Comune di  
**ARLUNO**  
Città Metropolitana di Milano

**Piano  
Eliminazione  
Barriere  
Architettoniche**

**Schede spazi pubblici e percorsi**

Marzo 2026

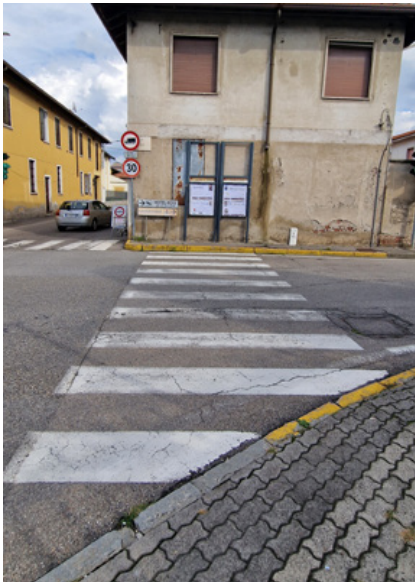
| Via Adua | |
|---|---|
| Indicazione posizione: intersezione Corso Papa Giovanni XXIII-Via Adua-Via S. Ambrogio | Numero intervento |
| Tipologia criticità: presenza di gradino attraversamento pedonale ed assenza segnalazione attraversamento pedonale per non vedenti (gradino su un lato e segnalazione tattilo-plantare ambo i lati) | 10 |

| Via Adua | |
|---|---|
| <p>Descrizione prestazionale possibile intervento:</p> <p>Eliminazione del dislivello tramite raccordo dei percorsi pedonali realizzando due rampe di pendenza preferibilmente non superiore al 5% con integrazione di segnalazione di attraversamento pedonale attraverso collocazione di adeguata segnaletica tattilo plantare in mattonelle in gres.</p> <p><i>Garantire un percorso pedonale a raso larghezza minima 90 cm.</i></p> | |
| Stima costo intervento possibile risolutivo: <b>4.000,0 €</b> | |

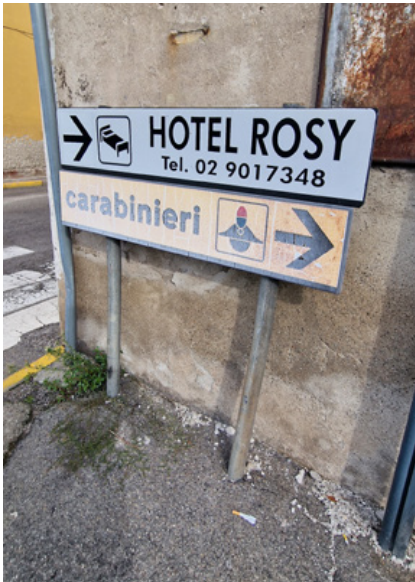
| Via Adua | |
|---|---|
| Tipologia criticità: Ostacolo ad altezza inferiore a 210 cm | 12 |

| Via Adua | |
|---|---|
| Descrizione prestazionale possibile intervento:<br>Rimozione e ricollocazione del manufatto posto ad altezza inferiore a 210 cm. | |
| Stima costo intervento possibile risolutivo: <b>100,0 €</b> | |

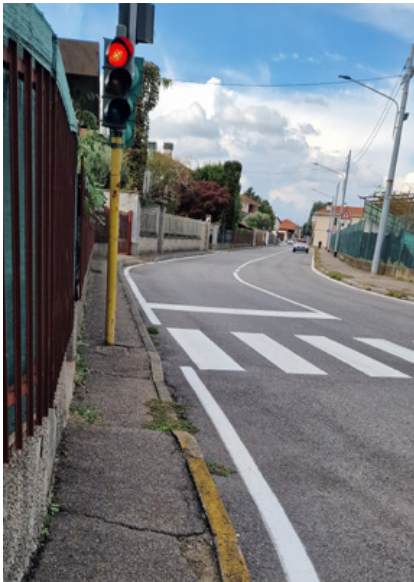
| Via Casorezzo | |
|---|---|
| Tipologia criticità: Percorso pedonale impraticabile sottodimensionato | <b>24</b> |

| Via Casorezzo | |
|---|---|
| <p>Descrizione prestazionale possibile intervento:</p> <p>Realizzazione di segnaletica orizzontale indicante il percorso pedonale integrato con cordolo di delimitazione della carreggiata realizzato con polimeri rigenerati.</p> <p><i>Previa demolizione marciapiede esistente in continuità con intervento Scheda n° 23 e Scheda n° 29. (in alternativa ampliamento marciapiede).</i></p> | |

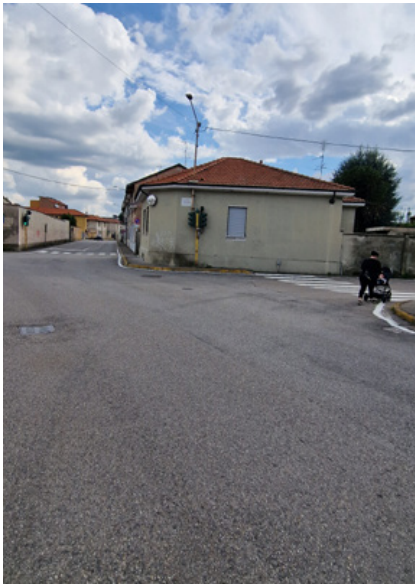
| Via Casorezzo | |
|---|---|
| Tipologia criticità: Impianto semaforico sprovvisto di dispositivo di segnalazione<br>sonora per non vedenti. | <b>26</b> |

| Via Casorezzo | |
|---|---|
| <p>Descrizione prestazionale possibile intervento:</p> <p>Fornitura ed installazione di dispositivo acustico per non vedenti per impianto semaforico esistente.</p> <p><i>L'intersezione semaforizzata presenta semafori a regolare solo il traffico veicolare, assenti semafori per i pedoni che devono regolarsi sulla base delle indicazioni fornite dai semafori veicolari. Assente segnalazione acustica per utenti non vedenti, da applicare a tutti e 4 gli attraversamenti pedonali, l'installazione di lanterne semaforiche anche per i pedoni innalzerebbe il livello di accessibilità e di sicurezza. Un innalzamento del livello di accessibilità verrebbe raggiunto anche con l'istituzione di una rotatoria, da verificarne la fattibilità alla luce dei raggi di curvatura dei mezzi pubblici.</i></p> | |
| Stima costo intervento possibile risolutivo: <b>6.000,0 €</b> | |

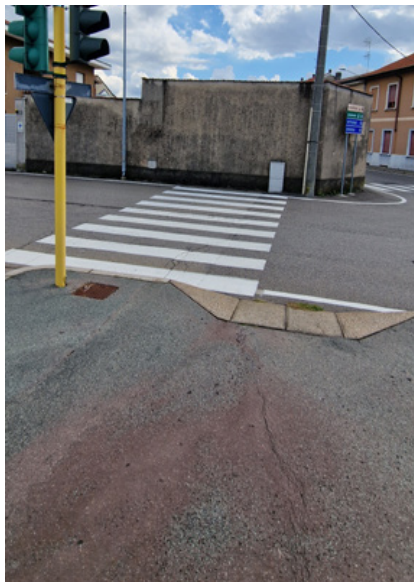
| Via Marconi | | |
|---|--|---|
| Indicazione posizione: attraversamento pedonale intersezione con Via Sant'Am-brogio | | Numero intervento |
| Tipologia criticità: Assenza segnalazione attraversamento pedonale per non vedenti (ambo i lati) | | 27 |

| Via Marconi | | |
|---|--|---|
| Descrizione prestazionale possibile intervento:<br>Segnalazione di attraversamento pedonale mediante collocazione di adeguata segnaletica tattilo plantare in gres porcellanato da esterno. | | |

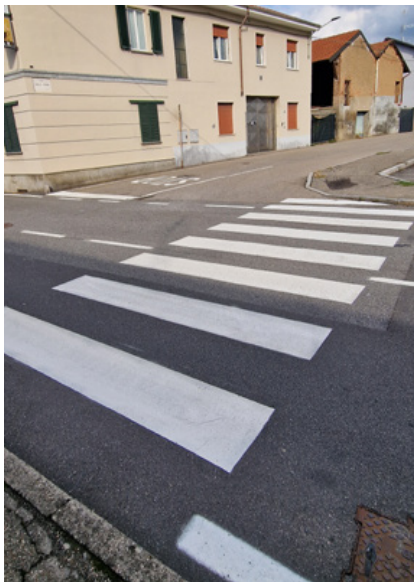
| Via Casorezzo | | |
|---|--|---|
| Tipologia criticità: Presenza di gradino attraversamento pedonale ed assenza segnalazione attraversamento pedonale per non vedenti. (gradino e segnalazione tattilo-plantare entrambi lati) | | 30 |

| Via Casorezzo | | |
|---|--|---|
| Descrizione prestazionale possibile intervento:<br>Eliminazione del dislivello tramite raccordo dei percorsi pedonali realizzando due rampe di pendenza preferibilmente non superiore al 5% con integrazione di segnalazione di attraversamento pedonale attraverso collocazione di adeguata segnaletica tattilo plantare in gres porcellanato da esterno. | | |
| Riferimenti normativi:<br>DM 236/89 artt. 4.2.1 e 8.2.1 - DPR 503/96 artt. 4e5 | | |
| Stima costo intervento possibile risolutivo: 3.000,0 € | | |

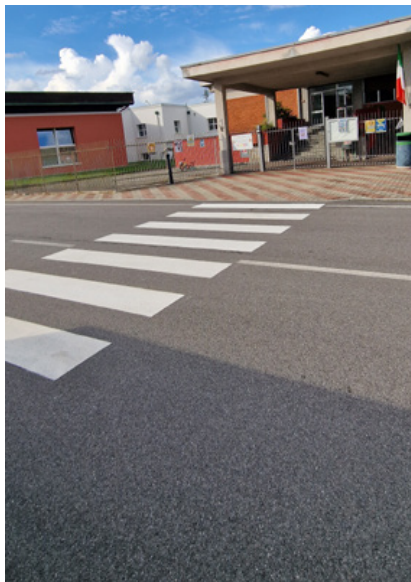
**32**

Tipologia criticità: Assenza segnalazione attraversamento pedonale per non vedenti (ambo i lati)

Segnalazione di attraversamento pedonale mediante collocazione di adeguata segnaletica tattilo plantare in gres porcellanato da esterno.

Stima costo intervento possibile risolutivo: **2.000,0 €**

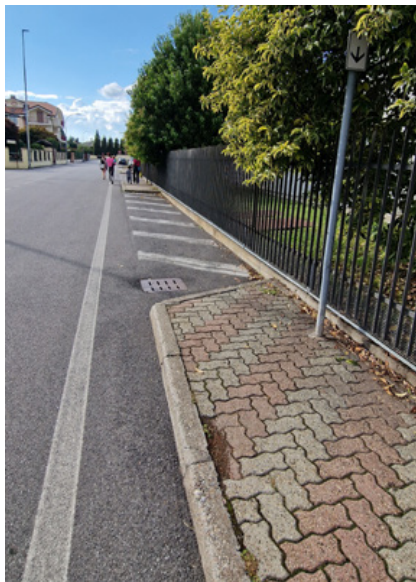
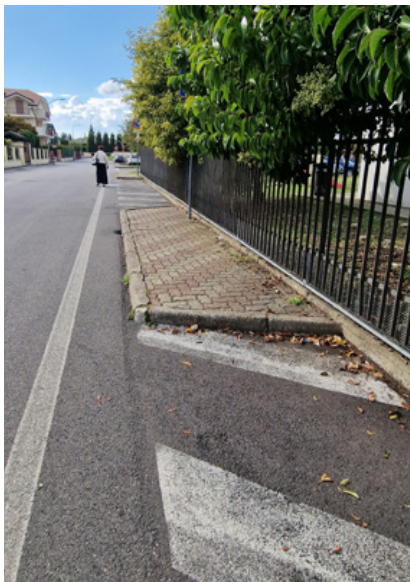
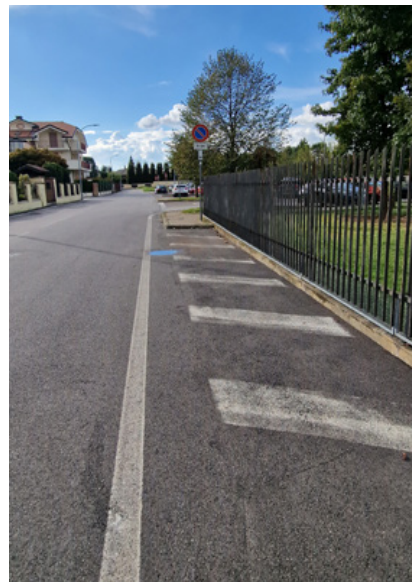
**33**

Tipologia criticità: percorso pedonale impraticabile

Rifacimento del marciapiede o percorso pedonale esistente previa demolizione della pavimentazione compreso il sottofondo. Il nuovo piano di calpestio dovrà risultare compatto, omogeneo con pendenza trasversale non superiore all'1%.

Stima costo intervento possibile risolutivo: **5.000,0 €**

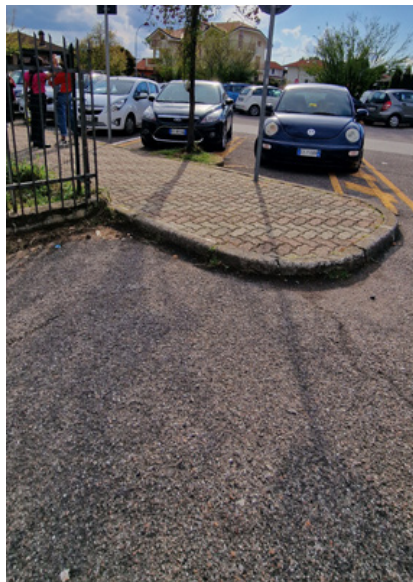
**34**

Tipologia criticità: Dislivello su percorso pedonale

Adeguamento di percorso pedonale al fine di eliminare i salti di livello tramite demolizione e rifacimento della pavimentazione esistente allo scopo di creare una nuova rampa di pendenza, laddove possibile non superiore al 5%.

Stima costo intervento possibile risolutivo: **200,0 €**

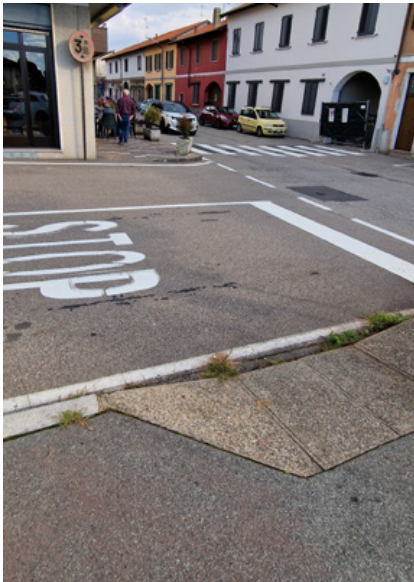
| Via Marconi | |
|---|---|
| Tipologia criticità: Assenza attraversamento pedonale | 35 |

| Via Marconi | |
|---|---|
| <p>Descrizione prestazionale possibile intervento:</p> <p>Realizzazione di nuove zebrature al fine di segnalare attraversamento pedonale con integrazione di adeguata segnaletica tattilo plantare in mattonelle in gres porcellanato da esterno.</p> | |
| Stima costo intervento possibile risolutivo: <b>1.600,0 €</b> | |

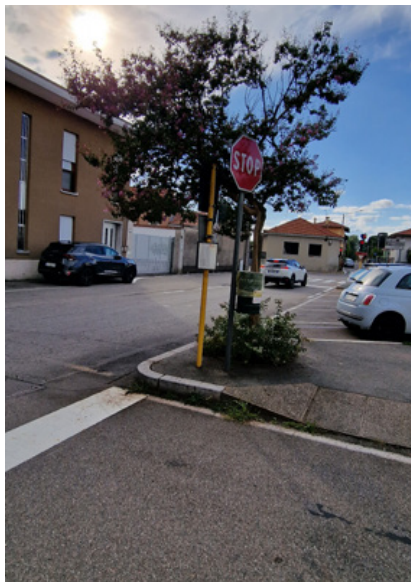
**36**

Tipologia criticità: Assenza fermata mezzi pubblici accessibile

Realizzazione di fermata dei mezzi pubblici accessibile completa di pensilina per la protezione dagli agenti atmosferici con panchina dotata di schienale e braccioli integrata con segnali tattilo plantari per non vedenti.

Stima costo intervento possibile risolutivo: **17.000,0 €**

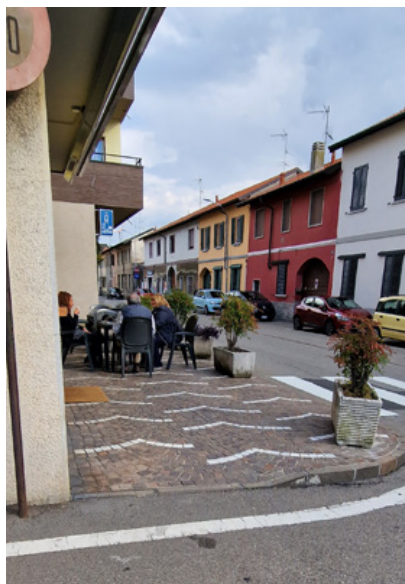
**37**

Tipologia criticità: assenza continuità guida naturale non vedente

Descrizione prestazionale possibile intervento: Realizzazione di segnaletica tattile plantare in assenza di continuità di guida naturale per distanza superiore agli 8 metri lineari.

*Da trovare accordo con attività commerciale affinché venga sempre assicurato adeguato spazio di passaggio libero sul marciapiede.*

Stima costo intervento possibile risolutivo: **1.900,0 €**

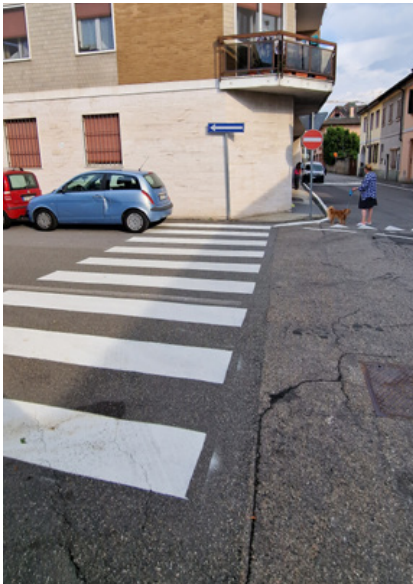
| Via Marconi | |
|---|---|
| Tipologia criticità: Assenza segnalazione attraversamento pedonale per non vedenti (ambo i lati) | 39 |

| Via Marconi | |
|---|---|
| <p>Descrizione prestazionale possibile intervento:<br/> Segnalazione di attraversamento pedonale mediante collocazione di adeguata segnaletica tattilo plantare in gres porcellanato da esterno.</p> | |
| <p>Stima costo intervento possibile risolutivo: <b>1.600,0 €</b></p> | |

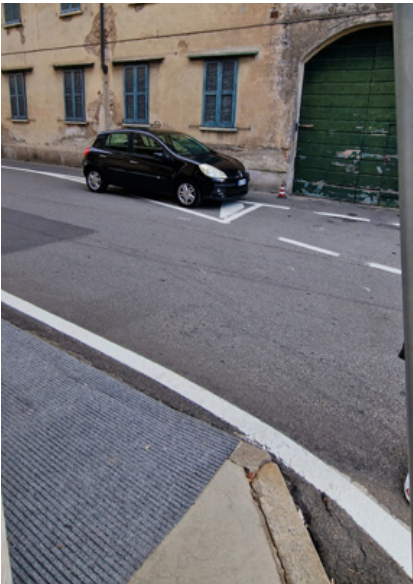
| Via Marconi | |
|---|---|
| Tipologia criticità: Assenza attraversamento pedonale (Continuità dei percorsi) | <b>40</b> |

| Via Marconi | |
|---|---|
| <p>Descrizione prestazionale possibile intervento:<br/> Realizzazione di nuove zebrature al fine di segnalare attraversamento pedonale con integrazione di adeguata segnaletica tattilo plantare in mattonelle in gres porcellanato da esterno.</p> | |
| Stima costo intervento possibile risolutivo: <b>2.600,0 €</b> | |

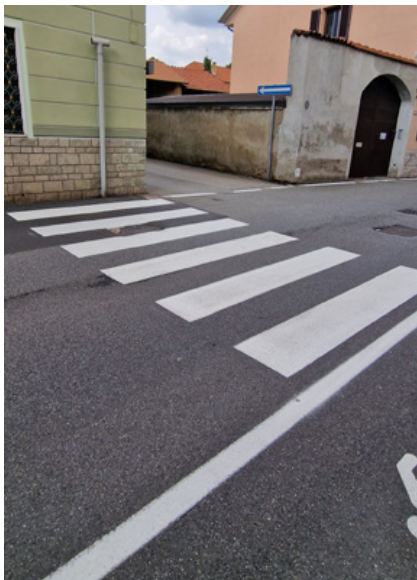
| Via Marconi | |
|---|---|
| Tipologia criticità: Assenza segnalazione attraversamento pedonale per non vedenti (ambo i lati) | 41 |

| Via Marconi | |
|---|---|
| Descrizione prestazionale possibile intervento:<br>Segnalazione di attraversamento pedonale mediante collocazione di adeguata segnaletica tattilo plantare in gres porcellanato da esterno. | |
| Stima costo intervento possibile risolutivo: 1.600,0 € | |

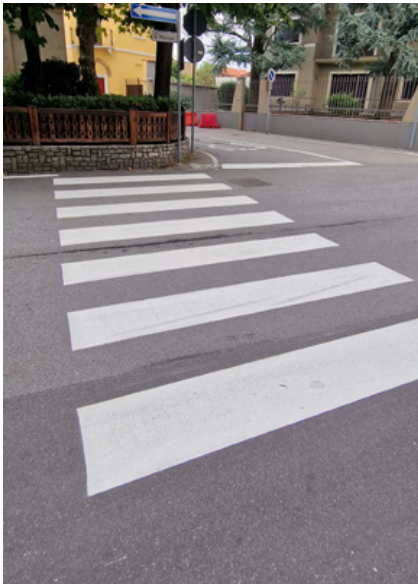
| Via Marconi | |
|---|---|
| Tipologia criticità: Assenza segnalazione attraversamento pedonale per non vedenti (ambo i lati) | <b>42</b> |

| Via Marconi | |
|---|---|
| <p>Descrizione prestazionale possibile intervento:<br/> Segnalazione di attraversamento pedonale mediante collocazione di adeguata segnaletica tattilo plantare in gres porcellanato da esterno.</p> | |
| Stima costo intervento possibile risolutivo: <b>1.600,0 €</b> | |

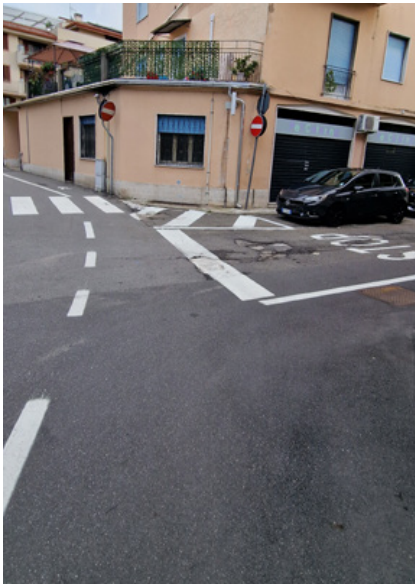
| Via Marconi | |
|---|---|
| Tipologia criticità: Assenza attraversamento pedonale | 43 |

| Via Marconi | |
|---|---|
| <p>Descrizione prestazionale possibile intervento:<br/> Realizzazione di nuove zebrature al fine di segnalare attraversamento pedonale con integrazione di adeguata segnaletica tattilo plantare in mattonelle in gres porcellanato da esterno.</p> | |
| <p>Stima costo intervento possibile risolutivo: <b>2.000,0 €</b></p> | |

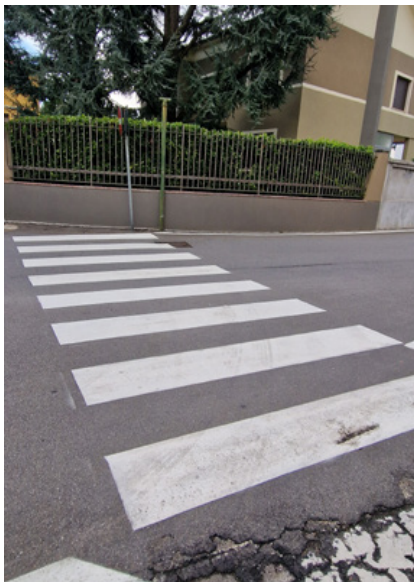
| Via Marconi | |
|---|---|
| Tipologia criticità: Assenza segnalazione attraversamento pedonale per non vedenti (ambo i lati) | 44 |

| Via Marconi | |
|---|---|
| Descrizione prestazionale possibile intervento:<br>Segnalazione di attraversamento pedonale mediante collocazione di adeguata segnaletica tattilo plantare in gres porcellanato da esterno. | |
| Stima costo intervento possibile risolutivo: 1.600,0 € | |

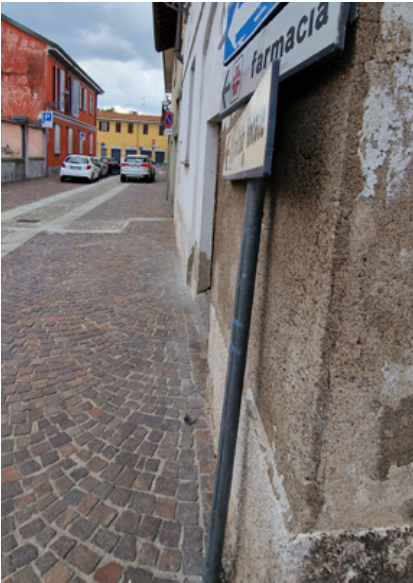
| Via Marconi | |
|---|---|
| Tipologia criticità: Ostacolo ad altezza inferiore a 210 cm | <b>45</b> |

| Via Marconi | |
|---|---|
| <p>Descrizione prestazionale possibile intervento:<br/>Rimozione e ricollocazione del manufatto posto ad altezza inferiore a 210 cm.</p> | |
| Stima costo intervento possibile risolutivo: <b>50,0 €</b> | |

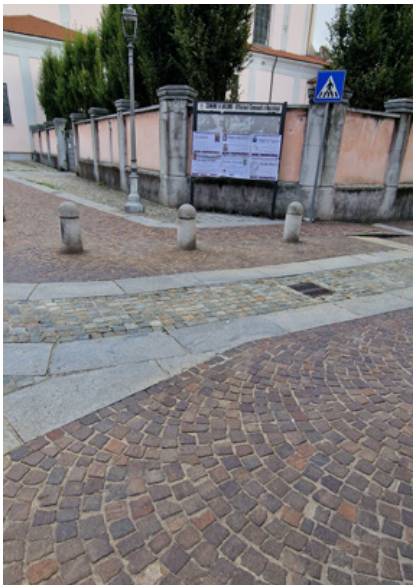
| Via Marconi | |
|---|---|
| Tipologia criticità: Assenza attraversamento pedonale | <b>46</b> |

| Via Marconi | |
|---|---|
| <p>Descrizione prestazionale possibile intervento:<br/> Realizzazione di nuove zebrature al fine di segnalare attraversamento pedonale con integrazione di adeguata segnaletica tattilo plantare in mattonelle in gres porcellanato da esterno.</p> | |

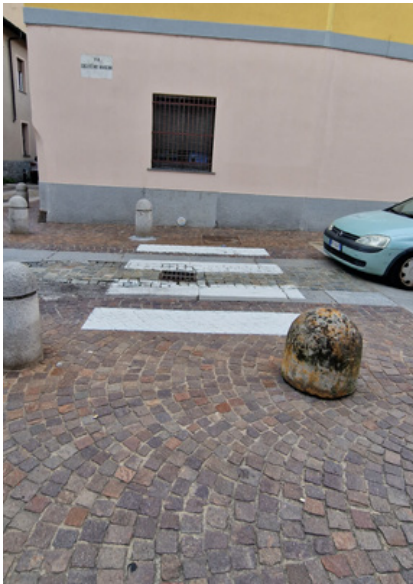
| Via Marconi | |
|---|---|
| Tipologia criticità: Assenza segnalazione attraversamento pedonale per non vedenti (ambo i lati) | <b>47</b> |

| Via Marconi | |
|---|---|
| <p>Descrizione prestazionale possibile intervento:<br/> Segnalazione di attraversamento pedonale mediante collocazione di adeguata segnaletica tattilo plantare in gres porcellanato da esterno.</p> | |

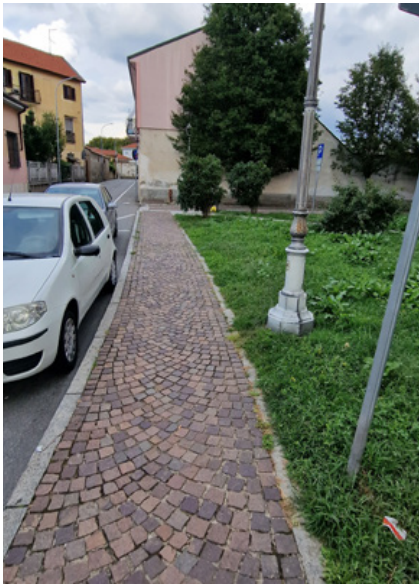
| Via Marconi | |
|---|---|
| Tipologia criticità: Assenza linea guida naturale non vedente | 48 |

| Via Marconi | |
|---|---|
| Descrizione prestazionale possibile intervento: Posizionamento di cordolo su uno dei due lati del percorso. Cordolo rialzato di 15 cm rispetto al piano di calpestio. | |

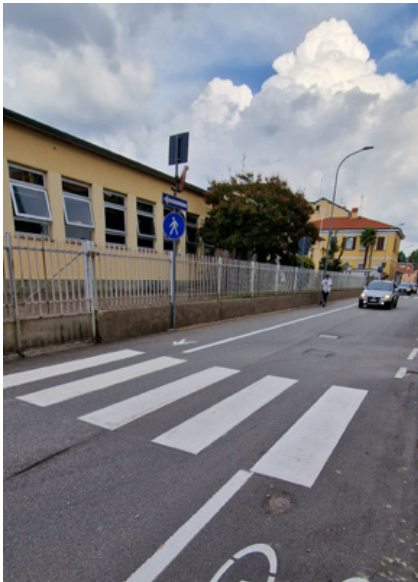
| Via Marconi | | |
|---|--|---|
| Tipologia criticità: Assenza segnalazione attraversamento pedonale per non vedenti (ambo i lati) | | 49 |

| Via Marconi | | |
|---|--|---|
| <p>Descrizione prestazionale possibile intervento:</p> <p>Segnalazione di attraversamento pedonale mediante collocazione di adeguata segnaletica tattilo plantare in gres porcellanato da esterno.</p> | | |

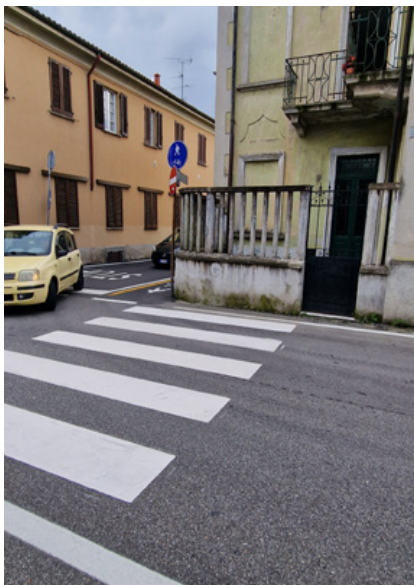
| Via Marconi | |
|---|---|
| Tipologia criticità: Assenza segnalazione attraversamento pedonale per non vedenti (ambo i lati) | 51 |

| Via Marconi | |
|---|---|
| Descrizione prestazionale possibile intervento:<br>Segnalazione di attraversamento pedonale mediante collocazione di adeguata segnaletica tattilo plantare in gres porcellanato da esterno. | |

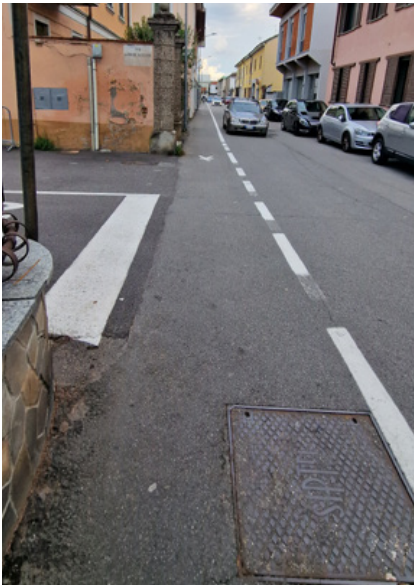
| Via Marconi | |
|---|---|
| Tipologia criticità: Assenza attraversamento pedonale | <b>52</b> |

| Via Marconi | |
|---|---|
| <p>Descrizione prestazionale possibile intervento:<br/> Realizzazione di nuove zebrature al fine di segnalare attraversamento pedonale con integrazione di adeguata segnaletica tattilo plantare in mattonelle in gres porcellanato da esterno.</p> | |

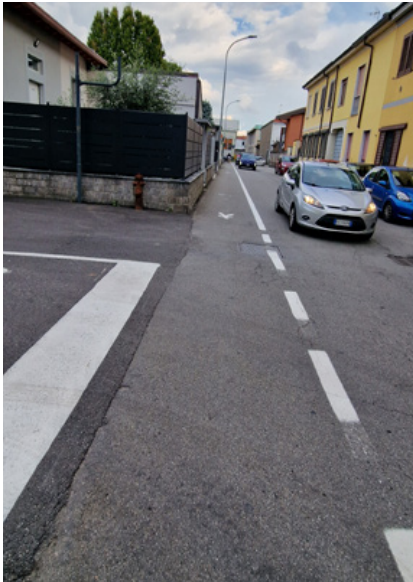
| Via Marconi | |
|---|---|
| Tipologia criticità: Assenza attraversamento pedonale | <b>53</b> |

| Via Marconi | |
|---|---|
| <p>Descrizione prestazionale possibile intervento:<br/> Realizzazione di nuove zebrature al fine di segnalare attraversamento pedonale con integrazione di adeguata segnaletica tattilo plantare in mattonelle in gres porcellanato da esterno.</p> | |

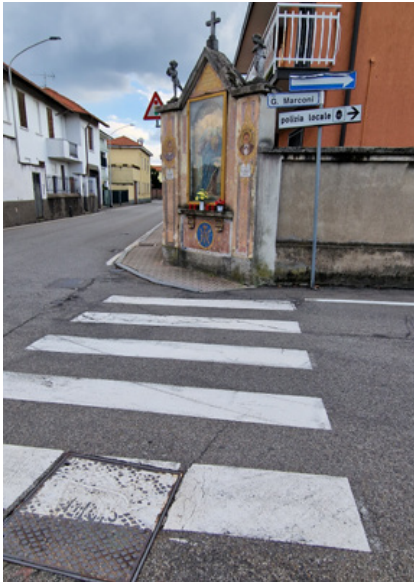
| Via Marconi | |
|---|---|
| Tipologia criticità: Assenza segnalazione attraversamento pedonale per non vedenti (ambo i lati) | <b>54</b> |

| Via Marconi | |
|---|---|
| <p>Descrizione prestazionale possibile intervento:<br/> Segnalazione di attraversamento pedonale mediante collocazione di adeguata segnaletica tattilo plantare in gres porcellanato da esterno.</p> | |

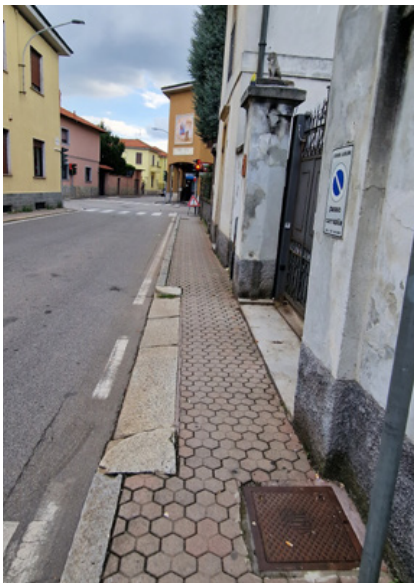
| Via Villoresi | |
|---|---|
| Tipologia criticità: percorso pedonale sottodimensionato (larghezza inferiore a 90 cm) | <b>55</b> |

| Via Villoresi | |
|---|---|
| <p>Descrizione prestazionale possibile intervento:</p> <p><i>La ristretta sezione stradale non consente d'ipotizzare un ampliamento del marciapiede che in corrispondenza del passo carrabile scende puntualmente al di sotto di 90 cm di larghezza. Con i lavori di rifunzionalizzazione dell'immobile della biblioteca ed area limitrofa è possibile posizionare idonea cartellonistica informativa/orientativa che suggerisca all'utenza debole il passaggio attraverso il percorso pedonale a lato del Palazzo Municipale, da preferirsi rispetto al transito lungo Via Villoresi (tratto tra Corso XXVI Aprile e Via Marconi).</i></p> | |

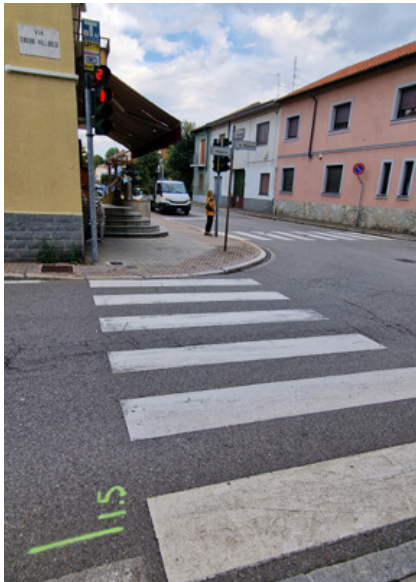
| Via Villorresi | |
|---|---|
| Tipologia criticità: Assenza segnalazione attraversamento pedonale per non vedenti (ambo i lati) | <b>56</b> |

| Via Villorresi | |
|---|---|
| <p>Descrizione prestazionale possibile intervento:</p> <p>Segnalazione di attraversamento pedonale mediante collocazione di adeguata segnaletica tattilo plantare in gres porcellanato da esterno.</p> | |

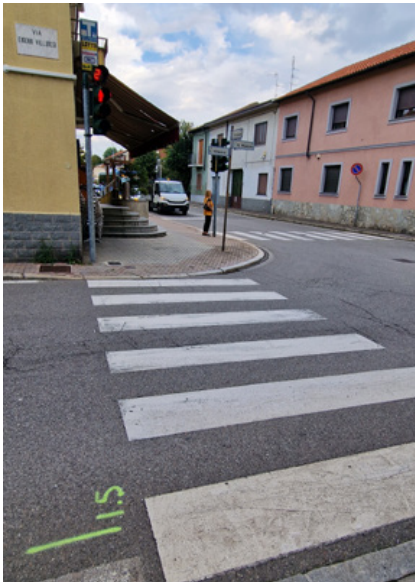
| Via Villorresi | |
|---|---|
| Tipologia criticità: Impianto semaforico sprovvisto di dispositivo di segnalazione sonora per non vedenti. | <b>57</b> |

| Via Villorresi | |
|---|---|
| <p>Descrizione prestazionale possibile intervento:<br/>Fornitura ed installazione di dispositivo acustico per non vedenti per impianto semaforico esistente.</p> | |
| Stima costo intervento possibile risolutivo: <b>1.000,0 €</b> | |

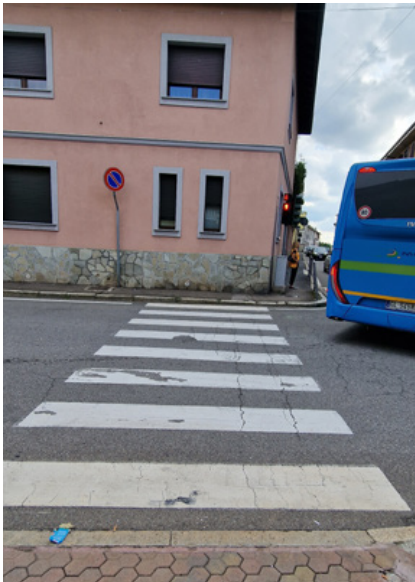
| Via Mazzini | |
|---|---|
| Tipologia criticità: Impianto semaforico sprovvisto di dispositivo di segnalazione sonora per non vedenti. | <b>59</b> |

| Via Mazzini | |
|---|---|
| <p>Descrizione prestazionale possibile intervento:<br/>Fornitura ed installazione di dispositivo acustico per non vedenti per impianto semaforico esistente.</p> | |

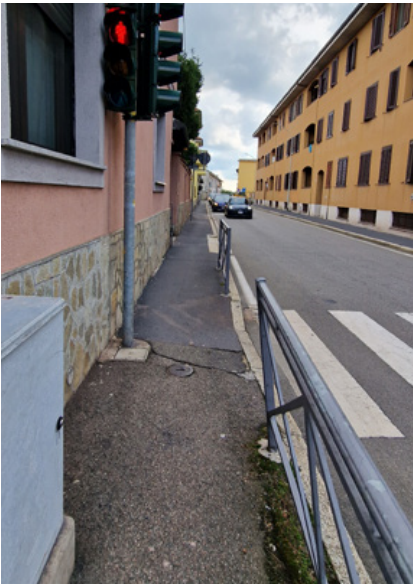
| Via Mazzini | |
|---|---|
| Tipologia criticità: Impianto semaforico sprovvisto di dispositivo di segnalazione sonora per non vedenti. | <b>61</b> |

| Via Mazzini | |
|---|---|
| <p>Descrizione prestazionale possibile intervento:<br/>Fornitura ed installazione di dispositivo acustico per non vedenti per impianto semaforico esistente.</p> | |

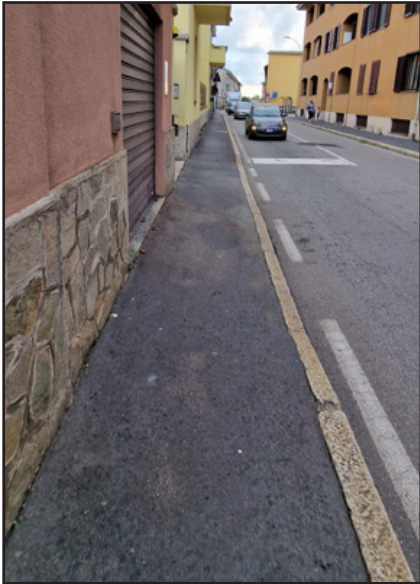
| Via Mazzini | |
|---|---|
| Tipologia criticità: percorso pedonale impraticabile con pendenza trasversale eccessiva | 62 |

| Via Mazzini | |
|---|---|
| <p>Descrizione prestazionale possibile intervento:</p> <p><i>La ristretta sezione del marciapiede difficilmente consente l'installazione di una rampa prefabbricata carrabile permettendo di mantenere una larghezza di passaggio in piano di larghezza pari almeno a 90 cm. In generale Via Mazzini nel tratto tra Corso XXVI Aprile e Via Martiri della Libertà presenta un limitato livello di accessibilità, possibile posizionare idonea cartellonistica che orienti l'utenza debole lungo la parallela Via IV Novembre, indicando tale percorso come preferibile. Un intervento macroscopico che innalzerebbe il livello di accessibilità dei percorsi pedonali ambo i lati sarebbe portare le corsie stradali a livello dei marciapiedi eliminando la differenza di quota.</i></p> | |

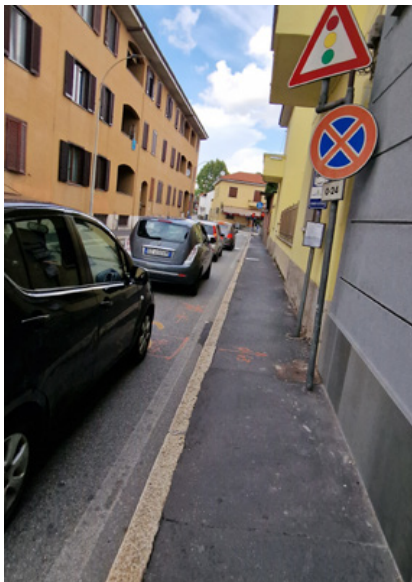
Indicazione posizione: fermata bus

Tipologia criticità: Assenza fermata mezzi pubblici accessibile

Realizzazione di fermata dei mezzi pubblici accessibile completa di pensilina per la protezione dagli agenti atmosferici con panchina dotata di schienale e braccioli integrata con segnali tattilo plantari per non vedenti.

*Sola installazione segnalazioni pedotattili.*

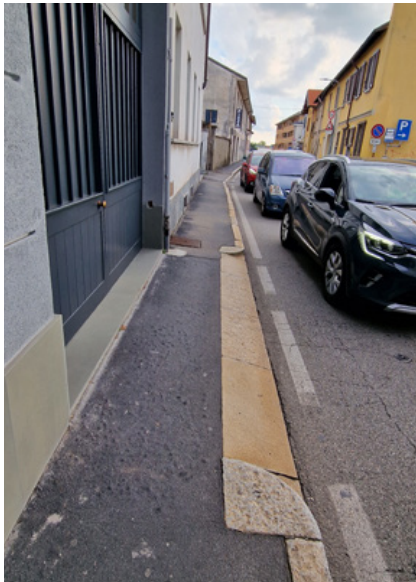
| Via Mazzini | |
|---|---|
| Tipologia criticità: percorso pedonale sottodimensionato (larghezza inferiore a 90 cm) | 64 |

| Via Mazzini | |
|---|---|
| <p>Descrizione prestazionale possibile intervento:</p> <p><i>La ristretta sezione stradale non consente d'ipotizzare un ampliamento del marciapiede che in corrispondenza del passo carrabile scende puntualmente al di sotto di 90 cm di larghezza. In generale Via Mazzini nel tratto tra Corso XXVI Aprile e Via Martiri della Libertà presenta un limitato livello di accessibilità, possibile posizionare idonea cartellonistica che orienti l'utenza debole lungo la parallela Via IV Novembre, indicando tale percorso come preferibile. Un intervento macroscopico che innalzerebbe il livello di accessibilità dei percorsi pedonali ambo i lati sarebbe portare le corsie stradali a livello dei marciapiedi eliminando la differenza di quota.</i></p> | |

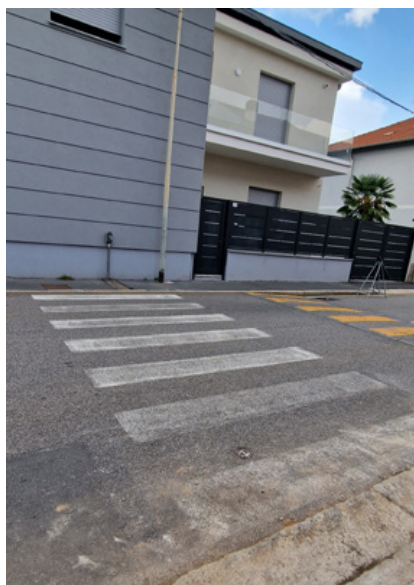
Indicazione posizione: attraversamento pedonale altezza intersezione con Via Martiri della Libertà

Tipologia criticità: Assenza segnalazione attraversamento pedonale per non vedenti (ambo i lati)

Segnalazione di attraversamento pedonale mediante collocazione di adeguata segnaletica tattilo plantare in gres porcellanato da esterno.

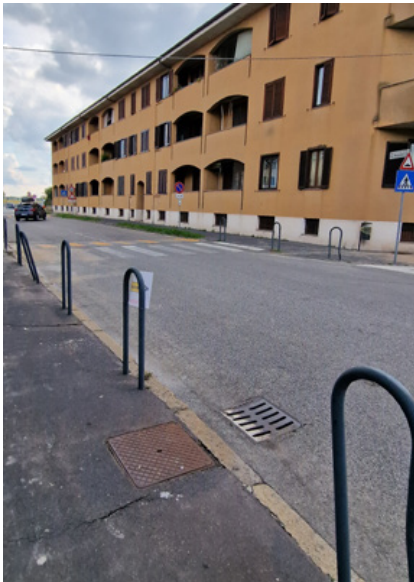
| Via Mazzini | |
|---|---|
| Indicazione posizione: altezza intersezione con Via Martiri della Libertà | Numero intervento |

| Via Mazzini | |
|---|---|
| Tipologia criticità: Elemento su percorso pedonale non individuabile da parte di utente ipovedente | <b>67</b> |

| Via Mazzini | |
|---|---|
| <p>Descrizione prestazionale possibile intervento:<br/> Applicazione di fascia catarifrangente o comunque in colorazione a contrasto con l'intorno su elemento esistente.</p> | |

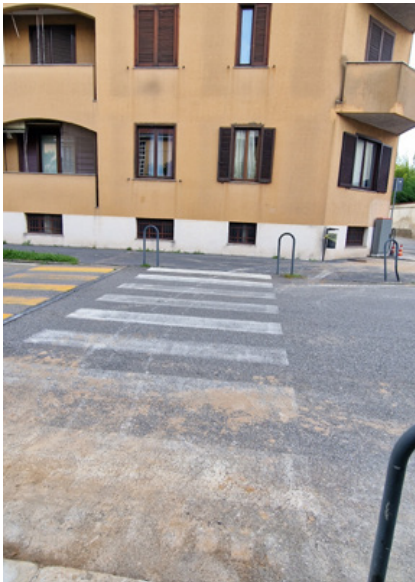
| Via Mazzini | |
|---|---|
| Indicazione posizione: attraversamento pedonale altezza intersezione con Via Martiri della Libertà | Numero intervento |

| Via Mazzini | |
|---|---|
| Tipologia criticità: Assenza segnalazione attraversamento pedonale per non vedenti (ambo i lati) | 68 |

| Via Mazzini | |
|---|---|
| <p>Descrizione prestazionale possibile intervento:<br/> Segnalazione di attraversamento pedonale mediante collocazione di adeguata segnaletica tattilo plantare in gres porcellanato da esterno.</p> | |

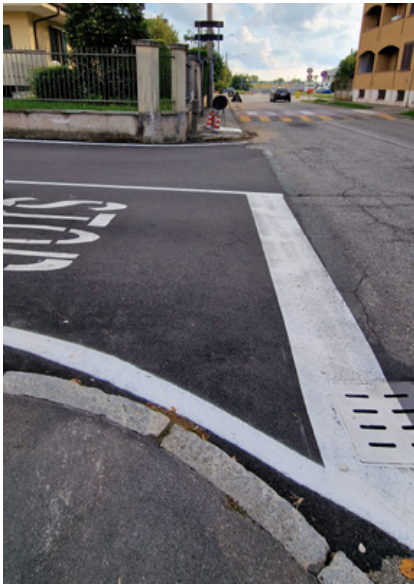
| Via Mazzini | |
|---|---|
| Tipologia criticità: Assenza attraversamento pedonale con presenza di barriere architettoniche ambo i lati | 69 |

| Via Mazzini | |
|---|---|
| <p>Descrizione prestazionale possibile intervento:</p> <p>Eliminazione del dislivello tramite raccordo dei percorsi pedonali e realizzazione di nuove zebrature al fine di segnalare attraversamento pedonale con integrazione di adeguata segnaletica tattilo plan-tare in mattonelle in gres porcellanato da esterno.</p> | |

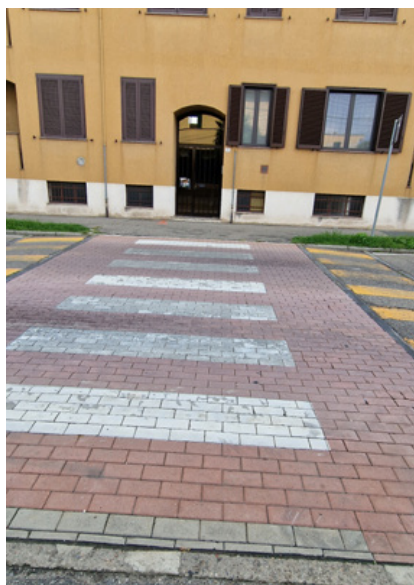
Indicazione posizione: attraversamento pedonale altezza intersezione con Via Pasubio

Tipologia criticità: Assenza segnalazione attraversamento pedonale per non vedenti (ambo i lati)

Segnalazione di attraversamento pedonale mediante collocazione di adeguata segnaletica tattilo plantare in gres porcellanato da esterno.

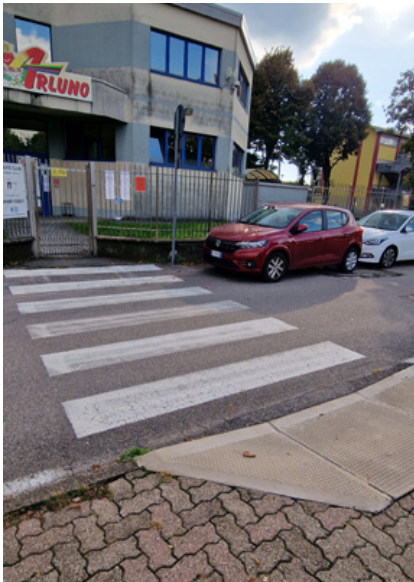
| Via Toti | |
|---|---|
| Tipologia criticità: Assenza segnalazione attraversamento pedonale per non vedenti (ambo i lati) | 72 |

| Via Toti | |
|---|---|
| <p>Descrizione prestazionale possibile intervento:</p> <p>Segnalazione di attraversamento pedonale mediante collocazione di adeguata segnaletica tattilo plantare in gres porcellanato da esterno.</p> <p><i>Consigliabile far terminare il percorso pedotattile in corrispondenza dell'accesso del PalArluno con il codice "attenzione servizio".</i></p> | |

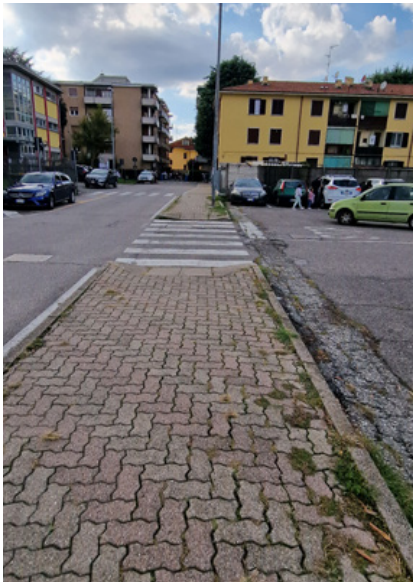
| Via Toti | |
|---|---|
| Indicazione posizione: altezza PalArluno | Numero intervento |

| Via Toti | |
|---|---|
| Tipologia criticità: Assenza segnalazione attraversamento pedonale per non vedenti (ambo i lati) | <b>73</b> |

| Via Toti | |
|---|---|
| <p>Descrizione prestazionale possibile intervento:<br/> Segnalazione di attraversamento pedonale mediante collocazione di adeguata segnaletica tattilo plantare in gres porcellanato da esterno.</p> | |

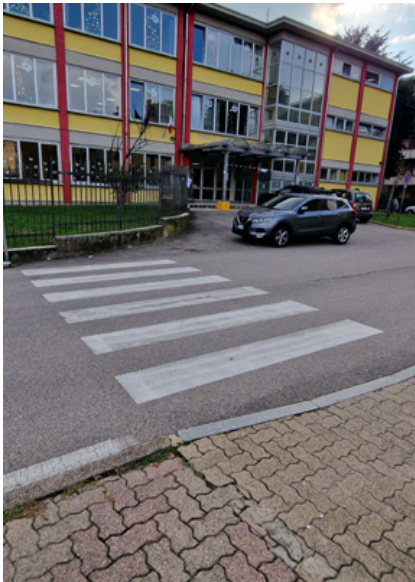
| Via Toti | |
|---|---|
| Tipologia criticità: Assenza segnalazione attraversamento pedonale per non vedenti (ambo i lati) | <b>74</b> |

| Via Toti | |
|---|---|
| <p>Descrizione prestazionale possibile intervento:</p> <p>Segnalazione di attraversamento pedonale mediante collocazione di adeguata segnaletica tattilo plantare in gres porcellanato da esterno.</p> <p><i>Consigliabile far proseguire il percorso pedotattile sino all'accesso della Scuola terminando con il codice "attenzione servizio".</i></p> | |

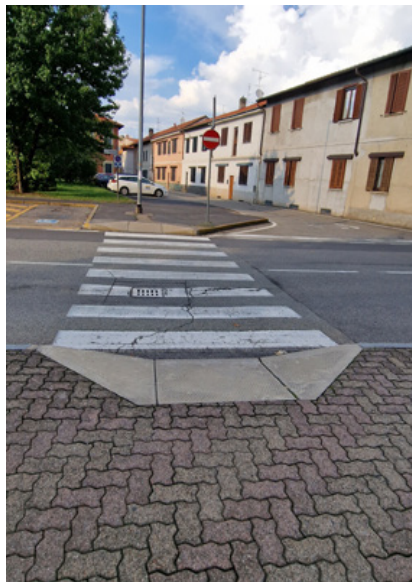
Indicazione posizione: attraversamento pedonale Scuola

Tipologia criticità: Assenza segnalazione attraversamento pedonale per non vedenti (ambo i lati)

Segnalazione di attraversamento pedonale mediante collocazione di adeguata segnaletica tattilo plantare in gres porcellanato da esterno.

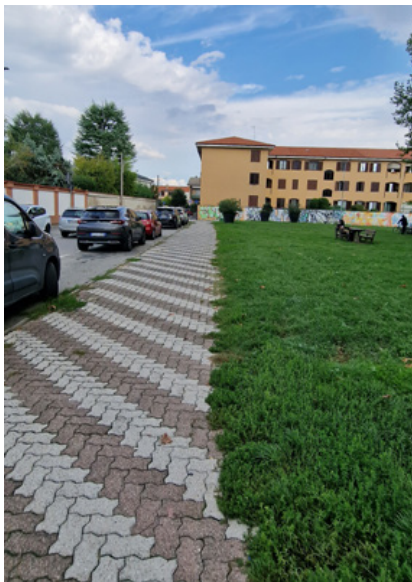
Indicazione posizione: marciapiede al perimetro del parco

Tipologia criticità: Assenza linea guida naturale non vedente

Descrizione prestazionale possibile intervento: Posizionamento di cordolo su uno dei due lati del percorso. Cordolo rialzato di 15 cm rispetto al piano di calpestio.

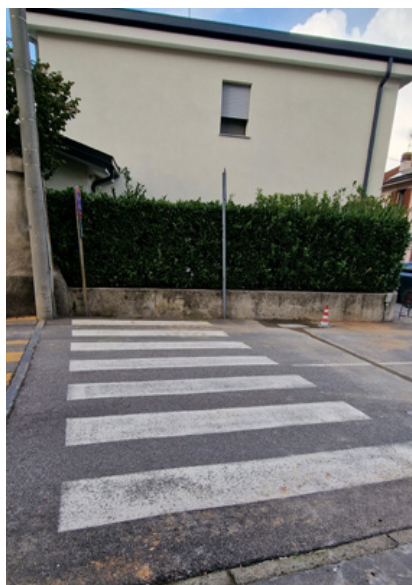
Indicazione posizione: attraversamento pedonale altezza intersezione con Via Mazzini

Tipologia criticità: Assenza segnalazione attraversamento pedonale per non vedenti (ambo i lati)

Segnalazione di attraversamento pedonale mediante collocazione di adeguata segnaletica tattilo plantare in gres porcellanato da esterno.

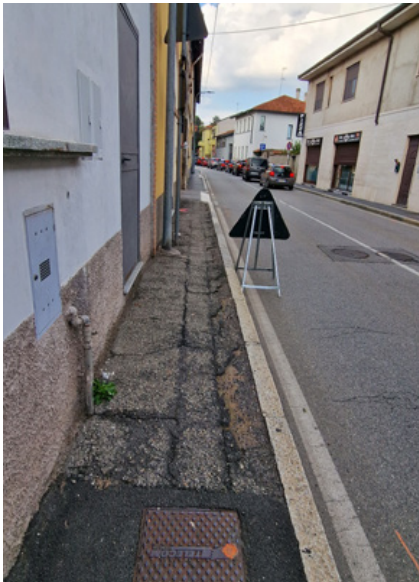
| Via Mazzini | |
|---|---|
| Tipologia criticità: Pavimentazione percorso pedonale sconnesso | 79 |

| Via Mazzini | |
|---|---|
| <p>Descrizione prestazionale possibile intervento:</p> <p>Adeguamento della pavimentazione dissestata tramite rimozione e rifacimento dello strato di finitura in modo da ottenere un piano di calpestio compatto, omogeneo e perfettamente complanare alla pavimentazione esistente.</p> | |

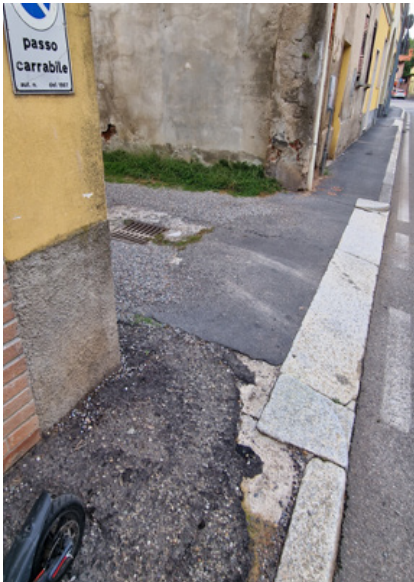
| Via Mazzini | |
|---|---|
| Tipologia criticità: percorso pedonale sottodimensionato (larghezza inferiore a 90 cm) | 81 |

| Via Mazzini | |
|---|---|
| <p>Descrizione prestazionale possibile intervento:</p> <p><i>La ristretta sezione stradale non consente d'ipotizzare un ampliamento del marciapiede che in corrispondenza del passo carrabile scende puntualmente al di sotto di 90 cm di larghezza. In generale Via Mazzini nel tratto tra Corso XXVI Aprile e Via Martiri della Libertà presenta un limitato livello di accessibilità, possibile posizionare idonea cartellonistica che orienti l'utenza debole lungo la parallela Via IV Novembre, indicando tale percorso come preferibile. Un intervento macroscopico che innalzerebbe il livello di accessibilità dei percorsi pedonali ambo i lati sarebbe portare le corsie stradali a livello dei marciapiedi eliminando la differenza di quota.</i></p> | |
