# Piano Eliminazione Barriere Architettoniche

**ALLEGATO II**  
**SCHEDE DI ANALISI**  
**EDIFICI ■**  
**CENTRI SPORTIVI ■**  
**CIMITERI ■**  
**PARCHI ■**  
**PERCORSI ■**

Comune di Pianengo

Piano Eliminazione **B**arriere **A**rchitettoniche – P.E.B.A.

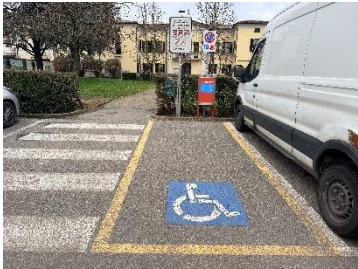
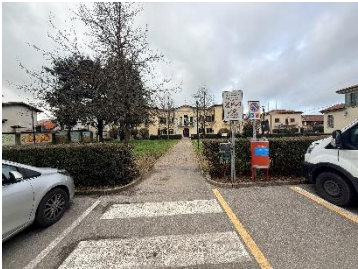
| MACRO CATEGORIA | FOTOGRAFIE | | |
|---|---|---|---|
| RAGGIUNGIBILITÀ | | | |

| MACRO CATEGORIA | CARATTERISTICHE E CRITICITÀ | CATEGORIA DISABILITÀ | GIUDIZIO |
|---|---|---|---|
| RAGGIUNGIBILITÀ | Parcheggio riservato sprovvisto di segnaletica orizzontale e verticale<br>Assenza di segnalazione tattilo-plantare per l'intercettazione di pubblici servizi<br>Assenza di segnalazione tattilo plantare come linea guida alle persone non vedenti | | 3 |

| | DESCRIZIONE INTERVENTI DI RISOLUZIONE | INTERVENTI STANDARD |
|---|---|---|
| RAGGIUNGIBILITÀ | Realizzazione di segnaletica orizzontale e verticale a identificazione dello stallo riservato ai sensi del D.M. 236/89<br>Intercettazione del pubblico servizio attraverso la collocazione di adeguata segnaletica tattile plantare sul marciapiede/percorso<br>Inserimento di segnalazione tattile costituita da fascia trattata a righe parallele | Cod. ISR04<br>Cod. IL03<br><br>Cod. IL01 |

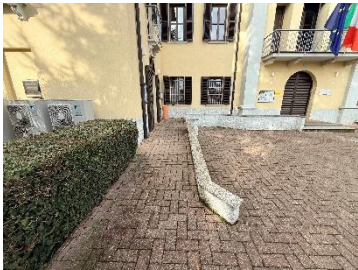
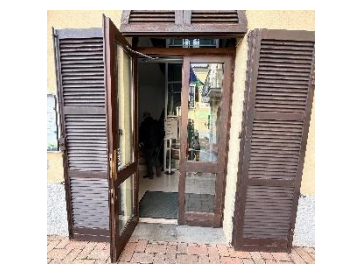
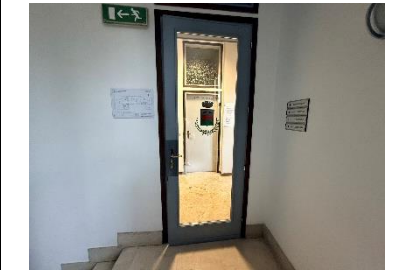
| MACRO CATEGORIA | FOTOGRAFIE | | |
|---|---|---|---|
| ACCESSO EDIFICIO | | | |

| MACRO CATEGORIA | CARATTERISTICHE E CRITICITÀ | CATEGORIA DISABILITÀ | GIUDIZIO |
|---|---|---|---|
| ACCESSO EDIFICIO/AREA | Assenza di segnaletica informativa esterna<br>Assenza di segnaletica informativa (mappa tattile) e di orientamento su supporto<br>Assenza di segnaletica informativa e di orientamento<br>Sportello pubblico con altezza non adeguata<br>Presenza di serramento vetrato non conforme (profilo inferiore < 40 cm) | | 3 |

| | DESCRIZIONE INTERVENTI DI RISOLUZIONE | INTERVENTI STANDARD |
|---|---|---|
| ACCESSO EDIFICIO/AREA | Inserimento di segnaletica informativa e di orientamento<br>Assenza di segnaletica informativa (mappa tattile) e di orientamento su supporto<br>Inserimento di segnaletica informativa e di orientamento<br>Installazione/creazione di bancone reception con il piano ad altezza di cm 90 dal pavimento<br>Sostituzione del serramento vetrato esistente con un altro provvisto di parte cieca fino all'altezza di 40 cm | Cod. ISC01<br>Cod. ILI03<br>Cod. ICO01<br>Cod. IAR02<br><br>Cod. ISE02 |

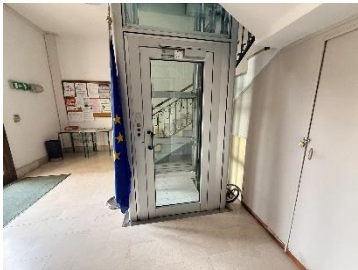
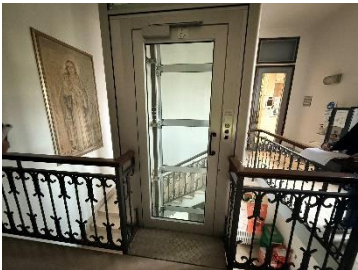
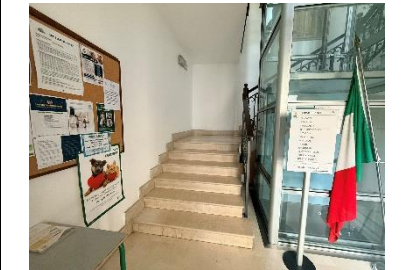
| MACRO CATEGORIA | FOTOGRAFIE | | |
|---|---|---|---|
| COLLEGAMENTI VERTICALI | | | |

| MACRO CATEGORIA | CARATTERISTICHE E CRITICITÀ | CATEGORIA DISABILITÀ | GIUDIZIO |
|---|---|---|---|
| COLLEGAMENTI VERTICALI | Assenza di segnaletica sonora di arrivo al piano interna alla cabina<br>Assenza/Inadeguatezza del corrimano ai lati della scala<br>Assenza di segnal. tattilo-plantare per non vedenti per interni segnal. presenza rampa/scala<br>Presenza di pavimento e/o gradini sdrucciolevoli | | 3 |

| | DESCRIZIONE INTERVENTI DI RISOLUZIONE | INTERVENTI STANDARD |
|---|---|---|
| COLLEGAMENTI VERTICALI | Installazione di segnaletica sonora di arrivo al piano all'interno della cabina dell'ascensore<br>Inserimento/sostituzione corrimano su entrambi i lati della scala<br>Realizzazione di fascia a pavimento per segnalazione di inizio e fine di rampa scala<br>Trattamento della pavimentazione al fine di ridurre la sdruciolevolezza | Cod. ICV02<br>Cod. ICV09<br>Cod. ILI02<br>Cod. ISS01 |

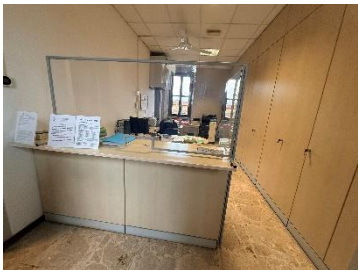
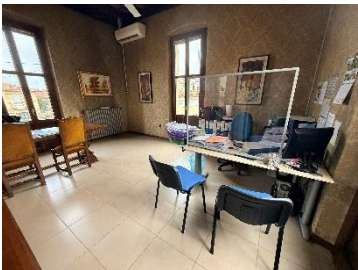
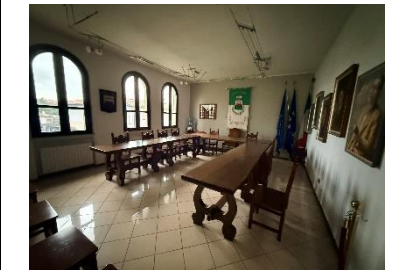
| MACRO CATEGORIA | FOTOGRAFIE | | |
|---|---|---|---|
| COLLEGAMENTI ORIZZONTALI | | | |

| MACRO CATEGORIA | CARATTERISTICHE E CRITICITÀ | CATEGORIA DISABILITÀ | GIUDIZIO |
|---|---|---|---|
| COLLEGAMENTI ORIZZONTALI | Presenza di serramento interno non adeguato<br>Assenza di tecnologie per l'ausilio a persone con deficit uditivo (induzione magnetica per apparecchi acustici) | | 3 |

| | DESCRIZIONE INTERVENTI DI RISOLUZIONE | INTERVENTI STANDARD |
|---|---|---|
| COLLEGAMENTI ORIZZONTALI | Sostituzione di serramento esistente<br>Installazione di sistema ad induzione magnetica per apparecchi acustici | Cod. ISE01<br>Cod. ICO02 |

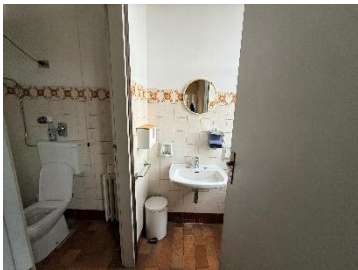
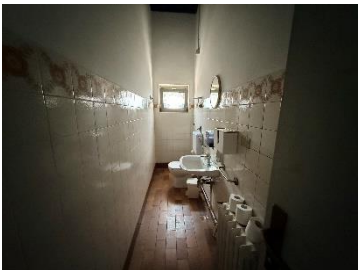
| MACRO CATEGORIA | FOTOGRAFIE | | |
|---|---|---|---|
| SERVIZI IGIENICI DEDICATI | | | |

| MACRO CATEGORIA | CARATTERISTICHE E CRITICITÀ | CATEGORIA DISABILITÀ | GIUDIZIO |
|---|---|---|---|
| SERVIZI IGIENICI DEDICATI | Assenza di segnaletica informativa e di orientamento<br>Presenza di serramento interno non adeguato<br>Assenza di segnaletica informativa (mappa tattile) e di orientamento su supporto<br>Assenza di servizio igienico accessibile al piano | | 1 |

| | DESCRIZIONE INTERVENTI DI RISOLUZIONE | INTERVENTI STANDARD |
|---|---|---|
| SERVIZI IGIENICI DEDICATI | Inserimento di segnaletica informativa e di orientamento<br>Sostituzione di serramento esistente<br>Installazione di mappa tattile quale rappresentazione della planimetria di un ambiente<br>Realizzazione di un servizio igienico a norma del D.M. 236/89 | Cod. ICO01<br>Cod. ISE01<br>Cod. ILI03<br>Cod. ISI01 |

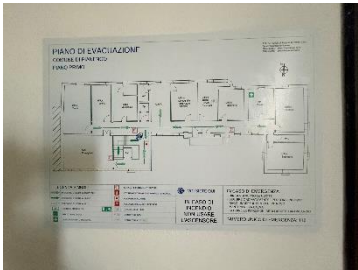
| MACRO CATEGORIA | FOTOGRAFIE | | |
|---|---|---|---|
| SICUREZZA | | | |

| MACRO CATEGORIA | CARATTERISTICHE E CRITICITÀ | CATEGORIA DISABILITÀ | GIUDIZIO |
|---|---|---|---|
| SICUREZZA | Assenza di personale formato sulla gestione dell'emergenza in presenza di persone con esigenze specifiche (disabilità motoria, sensoriale e cognitiva)<br>Assenza di impianto di allarme acustico/visivo all'interno dell'intera struttura<br>Assenza di spazio calmo interno alla struttura<br>Assenza di apparecchiature di comunicazione con l'esterno del luogo sicuro | | 1 |

| | DESCRIZIONE INTERVENTI DI RISOLUZIONE | INTERVENTI STANDARD |
|---|---|---|
| SICUREZZA | Formare un numero adeguato di lavoratori sulla gestione delle procedure di emergenza ed evacuazione in presenza di persone con esigenze specifiche (disabilità motoria, sensoriale e cognitiva e sulla LIS)<br>Installazione dell'impianto di allarme acustico presente con installazione di elementi luminosi<br>Realizzazione di spazio calmo ricavato all'interno degli ambienti<br>Installazione di apparecchiatura di comunicazione con l'esterno dall'interno del luogo sicuro | ---<br>Cod. IS01<br>Cod. IS03<br>Cod. IS05 |

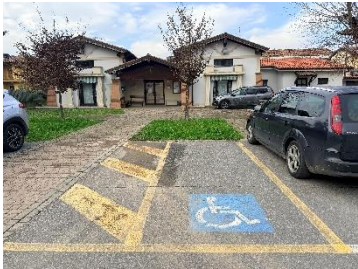
| MACRO CATEGORIA | FOTOGRAFIE | | |
|---|---|---|---|
| RAGGIUNGIBILITÀ | | | |

| MACRO CATEGORIA | CARATTERISTICHE E CRITICITÀ | CATEGORIA DISABILITÀ | GIUDIZIO |
|---|---|---|---|
| RAGGIUNGIBILITÀ | Parcheggio riservato sprovvisto di segnaletica orizzontale e verticale<br>Assenza di segnalazione tattilo plantare come linea guida alle persone non vedenti<br>Assenza di segnalazione tattilo-plantare per l'intercettazione di pubblici servizi<br>Assenza di segnaletica informativa esterna | | 3 |

| | DESCRIZIONE INTERVENTI DI RISOLUZIONE | INTERVENTI STANDARD |
|---|---|---|
| RAGGIUNGIBILITÀ | Realizzazione di segnaletica orizzontale e verticale a identificazione dello stallo riservato ai sensi del D.M. 236/89<br>Inserimento di segnalazione tattile costituita da fascia trattata a righe parallele<br>Intercettazione del pubblico servizio attraverso la collocazione di adeguata segnaletica tattile plantare sul marciapiede/percorso<br>Inserimento di segnaletica informativa e di orientamento | Cod. ISR04<br>Cod. IL01<br><br>Cod. IL03<br>Cod. ISC01 |

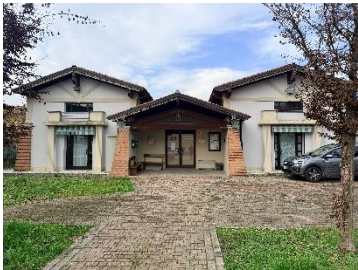
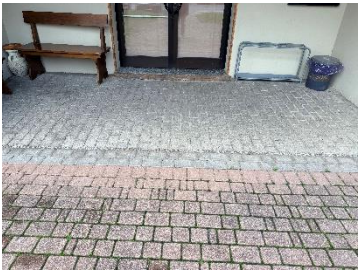
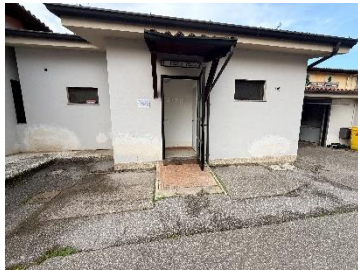
| MACRO CATEGORIA | FOTOGRAFIE | | |
|---|---|---|---|
| ACCESSO EDIFICIO | | | |

| MACRO CATEGORIA | CARATTERISTICHE E CRITICITÀ | CATEGORIA DISABILITÀ | GIUDIZIO |
|---|---|---|---|
| ACCESSO EDIFICIO/AREA | <b>ACCESSO CENTRO ANZIANI</b><br>Presenza di serramento vetrato non conforme (profilo inferiore < 40 cm)<br>Assenza di segnaletica informativa (mappa tattile) e di orientamento su supporto<br>Assenza di tecnologie per l'ausilio a persone con deficit uditivo (induzione magnetica per apparecchi acustici) | | 3 |
| ACCESSO CUCINA | Presenza su percorso pedonale di dislivello causato da gradino/i di altezza complessiva 2,5/100 cm<br>Presenza di serramento vetrato non conforme (profilo inferiore < 40 cm) | | - |

| | DESCRIZIONE INTERVENTI DI RISOLUZIONE | INTERVENTI STANDARD |
|---|---|---|
| ACCESSO EDIFICIO/AREA | ACCESSO CENTRO ANZIANI<br>Sostituzione del serramento vetrato esistente con un altro provvisto di parte cieca fino all'altezza di 40 cm<br>Installazione di mappa tattile quale rappresentazione della planimetria di un ambiente<br>Installazione di sistema ad induzione magnetica per apparecchi acustici<br><br>ACCESSO CUCINA<br>Realizzazione di nuova rampa in cls con caratteristiche conformi al D.M. 236/89<br>Sostituzione del serramento vetrato esistente con un altro provvisto di parte cieca fino all'altezza di 40 cm | Cod. ISE02<br>Cod. ILI03<br>Cod. ICO02<br><br>Cod. ID06<br><br>Cod. ISE02 |

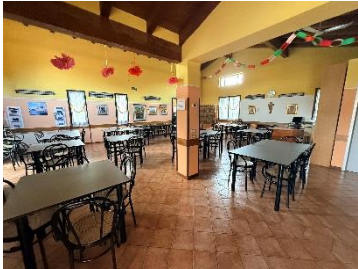
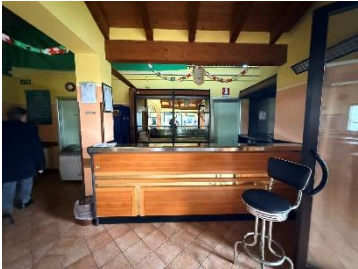
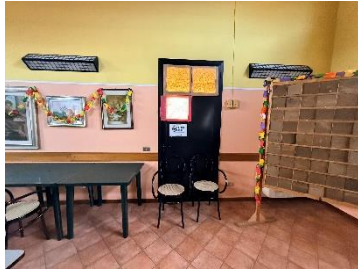
| MACRO CATEGORIA | FOTOGRAFIE | | |
|---|---|---|---|
| COLLEGAMENTI ORIZZONTALI | | | |

| MACRO CATEGORIA | CARATTERISTICHE E CRITICITÀ | CATEGORIA DISABILITÀ | GIUDIZIO |
|---|---|---|---|
| COLLEGAMENTI ORIZZONTALI | Assenza di segnaletica informativa e di orientamento | | 4 |

| | DESCRIZIONE INTERVENTI DI RISOLUZIONE | INTERVENTI STANDARD |
|---|---|---|
| COLLEGAMENTI ORIZZONTALI | Inserimento di segnaletica informativa e di orientamento | Cod. ICO01 |

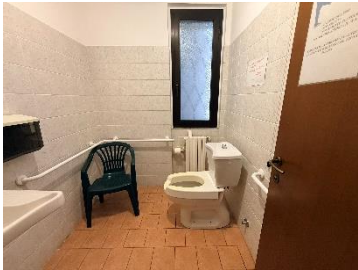
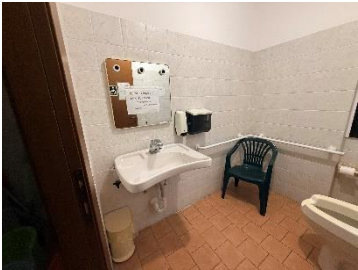
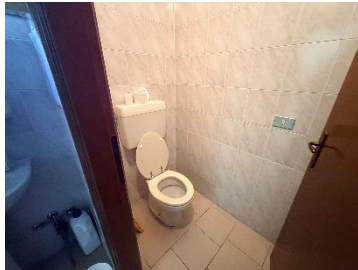
| MACRO CATEGORIA | FOTOGRAFIE | | |
|---|---|---|---|
| SERVIZI IGIENICI DEDICATI | | | |

| MACRO CATEGORIA | CARATTERISTICHE E CRITICITÀ | CATEGORIA DISABILITÀ | GIUDIZIO |
|---|---|---|---|
| SERVIZI IGIENICI DEDICATI | <b>SERVIZIO IGIENICO CENTRO ANZIANI</b><br>Assenza di segnaletica informativa e di orientamento<br>Presenza di serramento interno non adeguato<br>Mancanza/carenza di accessori per bagno accessibile ai sensi del D.M. 236/89<br>Assenza di segnaletica informativa (mappa tattile) e di orientamento su supporto | | 3 |
| SERVIZIO IGIENICO CUCINA | Assenza di servizio igienico accessibile al piano<br>Assenza di segnaletica informativa (mappa tattile) e di orientamento su supporto | | 3 |

| | DESCRIZIONE INTERVENTI DI RISOLUZIONE | INTERVENTI STANDARD |
|---|---|---|
| SERVIZI IGIENICI DEDICATI | SERVIZIO IGIENICO CENTRO ANZIANI<br>Inserimento di segnaletica informativa e di orientamento<br>Sostituzione di serramento esistente<br>Posizionamento/ riposizionamento degli accessori ad altezze adeguate<br>Installazione di mappa tattile quale rappresentazione della planimetria di un ambiente<br><br>SERVIZIO IGIENICO CUCINA<br>Realizzazione di un servizio igienico a norma del D.M. 236/89<br>Installazione di mappa tattile quale rappresentazione della planimetria di un ambiente | Cod. ICO01<br>Cod. ISE01<br>Cod. ISI03<br>Cod. ILI03<br><br>Cod. ISI01<br>Cod. ILI03 |

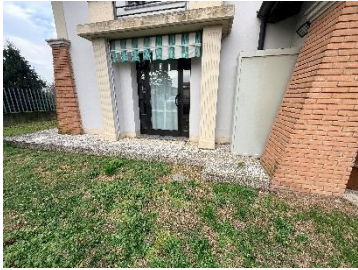
| MACRO CATEGORIA | FOTOGRAFIE | | |
|---|---|---|---|
| SICUREZZA | | | |

| MACRO CATEGORIA | CARATTERISTICHE E CRITICITÀ | CATEGORIA DISABILITÀ | GIUDIZIO |
|---|---|---|---|
| SICUREZZA | Assenza di personale formato sulla gestione dell'emergenza in presenza di persone con esigenze specifiche (disabilità motoria, sensoriale e cognitiva)<br>Assenza di impianto di allarme acustico/visivo all'interno dell'intera struttura<br>Assenza di segnaletica informativa e di orientamento<br>Presenza su percorso pedonale di dislivello causato da gradino/i di altezza complessiva 2,5/100 cm<br>Presenza di sconnessioni e deformazioni diffuse di porzioni della pavimentazione esistente | | 2 |

| | DESCRIZIONE INTERVENTI DI RISOLUZIONE | INTERVENTI STANDARD |
|---|---|---|
| SICUREZZA | Formare un numero adeguato di lavoratori sulla gestione delle procedure di emergenza ed evacuazione in presenza di persone con esigenze specifiche (disabilità motoria, sensoriale e cognitiva e sulla LIS)<br>Installazione dell'impianto di allarme acustico presente con installazione di elementi luminosi.<br>Inserimento di segnaletica informativa e di orientamento di emergenza<br>Realizzazione di nuova rampa in cls con caratteristiche conformi al D.M. 236/89<br>Adeguamento della pavimentazione disastata o inadeguata tramite rifacimento | ---<br>Cod. IS01<br>Cod. ICO01<br>Cod. ID06<br>Cod. IPM01 |

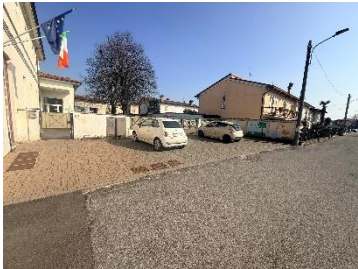
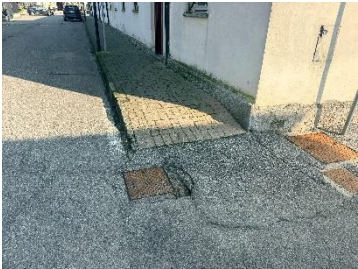
| MACRO CATEGORIA | FOTOGRAFIE | | |
|---|---|---|---|
| RAGGIUNGIBILITÀ | | | |

| MACRO CATEGORIA | CARATTERISTICHE E CRITICITÀ | CATEGORIA DISABILITÀ | GIUDIZIO |
|---|---|---|---|
| RAGGIUNGIBILITÀ | Parcheggio riservato sprovvisto di segnaletica orizzontale e verticale<br>Assenza di segnalazione tattilo-plantare per l'intercettazione di pubblici servizi<br>Assenza di segnaletica informativa esterna<br>Assenza di segnalazione/protezione del percorso pedonale<br>Presenza su percorso pedonale di dislivello causato da gradino/i di altezza complessiva 2,5/30 cm in corrispondenza di un attraversamento pedonale | | 3 |

| | DESCRIZIONE INTERVENTI DI RISOLUZIONE | INTERVENTI STANDARD |
|---|---|---|
| RAGGIUNGIBILITÀ | Realizzazione di segnaletica orizzontale e verticale a identificazione dello stallo riservato ai sensi del D.M. 236/89<br>Intercettazione del pubblico servizio attraverso la collocazione di adeguata segnaletica tattile plantare sul marciapiede/percorso<br>Inserimento di segnaletica informativa e di orientamento<br>Inserimento di paletto/archetto para-pedonale in acciaio<br>Raccordo del percorso attraverso la creazione, con asporto di materiale, di due rampe conformi | Cod. ISR04<br>Cod. IL03<br><br>Cod. ISC01<br>Cod. IPM05<br>Cod. ID01 |

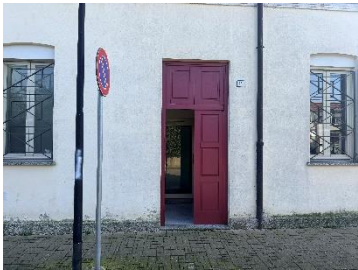
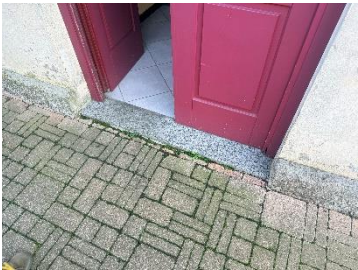
| MACRO CATEGORIA | FOTOGRAFIE | | |
|---|---|---|---|
| ACCESSO EDIFICIO | | | |

| MACRO CATEGORIA | CARATTERISTICHE E CRITICITÀ | CATEGORIA DISABILITÀ | GIUDIZIO |
|---|---|---|---|
| ACCESSO EDIFICIO/AREA | Assenza di segnaletica informativa esterna<br>Presenza di serramento interno non adeguato<br>Presenza su percorso pedonale di dislivello causato da gradino/i di altezza massima 5 cm<br>Assenza di segnaletica informativa e di orientamento<br>Assenza di tecnologie per l'ausilio a persone con deficit uditivo (induzione magnetica per apparecchi acustici) | | 3 |

| | DESCRIZIONE INTERVENTI DI RISOLUZIONE | INTERVENTI STANDARD |
|---|---|---|
| ACCESSO EDIFICIO/AREA | Inserimento di segnaletica informativa e di orientamento<br>Sostituzione di serramento esistente<br>Eliminazione del dislivello attraverso la realizzazione di un raccordo della pavimentazione<br>Inserimento di segnaletica informativa e di orientamento<br>Installazione di sistema ad induzione magnetica per apparecchi acustici | Cod. ISC01<br>Cod. ISE01<br>Cod. ID03<br>Cod. ICO01<br>Cod. ICO02 |

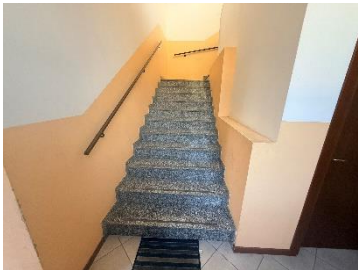
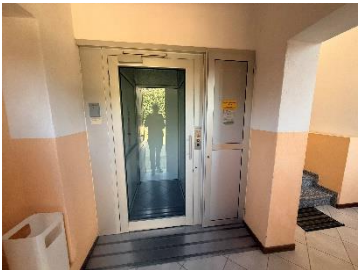
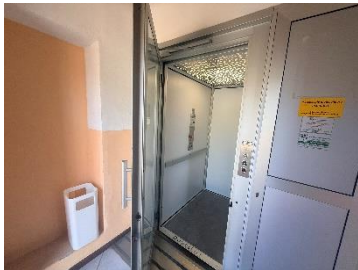
| MACRO CATEGORIA | FOTOGRAFIE | | |
|---|---|---|---|
| COLLEGAMENTI VERTICALI | | | |

| MACRO CATEGORIA | CARATTERISTICHE E CRITICITÀ | CATEGORIA DISABILITÀ | GIUDIZIO |
|---|---|---|---|
| COLLEGAMENTI VERTICALI | Assenza di segnal. tattilo-plantare per non vedenti per interni segnal. presenza rampa/scala<br>Assenza/Inadeguatezza del corrimano ai lati della scala esterna | | 3 |

| | DESCRIZIONE INTERVENTI DI RISOLUZIONE | INTERVENTI STANDARD |
|---|---|---|
| COLLEGAMENTI VERTICALI | Realizzazione di fascia a pavimento per segnalazione di inizio e fine di rampa scala<br>Inserimento/sostituzione corrimano su entrambi i lati della scala esterna | Cod. ILI02<br>Cod. ICV09 |

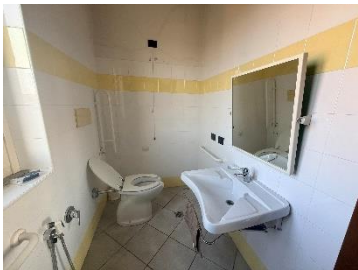
| MACRO CATEGORIA | FOTOGRAFIE | | |
|---|---|---|---|
| SERVIZI IGIENICI DEDICATI | | | |

| MACRO CATEGORIA | CARATTERISTICHE E CRITICITÀ | CATEGORIA DISABILITÀ | GIUDIZIO |
|---|---|---|---|
| SERVIZI IGIENICI DEDICATI | Assenza di segnaletica informativa e di orientamento<br>Assenza di segnaletica informativa (mappa tattile) e di orientamento su supporto<br>Assenza/ inadeguatezza di maniglioni nei servizi igienici<br>Presenza di serramento interno non adeguato | | 3 |

| | DESCRIZIONE INTERVENTI DI RISOLUZIONE | INTERVENTI STANDARD |
|---|---|---|
| SERVIZI IGIENICI DEDICATI | Inserimento di segnaletica informativa e di orientamento<br>Installazione di mappa tattile quale rappresentazione della planimetria di un ambiente<br>Installazione/sostituzione di maniglione/i di sostegno, fisso o ribaltabile<br>Sostituzione di serramento esistente | Cod. ICO01<br>Cod. ILI03<br>Cod. ISI02<br>Cod. ISE01 |

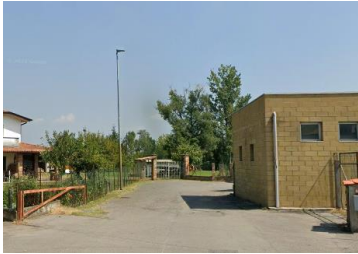
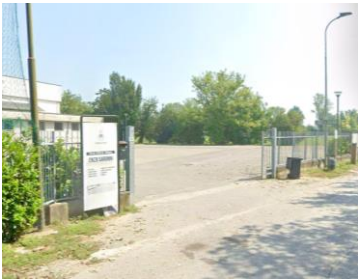
| MACRO CATEGORIA | FOTOGRAFIE | | |
|---|---|---|---|
| RAGGIUNGIBILITÀ | | | |

| MACRO CATEGORIA | CARATTERISTICHE E CRITICITÀ | CATEGORIA DISABILITÀ | GIUDIZIO |
|---|---|---|---|
| RAGGIUNGIBILITÀ | INGRESSO DA VIA PAPA GIOVANNI XXIII (SOLO ATLETI)<br>Assenza di segnaletica informativa esterna<br>Parcheggio riservato sprovvisto di segnaletica orizzontale e verticale | | 3 |
| | INGRESSO DA VIA CONVENTO (SPETTATORI E GIOCATORI)<br>Assenza di segnaletica informativa esterna<br>Parcheggio riservato sprovvisto di segnaletica orizzontale e verticale<br>Assenza di segnalazione tattilo-plantare per l'intercettazione di pubblici servizi | | 2 |

| | DESCRIZIONE INTERVENTI DI RISOLUZIONE | INTERVENTI STANDARD |
|---|---|---|
| RAGGIUNGIBILITÀ | <p>INGRESSO DA VIA PAPA GIOVANNI XXIII (SOLO ATLETI)<br/>Inserimento di segnaletica informativa e di orientamento<br/>Realizzazione di segnaletica orizzontale e verticale a identificazione dello stallo riservato ai sensi del D.M. 236/89</p> <p>INGRESSO DA VIA CONVENTO (SPETTATORI E GIOCATORI)<br/>Inserimento di segnaletica informativa e di orientamento<br/>Realizzazione di segnaletica orizzontale e verticale a identificazione dello stallo riservato ai sensi del D.M. 236/89</p> <p>Intercettazione del pubblico servizio attraverso la collocazione di adeguata segnaletica tattile plantare sul marciapiede/percorso</p> | <p>Cod. ISC01<br/>Cod. ISR04</p> <p>Cod. ISC01<br/>Cod. ISR04</p> <p>Cod. IL03</p> |

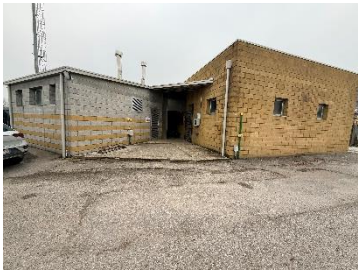
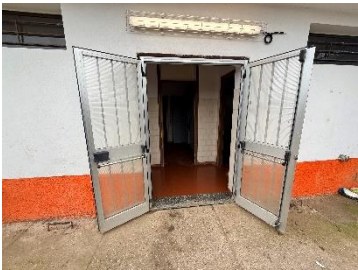
| MACRO CATEGORIA | FOTOGRAFIE | | |
|---|---|---|---|
| ACCESSO EDIFICIO | | | |

| MACRO CATEGORIA | CARATTERISTICHE E CRITICITÀ | CATEGORIA DISABILITÀ | GIUDIZIO |
|---|---|---|---|
| ACCESSO EDIFICIO/AREA | SPOGLIATOI NORD<br>Assenza di segnaletica informativa esterna<br>Presenza su percorso pedonale di dislivello causato da gradino/i di altezza complessiva 2,5/100 cm<br>Assenza di segnaletica informativa (mappa tattile) e di orientamento su supporto | | 2 |
| | SPOGLIATOI EST<br>Assenza di segnaletica informativa esterna<br>Presenza su percorso pedonale di dislivello causato da gradino/i di altezza massima 5 cm<br>Assenza di segnaletica informativa (mappa tattile) e di orientamento su supporto | | 2 |

| | DESCRIZIONE INTERVENTI DI RISOLUZIONE | INTERVENTI STANDARD |
|---|---|---|
| ACCESSO EDIFICIO/AREA | <p>SPOGLIATOI NORD<br/>Inserimento di segnaletica informativa e di orientamento<br/>Realizzazione di nuova rampa in cls con caratteristiche conformi al D.M. 236/89<br/>Installazione di mappa tattile quale rappresentazione della planimetria di un ambiente</p> <p>SPOGLIATOI EST<br/>Inserimento di segnaletica informativa e di orientamento<br/>Eliminazione del dislivello attraverso la realizzazione di un raccordo della pavimentazione<br/>Installazione di mappa tattile quale rappresentazione della planimetria di un ambiente</p> | <p>Cod. ISC01<br/>Cod. ID06<br/>Cod. ILI03</p> <p>Cod. ISC01<br/>Cod. ID06<br/>Cod. ILI03</p> |

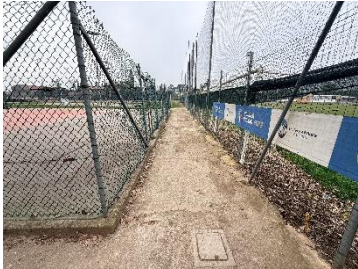
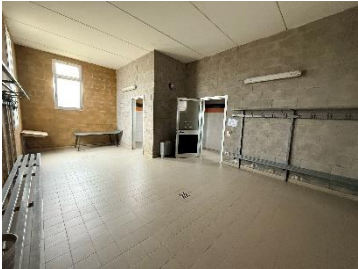
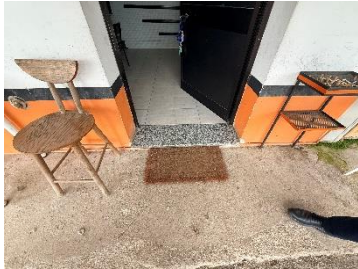
| MACRO CATEGORIA | FOTOGRAFIE | | |
|---|---|---|---|
| COLLEGAMENTI ORIZZONTALI | | | |

| MACRO CATEGORIA | CARATTERISTICHE E CRITICITÀ | CATEGORIA DISABILITÀ | GIUDIZIO |
|---|---|---|---|
| COLLEGAMENTI ORIZZONTALI | PERCORSI ESTERNI<br>Assenza di percorso/pavimentazione a raso accessibile<br>Assenza di spazi a bordo campo durante le manifestazioni sportive e gli eventi<br>Percorso a raso con sconnessioni puntuali, buche, mancata finitura, deformazioni della pavimentazione | | 1 |
| | LOCALI INTERNI/SPOGLIATOI<br>Assenza di segnaletica informativa e di orientamento<br>Presenza su percorso pedonale di dislivello causato da gradino/i di altezza massima 5 cm<br>Presenza su percorso pedonale di dislivello causato da gradino/i di altezza complessiva 2,5/100 cm. | | 2 |

| | DESCRIZIONE INTERVENTI DI RISOLUZIONE | INTERVENTI STANDARD |
|---|---|---|
| COLLEGAMENTI ORIZZONTALI | <p>PERCORSI ESTERNI<br/>Nuova realizzazione di percorso a raso con caratteristiche conformi al D.M. 236/89<br/>Eliminazione disconnessioni puntuali, buche o mancata finitura, deformazioni della pavimentazione in percorso a raso esistente tramite rifacimento<br/>Realizzazione di spazi accessibili da persone su sedia a ruote a bordo campo o sulle gradinate</p> <p>LOCALI INTERNI/SPOGLIATOI<br/>Inserimento di segnaletica informativa e di orientamento<br/>Eliminazione del dislivello attraverso la realizzazione di un raccordo della pavimentazione/<br/>Realizzazione di nuova rampa in cls con caratteristiche conformi al D.M. 236/89</p> | <p>Cod. IPM02<br/>Cod. IPM03<br/>Cod. ISR05</p> <p>Cod. ICO01<br/>Cod. ID05/Cod. ID06</p> |

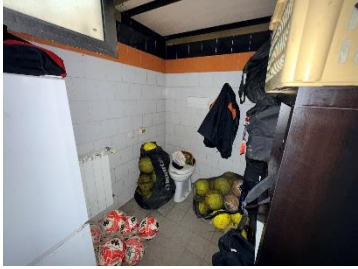
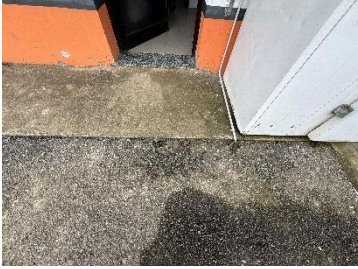
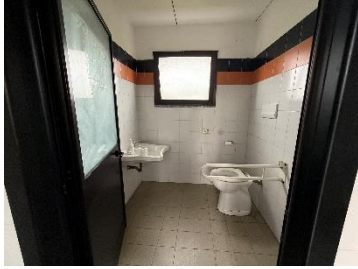
| MACRO CATEGORIA | FOTOGRAFIE | | |
|---|---|---|---|
| SERVIZI IGIENICI DEDICATI | | | |

| MACRO CATEGORIA | CARATTERISTICHE E CRITICITÀ | CATEGORIA DISABILITÀ | GIUDIZIO |
|---|---|---|---|
| SERVIZI IGIENICI DEDICATI | SERVIZI IGIENICI SPOGLIATOI NORD<br>Assenza di segnaletica informativa e di orientamento<br>Presenza di serramento interno non adeguato<br>Assenza di segnaletica informativa (mappa tattile) e di orientamento su supporto<br>Assenza di sanitari, maniglioni ed accessori conformi in servizio igienico esistente | | 2 |
| | SERVIZI IGIENICI SPOGLIATOI EST<br>Percorso a raso con sconnessioni puntuali, buche, mancata finitura, deformazioni della pavimentazione<br>Assenza di segnaletica informativa e di orientamento<br>Assenza di segnaletica informativa (mappa tattile) e di orientamento su supporto<br>Mancanza/carenza di accessori per bagno accessibile ai sensi del D.M. 236/89 | | 2 |

| | DESCRIZIONE INTERVENTI DI RISOLUZIONE | INTERVENTI STANDARD |
|---|---|---|
| SERVIZI IGIENICI DEDICATI | <p>SERVIZI IGIENICI SPOGLIATOI NORD<br/>Inserimento di segnaletica informativa e di orientamento<br/>Sostituzione di serramento esistente<br/>Installazione di mappa tattile quale rappresentazione della planimetria di un ambiente<br/>Il wc esistente, con dimensioni conformi, dovrà essere attrezzato con: lavabo, wc, specchio, maniglioni, corrimano, e accessori annessi (ed eventuale demolizione di tramezza interna)</p> <p>SERVIZI IGIENICI SPOGLIATOI EST<br/>Eliminazione disconnessioni puntuali, buche o mancata finitura, deformazioni della pavimentazione in percorso a raso esistente tramite rifacimento<br/>Inserimento di segnaletica informativa e di orientamento<br/>Installazione di mappa tattile quale rappresentazione della planimetria di un ambiente<br/>Posizionamento/ riposizionamento degli accessori ad altezze adeguate</p> | <p>Cod. ICO01<br/>Cod. ISE01<br/>Cod. ILI03</p> <p>Cod. ISI04</p> <p>Cod. IPM03<br/>Cod. ICO01<br/>Cod. ILI03<br/>Cod. ISI03</p> |

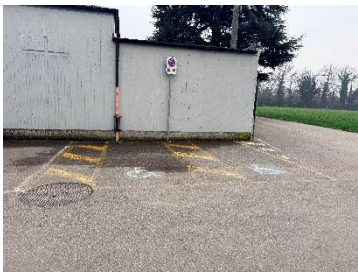
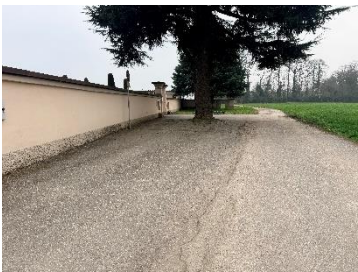
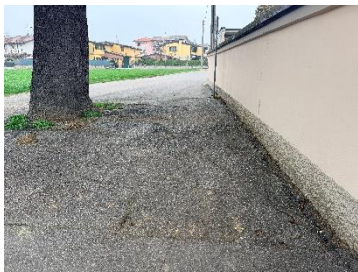
| MACRO CATEGORIA | CARATTERISTICHE E CRITICITÀ | CATEGORIA DISABILITÀ | GIUDIZIO |
|---|---|---|---|
| RAGGIUNGIBILITÀ | Carenza di segnaletica informativa esterna<br>Assenza di segnalazione tattilo-plantare per l'intercettazione di pubblici servizi<br>Percorso a raso con sconnessioni puntuali, buche, mancata finitura, deformazioni della pavimentazione | | 3 |

| | DESCRIZIONE INTERVENTI DI RISOLUZIONE | INTERVENTI STANDARD |
|---|---|---|
| RAGGIUNGIBILITÀ | Inserimento di segnaletica informativa e di orientamento<br>Inserimento di segnalazione tattile costituita da fascia trattata a righe parallele<br>Eliminazione disconnessioni puntuali, buche o mancata finitura, deformazioni della pavimentazione in percorso a raso esistente tramite rifacimento. | Cod. ISC01<br>Cod. IL03<br><br>Cod. IPM03 |

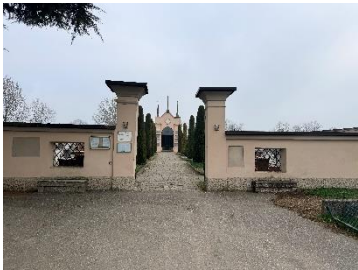
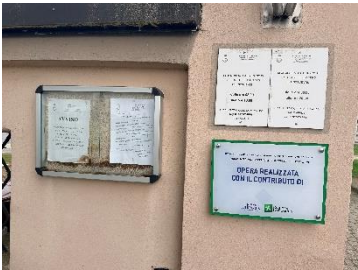
| MACRO CATEGORIA | CARATTERISTICHE E CRITICITÀ | CATEGORIA DISABILITÀ | GIUDIZIO |
|---|---|---|---|
| ACCESSO EDIFICIO/AREA | Assenza di segnaletica informativa (mappa tattile) e di orientamento su supporto | | 4 |

| | DESCRIZIONE INTERVENTI DI RISOLUZIONE | INTERVENTI STANDARD |
|---|---|---|
| ACCESSO EDIFICIO/AREA | Installazione di mappa tattile quale rappresentazione della planimetria di un ambiente | Cod. ILI03 |

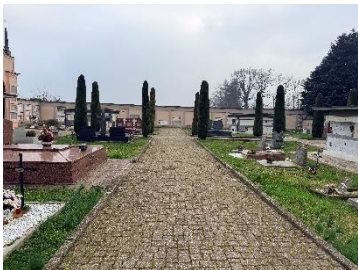
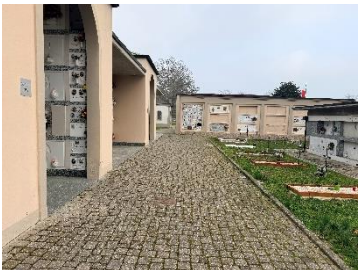
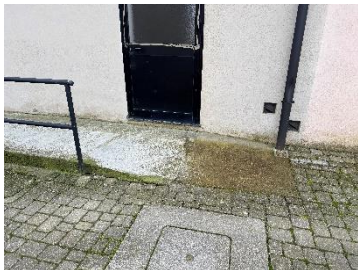
| MACRO CATEGORIA | CARATTERISTICHE E CRITICITÀ | CATEGORIA DISABILITÀ | GIUDIZIO |
|---|---|---|---|
| COLLEGAMENTI ORIZZONTALI | Assenza di segnalazione tattilo plantare come linea guida alle persone non vedenti<br>Presenza di pendenza trasversale eccessiva<br>Presenza su percorso pedonale di dislivello causato da gradino/i di altezza complessiva 2,5/100 cm | | 2 |

| | DESCRIZIONE INTERVENTI DI RISOLUZIONE | INTERVENTI STANDARD |
|---|---|---|
| COLLEGAMENTI ORIZZONTALI | Inserimento di segnalazione tattile costituita da fascia trattata a righe parallele<br>Demolizione e rifacimento di parte della pavimentazione esistente al fine di ottenere il piano di calpestio con pendenza trasversale non superiore all'1%<br>Realizzazione di nuova rampa in cls con caratteristiche conformi al D.M. 236/89 | Cod. IL01<br><br>Cod. IPM12<br>Cod. ID06 |

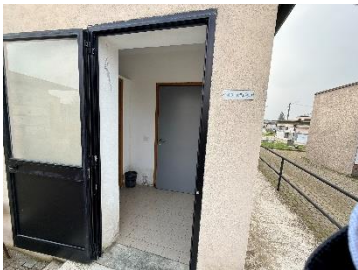
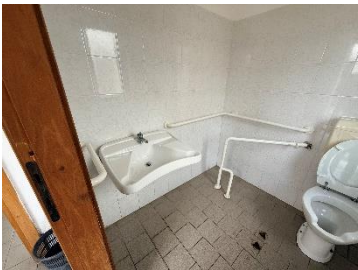
| MACRO CATEGORIA | CARATTERISTICHE E CRITICITÀ | CATEGORIA DISABILITÀ | GIUDIZIO |
|---|---|---|---|
| SERVIZI IGIENICI DEDICATI | Assenza di segnaletica informativa e di orientamento<br>Mancanza/carenza di accessori per bagno accessibile ai sensi del D.M. 236/89.<br>Assenza di segnaletica informativa (mappa tattile) e di orientamento su supporto | | 1 |

| | DESCRIZIONE INTERVENTI DI RISOLUZIONE | INTERVENTI STANDARD |
|---|---|---|
| SERVIZI IGIENICI DEDICATI | Inserimento di segnaletica informativa e di orientamento<br>Posizionamento/ riposizionamento degli accessori ad altezze adeguate<br>Installazione di mappa tattile quale rappresentazione della planimetria di un ambiente | Cod. ICO01<br>Cod. ISI03<br>Cod. ILI03 |

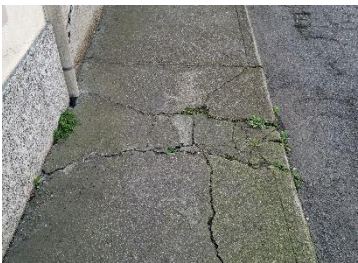
| <b>P1.07</b> | Percorso a raso con sconnessioni puntuali, buche, mancata finitura, deformazioni della pavimentazione. | | | 2 | Cod. IPM03 |

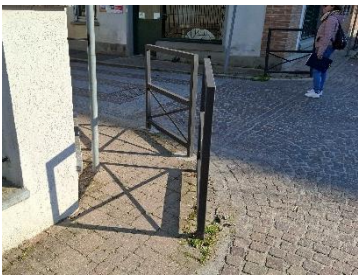
| <b>P1.08</b> | Presenza di marciapiede/ percorso con dimensioni non accessibili (< 90 cm). | | | 1 | Cod. IPM07 |

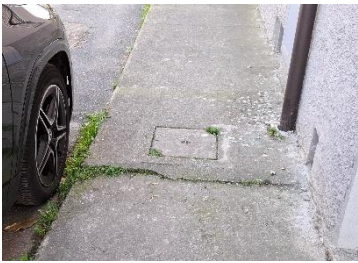
| <b>P1.09</b> | Presenza su percorso pedonale di dislivello causato da gradino/i di altezza massima 5 cm. | | | 2 | Cod. ID03 |

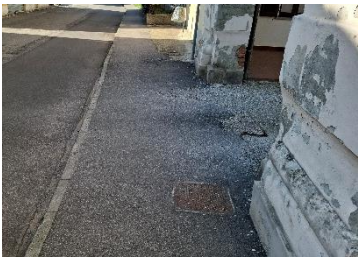
| <b>P1.10</b> | Presenza di pendenza trasversale eccessiva. | | | 3 | Cod. IPM12 |

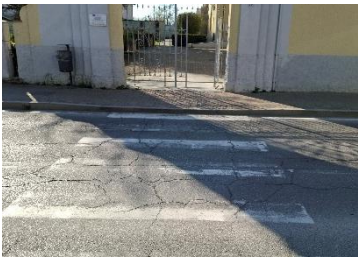
| <b>P1.11</b> | Assenza di segnalazione tattile per non vedenti in prossimità di attraversamento pedonale posto in senso ortogonale al senso di marcia. | | | 4 | Cod. IL04 |

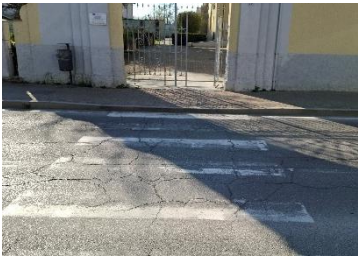
| <b>P1.12</b> | Assenza di segnalazione tattile per non vedenti (intercettazione attraversamento) | | | 4 | Cod. IL05 |

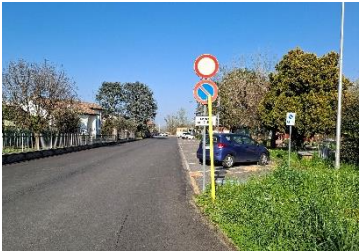
| COD. | CRITICITÀ | FOTO | CATEGORIA DISABILITÀ | GIUDIZIO | CODICE INTERVENTO |
|---|---|---|---|---|---|
| <b>P3.01</b> | Assenza di percorso/pavimentazione a raso accessibile. | | | 2 | Cod. IPM02 |

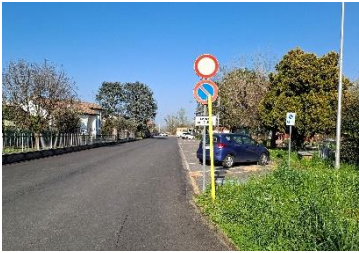
| COD. | CRITICITÀ | FOTO | CATEGORIA DISABILITÀ | GIUDIZIO | CODICE INTERVENTO |
|---|---|---|---|---|---|
| <b>P3.02</b> | Assenza di segnalazione tattilo-plantare come linea guida alle persone non vedenti | | | 4 | Cod. IL01 |

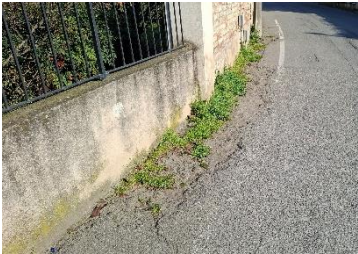
| COD. | CRITICITÀ | FOTO | CATEGORIA DISABILITÀ | GIUDIZIO | CODICE INTERVENTO |
|---|---|---|---|---|---|
| <b>P4.01</b> | Presenza di sconnessioni e deformazioni diffuse di porzioni della pavimentazione esistente. | | | 2 | Cod. IPM01 |

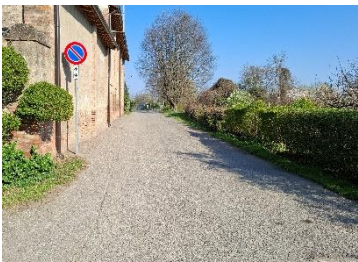
| COD. | CRITICITÀ | FOTO | CATEGORIA DISABILITÀ | GIUDIZIO | CODICE INTERVENTO |
|---|---|---|---|---|---|
| <b>P4.02</b> | Assenza di protezione del percorso pedonale. | | | 3 | Cod. IPM05 |

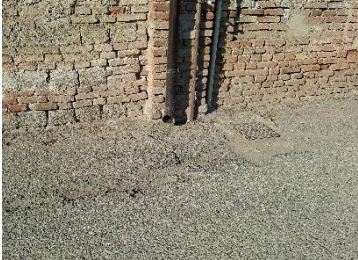
| COD. | CRITICITÀ | FOTO | CATEGORIA DISABILITÀ | GIUDIZIO | CODICE INTERVENTO |
|---|---|---|---|---|---|
| <b>P4.03</b> | Percorso a raso con sconnessioni puntuali, buche, mancata finitura, deformazioni della pavimentazione. | | | 2 | Cod. IPM03 |

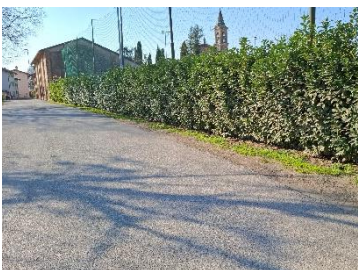
| COD. | CRITICITÀ | FOTO | CATEGORIA DISABILITÀ | GIUDIZIO | CODICE INTERVENTO |
|---|---|---|---|---|---|
| <b>P4.04</b> | Assenza di percorso/pavimentazione a raso accessibile. | | | 2 | Cod. IPM02 |

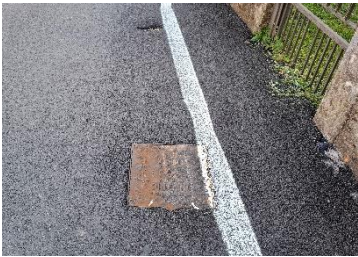
| COD. | CRITICITÀ | FOTO | CATEGORIA DISABILITÀ | GIUDIZIO | CODICE INTERVENTO |
|---|---|---|---|---|---|
| <b>P4.05</b> | Presenza disconnessione in corrispondenza di pozzetto o chiusino. | | | 3 | Cod. IPM04 |

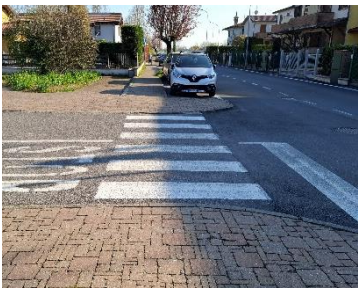
| COD. | CRITICITÀ | FOTO | CATEGORIA DISABILITÀ | GIUDIZIO | CODICE INTERVENTO |
|---|---|---|---|---|---|
| <b>P4.06</b> | Assenza di segnalazione tattile per non vedenti in prossimità di attraversamento pedonale posto in senso ortogonale al senso di marcia. | | | 4 | Cod. IL04 |
