## Comune San Vito Romano

# P.E.B.A.

## Piano Eliminazione Barriere Architettoniche

**VERDE ATTREZZATO  
E IMPIANTI SPORTIVI**

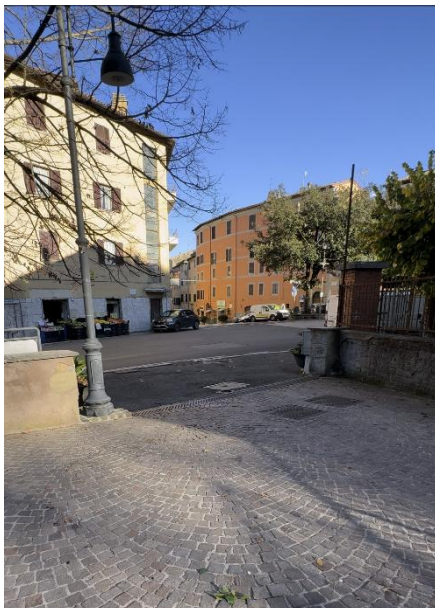
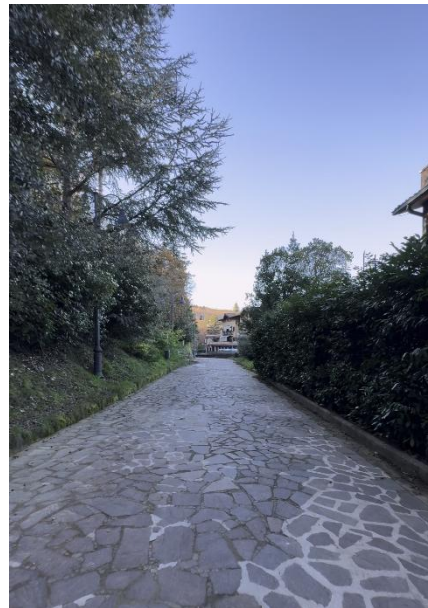
#### **Foto**

| B SINTESI: ELEMENTI SIGNIFICATIVI DI GIUDIZIO | | | |
|---|---|---|---|
| B.3.2. Accessibilità dei percorsi principali | X | | criticità dei percorsi e rampe con pendenza accentuata in alcuni punti |

| ACCESSIBILITA' COMPLESSIVA | |
|---|---|
| L'area della Villa Bachelet presenta un livello di accessibilità disomogeneo: alcuni percorsi principali risultano fruibili, mentre altri tratti mostrano pavimentazioni irregolari, dislivelli non correttamente raccordati e rampe con pendenze eccessive che limitano la mobilità di persone con disabilità fisica. L'assenza di segnaletica inclusiva e di ausili tattili riduce l'orientamento, in particolare per utenti con disabilità visiva. I percorsi secondari, non regolarizzati e privi di adeguata larghezza, non risultano idonei alla fruizione universale. Complessivamente il parco offre solo una accessibilità discreta, richiedendo interventi mirati per migliorare continuità, sicurezza e riconoscibilità dei percorsi. | |

| INDICAZIONI D'INTERVENTO |
|---|
| <ul style="list-style-type: none"> <li>Regolarizzazione e consolidamento della pavimentazione lapidea.</li> <li>Adeguatezza delle pendenze e inserimento di pianerottoli di sosta nelle rampe.</li> <li>Realizzazione di rampe conformi negli accessi principali e nell'area giochi.</li> <li>Installazione di segnaletica inclusiva e percorsi tattili per l'orientamento.</li> <li>Inserimento di corrimani o elementi di guida laterale nei tratti con dislivelli.</li> <li>Esclusione e corretta segnalazione dei percorsi secondari non accessibili.</li> </ul> |

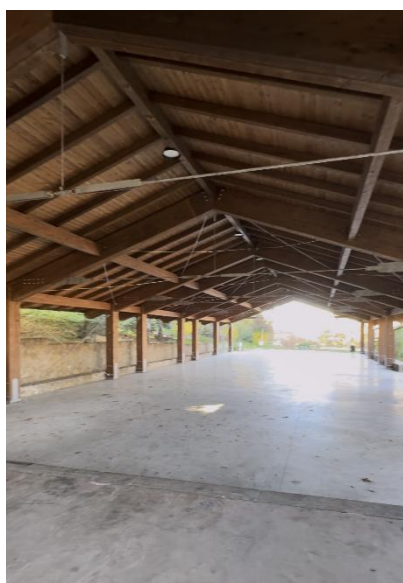
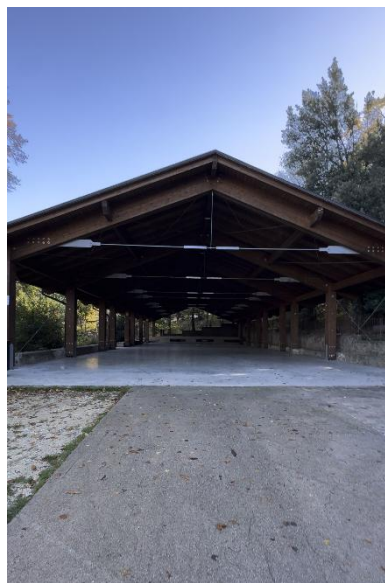
**Foto**

| ACCESSIBILITA' COMPLESSIVA | |
|---|---|
| L'accesso all'area polifunzionale risulta possibile ma frenato da rampe con pendenze superiori ai limiti normativi e prive di pianerottoli di riposo, condizioni che riducono significativamente la fruibilità per persone con disabilità motorie. L'assenza di segnaletica direzionale, elementi tattili e ausili per l'orientamento limita ulteriormente l'autonomia del pubblico, soprattutto in occasione di eventi. La continuità dei percorsi è compromessa anche dalla presenza di tratti sconnessi. L'accessibilità è pertanto discreta, ma necessita di interventi correttivi essenziali. | |

| INDICAZIONI D'INTERVENTO |
|---|
| <ul style="list-style-type: none"> <li>• Adeguare le rampe con pendenze regolari e pianerottoli intermedi.</li> <li>• Migliorare la pavimentazione dei collegamenti.</li> <li>• Inserire segnaletica direzionale e tattile.</li> <li>• Prevedere posti auto riservati nelle immediate vicinanze.</li> </ul> |

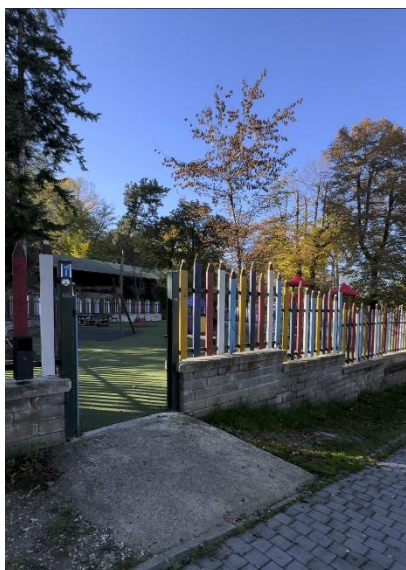
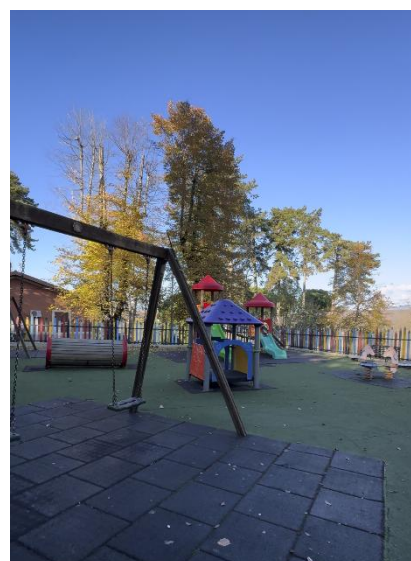
#### Foto

| ACCESSIBILITA' COMPLESSIVA | |
|---|---|
| L'area giochi presenta due accessi: un ingresso dispone di rampa, ma manca di pianerottoli, segnalazioni tattili e raccordi complanari; l'altro accesso è del tutto privo di soluzioni per disabilità motoria, con pavimentazione sconnessa e senza superfici antisdrucciolo. I percorsi interni risultano irregolari e non sempre idonei a garantire autonomia a bambini e accompagnatori con disabilità. Nel complesso l'area offre una accessibilità limitata, con evidenti margini di miglioramento. | |

| INDICAZIONI D'INTERVENTO |
|---|
| <ul style="list-style-type: none"> <li>• Inserire pianerottoli e raccordi complanari negli accessi esistenti.</li> <li>• Realizzare una rampa conforme anche per il secondo ingresso.</li> <li>• Stabilizzare e regolarizzare la pavimentazione interna.</li> <li>• Installare segnaletica tattile e visiva.</li> <li>• Prevedere corrimano o elementi di guida laterale.</li> </ul> |

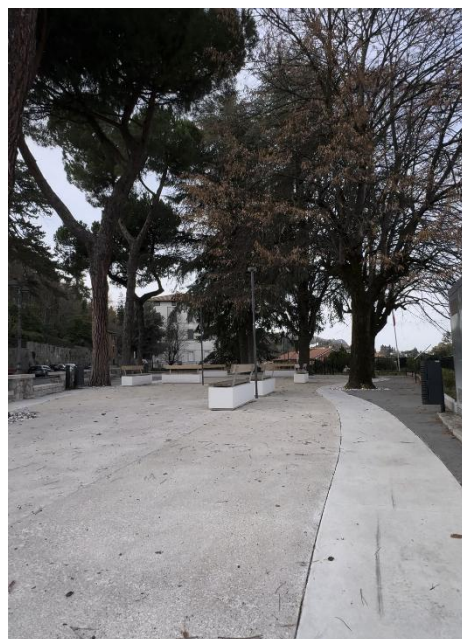
#### Foto

| ACCESSIBILITA' COMPLESSIVA | |
|---|---|
| I giardini del Monumento ai Caduti risultano avere una buona accessibili: l'ingresso principale è fruibile, ma la continuità dei percorsi interni risulta compromessa da superfici irregolari e dall'assenza di pavimentazione dedicata ai non vedenti. Il livello di accessibilità tuttavia può essere classificato come buono, richiedendo interventi puntuali per una fruizione più inclusiva. Potenziare inoltre il percorso tra il parcheggio limitrofo con l'ausilio di corrimano sulla rampa e l'accesso ai giardini. | |

| INDICAZIONI D'INTERVENTO |
|---|
| <ul style="list-style-type: none"> <li>• Rendere continuo e riconoscibile il collegamento tra gli ingressi.</li> <li>• Inserire segnaletica orientativa e tattile.</li> <li>• Ausilio corrimano rampa parcheggio disabile</li> </ul> |

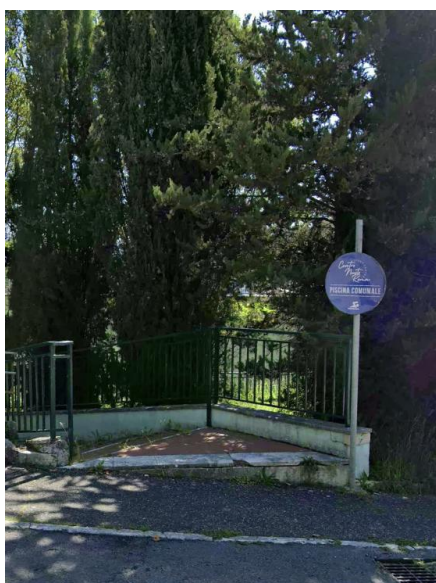
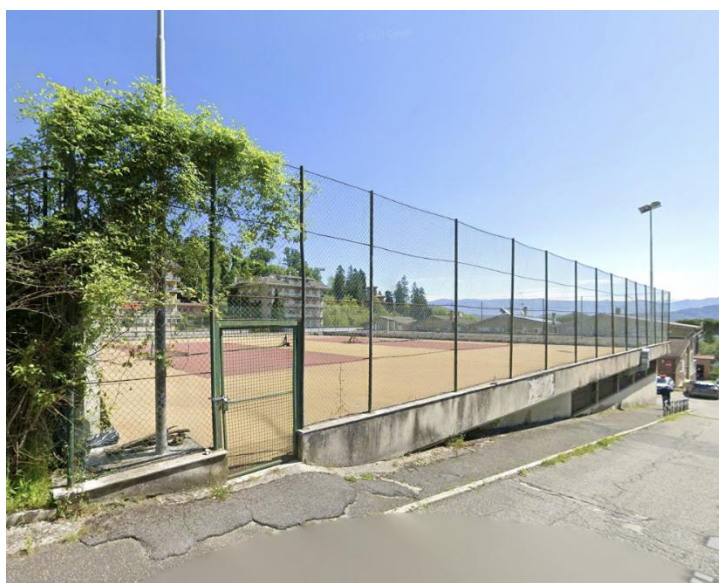
#### Foto

| ACCESSIBILITA' COMPLESSIVA | |
|---|---|
| L'area presenta una condizione di accessibilità ridotta, con percorsi esterni discontinui e privi di un accesso pedonale realmente fruibile. La presenza di posti auto riservati è adeguata ma i percorsi per l'accesso mostrano limitazioni, rendendo l'accessibilità complessiva carente e richiedendo interventi più consistenti. | |

| INDICAZIONI D'INTERVENTO |
|---|
| <ul style="list-style-type: none"> <li>• Realizzare un percorso pedonale accessibile continuo fino agli ingressi.</li> <li>• Installare segnaletica inclusiva e tattile.</li> <li>• Regolarizzare le pavimentazioni.</li> </ul> |

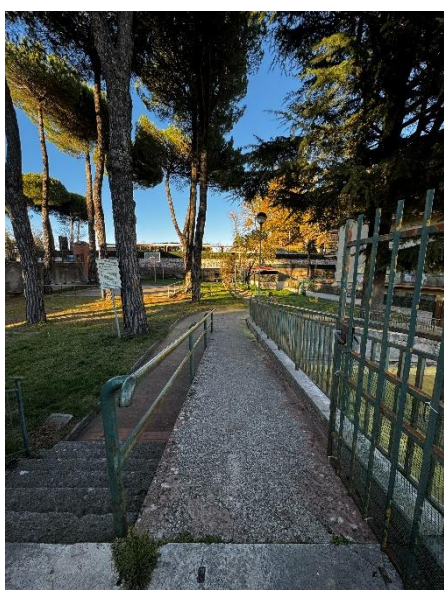
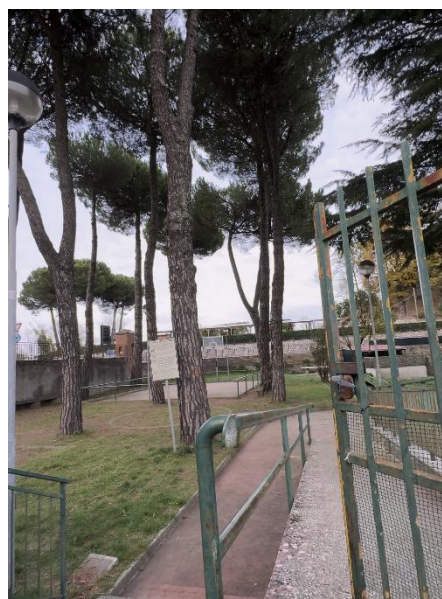
**Foto**

| ACCESSIBILITA' COMPLESSIVA | |
|---|---|
| <p>Il parco giochi di via Remigio De Paolis presenta un livello di accessibilità complessivamente adeguato: gli accessi risultano adeguatamente raccordati, ma con delle criticità puntuali dovute a fondo sconnesso. I percorsi interni sono regolari con la rampa d'accesso ma la pavimentazione non garantisce completa stabilità e sicurezza per persone con disabilità motoria. La mancanza di segnaletica inclusiva e di ausili tattili compromette l'orientamento di utenti con disabilità visiva. L'area risulta pertanto parzialmente accessibile, con necessità di interventi diffusi.</p> | |

| INDICAZIONI D'INTERVENTO |
|---|
| <ul style="list-style-type: none"> <li>• Stabilizzare gli accessi e i percorsi interni.</li> <li>• Inserire segnaletica direzionale e tattile.</li> <li>• Prevedere elementi di guida o corrimano dove opportuno.</li> </ul> |
