# Piano Eliminazione Barriere Architettoniche

**SCHEDE DI ANALISI E SOLUZIONI PROGETTUALI  
EDIFICI ED AREE ESTERNE**

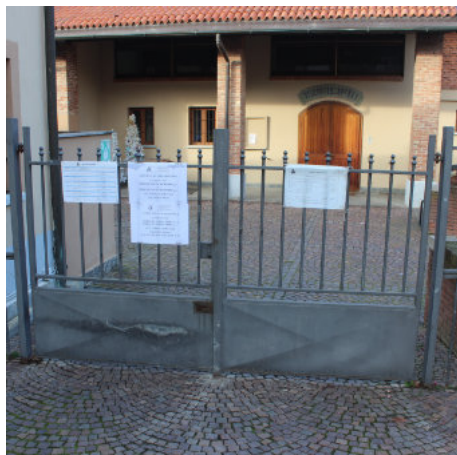
Codice identificativo **E01**

L'edificio è situato nel centro storico del paese e si sviluppa su due piani fuori terra. Non è presente nelle immediate vicinanze un posto auto riservato a persone con disabilità motoria. L'accesso agli spazi posti al piano terra avviene attraversando una corte; è presente su un lato della stessa una rampa per superare il dislivello tra quota cortile e quota piano terra edificio ma con caratteristiche non conformi alla normativa.

Dall'interno dell'edificio si accede al piano superiore tramite due scale principali; sono inoltre presenti un' ascensore interno di dimensioni conformi ed un servo scala. Sono presenti due servizi igienici fruibili da parte di persone con disabilità motoria, uno per piano, con caratteri solo in parte adeguati. Al piano primo in alcuni punti lungo i percorsi orizzontali sono presenti differenze di quota (pari a circa cm 30) difficilmente risolvibili tramite rampa. Non sono presenti dispositivi per persone con disabilità sensoriale. Non è possibile accedere all'uscita di emergenza posta al piano primo per persona con disabilità motoria.

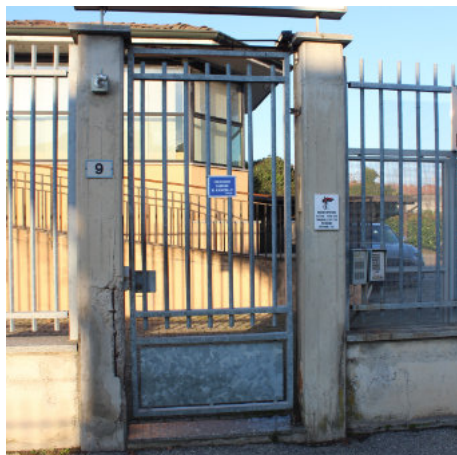
Codice identificativo E02

Gli spazi della struttura sono raggiungibili tramite cancello pedonale posto lungo la via; non è presente un posto auto per persone con disabilità motoria. Attraversando lo spazio cortilizio si giunge alla scalinata o alla rampa pedonale che conducono all'ingresso vero e proprio.

Il serramento di ingresso con funzione anche di uscita di emergenza presenta dimensioni che non lo rendono manovrabile in modo autonomo da parte di persone con disabilità motoria. Non è presente un servizio igienico per persone con disabilità, non sono presenti dispositivi per persone con disabilità sensoriale.

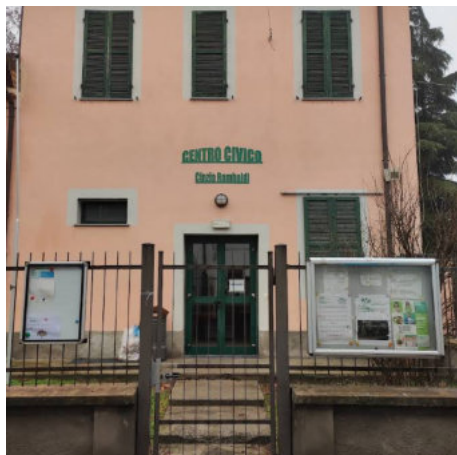
Indirizzo **Via San Giovanni, 54**Codice identificativo **E03.1**

L'edificio è dislocato nel centro storico del paese e si sviluppa su due piani fuori terra: il piano terra è destinato a centro civico.

E' presente nelle immediate vicinanze un posto auto riservato a persone con disabilità motoria. Vi si accede dalla strada tramite cancello pedonale e dalla corte tramite rampa pedonale con pendenza conforme alla normativa. Su strada una breve scalinata raccorda il cancello con la soglia di ingresso alla struttura. All'interno dei locali è presente un servizio igienico fruibile da persone con disabilità motoria.

Una uscita di emergenza è posta in prossimità della rampa pedonale presente sulla corte. Non sono presenti dispositivi per persone con disabilità sensoriali.

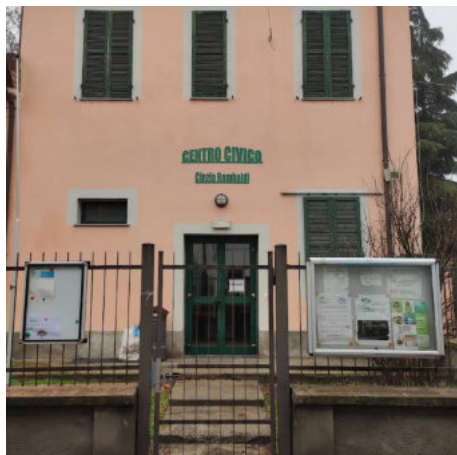
Codice identificativo **E03.2**

L'edificio è dislocato nel centro storico del paese e si sviluppa su due piani fuori terra: il piano primo è destinato a scuola di musica.

I locali sono accessibili dalla corte retrostante tramite doppia scala (interna ed esterna), il che non rende raggiungibile lo spazio da parte di persone con disabilità motoria. Non è presente al piano un servizio igienico fruibile dagli stessi.

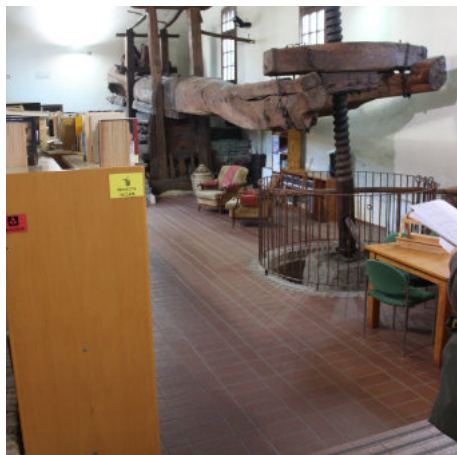
Codice identificativo **E04**

L'edificio si trova nel centro storico del paese. Non è presente nelle vicinanze un posto auto per persone con disabilità motoria.

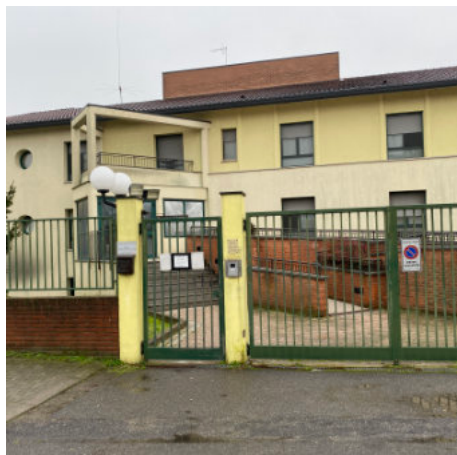
Indirizzo **Via Kennedy, 12**Codice identificativo **E05**

La struttura è dislocata in zona periferica rispetto al centro del paese. L'accesso carraio e pedonale avviene dalla strada Provinciale n.33. Sono presenti nelle immediate vicinanze fermate dell'autobus poste sui lati opposti della suddetta strada; non è presente un posto auto riservato a persone con disabilità motoria. Dal cancello pedonale, tramite scalinata esterna o rampa pedonale di adeguata pendenza, si accede all'atrio di ingresso ed ai locali posti al piano rialzato; qui sono dislocate la zona di accoglienza, una zona bar/soggiorno comune, i locali destinati al centro diurno oltre ad alcune camere per i degenti. Altre camere si trovano al piano primo e sono raggiungibili tramite scala e/o più ascensori con idonee caratteristiche. Tutte le camere sono dotate wc privato accessibile da parte di persona con disabilità motoria. Al piano rialzato ed al piano primo non sono presenti servizi igienici per i visitatori accessibili da persone con disabilità motoria. Al piano seminterrato, raggiungibile tramite scala e/o ascensori sono dislocate la Chiesa, la palestra, la camera mortuaria e gli spogliatoi del personale di servizio. Le uscite di sicurezza a tutti i piani sono accessibili anche da persone con disabilità motoria. Non sono invece, in generale presenti dispositivi per persone con disabilità visiva.

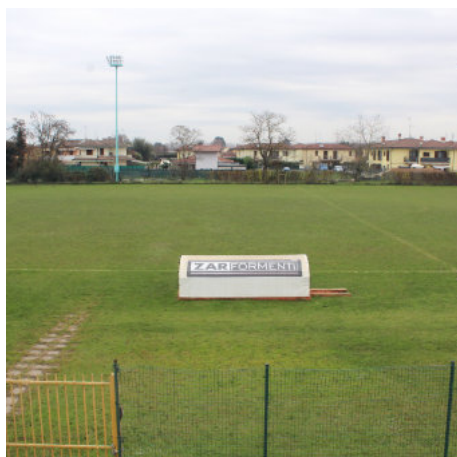
Indirizzo **Via Ticino, 27**Codice identificativo **E06.1**

Struttura raggiungibile da cancello pedonale in via Ticino. E' presente nelle immediate vicinanze posto auto riservato per persone con disabilità motoria; è possibile ricavare posto auto fruibile dagli stessi all'interno dell'area cortilizia.

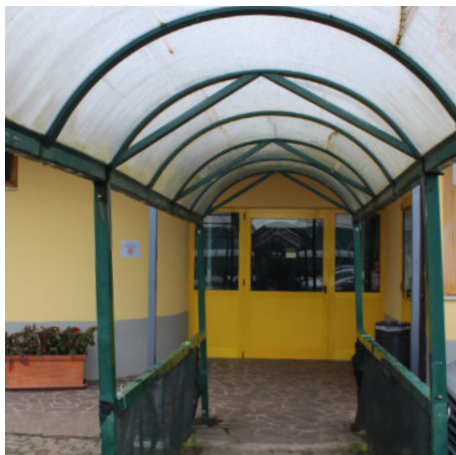
Codice identificativo E06.2

Struttura raggiungibile da cancello pedonale in via Ticino. E' presente nelle immediate vicinanze posto auto riservato per persone con disabilità motoria; è possibile ricavare posto auto fruibile dagli stessi all'interno dell'area cortilizia.

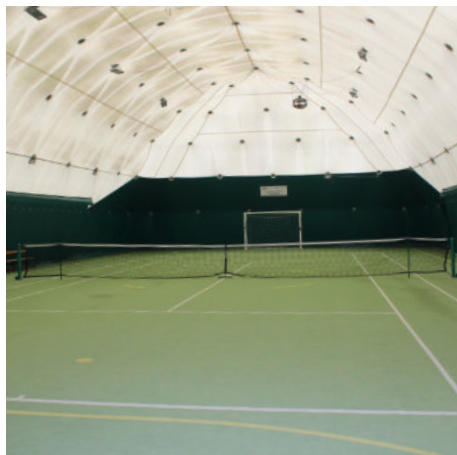
Codice identificativo E06.3

Struttura raggiungibile da cancello pedonale in via Ticino. E' presente nelle immediate vicinanze posto auto riservato per persone con disabilità motoria; è possibile ricavare posto auto fruibile dagli stessi all'interno dell'area cortilizia.

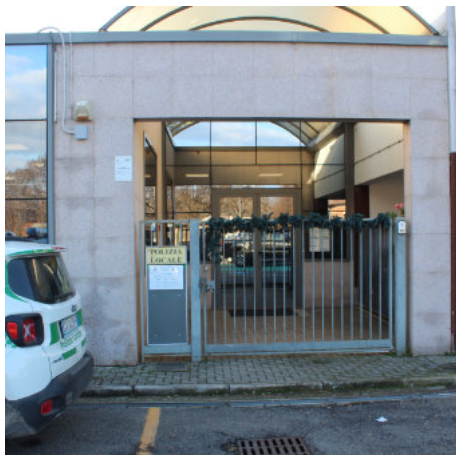
Indirizzo **Piazzale Del Cimitero, 10**Codice identificativo **E07**

L'edificio è raggiungibile dal piazzale tramite cancello pedonale; attraversando un piccolo spazio esterno si giunge alla porta di ingresso agli uffici. Il serramento di ingresso con funzione anche di uscita di emergenza, risulta non comodamente manovrabile da persona con disabilità motoria.

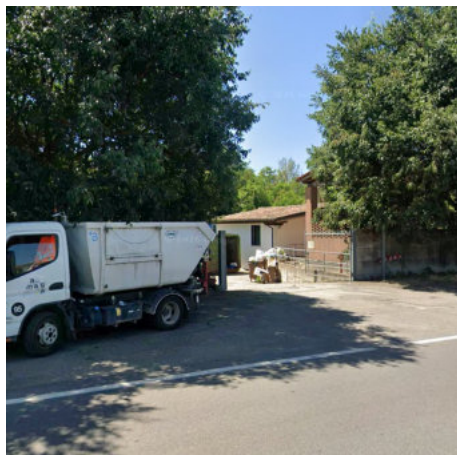
Indirizzo **Viale Alcide de Gasperi**Codice identificativo **E08**

Gli spazi della struttura sono raggiungibili tramite cancello carraio posto lungo la via; non è presente un posto auto per persone con disabilità motoria.

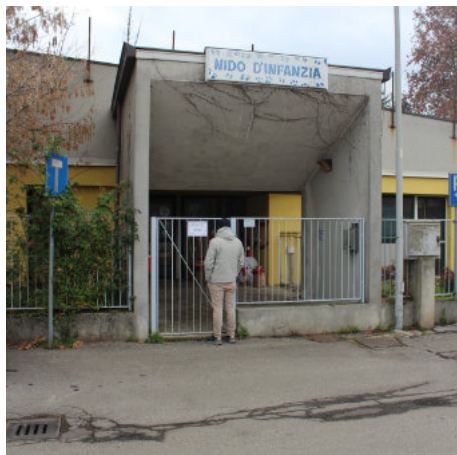
Indirizzo **Via Aldo Moro, 28**Codice identificativo **E09**

L'edificio si sviluppa su un unico piano fuori terra, l'ingresso avviene da cancello pedonale con lieve dislivello rispetto alla quota stradale.

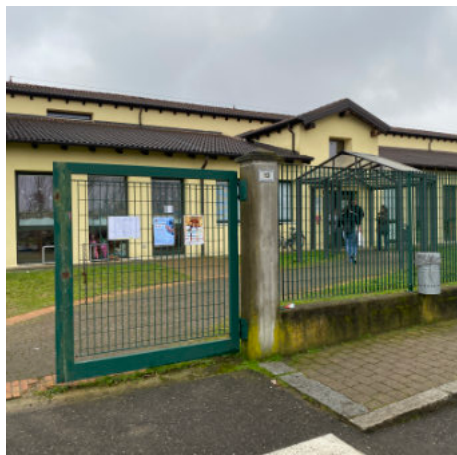
Codice identificativo **E10**

La struttura presenta un ingresso indipendente sulla via laterale. E' presente nelle immediate vicinanze un posto auto riservato a utenti con disabilità motoria.

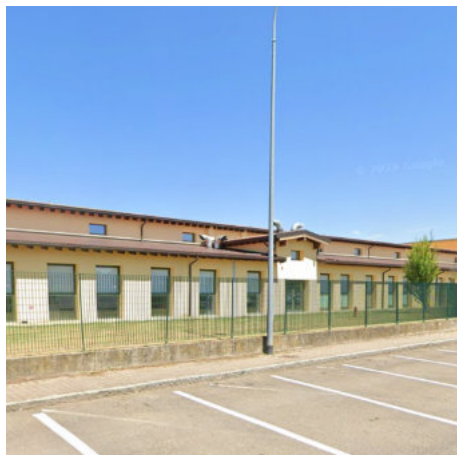
Indirizzo **Via Novari Raffaele, 5**Codice identificativo **E11.1**

L'accesso avviene dall'atrio principale. La struttura è costituita da un unico corpo di fabbrica. Le aule ed i servizi si sviluppano lungo il corridoio centrale di distribuzione. Sono presenti servizi igienici per gli alunni, usufruibili da persona su sedia a ruote.

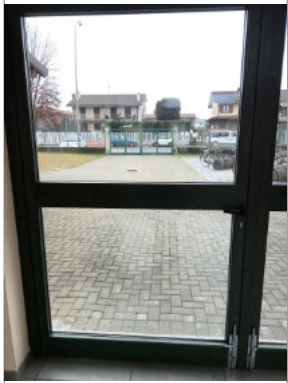
| MACRO CATEGORIA | IMMAGINE | DESCRIZIONE CRITICITA' | SOLUZIONE | CATEGORIA | GIUDIZIO |
|---|---|---|---|---|---|
| ACCESSO EDIFICIO | | Assenza di mappa tattile. | SI05 | motoria | 2 |

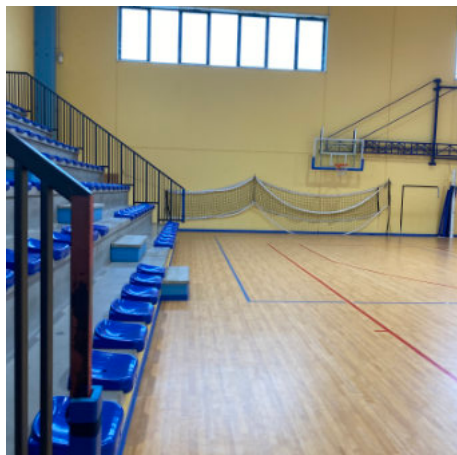
Indirizzo **Via Novari Raffaele, 5**Codice identificativo **E11.2**

Struttura collegata direttamente con la scuola, con utilizzo anche da parte della cittadinanza , fuori dagli orari scolastici.

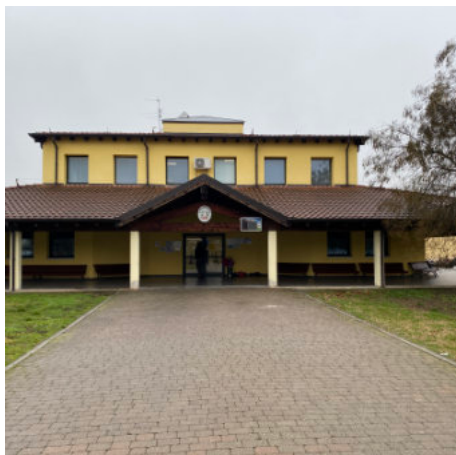
Codice identificativo E12.1

L'accesso avviene dall'atrio principale. E' presente sulla via laterale un ingresso secondario.

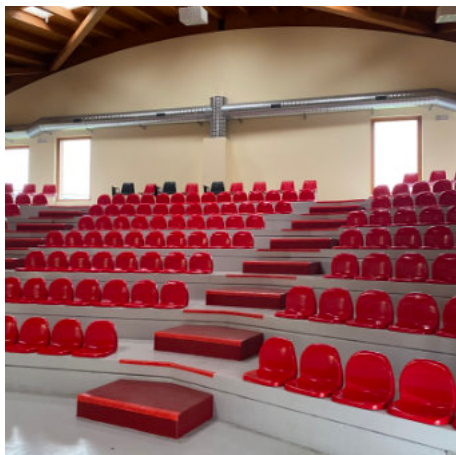
Indirizzo **Via Don Milani, 2**Codice identificativo **E12.2**

Lo spazio è raggiungibile dall'atrio della scuola e viene utilizzato anche per eventi pubblici cittadini.

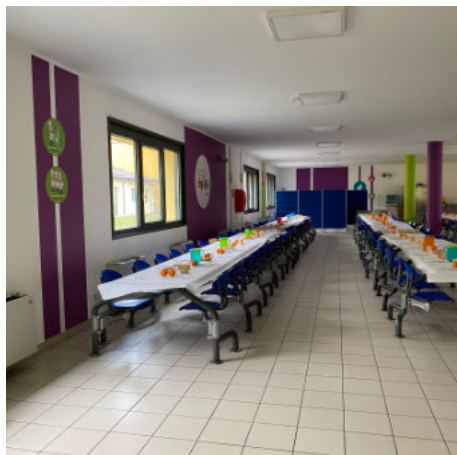
Indirizzo **Via Don Milani, 2**Codice identificativo **E12.3**

Struttura a servizio della scuola primaria e secondaria. E' presente un servizio igienico fruibile da persone con disabilità motoria, non sono presenti dispositivi per persone con disabilità sensoriale.

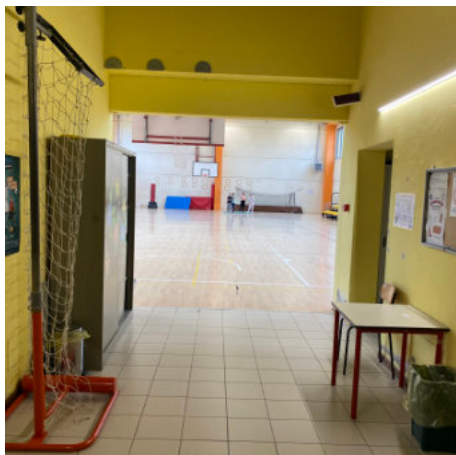
Indirizzo **Via Don Milani, 2**Codice identificativo **E12.4**

Struttura collegata direttamente con la scuola, con utilizzo anche da parte della cittadinanza , fuori dagli orari scolastici.

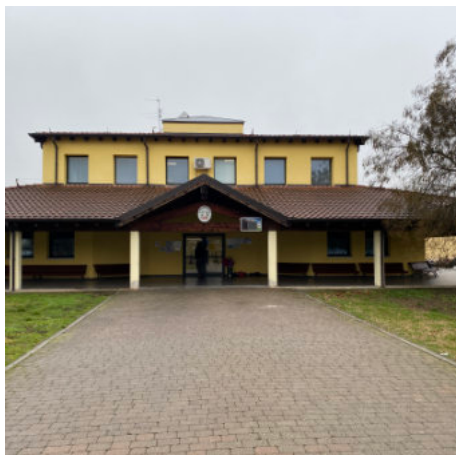
**PLESSO SCOLASTICO\_SCUOLA PRIMARIA – ATRIO E PIANO UFFICI**Indirizzo **Via Don Milani, 2**Codice identificativo **E12.5****FOTO**

L'accesso all'atrio avviene dal cancello su via Novari ang. via Don Milani.

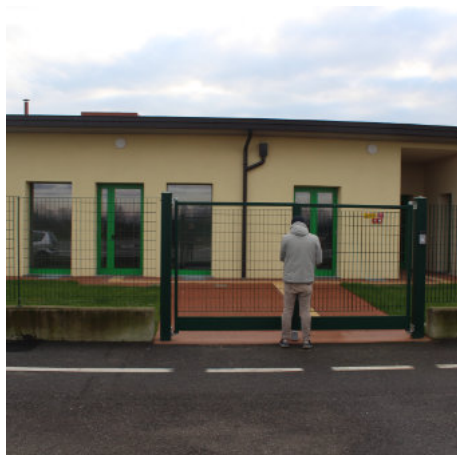
Codice identificativo **E13**

Edificio di nuova realizzazione, si sviluppa su un unico piano fuori terra.

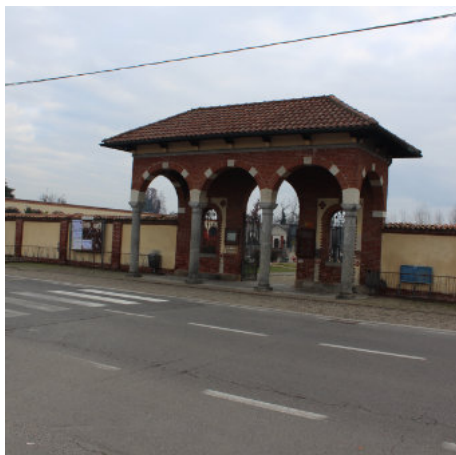
Indirizzo **Piazzale Cimitero**Codice identificativo **E14**

La struttura si trova nelle vicinanze di ampio piazzale in cui è presente posto auto riservato a persone con disabilità motoria, situato in posizione non favorevole ad un comodo utilizzo.

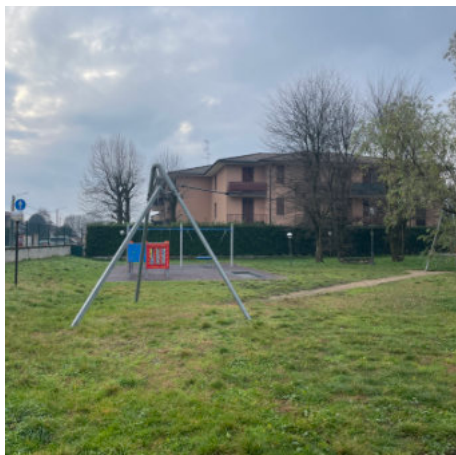
Codice identificativo AV01

Parco giochi recintato senza parcheggio conforme in prossimità. All'ingresso è presente una rampa di pendenza non conforme che copre un dislivello di circa un metro e mezzo. All'interno sono presenti giochi e area fitness non collegati al vialetto pavimentato principale. Sono presenti anche panchine all'interno delle aree verdi e senza pavimentazione accessibile attorno. Non sono presenti giochi inclusivi.

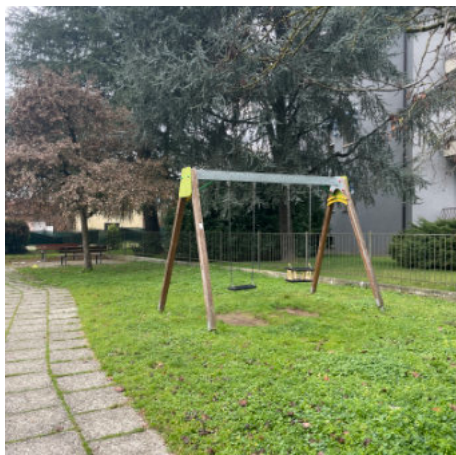
Indirizzo **Via Giacomo Matteotti 76**Codice identificativo **AV02**

Parco pubblico recintato, assente parcheggio riservato conforme. Non è presente soglia di accesso, è presente percorso pavimentato ma che non raggiunge i giochi. Sono assenti giochi inclusivi ed è presente Fontanella non conforme.

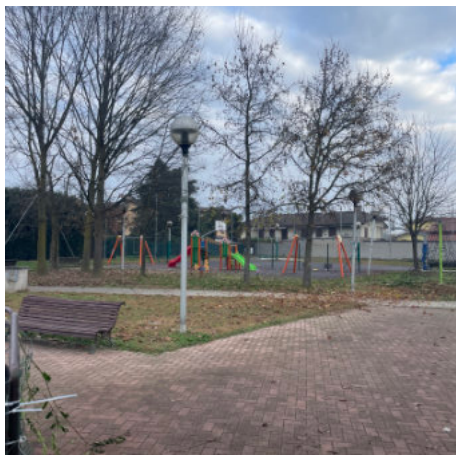
Indirizzo **Via del Cavo**Codice identificativo **AV03**

Parco pubblico recintato con area attrezzata, bar, campo da beach volley, campo da bocce, campo da basket. Sono presenti percorsi pavimentati che raggiungono tutte le aree attrezzate. E' presente una piccola soglia per accedere al campo da bocce. Non sono presenti giochi inclusivi.

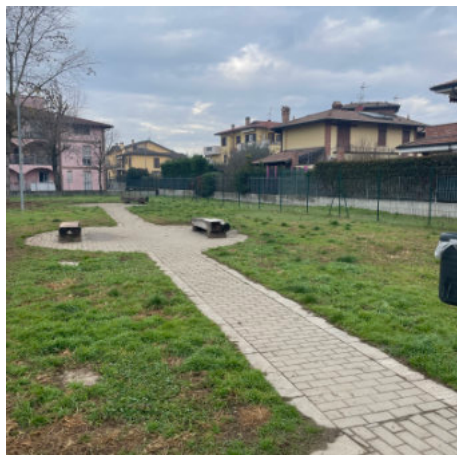
Codice identificativo **AV04**

Due aree separate recintate destinate a sgambamento cani, presenza di parcheggio condiviso ma senza stalli riservati e conforme. Dal parcheggio ai due ingressi è assente pavimentazione con percorso a raso accessibile a persone con disabilità. Sulle soglie di ingresso si riscontrano dissesti della pavimentazione. Le aree all'interno hanno un percorso principale pavimentato con panchine e fontanelle non conformi.

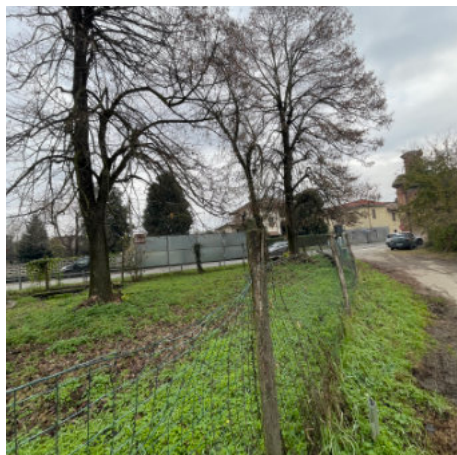
Indirizzo **Via Borgomaneri**Codice identificativo **AV05**

Area verde recintata attualmente in disuso, ex parco San Rocchino. Non sono presenti parcheggi riservati, all'interno sono assenti percorsi, giochi o panchine.

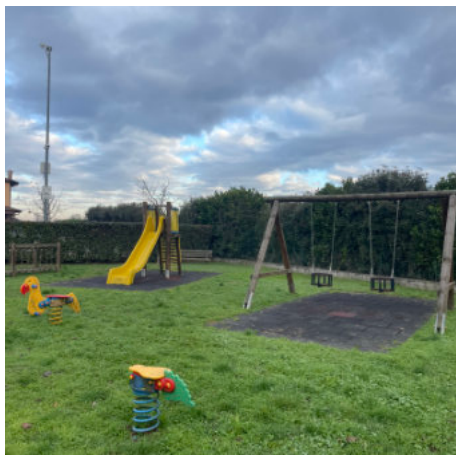
**PARCO VIA SALVO D'ACQUISTO**Indirizzo **Via Salvo D'acquisto**Codice identificativo **AV06****FOTO**

Parco giochi recintato. Presenza di parcheggio riservato e conforme, presenza di soglia di ingresso. Sono presenti panchine non collegate da percorso pavimentato e sono assenti giochi inclusivi. E' presente una fontanella non conforme.

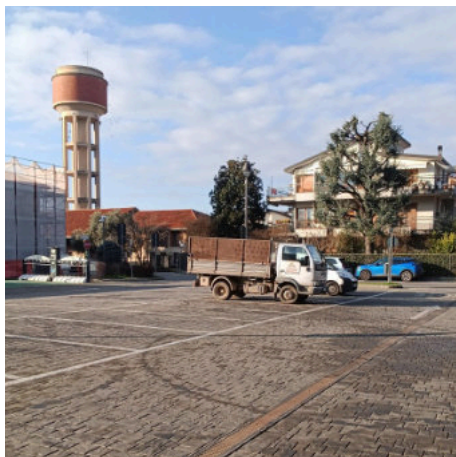
Indirizzo **Via Roma 9**Codice identificativo **AV07**

Piazza comunale adibita a parcheggio e dedicata al mercato settimanale. Sono presenti bagni pubblici e un'area rialzata con panchine per la sosta. E' presente parcheggio disabili conforme.
