# Piano Eliminazione Barriere Architettoniche

**RELAZIONE ILLUSTRATIVA**

## **Indice del Piano per l'Eliminazione delle Barriere Architettoniche (P.E.B.A.) di Motta Visconti**

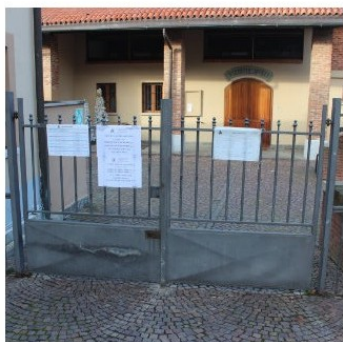
FOTO

L'edificio è situato nel centro storico del paese e si sviluppa su due piani fuori terra. Non è presente nelle immediate vicinanze un posto auto riservato a persone con disabilità motoria. L'accesso agli spazi posti al piano terra avviene attraversando una corte; è presente su un lato della stessa una rampa per superare il dislivello tra quota cortile e quota piano terra edificio ma con caratteristiche non conformi alla normativa.

Dall'interno dell'edificio si accede al piano superiore tramite due scale principali; sono inoltre presenti un' ascensore interno di dimensioni conformi ed un servo scala. Sono presenti due servizi igienici fruibili da parte di persone con disabilità motoria, uno per piano, con caratteri solo in parte adeguati. Al piano primo in alcuni punti lungo i percorsi orizzontali sono presenti differenze di quota (pari a circa cm 30) difficilmente risolvibili tramite rampa. Non sono presenti dispositivi per persone con disabilità sensoriale. Non è possibile accedere all'uscita di emergenza posta al piano primo per persona con disabilità motoria.
