# COMUNE DI DUALCHI

PIANO PARTICOLAREGGIATO DEL CENTRO STORICO

ABACO DELLE TIPOLOGIE

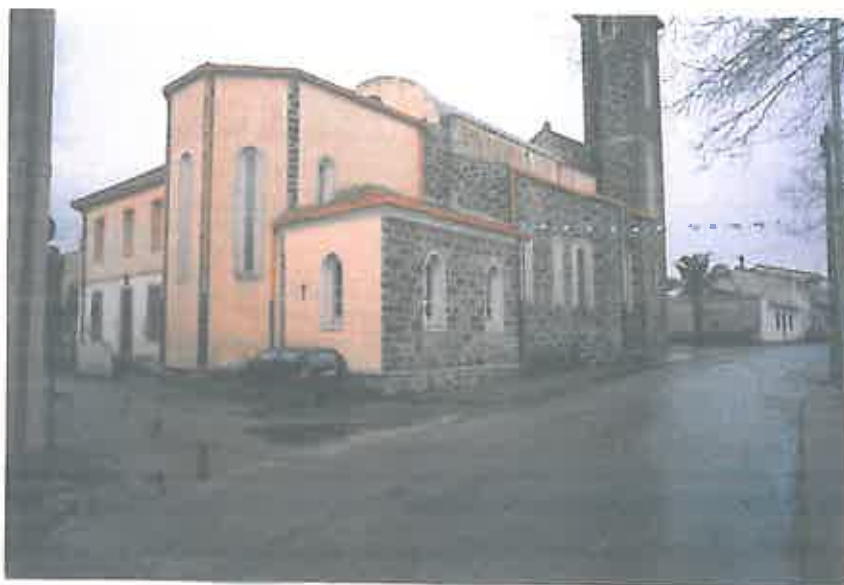
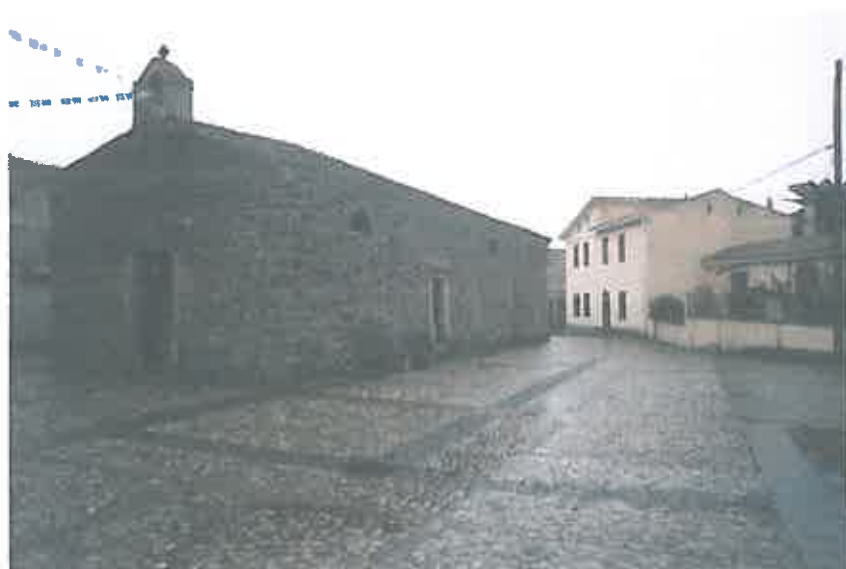
## 1) EDIFICI ECCLESIALI DI PREGIO E LORO PERTINENZE (I)

- A) Chiesa di S.Croce
- B) Chiesa di Vergine D'Itria

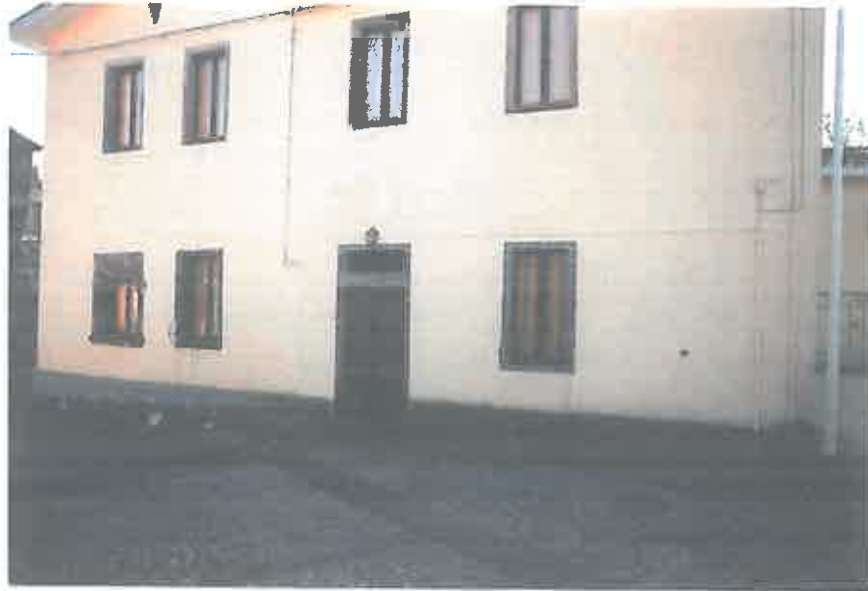
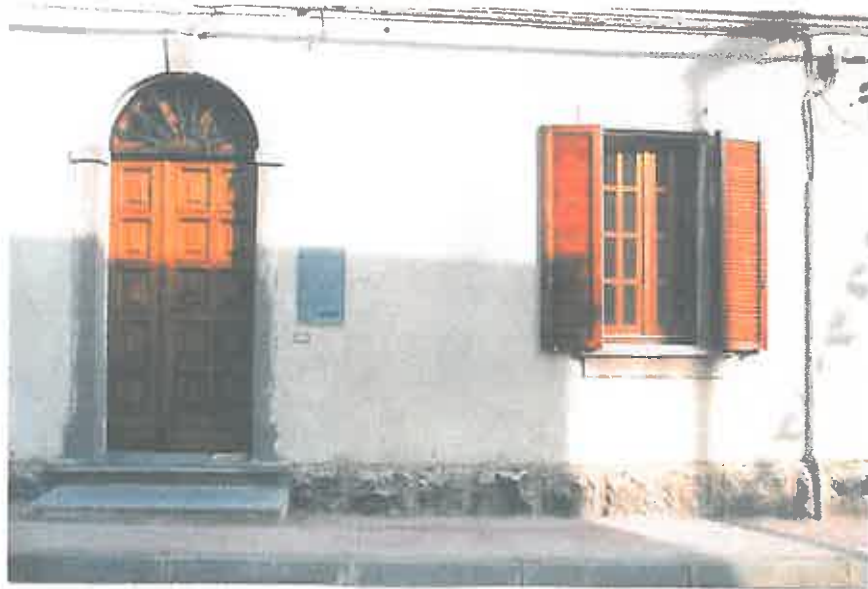
### 3) RISTRUTTURAZIONE ED ARREDI ARCHITETTONICI (I)

- A) Edificio ristrutturato compiutamente in tutti i suoi elementi (tipologia a “palattu”).  
B) Porta di ingresso e finestra prospicienti la strada con elementi di arredo correttamente ripristinati anche se di fattura semplice.

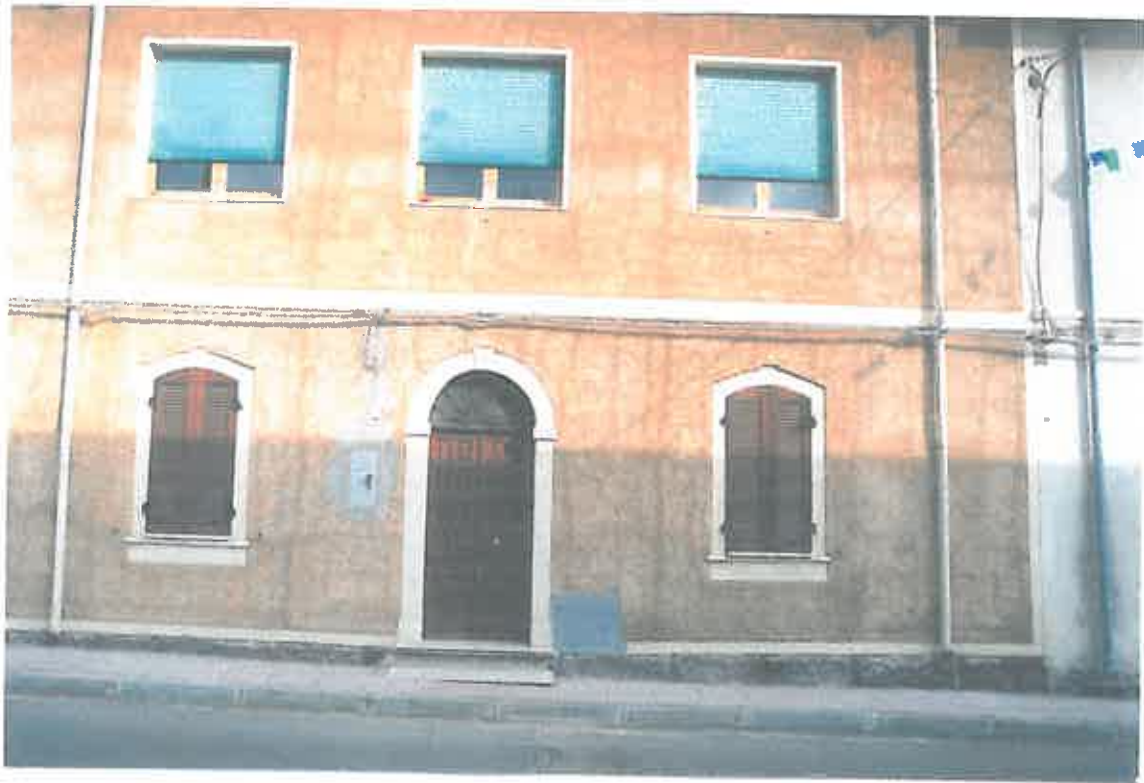
#### 4) RISTRUTTURAZIONE ED ARREDI ARCHITETTONICI (II)

Edificio ristrutturato (ristrutturazione incompiuta),  
Il restauro della facciata è di buona fattura limitatamente al piano terra.  
Il piano superiore è trattato in modo inadeguato per un edificio ricadente nel Centro Storico,

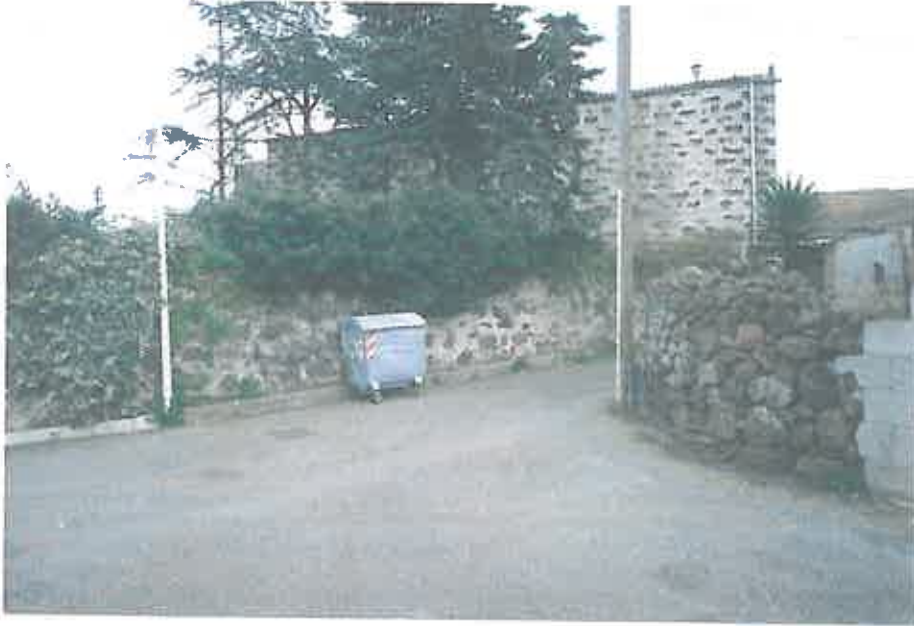
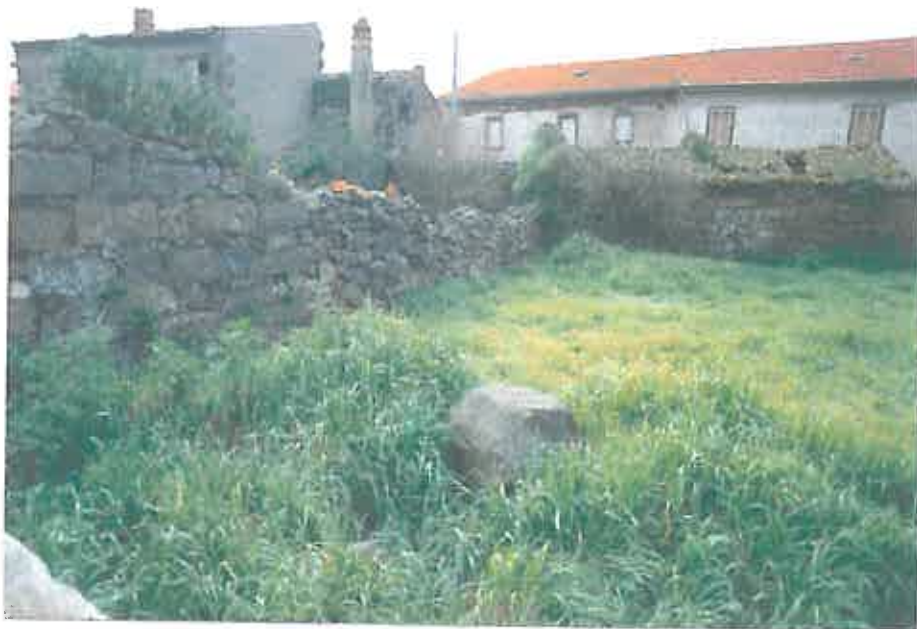
## 5) I “CORTILI” (I)

- A) Muretti a secco e “cortili” che rappresentano una quota importante degli spazi liberi, anche se spesso abbandonati od occupati da struttura precarie.
- B) Interno di un “cortile” tipico con l’antico edificio in evidente stato di abbandono.

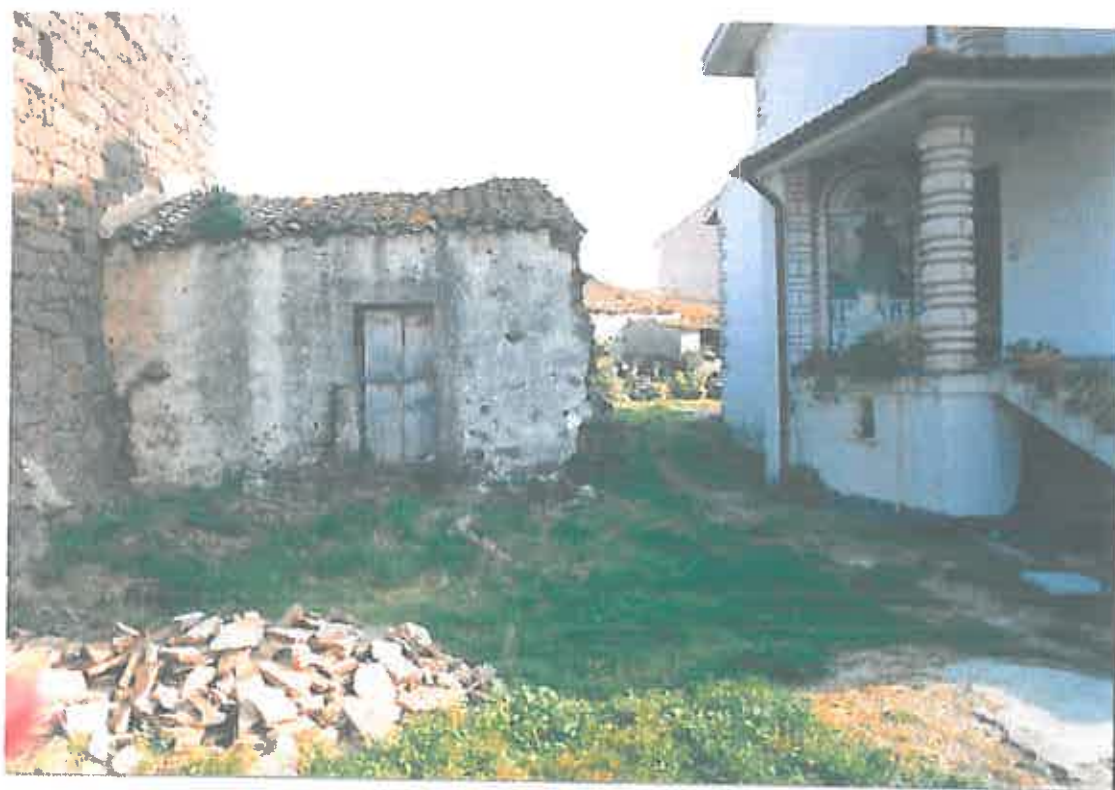
## 6) VIA GORIZIA – “IL NUOVO” E “L’ANTICO” (I)

Un “Rudere” sopravvissuto in stato di completo degrado, affiancato da un tipico esempio di recente sostituzione edilizia integrale.

I “Ruderi”, anche di dimensioni più ampie, sono frequenti.

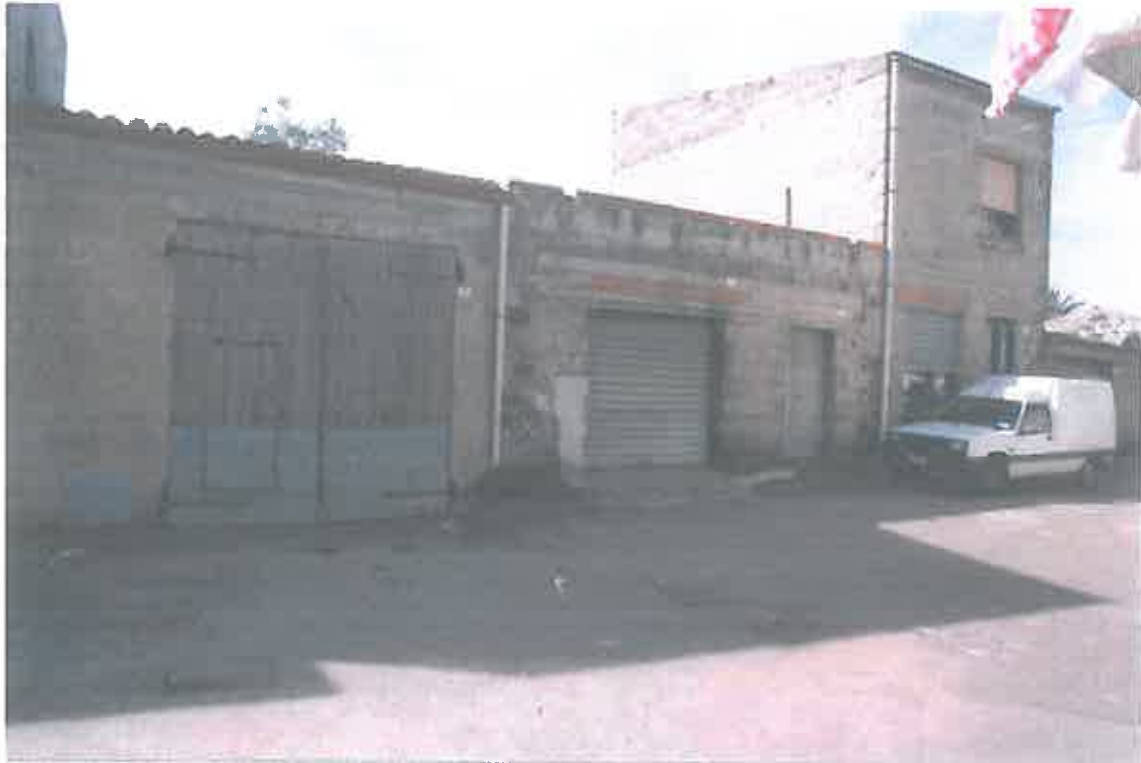
## 7) VIA AZUNI – LE PERTINENZE

Molto diffusa è la realizzazione filo strada di garages, depositi, piccole officine, talvolta autonome, ma, più spesso, pertinenze di edifici arretrati spesso fraposti da cortili.

È evidente lo “squallore” del fronte strada dei manufatti.

Sullo sfondo un bar, con sovrastante abitazione, di fattura molto modesta.

Da notare, cosa questa molto diffusa, l’assenza di intonaci che rende il tutto ancora più degradato.

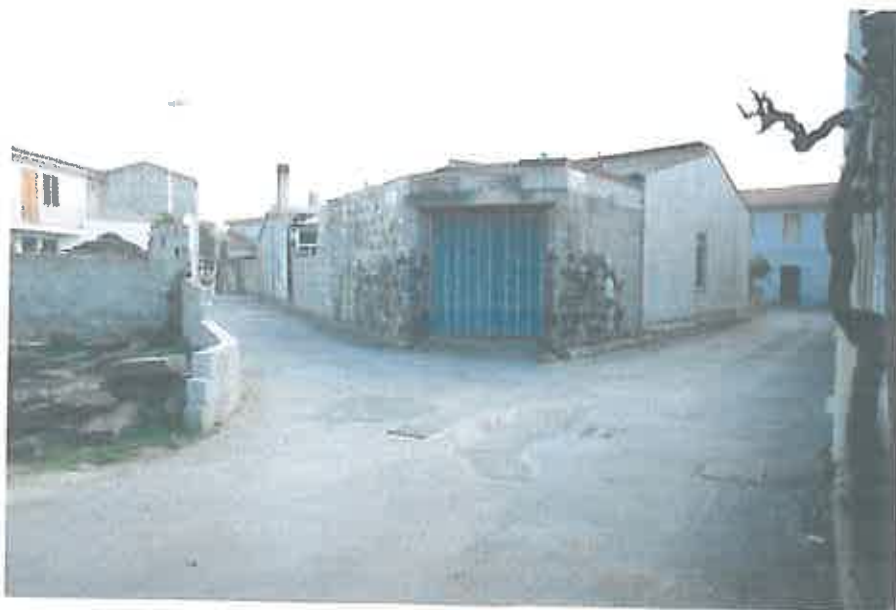
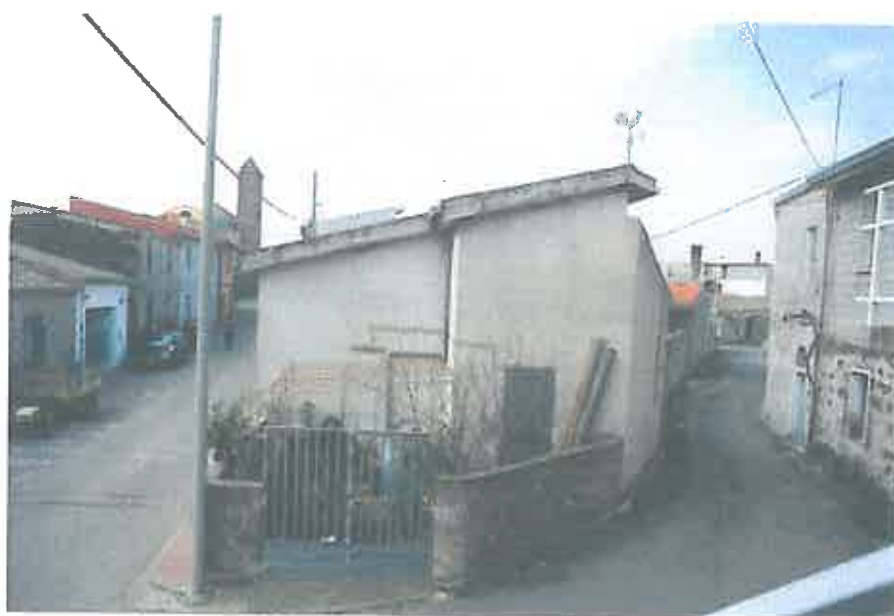
8) VIA OBERDAN, VIA GORIZIA, VIA ROMA – ISOLATO N° 6

- A) Edificio d'angolo parzialmente ristrutturato con pertinenza adibita a "garages".  
Sulla sinistra aree inedificate.
- B) Edificio d'angolo con pertinenza.  
Sullo sfondo, lungo la via principale, la chiesa di Santa Croce.

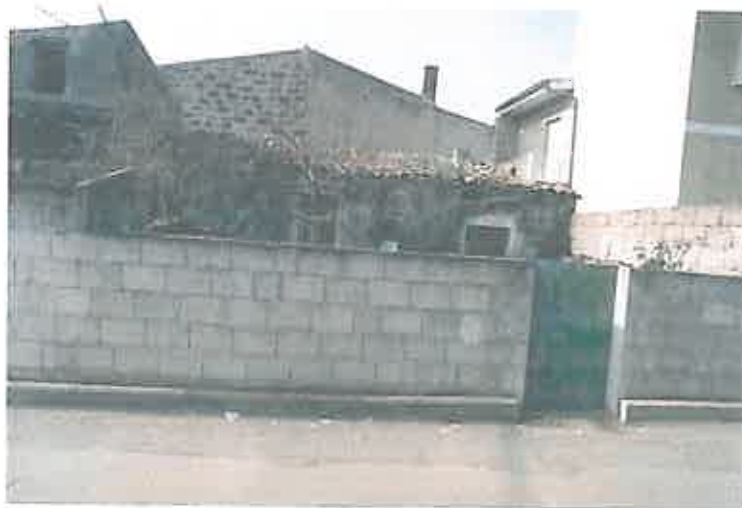
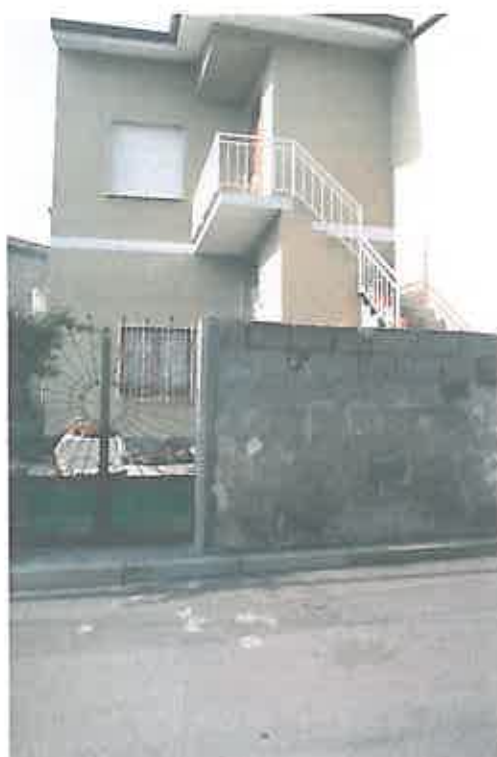
## 9) VICO ROMA – “IL NUOVO” E “L’ANTICO” (II)

A) Coesistono affiancati, il vecchio e tipico edificio ad un piano, con antistante cortile ed il recente edificio a due piani (foto B).

L’edificio, uno dei tanti presenti nel Centro, appartiene ad una classe tipologica ben definita.

Il nucleo residenziale, prevalentemente ad un piano, con cortile antistante e vano attrezzi di tipo precario.

B) L’edificio rappresenta un caso abbastanza frequente di sostituzione integrale.

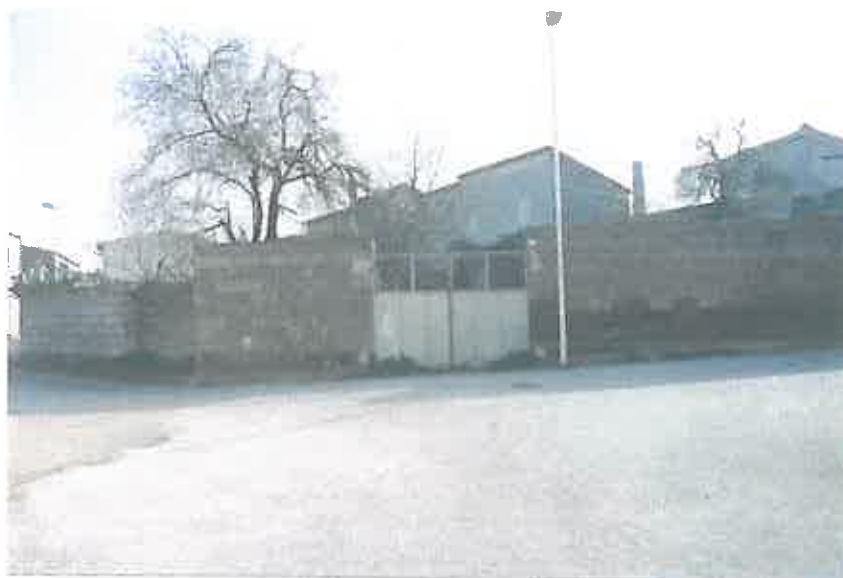
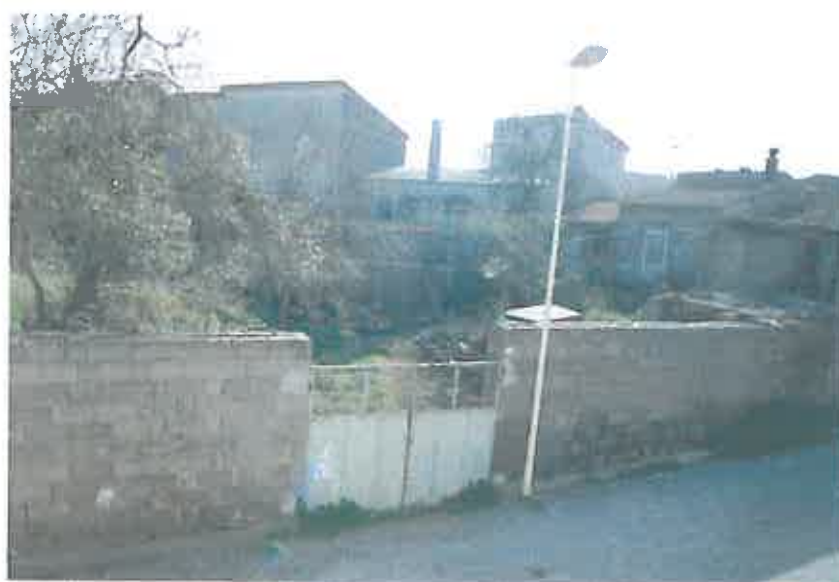
10) I "CORTILI" (II) VICO IV NOVEMBRE

Fronte A) e vista dell'interno di un cortile in stato di abbandono e di degrado. Utilizzato come contenitore di materiale di rifiuto d'ogni tipo, costituisce un elemento di accumulo di oggetti e sostanze di una qualche pericolosità sotto il profilo igienico-sanitario.

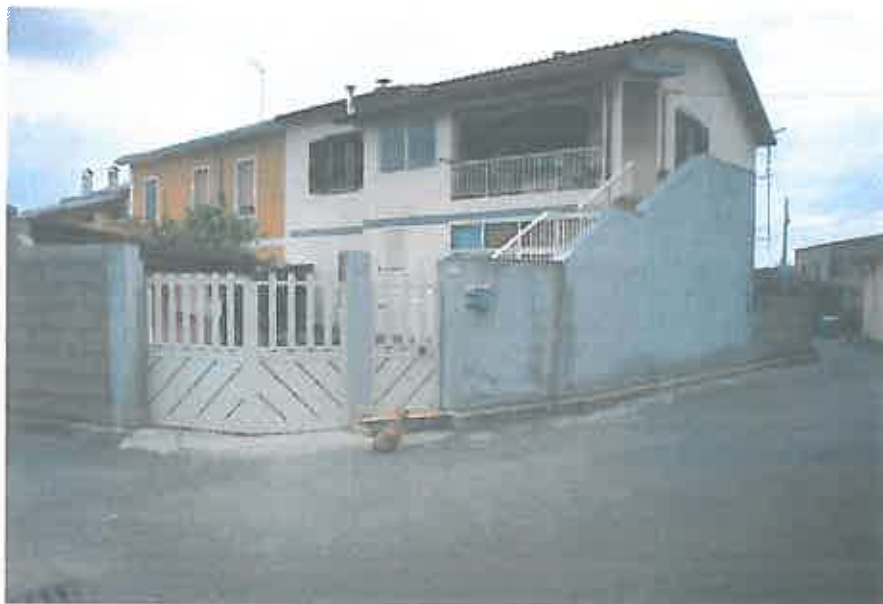
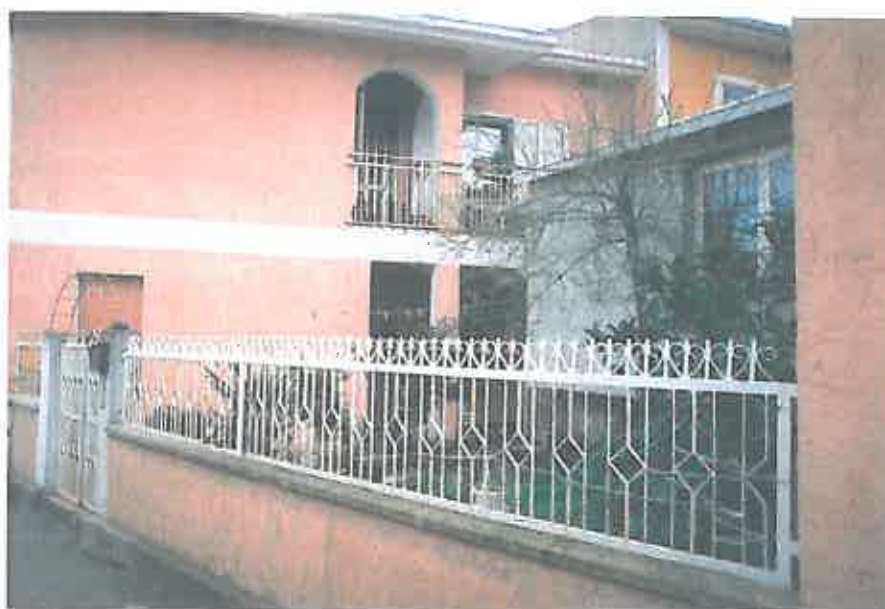
11) ISOLATO N° 11 SOSTITUZIONE EDILIZIA INTEGRALE E NUOVA COSTRUZIONE

Due esempi di nuova costruzione anche in sostituzione di preesistenza.

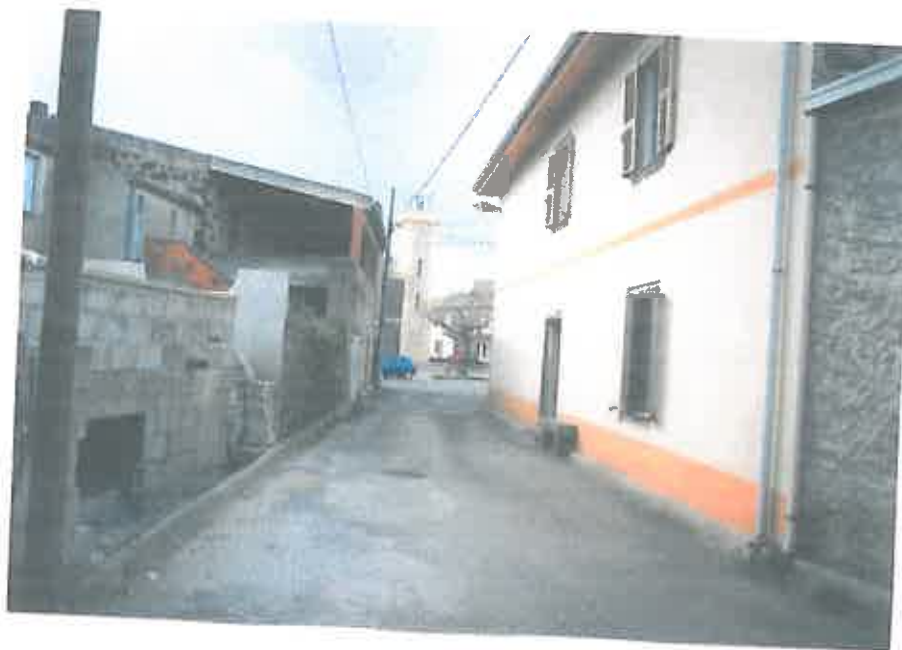
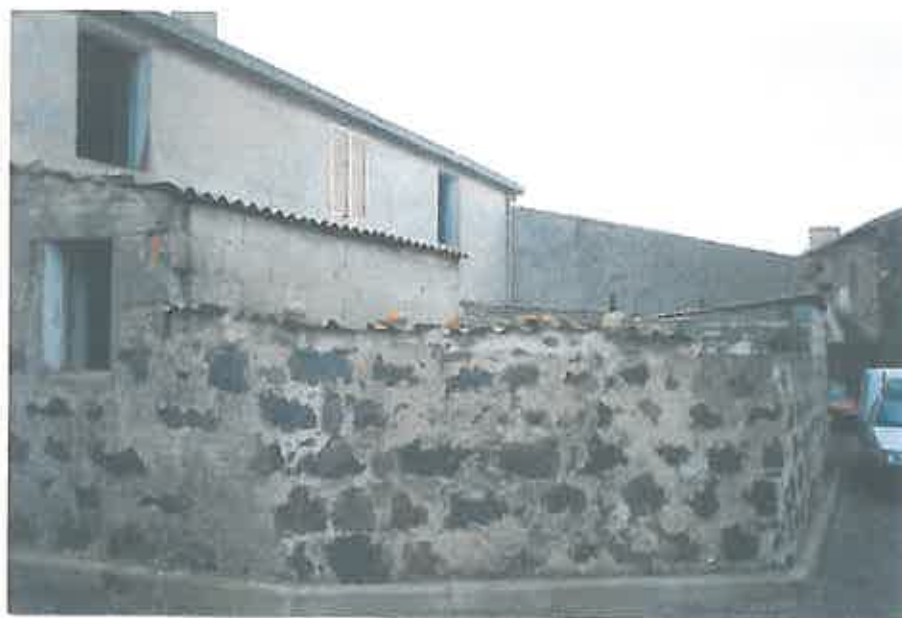
12) VIA ROMA – VIA D'ANNUNZIO “PROMISQUITA”

Due esempi di “promisquità” ovvero di coesistenza di tipi, morfologie, usi e materiali diversi.

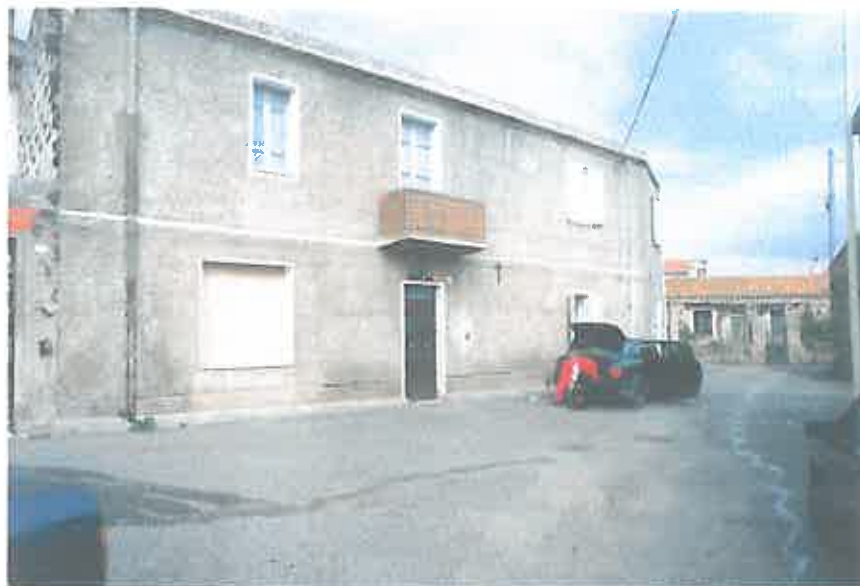
13) CROCEVIA VIA DANTE – VIA PARINI – VIA ROMA CROCEVIA

Due viste d'angolo, nei pressi del Municipio, di edifici tipologicamente definiti a "palattu", su due piani, oggetto di ristrutturazioni e sommariamente rifiniti.

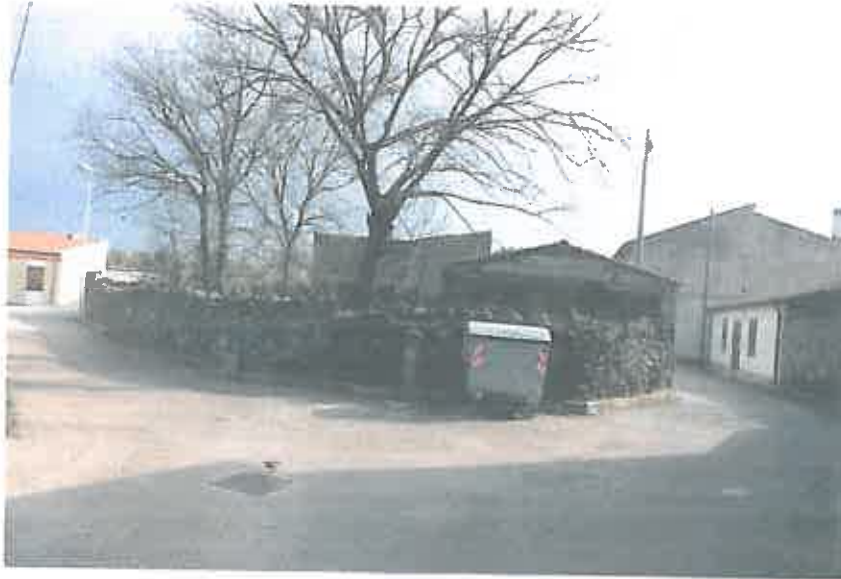
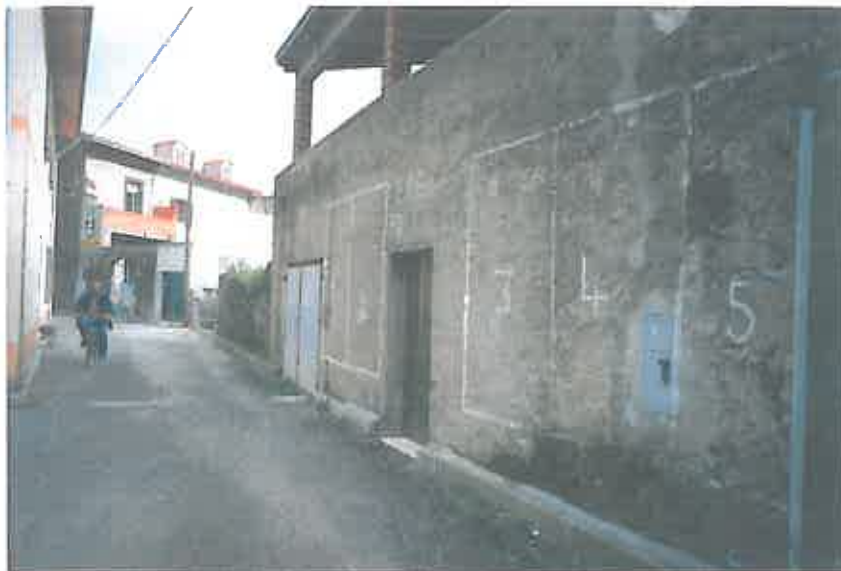
14) VIA CAVOUR E VICO D'ANNUNZIO – “PROSPETTIVE” (I)

A) Angolo prospettico di via Cavour e via Regina Elena.  
Prevale la tradizionale tipica casa ad un piano e relativo cortile delimitato da muretto a secco.

B) Di diverso segno e qualità la prospettiva del Vico 'Annunzio con l'ingombrante e poco piacevole paramento murario con sovrastante loggia prospiciente il vico.

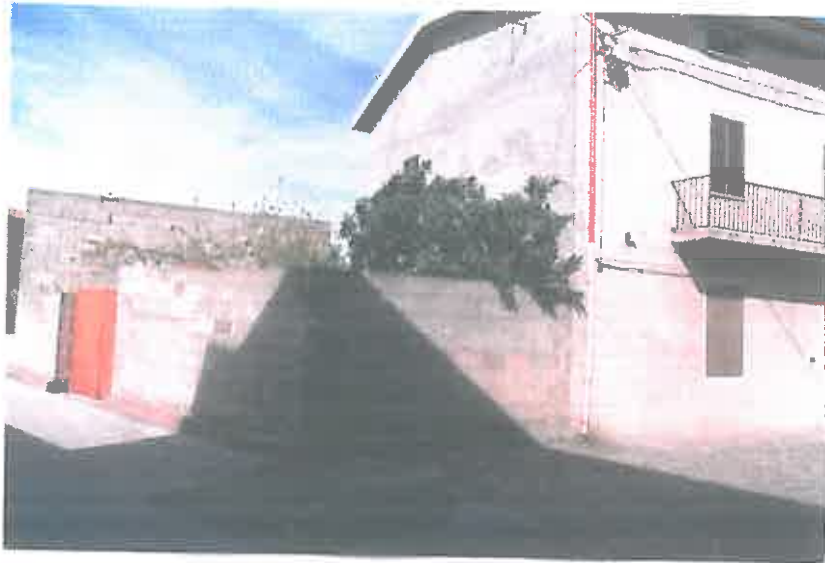
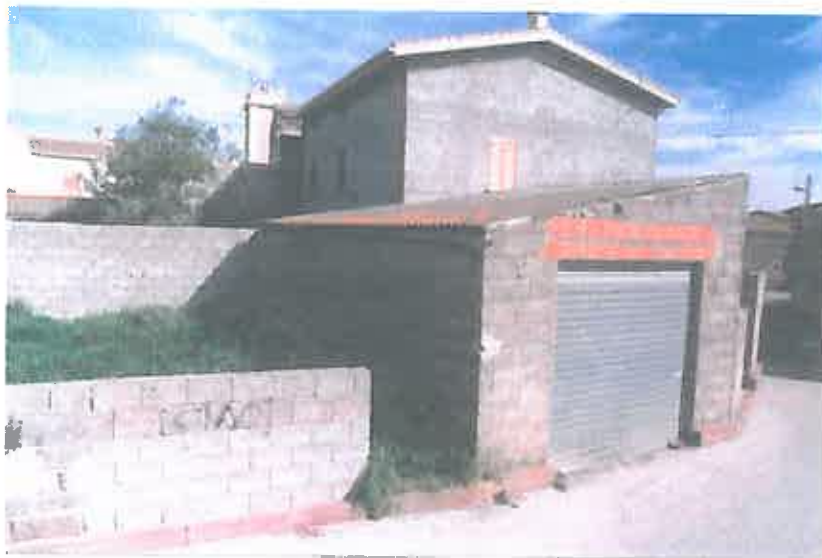
15) VIA S. ANTONIO – “PERTINENZE” ISOLATO 21

- A) Tipico cortile di pertinenza dell'abitazione recintato con blocchetti e senza intonaco.
- B) Più avanti, sulla stessa via, altro cortile con annesso “garage” anch'esso senza intonaco.

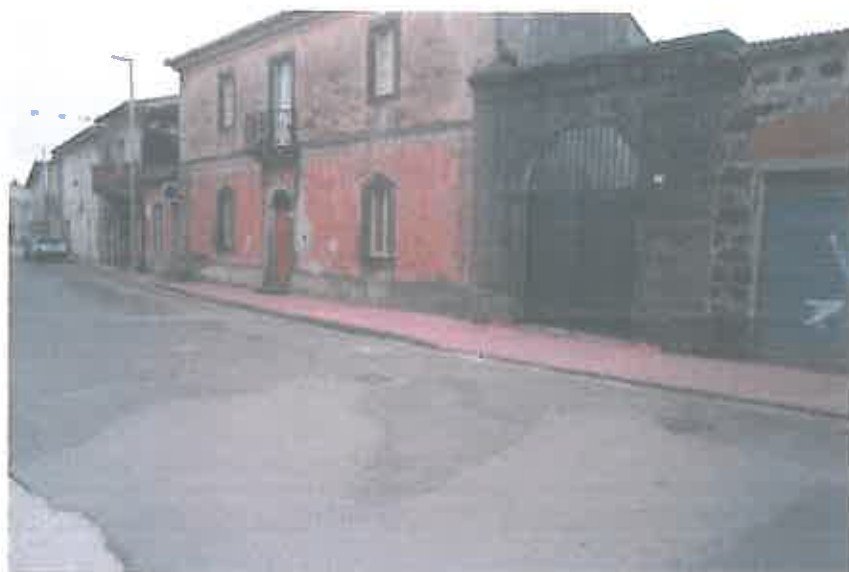
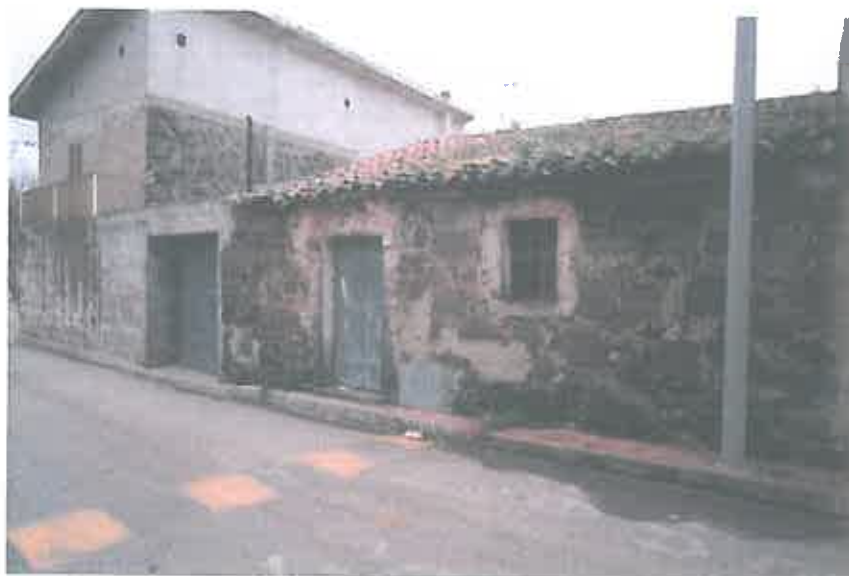
16) VIA ROMA – “TIPOLOGIE EDILIZIE” (I)

Due esempi di tipologie tradizionali A) a “palattu”, B) ad un piano filo strada, che conservano morfologia ed elementi di arredo antichi, di pregio la prima, povera ma dignitosa la seconda.

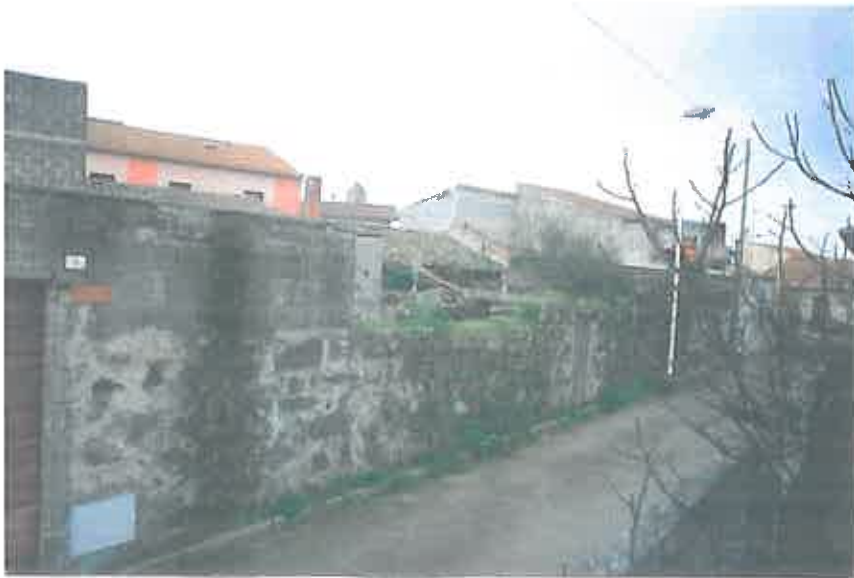
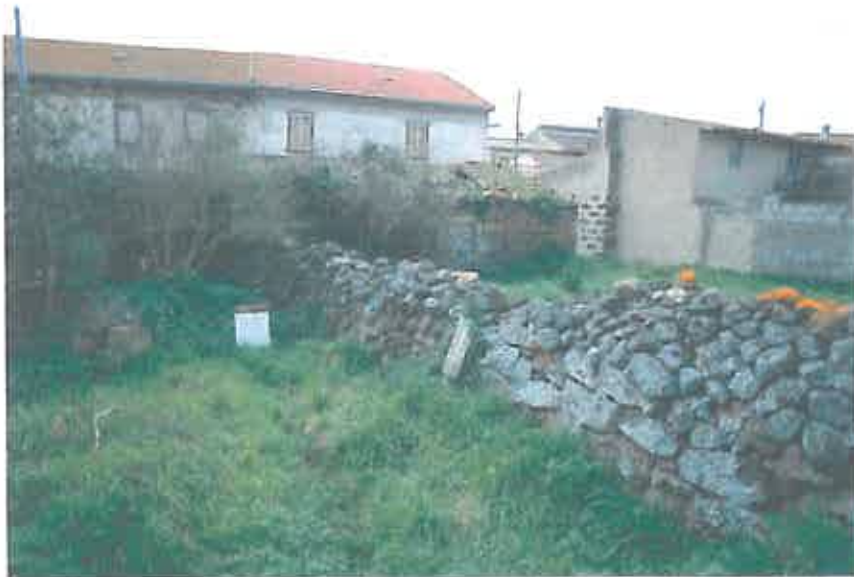
17) ISOLATO N° 12 – “FATISCENZA ED ABBANDONO”

Due esempi di “cortili” con annesse piccole abitazioni in condizioni di fatiscenza totale dovuta all’abbandono.

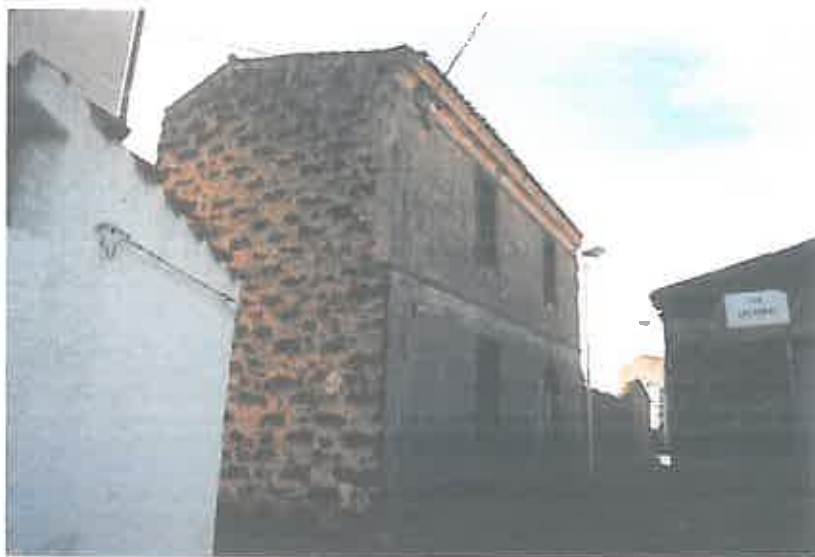
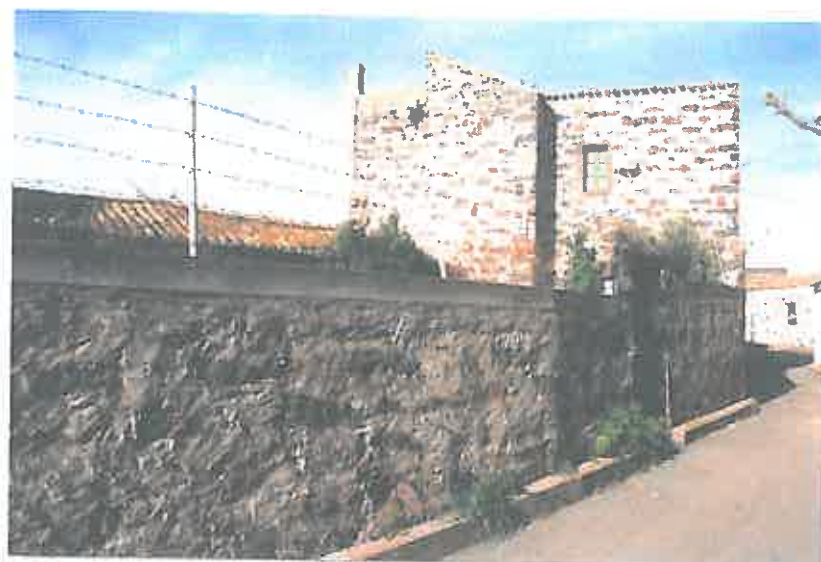
19) CROCEVIA VIA TRENTO, VIA LEOPARDI E VIA TRENTO  
“TIPOLOGIA”

Due classici esempi di tipologia tradizionale su due piani ed in buon stato di conservazione.

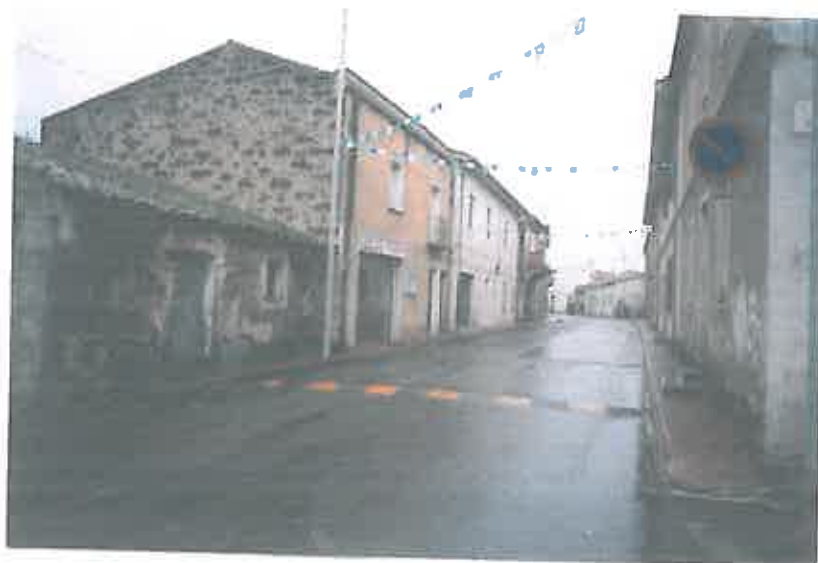
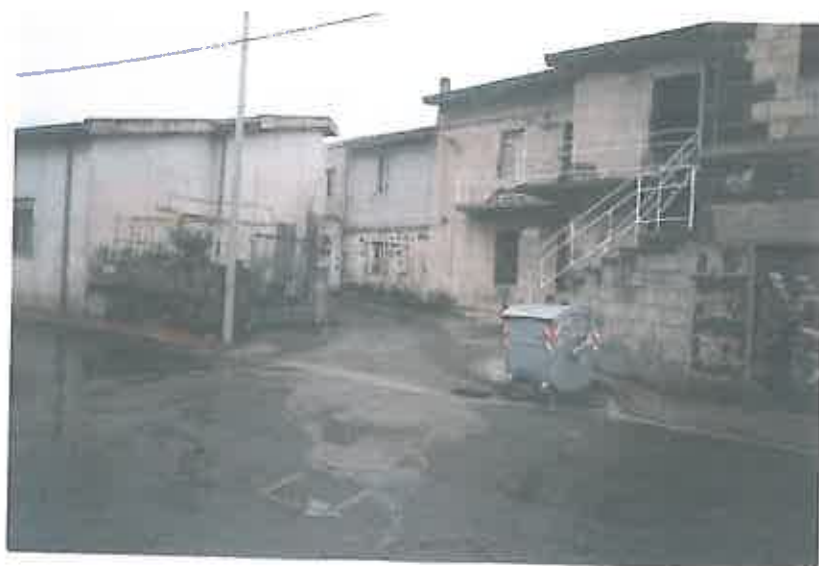
## 20) VIA ROMA E DINTORNI

Ancora due prospettive di via Roma e di via Gorizia da diversa angolatura. Nella foto B (via Gorizia) si può rilevare la caotica e poco felice soluzione degli accessi e dei parapetti che compromettono l'estetica delle facciate.

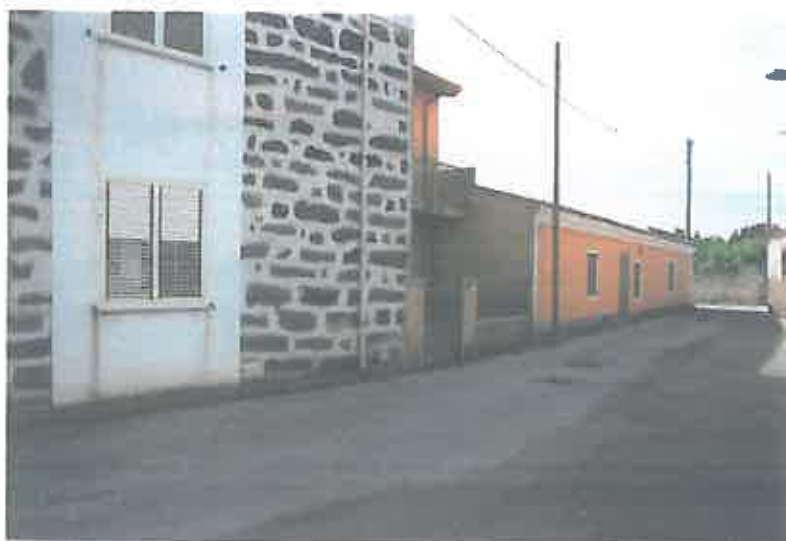
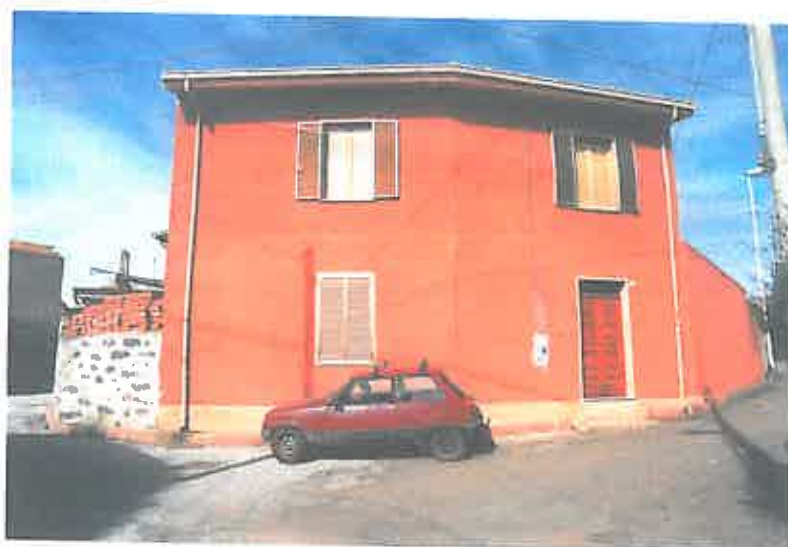
## 21) ISOLATO N° 20 “TIPOLOGIE EDILIZIE” (II)

Sono due esempi validi di ristrutturazione edilizia.

Delle due tipologie prevalenti nel Centro Storico: A) edificio in linea ad un piano, filo strada, e B) edificio su due piani a “palattu” del quale può essere discutibile il colore ed i materiali usati per le finestre prospettanti la strada.

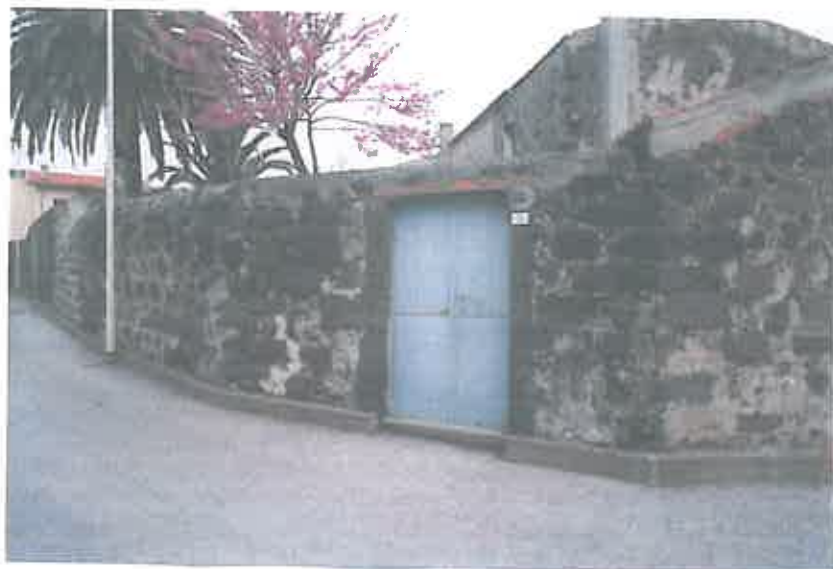
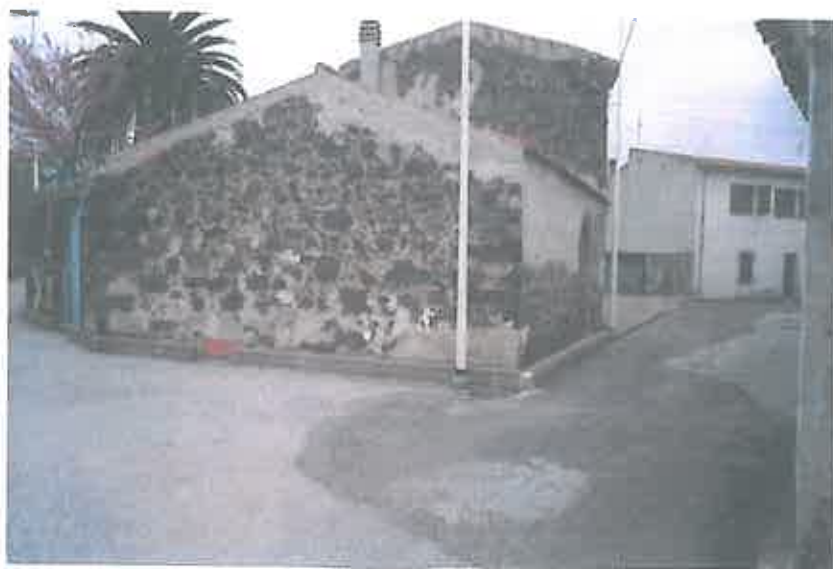
## 22) “TIPOLOGIE EDILIZIE” (III)

Viste prospettiche differenti del medesimo edificio d'angolo che assembla le tipologie prevalenti in buono stato di conservazione e che manifesta l'impianto strutturale antico anche nei paramenti murari.

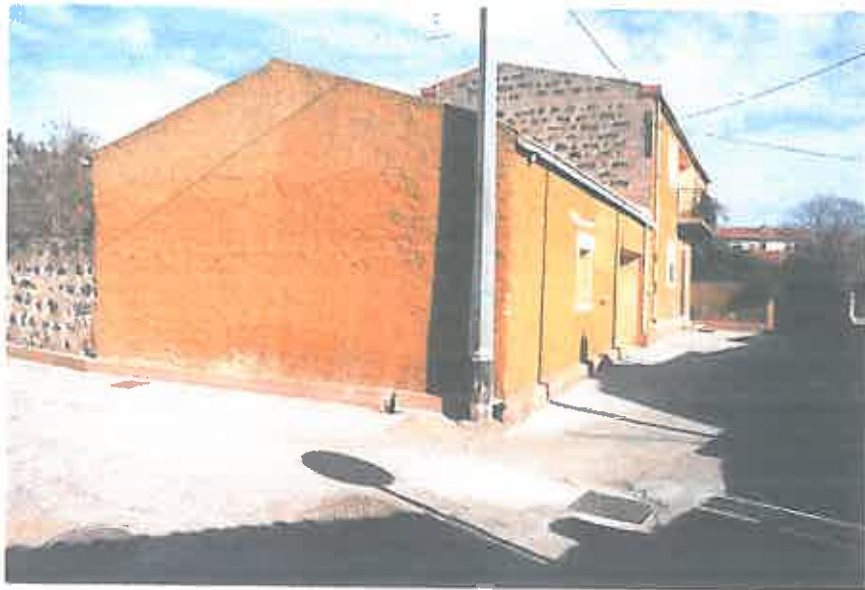
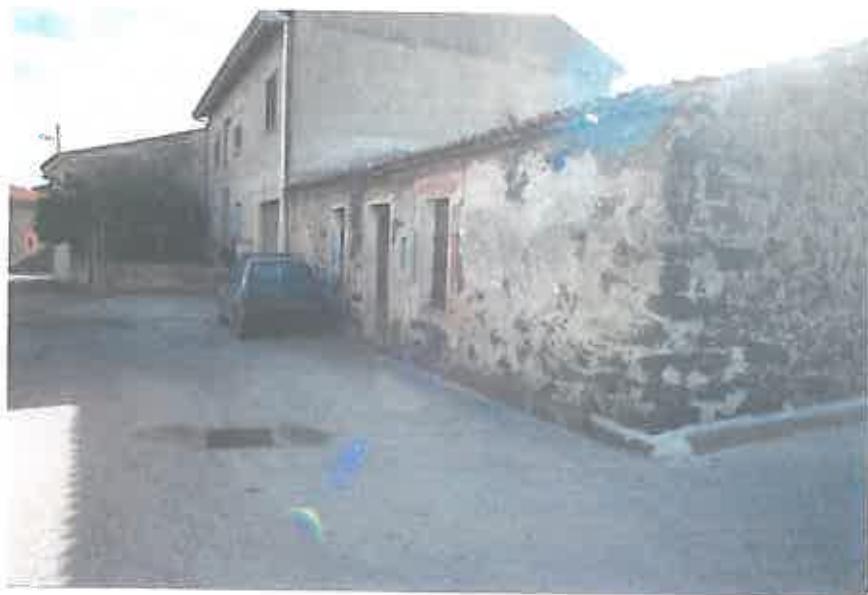
### 23) ISOLATO 19 “TIPOLOGIE EDILIZIE” (IV)

Ancora due esempi delle tipologie prevalenti in posizione simmetrica e con diverso grado di conservazione.:

- A) Gli edifici sono stati oggetto di un intervento unitario di ristrutturazione che ha conservato la morfologia preesistente limitandosi al decoro delle facciate.
- B) Gli edifici sono in linea e filo strada, il primo non presenta particolare presenza di opere esterne se non il rinnovo dei serramenti e rifacimento degli sguinci di porte e finestre, ed il secondo, a due piani, di recente costruzione, non ancora rifinito, presenta un discutibile trattamento della facciata filo strada.

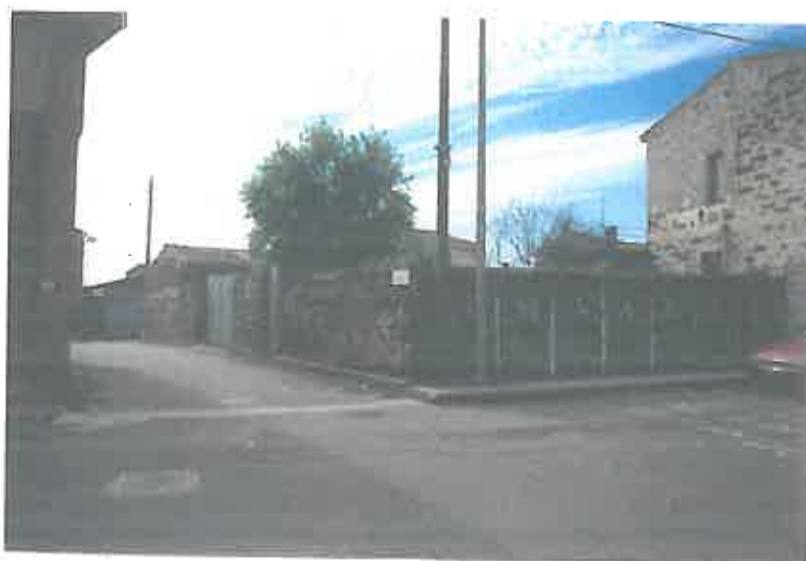
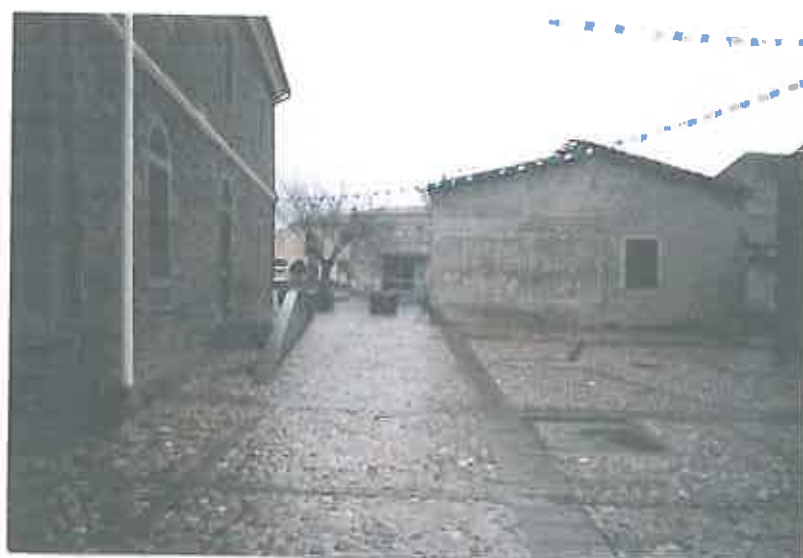
24) ISOLATO N° 17 VIA ROMA "PROSPETTIVE" (III)

Prospettive di via Roma.

Nella foto B) la facciata dell'antico palazzo civico.

Entrambe le prospettive sono disturbate dalla presenza di manufatti e superfetazioni recenti.
