# COMUNE DI DUALCHI

PIANO PARTICOLAREGGIATO DEL CENTRO STORICO

ABACO DELLE TIPOLOGIE

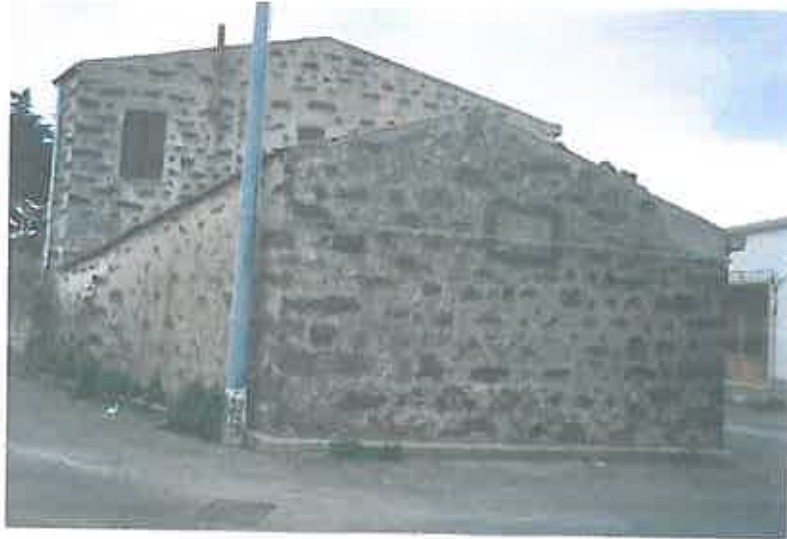
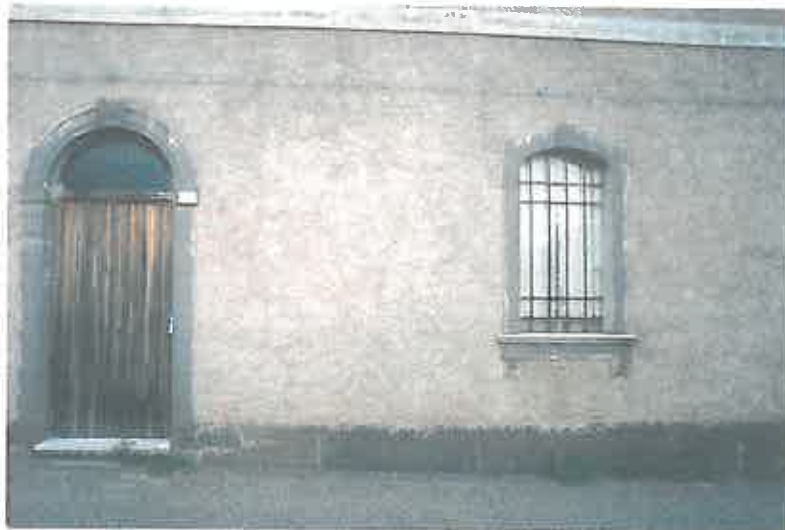
25) ISOLATO 16 "MEMORIA STORICA"

Edificio e particolari di arredo edilizio di pregio.
