SCHEDE PER LA CATALOGAZIONE DEGLI EDIFICI E DEI NUCLEI IN AMBITO EXTRAURBANO

NUCLEO INSEDIATIVO	
1 ID CORTE:	20
Toponimo:	Carpigiana
2 Ubicazione:	
Comune:	<i>San Giovanni del Dosso</i>
Località:	
Via:	<i>via Guantara n. 17</i>
Coord. georeferenziate:	X: 1.660.929 ; Y: 4.980.143
3 Classificazione:	
Tipologia insediativa:	<i>Corte chiusa</i>
Trasformazioni recenti dell'impianto:	<i>Sopraelevazione di un piano nell'edificio residenziale principale; inserimento di tettoie lungo il lato posteriore destro del fienile alla destra dell'edificio principale, lungo il lato posteriore del fienile nella parte posteriore destra dell'aia, lungo il lato sinistro dell'edificio nella parte posteriore sinistra dell'aia, lungo il lato frontale dell'edificio a sinistra dell'edificio centrale.</i>
4 Descrizione del manufatto:	
Nucleo insediativo costituito da residenza ed altri edifici funzionali all'attività agricola disposti attorno ad un'aia centrale; si nota oltre alla presenza d'edifici ristrutturati l'aggiunta di parti edilizie di recente realizzazione integrate con le preesistenti strutture.

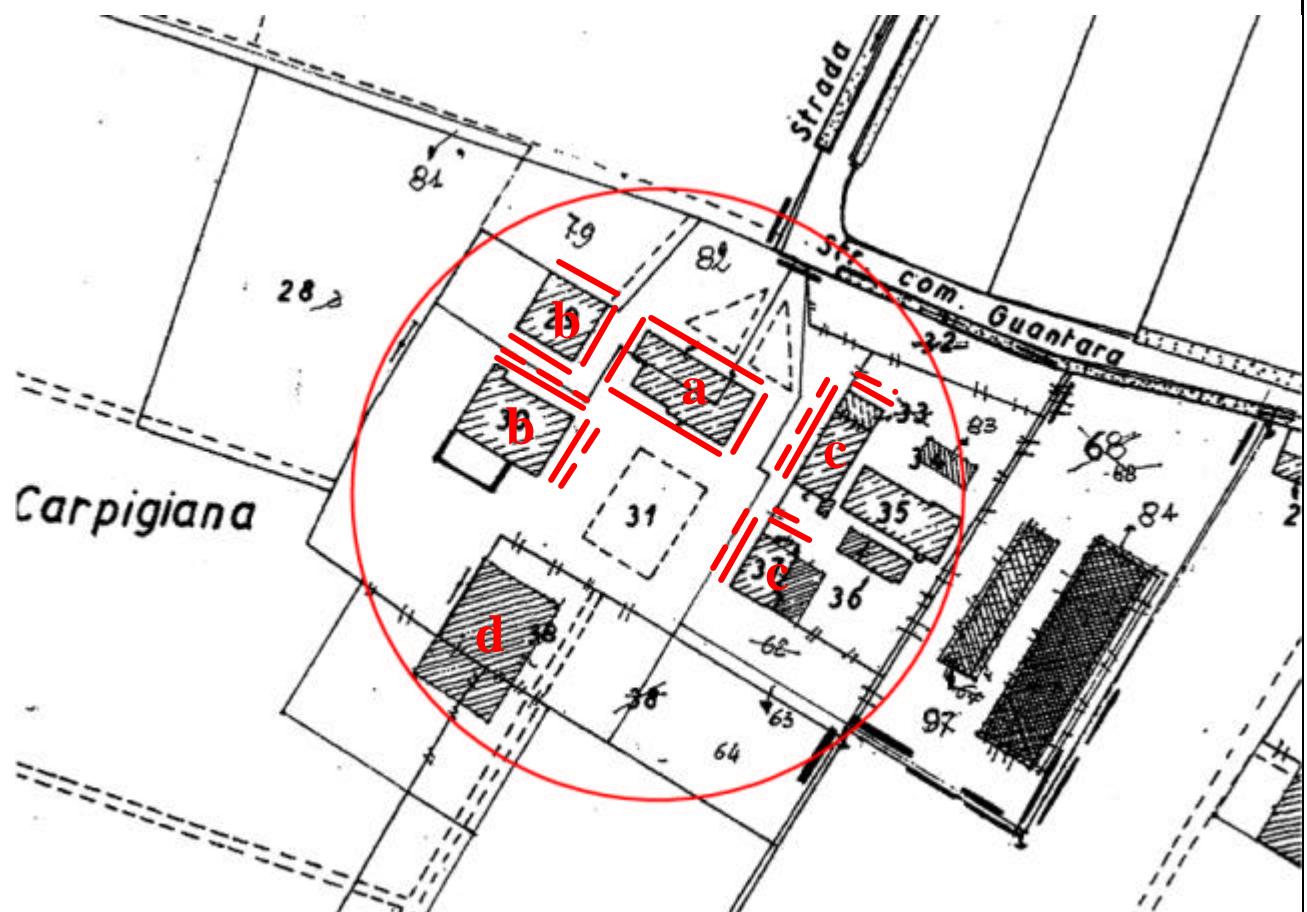
Buono Mediocre Cattivo**8 Planimetria:***tipologia edilizia (cfr. articoli 5 e 55 delle NTA):*

- a.* edifici classificati come edifici di valore storico e ambientale;
- b.* edifici organici al tessuto morfologico o storico;
- c.* edifici non trasformati o trasformati con carattere di coerenza ambientale su sedime storico;
- d.* edifici adiacenti agli edifici vincolati;
- e.* edifici privi di indicazioni normative di dettaglio.

livelli di rilevanza architettonica dei fronti:

- fronti da preservare in quanto caratterizzati da elementi storici sia architettonici sia tipologici di rilievo
- - - fronti da riqualificare

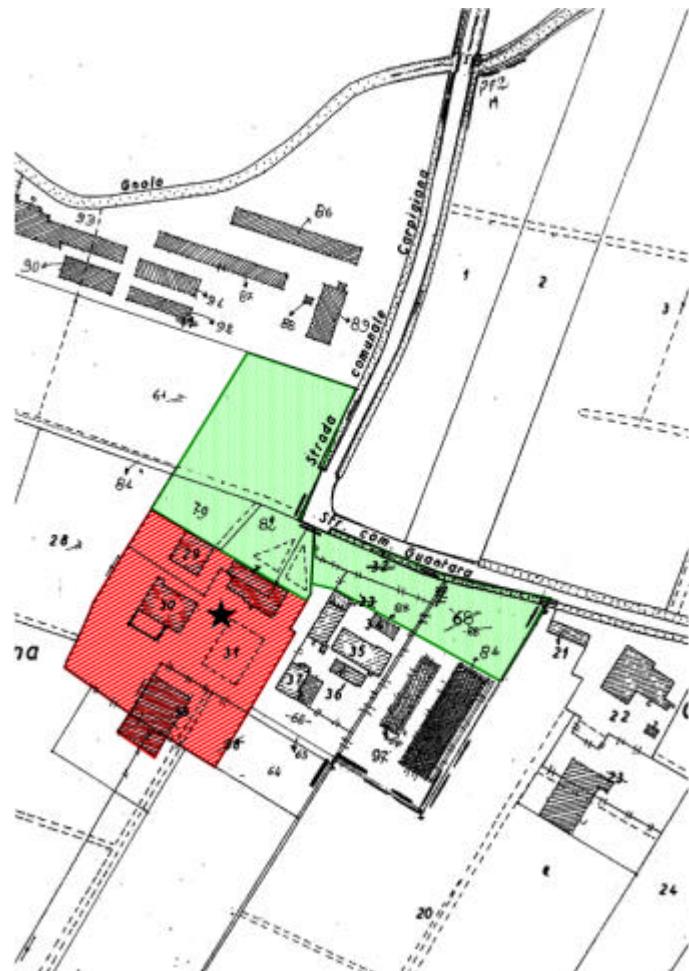
10 Aree di salvaguardia visuale(*):

(*) aree per cui si propone una edificazione condizionata e finalizzata alla fruizione della visuale dei corpi edificati di rilevante interesse

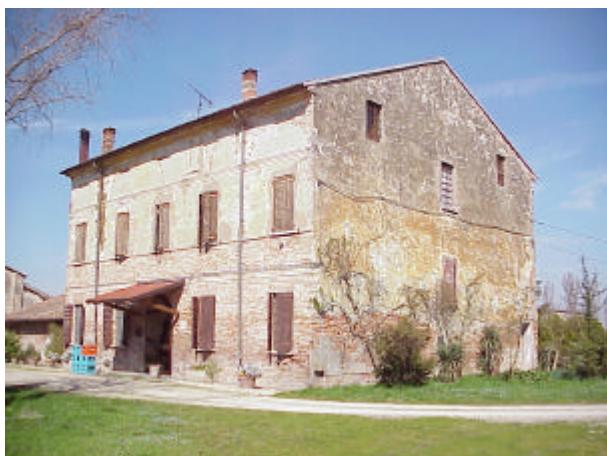
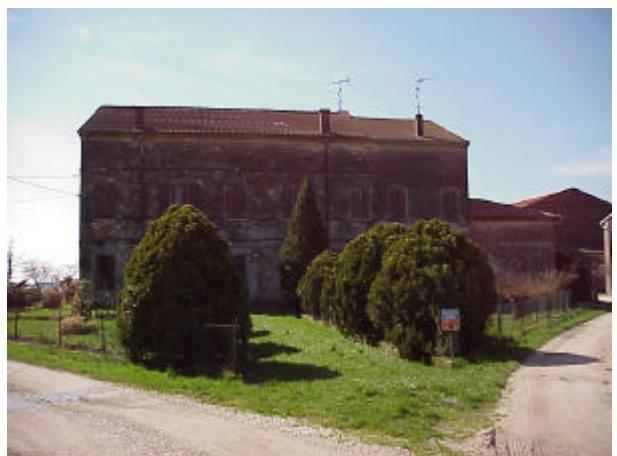
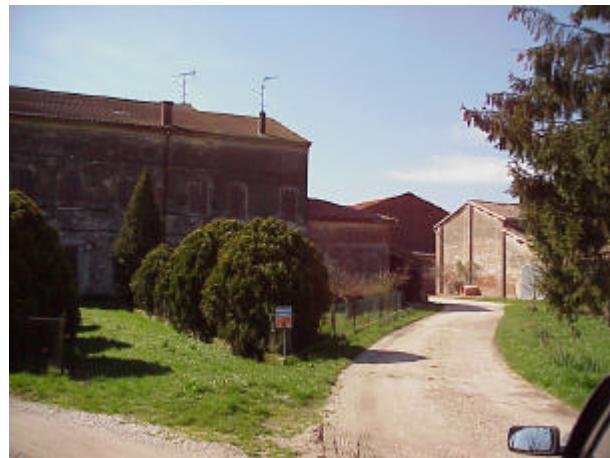
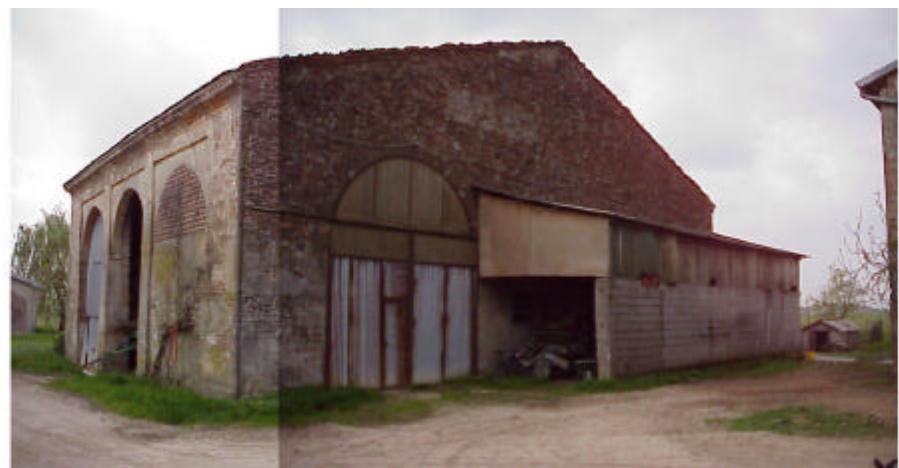
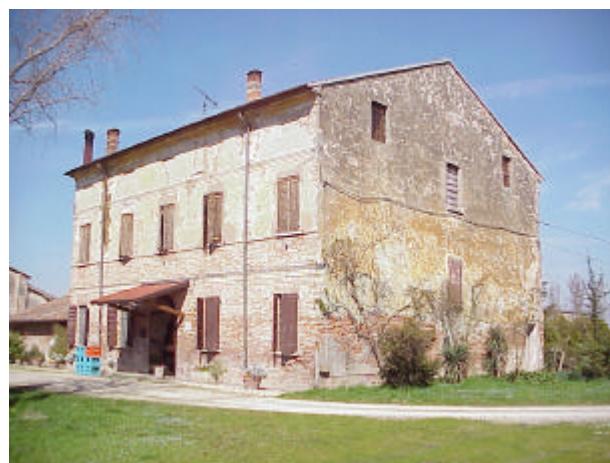
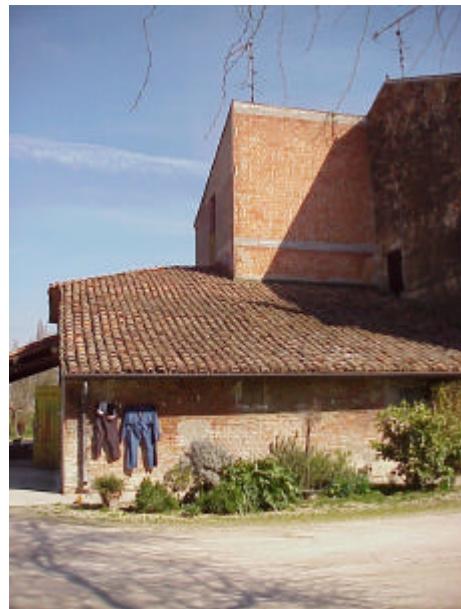
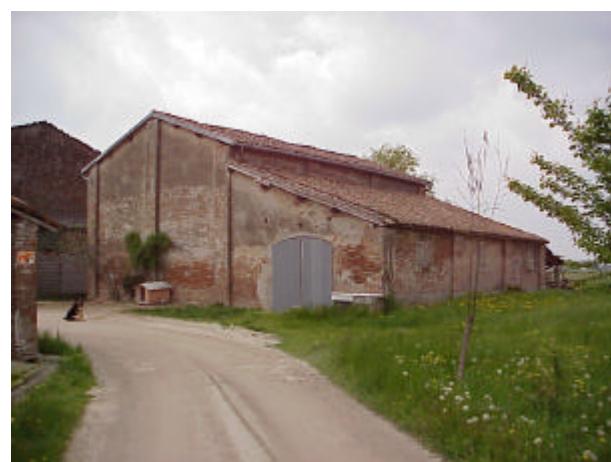
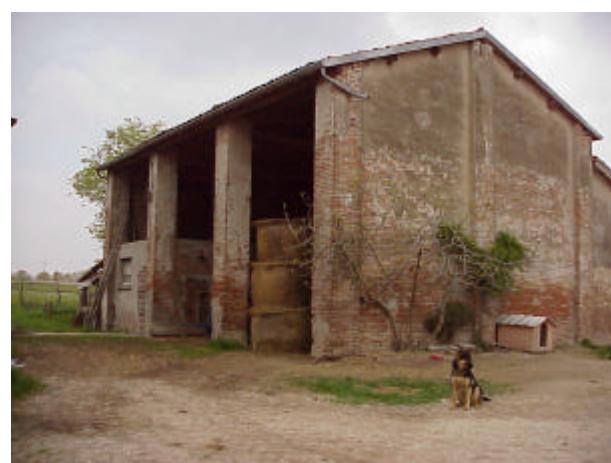
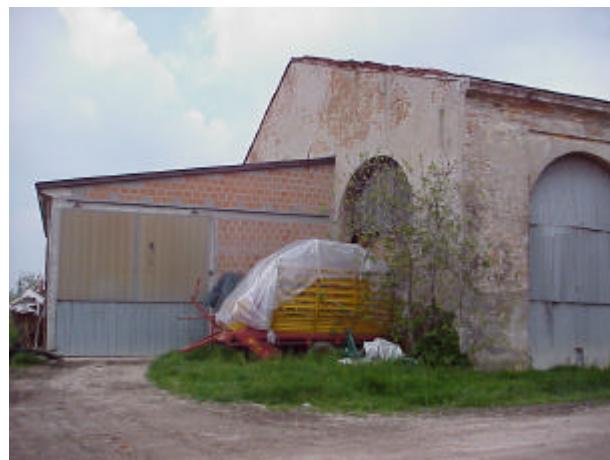
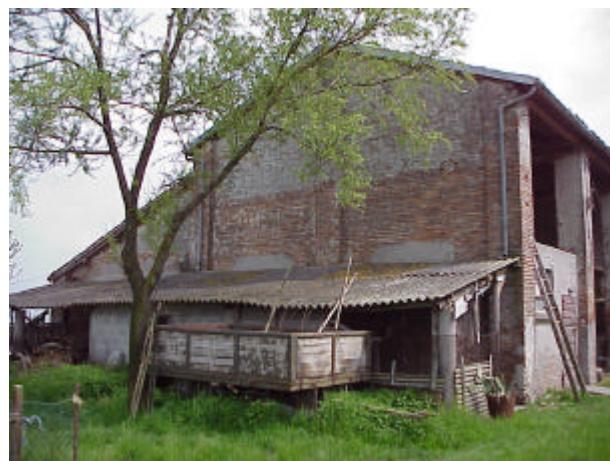
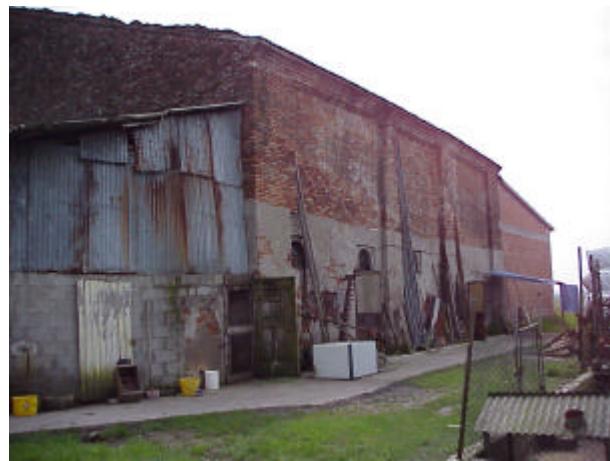
11 Documentazione fotografica:

Presenza della parte terminale dell'ex viale d'accesso al corpo centrale il cui valore è fortemente minato dalla avvenuta eliminazione del portone d'ingresso alla residenza presente in passato e di cui restano tracce sulla facciata; l'impianto classico delle corti chiuse, sviluppate attorno ad uno spazio comune aperto.

Si notano, ai lati di taluni edifici, aggiunte di parti edificate o chiusure di accessi ed aperture preesistenti con materiali non compatibili con quelli utilizzati per le edificazioni principali.

Gli interventi di ristrutturazione dovranno, oltre a prendere in considerazione la totalità dell'insediamento mantenendo le caratteristiche architettonico/strutturali presenti, eliminare le strutture edificate con modalità incompatibili lungo le facciate degli edifici presenti.
