AUTORIZZAZIONE AI SENSI DELL'ART. 146 DEL D. Lgs 22.01.04 N. 42
N. 86 del 12/12/2013

PIANO DI TAGLIO DI VEGETAZIONE RIPARIALE SUL FUME TEVERE E SUL TORRENTE NAIA

RELAZIONE TECNICA

**INTERVENTO DI MANUTENZIONE
STRAORDINARIA DELLE RIVE DEL FIUME
TEVERE E DEL TORRENTE NAIA**

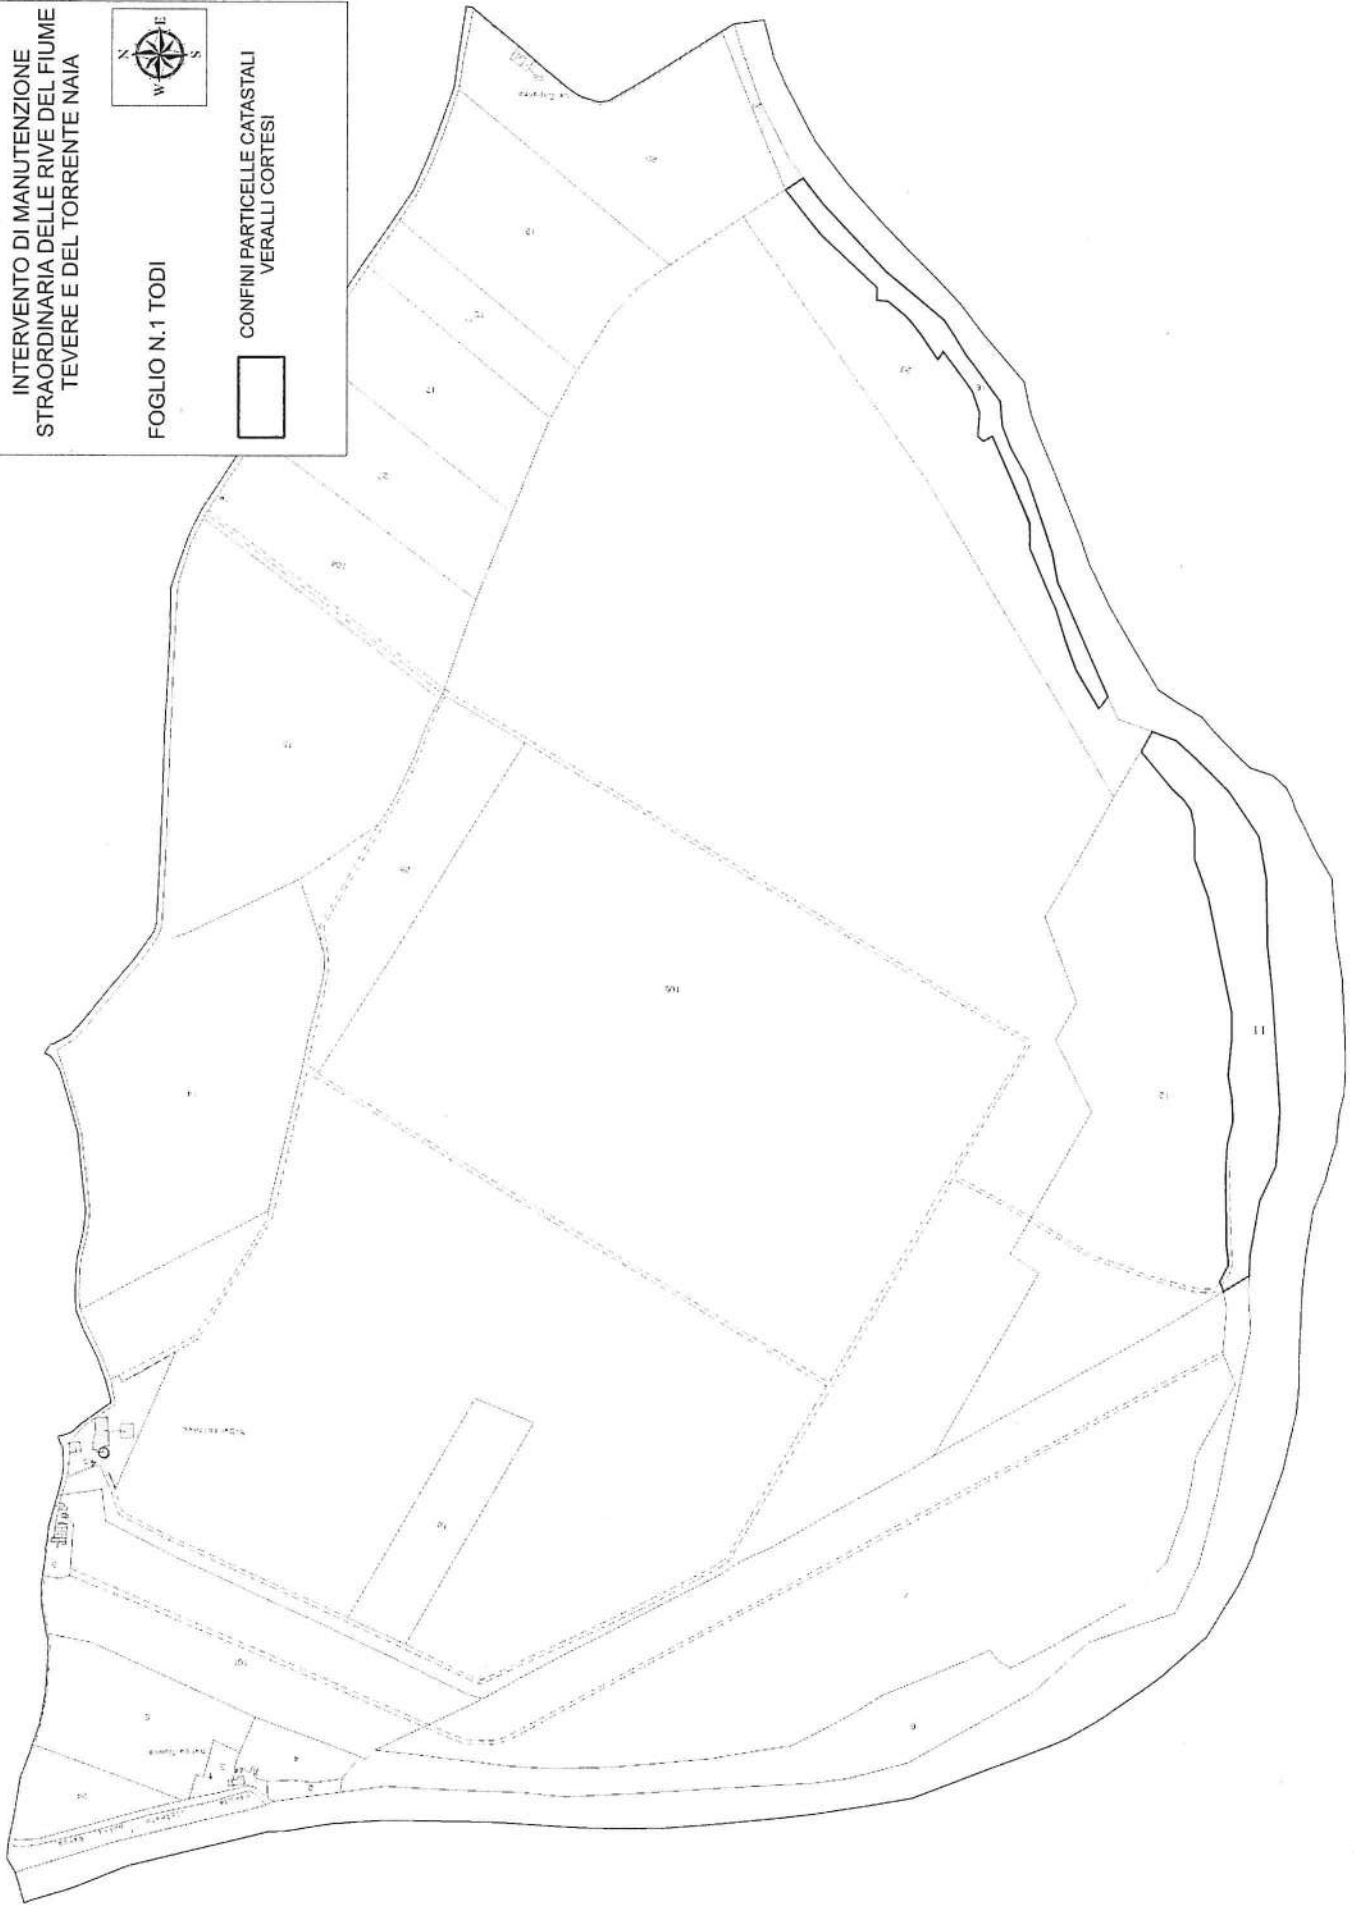
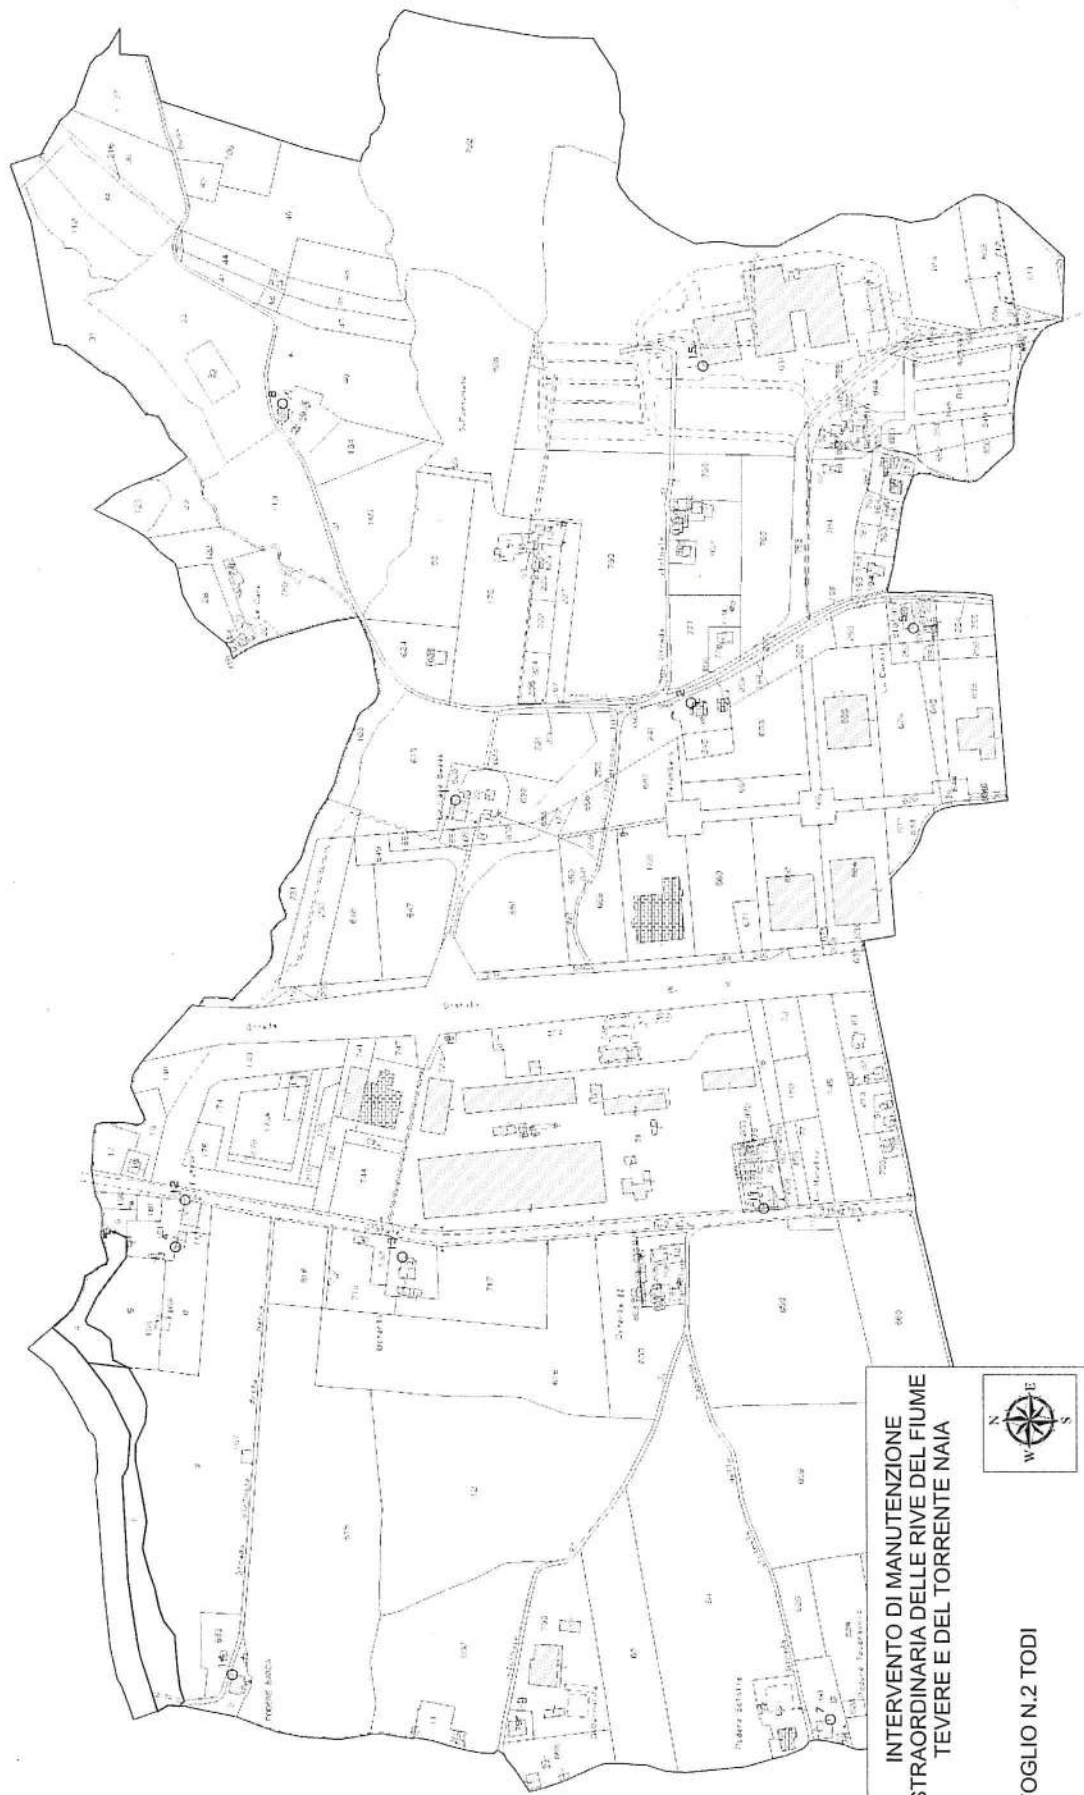
FOGLIO N.1 TODI

CONFINI PARTICELLE CATASTALI
VERALLI CORTESI
