**PIANO DI GOVERNO DEL
TERRITORIO**

COMUNEDI ARDESIO

**PIANO delle
REGOLE**

**Schede centri
storici e nuclei di
antica
formazione**

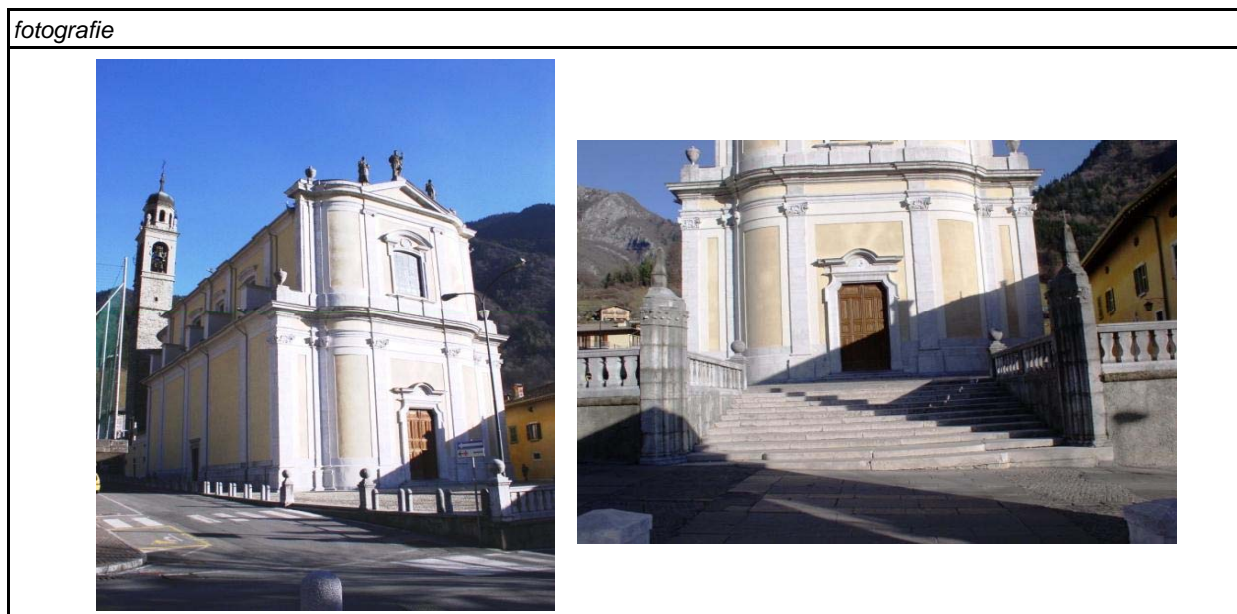
AREE SCOPERTE									
	giardino	orto	siepi	bosco	aia	cortile	pergolato	posto auto	altro
									sagrato
materiali									ciottoli

ELEMENTI COSTRUTTIVI - ARCHITETTONICI									
portici	logge	volte	androni	balconi	loggiate	mensole	cornicioni	colonne	comignoli
inferriate	affreschi	stemmi	decorazioni facciata		contorni	portali	cancelli	scale esterne	
	X					X			
COPERTURA					FACCIAE				
ardesia	coppo	cementegola	lamiera	fibrocem.	altro	intonaco	rasopietra	pietra	altro
	X					X		X	
CONTORNI					BALCONI				
pietra	cemento	legno	intonaco	altro	legno	pietra	c.a.		
X			X

ELEMENTI DI PREGIO
Facciata di G.B. Caniana affreschi del sec.XVII - decorazioni di A. e C. Maironi e P. Mazzoleni – altari e intagli lignei dei Fantoni dipinti di C. Ceresa G. Orelli L. Querena - campanile del 1478 sopraelevato nel (1871) resti di portale della chiesa originaria ai lati della scalea di accesso - affreschi nella sacrestia
ELEMENTI IN DISSONANZA

classificazione dell'edificio	EV1
AZIONI PRESCRITTIVE

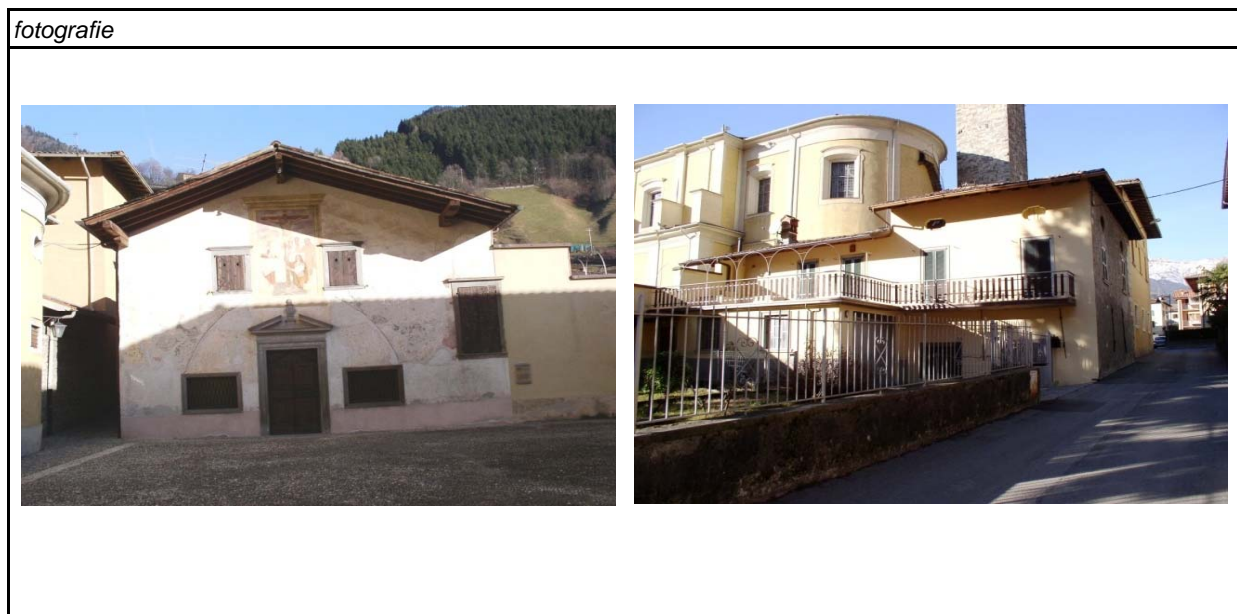
AREE SCOPERTE									
	giardino	orto	siepi	bosco	aia	cortile	pergolato	posto auto	altro
									sagrato
materiali									ciottoli

ELEMENTI COSTRUTTIVI - ARCHITETTONICI									
portici	logge	volte	androni	balconi	loggiate	mensole	cornicioni	colonne	comignoli
		X						X	
inferriate	affreschi	stemmi	decorazioni facciata		contorni	portali	cancelli	scale esterne	
X	X		X		X	X			
COPERTURA					FACCIAE				
ardesia	coppo	cementegola	lamiera	fibrocem.	altro	intonaco	rasopietra	pietra	altro
	X					X	X		
CONTORNI					BALCONI				
pietra	cemento	legno	intonaco	altro	legno	pietra	c.a.		
X			X				X

ELEMENTI DI PREGIO
sacello di S. Rocco (restauro del 1987) - facciata con portale e arcata in pietra e affreschi - volte con colonne
ELEMENTI IN DISSONANZA
parapetto terrazzo verso via Fortino basso

classificazione dell'edificio	EV1
AZIONI PRESCRITTIVE	
sostituzione parapetto terrazzo, da realizzare in ferro a disegno lineare

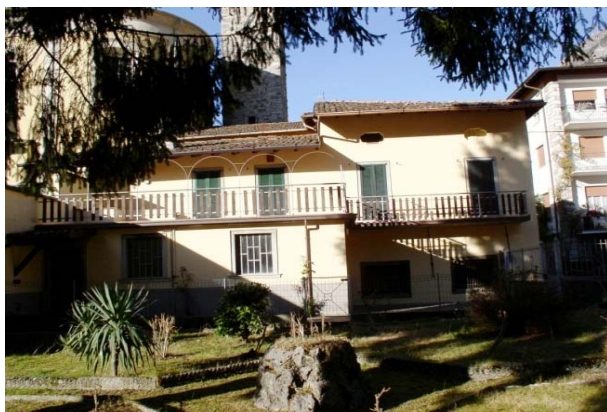
fotografie

ELEMENTI COSTRUTTIVI - ARCHITETTONICI									
portici	logge	volte	androni	balconi	loggiate	mensole	cornicioni	colonne	comignoli
inferriate	affreschi	stemmi	decorazioni facciata		contorni	portali	cancelli	scale esterne	
COPERTURA					FACCIAE				
ardesia	coppo	cementegola	lamiera	fibrocem.	altro	intonaco	rasopietra	pietra	altro
					X	X			
CONTORNI					BALCONI				
pietra	cemento	legno	intonaco	altro	legno	pietra	c.a.		
	X						X

ELEMENTI IN DISSONANZA
 disegno dei serramenti e delle vetrate
 saracinesca in metallo
 parapetto terrazzo verso via Fortino basso

classificazione dell'edificio	EV4
--------------------------------------	------------

AZIONI PRESCRITTIVE
 adeguamento di disegno e finiture dei serramenti
 sostituzioni o rivestimento con legno della saracinesca
 sostituzione parapetto terrazzo, da realizzare in ferro a disegno lineare

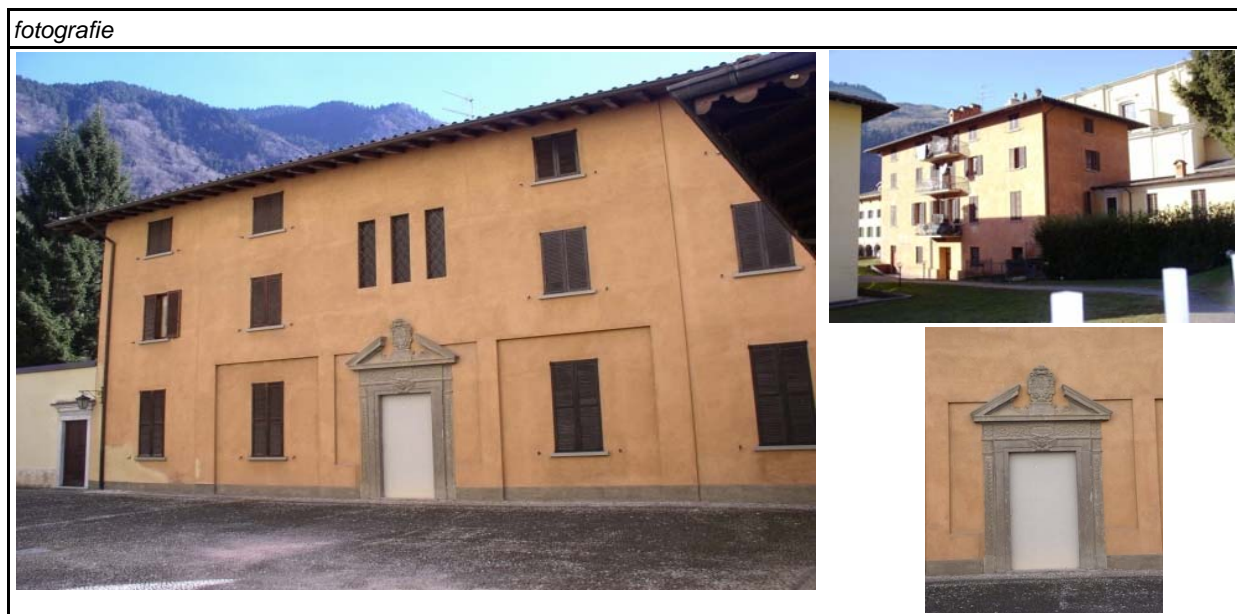
AREE SCOPERTE									
	giardino	orto	siepi	bosco	aia	cortile	pergolato	posto auto	altro
	X								sagrato
materiali									ciottoli

ELEMENTI COSTRUTTIVI - ARCHITETTONICI									
portici	logge	volte	androni	balconi	loggiate	mensole	cornicioni	colonne	comignoli
inferriate	affreschi	stemmi	decorazioni facciata		contorni	portali	cancelli	scale esterne	
						X			
COPERTURA					FACCIAE				
ardesia	coppo	cementegola	lamiera	fibrocem.	altro	intonaco	rasopietra	pietra	altro
	X					X			
CONTORNI					BALCONI				
pietra	cemento	legno	intonaco	altro	legno	pietra	c.a.		
X							X

ELEMENTI DI PREGIO
Edificio settecentesco fra il Sacello di S. Rocco e gli avanzi della Chiesa di S. Caterina (Cod. Pav: 400 del 08/10/1919)
ELEMENTI IN DISSONANZA

classificazione dell'edificio	EV2
AZIONI PRESCRITTIVE	
salvaguardia del portale su piazza S. Giorgio

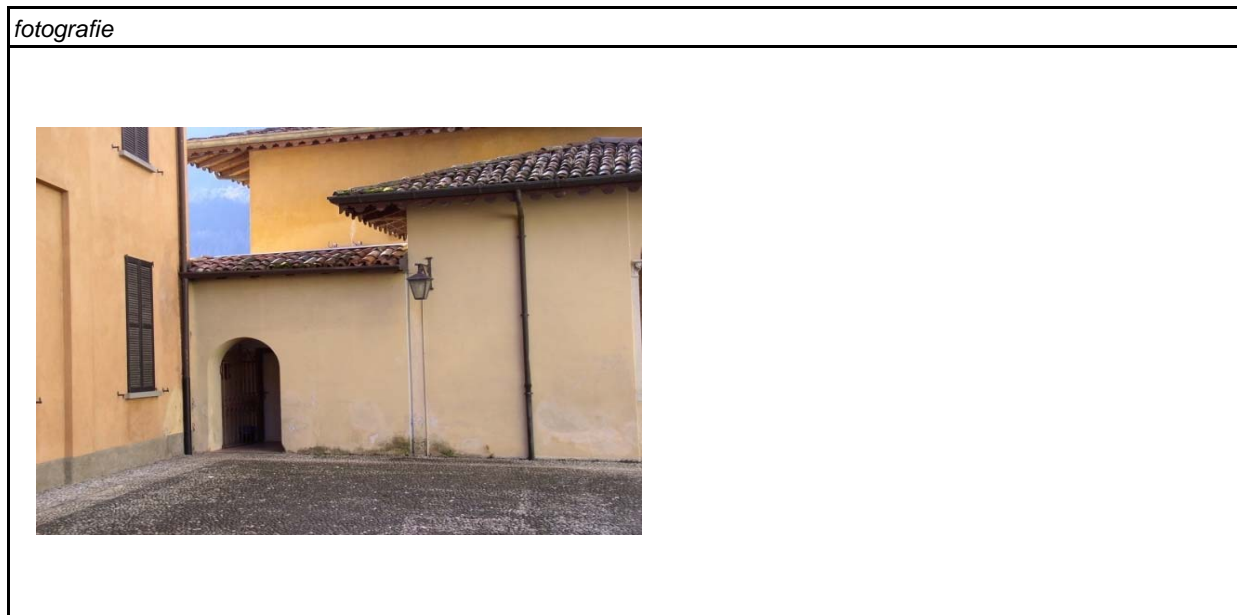
AREE SCOPERTE									
	giardino	orto	siepi	bosco	aia	cortile	pergolato	posto auto	altro
									sagrato
materiali									ciottoli

ELEMENTI COSTRUTTIVI - ARCHITETTONICI									
portici	logge	volte	androni	balconi	loggiate	mensole	cornicioni	colonne	comignoli
inferriate	affreschi	stemmi	decorazioni facciata		contorni	portali	cancelli	scale esterne	
						X			
COPERTURA					FACCIAE				
ardesia	coppo	cementegola	lamiera	fibrocem.	altro	intonaco	rasopietra	pietra	altro
	X					X			
CONTORNI					BALCONI				
pietra	cemento	legno	intonaco	altro	legno	pietra	c.a.

ELEMENTI DI PREGIO
ELEMENTI IN DISSONANZA

classificazione dell'edificio	EV3
AZIONI PRESCRITTIVE

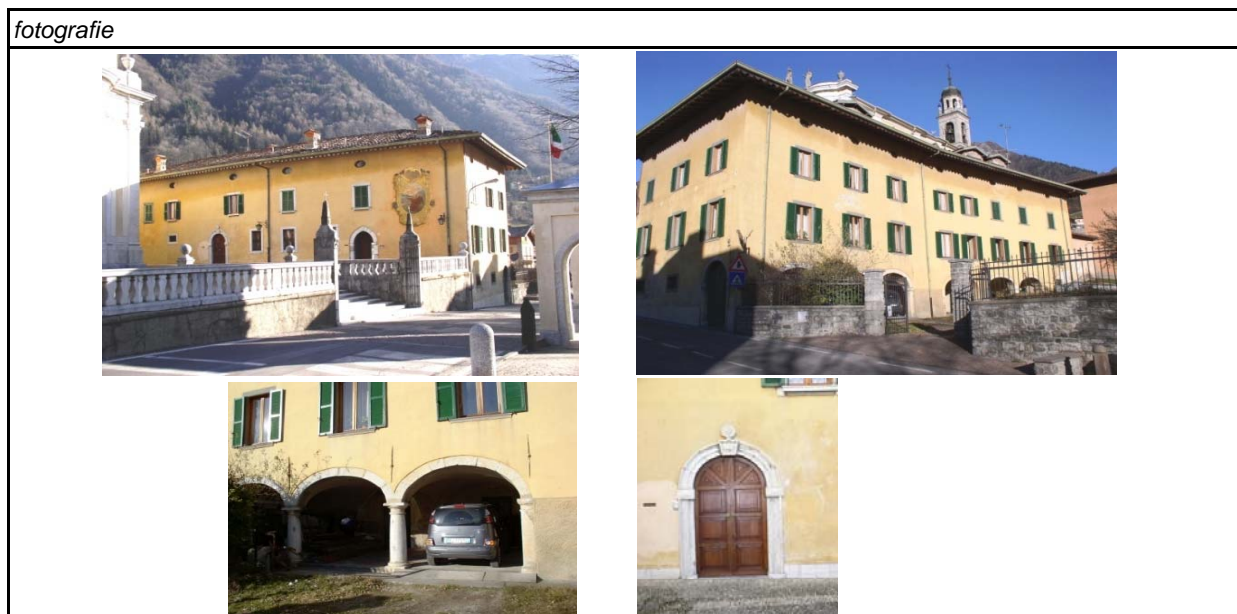
AREE SCOPERTE									
	giardino	orto	siepi	bosco	aia	cortile	pergolato	posto auto	altro
						X			sagrato
materiali						terra			ciottoli

ELEMENTI COSTRUTTIVI - ARCHITETTONICI									
portici	logge	volte	androni	balconi	loggiate	mensole	cornicioni	colonne	comignoli
X		X						X	
inferriate	affreschi	stemmi	decorazioni facciata		contorni	portali	cancelli	scale esterne	
	X					X			
COPERTURA					FACCIAE				
ardesia	coppo	cementegola	lamiera	fibrocem.	altro	intonaco	rasopietra	pietra	altro
	X					X			
CONTORNI					BALCONI				
pietra	cemento	legno	intonaco	altro	legno	pietra	c.a.		
X

ELEMENTI DI PREGIO
contorni in pietra di epoca
affresco commemorativo
porticato in pietra
modanatura della testata di gronda
ELEMENTI IN DISSONANZA

classificazione dell'edificio	EV1
AZIONI PRESCRITTIVE	
salvaguardia elementi di pregio	
restauro conservativo dell'affresco commemorativo

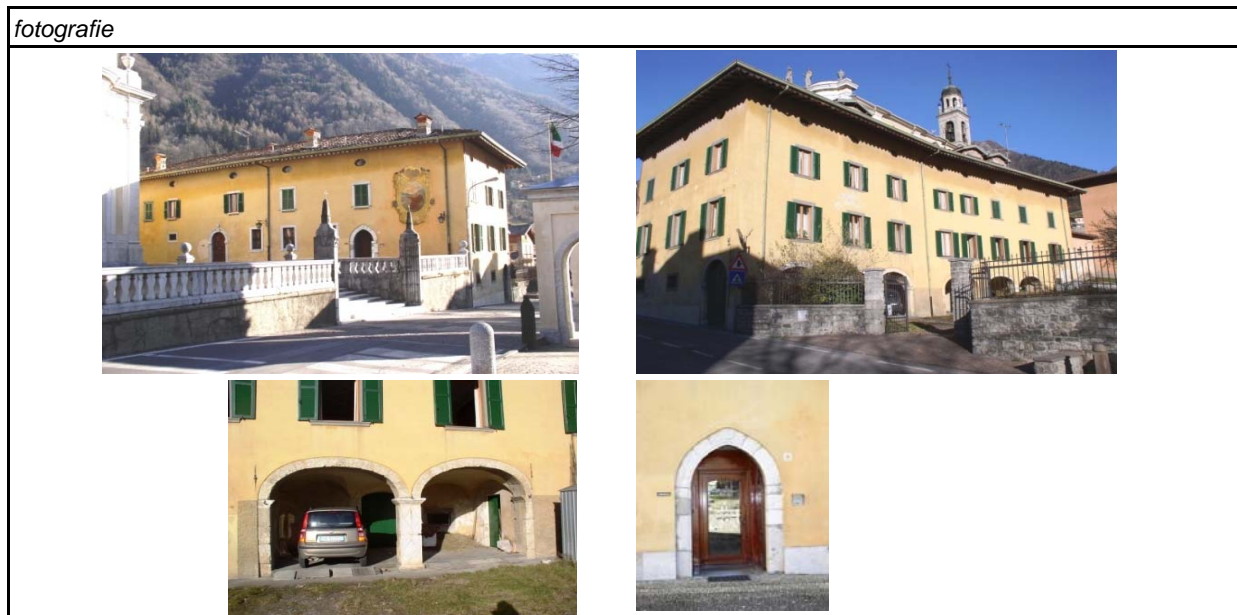
ELEMENTI COSTRUTTIVI - ARCHITETTONICI									
portici	logge	volte	androni	balconi	loggiate	mensole	cornicioni	colonne	comignoli
inferriate	affreschi	stemmi	decorazioni facciata		contorni	portali	cancelli	scale esterne	
X						X			
COPERTURA					FACCIATE				
ardesia	coppo	cementegola	lamiera	fibrocem.	altro	intonaco	rasopietra	pietra	altro
	X					X		X	
CONTORNI					BALCONI				
pietra	cemento	legno	intonaco	altro	legno	pietra	c.a.		
X			X

ELEMENTI DI PREGIO
 contorni in pietra di epoca
 porticato in pietra
 modanatura della testata di gronda

classificazione dell'edificio	EV1
AZIONI PRESCRITTIVE salvaguardia elementi di pregio

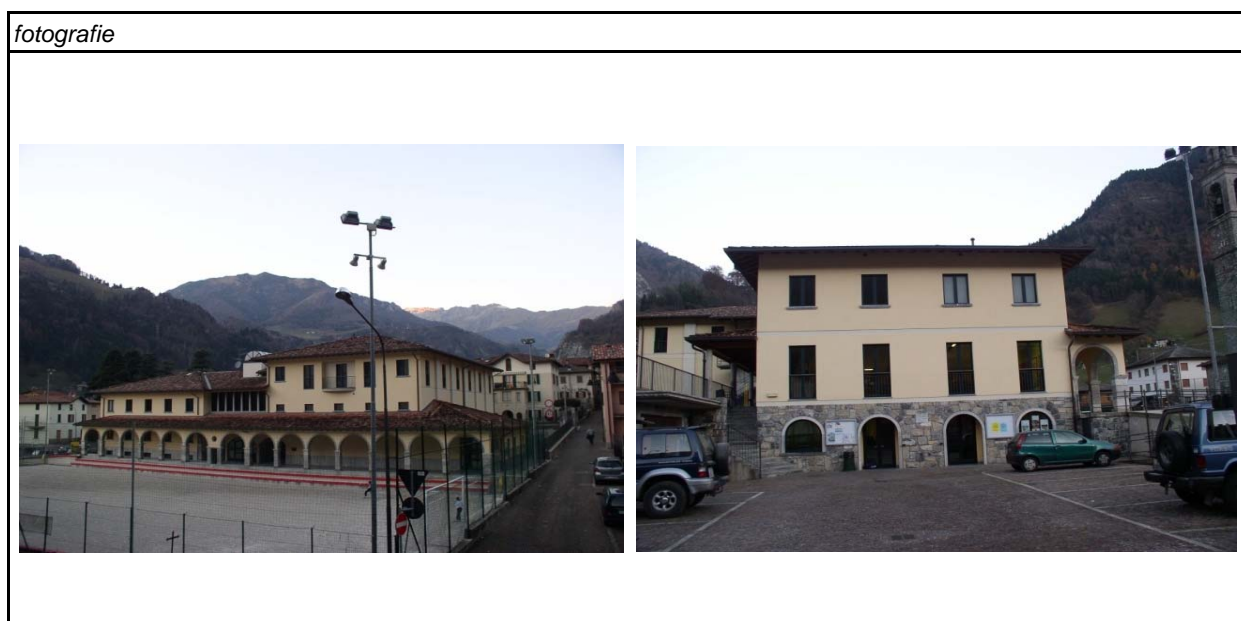
ELEMENTI DI PREGIO
disegno del porticato
ELEMENTI IN DISSONANZA
lucernario scale

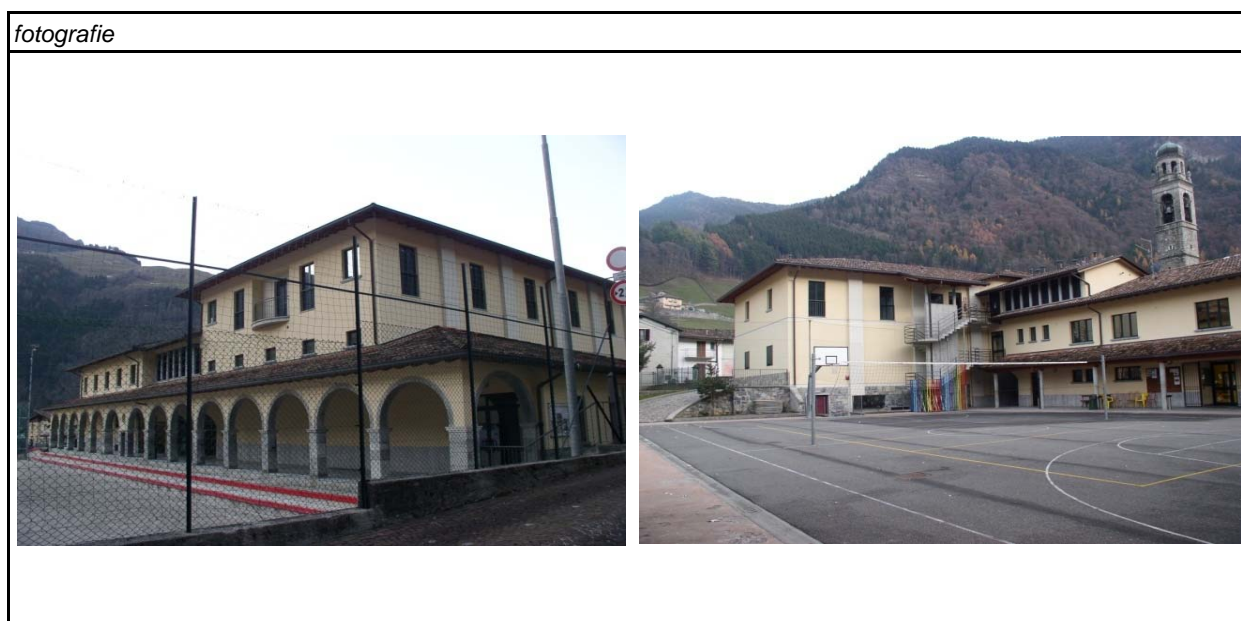
ELEMENTI COSTRUTTIVI - ARCHITETTONICI									
portici	logge	volte	androni	balconi	loggiate	mensole	cornicioni	colonne	comignoli
X									
inferriate	affreschi	stemmi	decorazioni facciata		contorni	portali	cancelli	scale esterne	
COPERTURA					FACCIAE				
ardesia	coppo	cementegola	lamiera	fibrocem.	altro	intonaco	rasopietra	pietra	altro
	X					X			
CONTORNI					BALCONI				
pietra	cemento	legno	intonaco	altro	legno	pietra	c.a.		
X			X

ELEMENTI DI PREGIO
disegno del porticato
ELEMENTI IN DISSONANZA

classificazione dell'edificio	EV3
AZIONI PRESCRITTIVE

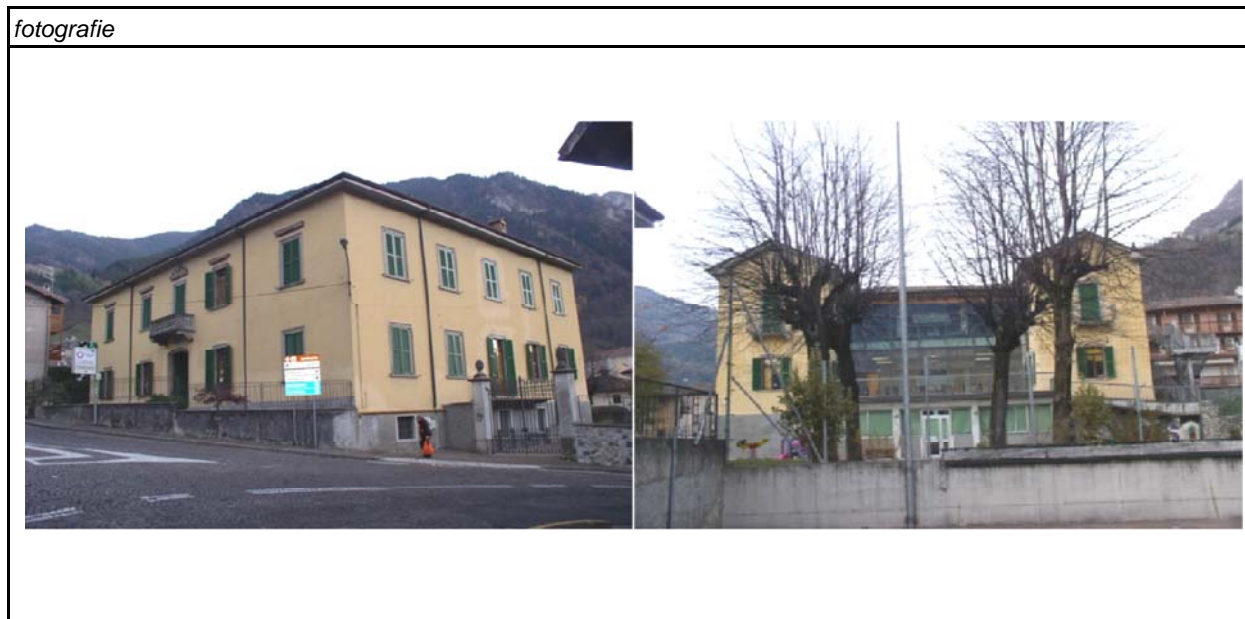
classificazione dell'edificio	EV2
AZIONI PRESCRITTIVE	
salvaguardia degli elementi caratterizzanti l'impianto architettonico originario	
salvaguardia degli elementi di finitura (contorni, parapetti)

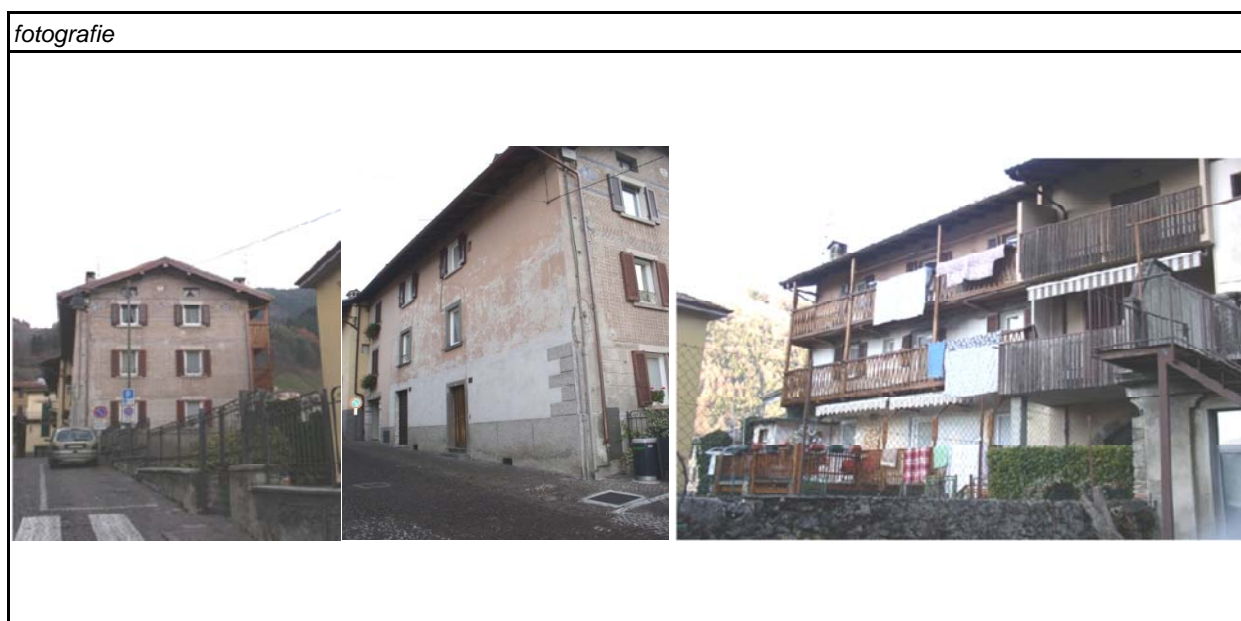
ELEMENTI DI PREGIO
decorazioni di facciata sul fronte Ovest loggiati sulla facciata Sud
ELEMENTI IN DISSONANZA
volume accessorio esterno al piano seminterrato serramenti in alluminio e saracinesca metallica

classificazione dell'edificio	EV2
AZIONI PRESCRITTIVE	
recupero e consolidamento decorazioni di facciata sostituzione materiali incongrui dei serramenti

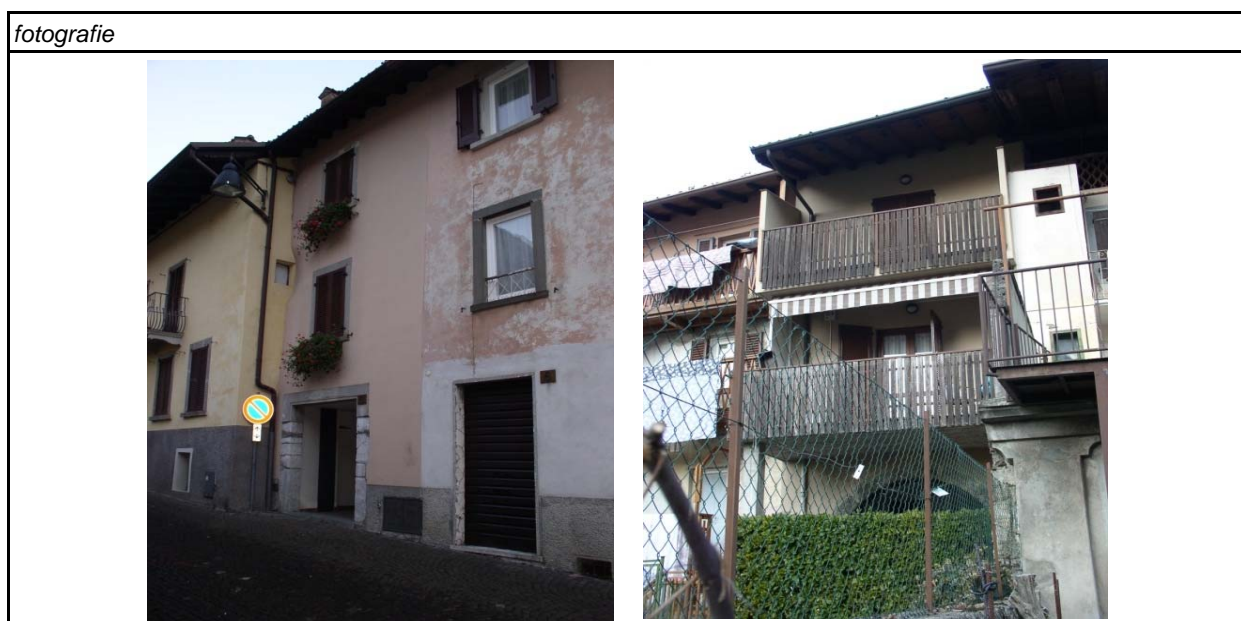
ELEMENTI DI PREGIO
resti di portale in pietra su facciata Nord arcata in pietra su facciata Sud
ELEMENTI IN DISSONANZA
disegno e materiali dei parapetti

classificazione dell'edificio	EV3
AZIONI PRESCRITTIVE	
conservazione di portali e contorni in pietra adeguamento disegno e materiali dei parapetti

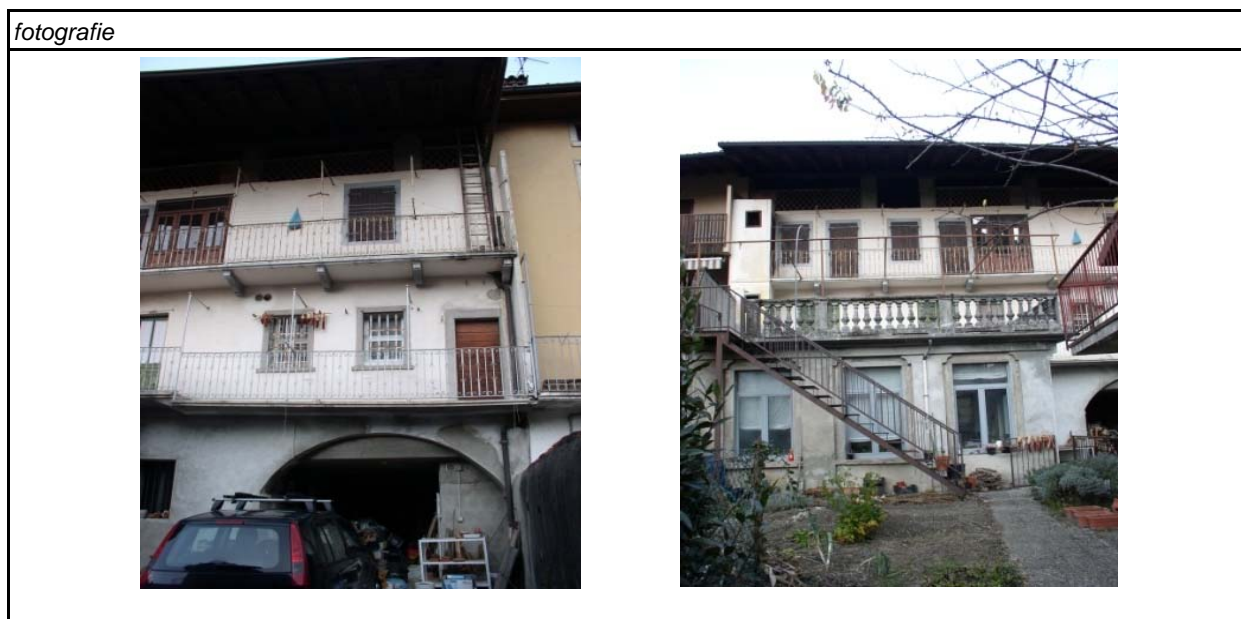
ELEMENTI DI PREGIO
affresco votivo su via A. Duca d'Aosta disegno parapetti in ferro modanatura della testata di gronda
ELEMENTI IN DISSONANZA
volume accessorio a parziale tamponamento dell'arcata al piano terra della facciata Sud servizi igienici esterni in corrispondenza del loggiato materiali e finiture incoerenti di alcune aperture sulla facciata Sud

classificazione dell'edificio	EV3
AZIONI PRESCRITTIVE	
restauro conservativo dell'affresco votivo conservazione parapetti dei loggiati demolizione di corpi edilizi in dissonanza

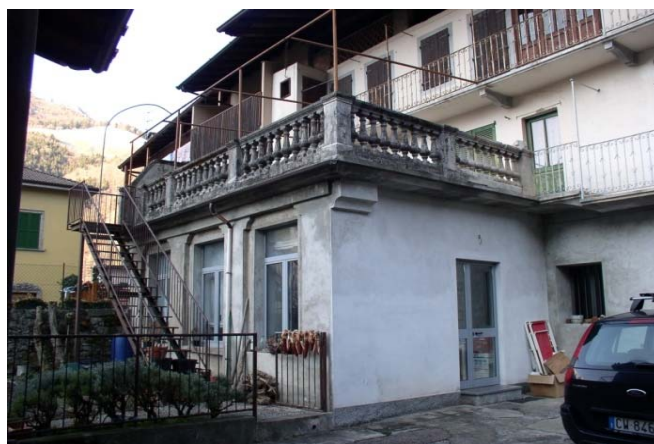
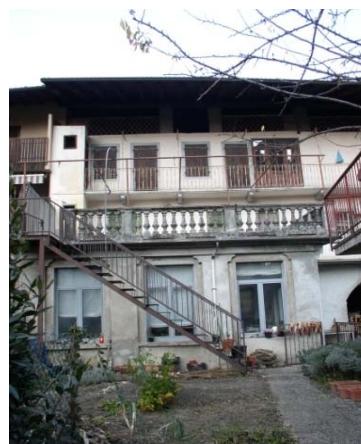
fotografie

ELEMENTI COSTRUTTIVI - ARCHITETTONICI									
portici	logge	volte	androni	balconi	loggiate	mensole	cornicioni	colonne	comignoli
inferriate	affreschi	stemmi	decorazioni facciata		contorni	portali	cancelli	scale esterne	
COPERTURA					FACCIATE				
ardesia	coppo	cementegola	lamiera	fibrocem.	altro	intonaco	rasopietra	pietra	altro
	X					X			
CONTORNI					BALCONI				
pietra	cemento	legno	intonaco	altro	legno	pietra	c.a.		
			X

ELEMENTI IN DISSONANZA
serramenti in alluminio
scala esterna in ferro

classificazione dell'edificio **EV3**

AZIONI PRESCRITTIVE
sostituzione serramenti in alluminio

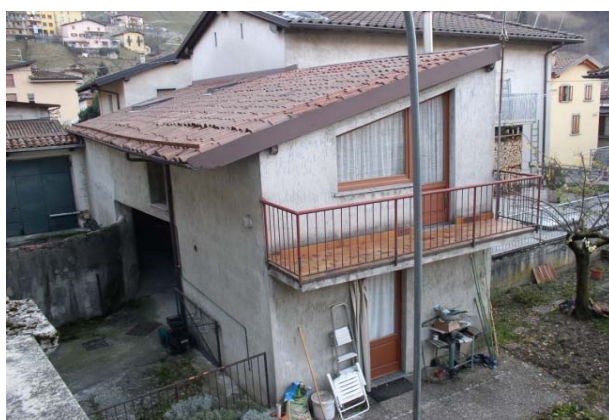
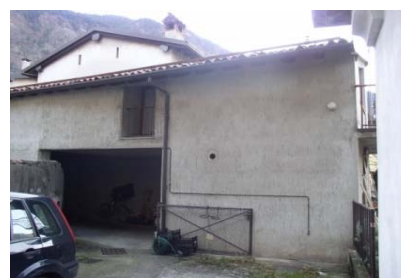
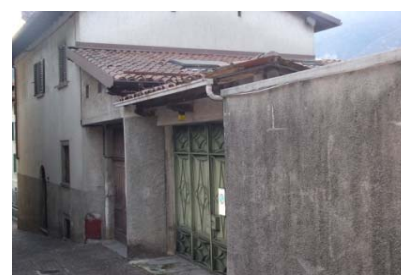
fotografie

ELEMENTI COSTRUTTIVI - ARCHITETTONICI									
portici	logge	volte	androni	balconi	loggiate	mensole	cornicioni	colonne	comignoli
inferriate	affreschi	stemmi	decorazioni facciata		contorni	portali	cancelli	scale esterne	
COPERTURA					FACCIAE				
ardesia	coppo	cementegola	lamiera	fibrocem.	altro	intonaco	rasopietra	pietra	altro
	X					X			
CONTORNI					BALCONI				
pietra	cemento	legno	intonaco	altro	legno	pietra	c.a.		
			X

classificazione dell'edificio **EV3**

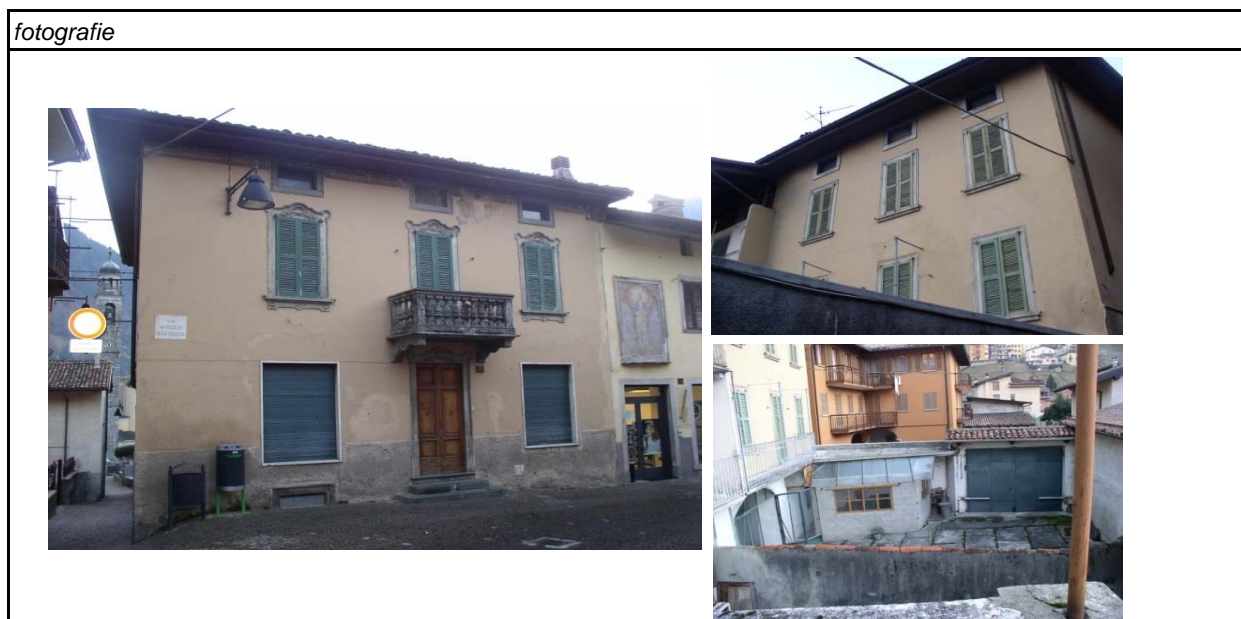
ELEMENTI DI PREGIO
contorni aperture 1° piano disegno delle facciate parapetto in ferro dei loggiati della facciata sud e pavimentazione in pietra del cortile
ELEMENTI IN DISSONANZA
disegno e materiali delle aperture del piano terra su via A. Duca d'Aosta corpo accessorio di epoca recente nel cortile interno materiali e disegno dei serramenti di chiusura del portico al piano seminterrato sulla facciata Sud

classificazione dell'edificio	EV2
AZIONI PRESCRITTIVE	
demolizione di corpo edilizio accessorio in dissonanza modifica del disegno e materiali delle aperture del piano terra su via A. Duca d'Aosta valorizzazione del portico del piano seminterrato salvaguardia della pavimentazione in pietra

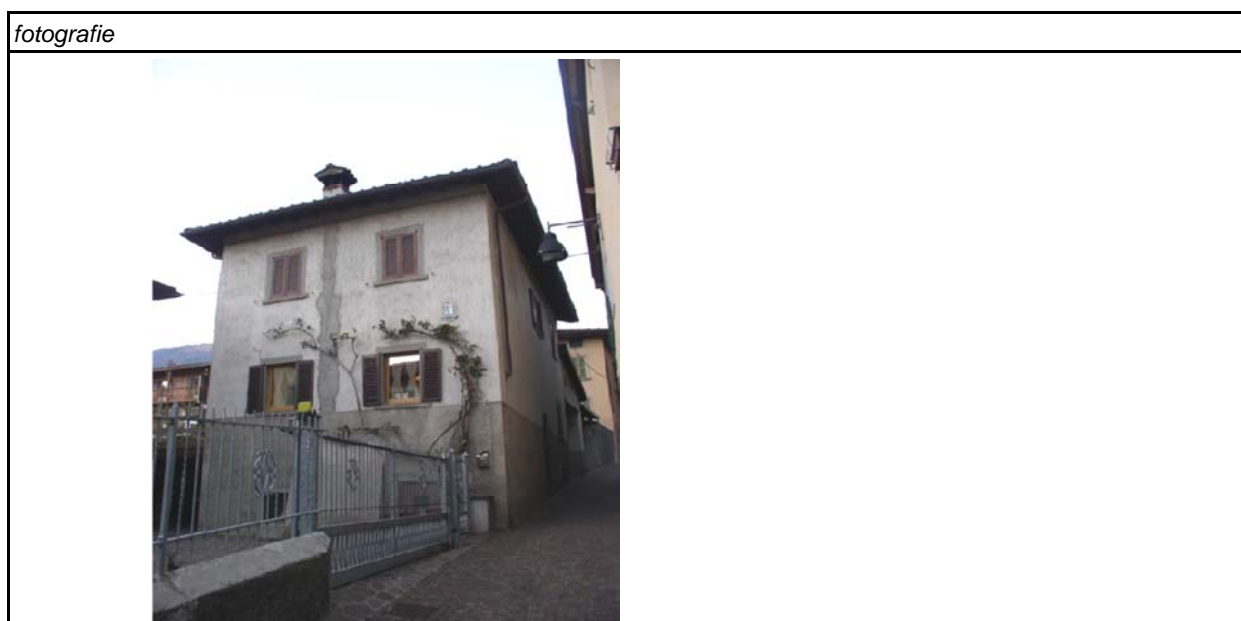
ELEMENTI COSTRUTTIVI - ARCHITETTONICI									
portici	logge	volte	androni	balconi	loggiate	mensole	cornicioni	colonne	comignoli
inferriate	affreschi	stemmi	decorazioni facciata		contorni	portali	cancelli	scale esterne	
COPERTURA					FACCIATE				
ardesia	coppo	cementegola	lamiera	fibrocem.	altro	intonaco	rasopietra	pietra	altro
	X					X			
CONTORNI					BALCONI				
pietra	cemento	legno	intonaco	altro	legno	pietra	c.a.		
X			X

ELEMENTI DI PREGIO
ELEMENTI IN DISSONANZA

classificazione dell'edificio	EV3
AZIONI PRESCRITTIVE

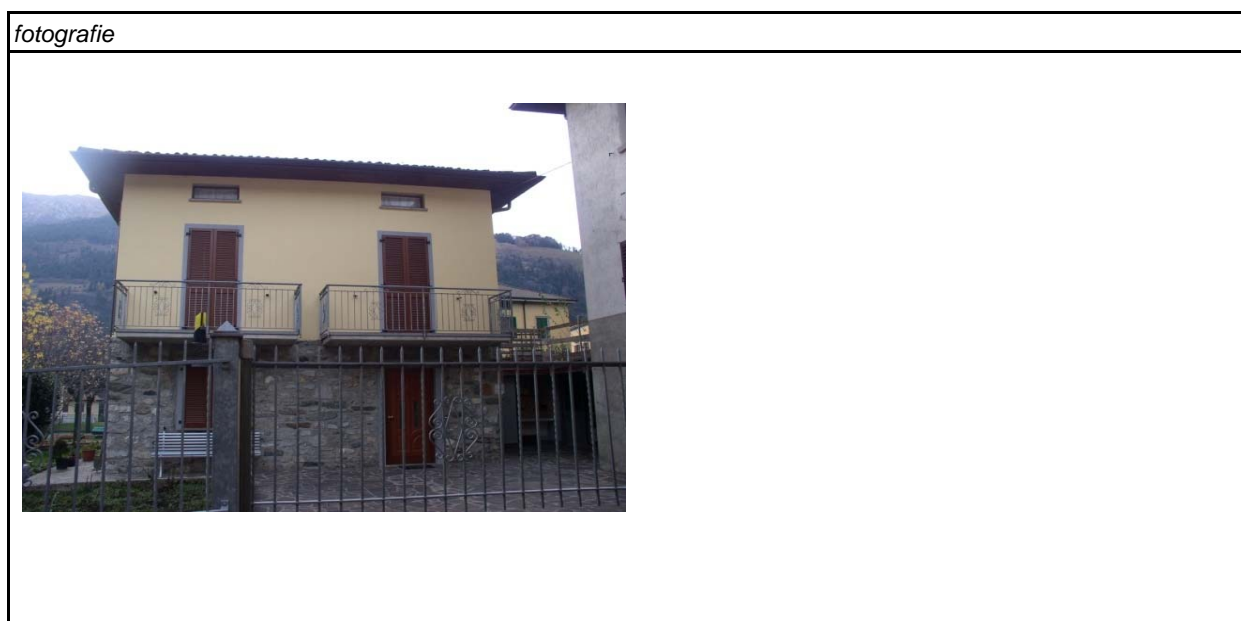
ELEMENTI COSTRUTTIVI - ARCHITETTONICI									
portici	logge	volte	androni	balconi	loggiate	mensole	cornicioni	colonne	comignoli
inferriate	affreschi	stemmi	decorazioni facciata		contorni	portali	cancelli	scale esterne	
COPERTURA					FACCIATE				
ardesia	coppo	cementegola	lamiera	fibrocem.	altro	intonaco	rasopietra	pietra	altro
	X					X		X	
CONTORNI					BALCONI				
pietra	cemento	legno	intonaco	altro	legno	pietra	c.a.		
X							X

ELEMENTI DI PREGIO
ELEMENTI IN DISSONANZA
disegno dei parapetti in ferro dei balconi

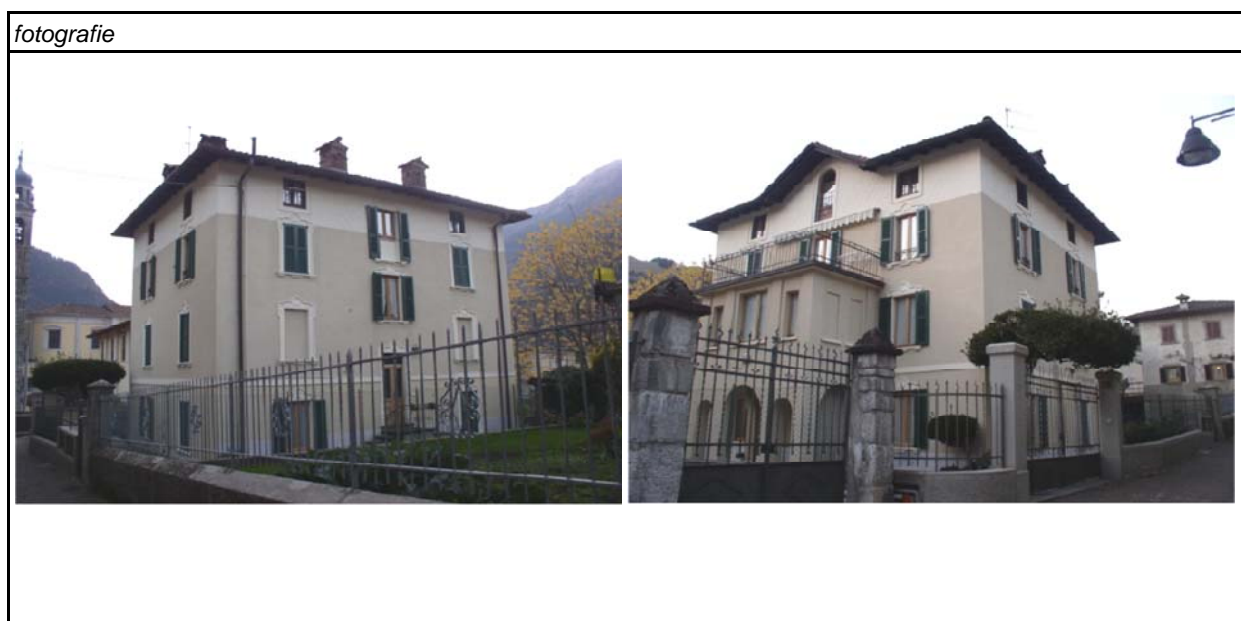
ELEMENTI COSTRUTTIVI - ARCHITETTONICI									
portici	logge	volte	androni	balconi	loggiate	mensole	cornicioni	colonne	comignoli
				X					
inferriate	affreschi	stemmi	decorazioni facciata		contorni	portali	cancelli	scale esterne	
COPERTURA					FACCIAE				
ardesia	coppo	cementegola	lamiera	fibrocem.	altro	intonaco	rasopietra	pietra	altro
	X					X			
CONTORNI					BALCONI				
pietra	cemento	legno	intonaco	altro	legno	pietra	c.a.		
	X						X

ELEMENTI DI PREGIO
disegno delle facciate e degli elementi decorativi e di finitura
ELEMENTI IN DISSONANZA

classificazione dell'edificio	EV2
AZIONI PRESCRITTIVE	
salvaguardia elementi di pregio

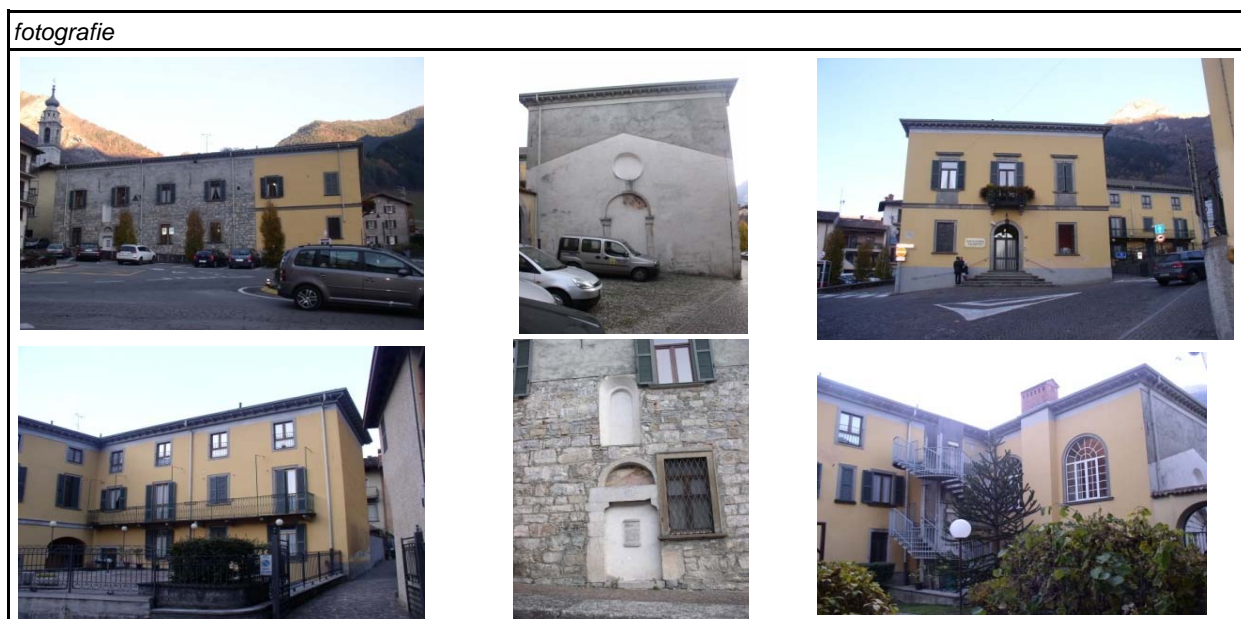
ELEMENTI COSTRUTTIVI - ARCHITETTONICI									
portici	logge	volte	androni	balconi	loggiate	mensole	cornicioni	colonne	comignoli
		X							
inferriate	affreschi	stemmi	decorazioni facciata		contorni	portali	cancelli	scale esterne	
	X				X	X	X		
COPERTURA					FACCIATE				
ardesia	coppo	cementegola	lamiera	fibrocem.	altro	intonaco	rasopietra	pietra	altro
	X					X		X	
CONTORNI					BALCONI				
pietra	cemento	legno	intonaco	altro	legno	pietra	c.a.		
X			X				X

ELEMENTI DI PREGIO
 Avanzi della Chiesa Conventuale di S. Caterina (Cod. Pav: 401 del 08/10/1919), comprendenti due affreschi in lunetta, portali, monofora, paramento murario in pietra a vista e impianto della navata con trasformazioni successive.
 disegni dei parapetti in ferro di balcone e terrazzi delle facciate Sud
 scalinata di accesso da via A. Duca d'Aosta

ELEMENTI IN DISSONANZA
 scala antincendio nel cortile interno

classificazione dell'edificio	EV1
AZIONI PRESCRITTIVE salvaguardia degli elenti di pregio

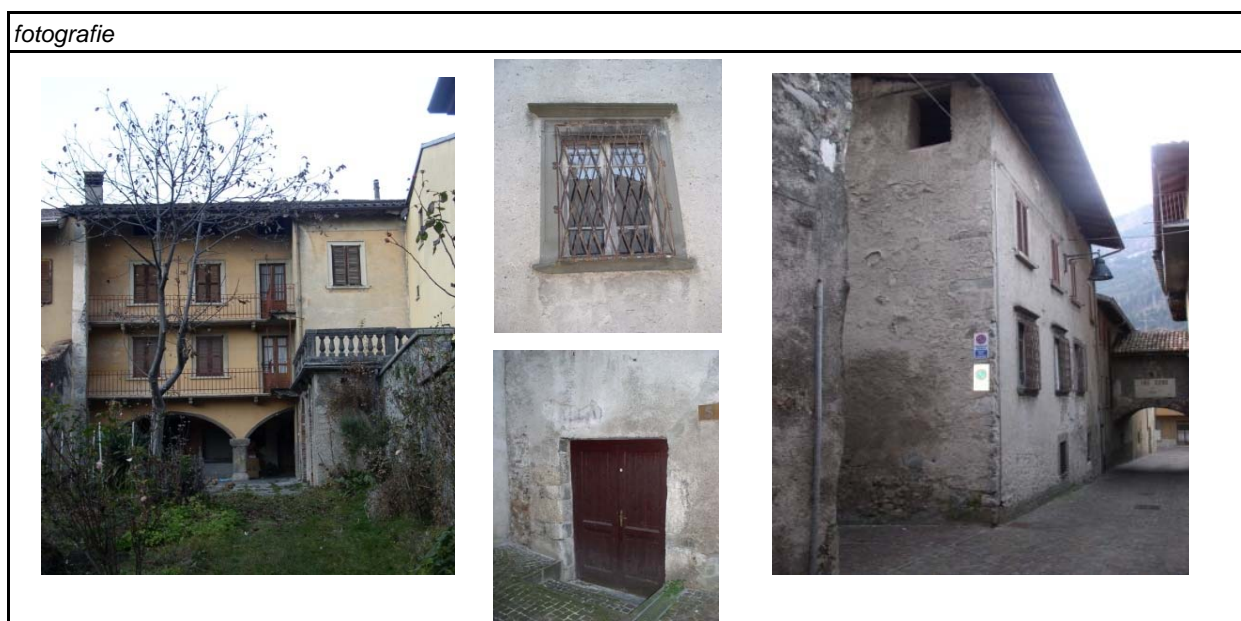
ELEMENTI DI PREGIO
contorni e inferriate aperture facciata Nord loggiati sulla facciata Sud colonnato del porticato al piano terra (facciata Sud)
ELEMENTI IN DISSONANZA

classificazione dell'edificio	EV2
AZIONI PRESCRITTIVE	
salvaguardia elementi di pregio

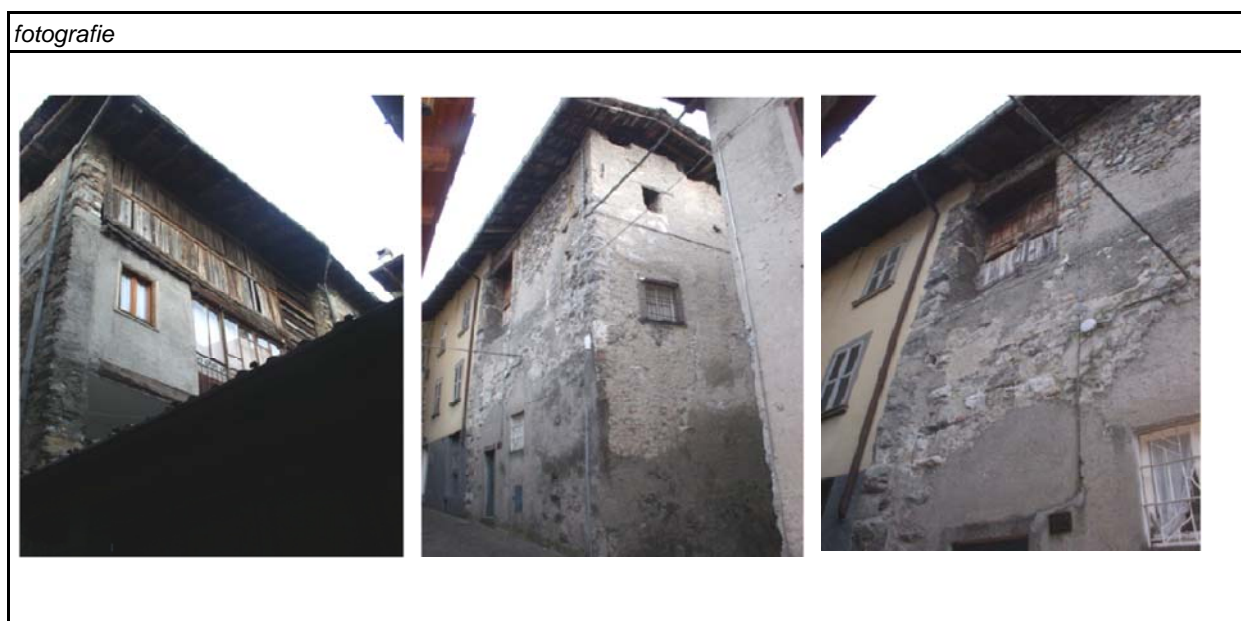
ELEMENTI COSTRUTTIVI - ARCHITETTONICI									
portici	logge	volte	androni	balconi	loggiate	mensole	cornicioni	colonne	comignoli
		X			X				
inferriate	affreschi	stemmi	decorazioni facciata		contorni	portali	cancelli	scale esterne	
					X	X			
COPERTURA					FACCIATE				
ardesia	coppo	cementegola	lamiera	fibrocem.	altro	intonaco	rasopietra	pietra	altro
	X						X		
CONTORNI					BALCONI				
pietra	cemento	legno	intonaco	altro	legno	pietra	c.a.		
X

ELEMENTI DI PREGIO
tessitura muraria disegno parapetto del loggiato sulla facciata Sud
ELEMENTI IN DISSONANZA

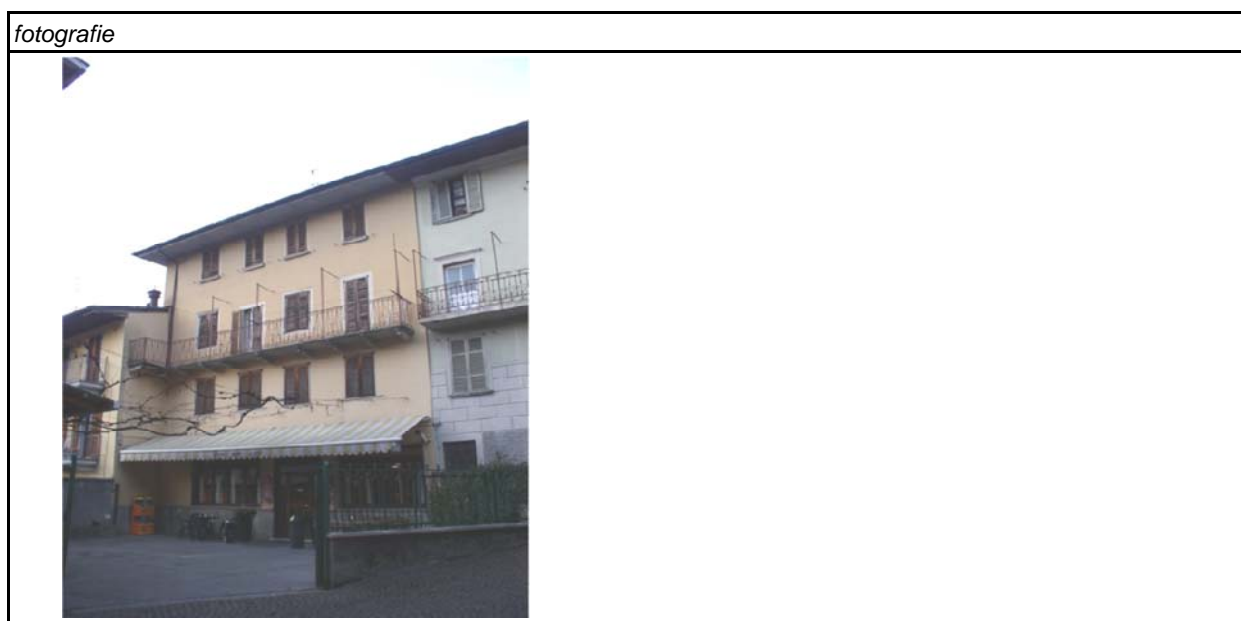
ELEMENTI DI PREGIO
parapetto in ferro del loggiato della facciata sud
ELEMENTI IN DISSONANZA
disegno e materiali delle aperture del piano terra sul cortile

classificazione dell'edificio
AZIONI PRESCRITTIVE
modifica del disegno e materiali delle aperture del piano terra sul cortile

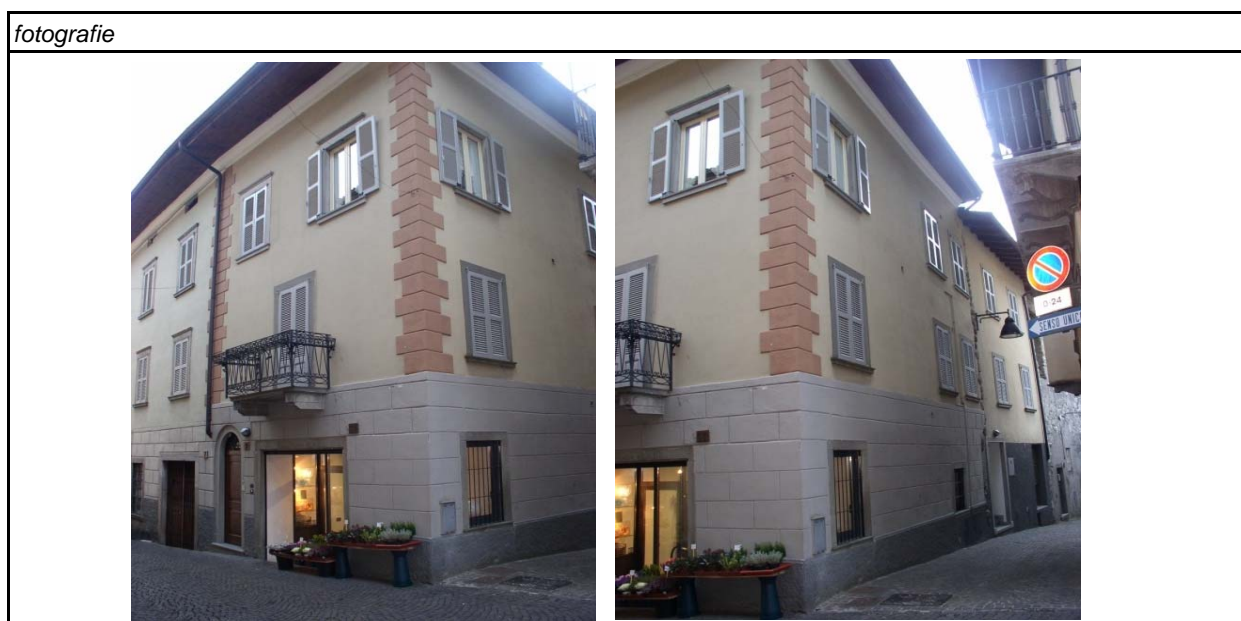
ELEMENTI COSTRUTTIVI - ARCHITETTONICI									
portici	logge	volte	androni	balconi	loggiate	mensole	cornicioni	colonne	comignoli
				X					
inferriate	affreschi	stemmi	decorazioni facciata		contorni	portali	cancelli	scale esterne	
			X		X				
COPERTURA					FACCIATE				
ardesia	coppo	cementegola	lamiera	fibrocem.	altro	intonaco	rasopietra	pietra	altro
	X					X			
CONTORNI					BALCONI				
pietra	cemento	legno	intonaco	altro	legno	pietra	c.a.		
X			X				X

ELEMENTI DI PREGIO
parapetto in ferro del balcone su piazza Moretto disegno delle facciate
ELEMENTI IN DISSONANZA

classificazione dell'edificio	EV2
AZIONI PRESCRITTIVE	
salvaguardia elementi di pregio

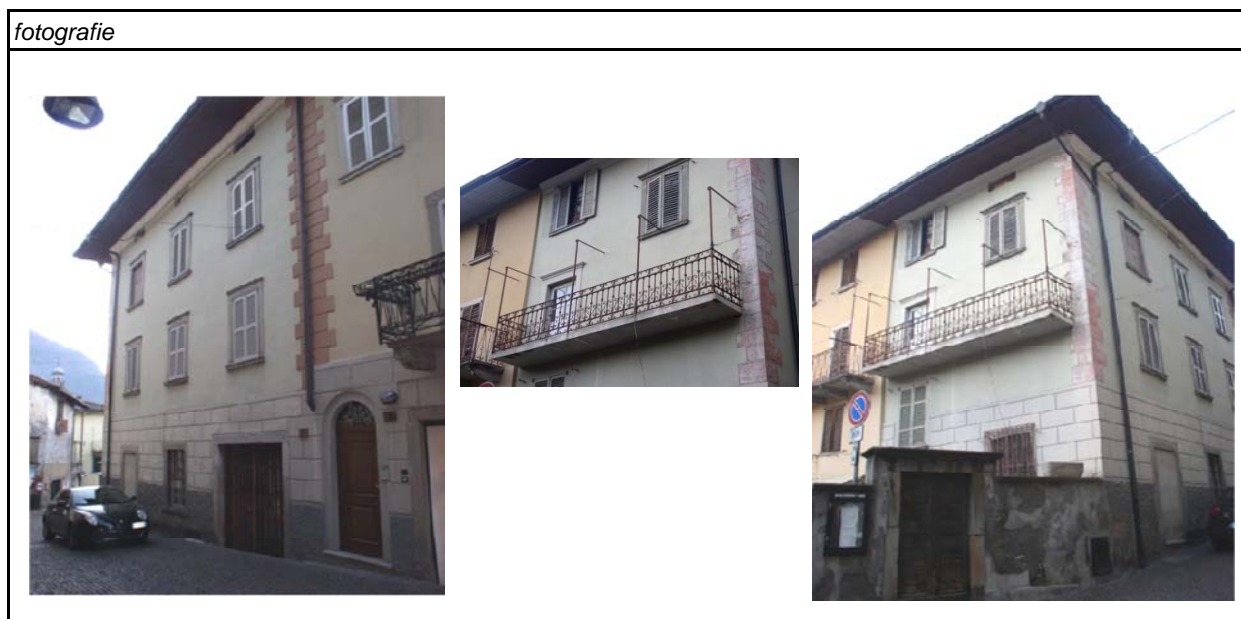
ELEMENTI COSTRUTTIVI - ARCHITETTONICI									
portici	logge	volte	androni	balconi	loggiate	mensole	cornicioni	colonne	comignoli
					X				
inferriate	affreschi	stemmi	decorazioni facciata		contorni	portali	cancelli	scale esterne	
			X						
COPERTURA					FACCIAE				
ardesia	coppo	cementegola	lamiera	fibrocem.	altro	intonaco	rasopietra	pietra	altro
	X					X			
CONTORNI					BALCONI				
pietra	cemento	legno	intonaco	altro	legno	pietra	c.a.		
X	X		X				X

ELEMENTI DI PREGIO
disegno dei parapetti in ferro dei balconi elementi decorativi di facciata
ELEMENTI IN DISSONANZA

classificazione dell'edificio	EV2
AZIONI PRESCRITTIVE	
salvaguardia elementi di pregio

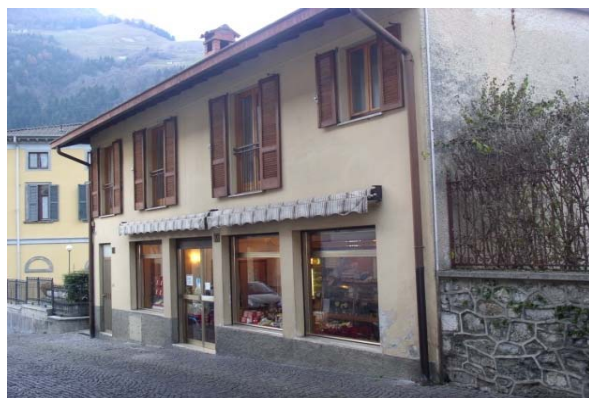
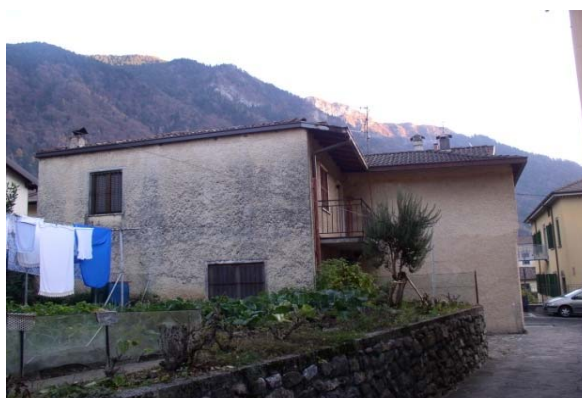
fotografie

ELEMENTI IN DISSONANZA
 finitura facciata Nord

AZIONI PRESCRITTIVE
