**PIANO DI GOVERNO DEL
TERRITORIO**

COMUNEDI ARDESIO

**PIANO delle
REGOLE**

**Schede centri
storici e nuclei di
antica
formazione**

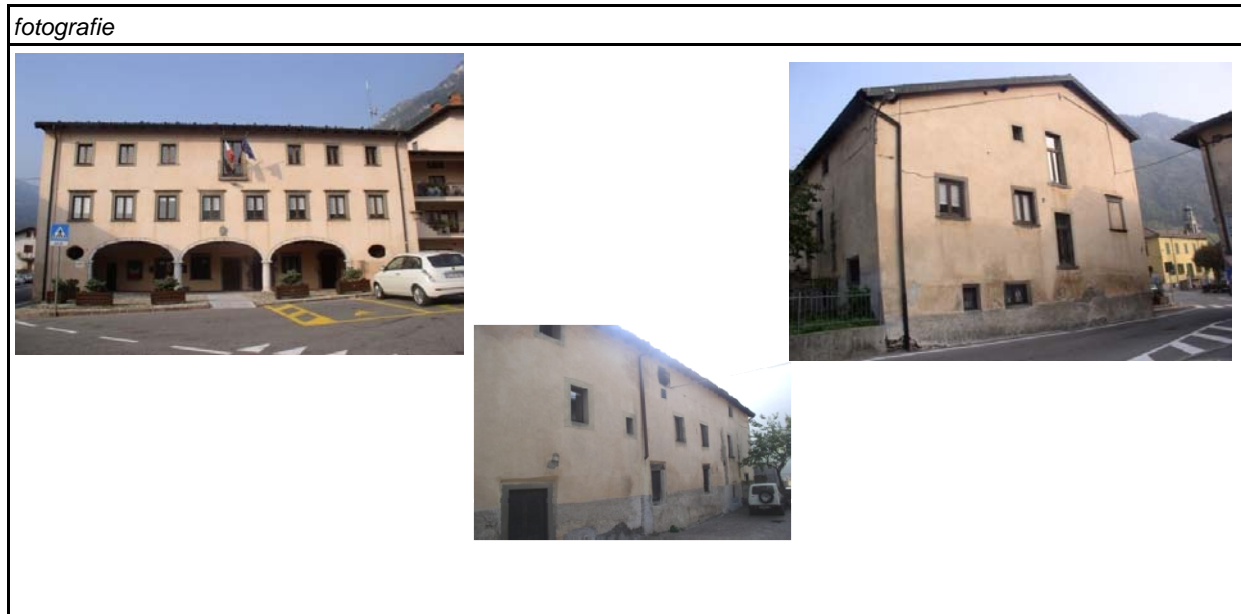
ELEMENTI DI PREGIO
<p>impianto architettonico originario con volte a botte e a vela al piano terra e portali ai piani terra e 1°, e ampliamento disegno della facciata Sud</p> <p>mensola antropomorfa sullo spigolo Sud/Est</p> <p>contorni in pietra delle aperture del 1° piano</p> <p>ELEMENTI IN DISSONANZA</p>

AZIONI PRESCRITTIVE
<p>salvaguardia degli elementi di pregio</p>

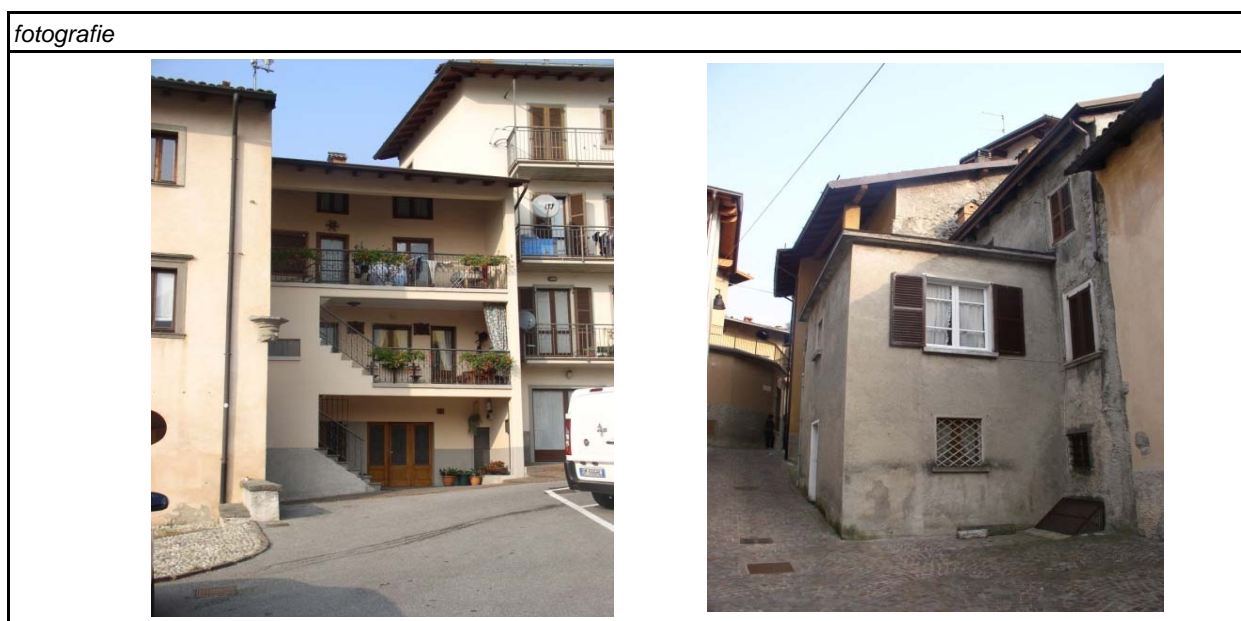
ELEMENTI DI PREGIO
parapetti in ferro dei loggiati sulla facciata Sud
ELEMENTI IN DISSONANZA
tamponamenti scala esterna

classificazione dell'edificio	EV3
AZIONI PRESCRITTIVE	
ridisegno tamponamenti scala esterna

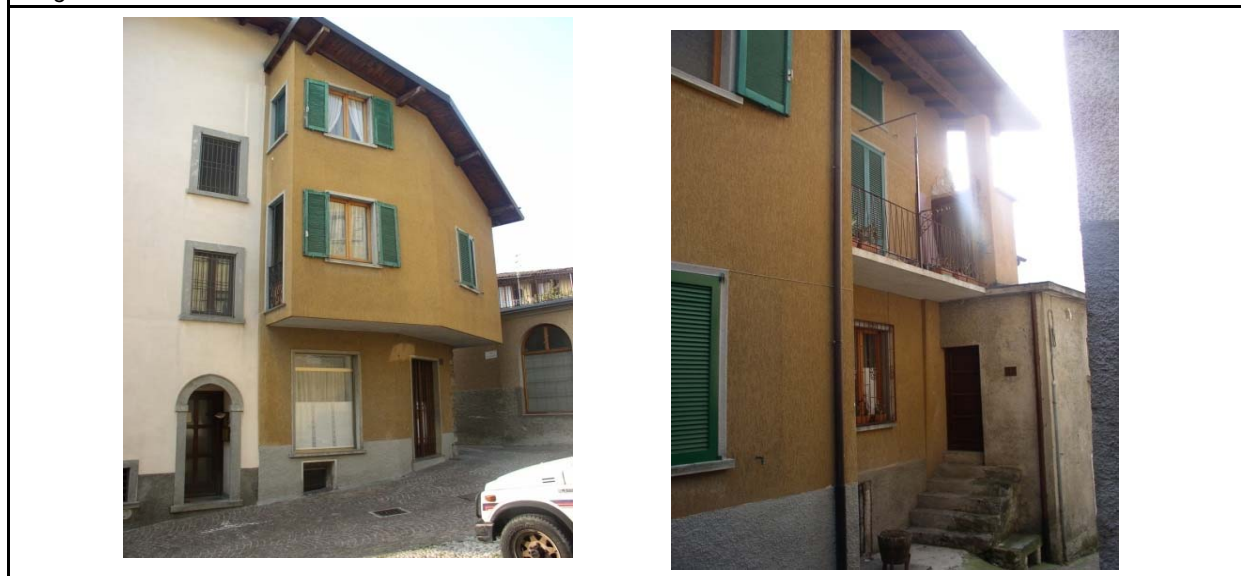
fotografie

ELEMENTI DI PREGIO
 impianto distributivo con sporto di facciata dei piani superiori

ELEMENTI IN DISSONANZA
 dimensioni, proporzioni e serramenti delle aperture del piano terra
 rivestimento plastico delle facciate
 disegno del corpo accessorio sul lato Nord

AZIONI PRESCRITTIVE
 ripristino di intonacatura con caratteristiche idonee a valorizzare il disegno originario delle facciate
 ridisegno delle aperture al piano terra con richiamo delle tipologie originarie e in coerenza col disegno complessivo

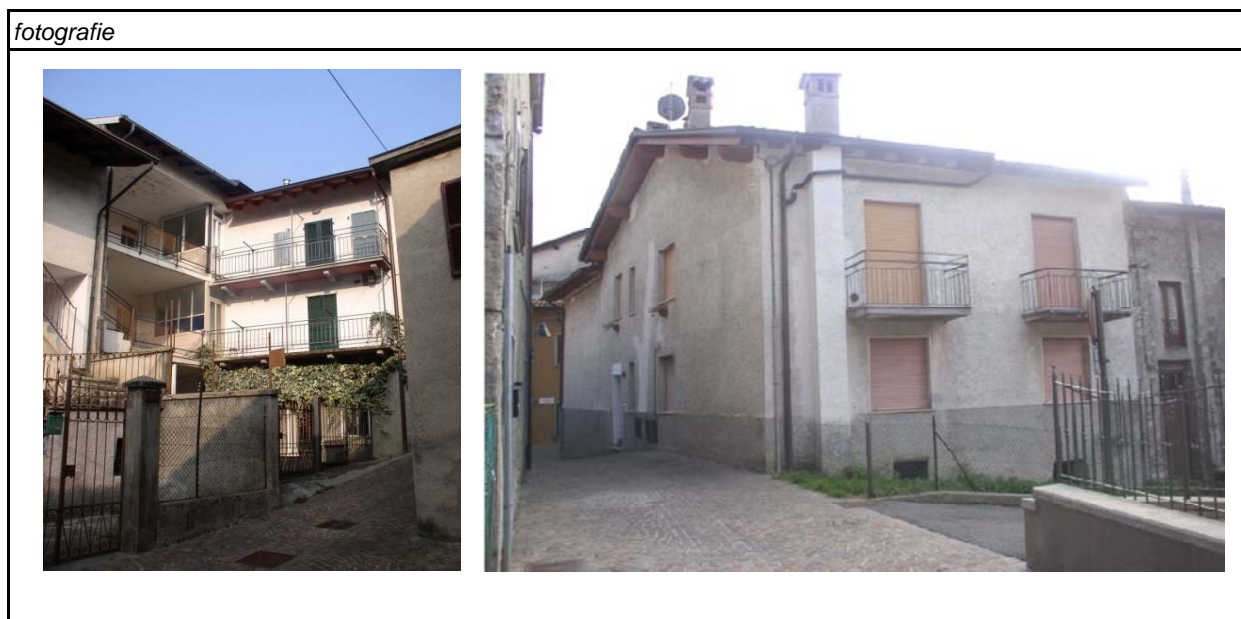
ELEMENTI DI PREGIO
ELEMENTI IN DISSONANZA intonacatura con cemento strollato
dimensioni e proporzioni delle aperture sul fronte Nord con tapparelle elementi di suddivisione delle proprietà sui loggiati disegno dei balconi e dei parapetti sul fronte Nord canna fumaria esterna al filo facciata sul lato Nord

classificazione dell'edificio	EV3
AZIONI PRESCRITTIVE eliminazione degli elementi in dissonanza nell'ambito di ridisegno delle facciate

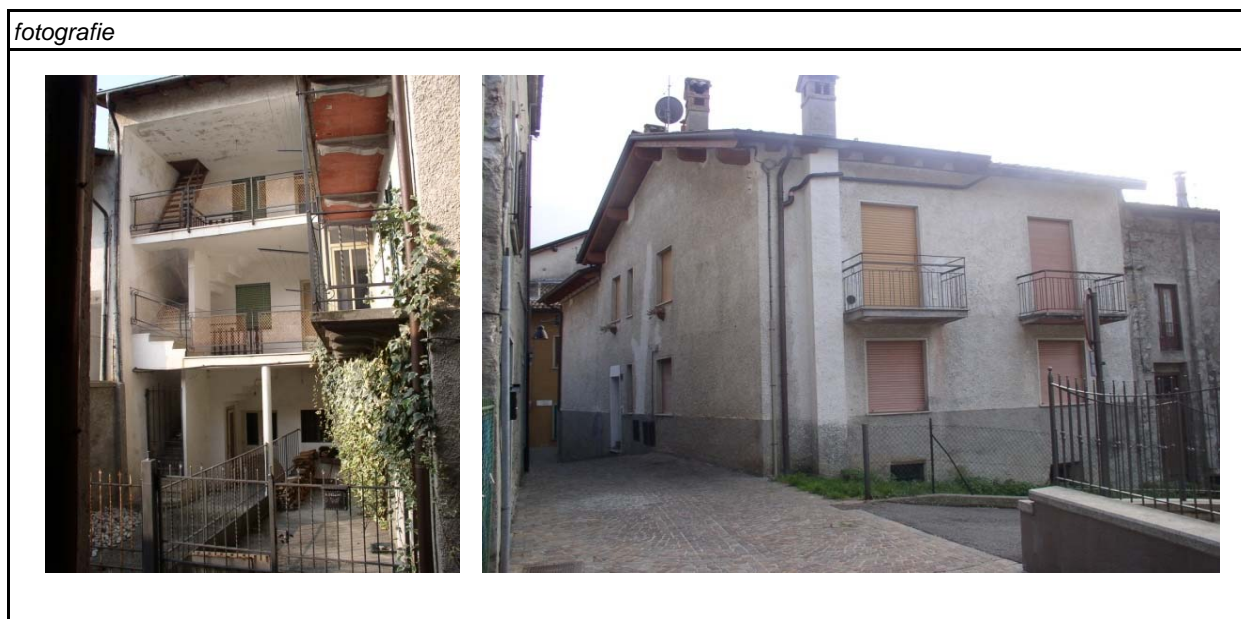
ELEMENTI DI PREGIO
ELEMENTI IN DISSONANZA intonacatura con cemento strollato
dimensioni e proporzioni delle aperture sul fronte Nord con tapparelle elementi di suddivisione delle proprietà sui loggiati disegno dei balconi e dei parapetti sui fronti Nord e Sud disegno delle scale esterne nel loggiato Sud

classificazione dell'edificio	EV3
AZIONI PRESCRITTIVE salvaguardia elementi di pregio

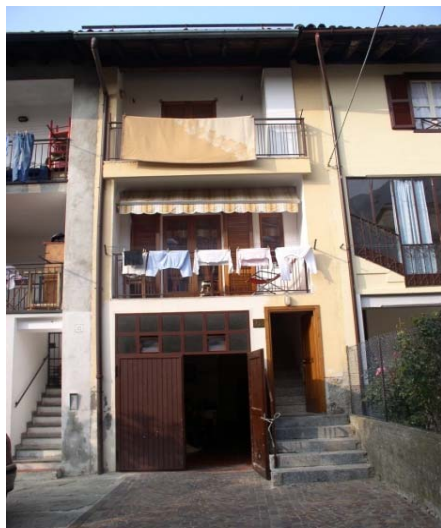
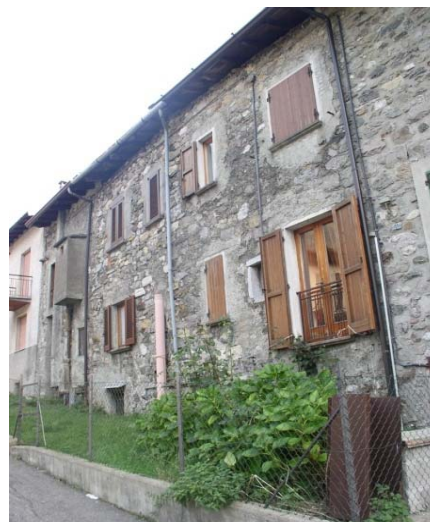
fotografie

ELEMENTI IN DISSONANZA
serramento di chiusura del locale accessorio al piano terra (fronte Sud)

AZIONI PRESCRITTIVE
ridisegno del serramento di chiusura del serramento locale accessorio al piano terra

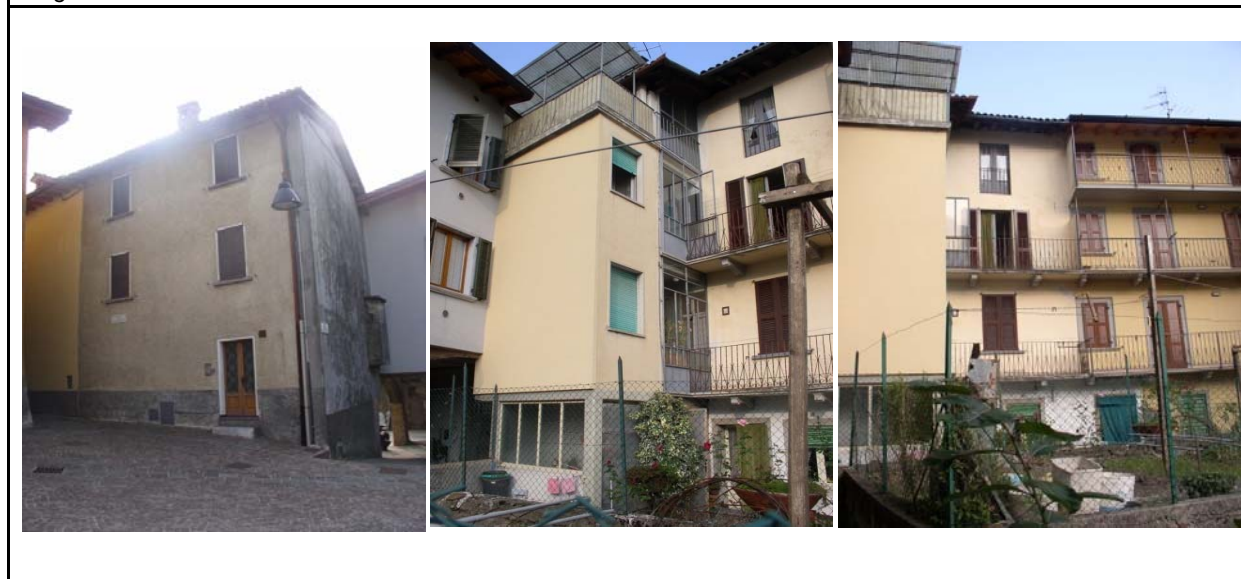
fotografie

ELEMENTI DI PREGIO
 disegno dei parapetti in ferro dei loggiati sulla facciata Ovest

ELEMENTI IN DISSONANZA
 serramenti di chiusura del piano seminterrato
 dimensioni, proporzioni e sistemi di oscuramento delle aperture dell'avancorpo (facciata Sud)
 copertura con lastre ondulate

AZIONI PRESCRITTIVE
 eliminazione o ridisegno chiusura con serramento del piano seminterrato
 eliminazione degli elementi in dissonanza

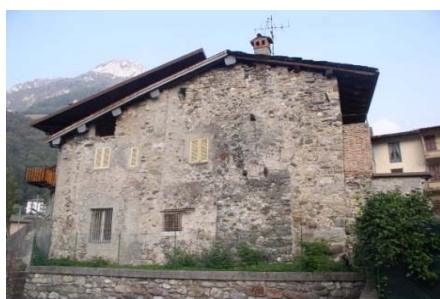
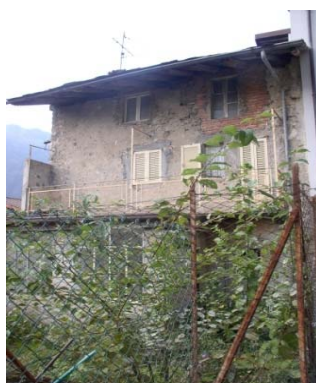
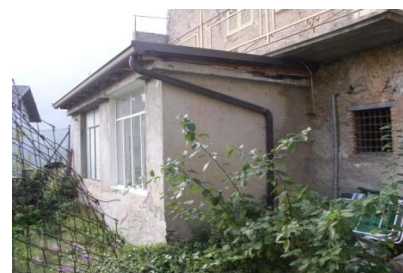
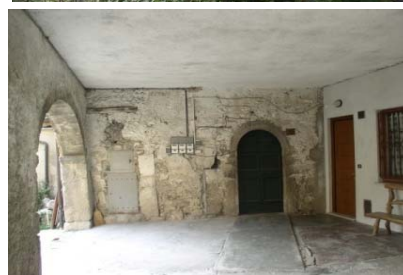
fotografie

ELEMENTI DI PREGIO
 tessitura muraria della facciata Ovest
 contorni in pietra su vicolo Agliardi (nel porticato)

ELEMENTI IN DISSONANZA
 disegno del parapetto in ferro del balcone
 disegno, finiture e dimensioni del corpo accessorio di epoca recente al piano terra della facciata Sud
 disegno di inferriata al piano terra della facciata Ovest (apertura di maggiori dimensioni)

AZIONI PRESCRITTIVE
 ridisegno del serramento di chiusura del loggiato, possibilmente arretrato rispetto al parapetto
 rimozione scarico esterno su facciata Nord

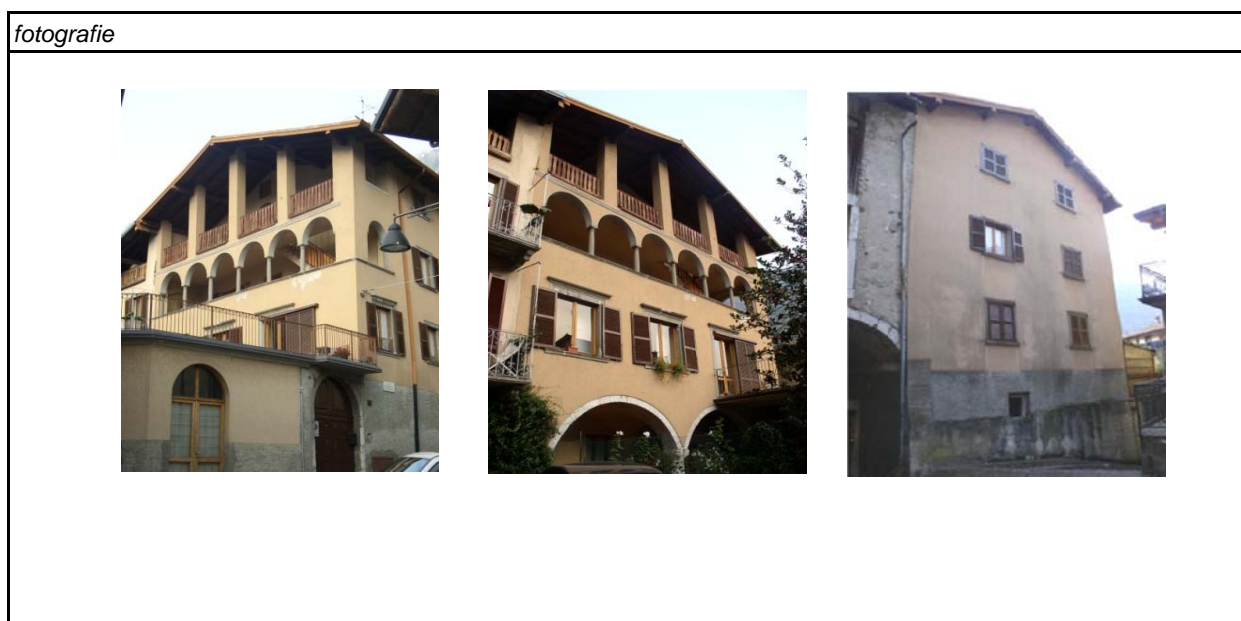
ELEMENTI DI PREGIO
<p>disegno della facciata Ovest, con portico, loggia con colonne in pietra e loggiato superiore del solaio</p> <p>contorni, colonne e arcate in pietra</p> <p>portale in pietra di accesso alla corte</p>
ELEMENTI IN DISSONANZA
<p>superficie delle facciate trattata con intonaco plastico</p>

classificazione dell'edificio	EV1
AZIONI PRESCRITTIVE	
<p>eliminazione degli elementi in dissonanza</p>

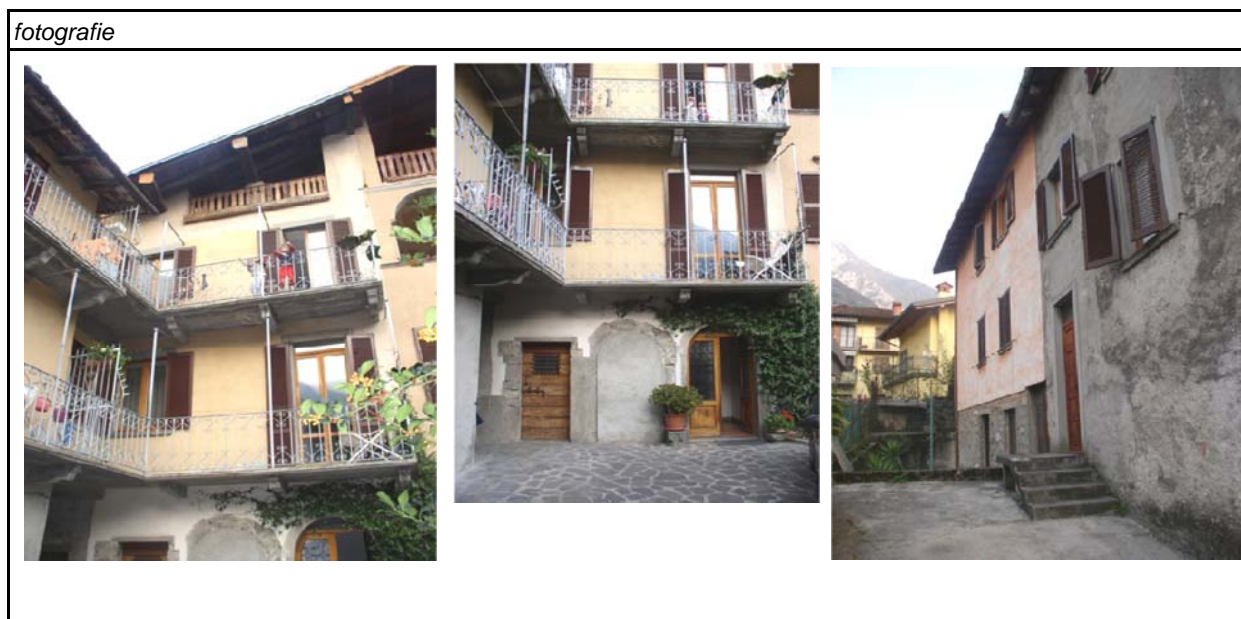
ELEMENTI DI PREGIO
parapetti in ferro dei loggiati sulla facciata Sud
ELEMENTI IN DISSONANZA
tamponamenti scala esterna

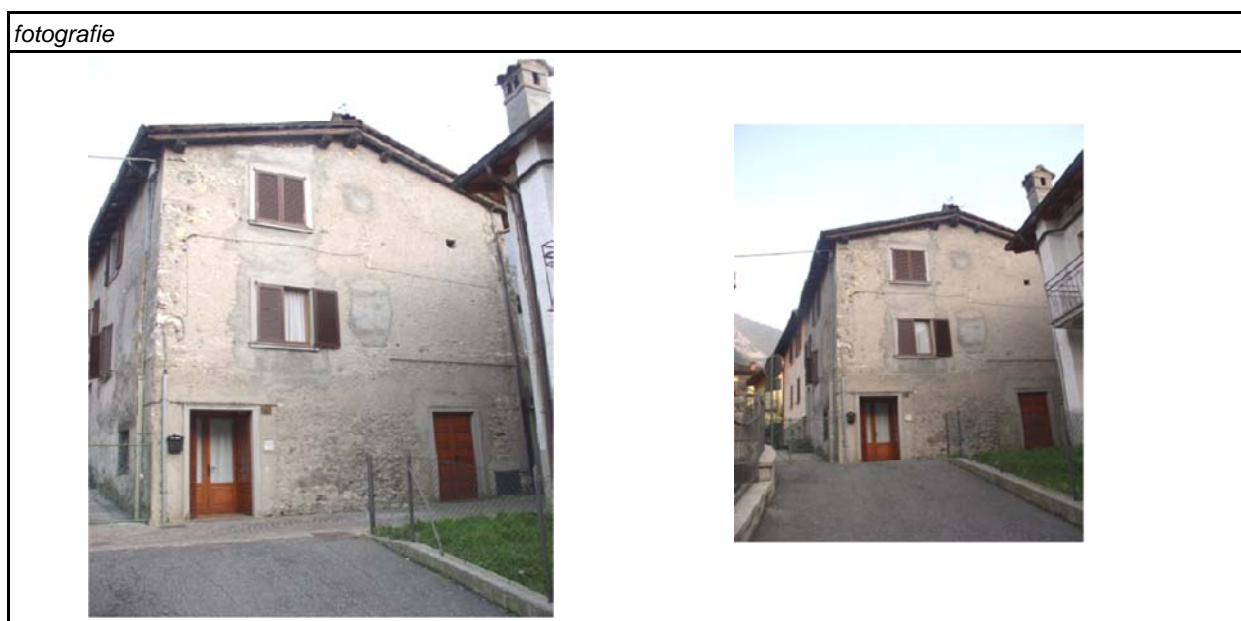
ELEMENTI DI PREGIO
ELEMENTI IN DISSONANZA
disegno e materiali

classificazione dell'edificio	EV4
AZIONI PRESCRITTIVE	
ridisegno tamponamenti scala esterna

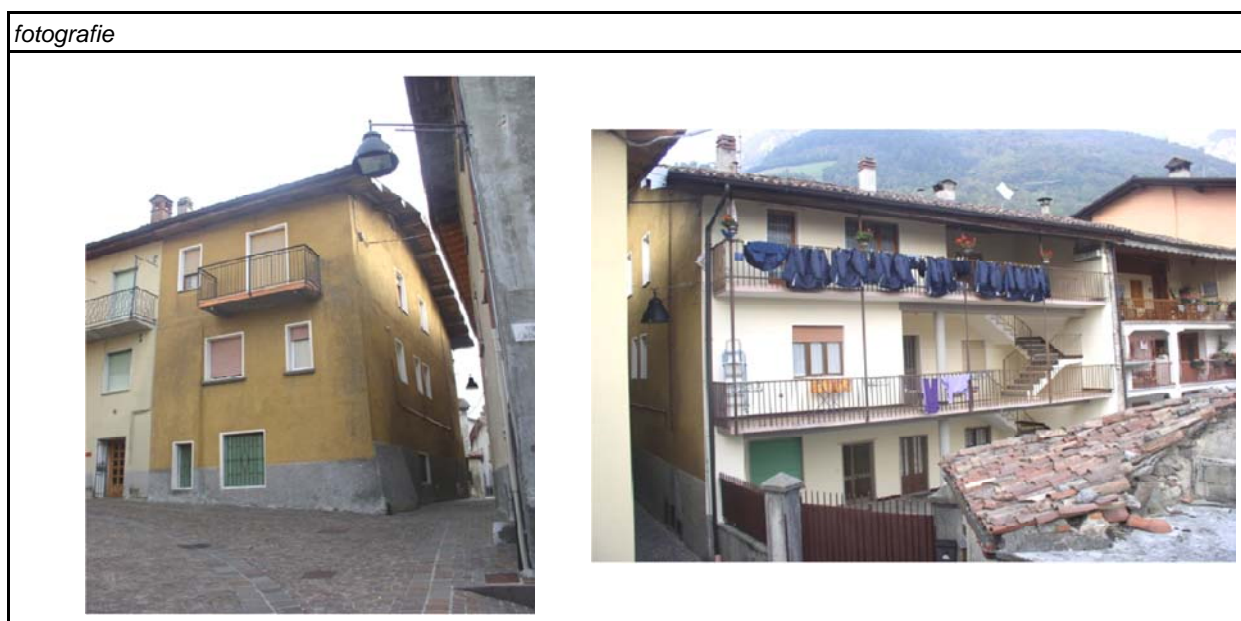
ELEMENTI DI PREGIO
ELEMENTI IN DISSONANZA
dimensioni e proporzioni delle finestre, e sistemi di oscuramento (tapparelle)

classificazione dell'edificio	EV3
AZIONI PRESCRITTIVE	
eliminazione degli elementi in dissonanza nell'ambito di ridisegno delle facciate

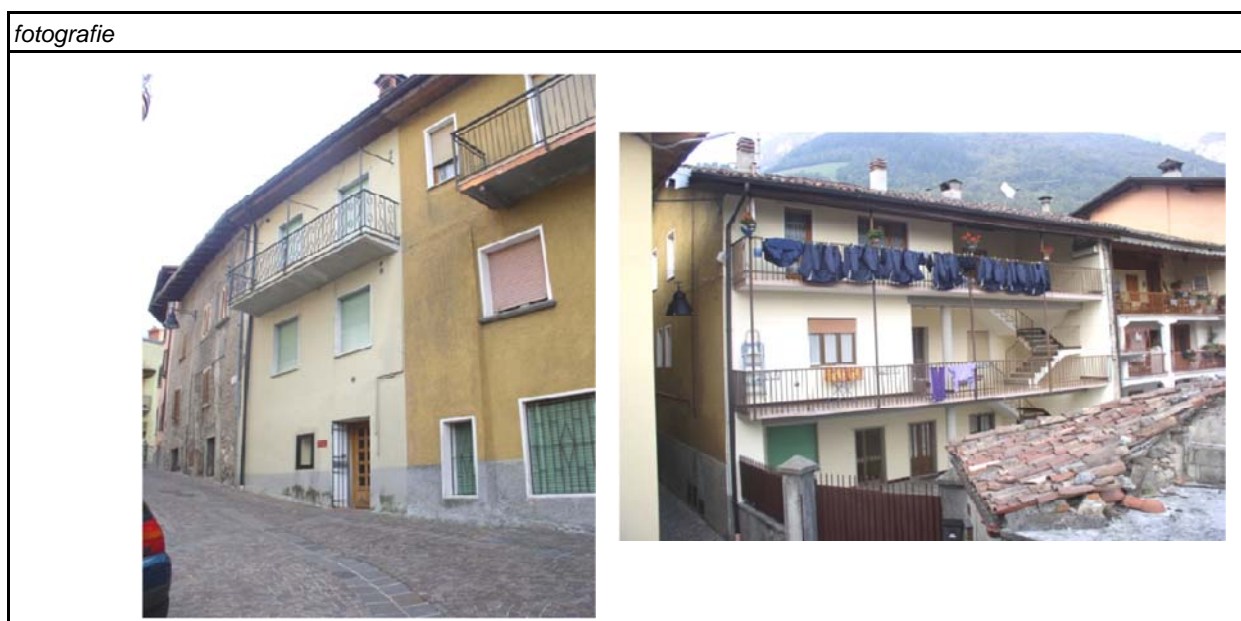
ELEMENTI DI PREGIO
ELEMENTI IN DISSONANZA
disegno delle facciate e delle finiture

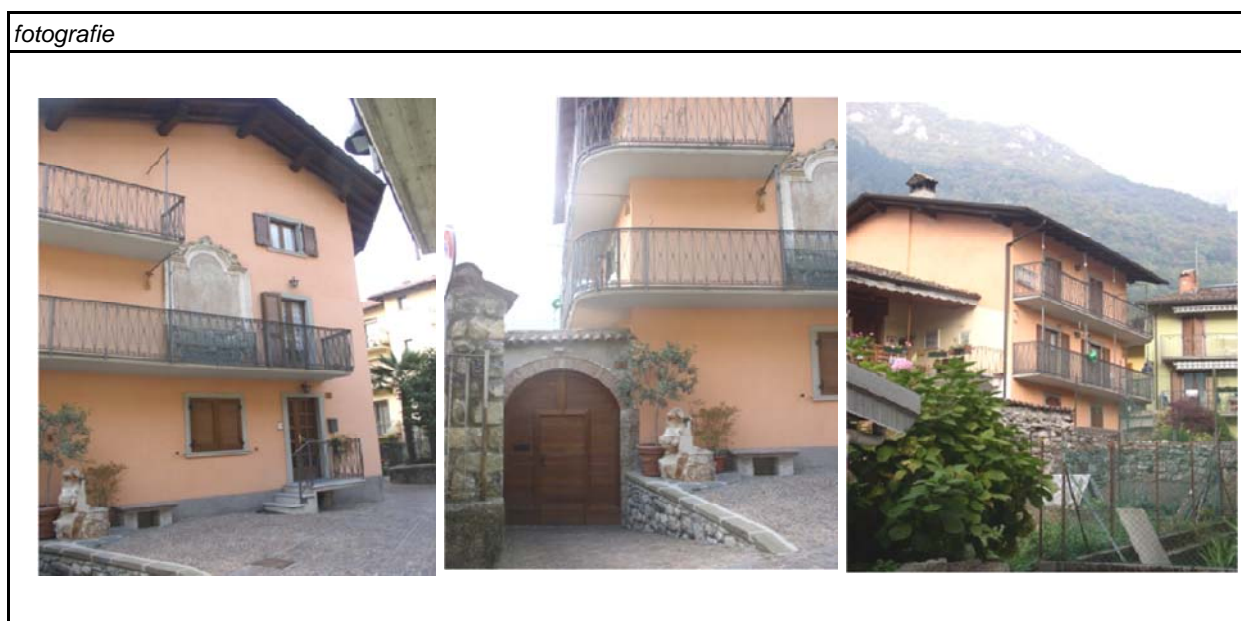
ELEMENTI DI PREGIO
affresco devozionale sulla facciata Est disegno dei parapetti in ferro dei loggiati
ELEMENTI IN DISSONANZA

classificazione dell'edificio	EV3
AZIONI PRESCRITTIVE	
salvaguardia elementi di pregio

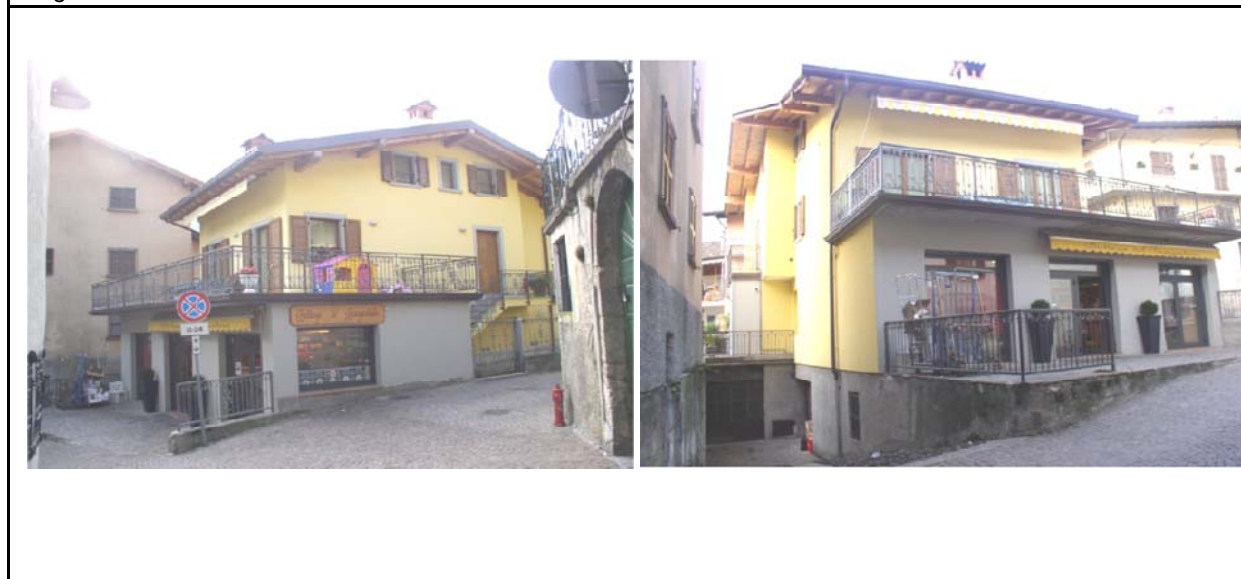
ELEMENTI DI PREGIO
loggiate in legno con disegno originario disegno delle facciate Ovest con corpi soprastanti le vie Micca e E. Filiberto scritta pubblicitaria sopra arcata
boiseries nei locali soprastanti gli archi
ELEMENTI IN DISSONANZA integrazioni superiori a muratura di delimitazione del cortile

classificazione dell'edificio	EV2
AZIONI PRESCRITTIVE salvaguardia e valorizzazione degli elementi di pregio

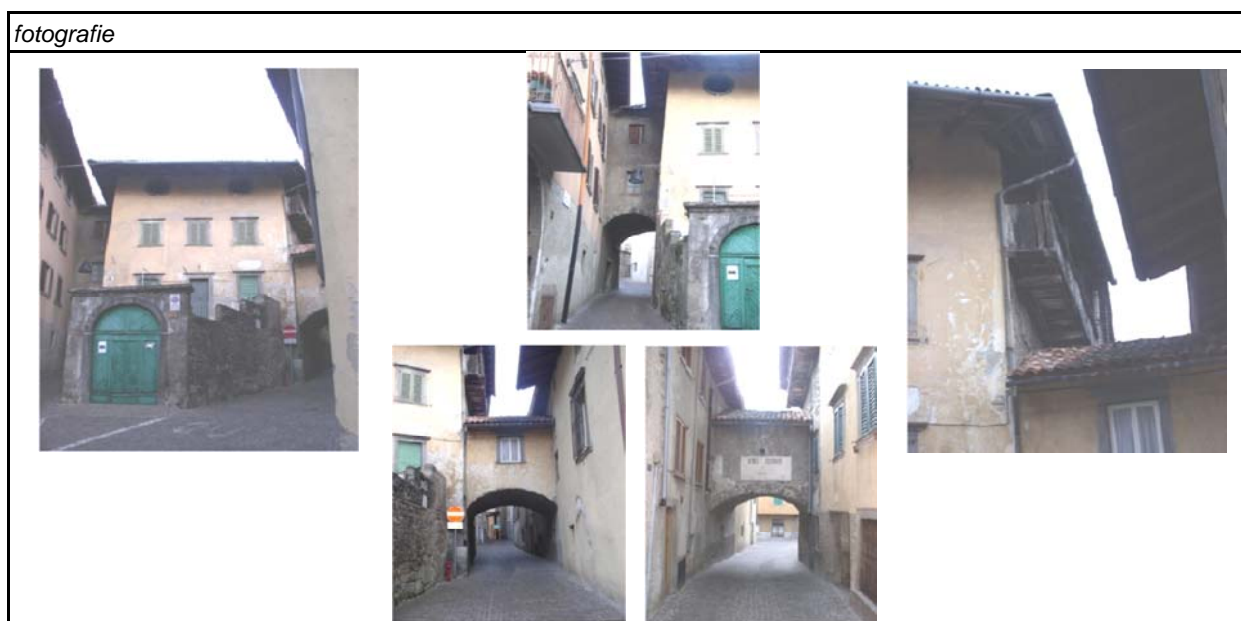
ELEMENTI DI PREGIO
contorni in pietra delle aperture disegno delle inferriate sulle finestre di via E. Filiberto
ELEMENTI IN DISSONANZA

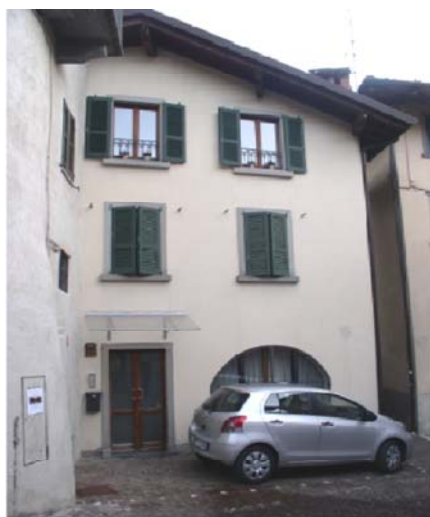
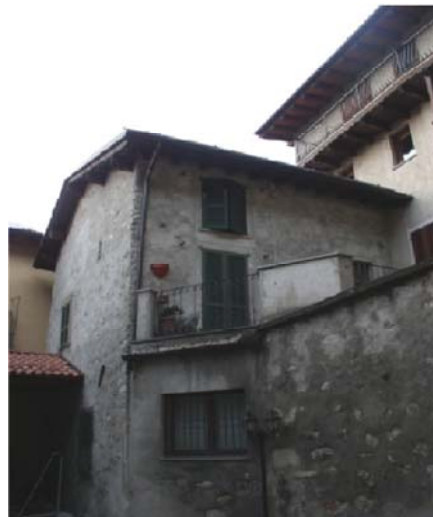
ELEMENTI DI PREGIO
decorazioni affrescate su pareti interne
pietra con iscrizione di data
disegno della gacciata su via E. Filiberto, zon finestrate voltate e tratti di tessitura muraria originaria
ELEMENTI IN DISSONANZA

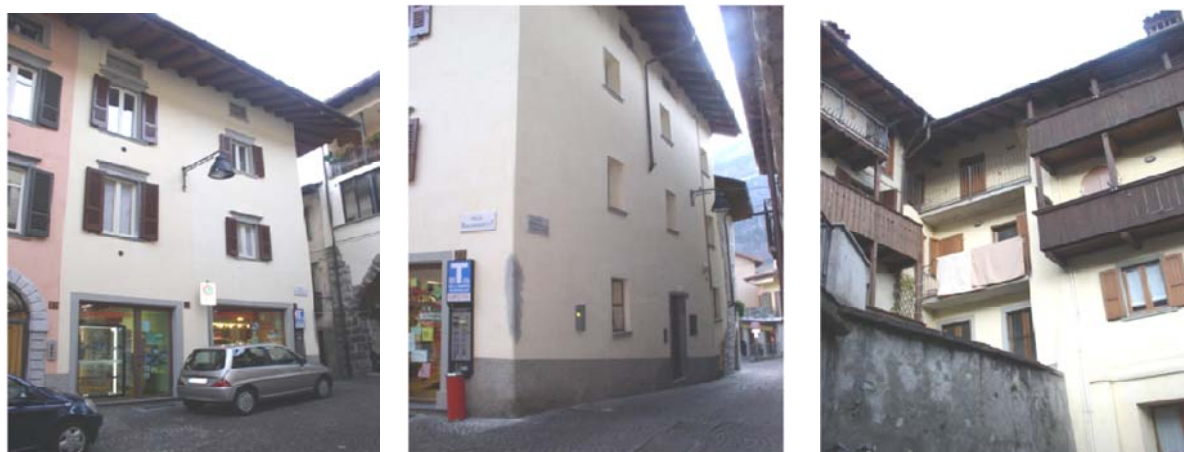
ELEMENTI DI PREGIO
portali e contorni in pietra su piazza Moretto
portale in pietra di accesso al cortile da via Micca
disegno del balcone in pietra su piazza Moretto
ELEMENTI IN DISSONANZA

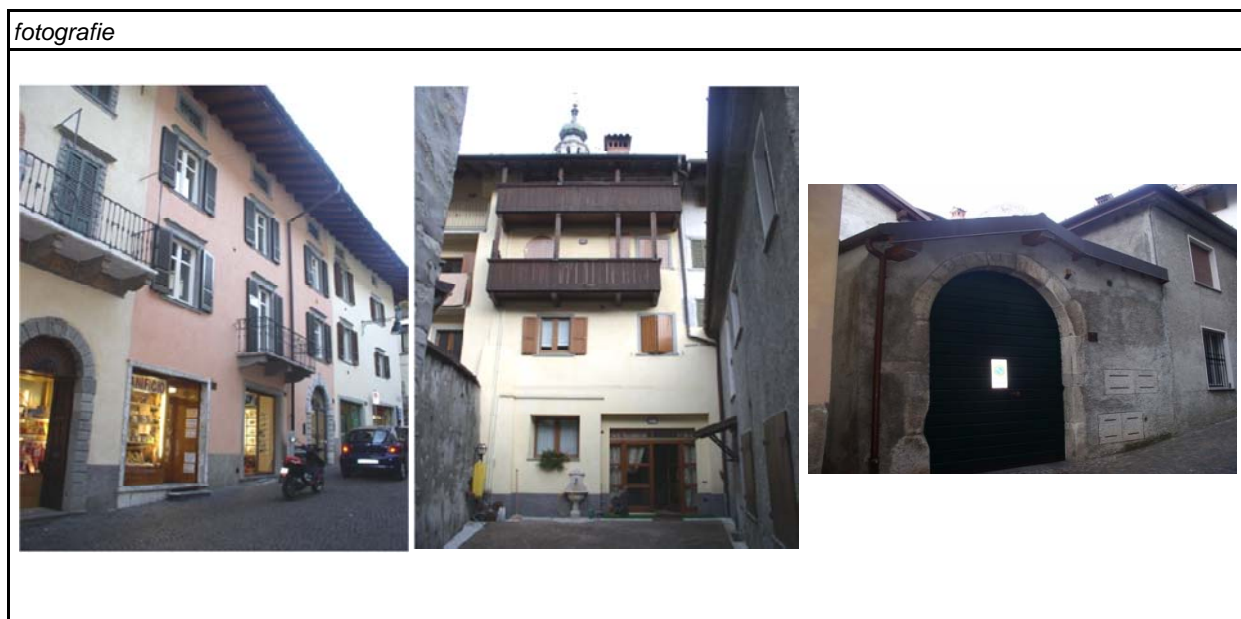
ELEMENTI DI PREGIO
disegno delle facciate, con affreschi decorativi portali, contorni e mensole in pietra disegno e struttura dei loggiati
decorazioni pittoriche interne ai vari piani e nel vano scala
ELEMENTI IN DISSONANZA

classificazione dell'edificio	EV2
AZIONI PRESCRITTIVE	
salvaguardia e conservazione degli elementi di pregio

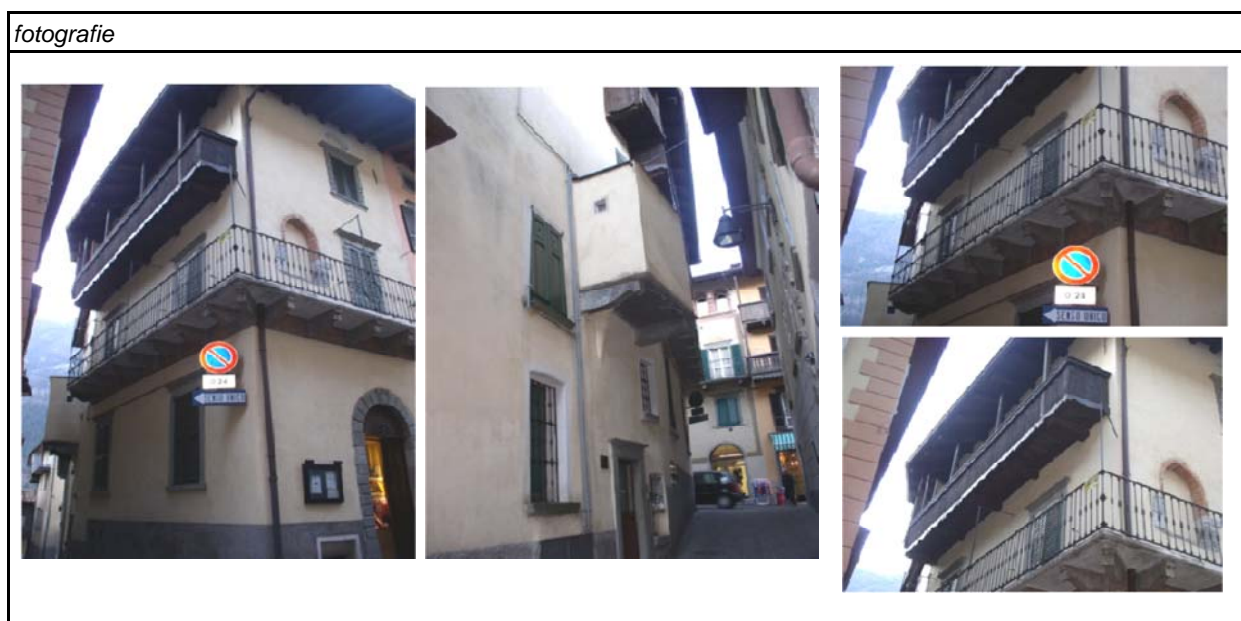
ELEMENTI IN DISSONANZA
 disegno delle facciate
 disegno e sistemi d'oscuramento delle aperture
 intonacatura con strollato cementizio

AZIONI PRESCRITTIVE
 eliminazione degli elementi in dissonanza, ridisegno delle facciate con recupero di parti storiche residue

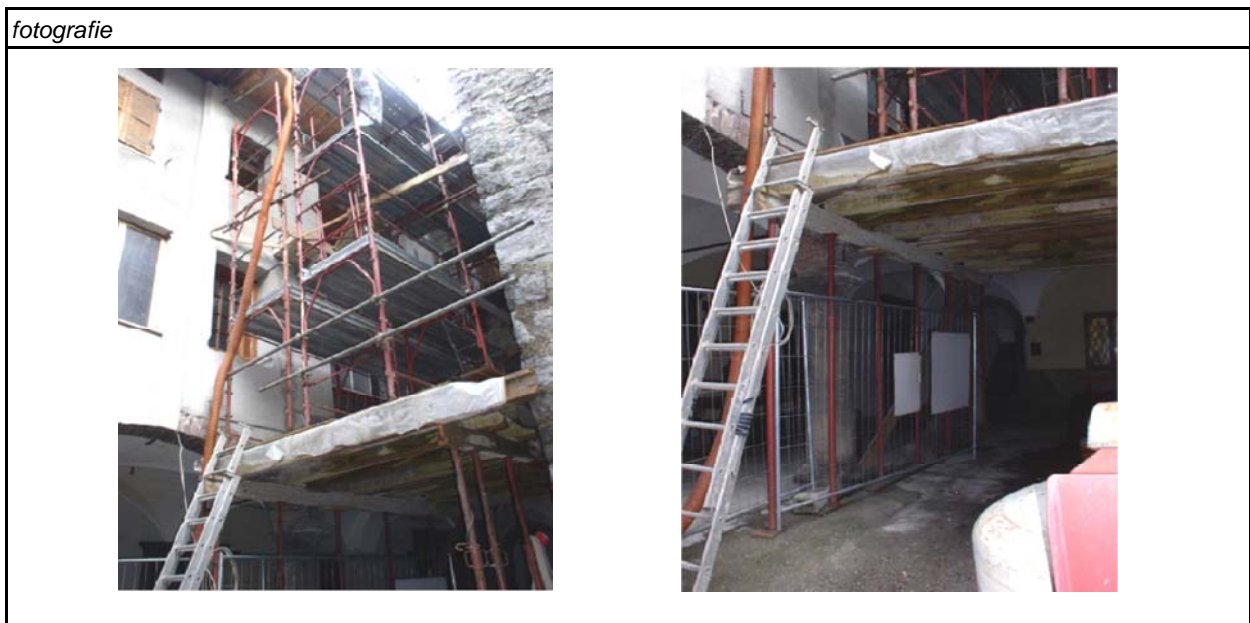
ELEMENTI DI PREGIO
struttura a volte del piano terra con antistante porticato
ELEMENTI IN DISSONANZA

classificazione dell'edificio	EV3
AZIONI PRESCRITTIVE	
intervento di risanamento in corso

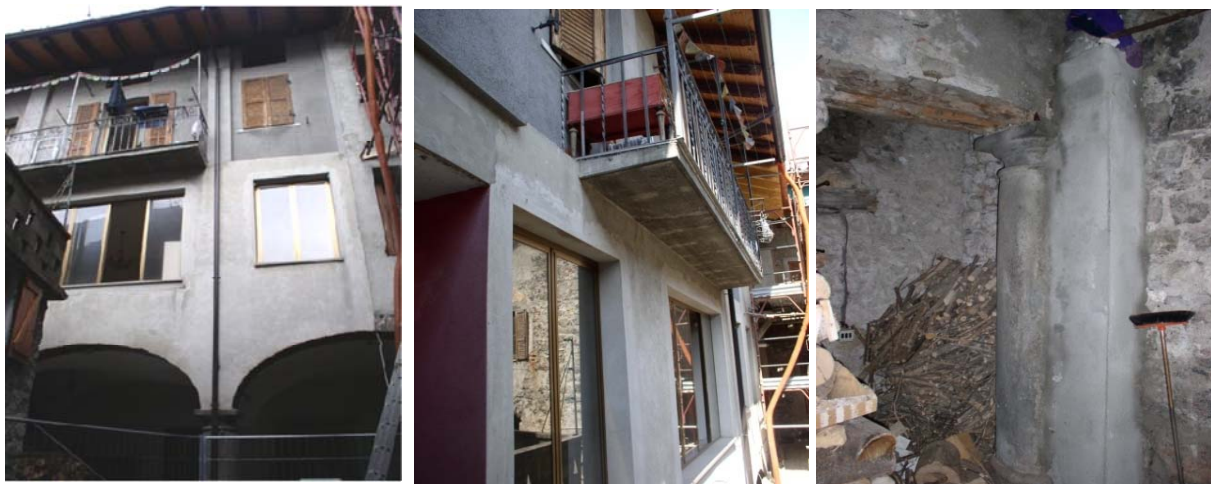
ELEMENTI DI PREGIO
 struttura a volte del piano terra con antistante porticato
 resti di struttura con colonne al piano terra

ELEMENTI IN DISSONANZA
 disegno della facciata Sud con tamponamenti e chiusure dei loggiati con materiali incongrui
 serramenti in alluminio
 dimensioni e proporzioni delle aperture del 1* piano

AZIONI PRESCRITTIVE
 ridisegno della facciata Sud con eliminazione degli elementi in dissonanza

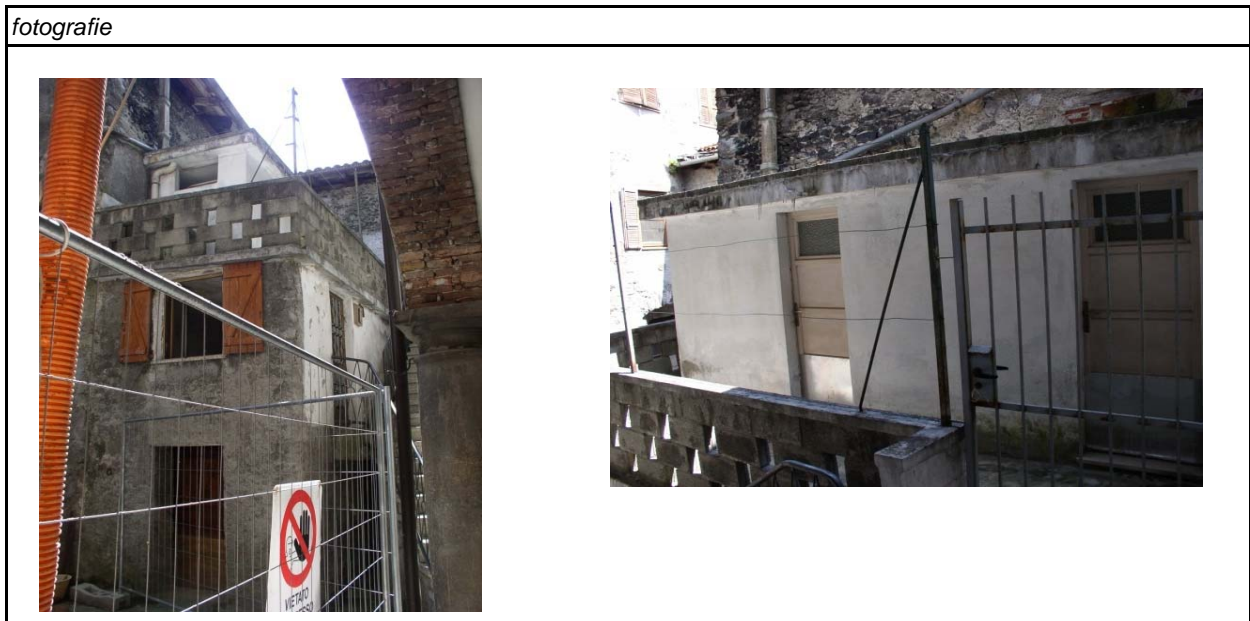
ELEMENTI IN DISSONANZA
 integrazioni volumetriche recenti con materiali, disegno, finiture totalmente incongrui
 materiali e disegno del parapetto

classificazione dell'edificio	EV4
AZIONI PRESCRITTIVE	
ridisegno dell'edificio con demolizione dell'integrazione del 2° piano eliminazione elementi in dissonanza

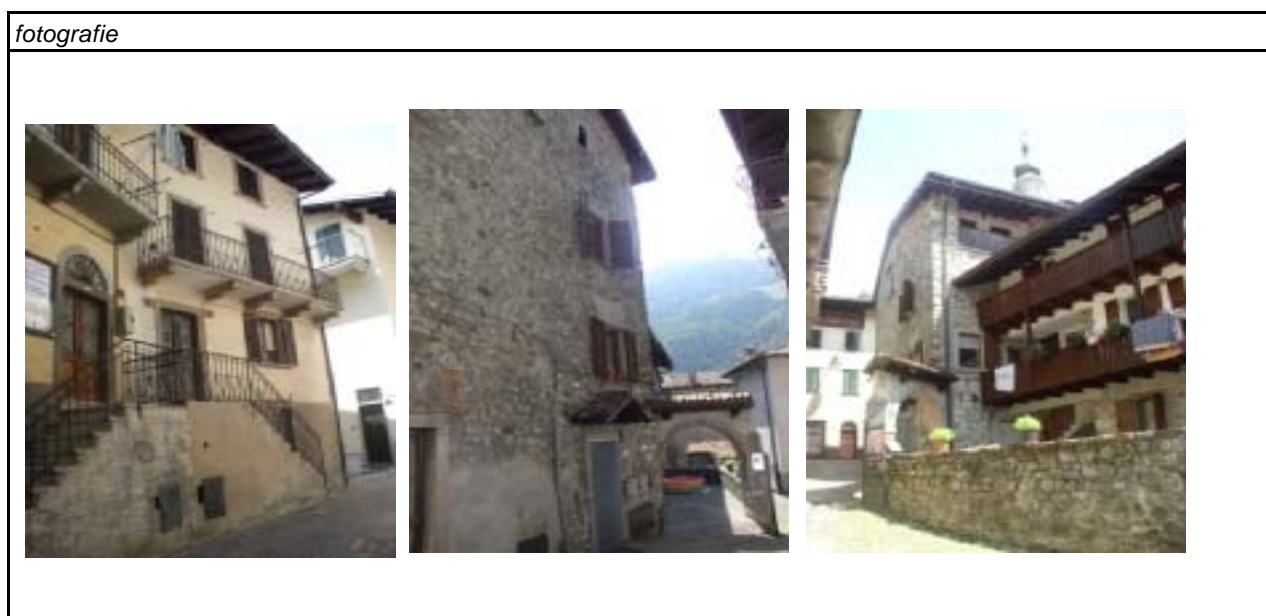
ELEMENTI DI PREGIO
disegno dei parapetti in ferro dei loggiati sulla facciata Est (via Marconi) tessitura muraria si vicolo al forno
ELEMENTI IN DISSONANZA
serramento di ingresso locale commerciale

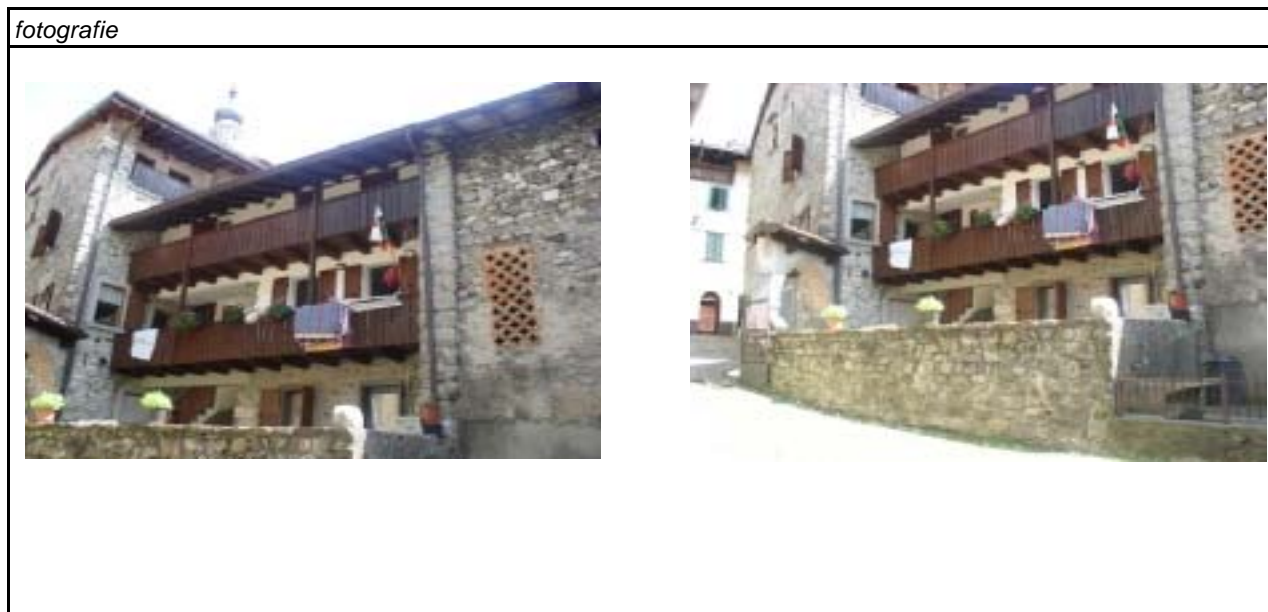
ELEMENTI DI PREGIO
disegno della facciata Nord

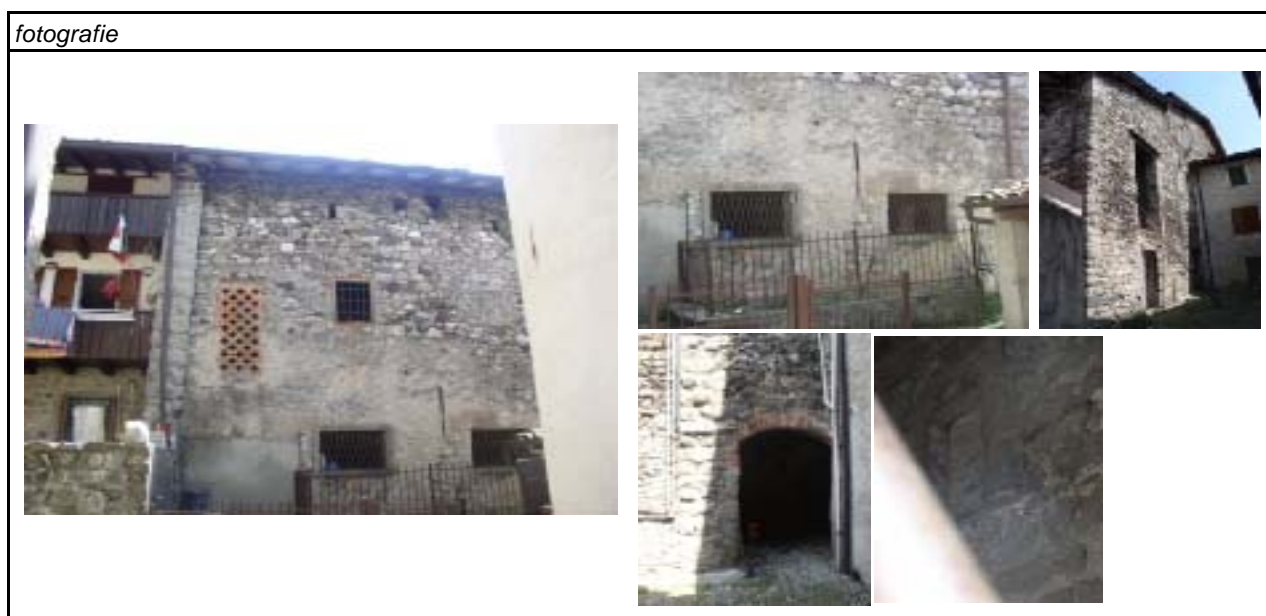
ELEMENTI DI PREGIO
contorni di aperture medievali sulla facciata interna Sud (palazzo del Vescovo) contorni e inferriate delle aperture al piano terra
ELEMENTI IN DISSONANZA
inserti in cotto sulla facciata Nord

classificazione dell'edificio	EV3
AZIONI PRESCRITTIVE	
salvaguardia e valorizzazione degli elementi di pregio salvaguardia delle caratteristiche unitarie delle facciate e delle tessiture murarie

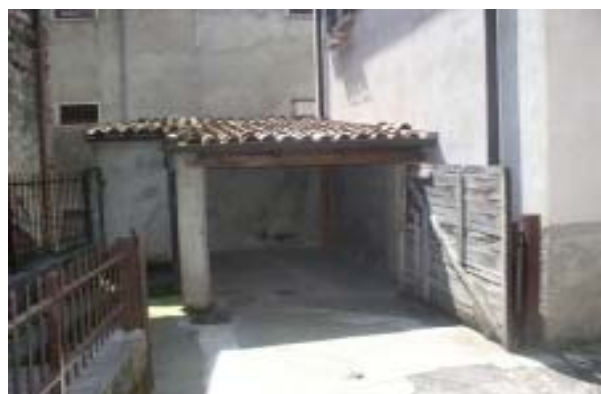
ELEMENTI IN DISSONANZA
serramento di chiusura

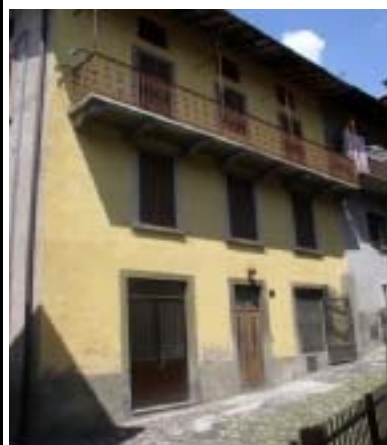
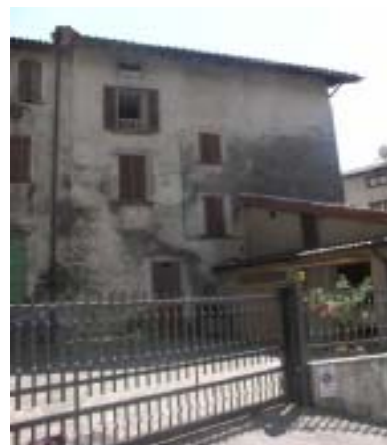
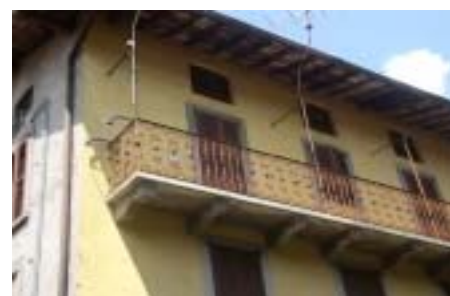
ELEMENTI DI PREGIO
disegno del parapetto in ferro del loggiato

ELEMENTI IN DISSONANZA
materiali e disegno dei serramenti di ingresso al piano terra

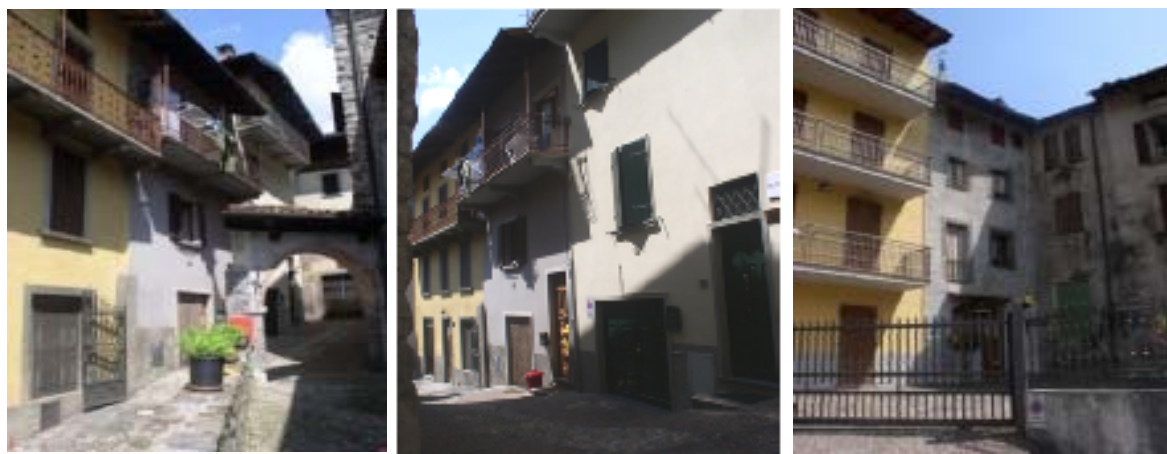
ELEMENTI IN DISSONANZA
 disegno del parapetto del loggiato sulla facciata Sud
 dimensioni e proporzioni delle aperture sul fronte Nord con tapparelle

AZIONI PRESCRITTIVE
 eliminazione degli elementi in dissonanza nell'ambito di ridisegno delle facciate

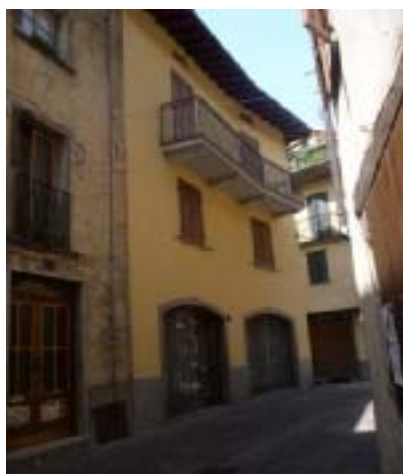
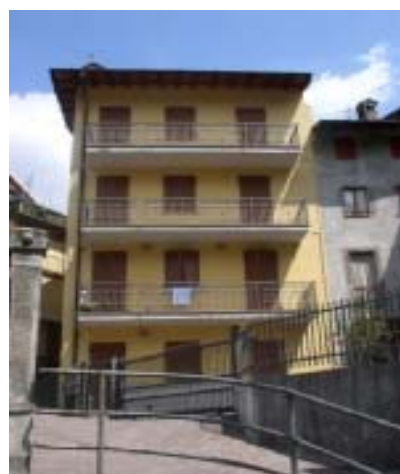
ELEMENTI IN DISSONANZA
disegno dei parapetti in ferro dei loggiati

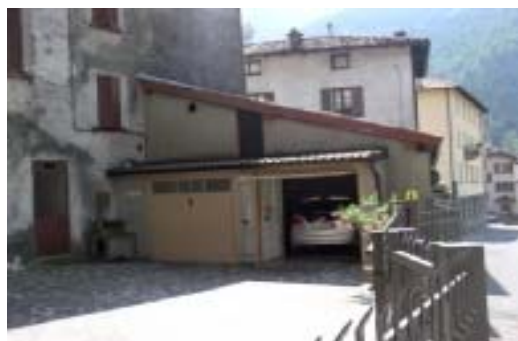
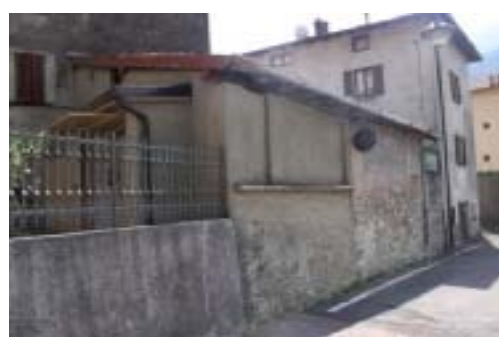
ELEMENTI IN DISSONANZA
 disegno del volume ed elementi di finitura
