**PIANO DI GOVERNO DEL
TERRITORIO**

COMUNEDI ARDESIO

**PIANO delle
REGOLE**

**Schede centri
storici e nuclei di
antica
formazione**

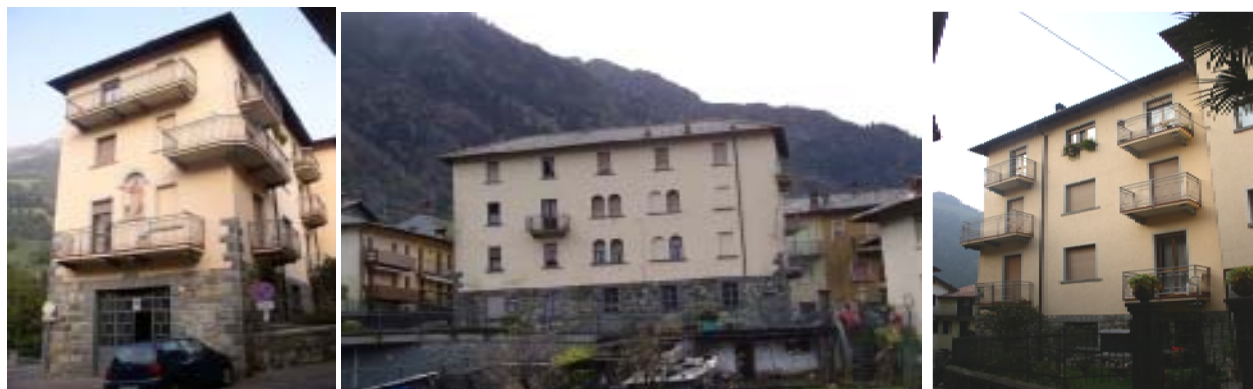
ELEMENTI IN DISSONANZA
 disegno dei parapetti in ferro dei balconi
 disegno e materiali dei serramenti del piano terra

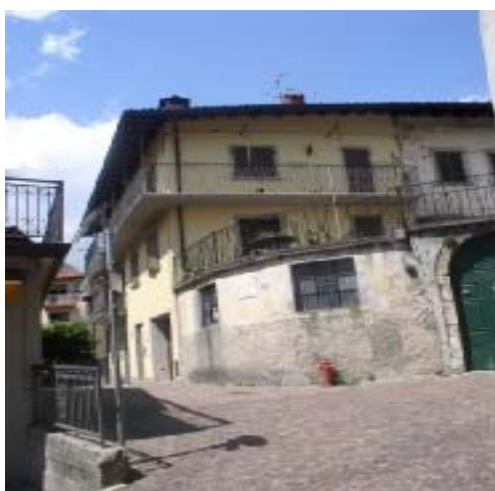
AREE SCOPERTE									
	giardino	orto	siepi	bosco	aia	cortile	pergolato	postoauto	altro
	X	X				X			
materiali						porfido

ELEMENTI COSTRUTTIVI - ARCHITETTONICI									
portici	logge	volte	androni	balconi	loggiate	mensole	cornicioni	colonne	comignoli
				X					
inferriate	affreschi	stemmi	decorazionifacciata		contorni	portali	cancelli	scaleesterne	
COPERTURA					FACCIAE				
ardesia	coppo	cementegola	lamiera	fibrocem.	altro	intonaco	rasopietra	pietra	altro
	X					X			
CONTORNI					BALCONI				
pietra	cemento	legno	intonaco	altro	legno	pietra	c.a.		
			X				X

ELEMENTI IN DISSONANZA
 disegno e sistemi di oscuramento (tapparelle) delle aperture

classificazione dell'edificio **EV3**

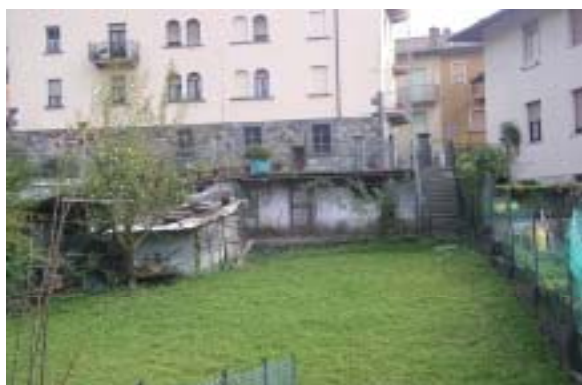
AREE SCOPERTE									
	giardino	orto	siepi	bosco	aia	cortile	pergolato	posto auto	altro
	X	X				X			
materiali						cemento

ELEMENTI COSTRUTTIVI - ARCHITETTONICI									
portici	logge	volte	androni	balconi	loggiati	mensole	cornicioni	colonne	comignoli
inferriate	affreschi	stemmi	decorazioni facciata		contorni	portali	cancelli	scale esterne	
COPERTURA					FACCIAE				
ardesia	coppo	cementegola	lamiera	fibrocem.	altro	intonaco	rasopietra	pietra	altro
					X			X	
CONTORNI					BALCONI				
pietra	cemento	legno	intonaco	altro	legno	pietra	c.a.

ELEMENTI IN DISSONANZA
costruzioni precarie contigue

classificazione dell'edificio **EV3**

AZIONI PRESCRITTIVE
demolizione costruzioni precarie contigue

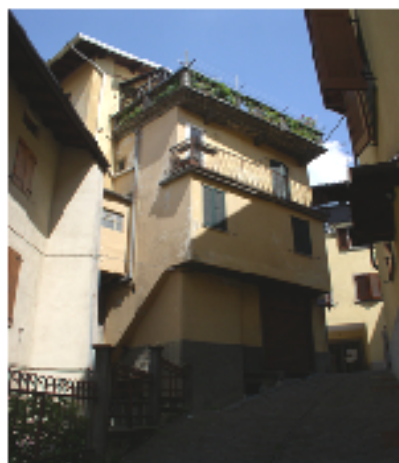
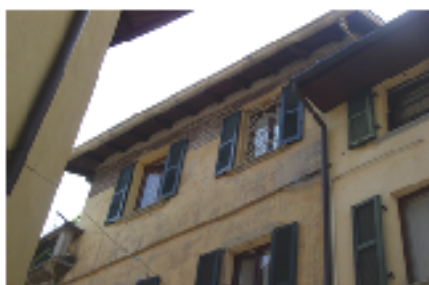
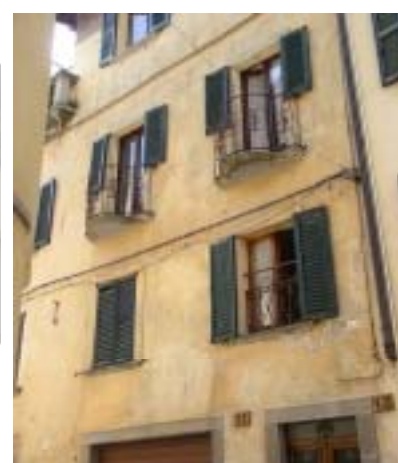
ELEMENTI COSTRUTTIVI - ARCHITETTONICI									
portici	logge	volte	androni	balconi	loggiati	mensole	cornicioni	colonne	comignoli
		X		X					
inferriate	affreschi	stemmi	decorazionifacciata		contorni	portali	cancelli	scaleesterne	
			X		X				
COPERTURA					FACCIAE				
ardesia	coppo	cementegola	lamiera	fibrocem.	altro	intonaco	rasopietra	pietra	altro
	X					X			
CONTORNI					BALCONI				
pietra	cemento	legno	intonaco	altro	legno	pietra	c.a.		
X			X			X	X

disegno della facciata su via Marconi, con decorazioni pittoriche
disegno dei balconi e dei relativi parapetti in ferro

corpo aggettante di epoca recente soprastante scalinata al Rino
copertura con lastre ondulate di un balcone

EV2

salvaguardia e conservazione degli elementi di pregio
eliminazione corpo aggettante e coperture con lastre ondulate in dissonanza

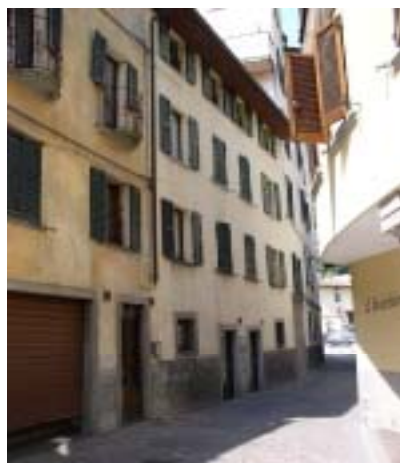
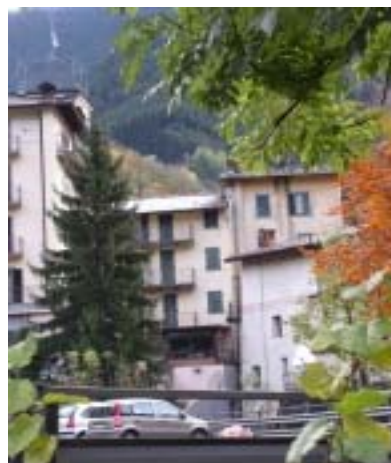
ELEMENTI COSTRUTTIVI - ARCHITETTONICI									
portici	logge	volte	androni	balconi	loggiati	mensole	cornicioni	colonne	comignoli
				X					
inferriate	affreschi	stemmi	decorazioni facciata		contorni	portali	cancelli	scale esterne	
					X				
COPERTURA					FACCIAE				
ardesia	coppo	cementegola	lamiera	fibrocem.	altro	intonaco	rasopietra	pietra	altro
	X					X			
CONTORNI					BALCONI				
pietra	cemento	legno	intonaco	altro	legno	pietra	c.a.		
X			X				X

ELEMENTI IN DISSONANZA
 disegno e materiali della veranda al piano terra (facciata Ovest)

classificazione dell'edificio **EV3**

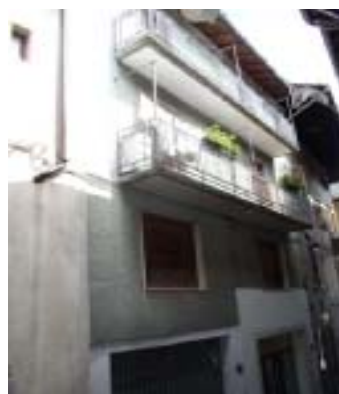
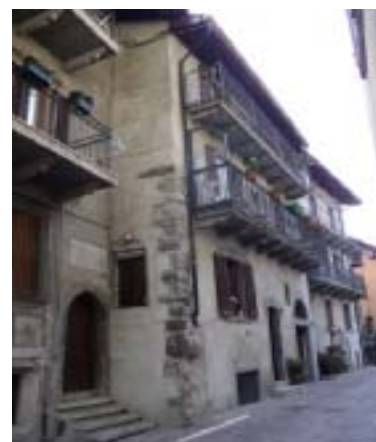
ELEMENTI COSTRUTTIVI - ARCHITETTONICI									
portici	logge	volte	androni	balconi	loggiate	mensole	cornicioni	colonne	comignoli
					X				
inferriate	affreschi	stemmi	decorazioni facciata		contorni	portali	cancelli	scale esterne	
					X			X	
COPERTURA					FACCIAE				
ardesia	coppo	cementegola	lamiera	fibrocem.	altro	intonaco	rasopietra	pietra	altro
	X					X		X	
CONTORNI					BALCONI				
pietra	cemento	legno	intonaco	altro	legno	pietra	c.a.		
X							X

contorni in pietra sulla facciata Est (via Verdi)
struttura portante in pietra a vista

disegno della facciata Ovest (via Marconi)
disegno e materiali dei parapetti dei loggiati su via Marconi
dimensioni, proporzioni e materiali di infissi e sistemi d'oscuramento delle aperture su via Marconi

EV3

ridisegno dell'intera facciata su via Marconi con eliminazione degli elementi in dissonanza
