**PIANO DI GOVERNO DEL  
TERRITORIO**

**COMUNEDI ARDESIO**

**Schede centri  
storici e nuclei di  
antica  
formazione**

**Valcanale  
vol. 1**

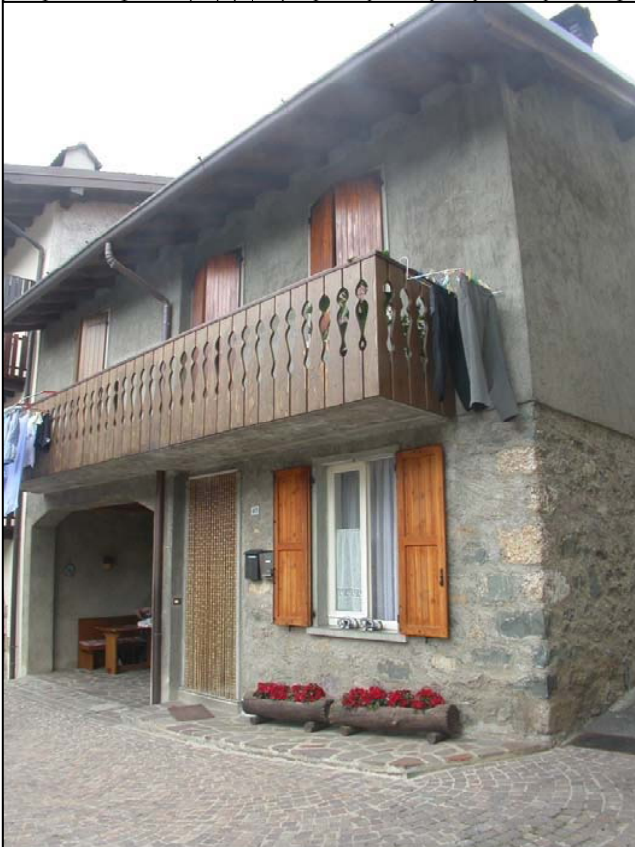
<b>COMUNE DI ARDESIO (BG)</b> nucleo storico di <b>MARINONI</b>		UNITA' EDILIZIA 1 e 2 UNITA' DI RILIEVO 1, 2 UNITA' AREA SCOPERTA							
Data rilievo	Aggiornamento	Rilevatori		Codice ecografico							
20/07/2004	Dicembre 2011	PB - EB									
LOCALIZZAZIONE: via Marinoni, 40.		NCET X	CT	Cens. Bani			Foglio 8d	Mapp.910, 911			
Consistenza / caratteristiche strutturali / stato di conservazione e manutenzione											
Sup. coperta		mq 97		Volte x							
SLP		mq 194		Logge							
Volume		mc 582		Collegamenti verticali							
<b>EPOCA DI EDIFICAZIONE E TRASFORMAZIONI</b> Le mappe catastali storiche presentano l'UE con la stessa giacitura planimetrica attuale. Nel prospetto nord è leggibile la divisione originaria attraverso le aperture che si presentano con un cambio di quota. L'edificio è stato oggetto di ristrutturazione totale nel 1970 e di interventi autorizzati con CE 40/97. Gli interventi hanno portato alla sostituzione dei materiali originari e al ridisegno dei fronti determinando la perdita dell'immagine storica dell'edificio.

VINCOLI											
DESTINAZIONI D'USO											
Destinazione piani	Residenziale	Rurale	Artigianale	Commercio	Direzionale	Ricettiva	Servizi privati e pubblici	Cantine e accessori	altro		
Controtterra o Seminterrato	1 e 2										
Terra											
1°	1 e 2										
2°											
3°											
sottotetto											
<b>CLASSIFICAZIONE DELL'EDIFICIO</b>						<b>EV3</b>					
ELEMENTI DI PREGIO						ELEMENTI IN DISSONANZA <ul style="list-style-type: none"> <li>• sostituzione dei materiali originari delle aperture con inserimento di davanzali e soglie in pietra arenaria di sezione ridotta</li> <li>• finitura di facciata con intonaco cementizio al primo piano</li> <li>• trave nel porticato e balcone con soletta in CA</li> </ul>					
AZIONI PRESCRITTIVE:

<b>AREE SCOPERTE</b>											
Materiali esistenti: il marciapiede a nord dell'edificio è pavimentato con porfido posato ad <i>opus incertum</i> ; risulta ad una quota più alta rispetto alla strada dalla quale è separato attraverso un parapetto in ferro											
ELEMENTI DI PREGIO						ELEMENTI IN DISSONANZA					
AZIONI PRESCRITTIVE:

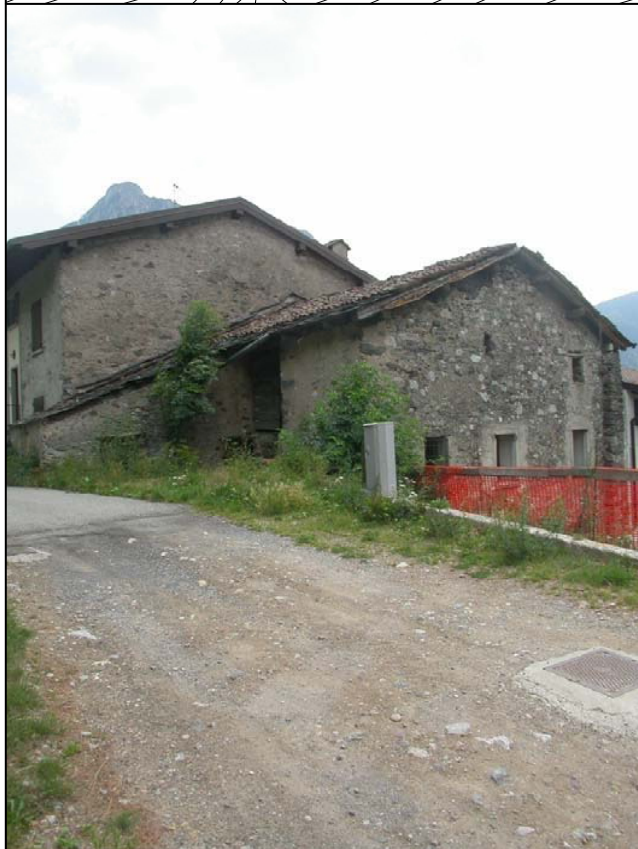
<b>COMUNE DI ARDESIO (BG)</b> nucleo storico di <b>MARINONI</b>		UNITA' EDILIZIA 5 UNITA' DI RILIEVO 5 UNITA' AREA SCOPERTA						
Data rilievo	Aggiornamento	Rilevatori		Codice ecografico						
20/07/2004	Dicembre 2011	PB - EB								
LOCALIZZAZIONE: via Marinoni.		NCET X	CT	Cens. Bani		Foglio 8d	Mapp.907			
Consistenza / caratteristiche strutturali / stato di conservazione e manutenzione										
Sup. coperta		mq 123		Volte x						
SLP		mq 369		Logge						
Volume		mc 1107		Collegamenti verticali						
<b>EPOCA DI EDIFICAZIONE E TRASFORMAZIONI</b> La mappa catastale del 1850 presenta l'UE con la stessa giacitura planimetrica attuale ma divisa in due mappali distinti. Dal 1903 viene rappresentata con la planimetria attuale. Dalla distribuzione del piano terra è leggibile la divisione originaria. Pochi interventi sono stati effettuati sull'edificio che si presenta in condizioni di degrado materico generalizzato.

VINCOLI										
<b>DESTINAZIONI D'USO</b>										
Destinazione piani	Residenziale	Rurale	Artigianale	Commercio	Direzionale	Ricettiva	Servizi privati e pubblici	Cantine e accessori	altro	
Controtterra o Seminterrato		X								
Terra										
1°		X								
2°										
3°										
sottotetto		X								
<b>CLASSIFICAZIONE DELL'EDIFICIO</b>					<b>EV3</b>					
<b>ELEMENTI DI PREGIO</b> <ul style="list-style-type: none"> <li>l'UE ha conservato il volume storico e presenta elementi tipologici, morfologici e costruttivi tipici dell'edilizia storica di Ardesio, in particolare l'edificio è caratterizzato dalla finitura di facciata con muratura in pietra a vista rasata con intonaco di calce e dalla distribuzione interna dei locali voltati che hanno in parte mantenuto la pavimentazione originaria</li> <li>scala esterna in blocchi di pietra locale sul fronte est</li> </ul>					<b>ELEMENTI IN DISSONANZA</b> <ul style="list-style-type: none"> <li></li> </ul>

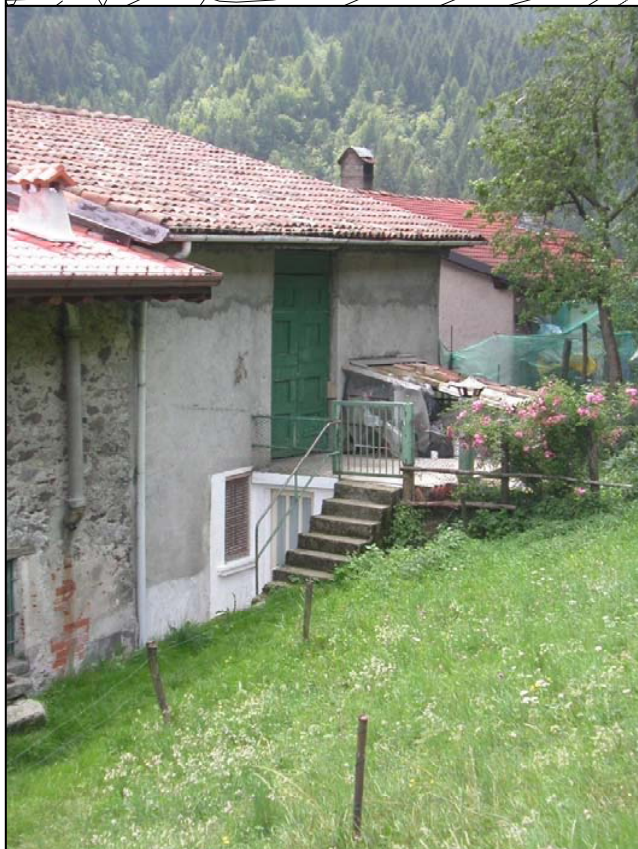
<b>COMUNE DI ARDESIO (BG)</b> nucleo storico di <b>MARINONI</b>			UNITA' EDILIZIA 13 UNITA' DI RILIEVO 13 UNITA' AREA SCOPERTA				
Data rilievo	Aggiornamento	Rilevatori		Codice ecografico					
20/07/2004	Dicembre 2011	PB - EB							
LOCALIZZAZIONE: via Marinoni, 74.		NCET X	CT	Cens. Bani		Foglio 8d	Mapp. 850/2		
Consistenza / caratteristiche strutturali / stato di conservazione e manutenzione									
Sup. coperta		mq 114		Volte x					
SLP		mq 342		Logge					
Volume		mc 1028		Collegamenti verticali					
<b>EPOCA DI EDIFICAZIONE E TRASFORMAZIONI</b> L'UE è presente nelle mappe catastali storiche con la stessa giacitura planimetrica attuale. Il disegno e la geometria dei fronti sono stati modificati e i materiali originari sostituiti determinando la perdita dell'immagine storica dell'edificio. L'UE in origine doveva formare un unico corpo con l'unità 14 con la quale condivide tuttora il porticato.

VINCOLI									
DESTINAZIONI D'USO									
Destinazione piani	Residenziale	Rurale	Artigianale	Commercio	Direzionale	Ricettiva	Servizi privati e pubblici	Cantine e accessori	altro
Controtterra o Seminterrato		X							
Terra									
1°	X								
2°	X								
3°									
sottotetto									
<b>CLASSIFICAZIONE DELL'EDIFICIO</b>					<b>EV3</b>				
<b>ELEMENTI DI PREGIO</b> <ul style="list-style-type: none"> <li>• l'edificio risulta caratterizzato dalla presenza del porticato condiviso con l'unità 14</li> <li>• locale voltato</li> <li>• apertura a nord di notevoli dimensioni originariamente utilizzata per caricare il fieno</li> </ul>					<b>ELEMENTI IN DISSONANZA</b> <ul style="list-style-type: none"> <li>• chiusura dei loggiati e inserimento dei balconi con soletta in CA</li> <li>• modifica delle dimensioni e delle proporzioni delle aperture</li> </ul>				
<b>AZIONI PRESCRITTIVE:</b> ridisegno degli elementi incongrui nell'ambito di interventi di sistemazione delle facciate

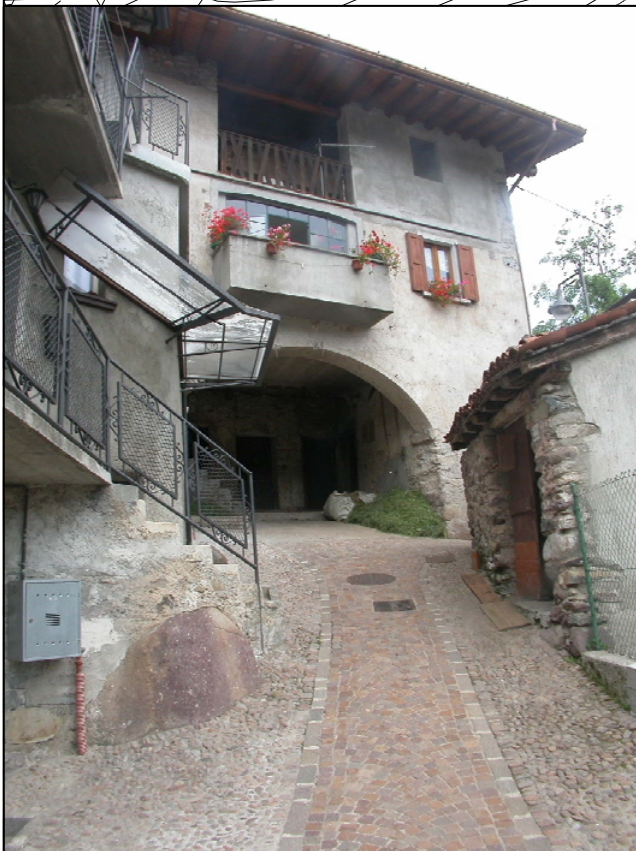
<b>COMUNE DI ARDESIO (BG)</b> nucleo storico di <b>MARINONI</b>		UNITA' EDILIZIA 14 e 15 UNITA' DI RILIEVO 14, 15 UNITA' AREA SCOPERTA							
Data rilievo	Aggiornamento	Rilevatori		Codice ecografico							
20/07/2004	Dicembre 2011	PB - EB									
LOCALIZZAZIONE: via Marinoni, 72.		NCET X	CT	Cens. Bani		Foglio 8d		Mapp. 848, 849			
Consistenza / caratteristiche strutturali / stato di conservazione e manutenzione											
Sup. coperta		mq 106		Volte x							
SLP		mq 318		Logge							
Volume		mc 954		Collegamenti verticali							
<b>EPOCA DI EDIFICAZIONE E TRASFORMAZIONI</b> L'UE è presente nelle mappe catastali storiche con la stessa giacitura planimetrica attuale. Il disegno e la geometria dei fronti sono stati modificati e i materiali originari sostituiti determinando la perdita dell'immagine storica dell'edificio. L'UE in origine doveva formare un unico corpo con l'unità 13 con la quale condivide tuttora il porticato.

VINCOLI											
DESTINAZIONI D'USO											
Destinazione piani	Residenziale	Rurale	Artigianale	Commercio	Direzionale	Ricettiva	Servizi privati e pubblici	Cantine e accessori	altro		
Controtterra o Seminterrato		14, 15									
Terra											
1°	14, 15										
2°	14, 15										
3°											
sottotetto											
<b>CLASSIFICAZIONE DELL'EDIFICIO</b>						<b>EV3</b>					
<b>ELEMENTI DI PREGIO</b> <ul style="list-style-type: none"> <li>• l'edificio risulta caratterizzato dalla presenza del porticato con ampia arcata a sesto ribassato e dal loggiato conservato aperto al secondo piano</li> <li>• muratura in pietra a vista con intonaco a rasopietra nei prospetti est e nord</li> <li>• locale voltato</li> <li>•</li> </ul>						<b>ELEMENTI IN DISSONANZA</b> <ul style="list-style-type: none"> <li>• balcone con soletta in ca e parapetto in cemento aggiunto sul fronte sud</li> <li>• canna fumaria prefabbricata sul fronte nord</li> <li>•</li> </ul>

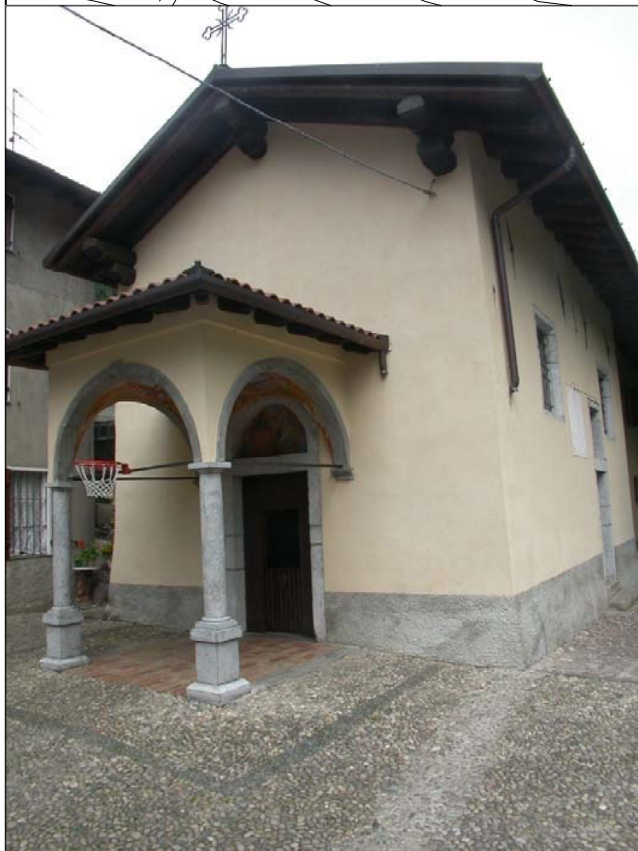
<b>COMUNE DI ARDESIO (BG)</b> nucleo storico di <b>RIZZOLI</b>		UNITA' EDILIZIA 1 UNITA' DI RILIEVO 1 UNITA' AREA SCOPERTA							
Data rilievo	Aggiornamento	Rilevatori		Codice ecografico							
20/07/2004	Dicembre 2011	PB - EB									
LOCALIZZAZIONE: Chiesa di S. Giacomo		NCET	X	CT	Cens. Bani		Foglio 8d	Mapp. E			
Consistenza / caratteristiche strutturali / stato di conservazione e manutenzione											
Sup. coperta		mq 95		Volte x							
SLP		mq 95		Logge							
Volume		mc 285		Collegamenti verticali							
<b>EPOCA DI EDIFICAZIONE E TRASFORMAZIONI</b> Nelle mappe catastali del 1850, 1903 e 1960 viene rappresentata con la stessa giacitura planimetrica attuale. Il volume storico risulta conservato, l'edificio è stato ristrutturato in epoca recente mantenendo gli elementi costruttivi originari.											
<b>VINCOLI</b> Monumentale Art. 10 comma 1 del D.Lgs 42/2004											
<b>DESTINAZIONI D'USO</b>

Destinazione piani	Residenziale	Rurale	Artigianale	Commercio	Direzionale	Ricettiva	Servizi privati e pubblici	Cantine e accessori	altro		
Controtterra o Seminterrato											
Terra									X		
1°											
2°											
3°											
sottotetto											
<b>CLASSIFICAZIONE DELL'EDIFICIO</b>						<b>EV1</b>					
<b>ELEMENTI DI PREGIO</b> <ul style="list-style-type: none"> <li>chiesa a navata unica divisa in tre campate</li> <li>portichetto ad archi su colonnine in pietra, copertura con volta a crociera affrescata e portale d'ingresso a sud con cornice in pietra e lunetta affrescata; pavimentazione originaria in cotto</li> <li>aperture originarie con cornice in pietra strombata e porta laterale con sopraporta decorato con affresco</li> </ul>						<b>ELEMENTI IN DISSONANZA</b>					
<b>AZIONI PRESCRITTIVE:</b>

<b>AREE SCOPERTE</b>											
Materiali esistenti: sagrato con pavimentazione in ciottoli											
<b>ELEMENTI DI PREGIO</b>						<b>ELEMENTI IN DISSONANZA</b>					
<b>AZIONI PRESCRITTIVE:</b>

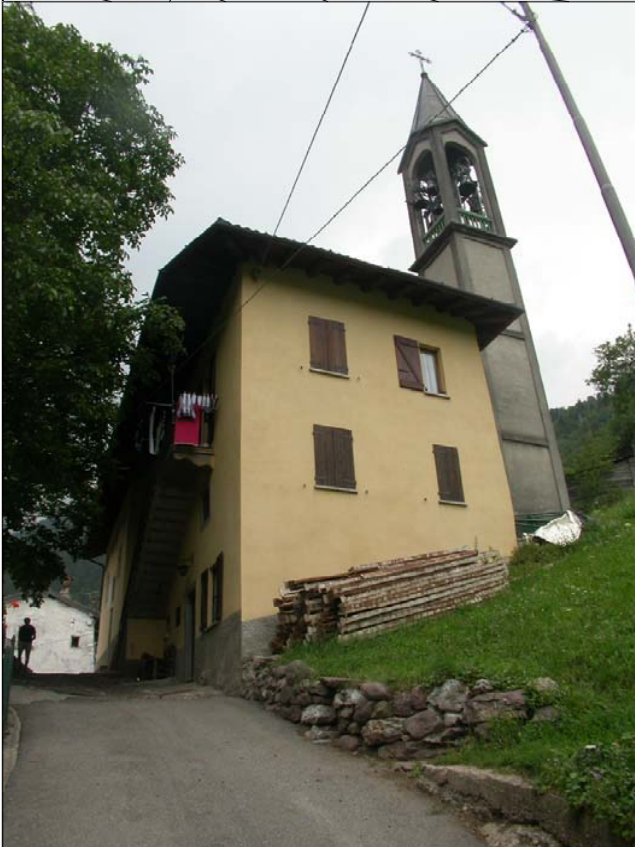
<b>COMUNE DI ARDESIO (BG)</b> nucleo storico di <b>RIZZOLI</b>		UNITA' EDILIZIA 2 UNITA' DI RILIEVO 2 UNITA' AREA SCOPERTA							
Data rilievo	Aggiornamento	Rilevatori		Codice ecografico							
20/07/2004	Dicembre 2011	PB - EB									
LOCALIZZAZIONE: via Rizzoli, 2		NCET X	CT	Cens. Bani			Foglio 8d	Mapp. 750			
Consistenza / caratteristiche strutturali / stato di conservazione e manutenzione											
Sup. coperta		mq 47		Volte							
SLP		mq 141		Logge							
Volume		mc 423		Collegamenti verticali							
<b>EPOCA DI EDIFICAZIONE E TRASFORMAZIONI</b> Nelle mappe catastali del 1850, 1903 e 1960 viene rappresentata con la stessa giacitura planimetrica attuale. Il volume storico risulta conservato, l'edificio è stato ristrutturato in epoca recente sostituendo gli elementi costruttivi originari.											
VINCOLI											
DESTINAZIONI D'USO											
Destinazione piani	Residenziale	Rurale	Artigianale	Commercio	Direzionale	Ricettiva	Servizi privati e pubblici	Cantine e accessori	altro

Controtterra o Seminterrato	X										
Terra											
1°	X										
2°	X										
3°											
sottotetto											
<b>CLASSIFICAZIONE DELL'EDIFICIO</b>						<b>EV3</b>					
<b>ELEMENTI DI PREGIO</b> <ul style="list-style-type: none"> <li>l'edificio non presenta elementi di valore architettonico ad eccezione dell'apertura originaria al piano terra con cornice in pietra arenaria ma si caratterizza per il disegno semplice e proporzionato dei fronti</li> </ul>						<b>ELEMENTI IN DISSONANZA</b> <ul style="list-style-type: none"> <li>chiusura dell'apertura esistente con mattoni lasciati a vista</li> <li>sostituzione dei davanzali originari con inserimento di nuovi elementi di sezione ridotta</li> </ul>					
AZIONI PRESCRITTIVE:

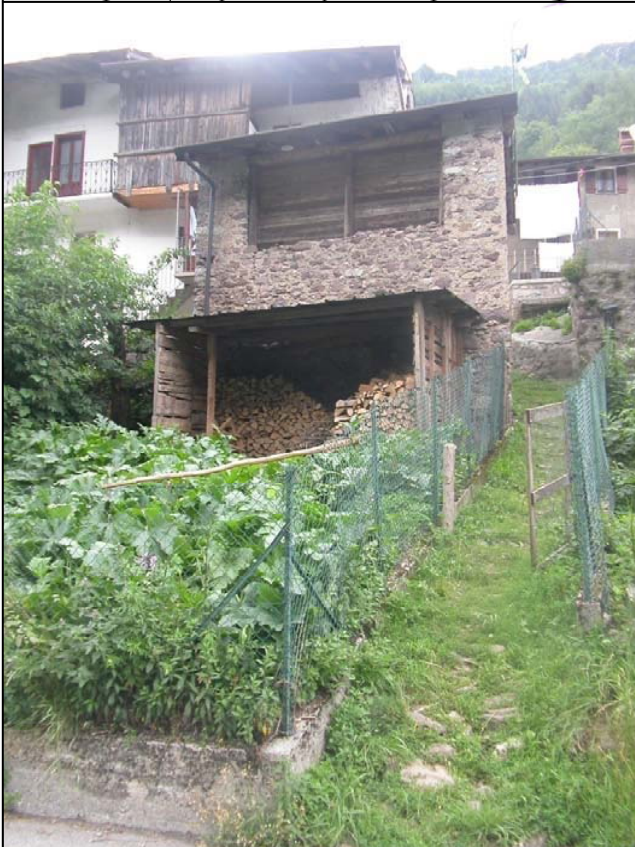
<b>COMUNE DI ARDESIO (BG)</b> nucleo storico di <b>RIZZOLI</b>		UNITA' EDILIZIA 4 UNITA' DI RILIEVO 4 UNITA' AREA SCOPERTA 4/I						
Data rilievo	Aggiornamento	Rilevatori		Codice ecografico						
20/07/2004	Dicembre 2011	PB - EB								
LOCALIZZAZIONE: via Rizzoli.		NCET X	CT	Cens. Bani		Foglio 8d		Mapp. 1850		
Consistenza / caratteristiche strutturali / stato di conservazione e manutenzione										
Sup. coperta		mq 29		Volte						
SLP		mq 58		Logge						
Volume		mc 174		Collegamenti verticali						
<b>EPOCA DI EDIFICAZIONE E TRASFORMAZIONI</b> L'UE compare nelle mappe catastali solo a partire dal 1960; pochi interventi sono stati effettuati sull'edificio che si presenta in condizioni di degrado materico generalizzato.										
VINCOLI										
DESTINAZIONI D'USO										
Destinazione piani	Residenziale	Rurale	Artigianale	Commercio	Direzionale	Ricettiva	Servizi privati e pubblici	Cantine e accessori	altro

Controtterra o Seminterrato										
Terra		X								
1°										
2°										
3°										
sottotetto		X								
<b>CLASSIFICAZIONE DELL'EDIFICIO</b>					<b>EV2</b>					
<b>ELEMENTI DI PREGIO</b> • l'edificio non ha subito interventi di trasformazione e presenta inalterato il disegno dei prospetti; si caratterizza per la muratura in pietra lasciata a vista e per la presenza minima di aperture.					<b>ELEMENTI IN DISSONANZA</b>					
AZIONI PRESCRITTIVE:

<b>AREE SCOPERTE</b>										
Materiali esistenti 4/I: area recintata con rete metallica plastificata coltivata a orto; all'interno dell'area sono presenti due baracche e una tettoia in legno addossata al fronte sud dell'edificio										
<b>ELEMENTI DI PREGIO</b>					<b>ELEMENTI IN DISSONANZA</b>					
AZIONI PRESCRITTIVE:

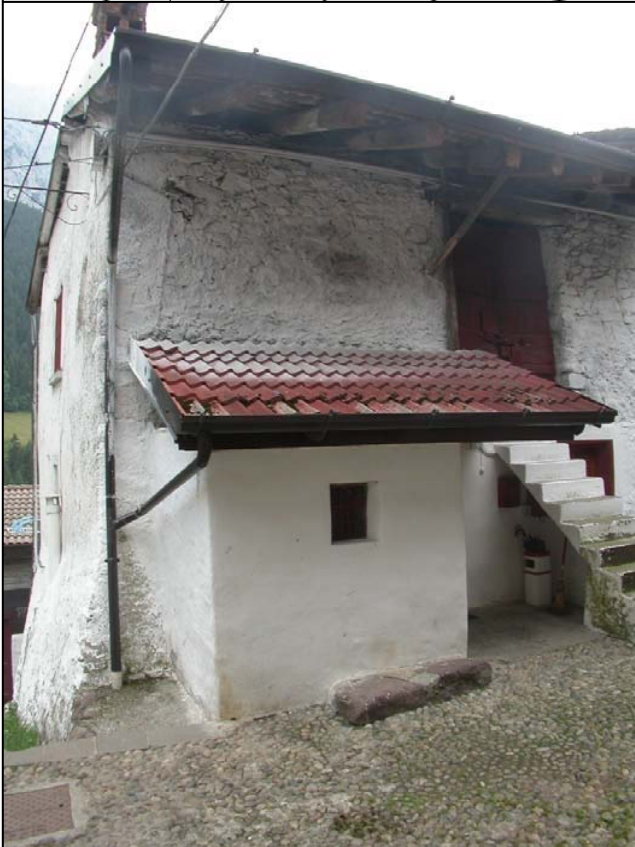
UNITA' EDILIZIA 5  
UNITA' DI RILIEVO 5  
UNITA' AREA SCOPERTA 5/I

<b>COMUNE DI ARDESIO (BG)</b> nucleo storico di <b>RIZZOLI</b>		UNITA' EDILIZIA 5 UNITA' DI RILIEVO 5 UNITA' AREA SCOPERTE 5/I							
Data rilievo	Aggiornamento	Rilevatori		Codice ecografico							
20/07/2004	Dicembre 2011	PB - EB									
LOCALIZZAZIONE: via Rizzoli, 1.		NCET	X	CT	Cens. Bani		Foglio 8/d	Mapp. 744			
Consistenza / caratteristiche strutturali / stato di conservazione e manutenzione											
Sup. coperta		mq 65			Volte x						
SLP		mq 195			Logge						
Volume		mc 585			Collegamenti verticali						
<b>EPOCA DI EDIFICAZIONE E TRASFORMAZIONI</b> L'UE è rappresentata nella mappa catastale del 1850 con la giacitura planimetrica attuale. Il volume storico risulta conservato, ma i materiali originari sono stati in parte sostituiti.											
VINCOLI											
DESTINAZIONI D'USO											
Destinazione piani	Residenziale	Rurale	Artigianale	Commercio	Direzionale	Ricettiva	Servizi privati e pubblici	Cantine e accessori	altro

Controtterra o Seminterrato	X										
Terra											
1°	X										
2°	X										
3°											
sottotetto											
<b>CLASSIFICAZIONE DELL'EDIFICIO</b>						<b>EV3</b>					
<b>ELEMENTI DI PREGIO</b> <ul style="list-style-type: none"> <li>l'edificio ha conservato alcuni elementi architettonici caratteristici dell'architettura storica ma i materiali originari sono stati sostituiti; il fronte sud si caratterizza per il sistema distributivo esterno con ballatoi agganciati alla gronda e scale di collegamento</li> <li>apertura di notevoli dimensioni utilizzata originariamente per caricare il fieno nel sottotetto sul fronte nord</li> </ul>						<b>ELEMENTI IN DISSONANZA</b> <ul style="list-style-type: none"> <li>gli interventi effettuati sull'edificio sono stati compiuti scegliendo finiture diversificate</li> <li>sostituzione del ballatoio originario con inserimento di soletta e mensole in CA</li> <li>perlinatura della soletta del ballatoio al secondo piano</li> <li>volume addossato sul fronte nord con materiali di copertura incongrui</li> </ul>

<b>AZIONI PRESCRITTIVE:</b> ridisegno degli elementi in dissonanza nell'ambito di interventi di sistemazione facciate											
<b>AREE SCOPERTE</b>											
Materiali esistenti: 5/I: cortile con prato e tracce di pavimentazione originaria in ciottoli nella zona antistante l'edificio.											
<b>ELEMENTI DI PREGIO</b>						<b>ELEMENTI IN DISSONANZA</b>					
<b>AZIONI PRESCRITTIVE:</b>

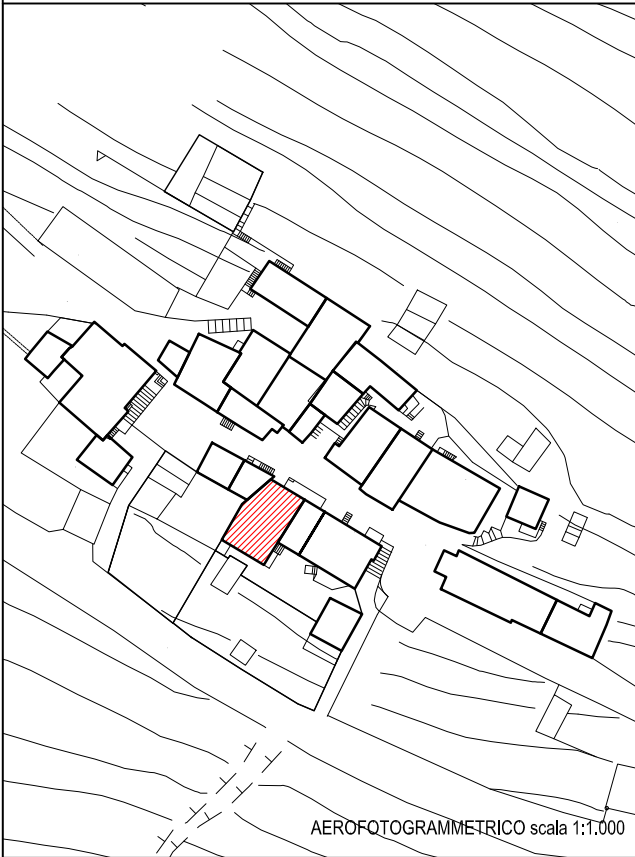
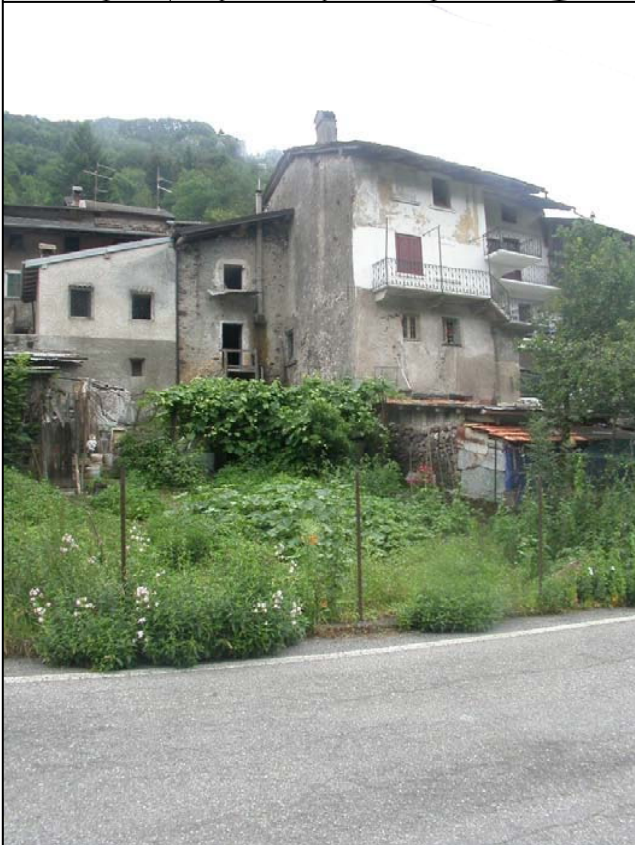
<b>COMUNE DI ARDESIO (BG)</b> nucleo storico di <b>RIZZOLI</b>		UNITA' EDILIZIA 7 UNITA' DI RILIEVO 7 UNITA' AREA SCOPERTA						
Data rilievo	Aggiornamento	Rilevatori		Codice ecografico						
20/07/2004	Dicembre 2011	PB - EB								
LOCALIZZAZIONE: via Rizzoli.		NCET	X	CT	Cens. Bani		Foglio 8/d	Mapp. 743		
Consistenza / caratteristiche strutturali / stato di conservazione e manutenzione										
Sup. coperta		mq 72			Volte					
SLP		mq 216			Logge					
Volume		mc 648			Collegamenti verticali					
<b>EPOCA DI EDIFICAZIONE E TRASFORMAZIONI</b> L'UE è rappresentata nella mappa catastale del 1850 con la giacitura planimetrica attuale. Il volume storico risulta conservato, ma i materiali originari sono stati in parte sostituiti; Il disegno dei parapetti ed i materiali sono gli stessi adottati nell'unità 6.										
VINCOLI										
DESTINAZIONI D'USO										
Destinazione piani	Residenziale	Rurale	Artigianale	Commercio	Direzionale	Ricettiva	Servizi privati e pubblici	Cantine e accessori	altro

Controtterra o Seminterrato	X									
Terra										
1°	X									
2°	X									
3°										
sottotetto										
<b>CLASSIFICAZIONE DELL'EDIFICIO</b>					<b>EV3</b>					
<b>ELEMENTI DI PREGIO</b> <ul style="list-style-type: none"> <li>l'edificio ha conservato alcuni elementi architettonici caratteristici dell'architettura storica ma i materiali originari sono stati sostituiti; il fronte sud si caratterizza per il sistema distributivo esterno con ballatoi scale di collegamento</li> <li>aperture con cornici modanate in calcestruzzo decorativo</li> <li>apertura di notevoli dimensioni utilizzata per caricare il fieno nel sottotetto sul fronte nord</li> </ul>					<b>ELEMENTI IN DISSONANZA</b> <ul style="list-style-type: none"> <li>sostituzione del ballatoio originario con inserimento di soletta, travi e mensole in CA</li> </ul>					
AZIONI PRESCRITTIVE:										
AREE SCOPERTE										
Materiali esistenti:

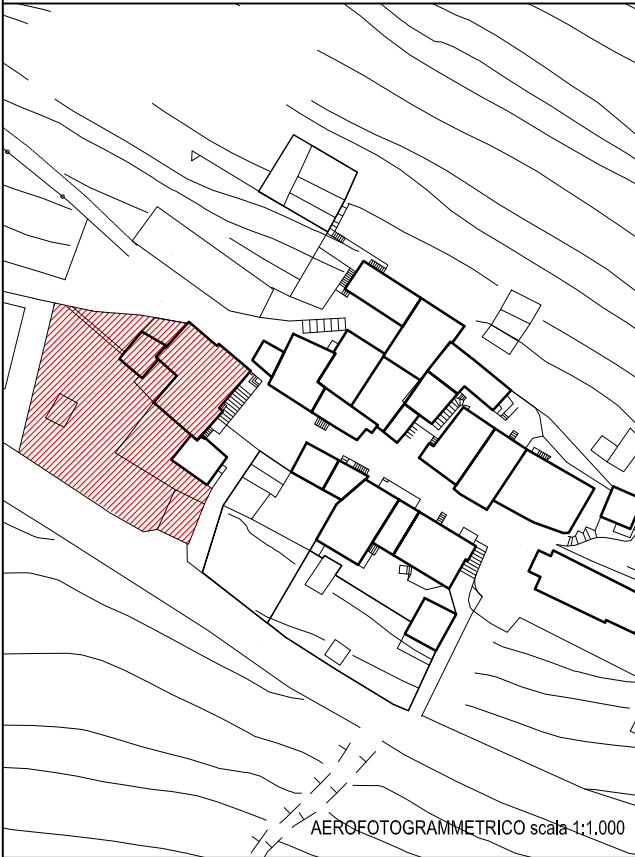
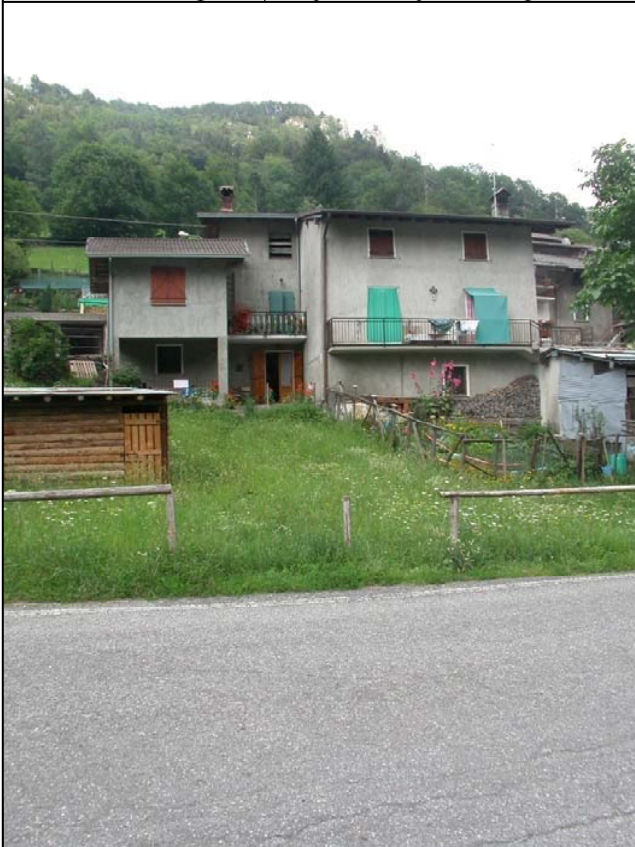
<b>COMUNE DI ARDESIO (BG)</b> nucleo storico di <b>RIZZOLI</b>		UNITA' EDILIZIA 10 UNITA' DI RILIEVO 10a, 10b UNITA' AREA SCOPERTA 10/I							
Data rilievo	Aggiornamento	Rilevatori		Codice ecografico							
20/07/2004	Dicembre 2011	PB - EB									
LOCALIZZAZIONE: via Rizzoli, 11, 13.		NCET X	CT	Cens. Bani		Foglio 8d		Mapp. 730			
Consistenza / caratteristiche strutturali / stato di conservazione e manutenzione											
Sup. coperta		mq 142		Volte x							
SLP		mq 404		Logge							
Volume		mc 1212		Collegamenti verticali							
<b>EPOCA DI EDIFICAZIONE E TRASFORMAZIONI</b> L'UR 10a è presente nella mappa catastale del 1850 ma solo la parte a nord; dal 1960 è rappresentata con la giacitura attuale; nel 1977 è stata oggetto di ristrutturazione edilizia; il disegno e la geometria dei fronti sono stati modificati e i materiali originari sono stati sostituiti determinando la perdita dell'immagine storica dell'edificio. L'UR 10b è stata edificata in epoca recente e non compare nelle mappe catastali. Le finiture sono le stesse adottate nell'unità 10a.

VINCOLI											
DESTINAZIONI D'USO											
Destinazione piani	Residenziale	Rurale	Artigianale	Commercio	Direzionale	Ricettiva	Servizi privati e pubblici	Cantine e accessori	altro		
Controtterra o Seminterrato	10a, 10b										
Terra											
1°	10a, 10b										
2°	10a										
3°											
sottotetto											
<b>CLASSIFICAZIONE DELL'EDIFICIO</b>					<b>EV3</b>						
<b>ELEMENTI DI PREGIO</b> 10a <ul style="list-style-type: none"> <li>• apertura originaria utilizzata per caricare il fieno nel sottotetto sul fronte nord</li> <li>• locale voltato</li> <li>• scala esterna in pietra</li> </ul>					<b>ELEMENTI IN DISSONANZA</b> 10a <ul style="list-style-type: none"> <li>• modifica delle dimensioni, proporzioni e materiali delle aperture con inserimento di davanzali in granito e cornici di sezione ridotta</li> <li>• finitura di facciata con intonaco cementizio graffiato</li> <li>• balconi con soletta in CA e parapetti con finiture e disegno diverso da un piano all'altro</li> </ul>

<b>AZIONI PRESCRITTIVE:</b> ridisegno degli elementi in dissonanza nell'ambito di interventi di sistemazione facciate											
AREE SCOPERTE											
Materiali esistenti 10/I: prato											
<b>ELEMENTI DI PREGIO</b>					<b>ELEMENTI IN DISSONANZA</b>						
					nell'area è presente una baracca di legno						
<b>AZIONI PRESCRITTIVE:</b> rimozione baracca in legno

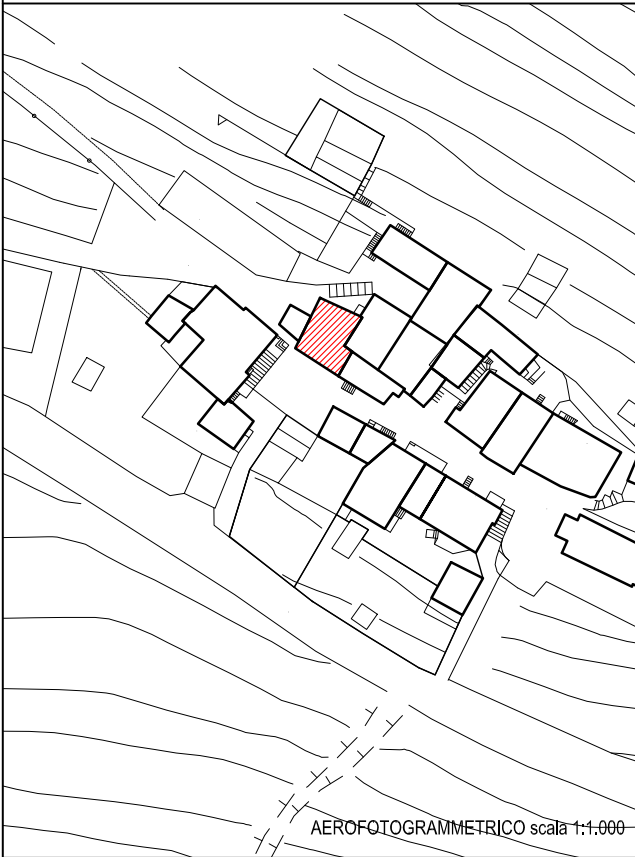
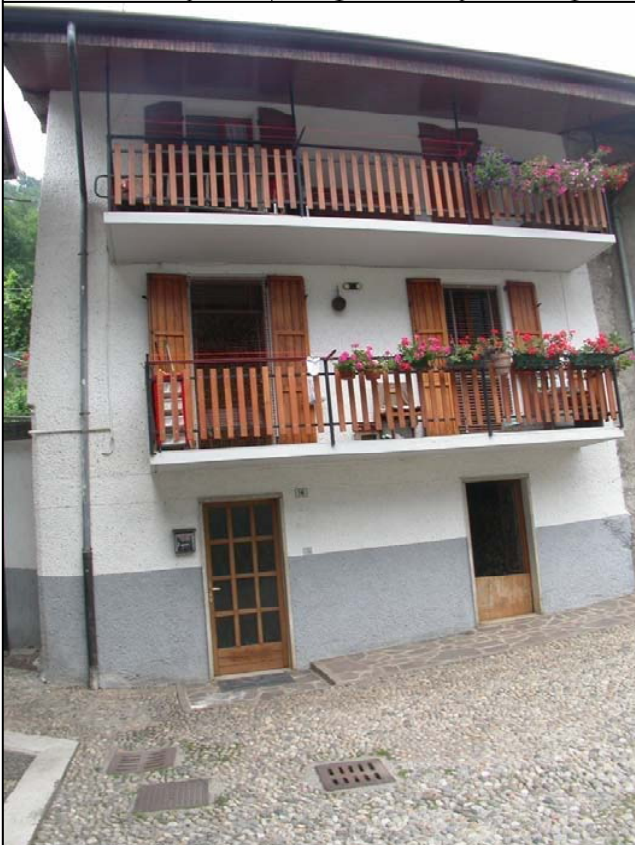
<b>COMUNE DI ARDESIO (BG)</b> nucleo storico di <b>RIZZOLI</b>		UNITA' EDILIZIA 13 UNITA' DI RILIEVO 13 UNITA' AREA SCOPERTA							
Data rilievo	Aggiornamento	Rilevatori		Codice ecografico							
20/07/2004	Dicembre 2011	PB - EB									
LOCALIZZAZIONE: via Rizzoli, 16.		NCET X	CT	Cens. Bani			Foglio 8d	Mapp. 731			
Consistenza / caratteristiche strutturali / stato di conservazione e manutenzione											
Sup. coperta		mq 57		Volte x							
SLP		mq 171		Logge							
Volume		mc 513		Collegamenti verticali							
<b>EPOCA DI EDIFICAZIONE E TRASFORMAZIONI</b> L'UE è presente già dalla mappa catastale del 1850 con la giacitura attuale; nel 1976 è stata oggetto di ristrutturazione edilizia; il disegno e la geometria dei fronti sono stati modificati e i materiali originari sono stati sostituiti determinando la perdita dell'immagine storica dell'edificio.											
VINCOLI											
DESTINAZIONI D'USO

Destinazione piani	Residenziale	Rurale	Artigianale	Commercio	Direzionale	Ricettiva	Servizi privati e pubblici	Cantine e accessori	altro		
Controtterra o Seminterrato	X										
Terra											
1°	X										
2°	X										
3°											
sottotetto											
<b>CLASSIFICAZIONE DELL'EDIFICIO</b>						<b>EV3</b>					
<b>ELEMENTI DI PREGIO</b> <ul style="list-style-type: none"> <li>l'edificio non presenta elementi di valore architettonico ad eccezione della volta conservata al piano controtterra</li> </ul>						<b>ELEMENTI IN DISSONANZA</b> <ul style="list-style-type: none"> <li>modifica delle dimensioni, proporzioni e materiali delle aperture con inserimento di davanzali in granito e cornici di sezione ridotta in cemento</li> <li>finitura di facciata con intonaco strollato</li> <li>balconi con soletta in CA con cambio di lunghezza da un piano all'altro; parapetti in ferro e legno di disegno incongruo</li> <li>perlinatura sottogronda</li> </ul>

<b>AZIONI PRESCRITTIVE:</b> ridisegno/sostituzione degli elementi in dissonanza nell'ambito di interventi di manutenzione delle facciate

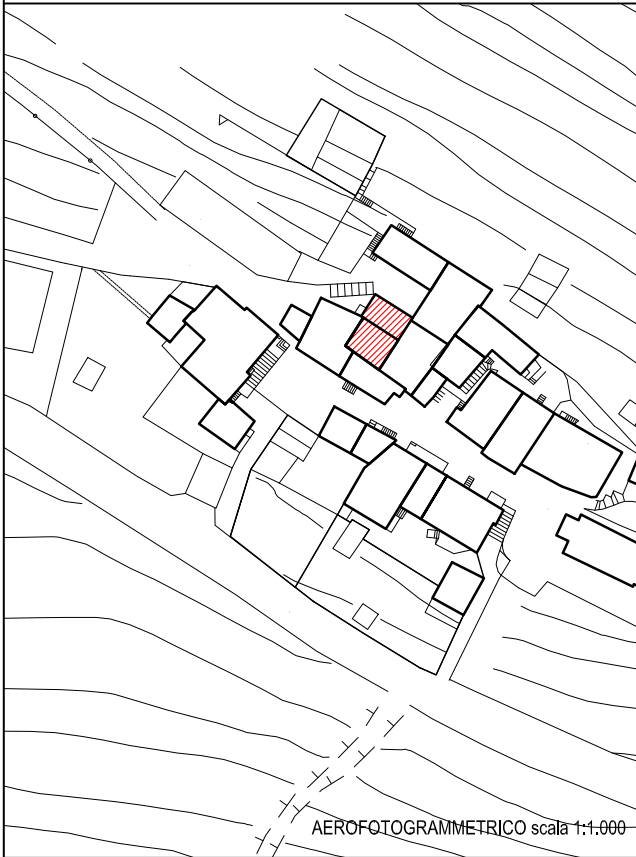
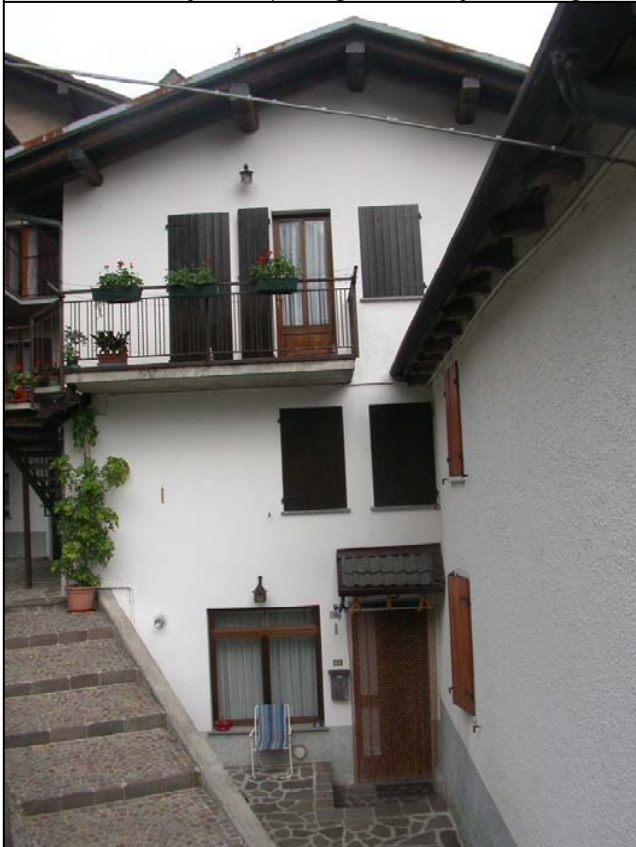
<b>COMUNE DI ARDESIO (BG)</b> nucleo storico di <b>RIZZOLI</b>		UNITA' EDILIZIA 14 UNITA' DI RILIEVO 14 UNITA' AREA SCOPERTA							
Data rilievo	Aggiornamento	Rilevatori		Codice ecografico							
20/07/2004	Dicembre 2011	PB - EB									
LOCALIZZAZIONE: via Rizzoli, 18.		NCET X	CT	Cens. Bani		Foglio 8d		Mapp. 733			
Consistenza / caratteristiche strutturali / stato di conservazione e manutenzione											
Sup. coperta		mq 52		Volte							
SLP		mq 156		Logge							
Volume		mc 468		Collegamenti verticali							
<b>EPOCA DI EDIFICAZIONE E TRASFORMAZIONI</b> L'UE è presente già dalla mappa catastale del 1850 con la giacitura attuale; nel 1977 è stata oggetto di ristrutturazione edilizia; il disegno e la geometria dei fronti sono stati modificati e i materiali originari sono stati sostituiti determinando la perdita dell'immagine storica dell'edificio.											
VINCOLI											
DESTINAZIONI D'USO

Destinazione piani	Residenziale	Rurale	Artigianale	Commercio	Direzionale	Ricettiva	Servizi privati e pubblici	Cantine e accessori	altro		
Controtterra o Seminterrato	14										
Terra											
1°	14										
2°	14										
3°											
sottotetto											
<b>CLASSIFICAZIONE DELL'EDIFICIO</b>						<b>EV3</b>					
ELEMENTI DI PREGIO						ELEMENTI IN DISSONANZA <ul style="list-style-type: none"> <li>• l'edificio non presenta elementi di valore architettonico e le finiture adottate risultano in contrasto con il contesto edilizio storico</li> <li>• modifica delle dimensioni, proporzioni e materiali delle aperture con inserimento di davanzali in granito e serramenti in alluminio anodizzato al piano controtterra</li> <li>• parapetti in ferro di disegno incongruo</li> </ul>					
AZIONI PRESCRITTIVE:

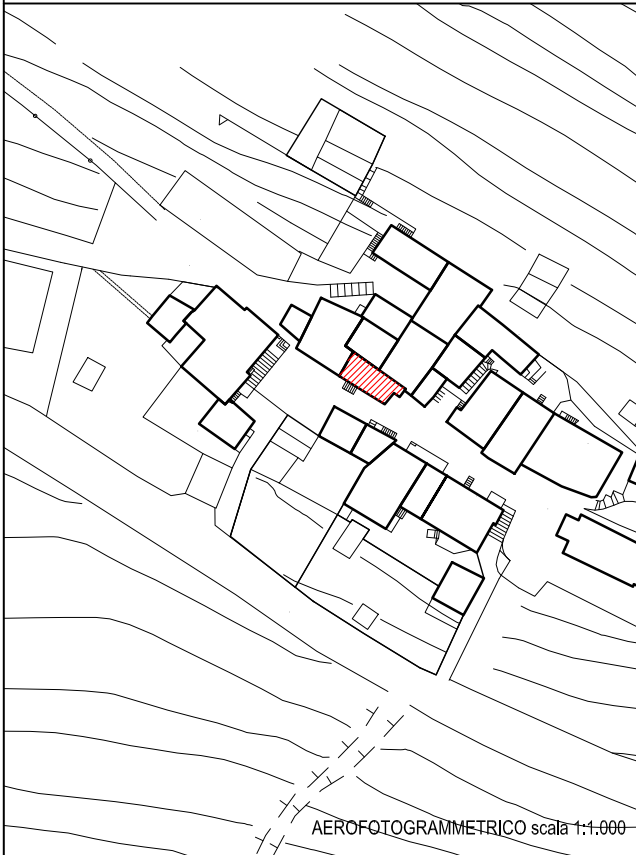
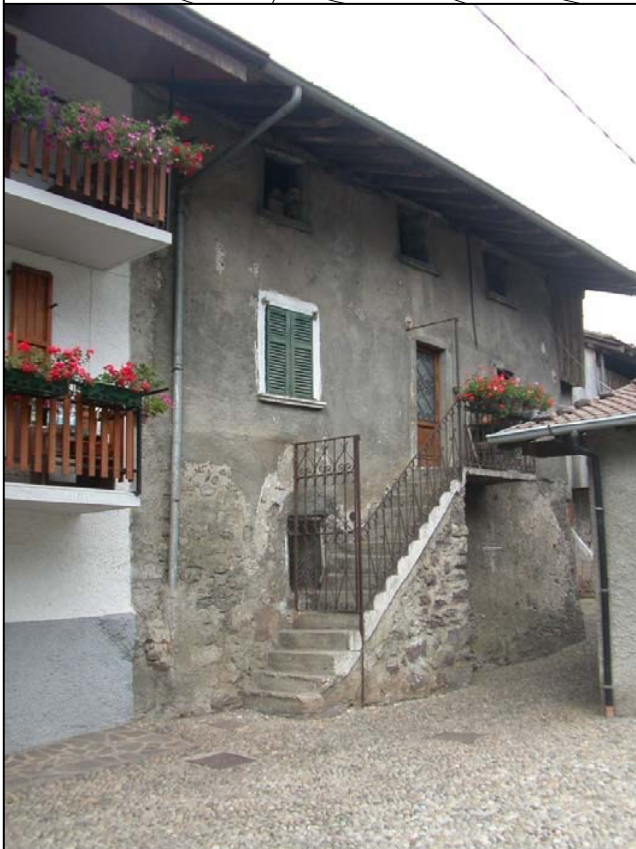
<b>COMUNE DI ARDESIO (BG)</b> nucleo storico di <b>RIZZOLI</b>		UNITA' EDILIZIA 17 UNITA' DI RILIEVO 17 UNITA' AREA SCOPERTA							
Data rilievo	Aggiornamento	Rilevatori		Codice ecografico							
20/07/2004	Dicembre 2011	PB - EB									
LOCALIZZAZIONE: via Rizzoli, 14		NCET X	CT	Cens. Bani		Foglio 8/d		Mapp.732			
Consistenza / caratteristiche strutturali / stato di conservazione e manutenzione											
Sup. coperta		mq 30		Volte x							
SLP		mq 90		Logge							
Volume		mc 270		Collegamenti verticali							
<b>EPOCA DI EDIFICAZIONE E TRASFORMAZIONI</b> L'UE è rappresentata nella mappa catastale del 1850 con la giacitura planimetrica attuale. L'edificio presenta inalterati molti degli elementi costruttivi originari. Pochi interventi sono stati effettuati sull'edificio che si presenta in condizioni di degrado materico generalizzato.											
VINCOLI											
DESTINAZIONI D'USO

Destinazione piani	Residenziale	Rurale	Artigianale	Commercio	Direzionale	Ricettiva	Servizi privati e pubblici	Cantine e accessori	altro		
Controtterra o Seminterrato											
Terra		X									
1°	X										
2°											
3°											
sottotetto		X									
<b>CLASSIFICAZIONE DELL'EDIFICIO</b>						<b>EV3</b>					
<b>ELEMENTI DI PREGIO</b> <ul style="list-style-type: none"> <li>• locale voltato</li> <li>• chiusura del piano sottotetto sul fronte est con assi di legno</li> </ul>						<b>ELEMENTI IN DISSONANZA</b> <ul style="list-style-type: none"> <li>• modifica delle proporzioni dell'apertura al primo piano del fronte sud</li> <li>• materiali della scala esterna</li> <li>• chiusura parziale dell'apertura ad arco del fronte est della quale sono ancora chiaramente visibili i conci in pietra</li> </ul>					
<b>AZIONI PRESCRITTIVE:</b> ridisegno degli elementi in dissonanza nell'ambito di interventi di sistemazione delle facciate

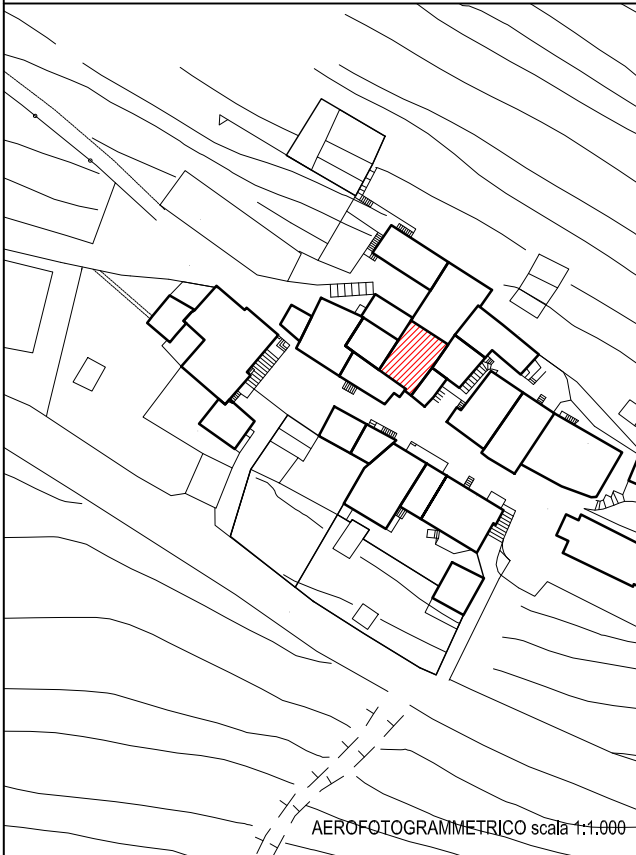
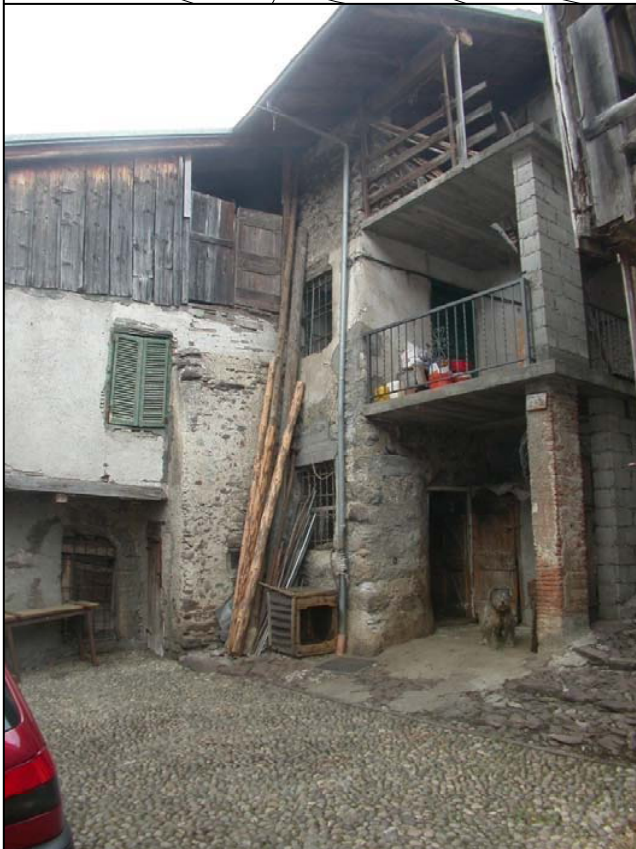
<b>COMUNE DI ARDESIO (BG)</b> nucleo storico di <b>RIZZOLI</b>		UNITA' EDILIZIA 18 UNITA' DI RILIEVO 18 UNITA' AREA SCOPERTA						
Data rilievo	Aggiornamento	Rilevatori		Codice ecografico						
20/07/2004	Dicembre 2011	PB - EB								
LOCALIZZAZIONE: via Rizzoli, 12		NCET	X	CT	Cens. Bani		Foglio 8/d	Mapp.734		
Consistenza / caratteristiche strutturali / stato di conservazione e manutenzione										
Sup. coperta		mq 51			Volte					
SLP		mq 153			Logge					
Volume		mc 459			Collegamenti verticali					
<b>EPOCA DI EDIFICAZIONE E TRASFORMAZIONI</b> L'UE è rappresentata nella mappa catastale del 1850 con la giacitura planimetrica attuale. Pochi interventi sono stati effettuati sull'edificio che si presenta in condizioni di degrado materico generalizzato.										
VINCOLI										
DESTINAZIONI D'USO										
Destinazione piani	Residenziale	Rurale	Artigianale	Commercio	Direzionale	Ricettiva	Servizi privati e pubblici	Cantine e accessori	altro

Controtterra o Seminterrato										
Terra		X								
1°	X									
2°										
3°										
sottotetto		X								
<b>CLASSIFICAZIONE DELL'EDIFICIO</b>					<b>EV2</b>					
<b>ELEMENTI DI PREGIO</b> <ul style="list-style-type: none"> <li>L'edificio presenta inalterati molti degli elementi costruttivi originari ma la composizione del prospetto risulta pesantemente compromessa dalla presenza dell'UR 19b costituita da solette in CA addossate sul fronte est</li> <li>muratura in pietra a vista</li> </ul>					<b>ELEMENTI IN DISSONANZA</b>					
<b>AZIONI PRESCRITTIVE:</b> salvaguarda degli elementi di pregio e del disegno originario delle facciate

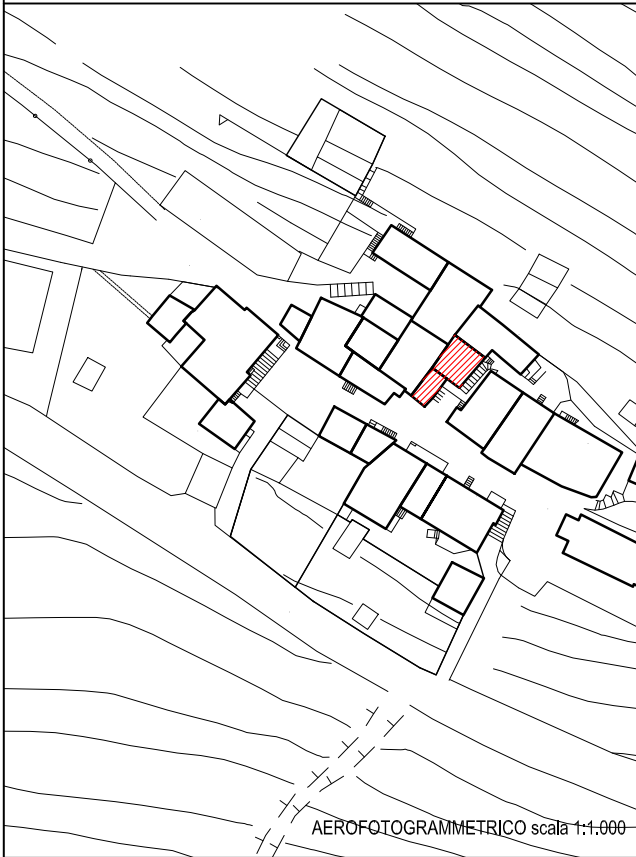
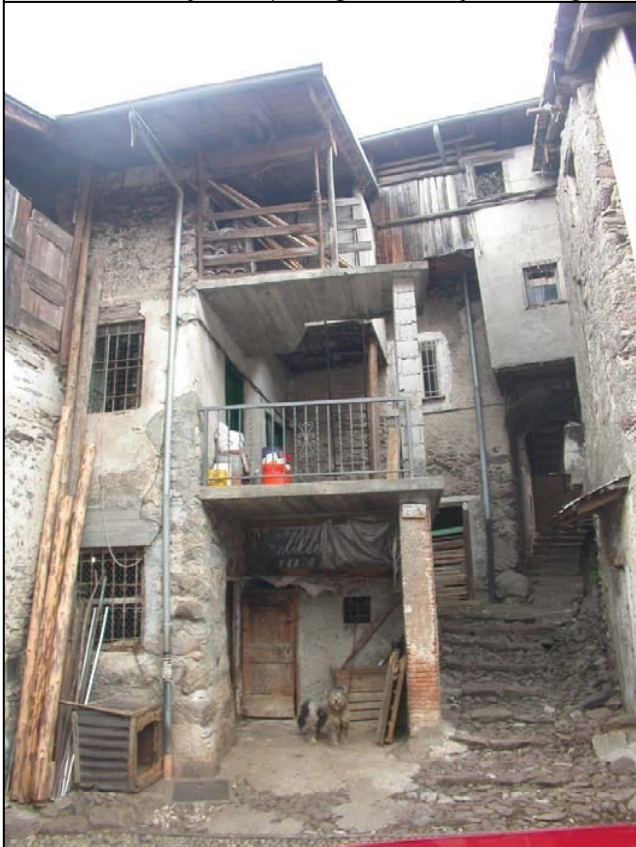
<b>COMUNE DI ARDESIO (BG)</b> nucleo storico di <b>RIZZOLI</b>		UNITA' EDILIZIA 19 UNITA' DI RILIEVO 19a, 19b UNITA' AREA SCOPERTA							
Data rilievo	Aggiornamento	Rilevatori		Codice ecografico							
20/07/2004	Dicembre 2011	PB - EB									
LOCALIZZAZIONE: via Rizzoli, 12		NCET X	CT	Cens. Bani		Foglio 8/d		Mapp.737, 738			
Consistenza / caratteristiche strutturali / stato di conservazione e manutenzione											
Sup. coperta		mq 41		Volte x							
SLP		mq 123		Logge							
Volume		mc 369		Collegamenti verticali							
<b>EPOCA DI EDIFICAZIONE E TRASFORMAZIONI</b> L'UR 19a è rappresentata nella mappa catastale del 1850 con la giacitura planimetrica attuale. Pochi interventi sono stati effettuati sull'edificio che si presenta in condizioni di degrado materico generalizzato. L'UR 19b è stata edificata in epoca recente; viene rappresentata solo a partire dalla mappa catastale del 1960.

VINCOLI											
DESTINAZIONI D'USO											
Destinazione piani	Residenziale	Rurale	Artigianale	Commercio	Direzionale	Ricettiva	Servizi privati e pubblici	Cantine e accessori	altro		
Controtterra o Seminterrato											
Terra		19a						19b			
1°	19a							19b			
2°											
3°											
sottotetto		19a						19b			
<b>CLASSIFICAZIONE DELL'EDIFICIO 19a</b>						<b>EV2</b>					
<b>CLASSIFICAZIONE DELL'EDIFICIO 19b</b>						<b>EV4</b>					
<b>ELEMENTI DI PREGIO</b> 19a <ul style="list-style-type: none"> <li>• L'edificio presenta conservati molti degli elementi costruttivi originari ed è caratterizzato dalla presenza dell'androne voltato sul passaggio pubblico che conserva la pavimentazione originaria in ciottoli e pietra locale</li> <li>• muratura in pietra a vista</li> <li>• chiusura verticale del piano sottotetto con assi in legno sul fronte est</li> </ul>						<b>ELEMENTI IN DISSONANZA</b> 19a <ul style="list-style-type: none"> <li>• volume aggiunto sul fronte sud sopra l'androne</li> </ul> 19b <ul style="list-style-type: none"> <li>• l'edificio non ha alcun riferimento con l'architettura storica locale, e costituisce un volume fortemente in contrasto con gli edifici circostanti</li> </ul>

<b>AZIONI PRESCRITTIVE:</b> ridisegno integrale del corpo 19a, a salvaguardia delle letture dell'impianto originario

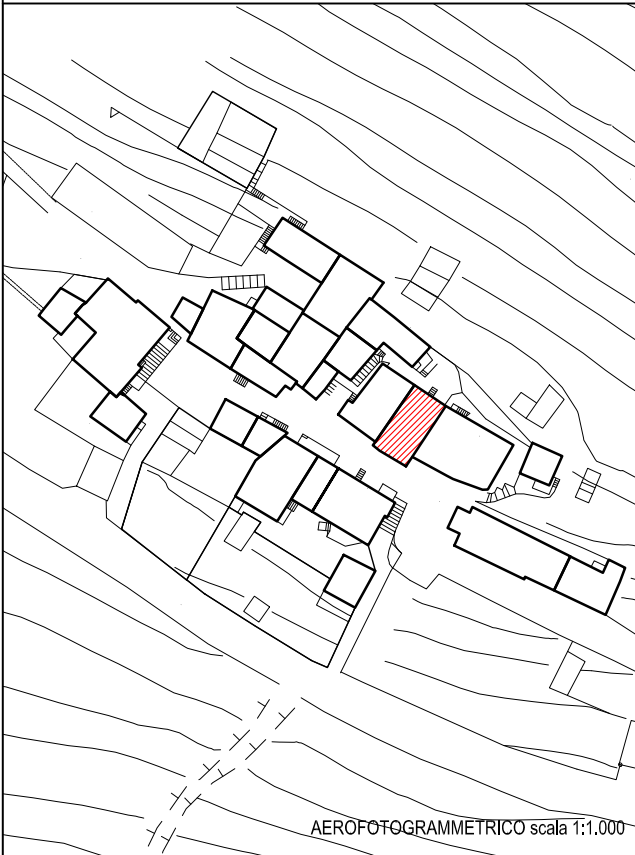
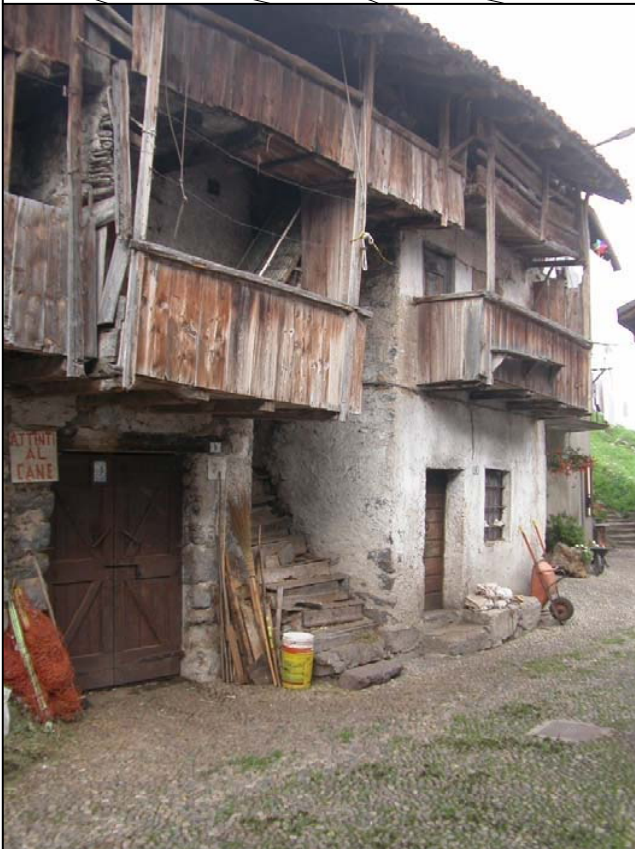
<b>COMUNE DI ARDESIO (BG)</b> nucleo storico di <b>RIZZOLI</b>		UNITA' EDILIZIA 21 UNITA' DI RILIEVO 21 UNITA' AREA SCOPERTA							
Data rilievo	Aggiornamento	Rilevatori		Codice ecografico							
20/07/2004	Dicembre 2011	PB - EB									
LOCALIZZAZIONE: via Rizzoli, 6		NCET	X	CT	Cens. Bani		Foglio 8/d	Mapp.1831			
Consistenza / caratteristiche strutturali / stato di conservazione e manutenzione											
Sup. coperta		mq 56			Volte x						
SLP		mq 168			Logge						
Volume		mc 504			Collegamenti verticali						
<b>EPOCA DI EDIFICAZIONE E TRASFORMAZIONI</b> L'UE è rappresentata nella mappa catastale del 1850 con la giacitura planimetrica attuale. Il volume storico risulta conservato, l'edificio presenta inalterati gli elementi costruttivi originari. Il disegno dei parapetti, le finiture ed i materiali sono gli stessi adottati nell'unità 20; l'edificio si presenta in condizioni di degrado materico e strutturale.

VINCOLI											
DESTINAZIONI D'USO											
Destinazione piani	Residenziale	Rurale	Artigianale	Commercio	Direzionale	Ricettiva	Servizi privati e pubblici	Cantine e accessori	altro		
Controtterra o Seminterrato		X									
Terra											
1°	X										
2°											
3°											
sottotetto		X									
<b>CLASSIFICAZIONE DELL'EDIFICIO</b>						<b>EV1</b>					
<b>ELEMENTI DI PREGIO</b> <ul style="list-style-type: none"> <li>l'edificio non ha subito interventi di trasformazione e presenta inalterato il disegno dei prospetti; si caratterizza per la presenza dei ballatoi in legno con montanti ancorati alla sporgenza della gronda</li> <li>scala esterna in legno</li> <li>muratura in pietra</li> <li>aperture con spalle e architrave in pietra</li> <li>locale voltato</li> <li>apertura di notevoli dimensioni utilizzata per caricare il fieno al piano sottotetto sul fronte nord</li> </ul>						<b>ELEMENTI IN DISSONANZA</b> <ul style="list-style-type: none"> <li>tettoia in lamiera costruita sul fronte ovest sopra la porta</li> </ul>

<b>AREE SCOPERTE</b>	
Materiali esistenti:	
<b>ELEMENTI DI PREGIO</b> Scala in pietra	<b>ELEMENTI IN DISSONANZA</b>
<b>AZIONI PRESCRITTIVE:</b>

<b>AZIONI PRESCRITTIVE:</b> intervento di restauro conservativo con salvaguardia degli elementi di pregio, previa attenta lettura dello stato attuale, con conferma del disegno di facciata e dei materiali di cui conservare memoria
