**PIANO DI GOVERNO DEL  
TERRITORIO**

**COMUNEDI ARDESIO**

**Schede centri  
storici e nuclei di  
antica  
formazione**

**Valcanale  
vol. 1**

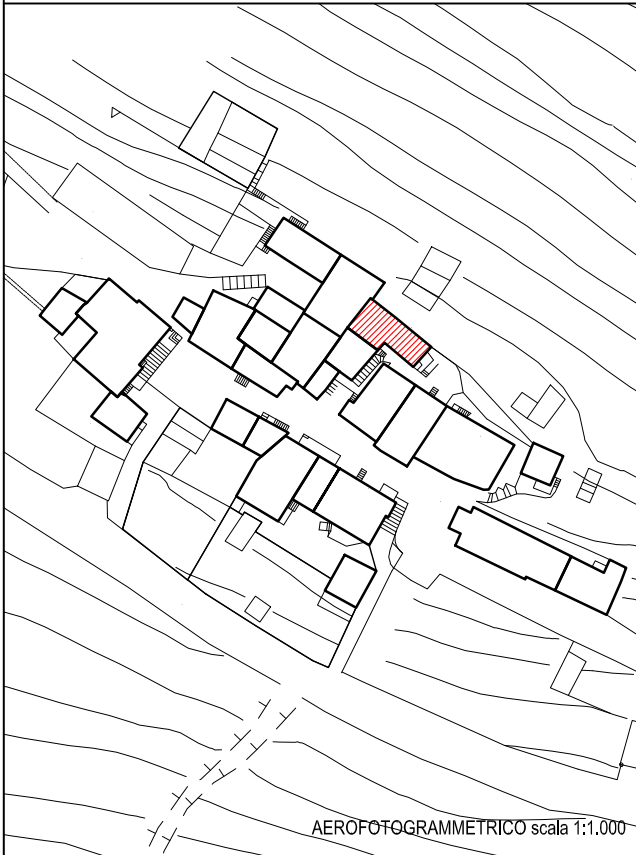
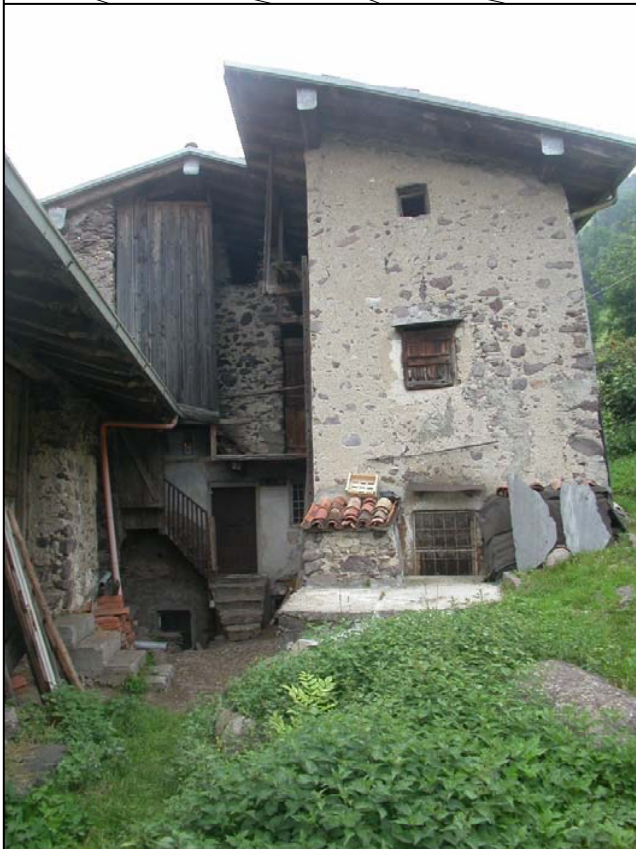
<b>COMUNE DI ARDESIO (BG)</b> nucleo storico di <b>RIZZOLI</b>		UNITA' EDILIZIA 22 UNITA' DI RILIEVO 22 UNITA' AREA SCOPERTA							
Data rilievo	Aggiornamento	Rilevatori		Codice ecografico							
20/07/2004	Dicembre 2011	PB - EB									
LOCALIZZAZIONE: via Rizzoli, 10		NCET X	CT	Cens. Bani		Foglio 8/d		Mapp.736			
Consistenza / caratteristiche strutturali / stato di conservazione e manutenzione											
Sup. coperta		mq 49		Volte x							
SLP		mq 147		Logge							
Volume		mc 441		Collegamenti verticali							
<b>EPOCA DI EDIFICAZIONE E TRASFORMAZIONI</b> L'UE è rappresentata nella mappa catastale del 1850 con la giacitura planimetrica attuale. L'edificio presenta inalterati gli elementi costruttivi originari e il volume storico risulta conservato, l'edificio si presenta in condizioni di degrado materico generalizzato.											
VINCOLI											
DESTINAZIONI D'USO											
Destinazione piani	Residenziale	Rurale	Artigianale	Commercio	Direzionale	Ricettiva	Servizi privati e pubblici	Cantine e accessori	altro

Controtterra o Seminterrato		X									
Terra											
1°	X										
2°											
3°											
sottotetto		X									
<b>CLASSIFICAZIONE DELL'EDIFICIO</b>						<b>EV2</b>					
<b>ELEMENTI DI PREGIO</b> <ul style="list-style-type: none"> <li>• l'edificio non ha subito interventi di trasformazione e presenta inalterato il disegno dei prospetti</li> <li>• scala esterna in legno</li> <li>• muratura in pietra</li> <li>• aperture con spalle e architrave in pietra</li> <li>• locale voltato</li> </ul>						<b>ELEMENTI IN DISSONANZA</b> <ul style="list-style-type: none"> <li>• camino in mattoni di cls</li> <li>• volume in cls al piano terra a est dell'edificio</li> </ul>					
AZIONI PRESCRITTIVE:

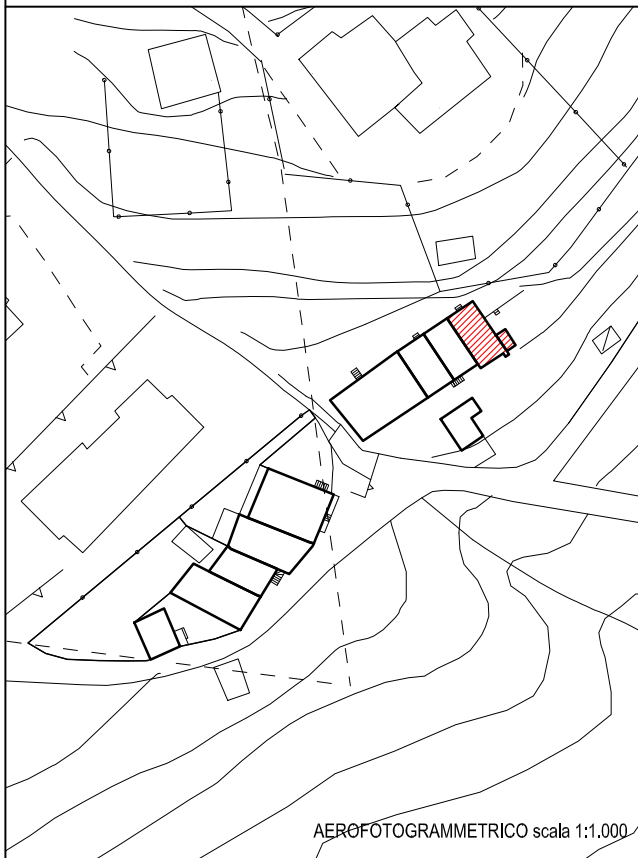
<b>COMUNE DI ARDESIO (BG)</b> nucleo storico di <b>BANI</b>		UNITA' EDILIZIA 4 UNITA' DI RILIEVO 4a, 4b UNITA' AREA SCOPERTA						
Data rilievo	Aggiornamento	Rilevatori		Codice ecografico						
20/07/2004	Dicembre 2011	PB - EB								
LOCALIZZAZIONE: via Tess, 17.		NCET X	CT	Cens. Bani		Foglio 4/5	Mapp.1349			
Consistenza / caratteristiche strutturali / stato di conservazione e manutenzione										
Sup. coperta		mq 42			Volte x					
SLP		mq 118			Logge					
Volume		mc 354			Collegamenti verticali					
<b>EPOCA DI EDIFICAZIONE E TRASFORMAZIONI</b> Nella mappa catastale del 1850 l'edificio è rappresentato privo della parte a nord. Le mappe catastali del 1903 e 1960 presentano l'UE con la stessa giacitura planimetrica attuale. Il corpo 4b viene rappresentato solo a partire dal 1960. Pochi interventi sono stati effettuati sull'edificio che si presenta in condizioni di degrado materico generalizzato.

VINCOLI										
DESTINAZIONI D'USO										
Destinazione piani	Residenziale	Rurale	Artigianale	Commercio	Direzionale	Ricettiva	Servizi privati e pubblici	Cantine e accessori	altro	
Controtterra o Seminterrato		4a						4b		
Terra										
1°	4a									
2°										
3°										
sottotetto	4a									
<b>CLASSIFICAZIONE DELL'EDIFICIO</b>					<b>EV2</b>					
<b>ELEMENTI DI PREGIO</b> 4a <ul style="list-style-type: none"> <li>• l'edificio ha mantenuto elementi tipologici e architettonici della tradizione storica; il balcone al secondo piano è stato sostituito operando scelte materiche e formali coerenti con il contesto storico</li> <li>• locale voltato</li> <li>• prospetto nord: apertura di notevoli dimensioni utilizzate per caricare il fieno</li> <li>• pietre angolari di notevoli dimensioni visibili per la mancanza di intonaco al piano controtterra del prospetto sud</li> </ul>					<b>ELEMENTI IN DISSONANZA</b> 4a <ul style="list-style-type: none"> <li>• sporgenza della gronda a est con aggetto sovradimensionato</li> </ul>

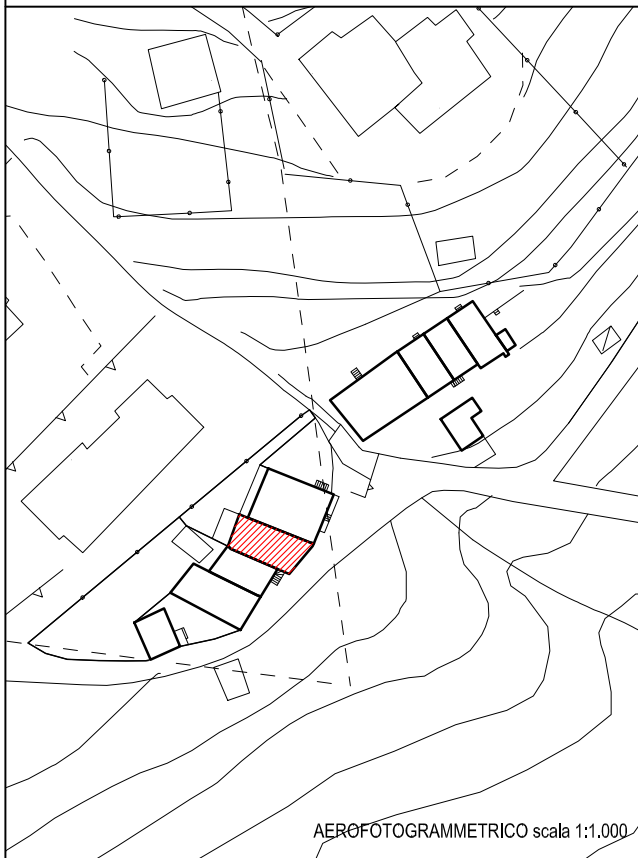
<b>COMUNE DI ARDESIO (BG)</b> nucleo storico di <b>BANI</b>		UNITA' EDILIZIA 5 UNITA' DI RILIEVO 5 UNITA' AREA SCOPERTA									
Data rilievo		Aggiornamento		Rilevatori		Codice ecografico							
20/07/2004		Dicembre 2011		PB - EB									
LOCALIZZAZIONE: via Tess, 11.				NCET X		CT		Cens. Bani		Foglio 4/5		Mapp.165	
Consistenza / caratteristiche strutturali / stato di conservazione e manutenzione													
Sup. coperta				mq 53				Volte					
SLP				mq 106				Logge					
Volume				mc 318				Collegamenti verticali					
<b>EPOCA DI EDIFICAZIONE E TRASFORMAZIONI</b> Le mappe catastali storiche presentano l'UE con la stessa giacitura planimetrica attuale. La scelta della finitura dei prospetti con muratura in pietra locale a vista è stata adottata anche per l'UE 6 determinando l'unione dei fronti delle due unità nonostante la diversità nelle finiture dei serramenti. Ristrutturazione edilizia totale effettuata nel 1981

VINCOLI													
DESTINAZIONI D'USO													
Destinazione piani	Residenziale	Rurale	Artigianale	Commercio	Direzionale	Ricettiva	Servizi privati e pubblici	Cantine e accessori	altro				
Controtterra o Seminterrato	X												
Terra													
1°	X												
2°													
3°													
sottotetto													
<b>CLASSIFICAZIONE DELL'EDIFICIO</b>						<b>EV3</b>							
<b>ELEMENTI DI PREGIO</b> <ul style="list-style-type: none"> <li>• muratura in pietra a blocchi con intonaco rasopietra</li> </ul>						<b>ELEMENTI IN DISSONANZA</b> <ul style="list-style-type: none"> <li>• sostituzione dei materiali originari delle aperture con inserimento di davanzali e soglie in granito di sezione ridotta</li> <li>• comignoli prefabbricati in cls</li> </ul>							
AZIONI PRESCRITTIVE:

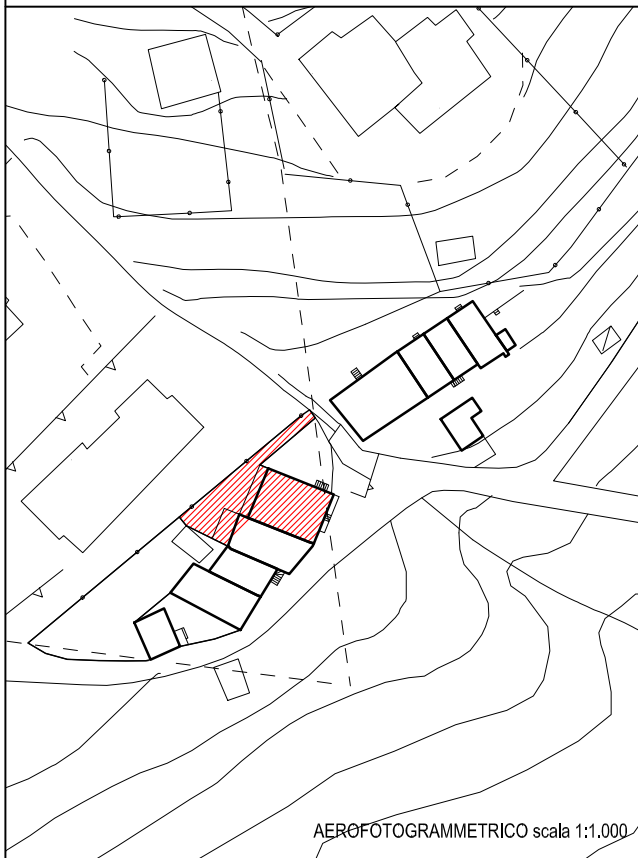
<b>COMUNE DI ARDESIO (BG)</b> nucleo storico di <b>BANI</b>		UNITA' EDILIZIA 6 UNITA' DI RILIEVO 6 UNITA' AREA SCOPERTA 6/I						
Data rilievo	Aggiornamento	Rilevatori		Codice ecografico						
20/07/2004	Dicembre 2011	PB - EB								
LOCALIZZAZIONE: via Tess		NCET X	CT	Cens. Bani		Foglio 4/5		Mapp.166		
Consistenza / caratteristiche strutturali / stato di conservazione e manutenzione										
Sup. coperta		mq 75		Volte						
SLP		mq 150		Logge						
Volume		mc 450		Collegamenti verticali						
<b>EPOCA DI EDIFICAZIONE E TRASFORMAZIONI</b> Le mappe catastali storiche presentano l'UE con la stessa giacitura planimetrica attuale. La scelta della finitura dei prospetti con muratura in pietra locale a vista è stata adottata anche per l'UE 5 determinando l'unione dei fronti delle due unità nonostante la diversità nelle finiture dei serramenti. Ristrutturazione edilizia totale effettuata nel 1981

VINCOLI										
DESTINAZIONI D'USO										
Destinazione piani	Residenziale	Rurale	Artigianale	Commercio	Direzionale	Ricettiva	Servizi privati e pubblici	Cantine e accessori	altro	
Controtterra o Seminterrato	X									
Terra										
1°	X									
2°										
3°										
sottotetto										
<b>CLASSIFICAZIONE DELL'EDIFICIO</b>					<b>EV3</b>					
<b>ELEMENTI DI PREGIO</b> <ul style="list-style-type: none"> <li>• muratura in pietra a blocchi con intonaco rasopietra</li> </ul>					<b>ELEMENTI IN DISSONANZA</b> <ul style="list-style-type: none"> <li>• sostituzione dei materiali originari delle aperture con inserimento di serramenti monoblocco, davanzali e soglie in granito di sezione ridotta</li> <li>• comignoli prefabbricati in cls</li> </ul>					
AZIONI PRESCRITTIVE:

<b>AREE SCOPERTE</b>										
Materiali esistenti: area a verde con recinzione in rete metallica plastificata, l'area a nord dell'edificio è pavimentata con porfido posato ad <i>opus incertum</i> .										
<b>ELEMENTI DI PREGIO</b>					<b>ELEMENTI IN DISSONANZA</b>					
AZIONI PRESCRITTIVE:

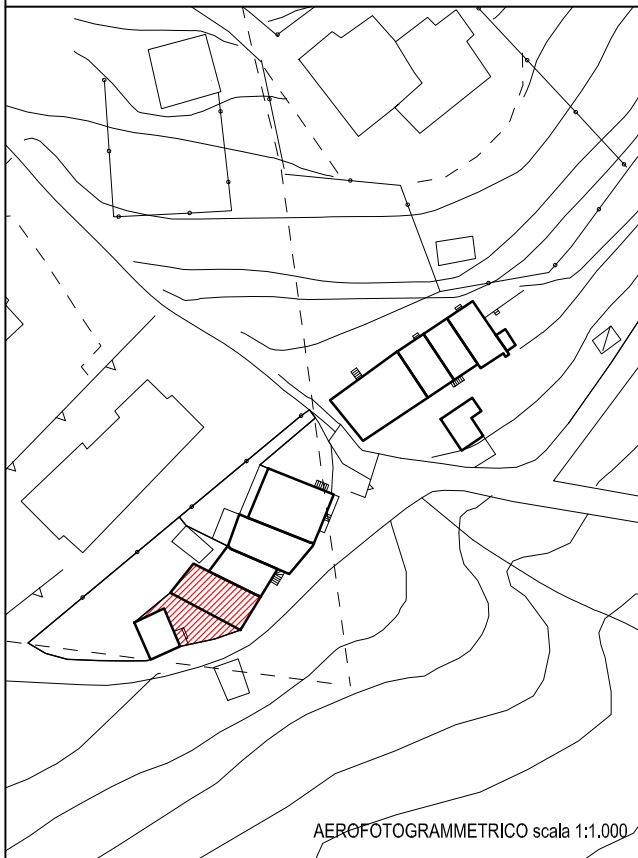
<b>COMUNE DI ARDESIO (BG)</b> nucleo storico di <b>BANI</b>		UNITA' EDILIZIA 7 UNITA' DI RILIEVO 7 UNITA' AREA SCOPERTA 7/I						
Data rilievo	Aggiornamento	Rilevatori		Codice ecografico						
20/07/2004	Dicembre 2011	PB - EB								
LOCALIZZAZIONE: via Tess, 9		NCET	X	CT	Cens. Bani		Foglio 4/5	Mapp. 163		
Consistenza / caratteristiche strutturali / stato di conservazione e manutenzione										
Sup. coperta		mq 57			Volte					
SLP		mq 114			Logge					
Volume		mc 342			Collegamenti verticali					
<b>EPOCA DI EDIFICAZIONE E TRASFORMAZIONI</b> Le mappe catastali storiche presentano l'UE con la stessa giacitura planimetrica attuale. L'edificio è stato oggetto di interventi di manutenzione.										
VINCOLI										
DESTINAZIONI D'USO										
Destinazione piani	Residenziale	Rurale	Artigianale	Commercio	Direzionale	Ricettiva	Servizi privati e pubblici	Cantine e accessori	altro	
Controtterra o Seminterrato								X

Terra										
1°		X								
2°										
3°										
sottotetto										
<b>CLASSIFICAZIONE DELL'EDIFICIO</b>					<b>EV2</b>					
<b>ELEMENTI DI PREGIO</b> <ul style="list-style-type: none"> <li>• muratura in pietra con blocchi angolari di notevoli dimensioni, finitura con intonaco rasopietra; al primo piano del fronte sud è presente una nicchia priva di rappresentazioni o decorazioni</li> <li>• apertura di notevoli dimensioni utilizzata per caricare il fieno nel prospetto ovest</li> </ul>					<b>ELEMENTI IN DISSONANZA</b> <ul style="list-style-type: none"> <li>• sostituzione dei materiali originari delle aperture con inserimento di architrave in CA</li> <li>• tettoia in lamiera costruita sopra l'apertura del fronte ovest</li> </ul>					
AZIONI PRESCRITTIVE:

<b>AREE SCOPERTE</b>										
Materiali esistenti: area a prato con recinzione a nord di rete metallica plastificata; muretto di contenimento a sud con rivestimento in pietra; area adiacente l'UE 9 con pavimentazione in battuto di cls										
<b>ELEMENTI DI PREGIO</b>					<b>ELEMENTI IN DISSONANZA</b>					
AZIONI PRESCRITTIVE:

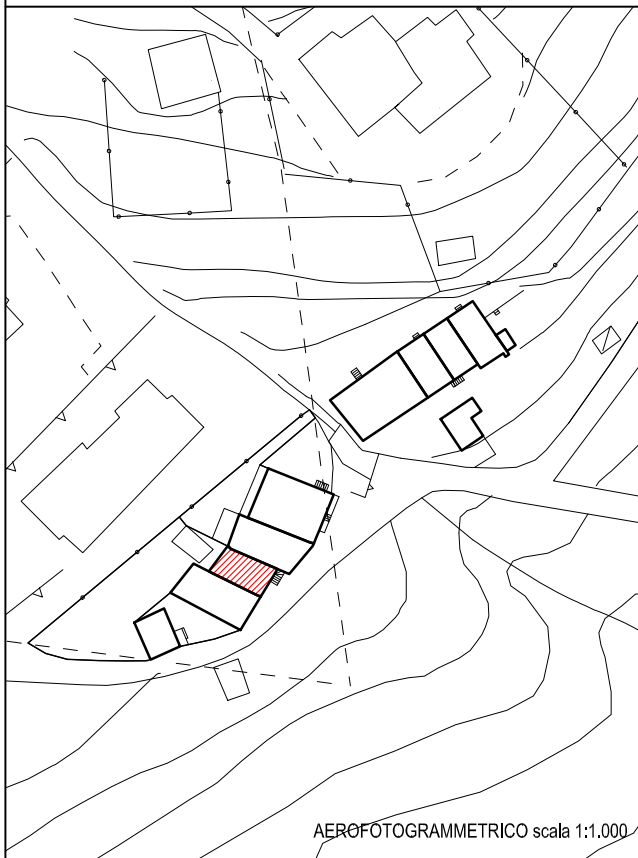
<b>COMUNE DI ARDESIO (BG)</b> nucleo storico di <b>BANI</b>		UNITA' EDILIZIA 8 UNITA' DI RILIEVO 8 UNITA' AREA SCOPERTA							
Data rilievo	Aggiornamento	Rilevatori		Codice ecografico							
20/07/2004	Dicembre 2011	PB - EB									
LOCALIZZAZIONE: via Tess.		NCET X	CT	Cens. Bani		Foglio 4/5		Mapp. 164			
Consistenza / caratteristiche strutturali / stato di conservazione e manutenzione											
Sup. coperta		mq 35		Volte x							
SLP		mq 70		Logge							
Volume		mc 210		Collegamenti verticali							
<b>EPOCA DI EDIFICAZIONE E TRASFORMAZIONI</b> Le mappe catastali storiche presentano l'UE con la stessa giacitura planimetrica attuale. L'edificio è stato oggetto di interventi di manutenzione.											
VINCOLI											
DESTINAZIONI D'USO											
Destinazione piani	Residenziale	Rurale	Artigianale	Commercio	Direzionale	Ricettiva	Servizi privati e pubblici	Cantine e accessori	altro		
Controtterra o Seminterrato								X

Terra											
1°		X									
2°											
3°											
sottotetto											
<b>CLASSIFICAZIONE DELL'EDIFICIO</b>						<b>EV2</b>					
<b>ELEMENTI DI PREGIO</b> <ul style="list-style-type: none"> <li>• muratura in pietra, finitura con intonaco rasopietra</li> <li>• locale voltato</li> <li>• apertura di notevoli dimensioni utilizzata per caricare il fieno nel prospetto sud con scala di accesso in pietra</li> </ul>						<b>ELEMENTI IN DISSONANZA</b> <ul style="list-style-type: none"> <li>• riquadratura della finestra al piano controtterra</li> <li>• serramenti in ferro</li> </ul>					
AZIONI PRESCRITTIVE:

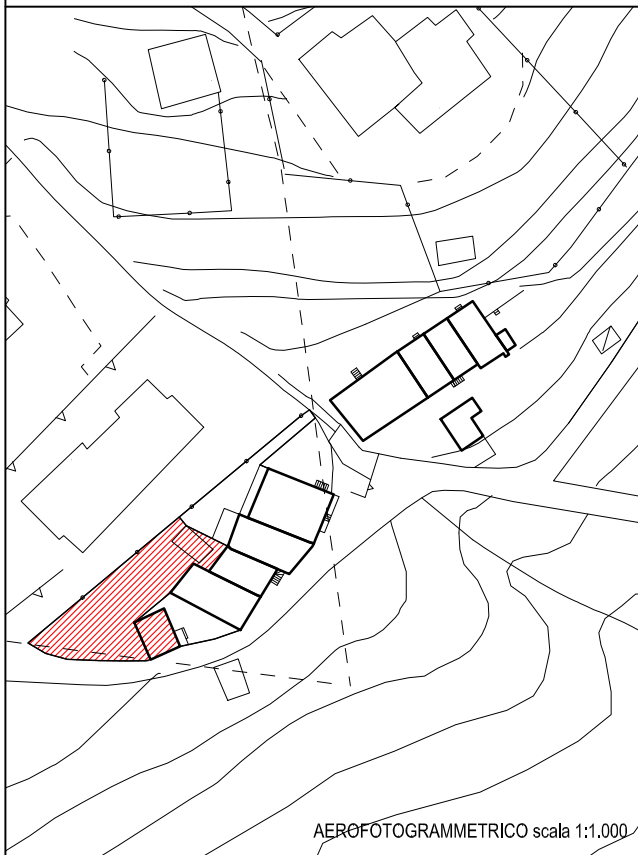
<b>COMUNE DI ARDESIO (BG)</b> nucleo storico di <b>BANI</b>		UNITA' EDILIZIA 9 UNITA' DI RILIEVO 9 UNITA' AREA SCOPERTA 9/I							
Data rilievo	Aggiornamento	Rilevatori		Codice ecografico							
20/07/2004	Dicembre 2011	PB - EB									
LOCALIZZAZIONE: via Tess.		NCET X	CT	Cens. Bani		Foglio 4/5		Mapp. 2984			
Consistenza / caratteristiche strutturali / stato di conservazione e manutenzione											
Sup. coperta		mq 27		Volte							
SLP		mq 27		Logge							
Volume		mc 81		Collegamenti verticali							
EPOCA DI EDIFICAZIONE E TRASFORMAZIONI											
Edificio recente											
VINCOLI											
DESTINAZIONI D'USO											
Destinazione piani	Residenziale	Rurale	Artigianale	Commercio	Direzionale	Ricettiva	Servizi privati e pubblici	Cantine e accessori	altro		
Controtterra o Seminterrato								X			
Terra											
1°											
2°											
3°											
sottotetto											
<b>CLASSIFICAZIONE DELL'EDIFICIO</b>						<b>EV4</b>

ELEMENTI DI PREGIO						ELEMENTI IN DISSONANZA <ul style="list-style-type: none"> <li>l'edificio non presenta alcun particolare architettonico riconducibile alla tradizione storica locale</li> </ul>					
AZIONI PRESCRITTIVE:

AREE SCOPERTE											
Materiali esistenti: area utilizzata come pollaio con recinzione in rete metallica											
ELEMENTI DI PREGIO						ELEMENTI IN DISSONANZA					
AZIONI PRESCRITTIVE:

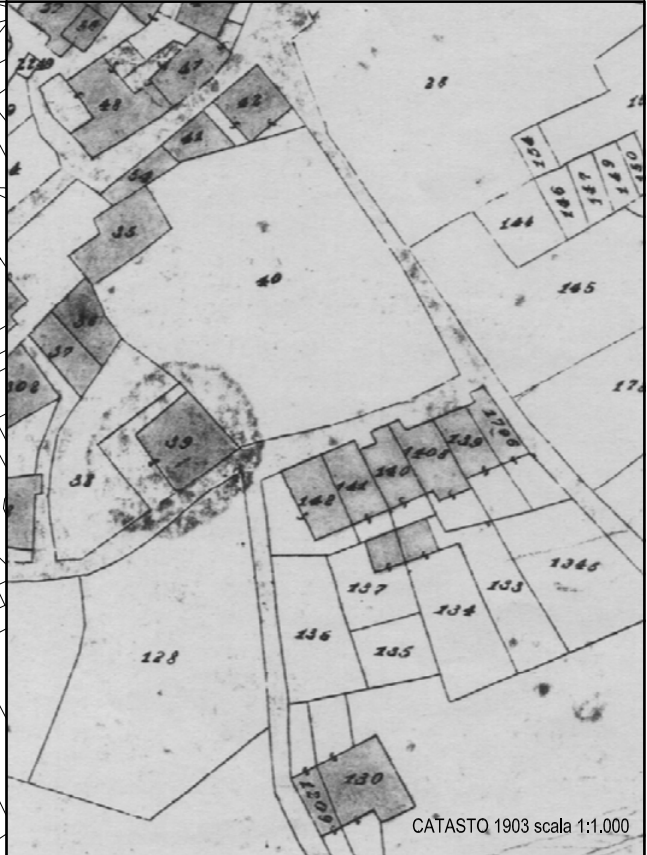
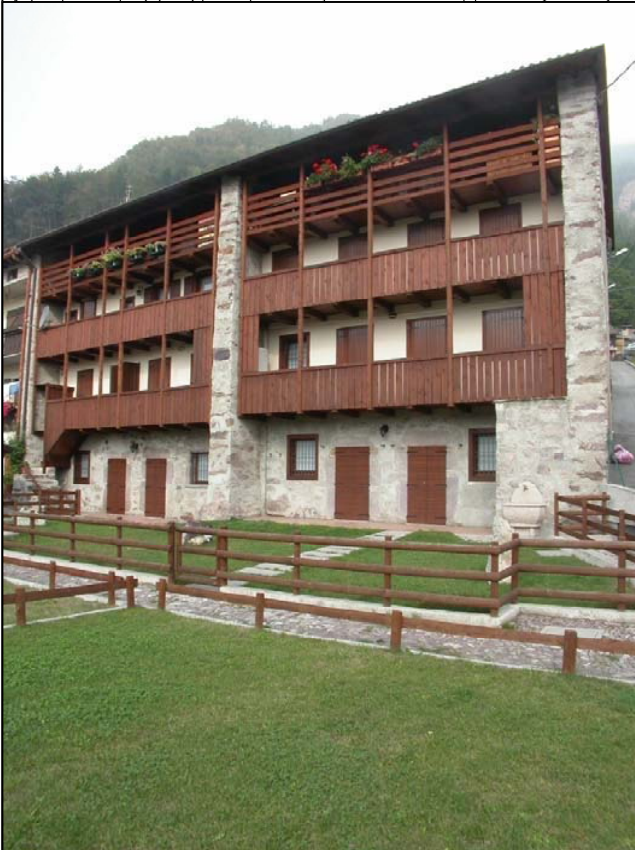
UNITA' EDILIZIA 10, 11, 12 e 13  
UNITA' DI RILIEVO 10, 11, 12 e 13  
UNITA' AREA SCOPERTA 13/I, 13/II

<b>COMUNE DI ARDESIO (BG)</b> nucleo storico di <b>BANI</b>		UNITA' EDILIZIA 10, 11, 12, 13 UNITA' DI RILIEVO 10, 11, 12, 13 UNITA' AREA SCOPERTA 13/I, 13/II						
Data rilievo	Aggiornamento	Rilevatori		Codice ecografico						
20/07/2004	Dicembre 2011	PB - EB								
LOCALIZZAZIONE: via Case nuove 15A		NCET X	CT	Cens. Bani		Foglio 4/5		Mapp. 139, 140, 1408, 1796.		
Consistenza / caratteristiche strutturali / stato di conservazione e manutenzione										
Sup. coperta		mq 160		Volte x						
SLP		mq 640		Logge						
Volume		mc 1920		Collegamenti verticali						
EPOCA DI EDIFICAZIONE E TRASFORMAZIONI										
La mappa catastale del 1850 presenta l'UE con la stessa giacitura storica attuale, mentre nei catasti del 1903 e 1960 la planimetria presenta delle sporgenze a nord e a sud. L'edificio è stato sottoposto ad un intervento di ristrutturazione attuato con CE42/97										
VINCOLI										
DESTINAZIONI D'USO

Destinazione piani	Residenziale	Rurale	Artigianale	Commercio	Direzionale	Ricettiva	Servizi privati e pubblici	Cantine e accessori	altro	
Controtterra o Seminterrato	10-11-12-13									
Terra										
1°	10-11-12-13									
2°	10-11-12-13									
3°										
sottotetto	10-11-12-13									
<b>CLASSIFICAZIONE DELL'EDIFICIO</b>					<b>EV2</b>					
<b>ELEMENTI DI PREGIO</b> <ul style="list-style-type: none"> <li>• l'edificio ha mantenuto elementi tipologici e architettonici della tradizione storica che lo caratterizzano nonostante siano stati sostituiti i materiali originari; in particolare L'UE si caratterizza per la presenza dei ballatoi con parapetto in legno e montanti agganciati sottogronda che determinano un elemento di forte unione del prospetto sud.</li> <li>• locali voltati</li> <li>• muratura in pietra con intonaco rasopietra</li> <li>• aperture al piano controtterra con architravi monoliti e spalle in pietra locale</li> <li>• scala esterna in pietra</li> </ul>					<b>ELEMENTI IN DISSONANZA</b> <ul style="list-style-type: none"> <li>• comignoli prefabbricati</li> </ul>

AREE SCOPERTE										
Materiali esistenti 13/I: cortile coltivato a prato con staccionata in legno e camminamento in lastre regolari di pietra arenaria 13/II: area a prato corrispondente alla copertura delle autorimesse ricavate controtterra.										
ELEMENTI DI PREGIO					ELEMENTI IN DISSONANZA					
					13/II: divisione dell'area con staccionate basse in legno					
AZIONI PRESCRITTIVE:

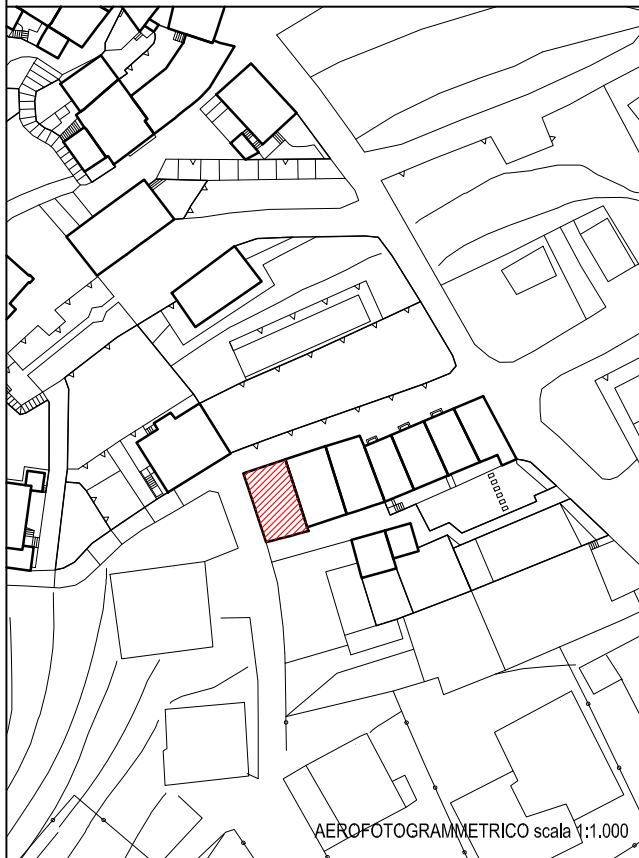
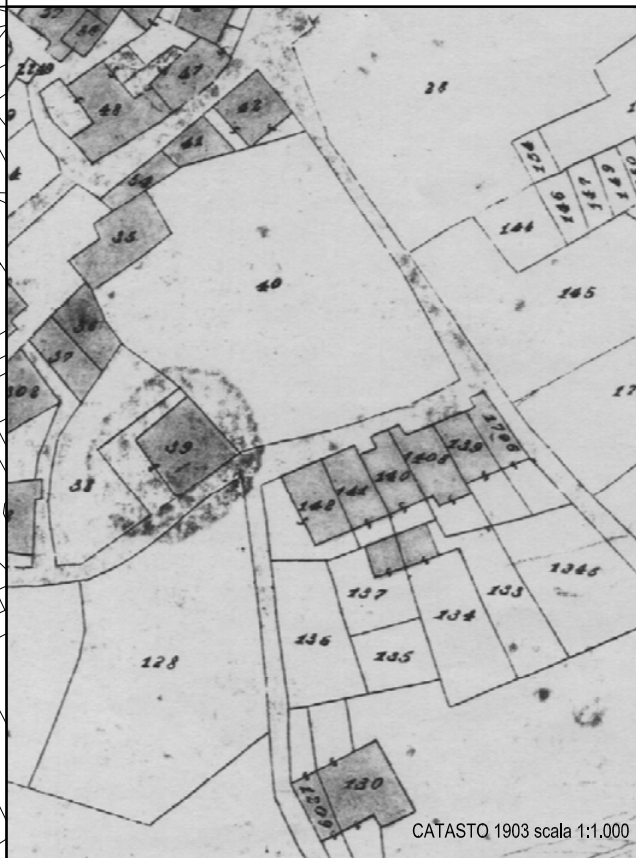
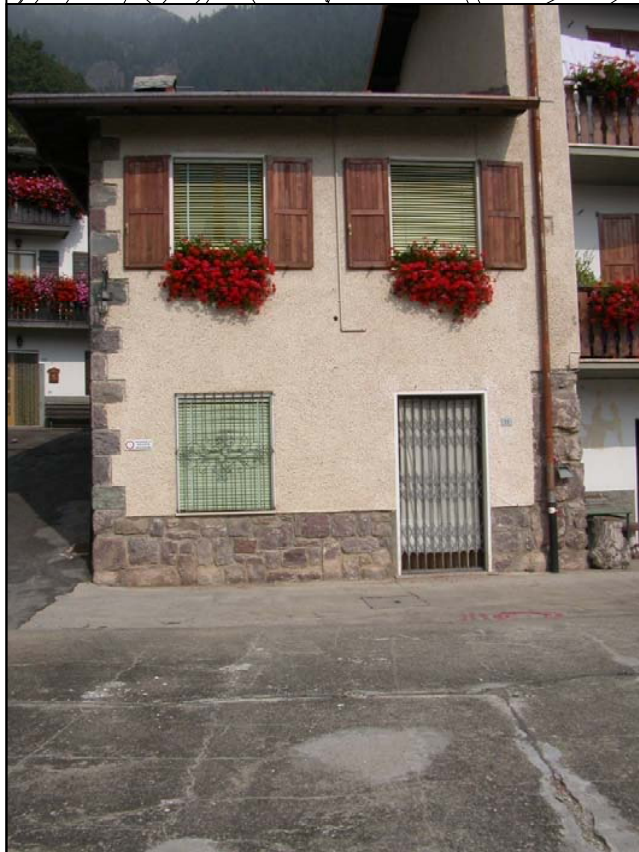
<b>COMUNE DI ARDESIO (BG)</b> nucleo storico di <b>BANI</b>		UNITA' EDILIZIA 14 UNITA' DI RILIEVO 14 UNITA' AREA SCOPERTA					
Data rilievo	Aggiornamento	Rilevatori		Codice ecografico					
20/07/2004	Dicembre 2011	PB - EB							
LOCALIZZAZIONE: via Case nuove 11, 17		NCET X	CT	Cens. Bani		Foglio 4/5	Mapp. 142		
Consistenza / caratteristiche strutturali / stato di conservazione e manutenzione									
Sup. coperta		mq 64		Volte					
SLP		mq 128		Logge					
Volume		mc 384		Collegamenti verticali					
EPOCA DI EDIFICAZIONE E TRASFORMAZIONI									
Edificato nel 1969 è stato oggetto di ristrutturazione edilizia nel 1980; le aperture al piano controterra del prospetto ovest sono state chiuse. Il prospetto nord presenta le stesse finiture adottate nell'UR 15a									
VINCOLI									
DESTINAZIONI D'USO									
Destinazione piani	Residenziale	Rurale	Artigianale	Commercio	Direzionale	Ricettiva	Servizi privati e pubblici	Cantine e accessori	altro

Controterra o Seminterrato	X								
Terra									
1°	X								
2°									
3°									
sottotetto									
<b>CLASSIFICAZIONE DELL'EDIFICIO</b>					<b>EV3</b>				
<b>ELEMENTI DI PREGIO</b> <ul style="list-style-type: none"> <li>l'edificio si caratterizza per il disegno semplice e ordinato dei fronti ma non presenta alcun particolare architettonico riconducibile alla tradizione storica locale</li> </ul>					<b>ELEMENTI IN DISSONANZA</b> <ul style="list-style-type: none"> <li>finitura di facciata con intonaco stollato escluse le pietre angolari e lo zoccolo a vista</li> <li>dimensioni e proporzioni delle aperture, con davanzali e soglie di sezione ridotta</li> </ul>				
<b>AZIONI PRESCRITTIVE:</b> ridisegno/sostituzione degli elementi in dissonanza nell'ambito di interventi di sistemazione facciate

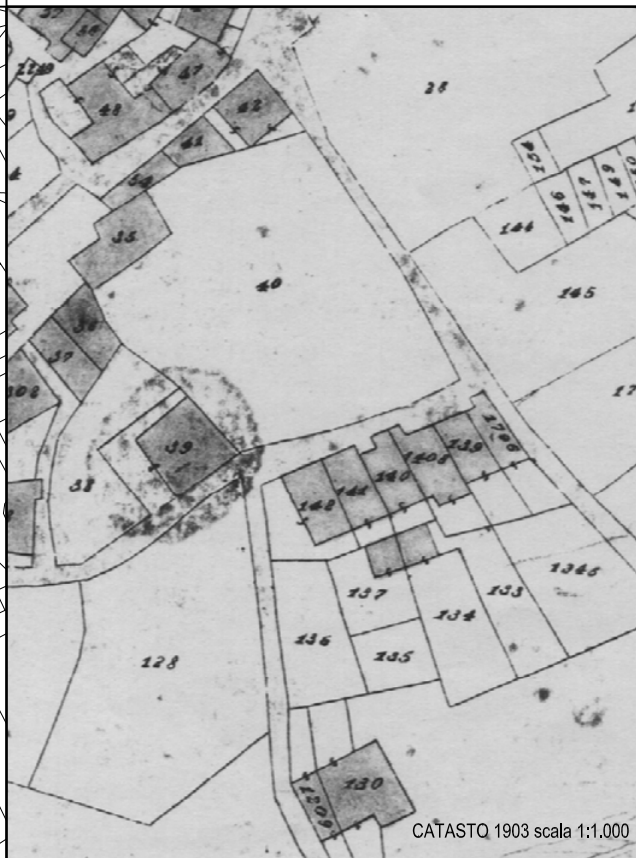
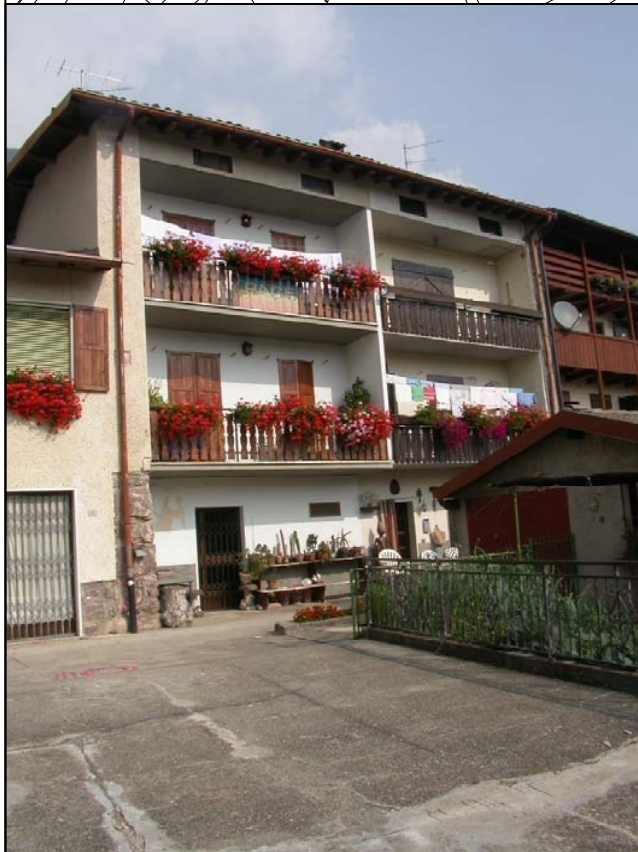
<b>COMUNE DI ARDESIO (BG)</b> nucleo storico di <b>BANI</b>		UNITA' EDILIZIA 15 UNITA' DI RILIEVO 15a, 15b UNITA' AREA SCOPERTA							
Data rilievo	Aggiornamento	Rilevatori		Codice ecografico							
20/07/2004	Dicembre 2011	PB - EB									
LOCALIZZAZIONE: via Case nuove 9, 15		NCET X	CT	Cens. Bani			Foglio 4/5	Mapp. 141, 142			
Consistenza / caratteristiche strutturali / stato di conservazione e manutenzione											
Sup. coperta		mq 113		Volte x							
SLP		mq 339		Logge							
Volume		mc 1017		Collegamenti verticali							
<b>EPOCA DI EDIFICAZIONE E TRASFORMAZIONI</b> Le mappe catastali storiche presentano l'UE con la stessa giacitura planimetrica attuale. Nel 1980 ristrutturazione edilizia totale. Il disegno dei fronti è stato modificato in epoca recente con scelte materiche e formali che hanno portato alla perdita dell'immagine di edificio storico. Le UR presentano la medesima quota dei solai; Il prospetto nord presenta le stesse finiture adottate nell'UR 14.

VINCOLI											
DESTINAZIONI D'USO											
Destinazione piani	Residenziale	Rurale	Artigianale	Commercio	Direzionale	Ricettiva	Servizi privati e pubblici	Cantine e accessori	altro		
Controtterra o Seminterrato	15a, 15b										
Terra											
1°	15a, 15b										
2°	15a, 15b										
3°											
sottotetto											
<b>CLASSIFICAZIONE DELL'EDIFICIO</b>						<b>EV3</b>					
<b>ELEMENTI DI PREGIO</b> <ul style="list-style-type: none"> <li>locali voltati</li> </ul>						<b>ELEMENTI IN DISSONANZA</b> <ul style="list-style-type: none"> <li>sostituzione dei materiali originari delle aperture con inserimento di davanzali e soglie di sezione ridotta</li> <li>balconi con solette in CA con parapetti di disegno incongruo</li> <li>modifica delle dimensioni e proporzioni delle aperture del prospetto sud al secondo piano dell'UR15b e al piano terra dell'UR 15°</li> <li>aggetto del corpo del sottotetto (facciata Sud)</li> </ul>

<b>AZIONI PRESCRITTIVE:</b> ridisegno degli elementi in dissonanza, con riferimento alle soluzioni adottate per l'UR 10-13

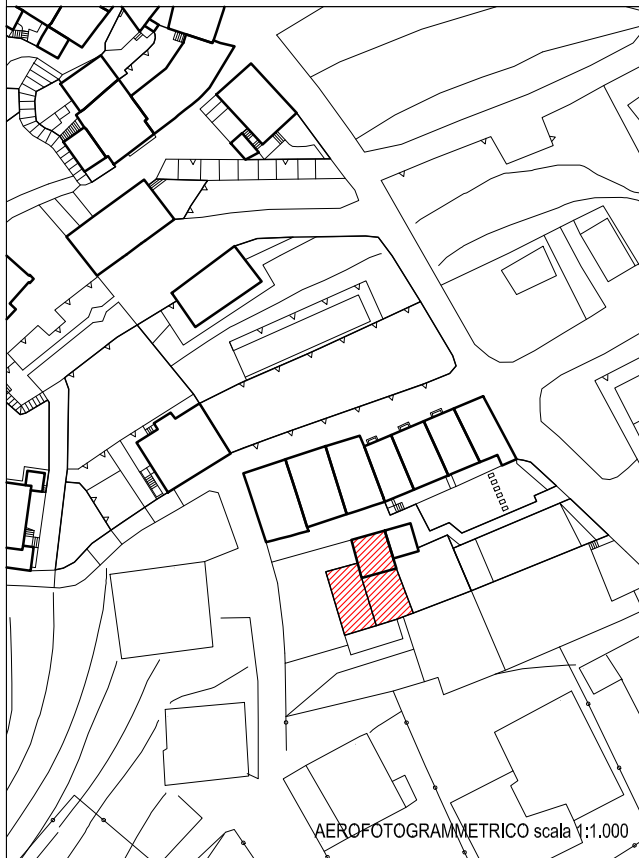
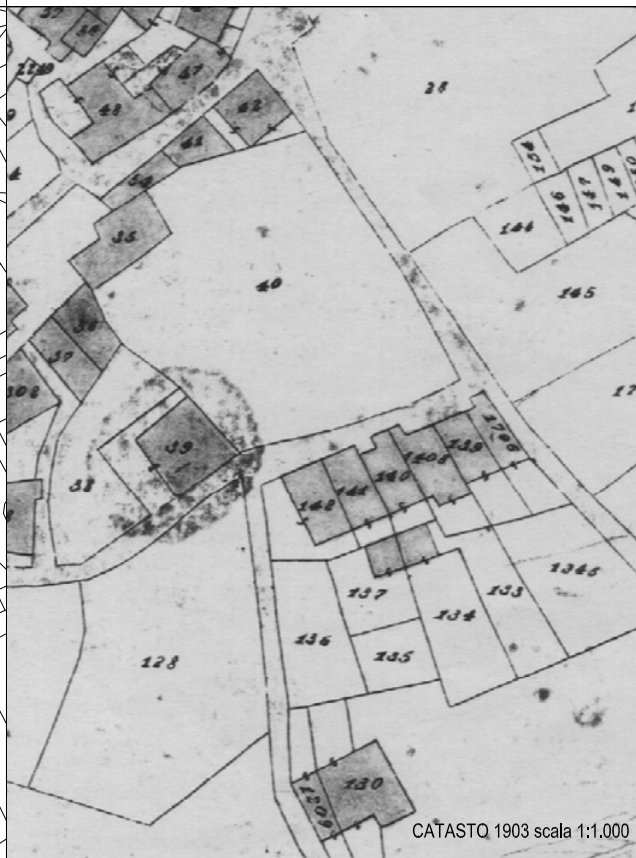
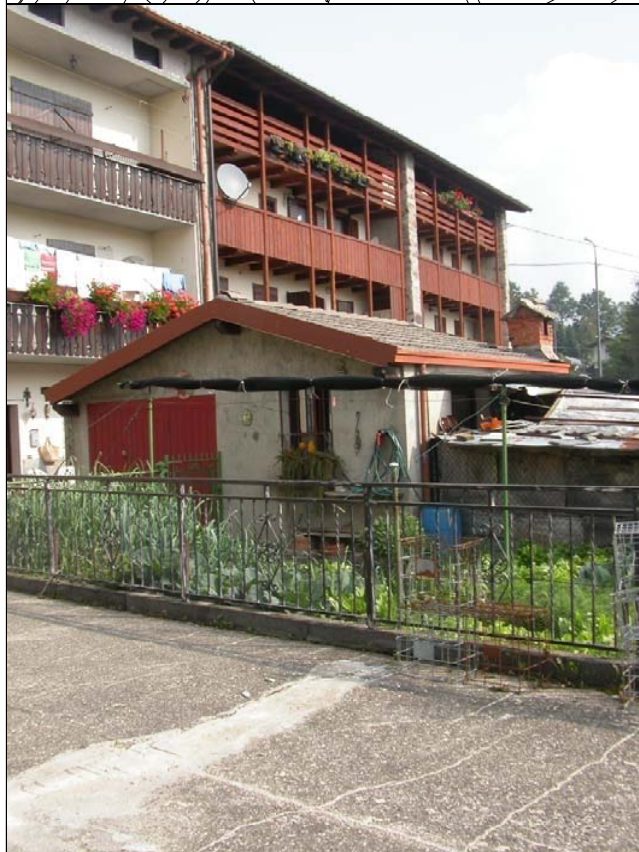
<b>COMUNE DI ARDESIO (BG)</b> nucleo storico di <b>BANI</b>		UNITA' EDILIZIA 16 UNITA' DI RILIEVO 16 UNITA' AREA SCOPERTA 16/I, 16/II							
Data rilievo	Aggiornamento	Rilevatori		Codice ecografico							
20/07/2004	Dicembre 2011	PB - EB									
LOCALIZZAZIONE: via Case nuove		NCET X	CT	Cens. Bani		Foglio 4/5		Mapp. 137			
Consistenza / caratteristiche strutturali / stato di conservazione e manutenzione											
Sup. coperta		mq 28		Volte							
SLP		mq 28		Logge							
Volume		mc 84		Collegamenti verticali							
<b>EPOCA DI EDIFICAZIONE E TRASFORMAZIONI</b> L'UE è rappresentata con la giacitura planimetrica attuale già a partire dalla mappa catastale del 1903 ma l'edificio non presenta alcun riferimento all'edilizia storica tradizionale. Ristrutturazione edilizia effettuata nel 1980.											
VINCOLI											
DESTINAZIONI D'USO											
Destinazione piani	Residenziale	Rurale	Artigianale	Commercio	Direzionale	Ricettiva	Servizi privati e pubblici	Cantine e accessori	altro

Controtterra o Seminterrato											
Terra								X			
1°											
2°											
3°											
sottotetto											
<b>CLASSIFICAZIONE DELL'EDIFICIO</b>						<b>EV3</b>					
ELEMENTI DI PREGIO						ELEMENTI IN DISSONANZA • modifica delle dimensioni, proporzioni e materiali delle aperture					
AZIONI PRESCRITTIVE:

<b>AREE SCOPERTE</b>											
Materiali esistenti 16/I: area utilizzata come deposito con recinzione in rete metallica plastificata 16/II: orto recintato con parapetto in ferro											
ELEMENTI DI PREGIO						ELEMENTI IN DISSONANZA 16/I: presenza di baracchini con copertura in lamiera e chiusura verticale in legno					
AZIONI PRESCRITTIVE:

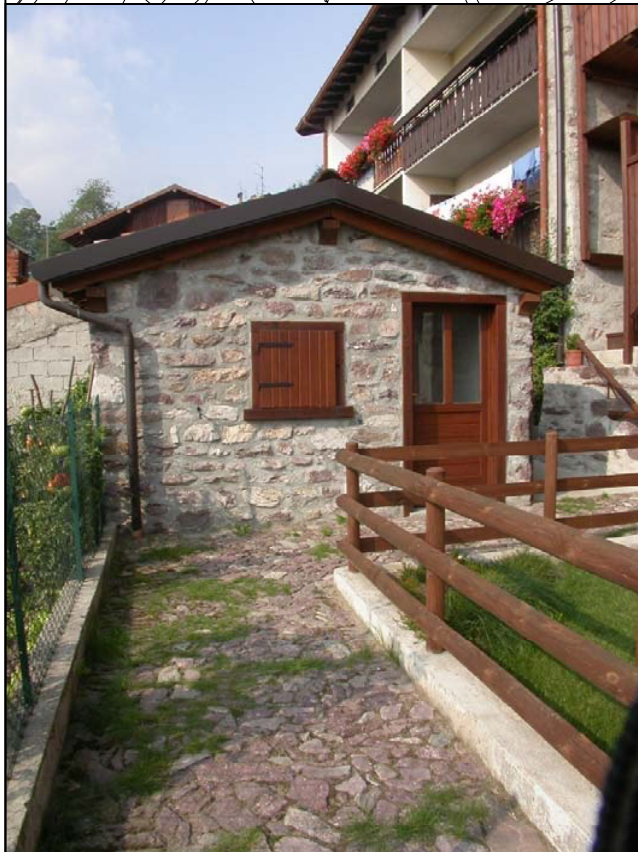
<b>COMUNE DI ARDESIO (BG)</b> nucleo storico di <b>BANI</b>		UNITA' EDILIZIA 17 UNITA' DI RILIEVO 17 UNITA' AREA SCOPERTA 17/I							
Data rilievo	Aggiornamento	Rilevatori		Codice ecografico							
20/07/2004	Dicembre 2011	PB - EB									
LOCALIZZAZIONE: via Case nuove		NCET X	CT	Cens. Bani		Foglio 4/5		Mapp. 134			
Consistenza / caratteristiche strutturali / stato di conservazione e manutenzione											
Sup. coperta		mq 15		Volte							
SLP		mq 15		Logge							
Volume		mc 45		Collegamenti verticali							
<b>EPOCA DI EDIFICAZIONE E TRASFORMAZIONI</b> L'UE è rappresentata con la giacitura planimetrica attuale già a partire dalla mappa catastale del 1903. Recentemente l'edificio è stato oggetto di ristrutturazione edilizia.											
VINCOLI											
DESTINAZIONI D'USO											
Destinazione piani	Residenziale	Rurale	Artigianale	Commercio	Direzionale	Ricettiva	Servizi privati e pubblici	Cantine e accessori	altro

Controtterra o Seminterrato											
Terra	X										
1°											
2°											
3°											
sottotetto											
<b>CLASSIFICAZIONE DELL'EDIFICIO</b>						<b>EV3</b>					
<b>ELEMENTI DI PREGIO</b> Non sono presenti elementi di pregio ma l'utilizzo della pietra a vista in tutti i prospetti rende l'edificio coerente con il contesto storico						<b>ELEMENTI IN DISSONANZA</b>					
AZIONI PRESCRITTIVE:

<b>AREE SCOPERTE</b>											
Materiali esistenti 17/I: orto con recinzione in rete metallica.											
<b>ELEMENTI DI PREGIO</b>						<b>ELEMENTI IN DISSONANZA</b>					
AZIONI PRESCRITTIVE:

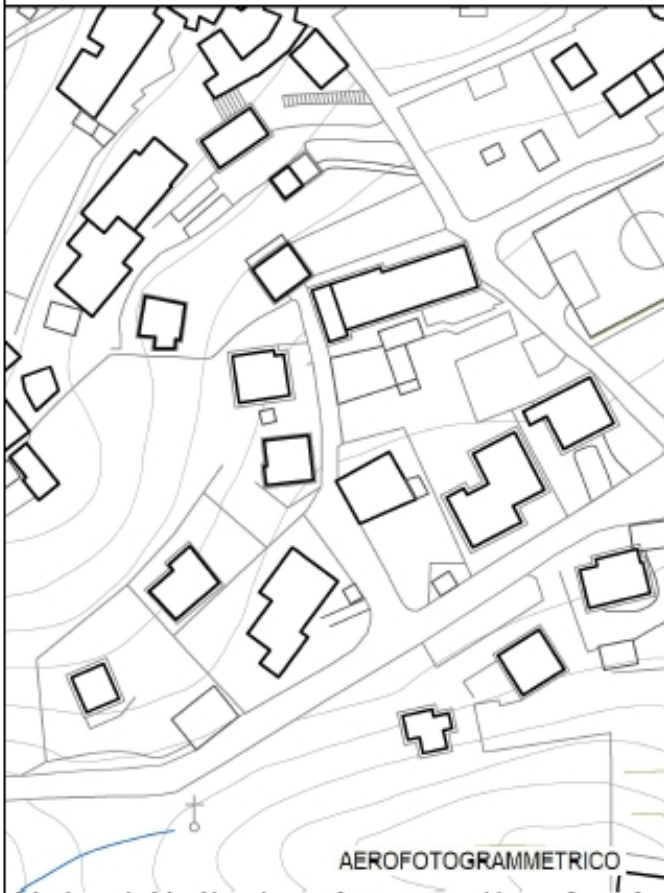
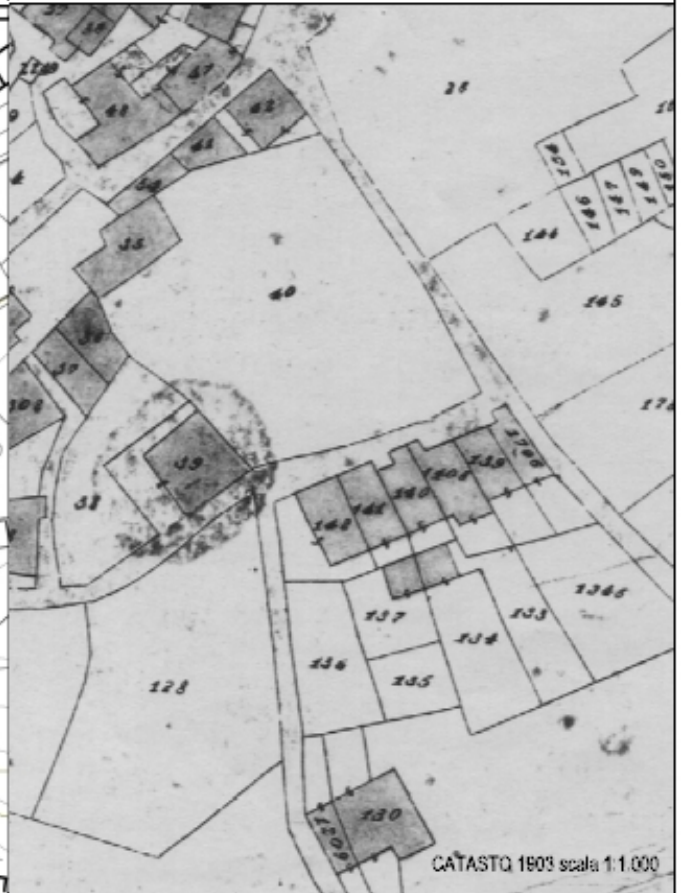
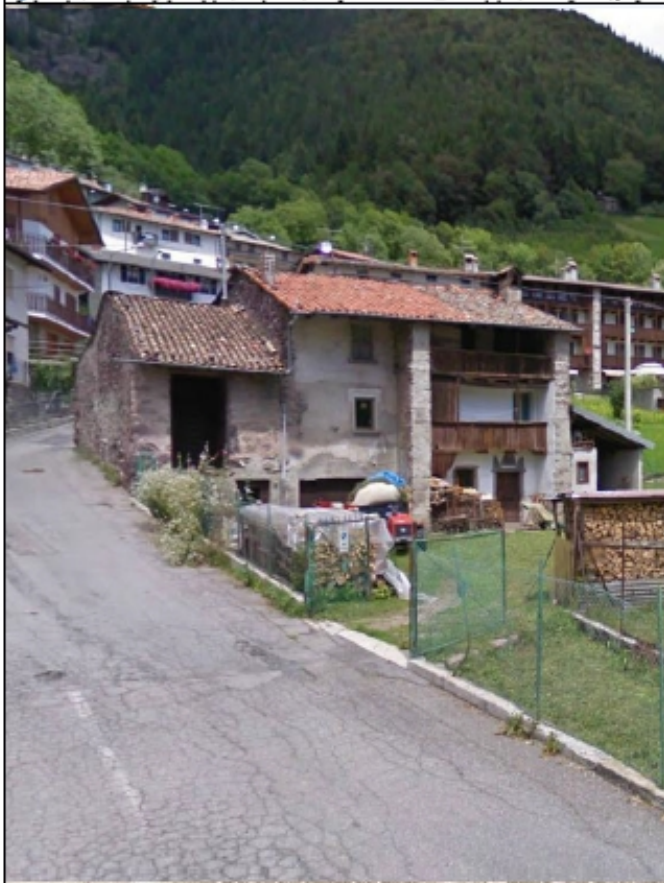
UNITA' EDILIZIA 18  
UNITA' DI RILIEVO 18  
UNITA' AREA SCOPERTA 18

<b>COMUNE DI ARDESIO (BG)</b> nucleo storico di <b>BANI</b>		UNITA' EDILIZIA 18 UNITA' DI RILIEVO 18 UNITA' AREA SCOPERTA 18/I						
Data rilievo	Aggiornamento	Rilevatori		Codice ecografico						
20/07/2004	Dicembre 2011	PB - EB								
LOCALIZZAZIONE: via Case nuove		NCET X	CT	Cens. Bani		Foglio 4/5		Mapp.		
Consistenza / caratteristiche strutturali / stato di conservazione e manutenzione										
Sup. coperta		mq		Volte X						
SLP		mq		Logge						
Volume		mc		Collegamenti verticali						
<b>EPOCA DI EDIFICAZIONE E TRASFORMAZIONI</b> L'UE è rappresentata con la giacitura planimetrica attuale già a partire dalla mappa catastale del 1903. Recentemente l'edificio è stato oggetto di ristrutturazione edilizia.										
VINCOLI										
DESTINAZIONI D'USO										
Destinazione piani	Residenziale	Rurale	Artigianale	Commercio	Direzionale	Ricettiva	Servizi privati e pubblici	Cantine e accessori	altro

Controtterra o Seminterrato										
Terra		X								
1°		X								
2°										
3°										
sottotetto										
<b>CLASSIFICAZIONE DELL'EDIFICIO</b>					<b>EV2</b>					
<b>ELEMENTI DI PREGIO</b> Porzione Est dell'edificio pressoché integra, con loggiati in legno con scala esterna, contorni in pietra con elementi decorativi/votivi Parti intonacate e parti in muratura a raso pietra, con salvaguardia dei disegni e delle strutture originarie. Copertura in ardesie. Disegno delle facciate Nord					<b>ELEMENTI IN DISSONANZA</b> Apertura di accesso a mezzi agricoli (corpo centrale) di dimensioni eccessive. Caratteristiche dell'apertura e del serramento al 1° piano del corpo centrale. Tettoia laterale (lato Est) con volume per wc di recente aggiunta					
<b>AZIONI PRESCRITTIVE:</b> salvaguardia e conservazione degli elementi di pregio, con attenzione al disegno delle facciate e alla salvaguardia dei loggiati. Ridisegno degli elementi in dissonanza, e demolizione del wc esterno di recente aggiunta.

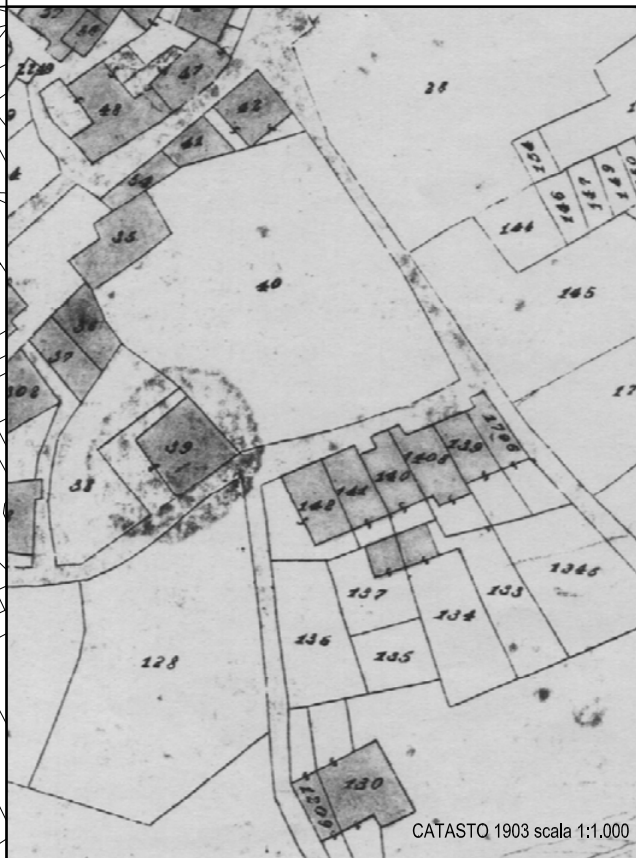
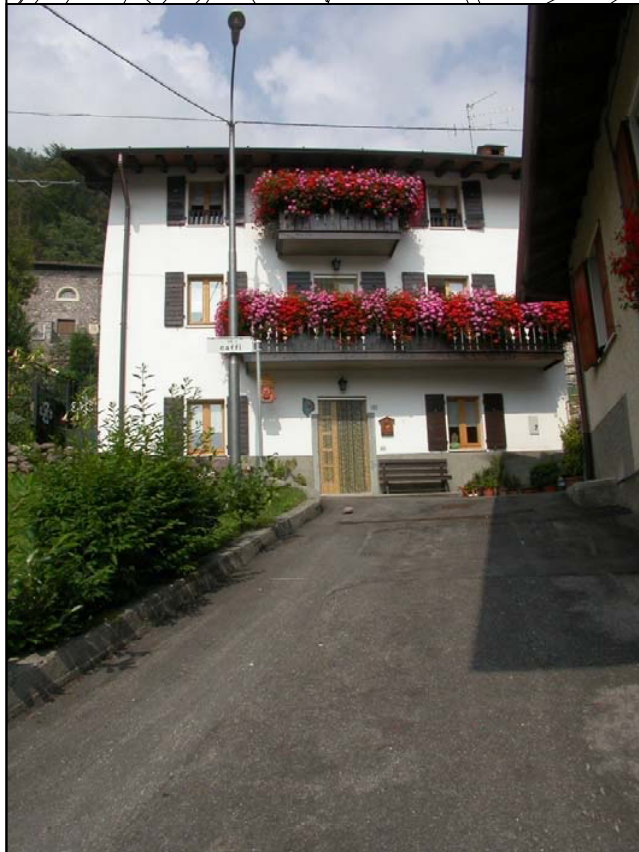
<b>COMUNE DI ARDESIO (BG)</b> nucleo storico di BANI		UNITA' EDILIZIA 19 UNITA' DI RILIEVO 19 UNITA' AREA SCOPERTA 19/I							
Data rilievo	Aggiornamento	Rilevatori		Codice ecografico							
20/07/2004	Dicembre 2011	PB - EB									
LOCALIZZAZIONE: via Caffi, 4		NCET X	CT	Cens. Bani		Foglio 4/5		Mapp. 39			
Consistenza / caratteristiche strutturali / stato di conservazione e manutenzione											
Sup. coperta		mq 89		Volte x							
SLP		mq 267		Logge							
Volume		mc 801		Collegamenti verticali							
<b>EPOCA DI EDIFICAZIONE E TRASFORMAZIONI</b> Le mappe catastali storiche presentano l'UE con la stessa giacitura planimetrica attuale ma il disegno dei fronti è stato modificato in epoca recente con scelte materiche e formali che hanno portato alla perdita dell'immagine di edificio storico. Intervento di ristrutturazione edilizia attuato con CE A2/98.											
VINCOLI											
DESTINAZIONI D'USO

Destinazione piani	Residenziale	Rurale	Artigianale	Commercio	Direzionale	Ricettiva	Servizi privati e pubblici	Cantine e accessori	altro		
Controtterra o Seminterrato	19										
Terra											
1°	19										
2°	19										
3°											
sottotetto											
<b>CLASSIFICAZIONE DELL'EDIFICIO</b>					<b>EV2</b>						
<b>ELEMENTI DI PREGIO</b> <ul style="list-style-type: none"> <li>l'edificio si caratterizza per il disegno semplice e ordinato dei fronti</li> <li>muratura in pietra con finitura di intonaco a rasopetra in tutti i prospetti escluso il fronte sud.</li> <li>locali voltati</li> <li>spalle in pietra di altezza ridotta rispetto alla luce attuale della porta d'ingresso</li> </ul>					<b>ELEMENTI IN DISSONANZA</b> <ul style="list-style-type: none"> <li>sostituzione dei materiali originari delle aperture con inserimento di davanzali e soglie in granito di sezione ridotta</li> <li></li> </ul>

<b>AREE SCOPERTE</b>											
Materiali esistenti 19/I: prato recintato con rete installata su muretto rivestito in pietra.											
<b>ELEMENTI DI PREGIO</b>						<b>ELEMENTI IN DISSONANZA</b>					
AZIONI PRESCRITTIVE:

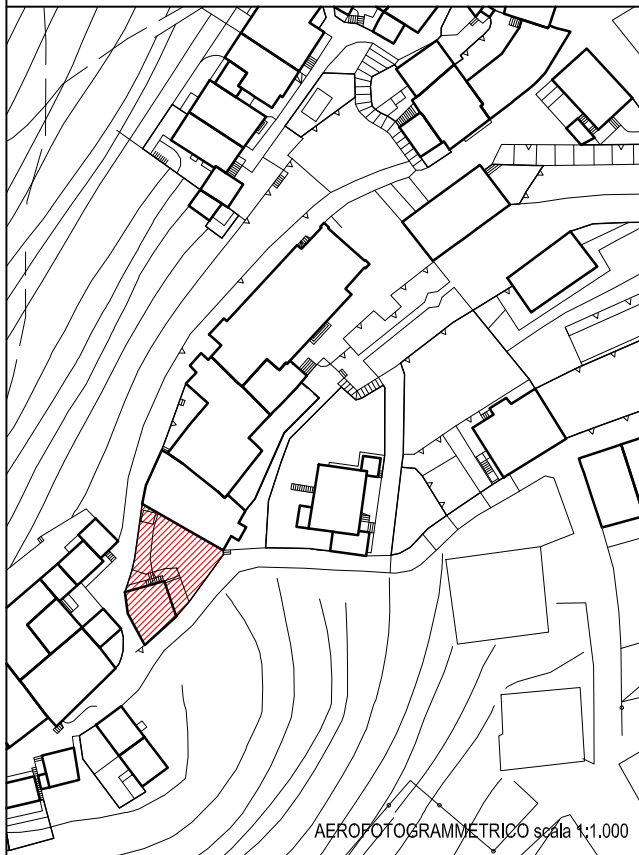
<b>COMUNE DI ARDESIO (BG)</b> nucleo storico di <b>BANI</b>		UNITA' EDILIZIA 21 UNITA' DI RILIEVO 21 UNITA' AREA SCOPERTA 21/I						
Data rilievo	Aggiornamento	Rilevatori		Codice ecografico						
20/07/2004	Dicembre 2011	PB - EB								
LOCALIZZAZIONE: via Caffi 10.		NCET X	CT	Cens. Bani		Foglio 4/5	Mapp. 46			
Consistenza / caratteristiche strutturali / stato di conservazione e manutenzione										
Sup. coperta		mq 40		Volte						
SLP		mq 120		Logge						
Volume		mc 360		Collegamenti verticali						
<b>EPOCA DI EDIFICAZIONE E TRASFORMAZIONI</b> Le mappe catastali presentano l'UE con la stessa giacitura storica attuale. Il disegno dei fronti è stato modificato in epoca recente con scelte materiche e formali che hanno portato alla perdita dell'immagine di edificio storico nonostante la scelta della finitura delle facciate lasciate in pietra a vista.										
VINCOLI										
DESTINAZIONI D'USO

Destinazione piani	Residenziale	Rurale	Artigianale	Commercio	Direzionale	Ricettiva	Servizi privati e pubblici	Cantine e accessori	altro	
Controtterra o Seminterrato	X									
Terra										
1°	X									
2°	X									
3°										
sottotetto										
<b>CLASSIFICAZIONE DELL'EDIFICIO</b>					<b>EV3</b>					
ELEMENTI DI PREGIO					ELEMENTI IN DISSONANZA <ul style="list-style-type: none"> <li>• sostituzione dei materiali originari delle aperture con inserimento di davanzali di sezione ridotta e serramenti in alluminio</li> <li>• modifica delle dimensioni e proporzioni delle finestre al piano controtterra</li> <li>• balconi in cemento armato con parapetti in ferro e legno</li> <li>• tettoia in policarbonato aggiunta a nord sulla porta d'ingresso al secondo piano</li> </ul>					
AZIONI PRESCRITTIVE: eliminazione/ridisegno elementi in dissonanza										
AREE SCOPERTE										
Materiali esistenti 21/I: area antistante l'edificio pavimentata con piastrelloni di calcestruzzo con finitura in ghiaia, e prato su due livelli recintato con ringhiera in ferro montata su muretto in pietra.

ELEMENTI DI PREGIO					ELEMENTI IN DISSONANZA					
AZIONI PRESCRITTIVE: rimozione piastrelloni in cls
