**PIANO DI GOVERNO DEL  
TERRITORIO**

**COMUNEDI ARDESIO**

**Schede centri  
storici e nuclei di  
antica  
formazione**

**Valcanale  
vol. 1**

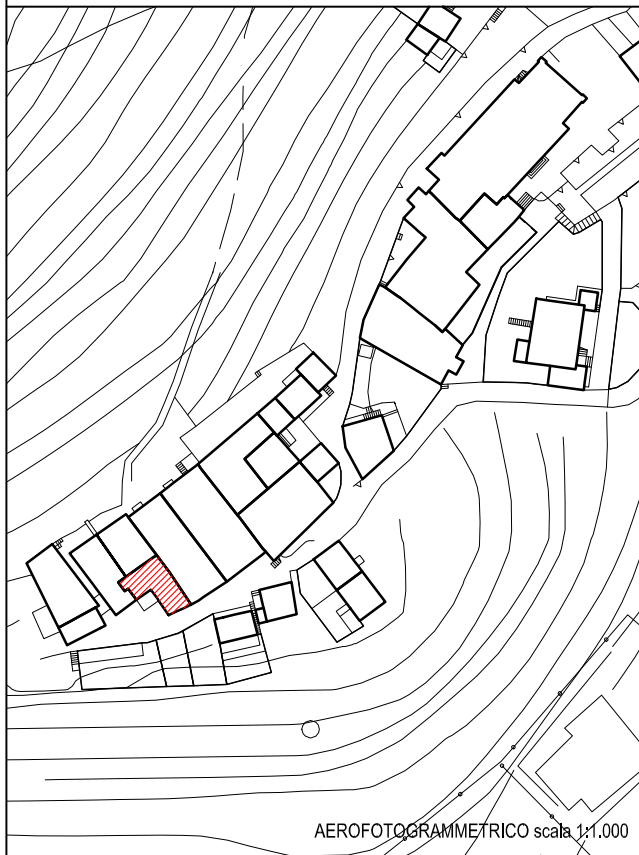
<b>COMUNE DI ARDESIO (BG)</b> nucleo storico di <b>BANI</b>		UNITA' EDILIZIA 25 UNITA' DI RILIEVO 25 UNITA' AREA SCOPERTA						
Data rilievo	Aggiornamento	Rilevatori		Codice ecografico						
20/07/2004	Dicembre 2011	PB - EB								
LOCALIZZAZIONE: via Caffi 22.		NCET X	CT	Cens. Bani		Foglio 4/5	Mapp. 3			
Consistenza / caratteristiche strutturali / stato di conservazione e manutenzione										
Sup. coperta		mq 38		Volte x						
SLP		mq 114		Logge						
Volume		mc 342		Collegamenti verticali						
<b>EPOCA DI EDIFICAZIONE E TRASFORMAZIONI</b> Le mappe catastali storiche presentano l'UE con la stessa giacitura storica attuale. Il disegno del fronte ovest è stato modificato con inserimento di ballatoio in CA con accesso dal loggiato dell'UE24.										
VINCOLI										
DESTINAZIONI D'USO										
Destinazione piani	Residenziale	Rurale	Artigianale	Commercio	Direzionale	Ricettiva	Servizi privati e pubblici	Cantine e accessori	altro

Controtterra o Seminterrato										
Terra	X									
1°	X									
2°	X									
3°										
sottotetto										
<b>CLASSIFICAZIONE DELL'EDIFICIO</b>					<b>EV3</b>					
<b>ELEMENTI DI PREGIO</b> <ul style="list-style-type: none"> <li>• locali voltati</li> <li>• muratura in pietra locale con monoliti angolari di notevoli dimensioni</li> <li>• porta sul prospetto ovest con lunetta monolite e conci decorativi in pietra locale</li> <li>• davanzale in pietra di notevoli dimensioni sulla finestra del prospetto sud</li> <li>• finestra con riquadrature in pietra arenaria</li> </ul>					<b>ELEMENTI IN DISSONANZA</b> <ul style="list-style-type: none"> <li>• intonaco con finitura strollata</li> <li>• ballatoio con soletta in CA e parapetto in ferro di disegno incongruo aggiunto come proseguimento della loggia dell'UE 24.</li> </ul>					
AZIONI PRESCRITTIVE:

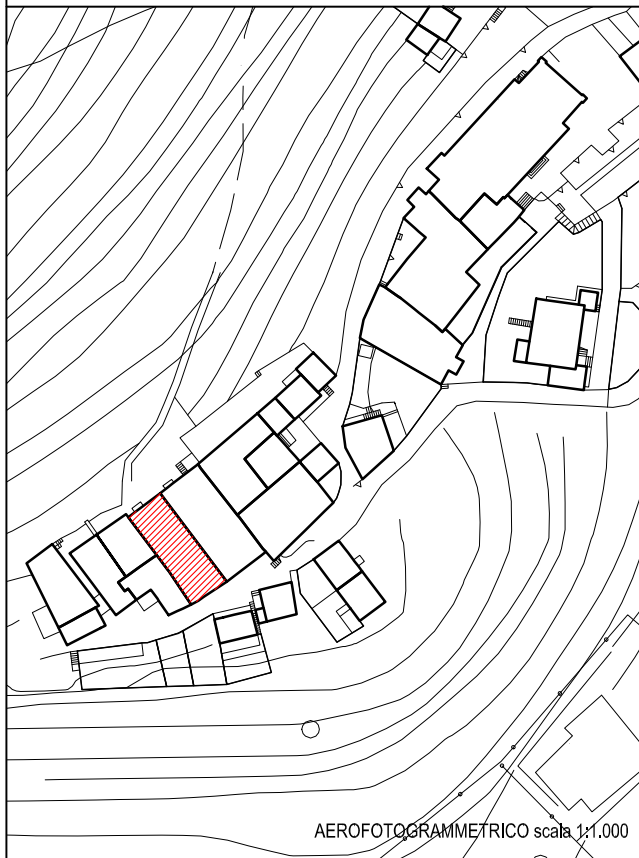
<b>COMUNE DI ARDESIO (BG)</b> nucleo storico di <b>BANI</b>		UNITA' EDILIZIA 26 UNITA' DI RILIEVO 26 UNITA' AREA SCOPERTA						
Data rilievo	Aggiornamento	Rilevatori		Codice ecografico						
20/07/2004	Dicembre 2011	PB - EB								
LOCALIZZAZIONE: via Caffi 20.		NCET X	CT	Cens. Bani		Foglio 4/5	Mapp. 4			
Consistenza / caratteristiche strutturali / stato di conservazione e manutenzione										
Sup. coperta		mq 88		Volte						
SLP		mq 176		Logge						
Volume		mc 528		Collegamenti verticali						
<b>EPOCA DI EDIFICAZIONE E TRASFORMAZIONI</b> Le mappe catastali storiche presentano l'UE con la stessa giacitura storica attuale ma diviso in mappali diversi. Il disegno e la geometria del fronte sud è stato modificato con la chiusura parziale del porticato ancora visibile nell'UE27 ovest e inserimento di ballatoio in CA. E' possibile dedurre la morfologia storica dell'edificio attraverso la scala mantenuta in posizione originaria e per simmetria alla planimetria dell'UE 27.

VINCOLI										
DESTINAZIONI D'USO										
Destinazione piani	Residenziale	Rurale	Artigianale	Commercio	Direzionale	Ricettiva	Servizi privati e pubblici	Cantine e accessori	altro	
Controtterra o Seminterrato	X									
Terra										
1°	X									
2°										
3°										
sottotetto										
<b>CLASSIFICAZIONE DELL'EDIFICIO</b>					<b>EV3</b>					
<b>ELEMENTI DI PREGIO</b> <ul style="list-style-type: none"> <li>scala originaria in pietra arenaria</li> <li>finestra con riquadrature in pietra arenaria</li> </ul>					<b>ELEMENTI IN DISSONANZA</b> <ul style="list-style-type: none"> <li>superfetazione volumetrica con conseguente chiusura parziale dell'arcata del porticato</li> <li>ballatoio con soletta in CA e parapetto in ferro aggiunto sul fronte sud e nuova apertura al secondo piano di dimensioni proporzioni e posizione non coerenti con il disegno di facciata</li> <li>modifica delle dimensioni e proporzioni delle aperture del fronte nord</li> </ul>

<b>AZIONI PRESCRITTIVE:</b> ridisegno della facciata per mitigazione impatto degli inserimenti incongrui, e per valorizzazione disegno originario										
AREE SCOPERTE										
Materiali esistenti										
ELEMENTI DI PREGIO					ELEMENTI IN DISSONANZA					
AZIONI PRESCRITTIVE:

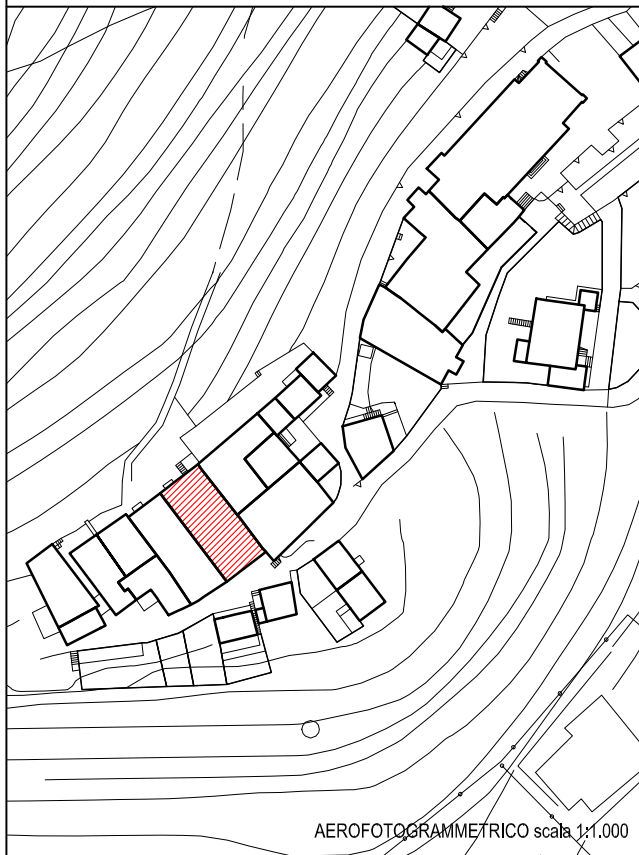
<b>COMUNE DI ARDESIO (BG)</b> nucleo storico di <b>BANI</b>		UNITA' EDILIZIA 27 UNITA' DI RILIEVO 27 UNITA' AREA SCOPERTA						
Data rilievo	Aggiornamento	Rilevatori		Codice ecografico						
20/07/2004	Dicembre 2011	PB - EB								
LOCALIZZAZIONE: via Caffi 18.		NCET X	CT	Cens. Bani		Foglio 4/5	Mapp. 5			
Consistenza / caratteristiche strutturali / stato di conservazione e manutenzione										
Sup. coperta		mq 105		Volte x						
SLP		mq 210		Logge						
Volume		mc 630		Collegamenti verticali						
<b>EPOCA DI EDIFICAZIONE E TRASFORMAZIONI</b> Le mappe catastali storiche presentano l'UE con la stessa giacitura storica attuale ma diviso in mappali diversi. L'edificio ha mantenuto elementi tipologici e architettonici della tradizione storica; l'insieme risulta pesantemente compromesso dalla chiusura del portico dell'UE 26										
VINCOLI										
<b>DESTINAZIONI D'USO</b>										
Destinazione piani	Residenziale	Rurale	Artigianale	Commercio	Direzionale	Ricettiva	Servizi privati e pubblici	Cantine e accessori	altro

Controtterra o Seminterrato	X									
Terra										
1°	X									
2°										
3°										
sottotetto										
<b>CLASSIFICAZIONE DELL'EDIFICIO</b>					<b>EV2</b>					
<b>ELEMENTI DI PREGIO</b> <ul style="list-style-type: none"> <li>porticato di ampia profondità a due arcate poggianti su colonna in blocchi di pietra e affresco nel pennacchio</li> <li>apertura originaria al primo piano allineata con la colonna del porticato con riquadratura in pietra arenaria</li> <li>locali voltati</li> <li>solaio in legno</li> <li>balcone in legno con montanti fino alla gronda</li> </ul>					<b>ELEMENTI IN DISSONANZA</b> <ul style="list-style-type: none"> <li>scala esterna in ferro aggiunta sul fronte nord</li> </ul>					
AZIONI PRESCRITTIVE:

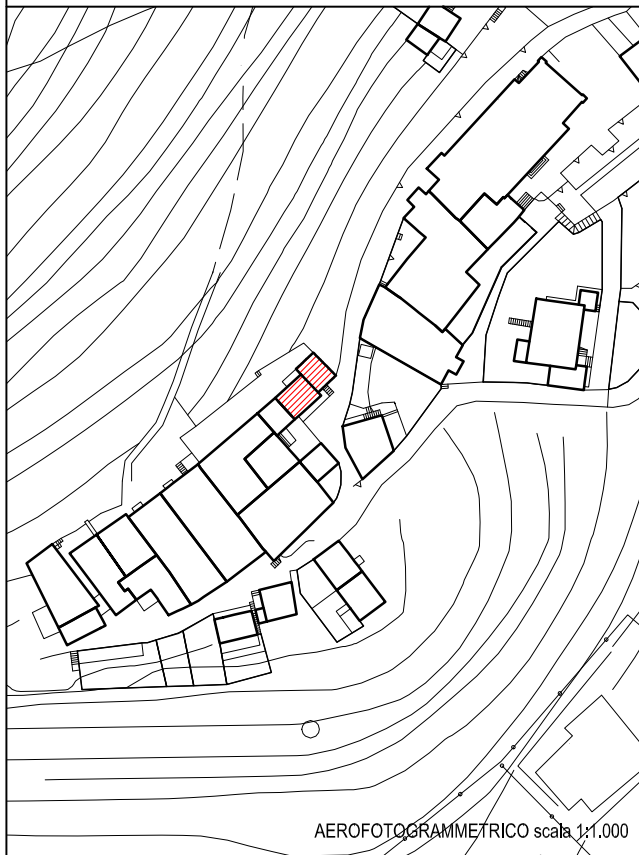
<b>COMUNE DI ARDESIO (BG)</b> nucleo storico di <b>BANI</b>		UNITA' EDILIZIA 28 UNITA' DI RILIEVO 28a, 28b UNITA' AREA SCOPERTA						
Data rilievo	Aggiornamento	Rilevatori		Codice ecografico						
20/07/2004	Dicembre 2011	PB - EB								
LOCALIZZAZIONE: via Caffi 14.		NCET X	CT	Cens. Bani		Foglio 4/5	Mapp. 14			
Consistenza / caratteristiche strutturali / stato di conservazione e manutenzione										
Sup. coperta		mq 35		Volte						
SLP		mq 75		Logge						
Volume		mc 225		Collegamenti verticali						
<b>EPOCA DI EDIFICAZIONE E TRASFORMAZIONI</b> Le mappe catastali storiche presentano l'UR 28a con la stessa giacitura storica attuale; nel 1978 l'edificio è stato oggetto di ristrutturazione edilizia, il disegno e la geometria dei fronti sono stati modificati e i materiali originari sostituiti, determinando la perdita dell'immagine di edificio storico. L' UR 28b risulta aggiunto in epoca recente

VINCOLI										
DESTINAZIONI D'USO										
Destinazione piani	Residenziale	Rurale	Artigianale	Commercio	Direzionale	Ricettiva	Servizi privati e pubblici	Cantine e accessori	altro	
Controtterra o Seminterrato	28a							28b		
Terra										
1°	28a									
2°	28a									
3°										
sottotetto										
<b>CLASSIFICAZIONE DELL'EDIFICIO</b>					<b>EV3</b>					
<b>ELEMENTI DI PREGIO</b> 28a <ul style="list-style-type: none"> <li>l'edificio si caratterizza per il disegno semplice e ordinato del fronte ma la sostituzione dei materiali originari e le tecniche esecutive adottate hanno determinato la perdita dell'immagine storica dell'edificio.</li> </ul>					<b>ELEMENTI IN DISSONANZA</b> 28a <ul style="list-style-type: none"> <li>sostituzione dei materiali originari ed inserimento di balconi con soletta in CA, parapetti in ferro e legno di disegno incongruo.</li> <li>intonaco plastico e zoccolatura con lastre di ardesia posate ad <i>opus incertum</i></li> <li>scala esterna con struttura in ferro e pedate in granito; parapetto in legno e corrimano in lamiera</li> <li>baracca in legno con copertura di onduline di plastica costruita a ridosso del prospetto nord</li> </ul>

<b>AZIONI PRESCRITTIVE:</b> demolizione baracca eliminazione elementi in dissonanza										
<b>AREE SCOPERTE</b>										
Materiali esistenti										
<b>ELEMENTI DI PREGIO</b>					<b>ELEMENTI IN DISSONANZA</b>					
<b>AZIONI PRESCRITTIVE:</b>

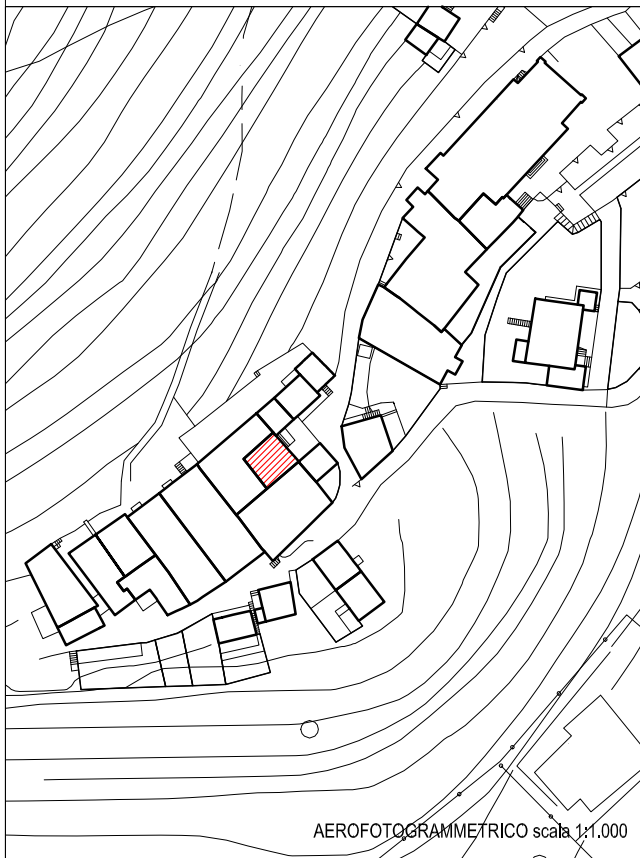
<b>COMUNE DI ARDESIO (BG)</b> nucleo storico di <b>BANI</b>		UNITA' EDILIZIA 30 UNITA' DI RILIEVO 30 UNITA' AREA SCOPERTA						
Data rilievo	Aggiornamento	Rilevatori		Codice ecografico						
20/07/2004	Dicembre 2011	PB - EB								
LOCALIZZAZIONE: via Caffi, 12.		NCET X	CT	Cens. Bani		Foglio 4/5	Mapp. 9			
Consistenza / caratteristiche strutturali / stato di conservazione e manutenzione										
Sup. coperta		mq 31		Volte						
SLP		mq 93		Logge						
Volume		mc 279		Collegamenti verticali						
<b>EPOCA DI EDIFICAZIONE E TRASFORMAZIONI</b> Le mappe catastali storiche presentano l'UE con la stessa giacitura storica attuale. Il disegno e la geometria del fronte sono stati modificati in epoche recenti operando scelte materiche e formali non coerenti con il contesto edilizio storico.  NB. la distribuzione degli spazi interni non è stata rilevata.										
VINCOLI										
DESTINAZIONI D'USO

Destinazione piani	Residenziale	Rurale	Artigianale	Commercio	Direzionale	Ricettiva	Servizi privati e pubblici	Cantine e accessori	altro	
Controtterra o Seminterrato	X									
Terra										
1°	X									
2°										
3°										
sottotetto		X								
<b>CLASSIFICAZIONE DELL'EDIFICIO</b>					<b>EV3</b>					
ELEMENTI DI PREGIO					ELEMENTI IN DISSONANZA <ul style="list-style-type: none"> <li>• Gli interventi di ristrutturazione hanno determinato la sostituzione dei materiali originari e l'introduzione di nuovi elementi con soluzioni non coerenti con le caratteristiche tradizionali del nucleo storico:</li> <li>• balcone con soletta in CA inserito sull'arco d'ingresso</li> <li>• parapetto in ferro e legno</li> <li>• latrina esterna</li> <li>• modifica delle dimensioni e delle proporzioni della finestra al piano terra</li> <li>• tettoia sopra le aperture del primo piano</li> <li>• fioriera e copertura dello scarico della latrina realizzate con mattoni faccia a vista</li> <li>• Il fronte est si presenta con lo stesso allineamento e condivide la copertura con l'UE 31, ma la scelta dei materiali e delle forme determina la mancanza di omogeneità del prospetto</li> </ul>

<b>AZIONI PRESCRITTIVE:</b> ridisegno integrale della facciata Est con eliminazione degli elementi in dissonanza e recupero dell'originaria pulizia del disegno di facciata

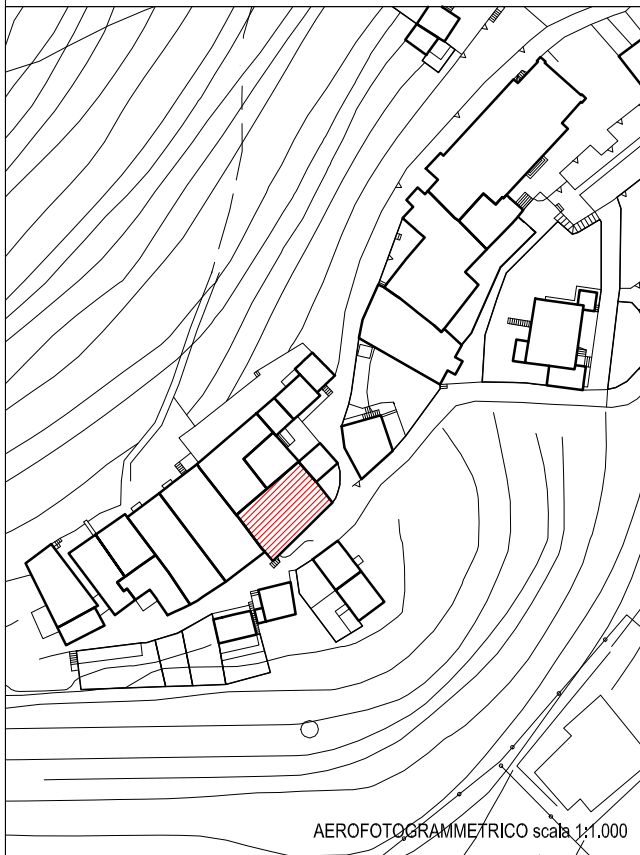
UNITA' EDILIZIA 31  
UNITA' DI RILIEVO 31  
UNITA' AREA SCOPERTA

<b>COMUNE DI ARDESIO (BG)</b> nucleo storico di <b>BANI</b>		UNITA' EDILIZIA 31 UNITA' DI RILIEVO 31 UNITA' AREA SCOPERTE						
Data rilievo	Aggiornamento	Rilevatori		Codice ecografico						
20/07/2004	Dicembre 2011	PB - EB								
LOCALIZZAZIONE: via Caffi, 16.		NCET X	CT	Cens. Bani		Foglio 4/5	Mapp. 10			
Consistenza / caratteristiche strutturali / stato di conservazione e manutenzione										
Sup. coperta		mq 92		Volte x						
SLP		mq 276		Logge						
Volume		mc 828		Collegamenti verticali						
<b>EPOCA DI EDIFICAZIONE E TRASFORMAZIONI</b> La mappa catastale del 1850 presenta l'UE con la stessa giacitura storica attuale ma divisa in due mappali distinti. Dal 1903 viene rappresentata con la planimetria attuale.										
VINCOLI										
DESTINAZIONI D'USO										
Destinazione piani	Residenziale	Rurale	Artigianale	Commercio	Direzionale	Ricettiva	Servizi privati e pubblici	Cantine e accessori	altro

Controtterra o Seminterrato	X									
Terra										
1°	X									
2°										
3°										
sottotetto								X		
<b>CLASSIFICAZIONE DELL'EDIFICIO</b>					<b>EV3</b>					
<b>ELEMENTI DI PREGIO</b> <ul style="list-style-type: none"> <li>• aperture originarie al piano terra: porta ad arco e finestra con davanzale in pietra arenaria</li> <li>• locali voltati</li> </ul>					<b>ELEMENTI IN DISSONANZA</b> <ul style="list-style-type: none"> <li>• Gli interventi di ristrutturazione hanno determinato la sostituzione dei materiali originari e l'introduzione di nuovi elementi con soluzioni non coerenti con le caratteristiche tradizionali del nucleo storico:</li> <li>• balconi con soletta in CA al primo piano con quote diverse uniti da scaletta in CA e raggiungibili direttamente dalla strada attraverso una scala in ferro</li> <li>• il fronte sud ha mantenuto il disegno e la partitura delle aperture ma sono stati sostituiti i materiali originari con inserimento di cornici di dimensioni ridotte e soglie in marmo.</li> <li>• tettoia sopra la finestra del primo piano del fronte est</li> </ul>

<b>AZIONI PRESCRITTIVE:</b> ridisegno del loggiato con cambio di materiali										
<b>AREE SCOPERTE</b>										
Materiali esistenti										
<b>ELEMENTI DI PREGIO</b>					<b>ELEMENTI IN DISSONANZA</b>					
<b>AZIONI PRESCRITTIVE:</b>

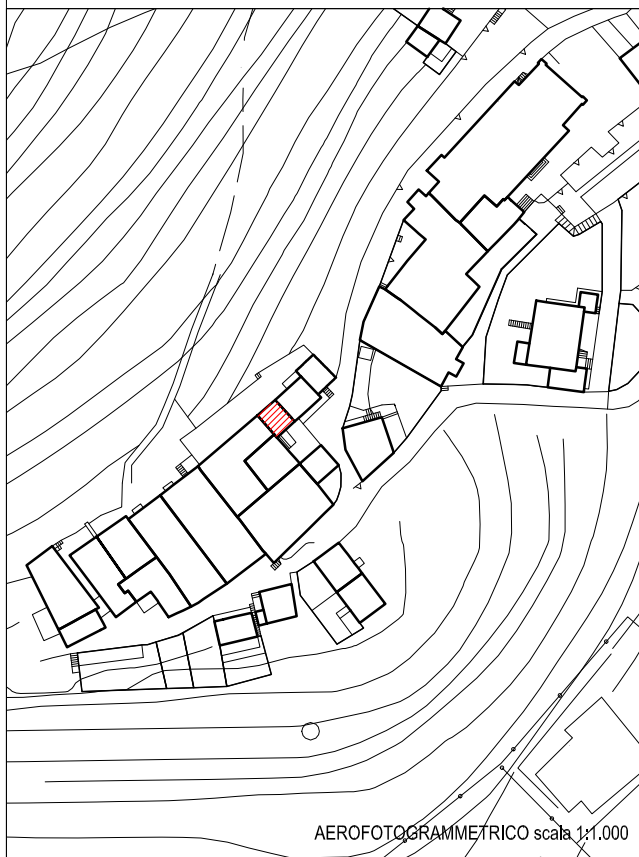
UNITA' EDILIZIA 33  
UNITA' DI RILIEVO 33  
UNITA' AREA SCOPERTA

<b>COMUNE DI ARDESIO (BG)</b> nucleo storico di <b>BANI</b>			UNITA' EDILIZIA 33 UNITA' DI RILIEVO 33 UNITA' AREA SCOPERTE				
Data rilievo	Aggiornamento	Rilevatori		Codice ecografico					
20/07/2004	Dicembre 2011	PB - EB							
LOCALIZZAZIONE: via Caffi, 14.		NCET X	CT	Cens. Bani		Foglio 4/5	Mapp. 9		
Consistenza / caratteristiche strutturali / stato di conservazione e manutenzione									
Sup. coperta		mq 14		Volte					
SLP		mq 42		Logge					
Volume		mc 126		Collegamenti verticali					
<b>EPOCA DI EDIFICAZIONE E TRASFORMAZIONI</b> Le mappe catastali storiche presentano l'UE con la stessa giacitura storica attuale. Il disegno e la geometria del fronte sud sono stati modificati in epoche recenti operando scelte materiche e formali non coerenti con il contesto edilizio storico. Il prospetto nord presenta le medesime soluzioni adottate nell'UE 28 determinando l'immagine di un fronte omogeneo.

VINCOLI									
DESTINAZIONI D'USO									
Destinazione piani	Residenziale	Rurale	Artigianale	Commercio	Direzionale	Ricettiva	Servizi privati e pubblici	Cantine e accessori	altro
Controtterra o Seminterrato	X								
Terra									
1°	X								
2°									
3°									
sottotetto		X							
<b>CLASSIFICAZIONE DELL'EDIFICIO</b>					<b>EV3</b>				
<b>ELEMENTI DI PREGIO</b> <ul style="list-style-type: none"> <li>• aperture del prospetto sud originarie con riquadrature in pietra arenaria</li> </ul>					<b>ELEMENTI IN DISSONANZA</b> <ul style="list-style-type: none"> <li>• Gli interventi di ristrutturazione hanno portato all'introduzione di nuovi elementi con soluzioni non coerenti con le caratteristiche tradizionali del nucleo storico;</li> <li>• ballatoio con soletta in CA che prosegue dal balcone dell'UE 30 impostata ad una quota diversa da quella degli impalcati interni con conseguente taglio della porta</li> <li>• parapetto in ferro e legno di disegno incongruo</li> <li>• finitura di facciata con intonaco a base cementizia</li> </ul>

<b>AZIONI PRESCRITTIVE:</b> ridisegno/eliminazione degli elementi in dissonanza nell'ambito di interventi di sistemazione facciate									
<b>AREE SCOPERTE</b>									
Materiali esistenti									
<b>ELEMENTI DI PREGIO</b>					<b>ELEMENTI IN DISSONANZA</b>				
<b>AZIONI PRESCRITTIVE:</b>

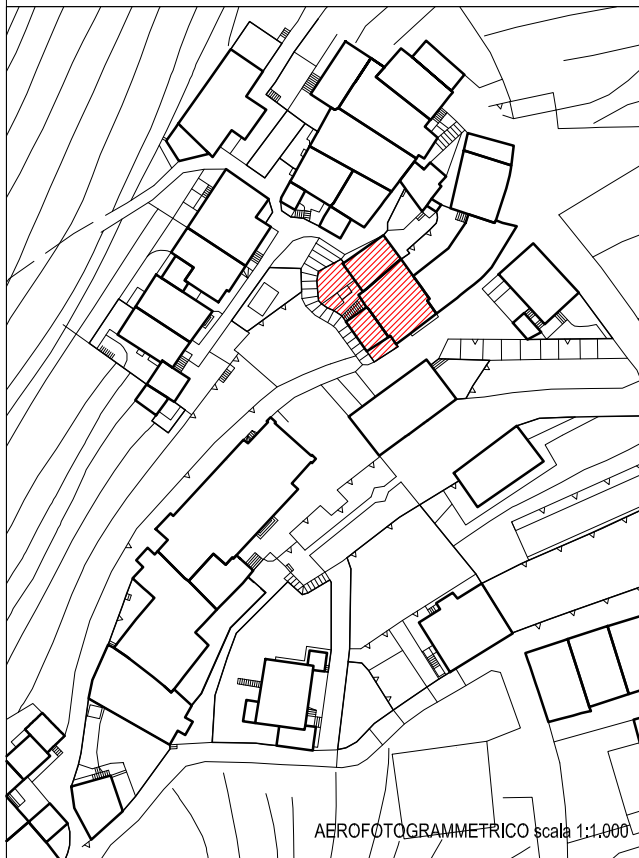
UNITA' EDILIZIA 36  
UNITA' DI RILIEVO 36a, 36b, 36c  
UNITA' AREA SCOPERTA 36/I

<b>COMUNE DI ARDESIO (BG)</b> nucleo storico di <b>BANI</b>		UNITA' EDILIZIA 36 UNITA' DI RILIEVO 36a, 36b, 36c UNITA' AREA SCOPERTA 36/l						
Data rilievo	Aggiornamento	Rilevatori		Codice ecografico						
20/07/2004	Dicembre 2011	PB - EB								
LOCALIZZAZIONE: Piazza Don Brignoli, 4 e 5.		NCET X	CT	Cens. Bani		Foglio 4/5		Mapp. 48		
Consistenza / caratteristiche strutturali / stato di conservazione e manutenzione										
Sup. coperta		mq 120		Volte x						
SLP		mq 275		Logge						
Volume		mc 825		Collegamenti verticali						
EPOCA DI EDIFICAZIONE E TRASFORMAZIONI										
L'UE viene rappresentato nelle mappe catastali storiche con la giacitura planimetrica attuale. Nel catasto del 1850 è presente un edificio nella posizione corrispondente all'area 36/l.										
L'UR 36C è stata ristrutturata con CE 22/95										
VINCOLI										
DESTINAZIONI D'USO										
Destinazione piani	Residenziale	Rurale	Artigianale	Commercio	Direzionale	Ricettiva	Servizi privati e pubblici	Cantine e accessori	altro

Controtterra o Seminterrato	36a, 36b, 36c									
Terra										
1°	36a, 36b									
2°										
3°										
sottotetto	36a									
<b>CLASSIFICAZIONE DELL'EDIFICIO</b>					<b>EV1</b>					
ELEMENTI DI PREGIO <ul style="list-style-type: none"> <li>l'UE presenta elementi tipologici, morfologici e costruttivi caratteristici dell'edilizia storica di Bani, alcuni materiali originari sono stati sostituiti ma il disegno e la geometria dei prospetti ha conservato il disegno originario</li> </ul> <b>36a</b> <ul style="list-style-type: none"> <li>muratura in blocchi di pietra locale a vista nel fronte est</li> <li>solai in legno</li> <li>locali voltati</li> <li>loggiate al primo e secondo piano con parapetti in legno e montanti che si agganciano sotto lo sporto di gronda</li> <li>aperture riquadrate in pietra arenaria</li> </ul> <b>36b</b> <ul style="list-style-type: none"> <li>loggiate in legno</li> </ul> <b>36c</b> <ul style="list-style-type: none"> <li>muratura in blocchi di pietra locale a vista nel fronte est</li> <li>aperture con riquadrature in pietra</li> <li>apertura di notevoli dimensioni utilizzata originariamente per caricare il fieno sul prospetto nord</li> </ul>					ELEMENTI IN DISSONANZA <b>36a</b> <ul style="list-style-type: none"> <li>perlinatura della soletta sotto il loggiato al piano terra</li> <li>sostituzione dei materiali originari dei serramenti con inserimento di soglie in granito</li> <li>rivestimento della scala esterna in marmette di graniglia</li> <li>chiusura del sottoscala e porta in ferro sul fronte ovest</li> </ul> <b>36b</b> <ul style="list-style-type: none"> <li>serramenti con griglie oscuranti</li> <li></li> </ul>

<b>AREE SCOPERTE</b>	
Materiali esistenti: 36/l. area su due diversi livelli con pavimentazione in ciottoli e muri controripa in pietra	
ELEMENTI DI PREGIO	ELEMENTI IN DISSONANZA tettoia e baracca prefabbricata in legno con copertura di guaina ardesiata costruita contro il muro della zona più bassa
AZIONI PRESCRITTIVE:

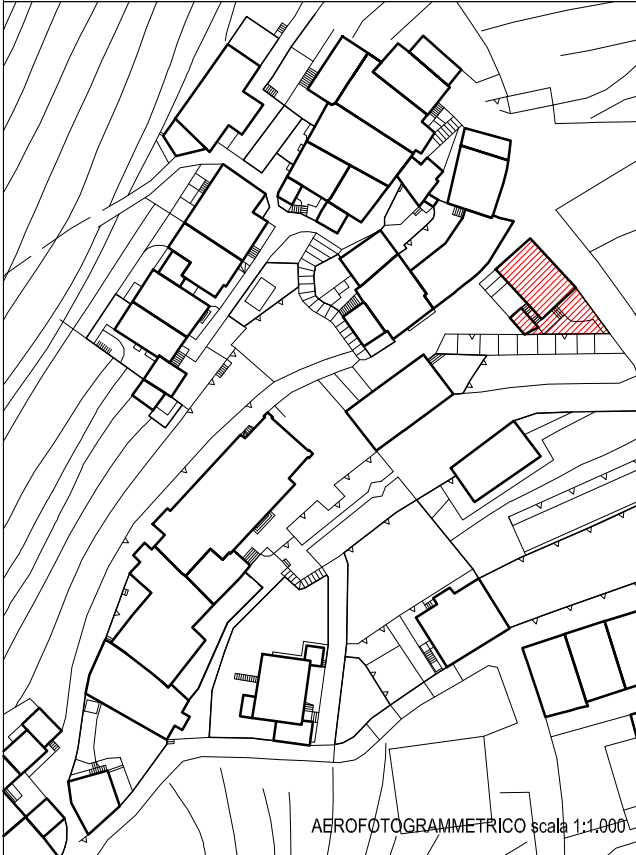
<b>COMUNE DI ARDESIO (BG)</b> nucleo storico di <b>BANI</b>		UNITA' EDILIZIA 37 UNITA' DI RILIEVO 37a, 37b UNITA' AREA SCOPERTA 37/I						
Data rilievo	Aggiornamento	Rilevatori		Codice ecografico						
20/07/2004	Dicembre 2011	PB - EB								
LOCALIZZAZIONE: Piazza Don Brignoli, 1.		NCET X	CT	Cens. Bani		Foglio 4/5		Mapp. 42, 2644		
Consistenza / caratteristiche strutturali / stato di conservazione e manutenzione										
Sup. coperta		mq 69		Volte x						
SLP		mq 193		Logge						
Volume		mc 579		Collegamenti verticali						
EPOCA DI EDIFICAZIONE E TRASFORMAZIONI										
L'UR 37a viene rappresentato nelle mappe catastali storiche con la giacitura planimetrica attuale.										
L'UR 37b è presente solo a partire dal catasto del 1960.										
L'UE è stata oggetto di ristrutturazione nel 1975; sono stati sostituiti i materiali originari										
VINCOLI										
DESTINAZIONI D'USO

Destinazione piani	Residenziale	Rurale	Artigianale	Commercio	Direzionale	Ricettiva	Servizi privati e pubblici	Cantine e accessori	altro	
Controtterra o Seminterrato	37a							37b		
Terra	37a									
1°	37a									
2°										
3°										
sottotetto										
<b>CLASSIFICAZIONE DELL'EDIFICIO</b>					<b>EV3</b>					
ELEMENTI DI PREGIO 37a <ul style="list-style-type: none"> <li>• l'edificio si caratterizza per il disegno semplice e ordinato dei fronti</li> <li>• piano controtterra con muratura in blocchi di pietra locale a vista</li> </ul>					ELEMENTI IN DISSONANZA 37a <ul style="list-style-type: none"> <li>• finitura di facciata con intonaco strollato</li> <li>• aperture con contorni in marmo di sezione ridotta</li> </ul>					
AZIONI PRESCRITTIVE: eliminazione elementi in dissonanza nell'ambito di interventi di sistemazione facciate

AREE SCOPERTE	
Materiali esistenti: 37/I: area antistante l'ingresso al piano controtetra con pavimentazione in porfido posato ad <i>opus incertum</i> e piccola area a verde. muro controripa in pietra.	
ELEMENTI DI PREGIO	ELEMENTI IN DISSONANZA
AZIONI PRESCRITTIVE:

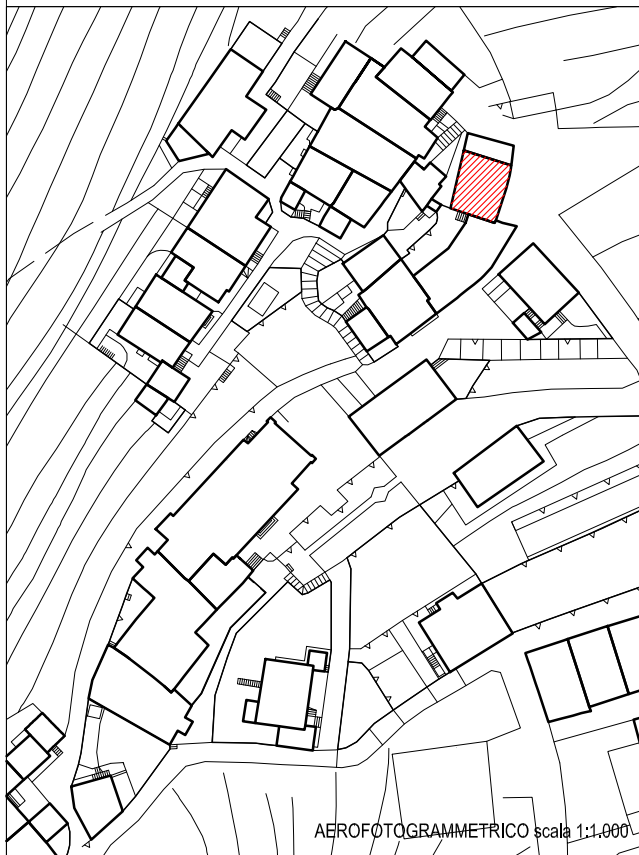
<b>COMUNE DI ARDESIO (BG)</b> nucleo storico di <b>BANI</b>		UNITA' EDILIZIA 38 UNITA' DI RILIEVO 38 UNITA' AREA SCOPERTA							
Data rilievo	Aggiornamento	Rilevatori		Codice ecografico							
20/07/2004	Dicembre 2011	PB - EB									
LOCALIZZAZIONE: via Cantoni, 1.		NCET X	CT	Cens. Bani		Foglio 4/5		Mapp. 45			
Consistenza / caratteristiche strutturali / stato di conservazione e manutenzione											
Sup. coperta		mq 58		Volte							
SLP		mq 174		Logge							
Volume		mc 522		Collegamenti verticali							
<b>EPOCA DI EDIFICAZIONE E TRASFORMAZIONI</b> L'UE è presente nella mappa catastale del 1850 con giacitura planimetrica diversa; viene rappresentata con la configurazione attuale a partire dalla mappa catastale del 1903 L'UE è stata ristrutturata nel 1973, il disegni e la geometria dei fronti sono stati modificati e i materiali originari sostituiti.											
VINCOLI											
DESTINAZIONI D'USO

Destinazione piani	Residenziale	Rurale	Artigianale	Commercio	Direzionale	Ricettiva	Servizi privati e pubblici	Cantine e accessori	altro		
Controtterra o Seminterrato								X			
Terra											
1°	X										
2°	X										
3°											
sottotetto											
<b>CLASSIFICAZIONE DELL'EDIFICIO</b>						<b>EV3</b>					
ELEMENTI DI PREGIO						ELEMENTI IN DISSONANZA <ul style="list-style-type: none"> <li>• finitura di facciata con intonaco strollato e zoccolo rivestito con porfido posato ad <i>opus incertum</i></li> <li>• modifica delle proporzioni e dimensioni delle aperture</li> <li>• sostituzione dei materiali originari delle aperture sui fronti ovest e nord con nuove finiture estranee al il contesto paesistico: serramenti in ferro e vetro zigrinato, contorni in calcestruzzo, soglie e davanzali in granito.</li> </ul>					
AZIONI PRESCRITTIVE: ridisegno degli elementi in dissonanza nell'ambito di interventi di sistemazione facciate

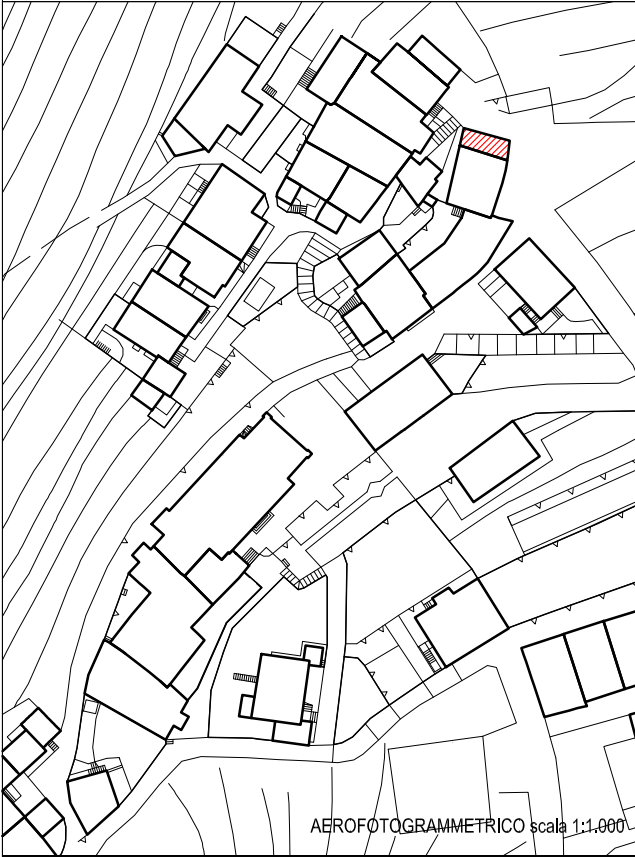
<b>COMUNE DI ARDESIO (BG)</b> nucleo storico di <b>BANI</b>		UNITA' EDILIZIA 39 UNITA' DI RILIEVO 39 UNITA' AREA SCOPERTA							
Data rilievo	Aggiornamento	Rilevatori		Codice ecografico							
20/07/2004	Dicembre 2011	PB - EB									
LOCALIZZAZIONE: via Cantoni.		NCET X	CT	Cens. Bani		Foglio 4/5		Mapp. 17			
Consistenza / caratteristiche strutturali / stato di conservazione e manutenzione											
Sup. coperta		mq 18		Volte							
SLP		mq 18		Logge							
Volume		mc 54		Collegamenti verticali							
EPOCA DI EDIFICAZIONE E TRASFORMAZIONI											
L'UE è presente nella mappa catastali a partire dal 1903; è stata ristrutturata nel 1973, il disegni e la geometria dei fronti sono stati modificati e i materiali originari sostituiti.											
VINCOLI											
DESTINAZIONI D'USO											
Destinazione piani	Residenziale	Rurale	Artigianale	Commercio	Direzionale	Ricettiva	Servizi privati e pubblici	Cantine e accessori	altro

Controtterra o Seminterrato								X			
Terra											
1°											
2°											
3°											
sottotetto											
<b>CLASSIFICAZIONE DELL'EDIFICIO</b>						<b>EV3</b>					
ELEMENTI DI PREGIO						ELEMENTI IN DISSONANZA					
						<ul style="list-style-type: none"> <li>l'edificio non presenta alcun elemento tipologico o architettonico riconducibile all'edilizia storica locale</li> </ul>					
AZIONI PRESCRITTIVE:											
ridisegno della copertura e del serramento dell'autorimessa

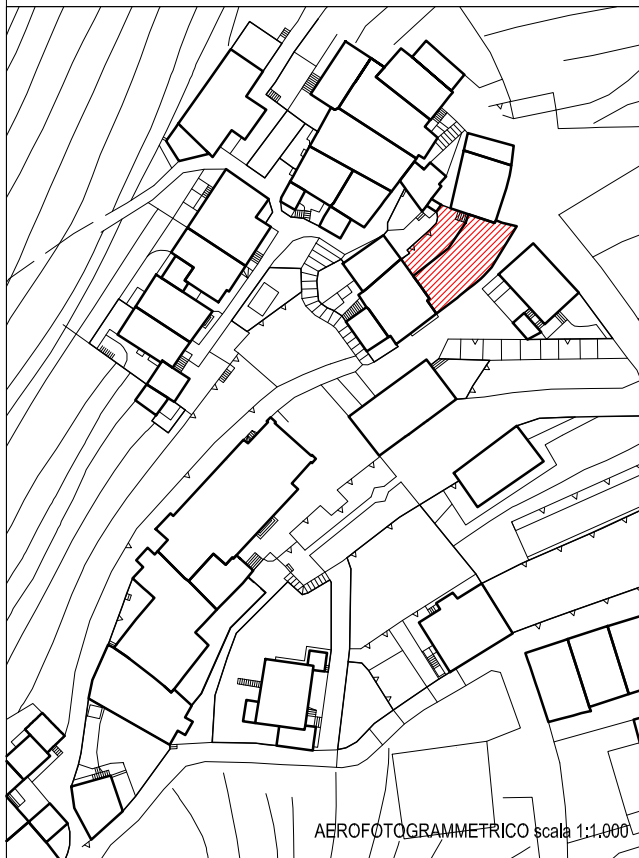
<b>COMUNE DI ARDESIO (BG)</b> nucleo storico di <b>BANI</b>		UNITA' EDILIZIA 42 UNITA' DI RILIEVO 42 UNITA' AREA SCOPERTA 42/I							
Data rilievo	Aggiornamento	Rilevatori		Codice ecografico							
20/07/2004	Dicembre 2011	PB - EB									
LOCALIZZAZIONE: Piazza Don Brignoli, 6		NCET	X	CT	Cens. Bani		Foglio 4/5	Mapp. 47, 2317			
Consistenza / caratteristiche strutturali / stato di conservazione e manutenzione											
Sup. coperta		mq 91		Volte							
SLP		mq 273		Logge							
Volume		mc 819		Collegamenti verticali							
EPOCA DI EDIFICAZIONE E TRASFORMAZIONI											
La mappa catastale del 1850 presenta l'UE con giacitura di dimensioni ridotte. Dal 1903 viene rappresentata con la planimetria attuale; è stata ristrutturata nel 1976.											
VINCOLI											
DESTINAZIONI D'USO											
Destinazione piani	Residenziale	Rurale	Artigianale	Commercio	Direzionale	Ricettiva	Servizi privati e pubblici	Cantine e accessori	altro

Controtterra o Seminterrato	X										
Terra											
1°	X										
2°	X										
3°											
sottotetto											
<b>CLASSIFICAZIONE DELL'EDIFICIO</b>					<b>EV3</b>						
ELEMENTI DI PREGIO					ELEMENTI IN DISSONANZA						
<ul style="list-style-type: none"> <li>• l'edificio si caratterizza per il disegno semplice e ordinato della facciata, i materiali originari sono stati sostituiti ma le scelte materiche e formali rendono l'edificio ben inserito nel contesto edilizio storico</li> <li>• pietre angolari di notevoli dimensioni a vista</li> <li>• androne di passaggio pubblico</li> <li>• ballatoi che attraversano tutto il fronte sud con montanti in legno agganciati sotto lo sporto di gronda</li> <li>• aperture con architravi in legno</li> </ul>					<ul style="list-style-type: none"> <li>• finitura di facciata con intonaco a base cementizia e rimpiazzi di malta</li> <li>• modifica delle proporzioni delle aperture del fronte est</li> </ul>

AREE SCOPERTE											
Materiali esistenti: 42/I: area con pavimentazione in battuto di cls; muro controripa in pietra											
ELEMENTI DI PREGIO						ELEMENTI IN DISSONANZA					
AZIONI PRESCRITTIVE:

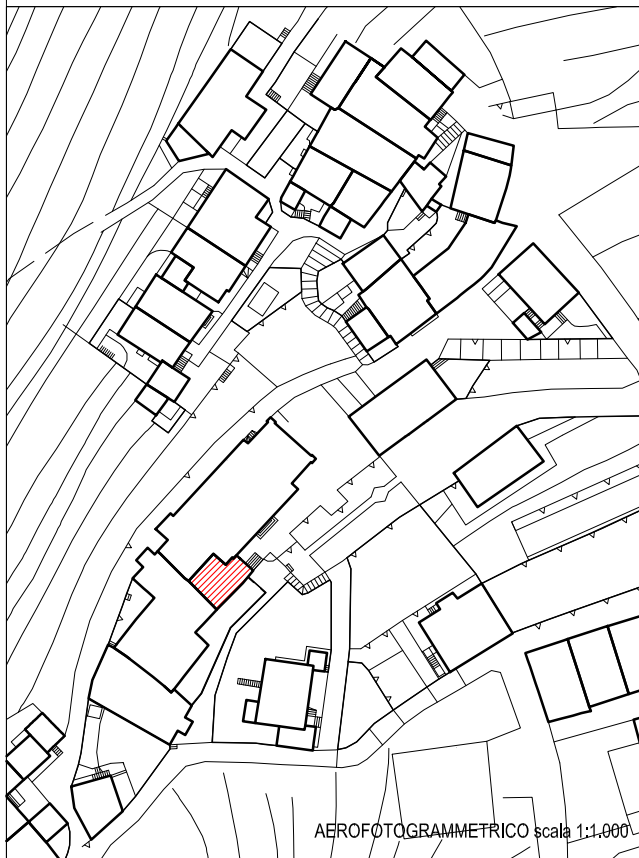
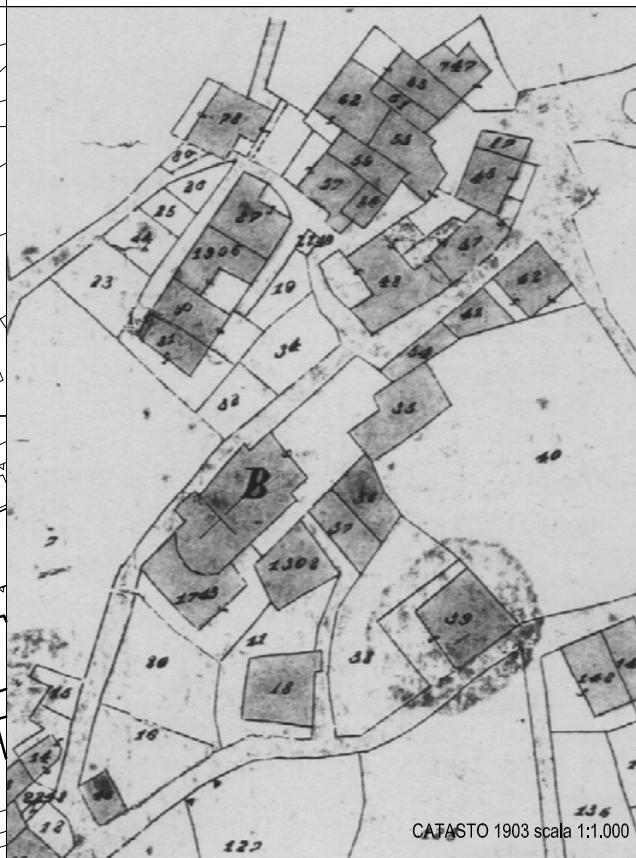
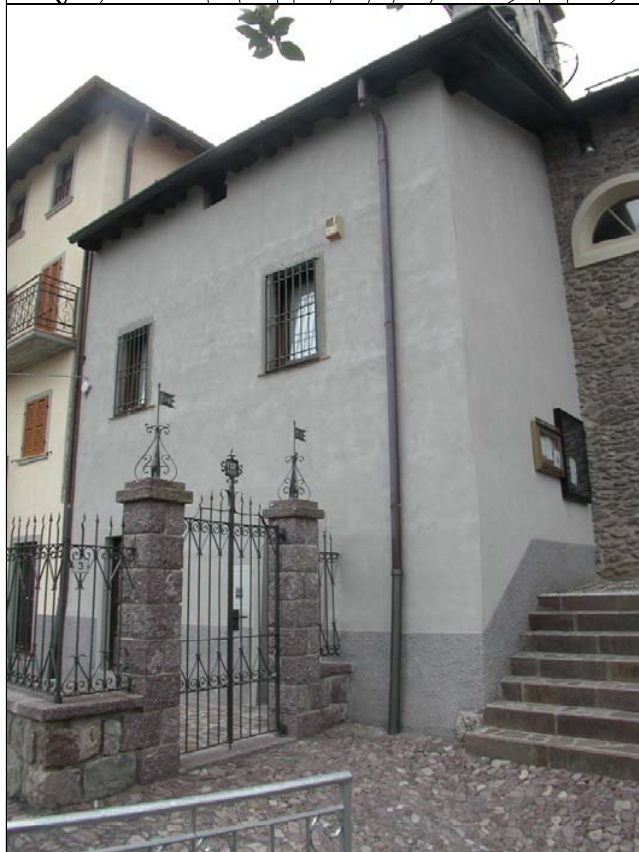
<b>COMUNE DI ARDESIO (BG)</b> nucleo storico di <b>BANI</b>		UNITA' EDILIZIA 45 UNITA' DI RILIEVO 45 UNITA' AREA SCOPERTA						
Data rilievo	Aggiornamento	Rilevatori		Codice ecografico						
20/07/2004	Dicembre 2011	PB - EB								
LOCALIZZAZIONE: Piazza Don Brignoli, 3		NCET	X	CT	Cens. Bani		Foglio 4/5	Mapp. 20		
Consistenza / caratteristiche strutturali / stato di conservazione e manutenzione										
Sup. coperta		mq 35		Volte						
SLP		mq 70		Logge						
Volume		mc 210		Collegamenti verticali						
EPOCA DI EDIFICAZIONE E TRASFORMAZIONI										
L'UE è rappresentata nelle mappe catastali storiche con la stessa giacitura planimetrica attuale, ristrutturazione effettuata con CE 11/92.										
VINCOLI										
Monumentale Art. 10 comma 1 del D.Lgs 42/2004										
DESTINAZIONI D'USO										
Destinazione piani	Residenziale	Rurale	Artigianale	Commercio	Direzionale	Ricettiva	Servizi privati e pubblici	Cantine e accessori	altro

Controtterra o Seminterrato							X			
Terra										
1°							X			
2°										
3°										
sottotetto										
<b>CLASSIFICAZIONE DELL'EDIFICIO</b>					<b>EV2</b>					
ELEMENTI DI PREGIO					ELEMENTI IN DISSONANZA					
<ul style="list-style-type: none"> <li>• l'edificio si caratterizza per il disegno semplice e ordinato del fronte</li> <li>• aperture originarie con inferriate con passanti</li> <li>• copertura con orditura originaria in legno</li> </ul>					<ul style="list-style-type: none"> <li>• sostituzione dei materiali originari con inserimento di soglia in granito e serramenti con riquadrature 'all'inglese' al piano controtterra</li> </ul>					
AZIONI PRESCRITTIVE:

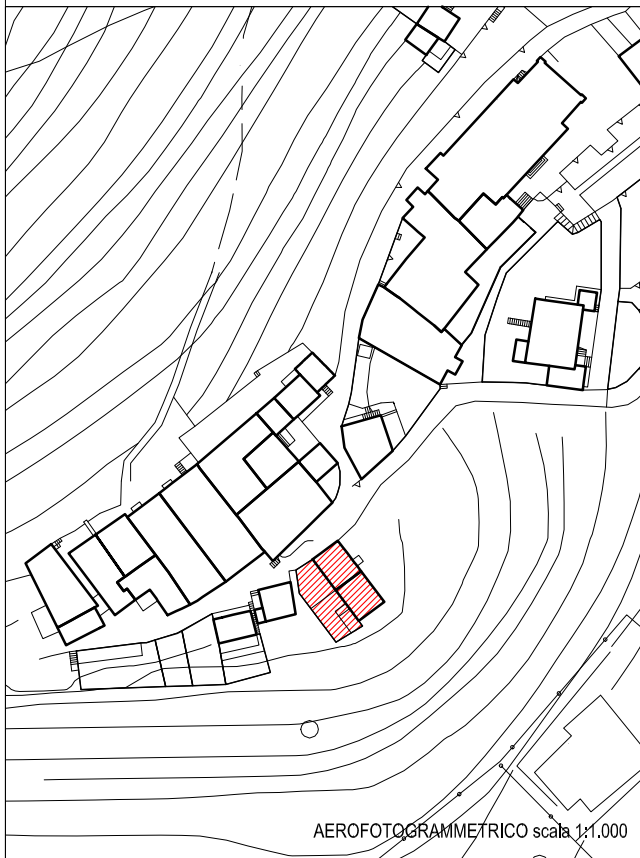
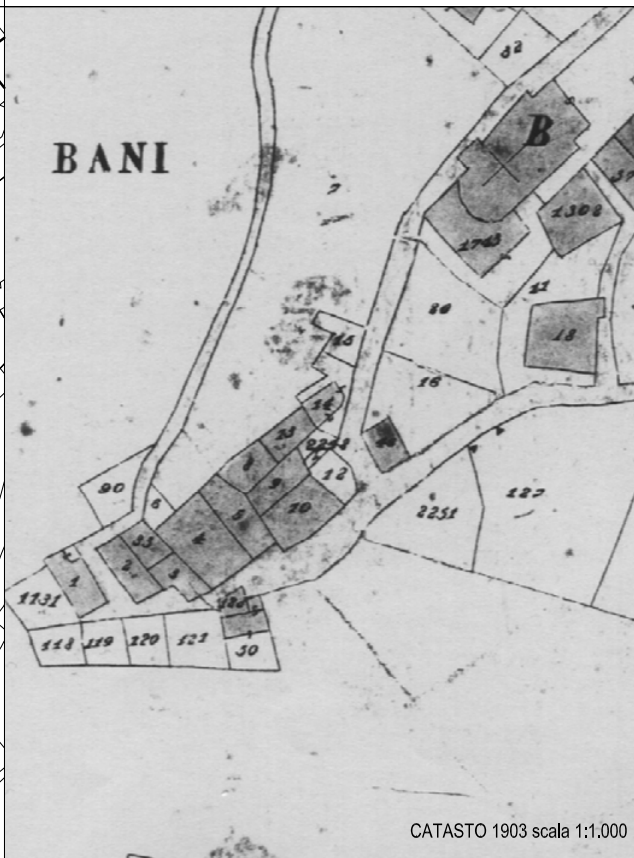
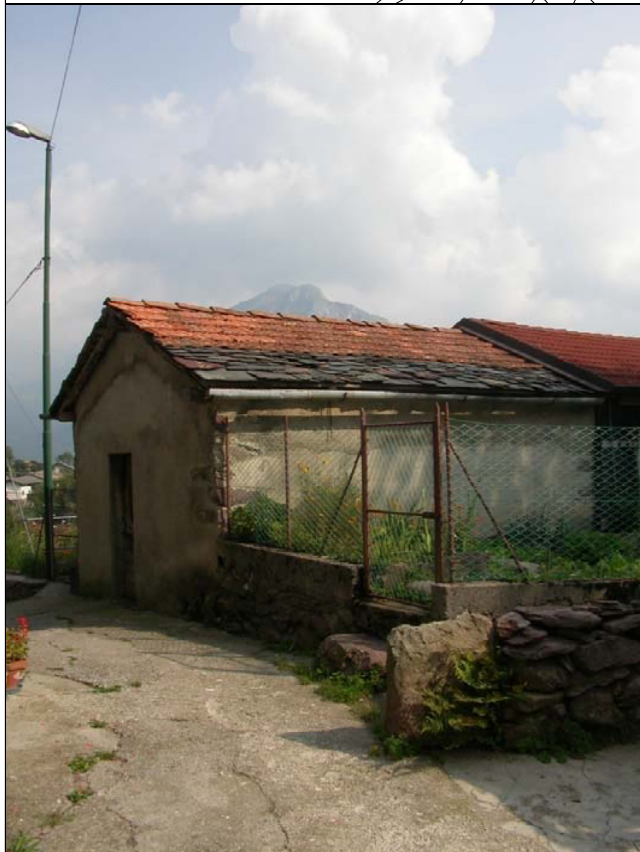
<b>COMUNE DI ARDESIO (BG)</b> nucleo storico di <b>BANI</b>		UNITA' EDILIZIA 49 UNITA' DI RILIEVO 49a, 49b UNITA' AREA SCOPERTA 49/I							
Data rilievo	Aggiornamento	Rilevatori		Codice ecografico							
20/07/2004	Dicembre 2011	PB - EB									
LOCALIZZAZIONE: via Caffi		NCET X	CT	Cens. Bani		Foglio 4/5		Mapp.126			
Consistenza / caratteristiche strutturali / stato di conservazione e manutenzione											
Sup. coperta		mq 48		Volte							
SLP		mq 48		Logge							
Volume		mc 144		Collegamenti verticali							
EPOCA DI EDIFICAZIONE E TRASFORMAZIONI											
L'UR 49a è rappresentata nelle mappe catastali solo a partire dal 1960 con la stessa giacitura planimetrica attuale; l'UR 49b è stata edificata in epoca recente											
VINCOLI											
DESTINAZIONI D'USO											
Destinazione piani	Residenziale	Rurale	Artigianale	Commercio	Direzionale	Ricettiva	Servizi privati e pubblici	Cantine e accessori	altro

Controtterra o Seminterrato		49a, 49b									
Terra											
1°											
2°											
3°											
sottotetto											
<b>CLASSIFICAZIONE DELL'EDIFICIO</b>						<b>EV3</b>					
ELEMENTI DI PREGIO						ELEMENTI IN DISSONANZA					
49a						• latrina esterna costruita in aderenza al fronte est

• pietre angolari a vista sul fronte nord											
AZIONI PRESCRITTIVE:

<b>AREE SCOPERTE</b>											
Materiali esistenti: 49/I: area utilizzata come pollaio e orto con recinzione in rete di ferro plastificata.											
ELEMENTI DI PREGIO						ELEMENTI IN CONTRASTO					
						nell'area è presente una baracca con copertura di onduline in lamiera					
AZIONI PRESCRITTIVE: rimozione baracca

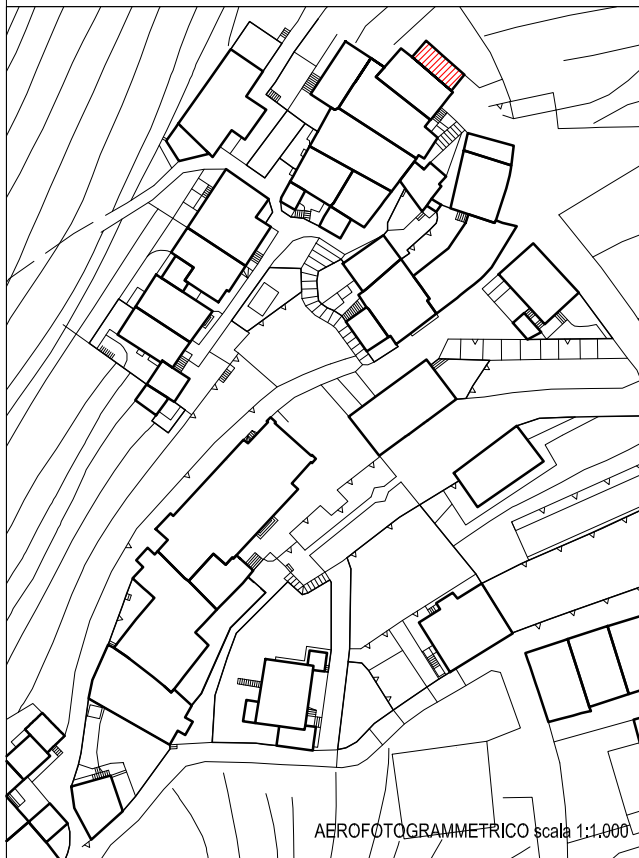
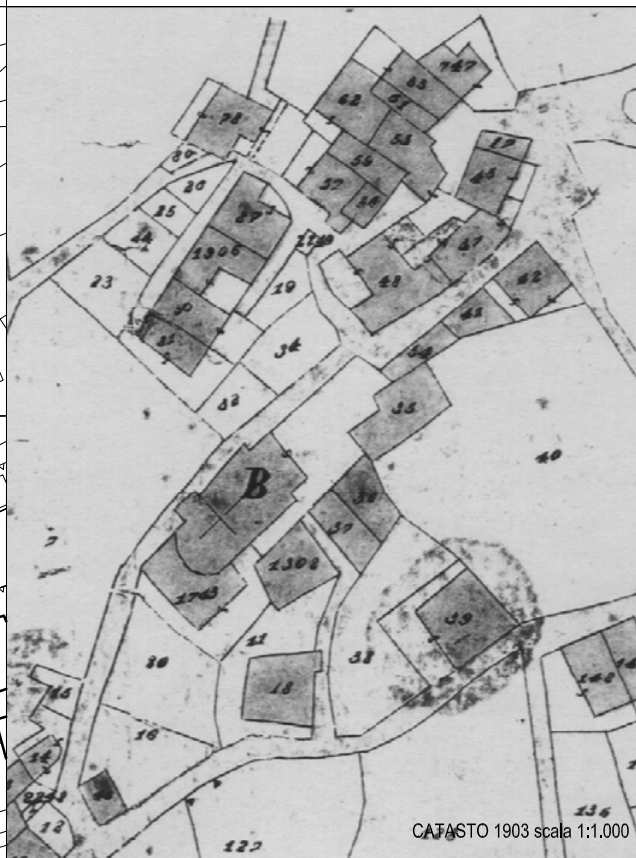
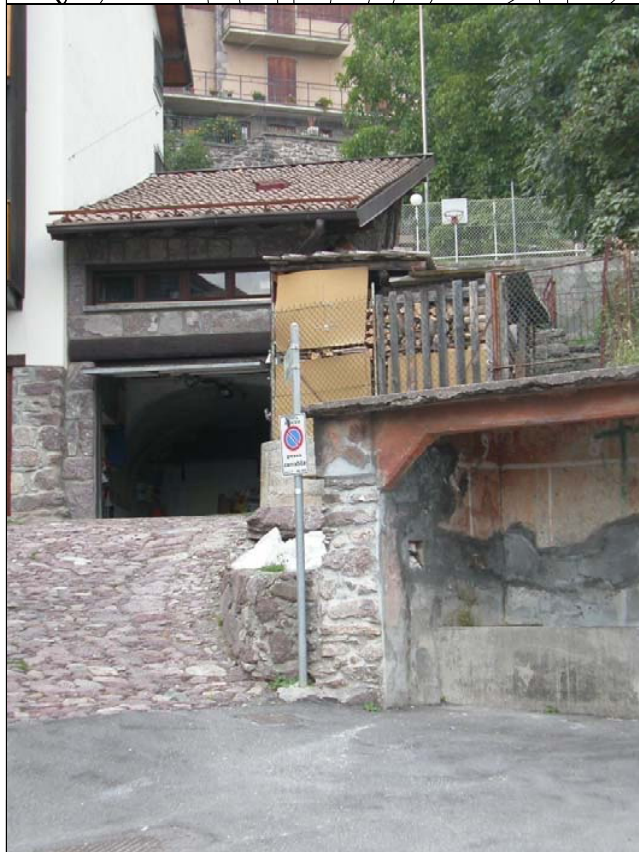
<b>COMUNE DI ARDESIO (BG)</b> nucleo storico di <b>BANI</b>		UNITA' EDILIZIA 51 UNITA' DI RILIEVO 51 UNITA' AREA SCOPERTA							
Data rilievo	Aggiornamento	Rilevatori		Codice ecografico							
20/07/2004	Dicembre 2011	PB - EB									
LOCALIZZAZIONE: via Cantoni		NCET	X	CT	Cens. Bani		Foglio 4/5	Mapp. 747			
Consistenza / caratteristiche strutturali / stato di conservazione e manutenzione											
Sup. coperta		mq 22		Volte x							
SLP		mq 44		Logge							
Volume		mc 132		Collegamenti verticali							
<b>EPOCA DI EDIFICAZIONE E TRASFORMAZIONI</b> L'UE viene rappresentato nelle mappe catastali storiche già dal 1850 ma con giacitura planimetrica diversa da quella attuale. L'edificio è stato oggetto di ristrutturazione recente; nel 1976 e successivamente con CE 39/90											
VINCOLI											
DESTINAZIONI D'USO											
Destinazione piani	Residenziale	Rurale	Artigianale	Commercio	Direzionale	Ricettiva	Servizi privati e pubblici	Cantine e accessori	altro

Controtterra o Seminterrato								X			
Terra											
1°											
2°											
3°											
sottotetto	X										
<b>CLASSIFICAZIONE DELL'EDIFICIO</b>					<b>EV3</b>						
<b>ELEMENTI DI PREGIO</b> • volta a botte nella parte a nord					<b>ELEMENTI IN DISSONANZA</b> • finestra a nastro						
AZIONI PRESCRITTIVE:

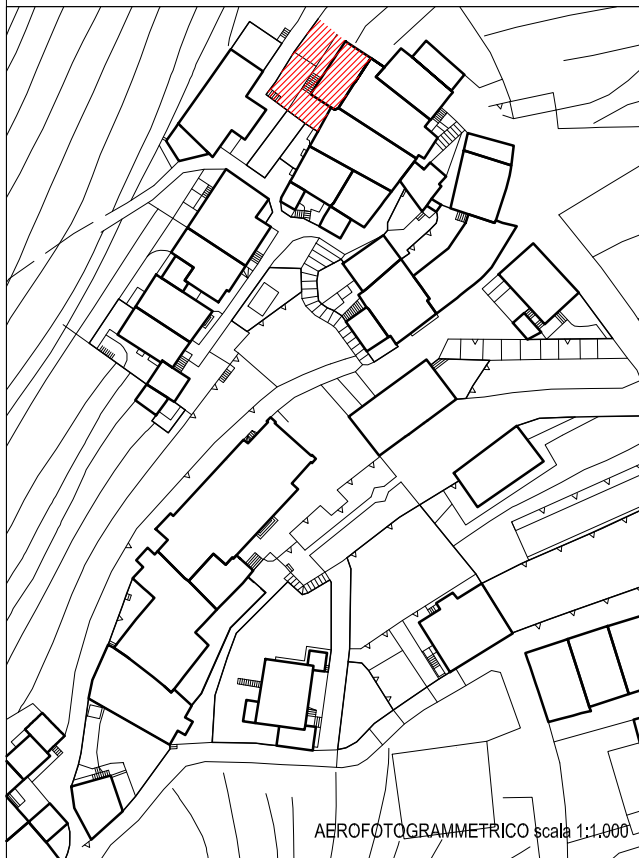
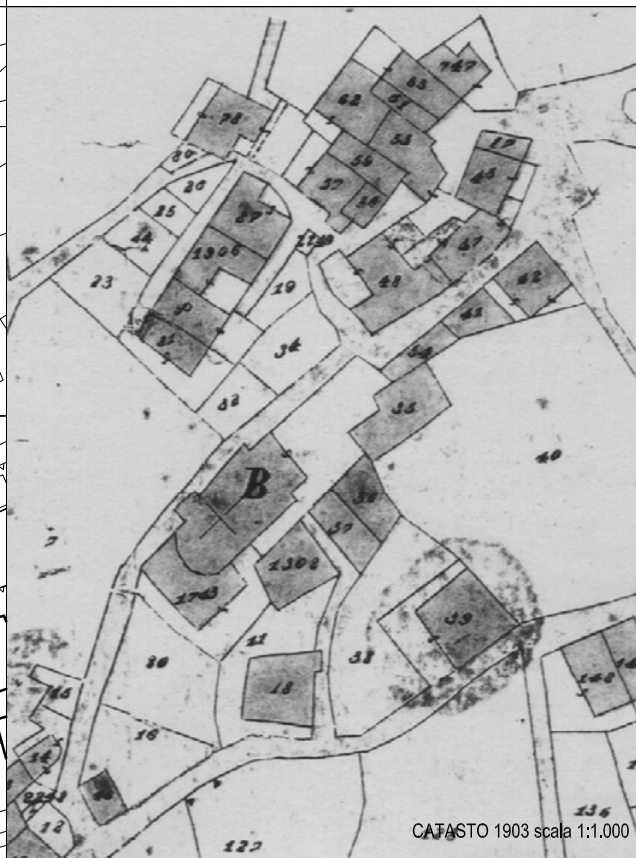
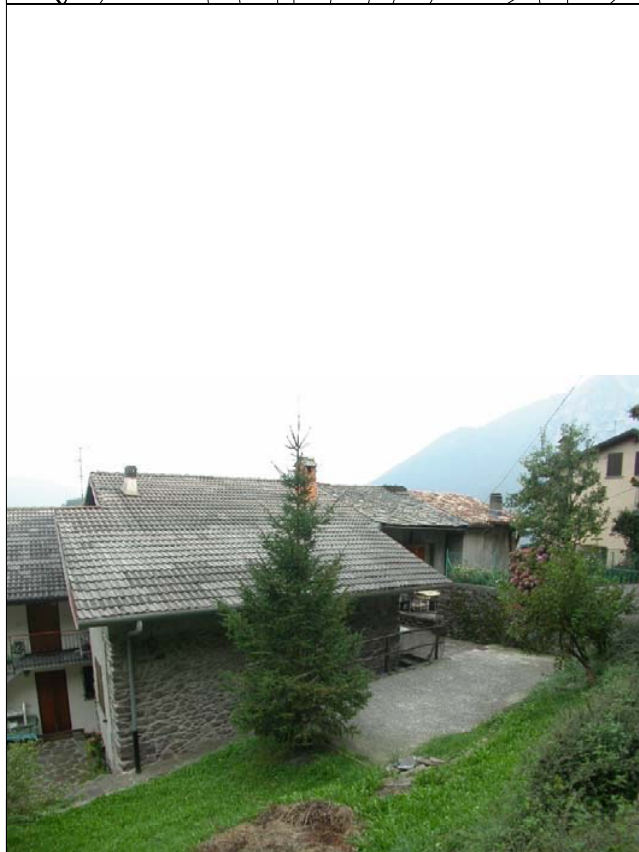
UNITA' EDILIZIA 52  
UNITA' DI RILIEVO 52  
UNITA' AREA SCOPERTA 52/1

<b>COMUNE DI ARDESIO (BG)</b> nucleo storico di <b>BANI</b>		UNITA' EDILIZIA 52 UNITA' DI RILIEVO 52 UNITA' AREA SCOPERTA 52/I							
Data rilievo	Aggiornamento	Rilevatori		Codice ecografico							
20/07/2004	Dicembre 2011	PB - EB									
LOCALIZZAZIONE: via Cantoni		NCET X	CT	Cens. Bani		Foglio 4/5		Mapp. 62			
Consistenza / caratteristiche strutturali / stato di conservazione e manutenzione											
Sup. coperta		mq 38		Volte							
SLP		mq 114		Logge							
Volume		mc 342		Collegamenti verticali							
<b>EPOCA DI EDIFICAZIONE E TRASFORMAZIONI</b> L'UE viene rappresentato nelle mappe catastali storiche con la giacitura planimetrica attuale. Sulla muratura nell'androne sono riportate le date 1846, 1976, 1996											
VINCOLI											
DESTINAZIONI D'USO											
Destinazione piani	Residenziale	Rurale	Artigianale	Commercio	Direzionale	Ricettiva	Servizi privati e pubblici	Cantine e accessori	altro

Controtterra o Seminterrato	52										
Terra											
1°	52										
2°											
3°											
sottotetto	52										
<b>CLASSIFICAZIONE DELL'EDIFICIO</b>					<b>EV3</b>						
<b>ELEMENTI DI PREGIO</b> <ul style="list-style-type: none"> <li>• muratura in blocchi di pietra locale a vista nel fronte nord e blocchi angolari di notevoli dimensioni</li> <li>• apertura originaria al piano controtterra riquadrata in pietra arenaria</li> </ul>					<b>ELEMENTI IN DISSONANZA</b> <ul style="list-style-type: none"> <li>• finitura di facciata del fronte est con intonaco cementizio e parti di muratura in pietra lasciata a vista</li> <li>• modifica delle proporzioni e dimensioni delle aperture del fronte est</li> </ul>						
AZIONI PRESCRITTIVE:

<b>AREE SCOPERTE</b>											
Materiali esistenti: 52/I: area con pavimentazione in battuto di cls e parte antistante l'edificio pavimentata con porfido posato ad <i>opus incertum</i>											
<b>ELEMENTI DI PREGIO</b>						<b>ELEMENTI IN DISSONANZA</b>					
AZIONI PRESCRITTIVE:
