**PIANO DI GOVERNO DEL  
TERRITORIO**

**COMUNEDI ARDESIO**

**Schede centri  
storici e nuclei di  
antica  
formazione**

**Valcanale  
vol. 1**

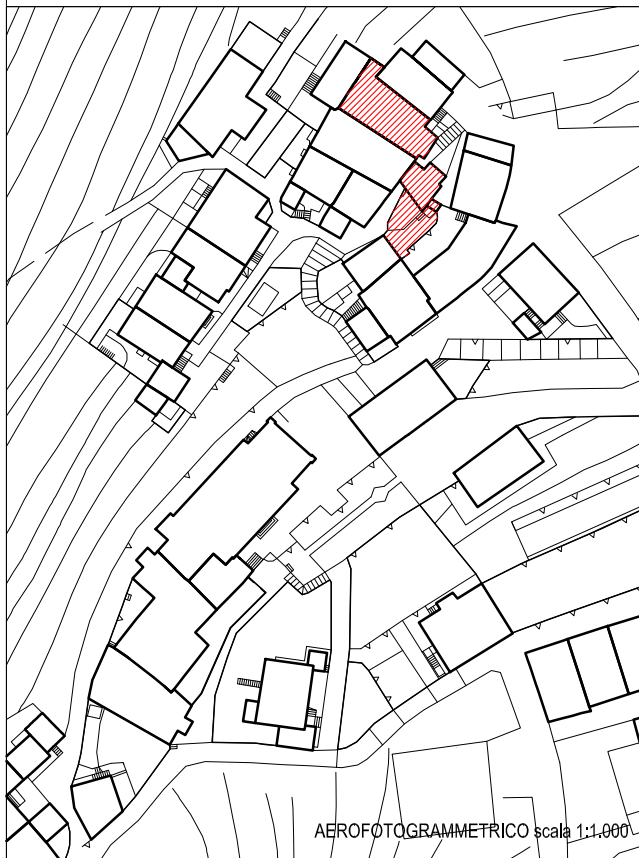
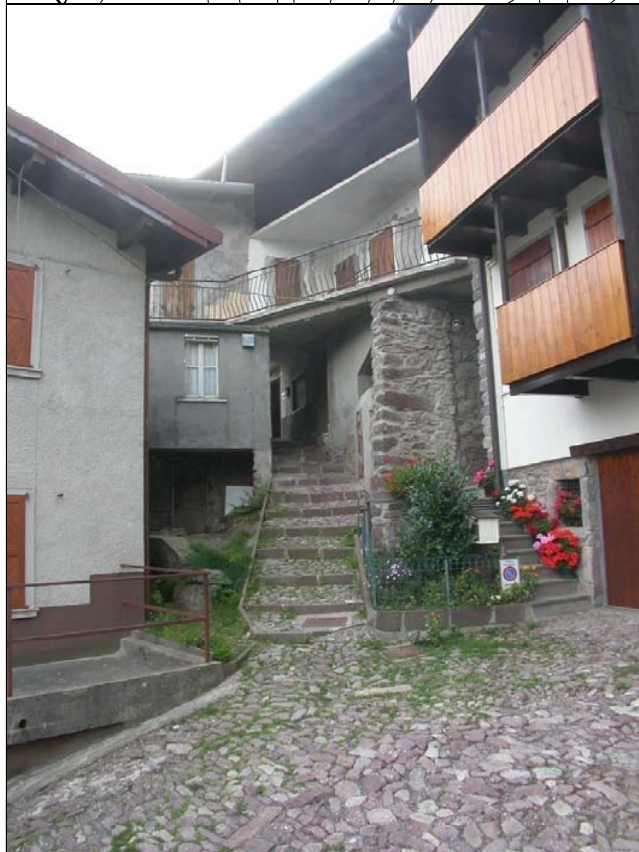
UNITA' EDILIZIA 53  
UNITA' DI RILIEVO 53a, 53b  
UNITA' AREA SCOPERTA 53/1

<b>COMUNE DI ARDESIO (BG)</b> nucleo storico di <b>BANI</b>		UNITA' EDILIZIA 53 UNITA' DI RILIEVO 53a, 53b UNITA' AREA SCOPERTA 53/I							
Data rilievo	Aggiornamento	Rilevatori		Codice ecografico							
20/07/2004	Dicembre 2011	PB - EB									
LOCALIZZAZIONE: via Cantoni, 3.		NCET X	CT	Cens. Bani		Foglio 4/5	Mapp. 53				
Consistenza / caratteristiche strutturali / stato di conservazione e manutenzione											
Sup. coperta		mq 114		Volte x							
SLP		mq 318		Logge							
Volume		mc 954		Collegamenti verticali							
<b>EPOCA DI EDIFICAZIONE E TRASFORMAZIONI</b> Le mappe catastali storiche presentano l'UE con la stessa giacitura storica attuale. Il disegno e la geometria dei fronti sono stati modificati in epoche recenti operando scelte materiche e formali non coerenti con il contesto edilizio storico.											
VINCOLI											
DESTINAZIONI D'USO											
Destinazione piani	Residenziale	Rurale	Artigianale	Commercio	Direzionale	Ricettiva	Servizi privati e pubblici	Cantine e accessori	altro

Controtterra o Seminterrato	53a										
Terra	53b										
1°	53a, 53b										
2°											
3°											
sottotetto	53a										
CLASSIFICAZIONE DELL'EDIFICIO						EV3					
<b>ELEMENTI DI PREGIO</b> 53a <ul style="list-style-type: none"> <li>• androne, muratura in pietra a vista e accesso da nord-est con apertura ad arco</li> </ul> 53b <ul style="list-style-type: none"> <li>• androne con parte voltata</li> <li>• muratura dei fronti est e sud in pietra a vista con intonaco di calce a rasopietra e conci angolari di notevoli dimensioni</li> </ul>						<b>ELEMENTI IN DISSONANZA</b> <ul style="list-style-type: none"> <li>• Gli interventi di ristrutturazione hanno determinato la sostituzione dei materiali originari e l'introduzione di nuovi elementi con soluzioni non coerenti con le caratteristiche tradizionali del nucleo storico:</li> <li>• balcone con soletta e trave in CA inserito in diagonale sul fronte sud che unisce le unità al primo piano</li> </ul> 53a <ul style="list-style-type: none"> <li>• chiusura della scala (superfetazione volumetrica sul passaggio pubblico)</li> </ul> 53b <ul style="list-style-type: none"> <li>• latrina costruita sul fronte sud alla quota dell'area 42/I</li> <li>• tettoia sopra l' apertura del fronte sud</li> <li>• superfetazione volumetrica aggiunta al primo piano del fronte est</li> <li>• sopralzo sul fronte ovest non integrato con il contesto</li> </ul>

<b>AZIONI PRESCRITTIVE:</b> ridisegno delle facciate con attenzione al recupero delle impostazioni originarie											
AREE SCOPERTE											
Materiali esistenti 53/I: area con pavimentazione in battuto di cls e piccola zona a prato con muro di sostegno a sud in pietra											
ELEMENTI DI PREGIO						ELEMENTI IN DISSONANZA					
<b>AZIONI PRESCRITTIVE:</b>

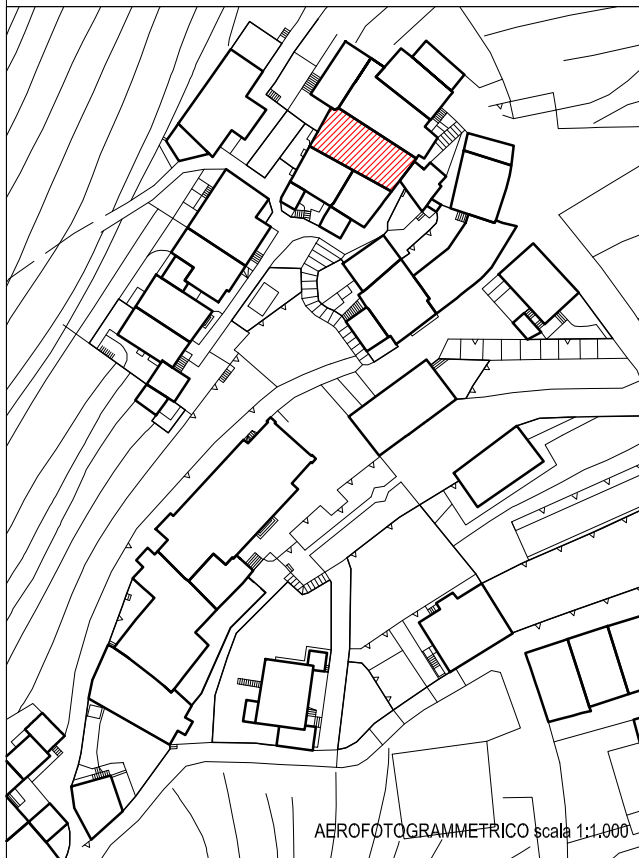
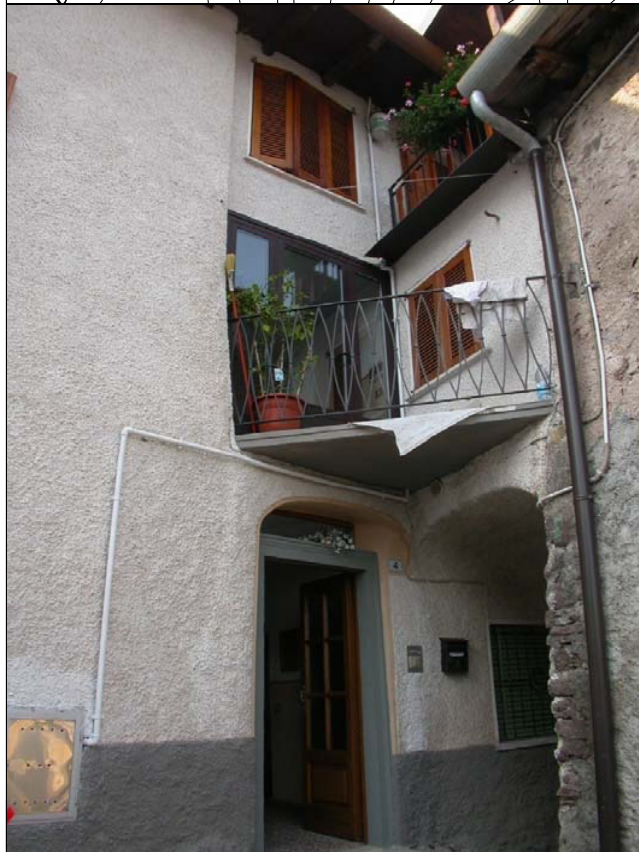
<b>COMUNE DI ARDESIO (BG)</b> nucleo storico di <b>BANI</b>			UNITA' EDILIZIA 56 UNITA' DI RILIEVO 56 UNITA' AREA SCOPERTA				
Data rilievo	Aggiornamento	Rilevatori		Codice ecografico					
20/07/2004	Dicembre 2011	PB - EB							
LOCALIZZAZIONE: via Cantoni, 4		NCET X	CT	Cens. Bani		Foglio 4/5	Mapp. 55		
Consistenza / caratteristiche strutturali / stato di conservazione e manutenzione									
Sup. coperta		mq 85		Volte x					
SLP		mq 255		Logge					
Volume		mc 765		Collegamenti verticali					
<b>EPOCA DI EDIFICAZIONE E TRASFORMAZIONI</b> Le mappe catastali storiche presentano l'UE con la stessa giacitura storica attuale. Il disegno e la geometria dei fronti sono stati modificati in epoche recenti operando scelte materiche e formali non coerenti con il contesto edilizio e che hanno determinato la perdita dell'immagine storica dell'edificio. Il fronte sud presenta le stesse finiture adottate nell'UE 54. L'edificio è stato ristrutturato nel 1975

VINCOLI									
<b>DESTINAZIONI D'USO</b>									
Destinazione piani	Residenziale	Rurale	Artigianale	Commercio	Direzionale	Ricettiva	Servizi privati e pubblici	Cantine e accessori	altro
Controtterra o Seminterrato	X								
Terra									
1°	X								
2°	X								
3°									
sottotetto									
<b>CLASSIFICAZIONE DELL'EDIFICIO</b>					<b>EV3</b>				
<b>ELEMENTI DI PREGIO</b> <ul style="list-style-type: none"> <li>• locale voltato</li> <li>• apertura con cornice in pietra arenaria inserita in arco ribassato al piano controtterra del fronte sud</li> </ul>					<b>ELEMENTI IN DISSONANZA</b> <ul style="list-style-type: none"> <li>• Gli interventi di ristrutturazione hanno determinato la sostituzione dei materiali originari e l'introduzione di nuovi elementi con soluzioni non coerenti con le caratteristiche tradizionali del nucleo storico:</li> <li>• intonaco strollato</li> <li>• modifica delle dimensioni e delle proporzioni delle aperture con inserimento di cornici di sezione ridotta, avanzanti in marmo e griglie oscuranti</li> </ul>

<b>AZIONI PRESCRITTIVE:</b> ridisegno elementi in dissonanza									
<b>AREE SCOPERTE</b>									
Materiali esistenti									
<b>ELEMENTI DI PREGIO</b>					<b>ELEMENTI IN DISSONANZA</b>				
<b>AZIONI PRESCRITTIVE:</b>

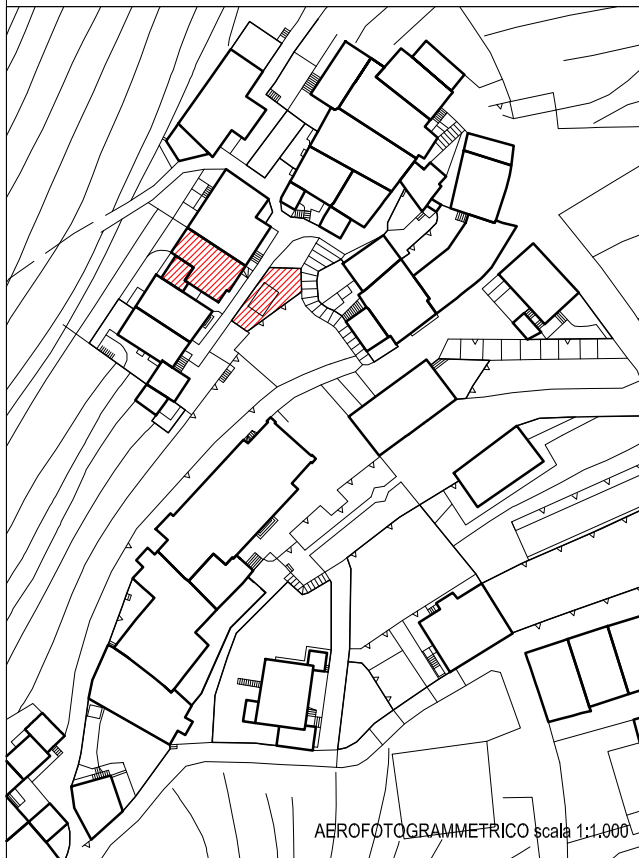
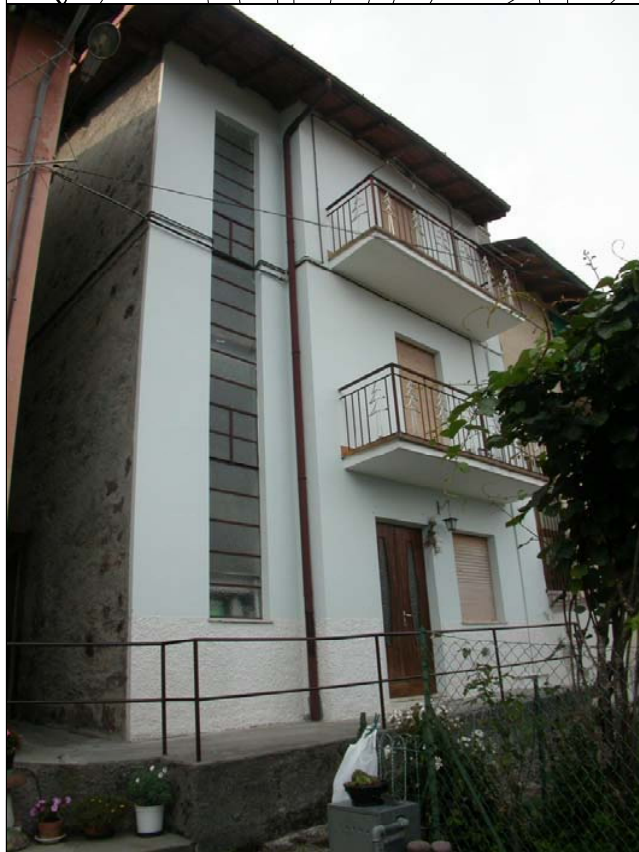
UNITA' EDILIZIA 57  
UNITA' DI RILIEVO 57a, 57b  
UNITA' AREA SCOPERTA 57/I

<b>COMUNE DI ARDESIO (BG)</b> nucleo storico di <b>BANI</b>		UNITA' EDILIZIA 57 UNITA' DI RILIEVO 57a, 57b UNITA' AREA SCOPERTE						
Data rilievo	Aggiornamento	Rilevatori		Codice ecografico						
20/07/2004	Dicembre 2011	PB - EB								
LOCALIZZAZIONE: via Cantoni, 12.		NCET X	CT	Cens. Bani		Foglio 4/5	Mapp. 1906			
Consistenza / caratteristiche strutturali / stato di conservazione e manutenzione										
Sup. coperta		mq 66		Volte						
SLP		mq 174		Logge						
Volume		mc 522		Collegamenti verticali						
<b>EPOCA DI EDIFICAZIONE E TRASFORMAZIONI</b> L'UE viene rappresentata nelle mappe catastali solo a partire dal 1904 con giacitura planimetrica diversa da quella attuale. Il vano scala è stato aggiunto in epoca recente; L'edificio è stato oggetto di ristrutturazione nel 1979. Il disegno e la geometria del fronte sono stati modificati operando scelte materiche e formali in forte contrasto con il contesto determinando la perdita dell'immagine storica dell'edificio.

VINCOLI										
DESTINAZIONI D'USO										
Destinazione piani	Residenziale	Rurale	Artigianale	Commercio	Direzionale	Ricettiva	Servizi privati e pubblici	Cantine e accessori	altro	
Controtterra o Seminterrato	57a							57b		
Terra										
1°	57a									
2°	57a									
3°										
sottotetto										
<b>CLASSIFICAZIONE DELL'EDIFICIO</b>					<b>EV4</b>					
ELEMENTI DI PREGIO					ELEMENTI IN DISSONANZA 58a <ul style="list-style-type: none"> <li>• Gli interventi di ristrutturazione hanno determinato la sostituzione dei materiali originari e l'introduzione di nuovi elementi con soluzioni non coerenti con le caratteristiche tradizionali del nucleo storico:</li> <li>• balconi con soletta in CA e parapetti in ferro lavorato con forme di albero stilizzato</li> <li>• vano scala aggiunto con finestra da terra a sottotetto, serramento in ferro con vetro smerigliato</li> <li>• modifica delle dimensioni e delle proporzioni delle aperture con inserimento di cornici in marmo di sezione ridotta e avvolgibili di plastica</li> <li>• colore di facciata</li> </ul> 57b <ul style="list-style-type: none"> <li>• tettoia che copre l'area compresa tra 57a e 61 costruita sopra l'ingresso con struttura in ferro e copertura di onduline di plastica</li> </ul>

AZIONI PRESCRITTIVE: integrale ridisegno della facciata Sud										
AREE SCOPERTE										
Materiali esistenti:										
ELEMENTI DI PREGIO					ELEMENTI IN DISSONANZA La zona antistante l'edificio è stata pavimentata con battuto di cls creando un dislivello notevole rispetto alla strada					
AZIONI PRESCRITTIVE:

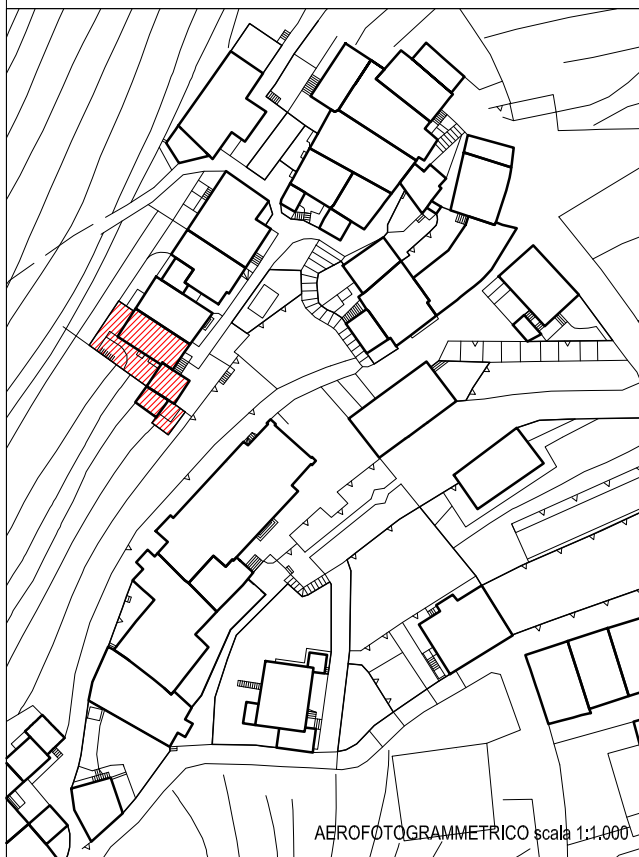
AEROFOTOGRAMMETRICO scala 1:1.000

<b>COMUNE DI ARDESIO (BG)</b> nucleo storico di <b>BANI</b>		UNITA' EDILIZIA 60 UNITA' DI RILIEVO 60a, 60b, 60c UNITA' AREA SCOPERTE 60/I, 60/II						
Data rilievo	Aggiornamento	Rilevatori		Codice ecografico						
20/07/2004	Dicembre 2011	PB - EB								
LOCALIZZAZIONE: via Cantoni.		NCET X	CT	Cens. Bani		Foglio 4/5	Mapp. 31			
Consistenza / caratteristiche strutturali / stato di conservazione e manutenzione										
Sup. coperta		mq 70		Volte x						
SLP		mq 172		Logge						
Volume		mc 516		Collegamenti verticali						
<b>EPOCA DI EDIFICAZIONE E TRASFORMAZIONI</b> L'UR 60a viene rappresentata nelle mappe catastali storiche con la stessa giacitura planimetrica attuale. Le UR 60b e 60c sono presenti solo dal 1960. L'edificio è stato oggetto di ristrutturazione autorizzato con CE 2/98.										
VINCOLI										
DESTINAZIONI D'USO										
Destinazione piani	Residenziale	Rurale	Artigianale	Commercio	Direzionale	Ricettiva	Servizi privati e pubblici	Cantine e accessori	altro

Controtterra o Seminterrato	60a	60b, 60c								
Terra										
1°	60a	60b								
2°	60a									
3°										
sottotetto										
<b>CLASSIFICAZIONE DELL'EDIFICIO</b>					<b>EV3</b>					
<b>ELEMENTI DI PREGIO</b> 60a <ul style="list-style-type: none"> <li>l'edificio ha mantenuto elementi tipologici e architettonici della tradizione storica che lo caratterizzano nonostante siano stati sostituiti i materiali originari; in particolare L'UE si caratterizza per la finitura di facciata con muratura in pietra a vista e intonaco rasopietra</li> <li>locale voltato</li> <li>apertura con architrave in pietra locale monolito di notevoli dimensioni</li> </ul>					<b>ELEMENTI IN DISSONANZA</b> 60a <ul style="list-style-type: none"> <li>modifica delle dimensioni e delle proporzioni delle aperture del secondo piano del fronte sud</li> </ul>					
AZIONI PRESCRITTIVE:

<b>AREE SCOPERTE</b>										
Materiali esistenti: 60/I: area ad ovest dell'edificio con prato accessibile da nord con scala in pietra; recintata da palizzata in legno. 60/II: area antistante l'UR 60c coltivata a orto con recinzione in rete metallica										
<b>ELEMENTI DI PREGIO</b>					<b>ELEMENTI IN DISSONANZA</b>					
					60/II: tettoia in lamiera che copre quasi completamente l'area fissata all'UR 60c					
AZIONI PRESCRITTIVE:										
rimozione tettoia in lamiera

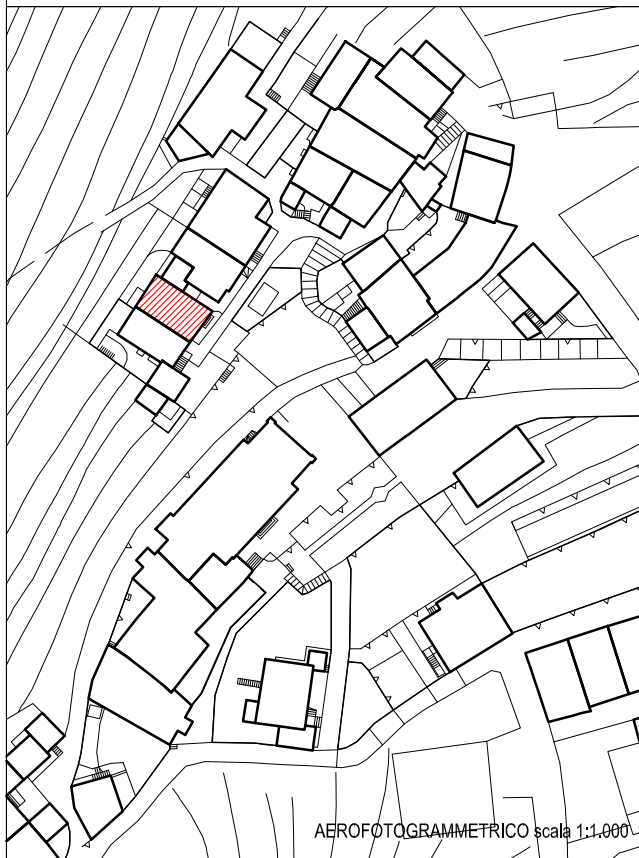
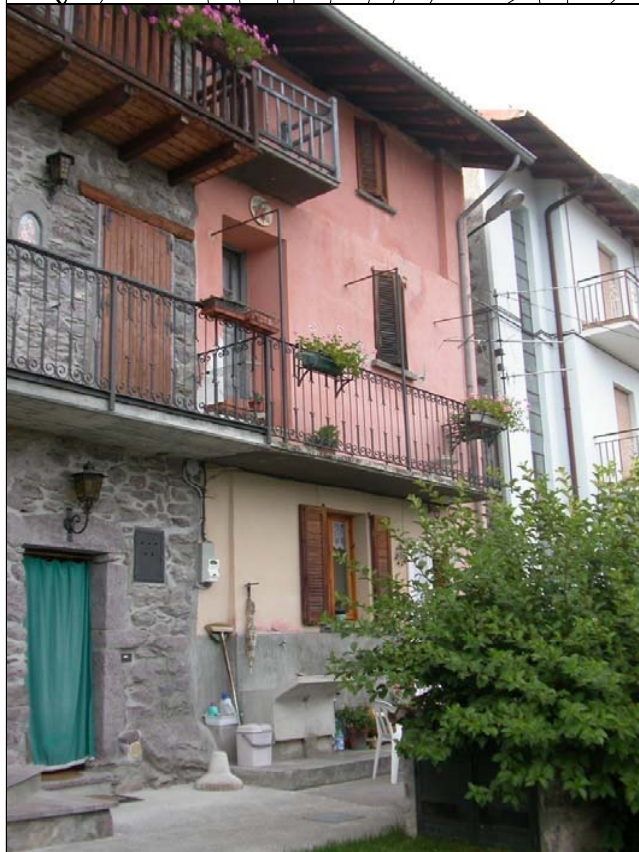
UNITA' EDILIZIA 61  
UNITA' DI RILIEVO 61  
UNITA' AREA SCOPERTA

<b>COMUNE DI ARDESIO (BG)</b> nucleo storico di <b>BANI</b>			UNITA' EDILIZIA 61 UNITA' DI RILIEVO 61 UNITA' AREA SCOPERTE				
Data rilievo	Aggiornamento	Rilevatori		Codice ecografico					
20/07/2004	Dicembre 2011	PB - EB							
LOCALIZZAZIONE: via Cantoni, 10.		NCET X	CT	Cens. Bani		Foglio 4/5	Mapp. 30		
Consistenza / caratteristiche strutturali / stato di conservazione e manutenzione									
Sup. coperta		mq 50		Volte x					
SLP		mq 150		Logge					
Volume		mc 450		Collegamenti verticali					
EPOCA DI EDIFICAZIONE E TRASFORMAZIONI									
L'UE viene rappresentata nelle mappe catastali storiche con la stessa giacitura planimetrica attuale.									
VINCOLI									
DESTINAZIONI D'USO									
Destinazione piani	Residenziale	Rurale	Artigianale	Commercio	Direzionale	Ricettiva	Servizi privati e pubblici	Cantine e accessori	altro
Controtterra o Seminterrato	X								
Terra									
1°	X								
2°	X

3°									
sottotetto									
<b>CLASSIFICAZIONE DELL'EDIFICIO</b>					<b>EV3</b>				
<b>ELEMENTI DI PREGIO</b> <ul style="list-style-type: none"> <li>l'edificio ha mantenuto elementi tipologici e architettonici della tradizione storica che lo caratterizzano nonostante siano stati sostituiti i materiali originari; in particolare L'UE si caratterizza per il ballatoio del primo piano posto alla stessa quota di quello dell'UE 60a con montanti in ferro agganciati al fronte</li> <li>locale voltato</li> </ul>					<b>ELEMENTI IN DISSONANZA</b> <ul style="list-style-type: none"> <li>chiusura del piano sottotetto con aggiunta di balconcino con soletta in CA e parapetto in legno</li> <li>volume aggiunto a nord</li> <li>finitura di facciata con tinteggiatura di colori differenti tra il piano terra e i piani superiori e incompatibili col contesto</li> </ul>				
<b>AZIONI PRESCRITTIVE:</b> eliminazione/ridisegno elementi in dissonanza nell'ambito di interventi di sistemazione delle facciate

<b>AREE SCOPERTE</b>									
Materiali esistenti:									
<b>ELEMENTI DI PREGIO</b>					<b>ELEMENTI IN DISSONANZA</b>				
					La zona antistante l'edificio è stata pavimentata con battuto di cls creando un dislivello notevole rispetto alla strada				
<b>AZIONI PRESCRITTIVE:</b> rimozione dislivello in cemento
