**PIANO DI GOVERNO DEL  
TERRITORIO**

**COMUNEDI ARDESIO**

**PIANO delle  
REGOLE**

**Schede centri  
storici e nuclei di  
antica  
formazione**

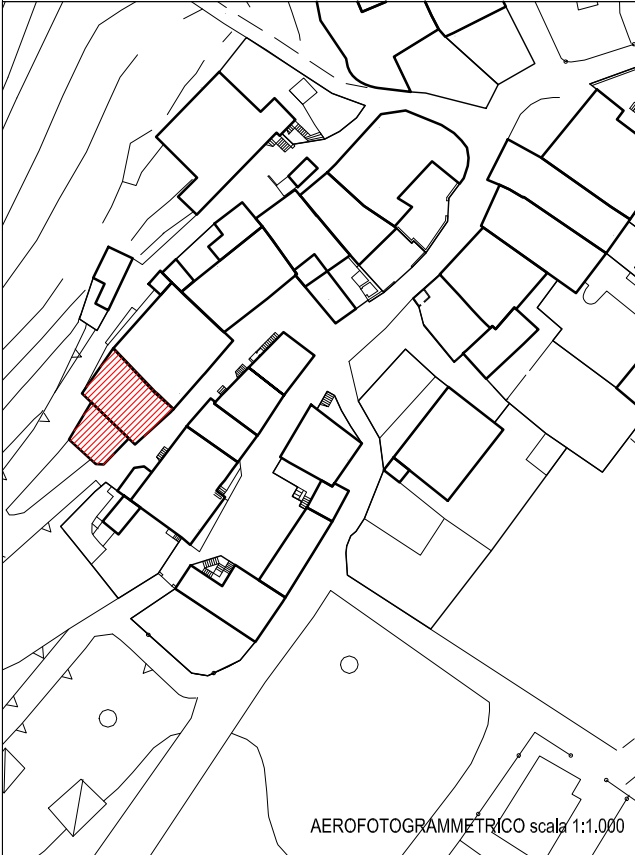
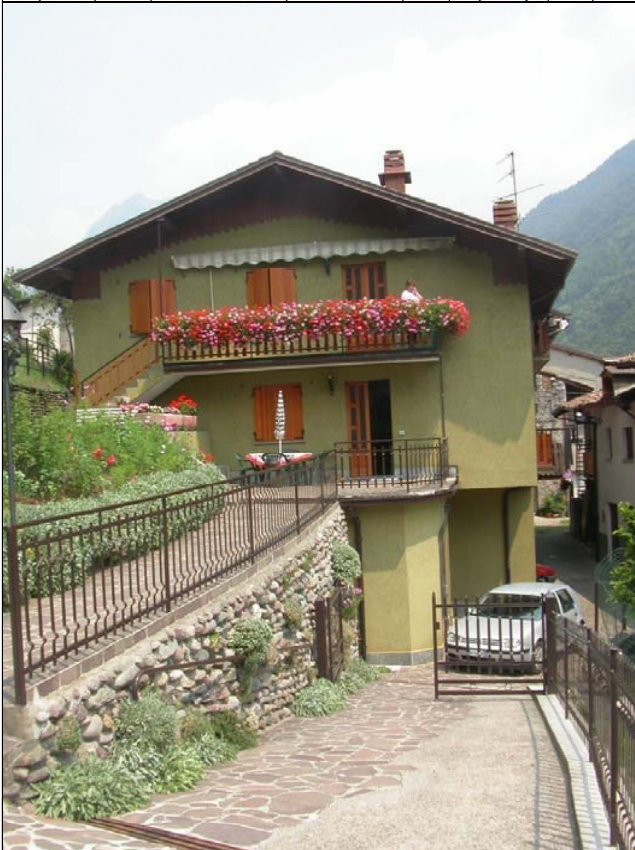
<b>COMUNE DI ARDESIO (BG)</b> nucleo storico di <b>LUDRIGNO</b>		UNITA' EDILIZIA 1 UNITA' DI RILIEVO 1a, 1b UNITA' AREA SCOPERTA						
Data rilievo	Aggiornamento	Rilevatori		Codice ecografico						
20/07/2004	Dicembre 2011	PB - EB								
LOCALIZZAZIONE: via Ludrigno, 36.		NCET X	CT	Cens. Bani		Foglio 19		Mapp. 1619, 1633, 1636, 1638		
Consistenza / caratteristiche strutturali / stato di conservazione e manutenzione										
Sup. coperta		mq 121		Volte						
SLP		mq 306		Logge						
Volume		mc 918		Collegamenti verticali						
EPOCA DI EDIFICAZIONE E TRASFORMAZIONI										
L'UR 1a è presente nelle mappe catastali del 1850 e del 1904 con giacitura planimetrica diversa ; solo dal 1960 viene rappresentato con la planimetria attuale con affiancata l'UR 1b; l'edificio è stato oggetto di ristrutturazione edilizia totale; il disegno e la geometria dei fronti sono stati modificati e i materiali originari sono stati sostituiti determinando la perdita dell'immagine storica dell'edificio.

VINCOLI										
DESTINAZIONI D'USO										
Destinazione piani	Residenziale	Rurale	Artigianale	Commercio	Direzionale	Ricettiva	Servizi privati e pubblici	Cantine e accessori	altro	
Controtterra o Seminterrato								1a, 1b		
Terra										
1°	1a									
2°	1a									
3°										
sottotetto										
<b>CLASSIFICAZIONE DELL'EDIFICIO</b>					<b>EV4</b>					
ELEMENTI DI PREGIO					ELEMENTI IN DISSONANZA					
					<ul style="list-style-type: none"> <li>• l'edificio non presenta alcun elemento riferibile all'edilizia tradizionale storica</li> <li>• sostituzione dei materiali originari con inserimento di ballatoi con soletta in CA e parapetti in legno</li> <li>• finitura di facciata con intonaco plastico, con colorazione avulsa dal contesto edilizio storico</li> </ul>					
AZIONI PRESCRITTIVE:										
ridisegno e sostituzione degli elementi in dissonanza, perseguendo obiettivi di attenuazione dell'impatto nei confronti del tessuto storico-architettonico adiacente

AREE SCOPERTE	
Materiali esistenti:	
ELEMENTI DI PREGIO	ELEMENTI IN DISSONANZA
AZIONI PRESCRITTIVE:

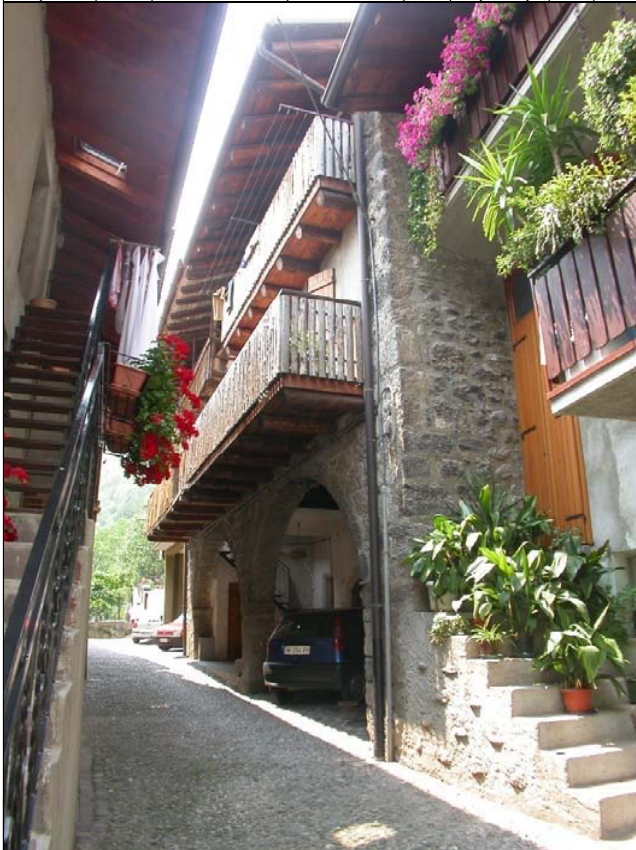
<b>COMUNE DI ARDESIO (BG)</b> nucleo storico di <b>LUDRIGNO</b>			UNITA' EDILIZIA 3 UNITA' DI RILIEVO 3 UNITA' AREA SCOPERTA				
Data rilievo	Aggiornamento	Rilevatori		Codice ecografico					
20/07/2004	Dicembre 2011	PB - EB							
LOCALIZZAZIONE: via Ludrigno, 26.		NCET X	CT	Cens. Bani		Foglio 19	Mapp. 1012, 2089		
Consistenza / caratteristiche strutturali / stato di conservazione e manutenzione									
Sup. coperta		mq 115		Volte x					
SLP		mq 345		Logge					
Volume		mc 1035		Collegamenti verticali					
<b>EPOCA DI EDIFICAZIONE E TRASFORMAZIONI</b> L'UE è presente nelle mappe catastali già dal 1850 con la stessa giacitura planimetrica attuale ma non ancora diviso in due mappali distinti; nel 1984 l'edificio è stato oggetto di interventi di ristrutturazione; il disegno e la geometria dei fronti sono stati modificati e i materiali originari sono stati sostituiti determinando la perdita dell'immagine storica dell'edificio.

VINCOLI									
DESTINAZIONI D'USO									
Destinazione piani	Residenziale	Rurale	Artigianale	Commercio	Direzionale	Ricettiva	Servizi privati e pubblici	Cantine e accessori	altro
Controtterra o Seminterrato	X								
Terra	X								
1°	X								
2°	X								
3°									
sottotetto									
<b>CLASSIFICAZIONE DELL'EDIFICIO</b>					<b>EV3</b>				
<b>ELEMENTI DI PREGIO</b> <ul style="list-style-type: none"> <li>• locale voltato</li> </ul>					<b>ELEMENTI IN DISSONANZA</b> <ul style="list-style-type: none"> <li>• sostituzione dei materiali originari con inserimento di ballatoi con soletta in CA e parapetti in legno diversi e cambio di quota nel ballatoio del piano sottotetto</li> <li>• disegno dei parapetti</li> <li>• scala esterna in CA</li> <li>• modifica delle dimensioni e delle proporzioni della apertura al piano controtterra</li> <li>• finitura di facciata con parti di intonaco cementizio graffiato rimpiazzato con malta</li> </ul>

<b>AZIONI PRESCRITTIVE:</b> ridisegno degli elementi in dissonanza nell'ambito di interventi di sistemazione delle facciate

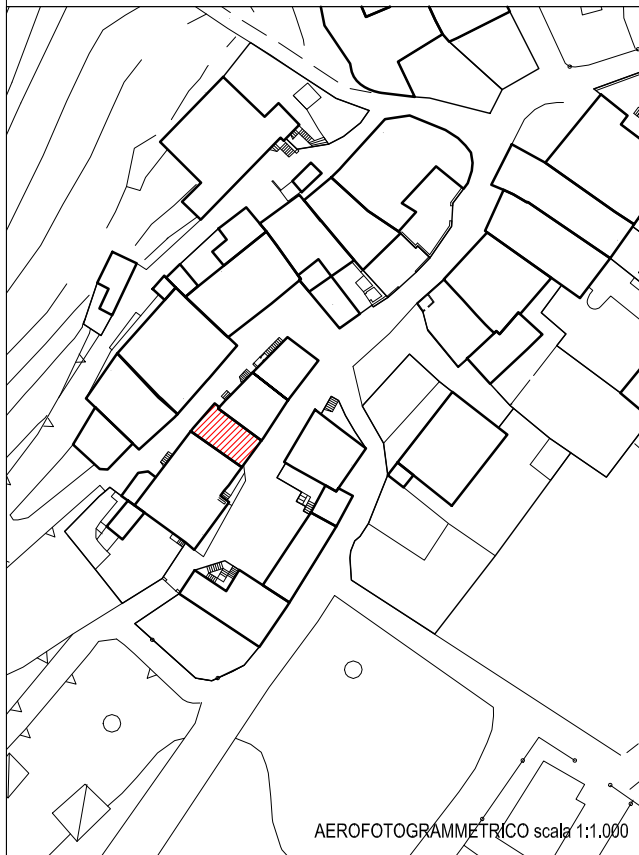
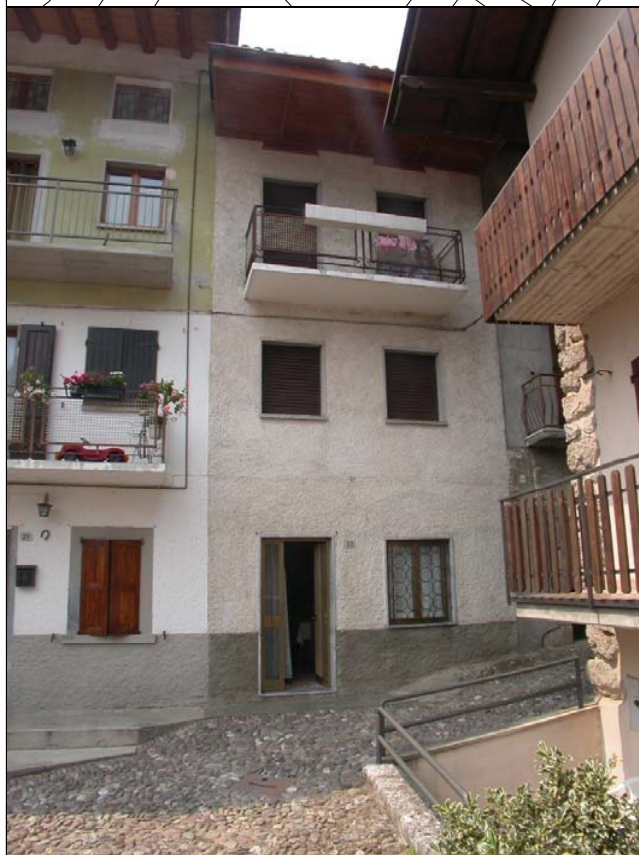
<b>COMUNE DI ARDESIO (BG)</b> nucleo storico di <b>LUDRIGNO</b>		UNITA' EDILIZIA 5 UNITA' DI RILIEVO 5 UNITA' AREA SCOPERTA						
Data rilievo	Aggiornamento	Rilevatori		Codice ecografico						
20/07/2004	Dicembre 2011	PB - EB								
LOCALIZZAZIONE: via Ludrigno, 23.		NCET X	CT	Cens. Bani		Foglio 19		Mapp. 2437		
Consistenza / caratteristiche strutturali / stato di conservazione e manutenzione										
Sup. coperta		mq 41		Volte						
SLP		mq 123		Logge						
Volume		mc 369		Collegamenti verticali						
<b>EPOCA DI EDIFICAZIONE E TRASFORMAZIONI</b> L'UE è presente nelle mappe catastali già dal 1850 con la stessa giacitura planimetrica attuale; l'edificio è stato oggetto di diversi interventi di ristrutturazione; il disegno e la geometria dei fronti sono stati modificati e i materiali originari sono stati sostituiti determinando la perdita dell'immagine storica dell'edificio.										
VINCOLI

DESTINAZIONI D'USO										
Destinazione piani	Residenziale	Rurale	Artigianale	Commercio	Direzionale	Ricettiva	Servizi privati e pubblici	Cantine e accessori	altro	
Controtterra o Seminterrato	X									
Terra										
1°	X									
2°										
3°										
sottotetto	X									
<b>CLASSIFICAZIONE DELL'EDIFICIO</b>					<b>EV3</b>					
<b>ELEMENTI DI PREGIO</b> <ul style="list-style-type: none"> <li>il fronte sud presenta un disegno di facciata semplice e ordinato ma la scelta dei materiali e le tecniche esecutive impiegate non hanno alcun riferimento all'edilizia storica</li> </ul>					<b>ELEMENTI IN DISSONANZA</b> <ul style="list-style-type: none"> <li>sostituzione dei materiali originari con inserimento di balconi con soletta in CA e parapetti in ferro di disegno incongruo</li> <li>rivestimento della gronda con perline</li> <li>finitura di facciata con intonaco strollato</li> <li>modifica delle dimensioni e delle proporzioni delle aperture con utilizzo di serramenti in alluminio, avvolgibili in plastica e inferriata alla finestra del fronte nord con disegno incoerente con il contesto storico</li> </ul>

<b>AZIONI PRESCRITTIVE:</b> eliminazione degli elementi in dissonanza nell'ambito dei interventi di sistemazione e ridisegno delle facciate										
<b>AREE SCOPERTE</b>										
Materiali esistenti:										
<b>ELEMENTI DI PREGIO</b>					<b>ELEMENTI IN DISSONANZA</b>					
<b>AZIONI PRESCRITTIVE:</b>

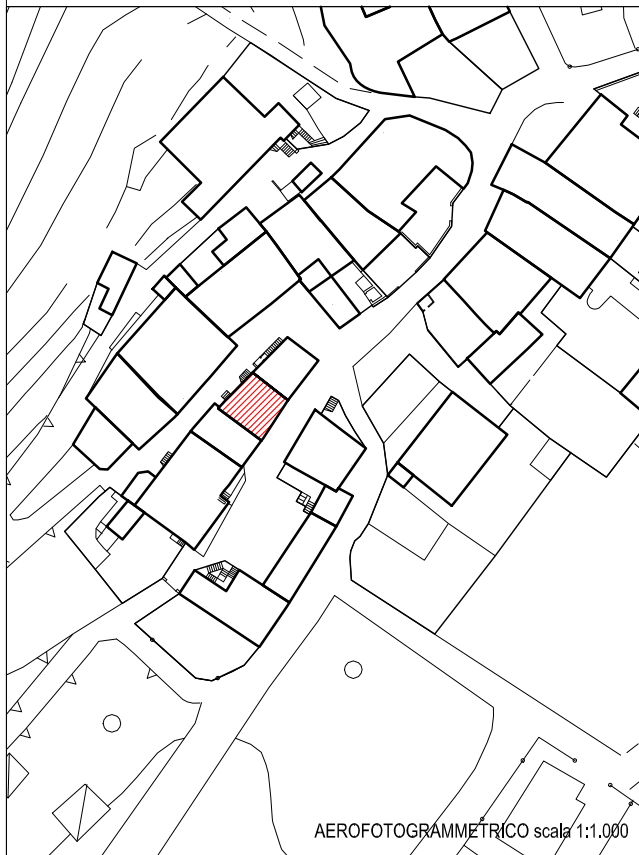
UNITA' EDILIZIA 6  
UNITA' DI RILIEVO 6  
UNITA' AREA SCOPERTA

<b>COMUNE DI ARDESIO (BG)</b> nucleo storico di <b>LUDRIGNO</b>		UNITA' EDILIZIA 6 UNITA' DI RILIEVO 6 UNITA' AREA SCOPERTE							
Data rilievo	Aggiornamento	Rilevatori		Codice ecografico							
20/07/2004	Dicembre 2011	PB - EB									
LOCALIZZAZIONE: via Ludrigno, 30.		NCET X	CT	Cens. Bani		Foglio 19		Mapp. 2438			
Consistenza / caratteristiche strutturali / stato di conservazione e manutenzione											
Sup. coperta		mq 48		Volte x							
SLP		mq 144		Logge							
Volume		mc 432		Collegamenti verticali							
<b>EPOCA DI EDIFICAZIONE E TRASFORMAZIONI</b> L'UE è presente nelle mappe catastali già dal 1850 con la stessa giacitura planimetrica attuale; l'edificio è stato oggetto di diversi interventi di ristrutturazione; il disegno e la geometria dei fronti sono stati modificati e i materiali originari sono stati sostituiti; solo il piano controterra del fronte sud ha conservato inalterati gli elementi architettonici originari.

VINCOLI											
DESTINAZIONI D'USO											
Destinazione piani	Residenziale	Rurale	Artigianale	Commercio	Direzionale	Ricettiva	Servizi privati e pubblici	Cantine e accessori	altro		
Controterra o Seminterrato								X			
Terra											
1°	X										
2°											
3°											
sottotetto	X										
<b>CLASSIFICAZIONE DELL'EDIFICIO</b>						<b>EV3</b>					
<b>ELEMENTI DI PREGIO</b> <ul style="list-style-type: none"> <li>il fronte sud ha conservato al piano controterra i caratteri storici originari: la volta a botte; il portone ad arco in pietra e l'apertura con cornici in pietra e inferriate con ferri passanti</li> <li>portale ad arco con conci in pietra al primo piano del fronte nord</li> <li>portale ad arco in pietra che chiude a nord est la contrada composta dagli edifici delle unità 4, 5, 6, 7, 8, 9; sul lato opposto il cortile è chiuso dal portale in pietra che unisce l'UE 8 con il muro controripa dell'unità 4/l; nella corte è conservata la pavimentazione originaria in lastre di pietra locale di notevoli dimensioni.</li> </ul>						<b>ELEMENTI IN DISSONANZA</b> <ul style="list-style-type: none"> <li>sostituzione dei materiali originari con inserimento di balconi con soletta in CA e parapetti in ferro con diversa ampiezza tra un piano e l'altro</li> <li>scala esterna e cancellino in legno per l'accesso al piano sottotetto con pianerottolo sovradimensionato</li> <li>scala esterna in ferro che unisce il primo e il secondo piano del fronte nord tagliando la finestra del primo piano</li> <li>modifica delle dimensioni e delle proporzioni delle aperture con utilizzo di serramenti con griglie oscuranti e inferriate alle finestre con disegno incoerente con il contesto storico</li> <li>zona antistante l'ingresso del fronte nord pavimentata con battuto di cls decorato</li> </ul>

<b>AZIONI PRESCRITTIVE:</b> sostituzione/ridisegno degli elementi incongrui nell'ambito di interventi di sistemazione delle facciate

<b>AREE SCOPERTE</b>	
Materiali esistenti:	
<b>ELEMENTI DI PREGIO</b>	<b>ELEMENTI IN DISSONANZA</b>
<b>AZIONI PRESCRITTIVE:</b> sostituzione pavimentazione in cls

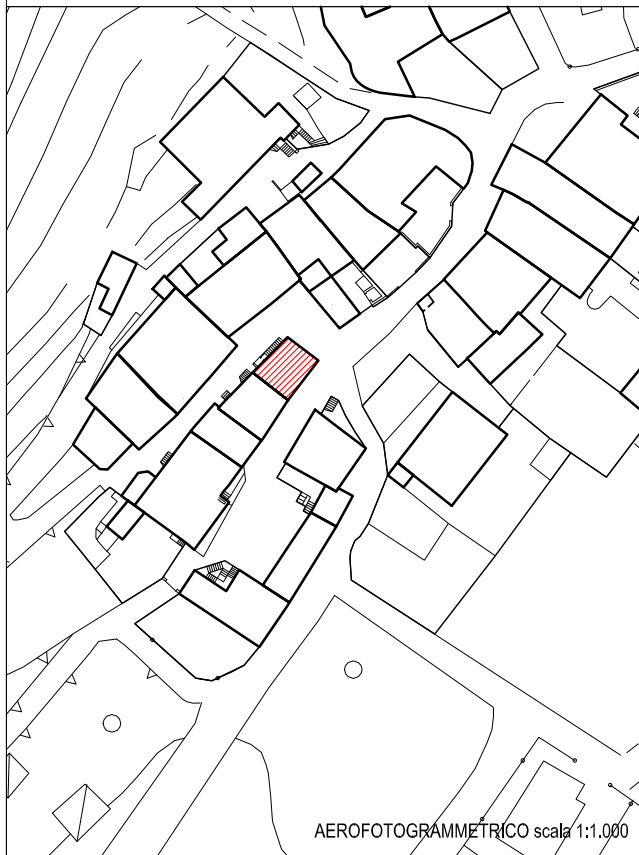
<b>COMUNE DI ARDESIO (BG)</b> nucleo storico di <b>LUDRIGNO</b>		UNITA' EDILIZIA 7 UNITA' DI RILIEVO 7 UNITA' AREA SCOPERTA							
Data rilievo	Aggiornamento	Rilevatori		Codice ecografico							
20/07/2004	Dicembre 2011	PB - EB									
LOCALIZZAZIONE: via Ludrigno, 28.		NCET X	CT	Cens. Bani		Foglio 19		Mapp. 2088			
Consistenza / caratteristiche strutturali / stato di conservazione e manutenzione											
Sup. coperta		mq 48		Volte							
SLP		mq 144		Logge							
Volume		mc 432		Collegamenti verticali							
<b>EPOCA DI EDIFICAZIONE E TRASFORMAZIONI</b> L'UE è presente nelle mappe catastali del 1850, 1903 con giacitura planimetrica ridotta dal 1960 viene rappresentato con la planimetria attuale; l'edificio è stato oggetto di ristrutturazione edilizia totale, il disegno e la geometria dei fronti sono stati modificati e i materiali originari sono stati sostituiti determinando la perdita dell'immagine storica dell'edificio.

VINCOLI											
DESTINAZIONI D'USO											
Destinazione piani	Residenziale	Rurale	Artigianale	Commercio	Direzionale	Ricettiva	Servizi privati e pubblici	Cantine e accessori	altro		
Controtterra o Seminterrato	X										
Terra											
1°	X										
2°											
3°											
sottotetto	X										
<b>CLASSIFICAZIONE DELL'EDIFICIO</b>						<b>EV3</b>					
<b>ELEMENTI DI PREGIO</b> <ul style="list-style-type: none"> <li>• muratura a scarpa nel fronte nord est</li> </ul>						<b>ELEMENTI IN DISSONANZA</b> <ul style="list-style-type: none"> <li>• sostituzione dei materiali originari con inserimento di ballatoi con soletta in CA e parapetti in ferro di disegno incongruo</li> <li>• scala esterna in CA che unisce il piano terra con il primo piano del fronte nord rivestita con lastre di porfido; sottoscala chiuso e utilizzato come ripostiglio;</li> <li>• scala esterna in ferro che unisce il primo e il secondo piano del fronte nord tagliando la finestra del primo piano</li> <li>• modifica delle dimensioni e delle proporzioni delle aperture con inserimento di davanzali di sezione ridotta e utilizzo di serramenti con griglie oscuranti</li> <li>• finitura di facciata con parti di intonaco rimpiazzato con malta</li> <li>• tettoia in polycarbonato addossata al fronte nord est</li> <li>• gronda a nord est con oggetto sovradimensionato</li> </ul>

<b>AZIONI PRESCRITTIVE:</b> sostituzione/ridisegno degli elementi incongrui nell'ambito di interventi di sistemazione delle facciate

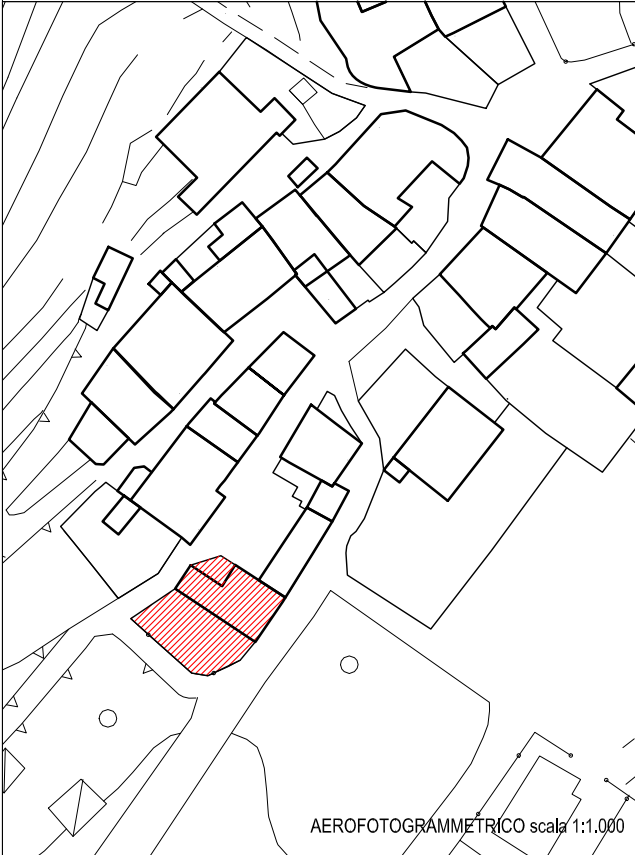
UNITA' EDILIZIA 8  
UNITA' DI RILIEVO 8  
UNITA' AREA SCOPERTA 8/I

<b>COMUNE DI ARDESIO (BG)</b> nucleo storico di <b>LUDRIGNO</b>		UNITA' EDILIZIA 8 UNITA' DI RILIEVO 8 UNITA' AREA SCOPERTA 8/I, 8/II							
Data rilievo	Aggiornamento	Rilevatori		Codice ecografico							
20/07/2004	Dicembre 2011	PB - EB									
LOCALIZZAZIONE: via Ludrigno 27.		NCET X	CT	Cens. Bani		Foglio 19		Mapp. 2280			
Consistenza / caratteristiche strutturali / stato di conservazione e manutenzione											
Sup. coperta		mq 84		Volte							
SLP		mq 252		Logge							
Volume		mc 756		Collegamenti verticali							
<b>EPOCA DI EDIFICAZIONE E TRASFORMAZIONI</b> L'UE viene rappresentata nelle mappe catastali del 1850, 1903 e 1960 con la stessa giacitura planimetrica attuale; nel 1986 l'edificio è stato oggetto ristrutturazione edilizia totale, il disegno e la geometria dei fronti sono stati modificati e i materiali originari sono stati sostituiti determinando la perdita dell'immagine storica dell'edificio.

VINCOLI											
DESTINAZIONI D'USO											
Destinazione piani	Residenziale	Rurale	Artigianale	Commercio	Direzionale	Ricettiva	Servizi privati e pubblici	Cantine e accessori	altro		
Controtterra o Seminterrato	X										
Terra											
1°	X										
2°											
3°											
sottotetto	X										
<b>CLASSIFICAZIONE DELL'EDIFICIO</b>						<b>EV3</b>					
<b>ELEMENTI DI PREGIO</b> <ul style="list-style-type: none"> <li>• muratura con conci angolari in pietra lasciati a vista</li> <li>• portale in legno con piedritti in pietra e architrave in legno che chiude a sud ovest la contrada composta dagli edifici delle unità 4, 5, 6, 7, 8, 9; sul lato opposto il cortile è chiuso dal portale ad arco in pietra che unisce le unità 6 e 9</li> </ul>						<b>ELEMENTI IN DISSONANZA</b> <ul style="list-style-type: none"> <li>• sostituzione dei materiali originari con inserimento di ballatoi con soletta in CA</li> <li>• scala esterna con rivestimento piastrelle ceramiche</li> <li>• davanzali di sezione ridotta</li> <li>• disegno dei parapetti</li> <li>• parti di facciata con rimpiazzi di malta</li> </ul>

<b>AREE SCOPERTE</b>											
Materiali esistenti: 8/I: area antistante l'edificio occupata dalla scala esterna 8/II: giardino e area pavimentata con autobloccanti; recinzione con ringhiera in ferro											
<b>ELEMENTI DI PREGIO</b>						<b>ELEMENTI IN DISSONANZA</b>					
AZIONI PRESCRITTIVE:

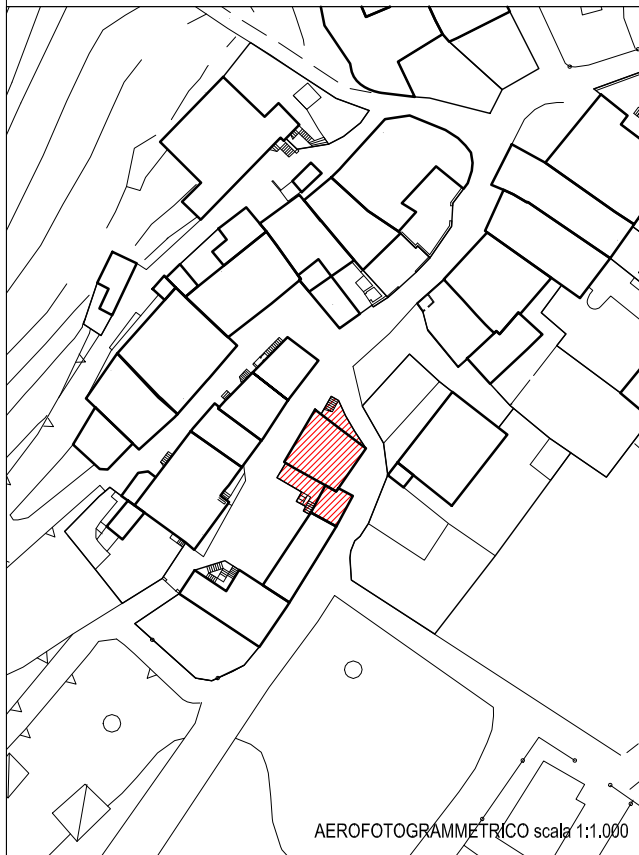
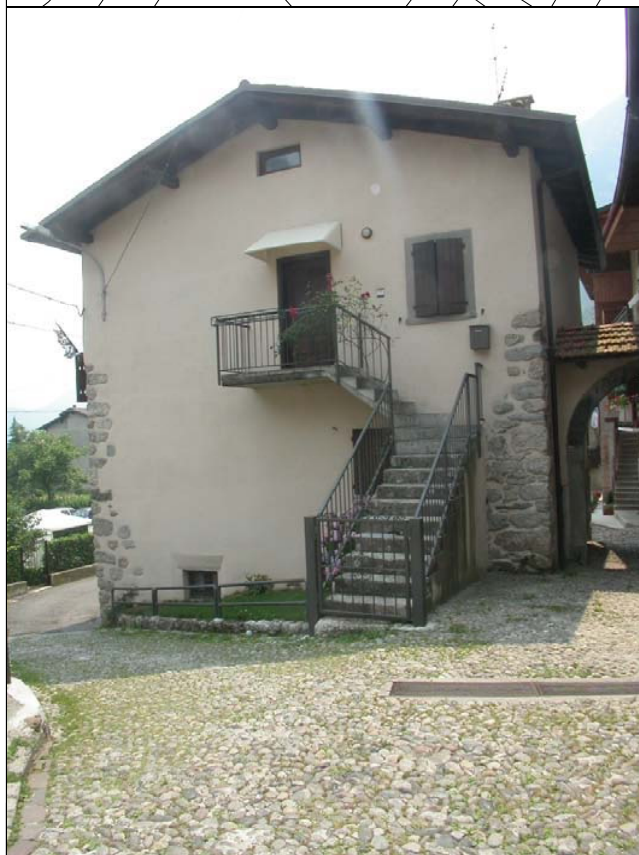
<b>COMUNE DI ARDESIO (BG)</b> nucleo storico di <b>LUDRIGNO</b>		UNITA' EDILIZIA 9 UNITA' DI RILIEVO 9a, 9b UNITA' AREA SCOPERTA 9/I, 9/II							
Data rilievo	Aggiornamento	Rilevatori		Codice ecografico							
20/07/2004	Dicembre 2011	PB - EB									
LOCALIZZAZIONE: via Ludrigno 21.		NCET X	CT	Cens. Bani		Foglio 19		Mapp. 2077			
Consistenza / caratteristiche strutturali / stato di conservazione e manutenzione											
Sup. coperta		mq 88		Volte x							
SLP		mq 245		Logge							
Volume		mc 735		Collegamenti verticali							
EPOCA DI EDIFICAZIONE E TRASFORMAZIONI											
L'UE viene rappresentata nelle mappe catastali del 1850, 1903 e 1960 con la stessa giacitura planimetrica attuale; l'edificio è stato oggetto di interventi di ristrutturazione che hanno determinato la sostituzione dei materiali originari.											
VINCOLI											
DESTINAZIONI D'USO											
Destinazione piani	Residenziale	Rurale	Artigianale	Commercio	Direzionale	Ricettiva	Servizi privati e pubblici	Cantine e accessori	altro

Controtterra o Seminterrato	9a										
Terra	9b										
1°	9a, 9b										
2°	9a										
3°											
sottotetto											
<b>CLASSIFICAZIONE DELL'EDIFICIO</b>						<b>EV3</b>					
<b>ELEMENTI DI PREGIO</b> 9a <ul style="list-style-type: none"> <li>• il fronte sud è caratterizzato dalla presenza dei ballatoi che lo attraversano per tutta l'ampiezza al primo e secondo piano ma i materiali originari sono stati sostituiti</li> <li>• apertura originaria al piano controterra con spalle e architrave in blocchi di pietra di notevoli dimensioni</li> <li>• muratura con conci angolari in pietra lasciati a vista</li> <li>• locali voltati</li> <li>• portale ad arco in pietra che chiude a nord est la contrada composta dagli edifici delle unità 4, 5, 6, 7, 8, 9; sul lato opposto il cortile è chiuso dal portale in pietra che unisce l'UE 8 con il muro controripa dell'unità 4/I; nella corte è conservata la pavimentazione originaria in lastre di pietra locale di notevoli dimensioni.</li> </ul> 9b <ul style="list-style-type: none"> <li>• il fronte sud est presenta una composizione semplice e l'utilizzo dei materiali coerente con il contesto, al piano controterra è stata mantenuta l'apertura originaria con davanzale e architrave in pietra</li> </ul>						<b>ELEMENTI IN DISSONANZA</b> 9a <ul style="list-style-type: none"> <li>• sostituzione dei materiali originari con inserimento di ballatoi con soletta in CA e parapetti con disegno e finiture diverse da un piano all'altro e scala esterna con rivestimento in granito</li> <li>• volume chiuso sul ballatoio del primo piano</li> <li>• scala esterna in CA sul fronte nord</li> </ul> 9b <ul style="list-style-type: none"> <li>• camino prefabbricato in cls</li> <li>• tettoia in legno con manto di copertura in coppi aggiunta al fronte nord sopra la scala</li> </ul>

<b>AZIONI PRESCRITTIVE:</b> ridisegno degli elementi in dissonanza nell'ambito di interventi di sistemazione delle facciate											
<b>AREE SCOPERTE</b>											
Materiali esistenti: 9/I: area antistante l'edificio con pavimentazione in porfido posato ad <i>opus incertum</i> 9/II: piccola zona a prato con scala di accesso al secondo piano in CA; recinzione con ringhiera in ferro											
<b>ELEMENTI DI PREGIO</b>						<b>ELEMENTI IN DISSONANZA</b>					
<b>AZIONI PRESCRITTIVE:</b>

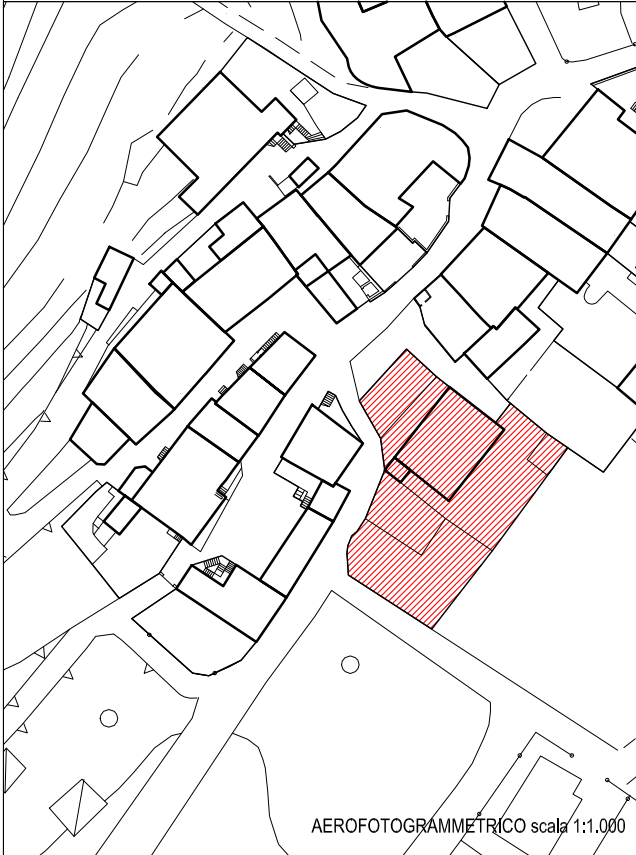
UNITA' EDILIZIA 10  
UNITA' DI RILIEVO 10a, 10b  
UNITA' AREA SCOPERTA 10/I, 10/II, 10/III

<b>COMUNE DI ARDESIO (BG)</b> nucleo storico di <b>LUDRIGNO</b>		UNITA' EDILIZIA 10 UNITA' DI RILIEVO 10a, 10b UNITA' AREA SCOPERTE 10/I, 10/II, 10/III							
Data rilievo	Aggiornamento	Rilevatori		Codice ecografico							
20/07/2004	Dicembre 2011	PB - EB									
LOCALIZZAZIONE: via Ludrigno 15.		NCET X	CT	Cens. Bani		Foglio 19		Mapp. 2499			
Consistenza / caratteristiche strutturali / stato di conservazione e manutenzione											
Sup. coperta		mq 130		Volte							
SLP		mq 378		Logge							
Volume		mc 1134		Collegamenti verticali							
<b>EPOCA DI EDIFICAZIONE E TRASFORMAZIONI</b> L'UE è presente nelle mappe catastali a partire dal 1903 con la stessa giacitura planimetrica attuale; l'edificio è stato oggetto di pochi interventi di ristrutturazione; Il volume storico risulta conservato. Fino al 1961 fu sede della scuola di Ludrigno.											
VINCOLI											
DESTINAZIONI D'USO

Destinazione piani	Residenziale	Rurale	Artigianale	Commercio	Direzionale	Ricettiva	Servizi privati e pubblici	Cantine e accessori	altro		
Controtterra o Seminterrato											
Terra	10a							10b			
1°	10a										
2°	10a										
3°											
sottotetto											
<b>CLASSIFICAZIONE DELL'EDIFICIO</b>						<b>EV3</b>					
<b>ELEMENTI DI PREGIO</b> 10a <ul style="list-style-type: none"> <li>la tipologia a corpo isolato con piano terra di notevole altezza marcata dalla presenza delle finestre di ampie dimensioni rendono l'edificio unico nel contesto della frazione di Ludrigno</li> <li>aperture originarie con contorni in pietra arenaria disposte con partitura di facciata molto semplice</li> <li>muratura in pietra a vista con intonaco rasopietra</li> <li>sul fronte nord è stata conservata un'apertura di notevoli dimensioni utilizzata in passato per caricare il fieno.</li> </ul>						<b>ELEMENTI IN DISSONANZA</b> 10a <ul style="list-style-type: none"> <li>chiusura della finestra al primo piano del fronte est della quale è stata conservata la posizione delle cornici in pietra</li> <li>finitura dello zoccolo con intonaco stollato</li> <li>apertura centrale del primo piano del fronte sud corrispondente al vano scala ma in posizione incoerente con il disegno del fronte</li> </ul>

<b>AREE SCOPERTE</b>											
Materiali esistenti: 10/i giardino e piccola zona coltivata ad orto; muro di cinta in pietra con copertina di coppi 10/II: prato e area antistante l'ingresso con pavimentazione in battuto di cls; recinzione di rete metallica 10/III: giardino recintato con rete metallica e siepe											
<b>ELEMENTI DI PREGIO</b>						<b>ELEMENTI IN DISSONANZA</b>					
						10/I: nell'area è presente una baracca in legno costruita a ridosso del muro di confine con l'area 16/II					
AZIONI PRESCRITTIVE: rimozione baracca

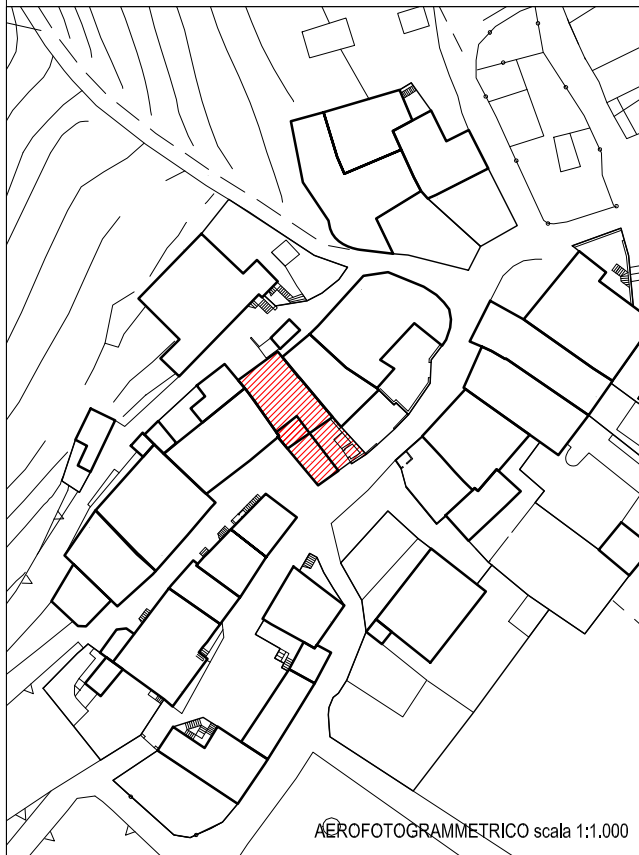
<b>COMUNE DI ARDESIO (BG)</b> nucleo storico di <b>LUDRIGNO</b>		UNITA' EDILIZIA 11 UNITA' DI RILIEVO 11a, 11b UNITA' AREA SCOPERTA 11/I							
Data rilievo	Aggiornamento	Rilevatori		Codice ecografico							
20/07/2004	Dicembre 2011	PB - EB									
LOCALIZZAZIONE: via Ludrigno 24.		NCET X	CT	Cens. Bani			Foglio 19	Mapp. 2073			
Consistenza / caratteristiche strutturali / stato di conservazione e manutenzione											
Sup. coperta		mq 121		Volte x							
SLP		mq 293		Logge							
Volume		mc 879		Collegamenti verticali							
<b>EPOCA DI EDIFICAZIONE E TRASFORMAZIONI</b> L'UR 11a è presente nelle mappe catastali del 1850, 1903 e 1960; dal 1903 viene rappresentata anche l'unità 11b con la stessa giacitura planimetrica attuale; l'edificio è stato oggetto di pochi interventi di ristrutturazione al piano controterra con sostituzione degli elementi originari; Il volume storico risulta conservato. Gli elementi di finitura si presentano in stato di degrado.

VINCOLI											
DESTINAZIONI D'USO											
Destinazione piani	Residenziale	Rurale	Artigianale	Commercio	Direzionale	Ricettiva	Servizi privati e pubblici	Cantine e accessori	altro		
Controterra o Seminterrato	11a										
Terra								11b			
1°	11a										
2°	11a										
3°											
sottotetto											
<b>CLASSIFICAZIONE DELL'EDIFICIO</b>						<b>EV3</b>					
<b>ELEMENTI DI PREGIO</b> 11a <ul style="list-style-type: none"> <li>il prospetto sud è caratterizzato la presenza del porticato a doppia altezza</li> <li>ballatoio in legno con montanti agganciati sotto la gronda</li> <li>solaio in legno</li> </ul> 11b <ul style="list-style-type: none"> <li>balastra in cls decorativo a coronamento del fronte sud</li> </ul>						<b>ELEMENTI IN DISSONANZA</b> 11a <ul style="list-style-type: none"> <li>sostituzione dei materiali originari del ballatoio al primo piano con inserimento di soletta in CA e scala con rivestimento ceramico</li> <li>modifica delle proporzioni della aperture del primo e secondo piano</li> </ul> 11b <ul style="list-style-type: none"> <li>finitura di facciata con intonaco strollato sul fronte sud</li> <li>parapetto in prismi prefabbricati di cls</li> <li>latrina esterna costruita sopra la copertura piana</li> </ul>

<b>AZIONI PRESCRITTIVE:</b> salvaguardia elementi di pregio, soprattutto a riconferma della struttura dei loggiati in legno. Ridisegno/sostituzione degli elementi in dissonanza nell'ambito di interventi di sistemazione facciate											
<b>AREE SCOPERTE</b>											
Materiali esistenti: 11/I: cortile con pavimentazione in porfido posato ad <i>opus incertum</i> , cancello d'ingresso in ferro.											
<b>ELEMENTI DI PREGIO</b>						<b>ELEMENTI IN DISSONANZA</b>					
						nell'area è presente una tettoia in onduline di plastica costruita a ridosso del muro di confine con l'area 12/I					
<b>AZIONI PRESCRITTIVE:</b> rimozione tettoia in lastre ondulate di plastica

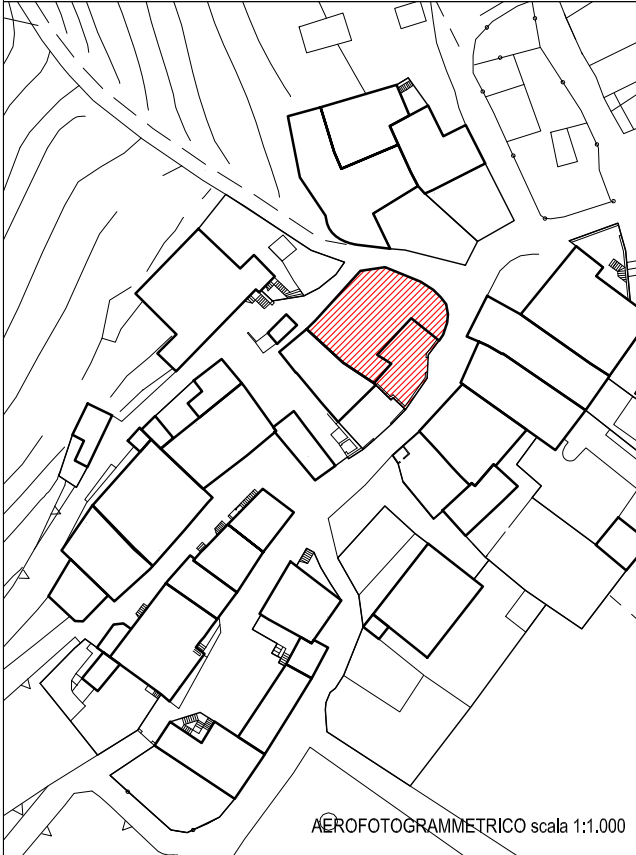
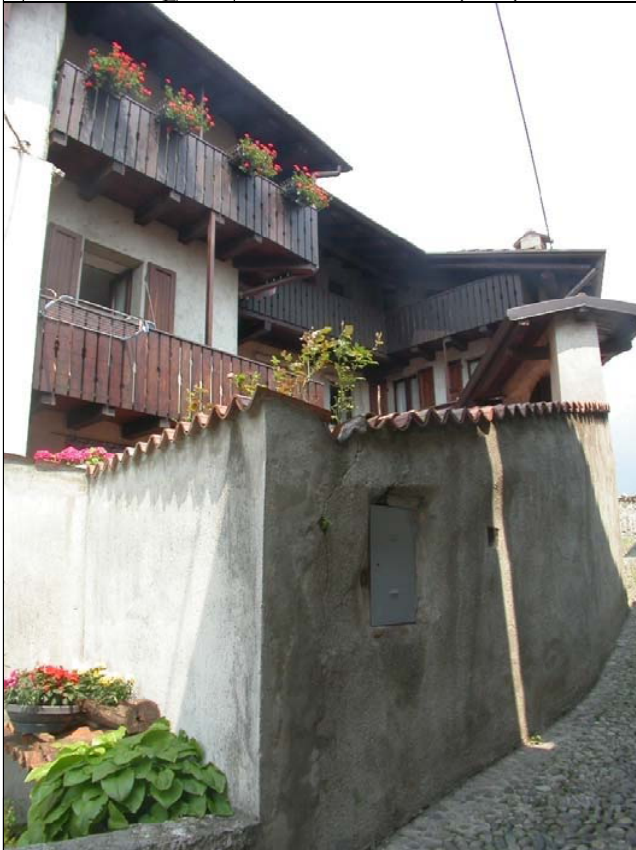
<b>COMUNE DI ARDESIO (BG)</b> nucleo storico di <b>LUDRIGNO</b>		UNITA' EDILIZIA 13 UNITA' DI RILIEVO 13 UNITA' AREA SCOPERTA 13/I						
Data rilievo	Aggiornamento	Rilevatori		Codice ecografico						
20/07/2004	Dicembre 2011	PB - EB								
LOCALIZZAZIONE: via Ludrigno 20.		NCET X	CT	Cens. Bani		Foglio 19		Mapp. 2068, 2069		
Consistenza / caratteristiche strutturali / stato di conservazione e manutenzione										
Sup. coperta		mq 169			Volte x					
SLP		mq 507			Logge					
Volume		mc 1521			Collegamenti verticali					
<b>EPOCA DI EDIFICAZIONE E TRASFORMAZIONI</b> L'UE viene rappresentata nelle mappe catastali del 1850, 1903 e 1960 con la stessa giacitura planimetrica attuale. L'edificio è stato oggetto di interventi di ristrutturazione recenti, gli elementi originari sono stati sostituiti operando scelte materiche e formali coerenti con il contesto.										
VINCOLI										
<b>DESTINAZIONI D'USO</b>

Destinazione piani	Residenziale	Rurale	Artigianale	Commercio	Direzionale	Ricettiva	Servizi privati e pubblici	Cantine e accessori	altro	
Controtterra o Seminterrato	X									
Terra										
1°	X									
2°	X									
3°										
sottotetto										
<b>CLASSIFICAZIONE DELL'EDIFICIO</b>					<b>EV3</b>					
<b>ELEMENTI DI PREGIO</b> • il prospetto sud è caratterizzato dalla presenza del porticato ad archi e dai loggiati in legno					<b>ELEMENTI IN DISSONANZA</b>					
AZIONI PRESCRITTIVE:

<b>AREE SCOPERTE</b>										
Materiali esistenti: 13/I: cortile chiuso con muro										
<b>ELEMENTI DI PREGIO</b> portale d'ingresso originario con arco in pietra arenaria					<b>ELEMENTI IN DISSONANZA</b>					
AZIONI PRESCRITTIVE:

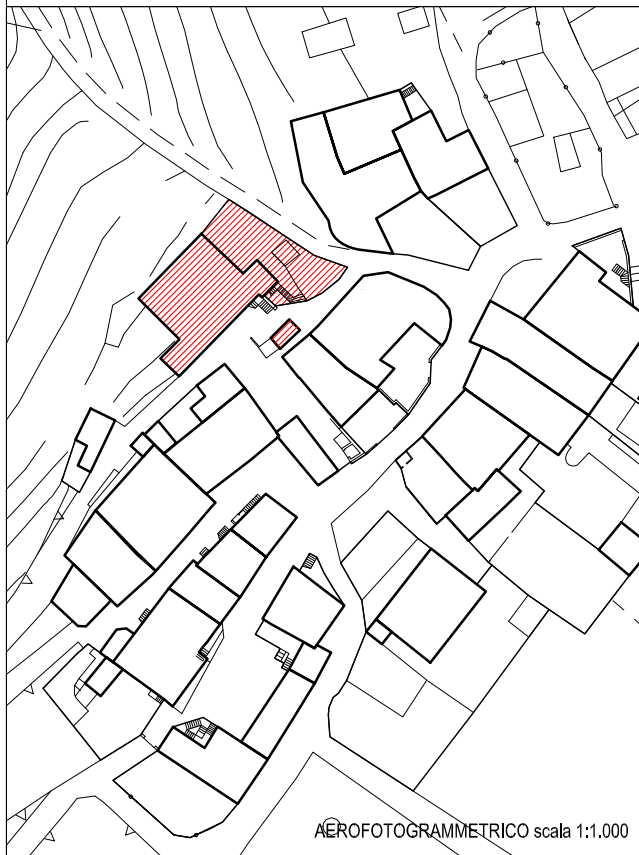
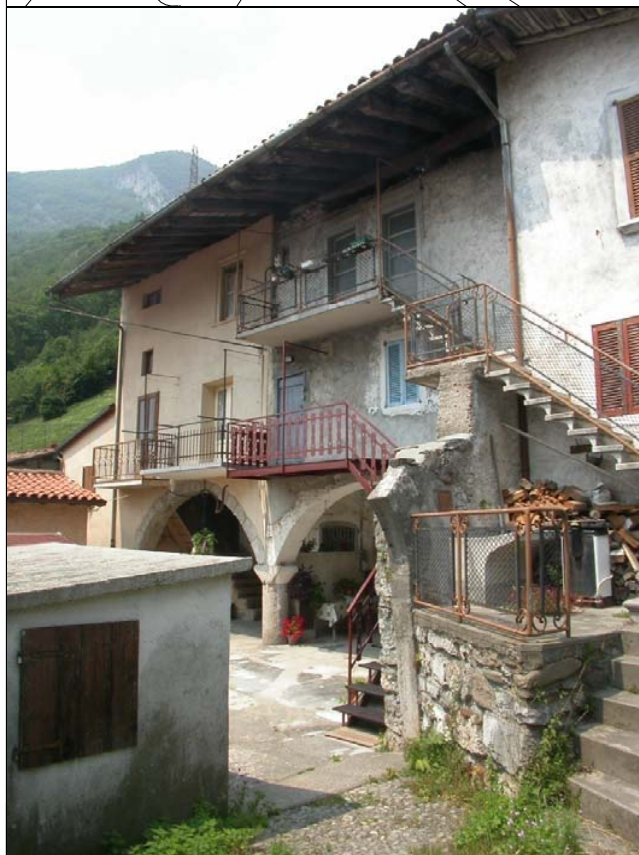
<b>COMUNE DI ARDESIO (BG)</b> nucleo storico di <b>LUDRIGNO</b>			UNITA' EDILIZIA 14 UNITA' DI RILIEVO 14a, 14b UNITA' AREA SCOPERTA 14/I				
Data rilievo	Aggiornamento	Rilevatori		Codice ecografico					
20/07/2004	Dicembre 2011	PB - EB							
LOCALIZZAZIONE: via Ludrigno 12, 14, 16		NCET X	CT	Cens. Bani		Foglio 19	Mapp. 1904, 2098, 2099, 2100, 1664		
Consistenza / caratteristiche strutturali / stato di conservazione e manutenzione									
Sup. coperta		mq 184		Volte					
SLP		mq 536		Logge					
Volume		mc 1608		Collegamenti verticali					
EPOCA DI EDIFICAZIONE E TRASFORMAZIONI									
<p>L'UR 14a viene rappresentata nelle mappe catastali del 1850, 1903 e 1960 con la stessa giacitura planimetrica attuale; nella mappa del 1850 l'edificio era rappresentato con un'ala a sud oggi non più esistente ma identificabile con la muratura con tratto di arco ancora presente a sud. L'edificio è stato oggetto di interventi di ristrutturazione attuati in tempi e modi diversi che hanno determinato la perdita dell'immagine storica dell'edificio e dell'unità dell'insieme.</p> <p>L'UR 14b è presente nelle mappe solo a partire dal 1960; al volume in muratura è stato addossato in tempi recenti la baracca in legno.</p>

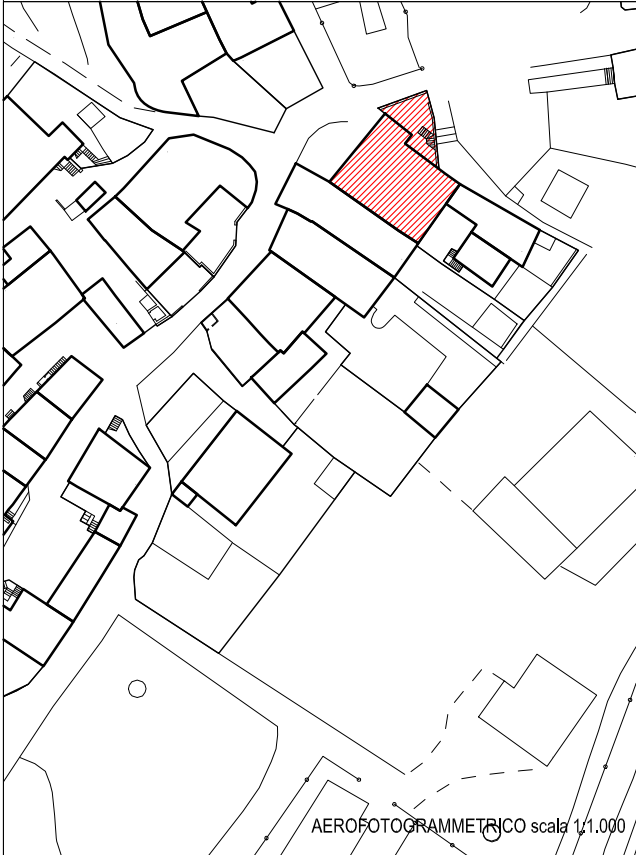
<b>COMUNE DI ARDESIO (BG)</b> nucleo storico di <b>LUDRIGNO</b>		UNITA' EDILIZIA 18 UNITA' DI RILIEVO 18 UNITA' AREA SCOPERTA 18/I						
Data rilievo	Aggiornamento	Rilevatori		Codice ecografico						
20/07/2004	Dicembre 2011	PB - EB								
LOCALIZZAZIONE: via Ludrigno 3, 5.		NCET X	CT	Cens. Bani		Foglio 19		Mapp. 2052, 2053, 2054, 2055		
Consistenza / caratteristiche strutturali / stato di conservazione e manutenzione										
Sup. coperta		mq 163		Volte x						
SLP		mq 489		Logge x						
Volume		mc 1467		Collegamenti verticali						
EPOCA DI EDIFICAZIONE E TRASFORMAZIONI										
L'UE viene rappresentata nelle mappe catastali del 1850, 1903 e 1960 con la stessa giacitura planimetrica attuale. L'edificio è stato oggetto di interventi di ristrutturazione attuati con CE 52/90. Il volume storico risulta conservato. Il porticato che caratterizza il fronte sud continua nell' unità 17b.

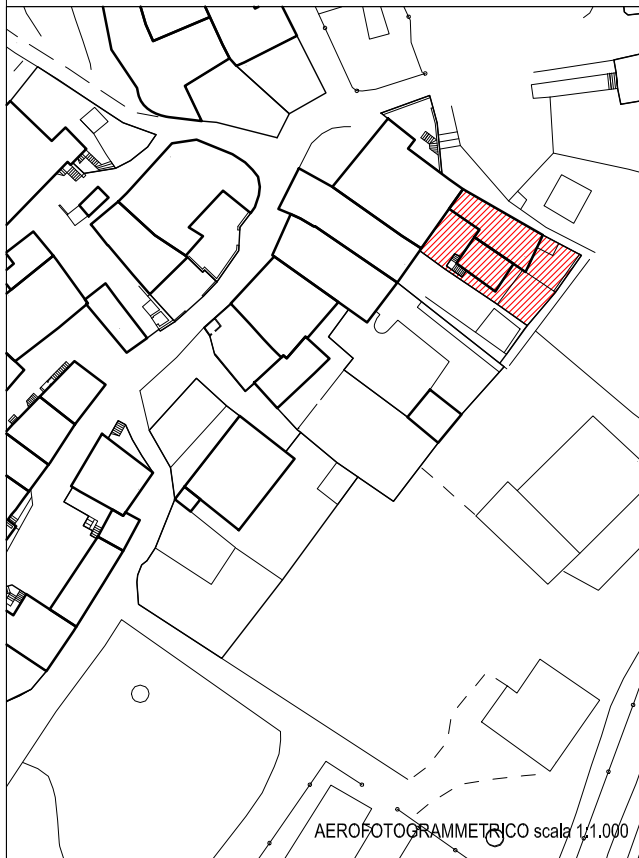
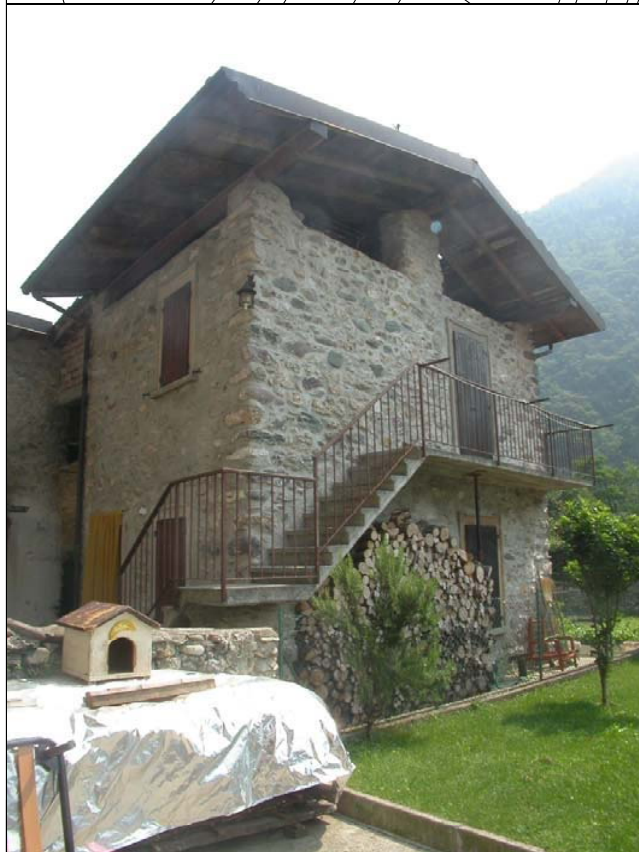
<b>COMUNE DI ARDESIO (BG)</b> nucleo storico di <b>LUDRIGNO</b>		UNITA' EDILIZIA 19 UNITA' DI RILIEVO 19a, 19b UNITA' AREA SCOPERTA 19/I, 19/II							
Data rilievo	Aggiornamento	Rilevatori		Codice ecografico							
20/07/2004	Dicembre 2011	PB - EB									
LOCALIZZAZIONE: via Ludrigno.		NCET X	CT	Cens. Bani		Foglio 19		Mapp. 2381, 2057			
Consistenza / caratteristiche strutturali / stato di conservazione e manutenzione											
Sup. coperta		mq 94		Volte							
SLP		mq 188		Logge							
Volume		mc 564		Collegamenti verticali							
<b>EPOCA DI EDIFICAZIONE E TRASFORMAZIONI</b> Nella mappa catastale del 1850 è presente solo la parte a confine con l'unità 18; dal 1903 viene rappresentata l'UR 19b con la stessa giacitura planimetrica attuale. Il completamento della parte a sud est del corpo 19a è stato edificato in epoca recente. L'UR 19b è stata ristrutturata mantenendo i caratteri storici originari.

VINCOLI											
<b>DESTINAZIONI D'USO</b>											
Destinazione piani	Residenziale	Rurale	Artigianale	Commercio	Direzionale	Ricettiva	Servizi privati e pubblici	Cantine e accessori	altro		
Controtterra o Seminterrato											
Terra	19b	19a									
1°	19b	19a									
2°											
3°											
sottotetto											
<b>CLASSIFICAZIONE DELL'EDIFICIO</b>						<b>EV3</b>					
<b>ELEMENTI DI PREGIO</b> 19a <ul style="list-style-type: none"> <li>• apertura utilizzata per caricare il fieno a nord</li> </ul> 19b <ul style="list-style-type: none"> <li>• Il disegno e la geometria dei fronti hanno mantenuto la composizione storica.</li> <li>• aperture originarie con cornici in calcestruzzo decorativo</li> <li>• muratura in pietra a vista</li> <li>• sottotetto aperto</li> </ul>						<b>ELEMENTI IN DISSONANZA</b> 19a <ul style="list-style-type: none"> <li>• l'edificio non presenta alcun riferimento all'architettura storica</li> <li>• baracca costruita a ridosso del fronte est</li> <li>• tettoia in onduline costruita a ridosso del fronte sud</li> </ul>

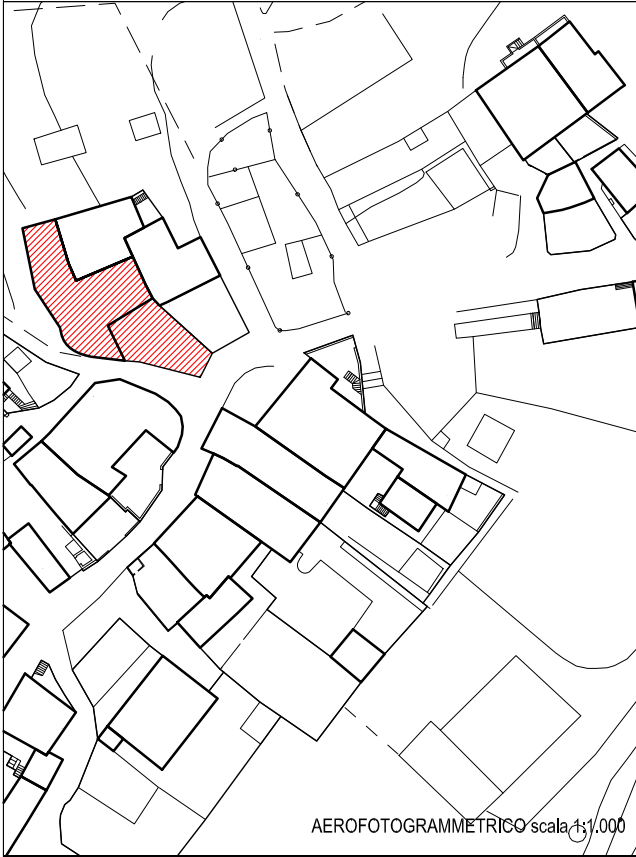
<b>COMUNE DI ARDESIO (BG)</b> nucleo storico di <b>LUDRIGNO</b>		UNITA' EDILIZIA 20 UNITA' DI RILIEVO 20 UNITA' AREA SCOPERTA 20/I							
Data rilievo	Aggiornamento	Rilevatori		Codice ecografico							
20/07/2004	Dicembre 2011	PB - EB									
LOCALIZZAZIONE: via Ludrigno, 10.		NCET X	CT	Cens. Bani		Foglio 19		Mapp. 2102			
Consistenza / caratteristiche strutturali / stato di conservazione e manutenzione											
Sup. coperta		mq 173		Volte x							
SLP		mq 519		Logge							
Volume		mc 1557		Collegamenti verticali							
<b>EPOCA DI EDIFICAZIONE E TRASFORMAZIONI</b> L'UE viene rappresentata nelle mappe catastali del 1850, 1903 e 1960 con la stessa giacitura planimetrica attuale; l'edificio è stato recentemente oggetto di un intervento di ristrutturazione.											
VINCOLI											
DESTINAZIONI D'USO											
Destinazione piani	Residenziale	Rurale	Artigianale	Commercio	Direzionale	Ricettiva	Servizi privati e pubblici	Cantine e accessori	altro

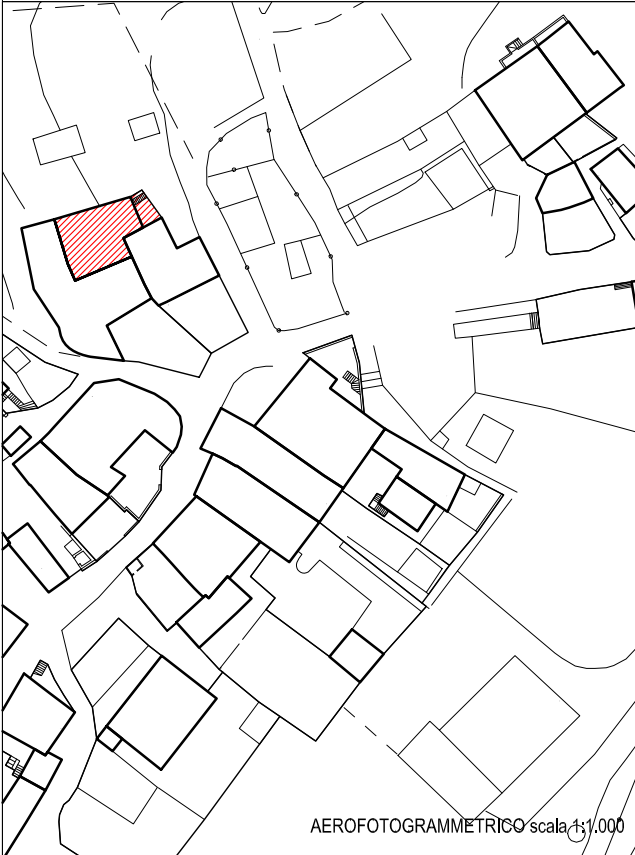
<b>COMUNE DI ARDESIO (BG)</b> nucleo storico di <b>LUDRIGNO</b>		UNITA' EDILIZIA 21 UNITA' DI RILIEVO 21 UNITA' AREA SCOPERTA 21/I							
Data rilievo	Aggiornamento	Rilevatori		Codice ecografico							
20/07/2004	Dicembre 2011	PB - EB									
LOCALIZZAZIONE: via Ludrigno.		NCET X	CT	Cens. Bani		Foglio 19		Mapp. 2116			
Consistenza / caratteristiche strutturali / stato di conservazione e manutenzione											
Sup. coperta		mq 88		Volte x							
SLP		mq 264		Logge							
Volume		mc 792		Collegamenti verticali							
<b>EPOCA DI EDIFICAZIONE E TRASFORMAZIONI</b> L'UE viene rappresentata nelle mappe catastali del 1850, 1903 e 1960 con la stessa giacitura planimetrica attuale. Il volume storico risulta conservato, per la parte superstita dopo la distruttiva valanga dell'inizio del '900, l'edificio è stato oggetto di ristrutturazione recente.											
VINCOLI											
DESTINAZIONI D'USO

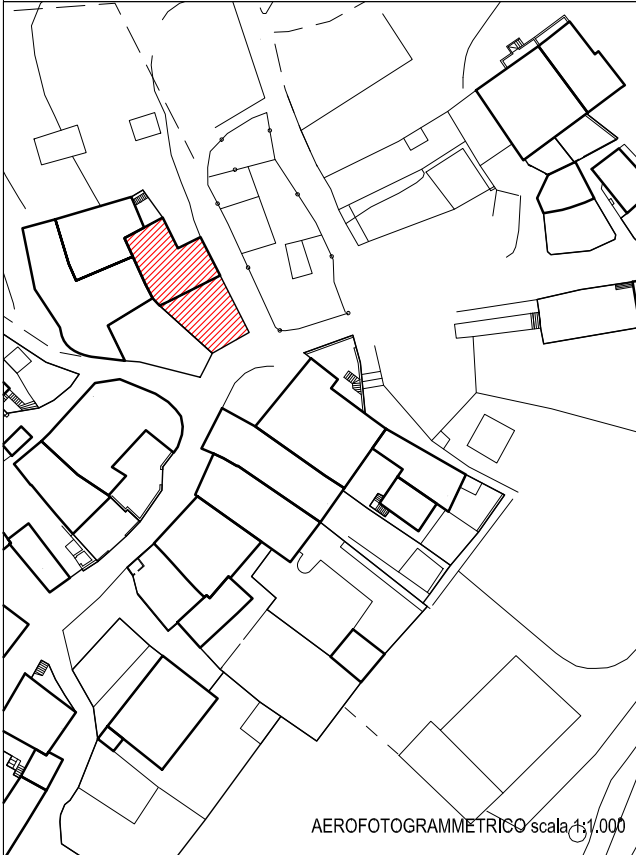
<b>COMUNE DI ARDESIO (BG)</b> nucleo storico di <b>LUDRIGNO</b>		UNITA' EDILIZIA 22 UNITA' DI RILIEVO 22 UNITA' AREA SCOPERTA 22/I							
Data rilievo	Aggiornamento	Rilevatori		Codice ecografico							
20/07/2004	Dicembre 2011	PB - EB									
LOCALIZZAZIONE: via Ludrigno 8a.		NCET X	CT	Cens. Bani		Foglio 19		Mapp. 2103			
Consistenza / caratteristiche strutturali / stato di conservazione e manutenzione											
Sup. coperta		mq 88		Volte x							
SLP		mq 267		Logge							
Volume		mc 801		Collegamenti verticali							
<b>EPOCA DI EDIFICAZIONE E TRASFORMAZIONI</b> L'UE viene rappresentata nelle mappe catastali del 1850, 1903 e 1960 con la stessa giacitura planimetrica attuale. Il volume storico risulta conservato, l'edificio è caratterizzato dalla composizione casuale delle aperture e del sistema distributivo esterno risultato di interventi realizzati in tempi diversi.											
VINCOLI

DESTINAZIONI D'USO											
Destinazione piani	Residenziale	Rurale	Artigianale	Commercio	Direzionale	Ricettiva	Servizi privati e pubblici	Cantine e accessori	altro		
Controtterra o Seminterrato											
Terra								X			
1°	X										
2°	X										
3°											
sottotetto	X										
<b>CLASSIFICAZIONE DELL'EDIFICIO</b>						<b>EV2</b>					
<b>ELEMENTI DI PREGIO</b> <ul style="list-style-type: none"> <li>• gli elementi architettonici originari sono stati mantenuti inoltre la sostituzione dei materiali originari è stata effettuata operando scelte coerenti con il contesto storico</li> <li>• aperture originarie con spalle e architrave in pietra</li> <li>• muratura con conci angolari in pietra di notevoli dimensioni lasciati a vista</li> <li>• locali voltati</li> </ul>						<b>ELEMENTI IN DISSONANZA</b> <ul style="list-style-type: none"> <li>• finitura di facciata con intonaco eseguito con improprie evidenziazioni di alcune pietre della muratura a vista</li> </ul>
