**PIANO DI GOVERNO DEL  
TERRITORIO**

**COMUNEDI ARDESIO**

**PIANO delle  
REGOLE**

**Schede centri  
storici e nuclei di  
antica  
formazione**

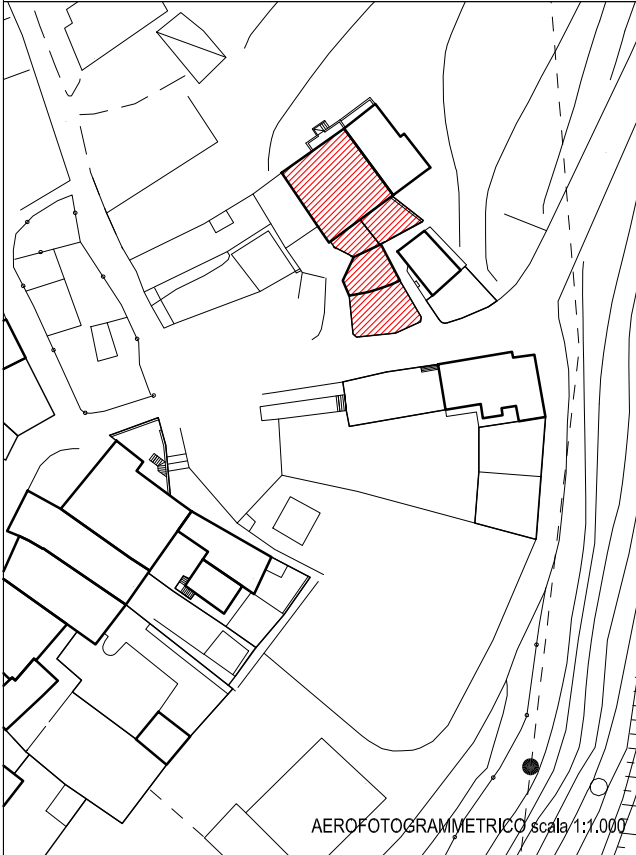
UNITA' EDILIZIA 23  
UNITA' DI RILIEVO 23a, 23b  
UNITA' AREA SCOPERTA 23/I, 23/II, 23/III

<b>COMUNE DI ARDESIO (BG)</b> nucleo storico di <b>LUDRIGNO</b>		UNITA' EDILIZIA 23 UNITA' DI RILIEVO 23a, 23b UNITA' AREA SCOPERTE 23/I, 23/II, 23/III							
Data rilievo	Aggiornamento	Rilevatori		Codice ecografico							
20/07/2004	Dicembre 2011	PB - EB									
LOCALIZZAZIONE: via Ludrigno 4 e 6.		NCET X	CT	Cens. Bani		Foglio 19		Mapp. 2034, 2035			
Consistenza / caratteristiche strutturali / stato di conservazione e manutenzione											
Sup. coperta		mq 164		Volte x							
SLP		mq 422		Logge							
Volume		mc 1266		Collegamenti verticali							
<b>EPOCA DI EDIFICAZIONE E TRASFORMAZIONI</b> L'UR23a viene rappresentata nelle mappe catastali del 1850, 1903 e 1960 con la stessa giacitura planimetrica attuale. Il volume storico risulta conservato, l'edificio è caratterizzato dalla composizione simmetrica del prospetto sud; gli interventi di ristrutturazione operati sull'edificio hanno mantenuto la geometria del fronte ma sono stati effettuati con tecniche esecutive diverse. L'UR 23b è di edificazione recente

VINCOLI											
DESTINAZIONI D'USO											
Destinazione piani	Residenziale	Rurale	Artigianale	Commercio	Direzionale	Ricettiva	Servizi privati e pubblici	Cantine e accessori	altro		
Controtterra o Seminterrato	23a										
Terra								23b			
1°	23a										
2°											
3°											
sottotetto	23a										
<b>CLASSIFICAZIONE DELL'EDIFICIO</b>						<b>EV2</b>					
<b>ELEMENTI DI PREGIO</b> 23a <ul style="list-style-type: none"> <li>• Il disegno e la geometria del fronte principale hanno mantenuto la composizione storica; quasi tutti gli elementi architettonici originari sono stati mantenuti inoltre la sostituzione dei materiali originari è stata effettuata operando scelte coerenti con il contesto storico come nell'utilizzo del legno per i balconi del piano sottotetto</li> <li>• porticato a due campate di notevole profondità con ampie arcate in pietra a sesto ribassato poggianti su colonna in pietra</li> <li>• aperture originarie con spalle e architrave in pietra</li> <li>• muratura con conci angolari in pietra di notevoli dimensioni lasciati a vista</li> <li>• locali voltati</li> </ul>						<b>ELEMENTI IN DISSONANZA</b> 23a <ul style="list-style-type: none"> <li>• finitura di facciata con intonaco eseguito lasciando alcune pietre della muratura a vista</li> </ul> 23b <ul style="list-style-type: none"> <li>• l'edificio non presenta alcun riferimento all'architettura storica</li> <li>• finitura di facciata con intonaco eseguito lasciando alcune pietre della muratura a vista</li> </ul>

<b>AREE SCOPERTE</b>											
Materiali esistenti: 23/I: cortile con pavimentazione in lastre regolari di pietra arenaria 23/II: cortile con pavimentazione in corso d'opera 23/III: spazio di manovra con pavimentazione in battuto di cls recintato con ringhiera in ferro montata su muro in pietra											
<b>ELEMENTI DI PREGIO</b>						<b>ELEMENTI IN DISSONANZA</b>					
AZIONI PRESCRITTIVE:

AZIONI PRESCRITTIVE:

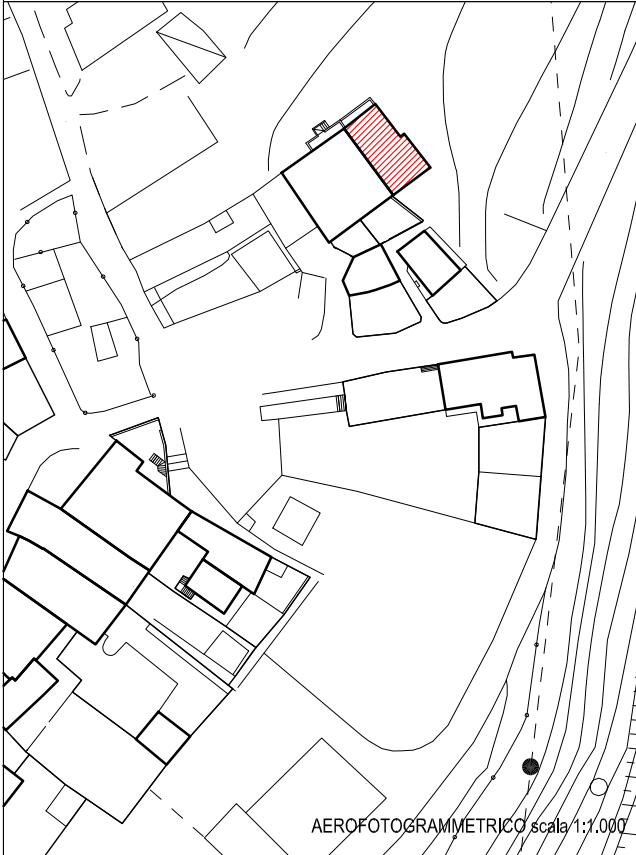
<b>COMUNE DI ARDESIO (BG)</b> nucleo storico di <b>LUDRIGNO</b>		UNITA' EDILIZIA 24 UNITA' DI RILIEVO 24 UNITA' AREA SCOPERTA							
Data rilievo	Aggiornamento	Rilevatori		Codice ecografico							
20/07/2004	Dicembre 2011	PB - EB									
LOCALIZZAZIONE: via Ludrigno.		NCET	X	CT	Cens. Bani		Foglio 19	Mapp. 2039			
Consistenza / caratteristiche strutturali / stato di conservazione e manutenzione											
Sup. coperta		mq 71		Volte <b>x</b>							
SLP		mq 213		Logge							
Volume		mc 639		Collegamenti verticali							
<b>EPOCA DI EDIFICAZIONE E TRASFORMAZIONI</b> L'UE viene rappresentata nelle mappe catastali del 1850, 1903 e 1960 con la stessa giacitura planimetrica attuale. Il volume storico risulta conservato, l'edificio è stato recentemente oggetto di un intervento conservativo.											
VINCOLI											
DESTINAZIONI D'USO											
Destinazione piani	Residenziale	Rurale	Artigianale	Commercio	Direzionale	Ricettiva	Servizi privati e pubblici	Cantine e accessori	altro

Controtterra o Seminterrato	X										
Terra											
1°	X										
2°											
3°											
sottotetto	X										
<b>CLASSIFICAZIONE DELL'EDIFICIO</b>						<b>EV2</b>					
<b>ELEMENTI DI PREGIO</b> <ul style="list-style-type: none"> <li>Il disegno e la geometria del fronte principale hanno mantenuto la composizione storica; quasi tutti gli elementi architettonici originari sono stati mantenuti inoltre la sostituzione dei materiali originari è stata effettuata operando scelte coerenti con il contesto storico</li> <li>aperture originarie con spalle e architrave in pietra</li> <li>muratura con conci angolari in pietra lasciati a vista</li> </ul>						<b>ELEMENTI IN DISSONANZA</b>					
AZIONI PRESCRITTIVE:

<b>AREE SCOPERTE</b>	
Materiali esistenti: sagrato con pavimentazione in ciottoli	
<b>ELEMENTI DI PREGIO</b>	<b>ELEMENTI IN CONTRASTO</b>
AZIONI PRESCRITTIVE:

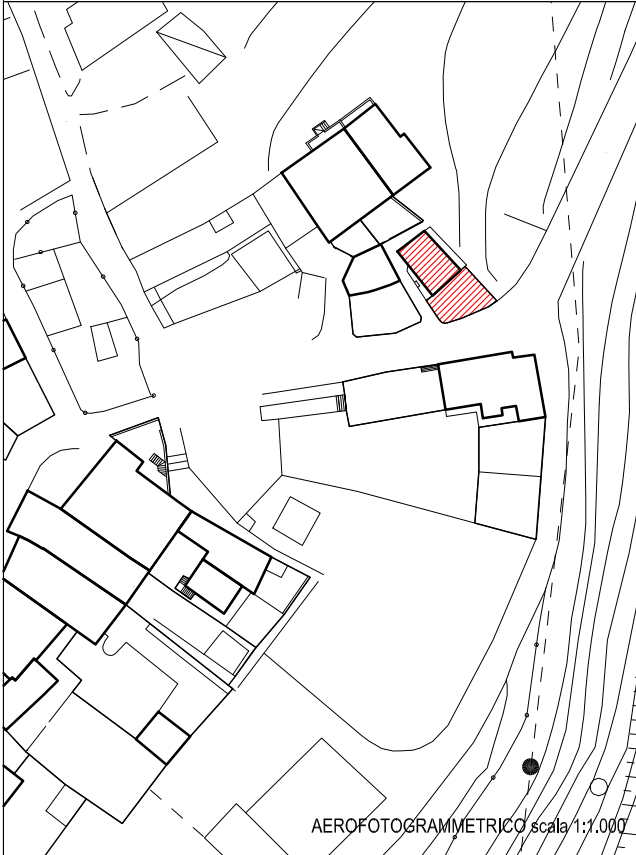
<b>COMUNE DI ARDESIO (BG)</b> nucleo storico di <b>LUDRIGNO</b>		UNITA' EDILIZIA 25 UNITA' DI RILIEVO 25 UNITA' AREA SCOPERTA 25/I							
Data rilievo	Aggiornamento	Rilevatori		Codice ecografico							
20/07/2004	Dicembre 2011	PB - EB									
LOCALIZZAZIONE: Ludrigno, 2.		NCET X	CT	Cens. Bani			Foglio 19	Mapp. 2676			
Consistenza / caratteristiche strutturali / stato di conservazione e manutenzione											
Sup. coperta		mq 39		Volte							
SLP		mq 39		Logge							
Volume		mc 117		Collegamenti verticali							
<b>EPOCA DI EDIFICAZIONE E TRASFORMAZIONI</b> L'edificio viene rappresentato a partire dalla mappa catastale del 1903 con la stessa giacitura planimetrica attuale. Non sono presenti elementi tipologici riferibili all'architettura storica tradizionale											
VINCOLI											
DESTINAZIONI D'USO											
Destinazione piani	Residenziale	Rurale	Artigianale	Commercio	Direzionale	Ricettiva	Servizi privati e pubblici	Cantine e accessori	altro

Controtterra o Seminterrato											
Terra	X										
1°											
2°											
3°											
sottotetto											
<b>CLASSIFICAZIONE DELL'EDIFICIO</b>						<b>EV3</b>					
ELEMENTI DI PREGIO						ELEMENTI IN DISSONANZA					
AZIONI PRESCRITTIVE:

<b>AREE SCOPERTE</b>											
Materiali esistenti: 25/I: area con ghiaia recintata con rete metallica montata su muro in pietra.											
ELEMENTI DI PREGIO						ELEMENTI IN CONTRASTO					
AZIONI PRESCRITTIVE:

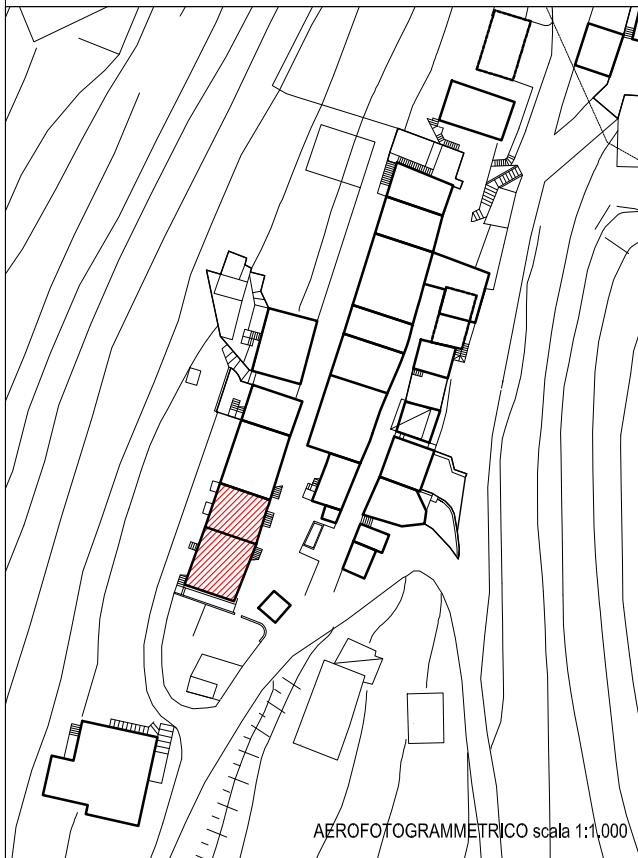
<b>COMUNE DI ARDESIO (BG)</b> nucleo storico di <b>CERETE</b>		UNITA' EDILIZIA 2 UNITA' DI RILIEVO 2a, 2b UNITA' AREA SCOPERTA							
Data rilievo	Aggiornamento	Rilevatori		Codice ecografico							
20/07/2004	Dicembre 2011	PB - EB									
LOCALIZZAZIONE: via Cerete, 3, 4.		NCET X	CT	Cens. Bani		Foglio 19		Mapp. 1767, 1768			
Consistenza / caratteristiche strutturali / stato di conservazione e manutenzione											
Sup. coperta		mq 113		Volte x							
SLP		mq 339		Logge							
Volume		mc 1017		Collegamenti verticali							
<b>EPOCA DI EDIFICAZIONE E TRASFORMAZIONI</b> L'UE è presente nelle mappe catastali già a partire dal 1850 con la stessa giacitura storica attuale; è stata sottoposta ad un intervento di ristrutturazione attuato con CE 22/92 e CE 36/92; il volume storico risulta conservato, i materiali originari sono stati sostituiti mantenendo il disegno e la geometria dei fronti.

VINCOLI											
DESTINAZIONI D'USO											
Destinazione piani	Residenziale	Rurale	Artigianale	Commercio	Direzionale	Ricettiva	Servizi privati e pubblici	Cantine e accessori	altro		
Controtterra o Seminterrato	2a, 2b										
Terra											
1°	2a, 2b										
2°											
3°											
sottotetto	2a, 2b										
<b>CLASSIFICAZIONE DELL'EDIFICIO</b>						<b>EV2</b>					
<b>ELEMENTI DI PREGIO</b> 2a, 2b <ul style="list-style-type: none"> <li>• l'UE ha mantenuto elementi tipologici e architettonici della tradizione storica che lo caratterizzano nonostante siano stati sostituiti i materiali originari; in particolare L'UE si caratterizza per la presenza dei ballatoi con soletta e parapetto in legno e montanti agganciati sottogronda, per la composizione semplice delle aperture con davanzali in pietra arenaria e serramenti con ante oscuranti in legno</li> <li>• locali voltati</li> <li>• fronti sud ed ovest con muratura in pietra con intonaco rasopietra</li> <li>• scala esterna in legno ancorata al ballatoio e poggiante su due gradini in muratura</li> <li>• apertura utilizzata per caricare il fieno nel sottotetto del fronte ovest</li> </ul>						<b>ELEMENTI IN DISSONANZA</b> 2b <ul style="list-style-type: none"> <li>• finestra al primo piano del fronte est con dimensioni e proporzioni incoerenti con le caratteristiche del contesto</li> <li>• davanzali di granito di sezione ridotta</li> </ul>

<b>AREE SCOPERTE</b>	
Materiali esistenti piazzetta ad est degli edifici con pavimentazione in ciottoli e zona antistante l'ingresso con pavimentazione in lastre di pietra posata ad <i>opus incertum</i>	
ELEMENTI DI PREGIO	ELEMENTI IN DISSONANZA
AZIONI PRESCRITTIVE:

AZIONI PRESCRITTIVE:

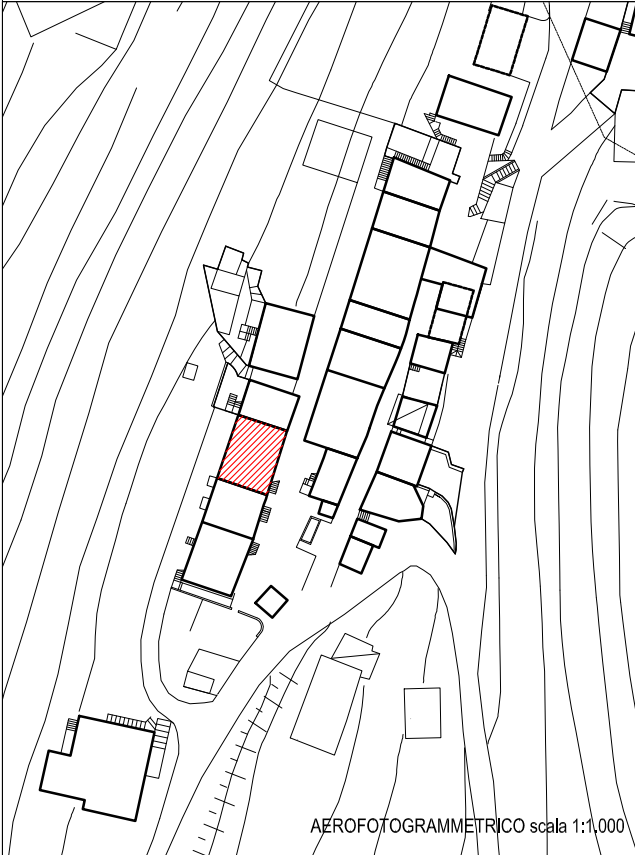
<b>COMUNE DI ARDESIO (BG)</b> nucleo storico di <b>CERETE</b>		UNITA' EDILIZIA 3 UNITA' DI RILIEVO 3 UNITA' AREA SCOPERTA							
Data rilievo	Aggiornamento	Rilevatori		Codice ecografico							
20/07/2004	Dicembre 2011	PB - EB									
LOCALIZZAZIONE: via Cerete, 5.		NCET X	CT	Cens. Bani		Foglio 19		Mapp. 421, 381			
Consistenza / caratteristiche strutturali / stato di conservazione e manutenzione											
Sup. coperta		mq 69		Volte x							
SLP		mq 207		Logge							
Volume		mc 621		Collegamenti verticali							
<b>EPOCA DI EDIFICAZIONE E TRASFORMAZIONI</b> L'UE è presente nelle mappe catastali già a partire dal 1850 con la stessa giacitura storica attuale; nel 1980 è stata sottoposta ad un intervento di ristrutturazione; il volume storico risulta conservato, i materiali originari sono stati sostituiti mantenendo il disegno e la geometria dei fronti.											
VINCOLI											
DESTINAZIONI D'USO

Destinazione piani	Residenziale	Rurale	Artigianale	Commercio	Direzionale	Ricettiva	Servizi privati e pubblici	Cantine e accessori	altro		
Controtterra o Seminterrato								X			
Terra											
1°	X										
2°											
3°											
sottotetto	X										
<b>CLASSIFICAZIONE DELL'EDIFICIO</b>						<b>EV3</b>					
<b>ELEMENTI DI PREGIO</b> <ul style="list-style-type: none"> <li>l'UE ha mantenuto elementi tipologici e architettonici della tradizione storica che lo caratterizzano nonostante siano stati sostituiti i materiali originari; in particolare il fronte est si caratterizza per la presenza del ballatoio con soletta e parapetto in legno e montanti agganciati sottogronda, per la composizione semplice delle aperture con davanzali in pietra arenaria e serramenti con ante oscuranti in legno</li> <li>locali voltati</li> <li>aperture originarie al piano controtterra con cornici e soglie in pietra arenaria, inferrate con ferri passanti alla finestra</li> </ul>						<b>ELEMENTI IN DISSONANZA</b> <ul style="list-style-type: none"> <li>finitura di facciata con intonaco cementizio graffiato</li> <li>scala esterna e ballatoio del primo piano in CA con parapetto in ferro di disegno improprio</li> <li>modifica della composizione delle aperture del fronte ovest</li> <li>davanzali di granito di sezione ridotta</li> </ul>

<b>AREE SCOPERTE</b>											
Materiali esistenti piazzetta ad est degli edifici con pavimentazione in ciottoli e zona antistante l'ingresso con pavimentazione in lastre di pietra posata ad <i>opus incertum</i>											
<b>ELEMENTI DI PREGIO</b>						<b>ELEMENTI IN DISSONANZA</b>					
<b>AZIONI PRESCRITTIVE:</b>

<b>AZIONI PRESCRITTIVE:</b> ridisegno degli elementi in dissonanza

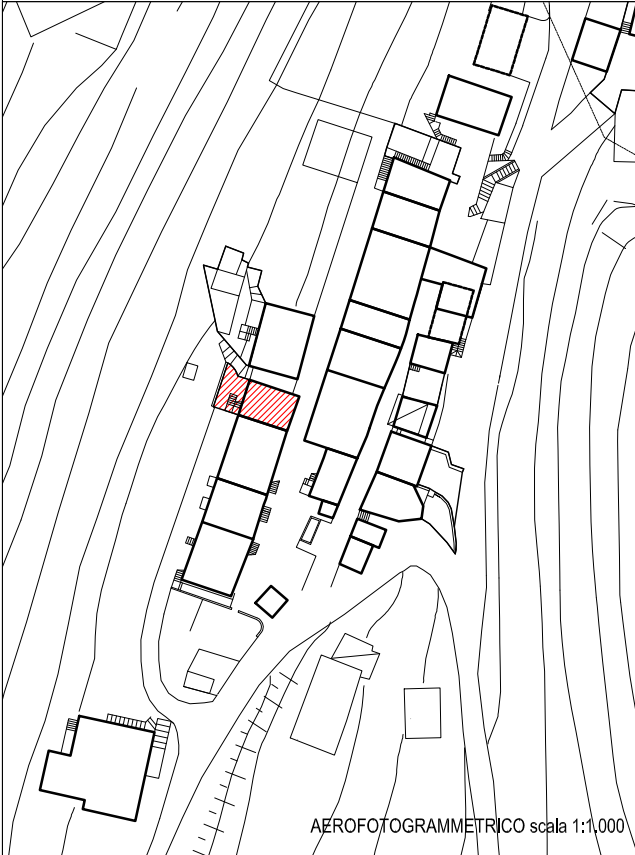
<b>COMUNE DI ARDESIO (BG)</b> nucleo storico di <b>CERETE</b>		UNITA' EDILIZIA 4 UNITA' DI RILIEVO 4 UNITA' AREA SCOPERTA 4/I							
Data rilievo	Aggiornamento	Rilevatori		Codice ecografico							
20/07/2004	Dicembre 2011	PB - EB									
LOCALIZZAZIONE: via Cerete, 7.		NCET X	CT	Cens. Bani		Foglio 19		Mapp. 1769			
Consistenza / caratteristiche strutturali / stato di conservazione e manutenzione											
Sup. coperta		mq 38		Volte x							
SLP		mq 38		Logge							
Volume		mc 114		Collegamenti verticali							
<b>EPOCA DI EDIFICAZIONE E TRASFORMAZIONI</b> L'UE è presente nelle mappe catastali già a partire dal 1850 con la stessa giacitura storica attuale; nel 1980 è stata sottoposta ad un intervento di ristrutturazione; il volume storico risulta conservato ma i materiali originari sono stati sostituiti determinando la perdita dell'aspetto originario.											
VINCOLI											
DESTINAZIONI D'USO

Destinazione piani	Residenziale	Rurale	Artigianale	Commercio	Direzionale	Ricettiva	Servizi privati e pubblici	Cantine e accessori	altro		
Controtterra o Seminterrato								X			
Terra											
1°	X										
2°											
3°											
sottotetto	X										
<b>CLASSIFICAZIONE DELL'EDIFICIO</b>						<b>EV3</b>					
<b>ELEMENTI DI PREGIO</b> <ul style="list-style-type: none"> <li>il fronte est si caratterizza per la presenza dei ballatoi con parapetto in legno e montanti agganciati sottogronda</li> <li>locali voltati</li> <li>apertura sul fronte nord con cornice a sguincio in pietra arenaria e inferriata con maglia diagonale</li> <li>rivestimento ligneo del sottotetto sul fronte nord</li> <li>aperture al piano controtterra con spalle e architrave in pietra arenaria, inferriate con ferri passanti alla finestra</li> </ul>						<b>ELEMENTI IN DISSONANZA</b> <ul style="list-style-type: none"> <li>muratura in pietra con rimpiazzati di elementi in cotto</li> <li>rivestimento dei ballatoi con piastrelle ceramiche con elemento terminale a toro sporgente</li> <li>sostituzione dei materiali originari delle aperture con inserimento di cornici in marmo con finitura del piano di testa bocciardata e serramenti con vetri decorativi</li> <li>finestra al piano controtterra con dimensioni modificate</li> <li>scala esterna e ballatoio in CA con rivestimento ceramico addossata al fronte ovest</li> </ul>

<b>AREE SCOPERTE</b>	
Materiali esistenti 4/I: area a ovest dell'edificio delimitata da muretto rivestito in pietra con pavimentazione di porfido a cubetti	
<b>ELEMENTI DI PREGIO</b>	<b>ELEMENTI IN CONTRASTO</b>
AZIONI PRESCRITTIVE:

AZIONI PRESCRITTIVE:

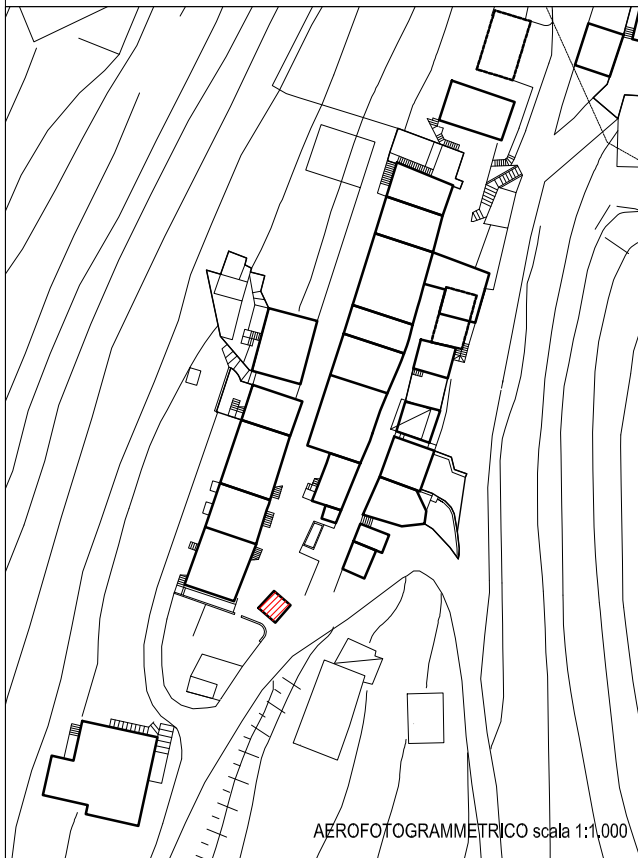
<b>COMUNE DI ARDESIO (BG)</b> nucleo storico di <b>CERETE</b>		UNITA' EDILIZIA 6 UNITA' DI RILIEVO 6 UNITA' AREA SCOPERTA							
Data rilievo	Aggiornamento	Rilevatori		Codice ecografico							
20/07/2004	Dicembre 2011	PB - EB									
LOCALIZZAZIONE: via Cerete.		NCET	X	CT	Cens. Bani		Foglio 19	Mapp. 411			
Consistenza / caratteristiche strutturali / stato di conservazione e manutenzione											
Sup. coperta		mq 10		Volte							
SLP		mq 10		Logge							
Volume		mc 30		Collegamenti verticali							
EPOCA DI EDIFICAZIONE E TRASFORMAZIONI											
L'UE è presente nelle mappe catastali già a partire dal 1905 con la stessa giacitura storica attuale.											
VINCOLI											
DESTINAZIONI D'USO											
Destinazione piani	Residenziale	Rurale	Artigianale	Commercio	Direzionale	Ricettiva	Servizi privati e pubblici	Cantine e accessori	altro		
Controtterra o Seminterrato								X			
Terra

1°											
2°											
3°											
sottotetto											
<b>CLASSIFICAZIONE DELL'EDIFICIO</b>						<b>EV3</b>					
ELEMENTI DI PREGIO						ELEMENTI IN DISSONANZA <ul style="list-style-type: none"> <li>• manto di copertura in lamiera.</li> </ul>					
AZIONI PRESCRITTIVE: sostituzione manto di copertura

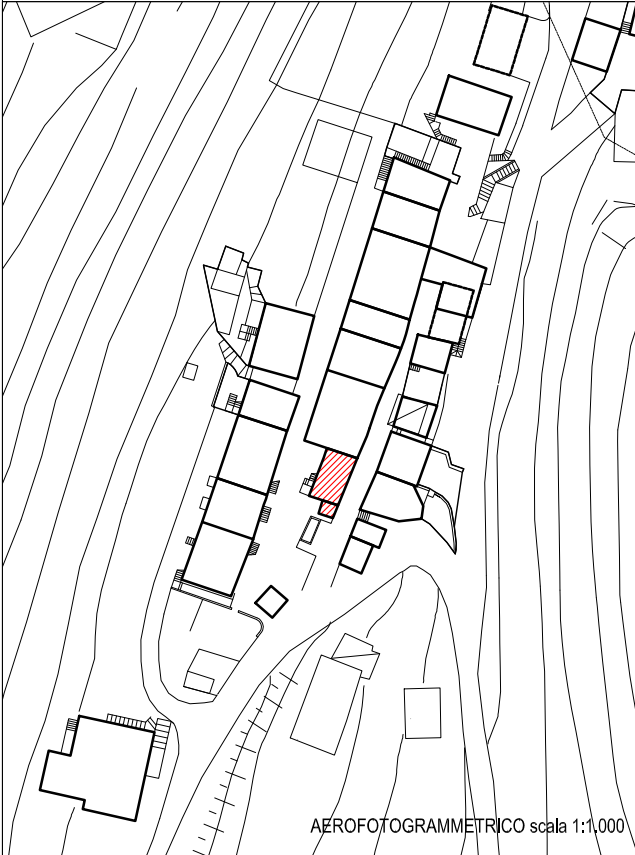
<b>COMUNE DI ARDESIO (BG)</b> nucleo storico di <b>CERETE</b>		UNITA' EDILIZIA 7 UNITA' DI RILIEVO 7a, 7b UNITA' AREA SCOPERTA						
Data rilievo	Aggiornamento	Rilevatori		Codice ecografico						
20/07/2004	Dicembre 2011	PB - EB								
LOCALIZZAZIONE: via Cerete, 6.		NCET X	CT	Cens. Bani		Foglio 19		Mapp. 1780		
Consistenza / caratteristiche strutturali / stato di conservazione e manutenzione										
Sup. coperta		mq 31			Volte x					
SLP		mq 93			Logge					
Volume		mc 279			Collegamenti verticali					
<b>EPOCA DI EDIFICAZIONE E TRASFORMAZIONI</b> L'UR 7a è presente nelle mappe catastali già a partire dal 1850 con la stessa giacitura storica attuale; l'edificio è stato oggetto di interventi di ristrutturazione, i materiali originari sono stati sostituiti determinando la perdita dell'aspetto originario. Le finiture dei fronti sono le stesse adottate nell'unità 8. L'UR 7b è stata edificata in epoca recente.

VINCOLI										
DESTINAZIONI D'USO										
Destinazione piani	Residenziale	Rurale	Artigianale	Commercio	Direzionale	Ricettiva	Servizi privati e pubblici	Cantine e accessori	altro	
Controtterra o Seminterrato	7a							7b		
Terra										
1°	7a									
2°										
3°										
sottotetto	7a									
<b>CLASSIFICAZIONE DELL'EDIFICIO 7a</b>					<b>EV3</b>					
<b>CLASSIFICAZIONE DELL'EDIFICIO 7b</b>					<b>EV4</b>					
<b>ELEMENTI DI PREGIO</b> 7a <ul style="list-style-type: none"> <li>• i fronti presentano un disegno di facciata semplice e ordinato ma la scelta dei materiali e le tecniche esecutive impiegate non hanno alcun riferimento all'edilizia storica</li> <li>• l'edificio è caratterizzato dalla presenza a nord dell'androne di passaggio pubblico a gradoni con pavimentazione in ciottoli e per il ballatoio che continua nell'unità 8</li> </ul>					<b>ELEMENTI IN DISSONANZA</b> 7a <ul style="list-style-type: none"> <li>• finitura di facciata con intonaco strollato</li> <li>• serramenti in alluminio anodizzato</li> <li>• camino prefabbricato in cls</li> <li>• sostituzione dei materiali originari del ballatoio con inserimento di soletta in CA e parapetto in ferro</li> <li>• scala addossata al fronte ovest in cls con pianerottolo in cemento rialzato rispetto alla quota della piazza</li> </ul> 7b <ul style="list-style-type: none"> <li>• l'edificio è stato edificato senza utilizzare elementi che facciano riferimento all'architettura storica locale; la posizione si presenta in contrasto con il tessuto edilizio storico</li> </ul>

<b>AZIONI PRESCRITTIVE:</b> 7° eliminazione degli elementi in dissonanza nell'ambito di interventi di sistemazione delle facciate 7b demolizione										
<b>AREE SCOPERTE</b>										
Materiali esistenti area a ovest dell'edificio con pavimentazione in serpentino										
<b>ELEMENTI DI PREGIO</b>					<b>ELEMENTI IN CONTRASTO</b>					
<b>AZIONI PRESCRITTIVE:</b>

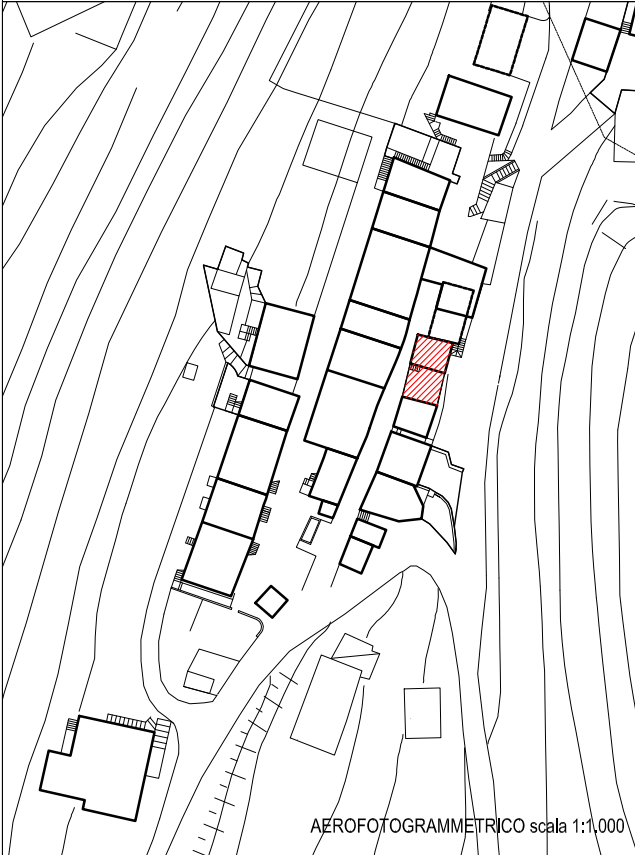
<b>COMUNE DI ARDESIO (BG)</b> nucleo storico di <b>CERETE</b>		UNITA' EDILIZIA 18 UNITA' DI RILIEVO 18 UNITA' AREA SCOPERTA 18/I							
Data rilievo	Aggiornamento	Rilevatori		Codice ecografico							
20/07/2004	Dicembre 2011	PB - EB									
LOCALIZZAZIONE: via Cerete.		NCET	X	CT	Cens. Bani		Foglio 19	Mapp. 1589			
Consistenza / caratteristiche strutturali / stato di conservazione e manutenzione											
Sup. coperta		mq 22		Volte							
SLP		mq 22		Logge							
Volume		mc 66		Collegamenti verticali							
<b>EPOCA DI EDIFICAZIONE E TRASFORMAZIONI</b> L'UE è presente nelle mappe catastali già a partire dal 1850 con la stessa giacitura storica attuale; il volume storico, il disegno e la geometria dei fronti risultano conservati.											
VINCOLI											
DESTINAZIONI D'USO											
Destinazione piani	Residenziale	Rurale	Artigianale	Commercio	Direzionale	Ricettiva	Servizi privati e pubblici	Cantine e accessori	altro

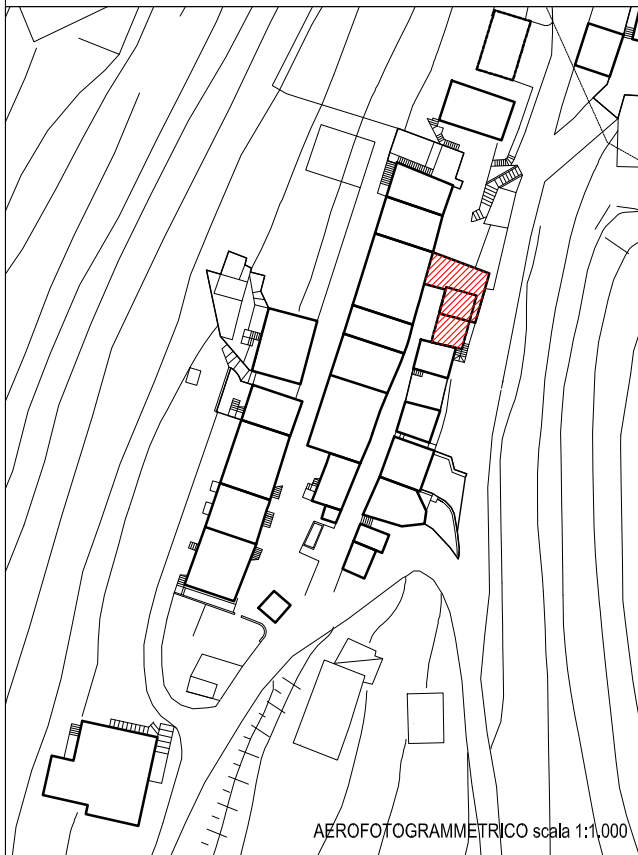
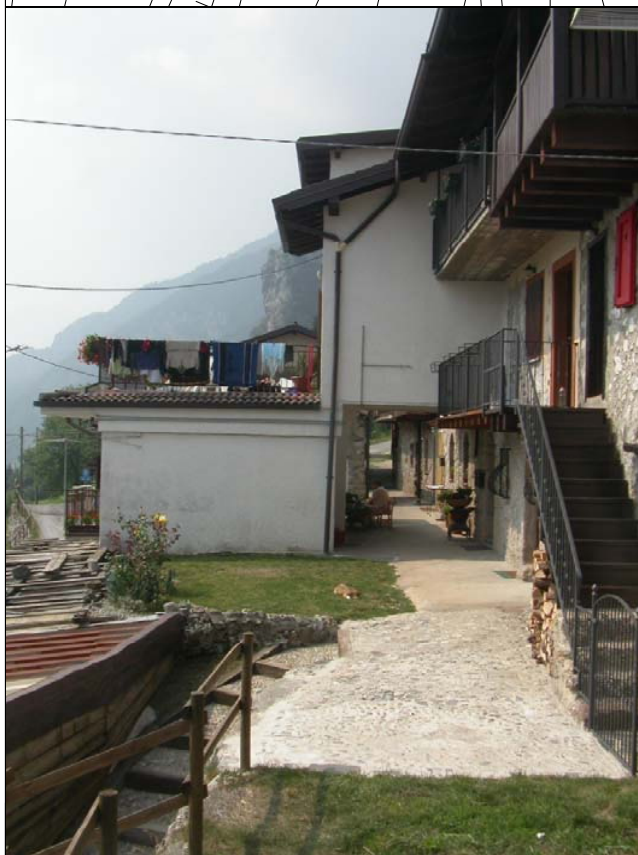
UNITA' EDILIZIA 19  
UNITA' DI RILIEVO 19  
UNITA' AREA SCOPERTA

Controterra o Seminterrato								X			
Terra											
1°	X										
2°	X										
3°											
sottotetto											
<b>CLASSIFICAZIONE DELL'EDIFICIO</b>					<b>EV4</b>						
ELEMENTI DI PREGIO					ELEMENTI IN DISSONANZA <ul style="list-style-type: none"> <li>• l'edificio è stato modificato adottando soluzioni prive di riferimento all'architettura storica la sua geometria è il risultato della aggiunta di volumi in periodi diversi</li> <li>• sostituzione dei materiali originari del solaio in legno sopra l'androne con inserimento di soletta in CA</li> <li>• sopralzo al piano sottotetto non integrato con la composizione dell'insieme e camino addossato al fronte sud</li> <li>• balconi aggiunti al fronte sud con parapetto in ferro diversi da un piano all'altro</li> <li>• aggetto della soletta di copertura del primo piano sproporzionato</li> <li>• modifica delle proporzioni e delle dimensioni delle aperture</li> <li>• aperture con porte basculanti in ferro</li> <li>• scala esterna in cls con parapetto in ferro costruita a ridosso dell'UE 18</li> </ul>

AREE SCOPERTE	
Materiali esistenti	
ELEMENTI DI PREGIO	ELEMENTI IN DISSONANZA a nord dell'edificio alla stessa quota dell'autorimessa è presente una tettoia costruita sopra il muretto di pietra
AZIONI PRESCRITTIVE:

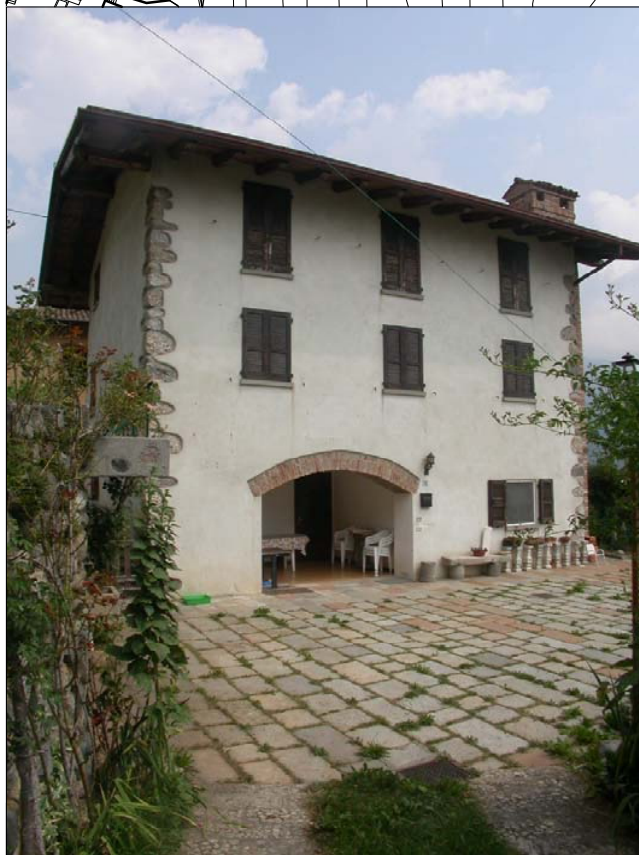
UNITA' EDILIZIA 20  
UNITA' DI RILIEVO 20a, 20b  
UNITA' AREA SCOPERTA 20/I

Controtterra o Seminterrato								20b			
Terra	20a										
1°	20a										
2°	20a										
3°											
sottotetto											
<b>CLASSIFICAZIONE DELL'EDIFICIO</b>						<b>EV3</b>					
ELEMENTI DI PREGIO						ELEMENTI IN DISSONANZA 20a <ul style="list-style-type: none"> <li>• finitura di facciata con intonaco di notevole spessore applicato lasciando le pietre angolari a vista con stacchi in rilievo</li> <li>• balconi aggiunti con soletta in CA e parapetto in ferro e legno</li> <li>• gronda della falda a nord con aggetto sovradimensionato</li> <li>• soglie in marmo</li> </ul> 20b <ul style="list-style-type: none"> <li>• apertura con porta basculante in ferro</li> </ul>					
<b>AZIONI PRESCRITTIVE:</b> ridisegno degli elementi in dissonanza nell'ambito di interventi di sistemazione delle facciate

<b>AREE SCOPERTE</b>											
Materiali esistenti 20/I: cortile lastricato e piccola zona a prato; cancello in ferro e recinzione di rete metallica plastificata montata sopra il muro di contenimento in pietra.											
<b>ELEMENTI DI PREGIO</b> pavimentazione in blocchi regolare di pietra locale a secco posata a correre						<b>ELEMENTI IN CONTRASTO</b> nell'area a est dell'edificio è presente una baracca in legno					
<b>AZIONI PRESCRITTIVE:</b>

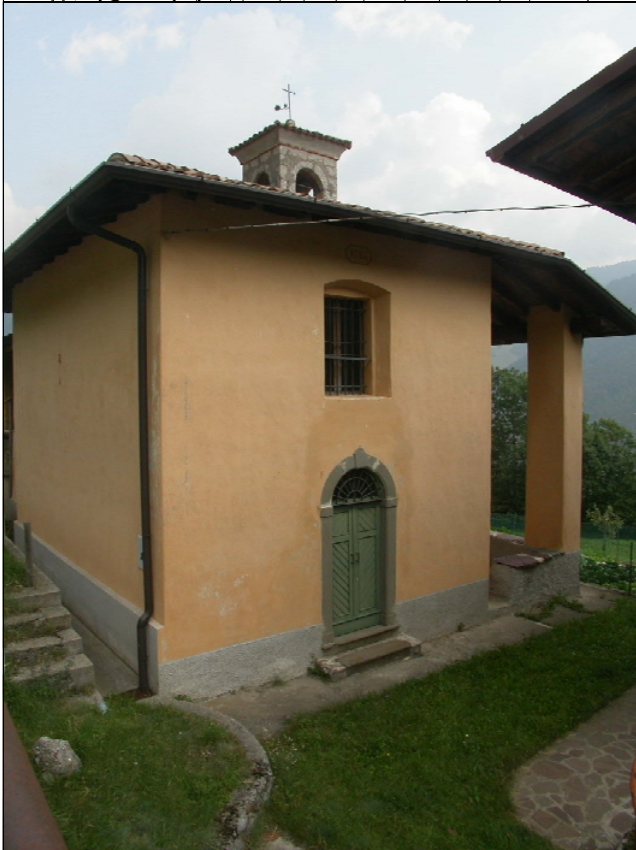
UNITA' EDILIZIA 21  
UNITA' DI RILIEVO 21  
UNITA' AREA SCOPERTA 21/I

Controtterra o Seminterrato											
Terra							X				
1°											
2°											
3°											
sottotetto											
<b>CLASSIFICAZIONE DELL'EDIFICIO</b>						<b>EV3</b>					
<b>ELEMENTI DI PREGIO</b> <ul style="list-style-type: none"> <li>L'edificio è costituito dal corpo principale della chiesa, dalla sagrestia e dal campanile; il complesso ha mantenuto il suo aspetto originario e anche i materiali storici risultano conservati; è caratterizzato dalla presenza del porticato laterale con la pavimentazione storica in cotto dal quale si accede al sottotetto attraverso la scala originaria in pietra arenaria con parapetto in ferro.</li> <li>portale d'ingresso ad arco con cornice e gradini in pietra arenaria, sopralluce con rostro in ferro</li> <li>porta d'ingresso laterale con spalle e architrave con modanatura in pietra arenaria</li> <li>finestra con inferriata a ferri passanti</li> <li>apertura utilizzata per caricare il fieno nel sottotetto del fronte nord</li> </ul>						<b>ELEMENTI IN DISSONANZA</b>

<b>AREE SCOPERTE</b>	
Materiali esistenti: 21/I: orto	
ELEMENTI DI PREGIO:	ELEMENTI IN CONTRASTO:
AZIONI PRESCRITTIVE:

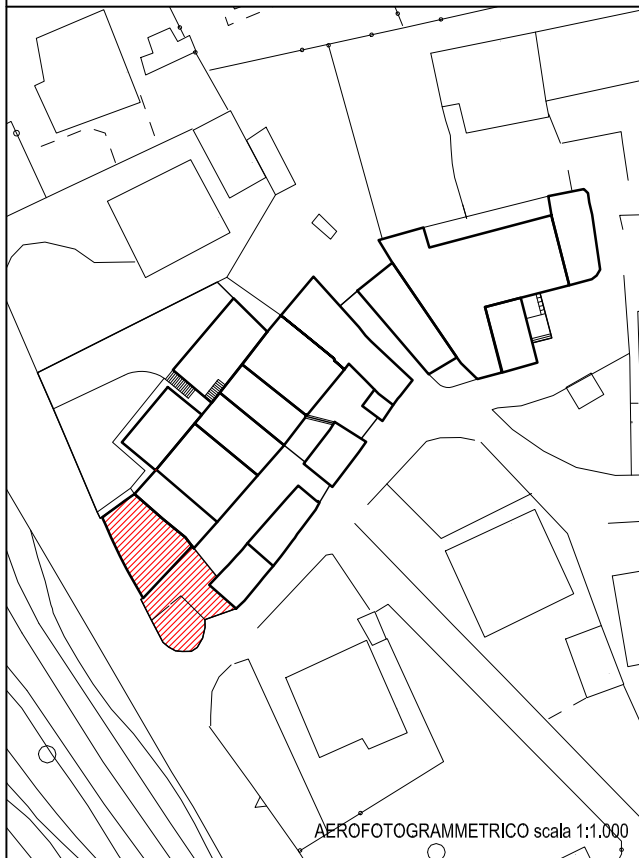
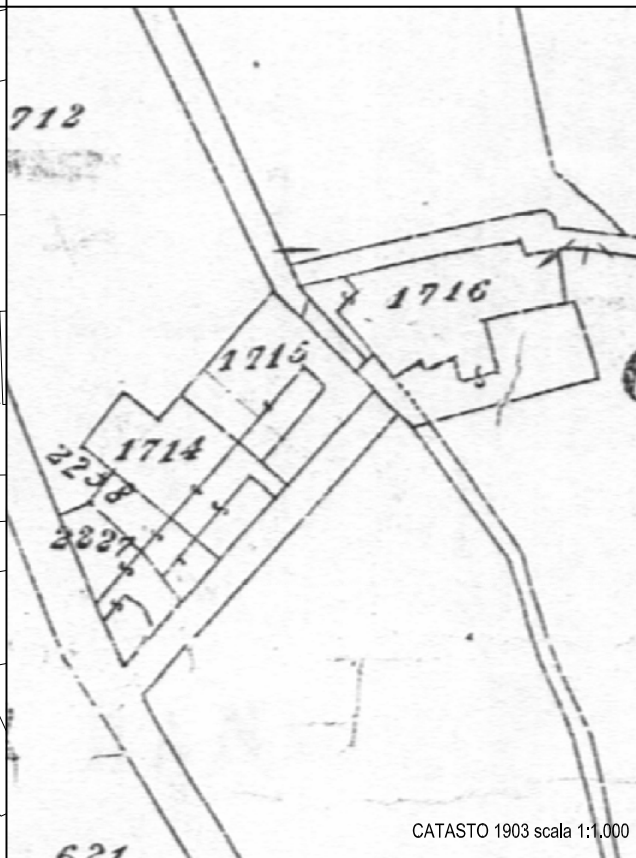
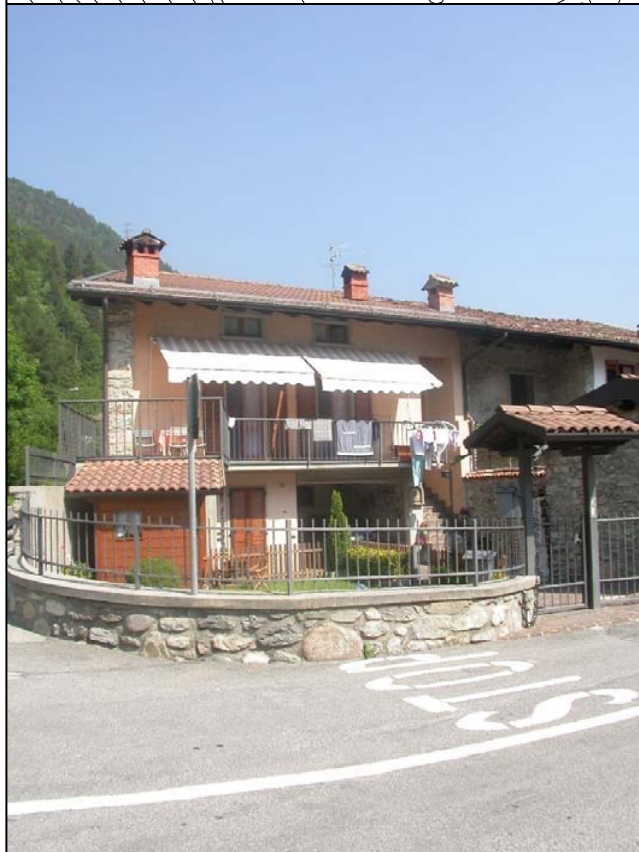
UNITA' EDILIZIA 1  
UNITA' DI RILIEVO 1a  
UNITA' AREA SCOPERTA 1/I

<b>COMUNE DI ARDESIO (BG)</b> nucleo storico di <b>CARPIGNOLO</b>		UNITA' EDILIZIA 1 UNITA' DI RILIEVO 1 UNITA' AREA SCOPERTA 1/I						
Data rilievo	Aggiornamento	Rilevatori		Codice ecografico						
20/07/2004	Dicembre 2011	PB - EB								
LOCALIZZAZIONE: via Carpignolo, 1		NCET X	CT	Cens. Bani		Foglio 19		Mapp.2227		
Consistenza / caratteristiche strutturali / stato di conservazione e manutenzione										
Sup. coperta		mq 93		Volte						
SLP		mq 279		Logge						
Volume		mc 837		Collegamenti verticali						
<b>EPOCA DI EDIFICAZIONE E TRASFORMAZIONI</b> L'UE conserva solo la giacitura storica della mappa catastale del 1903; il disegno e la geometria dei fronti è stata modificata in epoca recente con scelte materiche e formali che hanno portato alla perdita dell'immagine di edificio storico. Nell'area di pertinenza era presente un corpo con la giacitura corrispondente all'odierna superficie di prato. Ristrutturazione attuata con CE 4/89

VINCOLI										
DESTINAZIONI D'USO										
Destinazione piani	Residenziale	Rurale	Artigianale	Commercio	Direzionale	Ricettiva	Servizi privati e pubblici	Cantine e accessori	altro	
Controtterra o Seminterrato	X									
Terra										
1°	X									
2°										
3°										
sottotetto	X									
<b>CLASSIFICAZIONE DELL'EDIFICIO</b>					<b>EV3</b>					
ELEMENTI DI PREGIO					ELEMENTI IN DISSONANZA <ul style="list-style-type: none"> <li>• balconi in CA</li> <li>• modifica delle proporzioni e delle dimensioni delle aperture originarie con inserimento di cornici in pietra di ridotta sezione</li> </ul>					
AZIONI PRESCRITTIVE:

<b>AREE SCOPERTE</b>										
Materiali esistenti cortile con pavimentazione in cubetti di porfido posati a coda di rondine e superficie a prato. Nell'area è presente una tettoia con copertura piana che risulta essere il proseguimento del ballatoio del primo piano. Nell'area a verde è presente una casetta prefabbricata in legno. Recinzione con ringhiera in ferro su muretto rivestito in pietra. Muro di confine con l'area 3/I in blocchi di pietra a vista.										
ELEMENTI DI PREGIO					ELEMENTI IN DISSONANZA					
AZIONI PRESCRITTIVE:

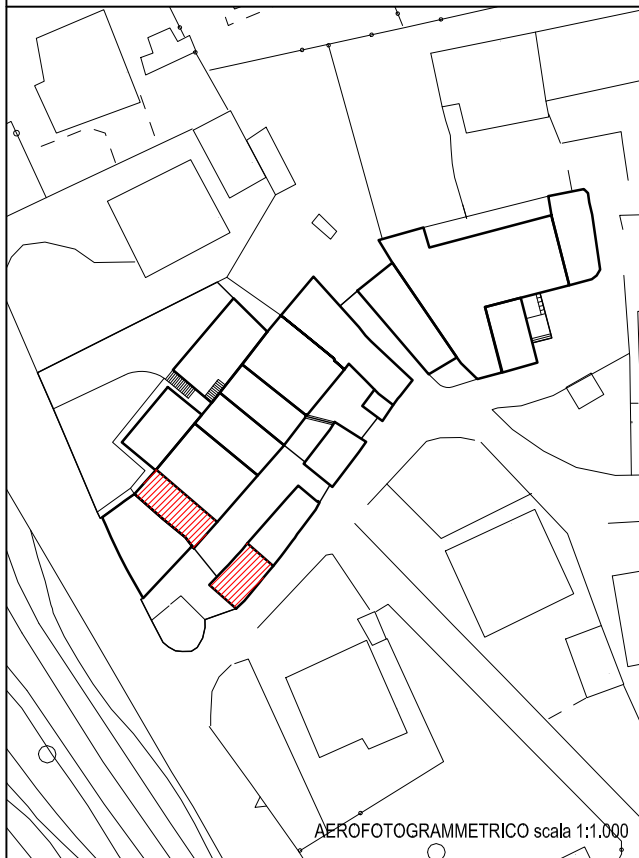
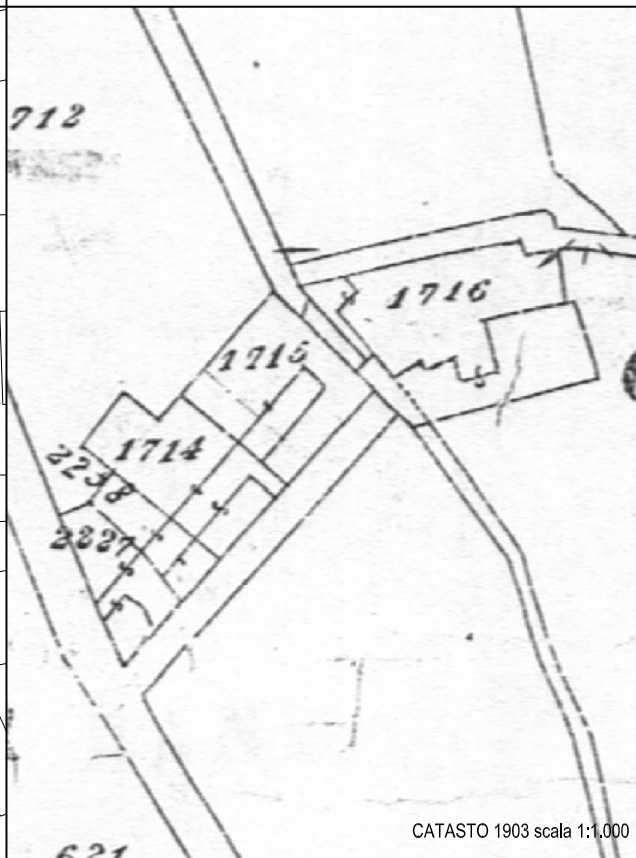
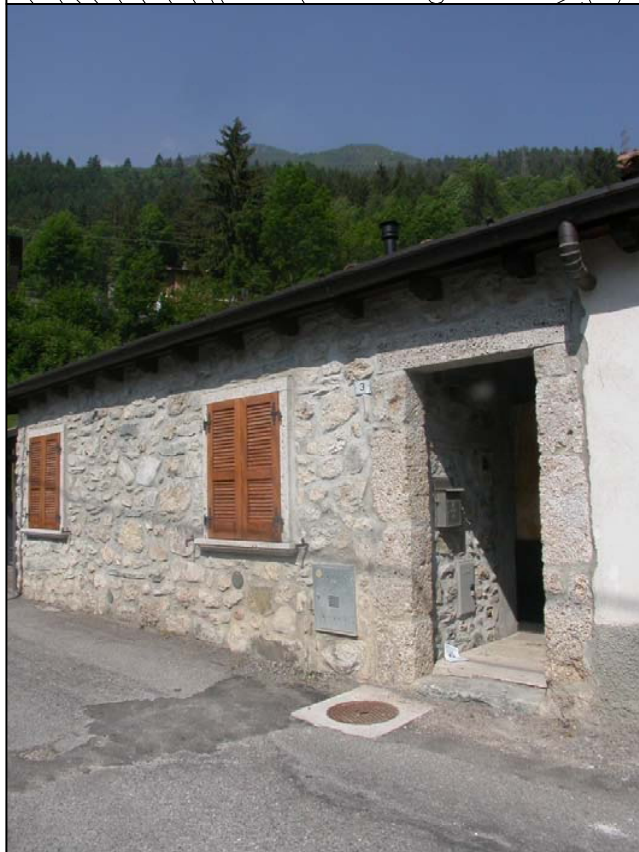
<b>COMUNE DI ARDESIO (BG)</b> nucleo storico di <b>CARPIGNOLO</b>		UNITA' EDILIZIA 2 UNITA' DI RILIEVO 2a, 2b UNITA' AREA SCOPERTA						
Data rilievo	Aggiornamento	Rilevatori		Codice ecografico						
20/07/2004	Dicembre 2011	PB - EB								
LOCALIZZAZIONE: via Carpignolo, 3		NCET X	CT	Cens. Bani		Foglio 19		Mapp.2238		
Consistenza / caratteristiche strutturali / stato di conservazione e manutenzione										
Sup. coperta		mq 78			Volte					
SLP		mq 182			Logge					
Volume		mc 546			Collegamenti verticali					
EPOCA DI EDIFICAZIONE E TRASFORMAZIONI										
L'UE conserva la giacitura storica della mappa catastale del 1903; L'UR 2a è stata oggetto di un recente intervento di ristrutturazione ed è priva degli elementi di finitura come i serramenti e i parapetti.										
Ristrutturazione attuata con CE 58/93.										
L'UR 2b è stata ristrutturata con un intervento che ha coinvolto anche l'UR 3c attuato con ordinanza di esecuzione edilizia 34/97

VINCOLI										
DESTINAZIONI D'USO										
Destinazione piani	Residenziale	Rurale	Artigianale	Commercio	Direzionale	Ricettiva	Servizi privati e pubblici	Cantine e accessori	altro	
Controtterra o Seminterrato	2a 2b									
Terra										
1°	2a									
2°										
3°										
sottotetto	2a									
<b>CLASSIFICAZIONE DELL'EDIFICIO</b>					<b>EV3</b>					
ELEMENTI DI PREGIO <ul style="list-style-type: none"> <li>Pur non essendo presenti elementi di rilievo architettonico il disegno dei fronti risulta semplice e proporzionato</li> <li>l'intervento è stato effettuato mantenendo la muratura in pietra a vista con finitura ad intonaco rasopietra, inserendo nuovi contorni in pietra arenaria alle aperture.</li> <li>Il fronte sud è caratterizzato dall'ampia profondità della gronda a sud a copertura del ballatoio</li> </ul>					ELEMENTI IN DISSONANZA <ul style="list-style-type: none"> <li>aperture del sottotetto con proporzioni e dimensioni non ben inserite nel disegno dei fronti</li> </ul>

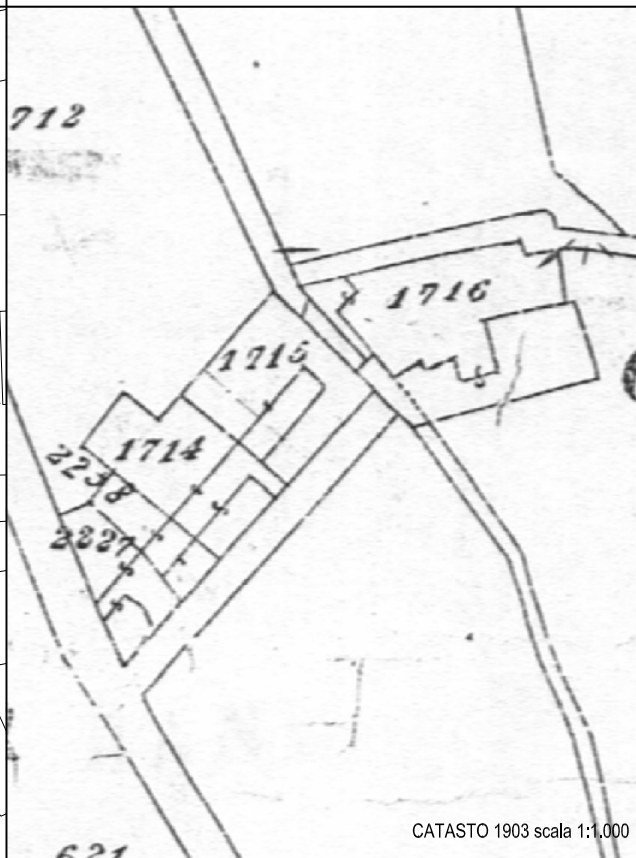
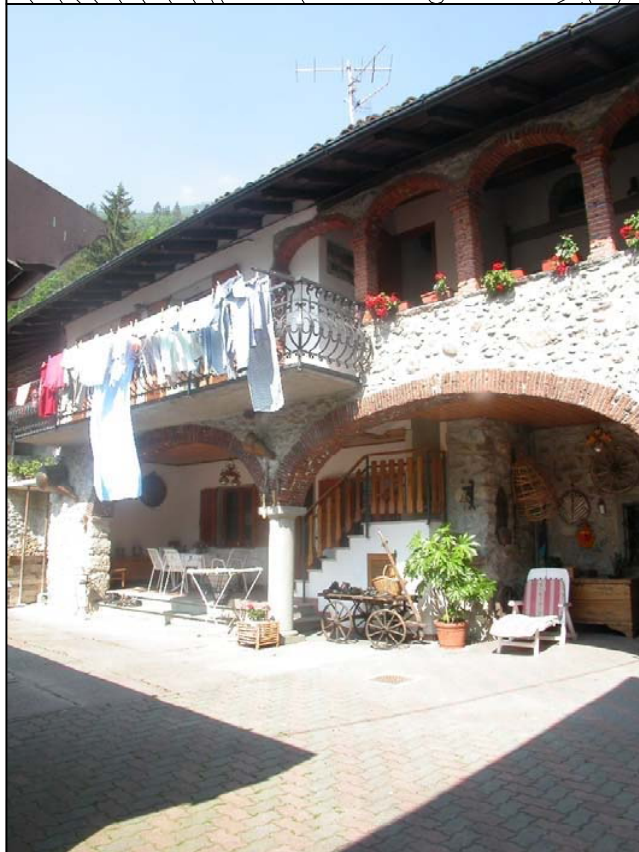
UNITA' EDILIZIA 3  
UNITA' DI RILIEVO 3a, 3b, 3c, 3d, 3e  
UNITA' AREA SCOPERTA 3/I, 3/II

<b>COMUNE DI ARDESIO (BG)</b> nucleo storico di <b>CARPIGNOLO</b>		UNITA' EDILIZIA 3 UNITA' DI RILIEVO 3a, 3b, 3c, 3d, 3e UNITA' AREA SCOPERTA 3/I							
Data rilievo	Aggiornamento	Rilevatori		Codice ecografico							
20/07/2004	Dicembre 2011	PB - EB									
LOCALIZZAZIONE: via Carpignolo, 5		NCET X	CT	Cens. Bani		Foglio 19		Mapp.1714, 3389			
Consistenza / caratteristiche strutturali / stato di conservazione e manutenzione											
Sup. coperta		mq 361		Volte							
SLP		mq 524		Logge							
Volume		mc 1572		Collegamenti verticali							
<b>EPOCA DI EDIFICAZIONE E TRASFORMAZIONI</b> L'UE conserva la giacitura storica della mappa catastale del 1903; L'UR 2a è stata oggetto di ristrutturazione nel 1985/87. Il fronte sud si presenta con trasformazioni attuate in tempi diversi. L'UR 3c è stata ristrutturata con un intervento che ha coinvolto anche l'UR 2b attuato con ordinanza di esecuzione edilizia 34/97 L'UR 3e è stata edificata con CE OM 14/91

VINCOLI											
DESTINAZIONI D'USO											
Destinazione piani	Residenziale	Rurale	Artigianale	Commercio	Direzionale	Ricettiva	Servizi privati e pubblici	Cantine e accessori	altro		
Controtterra o Seminterrato								3e			
Terra	3a, 3b 3c e 3d										
1°	3a 3b										
2°											
3°											
sottotetto											
<b>CLASSIFICAZIONE DELL'EDIFICIO 3a/b/c</b>						<b>EV3</b>					
<b>CLASSIFICAZIONE DELL'EDIFICIO 3d</b>						<b>EV4</b>					
<b>ELEMENTI DI PREGIO</b> 3a e 3b <ul style="list-style-type: none"> <li>la presenza del porticato ad archi costituisce un elemento di forte unione del fronte ovest nonostante la mancanza di omogeneità data dagli interventi effettuati al primo piano in tempi e con soluzioni materiche e formali diverse.</li> <li>loggiate ad archi</li> </ul>						<b>ELEMENTI IN DISSONANZA</b> 3a e 3b <ul style="list-style-type: none"> <li>gli interventi di ristrutturazione hanno portato alla parziale perdita dell'immagine storica dell'edificio, in particolare nel fronte sud a causa della chiusura di parte del loggiato e dell'inserimento del balcone in CA al primo piano</li> <li>cambio di quota nel porticato</li> <li>scala esterna nel porticato mal integrata nel volume storico</li> <li>mancanza di omogeneità nella scelta delle finiture, con diffusa presenza di mattoni a vista associati a muratura in rasapietra</li> </ul> 3c <ul style="list-style-type: none"> <li>modifica delle proporzioni e delle dimensioni delle aperture originarie con inserimento di cornici in pietra di ridotta sezione</li> </ul> 3d <ul style="list-style-type: none"> <li>l'aggetto della muratura alla base della copertura risulta mal integrato con il contesto.</li> </ul>

<b>AZIONI PRESCRITTIVE:</b> ridisegno/sostituzione degli elementi in dissonanza, nell'ambito di intervento di sistemazione delle facciate											
<b>AREE SCOPERTE</b>											
Materiali esistenti 3/I - cortile con pavimentazione in autobloccanti e superficie lastricata 3/II - rampa di accesso all'UR 3e con pavimentazione in battuto di cls e autobloccanti + superficie coltivata a orto e prato.											
<b>ELEMENTI DI PREGIO</b> 3/I Portale d'ingresso ad arco in blocchi di pietra; pavimentazione in lastre di pietra locale di notevoli dimensioni.						<b>ELEMENTI IN DISSONANZA</b> autobloccanti					
<b>AZIONI PRESCRITTIVE:</b> sostituzione pavimentazione con autobloccanti in cls

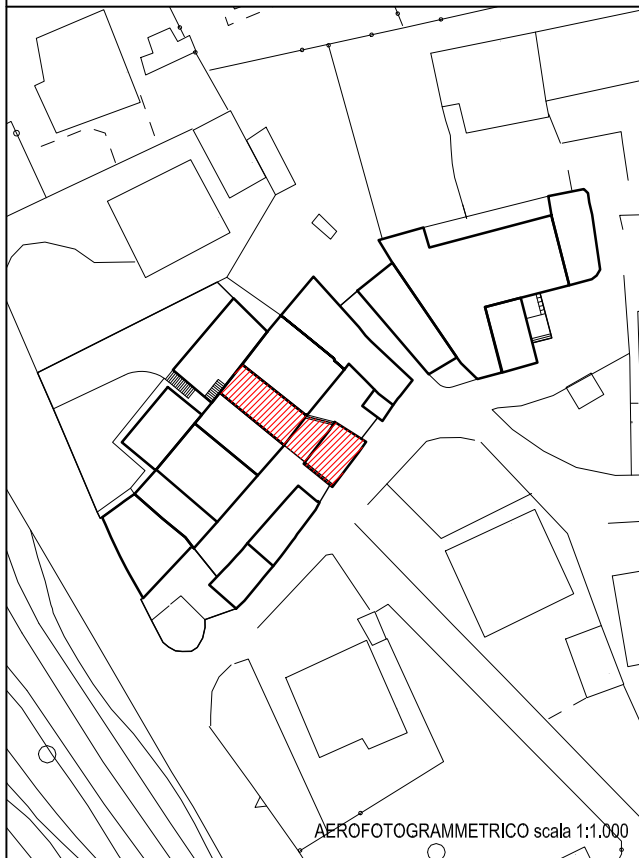
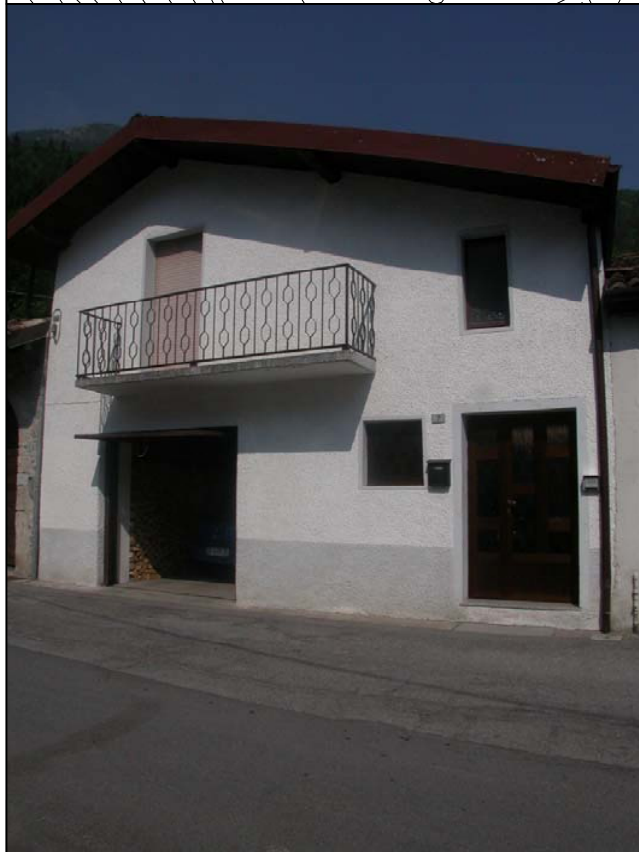
UNITA' EDILIZIA 4  
UNITA' DI RILIEVO 4a, 4b  
UNITA' AREA SCOPERTA 4/I

<b>COMUNE DI ARDESIO (BG)</b> nucleo storico di <b>CARPIGNOLO</b>		UNITA' EDILIZIA 4 UNITA' DI RILIEVO 4a, 4b UNITA' AREA SCOPERTE 4/I										
Data rilievo		Aggiornamento		Rilevatori		Codice ecografico								
20/07/2004		Dicembre 2011		PB - EB										
LOCALIZZAZIONE: via Carpignolo, 7				NCET X		CT		Cens. Bani		Foglio 19		Mapp.1715		
Consistenza / caratteristiche strutturali / stato di conservazione e manutenzione														
Sup. coperta			mq 100			Volte								
SLP			mq 500			Logge								
Volume			mc 1500			Collegamenti verticali								
<b>EPOCA DI EDIFICAZIONE E TRASFORMAZIONI</b> L'UE è rappresentata nel catasto del 1903 unita a sud con l'UE 5. Il disegno e la geometria dei fronti è stata modificata in epoca recente con scelte materiche e formali che hanno portato alla perdita dell'immagine di edificio storico														
VINCOLI														
DESTINAZIONI D'USO														
Destinazione piani	Residenziale	Rurale	Artigianale	Commercio	Direzionale	Ricettiva	Servizi privati e pubblici	Cantine e accessori	altro

Controtterra o Seminterrato														
Terra	4a							4b						
1°	4a 4b													
2°	4a													
3°														
sottotetto														
<b>CLASSIFICAZIONE DELL'EDIFICIO</b>						<b>EV4</b>								
ELEMENTI DI PREGIO						ELEMENTI IN DISSONANZA <ul style="list-style-type: none"> <li>• modifica delle proporzioni e delle dimensioni delle aperture originarie con inserimento di cornici in pietra di ridotta sezione e serramenti con finiture estranee al contesto</li> <li>• inserimento di balconi al primo piano</li> <li>• finitura di facciata con intonaco strollato</li> </ul>								
AZIONI PRESCRITTIVE: integrale ridisegno delle facciate con eliminazione degli elementi in dissonanza														
AREE SCOPERTE														
Materiali esistenti cortile con pavimentazione in battuto di cls.														
ELEMENTI DI PREGIO						ELEMENTI IN DISSONANZA nell'area è presente una costruzione ad un piano in muratura con copertura piana in cls
