**PIANO DI GOVERNO DEL  
TERRITORIO**

**COMUNEDI ARDESIO**

**PIANO delle  
REGOLE**

**Schede centri  
storici e nuclei di  
antica  
formazione**

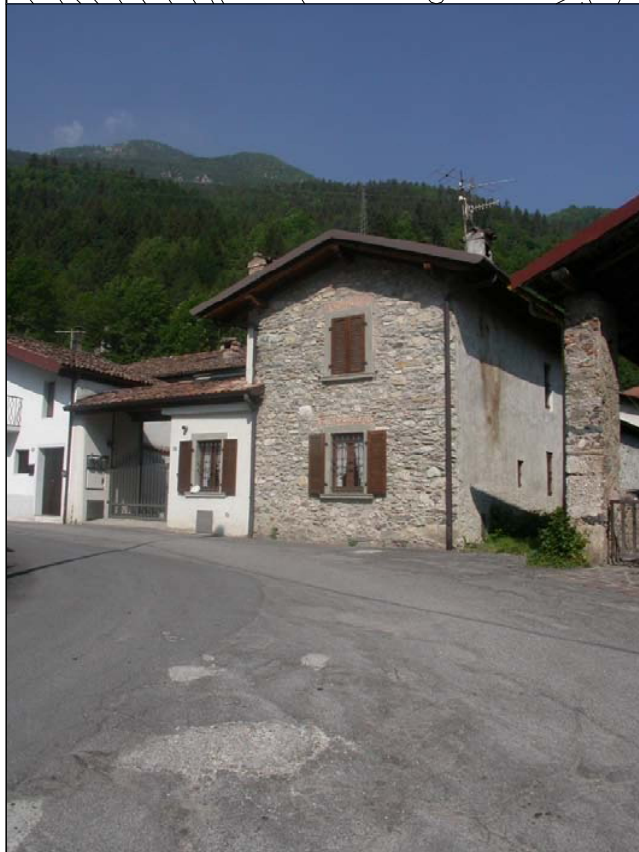
UNITA' EDILIZIA 5  
UNITA' DI RILIEVO 5a, 5b, 5c  
UNITA' AREA SCOPERTA 5/I

Controtterra o Seminterrato									
Terra	5a e 5b 5c								
1°	5a 5b								
2°									
3°									
sottotetto									
<b>CLASSIFICAZIONE DELL'EDIFICIO</b>					<b>EV3</b>				
<b>ELEMENTI DI PREGIO</b> <ul style="list-style-type: none"> <li>L'UE pur essendo stata trasformata in epoca recente presenta nei prospetti scelte materiche e formali ben inserite all'interno del contesto storico; in particolare nel fronte sud dell'UR 5° è stato mantenuto il porticato ad archi che ne caratterizza l'edificio.</li> </ul>					<b>ELEMENTI IN DISSONANZA</b> <ul style="list-style-type: none"> <li>serramenti</li> <li>muro posto all'interno del porticato in corrispondenza della colonna</li> </ul>				
AZIONI PRESCRITTIVE:

<b>AREE SCOPERTE</b>	
Materiali esistenti cortile con pavimentazione in ciottoli.	
<b>ELEMENTI DI PREGIO</b>	<b>ELEMENTI IN DISSONANZA</b>
AZIONI PRESCRITTIVE:

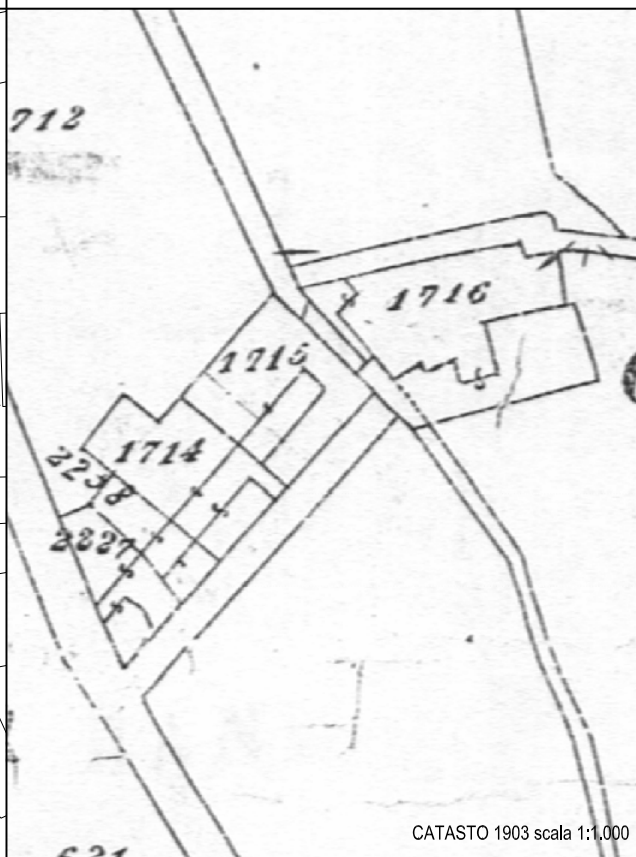
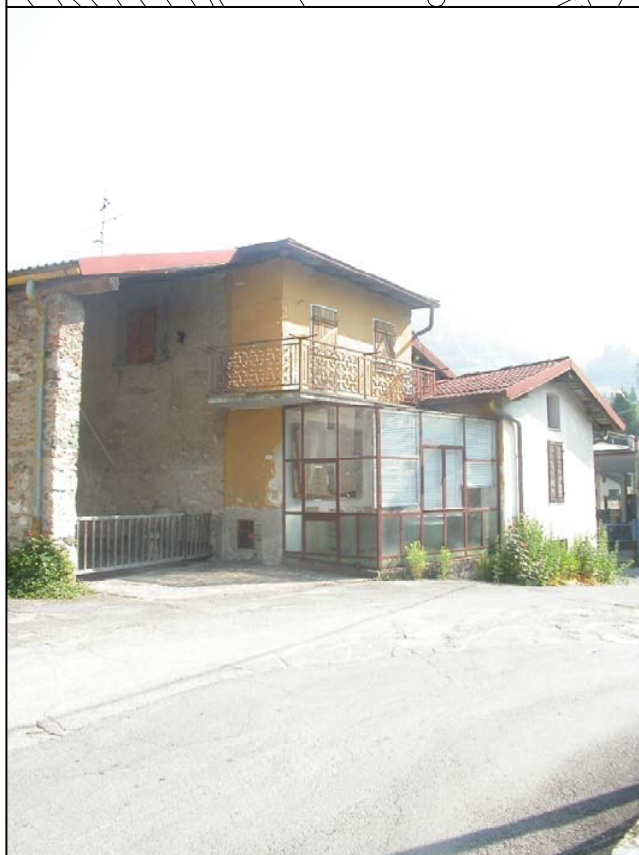
<b>COMUNE DI ARDESIO (BG)</b> nucleo storico di <b>CARPIGNOLO</b>		UNITA' EDILIZIA 6 UNITA' DI RILIEVO 6a, 6b, 6c, 6d UNITA' AREA SCOPERTA 6/I, 6/II							
Data rilievo	Aggiornamento	Rilevatori		Codice ecografico							
20/07/2004	Dicembre 2011	PB - EB									
LOCALIZZAZIONE: via Carpignolo, 11		NCET	X	CT	Cens. Bani		Foglio 19	Mapp.1716			
Consistenza / caratteristiche strutturali / stato di conservazione e manutenzione											
Sup. coperta		mq 494		Volte							
SLP		mq 788		Logge							
Volume		mc 2364		Collegamenti verticali							
EPOCA DI EDIFICAZIONE E TRASFORMAZIONI											
L'UE conserva la giacitura storica della mappa catastale del 1903 alla quale sono stati aggiunti in epoca recente il volume a un piano con copertura piana a nord e la veranda addossata al fronte sud. L'UE ha subito interventi di trasformazione attuati in tempi diversi con conseguente perdita di omogeneità delle finiture; si presenta in stato di degrado materico generalizzato

VINCOLI											
DESTINAZIONI D'USO											
Destinazione piani	Residenziale	Rurale	Artigianale	Commercio	Direzionale	Ricettiva	Servizi privati e pubblici	Cantine e accessori	altro		
Controtterra o Seminterrato											
Terra			6a, 6b, 6c						6d		
1°	6a										
2°	6a										
3°											
sottoffitto											
<b>CLASSIFICAZIONE DELL'EDIFICIO</b>						<b>EV3</b>					
ELEMENTI DI PREGIO						ELEMENTI IN DISSONANZA					
6a <ul style="list-style-type: none"> <li>ingresso con arco ribassato parzialmente chiuso da ridimensionamento dell'apertura</li> <li>apertura ad arco ribassato al piano terra del prospetto nord</li> </ul> 6d <ul style="list-style-type: none"> <li>L'edificio è una tettoia risultante dal proseguimento a ovest della falda dell'UR 6a caratterizzato dalla notevole profondità e dalla pavimentazione originaria in pietra locale a lastre regolari di notevoli dimensioni.</li> </ul>						6a <ul style="list-style-type: none"> <li>Prospetto nord parte residenziale: modifica delle proporzioni e delle dimensioni delle aperture originarie con inserimento di cornici di ridotta sezione e del volume ad un piano con copertura piana utilizzata come terrazzo; tettoia con copertura ondulata di plastica addossata al fronte nord</li> <li>Prospetto nord, parte con destinazione artigianale: chiusura parziale delle aperture originarie.</li> <li>balcone in CA e veranda addossata al prospetto sud</li> <li>Composizione casuale delle aperture del prospetto ovest, risultato di interventi realizzati in tempi diversi.</li> <li>manca di omogeneità nella scelta delle finiture</li> </ul> 6d <ul style="list-style-type: none"> <li>scala per l'accesso all'UR 6a</li> </ul>

AZIONI PRESCRITTIVE: integrale ridisegno dell'edificio, con eliminazione e ridisegno degli elementi in dissonanza, e salvaguardia delle caratteristiche tipologico/funzionali originarie											
AREE SCOPERTE											
Materiali esistenti											
6/I - superficie antistante l'ingresso con gradini; pavimentazione in battuto di cls; tutta l'area è coperta dalla tettoia di plastica costruita a ridosso dell'edificio.											
6/II - area con vegetazione incolta coperta da tettoia in plastica. L'area occupa lo spazio che nel catasto del 1903 era attraversato da un piccolo corso d'acqua che da nord attraversava il nucleo abitato in corrispondenza delle UE 5 e 6											
ELEMENTI DI PREGIO						ELEMENTI IN DISSONANZA					
AZIONI PRESCRITTIVE:

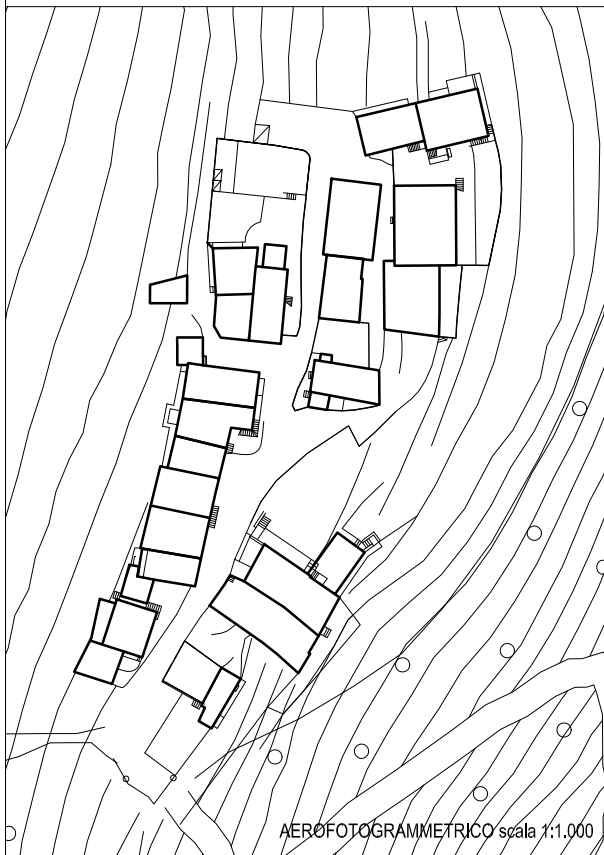
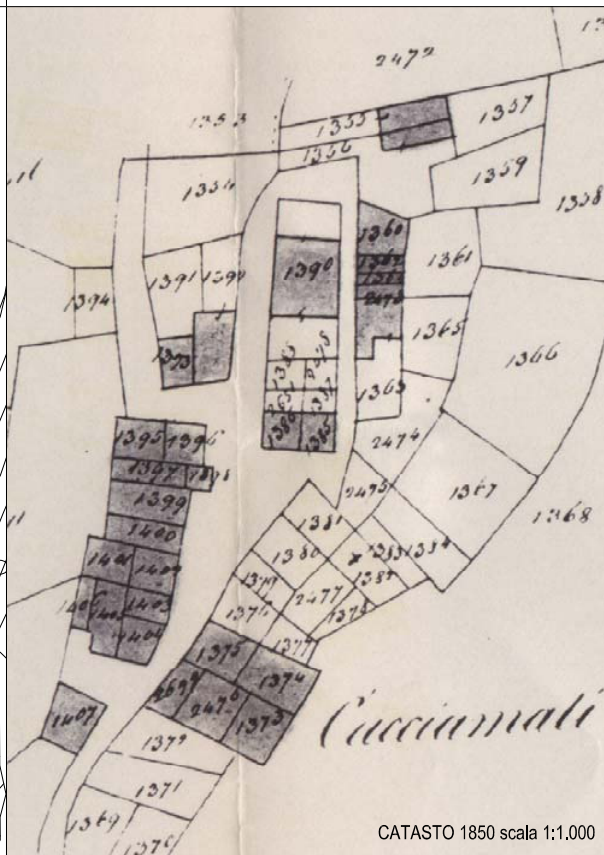
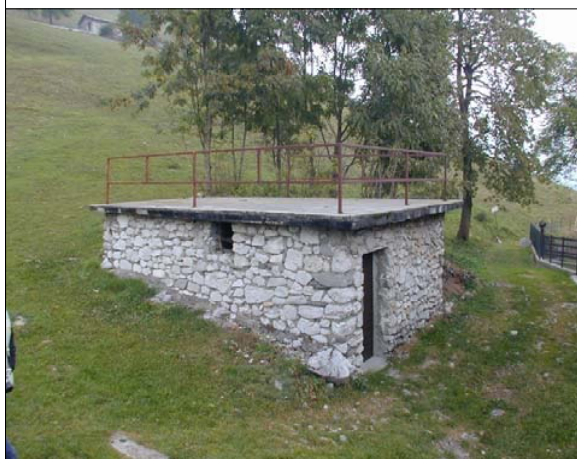
UNITA' EDILIZIA 1  
UNITA' DI RILIEVO 1  
UNITA' AREA SCOPERTA

ELEMENTI DI PREGIO					ELEMENTI IN DISSONANZA Copertura in ca con parapetto in ferro				
AZIONI PRESCRITTIVE:

AREE SCOPERTE	
ELEMENTI DI PREGIO Sentiero ad est con tracce di selciato	ELEMENTI IN DISSONANZA
AZIONI PRESCRITTIVE:

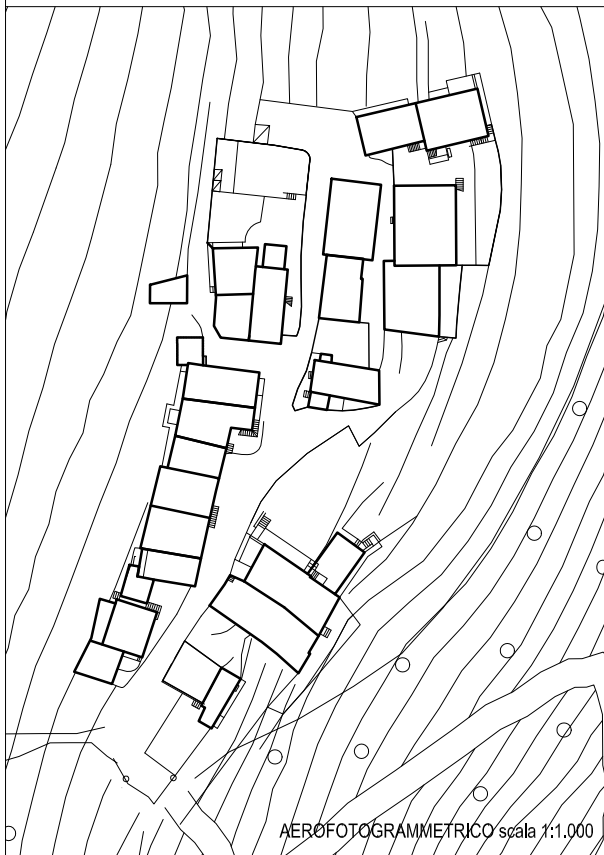
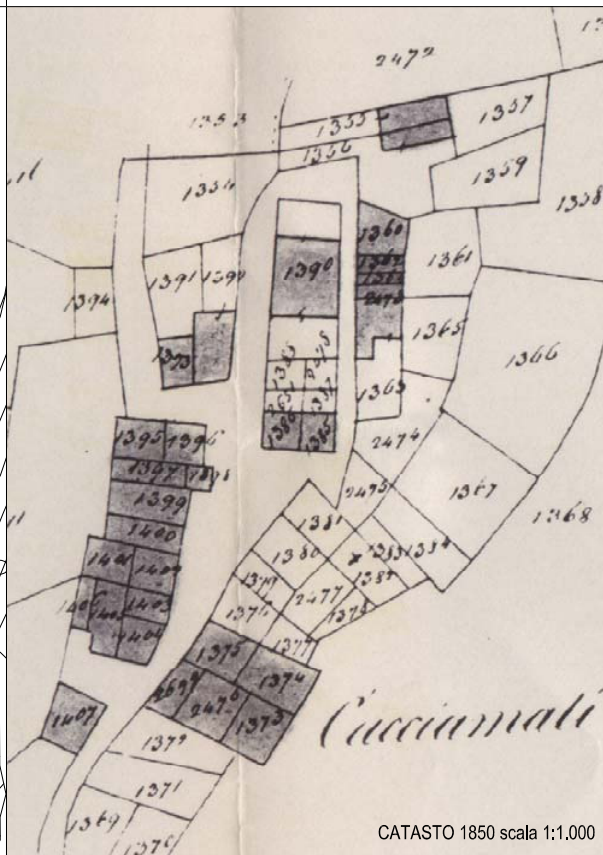
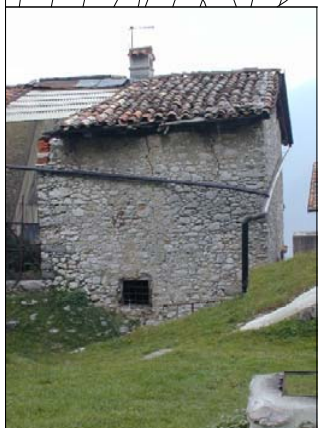
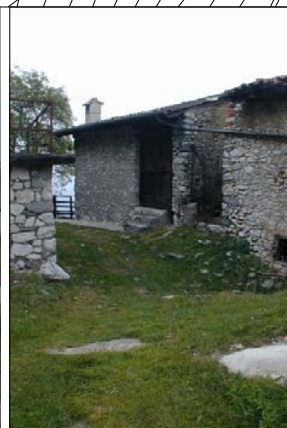
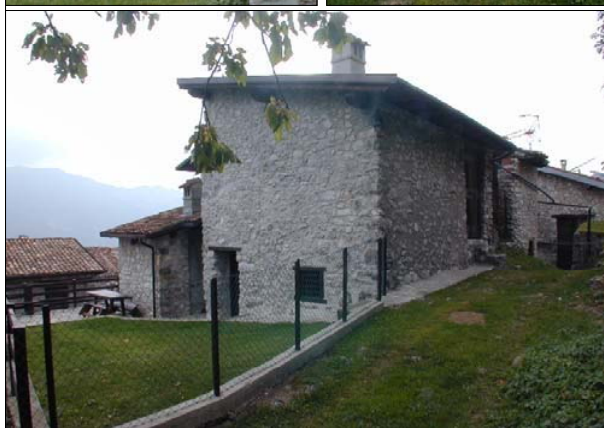
<b>COMUNE DI ARDESIO (BG)</b> nucleo storico di <b>CACCIAMALI</b>			UNITA' EDILIZIA 2 UNITA' DI RILIEVO 2a, 2b UNITA' AREA SCOPERTA					
Data rilievo	Aggiornamento	Rilevatori		Codice ecografico						
20/07/2004	Dicembre 2011	PB - EB								
LOCALIZZAZIONE: via Cacciamali		NCET	CT	Cens. Bani		Foglio 3	Mapp.1393, 1391			
Consistenza / caratteristiche strutturali / stato di conservazione e manutenzione										
Sup. coperta		mq 69		Volte x						
SLP		mq 138		Logge						
Volume		mc 414		Collegamenti verticali						
EPOCA DI EDIFICAZIONE E TRASFORMAZIONI A4/1990										
VINCOLI										
DESTINAZIONI D'USO										
Destinazione piani	Residenziale	Rurale	Artigianale	Commercio	Direzionale	Ricettiva	Servizi privati e pubblici	Cantine e accessori	altro	
Controtterra o Seminterrato	2a	2b								
Terra										
1°	2a	2b								
2°										
3°										
sottotetto										
<b>CLASSIFICAZIONE DELL'EDIFICIO</b>					<b>EV3</b>					
ELEMENTI DI PREGIO 2a <ul style="list-style-type: none"> <li>• muratura in pietra a vista</li> <li>• struttura del tetto in legno</li> </ul> 2b <ul style="list-style-type: none"> <li>• giacitura storica</li> <li>• locale con volta a botte</li> </ul>					ELEMENTI IN DISSONANZA					
AZIONI PRESCRITTIVE: eliminare la copertura precaria e ripristinare la copertura crollata con identici materiali e forme delle parti originarie degradate e non recuperabili. mantenere inferriate con ferri passanti mantenere volta al piano terra										
AREE SCOPERTE										
<table border="1" style="width:100%; height: 50px;"> <tr> <td style="width:50%; height: 50px;">ELEMENTI DI PREGIO</td> <td style="width:50%; height: 50px;">ELEMENTI IN DISSONANZA</td> </tr> </table>									ELEMENTI DI PREGIO	ELEMENTI IN DISSONANZA
ELEMENTI DI PREGIO	ELEMENTI IN DISSONANZA									
AZIONI PRESCRITTIVE:

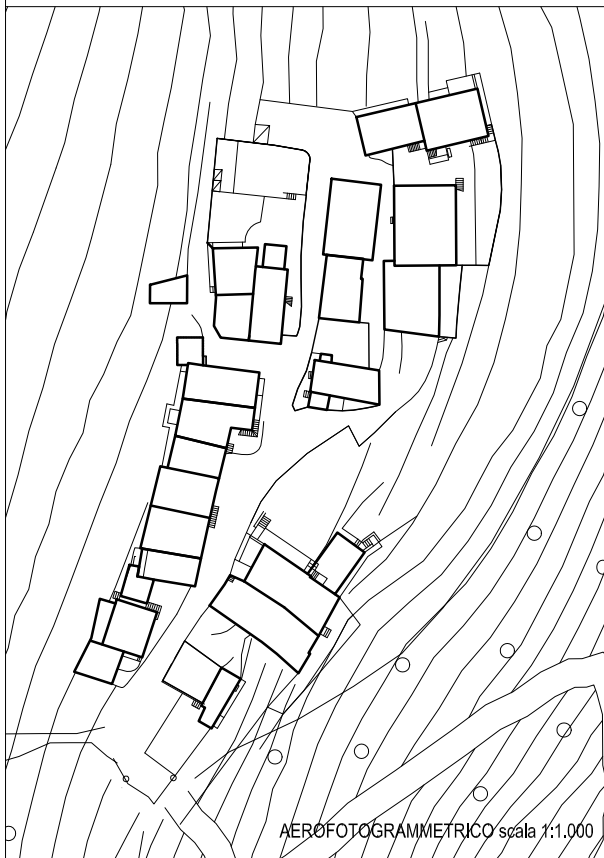
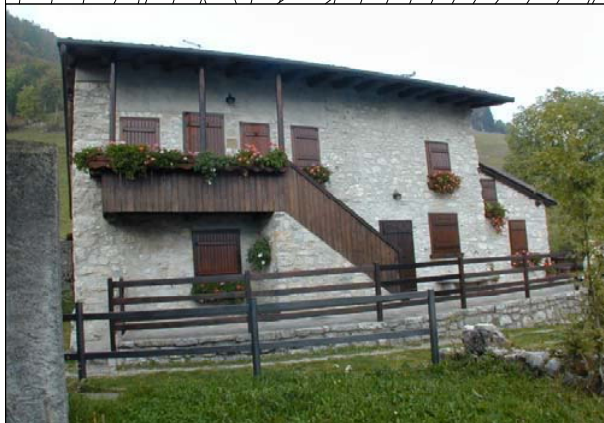
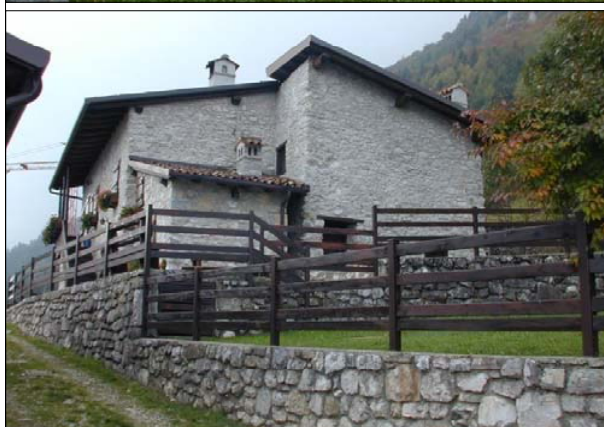
UNITA' EDILIZIA 3  
UNITA' DI RILIEVO 3a, 3b  
UNITA' AREA SCOPERTA 3/I, 3/II

1°	3a										
2°											
3°											
sottotetto											
<b>CLASSIFICAZIONE DELL'EDIFICIO</b>						<b>EV3</b>					
ELEMENTI DI PREGIO 3a <ul style="list-style-type: none"> <li>giacitura storica</li> <li>muratura in pietra a vista</li> <li>struttura del tetto in legno</li> <li>scala esterna in legno con parapetto pieno e montanti in legno</li> </ul> 3b <ul style="list-style-type: none"> <li>muratura in pietra a vista</li> </ul>						ELEMENTI IN DISSONANZA 3a e 3b <ul style="list-style-type: none"> <li>serramenti monoblocco sporgenti con finitura lucida incongrua al contesto</li> </ul>					
AZIONI PRESCRITTIVE:

AREE SCOPERTE											
3/I: area con pavimentazione in lastre di pietra locale posate ad <i>opus incertum</i> recintata con barriera in legno.											
3/II: prato su livelli diversi con muretti di sostegno in pietra recintato con rete metallica su montanti di legno.											
ELEMENTI DI PREGIO						ELEMENTI IN DISSONANZA					
AZIONI PRESCRITTIVE:

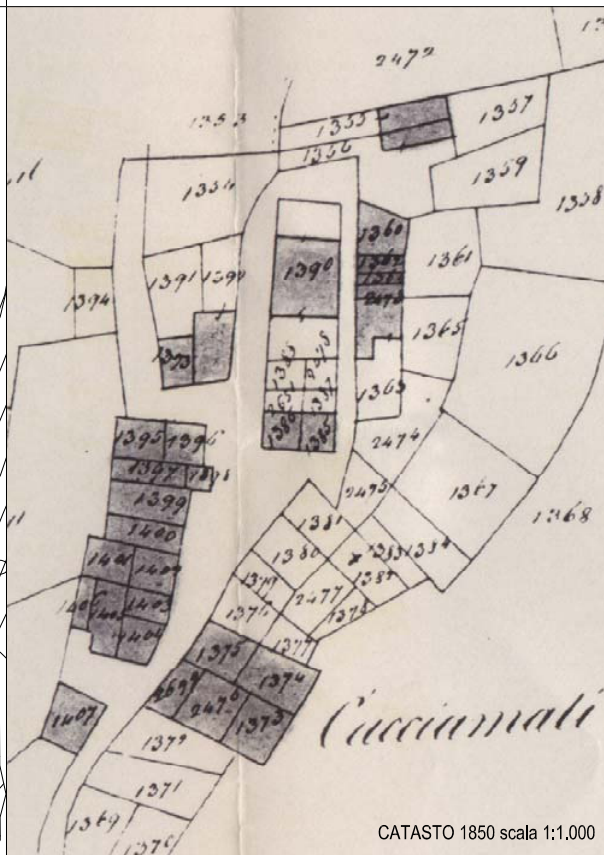
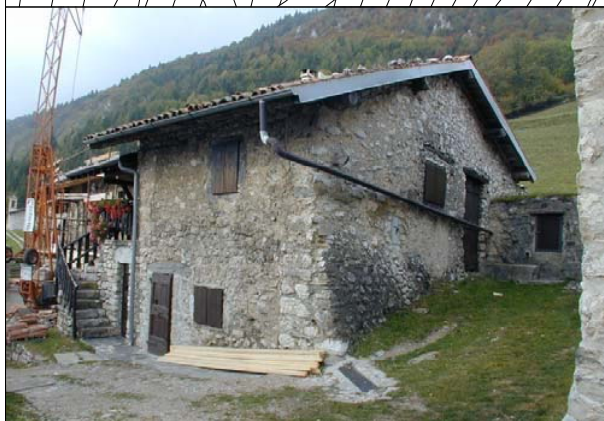
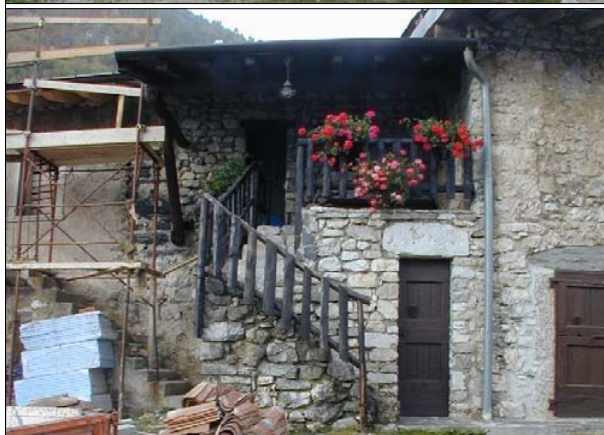
UNITA' EDILIZIA 4  
UNITA' DI RILIEVO 4a, 4b, 4c  
UNITA' AREA SCOPERTA

sottotetto									
<b>CLASSIFICAZIONE DELL'EDIFICIO</b>					<b>EV2</b>				
ELEMENTI DI PREGIO 4a <ul style="list-style-type: none"> <li>• giacitura storica dell'edificio</li> <li>• muratura in pietra a vista</li> <li>• struttura del tetto in legno</li> <li>• apertura a est con architrave in pietra</li> <li>• sistema di raccolta dell' acqua piovana</li> </ul> 4b <ul style="list-style-type: none"> <li>• giacitura e sagoma dell'edificio</li> <li>• muratura in pietra a vista</li> <li>• struttura del tetto in legno</li> <li>• scala esterna in pietra locale con parapetto in legno con parapetto pieno e montanti in legno (recente)</li> </ul>					ELEMENTI IN DISSONANZA serramenti monoblocco sporgenti con finitura lucida incongrua al contesto				
AZIONI PRESCRITTIVE:

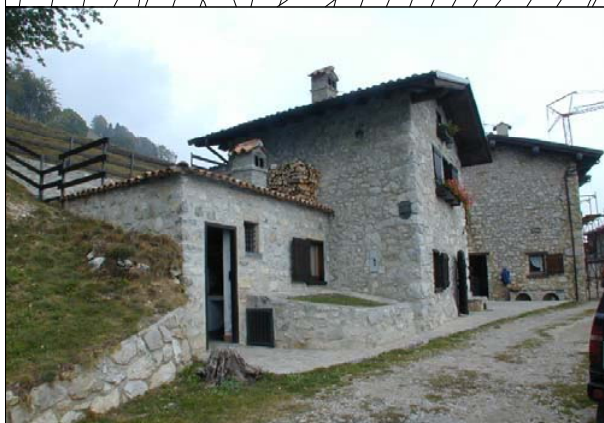
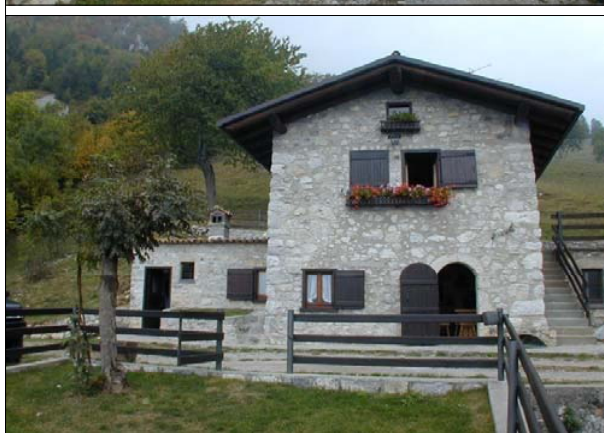
UNITA' EDILIZIA 7  
UNITA' DI RILIEVO 7a, 7b, 7c  
UNITA' AREA SCOPERTA

<b>CLASSIFICAZIONE DELL'EDIFICIO</b>					<b>EV3</b>					
ELEMENTI DI PREGIO					ELEMENTI IN DISSONANZA					
<ul style="list-style-type: none"> <li>giacitura storica</li> <li>apertura originaria ad arco al piano terra del prospetto est con contorni in ceppo di pietra locale</li> <li>muratura in pietra a vista</li> </ul>					<ul style="list-style-type: none"> <li>sporgenza della gronda a est con oggetto sovradimensionato</li> </ul>					
AZIONI PRESCRITTIVE:

AREE SCOPERTE										
Materiali esistenti area pavimentata con lastre irregolari di pietra locale posata ad opus incertum e zona a prato con muretto di contenimento in pietra a vista; scala in pietra arenaria recente e parapetto in legno.										
ELEMENTI DI PREGIO					ELEMENTI IN DISSONANZA					
AZIONI PRESCRITTIVE:

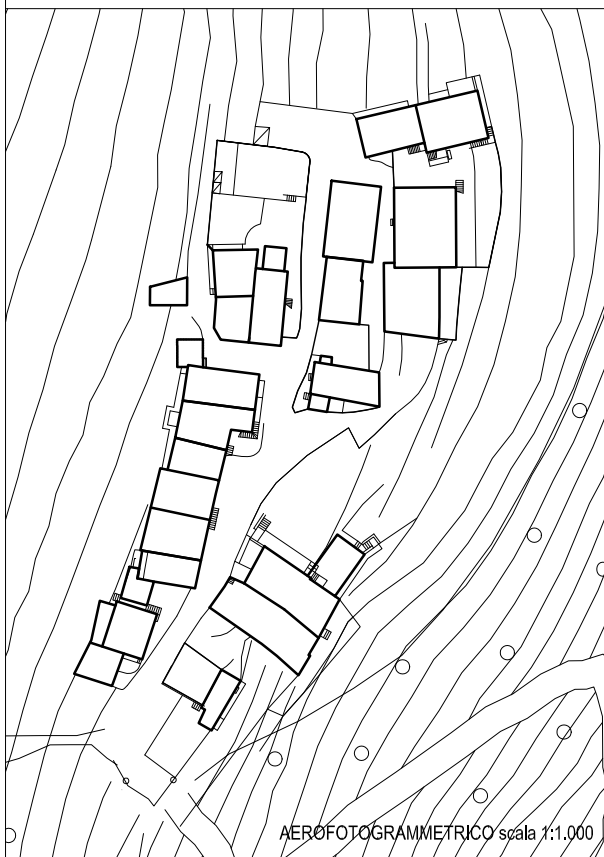
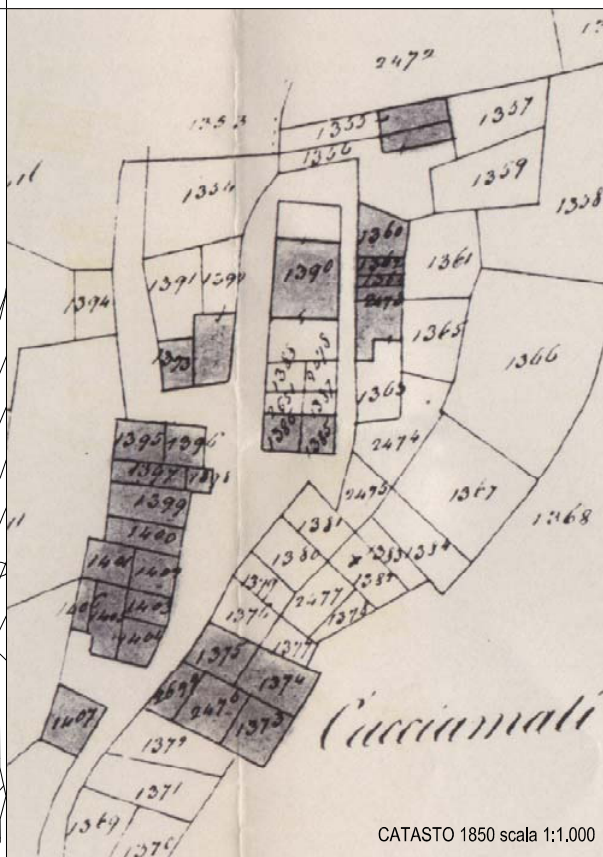
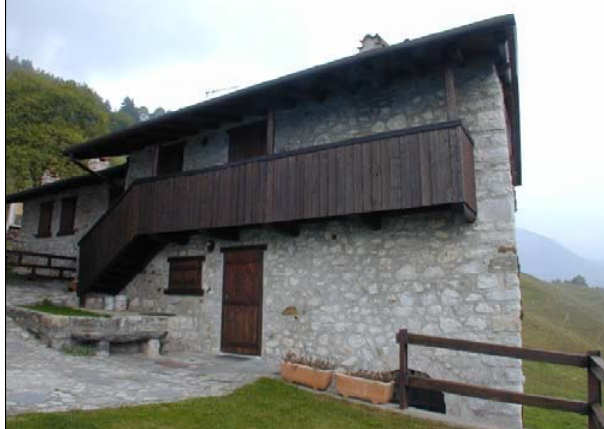
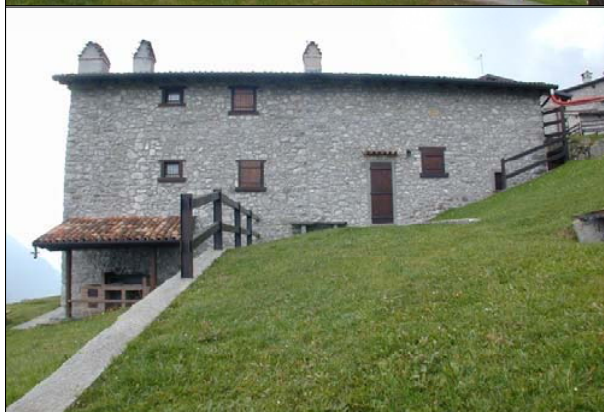
UNITA' EDILIZIA 8  
UNITA' DI RILIEVO 8a, 8b  
UNITA' AREA SCOPERTA

Controtterra o Seminterrato	8b							8a		
Terra										
1°	8a 8b									
2°										
3°										
sottotetto										
<b>CLASSIFICAZIONE DELL'EDIFICIO</b>					<b>EV3</b>					
ELEMENTI DI PREGIO					ELEMENTI IN DISSONANZA					
8a										
<ul style="list-style-type: none"> <li>ballatoio e scala esterna in legno</li> <li>facciate con muratura in pietra a vista</li> </ul>										
AZIONI PRESCRITTIVE:

AREE SCOPERTE										
Materiali esistenti										
area pavimentata con lastre irregolari di pietra locale posata ad opus incertum protetta da tettoia con struttura in legno e manto di copertura in coppi; scala in pietra con muretto di contenimento rivestito con pietra.										
ELEMENTI DI PREGIO					ELEMENTI IN DISSONANZA					
AZIONI PRESCRITTIVE:

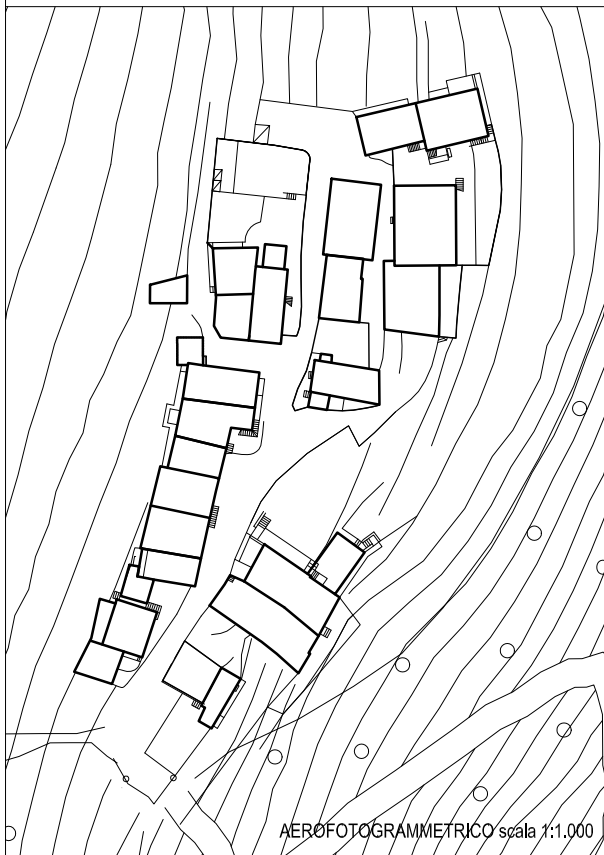
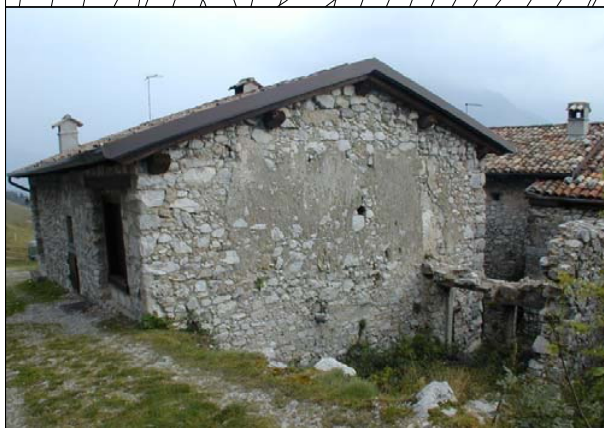
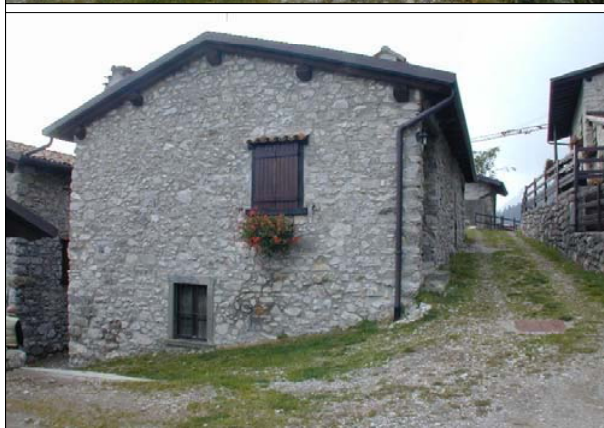
UNITA' EDILIZIA 9  
UNITA' DI RILIEVO 9  
UNITA' AREA SCOPERTA

sottotetto										
<b>CLASSIFICAZIONE DELL'EDIFICIO</b>					<b>EV3</b>					
ELEMENTI DI PREGIO <ul style="list-style-type: none"> <li>• locali voltati</li> <li>• apertura con contorni in pietra arenaria al piano controtterra del prospetto nord</li> <li>• facciate con muratura in pietra a vista</li> <li>• sistema di raccolta dell' acqua piovana con canale di gronda collegato con la copertura dell'edificio 15.</li> </ul>					ELEMENTI IN DISSONANZA					
AZIONI PRESCRITTIVE:

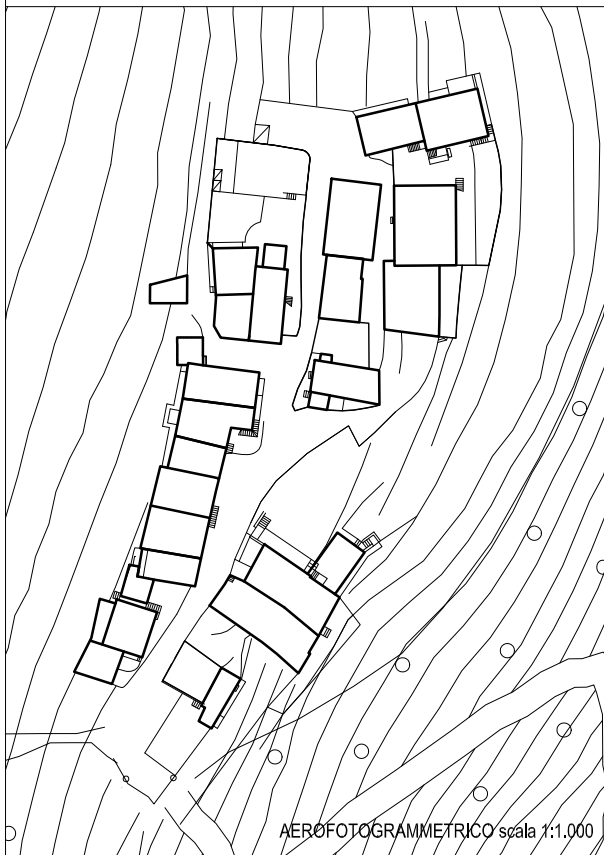
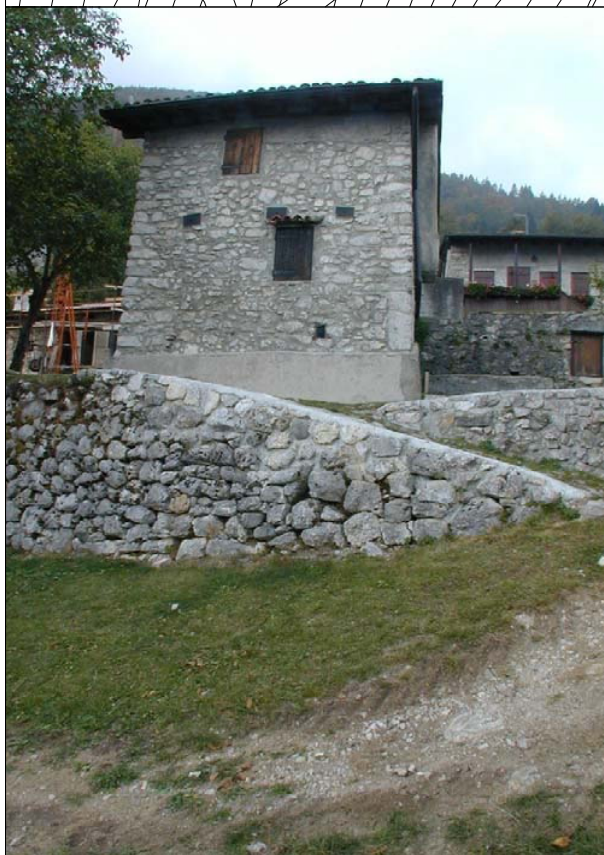
UNITA' EDILIZIA 11  
UNITA' DI RILIEVO 11a, 11b, 11c  
UNITA' AREA SCOPERTA 11/I, 11/II

2°											
3°											
sottotetto											
<b>CLASSIFICAZIONE DELL'EDIFICIO 11a</b>						<b>EV2</b>					
<b>CLASSIFICAZIONE DELL'EDIFICIO 11b/c</b>						<b>EV3</b>					
ELEMENTI DI PREGIO 11a						ELEMENTI IN DISSONANZA 11a					
<ul style="list-style-type: none"> <li>giacitura storica</li> <li>locale voltato</li> <li>facciate con muratura in pietra a vista in sassi di cava</li> </ul>						<ul style="list-style-type: none"> <li>sporgenza della gronda a nord e sud con aggetto sovradimensionato</li> <li>piastre in ferro sui tiranti del prospetto est</li> <li>canna fumaria esterna nel prospetto nord</li> </ul>					
AZIONI PRESCRITTIVE:

AREE SCOPERTE											
11/I: area con pavimentazione in lastre di porfido posate ad <i>opus incertum</i> recintata con barriera in legno.											
11/II: area con pavimentazione in lastre di porfido posate ad <i>opus incertum</i> che si estende sulla copertura piana del corpo 11b; barriera di protezione e recinzione in legno.											
ELEMENTI DI PREGIO						ELEMENTI IN DISSONANZA					
AZIONI PRESCRITTIVE:

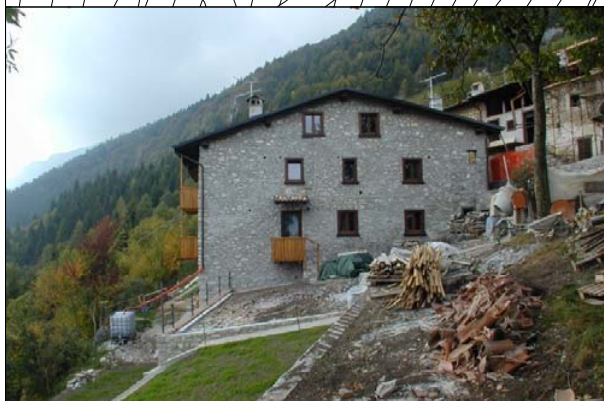
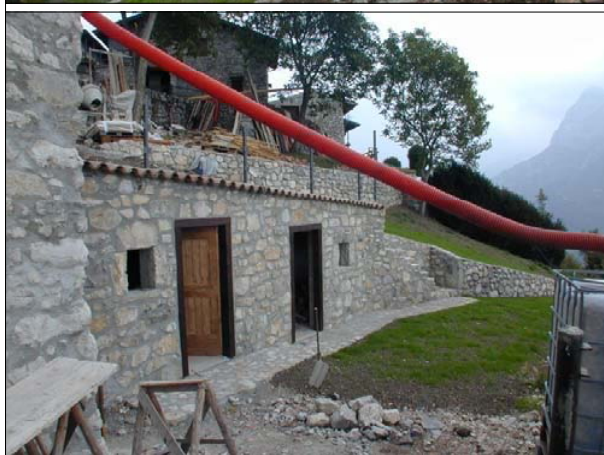
UNITA' EDILIZIA 12  
UNITA' DI RILIEVO 12a, 12b  
UNITA' AREA SCOPERTA

3°											
sottotetto	12a										
<b>CLASSIFICAZIONE DELL'EDIFICIO</b>						<b>EV3</b>					
ELEMENTI DI PREGIO 12a <ul style="list-style-type: none"> <li>giacitura storica</li> <li>scala originaria in pietra arenaria che conduce dal piano controtterra alla quota della strada ad ovest</li> <li>facciate con muratura in pietra a vista</li> </ul>						ELEMENTI IN DISSONANZA 12a <ul style="list-style-type: none"> <li>distribuzione e proporzioni delle aperture del prospetto nord</li> <li>finitura superficiale dei parapetti e dei balconi del prospetto est</li> </ul>					
AZIONI PRESCRITTIVE:

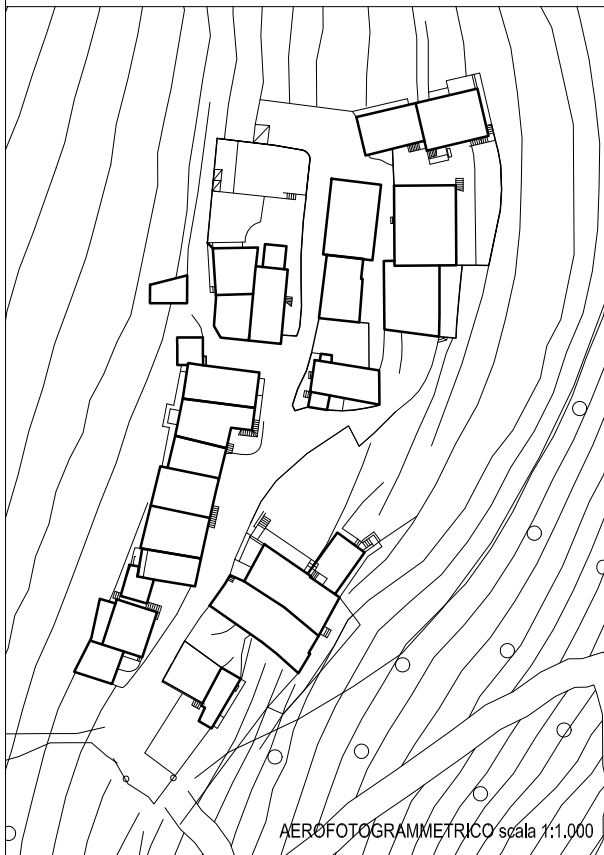
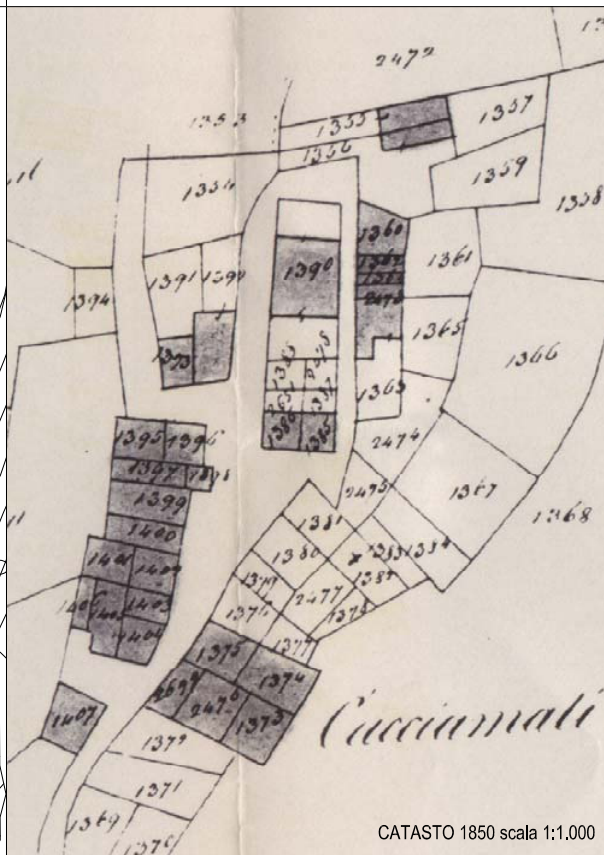
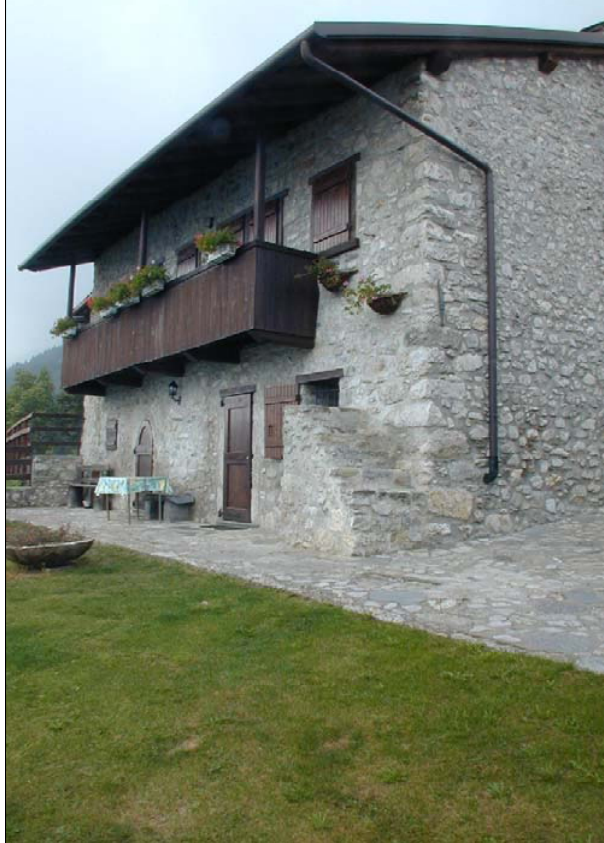
UNITA' EDILIZIA 15  
UNITA' DI RILIEVO 15  
UNITA' AREA SCOPERTA 15/I, 15/II

Controtterra o Seminterrato	X										
Terra	X										
1°											
2°											
3°											
sottotetto											
<b>CLASSIFICAZIONE DELL'EDIFICIO</b>						<b>EV2</b>					
ELEMENTI DI PREGIO <ul style="list-style-type: none"> <li>giacitura storica</li> <li>ballatoio in legno originariamente accessibile da scala esterna in pietra</li> <li>apertura originaria con arco ogivale al piano terra del prospetto est</li> <li>apertura con architrave in legno e soglia in pietra arenaria</li> <li>facciate con muratura in pietra a vista in sassi di cava</li> </ul>						ELEMENTI IN DISSONANZA					
AZIONI PRESCRITTIVE:											
AREE SCOPERTE											
15/I: area con pavimentazione in lastre di pietra locale posate ad <i>opus incertum</i> recintata con barriera in legno. 15/II: prato con barriera di protezione a est in legno.											
ELEMENTI DI PREGIO 15/II: muro di sostegno ad est in pietra						ELEMENTI IN DISSONANZA

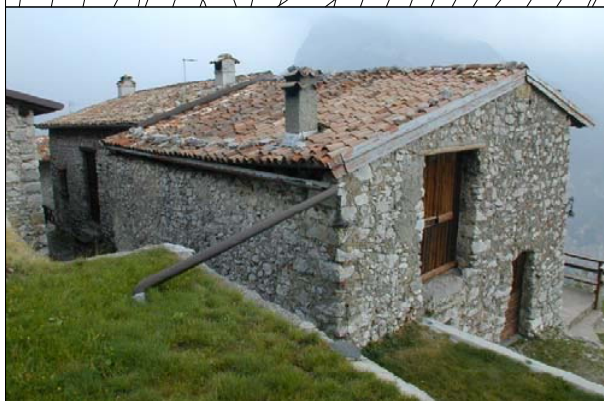
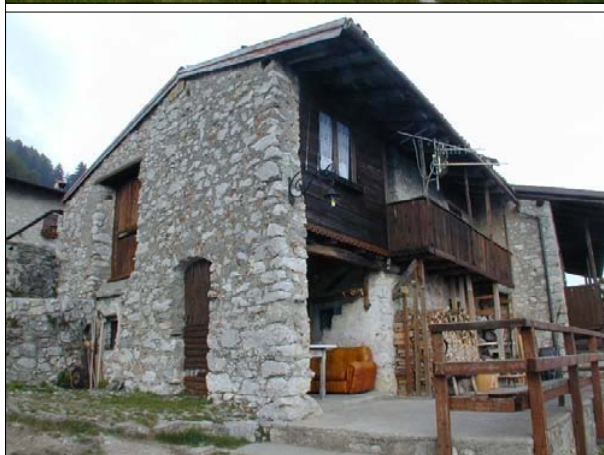
UNITA' EDILIZIA 16  
UNITA' DI RILIEVO 16  
UNITA' AREA SCOPERTA 16/I

sottotetto											
<b>CLASSIFICAZIONE DELL'EDIFICIO</b>					<b>EV2</b>						
ELEMENTI DI PREGIO					ELEMENTI IN DISSONANZA						
<ul style="list-style-type: none"> <li>● balcone in legno</li> <li>● apertura originaria con contorni in pietra arenaria</li> <li>● androne d'ingresso con solaio in legno e scala di accesso al primo piano in pietra</li> <li>● facciate con muratura in pietra a vista in sassi di cava e chiusura verticale nel prospetto est in doghe di legno</li> </ul>											
AZIONI PRESCRITTIVE:

AREE SCOPERTE											
16/l: area con pavimentazione in battuto di calcestruzzo recintata con barriera in legno.											
ELEMENTI DI PREGIO						ELEMENTI IN DISSONANZA					
AZIONI PRESCRITTIVE:

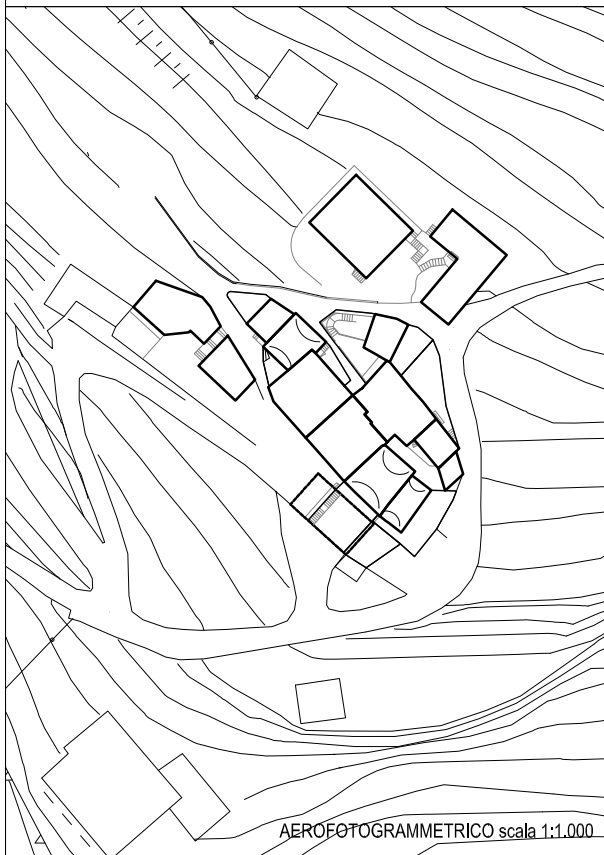
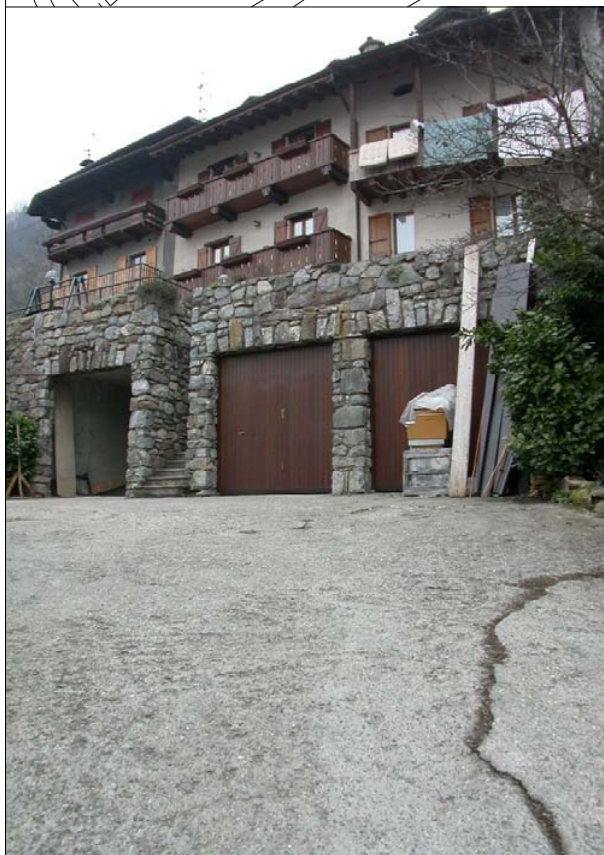
UNITA' EDILIZIA 1  
UNITA' DI RILIEVO 1  
UNITA' AREA SCOPERTA

Terra										
1°										
2°										
3°										
sottotetto										
<b>CLASSIFICAZIONE DELL'EDIFICIO</b>					<b>EV3</b>					
ELEMENTI DI PREGIO					ELEMENTI IN DISSONANZA					
Non sono presenti elementi tipologici di pregio, risulta inoltre evidente la realizzazione recente della UE; nonostante questo alcune scelte costruttive quali la muratura in pietra a vista e la scala esterna in pietra arenaria rendono l'UE coerente con il contesto edilizio storico.										
AZIONI PRESCRITTIVE:										
per la chiusura dell'autorimessa ad ovest utilizzare serramento identico a quelli esistenti.

AREE SCOPERTE	
Materiali esistenti area di manovra antistante all'UE con pavimentazione in battuto di cls.	
ELEMENTI DI PREGIO	ELEMENTI IN DISSONANZA
AZIONI PRESCRITTIVE:

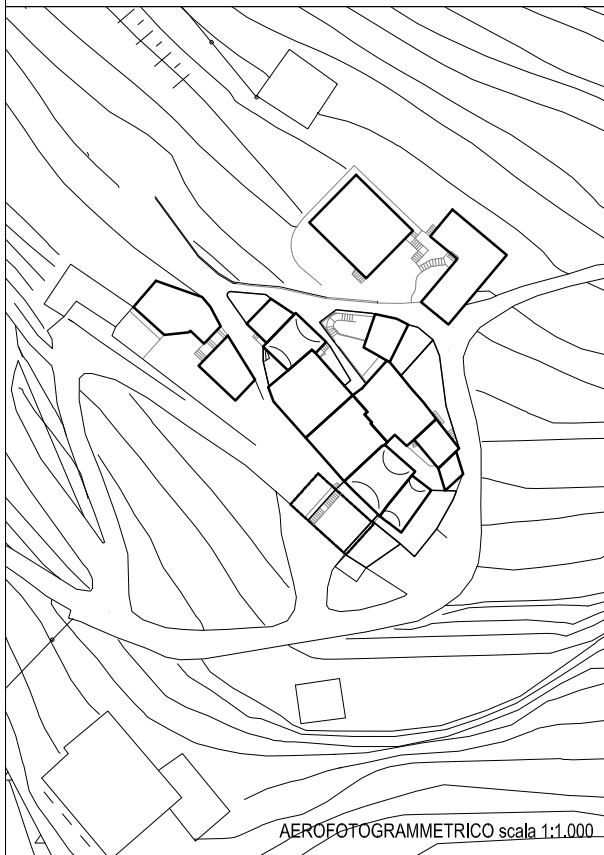
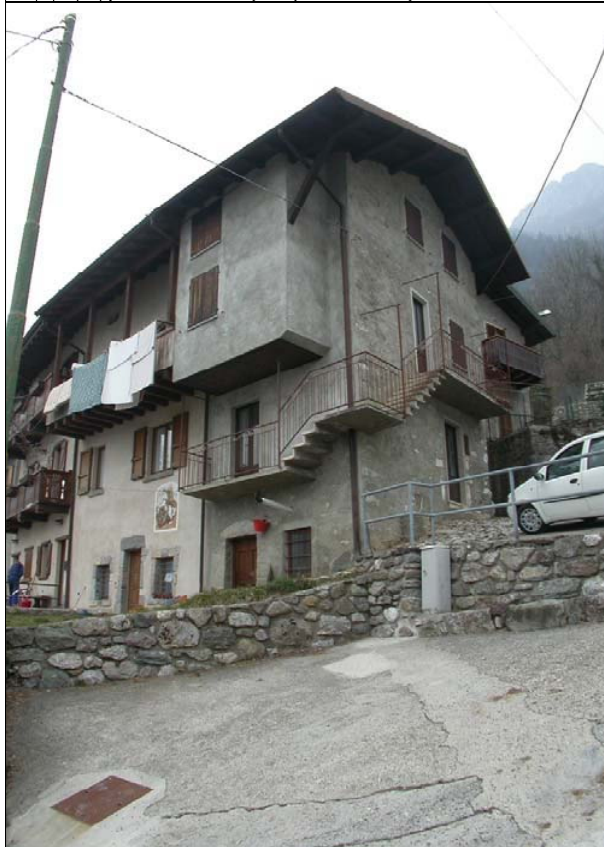
UNITA' EDILIZIA 2  
UNITA' DI RILIEVO 2  
UNITA' AREA SCOPERTA 2/I, 2/II

Controtterra o Seminterrato								X			
Terra											
1°	X										
2°	X										
3°	X										
sottotetto											
<b>CLASSIFICAZIONE DELL'EDIFICIO</b>						<b>EV3</b>					
<b>ELEMENTI DI PREGIO</b> <ul style="list-style-type: none"> <li>apertura originaria al piano contro terra del fronte ovest con architrave in pietra locale riportante la data 1581</li> </ul>						<b>ELEMENTI IN DISSONANZA</b> <ul style="list-style-type: none"> <li>incompiutezza delle finiture, soprattutto per le parti in legno</li> </ul>					
<b>AZIONI PRESCRITTIVE:</b> Recuperare il disegno complessivo dell'edificio con omologazione degli elementi di finitura dei fronti. Mantenere l'apertura al piano terra con architrave in pietra recante la data 1581.

<b>AREE SCOPERTE</b>	
Materiali esistenti 2/I: area antistante l'UE con pavimentazione originaria in ciotoli posati a secco. 2/II: area a prato	
<b>ELEMENTI DI PREGIO</b> muretti di contenimento a sud in pietra a vista.	<b>ELEMENTI IN DISSONANZA</b>
<b>AZIONI PRESCRITTIVE:</b>

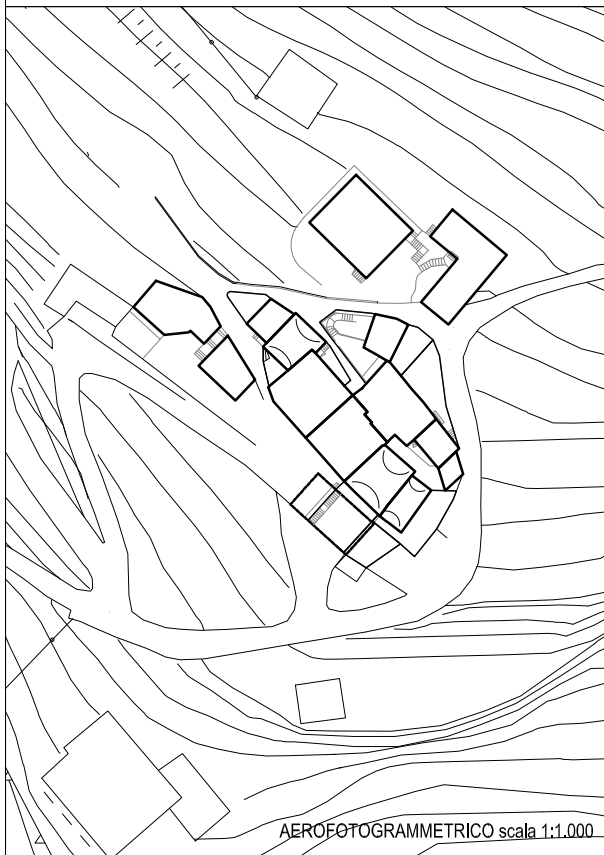
UNITA' EDILIZIA 4  
UNITA' DI RILIEVO 4a, 4b  
UNITA' AREA SCOPERTA 4/I

Controtterra o Seminterrato	4a 4b										
Terra											
1°	4a 4b										
2°	4a 4b										
3°											
sottotetto	4a 4b										
<b>CLASSIFICAZIONE DELL'EDIFICIO</b>						<b>EV3</b>					
<b>ELEMENTI DI PREGIO</b> 4a <ul style="list-style-type: none"> <li>l'insieme si caratterizza per il disegno semplice e proporzionato del fronte sud.</li> </ul> 4b <ul style="list-style-type: none"> <li>ampia sporgenza di gronda nel fronte nord-est.</li> </ul>						<b>ELEMENTI IN DISSONANZA</b> 4b <ul style="list-style-type: none"> <li>balcone in CA su mensole in legno al primo piano del fronte sud-ovest</li> <li>inserimento di volume ottenuto dalla chiusura parziale del balcone al secondo piano sul fronte nord est con serramenti incongrui al contesto.</li> <li>Terzera in CA a vista nello sporto di gronda della falda a nord-est</li> <li>Sopralzo del piano sottotetto non ben integrato con l'insieme</li> <li>Disegno dei parapetti dei locciati</li> <li>manca di omogeneità di scelta nelle finiture</li> </ul>

<b>AREE SCOPERTE</b>	
Area antistante l'UE corrispondente alla copertura dell'UE 1 con pavimentazione in blocchetti autobloccanti in calcestruzzo.	
<b>ELEMENTI DI PREGIO</b>	<b>ELEMENTI IN DISSONANZA</b>
<b>AZIONI PRESCRITTIVE:</b>

<b>AZIONI PRESCRITTIVE:</b> Eliminare le superfetazioni evidenti come la verandina sul balcone nel fronte nord-est. Recuperare il disegno complessivo dell'edificio attraverso la sostituzione della soletta in CA del balcone con una soletta in legno e dell'attuale intonaco con una finitura coerente al contesto.

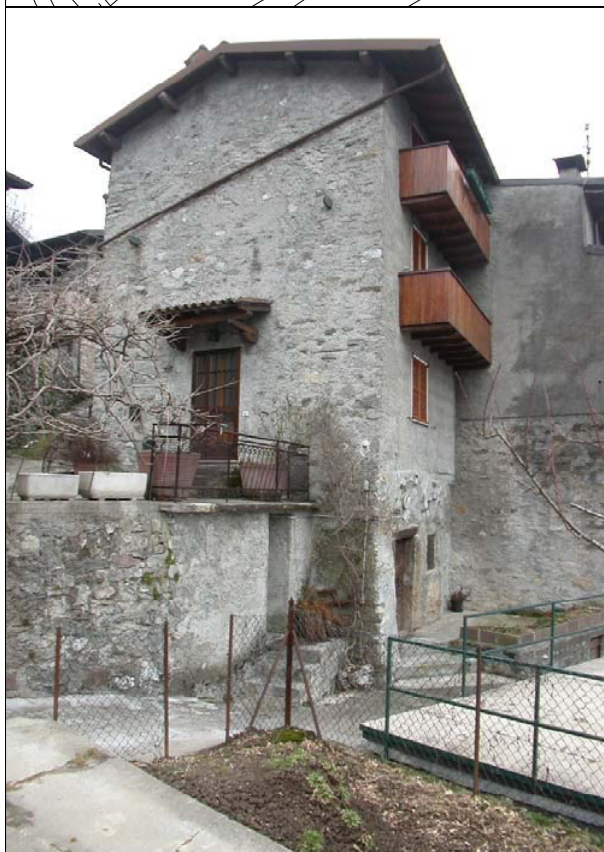
UNITA' EDILIZIA 5  
UNITA' DI RILIEVO 5a, 5b  
UNITA' AREA SCOPERTA 5/I, 5/II

Controtterra o Seminterrato								5a 5b	
Terra									
1°	5a								
2°	5a								
3°	5a								
sottotetto									
<b>CLASSIFICAZIONE DELL'EDIFICIO</b>					<b>EV2</b>				
ELEMENTI DI PREGIO 5a <ul style="list-style-type: none"> <li>• aperture originarie con architrave in legno sul fronte sud-ovest del piano controtterra</li> <li>• locale voltato al piano contro terra</li> </ul>					ELEMENTI IN DISSONANZA 5a <ul style="list-style-type: none"> <li>• modifica delle proporzioni e delle dimensioni delle aperture originarie con inserimento di cornici in calcestruzzo di ridotta sezione</li> </ul> 5b <ul style="list-style-type: none"> <li>• parapetto in ferro con disegno non coerente con il contesto storico posizionato sulla copertura praticabile</li> </ul>				
AZIONI PRESCRITTIVE:

AREE SCOPERTE	
5/I - Area antistante l'edificio 5a sopraelevata rispetto alla quota della strada con pavimentazione battuto di cemento; l'area è accessibile attraverso due gradini.	
5/II - Area con pavimentazione in battuto di calcestruzzo in parte corrispondente alla copertura di 5b	
ELEMENTI DI PREGIO	ELEMENTI IN DISSONANZA
5/II muro di sostegno in pietra	
AZIONI PRESCRITTIVE:	
Valorizzare la superficie muraria con tecnica che ne metta in evidenza la tessitura.

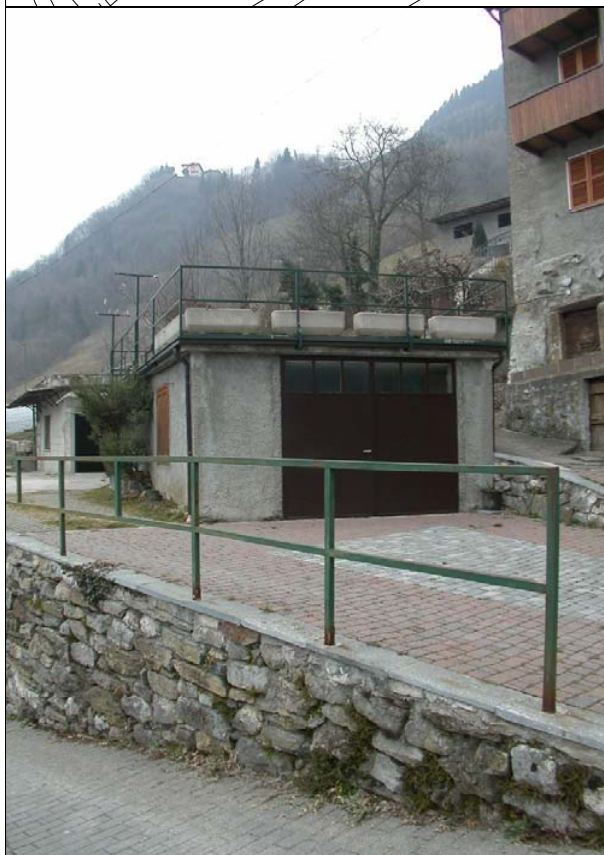
UNITA' EDILIZIA 6  
UNITA' DI RILIEVO 6  
UNITA' AREA SCOPERTA

<b>COMUNE DI ARDESIO (BG)</b> nucleo storico di <b>BOTTO BASSO</b>			UNITA' EDILIZIA 7 UNITA' DI RILIEVO 7 UNITA' AREA SCOPERTA				
Data rilievo	Aggiornamento	Rilevatori		Codice ecografico					
20/07/2004	Dicembre 2011	PB - EB							
LOCALIZZAZIONE: via Botto Basso SN		NCET	X	CT	Cens. Ardesio		Foglio 19	Mapp.644	
Consistenza / caratteristiche strutturali / stato di conservazione e manutenzione									
Sup. coperta		mq 60		Volte					
SLP		mq 60		Logge					
Volume		mc 180		Collegamenti verticali					
EPOCA DI EDIFICAZIONE E TRASFORMAZIONI									
Edificio recente									
VINCOLI									
DESTINAZIONI D'USO									
Destinazione piani	Residenziale	Rurale	Artigianale	Commercio	Direzionale	Ricettiva	Servizi privati e pubblici	Cantine e accessori	altro
Controtterra o Seminterrato								X	
Terra									
1°									
2°									
3°									
sottotetto									
<b>CLASSIFICAZIONE DELL'EDIFICIO</b>					<b>EV4</b>

ELEMENTI DI PREGIO					ELEMENTI IN DISSONANZA • Tettoia sopra l'ingresso con struttura in ferro e copertura in plastica				
AZIONI PRESCRITTIVE:									
prevedere ridisegno complessivo che coinvolge anche UE 6									
AREE SCOPERTE									
Lo spazio di manovra è sterrato la fascia antistante l'edificio è coperta da battuto di cemento.									
ELEMENTI DI PREGIO					ELEMENTI IN CONTRASTO				
AZIONI PRESCRITTIVE:
