**PIANO DI GOVERNO DEL  
TERRITORIO**

**COMUNEDI ARDESIO**

**PIANO delle  
REGOLE**

**Schede centri  
storici e nuclei di  
antica  
formazione**

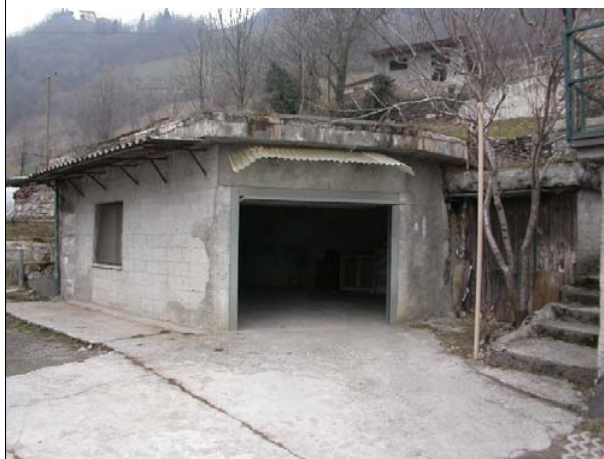
UNITA' EDILIZIA 7  
UNITA' DI RILIEVO 7  
UNITA' AREA SCOPERTA

<b>COMUNE DI ARDESIO (BG)</b> nucleo storico di <b>BOTTO BASSO</b>			UNITA' EDILIZIA 8 UNITA' DI RILIEVO 8a, 8b, 8c UNITA' AREA SCOPERTA 5/I, 5/II				
Data rilievo	Aggiornamento	Rilevatori		Codice ecografico					
20/07/2004	Dicembre 2011	PB - EB							
LOCALIZZAZIONE: via Botto Basso 19		NCET	X	CT	Cens. Ardesio		Foglio 19	Mapp.623/626	
Consistenza / caratteristiche strutturali / stato di conservazione e manutenzione									
Sup. coperta		mq 105		Volte					
SLP		mq 293		Logge					
Volume		mc 880		Collegamenti verticali					
EPOCA DI EDIFICAZIONE E TRASFORMAZIONI									
Nella mappa catastale del 1850 le unità 8a e 8b sono rappresentate con giacitura simile a quella attuale ma nella mappa catastale del 1905 risulta presente solo la parte corrispondente all'androne e un edificio che occupa l'area 8/I; anche nel catasto del 1960 l'UE è rappresentata con planimetria diversa da quella attuale. L'intera UE è stata oggetto di diversi interventi di ristrutturazione attuati in tempi diversi

VINCOLI									
DESTINAZIONI D'USO									
Destinazione piani	Residenziale	Rurale	Artigianale	Commercio	Direzionale	Ricettiva	Servizi privati e pubblici	Cantine e accessori	altro
Controtterra o Seminterrato	8a 8b							8c	
Terra	8a 8b								
1°	8a 8b								
2°									
3°									
sottotetto									
<b>CLASSIFICAZIONE DELL'EDIFICIO</b>					<b>EV3</b>				
<b>ELEMENTI DI PREGIO</b> 8a <ul style="list-style-type: none"> <li>• Androne su passaggio pubblico con archi d'ingresso in pietra. L'androne presenta una riduzione del passaggio dovuta all'ampliamento non ben inserito dell'unità 4a.</li> </ul>					<b>ELEMENTI IN DISSONANZA</b> Gli interventi di recupero e ristrutturazione attuati in tempi diversi senza un progetto che tenesse conto dell'insieme ne hanno restituito un UE che si caratterizza per l'anonimo disegno dei fronti e dell'utilizzo dei materiali 8a <ul style="list-style-type: none"> <li>• Sostituzione della soletta originaria sopra l'androne con nuova soletta in CA e rilassamento della stessa visibile in corrispondenza dell'arco.</li> <li>• Parti di facciata trattate con intonaco a base cementizia</li> <li>• Modifica delle proporzioni e delle dimensioni delle aperture originarie con inserimento di cornici di materiale incongruo e di ridotta sezione</li> </ul> 8b <ul style="list-style-type: none"> <li>• mancanza di omogeneità di scelta nelle finiture dei fronti nel disegno e nella scelta dei materiali dei parapetti</li> <li>• tettoia in plastica costruita sopra l'ingresso del fronte sud-ovest</li> </ul>

<b>AZIONI PRESCRITTIVE:</b> Recuperare il decoro complessivo dell'edificio attraverso l'omologazione degli elementi di finitura dei fronti e il ridisegno della composizione del prospetto ovest; valorizzare la finitura della superficie muraria con tecnica che ne metta in evidenza la tessitura con particolare attenzione all'attacco del muro con la copertura e in corrispondenza delle aperture.									
<b>AREE SCOPERTE</b>									
8/I: area con pavimentazione in battuto di cemento recintata da un basso muretto rivestito in pietra con rete metallica plastificata.									
<b>ELEMENTI DI PREGIO</b>					<b>ELEMENTI IN DISSONANZA</b>				
<b>AZIONI PRESCRITTIVE:</b>

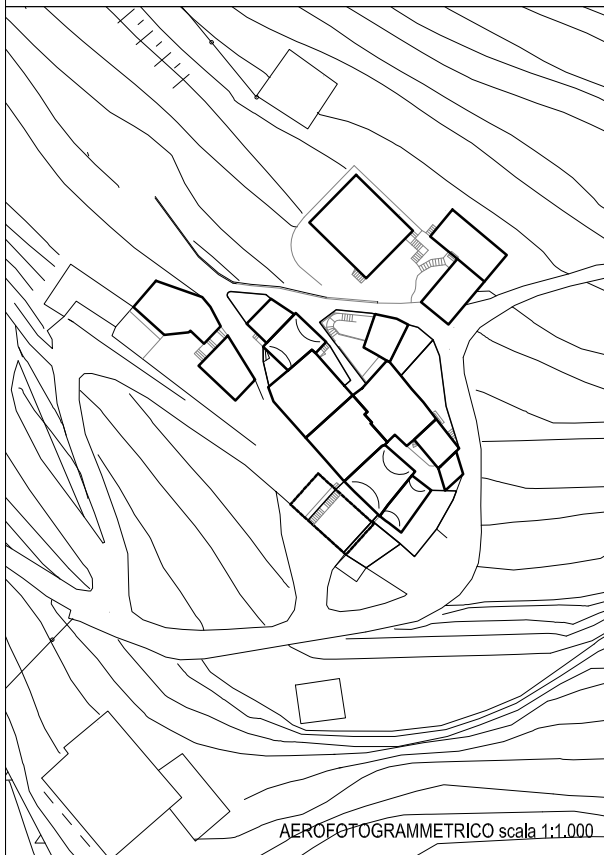
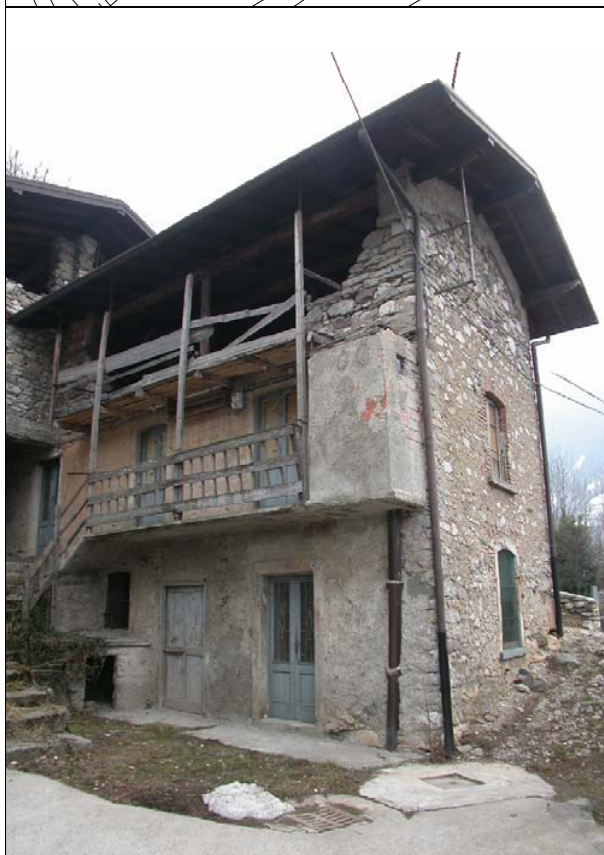
<b>COMUNE DI ARDESIO (BG)</b> nucleo storico di <b>BOTTO BASSO</b>		UNITA' EDILIZIA 10 UNITA' DI RILIEVO 10a, 10b UNITA' AREA SCOPERTA							
Data rilievo	Aggiornamento	Rilevatori		Codice ecografico							
20/07/2004	Dicembre 2011	PB - EB									
LOCALIZZAZIONE: via Botto Basso, 11		NCET X	CT	Cens. Ardesio		Foglio 19		Mapp.622			
Consistenza / caratteristiche strutturali / stato di conservazione e manutenzione											
Sup. coperta		mq 89		Volte							
SLP		mq 218		Logge							
Volume		mc 654		Collegamenti verticali							
EPOCA DI EDIFICAZIONE E TRASFORMAZIONI											
L'UE viene individuata solo a partire dal catasto del 1960. Non presenta interventi di trasformazione né di manutenzione successivi alla sua costruzione ad eccezione della sostituzione della copertura.											
VINCOLI											
DESTINAZIONI D'USO											
Destinazione piani	Residenziale	Rurale	Artigianale	Commercio	Direzionale	Ricettiva	Servizi privati e pubblici	Cantine e accessori	altro

Controtterra o Seminterrato	10a										
Terra											
1°	10a 10b										
2°	10a 10b										
3°											
sottotetto											
<b>CLASSIFICAZIONE DELL'EDIFICIO</b>						<b>EV3</b>					
ELEMENTI DI PREGIO <ul style="list-style-type: none"> <li>• l'UE si caratterizza per il disegno semplice e proporzionato dell'insieme.</li> <li>• sistema distributivo esterno con ballatoio in legno al secondo piano con montanti in legno che partono dal ballatoio del primo piano e si agganciano allo sporto di gronda.</li> <li>• muratura in pietra a vista</li> </ul>						ELEMENTI IN DISSONANZA <ul style="list-style-type: none"> <li>• latrina sul ballatoio del primo piano con scarico a vista in facciata</li> </ul>					
AZIONI PRESCRITTIVE:

AREE SCOPERTE											
Materiali esistenti cortile condiviso con l'UE 11 con pavimentazione in battuto di cemento e zona antistante l'UE 10a in terra battuta											
ELEMENTI DI PREGIO muro di contenimento a sud in pietra a vista.						ELEMENTI IN DISSONANZA					
AZIONI PRESCRITTIVE:

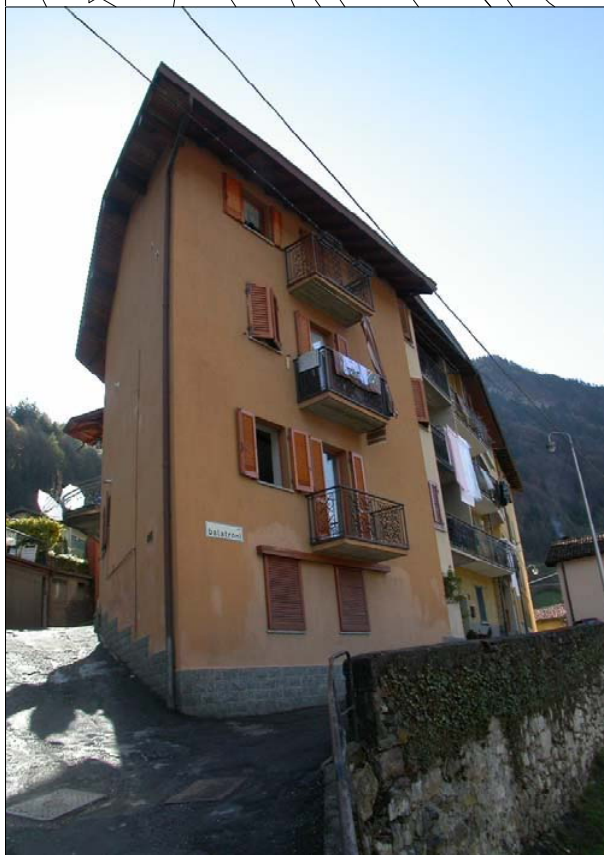
<b>COMUNE DI ARDESIO (BG)</b> nucleo storico di <b>BALATRONI</b>		UNITA' EDILIZIA 1 UNITA' DI RILIEVO 1 UNITA' AREA SCOPERTA							
Data rilievo	Aggiornamento	Rilevatori		Codice ecografico							
20/07/2004	Dicembre 2011	PB - EB									
LOCALIZZAZIONE: via Balatroni, 1. via Manzoni, 29, 30.		NCET X	CT	Cens. Ardesio		Foglio 19		Mapp.330			
Consistenza / caratteristiche strutturali / stato di conservazione e manutenzione											
Sup. coperta		mq 111		Volte X							
SLP		mq 444		Logge							
Volume		mc 1332		Collegamenti verticali							
EPOCA DI EDIFICAZIONE E TRASFORMAZIONI											
Nella mappa del 1850 è presente solo la parte a sud dell'UE. La conformazione planimetrica attuale viene rappresentata a partire dal 1903.											
La ristrutturazione edilizia attuata con CE 53/92 non ha modificato la distribuzione degli spazi al piano terra.											
VINCOLI											
Paesaggistico Art. 136 del D.Lgs 163/2006 (DM 23/2/1967)

DESTINAZIONI D'USO											
Destinazione piani	Residenziale	Rurale	Artigianale	Commercio	Direzionale	Ricettiva	Servizi privati e pubblici	Cantine e accessori	altro		
Controtterra o Seminterrato	X										
Terra											
1°	X										
2°	X										
3°	X										
sottotetto											
<b>CLASSIFICAZIONE DELL'EDIFICIO</b>					<b>EV3</b>						
ELEMENTI DI PREGIO <ul style="list-style-type: none"> <li>• Apertura originaria al piano controtterra del fronte ovest con arco in blocchi di pietra.</li> <li>• locale voltato</li> </ul>					ELEMENTI IN DISSONANZA L'UE conserva solo la giacitura storica della mappa catastale del 1903; il disegno e la geometria dei fronti è stata modificata in epoca recente con scelte materiche e formali che hanno portato alla perdita dell'immagine di edificio storico. <ul style="list-style-type: none"> <li>• finitura di facciata con intonaco plastico e zoccolatura in granito</li> <li>• manto di copertura</li> <li>• scala esterna a nord con tettoia di protezione</li> <li>• balconi in CA</li> <li>• proporzioni, dimensioni e finiture delle aperture</li> </ul>

AZIONI PRESCRITTIVE:											
ridisegno/sostituzione degli elementi in dissonanza nell'ambito di interventi di sistemazione delle facciate											
AREE SCOPERTE											
Materiali esistenti											
ELEMENTI DI PREGIO						ELEMENTI IN DISSONANZA					
AZIONI PRESCRITTIVE:

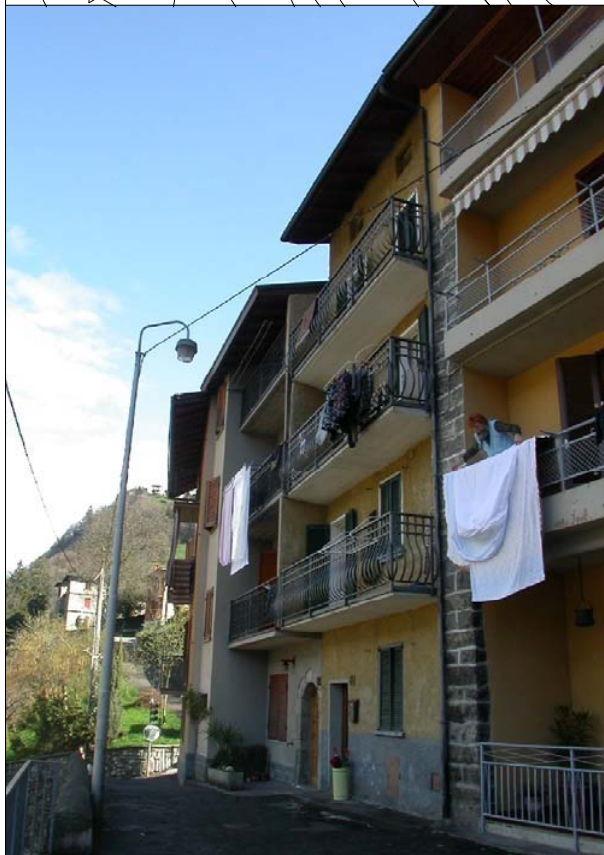
<b>COMUNE DI ARDESIO (BG)</b> nucleo storico di <b>BALATRONI</b>		UNITA' EDILIZIA 2 UNITA' DI RILIEVO 2 UNITA' AREA SCOPERTA						
Data rilievo	Aggiornamento	Rilevatori		Codice ecografico						
20/07/2004	Dicembre 2011	PB - EB								
LOCALIZZAZIONE: via Balatroni, 3		NCET X	CT	Cens. Ardesio		Foglio 19		Mapp.992		
Consistenza / caratteristiche strutturali / stato di conservazione e manutenzione										
Sup. coperta		mq 73			Volte x					
SLP		mq 292			Logge					
Volume		mc 1168			Collegamenti verticali					
EPOCA DI EDIFICAZIONE E TRASFORMAZIONI										
Nella mappa del 1850 è già presente l'UE con la conformazione planimetrica attuale. L'immagine complessiva dell'edificio risulta trasformata in epoca recente.										
VINCOLI										
Paesaggistico Art. 136 del D.Lgs 163/2006 (DM 23/2/1967)										
DESTINAZIONI D'USO										
Destinazione piani	Residenziale	Rurale	Artigianale	Commercio	Direzionale	Ricettiva	Servizi privati e pubblici	Cantine e accessori	altro

Controtterra o Seminterrato	X									
Terra										
1°	X									
2°	X									
3°	X									
sottotetto	X									
<b>CLASSIFICAZIONE DELL'EDIFICIO</b>					<b>EV3</b>					
ELEMENTI DI PREGIO • locale voltato					ELEMENTI IN DISSONANZA L'UE conserva solo la giacitura storica della mappa catastale del 1850; il disegno e la geometria dei fronti è stata modificata in epoca recente con scelte materiche e formali che hanno portato alla perdita dell'immagine di edificio storico.					
AZIONI PRESCRITTIVE:

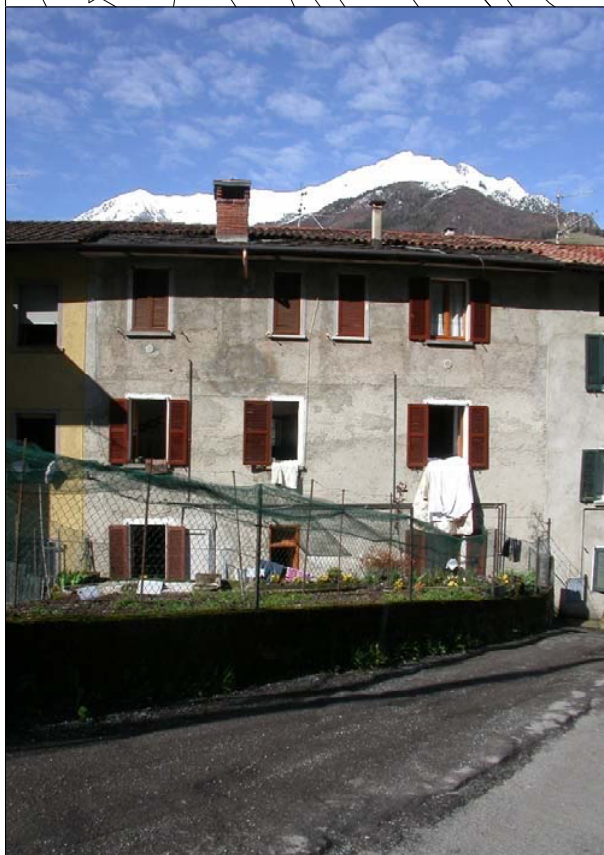
<b>COMUNE DI ARDESIO (BG)</b> nucleo storico di <b>BALATRONI</b>		UNITA' EDILIZIA 3 UNITA' DI RILIEVO 3 UNITA' AREA SCOPERTA 3/I							
Data rilievo	Aggiornamento	Rilevatori		Codice ecografico							
20/07/2004	Dicembre 2011	PB - EB									
LOCALIZZAZIONE: via Balatroni, 5		NCET	X	CT	Cens. Ardesio		Foglio 19	Mapp.1043, 329			
Consistenza / caratteristiche strutturali / stato di conservazione e manutenzione											
Sup. coperta		mq 113			Volte x						
SLP		mq 452			Logge						
Volume		mc 1356			Collegamenti verticali						
<b>EPOCA DI EDIFICAZIONE E TRASFORMAZIONI</b> L'edificio è già presente nella mappa del 1850 con la conformazione planimetrica attuale. Pur essendo divisa in due mappali distinti presenta omogeneità di finitura dei fronti che individuano l'UE nel suo insieme. L'immagine complessiva dell'edificio risulta trasformata in epoca recente.											
<b>VINCOLI</b> Paesaggistico Art. 136 del D.Lgs 163/2006 (DM 23/2/1967)

<b>DESTINAZIONI D'USO</b>											
Destinazione piani	Residenziale	Rurale	Artigianale	Commercio	Direzionale	Ricettiva	Servizi privati e pubblici	Cantine e accessori	altro		
Controtterra o Seminterrato				X							
Terra											
1°	X										
2°	X										
3°	X										
sottotetto											
<b>CLASSIFICAZIONE DELL'EDIFICIO</b>					<b>EV3</b>						
<b>ELEMENTI DI PREGIO</b> <ul style="list-style-type: none"> <li>• volte a botte al piano controtterra</li> <li>• apertura originaria al piano controtterra con archi in blocchi di pietra</li> <li>• manto di copertura con ardesie nella parte più sporgente della falda come nella tradizione locale.</li> </ul>					<b>ELEMENTI IN DISSONANZA</b> L'UE conserva solo la giacitura storica della mappa catastale del 1850; il disegno e la geometria dei fronti è stata modificata in epoca recente con scelte materiche e formali che hanno portato alla perdita dell'immagine di edificio storico. <ul style="list-style-type: none"> <li>• finitura sottogronda con perline</li> </ul>

<b>AREE SCOPERTE</b>											
Materiali esistenti 3/I: area con pavimentazione recente in graniglia e superficie coltivata a orto											
<b>ELEMENTI DI PREGIO</b>						<b>ELEMENTI IN DISSONANZA</b>					
AZIONI PRESCRITTIVE:

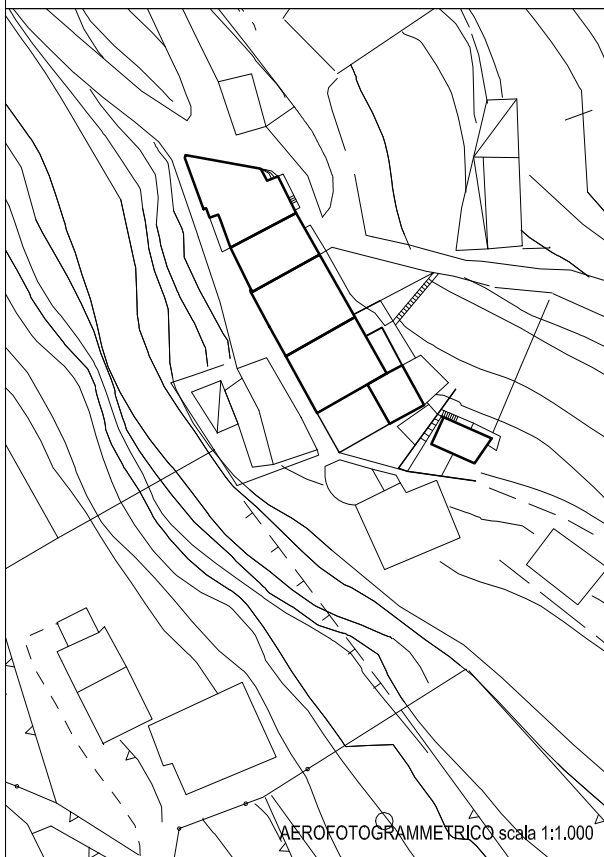
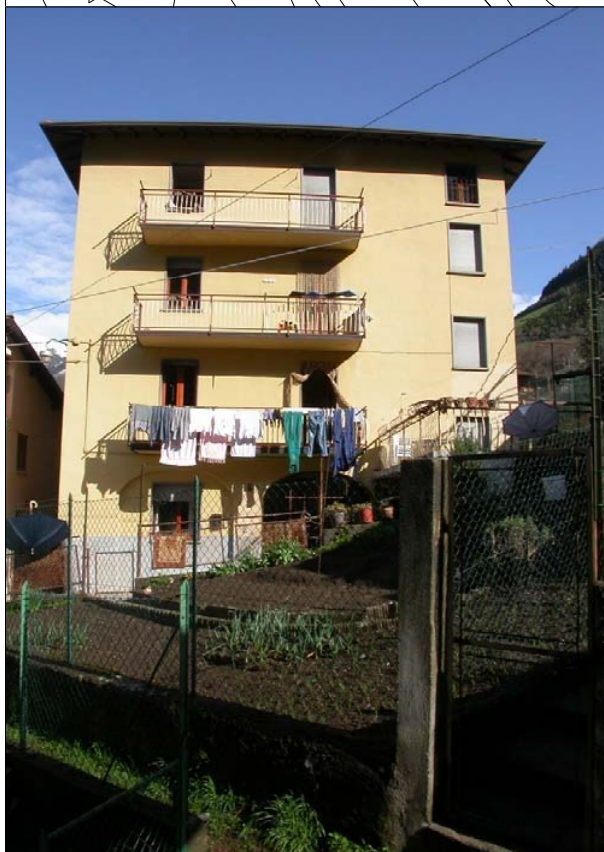
UNITA' EDILIZIA 4  
UNITA' DI RILIEVO 4a, 4b  
UNITA' AREA SCOPERTA 4/I, 4/II, 4/III

<b>COMUNE DI ARDESIO (BG)</b> nucleo storico di <b>BALATRONI</b>		UNITA' EDILIZIA 4 UNITA' DI RILIEVO 4a, 4b UNITA' AREA SCOPERTA 4/I, 4/II							
Data rilievo	Aggiornamento	Rilevatori		Codice ecografico							
20/07/2004	Dicembre 2011	PB - EB									
LOCALIZZAZIONE: via Balatroni, 7		NCET X	CT	Cens. Ardesio		Foglio 19		Mapp.1549			
Consistenza / caratteristiche strutturali / stato di conservazione e manutenzione											
Sup. coperta		mq 137		Volte							
SLP		mq 443		Logge							
Volume		mc 1329		Collegamenti verticali							
EPOCA DI EDIFICAZIONE E TRASFORMAZIONI											
L'UE viene individuata nelle mappe catastali solo dal 1960.											
VINCOLI											
Paesaggistico Art. 136 del D.Lgs 163/2006 (DM 23/2/1967)											
DESTINAZIONI D'USO											
Destinazione piani	Residenziale	Rurale	Artigianale	Commercio	Direzionale	Ricettiva	Servizi privati e pubblici	Cantine e accessori	altro

Controtterra o Seminterrato	4a							4b			
Terra											
1°	4a										
2°	4a										
3°	4a										
sottotetto											
<b>CLASSIFICAZIONE DELL'EDIFICIO</b>						<b>EV3</b>					
ELEMENTI DI PREGIO						ELEMENTI IN DISSONANZA L'edificio è stato edificato in epoche recenti operando scelte prive di riferimenti all'edilizia storica del posto <ul style="list-style-type: none"> <li>• aperture con avvolgibili in materiale plastico e contorni di ridotte dimensioni in granito bianco.</li> <li>• chiusura dell'arcata al piano controtterra del fronte sud con inserimento di finestra</li> </ul>					
AZIONI PRESCRITTIVE:											
sostituzione e ridisegno degli elementi in dissonanza nell'ambito di interventi di sistemazione delle facciate											
AREE SCOPERTE											
Materiali esistenti											
4/I: spazio di manovra e posto auto con pavimentazione recente in graniglia.											
4/II: area con pavimentazione recente in graniglia e piccola superficie coltivata a orto.

4/III: giardino e orto con baracca in legno.											
ELEMENTI DI PREGIO						ELEMENTI IN DISSONANZA					
AZIONI PRESCRITTIVE:

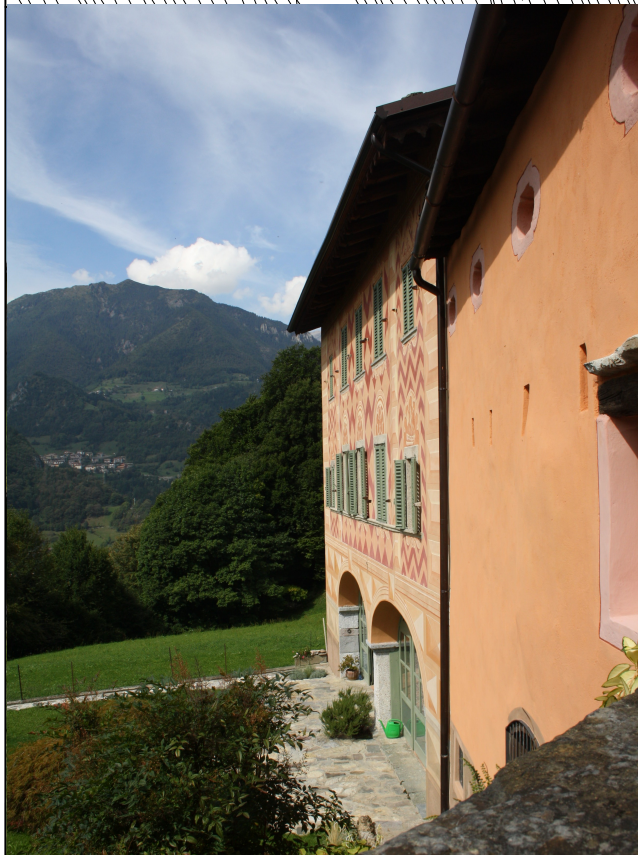
<b>COMUNE DI ARDESIO (BG)</b> nucleo storico di <b>USTIGNO</b>		UNITA' EDILIZIA 1 UNITA' DI RILIEVO 1a, 1b UNITA' AREA SCOPERTA 1/I							
Data rilievo	Aggiornamento	Rilevatori		Codice ecografico							
20/07/2004	Dicembre 2011	PB - EB									
LOCALIZZAZIONE: via Ustigno, snc		NCET X	CT	Cens. Ardesio		Foglio 19		Mapp. 1244, 245			
Consistenza / caratteristiche strutturali / stato di conservazione e manutenzione											
Sup. coperta		mq 287		Volte X							
SLP		mq 793		Logge							
Volume		mc 2379		Collegamenti verticali							
<b>EPOCA DI EDIFICAZIONE E TRASFORMAZIONI</b> L'UE è rappresentata nella mappa catastale del 1903 con la stessa planimetria attuale; sono rilevabili elementi tipologici e architettonici storici conservati nella loro originalità. Sul fronte nord-est dell'UR 1b è presente una data poco leggibile: 18.. riferibile alla data di esecuzione della decorazione pittorica.

<b>VINCOLI</b>											
<b>DESTINAZIONI D'USO</b>											
Destinazione piani	Residenziale	Rurale	Artigianale	Commercio	Direzionale	Ricettiva	Servizi privati e pubblici	Cantine e accessori	altro		
Controtterra o Seminterrato	1b										
Terra	1a										
1°	1a 1b										
2°	1a										
3°											
sottotetto											
<b>CLASSIFICAZIONE DELL'EDIFICIO</b>							<b>EV1</b>				
<b>ELEMENTI DI PREGIO</b> 1a <ul style="list-style-type: none"> <li>• su tutti i fronti dell'edificio sono presenti decorazioni pittoriche. i fronti nord-est e nord-ovest presentano decorazioni geometriche con fasce bicrome; il prospetto sud-ovest conserva tracce di pitture monocrome con ritratti sopra gli architravi delle finestre centrali del primo piano.</li> <li>• arcate a sesto ribassato del piano terra e per la composizione rigorosamente simmetrica delle aperture ai piani superiori.</li> <li>• aperture riquadrate in pietra.</li> <li>• fascia modanata in pietra che corre lungo la parte centrale al primo piano del prospetto sud-ovest alla quota dei davanzali</li> <li>• al secondo piano del fronte sud-est è presente una bifora con riquadratura in pietra unica nel suo genere</li> <li>• sul fronte sud-est sono presenti decorazioni sottogronda in lamiera di ferro.</li> <li>• portale d'ingresso ad arco con scala in pietra.</li> <li>• sul fronte nord-est è presente un volume aggettante al primo piano con aperture ad arco poggiate su mensole e soletta in pietra, probabile risultato della chiusura di un balcone .</li> <li>• boiserie anche di qualità all'interno di alcuni locali del piano terra</li> <li>• decorazioni pittoriche interne</li> </ul> 1b <ul style="list-style-type: none"> <li>• l'edificio è caratterizzato dall'assenza di finestre su tutti i fronti e dalla muratura in pietra con aperture a feritoia utilizzate in passato per l'inserimento delle impalcature</li> <li>• oculi ovali decorative nel sottotetto del prospetto sud-est</li> <li>• tracce di decorazione pittorica del prospetto</li> <li>• nicchia con affresco raffigurante la Madonna con bambino</li> <li>• portale ad arco nel prospetto nord-est</li> <li>• apertura ad arco con sesto ribassato piano terra del fronte sud-ovest</li> </ul>							<b>ELEMENTI IN DSSONANZA</b>

<b>AZIONI PRESCRITTIVE:</b> salvaguardia e conservazione degli elementi di pregio											
<b>AREE SCOPERTE</b>											
<b>MATERIALI ESISTENTI</b> parco con vialetto con muro di controripa in pietra; recinzione di rete metallica											
<b>ELEMENTI DI PREGIO</b> muro di confine a nord-est in blocchi di pietra con contorno in pietra						<b>ELEMENTI IN CONTRASTO</b>					
<b>AZIONI PRESCRITTIVE:</b>

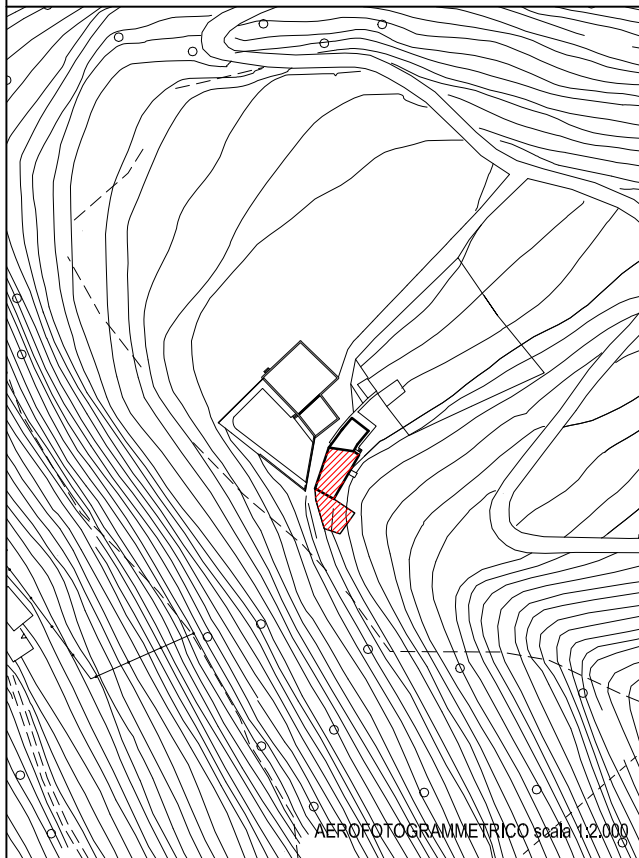
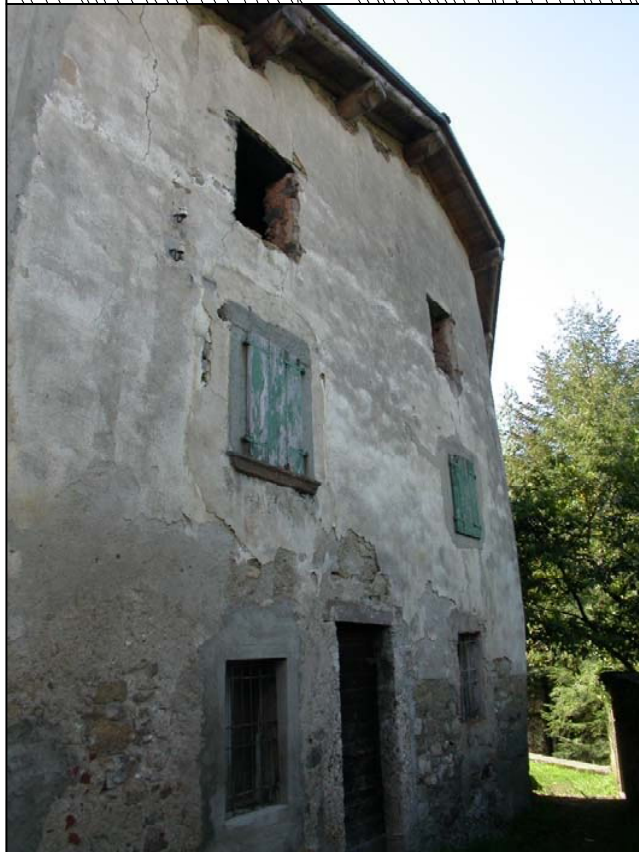
<b>COMUNE DI ARDESIO (BG)</b> nucleo storico di <b>USTIGNO</b>			UNITA' EDILIZIA 2 UNITA' DI RILIEVO 2 UNITA' AREA SCOPERTA 2/I						
Data rilievo	Aggiornamento	Rilevatori		Codice ecografico							
20/07/2004	Dicembre 2011	PB - EB									
LOCALIZZAZIONE: via Ustigno, snc		NCET <b>X</b>	CT	Cens. Ardesio			Foglio 19	Mapp. 1165, 1152			
Consistenza / caratteristiche strutturali / stato di conservazione e manutenzione											
Sup. coperta		mq 99		Volte <b>X</b>							
SLP		mq 297		Logge							
Volume		mc 891		Collegamenti verticali							
EPOCA DI EDIFICAZIONE E TRASFORMAZIONI											
L'UE è rappresentata nella mappa catastale del 1903 con la stessa planimetria attuale; sull'edificio non sono stati effettuati interventi di trasformazione; il fronte sud-est si presenta in stato di degrado meterico generalizzato. Nella trama della superficie muraria sono leggibili i segni delle trasformazioni subite dall'edificio; in particolare del probabile ampliamento a sud e della successiva chiusura della finestra con architrave ligneo sul fronte nord-est

VINCOLI											
DESTINAZIONI D'USO											
Destinazione piani	Residenziale	Rurale	Artigianale	Commercio	Direzionale	Ricettiva	Servizi privati e pubblici	Cantine e accessori	altro		
Controtterra o Seminterrato	X										
Terra											
1°	X										
2°	X										
3°											
sottotetto											
<b>CLASSIFICAZIONE DELL'EDIFICIO</b>					<b>EV2</b>						
ELEMENTI DI PREGIO <ul style="list-style-type: none"> <li>• muratura in pietra a vista con finitura ad intonaco rasopietra nei fronti nord-est e sud-est</li> <li>• aperture riquadrate in pietra</li> <li>• apertura di notevoli dimensioni con architrave in legno utilizzata in passato per caricare il fieno.</li> <li>• apertura con contorni in pietra tufacea al piano terra del prospetto sud-ovest</li> </ul>					ELEMENTI IN DISSONANZA <ul style="list-style-type: none"> <li>1a</li> <li>• tettoia realizzata con lamiera ondulata zincata a copertura dell'UR 20b</li> </ul>

AREE SCOPERTE	
Materiali esistenti area con coltivazione a orto con muro di controripa in pietra; recinzione di rete metallica	
ELEMENTI DI PREGIO	ELEMENTI IN DISSONANZA
AZIONI PRESCRITTIVE:

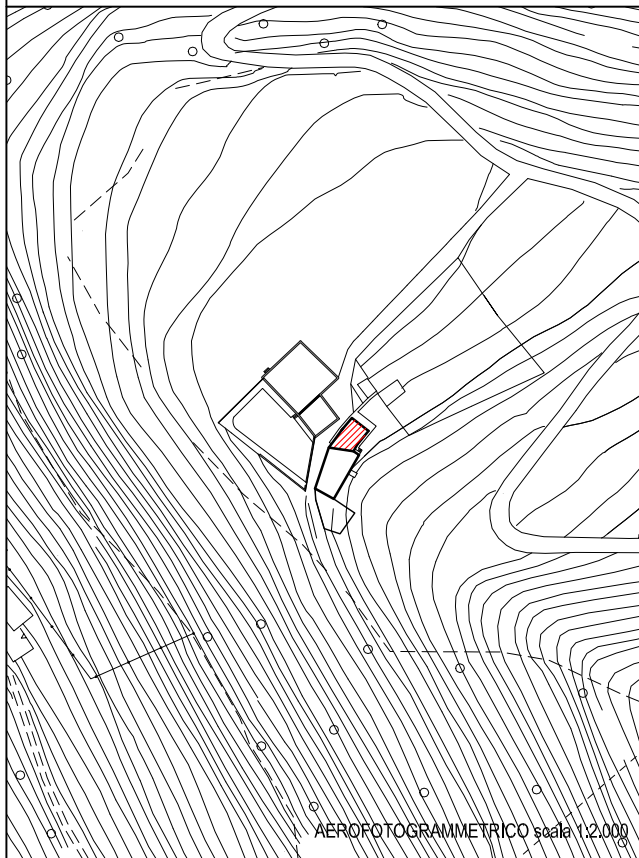
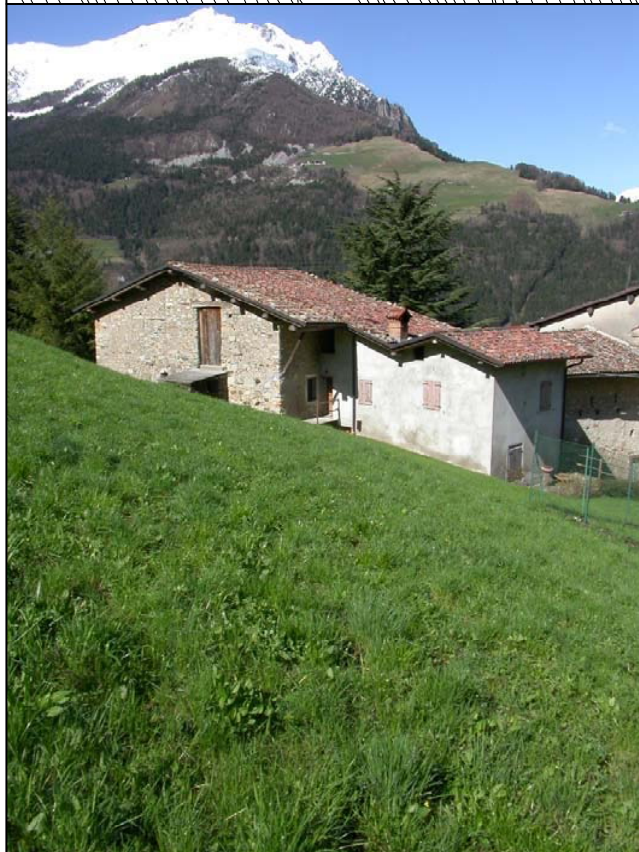
<b>COMUNE DI ARDESIO (BG)</b> nucleo storico di <b>USTIGNO</b>		UNITA' EDILIZIA 3 UNITA' DI RILIEVO 3 UNITA' AREA SCOPERTA							
Data rilievo	Aggiornamento	Rilevatori		Codice ecografico							
20/07/2004	Dicembre 2011	PB - EB									
LOCALIZZAZIONE: via Ustigno, snc		NCET X	CT	Cens. Ardesio		Foglio 19		Mapp. 1685			
Consistenza / caratteristiche strutturali / stato di conservazione e manutenzione											
Sup. coperta		mq 53		Volte							
SLP		mq 106		Logge							
Volume		mc 318		Collegamenti verticali							
<b>EPOCA DI EDIFICAZIONE E TRASFORMAZIONI</b> L'UE è rappresentata nella mappa catastale del 1903 con la stessa planimetria attuale; l'edificio ha subito nel tempo interventi di trasformazione con scelte materiche e formali che hanno portato alla perdita dell'immagine di edificio storico.											
VINCOLI											
DESTINAZIONI D'USO											
Destinazione piani	Residenziale	Rurale	Artigianale	Commercio	Direzionale	Ricettiva	Servizi privati e pubblici	Cantine e accessori	altro

Controtterra o Seminterrato											
Terra	X										
1°	X										
2°											
3°											
sottotetto											
<b>CLASSIFICAZIONE DELL'EDIFICIO</b>						<b>EV3</b>					
ELEMENTI DI PREGIO						ELEMENTI IN DISSONANZA <ul style="list-style-type: none"> <li>• l'edificio si caratterizza per l'assenza di elementi riconducibili alla tradizione storica e per l'utilizzo di finiture effettuate con tecniche non tradizionali come la finitura superficiale dell'intonaco delle facciate</li> <li>• pensilina sopra la porta d'ingresso</li> </ul>					
AZIONI PRESCRITTIVE:

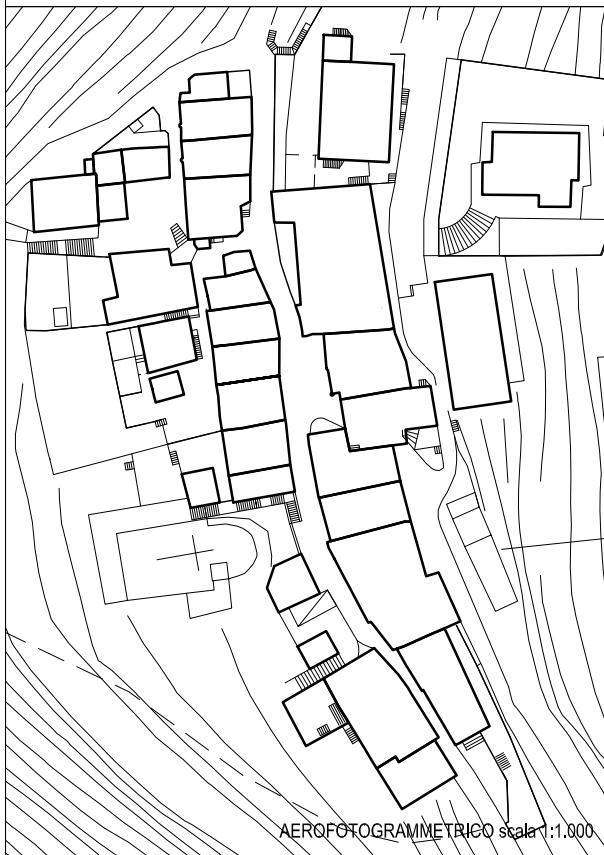
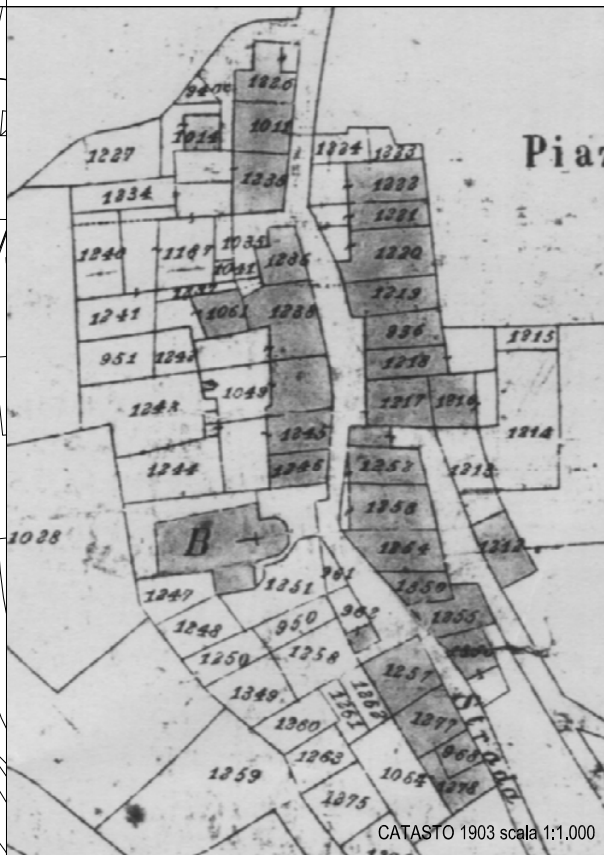
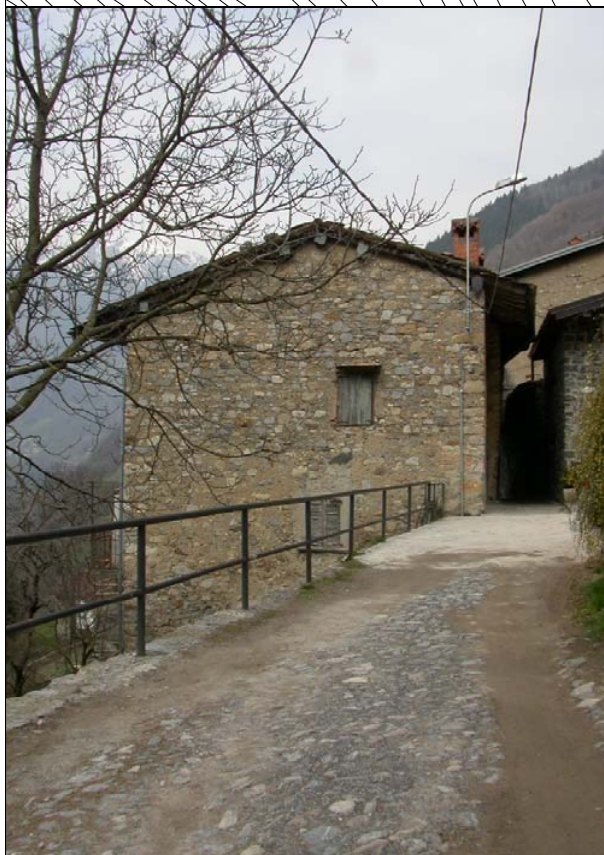
<b>COMUNE DI ARDESIO (BG)</b> nucleo storico di <b>PIAZZOLO</b>		UNITA' EDILIZIA 1 UNITA' DI RILIEVO 1 UNITA' AREA SCOPERTA							
Data rilievo	Aggiornamento	Rilevatori		Codice ecografico							
20/07/2004	Dicembre 2011	PB - EB									
LOCALIZZAZIONE: via Piazzolo, 1.		NCET	X	CT	Cens. Ardesio		Foglio 19	Mapp.968, 1278			
Consistenza / caratteristiche strutturali / stato di conservazione e manutenzione											
Sup. coperta		mq 56		Volte x							
SLP		mq 168		Logge							
Volume		mc 504		Collegamenti verticali							
<b>EPOCA DI EDIFICAZIONE E TRASFORMAZIONI</b> La mappa catastale del 1850 presenta l'UE con la stessa giacitura storica attuale ma non ancora divisa in due mappali distinti. Dal 1903 viene rappresentata con la suddivisione attuale. Pochi interventi sono stati effettuati sull'edificio che si presenta in condizioni di degrado materico generalizzato.											
VINCOLI

DESTINAZIONI D'USO											
Destinazione piani	Residenziale	Rurale	Artigianale	Commercio	Direzionale	Ricettiva	Servizi privati e pubblici	Cantine e accessori	altro		
Controtterra o Seminterrato								X			
Terra											
1°								X			
2°								X			
3°											
sottotetto											
<b>CLASSIFICAZIONE DELL'EDIFICIO</b>						<b>EV2</b>					
<b>ELEMENTI DI PREGIO</b> <ul style="list-style-type: none"> <li>• l'edificio ha mantenuto elementi tipologici e architettonici della tradizione storica che lo caratterizzano nonostante alcune modifiche apportate al fronte ovest.</li> <li>• locale voltato</li> <li>• scala in pietra e legno che unisce il piano terra al primo piano attraverso il porticato dell'UE 2a</li> <li>• muratura in pietra a vista</li> <li>• prospetto est: aperture originarie con riquadrature in pietra</li> </ul>						<b>ELEMENTI IN DISSONANZA</b> <ul style="list-style-type: none"> <li>• sostituzione dei materiali originari con inserimento di soletta in CA per il balcone a ovest;</li> <li>• latrina sul balcone con scarico esterno in pvc a vista.</li> </ul>

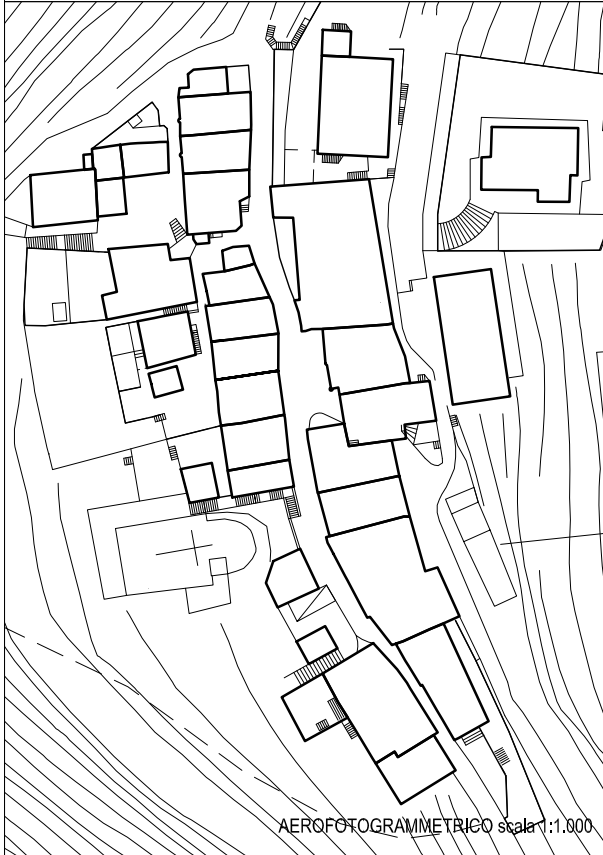
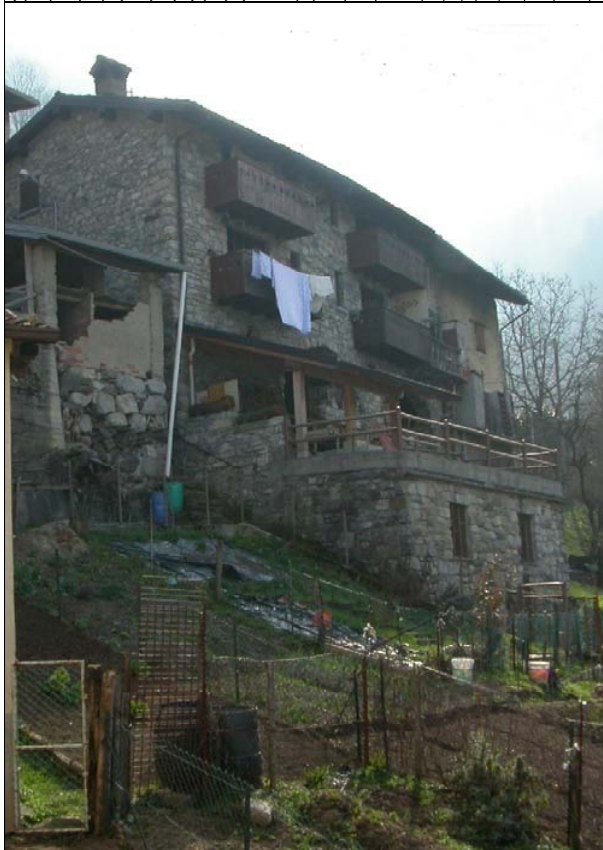
<b>COMUNE DI ARDESIO (BG)</b> nucleo storico di <b>PIAZZOLO</b>		UNITA' EDILIZIA 2 UNITA' DI RILIEVO 2a, 2b UNITA' AREA SCOPERTA							
Data rilievo	Aggiornamento	Rilevatori		Codice ecografico							
20/07/2004	Dicembre 2011	PB - EB									
LOCALIZZAZIONE: via Piazzolo, 4, 6.		NCET X	CT	Cens. Ardesio		Foglio 19		Mapp.1257, 1277			
Consistenza / caratteristiche strutturali / stato di conservazione e manutenzione											
Sup. coperta		mq 143		Volte x							
SLP		mq 429		Logge							
Volume		mc 1287		Collegamenti verticali							
<b>EPOCA DI EDIFICAZIONE E TRASFORMAZIONI</b> Le mappe catastali presentano l'UR 2a con la stessa giacitura storica attuale. Il disegno e la geometria dei fronti sono stati modificati in epoca recente. Rimane al piano controterra il porticato ad archi che costituisce un elemento di forte unione del fronte ovest nonostante la mancanza di omogeneità dei piani superiori che presentano la parte a sud degradata e non inserita nel ridisegno complessivo operato sul prospetto. Ristrutturazione attuata con CE 34/91. l'UR 2b è controterra, la copertura piana viene utilizzata come cortile dell'UR 2a, protetto da tettoia in legno costruita in aderenza al prospetto ovest.

VINCOLI											
DESTINAZIONI D'USO											
Destinazione piani	Residenziale	Rurale	Artigianale	Commercio	Direzionale	Ricettiva	Servizi privati e pubblici	Cantine e accessori	altro		
Controterra o Seminterrato								2a 2b			
Terra											
1°	2a										
2°	2a										
3°											
sottotetto											
<b>CLASSIFICAZIONE DELL'EDIFICIO</b>					<b>EV2</b>						
<b>ELEMENTI DI PREGIO</b> 2a <ul style="list-style-type: none"> <li>• l'edificio ha mantenuto elementi tipologici e architettonici della tradizione storica che lo caratterizzano nonostante gli interventi di ristrutturazione</li> <li>• locali voltati</li> <li>• muratura in pietra a vista</li> <li>• solai in legno</li> <li>• porticato di ampia profondità a due arcate poggianti su colonna in pietra con ingresso attraverso portale ad arco a sesto ribassato</li> <li>• aperture originarie al piano terra sotto il portico con riquadrature in pietra</li> </ul>					<b>ELEMENTI IN DISSONANZA</b> 2a <ul style="list-style-type: none"> <li>• modifica delle proporzioni e delle dimensioni delle aperture originarie</li> <li>• latrina esterna sul balcone del fronte ovest</li> </ul> 2b <ul style="list-style-type: none"> <li>• tettoia in legno</li> </ul>

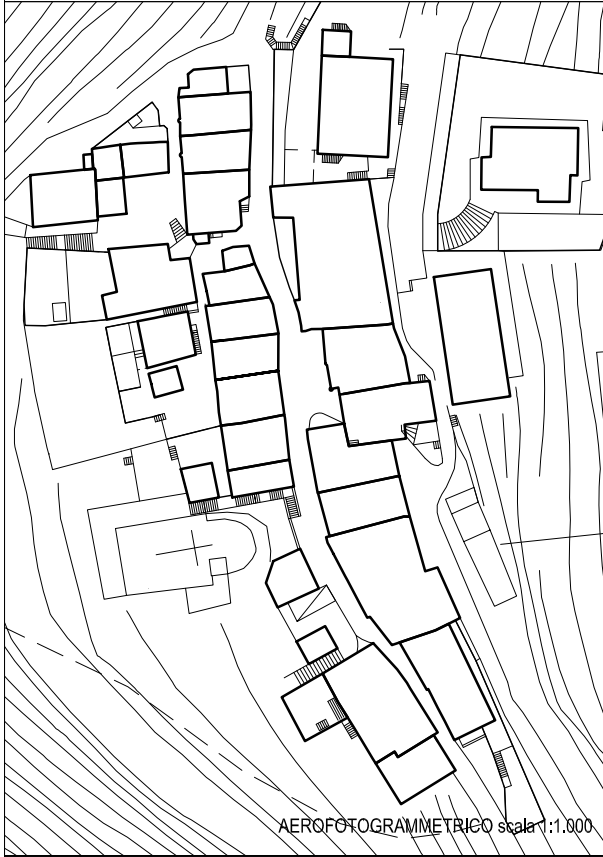
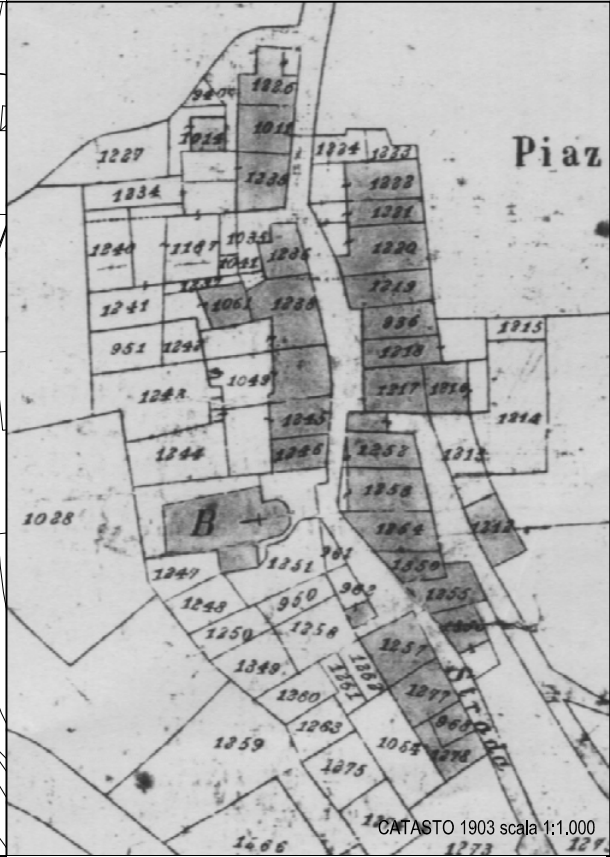
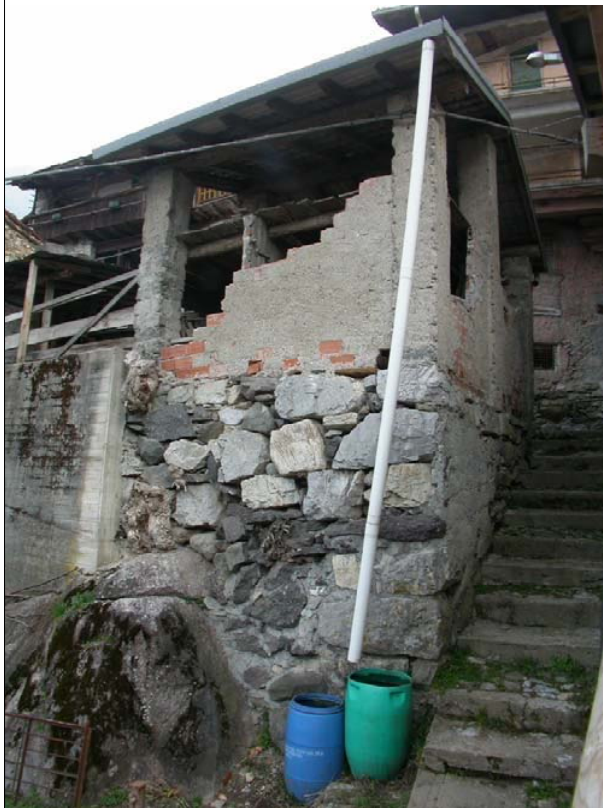
<b>COMUNE DI ARDESIO (BG)</b> nucleo storico di <b>PIAZZOLO</b>		UNITA' EDILIZIA 3 UNITA' DI RILIEVO 3 UNITA' AREA SCOPERTA							
Data rilievo	Aggiornamento	Rilevatori		Codice ecografico							
20/07/2004	Dicembre 2011	PB - EB									
LOCALIZZAZIONE: via Piazzolo, snc		NCET	X	CT	Cens. Ardesio		Foglio 19	Mapp.1663			
Consistenza / caratteristiche strutturali / stato di conservazione e manutenzione											
Sup. coperta		mq 16		Volte							
SLP		mq 16		Logge							
Volume		mc 48		Collegamenti verticali							
EPOCA DI EDIFICAZIONE E TRASFORMAZIONI											
L'UE è rappresentata nelle mappe catastali a partire dal 1903 con la stessa giacitura storica attuale.											
VINCOLI											
DESTINAZIONI D'USO											
Destinazione piani	Residenziale	Rurale	Artigianale	Commercio	Direzionale	Ricettiva	Servizi privati e pubblici	Cantine e accessori	altro		
Controtterra o Seminterrato											
Terra								X

1°											
2°											
3°											
sottotetto											
<b>CLASSIFICAZIONE DELL'EDIFICIO</b>						<b>EV4</b>					
ELEMENTI DI PREGIO						ELEMENTI IN DISSONANZA					
<ul style="list-style-type: none"> <li>L'UE è una tettoia con struttura in legno su pilastri in pietra parzialmente chiusa a sud e ovest con mattoni intonacati</li> </ul>						<ul style="list-style-type: none"> <li>degrado materico generalizzato</li> </ul>					
AZIONI PRESCRITTIVE:

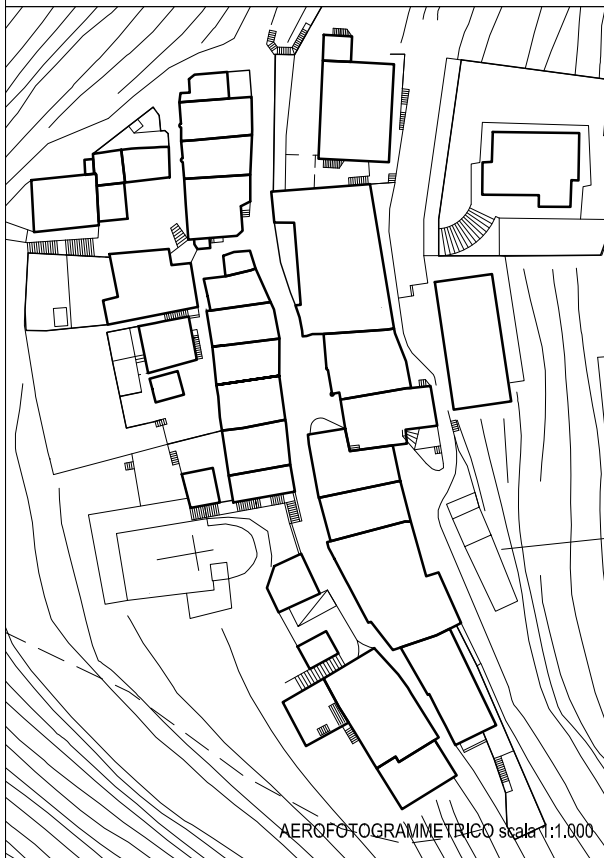
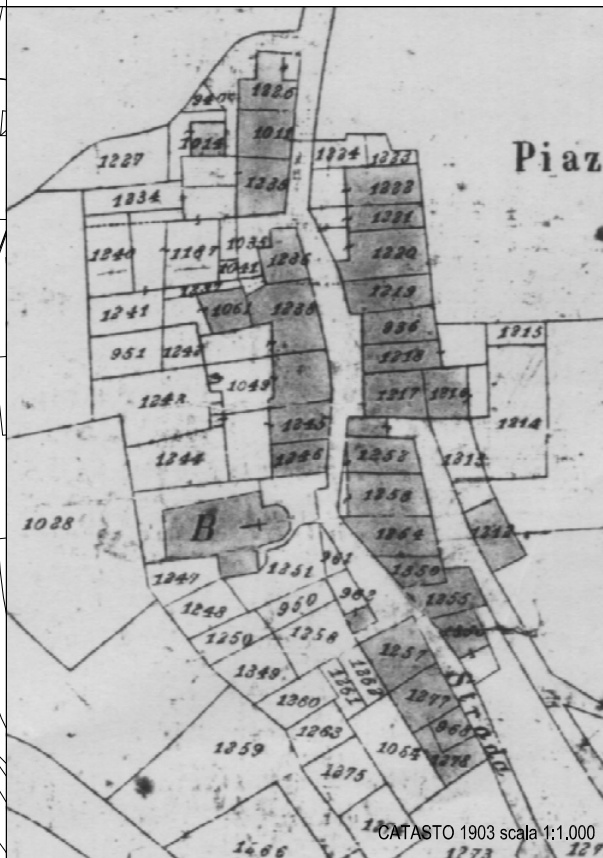
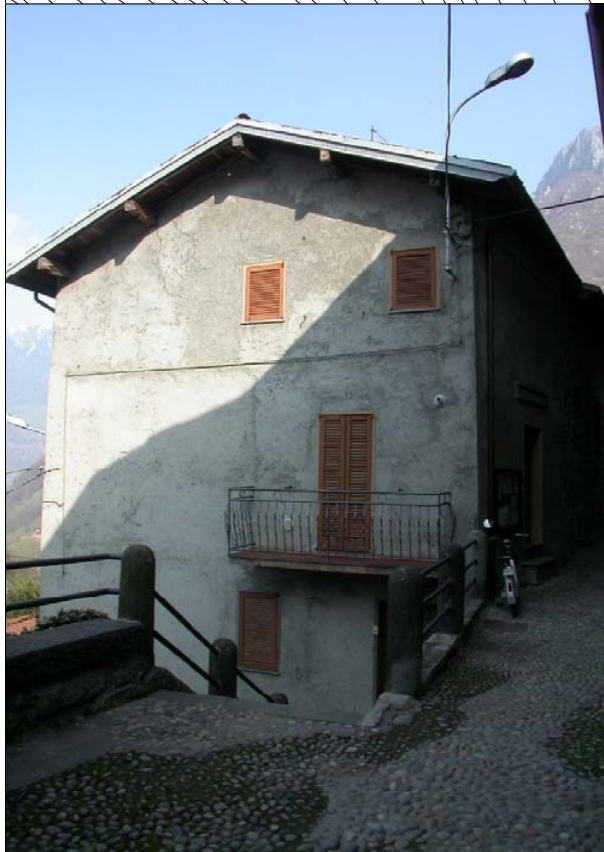
<b>COMUNE DI ARDESIO (BG)</b> nucleo storico di <b>PIAZZOLO</b>		UNITA' EDILIZIA 5 UNITA' DI RILIEVO 5 UNITA' AREA SCOPERTA							
Data rilievo	Aggiornamento	Rilevatori		Codice ecografico							
20/07/2004	Dicembre 2011	PB - EB									
LOCALIZZAZIONE: via Piazzolo, 7		NCET X	CT	Cens. Ardesio		Foglio 19		Mapp.1246			
Consistenza / caratteristiche strutturali / stato di conservazione e manutenzione											
Sup. coperta		mq 33		Volte X							
SLP		mq 132		Logge							
Volume		mc 396		Collegamenti verticali							
<b>EPOCA DI EDIFICAZIONE E TRASFORMAZIONI</b> Le mappe catastali presentano L'UE con la stessa giacitura storica attuale. I materiali originari sono stati sostituiti e il disegno dei fronti modificato determinando la perdita dell'immagine di edificio storico											
VINCOLI											
DESTINAZIONI D'USO											
Destinazione piani	Residenziale	Rurale	Artigianale	Commercio	Direzionale	Ricettiva	Servizi privati e pubblici	Cantine e accessori	altro

Controtterra o Seminterrato	X										
Terra											
1°	X										
2°	X										
3°	X										
sottotetto											
<b>CLASSIFICAZIONE DELL'EDIFICIO</b>					<b>EV3</b>						
<b>ELEMENTI DI PREGIO</b> <ul style="list-style-type: none"> <li>sopra la porta d'ingresso del fronte est è presente un' architrave in pietra arenaria appartenente ad una apertura originaria di dimensioni maggiori riportante la scritta: <i>P.D.BERNARDINUVSFORNONUS MISSAM DOMUMQVUE LEGAVIT</i></li> <li>locale voltato</li> </ul>					<b>ELEMENTI IN DISSONANZA</b> <ul style="list-style-type: none"> <li>sostituzione dei materiali originari con soluzioni non coerenti con le caratteristiche tradizionali del nucleo storico</li> <li>inserimento dei balconi in CA</li> <li></li> </ul>						
<b>AZIONI PRESCRITTIVE:</b> salvaguardia elementi di pregio

<b>AREE SCOPERTE</b>	
materiali esistenti:	
<b>ELEMENTI DI PREGIO</b>	<b>ELEMENTI IN DISSONANZA</b>
<b>AZIONI PRESCRITTIVE:</b>
