**PIANO DI GOVERNO DEL  
TERRITORIO**

**COMUNEDI ARDESIO**

**PIANO delle  
REGOLE**

**Schede centri  
storici e nuclei di  
antica  
formazione**

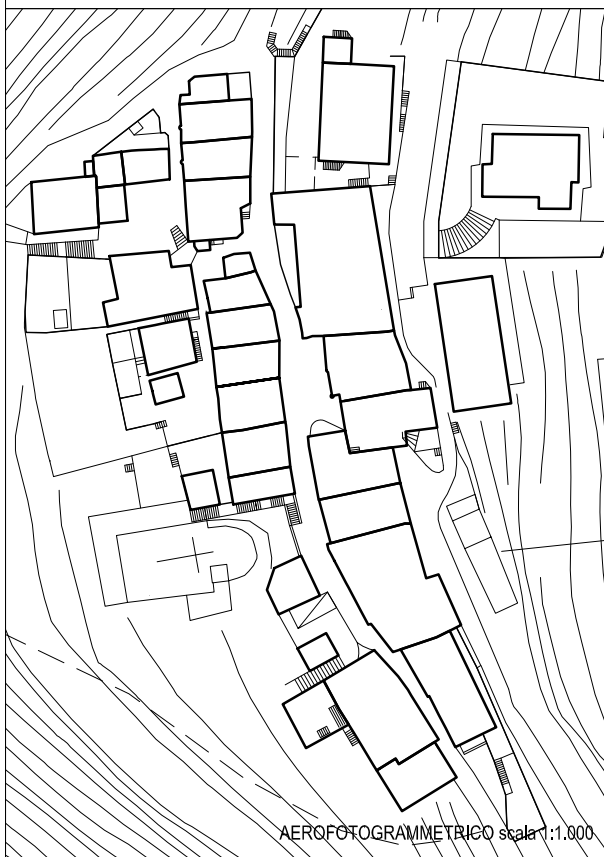
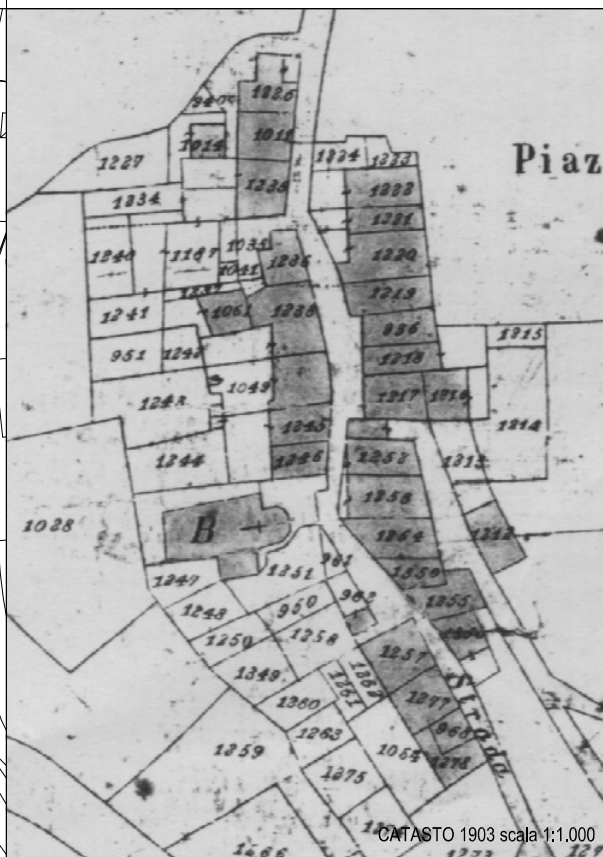
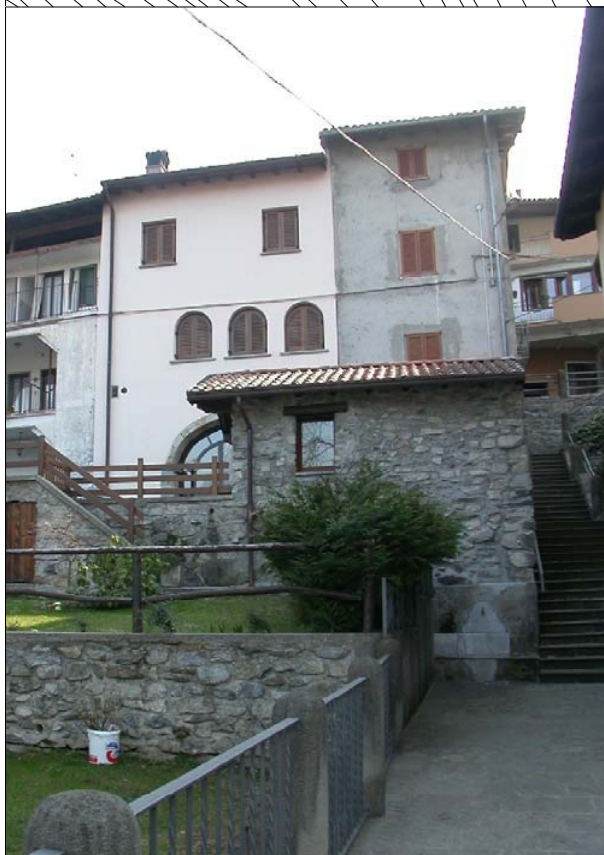
<b>COMUNE DI ARDESIO (BG)</b> nucleo storico di <b>PIAZZOLO</b>		UNITA' EDILIZIA 6 UNITA' DI RILIEVO 6a, 6b UNITA' AREA SCOPERTA 6/I							
Data rilievo	Aggiornamento	Rilevatori		Codice ecografico							
20/07/2004	Dicembre 2011	PB - EB									
LOCALIZZAZIONE: via Piazzolo, 37		NCET X	CT	Cens. Ardesio		Foglio 19		Mapp.1245			
Consistenza / caratteristiche strutturali / stato di conservazione e manutenzione											
Sup. coperta		mq 77		Volte X							
SLP		mq 189		Logge							
Volume		mc 567		Collegamenti verticali							
<b>EPOCA DI EDIFICAZIONE E TRASFORMAZIONI</b> La data 1745 riportata sul fronte ovest identifica quasi certamente l'epoca di edificazione dell'UR. Nelle mappe catastali viene rappresentata con la stessa giacitura storica attuale; l'UR 6b è stata edificata in epoca recente e compare solo nella mappa del 1960. I materiali originari sono stati in parte sostituiti e il disegno del fronte al secondo piano modificato determinando la perdita dell'immagine di edificio storico Ristrutturazione attuata con CE 28/91

VINCOLI											
<b>DESTINAZIONI D'USO</b>											
Destinazione piani	Residenziale	Rurale	Artigianale	Commercio	Direzionale	Ricettiva	Servizi privati e pubblici	Cantine e accessori	altro		
Controterra o Seminterrato	6a										
Terra	6b										
1°	6a										
2°	6a										
3°											
sottotetto											
<b>CLASSIFICAZIONE DELL'EDIFICIO</b>						<b>EV3</b>					
<b>ELEMENTI DI PREGIO</b> 6a <ul style="list-style-type: none"> <li>• l'edificio conserva sul fronte ovest l'ampio arco ribassato del porticato con conci in blocchi di pietra</li> <li>• locale voltato</li> <li>• aperture originarie al livello della strada sul fronte est</li> </ul> 6b Non sono presenti elementi tipologici di pregio ma sono state operate scelte materiche e formali che rendono l'edificio ben inserito nel contesto storico come l'utilizzo della pietra a vista in tutti i prospetti; gli architravi e i serramenti in legno.						<b>ELEMENTI IN DISSONANZA</b> 6a <ul style="list-style-type: none"> <li>• i materiali originari delle aperture sono stati sostituiti</li> <li>• su tutte le aperture sono stati inseriti davanzali in pietra di ridotta sezione</li> <li>• Chiusura del porticato al piano terra con serramento in ferro</li> </ul> 6b <ul style="list-style-type: none"> <li>• sezione della copertura di notevoli dimensioni e sporgenza delle gronde a nord con oggetto sovradimensionato</li> </ul>

<b>AZIONI PRESCRITTIVE:</b> ridisegno degli elementi in dissonanza nell'ambito di interventi di sistemazione delle facciate											
<b>AREE SCOPERTE</b>											
materiali esistenti: cortile lastricato con pietra locale posate ad <i>opus incertum</i> chiuso a nord da rete metallica e vasi in graniglia. cancellino in legno											
<b>ELEMENTI DI PREGIO</b>						<b>ELEMENTI IN DISSONANZA</b> la recinzione a nord divide fisicamente e visivamente il cortile antistante gli edifici – vasi in graniglia					
<b>AZIONI PRESCRITTIVE:</b>

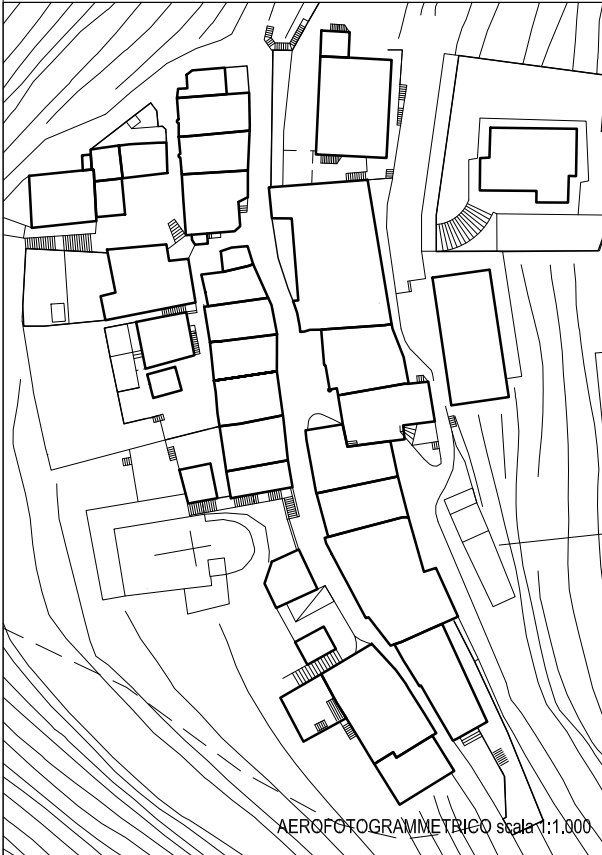
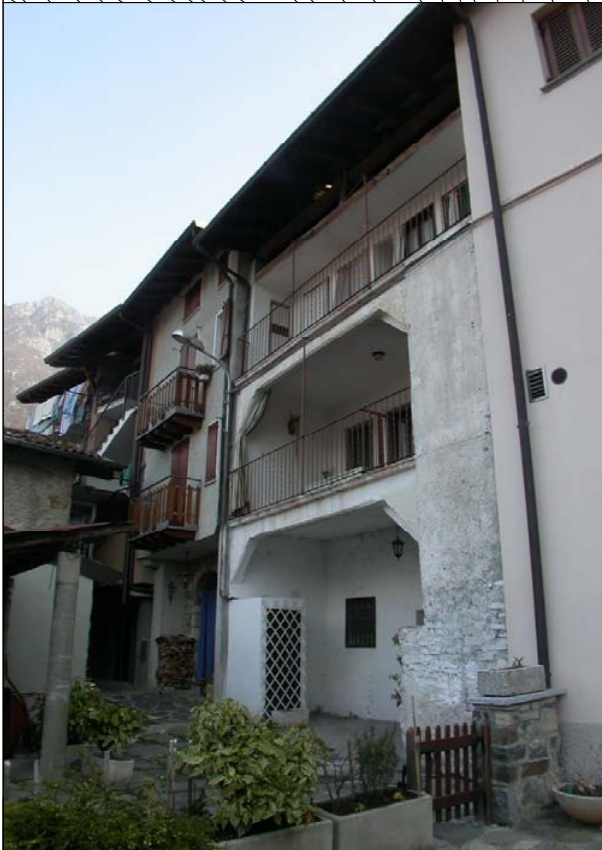
<b>COMUNE DI ARDESIO (BG)</b> nucleo storico di <b>PIAZZOLO</b>		UNITA' EDILIZIA 7 UNITA' DI RILIEVO 7 UNITA' AREA SCOPERTA							
Data rilievo	Aggiornamento	Rilevatori		Codice ecografico							
20/07/2004	Dicembre 2011	PB - EB									
LOCALIZZAZIONE: via Piazzolo, 35		NCET X	CT	Cens. Ardesio		Foglio 19		Mapp.1606, 1049			
Consistenza / caratteristiche strutturali / stato di conservazione e manutenzione											
Sup. coperta		mq 58		Volte X							
SLP		mq 174		Logge							
Volume		mc 522		Collegamenti verticali							
<b>EPOCA DI EDIFICAZIONE E TRASFORMAZIONI</b> Le mappe catastali presentano l'UE con la stessa giacitura storica attuale; il disegno e la geometria del fronte ovest è stato modificato in epoca recente con scelte materiche e formali che hanno portato alla perdita dell'immagine di edificio storico.											
VINCOLI											
DESTINAZIONI D'USO											
Destinazione piani	Residenziale	Rurale	Artigianale	Commercio	Direzionale	Ricettiva	Servizi privati e pubblici	Cantine e accessori	altro

Controtterra o Seminterrato	X										
Terra											
1°	X										
2°	X										
3°											
sottotetto											
<b>CLASSIFICAZIONE DELL'EDIFICIO</b>					<b>EV3</b>						
<b>ELEMENTI DI PREGIO</b> <ul style="list-style-type: none"> <li>il fronte est presenta conservati i suoi caratteri storici, la distribuzione e le dimensioni delle aperture, le riquadrature in pietra arenaria, la finitura di facciata.</li> </ul>					<b>ELEMENTI IN DISSONANZA</b> <ul style="list-style-type: none"> <li>nel fronte ovest, pur avendo mantenuto il porticato e i loggiati, i materiali originari sono stati sostituiti determinando la perdita dell'immagine di edificio storico</li> <li>balconi con solette e travi in CA</li> <li>chiusura parziale del porticato e dei loggiati in corrispondenza del vano scala</li> <li>latrina esterna nel porticato</li> </ul>						
<b>AZIONI PRESCRITTIVE:</b> ridisegno della facciata Ovest con recupero degli elementi originali riferiti alla cortina edilizia in cui è inserito l'edificio, con particolare riferimento ai loggiati e al sottostante portico.

<b>AREE SCOPERTE</b>	
materiali esistenti:	
<b>ELEMENTI DI PREGIO</b>	<b>ELEMENTI IN DISSONANZA</b>
<b>AZIONI PRESCRITTIVE:</b>

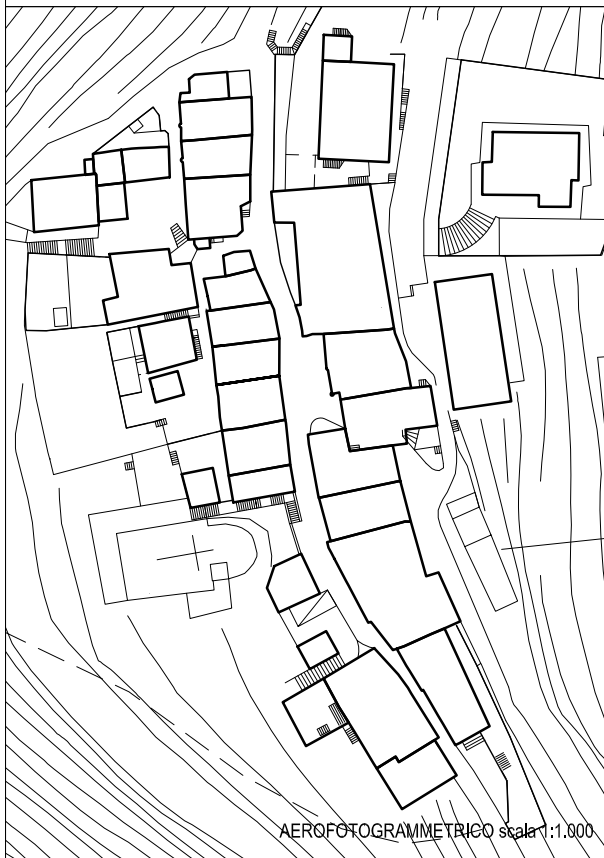
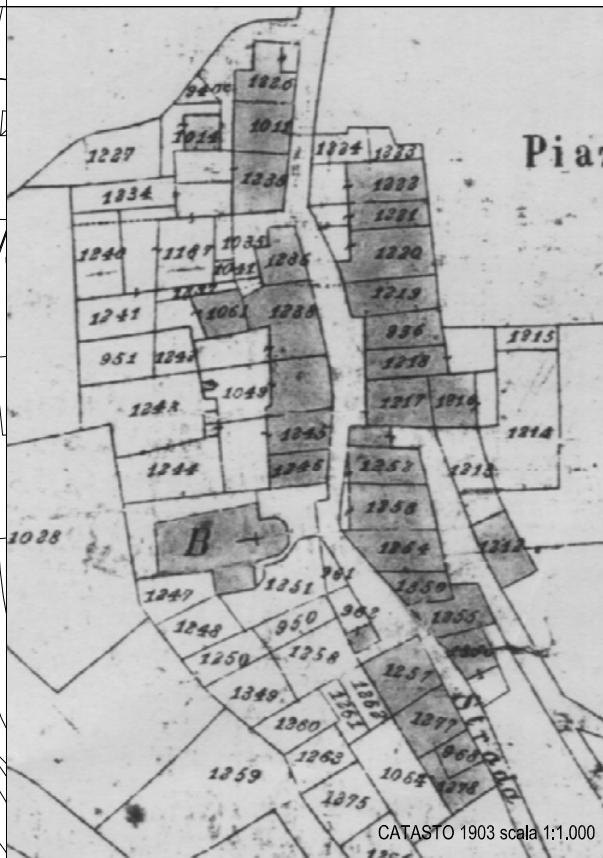
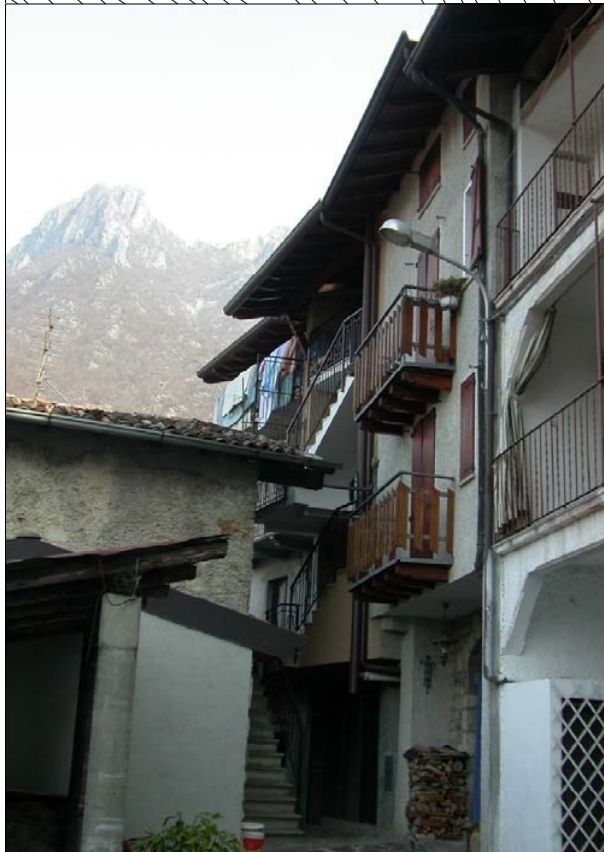
UNITA' EDILIZIA 8  
UNITA' DI RILIEVO 8a, 8b  
UNITA' AREA SCOPERTA 8/I

<b>COMUNE DI ARDESIO (BG)</b> nucleo storico di <b>PIAZZOLO</b>		UNITA' EDILIZIA 8 UNITA' DI RILIEVO 8a, 8b UNITA' AREA SCOPERTE 8/I						
Data rilievo	Aggiornamento	Rilevatori		Codice ecografico						
20/07/2004	Dicembre 2011	PB - EB								
LOCALIZZAZIONE: via Piazzolo, 9, 33		NCET X	CT	Cens. Ardesio		Foglio 19		Mapp.1238		
Consistenza / caratteristiche strutturali / stato di conservazione e manutenzione										
Sup. coperta		mq 63		Volte X						
SLP		mq 210		Logge						
Volume		mc 630		Collegamenti verticali						
<b>EPOCA DI EDIFICAZIONE E TRASFORMAZIONI</b> Le mappe catastali presentano l'UR 8a con la stessa giacitura storica attuale; l'UR 8b è stata edificata in epoca recente e non compare neanche nella mappa del 1960. il disegno e la geometria dei fronti sono stati modificati in epoca recente con scelte materiche e formali che hanno portato alla perdita dell'immagine di edificio storico.

VINCOLI										
DESTINAZIONI D'USO										
Destinazione piani	Residenziale	Rurale	Artigianale	Commercio	Direzionale	Ricettiva	Servizi privati e pubblici	Cantine e accessori	altro	
Controtterra o Seminterrato	8a							8b		
Terra										
1°	8a									
2°	8a									
3°	8a									
sottotetto										
<b>CLASSIFICAZIONE DELL'EDIFICIO</b>					<b>EV3</b>					
ELEMENTI DI PREGIO					ELEMENTI IN DISSONANZA 8a <ul style="list-style-type: none"> <li>• il fronte ovest presenta un oggetto nel volume dal primo piano rispetto alla giacitura del piano controtterra; risultato di una probabile chiusura di loggiati con inserimento di balconi</li> <li>• modifica delle proporzioni e delle dimensioni delle aperture originarie con inserimento di davanzale in granito di ridotta sezione</li> <li>• l'edificio ha subito un aumento di volume in altezza che non si integra con il contesto storico</li> <li>• balconi con solette in CA</li> <li>• finitura di facciata con intonaco strollato</li> <li>• sul fronte sud del UR 8b è addossata una tettoia con struttura in legno poggiante su colonnina in CA</li> </ul>

<b>AZIONI PRESCRITTIVE:</b> ridisegno integrale delle facciate, con recupero delle tipologie tradizionali coerenti con la cortina edilizia in cui è inserito l'edificio										
AREE SCOPERTE										
materiali esistenti: area pavimentata con piastrelloni di cls con barriera di protezione in legno										
ELEMENTI DI PREGIO					ELEMENTI IN DISSONANZA					
<b>AZIONI PRESCRITTIVE:</b> sostituzione piastrelloni in cls

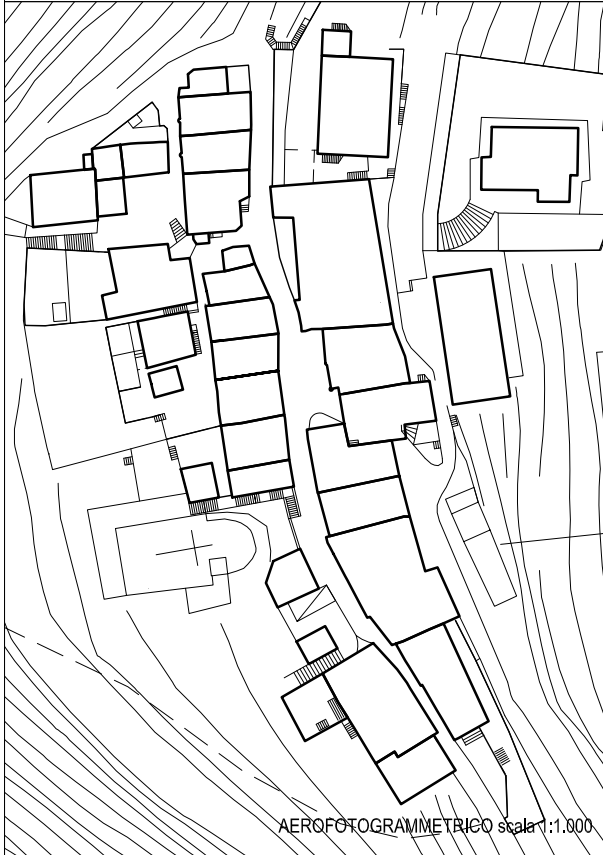
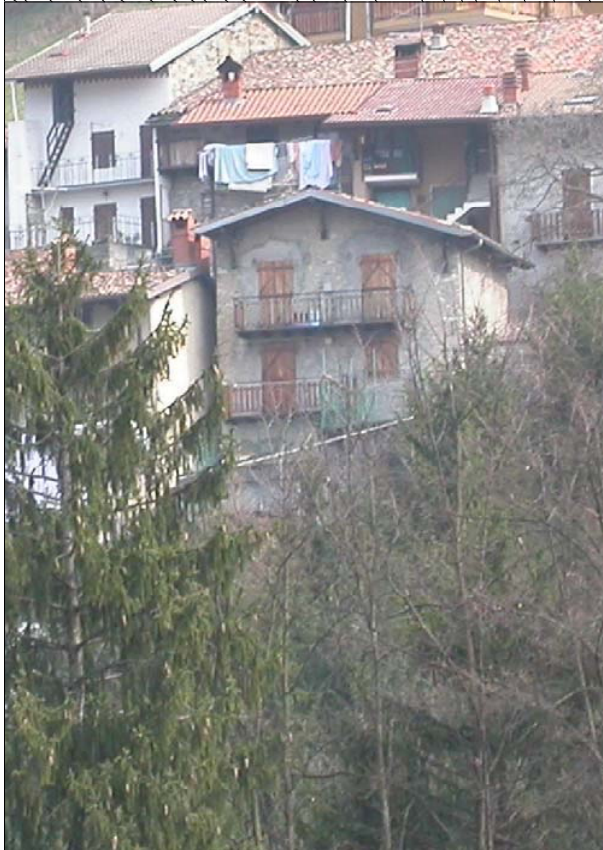
UNITA' EDILIZIA 9  
UNITA' DI RILIEVO 9  
UNITA' AREA SCOPERTA 9/I

<b>COMUNE DI ARDESIO (BG)</b> nucleo storico di <b>PIAZZOLO</b>		UNITA' EDILIZIA 9 UNITA' DI RILIEVO UNITA' AREA SCOPERTA 9/I							
Data rilievo	Aggiornamento	Rilevatori		Codice ecografico							
20/07/2004	Dicembre 2011	PB - EB									
LOCALIZZAZIONE: via Piazzolo, 29, 31.		NCET X	CT	Cens. Ardesio		Foglio 19		Mapp.1061			
Consistenza / caratteristiche strutturali / stato di conservazione e manutenzione											
Sup. coperta		mq 46		Volte X							
SLP		mq 138		Logge							
Volume		mc 414		Collegamenti verticali							
<b>EPOCA DI EDIFICAZIONE E TRASFORMAZIONI</b> Le mappe catastali presentano l'UE con la stessa giacitura storica attuale; dal 1903 viene rappresentato l'elemento che la unisce con l'UE 10 I materiali originari sono stati sostituiti.											
VINCOLI											
DESTINAZIONI D'USO											
Destinazione piani	Residenziale	Rurale	Artigianale	Commercio	Direzionale	Ricettiva	Servizi privati e pubblici	Cantine e accessori	altro

Controtterra o Seminterrato								X			
Terra											
1°	X										
2°	X										
3°											
sottotetto											
<b>CLASSIFICAZIONE DELL'EDIFICIO</b>						<b>EV3</b>					
<b>ELEMENTI DI PREGIO</b> <ul style="list-style-type: none"> <li>il fronte ovest si caratterizza per il disegno semplice dell'insieme</li> </ul>						<b>ELEMENTI IN DISSONANZA</b> <ul style="list-style-type: none"> <li>scala esterna in cls a servizio anche della UE 10</li> <li>modifica delle proporzioni e delle dimensioni delle aperture originarie con inserimento di cornici in calcestruzzo di ridotta sezione</li> </ul>					
AZIONI PRESCRITTIVE:

<b>AREE SCOPERTE</b>											
materiali esistenti: orto e superficie antistante l'edificio con pavimentazione in battuto di cls. Recinzione di rete metallica.											
<b>ELEMENTI DI PREGIO</b>						<b>ELEMENTI IN DISSONANZA</b>					
AZIONI PRESCRITTIVE:

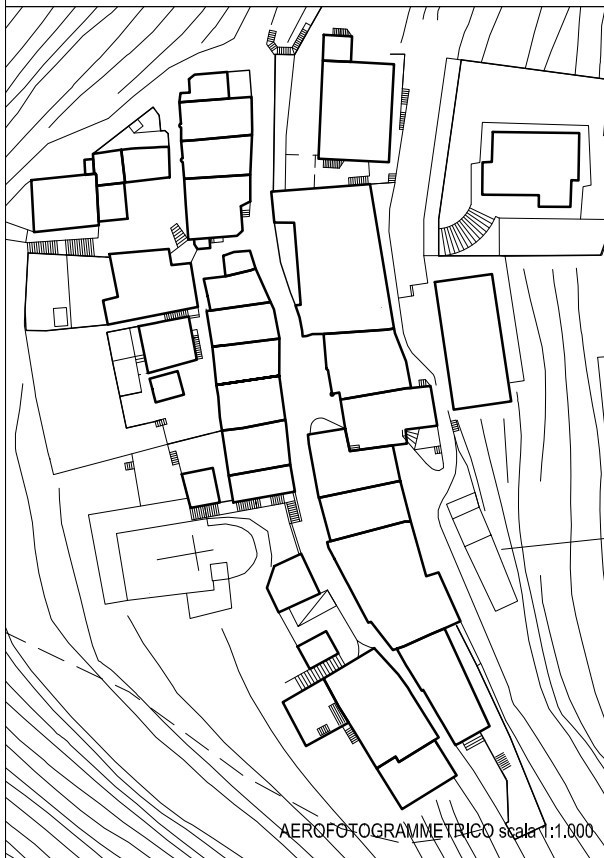
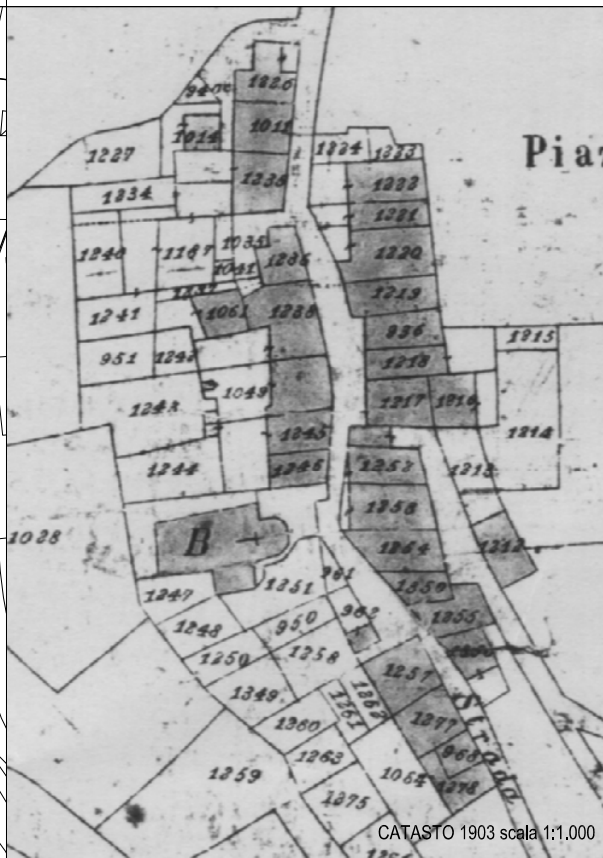
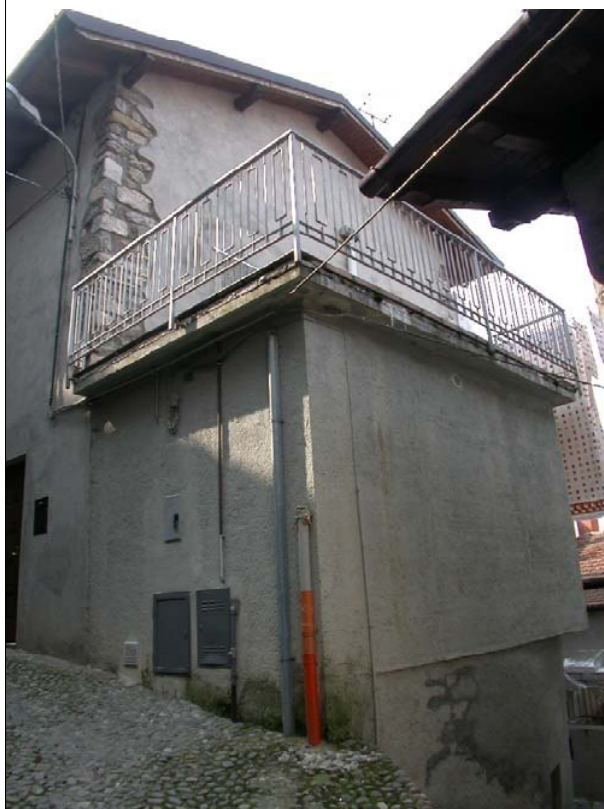
<b>COMUNE DI ARDESIO (BG)</b> nucleo storico di <b>PIAZZOLO</b>		UNITA' EDILIZIA 10 UNITA' DI RILIEVO 10a, 10b, 10c UNITA' AREA SCOPERTA							
Data rilievo	Aggiornamento	Rilevatori		Codice ecografico							
20/07/2004	Dicembre 2011	PB - EB									
LOCALIZZAZIONE: via Piazzolo,11,13, 23		NCET X	CT	Cens. Ardesio		Foglio 19		Mapp.1237, 1238			
Consistenza / caratteristiche strutturali / stato di conservazione e manutenzione											
Sup. coperta		mq 97		Volte X							
SLP		mq 318		Logge							
Volume		mc 954		Collegamenti verticali							
<b>EPOCA DI EDIFICAZIONE E TRASFORMAZIONI</b> Le mappe catastali presentano l'UE con la stessa giacitura storica attuale; dal 1903 viene rappresentato l'elemento che unisce l'UR 10a con l'UE 9. Ristrutturazione edilizia attuata con CE 3/97											
VINCOLI											
DESTINAZIONI D'USO											
Destinazione piani	Residenziale	Rurale	Artigianale	Commercio	Direzionale	Ricettiva	Servizi privati e pubblici	Cantine e accessori	altro

Controtterra o Seminterrato	10b							10a 10c			
Terra											
1°	10a 10b 10c										
2°	10a 10b										
3°	10b										
sotto tetto											
<b>CLASSIFICAZIONE DELL'EDIFICIO</b>						<b>EV3</b>					
<b>ELEMENTI DI PREGIO</b> 10b <ul style="list-style-type: none"> <li>• locale voltato</li> <li>• aperture originarie al piano terra con contorni in pietra</li> </ul>						<b>ELEMENTI IN DISSONANZA</b> I materiali originari sono stati sostituiti determinando la perdita dell'immagine di edificio storico; l'insieme manca di omogeneità nella scelta dei materiali e delle forme per la finitura di facciata è stato scelto un intonaco di notevole spessore lasciando a vista solo le pietre angolari e dove presenti i contorni delle aperture. 10a <ul style="list-style-type: none"> <li>• chiusura del porticato con recinzione in rete metallica</li> <li>• modifica di proporzioni e dimensioni delle aperture originarie con inserimento di cornici in calcestruzzo di ridotta sezione</li> </ul> 10b <ul style="list-style-type: none"> <li>• l'edificio ha subito un aumento di volume in altezza che non si integra con il contesto storico</li> <li>• balconi con solette in CA</li> </ul> 10c <ul style="list-style-type: none"> <li>• oggetto del volume del primo piano mal integrato con il perimetro del piano terra</li> </ul>

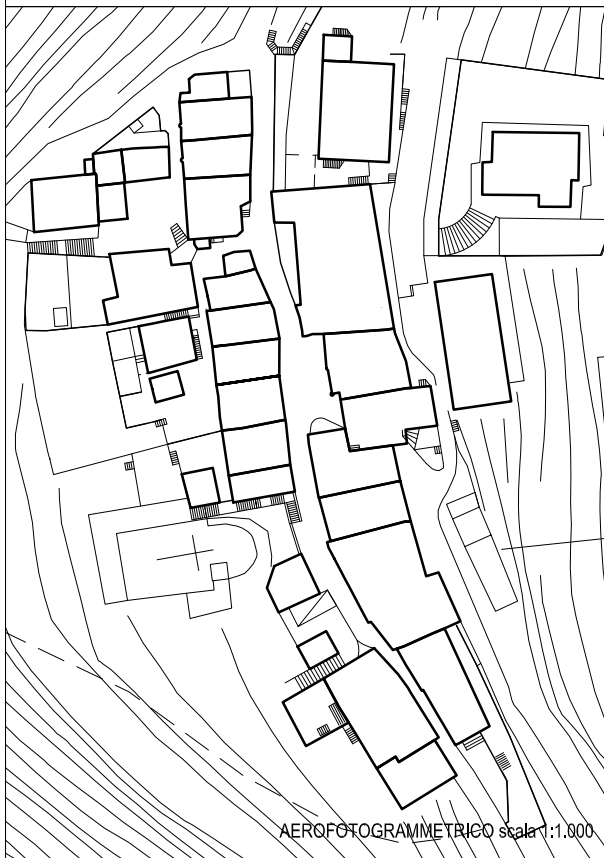
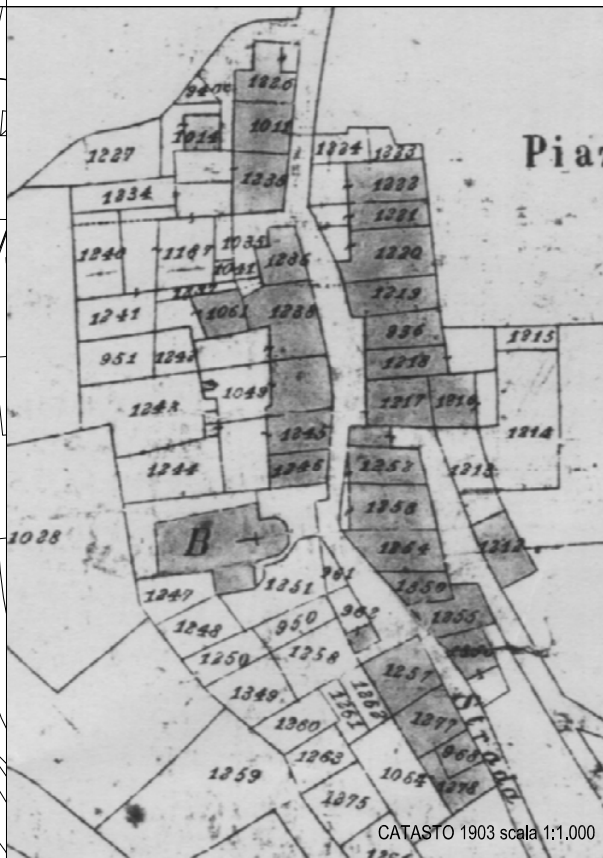
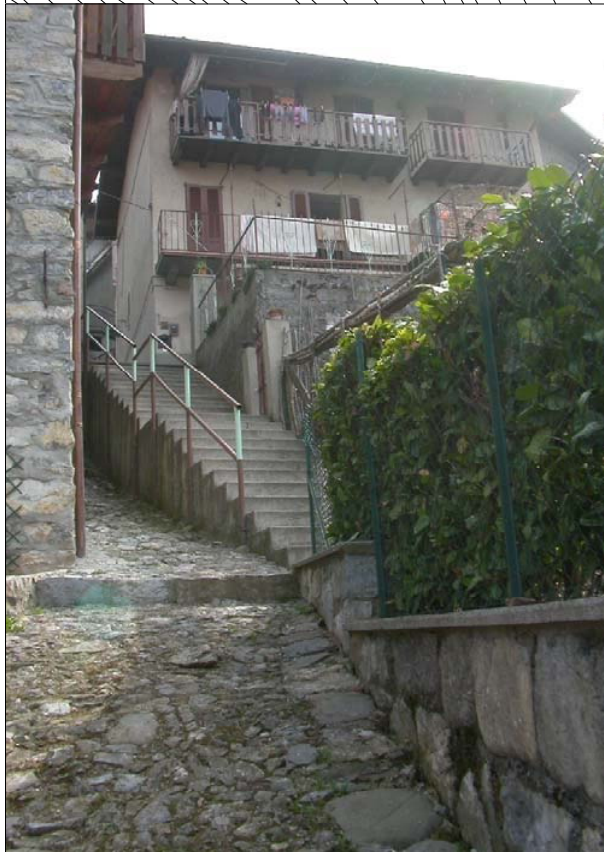
<b>COMUNE DI ARDESIO (BG)</b> nucleo storico di <b>PIAZZOLO</b>		UNITA' EDILIZIA 11 UNITA' DI RILIEVO 11 UNITA' AREA SCOPERTA 11/I						
Data rilievo	Aggiornamento	Rilevatori		Codice ecografico						
20/07/2004	Dicembre 2011	PB - EB								
LOCALIZZAZIONE: via Piazzolo, 25		NCET X	CT	Cens. Ardesio		Foglio 19		Mapp.1187, 1041, 1035		
Consistenza / caratteristiche strutturali / stato di conservazione e manutenzione										
Sup. coperta		mq 101		Volte X						
SLP		mq 303		Logge						
Volume		mc 909		Collegamenti verticali						
<b>EPOCA DI EDIFICAZIONE E TRASFORMAZIONI</b> Le mappe catastali presentano l'UE con la stessa giacitura storica attuale tranne che per i due corpi ad un piano aggiunti ad est e ovest in epoche recenti. I materiali originari sono stati sostituiti; l'insieme manca di omogeneità nella scelta dei materiali e delle forme										
VINCOLI										
DESTINAZIONI D'USO

Destinazione piani	Residenziale	Rurale	Artigianale	Commercio	Direzionale	Ricettiva	Servizi privati e pubblici	Cantine e accessori	altro	
Controtterra o Seminterrato	X									
Terra										
1°	X									
2°	X									
3°										
sottotetto										
<b>CLASSIFICAZIONE DELL'EDIFICIO</b>					<b>EV3</b>					
<b>ELEMENTI DI PREGIO</b> <ul style="list-style-type: none"> <li>il fronte ovest si caratterizza per il disegno semplice dell'insieme ma presenta la mancanza di omogeneità data dagli interventi effettuati in tempi e con soluzioni materiche e formali diverse.</li> <li>locale voltato</li> </ul>					<b>ELEMENTI IN DISSONANZA</b> <ul style="list-style-type: none"> <li>volumi aggiunti a est e ovest</li> </ul>					
AZIONI PRESCRITTIVE:

<b>AREE SCOPERTE</b>	
materiali esistenti: orto su due livelli e superficie antistante l'edificio pavimentata con autobloccanti. Recinzione con barriera in ferro.	
<b>ELEMENTI DI PREGIO</b>	<b>ELEMENTI IN DISSONANZA</b>
AZIONI PRESCRITTIVE:

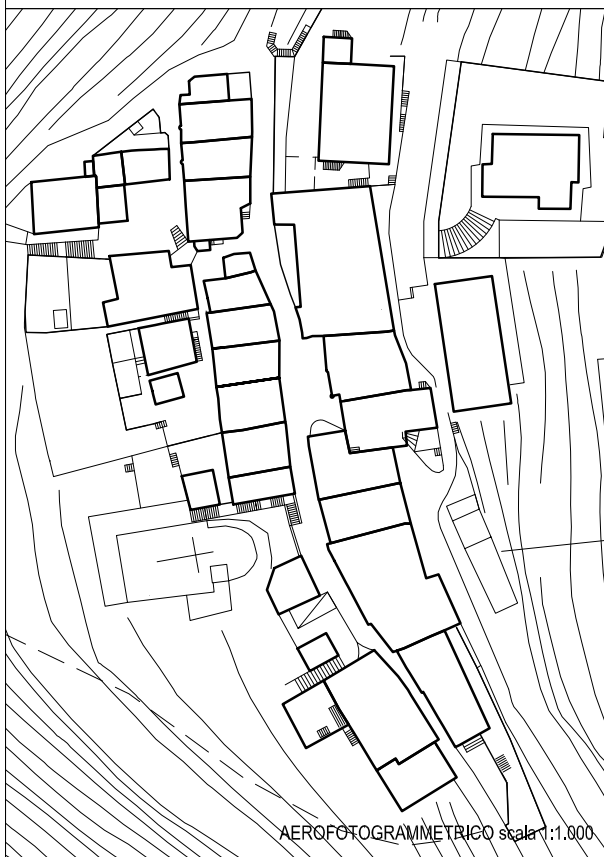
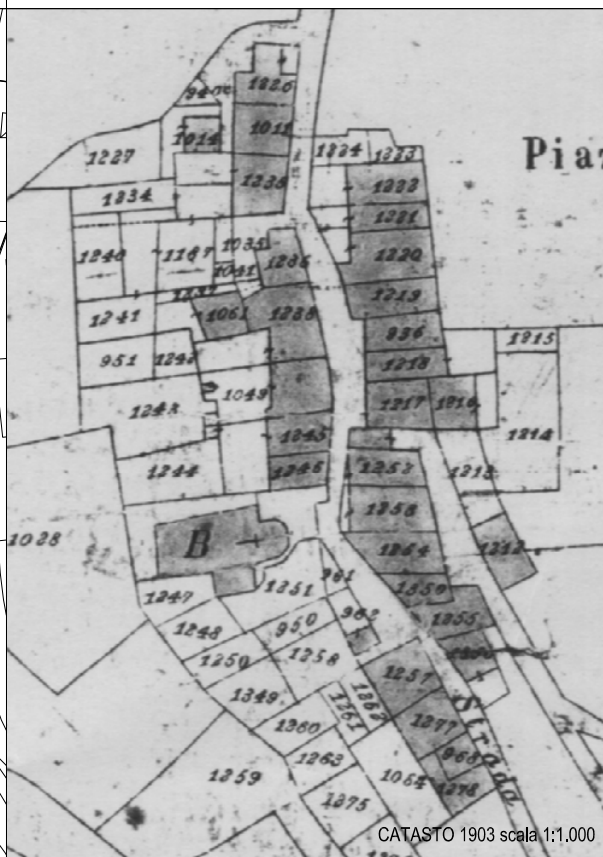
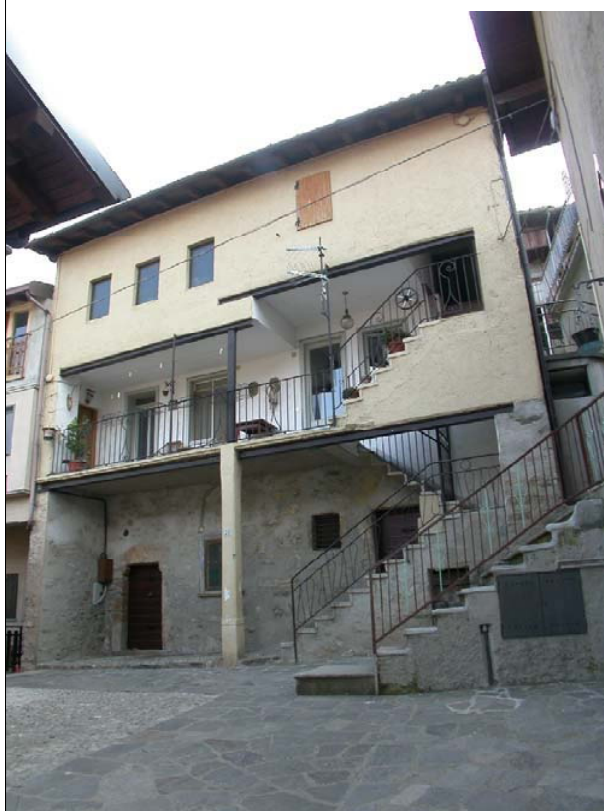
<b>COMUNE DI ARDESIO (BG)</b> nucleo storico di <b>PIAZZOLO</b>			UNITA' EDILIZIA 12 UNITA' DI RILIEVO 12a, 12b UNITA' AREA SCOPERTA				
Data rilievo	Aggiornamento	Rilevatori		Codice ecografico					
20/07/2004	Dicembre 2011	PB - EB							
LOCALIZZAZIONE: via Piazzolo, 23		NCET X	CT	Cens. Ardesio		Foglio 19	Mapp.1011		
Consistenza / caratteristiche strutturali / stato di conservazione e manutenzione									
Sup. coperta		mq 52		Volte X					
SLP		mq 156		Logge					
Volume		mc 468		Collegamenti verticali					
<b>EPOCA DI EDIFICAZIONE E TRASFORMAZIONI</b> Le mappe catastali presentano l'UE con la stessa giacitura storica attuale ad esclusione del l'UR 12b il cui volume è il risultato della chiusura recente del vano sottoscala.. Il disegno e la geometria dei fronti sono stati modificati in epoca recente con scelte materiche e formali che hanno portato alla perdita dell'immagine di edificio storico.

VINCOLI									
DESTINAZIONI D'USO									
Destinazione piani	Residenziale	Rurale	Artigianale	Commercio	Direzionale	Ricettiva	Servizi privati e pubblici	Cantine e accessori	altro
Controtterra o Seminterrato								12a 12b	
Terra									
1°	12a								
2°	12a								
3°									
sottotetto									
<b>CLASSIFICAZIONE DELL'EDIFICIO</b>					<b>EV4</b>				
<b>ELEMENTI DI PREGIO</b> <ul style="list-style-type: none"> <li>• Il loggiato al primo piano e il porticato costituiscono due elementi di forte unione e di continuità del fronte ovest nonostante la mancanza di omogeneità data dagli interventi effettuati in tempi e con soluzioni materiche e formali diverse.</li> <li>• locale voltato</li> <li>• apertura al piano controtterra con architrave monolito di notevoli dimensioni</li> <li>• sul fronte est è presente un' apertura di notevoli dimensioni utilizzata in passato per caricare il fieno</li> <li>• pavimentazione del porticato in ciottoli</li> </ul>					<b>ELEMENTI IN DISSONANZA</b> <ul style="list-style-type: none"> <li>• Il fronte principale a ovest ha subito un pesante intervento che ne ha ridisegnato la geometria con la sostituzione dei materiali originari con soluzioni non coerenti con le caratteristiche tradizionali del nucleo storico</li> <li>• l'impalcato del secondo piano che presenta un salto di quota a metà del prospetto.</li> <li>• modifica delle proporzioni e delle dimensioni delle aperture originarie</li> </ul>

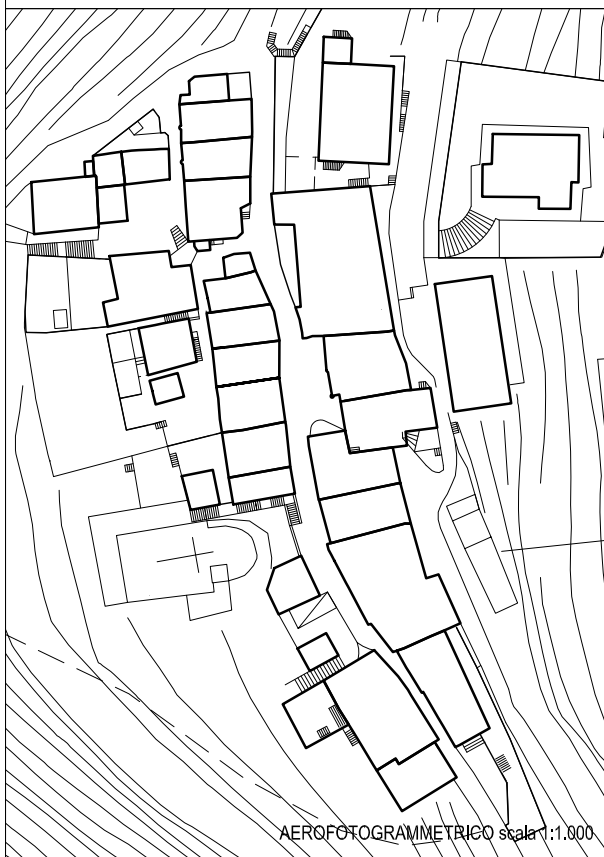
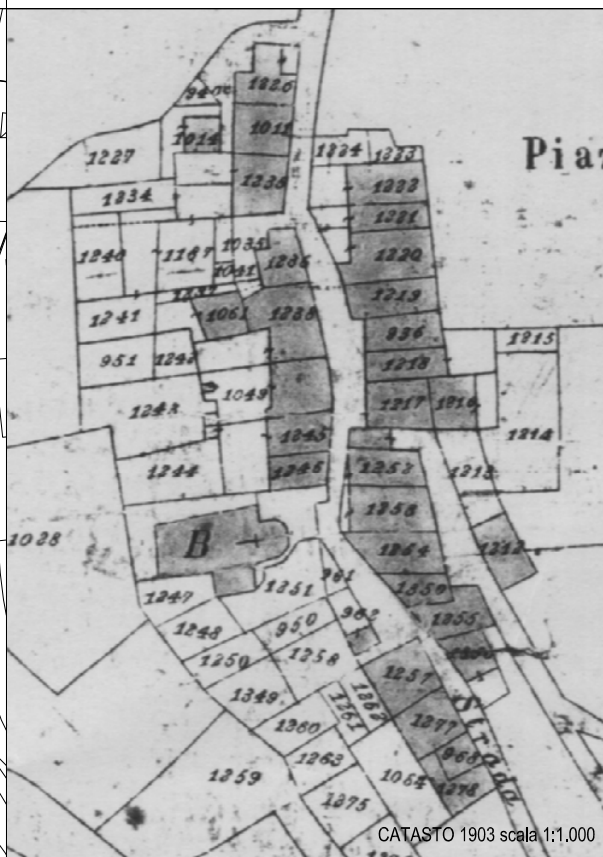
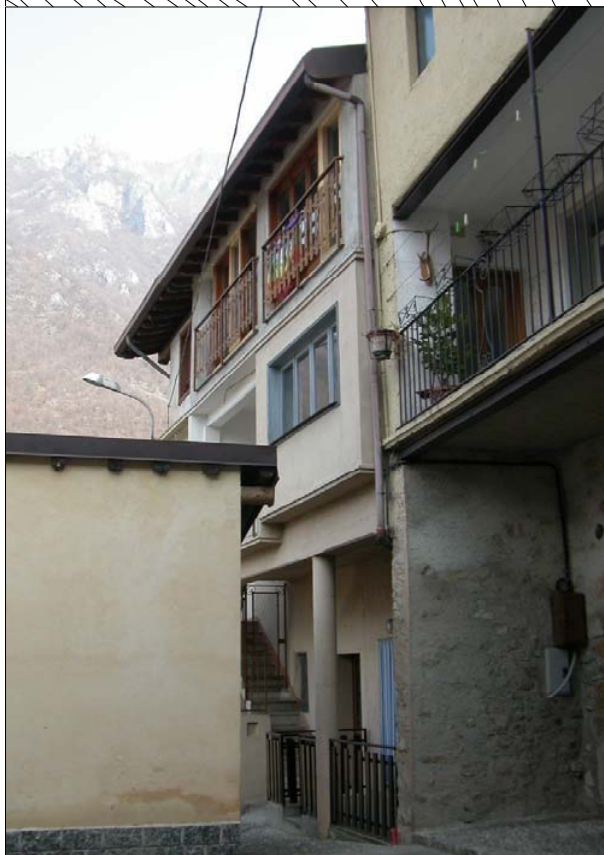
<b>COMUNE DI ARDESIO (BG)</b> nucleo storico di <b>PIAZZOLO</b>		UNITA' EDILIZIA 13 UNITA' DI RILIEVO 13 UNITA' AREA SCOPERTA							
Data rilievo	Aggiornamento	Rilevatori		Codice ecografico							
20/07/2004	Dicembre 2011	PB - EB									
LOCALIZZAZIONE: via Piazzolo, 15		NCET X	CT	Cens. Ardesio		Foglio 19		Mapp.1011			
Consistenza / caratteristiche strutturali / stato di conservazione e manutenzione											
Sup. coperta		mq 52		Volte X							
SLP		mq 156		Logge							
Volume		mc 468		Collegamenti verticali							
<b>EPOCA DI EDIFICAZIONE E TRASFORMAZIONI</b> Le mappe catastali presentano l'UE con la stessa giacitura storica attuale. Il disegno e la geometria dei fronti sono stati modificati in epoca recente con scelte materiche e formali che hanno portato alla perdita dell'immagine di edificio storico. Quasi certamente in origine l'UE 13 e l'UR 14a erano un unico edificio. Presentano la medesima quota dei solai ed un unico porticato che costituisce un elemento di forte unione e di continuità del fronte ovest nonostante la mancanza di omogeneità data dagli interventi effettuati in tempi e con soluzioni materiche e formali diverse. Nel 1980 ristrutturazione edilizia totale.

VINCOLI											
<b>DESTINAZIONI D'USO</b>											
Destinazione piani	Residenziale	Rurale	Artigianale	Commercio	Direzionale	Ricettiva	Servizi privati e pubblici	Cantine e accessori	altro		
Controterra o Seminterrato								X			
Terra											
1°	X										
2°	X										
3°											
sottotetto											
<b>CLASSIFICAZIONE DELL'EDIFICIO</b>						<b>EV4</b>					
<b>ELEMENTI DI PREGIO</b> <ul style="list-style-type: none"> <li>• locale voltato</li> </ul>						<b>ELEMENTI IN DISSONANZA</b> <ul style="list-style-type: none"> <li>• Il fronte principale a ovest ha subito un pesante intervento che ne ha ridisegnato la geometria con la sostituzione dei materiali originari con soluzioni non coerenti con le caratteristiche tradizionali del nucleo storico, come l'inserimento delle travi in CA a sostegno dei balconi aggettanti dal filo facciata, la chiusura del loggiato, la divisione del porticato con barriera in ferro e legno</li> <li>• modifica delle proporzioni e delle dimensioni delle aperture originarie con inserimento di cornici in calcestruzzo di ridotta sezione</li> </ul>

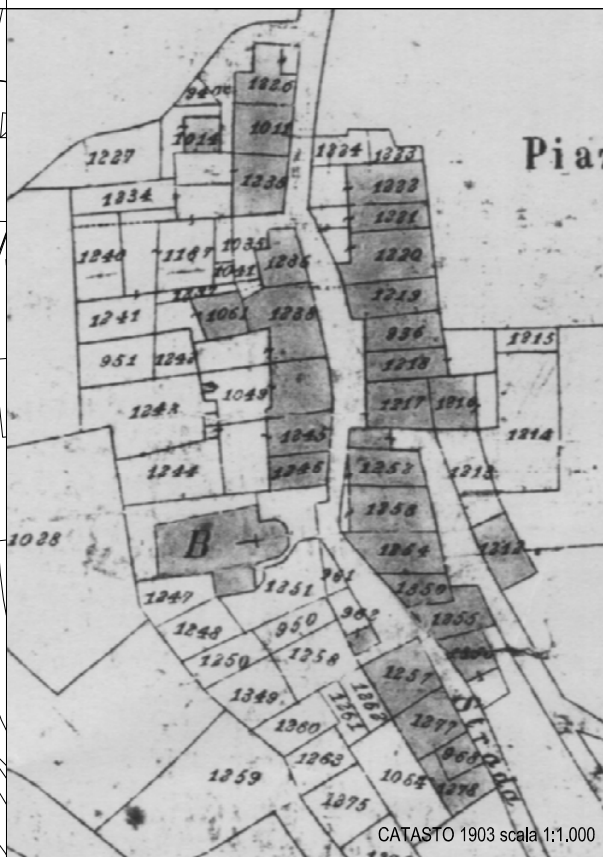
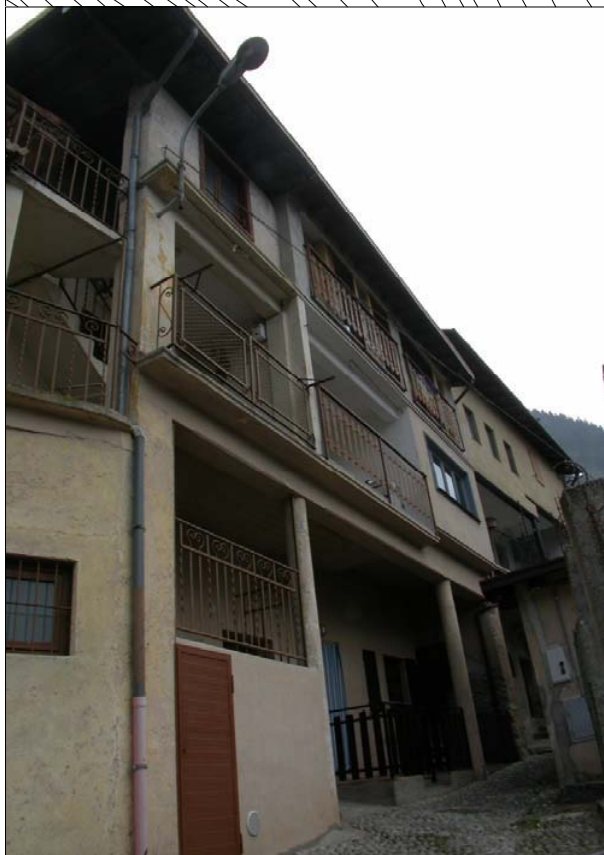
<b>COMUNE DI ARDESIO (BG)</b> nucleo storico di <b>PIAZZOLO</b>		UNITA' EDILIZIA 14 UNITA' DI RILIEVO 14a, 14b UNITA' AREA SCOPERTA 14/I							
Data rilievo	Aggiornamento	Rilevatori		Codice ecografico							
20/07/2004	Dicembre 2011	PB - EB									
LOCALIZZAZIONE: via Piazzolo, 17.		NCET X	CT	Cens. Ardesio		Foglio 19		Mapp.1226			
Consistenza / caratteristiche strutturali / stato di conservazione e manutenzione											
Sup. coperta		mq 76		Volte							
SLP		mq 184		Logge							
Volume		mc 552		Collegamenti verticali							
<b>EPOCA DI EDIFICAZIONE E TRASFORMAZIONI</b> Le mappe catastali presentano l'UE con la stessa giacitura storica attuale. Il disegno e la geometria dei fronti sono stati modificati in epoca recente con scelte materiche e formali che hanno portato alla perdita dell'immagine di edificio storico. Quasi certamente in origine l'UR 14a e l'UE 13 erano un unico edificio. Presentano la medesima quota dei solai ed un unico porticato che costituisce un elemento di forte unione e di continuità del fronte ovest nonostante la mancanza di omogeneità data dagli interventi effettuati in tempi e con soluzioni materiche e formali diverse.

VINCOLI											
DESTINAZIONI D'USO											
Destinazione piani	Residenziale	Rurale	Artigianale	Commercio	Direzionale	Ricettiva	Servizi privati e pubblici	Cantine e accessori	altro		
Controtterra o Seminterrato								14a 14b			
Terra											
1°	14a 14b										
2°	14a										
3°											
sottotetto											
<b>CLASSIFICAZIONE DELL'EDIFICIO</b>						<b>EV3</b>					
<b>ELEMENTI DI PREGIO</b> <ul style="list-style-type: none"> <li>l'UE ha mantenuto alcune aperture originarie</li> <li>muratura in pietra a vista</li> <li>sul fronte est è presente un' apertura di notevoli dimensioni utilizzata per caricare il fieno</li> </ul>						<b>ELEMENTI IN DISSONANZA</b> <ul style="list-style-type: none"> <li>Il fronte principale a ovest ha subito un pesante intervento che ne ha ridisegnato la geometria con la sostituzione dei materiali originari con soluzioni non coerenti con le caratteristiche tradizionali del nucleo storico, come l'inserimento delle travi in CA a sostegno dei balconi aggettanti dal filo facciata, la chiusura del loggiato al secondo piano, l'inserimento della tettoia al primo piano</li> </ul>

<b>AREE SCOPERTE</b>	
Materiali esistenti area lastricata coperta da tettoia in legno con copertura in coppi chiusa lateralmente con lamiera	
<b>ELEMENTI DI PREGIO</b>	<b>ELEMENTI IN DISSONANZA</b>
<b>AZIONI PRESCRITTIVE:</b> rimozione tettoia

<b>AZIONI PRESCRITTIVE:</b> ridisegno della facciata Ovest con riferimento a criteri compositivi coerenti col contesto e la cortina edilizia in cui è inserito l'edificio, con particolare riguardo al recupero dei loggiati

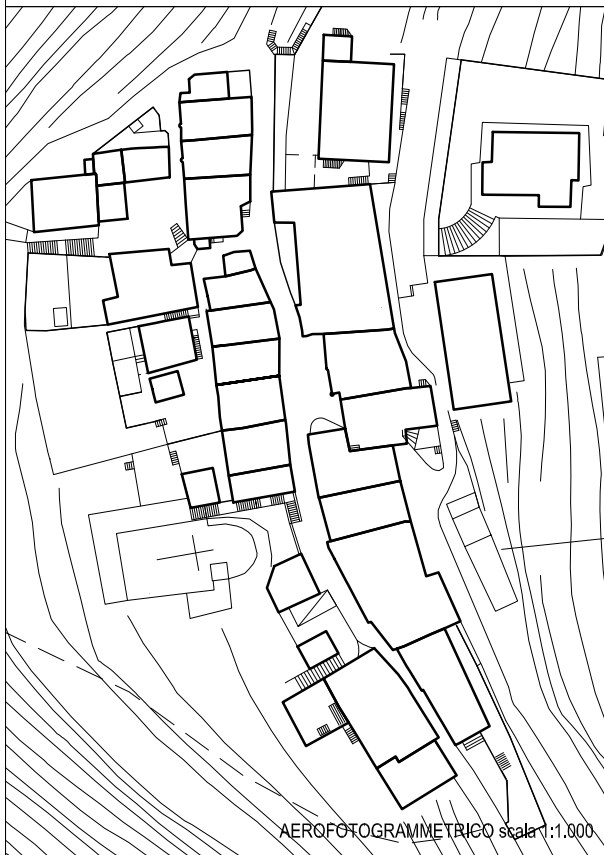
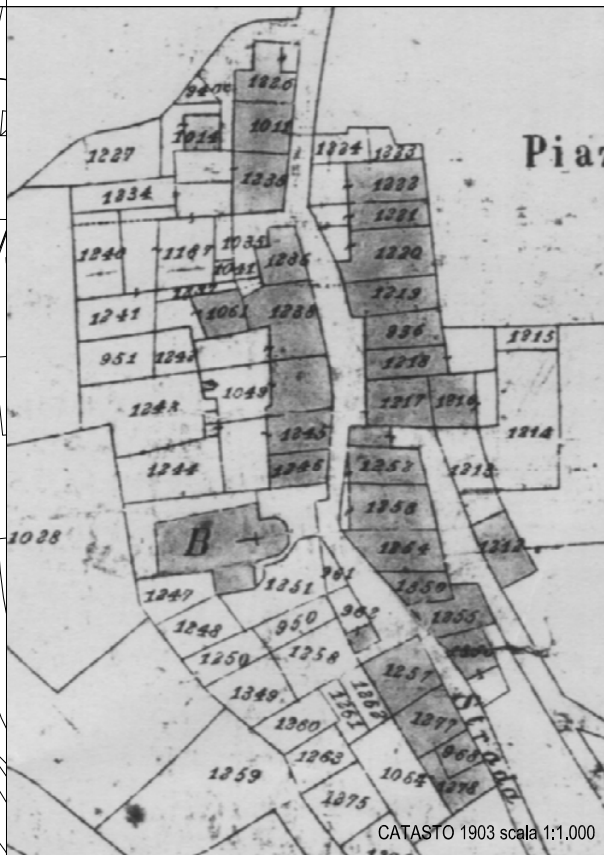
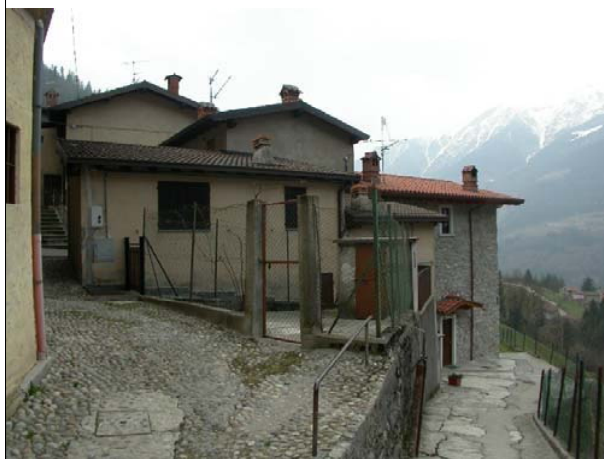
<b>COMUNE DI ARDESIO (BG)</b> nucleo storico di <b>PIAZZOLO</b>		UNITA' EDILIZIA 15 UNITA' DI RILIEVO 15a, 15b UNITA' AREA SCOPERTA 15/I						
Data rilievo	Aggiornamento	Rilevatori		Codice ecografico						
20/07/2004	Dicembre 2011	PB - EB								
LOCALIZZAZIONE: via Piazzolo, 21		NCET X	CT	Cens. Ardesio		Foglio 19		Mapp.1014		
Consistenza / caratteristiche strutturali / stato di conservazione e manutenzione										
Sup. coperta		mq 48		Volte						
SLP		mq 106		Logge						
Volume		mc 318		Collegamenti verticali						
<b>EPOCA DI EDIFICAZIONE E TRASFORMAZIONI</b> L'UR 15a è rappresentata con la giacitura planimetrica attuale già a partire dalla mappa catastale del 1850 ma l'edificio non presenta alcun riferimento all' edilizia storica tradizionale. L'UR 15b è di recente edificazione, non è rappresentata nelle mappe catastali. Ristrutturazione edilizia attuata nel 1980										
VINCOLI

DESTINAZIONI D'USO										
Destinazione piani	Residenziale	Rurale	Artigianale	Commercio	Direzionale	Ricettiva	Servizi privati e pubblici	Cantine e accessori	altro	
Controtterra o Seminterrato										
Terra	15a 15b									
1°	15									
2°										
3°										
sottotetto										
<b>CLASSIFICAZIONE DELL'EDIFICIO</b>					<b>EV3</b>					
ELEMENTI DI PREGIO					ELEMENTI IN DISSONANZA <ul style="list-style-type: none"> <li>• proporzioni e dimensioni delle finestre con davanzali in granito di sezione ridotta</li> <li>• rivestimento dello zoccolo con granito</li> </ul>					
AZIONI PRESCRITTIVE:

<b>AREE SCOPERTE</b>	
Materiali esistenti: area con pavimentazione in battuto di cls recintata con rete metallica	
ELEMENTI DI PREGIO	ELEMENTI IN DISSONANZA nell'area è presente una baracca in muratura con copertura piana
AZIONI PRESCRITTIVE:

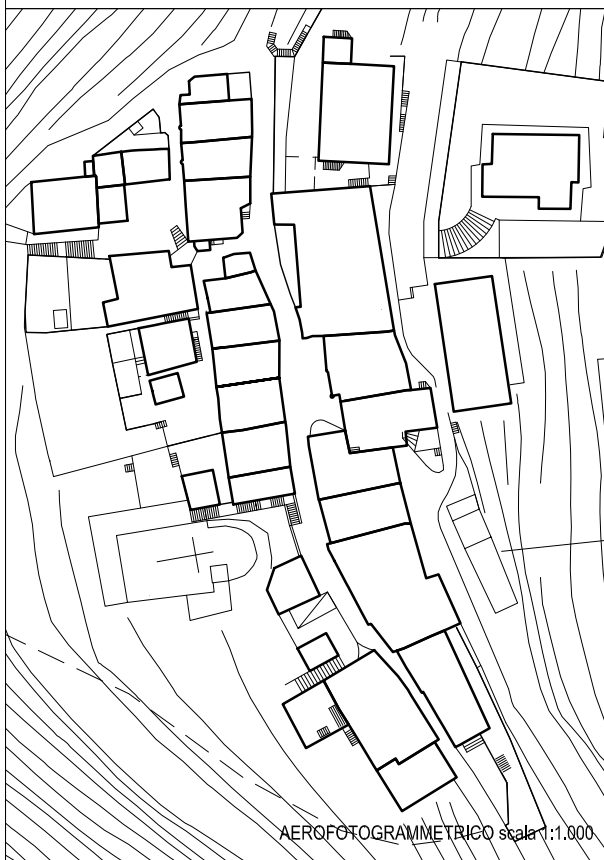
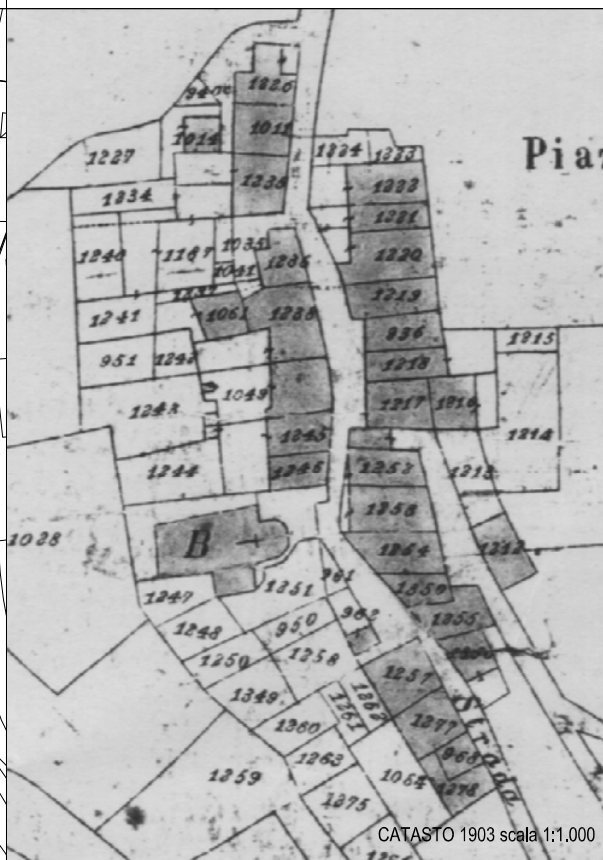
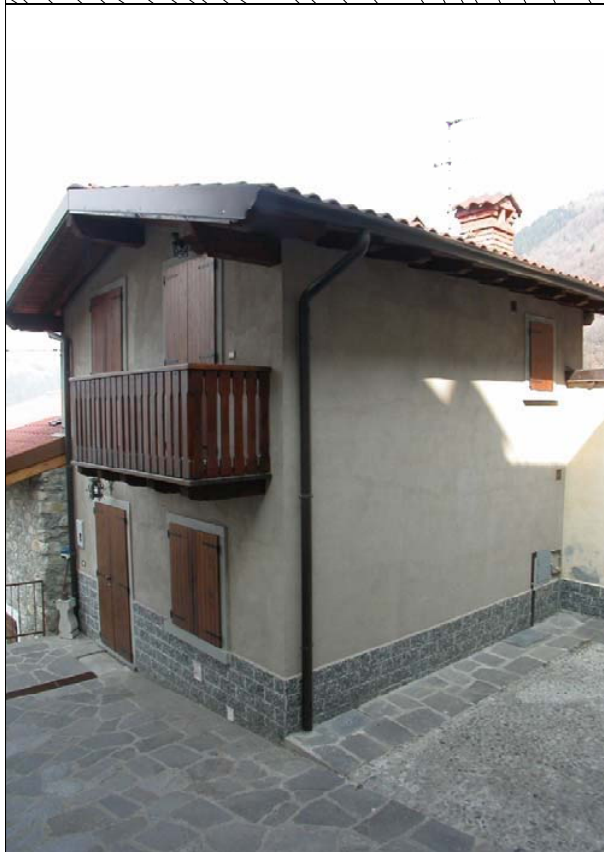
<b>COMUNE DI ARDESIO (BG)</b> nucleo storico di <b>PIAZZOLO</b>		UNITA' EDILIZIA 16 UNITA' DI RILIEVO 16 UNITA' AREA SCOPERTA							
Data rilievo	Aggiornamento	Rilevatori		Codice ecografico							
20/07/2004	Dicembre 2011	PB - EB									
LOCALIZZAZIONE: via Piazzolo snc		NCET X	CT	Cens. Ardesio		Foglio 19		Mapp.2380			
Consistenza / caratteristiche strutturali / stato di conservazione e manutenzione											
Sup. coperta		mq 20		Volte							
SLP		mq 40		Logge							
Volume		mc 120		Collegamenti verticali							
EPOCA DI EDIFICAZIONE E TRASFORMAZIONI											
Edificio recente presente nelle mappe catastali solo a partire dal 1960.											
VINCOLI											
DESTINAZIONI D'USO											
Destinazione piani	Residenziale	Rurale	Artigianale	Commercio	Direzionale	Ricettiva	Servizi privati e pubblici	Cantine e accessori	altro		
Controtterra o Seminterrato											
Terra	X										
1°	X

2°											
3°											
sottotetto											
<b>CLASSIFICAZIONE DELL'EDIFICIO</b>					<b>EV3</b>						
<b>ELEMENTI DI PREGIO</b> Non sono presenti elementi tipologici di pregio ma sono state operate scelte materiche e formali che rendono l'edificio nell'insieme semplice e ben inserito nel contesto storico come il balcone in legno, la presenza degli scuri alle finestre, i davanzali e la riquadratura delle finestre in pietra di sezione notevole.					<b>ELEMENTI IN DISSONANZA</b> <ul style="list-style-type: none"> <li>• rivestimento dello zoccolo con granito</li> <li>• dimensioni e proporzioni delle aperture</li> </ul>						
AZIONI PRESCRITTIVE:
