**PIANO DI GOVERNO DEL  
TERRITORIO**

**COMUNEDI ARDESIO**

**PIANO delle  
REGOLE**

**Schede centri  
storici e nuclei di  
antica  
formazione**

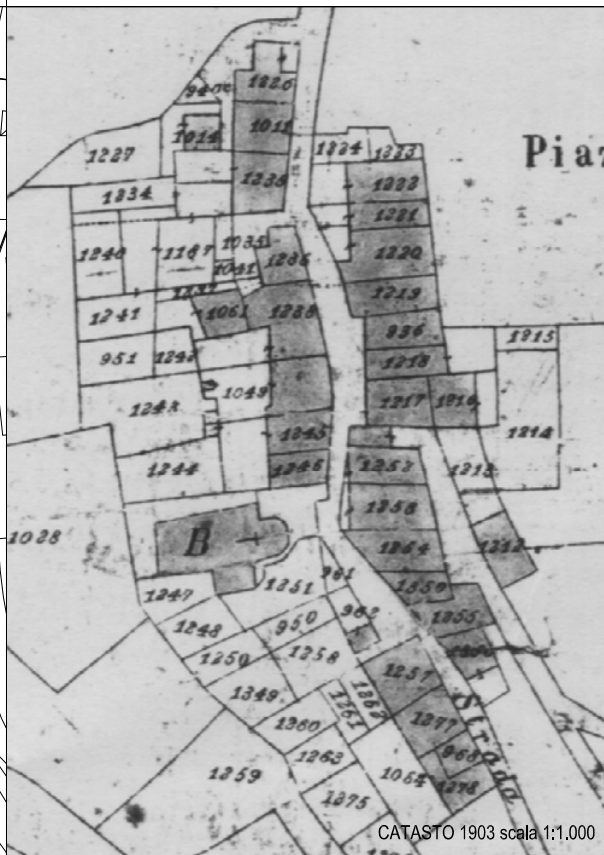
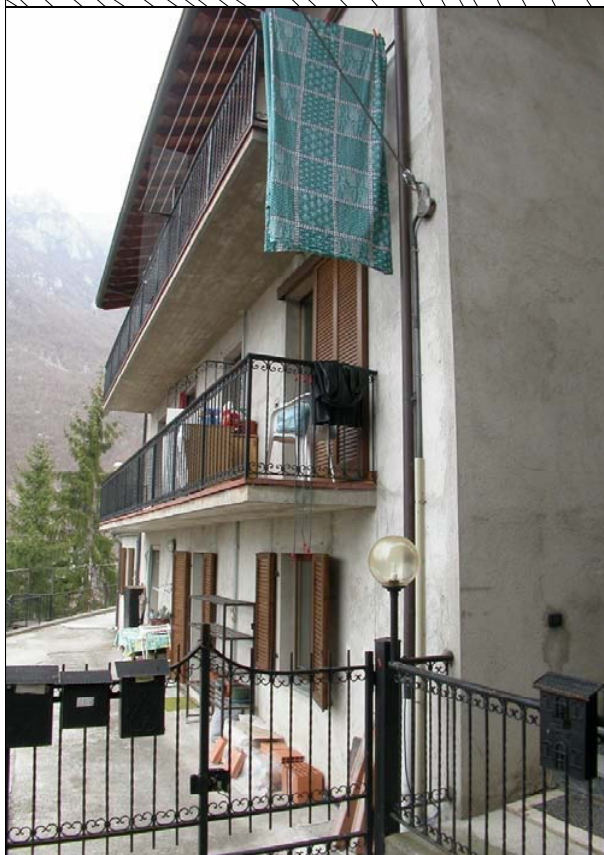
UNITA' EDILIZIA 18  
UNITA' DI RILIEVO 18a, 18b  
UNITA' AREA SCOPERTA 18/I

Controtterra o Seminterrato	18a							18b			
Terra											
1°	18a										
2°	18a										
3°											
sottotetto											
<b>CLASSIFICAZIONE DELL'EDIFICIO</b>						<b>EV3</b>					
<b>ELEMENTI DI PREGIO</b> 18a L'edificio non presenta caratteri tipologici e materici riferibili alle caratteristiche del nucleo storico ma il prospetto ovest si caratterizza per la presenza dei due ballatoi in CA al primo e secondo piano che lo attraversano per tutto il fronte e per il disegno proporzionato ed ordinato dell'insieme.						<b>ELEMENTI IN DISSONANZA</b> 18a sistema di collegamento verticale esterno con scala a chiocciola.					
AZIONI PRESCRITTIVE:

<b>AREE SCOPERTE</b>											
Materiali esistenti: area con pavimentazione in battuto di cls e orto. L'area posta ad una quota più alta rispetto alla strada è raggiungibile attraverso una lunga scala ad uso privato o attraverso l'androne dell'UE 19.											
<b>ELEMENTI DI PREGIO</b> Muro di sostegno su strada in pietra.						<b>ELEMENTI IN DISSONANZA</b>					
AZIONI PRESCRITTIVE: sostituzione pavimentazione in cls

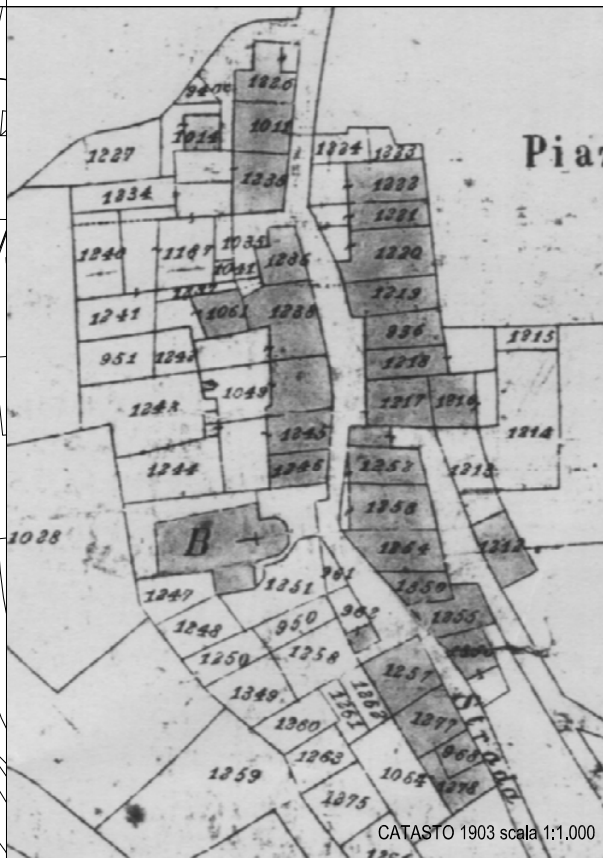
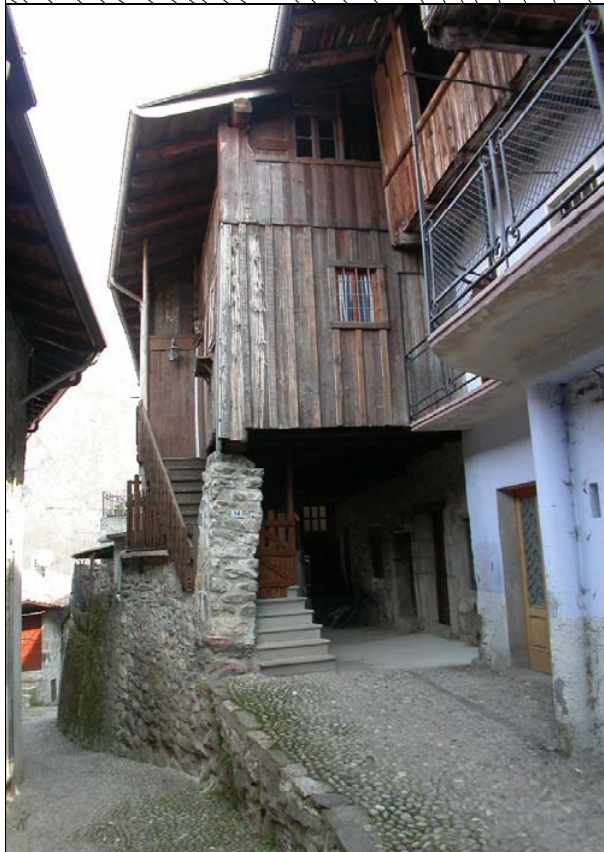
<b>COMUNE DI ARDESIO (BG)</b> nucleo storico di <b>PIAZZOLO</b>			UNITA' EDILIZIA 19 UNITA' DI RILIEVO 19 UNITA' AREA SCOPERTA 19/I							
Data rilievo	Aggiornamento	Rilevatori			Codice ecografico							
20/07/2004	Dicembre 2011	PB - EB										
LOCALIZZAZIONE: via Piazzolo, 14, 16, 18, 20.		NCET	CT	Cens. Ardesio	Foglio 19	Mapp.1222,1221,1219,1551,1220						
X												
Consistenza / caratteristiche strutturali / stato di conservazione e manutenzione												
Sup. coperta		mq 260		Volte x								
SLP		mq 780		Logge								
Volume		mc 2340		Collegamenti verticali								
EPOCA DI EDIFICAZIONE E TRASFORMAZIONI												
Le mappe catastali presentano l'UE con la stessa giacitura storica attuale ad eccezione del corpo con copertura piana di evidente edificazione recente aggiunto a ovest e rilevato dalla mappa catastale a partire dal 1960. Il fronte ovest si presenta con trasformazioni attuate in tempi diversi e con scelte materiche e formali che hanno portato alla perdita di omogeneità dell'insieme.

VINCOLI												
DESTINAZIONI D'USO												
Destinazione piani	Residenziale	Rurale	Artigianale	Commercio	Direzionale	Ricettiva	Servizi privati e pubblici	Cantine e accessori	altro			
Controtterra o Seminterrato		X										
Terra												
1°	X											
2°	X											
3°												
sottotetto												
<b>CLASSIFICAZIONE DELL'EDIFICIO</b>						<b>EV1</b>						
<b>ELEMENTI DI PREGIO</b> <ul style="list-style-type: none"> <li>• l'edificio ha mantenuto elementi tipologici e architettonici della tradizione storica che lo caratterizzano nonostante alcuni interventi di trasformazione operati nel fronte ovest</li> <li>• locali voltati</li> <li>• muratura in pietra a vista</li> <li>• solai in legno</li> <li>• porticato di ampia profondità con arcate in pietra utilizzato come androne di passaggio per l'accesso all'UE 18</li> <li>• scala esterna in pietra arenaria</li> <li>• aperture originarie al piano controtterra con riquadrature in pietra</li> <li>• balconi in legno</li> <li>• sul fronte est è presente un' apertura di notevoli dimensioni utilizzata per caricare il fieno</li> </ul>						<b>ELEMENTI IN DISSONANZA</b> <ul style="list-style-type: none"> <li>• sostituzione dei materiali originari dei balconi con soluzioni non coerenti con le caratteristiche tradizionali del nucleo storico</li> <li>• volume aggiunto a nord ovest</li> </ul>

<b>AZIONI PRESCRITTIVE:</b> attenta progettazione volta al recupero e alla conservazione di tutti gli elementi di pregio caratterizzanti tipo logicamente, architettonicamente e sotto il profilo materico l'edificio.												
<b>AREE SCOPERTE</b>												
Materiali esistenti area antistante l'edificio con pavimentazione in cls con muro di sostegno sulla strada in pietra												
<b>ELEMENTI DI PREGIO</b>						<b>ELEMENTI IN DISSONANZA</b> l'area è occupata da diverse baracche di piccole dimensioni.						
<b>AZIONI PRESCRITTIVE:</b> demolizione baracche di epoca recente

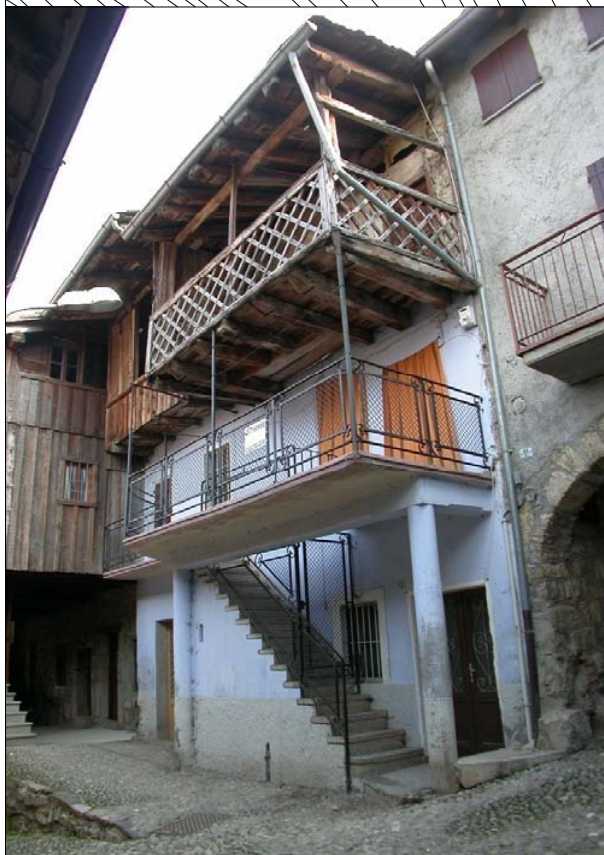
UNITA' EDILIZIA 21  
UNITA' DI RILIEVO 21  
UNITA' AREA SCOPERTA

Controtterra o Seminterrato	X										
Terra											
1°	X										
2°											
3°											
sottotetto	X										
<b>CLASSIFICAZIONE DELL'EDIFICIO</b>					<b>EV3</b>						
<b>ELEMENTI DI PREGIO</b> <ul style="list-style-type: none"> <li>• l'edificio ha mantenuto elementi tipologici e architettonici della tradizione storica che lo caratterizzano nonostante alcuni interventi di trasformazione operati nel fronte ovest e al piano controtterra del fronte sud</li> <li>• locali voltati</li> <li>• androne di passaggio pubblico con pavimentazione in ciottoli, e soletta in legno, arcata in pietra parzialmente chiusa dall'UE 22</li> <li>• sul fronte est è presente un' apertura di notevoli dimensioni utilizzata per caricare il fieno</li> </ul>					<b>ELEMENTI IN DISSONANZA</b> prospetto ovest: <ul style="list-style-type: none"> <li>• inserimento del balcone in CA</li> <li>• modifica delle proporzioni e delle dimensioni delle aperture del sottotetto</li> </ul>

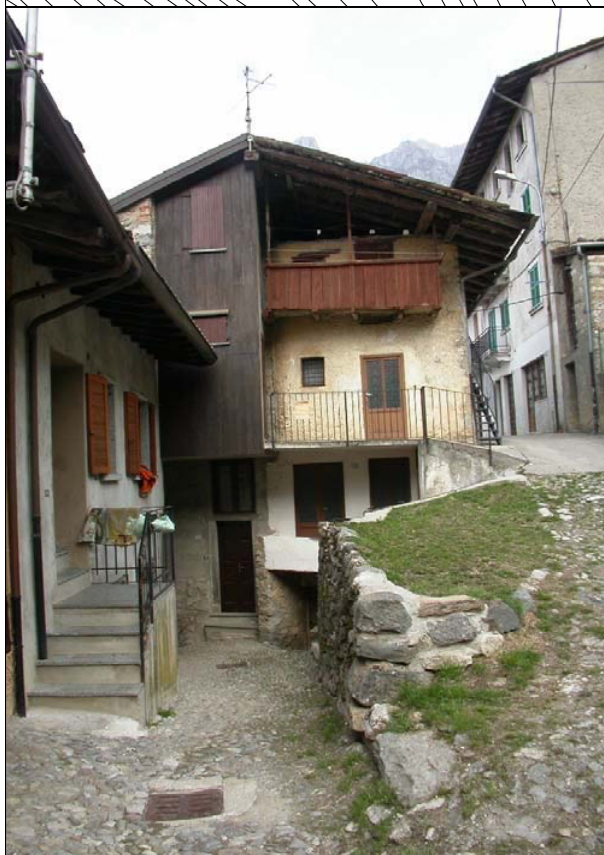
<b>COMUNE DI ARDESIO (BG)</b> nucleo storico di <b>PIAZZOLO</b>		UNITA' EDILIZIA 22 UNITA' DI RILIEVO 22a, 22b UNITA' AREA SCOPERTA						
Data rilievo	Aggiornamento	Rilevatori		Codice ecografico						
20/07/2004	Dicembre 2011	PB - EB								
LOCALIZZAZIONE: via Fontanelli 5, 7, 9		NCET <b>X</b>	CT	Cens. Ardesio		Foglio 19		Mapp.1206,1215,1214		
Consistenza / caratteristiche strutturali / stato di conservazione e manutenzione										
Sup. coperta		mq 148		Volte						
SLP		mq 535		Logge						
Volume		mc 1065		Collegamenti verticali						
EPOCA DI EDIFICAZIONE E TRASFORMAZIONI										
Le mappe catastali presentano l'UE già dal 1850 con la stessa giacitura storica attuale; il disegno e la geometria dei fronti dell'UR 22b sono stati modificati in epoca recente con scelte materiche e formali che hanno portato alla perdita dell'immagine di edificio storico.										
VINCOLI										
DESTINAZIONI D'USO

Destinazione piani	Residenziale	Rurale	Artigianale	Commercio	Direzionale	Ricettiva	Servizi privati e pubblici	Cantine e accessori	altro	
Controtterra o Seminterrato				22a 22b						
Terra										
1°	22a 22b									
2°	22a 22b									
3°	22a									
sottotetto										
<b>CLASSIFICAZIONE DELL'EDIFICIO</b>					<b>EV3</b>					
ELEMENTI DI PREGIO 22a <ul style="list-style-type: none"> <li>nel fronte ovest partitura di facciata mantenuta con aperture originarie ad eccezione del piano terra.</li> </ul>					ELEMENTI IN DISSONANZA 22a <ul style="list-style-type: none"> <li>balconi con soletta in CA e parapetto in ferro</li> <li>modifica delle dimensioni. proporzioni e finiture delle aperture originarie al piano terra</li> </ul> 22b Gli interventi di ristrutturazione hanno determinato la sostituzione dei materiali originari e l'introduzione di nuovi elementi con soluzioni non coerenti con le caratteristiche tradizionali del nucleo storico: <ul style="list-style-type: none"> <li>balconi con soletta in CA e parapetti in ferro di disegno incongruo</li> <li>modifica delle aperture originarie con inserimento di cornici in calcestruzzo di ridotta sezione e avvolgibili di plastica</li> </ul>

AZIONI PRESCRITTIVE: ridisegno delle facciate con eliminazione/ridisegno degli elementi in dissonanza

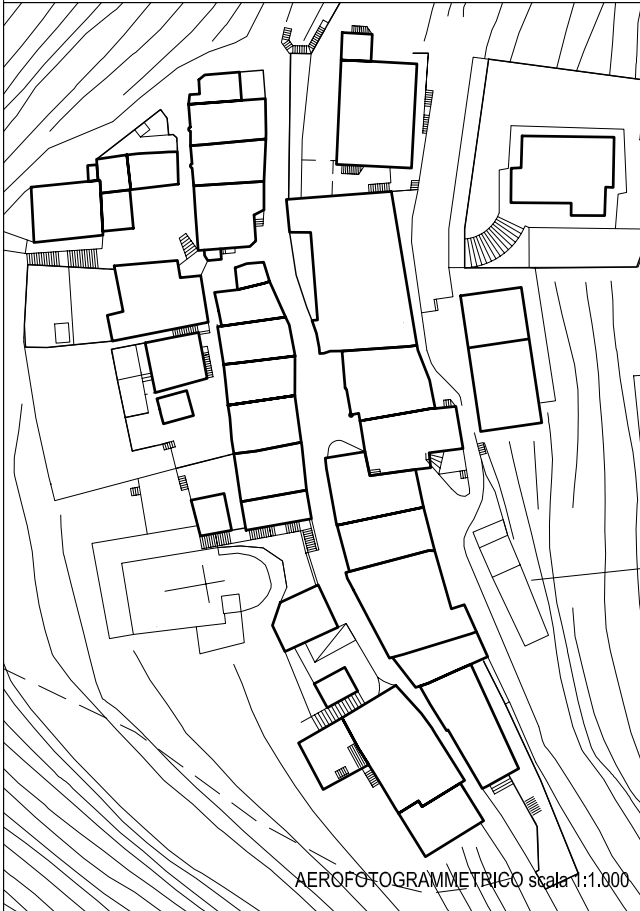
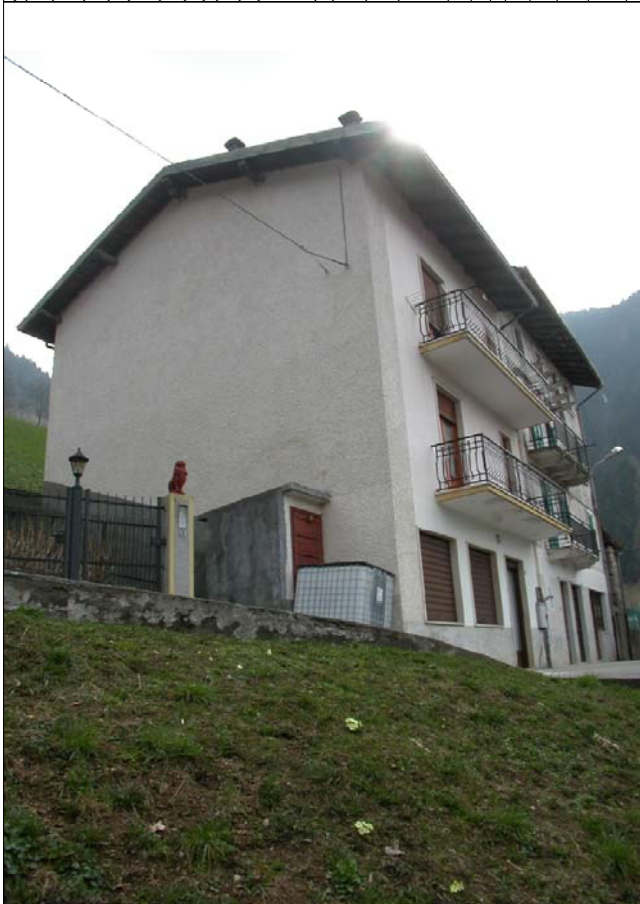
UNITA' EDILIZIA 23  
UNITA' DI RILIEVO 23  
UNITA' AREA SCOPERTA 23/I

sottotetto	X										
<b>CLASSIFICAZIONE DELL'EDIFICIO</b>					<b>EV4</b>						
ELEMENTI DI PREGIO					ELEMENTI IN DISSONANZA L'edificio realizzato all'interno del lotto di proprietà non trova alcun rapporto con il contesto edilizio e non presenta caratteri tipologici e materici riferibili alle caratteristiche del nucleo storico.						
AZIONI PRESCRITTIVE:

AREE SCOPERTE											
Materiali esistenti: area con giardino e orto recintata con ringhiera in ferro su muretto di cls; scala di accesso pavimentata con ciottoli e superficie antistante l'edificio con porfido;											
ELEMENTI DI PREGIO					ELEMENTI IN DISSONANZA tettoia in policarbonato con struttura in ferro						
AZIONI PRESCRITTIVE:

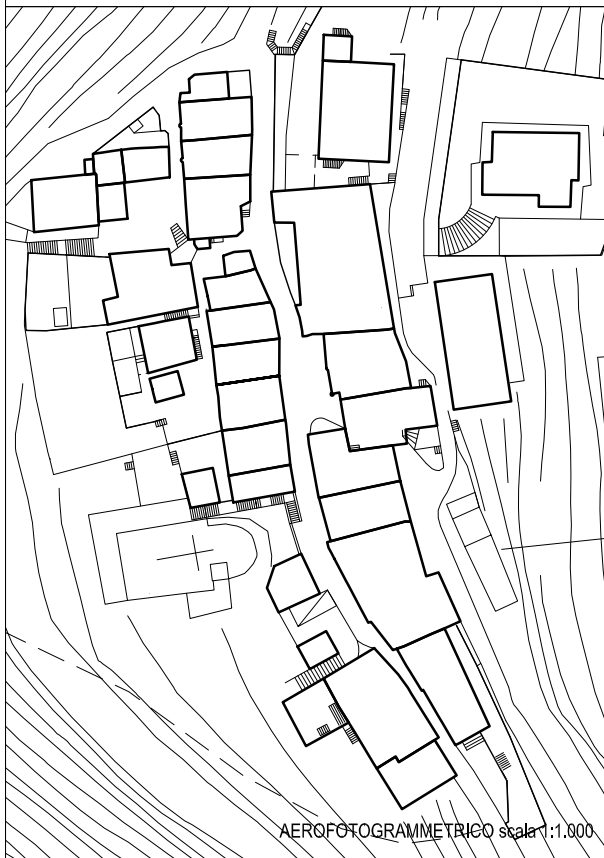
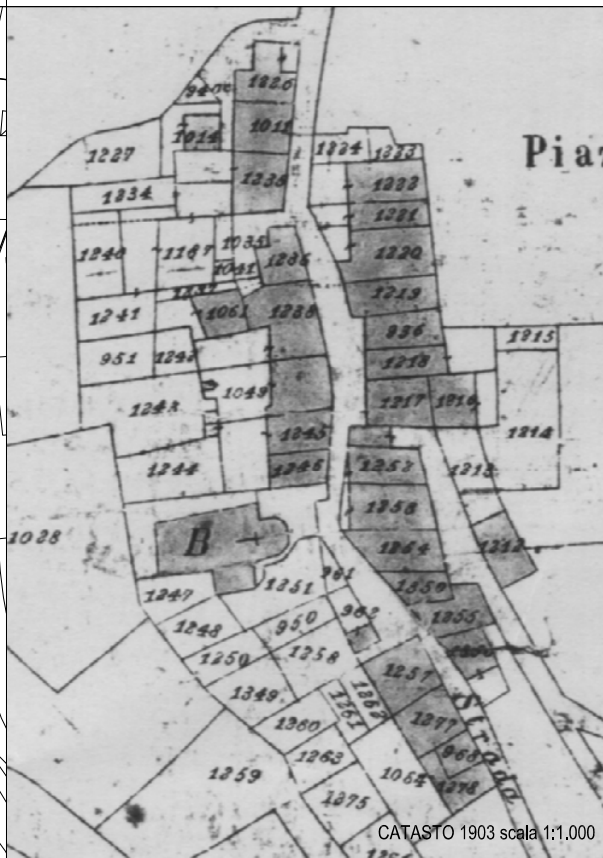
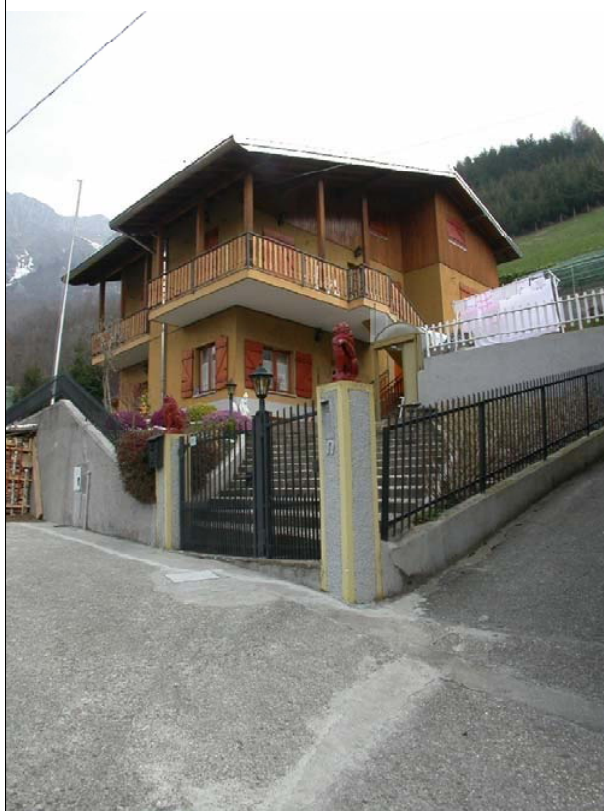
<b>COMUNE DI ARDESIO (BG)</b> nucleo storico di <b>PIAZZOLO</b>		UNITA' EDILIZIA 24 UNITA' DI RILIEVO 24 UNITA' AREA SCOPERTA							
Data rilievo	Aggiornamento	Rilevatori		Codice ecografico							
20/07/2004	Dicembre 2011	PB - EB									
LOCALIZZAZIONE: via Piazzolo, 10		NCET X	CT	Cens. Ardesio		Foglio 19		Mapp.1252			
Consistenza / caratteristiche strutturali / stato di conservazione e manutenzione											
Sup. coperta		mq 81		Volte x							
SLP		mq 243		Logge							
Volume		mc 729		Collegamenti verticali							
<b>EPOCA DI EDIFICAZIONE E TRASFORMAZIONI</b> Nella mappa del 1850 l'edificio è rappresentato senza la parte a nord; dal 1903 le mappe catastali presentano l'UE con la stessa giacitura storica attuale; il disegno e la geometria dei fronti sono state modificati in epoca recente con scelte materiche e formali che hanno portato alla perdita dell'immagine di edificio storico. Ristrutturazione edilizia attuata con CE 673/80

VINCOLI											
DESTINAZIONI D'USO											
Destinazione piani	Residenziale	Rurale	Artigianale	Commercio	Direzionale	Ricettiva	Servizi privati e pubblici	Cantine e accessori	altro		
Controtterra o Seminterrato	X										
Terra											
1°	X										
2°	X										
3°											
sottotetto											
<b>CLASSIFICAZIONE DELL'EDIFICIO</b>					<b>EV3</b>						
<b>ELEMENTI DI PREGIO</b> <ul style="list-style-type: none"> <li>• locale voltato</li> <li>• aperture con riquadrature in pietra sul fronte nord</li> </ul>					<b>ELEMENTI IN DISSONANZA</b> <ul style="list-style-type: none"> <li>• Gli interventi di ristrutturazione hanno determinato la sostituzione dei materiali originari e l'introduzione di nuovi elementi con soluzioni non coerenti con le caratteristiche tradizionali del nucleo storico:</li> <li>• balconi con soletta in CA e parapetti in ferro di disegno incongruo</li> <li>• modifica delle aperture originarie con inserimento di cornici in calcestruzzo di ridotta sezione</li> <li>• chiusura dell'arco a piano terra inglobato nel fronte ovest</li> </ul>

<b>AZIONI PRESCRITTIVE:</b> ridisegno delle facciate con eliminazione degli elementi in dissonanza

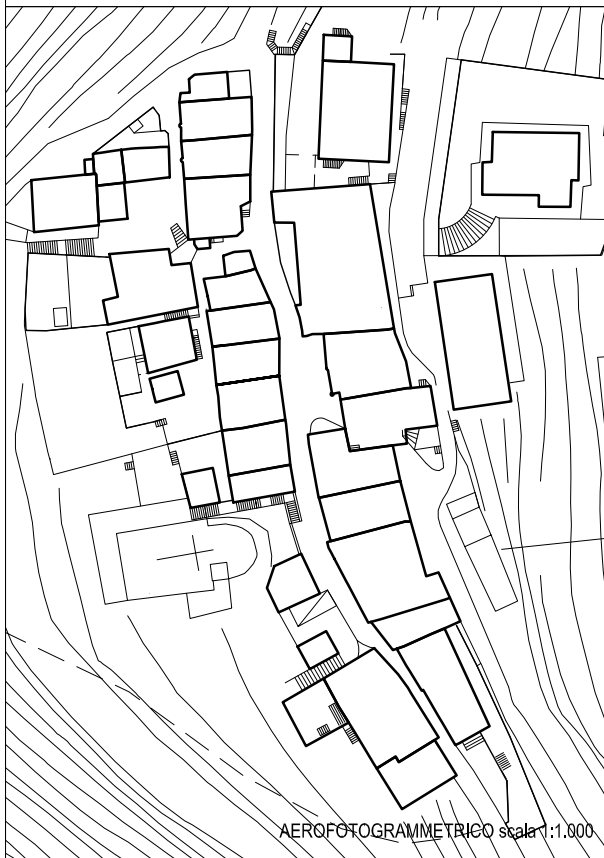
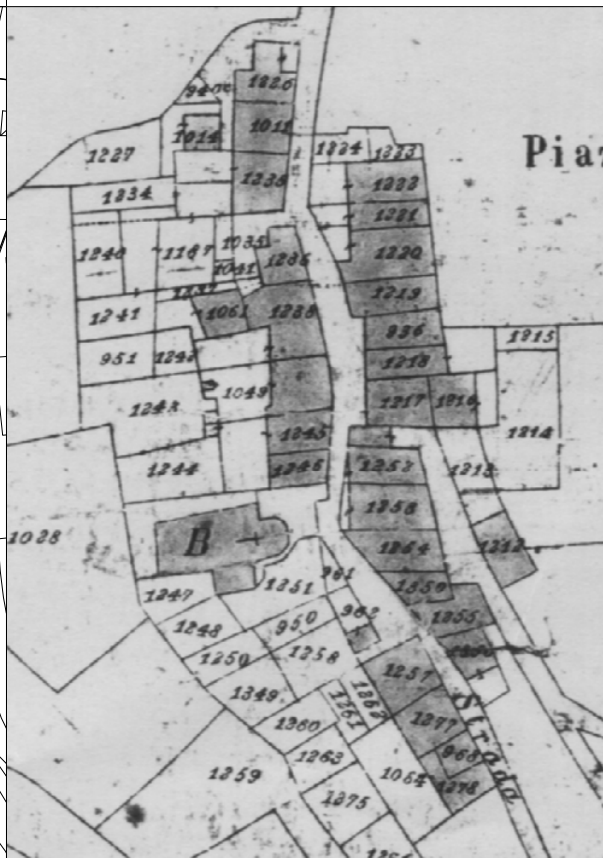
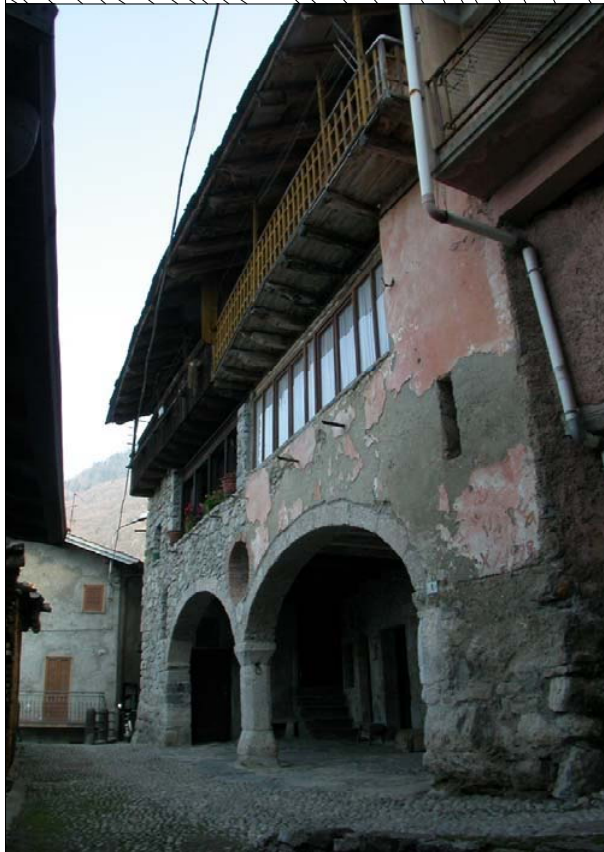
<b>COMUNE DI ARDESIO (BG)</b> nucleo storico di <b>PIAZZOLO</b>		UNITA' EDILIZIA 26 UNITA' DI RILIEVO 26a, 26b UNITA' AREA SCOPERTA							
Data rilievo	Aggiornamento	Rilevatori		Codice ecografico							
20/07/2004	Dicembre 2011	PB - EB									
LOCALIZZAZIONE: via Piazzolo, 4, 6.		NCET X	CT	Cens. Ardesio		Foglio 19		Mapp.1254,1255,1350			
Consistenza / caratteristiche strutturali / stato di conservazione e manutenzione											
Sup. coperta		mq 189		Volte x							
SLP		mq 613		Logge							
Volume		mc 1839		Collegamenti verticali							
<b>EPOCA DI EDIFICAZIONE E TRASFORMAZIONI</b> La data 1449 riportata sul fronte ovest identifica quasi certamente l'epoca di edificazione dell'UR 26a. Le mappe catastali presentano l'UE con la stessa giacitura storica attuale. L'UR 26a risulta divisa in due mappali distinti ma la presenza del porticato ad archi costituisce un elemento di forte unione del fronte ovest nonostante la mancanza di omogeneità data dagli interventi effettuati in tempi e con soluzioni materiche e formali diverse. Nell'UR 26b il disegno e la geometria dei fronti sono stati modificati in epoca recente con scelte materiche e formali che hanno portato alla perdita dell'immagine di edificio storico.

VINCOLI											
DESTINAZIONI D'USO											
Destinazione piani	Residenziale	Rurale	Artigianale	Commercio	Direzionale	Ricettiva	Servizi privati e pubblici	Cantine e accessori	altro		
Controtterra o Seminterrato		26a 26b									
Terra											
1°	26a 26b										
2°	26a 26b										
3°	26b										
sottotetto											
<b>CLASSIFICAZIONE DELL'EDIFICIO</b>						<b>EV2</b>					
<b>ELEMENTI DI PREGIO</b> 26a <ul style="list-style-type: none"> <li>• locali voltati</li> <li>• solai in legno</li> <li>• porticato di ampia profondità a due arcate poggianti su colonna in pietra e apertura ad oculo nel pennacchio</li> <li>• pavimentazione del portico con lastroni di pietra locale posati ad opus incertum e parte in ciottoli</li> <li>• scala esterna in pietra</li> <li>• sul fronte est è presente un' apertura di notevoli dimensioni utilizzata per caricare il fieno</li> </ul> 26b <ul style="list-style-type: none"> <li>• locali voltati</li> <li>• androne ad arco sulla strada allineato con il fronte nord dell'UR 2a</li> <li>• sul fronte est è presente un' apertura di notevoli dimensioni utilizzata per caricare il fieno</li> </ul>						<b>ELEMENTI IN DISSONANZA</b> 26a <ul style="list-style-type: none"> <li>• chiusura del loggiato al primo piano</li> <li>• scala in graniglia nel porticato</li> </ul> 26b <ul style="list-style-type: none"> <li>• Il fronte sud ha subito un pesante intervento che ne ha ridisegnato la geometria e la sostituzione dei materiali originari con soluzioni non coerenti con le caratteristiche tradizionali del nucleo storico, come l'inserimento della trave in CA a sostegno dei balconi aggettanti dal filo facciata</li> </ul>

<b>AZIONI PRESCRITTIVE:</b> 26b ridisegno della facciata Ovest											
AREE SCOPERTE											
MATERIALI ESISTENTI											
ELEMENTI DI PREGIO						ELEMENTI IN DISSONANZA					
<b>AZIONI PRESCRITTIVE:</b>

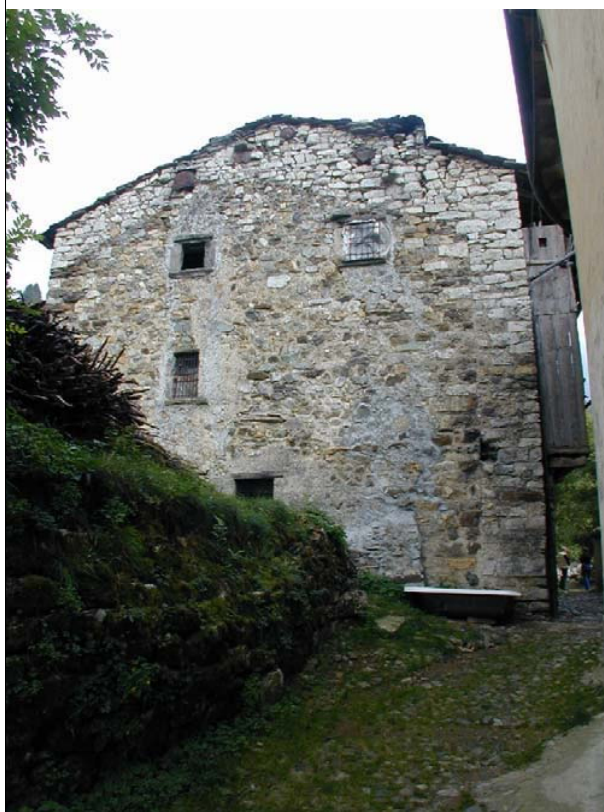
UNITA' EDILIZIA 14  
UNITA' DI RILIEVO 14  
UNITA' AREA SCOPERTA

<b>COMUNE DI ARDESIO (BG)</b> nucleo storico di <b>AVE</b>		UNITA' EDILIZIA 15 UNITA' DI RILIEVO 15 UNITA' AREA SCOPERTA							
Data rilievo	Aggiornamento	Rilevatori		Codice ecografico							
20/07/2004	Dicembre 2011	PB - EB									
LOCALIZZAZIONE: Frazione di Ave		NCET	X	CT	Cens. Ardesio		Foglio 18	Mapp. 945			
Consistenza / caratteristiche strutturali / stato di conservazione e manutenzione											
Sup. coperta		mq 58		Volte							
SLP		mq 174		Logge							
Volume		mc 522		Collegamenti verticali							
<b>EPOCA DI EDIFICAZIONE E TRASFORMAZIONI</b> L'UE è presente nelle mappe catastali dal 1850 con la definizione planimetrica attuale; al piano controterra del fronte sud erano presenti in origine un porticato ad archi che continuava nell'unità 14. L'intera UE si presenta in stato di degrado meterico e strutturale generalizzato.											
<b>VINCOLI</b> Paesaggistico Art. 142 comma 1 lettera f) del D.Lgs 42/2004

<b>DESTINAZIONI D'USO</b>											
Destinazione piani	Residenziale	Rurale	Artigianale	Commercio	Direzionale	Ricettiva	Servizi privati e pubblici	Cantine e accessori	altro		
Controterra o Seminterrato	X										
Terra											
1°	X										
2°		X									
3°											
sottotetto											
<b>CLASSIFICAZIONE DELL'EDIFICIO</b>						<b>EV1</b>					
<b>ELEMENTI DI PREGIO</b> <ul style="list-style-type: none"> <li>l'UE presenta elementi tipologici, morfologici e costruttivi caratteristici dell'edilizia storica di Ave:</li> <li>solai in legno</li> <li>balconi in legno al primo e secondo piano con montanti che si agganciano sotto lo sporto di gronda</li> <li>aperture riquadrate in pietra arenaria</li> <li>sul fronte nord è presente un'apertura di notevoli dimensioni utilizzata per caricare il fieno, inoltre è leggibile la traccia di una seconda apertura di uguali dimensioni oggi chiusa.</li> </ul>						<b>ELEMENTI IN DISSONANZA</b> <ul style="list-style-type: none"> <li>manto di copertura in lamiera</li> </ul>

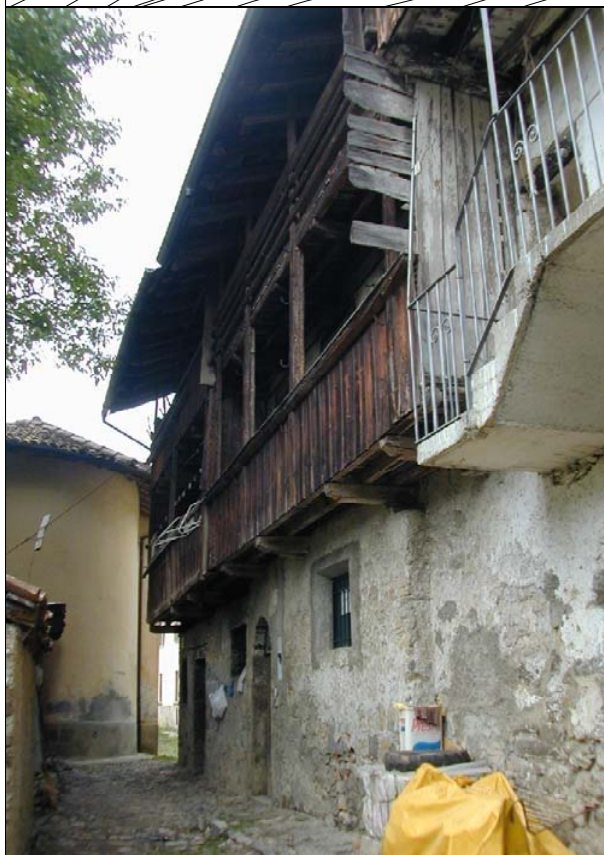
UNITA' EDILIZIA 15  
UNITA' DI RILIEVO 15  
UNITA' AREA SCOPERTA

<b>COMUNE DI ARDESIO (BG)</b> nucleo storico di <b>AVE</b>		UNITA' EDILIZIA 16 UNITA' DI RILIEVO 16 UNITA' AREA SCOPERTA							
Data rilievo	Aggiornamento	Rilevatori		Codice ecografico							
20/07/2004	Dicembre 2011	PB - EB									
LOCALIZZAZIONE: Frazione di Ave		NCET	X	CT	Cens. Ardesio		Foglio 18	Mapp. 944			
Consistenza / caratteristiche strutturali / stato di conservazione e manutenzione											
Sup. coperta		mq 62			Volte						
SLP		mq 186			Logge						
Volume		mc 558			Collegamenti verticali						
EPOCA DI EDIFICAZIONE E TRASFORMAZIONI											
L'UE è presente nelle mappe catastali dal 1850 con la definizione planimetrica attuale. Nel prospetto sud il balcone tradizionale in legno è stato sostituito con uno con soletta in cls e parapetto in ferro.											
VINCOLI											
Paesaggistico Art. 142 comma 1 lettera f) del D.Lgs 42/2004											
DESTINAZIONI D'USO											
Destinazione piani	Residenziale	Rurale	Artigianale	Commercio	Direzionale	Ricettiva	Servizi privati e pubblici	Cantine e accessori	altro

Controtterra o Seminterrato	X										
Terra											
1°	X										
2°		X									
3°											
sottotetto											
<b>CLASSIFICAZIONE DELL'EDIFICIO</b>					<b>EV1</b>						
<b>ELEMENTI DI PREGIO</b> <ul style="list-style-type: none"> <li>• l'UE presenta elementi tipologici, morfologici e costruttivi caratteristici dell'edilizia storica di Ave:</li> <li>• porticato ad arco con conci in pietra</li> <li>• locali voltati a piano terra</li> <li>• solai in legno</li> <li>• balconi in legno al primo e secondo piano con montanti che si agganciano sotto lo sporto di gronda</li> <li>• muratura in pietra a vista</li> <li>• scala esterna in pietra</li> <li>• aperture riquadrate in pietra</li> <li>• sul fronte nord apertura di notevoli dimensioni utilizzata per caricare il fieno</li> </ul>					<b>ELEMENTI IN DISSONANZA</b> <ul style="list-style-type: none"> <li>• Nel prospetto sud il balcone tradizionale in legno è stato sostituito con una soletta in cls e parapetto in ferro.</li> <li>• camino prefabbricato</li> </ul>

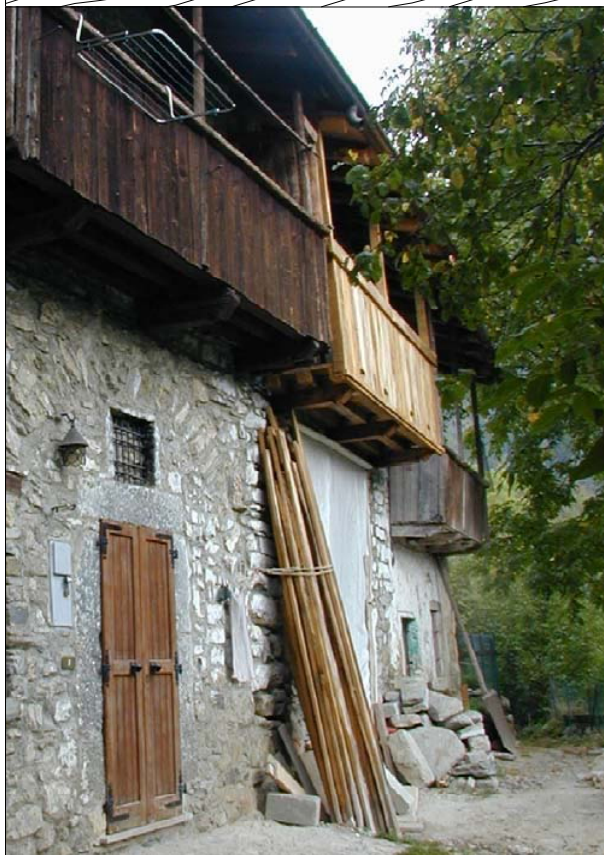
UNITA' EDILIZIA 18  
UNITA' DI RILIEVO 18  
UNITA' AREA SCOPERTA

<b>COMUNE DI ARDESIO (BG)</b> nucleo storico di AVE		UNITA' EDILIZIA 19 UNITA' DI RILIEVO 19 UNITA' AREA SCOPERTA						
Data rilievo	Aggiornamento	Rilevatori		Codice ecografico						
20/07/2004	Dicembre 2011	PB - EB								
LOCALIZZAZIONE: Frazione di Ave		NCET X	CT	Cens. Ardesio		Foglio 18		Mapp. 941		
Consistenza / caratteristiche strutturali / stato di conservazione e manutenzione										
Sup. coperta		mq 49		Volte						
SLP		mq 147		Logge						
Volume		mc 441		Collegamenti verticali						
EPOCA DI EDIFICAZIONE E TRASFORMAZIONI										
L'UE è presente nelle mappe catastali dal 1850 con la definizione planimetrica attuale. Nel prospetto nord è stata chiusa l'apertura originaria con architrave in legno utilizzata in passato per caricare il fieno. La composizione casuale delle aperture del prospetto est è il risultato di interventi realizzati in tempi diversi.										
VINCOLI										
Paesaggistico Art. 142 comma 1 lettera f) del D.Lgs 42/2004

DESTINAZIONI D'USO										
Destinazione piani	Residenziale	Rurale	Artigianale	Commercio	Direzionale	Ricettiva	Servizi privati e pubblici	Cantine e accessori	altro	
Controtterra o Seminterrato	X									
Terra										
1°	X									
2°	X									
3°										
sottotetto										
<b>CLASSIFICAZIONE DELL'EDIFICIO</b>					<b>EV2</b>					
<b>ELEMENTI DI PREGIO</b> <ul style="list-style-type: none"> <li>balcone in legno con montanti che si agganciano sotto lo sporto di gronda</li> <li>muratura in pietra a vista</li> <li>aperture riquadrate in pietra</li> <li>sul fronte nord è leggibile la traccia di una apertura di notevoli dimensioni utilizzata per caricare il fieno con architrave in legno.</li> </ul>					<b>ELEMENTI IN DISSONANZA</b> <ul style="list-style-type: none"> <li>canna fumaria esterna addossata al prospetto est</li> </ul>					
<b>AZIONI PRESCRITTIVE:</b> progettazione volta alla salvaguardia degli elementi di pregio del disegno architettonico e tipologico

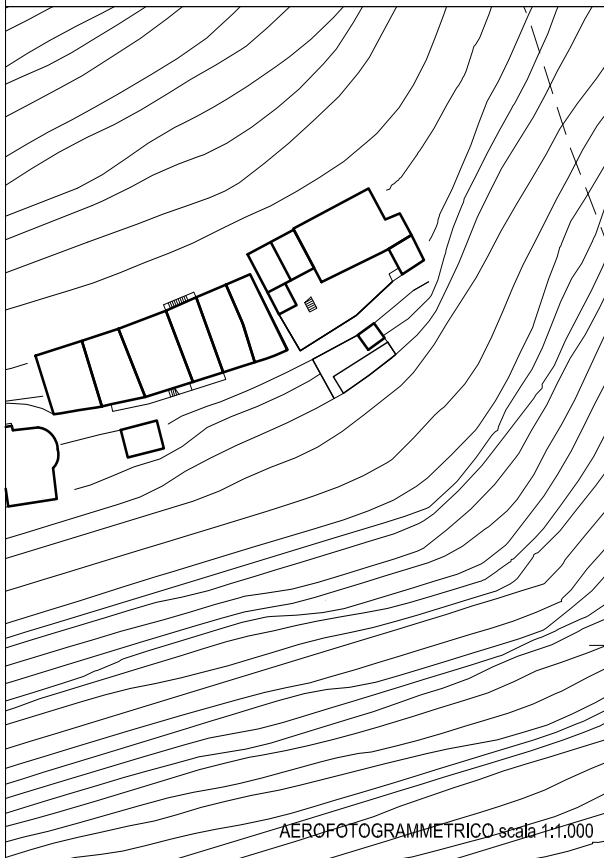
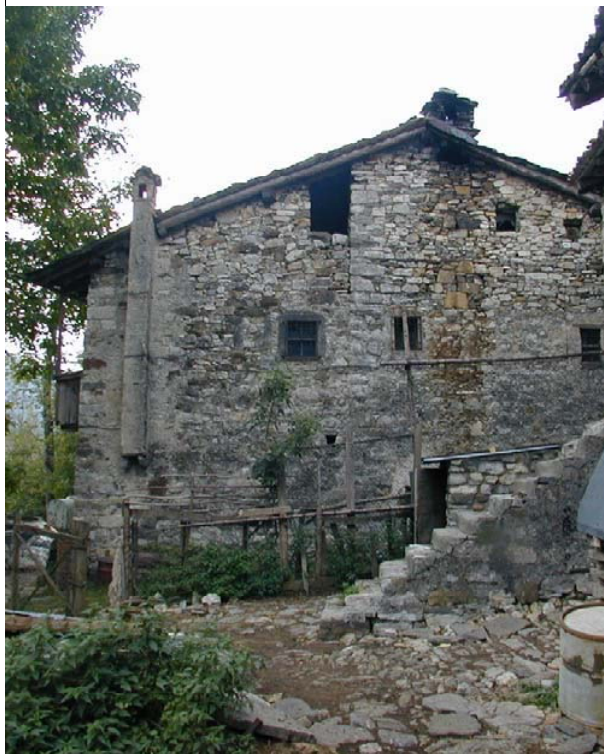
UNITA' EDILIZIA 19  
UNITA' DI RILIEVO 19  
UNITA' AREA SCOPERTA

<b>COMUNE DI ARDESIO (BG)</b> nucleo storico di <b>AVE</b>		UNITA' EDILIZIA 20 e 21 UNITA' DI RILIEVO 20a, 20b, 21 UNITA' AREA SCOPERTA						
Data rilievo	Aggiornamento	Rilevatori		Codice ecografico						
20/07/2004	Dicembre 2011	PB - EB								
LOCALIZZAZIONE: Frazione di Ave		NCET X	CT	Cens. Ardesio		Foglio 18		Mapp. 938, 939		
Consistenza / caratteristiche strutturali / stato di conservazione e manutenzione										
Sup. coperta		mq 55			Volte					
SLP		mq 100			Logge					
Volume		mc 300			Collegamenti verticali					
EPOCA DI EDIFICAZIONE E TRASFORMAZIONI										
L'UE è rappresentata nelle mappe catastali del 1850 e del 1960 con la stessa planimetria attuale. Nel catasto del 1903 non compare l'UR 20b probabilmente per un maggior livello di approssimazione del disegno.										
L'intera UE si presenta in stato di degrado materico e strutturale generalizzato.										
VINCOLI										
Paesaggistico Art. 142 comma 1 lettera f) del D.Lgs 42/2004

DESTINAZIONI D'USO										
Destinazione piani	Residenziale	Rurale	Artigianale	Commercio	Direzionale	Ricettiva	Servizi privati e pubblici	Cantine e accessori	altro	
Controtterra o Seminterrato		20a, 20b 21								
Terra										
1°		20a 21								
2°										
3°										
sottotetto										
<b>CLASSIFICAZIONE DELL'EDIFICIO 21-21a</b>					<b>EV2</b>					
<b>CLASSIFICAZIONE DELL'EDIFICIO 21b</b>					<b>EV4</b>					
ELEMENTI DI PREGIO					ELEMENTI IN DISSONANZA					
<ul style="list-style-type: none"> <li>• locale voltato a piano terra</li> <li>• porticato con soletta in legno</li> <li>• muratura in pietra a vista</li> <li>• apertura ad arco con contorno in pietra</li> <li>• sui fronti nord , sud ed ovest sono presenti al primo piano aperture di notevoli dimensioni utilizzate per caricare il fieno</li> <li>• scala esterna in pietra</li> </ul>					<ul style="list-style-type: none"> <li>• tettoia realizzata con lamiera ondulata zincata a copertura dell' UR 20b</li> </ul>

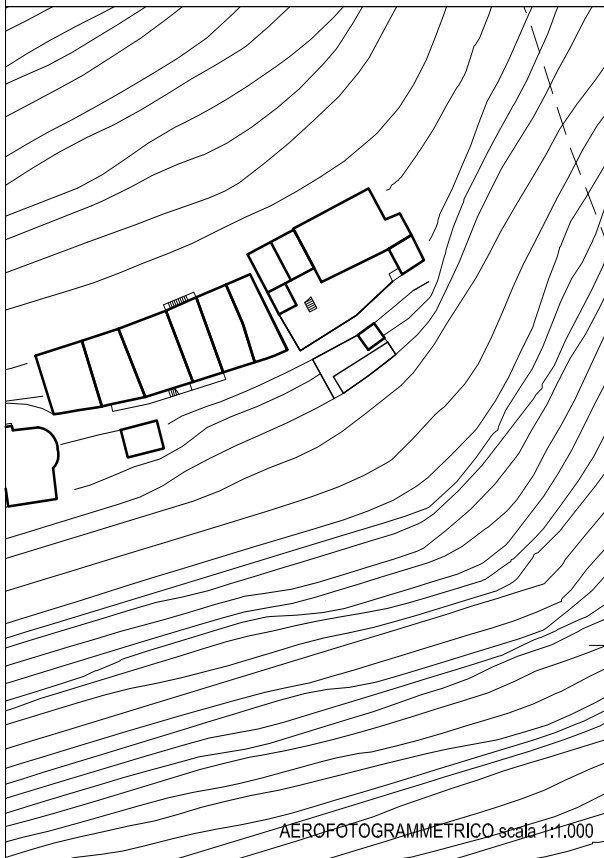
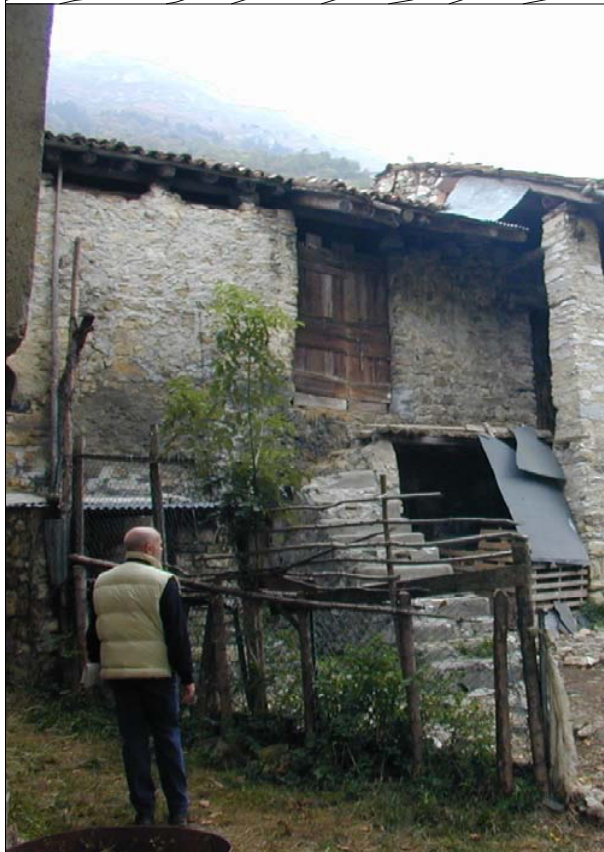
UNITA' EDILIZIA 20 e 21  
UNITA' DI RILIEVO 20a, 20b, 21  
UNITA' AREA SCOPERTA

<b>COMUNE DI ARDESIO (BG)</b> nucleo storico di <b>AVE</b>		UNITA' EDILIZIA 22 UNITA' DI RILIEVO 22a, 22b UNITA' AREA SCOPERTA 22/I							
Data rilievo	Aggiornamento	Rilevatori		Codice ecografico							
20/07/2004	Dicembre 2011	PB - EB									
LOCALIZZAZIONE: Frazione di Ave		NCET X	CT	Cens. Ardesio		Foglio 18		Mapp. 937			
Consistenza / caratteristiche strutturali / stato di conservazione e manutenzione											
Sup. coperta		mq 128		Volte							
SLP		mq 354		Logge							
Volume		mc 1062		Collegamenti verticali							
<b>EPOCA DI EDIFICAZIONE E TRASFORMAZIONI</b> L'UE è rappresentata nelle mappe catastali del 1850 e del 1903 con la stessa planimetria attuale ma divisa da un passaggio che dal cortile portava ad est nel campo. Traccia di questa divisione è leggibile nella trama muraria del fronte est. Nella mappa catastale del 1960 è presente con la configurazione odierna. L'intera UE si presenta in stato di degrado materico e strutturale generalizzato.

<b>VINCOLI</b> Ambientale ex L. 1497/39											
<b>DESTINAZIONI D'USO</b>											
Destinazione piani	Residenziale	Rurale	Artigianale	Commercio	Direzionale	Ricettiva	Servizi privati e pubblici	Cantine e accessori	altro		
Controtterra o Seminterrato		22a 22b									
Terra											
1°		22a									
2°		22a									
3°											
sottotetto											
<b>CLASSIFICAZIONE DELL'EDIFICIO 21-21a</b>						<b>EV1</b>					
<b>ELEMENTI DI PREGIO</b> <ul style="list-style-type: none"> <li>l'UE presenta elementi tipologici, morfologici e costruttivi caratteristici dell'edilizia storica di Ave:</li> <li>porticato con solaio in legno</li> <li>balconi in legno al primo e secondo piano con montanti che si agganciano sotto lo sporto di gronda</li> <li>muratura in pietra a vista</li> <li>aperture riquadrate in pietra arenaria</li> <li>sul fronte nord apertura di notevoli dimensioni utilizzata per caricare il fieno</li> </ul>						<b>ELEMENTI IN DISSONANZA</b> <ul style="list-style-type: none"> <li>latrina costruita in aderenza al prospetto ovest del corpo 22b</li> </ul>

<b>AREE SCOPERTE</b> Materiali esistenti cortile con tracce di pavimentazione originaria in ciottoli e lastricato molto degradati. recinzione di rete metallica.											
<b>ELEMENTI DI PREGIO</b>						<b>ELEMENTI IN DISSONANZA</b>					
<b>AZIONI PRESCRITTIVE:</b>

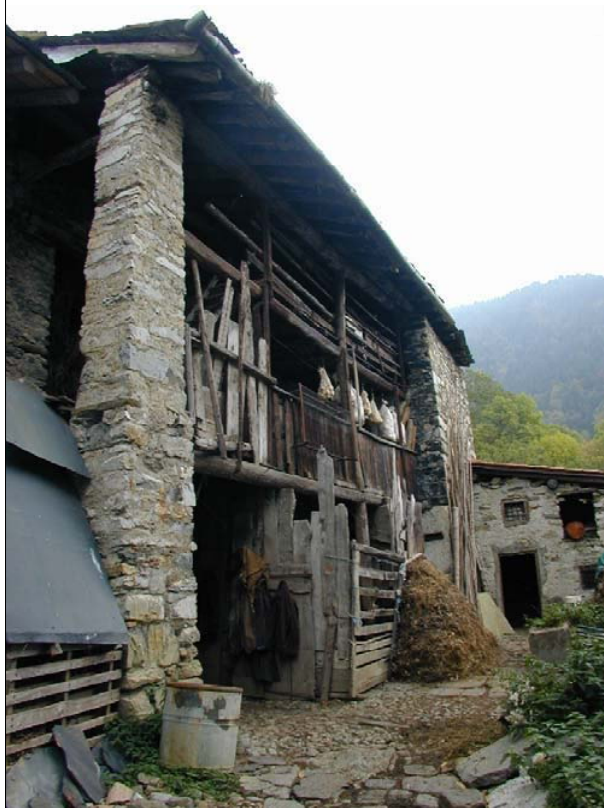
UNITA' EDILIZIA 22  
UNITA' DI RILIEVO 22a, 22b  
UNITA' AREA SCOPERTA 22/I

<b>COMUNE DI ARDESIO (BG)</b> nucleo storico di <b>AVE</b>		UNITA' EDILIZIA 23 UNITA' DI RILIEVO 23 UNITA' AREA SCOPERTA 23/I						
Data rilievo	Aggiornamento	Rilevatori		Codice ecografico						
20/07/2004	Dicembre 2011	PB - EB								
LOCALIZZAZIONE: Frazione di Ave		NCET X	CT	Cens. Ardesio		Foglio 18		Mapp. 986		
Consistenza / caratteristiche strutturali / stato di conservazione e manutenzione										
Sup. coperta		mq 7		Volte						
SLP		mq 7		Logge						
Volume		mc 21		Collegamenti verticali						
EPOCA DI EDIFICAZIONE E TRASFORMAZIONI										
L'UE è di realizzazione recente e compare nelle mappe catastali solo a partire dal 1960.										
VINCOLI										
Ambientale ex L. 1497/39										
DESTINAZIONI D'USO										
Destinazione piani	Residenziale	Rurale	Artigianale	Commercio	Direzionale	Ricettiva	Servizi privati e pubblici	Cantine e accessori	altro	
Controtterra o Seminterrato		X

AREE SCOPERTE										
Materiali esistenti area con pavimentazione in battuto di cls .										
ELEMENTI DI PREGIO					ELEMENTI IN DISSONANZA Nell'area è presente una baracca ad uso agricolo di notevoli dimensioni costruita in legno con copertura in lamiera ondulata.					
AZIONI PRESCRITTIVE: struttura destinata alla demolizione totale

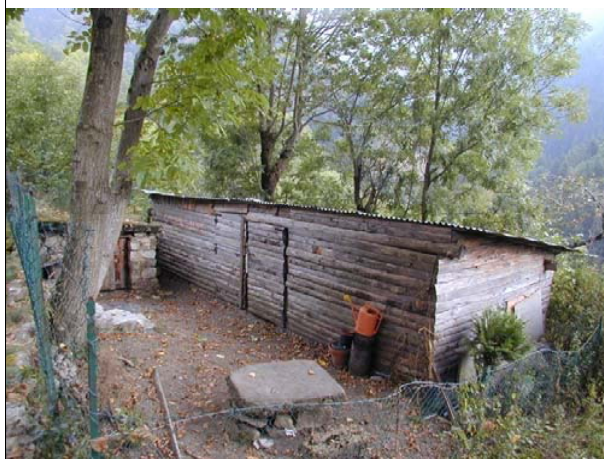
UNITA' EDILIZIA 23  
UNITA' DI RILIEVO 23  
UNITA' AREA SCOPERTA 23/I

<b>COMUNE DI ARDESIO (BG)</b> nucleo storico di <b>AVE</b>		UNITA' EDILIZIA 24 UNITA' DI RILIEVO 24 UNITA' AREA SCOPERTA							
Data rilievo	Aggiornamento	Rilevatori		Codice ecografico							
20/07/2004	Dicembre 2011	PB - EB									
LOCALIZZAZIONE: Frazione di Ave		NCET X	CT	Cens. Ardesio		Foglio 18		Mapp. 982			
Consistenza / caratteristiche strutturali / stato di conservazione e manutenzione											
Sup. coperta		mq 21		Volte							
SLP		mq 21		Logge							
Volume		mc 63		Collegamenti verticali							
EPOCA DI EDIFICAZIONE E TRASFORMAZIONI											
L'UE compare nelle mappe catastali solo a partire dal 1903.											
VINCOLI											
Ambientale ex L. 1497/39											
DESTINAZIONI D'USO											
Destinazione piani	Residenziale	Rurale	Artigianale	Commercio	Direzionale	Ricettiva	Servizi privati e pubblici	Cantine e accessori	altro		
Controtterra o Seminterrato								24			
Terra

1°											
2°											
3°											
sottotetto											
<b>CLASSIFICAZIONE DELL'EDIFICIO 21-21a</b>						<b>EV3</b>					
ELEMENTI DI PREGIO						ELEMENTI IN DISSONANZA					
<ul style="list-style-type: none"> <li>• muratura in pietra a vista</li> <li>• struttura del tetto in legno.</li> </ul>											
AZIONI PRESCRITTIVE:
