COMUNE DI ALBIGNASEGO
 Sede operativa
 via Milano, 7 - 35020 Albignasego (PD)
 albignasego.pd@cert.ip-veneto.net

07
 Individuazione ed analisi delle criticità nella frazione di S. Lorenzo

FRAZIONE DI S. LORENZO
 PIANO DI SCHEDATURA DELLA VIABILITA' COMUNALE PER L'ELIMINAZIONE DELLE BARRIERE ARCHITETTONICHE

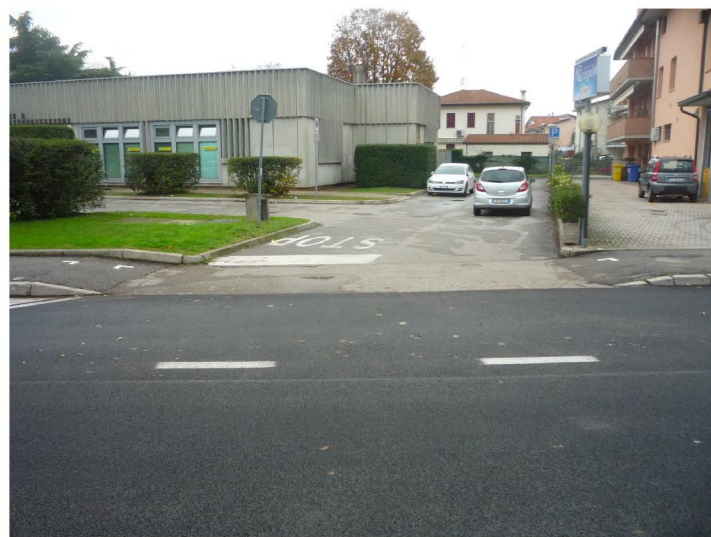
1

- CRITICITA': Rampe non conformi, mancanza di una segnaletica orizzontale percorso.
 - PROPOSTA DI INTERVENTO: Rifacimento delle rampe con demolizione delle esistenti e costruzione di nuove con finitura in betonella. Segnaletica orizzontale per attraversamento stradale e verticale.
 - COSTO DELL'INTERVENTO: A corpo € 3.500,00

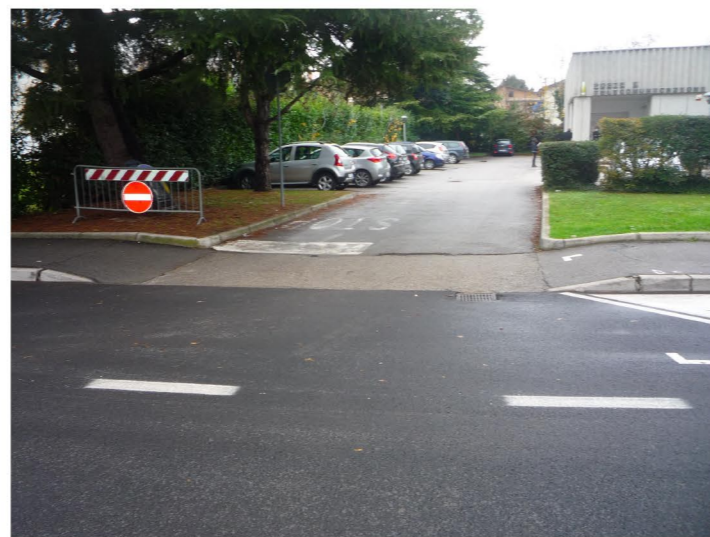
2

- CRITICITA': Rampe non idonee. Mancanza di segnaletica orizzontale e verticale. Mancanza di percorso segnalato e sicuro per accedere agli uffici postali.
 - PROPOSTA DI INTERVENTO: Rifacimento di nuove rampe con pendenza 5% in betonella. Formazione di segnaletica orizzontale di attraversamento e di collegamento all'ufficio postale. Inserimento di segnaletica verticale.
 - COSTO DELL'INTERVENTO: A corpo € 4.500,00

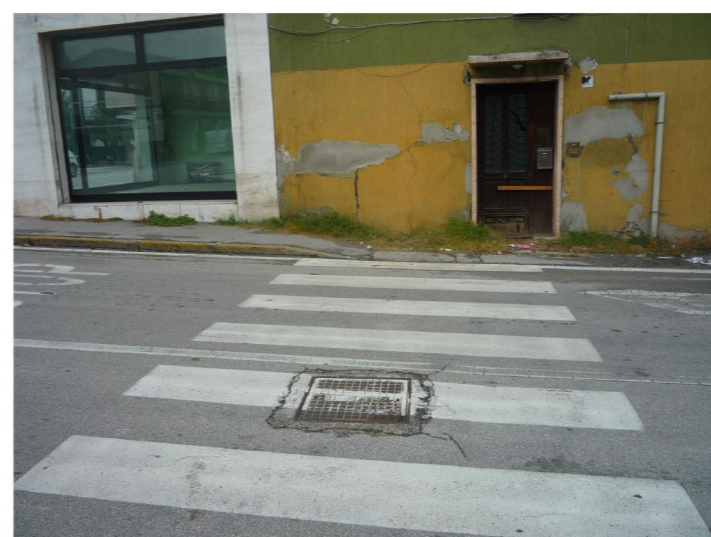
3

- CRITICITA': Mancanza di collegamento attraversamento pedonale-marciapiede. Presenza di vegetazione.
 - PROPOSTA DI INTERVENTO: Pulizia della vegetazione presente sul marciapiede. Taglio dell'asfalto presente lungo il tratto che fronteggia il passaggio pedonale. Demolizione della rampa esistente. Rifacimento manto stradale mediante taglio dell'asfalto, scarificazione a freddo per cm. 3,00 del manto; spazzatura della fresatura e seguente spruzzatura a freddo del fondo stradale con emulsione bituminosa. Nuovo manto dello stesso di cm. 3,00. Rifacimento delle rampe con pendenza 5%, e finitura con betonelle al fine di risultare visibili anche a persone ipovedenti. Sistemazione del manto stradale in corrispondenza del tombino in centro strada.
 - COSTO DELL'INTERVENTO: A corpo € 5.000,00

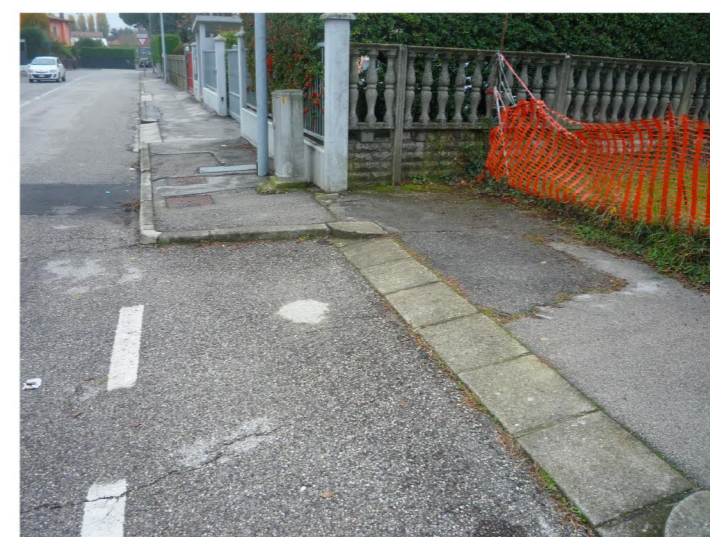
4

- CRITICITA': Dissesto pavimentazione marciapiede.
 - PROPOSTA DI INTERVENTO: Taglio dell'asfalto, scarificazione a freddo per cm. 3,00 del manto del marciapiede. Spazzatura della fresatura e seguente spruzzatura a freddo del fondo stradale con emulsione bituminosa. Nuovo manto stradale sp. cm. 3,00.
 - COSTO DELL'INTERVENTO: A corpo € 3.500,00

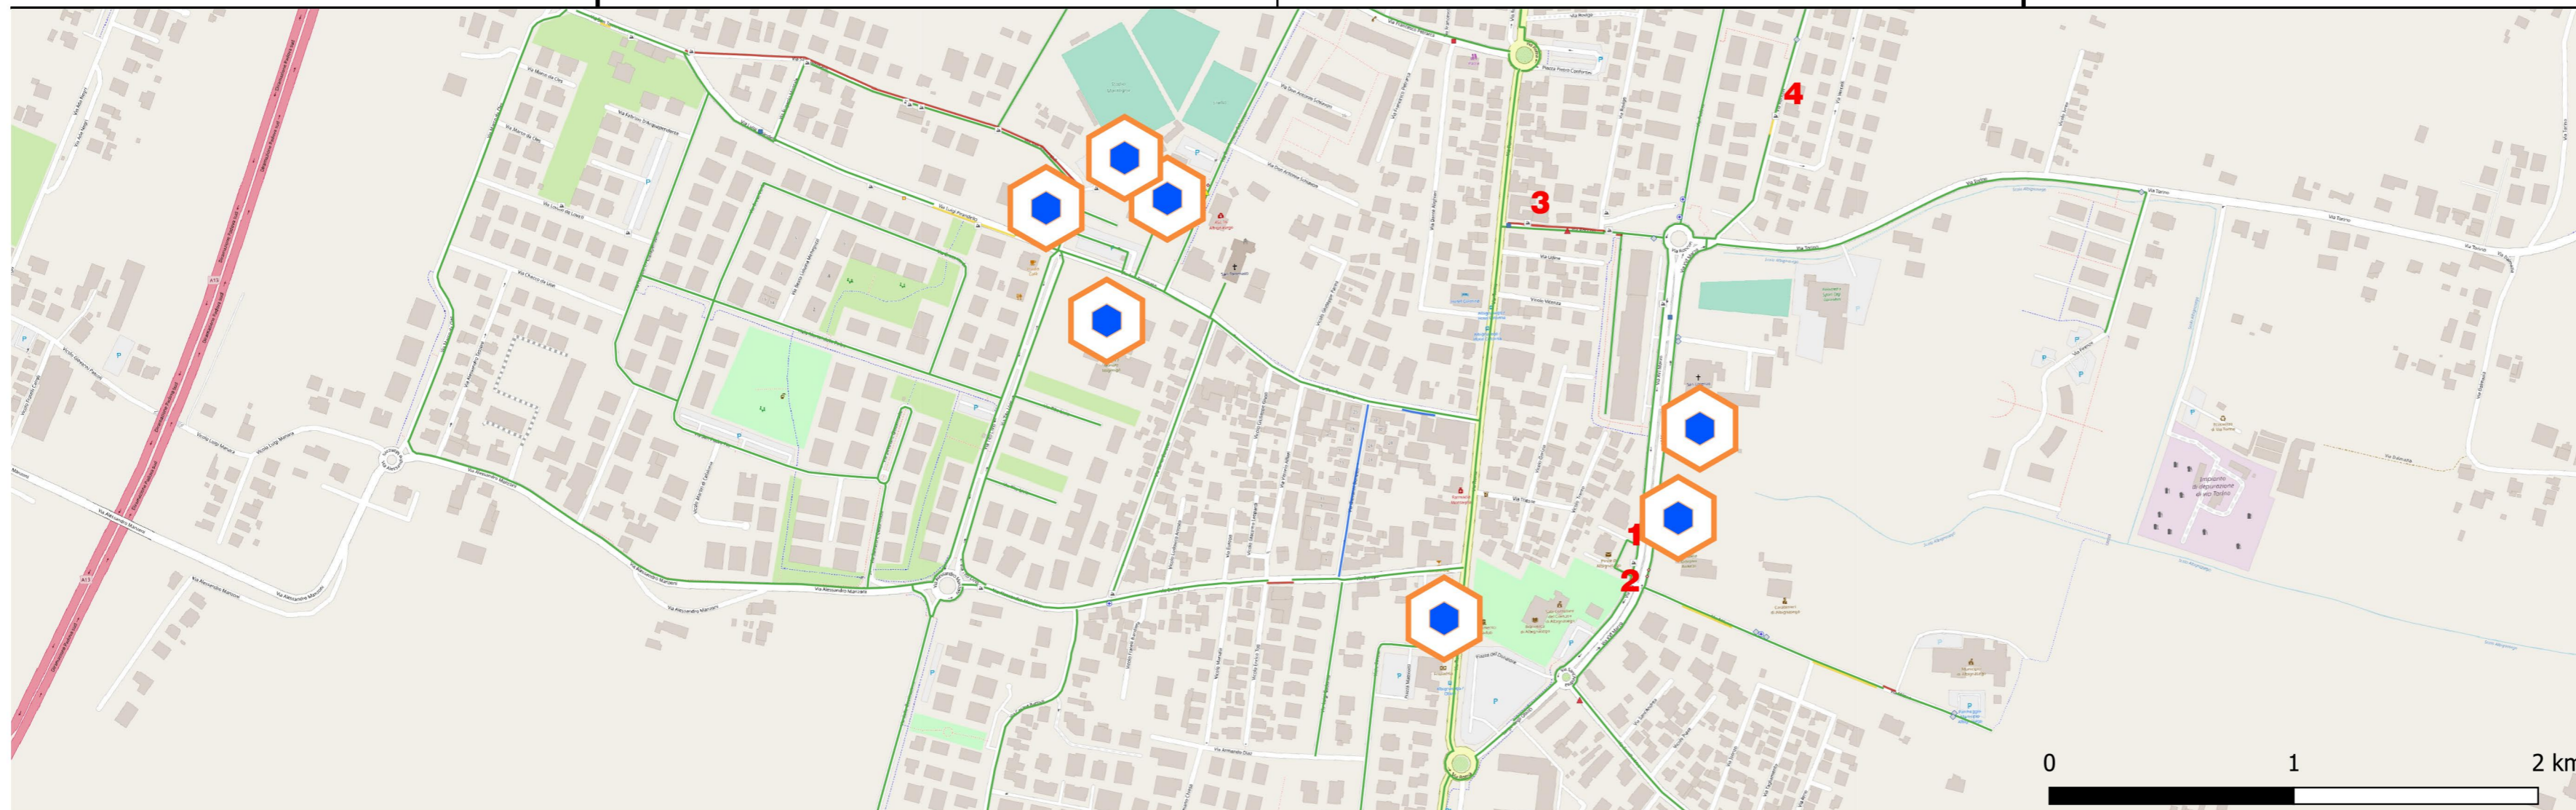
- Foto
- ◊ Rampa non conforme
- ◊ Rampa assente
- ▲ Segnaletica verticale assente
- Attraversamento pedonale inaccessibile
- Attraversamento pedonale assente
- ⊕ Restringimento inaccessibile
- Percorso dissestato
- Percorso inaccessibile
- ▲ Segnaletica verticale ingombrante
- Percorso assente
- Percorso accessibile
- Attraversamento pedonale dissestato
- ⬡ edifici scolastici
