Comune di Boffalora d'Adda

Piano
Eliminazione
Barriere
Architettoniche

ALLEGATO II
SCHEDE DI ANALISI
EDIFICI ▪
AREE ESTERNE ▪
PERCORSI ▪

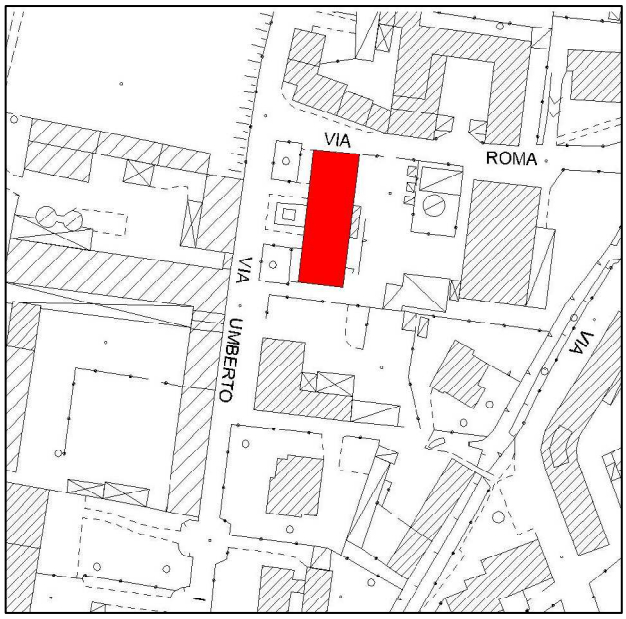
PALAZZO COMUNALE

MACRO CATEGORIA	CARATTERISTICHE E CRITICITÀ	CATEGORIA DISABILITÀ	GIUDIZIO
RAGGIUNGIBILITÀ	Assenza abbassamento marciapiede in corrispondenza del parcheggio riservato. Assenza di attraversamento pedonale a raso compreso di segnaletica podo-tattile. Assenza di segnalazione tattile in prossimità di attraversamento pedonale esistente. Presenza di porzione di percorso con pendenza eccessiva. Presenza di ostacolo/restringimento del percorso. Assenza di percorso a raso accessibile. Assenza di segnalazione tattilo plantare come linea guida alle persone non vedenti. Assenza di segnalazione tattilo-plantare per l'intercettazione di pubblici servizi. Presenza su percorso pedonale di dislivello causato da gradino di altezza massima 5 cm. Percorso a raso con sconnessioni, deformazioni della pavimentazione. Presenza di percorso con dimensioni non accessibili (< 90 cm).		2
			4
			2
			3
ACCESSO EDIFICIO/AREA	Carenza di segnaletica informativa esterna. Assenza di segnaletica informativa (mappa tattile) e di orientamento su supporto. Presenza di porzione di percorso con pendenza eccessiva. Assenza di segnalazione tattilo plantare ad inizio e fine rampe scale. Presenza di gradini sdrucciolevoli. Presenza di serramento non adeguato causa peso eccessivo. Presenza di serramento vetrato non conforme (profilo inferiore < 40 cm).		2

4
			2
			3
COLLEGAMENTI VERTICALI	Assenza di segnalazione tattilo plantare ad inizio e fine rampa/scale (attenzione/ servizio/pericolo valicabile). Assenza/Inadeguatezza del corrimano ai lati della scala. Assenza di segnaletica sonora di arrivo al piano interna alla cabina. Assenza di specchio interno alla cabina dell'ascensore.		3
			4
			3
			4
COLLEGAMENTI ORIZZONTALI	Assenza di segnalazione tattilo-plantare per interni come linea guida all'orientamento delle persone non vedenti. Assenza/carenza di segnaletica informativa. Assenza di tecnologie per l'ausilio a persone con deficit uditivo (induzione magnetica per apparecchi acustici). Sportello pubblico con altezza non adeguata. Presenza di serramento (1P) interno non adeguato causa peso eccessivo.		3
			3
			2
			3
SERVIZI IGIENICI DEDICATI	Per tutti i blocchi dei servizi igienici: I servizi igienici non sono attrezzati per accogliere mamme con bambini (fasciatoio, ecc.). Assenza di segnaletica informativa (mappa tattile) e di orientamento su supporto. Presenza di infissi non adeguati causa verso di apertura. Assenza di impianto di allarme acustico/visivo all'interno dei blocchi bagni. Assenza di sanitari, maniglioni ed accessori conformi in servizio igienico esistente.		2

4
			3
			4
SICUREZZA	Assenza di personale formato sulla gestione dell'emergenza in presenza di persone con esigenze specifiche (disabilità motoria, sensoriale e cognitiva). Assenza di spazio calmo interno alla struttura (piano primo). Assenza di apparecchiature di comunicazione con l'esterno del luogo sicuro. Assenza di impianto di allarme acustico/visivo all'interno dell'intera struttura. Assenza di segnaletica informativa di esodo dalla struttura.		1
			2
			2
			3

L'archivio e la relativa scala di accesso al 2° piano non sono stati analizzati in quanto accessibili solo dal personale e non dall'utenza esterna.
Si segnala che il lunedì il parcheggio viene occupato dal mercato del paese.

DESCRIZIONE INTERVENTI DI RISOLUZIONE	INTERVENTI STANDARD
RAGGIUNGIBILITÀ	Rifacimento del marciapiede in corrispondenza del parcheggio con abbassamento dello stesso. Nuova realizzazione di attraversamento pedonale a raso completo. Adeguamento di attraversamento pedonale tramite nuova realizzazione di segnaletica tattile. Demolizione della rampa esistente e ricostruzione della stessa con pendenza corretta. Rimuovere o collocare diversamente l'oggetto che costituisce intralcio al transito. Nuova realizzazione di percorso a raso con caratteristiche conformi al D.M. 236/89. Inserimento di segnalazione tattile costituita da fascia trattata a righe parallele. Intercettazione del pubblico servizio con collocazione di segnaletica tattilo plantare sul percorso. Eliminazione del dislivello attraverso la realizzazione di un raccordo della pavimentazione. Eliminazione disconnessioni puntuali in percorso a raso esistente tramite rifacimento. Realizzazione di allargamento marciapiede/ percorso.	Cod. IPM08 Cod. IAP01 Cod. IL04 Cod. ID04 Cod. IPM06 Cod. IPM02 Cod. IL01 Cod. IL03 Cod. ID03 Cod. IPM03 Cod. IPM07

ACCESSO EDIFICIO/AREA	Inserimento di segnaletica informativa e di orientamento. Installazione di mappa tattile quale rappresentazione della planimetria di un ambiente. Demolizione della rampa esistente e ricostruzione della stessa con pendenza corretta. Inserimento di segnalazione tattilo plantare per indicazione di pericolo valicabile. Trattamento della pavimentazione al fine di ridurne la sdrucciolevolezza. Sostituzione di serramento esistente per peso eccessivo. Sostituzione del serramento vetrato con un altro provvisto di parte cieca fino all'altezza di 40 cm.	Cod. ISC01 Cod. ILI03 Cod. ID04 Cod. IL02 Cod. ISS01 Cod. ISE01 Cod. ISE02
COLLEGAMENTI VERTICALI	Realizzazione di fascia a pavimento per segnalazione di inizio e fine di rampa scala. Inserimento corrimano su entrambi i lati della scala. Installazione di segnaletica sonora di arrivo al piano all'interno della cabina dell'ascensore. Installazione di specchio interno alla cabina dell'ascensore	Cod. ILI02 Cod. ICV09 Cod. ICV02 ---

COLLEGAMENTI ORIZZONTALI	Inserimento di segnalazione tattile con fascia di larghezza 60 cm trattata a righe parallele. Inserimento di segnaletica informativa e di orientamento. Installazione di sistema ad induzione magnetica per apparecchi acustici. Installazione/creazione di bancone reception con il piano ad altezza di cm 90 dal pavimento. Sostituzione di serramento interno esistente causa peso eccessivo.	Cod. ILI01 Cod. ICO01 Cod. ICO02 Cod. IAR02 Cod. ISE01
SERVIZI IGIENICI DEDICATI	Attrezzare il servizio igienico per accogliere mamme con bambini (fasciatoio, ecc.). Installazione di mappa tattile quale rappresentazione della planimetria di un ambiente. Sostituzione di serramenti dei servizi igienici esistenti per errato senso di apertura. Installazione di allarme acustico visivo per servizi igienici. Il wc esistente, con dimensioni conformi, dovrà essere attrezzato con: lavabo, wc, specchio, maniglioni, corrimano, e accessori annessi (ed eventuale demolizione di tramezza interna).	--- Cod. ILI03 Cod. ISE01 Cod. ISO02 Cod. ISI04

SICUREZZA	Formare un numero adeguato di lavoratori sulla gestione delle procedure di emergenza ed evacuazione in presenza di persone con esigenze specifiche (disabilità motoria, sensoriale e cognitiva e sulla LIS). Realizzazione di spazio calmo all'interno dell'edificio al P1. Installazione di apparecchiatura di comunicazione con l'esterno dall'interno del luogo sicuro. Installazione dell'impianto di allarme acustico presente con installazione di elementi luminosi. Inserimento di segnaletica informativa e di orientamento delle vie di esodo.	--- Cod. IS03 Cod. IS05 Cod. IS01 Cod. ICO01

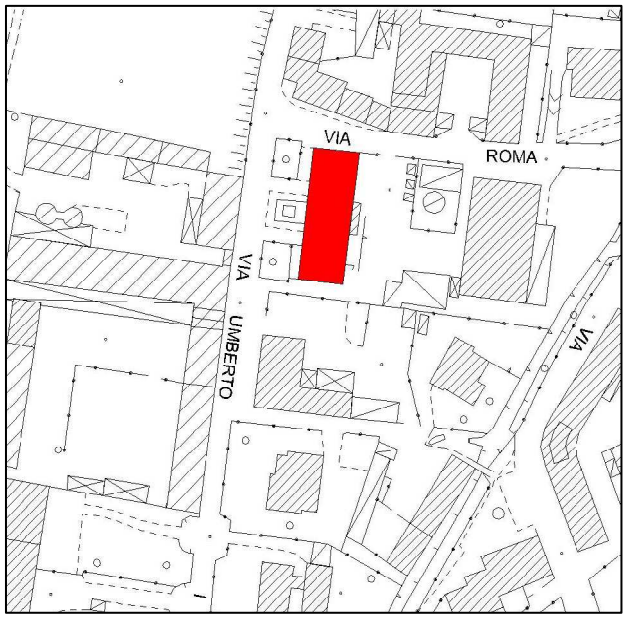
AMBULATORI/SALA CIVICA/PROTEZIONE CIVILE

MACRO CATEGORIA	CARATTERISTICHE E CRITICITÀ	CATEGORIA DISABILITÀ	GIUDIZIO
RAGGIUNGIBILITÀ	Assenza abbassamento marciapiede in corrispondenza del parcheggio riservato. Assenza di attraversamento pedonale a raso compreso di segnaletica podo-tattile. Assenza di segnalazione tattile in prossimità di attraversamento pedonale esistente. Presenza di ostacolo/restringimento del percorso. Presenza di porzione di percorso con pendenza eccessiva. Assenza di percorso a raso accessibile. Assenza di segnalazione tattilo plantare come linea guida alle persone non vedenti. Assenza di segnalazione tattilo-plantare per l'intercettazione di pubblici servizi. Presenza su percorso pedonale di dislivello causato da gradino di altezza massima 5 cm. Percorso a raso con sconnessioni, deformazioni della pavimentazione. Presenza di percorso con dimensioni non accessibili (< 90 cm).		2
			4
			2
			3
ACCESSO EDIFICIO/AREA	Carenza di segnaletica informativa esterna. Assenza di segnaletica informativa (mappa tattile) e di orientamento su supporto. Assenza di segnalazione tattilo plantare ad inizio e fine rampa/scale (attenzione/ servizio/pericolo valicabile). Assenza di collegamento verticale accessibile con sedia a ruote (sul retro). Presenza di porzione di percorso con pendenza eccessiva. Presenza di serramento non adeguato causa peso eccessivo. Presenza di serramento vetrato non conforme (profilo inferiore < 40 cm) (entrambi). Assenza/inadeguatezza di sistema di chiamata esterno.		2

4
			2
			3
COLLEGAMENTI VERTICALI	_ _ _		-
			-
			-
			-
COLLEGAMENTI ORIZZONTALI	Assenza di segnalazione tattilo-plantare per interni come linea guida all'orientamento delle persone non vedenti. Assenza/carenza di segnaletica informativa. Presenza di pavimento sdrucciolevole. Assenza di tecnologie per l'ausilio a persone con deficit uditivo (induzione magnetica per apparecchi acustici).		3
			3
			2
			3
SERVIZI IGIENICI DEDICATI	I servizi igienici non sono attrezzati per accogliere mamme con bambini (fasciatoio, ecc.). Assenza di segnaletica informativa (mappa tattile) e di orientamento su supporto. Presenza di serramento di ingresso non adeguato causa dimensioni insufficienti. Mancanza/carenza di accessori per bagno accessibile ai sensi del D.M. 236/89 Assenza di impianto di allarme acustico/visivo all'interno dei blocchi bagni.		1
			4
			3
			4
SICUREZZA	Assenza di personale formato sulla gestione dell'emergenza in presenza di persone con esigenze specifiche (disabilità motoria, sensoriale e cognitiva). Assenza di impianto di allarme acustico/visivo all'interno dell'intera struttura. Assenza di segnaletica informativa di esodo dalla struttura.		2

DESCRIZIONE INTERVENTI DI RISOLUZIONE	INTERVENTI STANDARD
RAGGIUNGIBILITÀ	Rifacimento del marciapiede in corrispondenza del parcheggio con abbassamento dello stesso. Nuova realizzazione di attraversamento pedonale a raso completo. Adeguamento di attraversamento pedonale tramite nuova realizzazione di segnaletica tattile. Rimuovere o collocare diversamente l'oggetto che costituisce intralcio al transito. Demolizione della rampa esistente e ricostruzione della stessa con pendenza corretta. Nuova realizzazione di percorso a raso con caratteristiche conformi al D.M. 236/89. Inserimento di segnalazione tattile costituita da fascia trattata a righe parallele. Intercettazione del pubblico servizio con collocazione di segnaletica tattilo plantare sul percorso. Eliminazione del dislivello attraverso la realizzazione di un raccordo della pavimentazione. Eliminazione disconnessioni puntuali in percorso a raso esistente tramite rifacimento. Realizzazione di allargamento marciapiede/ percorso.	Cod. IPM08 Cod. IAP01 Cod. IL04 Cod. IPM06 Cod. ID04 Cod. IPM02 Cod. IL01 Cod. IL03 Cod. ID03 Cod. IPM03 Cod. IPM07

ACCESSO EDIFICIO/AREA	Inserimento di segnaletica informativa e di orientamento. Installazione di mappa tattile quale rappresentazione della planimetria di un ambiente. Inserimento di segnalazione tattilo plantare costituita da fascia di larghezza 40 cm indicazione di pericolo valicabile. Installazione di servoscala su scale esistenti. Demolizione della rampa esistente e ricostruzione della stessa con pendenza corretta (accesso secondario). Sostituzione di serramento esistente per peso eccessivo. Sostituzione del serramento vetrato con un altro provvisto di parte cieca fino all'altezza di 40 cm. Installazione di campanello/citofono/videocitofono esterno accessibile dalla sedia a ruote.	Cod. ISC01 Cod. ILI03 Cod. IL02 Cod. ICV04 Cod. ID04 Cod. ISE01 Cod. ISE02 Cod. IAR01
COLLEGAMENTI VERTICALI	– – –	
COLLEGAMENTI ORIZZONTALI	Inserimento di segnalazione tattile con fascia di larghezza 60 cm trattata a righe parallele. Inserimento di segnaletica informativa e di orientamento. Trattamento della pavimentazione al fine di ridurne la sdrucciolevolezza. Installazione di sistema ad induzione magnetica per apparecchi acustici.	Cod. ILI01 Cod. ICO01 Cod. ISS01 Cod. ICO02

SERVIZI IGIENICI DEDICATI	Attrezzare il servizio igienico per accogliere mamme con bambini (fasciatoio, ecc.). Installazione di mappa tattile quale rappresentazione della planimetria di un ambiente. Sostituzione di serramento di servizio igienico accessibile per dimensioni insufficienti. Posizionamento/ riposizionamento degli accessori ad altezze adeguate Installazione di allarme acustico visivo per servizi igienici.	--- Cod. ILI03 Cod. ISE01 Cod. ISI03 Cod. IS02
SICUREZZA	Formare un numero adeguato di lavoratori sulla gestione delle procedure di emergenza ed evacuazione in presenza di persone con esigenze specifiche (disabilità motoria, sensoriale e cognitiva e sulla LIS). Installazione dell'impianto di allarme acustico presente con installazione di elementi luminosi. Inserimento di segnaletica informativa e di orientamento delle vie di esodo.	--- Cod. IS01 Cod. ICO01

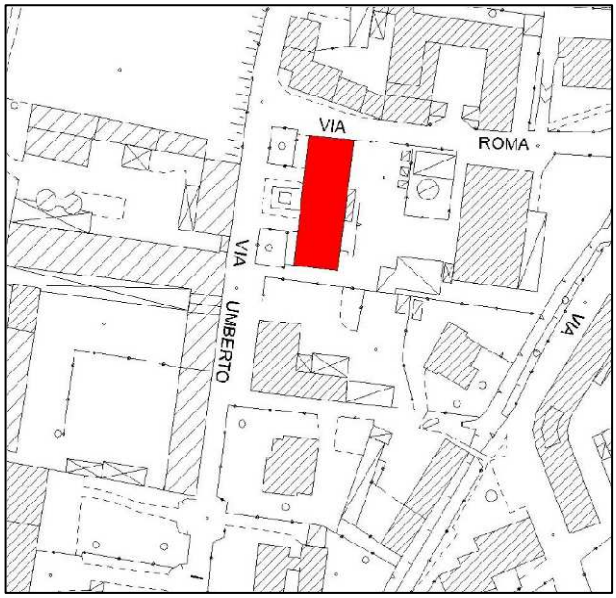
FARMACIA COMUNALE

MACRO CATEGORIA	CARATTERISTICHE E CRITICITÀ	CATEGORIA DISABILITÀ	GIUDIZIO
RAGGIUNGIBILITÀ	Assenza abbassamento marciapiede in corrispondenza del parcheggio riservato. Assenza di attraversamento pedonale a raso compreso di segnaletica pedo-tattile. Assenza di segnalazione tattile in prossimità di attraversamento pedonale esistente. Presenza di porzione di percorso con pendenza eccessiva. Presenza di ostacolo/restringimento del percorso. Assenza di percorso a raso accessibile. Assenza di segnalazione tattilo plantare come linea guida alle persone non vedenti. Assenza di segnalazione tattilo-plantare per l'intercettazione di pubblici servizi. Presenza su percorso pedonale di dislivello causato da gradino di altezza massima 5 cm. Percorso a raso con sconnessioni, deformazioni della pavimentazione. Presenza di percorso con dimensioni non accessibili (< 90 cm).		2
			4
			2
			3
ACCESSO EDIFICIO/AREA	Assenza di segnaletica informativa (mappa tattile) e di orientamento su supporto. Presenza di porzione di percorso con pendenza eccessiva. Assenza di segnalazione tattilo plantare ad inizio e fine rampe scale. Presenza di gradini sdrucciolevoli.		2

4
			2
			4
COLLEGAMENTI VERTICALI	---		-
			-
			-
			-
COLLEGAMENTI ORIZZONTALI	Assenza di segnalazione tattilo-plantare per interni come linea guida all'orientamento delle persone non vedenti. Assenza di tecnologie per l'ausilio a persone con deficit uditivo (induzione magnetica per apparecchi acustici).		4
			3
			2
			4
SERVIZI IGIENICI DEDICATI	Assenza di segnaletica informativa (mappa tattile) e di orientamento su supporto. Assenza di impianto di allarme acustico/visivo all'interno dei blocchi bagni. Assenza di sanitari, maniglioni ed accessori conformi in servizio igienico esistente (con misure corrette in seguito ad abbattimento tramezzature interne).		1
			4
			3
			4
SICUREZZA	Assenza di personale formato sulla gestione dell'emergenza in presenza di persone con esigenze specifiche (disabilità motoria, sensoriale e cognitiva). Assenza di impianto di allarme acustico/visivo all'interno dell'intera struttura.		4

DESCRIZIONE INTERVENTI DI RISOLUZIONE	INTERVENTI STANDARD
RAGGIUNGIBILITÀ	Rifacimento del marciapiede in corrispondenza del parcheggio con abbassamento dello stesso. Nuova realizzazione di attraversamento pedonale a raso completo. Adeguamento di attraversamento pedonale tramite nuova realizzazione di segnaletica tattile. Demolizione della rampa esistente e ricostruzione della stessa con pendenza corretta. Rimuovere o collocare diversamente l'oggetto che costituisce intralcio al transito. Nuova realizzazione di percorso a raso con caratteristiche conformi al D.M. 236/89. Inserimento di segnalazione tattile costituita da fascia trattata a righe parallele. Intercettazione del pubblico servizio con collocazione di segnaletica tattilo plantare sul percorso. Eliminazione del dislivello attraverso la realizzazione di un raccordo della pavimentazione. Eliminazione disconnessioni puntuali in percorso a raso esistente tramite rifacimento. Realizzazione di allargamento marciapiede/ percorso.	Cod. IPM08 Cod. IAP01 Cod. IL04 Cod. ID04 Cod. IPM06 Cod. IPM02 Cod. IL01 Cod. IL03 Cod. ID03 Cod. IPM03 Cod. IPM07

ACCESSO EDIFICIO/AREA	Installazione di mappa tattile quale rappresentazione della planimetria di un ambiente. Demolizione della rampa esistente e ricostruzione della stessa con pendenza corretta. Inserimento di segnalazione tattilo plantare per indicazione di pericolo valicabile. Trattamento della pavimentazione al fine di ridurne la sdrucciolevolezza.	Cod. ILI03 Cod. ID04 Cod. IL02 Cod. ISS01
COLLEGAMENTI VERTICALI	---	---
COLLEGAMENTI ORIZZONTALI	Inserimento di segnalazione tattile con fascia di larghezza 60 cm trattata a righe parallele. Installazione di sistema ad induzione magnetica per apparecchi acustici.	Cod. ILI01 Cod. ICO02
SERVIZI IGIENICI DEDICATI	Installazione di mappa tattile quale rappresentazione della planimetria di un ambiente. Installazione di allarme acustico visivo per servizi igienici. Il wc esistente, con dimensioni conformi (da ottenere mediante abbattimento tramezzatura interna), dovrà essere attrezzato con: lavabo, wc, specchio, maniglioni, corrimano, e accessori annessi.	Cod. ILI03 Cod. ISO02 Cod. ISI04

SICUREZZA	Formare un numero adeguato di lavoratori sulla gestione delle procedure di emergenza ed evacuazione in presenza di persone con esigenze specifiche (disabilità motoria, sensoriale e cognitiva e sulla LIS). Installazione dell'impianto di allarme acustico presente con installazione di elementi luminosi.	--- Cod. IS01

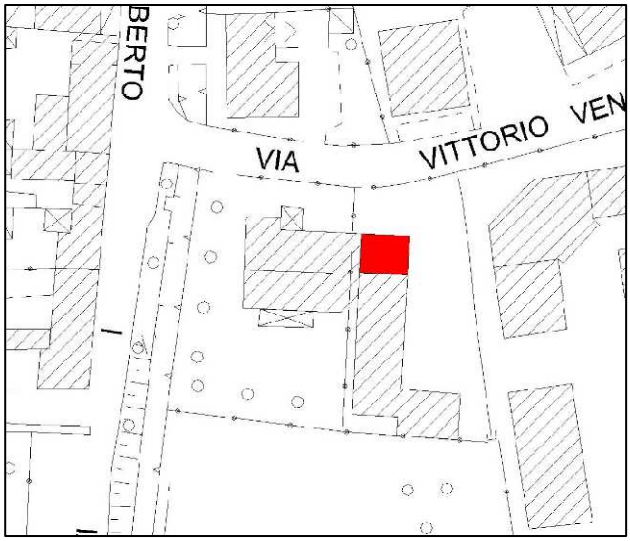
STUDIO DENTISTICO

MACRO CATEGORIA	CARATTERISTICHE E CRITICITÀ	CATEGORIA DISABILITÀ	GIUDIZIO
RAGGIUNGIBILITÀ	Assenza di segnalazione tattilo-plantare per l'intercettazione di pubblici servizi. Assenza di segnalazione tattilo plantare come linea guida alle persone non vedenti.		4
			4
			2
			4
ACCESSO EDIFICIO/AREA	Assenza di segnaletica informativa esterna. Assenza di segnaletica informativa (mappa tattile) e di orientamento su supporto. Presenza di porzione di percorso/marciapiede con pendenza eccessiva.		3
			4
			2
			3
COLLEGAMENTI VERTICALI	---		-
			-
			-
			-
COLLEGAMENTI ORIZZONTALI	Assenza di segnalazione tattilo-plantare per interni come linea guida all'orientamento delle persone non vedenti. Assenza/carenza di segnaletica informativa.		4
			4
			2
			3
SERVIZI IGIENICI DEDICATI	Servizi igienici personale: Assenza di segnaletica informativa (mappa tattile) e di orientamento su supporto. Assenza/ inadeguatezza di maniglioni nei servizi igienici. Mancanza/carenza di accessori per bagno accessibile ai sensi del D.M. 236/89.		2

4
			3
			4
SICUREZZA	Assenza di personale formato sulla gestione dell'emergenza in presenza di persone con esigenze specifiche (disabilità motoria, sensoriale e cognitiva). Assenza di impianto di allarme acustico/visivo all'interno dell'intera struttura. Assenza di segnaletica informativa di esodo dalla struttura.		4
			2
			2
			3

DESCRIZIONE INTERVENTI DI RISOLUZIONE	INTERVENTI STANDARD
RAGGIUNGIBILITÀ	Intercettazione del pubblico servizio attraverso la collocazione di adeguata segnaletica tattilo plantare sul marciapiede/percorso. Inserimento di segnalazione tattile costituita da fascia trattata a righe parallele.	Cod. IL03 Cod. IL01
ACCESSO EDIFICIO/AREA	Inserimento di segnaletica informativa e di orientamento. Installazione di mappa tattile quale rappresentazione della planimetria di un ambiente. Demolizione della rampa esistente e ricostruzione della stessa con pendenza corretta.	Cod. ISC01 Cod. ILI03 Cod. ID04
COLLEGAMENTI VERTICALI	---	---
COLLEGAMENTI ORIZZONTALI	Inserimento di segnalazione tattile con fascia di larghezza 60 cm trattata a righe parallele. Inserimento di segnaletica informativa e di orientamento.	Cod. ILI01 Cod. ICO01
SERVIZI IGIENICI DEDICATI	Servizi igienici personale: Installazione di mappa tattile quale rappresentazione della planimetria di un ambiente. Installazione/sostituzione di maniglione/i di sostegno, fisso o ribaltabile. Posizionamento/ riposizionamento degli accessori ad altezze adeguate	Cod. ILI03 Cod. ISI02 Cod. ISI03

SICUREZZA	Formare un numero adeguato di lavoratori sulla gestione delle procedure di emergenza ed evacuazione in presenza di persone con esigenze specifiche (disabilità motoria, sensoriale e cognitiva e sulla LIS). Integrazione dell'impianto di allarme acustico presente con installazione di elementi luminosi. Inserimento di segnaletica informativa e di orientamento delle vie di esodo.	--- Cod. IS01 Cod. ICO01

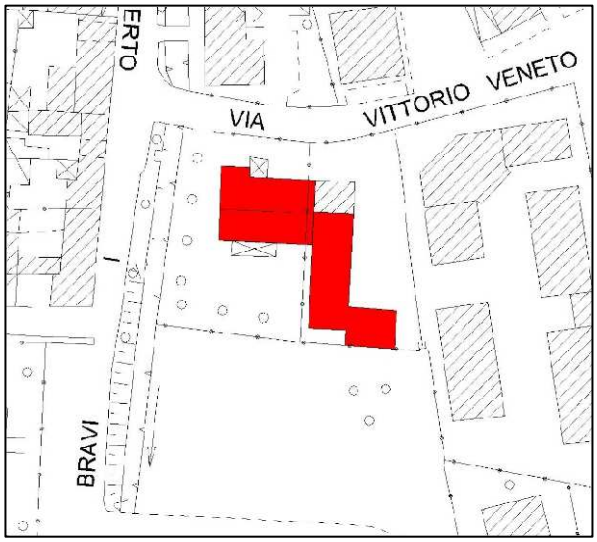
SCUOLA DELL'INFANZIA

MACRO CATEGORIA	CARATTERISTICHE E CRITICITÀ	CATEGORIA DISABILITÀ	GIUDIZIO
RAGGIUNGIBILITÀ	Assenza di segnalazione tattilo-plantare per l'intercettazione di pubblici servizi. Assenza di segnalazione tattilo plantare come linea guida alle persone non vedenti.		4
			4
			2
			4
ACCESSO EDIFICIO/AREA	Assenza di segnaletica informativa esterna. Assenza di segnaletica informativa (mappa tattile) e di orientamento su supporto. Presenza su percorso pedonale di dislivello causato da gradini. Assenza di segnalazione tattilo plantare ad inizio e fine rampa scale. Assenza/Inadeguatezza del corrimano ai lati della scala. Presenza di serramento vetrato non conforme (profilo inferiore < 40 cm). Presenza di porzione di percorso/marciapiede con pendenza eccessiva (rampa accesso secondario).		2
			4
			2
			3
COLLEGAMENTI VERTICALI	Secondo piano presente ma non utilizzato e non ristrutturato.		-
			-
			-
			-
COLLEGAMENTI ORIZZONTALI	Assenza di segnalazione tattilo-plantare per interni come linea guida all'orientamento delle persone non vedenti. Presenza su percorso pedonale di dislivello causato da gradino/i di altezza massima 5 cm. Presenza su percorso pedonale esterno (nel giardino sul retro) di dislivello causato da gradino/i di altezza complessiva 2,5/100 cm. Presenza di serramento vetrato non conforme (profilo inferiore < 40 cm). Assenza/carenza di segnaletica informativa.		2

4
			2
			3
SERVIZI IGIENICI DEDICATI	Assenza di segnaletica informativa (mappa tattile) e di orientamento su supporto. Mancanza/carenza di accessori per bagno accessibile ai sensi del D.M. 236/89. I servizi igienici non sono attrezzati per accogliere mamme con bambini (fasciatoio, ecc.).		3
			4
			3
			4
SICUREZZA	Assenza di personale formato sulla gestione dell'emergenza in presenza di persone con esigenze specifiche (disabilità motoria, sensoriale e cognitiva). Assenza di impianto di allarme acustico/visivo all'interno dell'intera struttura. Assenza di segnaletica informativa di esodo dalla struttura.		3
			2
			2
			3

DESCRIZIONE INTERVENTI DI RISOLUZIONE	INTERVENTI STANDARD
RAGGIUNGIBILITÀ	Intercettazione del pubblico servizio attraverso la collocazione di adeguata segnaletica tattilo plantare sul marciapiede/percorso. Inserimento di segnalazione tattile costituita da fascia trattata a righe parallele.	Cod. IL03 Cod. IL01
ACCESSO EDIFICIO/AREA	Inserimento di segnaletica informativa e di orientamento. Installazione di mappa tattile quale rappresentazione della planimetria di un ambiente. Raccordo del percorso attraverso la installazione di una rampa amovibile/Realizzazione di nuova rampa in cls con caratteristiche conformi al D.M. 236/89. Inserimento di segnalazione tattilo plantare costituita da fascia di larghezza 40 cm indicazione di pericolo valicabile. Inserimento/sostituzione corrimano su entrambi i lati della scala. Sostituzione del serramento vetrato esistente con un altro provvisto di parte cieca fino all'altezza di 40 cm. Demolizione della rampa esistente e ricostruzione della stessa con pendenza corretta.	Cod. ISC01 Cod. ILI03 Cod. ID05/ID06 Cod. IL02 Cod. ICV09 Cod. ISE02 Cod. ID04

COLLEGAMENTI VERTICALI	Secondo piano presente ma non utilizzato e non ristrutturato.	---
COLLEGAMENTI ORIZZONTALI	Inserimento di segnalazione tattile con fascia di larghezza 60 cm trattata a righe parallele. Eliminazione del dislivello attraverso la realizzazione di un raccordo della pavimentazione. Realizzazione di nuova rampa in cls con caratteristiche conformi al D.M. 236/89. Sostituzione del serramento vetrato esistente con un altro provvisto di parte cieca fino all'altezza di 40 cm. Inserimento di segnaletica informativa e di orientamento.	Cod. ILI01 Cod. ID03 Cod. ID06 Cod. ISE02 Cod. ICO01
SERVIZI IGIENICI DEDICATI	Servizi igienici personale: Installazione di mappa tattile quale rappresentazione della planimetria di un ambiente. Posizionamento/ riposizionamento degli accessori ad altezze adeguate	Cod. ILI03 Cod. ISI03
SICUREZZA	Formare un numero adeguato di lavoratori sulla gestione delle procedure di emergenza ed evacuazione in presenza di persone con esigenze specifiche (disabilità motoria, sensoriale e cognitiva e sulla LIS). Integrazione dell'impianto di allarme acustico presente con installazione di elementi luminosi. Inserimento di segnaletica informativa e di orientamento delle vie di esodo.	--- Cod. IS01 Cod. ICO01

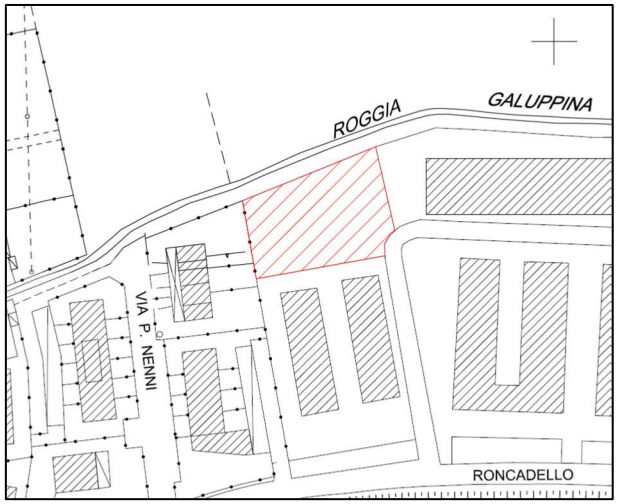
PARCO DEI FRASSINI

MACRO CATEGORIA	CARATTERISTICHE E CRITICITÀ	CATEGORIA DISABILITÀ	GIUDIZIO
RAGGIUNGIBILITÀ	Assenza di segnalazione tattile in prossimità di attraversamento pedonale esistente. Carenza di segnaletica informativa esterna. Assenza di segnalazione tattilo-plantare per l'intercettazione di pubblici servizi.		4
			4
			2
			3
ACCESSO EDIFICIO/AREA	Carenza di segnaletica informativa esterna. Assenza di segnaletica informativa (mappa tattile) e di orientamento su supporto.		4
			4
			2
			3
COLLEGAMENTI VERTICALI	---		-
			-
			-
			-
COLLEGAMENTI ORIZZONTALI	Assenza di percorso/pavimentazione a raso accessibile Assenza di spazio per la sosta di persona su sedia a ruote o adeguamento dimensionale dello stallo a corredo di seduta preesistente. Assenza di fontana accessibile. Assenza di segnalazione tattilo-plantare per interni come linea guida all'orientamento delle persone non vedenti.		2
			4
			2
			4
SERVIZI IGIENICI DEDICATI	Assenza di servizio igienico. Assenza di segnaletica informativa (mappa tattile) e di orientamento su supporto.		1

1
			1
			1
SICUREZZA	Assenza di impianto di allarme acustico/visivo all'interno dell'intera struttura. Assenza di segnaletica informativa (presenza interruttore apertura cancello pedonale automatico).		4
			2
			2
			4

DESCRIZIONE INTERVENTI DI RISOLUZIONE	INTERVENTI STANDARD
RAGGIUNGIBILITÀ	Adeguamento di attraversamento pedonale tramite nuova realizzazione di segnaletica tattile. Inserimento di segnaletica informativa e di orientamento. Intercettazione del pubblico servizio con collocazione di segnaletica tattilo plantare sul percorso.	Cod. IL04 Cod. ISC01 Cod. IL03
ACCESSO EDIFICIO/AREA	Inserimento di segnaletica informativa e di orientamento. Installazione di mappa tattile quale rappresentazione della planimetria di un ambiente.	Cod. ISC01 Cod. ILI03
COLLEGAMENTI VERTICALI	---	---
COLLEGAMENTI ORIZZONTALI	Nuova realizzazione di percorso a raso con caratteristiche conformi al D.M. 236/89 Ristrutturazione od ampliamento della pavimentazione di corredo a seduta esistente. Sostituzione/installazione di fontana con modello di tipo accessibile. Inserimento di segnalazione tattile costituita da fascia trattata a righe parallele.	Cod. IPM02 Cod. ISR02 Cod. ISR03 Cod. IL01

SERVIZI IGIENICI DEDICATI	Realizzazione di un servizio igienico a norma del D.M. 236/89. Installazione di mappa tattile quale rappresentazione della planimetria di un ambiente.	Cod. ISI01 Cod. ILI03
SICUREZZA	Installazione dell'impianto di allarme presente con installazione di elementi sonori e luminosi. Inserimento di segnaletica informativa e di orientamento (presenza di interruttore per apertura automatica cancello pedonale).	Cod. IS01 Cod. ISC01

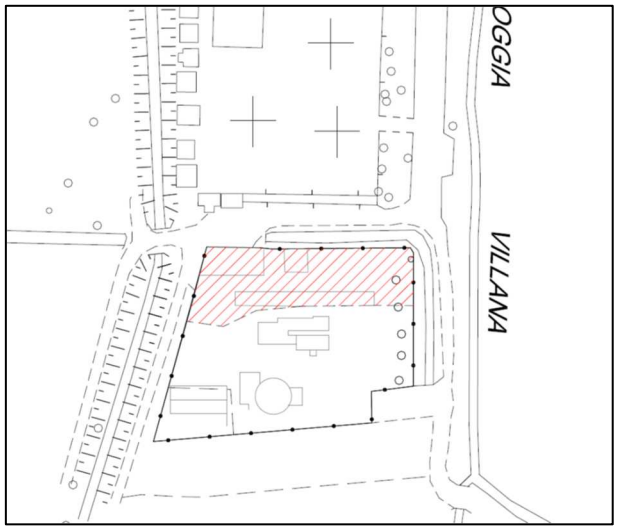
PIAZZOLA ECOLOGICA

MACRO CATEGORIA	CARATTERISTICHE E CRITICITÀ	CATEGORIA DISABILITÀ	GIUDIZIO
RAGGIUNGIBILITÀ	Parcheggio riservato sprovvisto di segnaletica orizzontale e verticale. Assenza di pavimentazione a raso accessibile. Assenza di segnaletica informativa e di orientamento. Assenza di segnalazione tattilo plantare come linea guida alle persone non vedenti. Assenza di segnalazione tattilo-plantare per l'intercettazione di pubblici servizi.		2
			4
			2
			2
ACCESSO EDIFICIO/AREA	Assenza di segnaletica informativa esterna. Assenza di segnaletica informativa (mappa tattile) e di orientamento su supporto. Assenza di pavimentazione a raso accessibile		2
			4
			2
			3
COLLEGAMENTI VERTICALI	---		-
			-
			-
			-
COLLEGAMENTI ORIZZONTALI	Assenza di pavimentazione a raso accessibile Assenza/carenza di segnaletica informativa. Assenza di segnaletica informativa (mappa tattile) e di orientamento su supporto. Assenza di segnalazione tattilo plantare come linea guida alle persone non vedenti.		2

4
			2
			3
SERVIZI IGIENICI DEDICATI	Assenza di servizio igienico accessibile. Assenza di segnaletica informativa (mappa tattile) e di orientamento su supporto.		1
			4
			3
			4
SICUREZZA	Assenza di personale formato sulla gestione dell'emergenza in presenza di persone con esigenze specifiche (disabilità motoria, sensoriale e cognitiva). Assenza di impianto di allarme acustico/visivo Assenza di segnaletica informativa di esodo		3
			3
			2
			3

DESCRIZIONE INTERVENTI DI RISOLUZIONE	INTERVENTI STANDARD
RAGGIUNGIBILITÀ	Realizzazione di segnaletica orizzontale e verticale a identificazione dello stallo riservato ai sensi del D.M. 236/89. Nuova realizzazione di pavimentazione a raso con caratteristiche conformi al D.M. 236/89. Inserimento di segnaletica informativa e di orientamento. Inserimento di segnalazione tattile costituita da fascia trattata a righe parallele. Intercettazione del pubblico servizio attraverso la collocazione di adeguata segnaletica tattilo plantare sul marciapiede/percorso.	Cod. ISR04 Cod. IPM02 Cod. ISC01 Cod. IL01 Cod. IL03
ACCESSO EDIFICIO/AREA	Inserimento di segnaletica informativa e di orientamento. Installazione di mappa tattile quale rappresentazione della planimetria di un ambiente. Nuova realizzazione di pavimentazione a raso con caratteristiche conformi al D.M. 236/89.	Cod. ISC01 Cod. ILI03 Cod. IPM02

COLLEGAMENTI VERTICALI	---	---
COLLEGAMENTI ORIZZONTALI	Nuova realizzazione di pavimentazione a raso con caratteristiche conformi al D.M. 236/89. Inserimento di segnaletica informativa e di orientamento. Installazione di mappa tattile quale rappresentazione della planimetria di un ambiente. Inserimento di segnalazione tattile costituita da fascia trattata a righe parallele.	Cod. IPM02 Cod. ISC01 Cod. ILI03 Cod. IL01
SERVIZI IGIENICI DEDICATI	Realizzazione di un servizio igienico a norma del D.M. 236/89. Installazione di mappa tattile quale rappresentazione della planimetria di un ambiente.	Cod. ISI01 Cod. ILI03
SICUREZZA	Formare un numero adeguato di lavoratori sulla gestione delle procedure di emergenza ed evacuazione in presenza di persone con esigenze specifiche (disabilità motoria, sensoriale e cognitiva e sulla LIS). Installazione dell'impianto di allarme acustico presente con installazione di elementi luminosi. Inserimento di segnaletica informativa e di orientamento delle vie di esodo.	--- Cod. IS01 Cod. ISC01

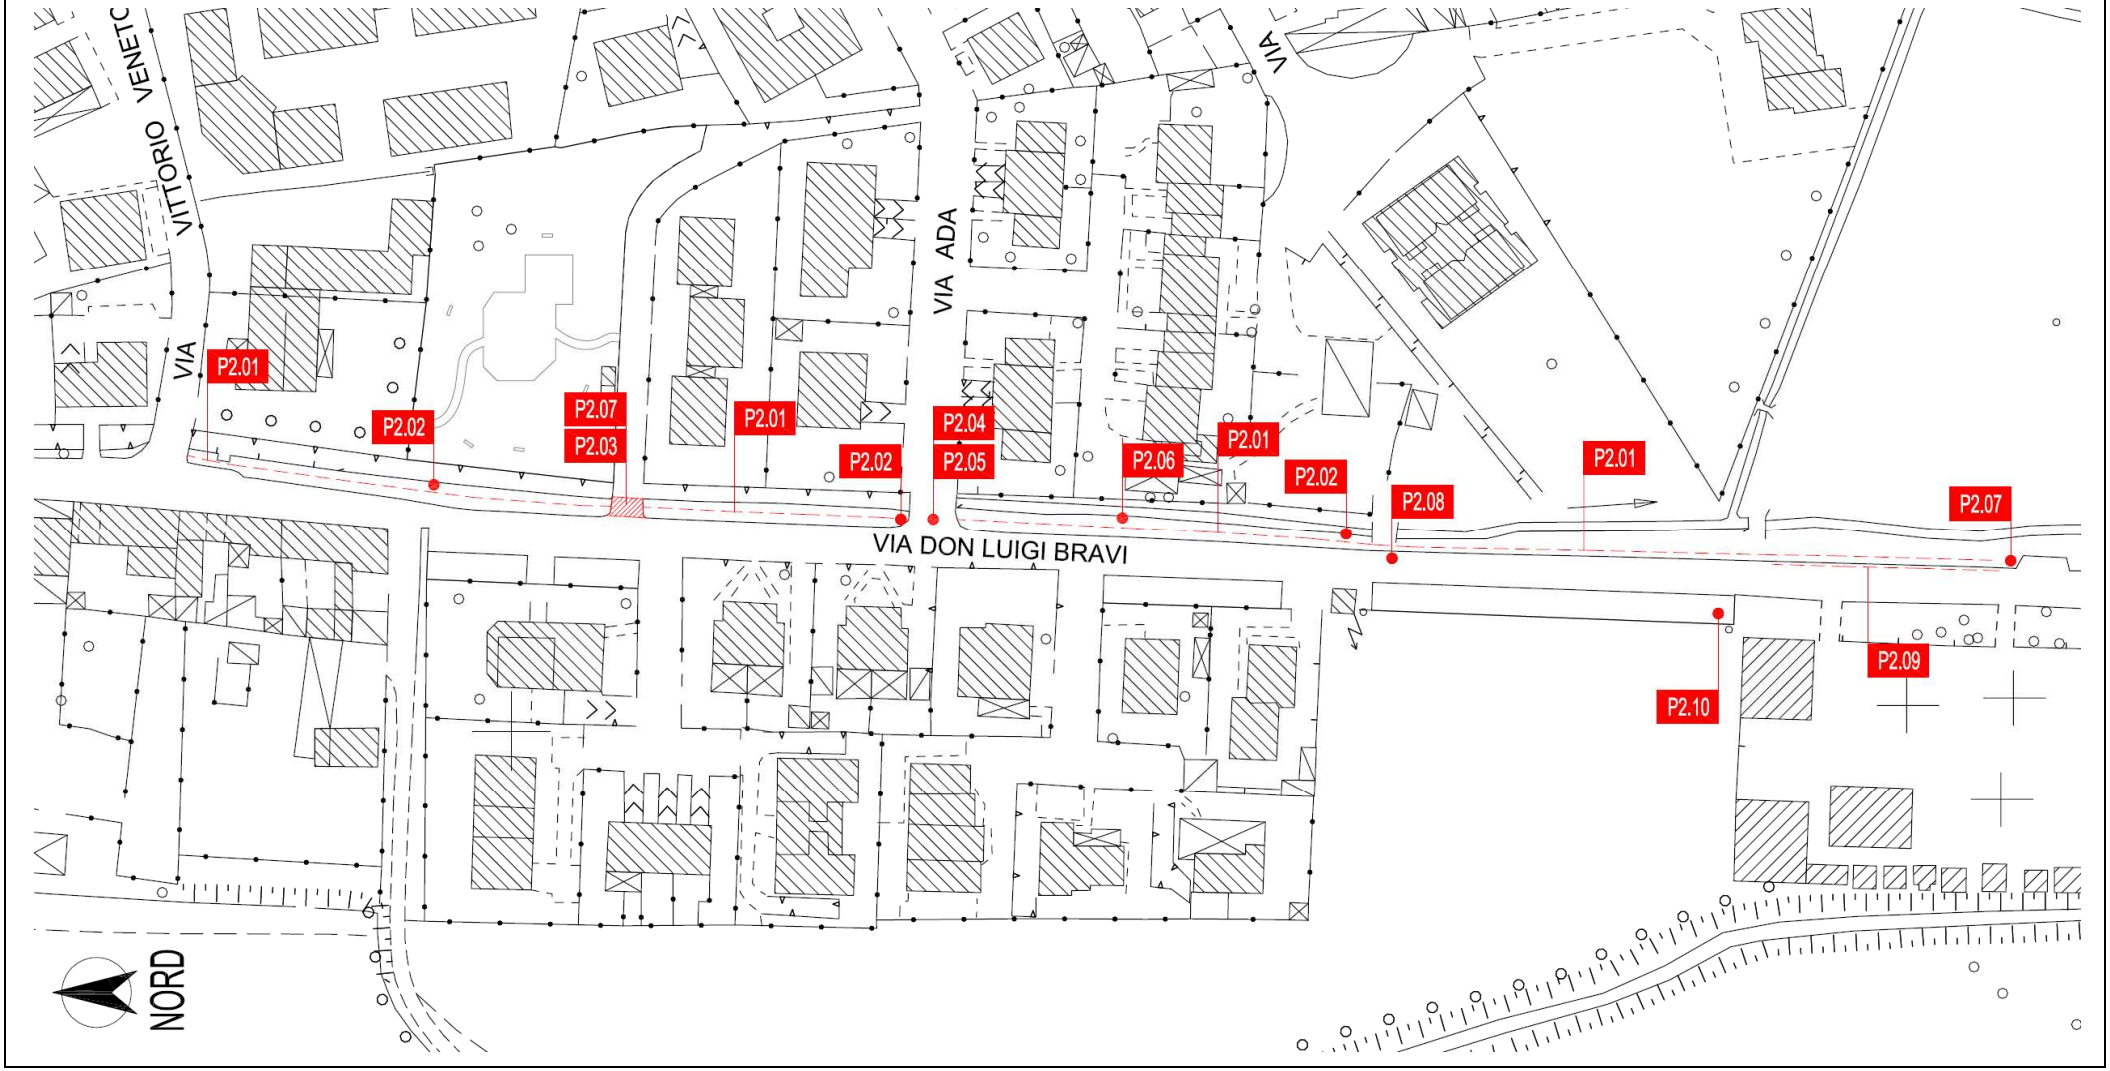
COD.	CRITICITÀ	FOTO	CATEGORIA DISABILITÀ	GIUDIZIO	CODICE INTERVENTO
P2.01	Assenza di segnalazione tattilo plantare come linea guida alle persone non vedenti			4 4 2 4	Cod. IL01
P2.02	Percorso a raso con sconnessioni puntuali, buche, mancata finitura, deformazioni della pavimentazione.			3 4 2 4	Cod. IPM03
P2.03	Presenza di sconnessioni e deformazioni diffuse di porzioni della pavimentazione esistente.			3 4 2 4	Cod. IPM01
P2.04	Presenza di pendenza trasversale eccessiva.			3 4 2 4	Cod. IPM12
P2.05	Assenza di attraversamento pedonale a raso compreso di segnaletica podo-tattile.			2 3 2 3	Cod. IAP01
P2.06	Assenza di spazio per la sosta di persona su sedia a ruote o adeguamento dimensionale dello stallo a corredo di seduta preesistente			2 4 4 4	Cod. ISR02

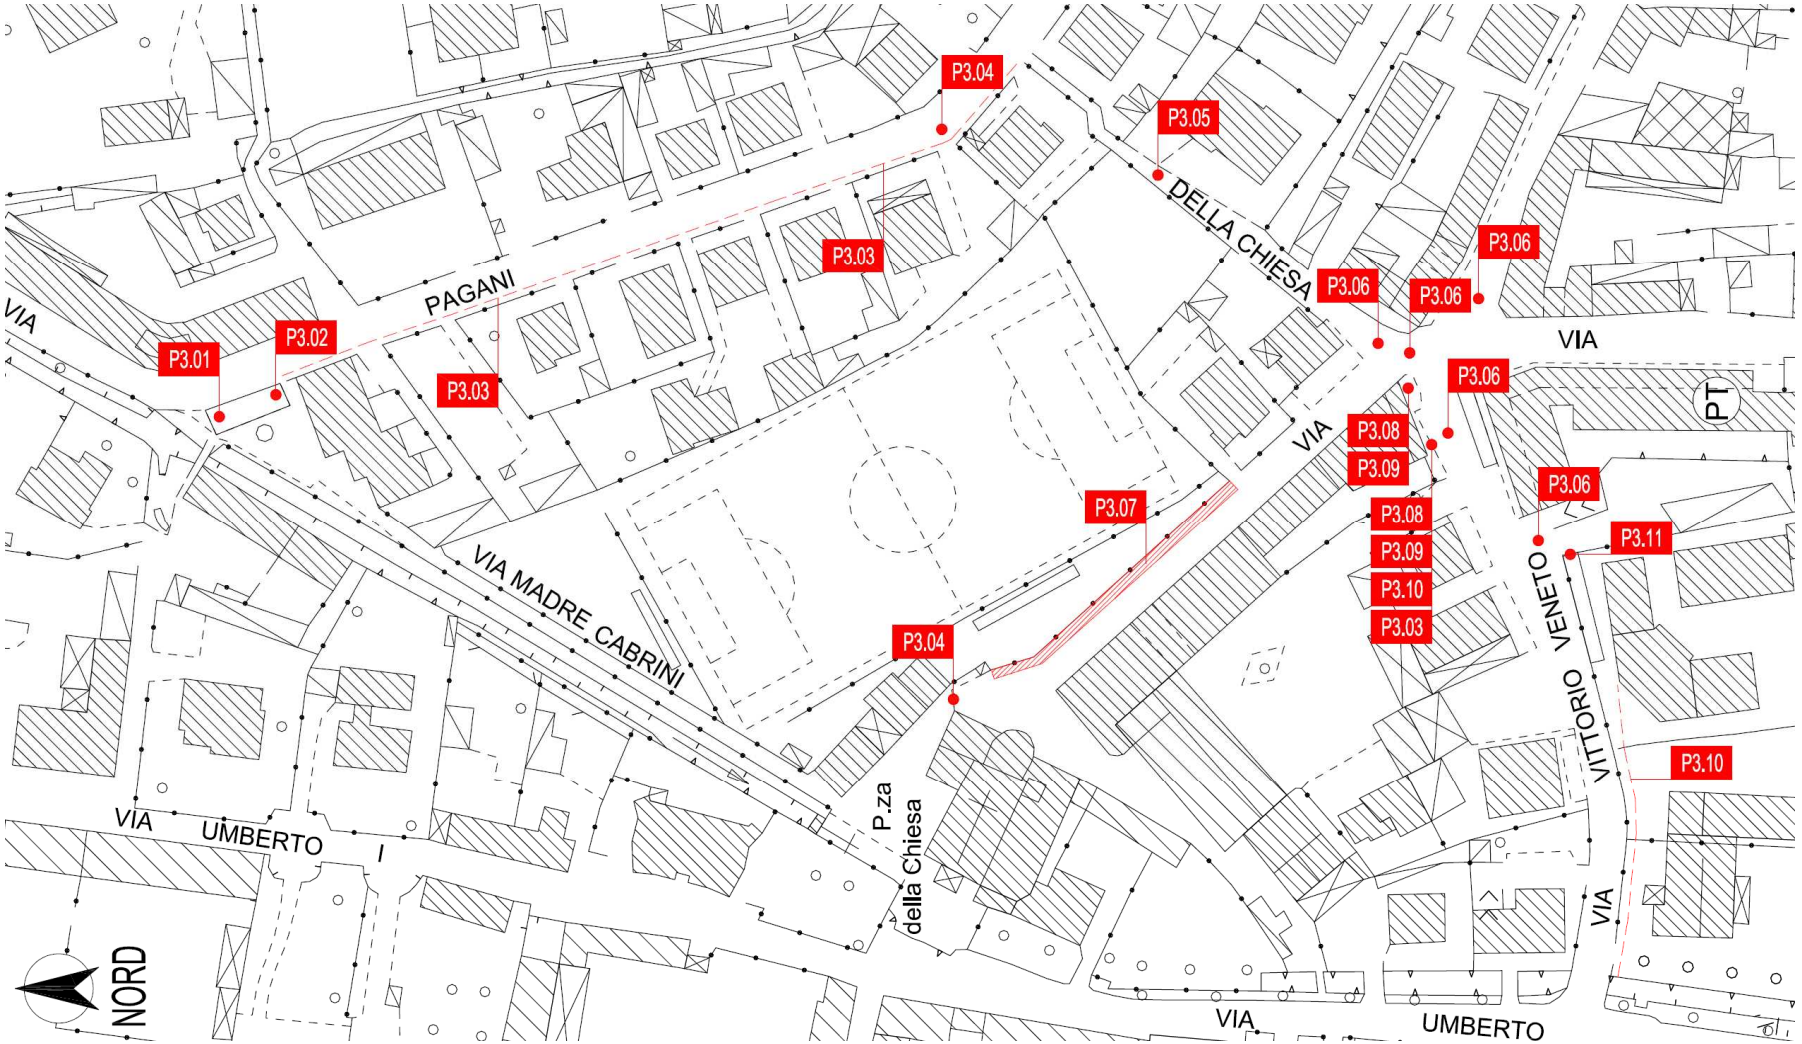
COD.	CRITICITÀ	FOTO	CATEGORIA DISABILITÀ	GIUDIZIO	CODICE INTERVENTO
P3.01	Assenza di segnaletica orientativa.			3	Cod. ISC01
				3	
				3	
				2	
P3.02	Parcheggio riservato sprovvisto di segnaletica orizzontale e verticale.			3	Cod. ISR04
				4	
				2	
				4	
P3.03	Assenza di protezione del percorso pedonale.			3	Cod. IPM05
				4	
				2	
				3	
P3.04	Presenza di ostacolo/restringimento del percorso.			2	Cod. IPM06
				4	
				2	
				4	
P3.05	Percorso a raso con sconnessioni puntuali, buche, mancata finitura, deformazioni della pavimentazione.			3	Cod. IPM03
				4	
				2	
				4	
P3.06	Assenza di segnalazione tattile per non vedenti in prossimità di attraversamento pedonale posto in senso ortogonale al senso di marcia.			4	Cod. IL04
				4	
				2	
				4
