Comune di Pieve San Giacomo		Provincia di Cremona	tav. n.
COMUNE DI PIEVE SAN GIACOMO			r01
SCUOLA PER L'INFANZIA			
MAN.STRAORD.–INTERVENTO LOCALE DI RINFORZO STATICO			
PROGETTO DEFINITIVO–ESECUTIVO			
oggetto	RELAZIONE TECNICO–ILLUSTRATIVA E SPECIALISTICA		prat. n. 13/2017
committente	Comune di Pieve San Giacomo	scala –	data 08/05/2017
			file <i>Oleificio Zucchi/2016/</i>

Il presente Progetto ha per oggetto l'intervento di rinforzo strutturale statico da condurre presso la scuola per l'infanzia del Comune di Pieve San Giacomo (CR) e si ricollega al progetto di fattibilità tecnica ed economica approvato dall'Amministrazione comunale.

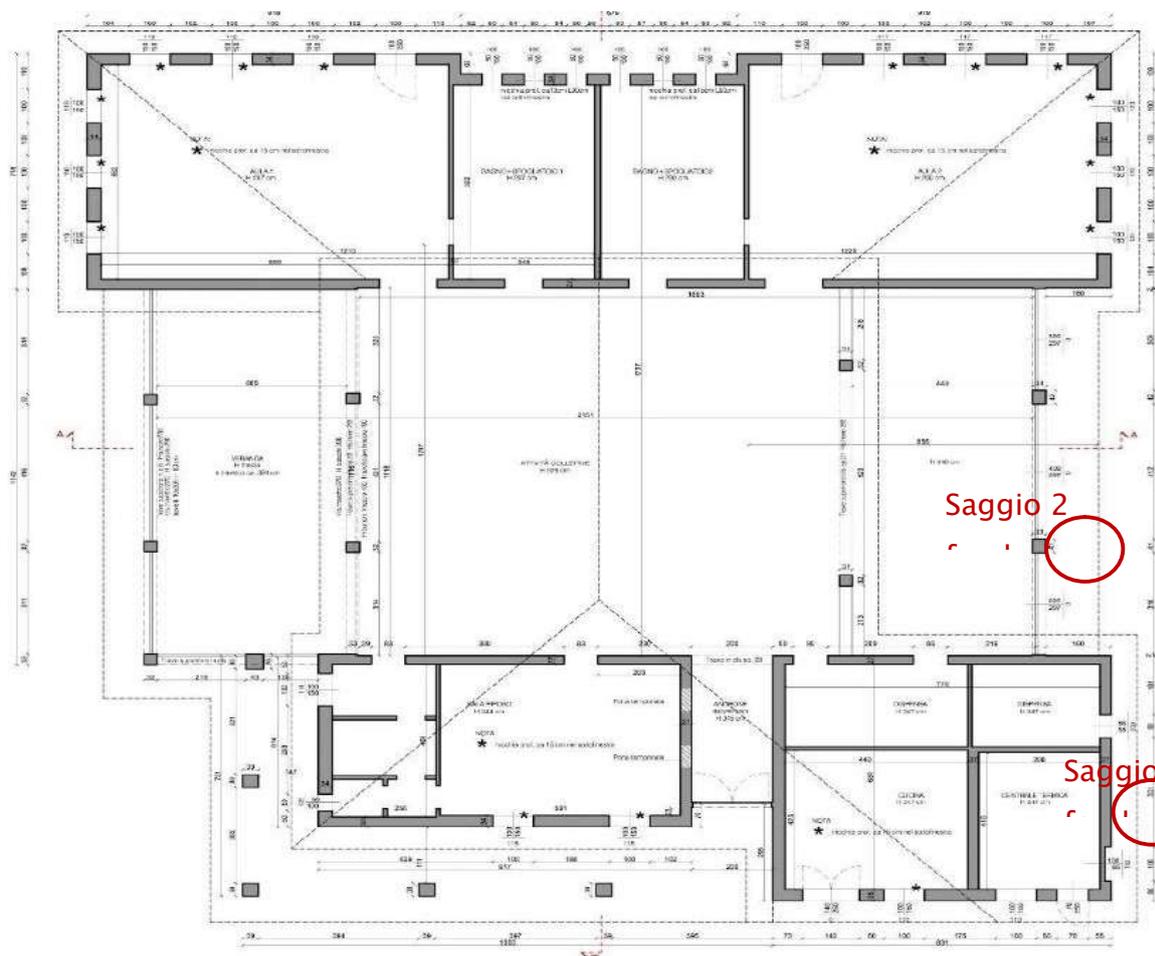
Il primo accertamento è stato effettuato in prossimità della muratura portante della centrale termica (lato Est): come da denuncia dei cementi armati, sono state rilevate delle fondazioni continue, ma recano un'ampiezza lievemente superiore (100/110 cm) rispetto a quella riportata sui disegni di progetto (80 cm). Inoltre rispetto agli elaborati progettuali varia lievemente anche la quota di imposta delle fondazioni, risultata circa a 1,40/1,50 m di profondità. Queste infine risultano da 80 cm (e non i 60 cm dichiarati in denuncia dei c.a.) e il dislivello tra la testa delle fondazioni e il piano di calpestio è stato colmato mediante un muretto in c.a. di circa 60 cm (non riportato sui disegni di progetto).

Durante l'ispezione è inoltre emersa la presenza di una rete fognaria in aderenza alla base della muratura portante perimetrale.

Il secondo saggio è stato eseguito in corrispondenza di un pilastro, le cui fondazioni sono risultate continue e non a plinto come da progetto. Anche in questo caso sono state confermate le quote e la presenza del muretto in c.a.

I saggi effettuati in corrispondenza della rete fognaria lungo il lato Est del fabbricato (a ridosso delle fondazioni) hanno posto in evidenza il fatto che la tubazione fosse già parzialmente ostruita, con probabili conseguenti dispersioni all'intorno. Pertanto è necessario provvedere alla sostituzione della rete esistente e alla traslazione della stessa ad una distanza "di sicurezza" dalla muratura perimetrale, pari a circa 3,00/4,00 m. Sarà quindi eseguito lo scavo in sezione ristretta oltre il camminamento che corre attorno all'edificio e ivi sarà posata la nuova tubazione, alla quale saranno allacciati i pluviali esistenti, con relativi pozzetti di ispezione.

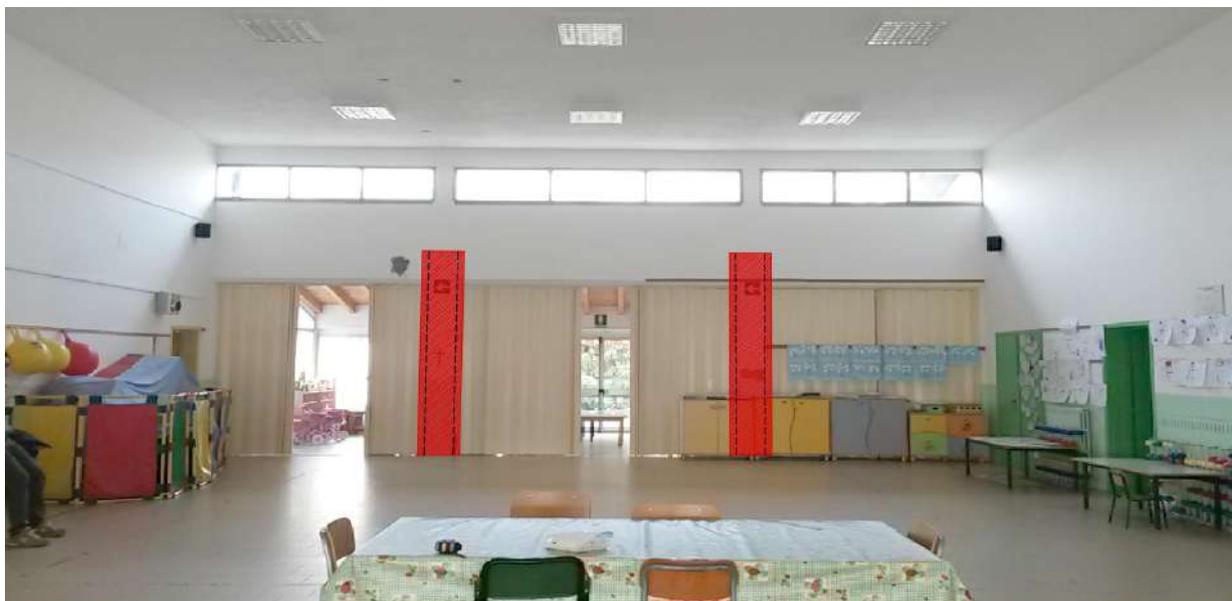
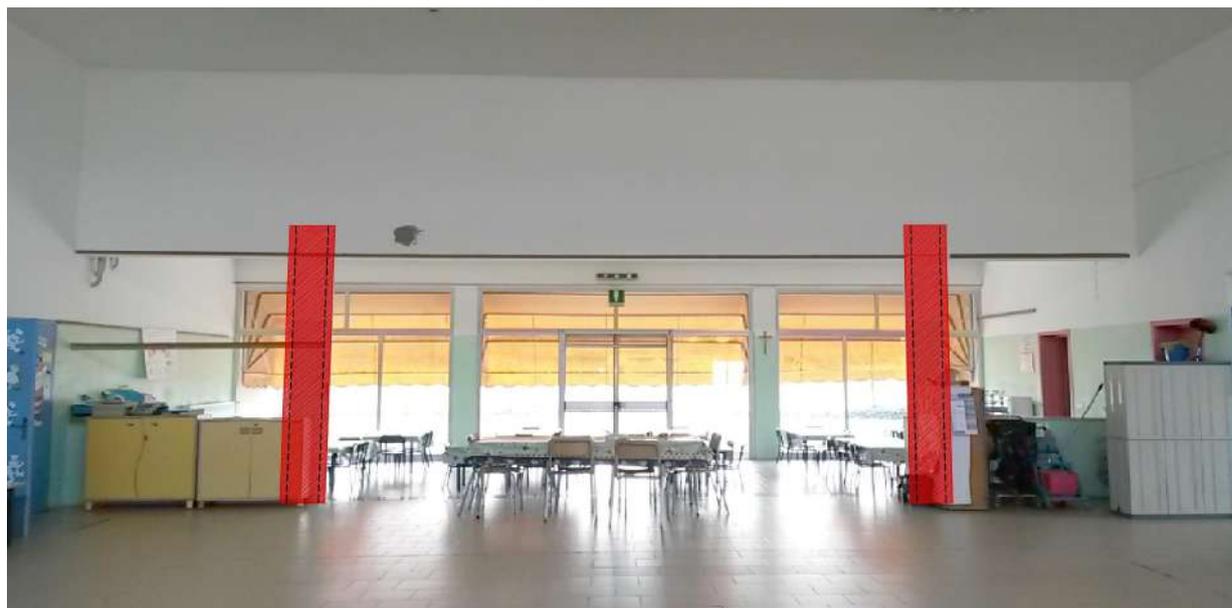
Simulazione grafica a schema delle incamiciature in c.a. sui lati Est ed Ovest del salone centrale

Le prove sperimentali di laboratorio ed *in situ* hanno tuttavia posto in evidenza l'inadeguatezza dei materiali impiegati, anche in ragione dei fenomeni di degrado che li hanno interessati. In particolare sulla base degli esiti delle prove effettuate sui provini cilindrici prelevati, è possibile affermare che la carbonatazione ha interessato il calcestruzzo fino ad una profondità di circa 6/7 cm medi, coinvolgendo anche le barre di armatura. Il tipo di calcestruzzo impiegato reca dei valori di resistenza cilindrica alla compressione pari a 10 N/mm² medi.

Sulla base delle valutazioni sopra esposte si ritiene necessario procedere ad un intervento di rinforzo dei pilastri esistenti mediante incamiciatura degli stessi, volto a integrarne e migliorarne le capacità di resistenza. Sono state quindi prese in rassegna due differenti modalità esecutive: una prevede l'impiego di profili angolari in acciaio e calastrelli e la seconda l'esecuzione di un'incamiciatura in c.a. con barre d'armatura adeguatamente spinottate nella fondazione esistente.

Inoltre gli spessori delle incamiciature in c.a. sono contenuti, pari a circa 10 cm, e pertanto sono facilmente integrabili nel manufatto ed eventualmente "mimetizzabili" anche mediante l'inserimento di elementi in cartongesso (come ad esempio in corrispondenza delle travi, in modo da uniformare lo spessore del portale). Per tutte le ragioni esposte si è quindi optato per la seconda soluzione, ossia per l'incamiciatura in c.a.

Sulla base di questi presupposti i pilastri saranno dunque interessati da un intervento locale di rinforzo, ai sensi del paragrafo 8.4.3 delle NTC/2008 (*«In generale, gli interventi di questo tipo riguarderanno singole parti e/o elementi della struttura e interesseranno porzioni limitate della costruzione. Il progetto e la valutazione della sicurezza potranno essere riferiti alle sole parti e/o elementi interessati e documentare che, rispetto alla configurazione precedente al danno, al degrado o alla variante, non siano prodotte sostanziali modifiche al comportamento delle parti e della struttura nel suo insieme e che gli interventi comportino un miglioramento delle condizioni di sicurezza preesistenti.»*) e del paragrafo C8.4.3 della Circolare 2 febbraio 2009 n. 617 (*«Rientrano in questa tipologia tutti gli interventi di riparazione, rafforzamento o sostituzione di singoli elementi strutturali (travi, architravi, porzioni di solaio, pilastri, pannelli murari) o parti di essi, non adeguati alla funzione strutturale che debbono svolgere, a condizione che l'intervento non cambi significativamente il comportamento globale della struttura, soprattutto ai fini della resistenza alle azioni sismiche, a causa di una variazione non trascurabile di rigidità o di peso»*).

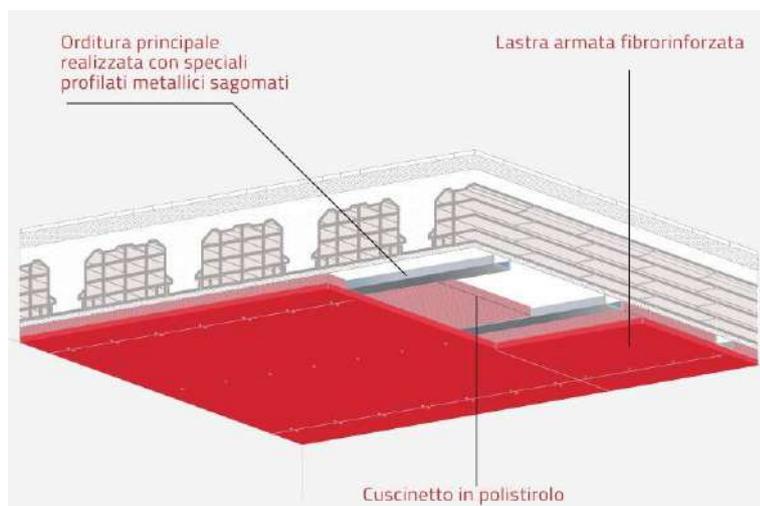
Sulla base dei dati sperimentali raccolti, al soffitto della cucina è stato attribuito un indice di danno superiore, con probabile possibilità di sfondellamento. In ragione di ciò, in questo ambiente si prevede di intervenire mediante l'applicazione di un sistema di controsoffittatura antisfondellamento, ottenuto mediante la posa in opera di lastre accoppiate con l'applicazione di rete in fibra di vetro e fissate ad un'intelaiatura in acciaio zincato, sua volta ancorata ai travetti in c.a.

Si prevede quindi la battitura manuale su tutta la superficie dell'intradosso dei solai, al fine di verificare lo stato di adesione dei medesimi. Nel caso di perdite limitate di materiale, si procederà al ripristino dell'intonaco previa la posa in opera di idonea rete in fibra di vetro, al fine di garantire l'adesione del nuovo materiale.

Nei casi in cui si verifichi la caduta di porzioni più consistenti (comprendenti la parte inferiore delle pignatte e l'intradosso dei travetti) si provvederà al trattamento di eventuali barre di armatura scoperte con opportuno prodotto passivante, eventualmente all'integrazione puntuale di queste ove necessario e al ripristino della parte inferiore degli elementi in c.a. con idonea malta a ritiro compensato. Successivamente si colmeranno le lacune delle pignatte con blocchi in polistirolo e alla realizzazione di rappezzi di intonaco conclusivi con rete.

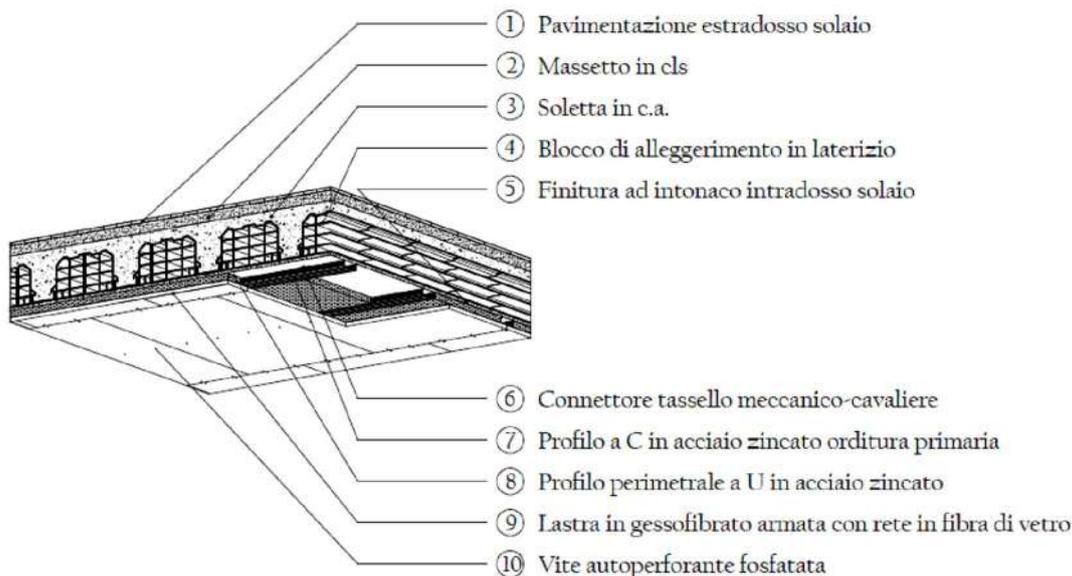
Il fenomeno dello sfondellamento delle pignatte dei solai in laterocemento si manifesta con una certa frequenza negli edifici ascrivibili all'epoca di costruzione del manufatto in oggetto (anni '70): pertanto è stata condotta un'indagine speditiva all'intradosso, mediante l'azione combinata di termografie e battitura, al fine di verificare lo stato di adesione e lo stato di conservazione. Ne è stata quindi ricavata una mappatura relativa ai differenti livelli di degrado riscontrato, da cui è emerso che la cucina costituisce il locale dove il fenomeno si manifesta con maggior incisività.

Presso la cucina, ove il pericolo di sfondellamento si è manifestato con maggiore intensità e diffusione, sarà posato un sistema di controsoffittatura antisfondellamento. Questa prevede l'installazione di un'intelaiatura in profili sagomati in acciaio zincato ancorati ai travetti esistenti mediante viti autofilettanti, e il fissaggio a questi ultimi di lastre in gesso fibrorinforzato mediante viti autoforanti. Le lastre saranno quindi armate mediante accoppiamento solidale con rete a doppia orditura in fibra di vetro e il fissaggio alle pareti perimetrali sarà garantito mediante guide U28x30x0,5 mm in acciaio zincato. La finitura sarà eseguita con garza adesiva, due mani di stucco lungo i bordi delle lastre ed un cordolo di silicone lungo il perimetro, per rendere le superfici pronte per le opere di tinteggiatura.

Qui di seguito si riporta uno schema rappresentativo della soluzione antisfondellamento prospettata per la cucina.
