COMUNE DI BORGO MANTOVANO

COMPLETAMENTO INTERVENTI LOCALI DI CONSOLIDAMENTO E LAVORI DI RIPRISTINO DANNI CONSEGUENTI AL SISMA DEL MAGGIO 2012 DELLA SEDE COMUNALE DI BORGO MANTOVANO - REVERE

PROGETTO DEFINITIVO ESECUTIVO

RELAZIONE TECNICO ILLUSTRATIVA

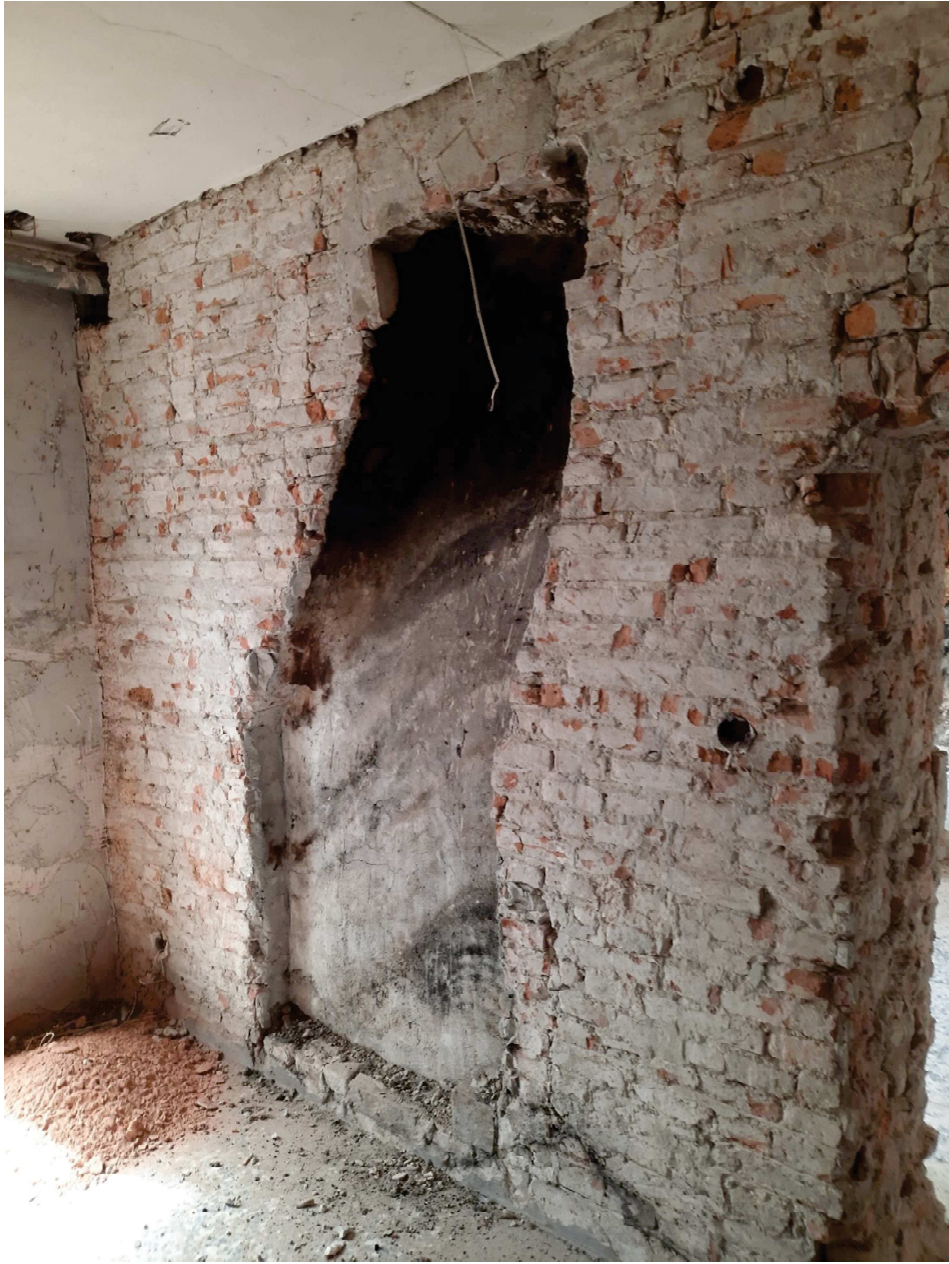
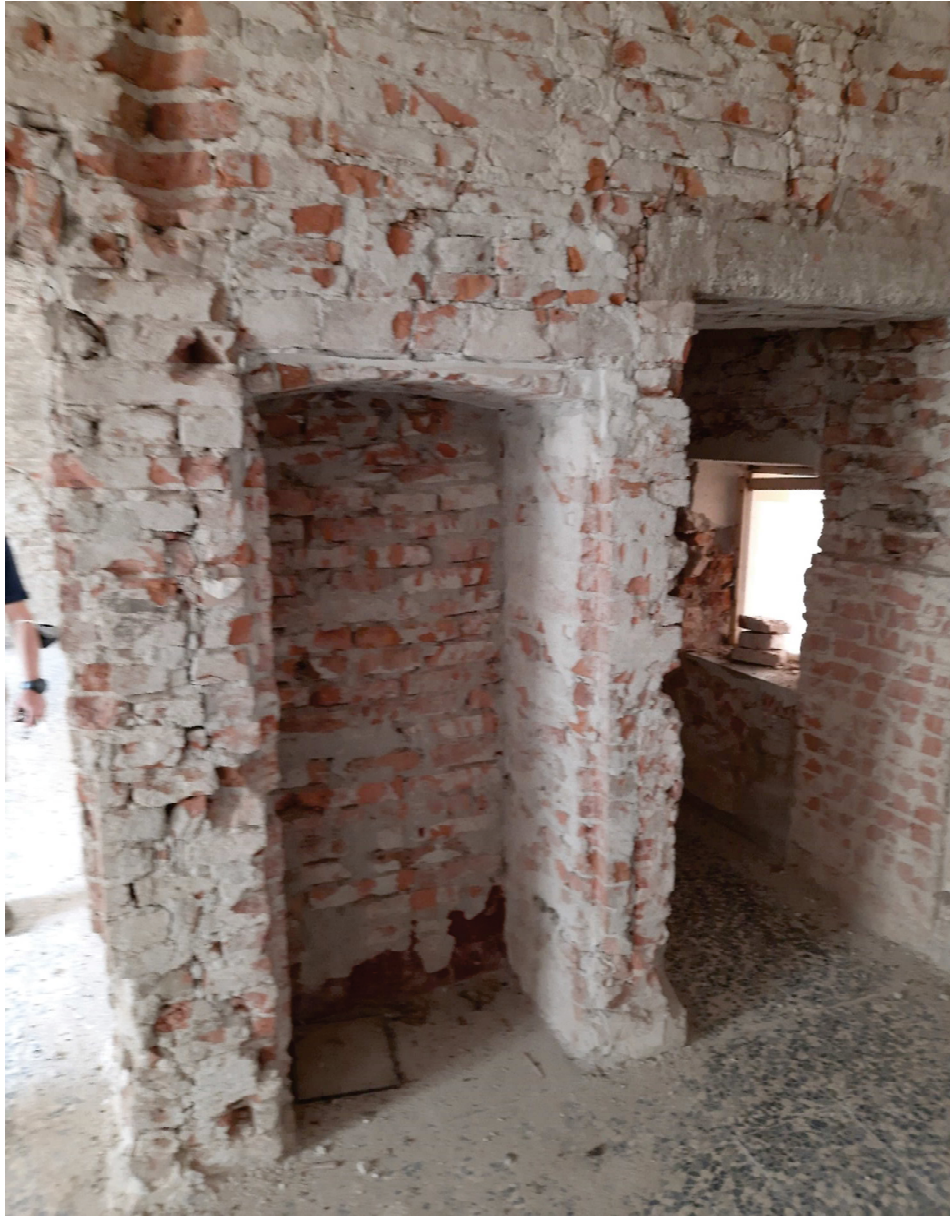
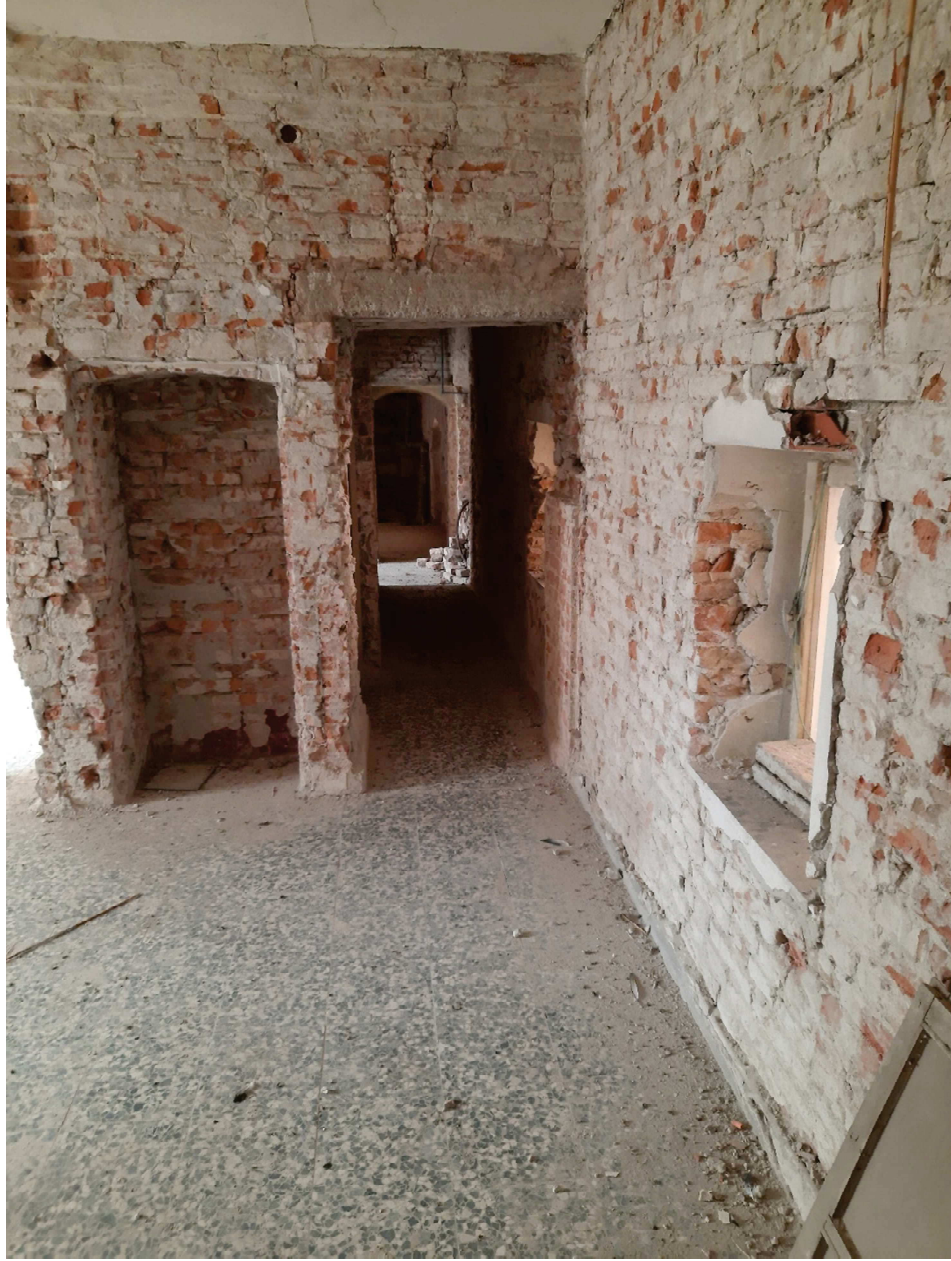
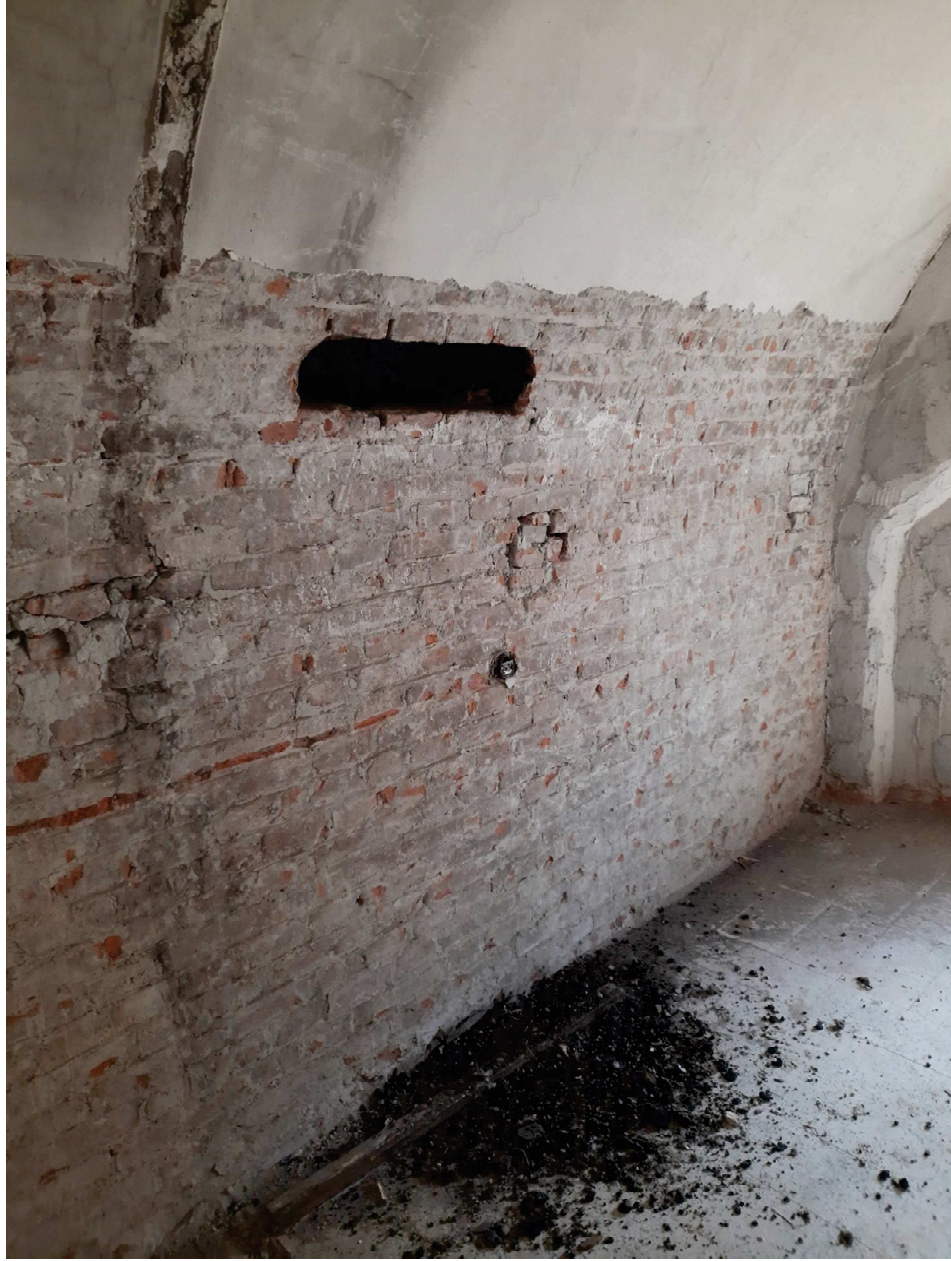
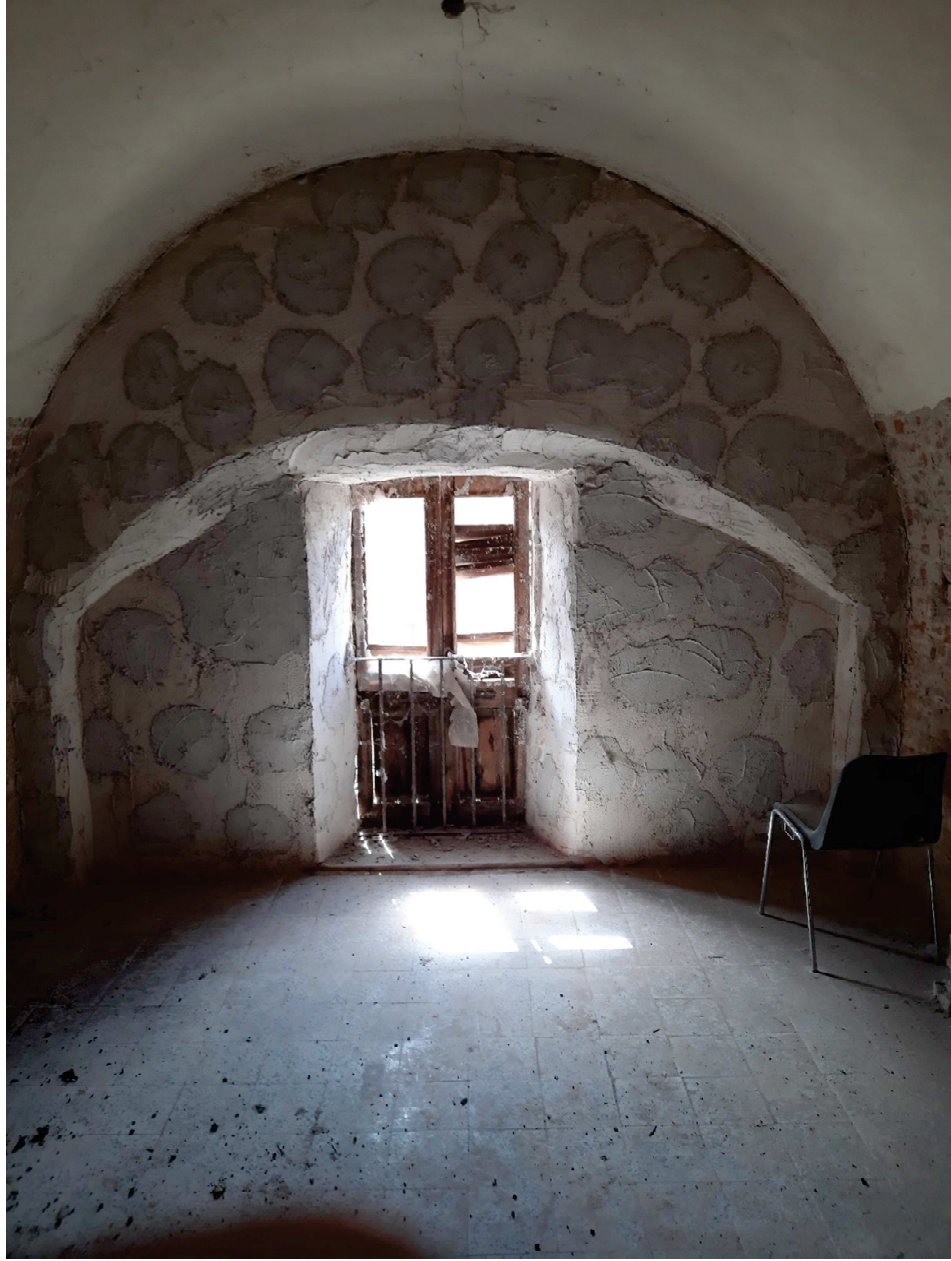
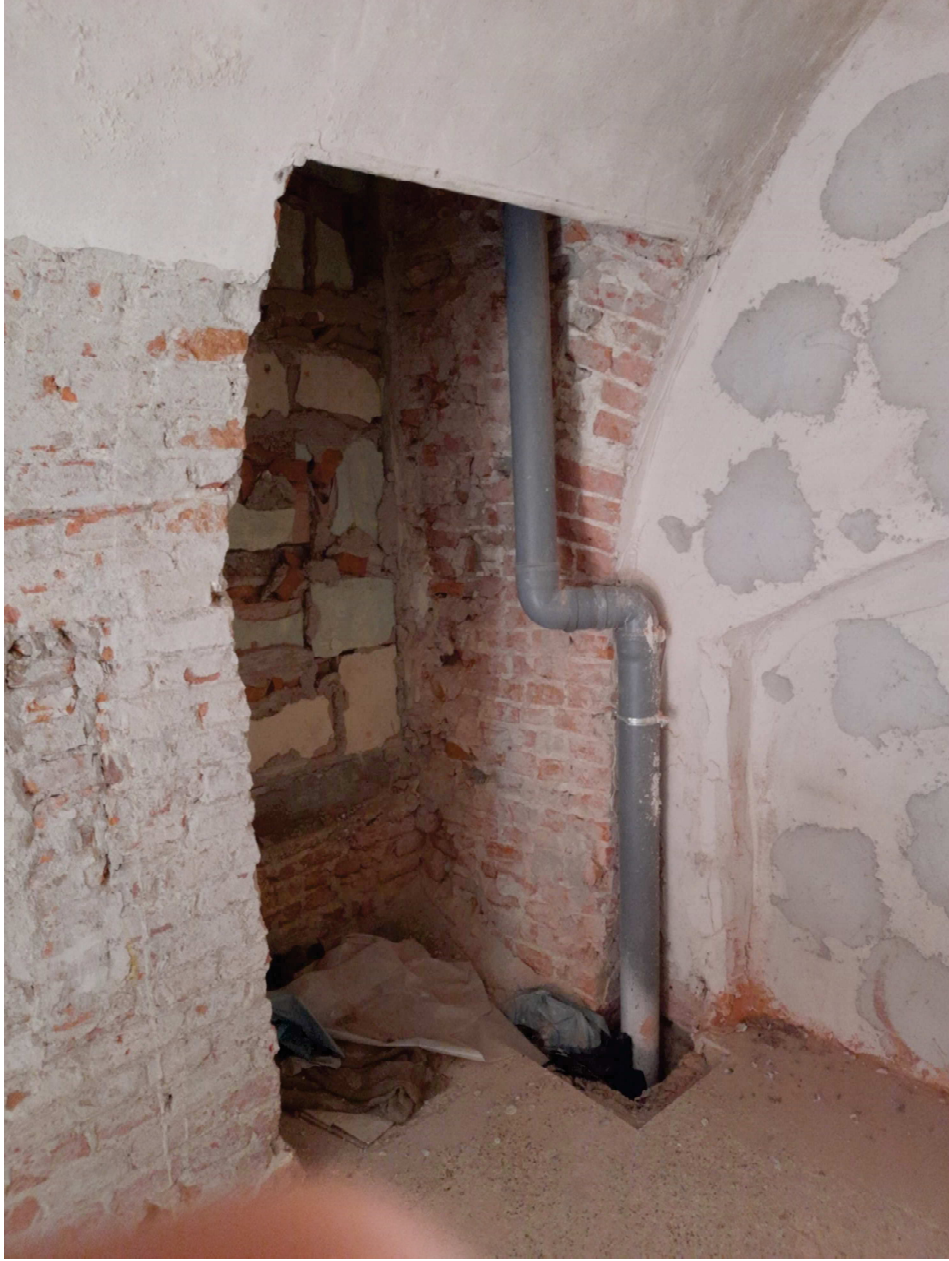
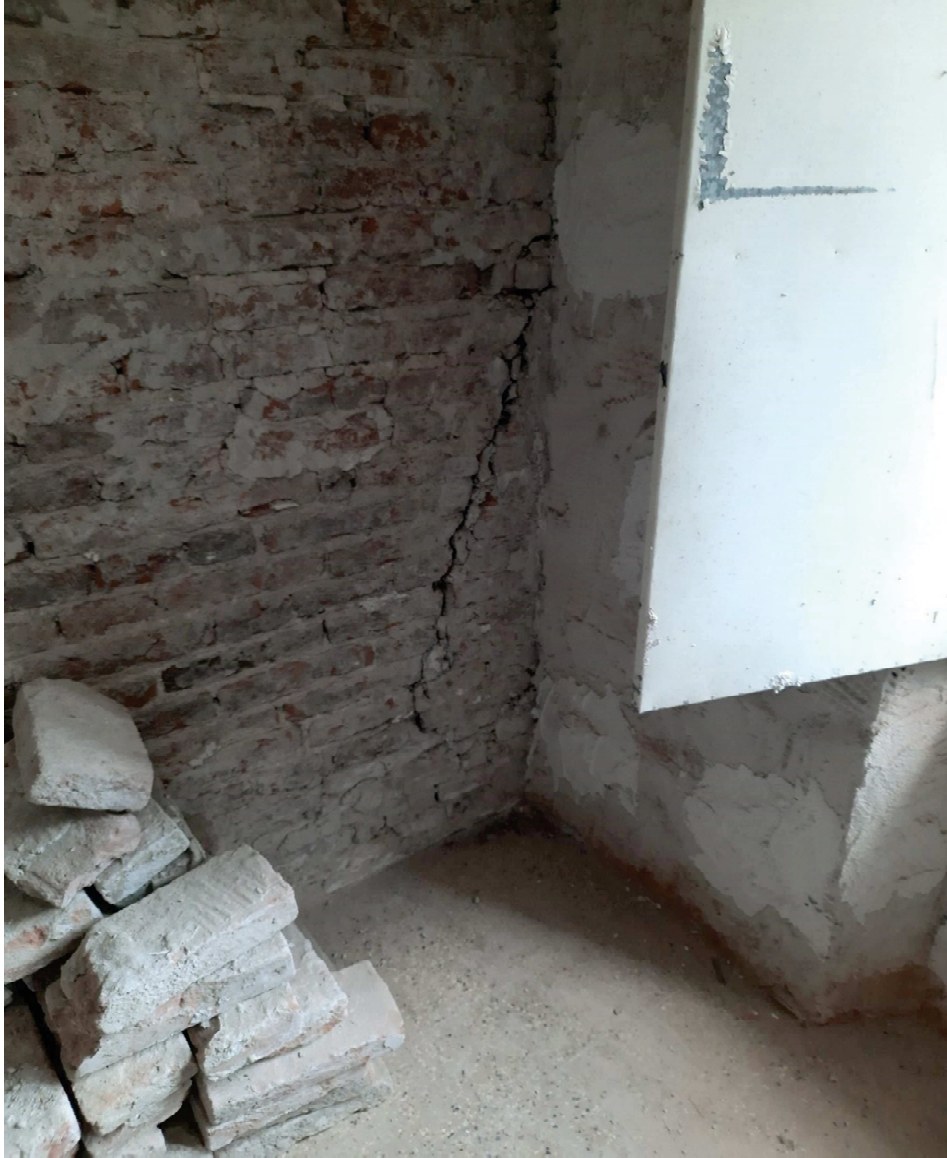
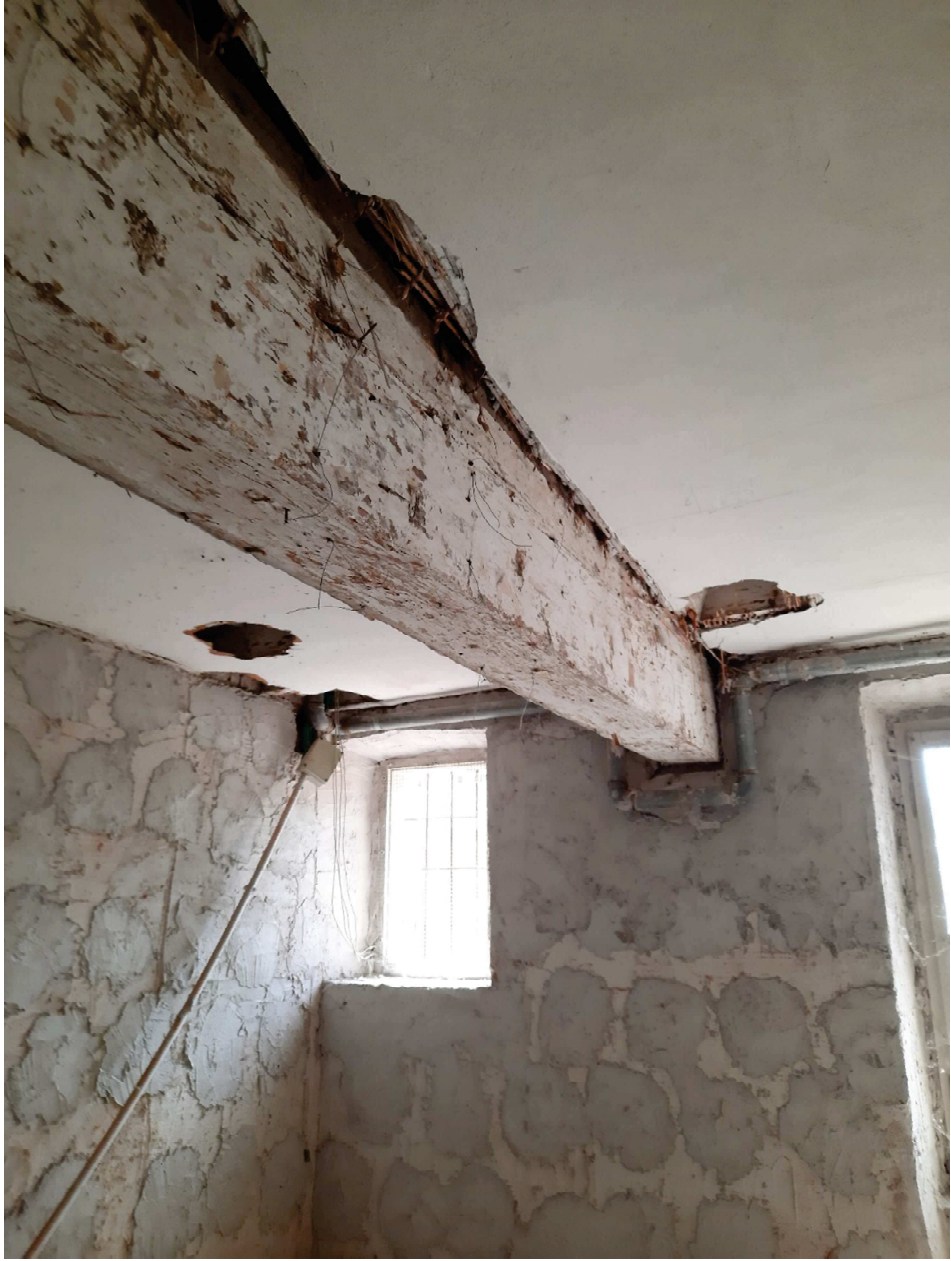
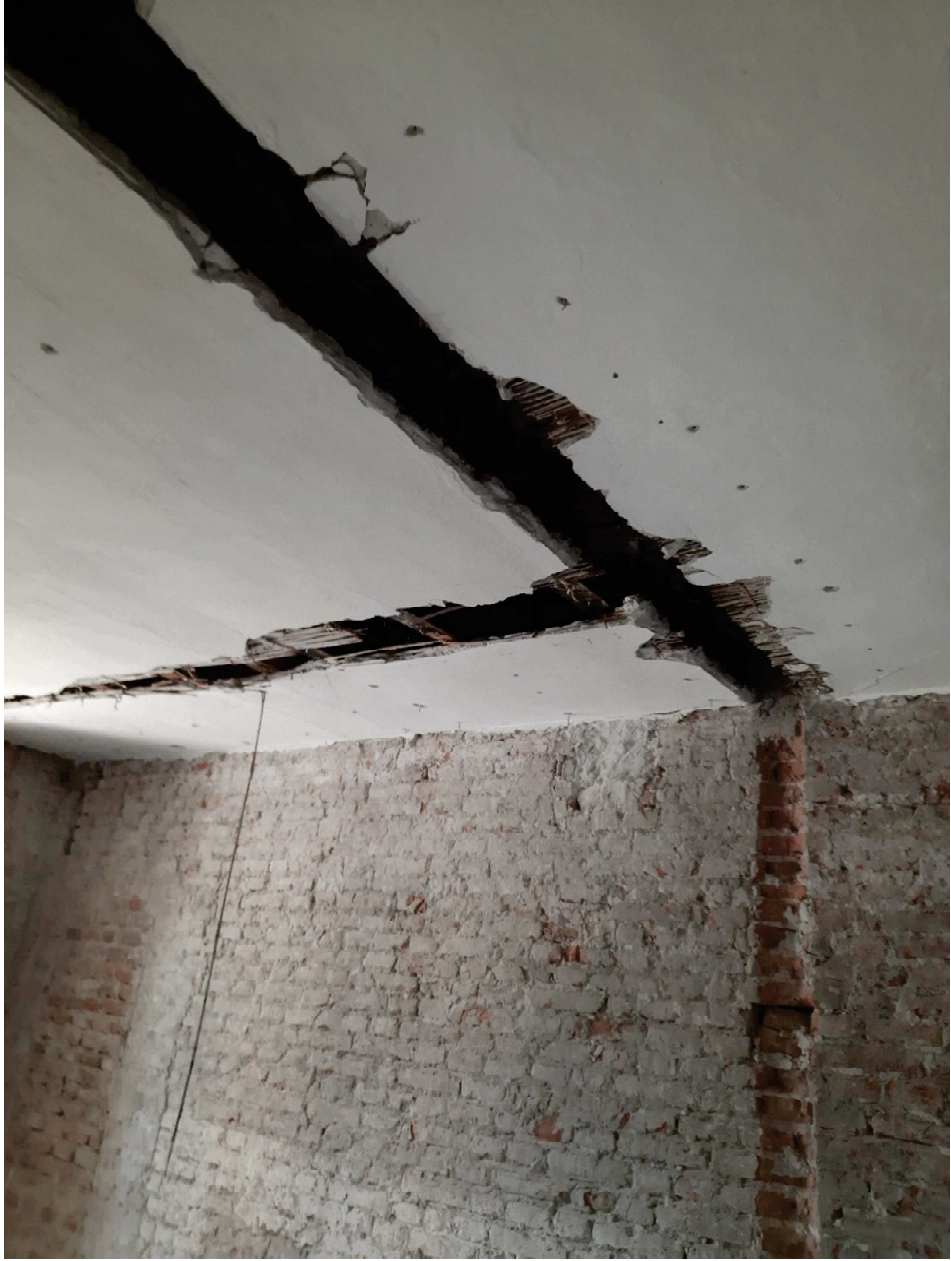
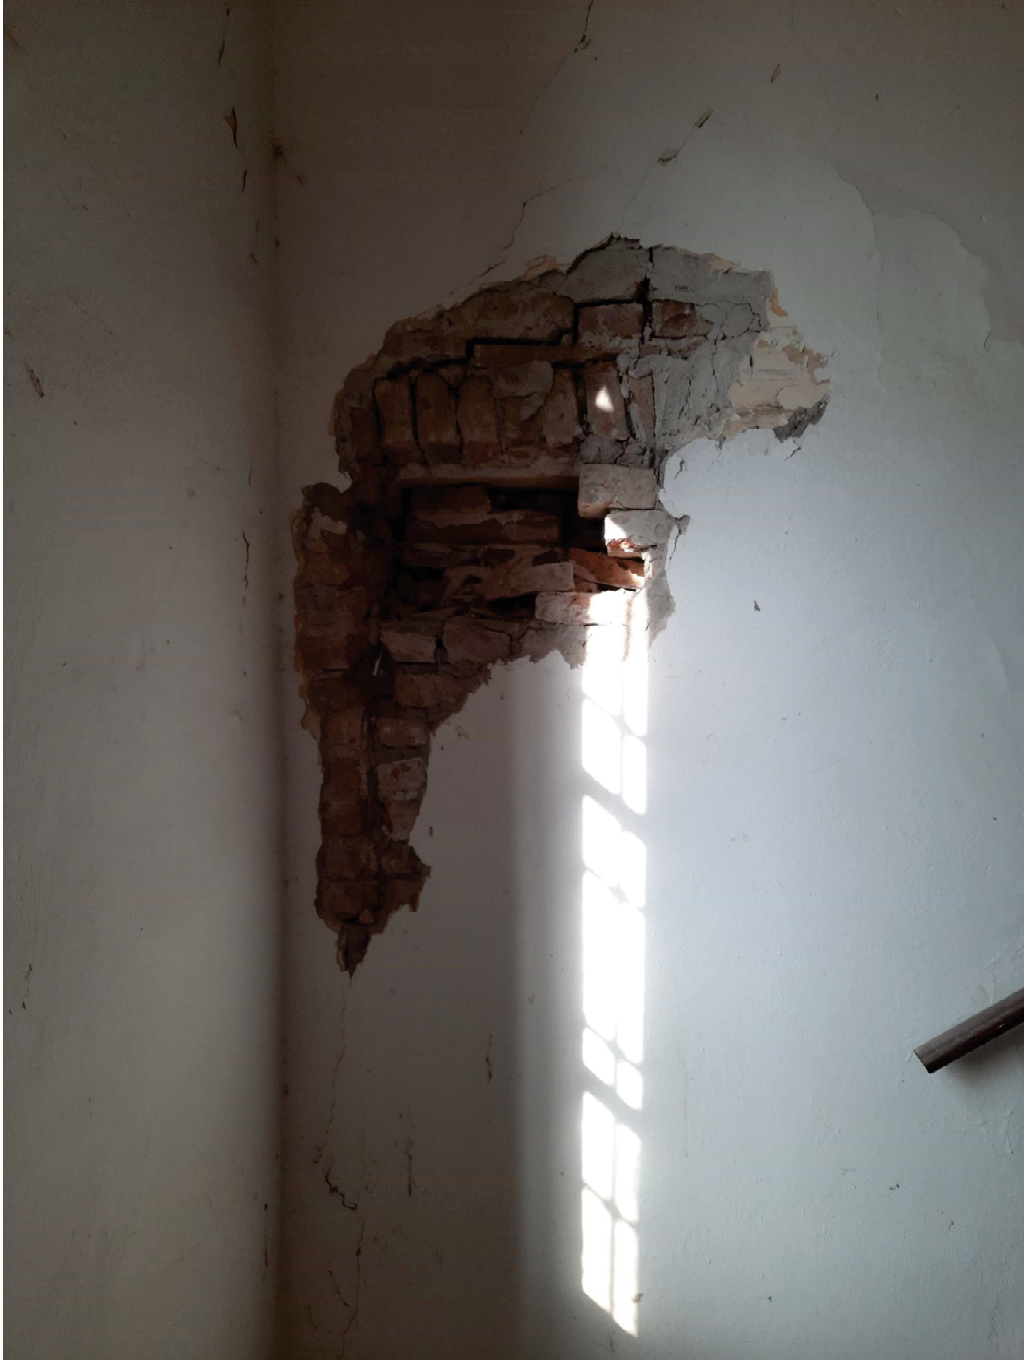
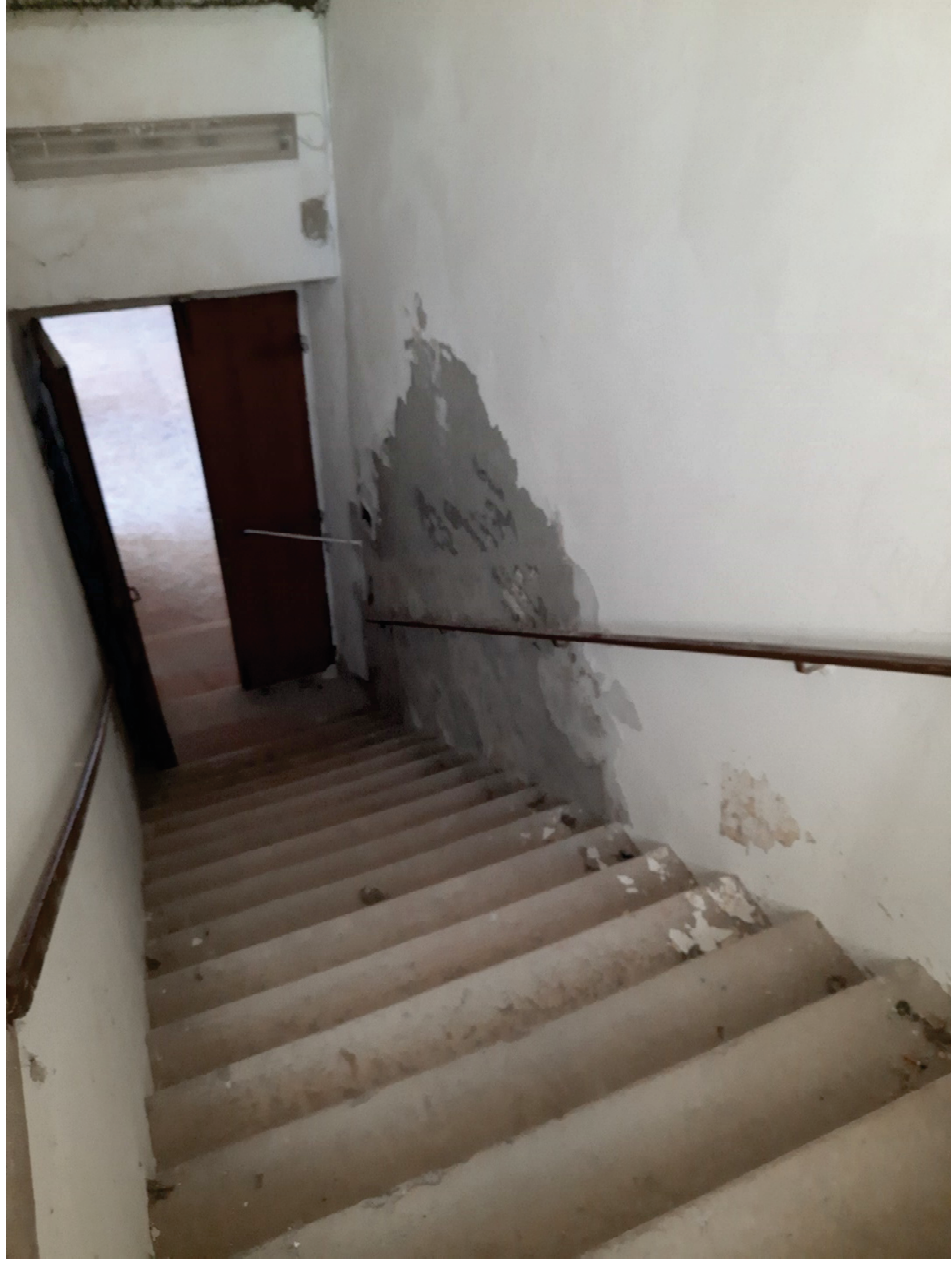
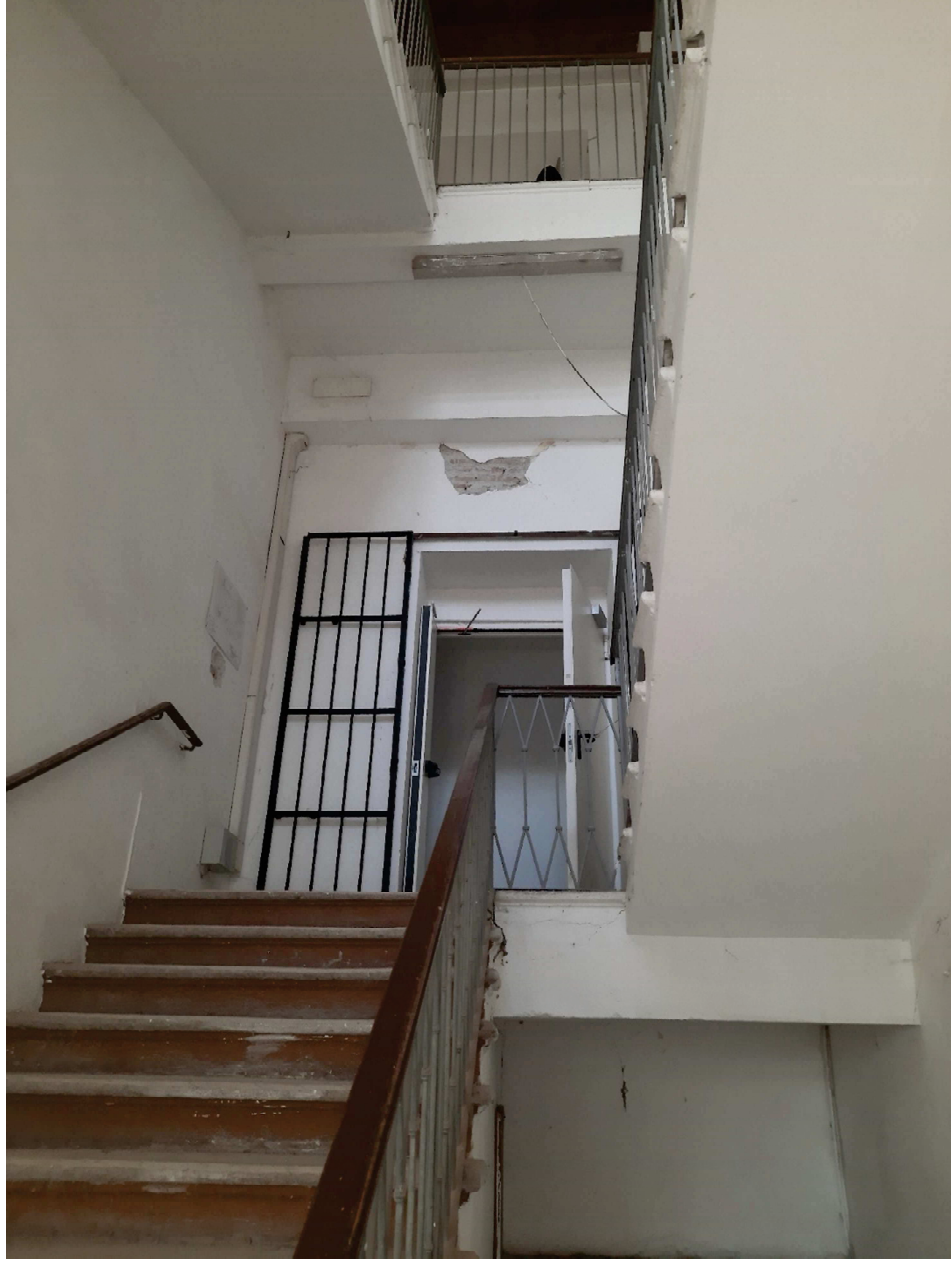
Livello 200 su Via Pellico: sono presenti due grandi canne fumarie ancora da bonificare insieme ad una serie di lesioni sia alle murature sia alle architravi delle porte e delle finestra.
