COMUNE DI BORGO MANTOVANO

COMPLETAMENTO INTERVENTI LOCALI DI CONSOLIDAMENTO E LAVORI DI RIPRISTINO DANNI CONSEGUENTI AL SISMA DEL MAGGIO 2012 DELLA SEDE COMUNALE DI BORGO MANTOVANO - REVERE

PROGETTO DEFINITIVO ESECUTIVO

RELAZIONE TECNICO ILLUSTRATIVA

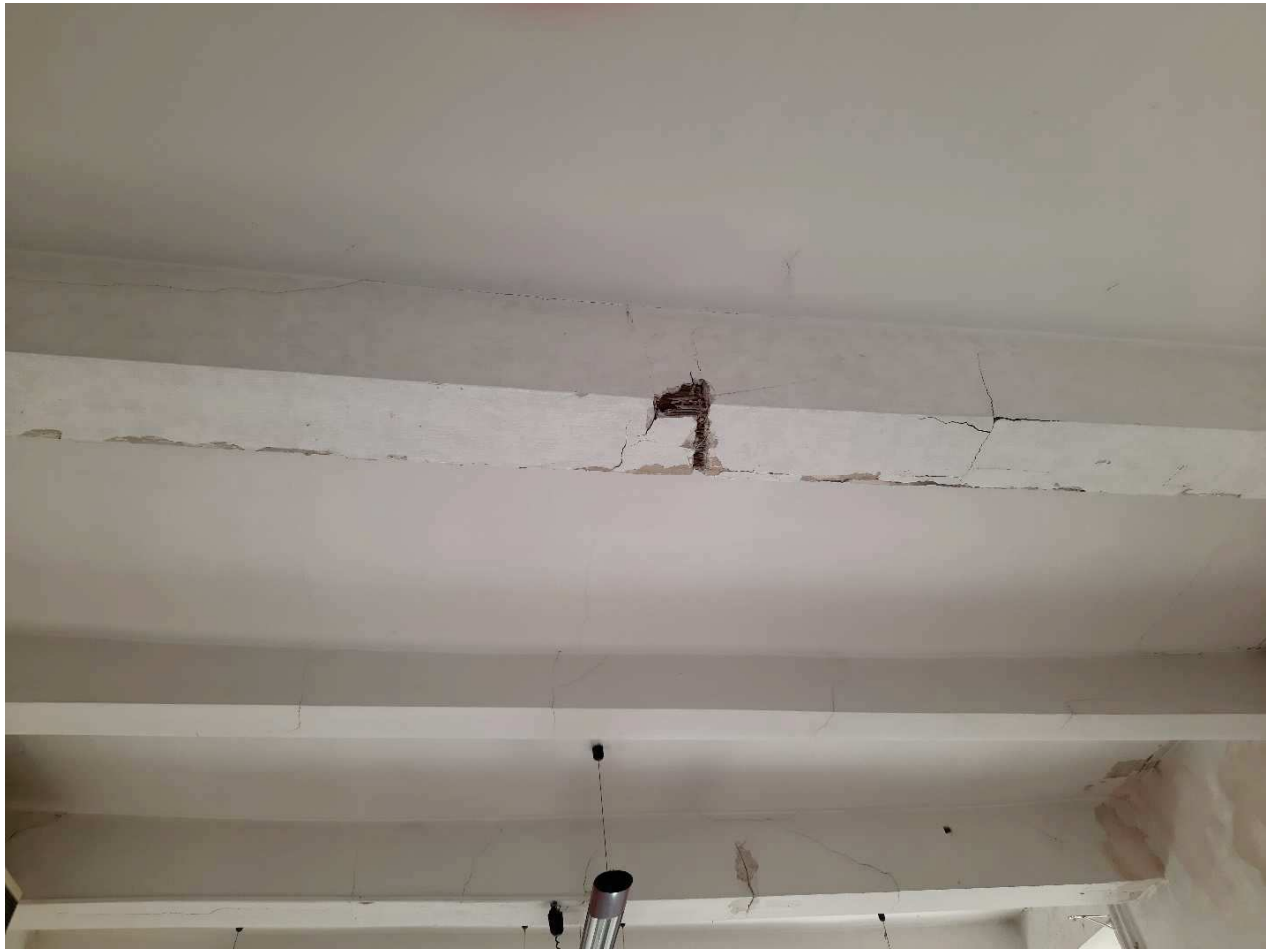
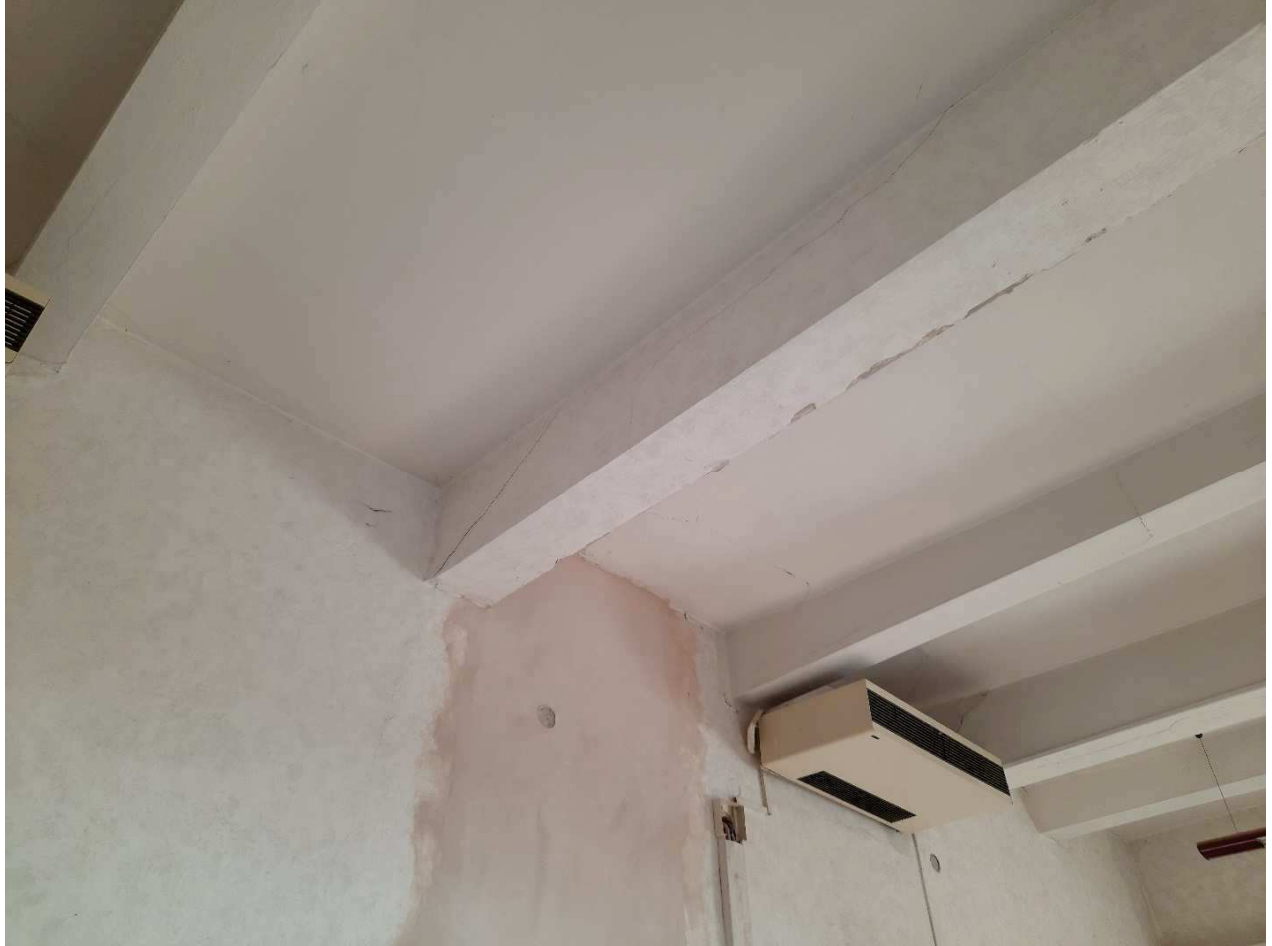
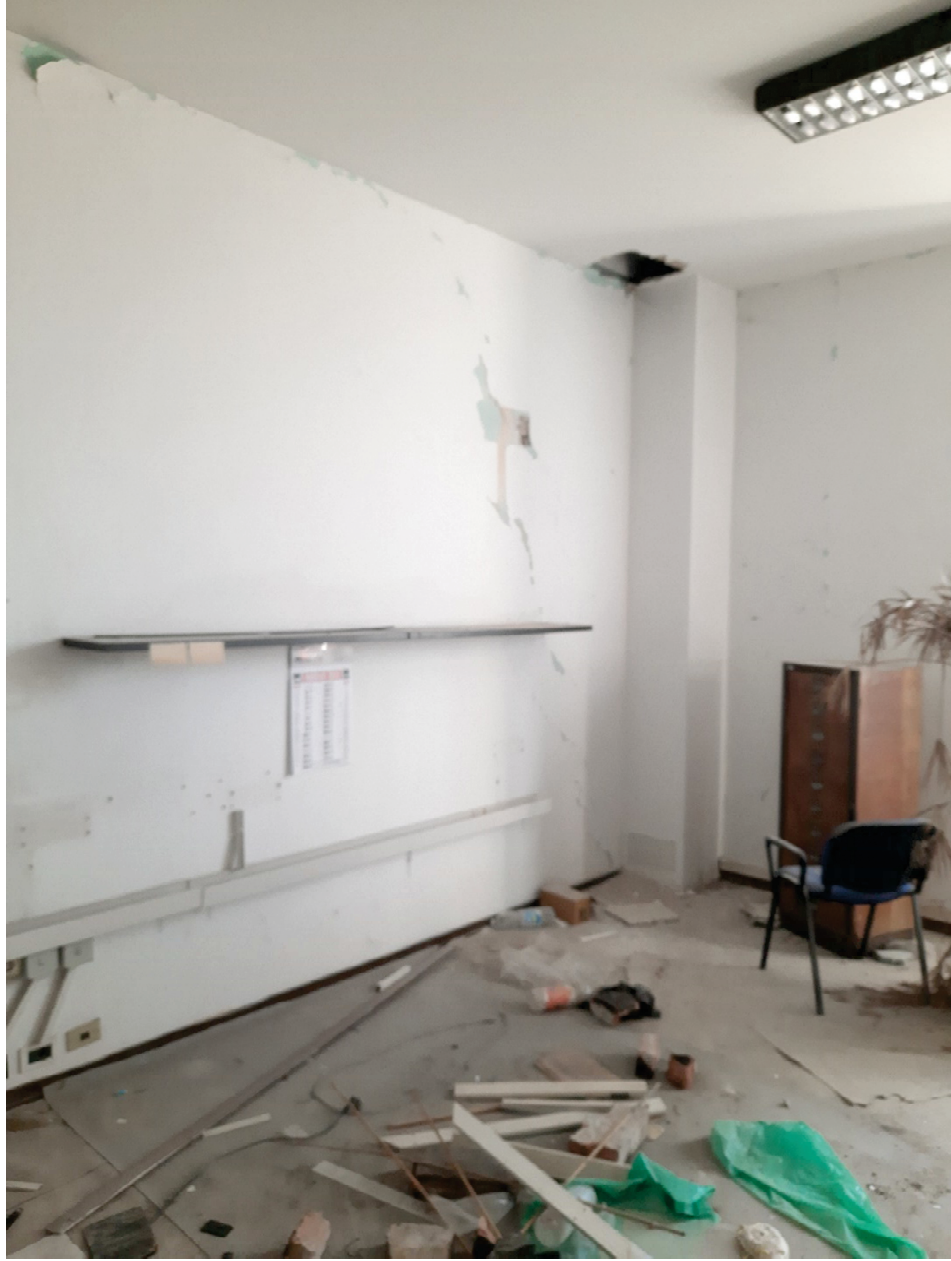
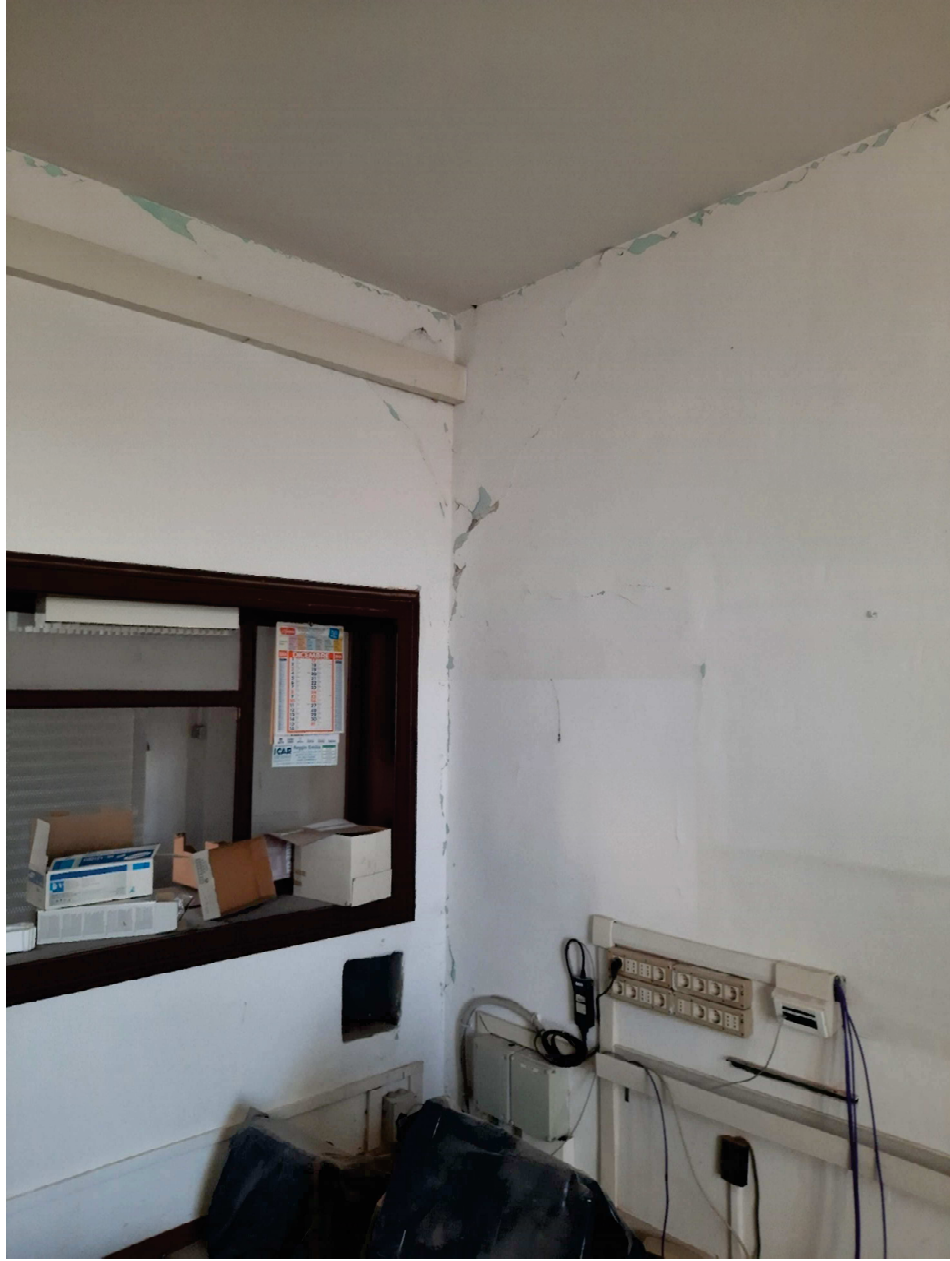
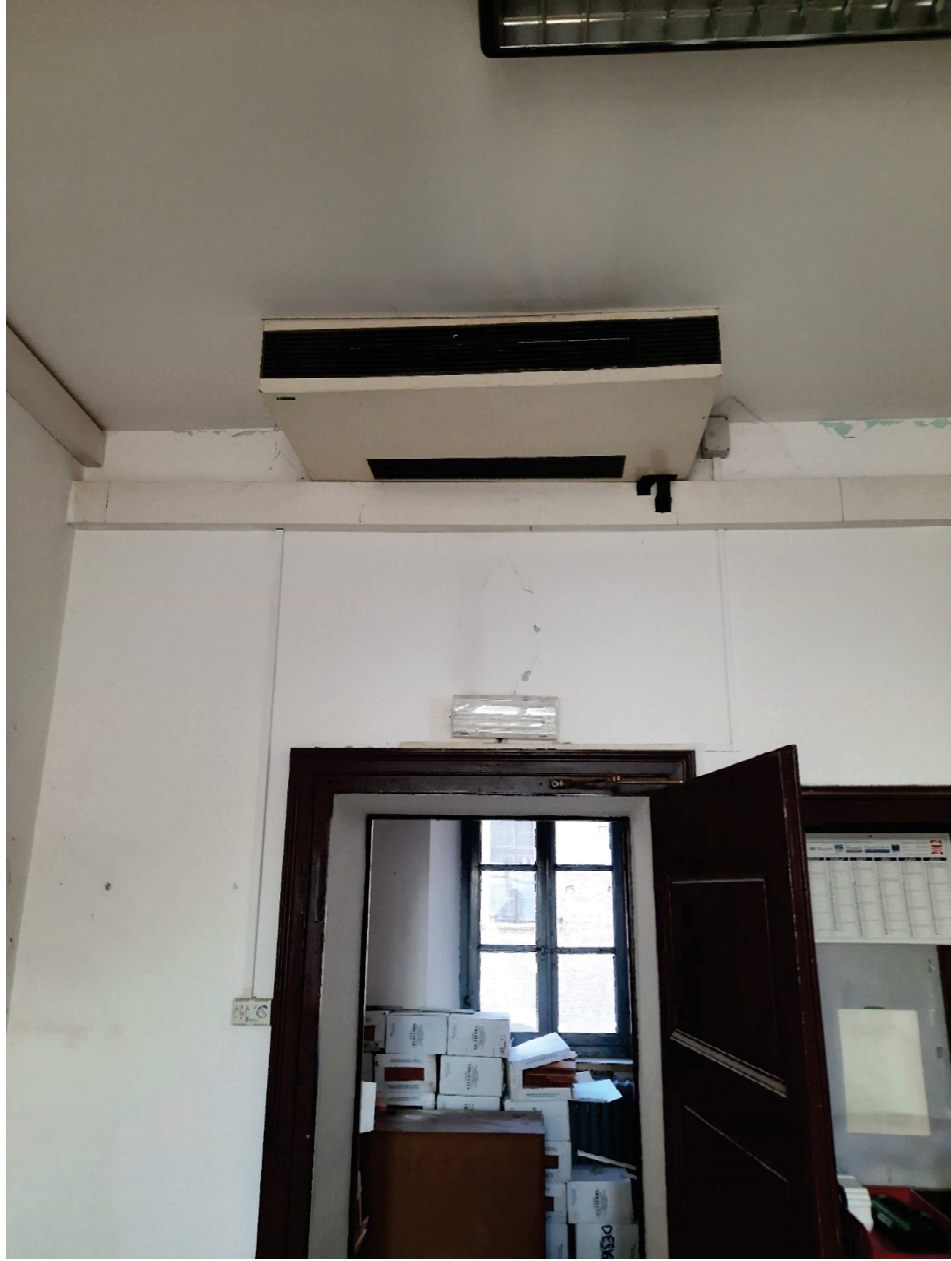
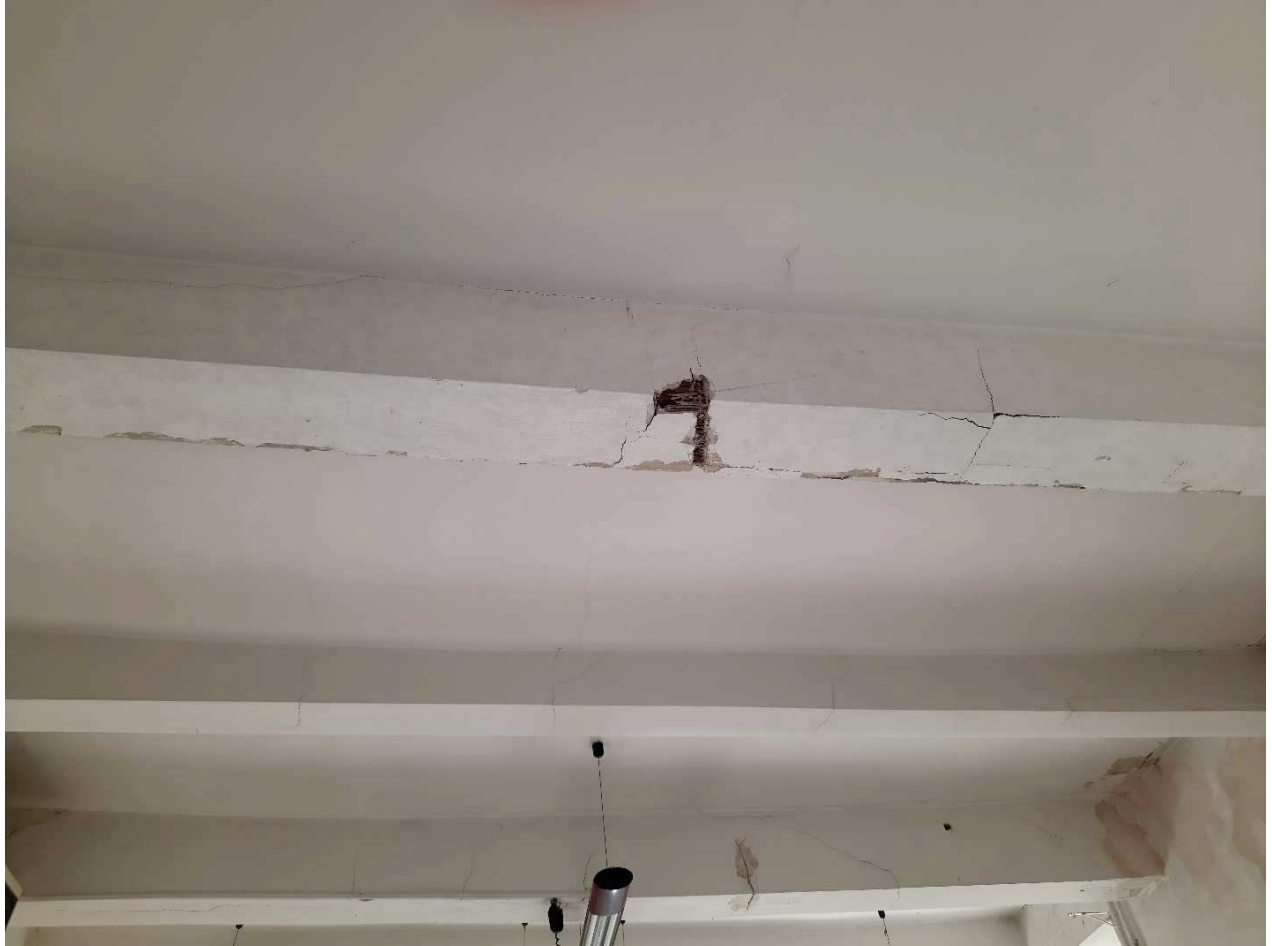
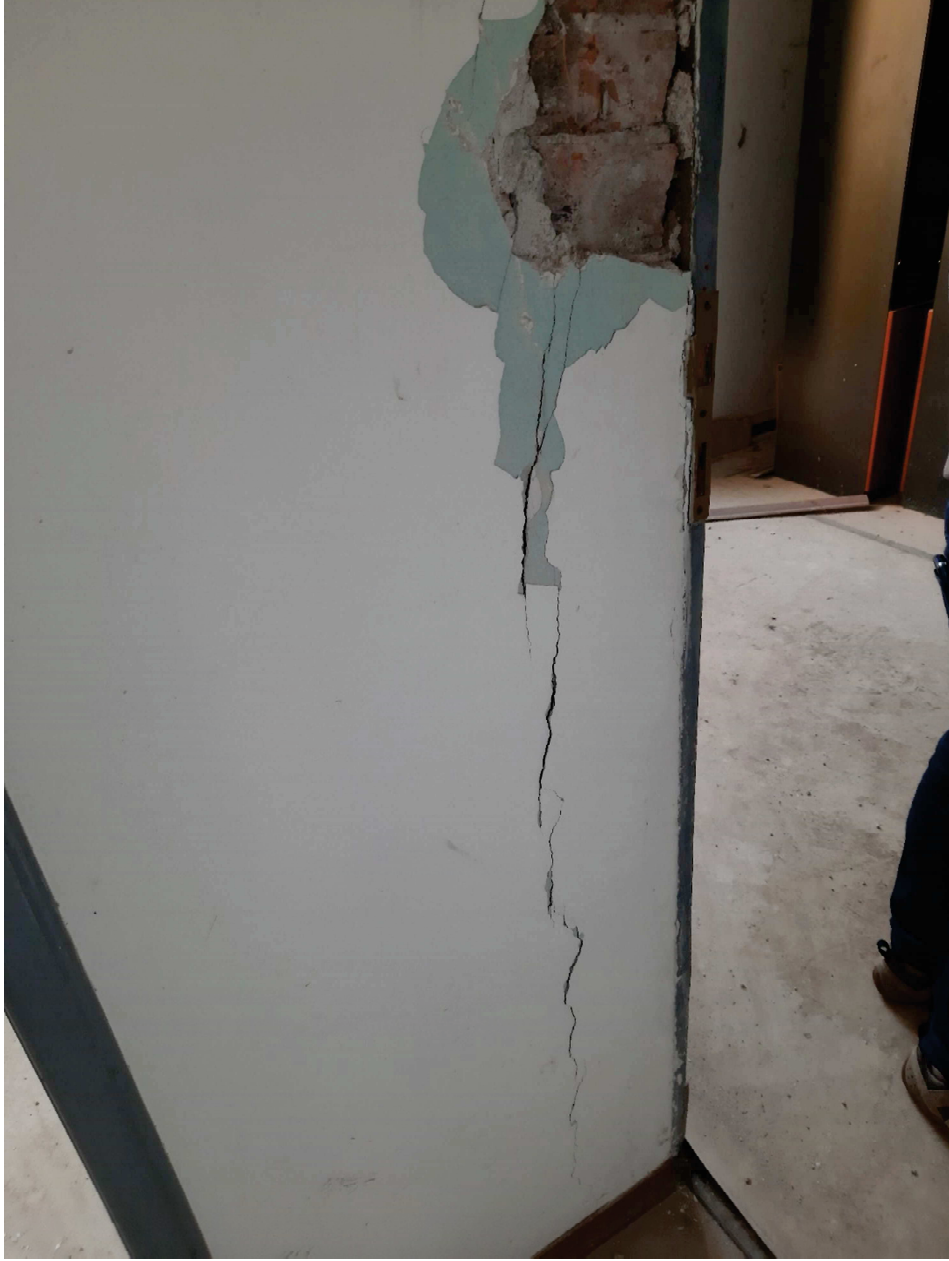
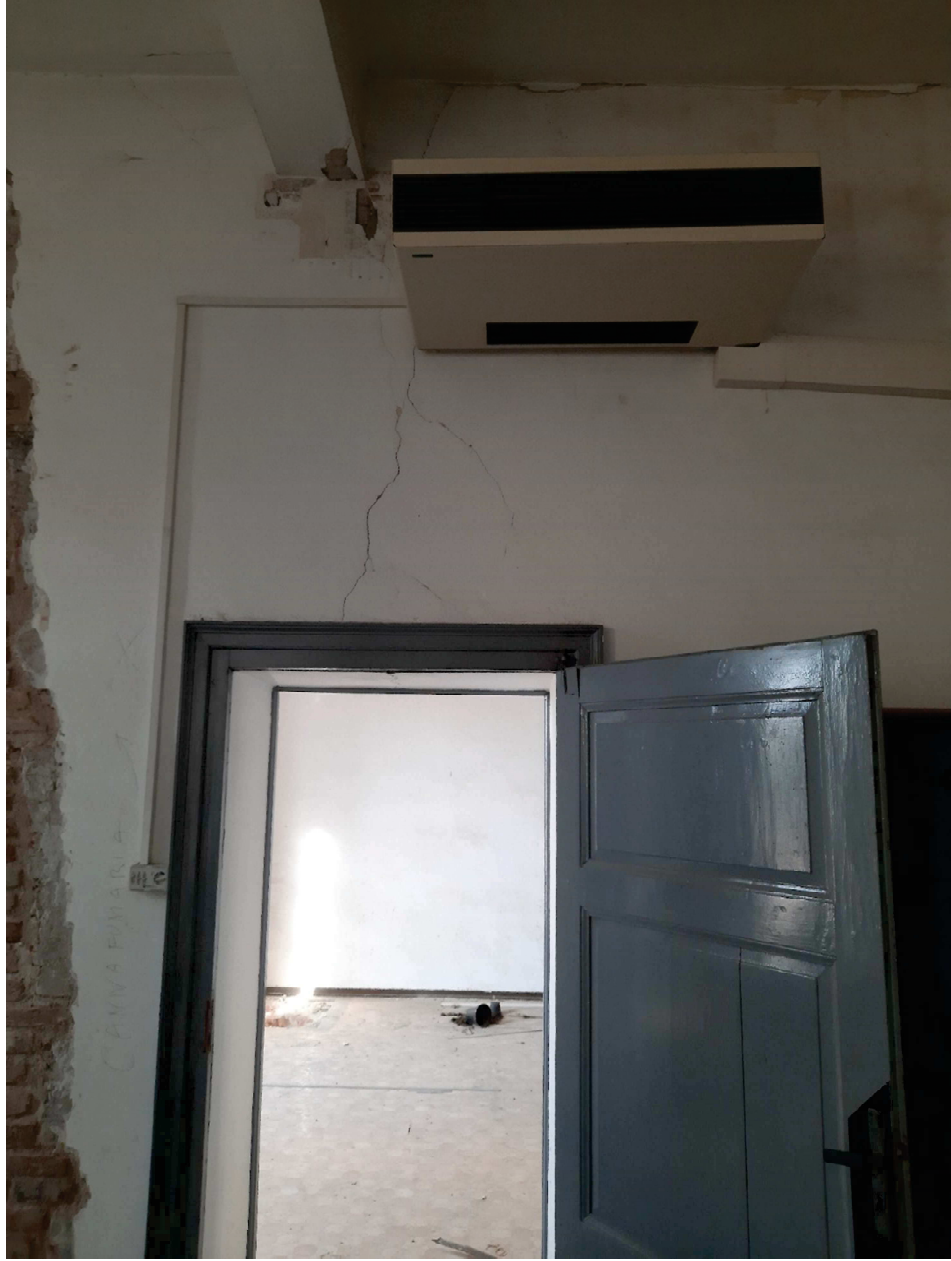
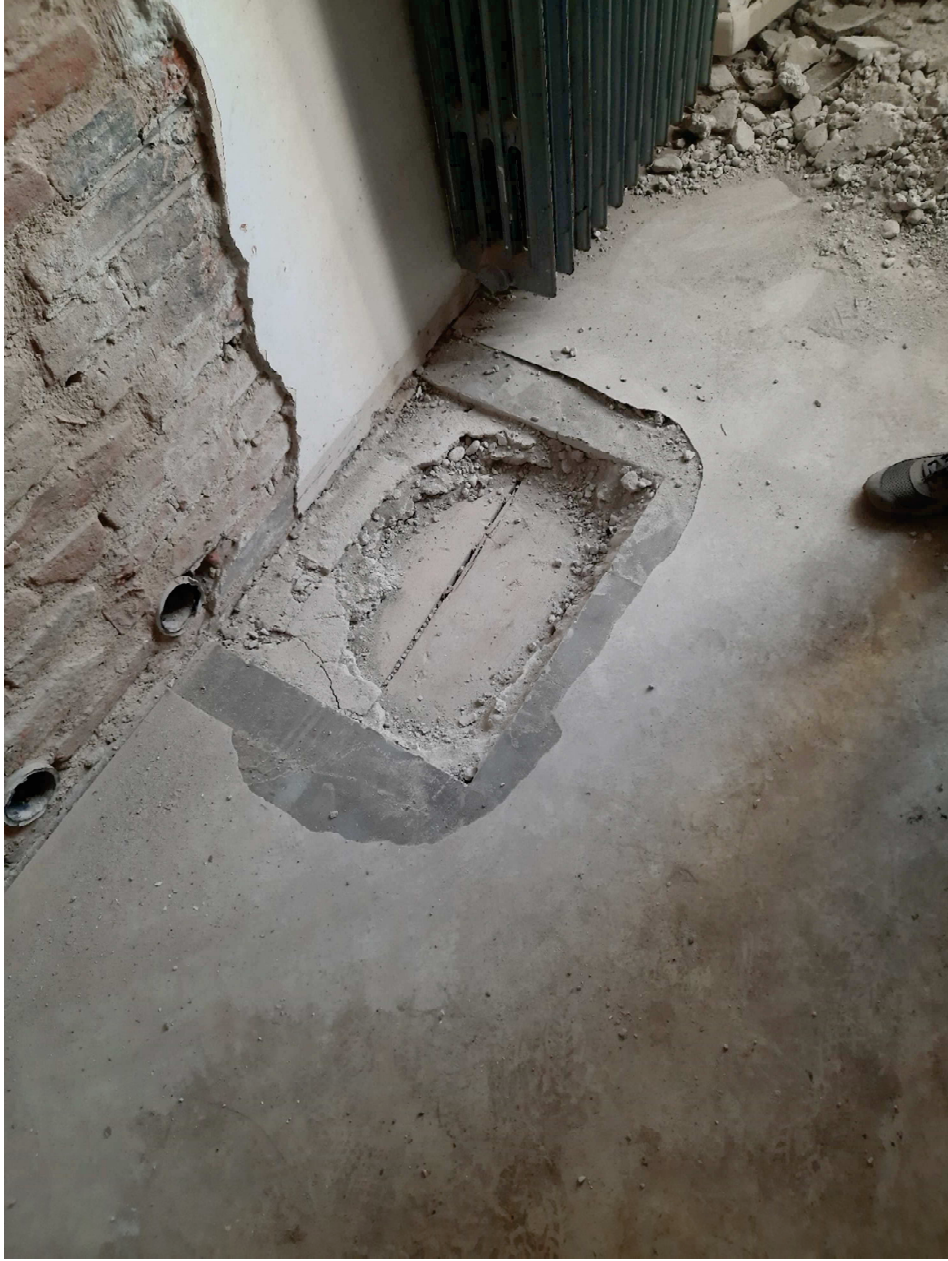
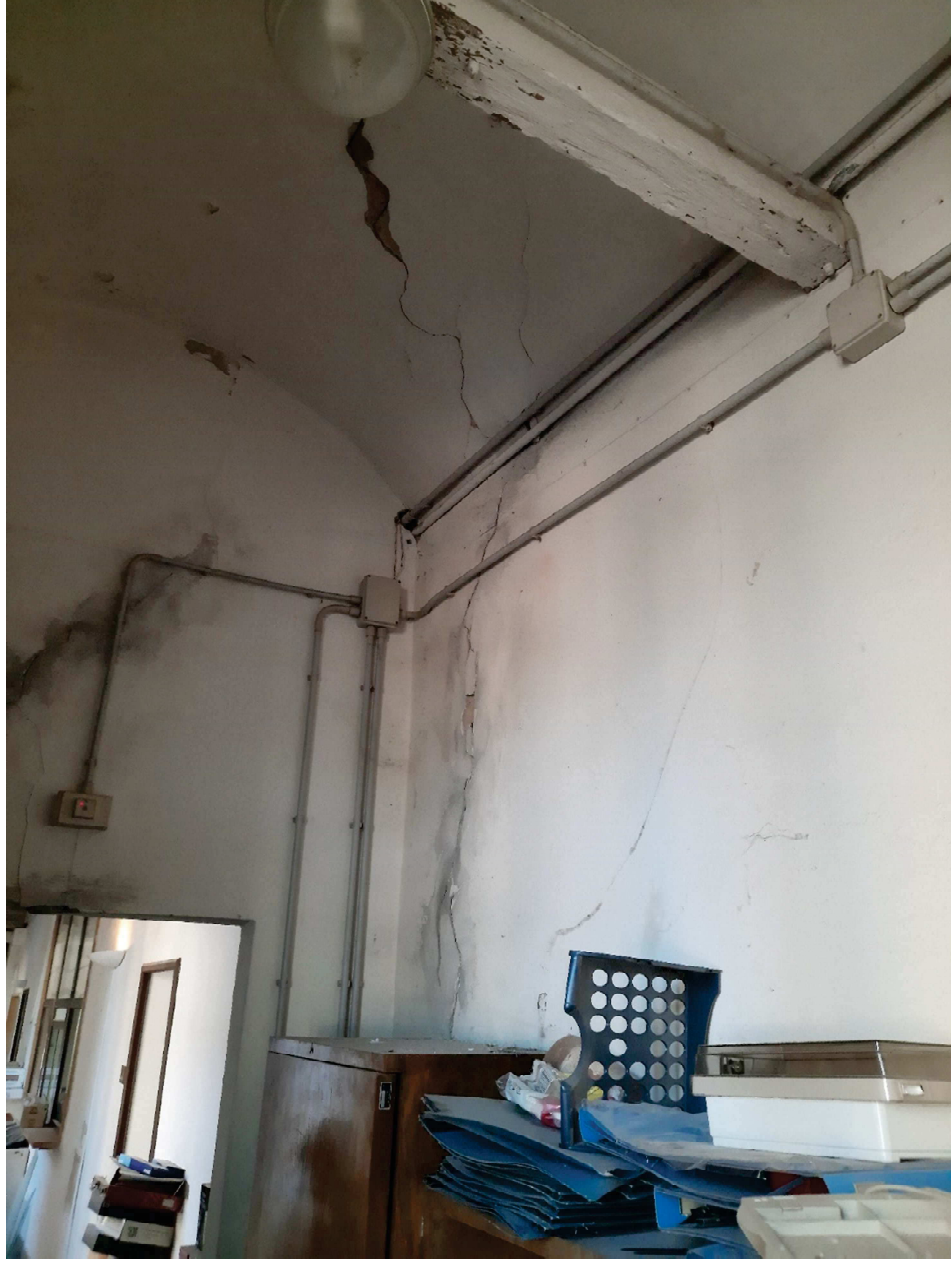
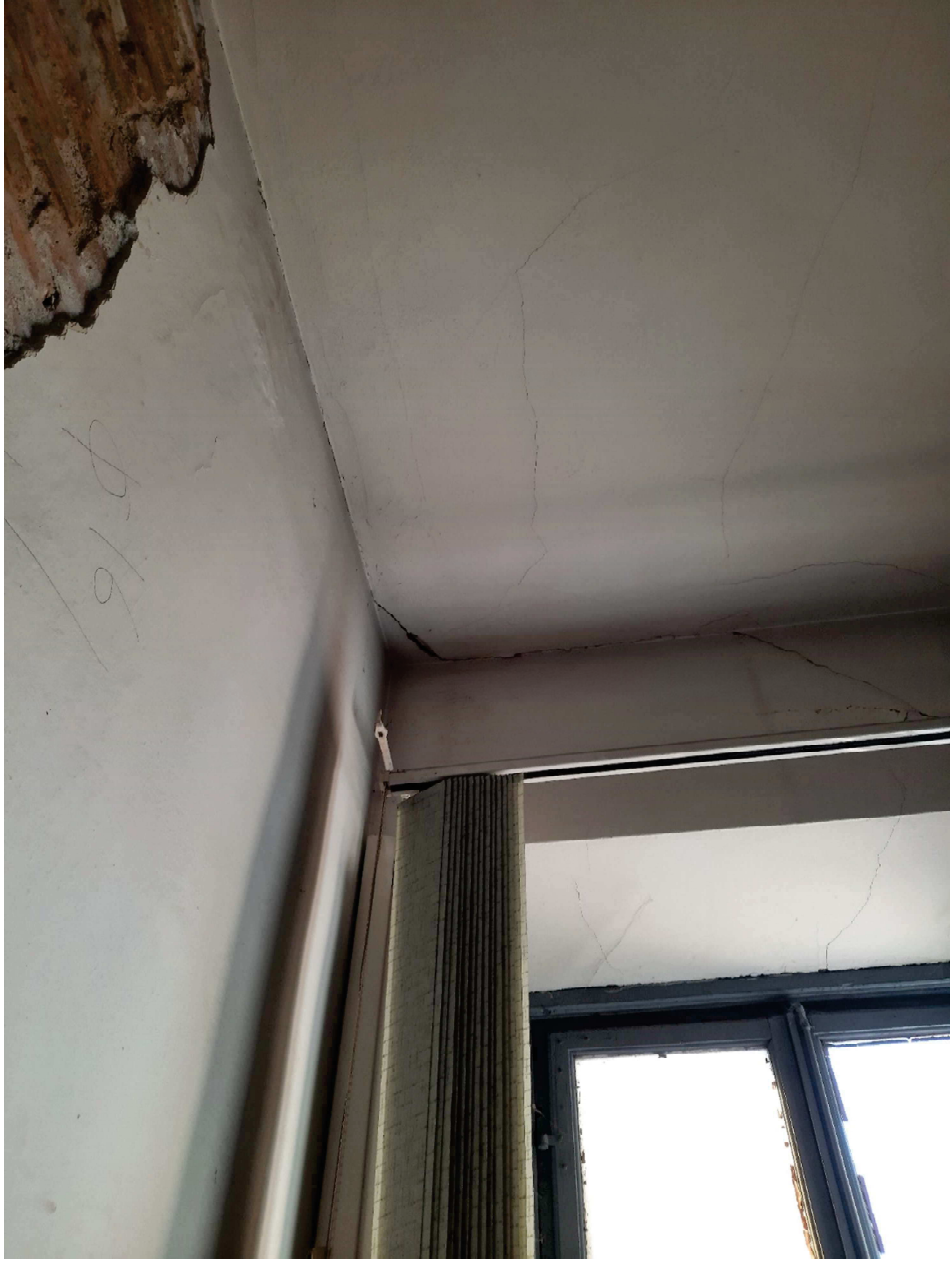
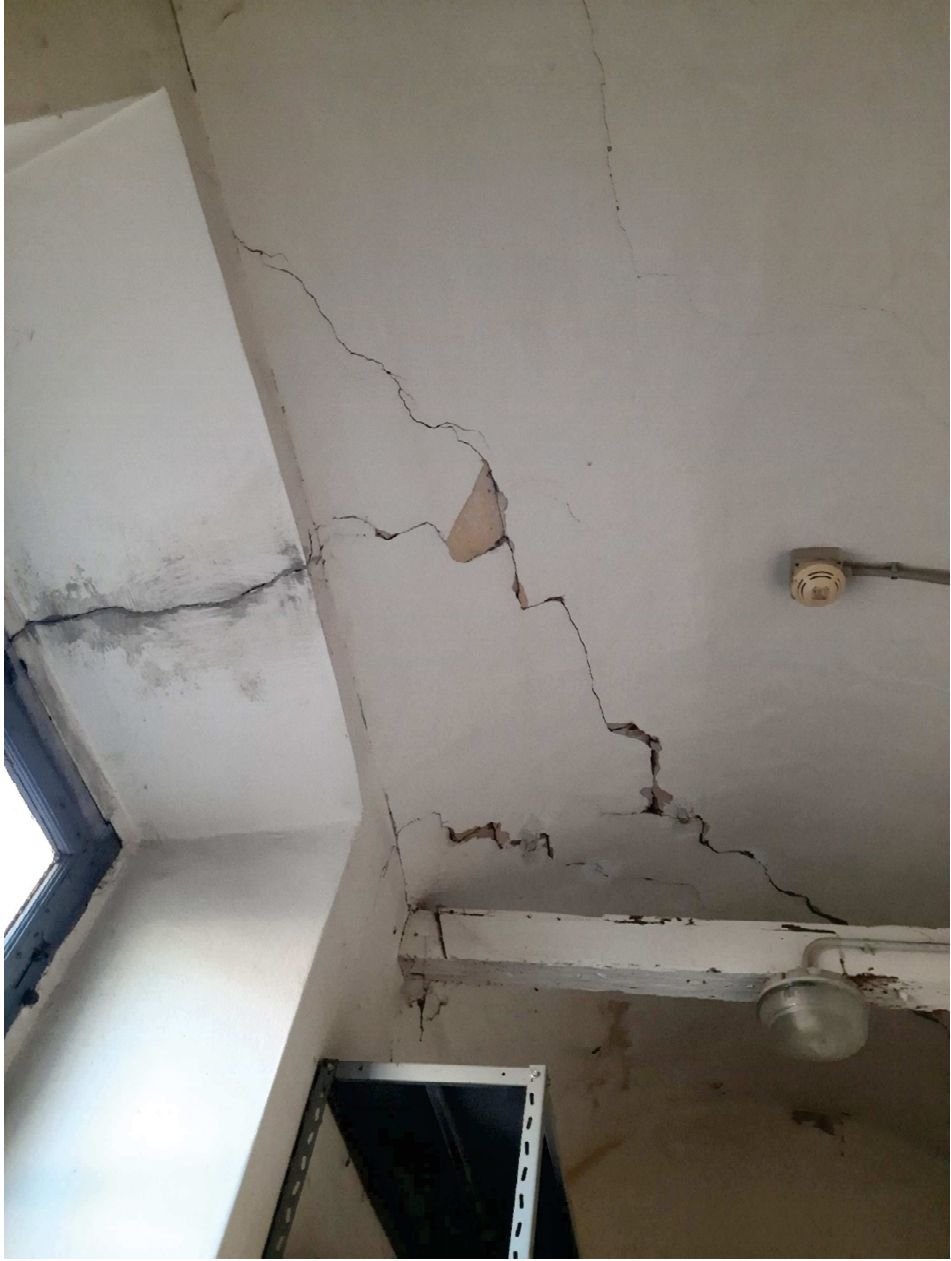
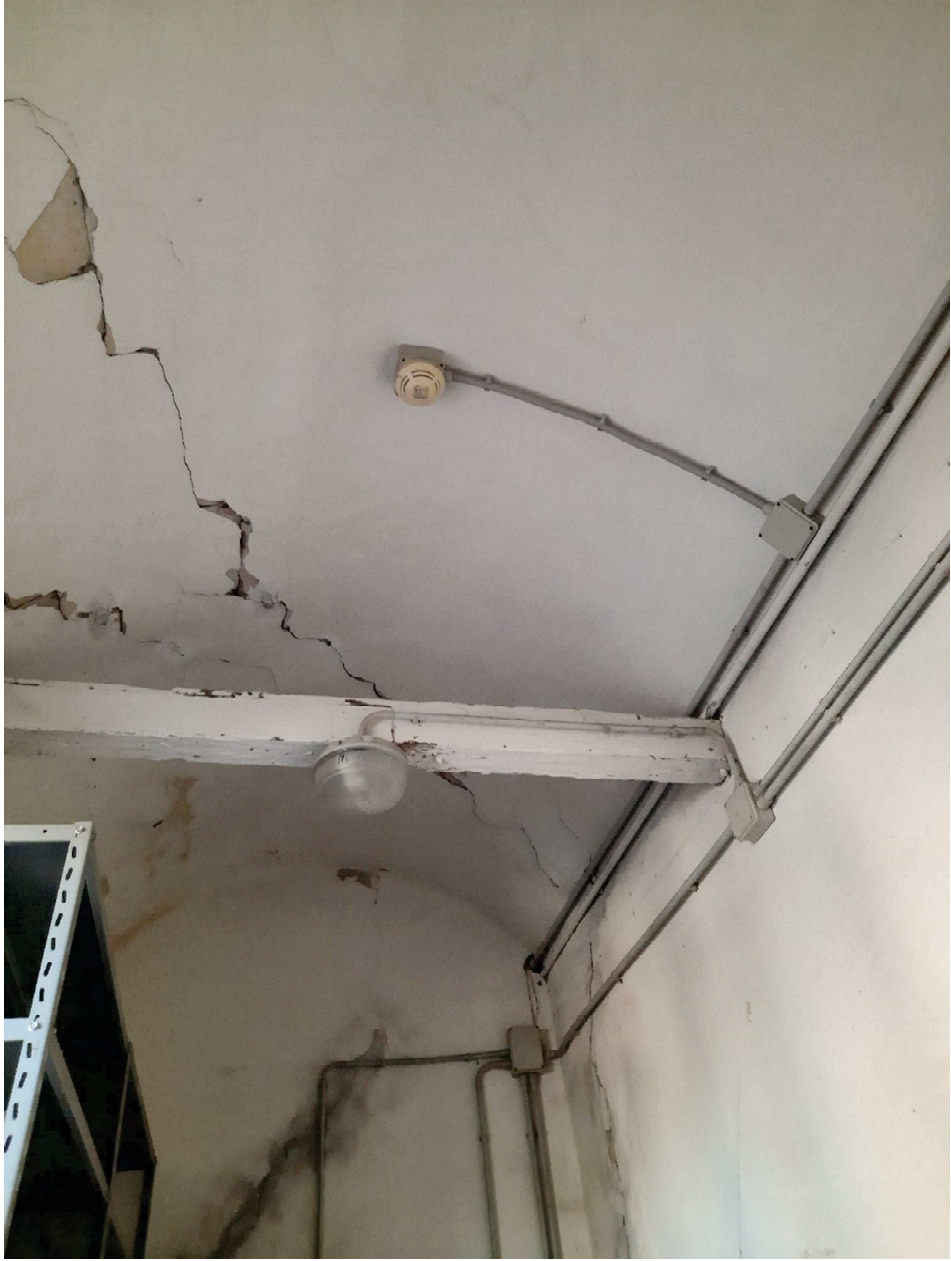
(vano 3.1 Tav E2)

- **a livello 300, piano primo, lato Via De Amicis, ex Uffici Comunali, sui quali occorre intervenire con consolidamento del calpestio, restauro conservativo dei serramenti, cucitura lesioni, adeguamento impianti, finiture di intonaci, rifacimento dei servizi igienici (vani da 3.1 a 3.7);**

La zona corridoio con il servizio igienico uffici comunali
