COMUNE DI VITTUONE

Progetto Esecutivo

Lavori di restauro e implementazione del Parco storico di Villa Venini

Descrizione dei contenuti			Elaborato n.
Relazione generale e specialistica			FASCICOLO 01 ELABORATO 01
CIG	Delibera di approvazione	Data	Revisione
9382024321	---	15/02/2023	n. 0.00

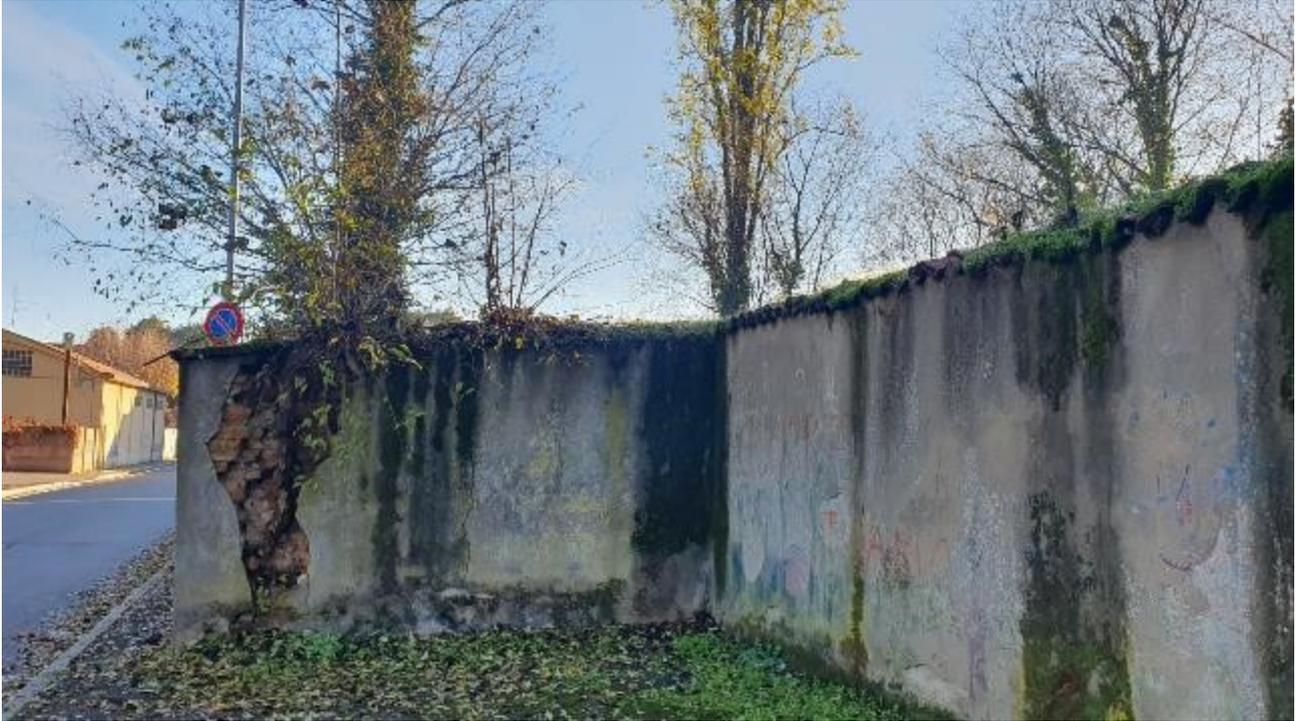
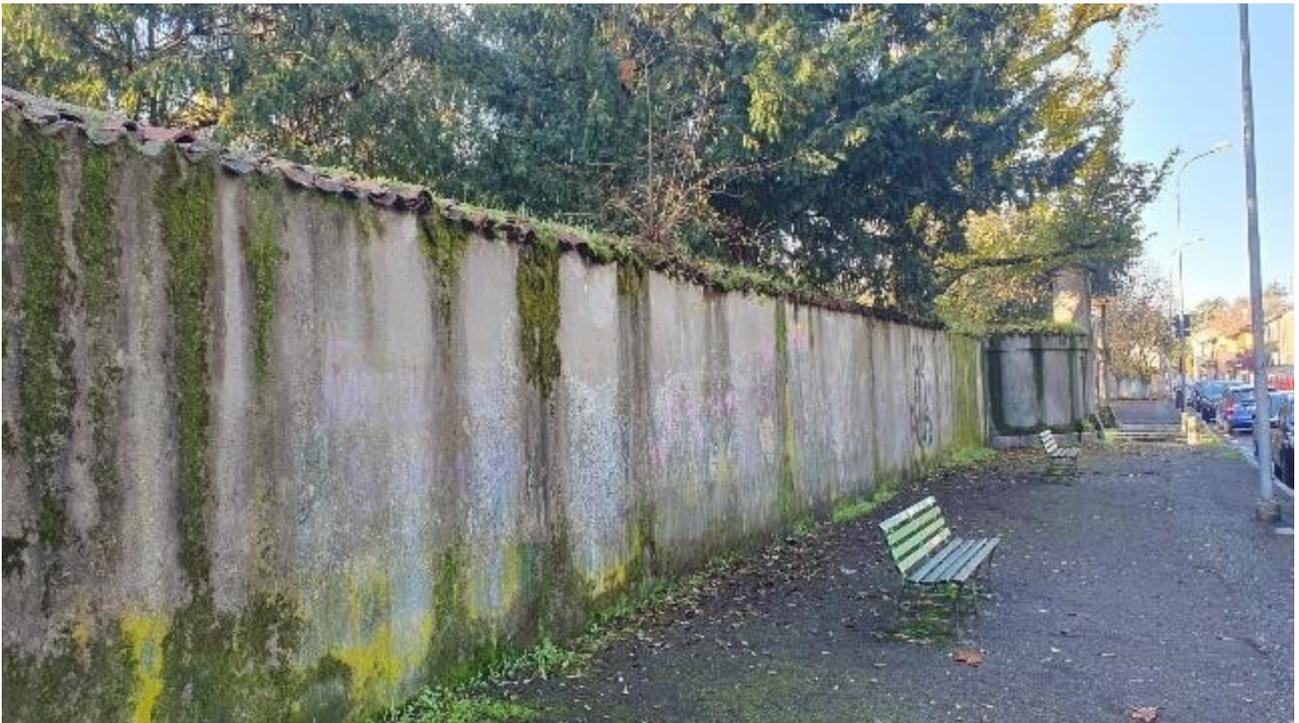
FOTO 5 - 6 – Muro di recinzione lato Nord, lungo Via Piave

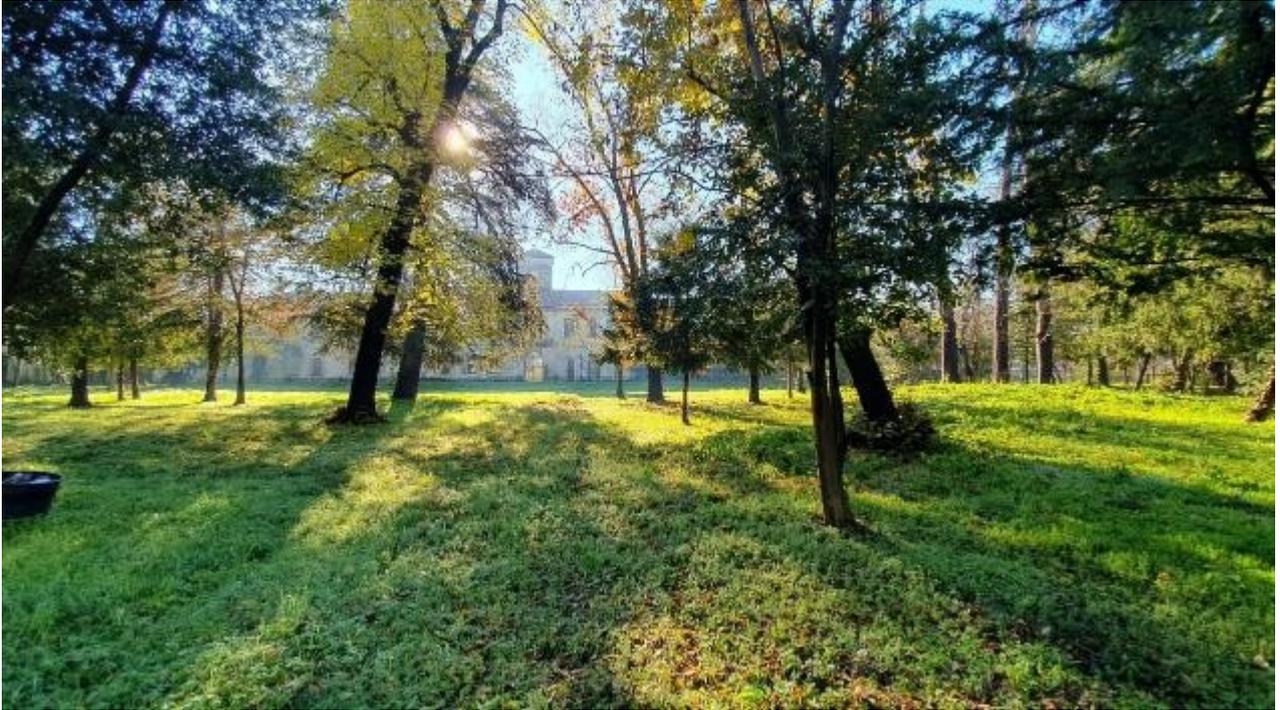
FOTO 9 – Veduta complessiva del Parco, dalla cancellata di Via Piave verso la Villa; al centro, il percorso del nuovo viale interno

Verrà realizzato un viale rettilineo tra l'ingresso carraio su Via Piave e il portico di ingresso al Parco dall'edificio padronale. I due accessi sono disposti secondo un asse prospettico, in linea anche con il portale di accesso da Piazza Venini al cortile interno. Il nuovo viale è stato pensato, oltre che per l'effetto scenografico (sottolineare l'allineamento dei corpi architettonici ed esaltare la facciata Nord della Villa), per richiamare il probabile impianto originario come risultante dall'estratto della mappa catastale di epoca teresiana del 1724 (fig. 3). La presenza di tale viale sembra confermata dalla disposizione degli alberi monumentali presenti (v. sopra, foto 9); la realizzazione del viale non comporta quindi abbattimento di alberi.

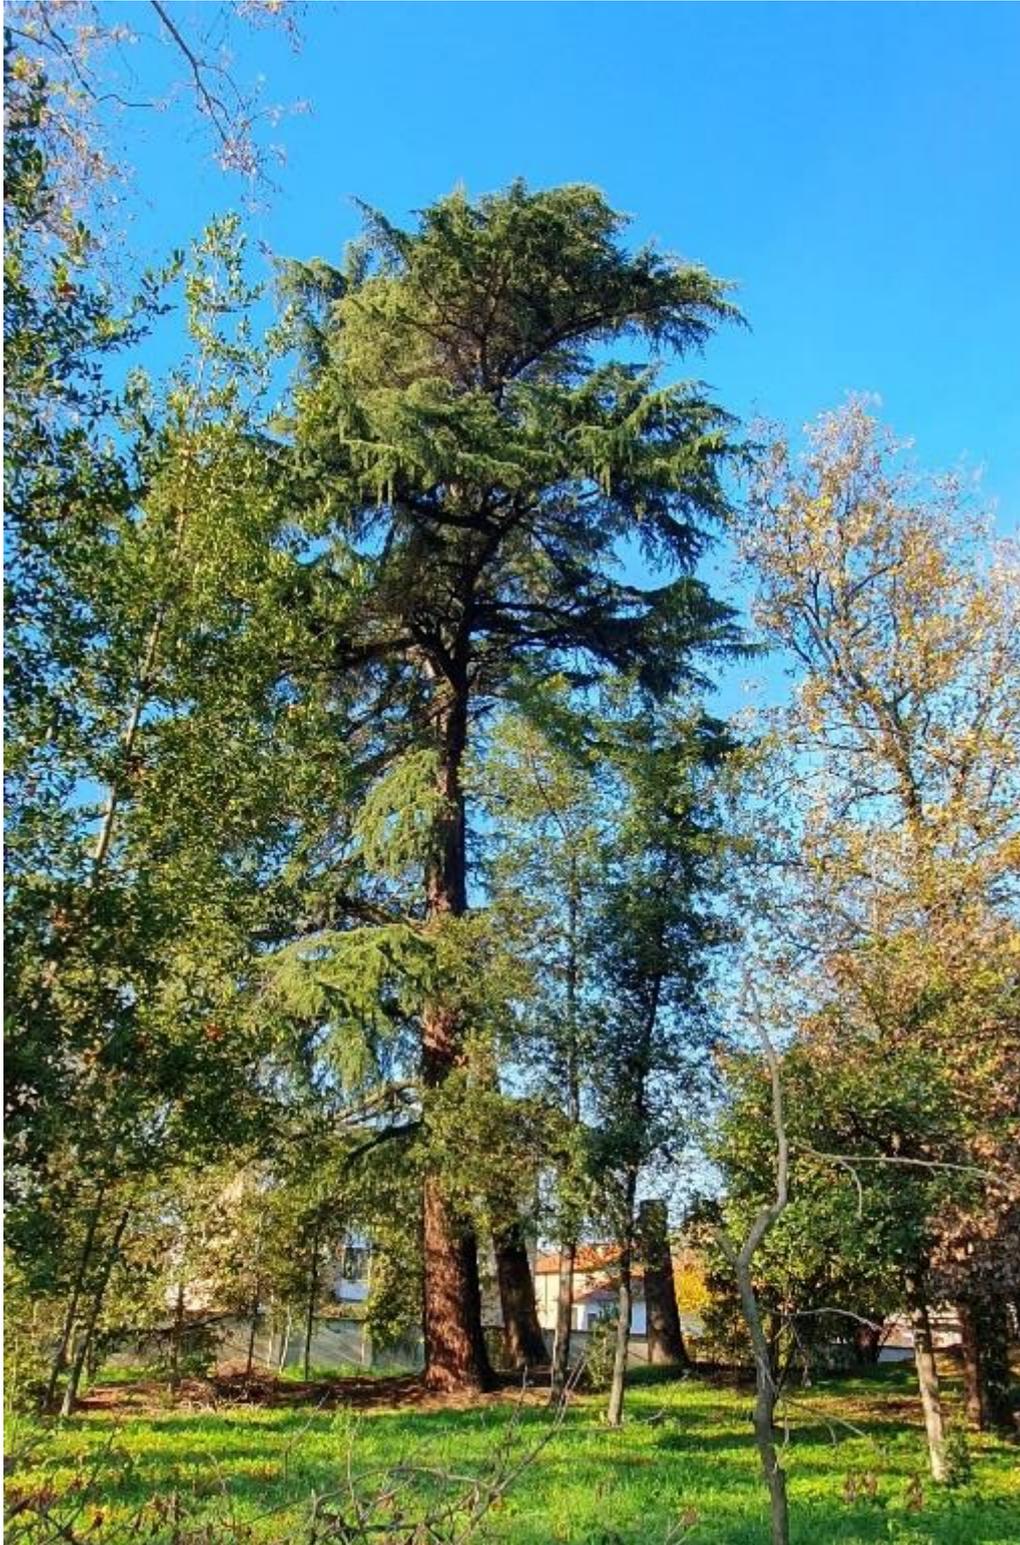
FOTO 11 – Gruppo di Cedri monumentali n. 26 - 27

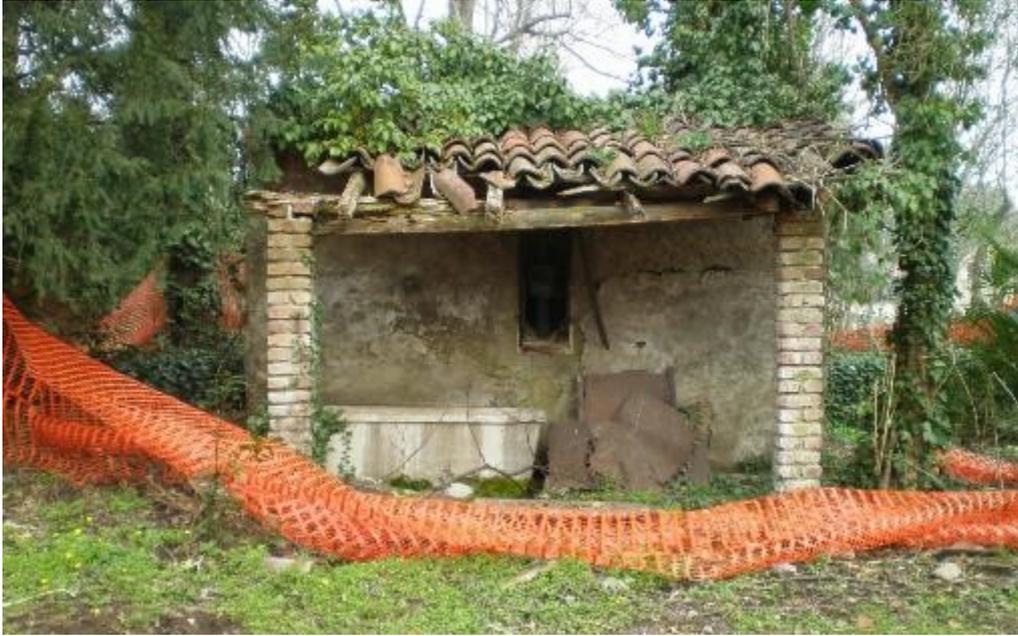
Fig. 10 - Vista del manufatto anno 2014

All'interno del Parco è presente un antico pozzo dotato di un porticato in cui è collocato il sistema di sollevamento dell'acqua. Si tratta di un piccolo manufatto in muratura con copertura in legno e coppi, attualmente in stato di avanzato degrado e perlopiù crollato. La sua originaria conformazione è meglio deducibile dai rilievi effettuati nel 2014/2015.

- la ricostruzione dei pilastri preesistenti attraverso il recupero parziale degli elementi esistenti;
- la pulizia e il consolidamento del muro in cui è alloggiato il meccanismo di pompaggio del pozzo;
- la ricostruzione della copertura lignea con travi grezze uso trieste tavolato e manto in coppi con recupero dei coppi esistenti ed integrazione di nuovi elementi;
- realizzazione di pavimentazione in acciottolato su sottofondo di sabbia nell'area sottesa al portichetto;
- pulizia del pozzo e posa di un chiusino realizzato con struttura in acciaio CORTEN e lastra in vetro stratificato trasparente;
- demolizione della soletta in calcestruzzo;
- pulizia e risanamento delle della vasca retrostante.

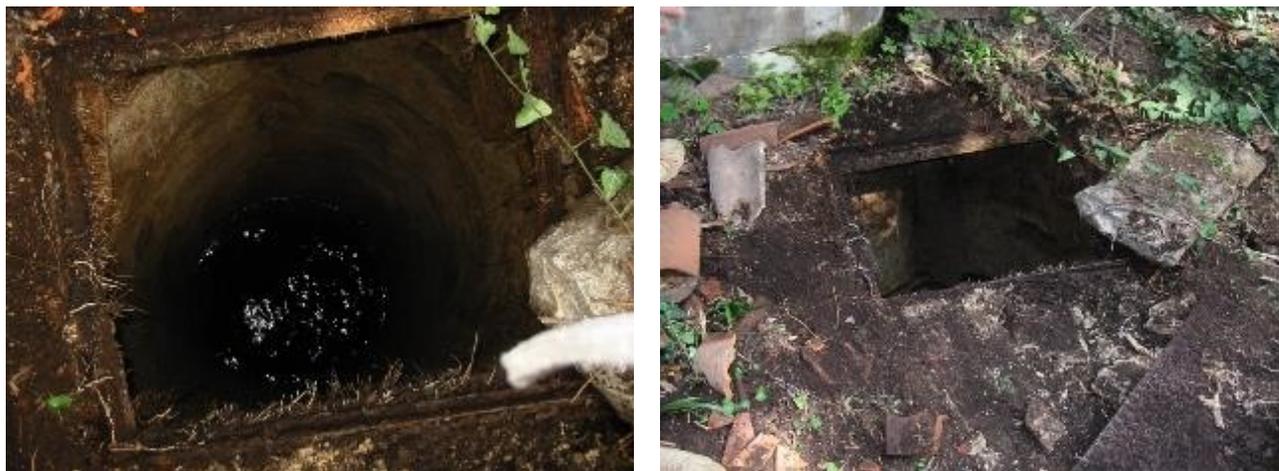
Figura 12 - Vista del pozzo (2014)

Nella parte anteriore, disposto tra le colonne, è presente il pozzo oggi coperto da una piastra metallica rimossa durante indagini effettuate nel 2014.
