Restauro e manutenzione straordinaria Santuario di Sant'Emiliano

PROGETTO ESECUTIVO

Oggetto: Indagini stratigrafiche. Studio preliminare degli strati materici sovrapposti all'originale e delle finiture pittoriche presenti sulle superfici murali esterne del Santuario Sant' Emiliano.

PROPOSTA D' INTERVENTO PER IL RESTAURO CONSERVATIVO DELLE SUPERFICI MURALI DELLA FACCIATA

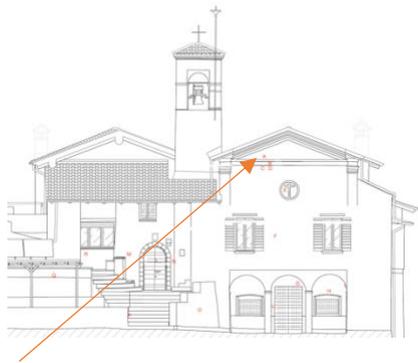
TASSELLO A

- 1 Tinteggiatura a calce di colore giallino. (restauro 2006)
- 2 Intonachino in malta di calce, composto da sabbia fine e calce, 2mm di spessore. Malta friabile fratazzata a "civile" con superficie regolare. (restauro 2006)
- 3 Tinteggiatura di colore bianco, probabilmente a base calce
- 4 Rasatura in malta cementizia di granulometria fine, stesa in modo regolare presenta una superficie particolarmente compatta e liscia. (probabile esecuzione anni 2000-2002)
- 5 Intonaco cementizio con inerti in pietra e mattone. Spessore di 1 cm circa.
- 6 Supporto murale in pietra locale e cotto, su cui si rilevano tracce di intonaco a calce. (probabilmente l'intonaco originale è stato

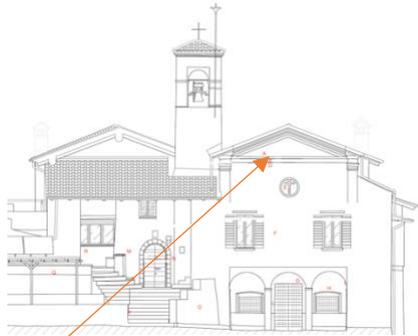
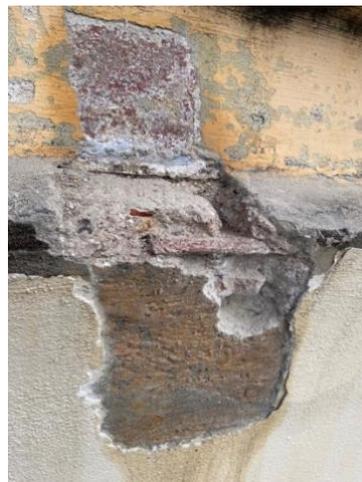
TASSELLO B

- 1 Tinteggiatura a calce di colore ocre intenso (restauro 2006)
- 2 Intonachino in malta di calce, composto da sabbia fine e calce, 2mm di spessore. Malta friabile fratazzata a "civile" con superficie regolare. (restauro 2006)
- 3 Velatura bianca a calce, particolarmente tenace
- 4 Pellicola pittorica di colore rosso

(carminio) ben carbonatata con lo strato di intonaco sottostante. E' visibile inoltre la presenza di una coloritura color azzurro nella zona inferiore, anch'essa ben adesa .

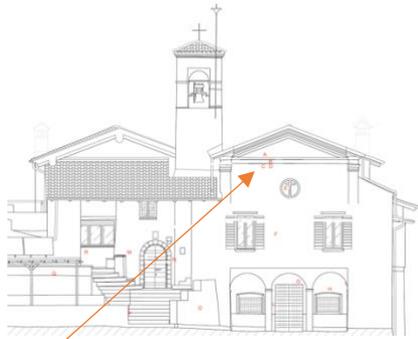
TASSELLO C

1 Tinteggiatura a calce di colore giallino. (restauro 2006)

2 Intonachino in malta di calce composto da sabbia fine e calce, 2mm di spessore. Malta friabile fratazzata a "civile" con superficie regolare. (restauro 2006)

5 Strato di intonaco adiacente alla struttura muraria realizzata in pietra locale e mattone. La malta di cui è composto presenta alcuni bottaccioni di calce bianca e un inerte di colore chiaro derivato dalla macinazione della pietra locale, presenta una granulometria medio-grande e una finitura superficiale dall'aspetto rustico e colorato a calce con intonazione oca.

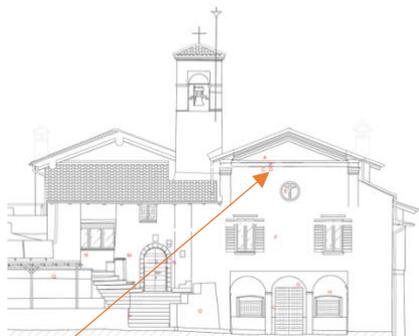
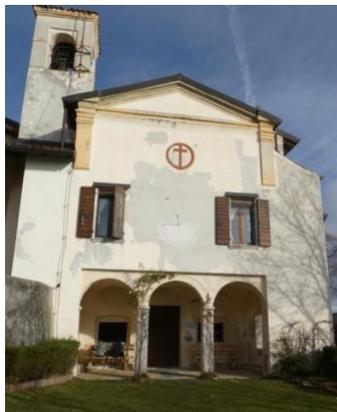
TASSELLO D

1 Tinteggiatura a calce di colore giallino stesa su Intonachino in malta di calce, composto da sabbia fine e calce, 2mm di spessore. Malta friabile fratazzata a "civile" con superficie regolare. (intervento 2006)

2 Tinteggiatura di colore bianco avorio probabilmente a base calce

4 Strato di intonaco adiacente alla struttura muraria. La malta di cui è composto presenta alcuni bottaccioni di calce bianca e un inerte di colore chiaro derivato dalla macinazione della pietra locale, presenta una granulometria medio-grande e una finitura superficiale dall'aspetto rustico, realizzato a fratazzo e colorato con colori a calce con intonazione ocra.

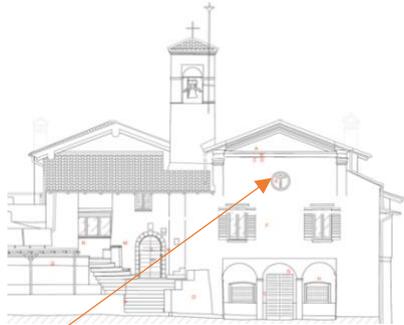
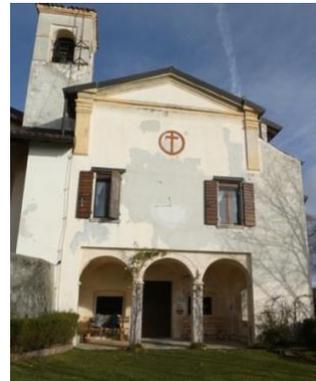
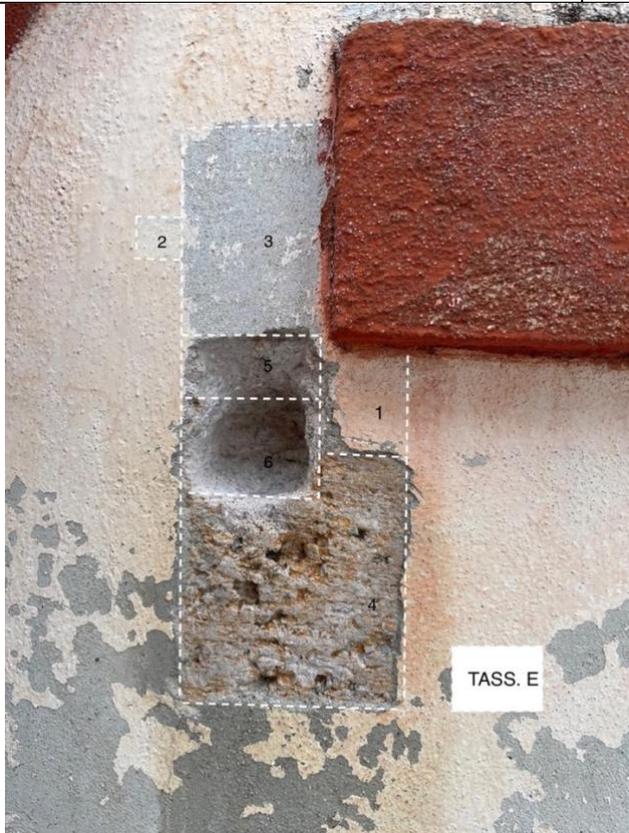
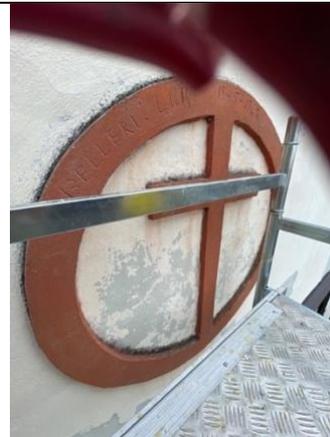
TASSELLO E

Tinteggiatura a calce di colore giallino (intervento 2006)

composto presenta alcuni bottaccioli di calce bianca e un inerte di colore chiaro derivato dalla macinazione della pietra locale, presenta una granulometria medio-grande, spessore 1,5 cm circa, e una finitura superficiale dall'aspetto rustico, realizzato a fratazzo e colorata con colori a calce con intonazione oca.

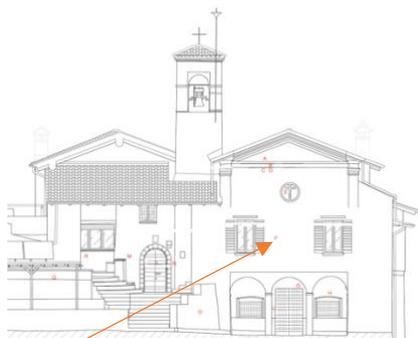
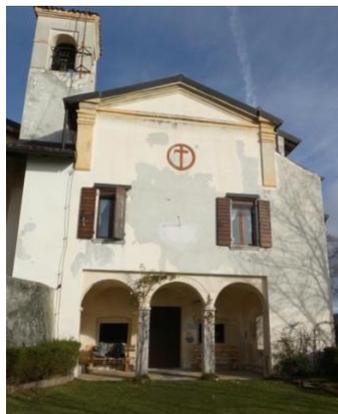
TASSELLO F

1 Intonachino in malta di calce composto da sabbia fine e calce, 2mm di spessore. Malta friabile fratazzata a "civile" con superficie regolare. (restauro 2006)

2 Intonaco cementizio con inerti di media e fine granulometria (pietra locale) Spessore di un cm circa.

Descrizione: Il saggio è stato sulla superficie della facciata nella zona centrale, all' altezza delle finestre. Si osserva in questa zona un avanzato stato di degrado e nella tassellatura l'assenza di tracce pittoriche. Viene inoltre segnalata la notevole tenacia dell'intonaco a calce aderente alla struttura murale che risulta fortemente resistente all' azione meccanica del martellino

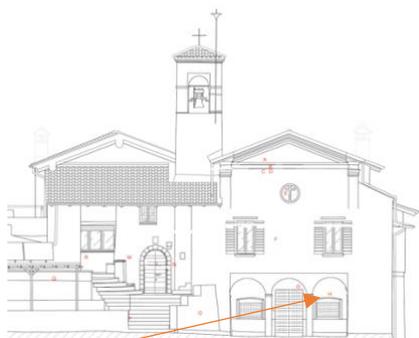
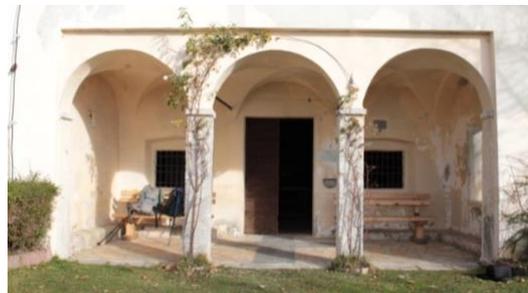
TASSELLO H

5. Strato confuso, composto da tracce di diversa tinteggiatura a calce, molto compatto. Nella stesura si individuano frammenti di colore avorio, rosato, grigio, senza individuare delle valenze decorative, probabilmente una zona degradata ripresa con più tinteggiature.

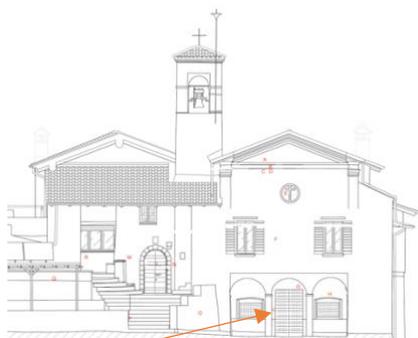
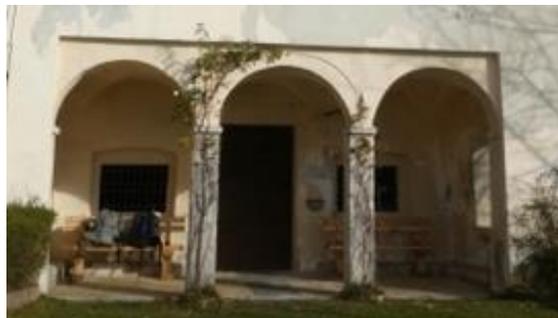
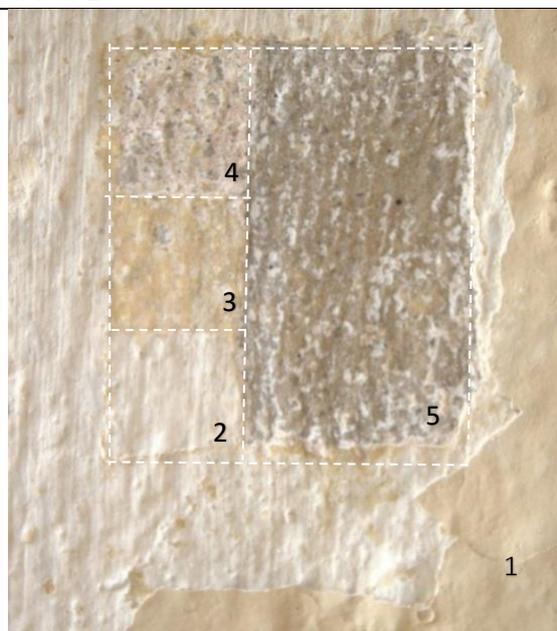
TASSELLO L

1. Tinteggiatura beige con pittura acrilica di produzione industriale, compatta e ben adesa alla superficie.

2. Tinteggiatura a tempera bianca di produzione industriale. Film cromatico con tendenza a spolverare.

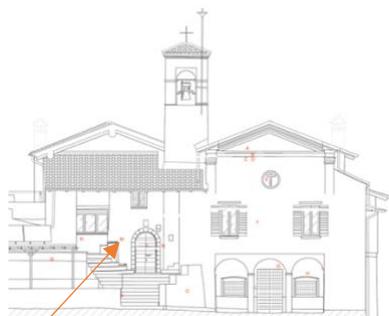
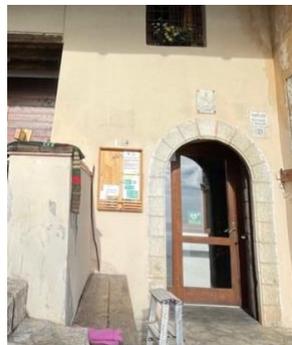
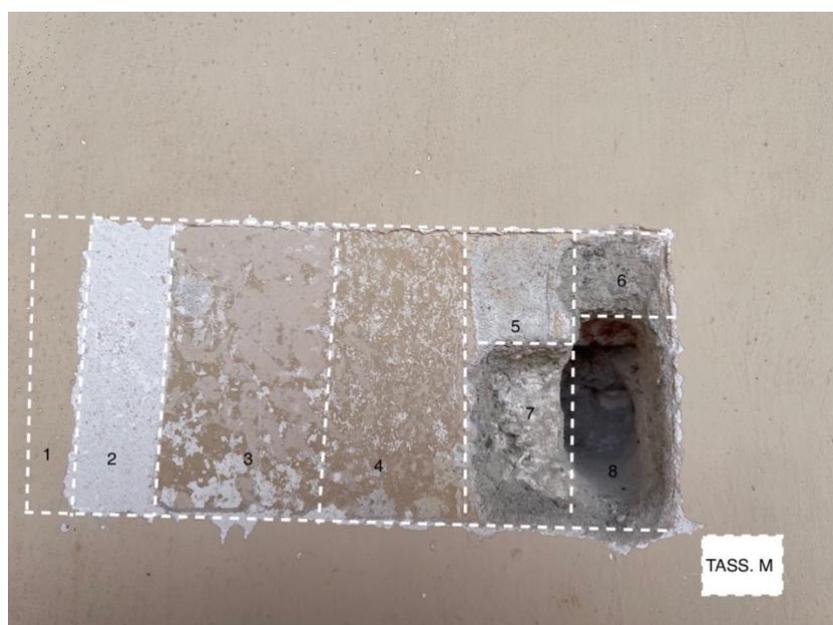
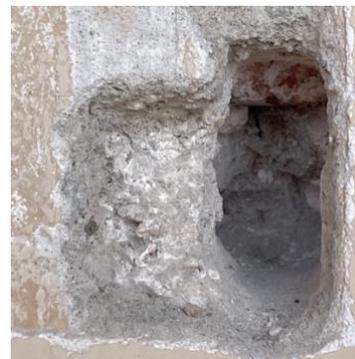
TASSELLO M

1 Tinteggiatura a calce di colore giallino. (restauro 2006)

2 Intonachino in malta di calce, composto da sabbia fine e calce, 2mm di

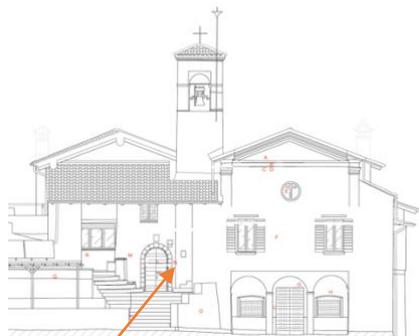
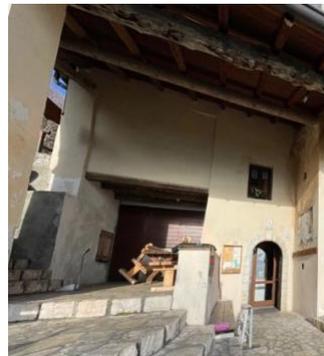
TASSELLO N

1. Tinteggiatura beige con pittura acrilica di produzione industriale, compatta e ben adesa alla superficie.
2. Rasatura di malta di calce
3. Tracce di tinteggiatura giallina a tempera, molto delicata e con tendenza a disgregarsi, poco adesa alla superficie in malta cementizia.

4. Rasatura in malta cementizia di granulometria fine, stesa in modo regolare presenta una superficie particolarmente compatta e liscia. (probabile esecuzione anni 2000-2002)

Al di sotto, si rinviene la sola presenza di un intonaco al rustico , di circa 1 cm di spessore, realizzato con malta di calce e inerte locale avente granulometria mista , scialbato in superficie con una stesura di calce bianca.

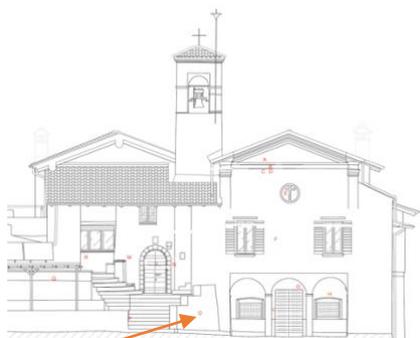
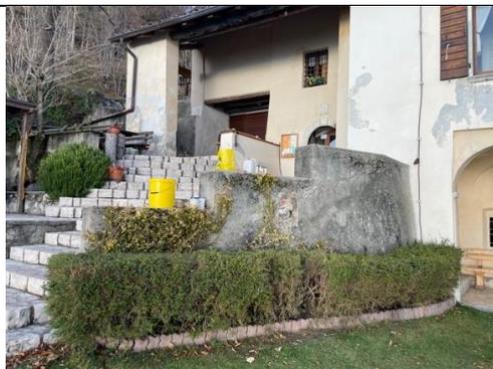
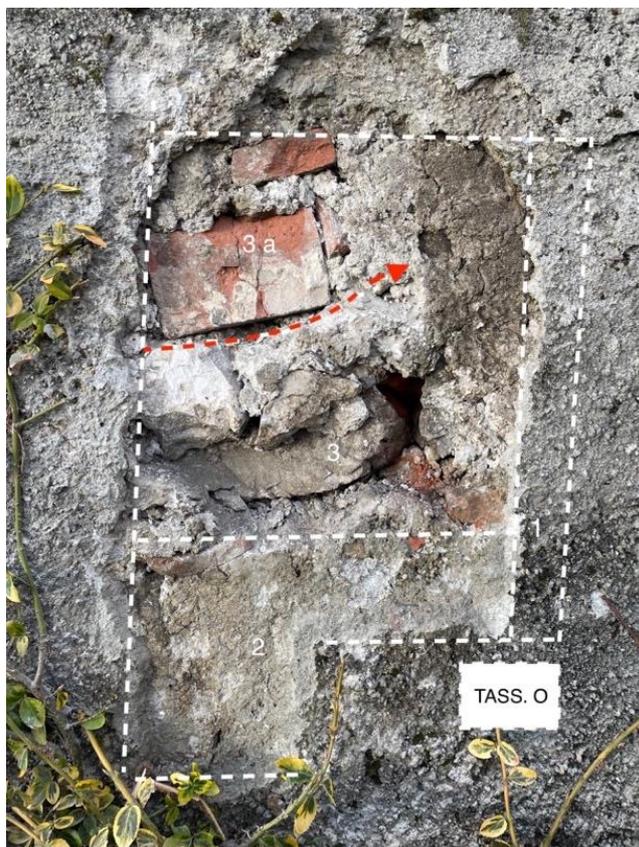
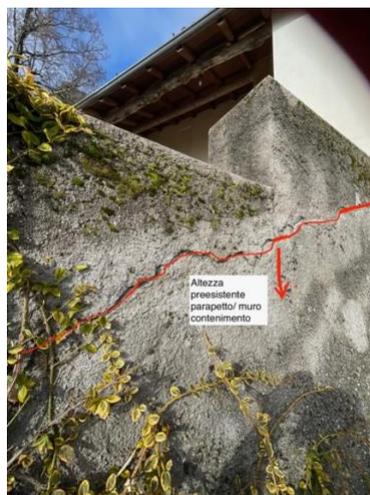
TASSELLO O

1 Strato di intonaco cementizio con una finitura ruvida, "strollatura". Spessore 1 cm circa. (manutenzione 2006)

2 Intonaco in malta di calce e inerte fine-medio. Finitura superficiale compatta ed eseguita probabilmente a cazzuola. Intonaco tenace.

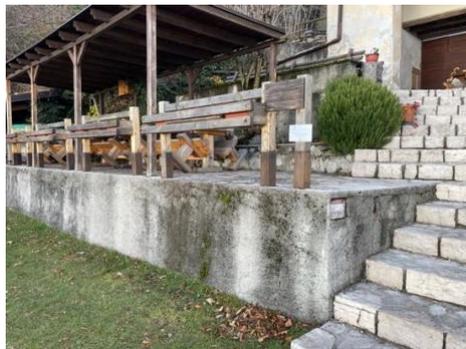
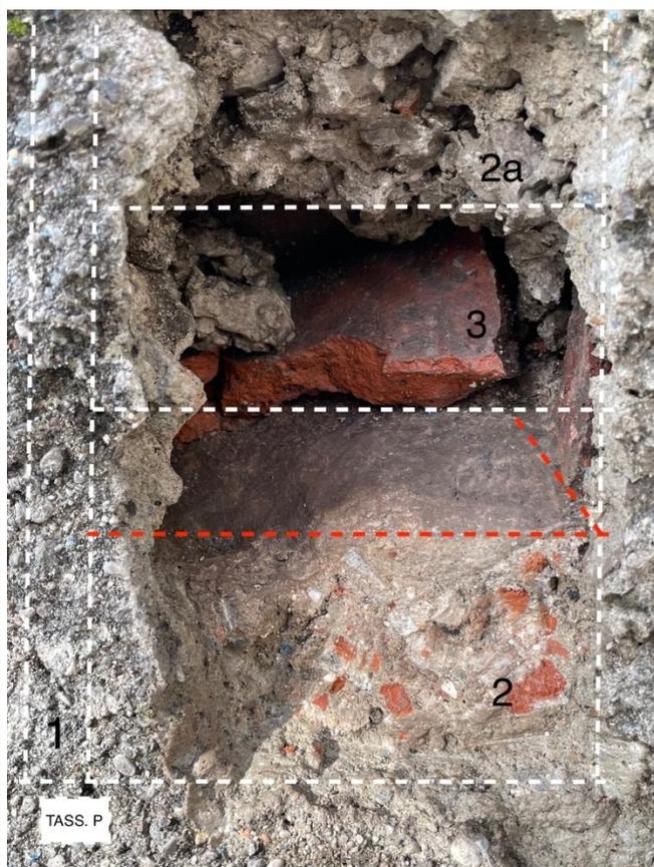
TASS. P

1 Strato di intonaco cementizio con una finitura superficiale ruvida, "strollatura". Spessore 1 cm circa. (manutenzione 2006)

2 Strato di intonaco adiacente alla struttura muraria. La malta di cui è composto presenta alcuni bottaccioni di calce bianca ed inerte derivato dalla macinazione della pietra locale con aggiunta di frantumi di cocciopesto. Viene individuata (con tratteggio rosso) una superficie liscia e compatta che forma un piano orizzontale. Potrebbe trattarsi del vecchio livello terminale della muratura, precedente ai lavori manutentivi del 2006.

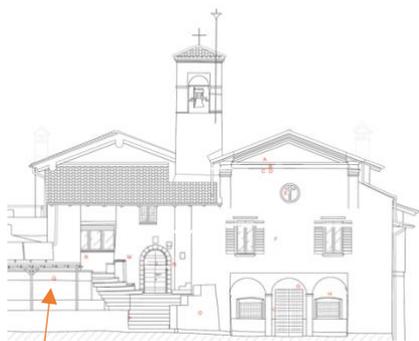
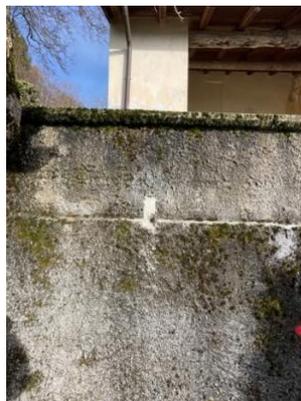
TASS. Q

- 1 Strato di intonaco cementizio con una finitura superficiale ruvida, "strollatura". Spessore 1 cm circa. (manutenzione 2006)
- 2 Finitura superficiale, effetto calce.
- 3 Strato di intonaco di almeno 3 cm di spessore (non si è riusciti ad arrivare al supporto murario) realizzato con malta bastarda in cui sono presenti inerti di piccole e medie dimensioni derivati dalla frantumazione della pietra locale.

Dimensione: cm 20 x cm 40

Descrizione: Il saggio è stato eseguito sul muro contenitivo retrostante la zona all'aperto pavimentata e occupata da tavoli

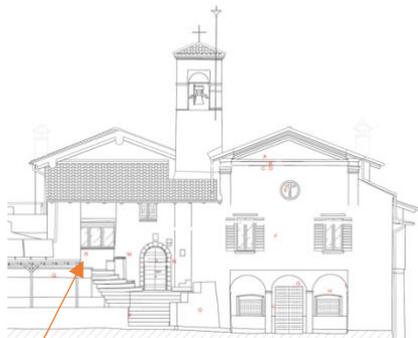
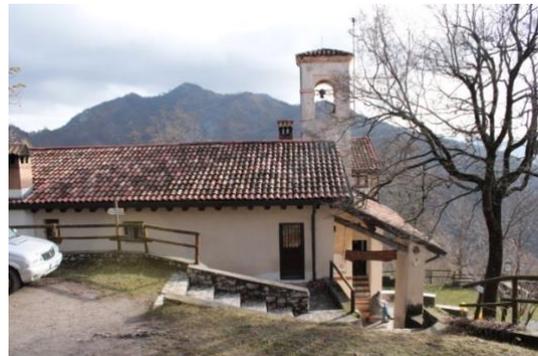
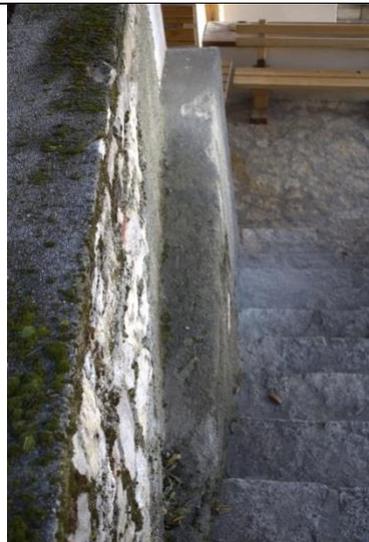
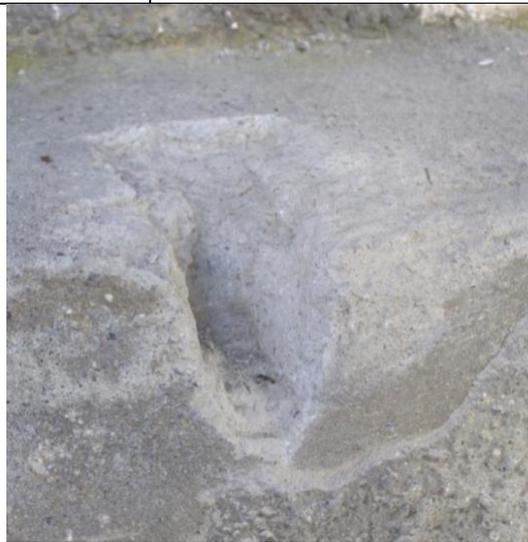
TASS. R

Saggio eseguito sulla parete di contenimento della scala che conduce al santuario, al fine di sondare la natura del supporto murale, eventualmente intonacato.

L'indagine eseguita fino a 10 cm di profondità ha rivelato che si tratta di un intervento di raddrizzamento della parete della scala, eseguito, probabilmente solo con un getto di cemento estremamente tenace e resistente, molto difficile da indagare solo con l'utilizzo di punta e mazzetta.

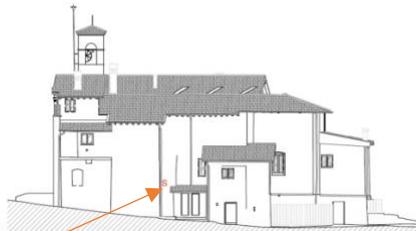
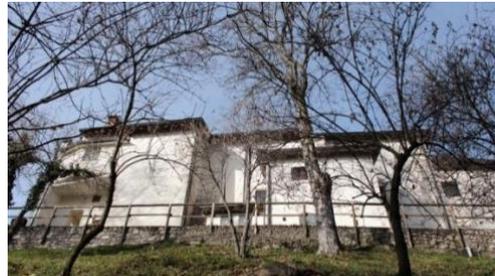
TASS.S

- 1 Rasatura di intonaco cementizio con una finitura superficiale a frattazzo, Spessore 0,5 cm circa, media tenacità. Sulla superficie si rileva la formazione di patina biologica
- 2 Rinzafo cementizio, composto da inerte medio sottile, 3 cm circa di spessore, buona compattezza e tenacità, ottima adesione al supporto murale .
- 3 supporto murale, pietra

Dimensione: 10 x 15 cm

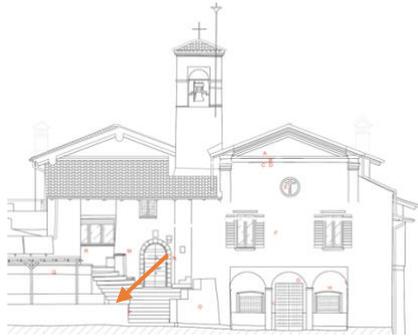
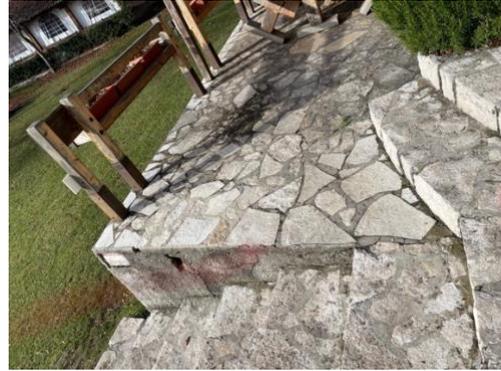
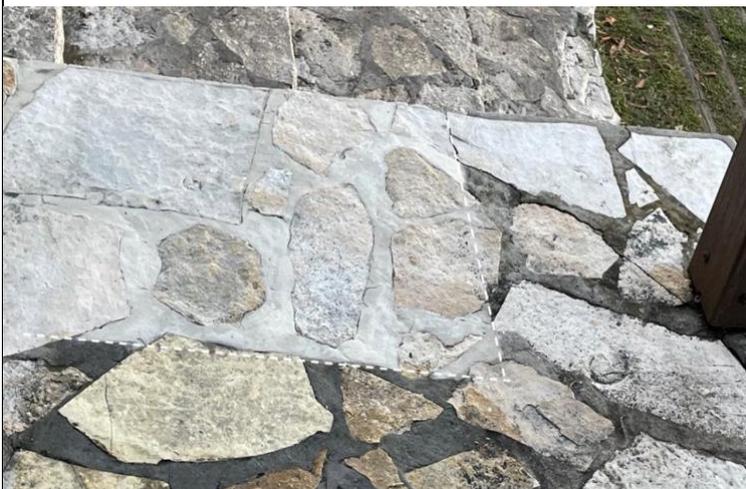
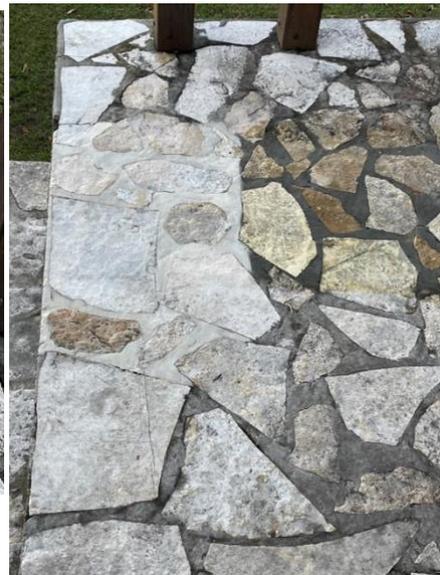
SAGGIO

Integrazione pittorica eseguita a pennello, previa pulitura della superficie, eseguita con acqua e biocida impiegando spazzole in fibra di nylon. La stesura del colore è avvenuta in due mani e la tonalità bianco -giallina ha tenuto conto della variazione cromatica delle lastre di pietra della pavimentazione. Il prodotto utilizzato è di natura acrilica.

Dimensione: cm 20 x cm 40

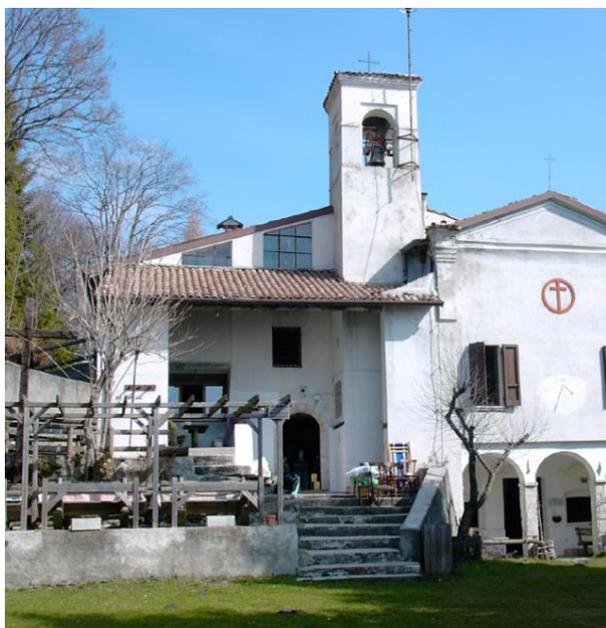
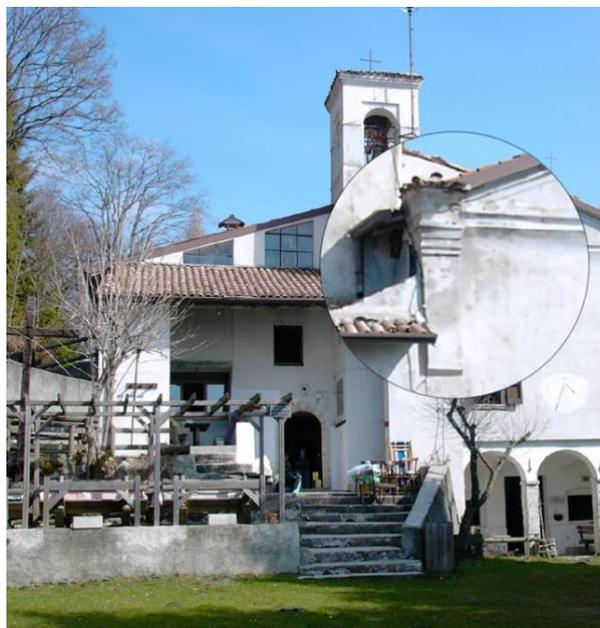
Anno2002

Le fotografie dell'inizio secolo, datate 2002 mostrano sulla facciata la presenza di un intonaco diverso, apparentemente liscio e di colore grigio che ritroviamo anche sul campanile. Si nota l'oculo e la croce dipinti di rosso e la porzione murale riferita al porticato di colore bianco. Parrebbe trattarsi di una stesura di intonachino che ha uniformato la superficie murale e ha ulteriormente operato in modo approssimativo sui cantonali delle lesene, determinandone una forma poco definita e scorretta.

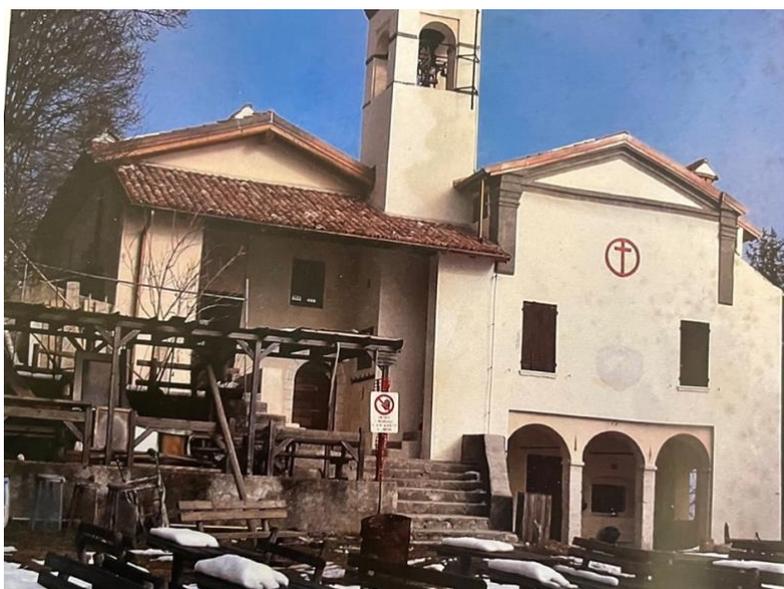
Anno 2006 fine restauri

Al termine del restauro del 2006 la facciata si presenta con una coloritura giallo chiaro, la croce rossa gli elementi architettonici di colore grigio scuro (o ocre?) e la porzione di porticato di colore rosa chiaro.

Appare chiaramente che la realizzazione/restauro del tetto, avvenuta durante quest' intervento abbia portato ad "incamiciare" la parte terminale dei cantonali che sono in modo evidente troncati in senso diagonale, nel 2006 vi è anche la nuova realizzazione della scala con modifica dell'altezza del muro contenitivo che viene innalzato.

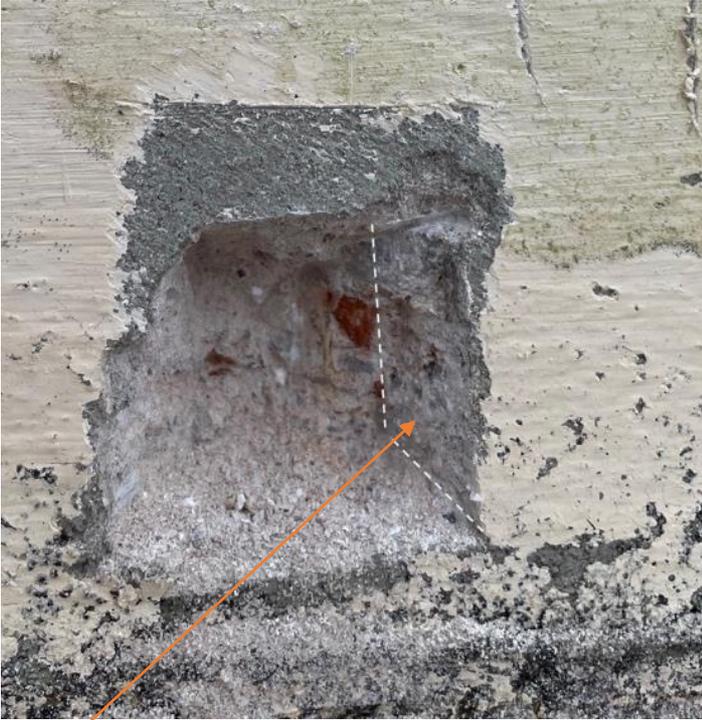
Particolare tassello A timpano

La prima stratificazione al di sopra di questo intonaco risulta essere una malta cementizia, che spesso presenta profondità differente e non è sempre presente nelle porzioni indagate.

Probabile malta cementizia eseguita per tamponamenti avvenuti sulla facciata nel 1963-67 o per ulteriori interventi di manutenzione compiuti all'inizio del secolo corrente.

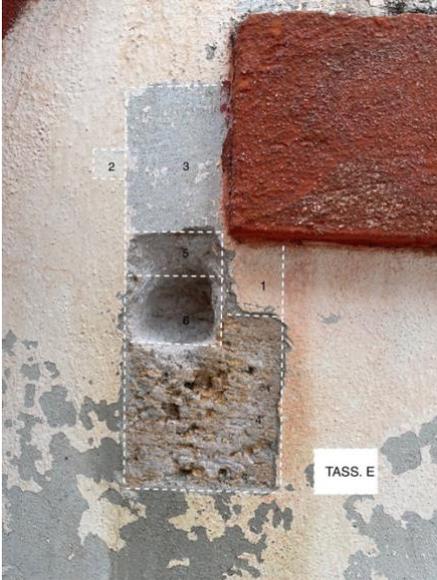
L'intervento del restauro datato 2006 stende un'ultima rasatura in malta di calce, sovrapponendola a quella cementizia liscia e compatta. Si tratta di intonachino sottile dall'aspetto granuloso (tipo rasatura "civile") di colore giallino (probabilmente colore a base calce). Questo intonachino è stato intercettato in tutte le porzioni indagate ad eccetto nella superficie interna dell'oculo, dove l'intervento del 2006 effettua solo la pitturazione.

Tassello oculo
livello 1 pitturazione 2006. livello 2 pitturazione precedente

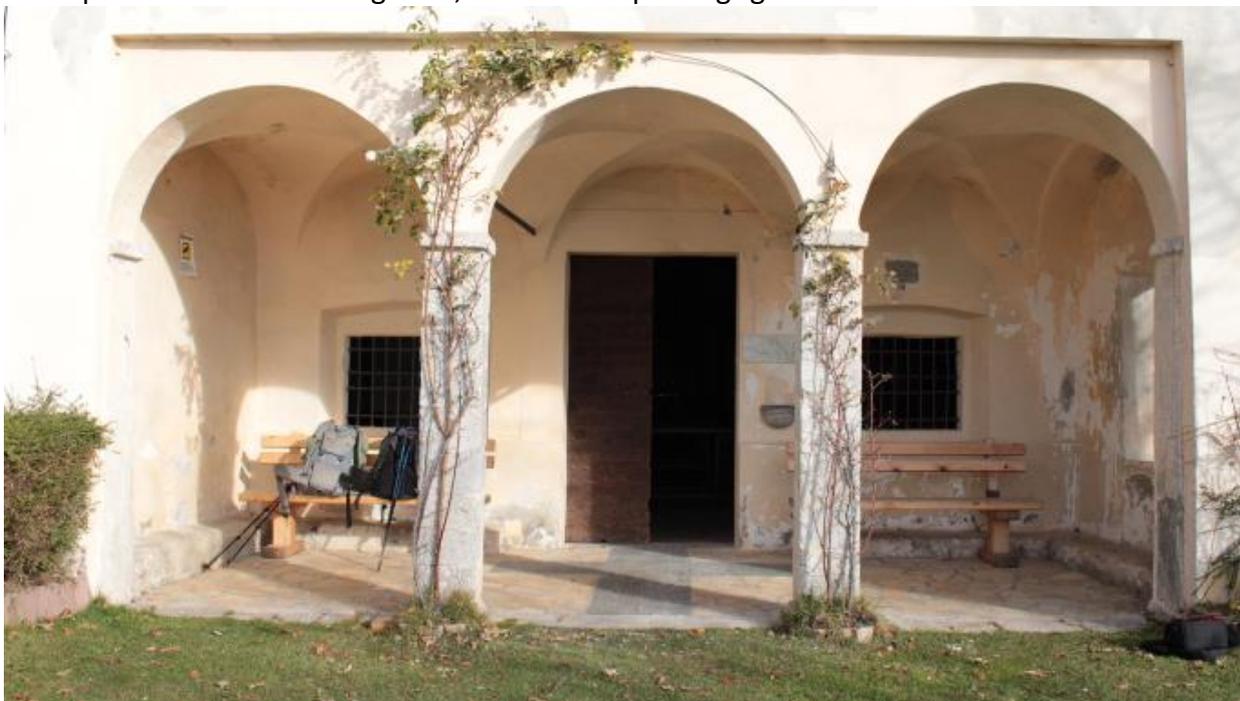
portico

Nella parete laterale di destra si individua la presenza di una apertura ad arco ribassato, di recente realizzazione che offre la vista sulla valle. L'intera superficie mostra una intonacatura in malta cementizia realizzata sicuramente in tempi recenti.

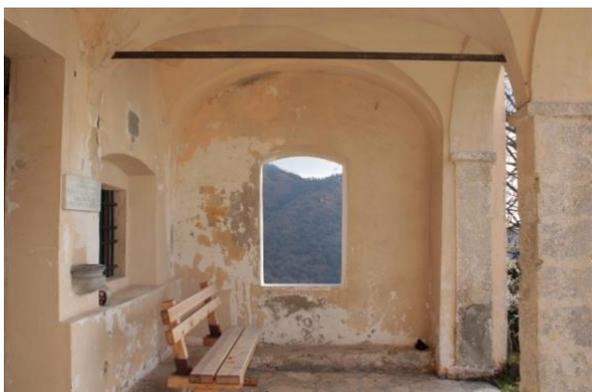
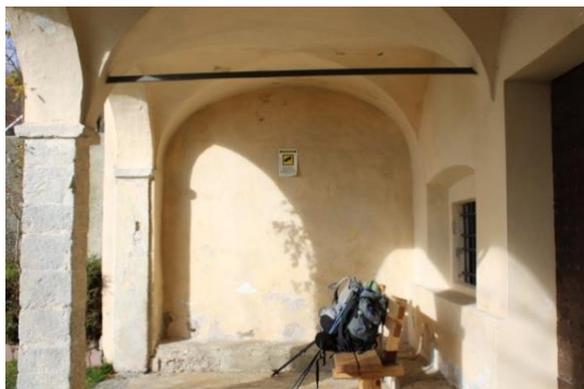
Parete sinistra e destra del portico

Sicuramente anche le pareti del porticato sono state oggetto di interventi di manutenzione realizzati nel secolo passato che hanno previsto il rifacimento di porzioni di intonacatura con malta cementizia. L'osservazione diretta delle pareti del portico ha però evidenziato che su alcune superfici (parete di fondo, parete di sinistra, sottarchi e volte) è possibile rinvenire la presenza di intonaco e tinteggiature antiche .

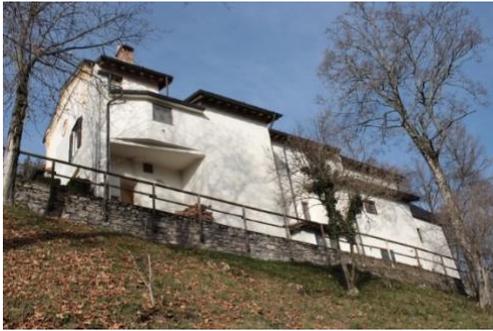
Prospetto 2

Le superfici appaiono compatte, lisce, perfettamente a piombo e con spigoli netti, spesso realizzati con l'aiuto di profili metallici. La noccatura delle pareti non ha evidenziato discontinuità/distacchi nelle stesure di intonaco ed una generale uniformità di rivestimento.

L'esecuzione del saggio S ha dimostrato l'esistenza di una stratificazione semplice, rinzaffo e rasatura superficiale al civile, realizzate direttamente sulla muratura in pietra con malta cementizia composta da inerte medio fine di origine alluvionale (spigoli arrotondati). Il rivestimento, forse realizzato all'inizio del 2000, mostra una notevole compattezza e tenacia, nonostante la presenza diffusa sulla superficie di consistenti patine biologiche.

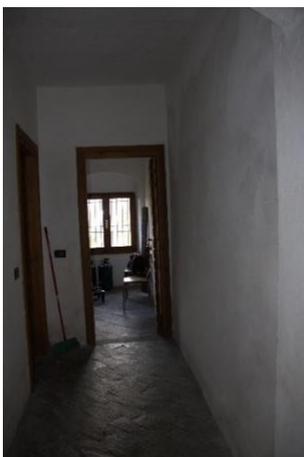
Primo piano

Un'ultima considerazione è stata fatta sulla parete retrostante l'abside, cercando di individuare eventuali finiture antiche. In realtà la presenza di un edificio addossato ha determinato l'esecuzione di interventi di rintonacatura recente (intervento Pellegrini -Montini) della superficie al fine di risanare gli ambienti che oggi vengono utilizzati dall'associazione GAM. Unica eccezione una porzione di parete visibile nel locale ubicato al livello inferiore della parete (l'edificio addossato è suddiviso su due piani) utilizzato come deposito per gli attrezzi. In tale zona è possibile vedere una porzione di parete con muratura a vista, composta per lo più da pietra locale e, al di sopra, una singolare intonacatura di intonazione scura, tinggiata con una cromia marrone e messa in opera in modo approssimativo e rapido, senza curare la finitura/chiusura superficiale. La particolarità di tale intervento fa presupporre che si tratti di un intervento estemporaneo, forse realizzato con una malta dalla composizione specifica, in relazione all'utilizzo che si è fatto in passato di tale ambiente.

Immagine dei locali retrostanti l'abside che evidenziano le trasformazioni subite dalla parete: al livello superiore si evidenzia un intonacatura di origine recente realizzata con malta cementizia, al livello inferiore, l'ambiente rustico con funzione di locale di servizio, ha mantenuto una porzione di muratura a vista, intonacata solo nella zona superiore con una malta di intonazione scura, forse realizzata in questo modo per una funzione isolante (?)

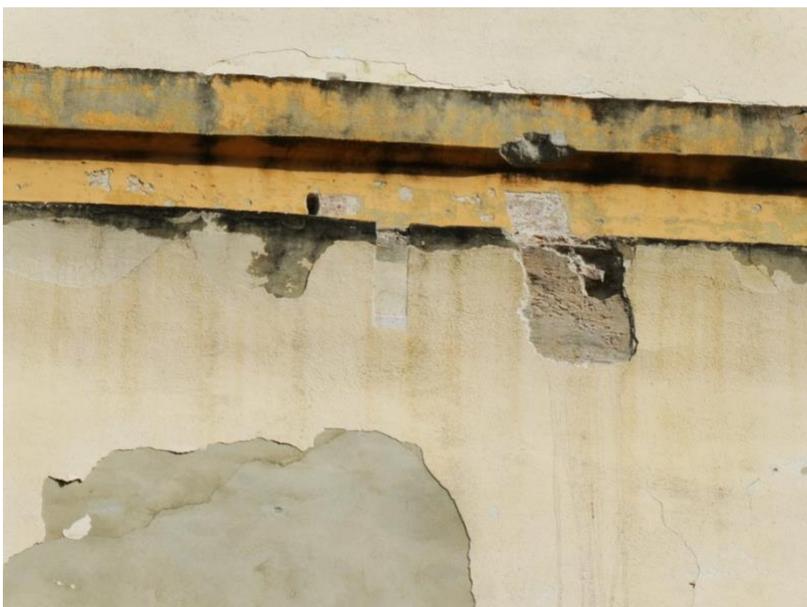
La rasatura in cemento presenta abrasioni e fessurazioni sottili, segni di percolamento e ruscellamento di acqua piovana.

Anch'essa, da tempo esposta alla aggressione degli agenti atmosferici, ha subito l'attacco degli agenti biodeteriogeni.

L'accelerazione di questo degrado è sicuramente imputare all'esposizione esterna e azione erosiva degli agenti atmosferici. E' infatti chiaramente visibile come l'azione erosiva delle precipitazioni, in concomitanza con agenti inquinanti, e l'abbondante presenza d'acqua sotto forma di umidità all'interno dei materiali, abbiano contribuito alla migrazione, evaporazione e rideposito di sali, dando origine ai fenomeni di disgregazione, decoesione e conseguenti lacune di intonaco diffuse e di notevole entità. Distacchi e sbollature degli strati di intonachino di medie dimensioni sono riferibili in particolare alla superficie superiore del prospetto.

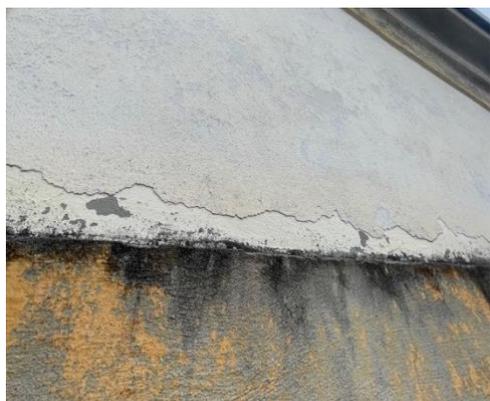
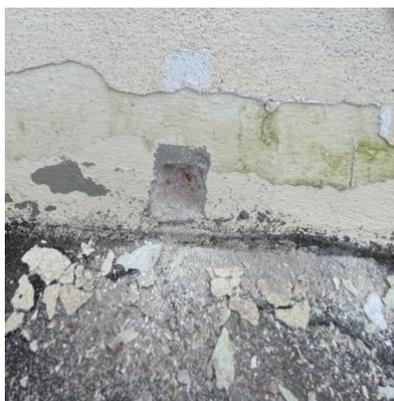
patina biologica presente in particolare sulle superfici piane delle modanature del timpano, formazione di muffe nere e verdi.

Tale processo degenerativo ha compromesso sia l'intonachino a calce, tinteggiato con colore giallino steso nelle operazioni di restauro 2006, che la rasatura cementizia sottostante che per sua natura risulta maggiormente suscettibile a ristagni di acqua e all'umidità diretta o indiretta, con fenomeni di espansione termo-idrici, determinati dal ciclo di gelo e disgelo.

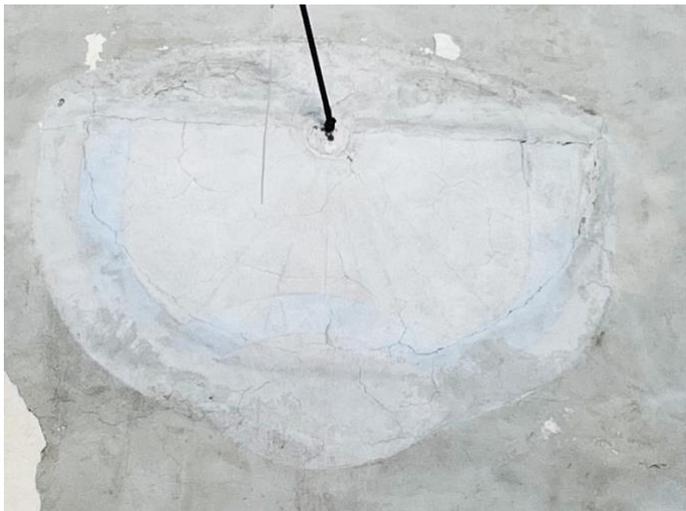
Il quadro fessurativo non sembra presentare problematiche a livello statico. Le fessurazioni individuate sugli intonaci sono di lieve entità, localizzate, sottili e di breve percorrenza, per la maggior parte dovute al ritiro materico avvenuto a causa di una messa in opera tecnicamente mal eseguita. Si nota inoltre che esse si presentano più frequentemente sulla stesura cementizia in particolare intorno al dipinto della meridiana, ormai illeggibile e probabilmente realizzata con colori acrilici.

Il portico attraverso il quale si accede al Santuario, presenta superfici murali su cui gli stati materici sovrammessi, per collocazione certamente più riparata, sono meglio conservati. Tuttavia è presente umidità di risalita in particolare sulla parete rivolta a Nord-Est che determina cadute di strati pittorici, in particolare nella zona inferiore.

La pellicola pittorica presente in facciata, di colore giallino, è fortemente abrasa, così come quella di colore giallo-ocra stesa sulle modanature del cornicione e delle porzioni di lesene rimaste.
