Comune di Busseto

Piano Urbanistico Generale

### QC\_SF3.4

Schede dei complessi di valore  
storico-architettonico

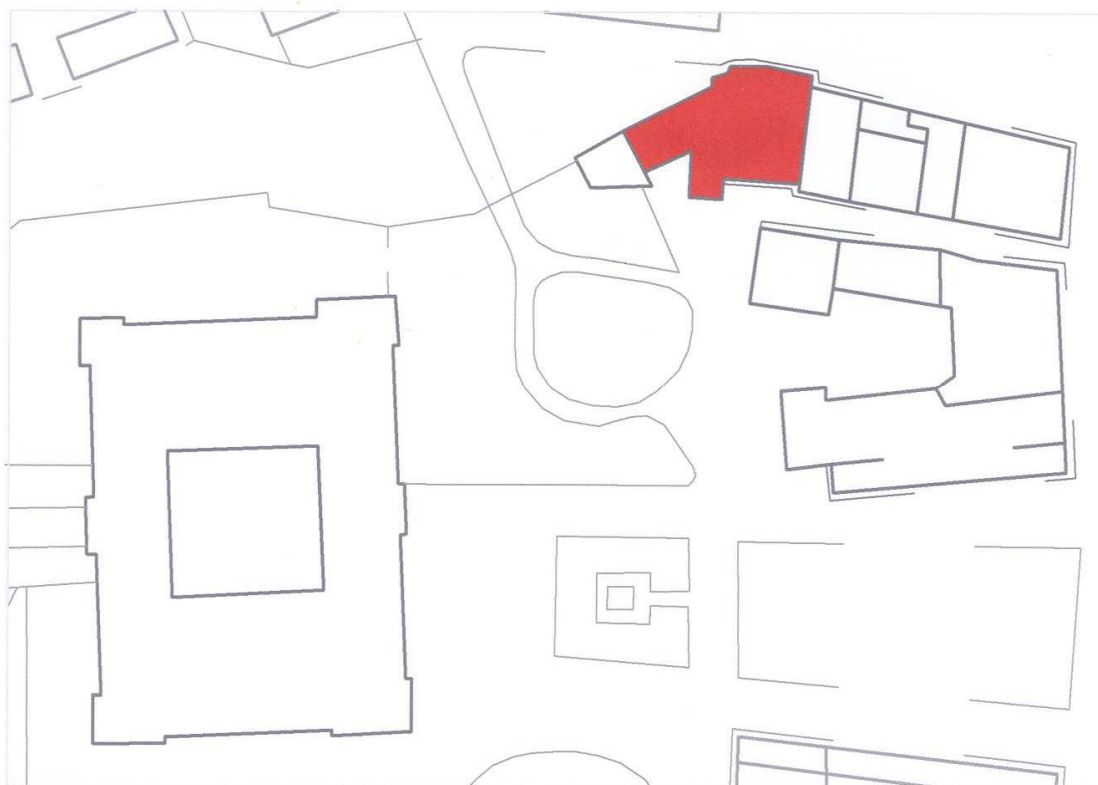
| Piazza Marconi | | | | | |
|---|---|---|---|---|---|
| | Degrado | Grossa macchia di umidità, umidità di risalita, cornicione danneggiato | | | |

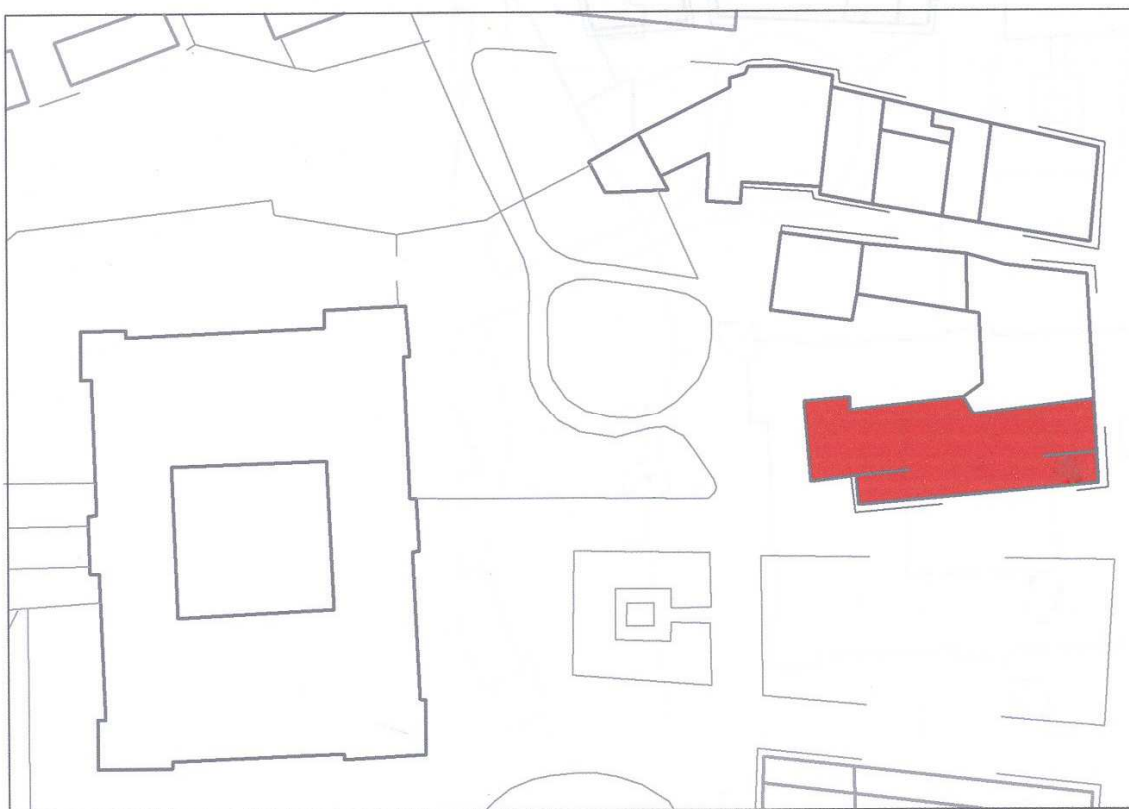
| Piazza G. Verdi    n. 38 – 39 – 40 – 41 – 42 – 43 – 44 – 45 - 46 | | | | | |
|---|---|---|---|---|---|
| | Degrado | Esfoliazione del colore dei pilastri e dell’immagine sacra | | | |

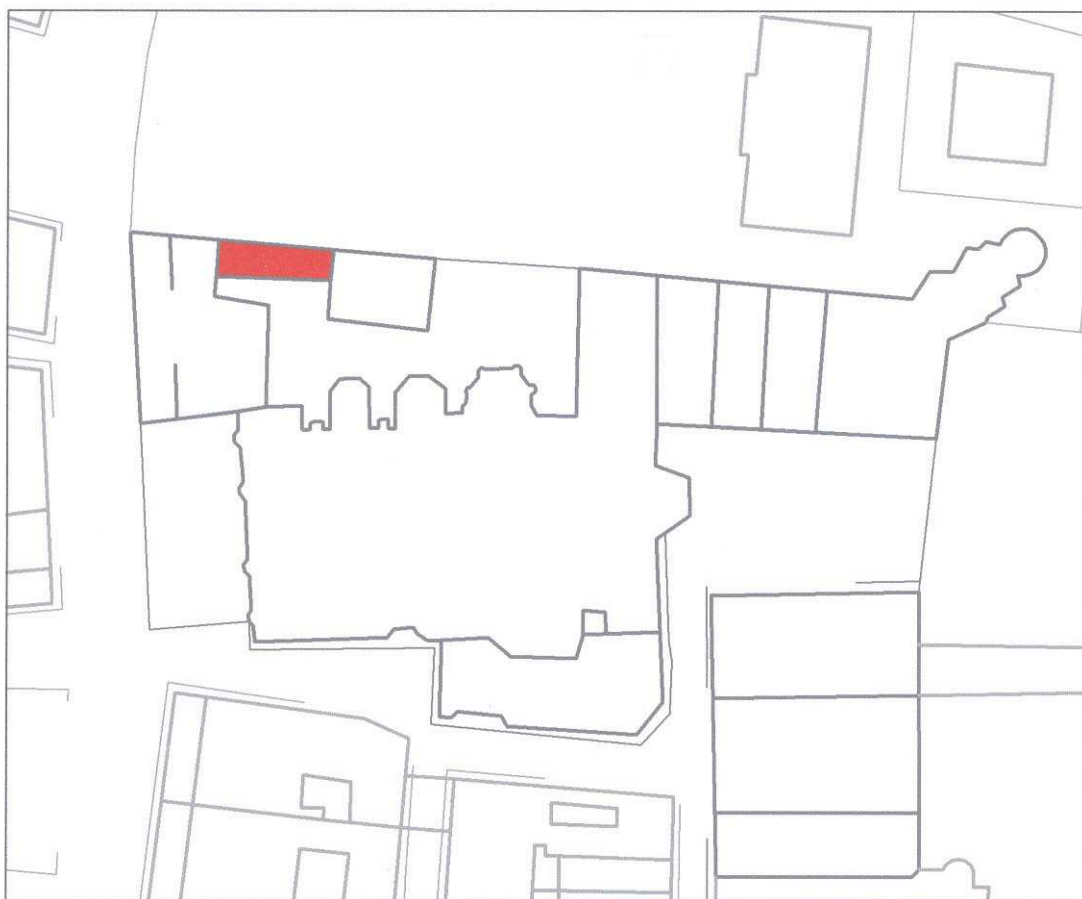
| <b>Inquadramento</b> | <b>B</b> | | <b>Scheda</b> | <b>013</b> |

| Piazza IV Novembre | | | | | |
|---|---|---|---|---|---|
| | Degrado | Crepe sull’intonaco, mattoni esfoliati, macchie dovute ad umidità, muffe | | | |

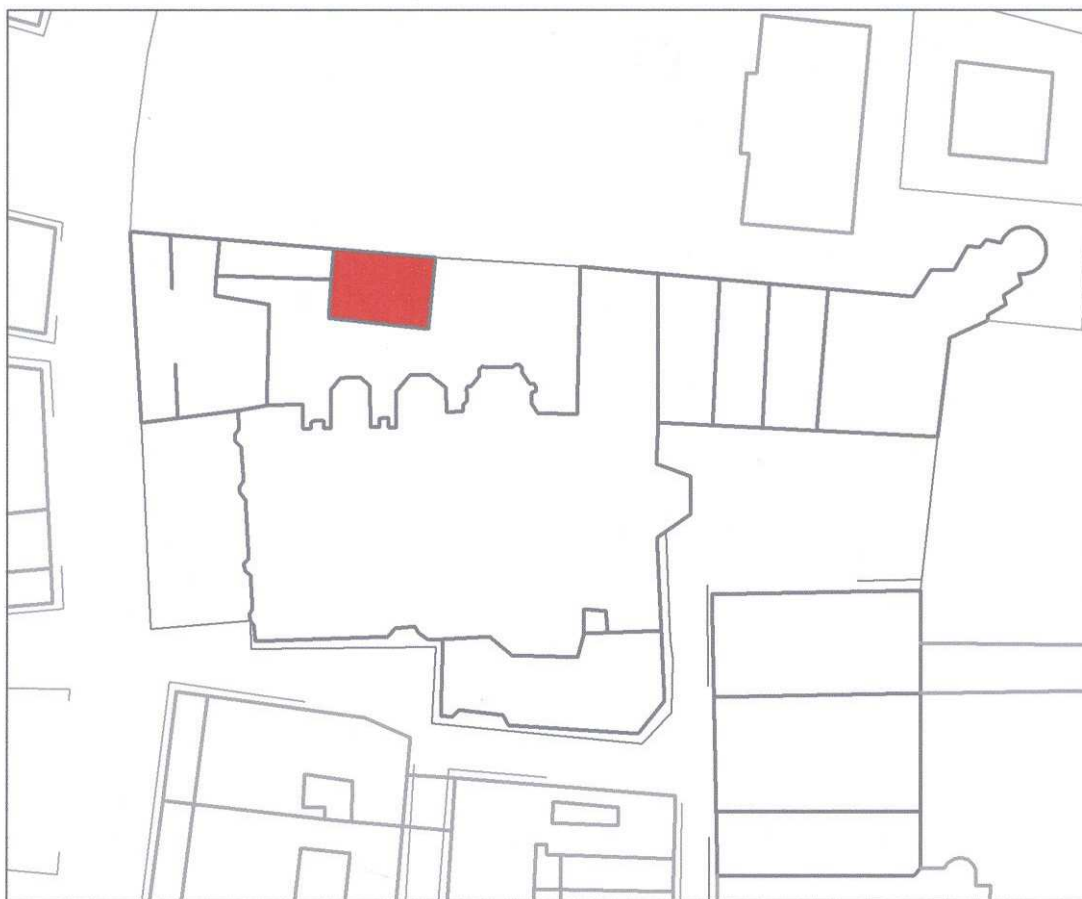
| <b>Inquadramento</b> | <b>B</b> | | <b>Scheda</b> | <b>014</b> |

| Piazza IV Novembre 11 | | | | | |
|---|---|---|---|---|---|
| | Degrado | Umidità di risalita, presenza di muffe e muschio, mattoni esfoliati, malta con macchie scura | | | |

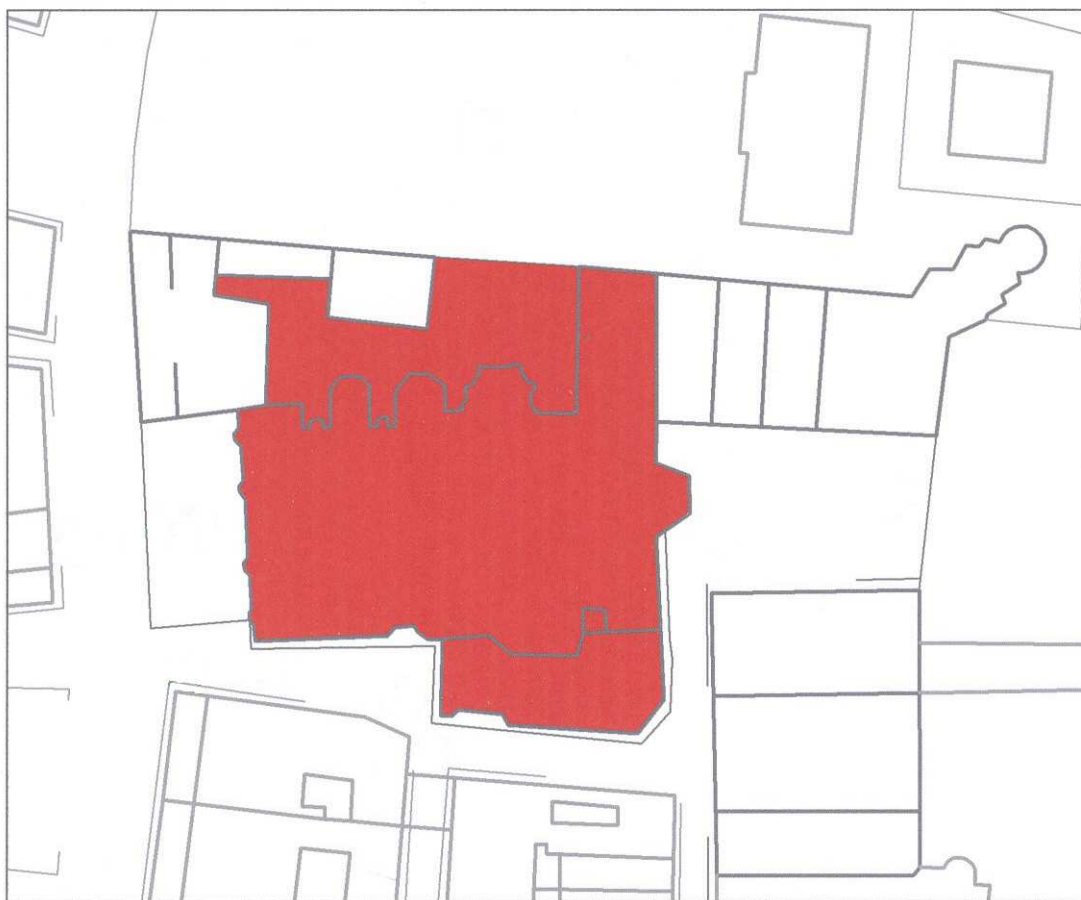
| Via Roma (sagrato chiesa) | | | | | |
|---|---|---|---|---|---|
| | Degrado | Umidità di risalita, cornici macchiate, crepe, affresco dilavato sopra il portale | | | |

| Via Balestra | | | | | |
|---|---|---|---|---|---|
| | Degrado | Intonaco scrostato e dilavato, crepe, diffuse macchie dovute ad umidità, tinteggiatura distaccata | | | |

| Via Piazzetta della Canonica 1/ 2 / 3 | | | | | |
|---|---|---|---|---|---|
| | Degrado | Intonaco scrostato e dilavato, crepe, diffuse macchie dovute ad umidità, tinteggiatura inesistente | | | |

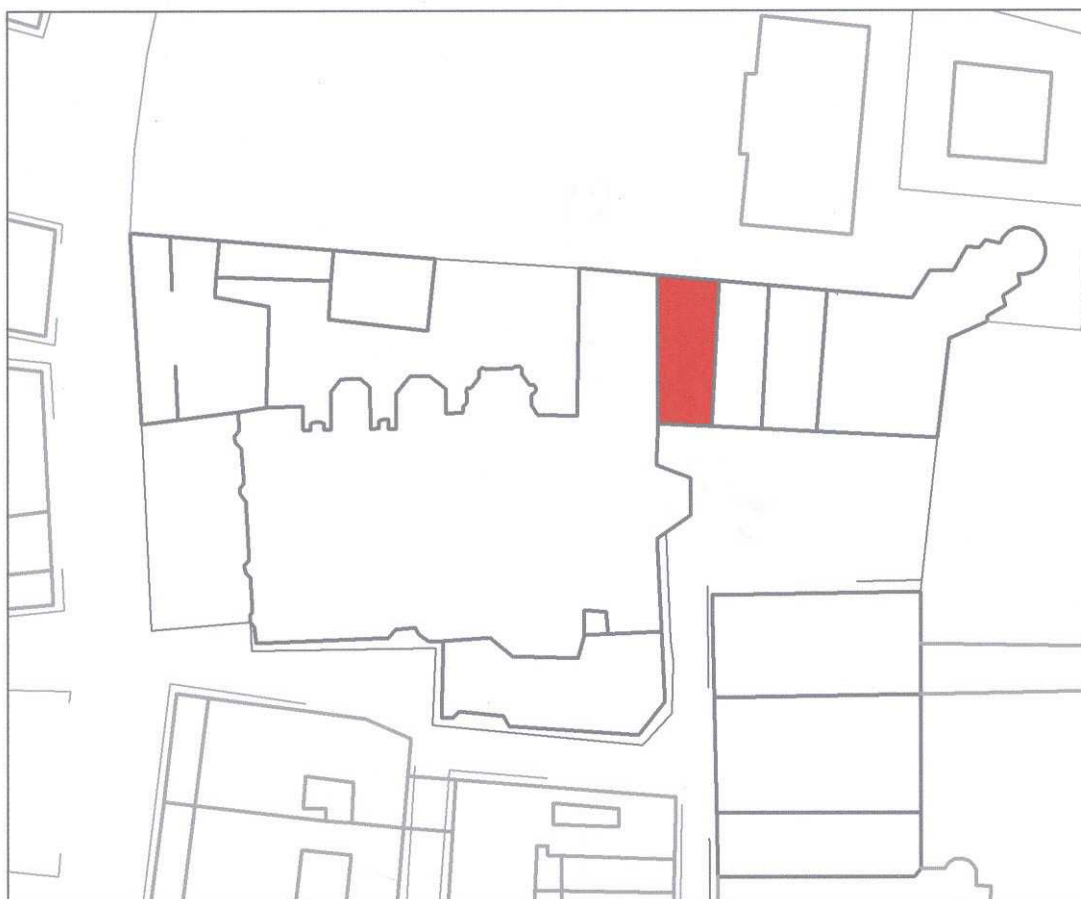
| Piazzetta della Canonica 4 | | | | | |
|---|---|---|---|---|---|
| | Degrado | Intonaco scrostato, tinteggiatura dilavata, danni al cornicione, umidità di risalita, serramenti degradati. | | | |

| Piazza IV Novembre | | | | | |
|---|---|---|---|---|---|
| | Degrado | Vegetazione rampicante, intonaco assente | | | |

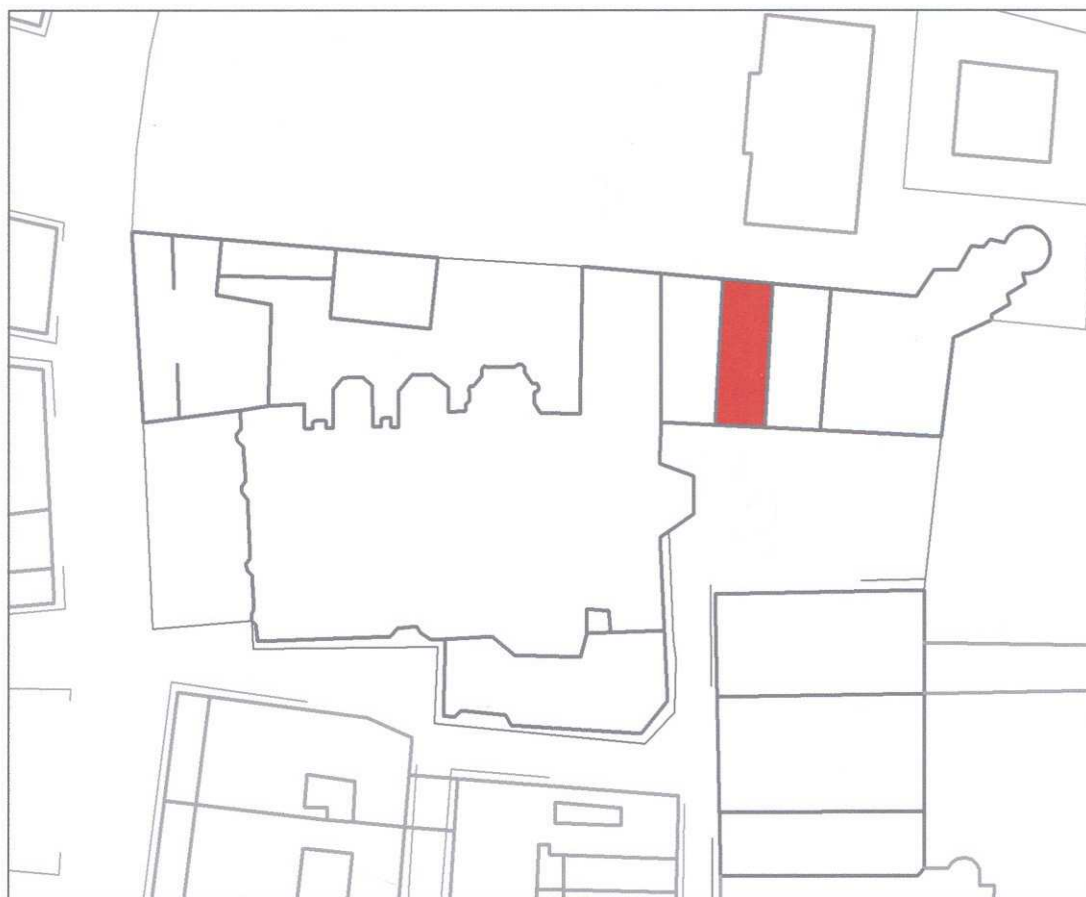
| Piazza Canonica 5 | | | | | |
|---|---|---|---|---|---|
| | Degrado | Intonaco scrostato, colore dilavato, danni al cornicione, umidità di risalita, serramenti inadeguati. | | | |

| Piazza IV Novembre | | | | | |
|---|---|---|---|---|---|
| | Degrado | Intonaco assente, serramenti danneggiati, vegetazione rampicante | | | |

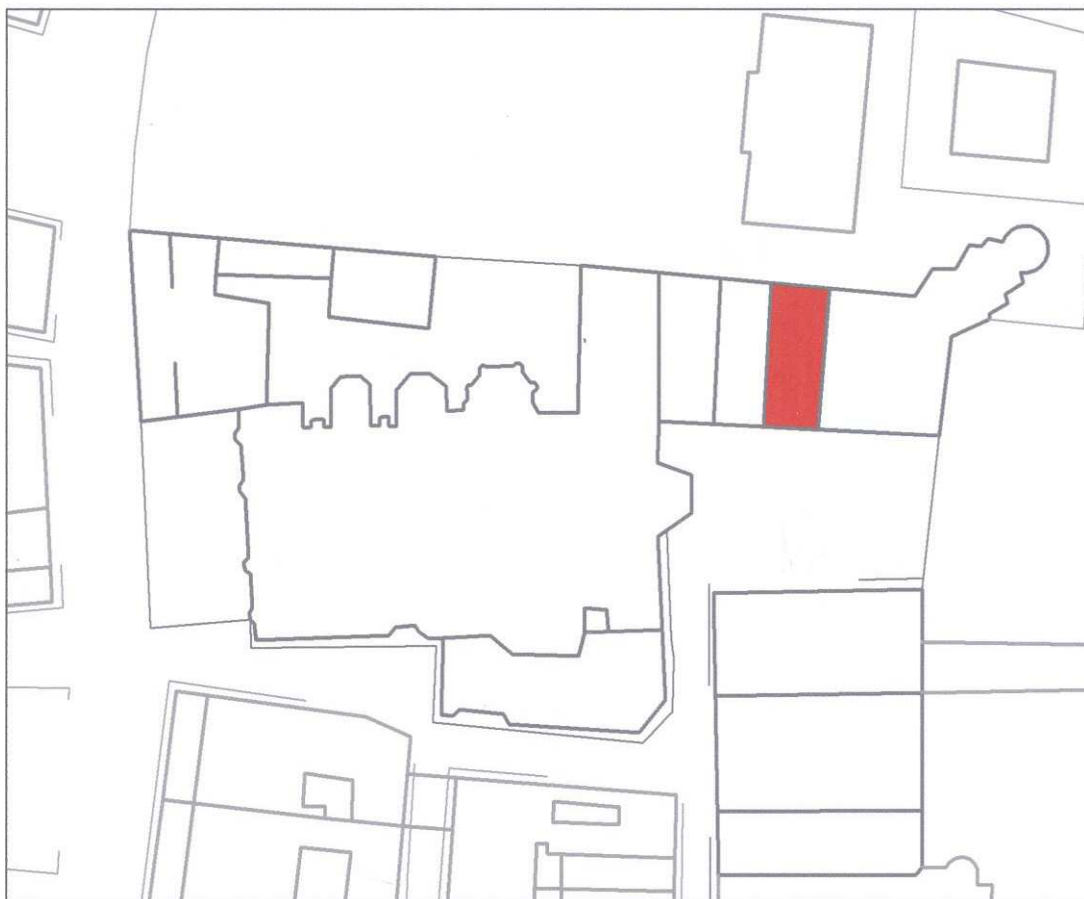
| Piazza della Canonica 6 | | | | | |
|---|---|---|---|---|---|
| | Degrado | Intonaco scrostato, tinteggiatura dilavata, danni al cornicione, umidità di risalita, serramenti inadeguati. | | | |

| Piazza IV Novembre | | | | | |
|---|---|---|---|---|---|
| | Degrado | Mattoni sgretolati, crepe profonde, rattoppi, vegetazione rampicante, buchi nel tetto, accesso impraticabile. | | | |

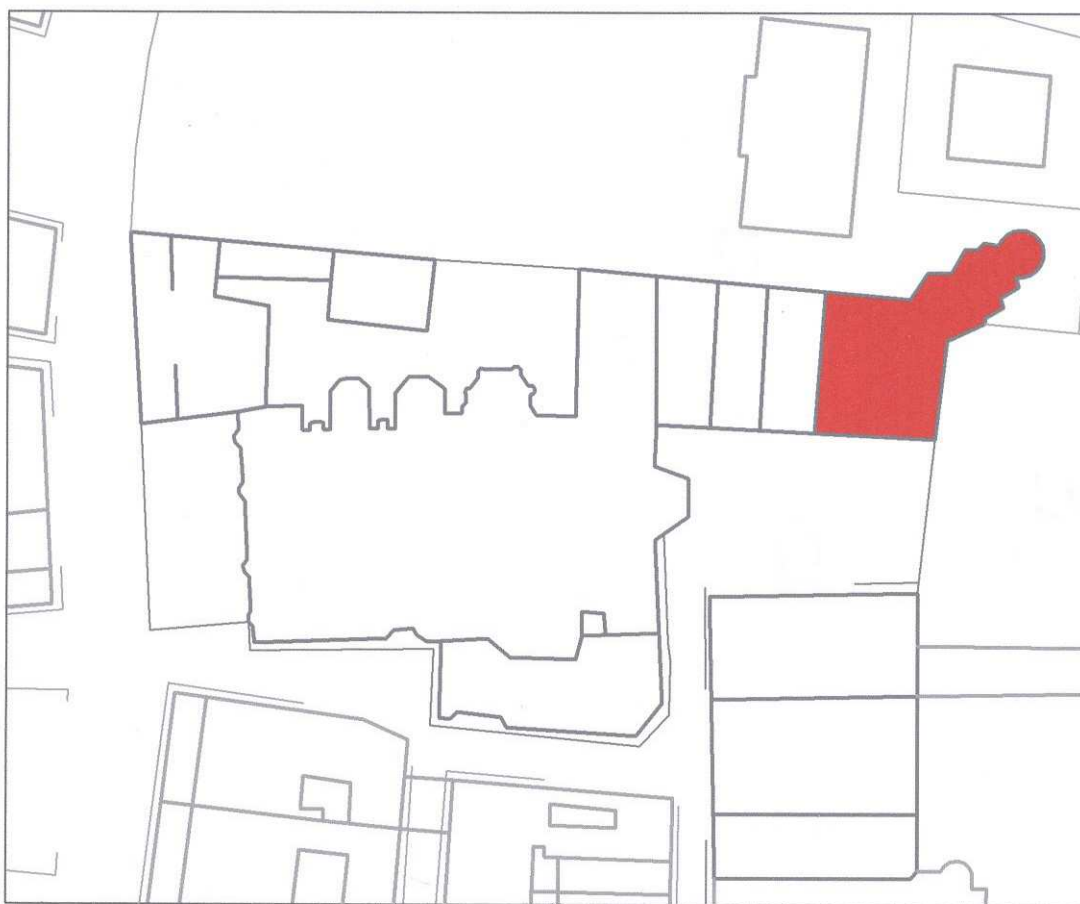
| Piazza della Canonica 7 / 8 | | | | | |
|---|---|---|---|---|---|
| | Degrado | Intonaco scrostato, tinteggiatura dilavata, danni al cornicione, umidità di risalita | | | |

| Piazza della Canonica (campo da calcio) | | | | | |
|---|---|---|---|---|---|
| | Degrado | Mattoni sgretolati e mancanti,rattoppi, vegetazione rampicante, tetto danneggiato, cornice marcapiano incompleto | | | |

| Piazza IV Novembre | | | | | |
|---|---|---|---|---|---|
| | Degrado | Mattoni sgretolati e mancanti, rattoppi, vegetazione rampicante, tetto danneggiato | | | |

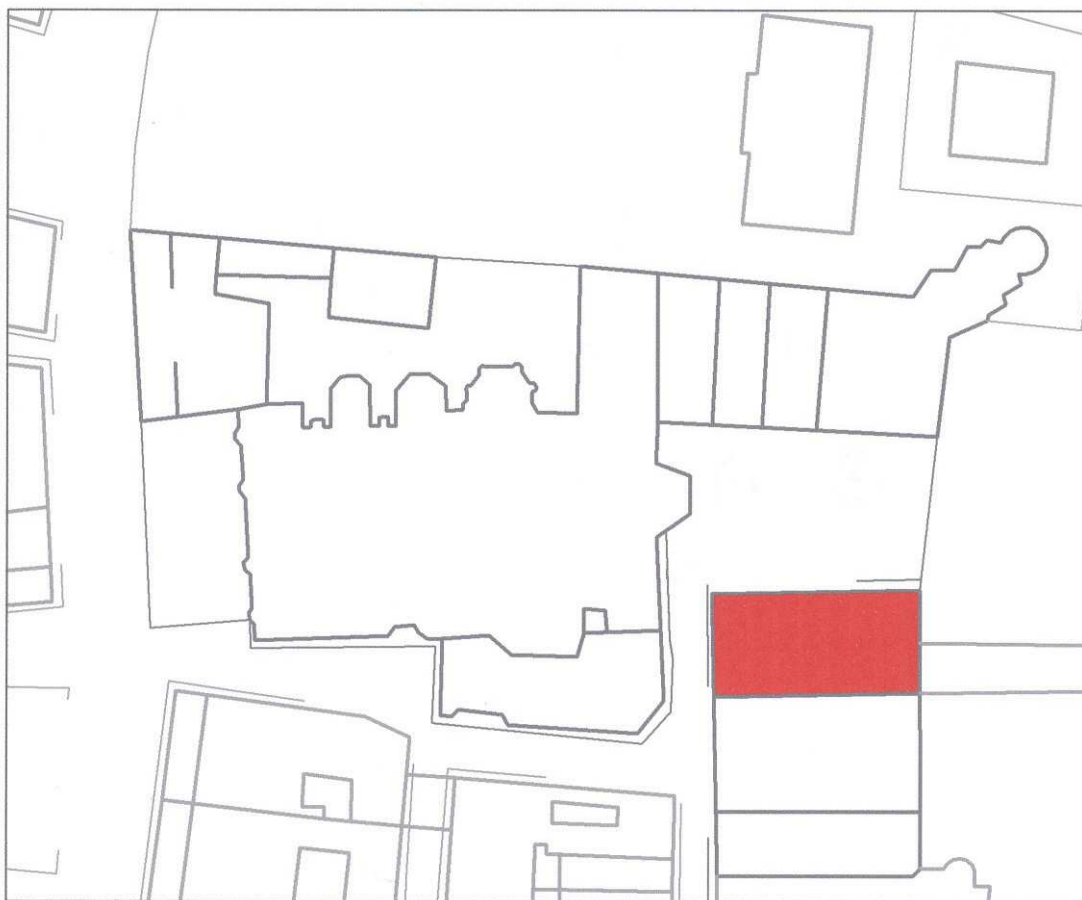
| Piazza Canonica 15 | | | | | |
|---|---|---|---|---|---|
| | Degrado | Intonaco scrostato, tinteggiatura dilavata, incrostazioni di sporco. | | | |

| Piazza Canonica 10/11/12/13 | | | | | |
|---|---|---|---|---|---|
| | Degrado | Intonaco rovinato al piano terra, interventi di manutenzione provvisoria sotto il cornicione, macchie dovute ad umidità | | | |

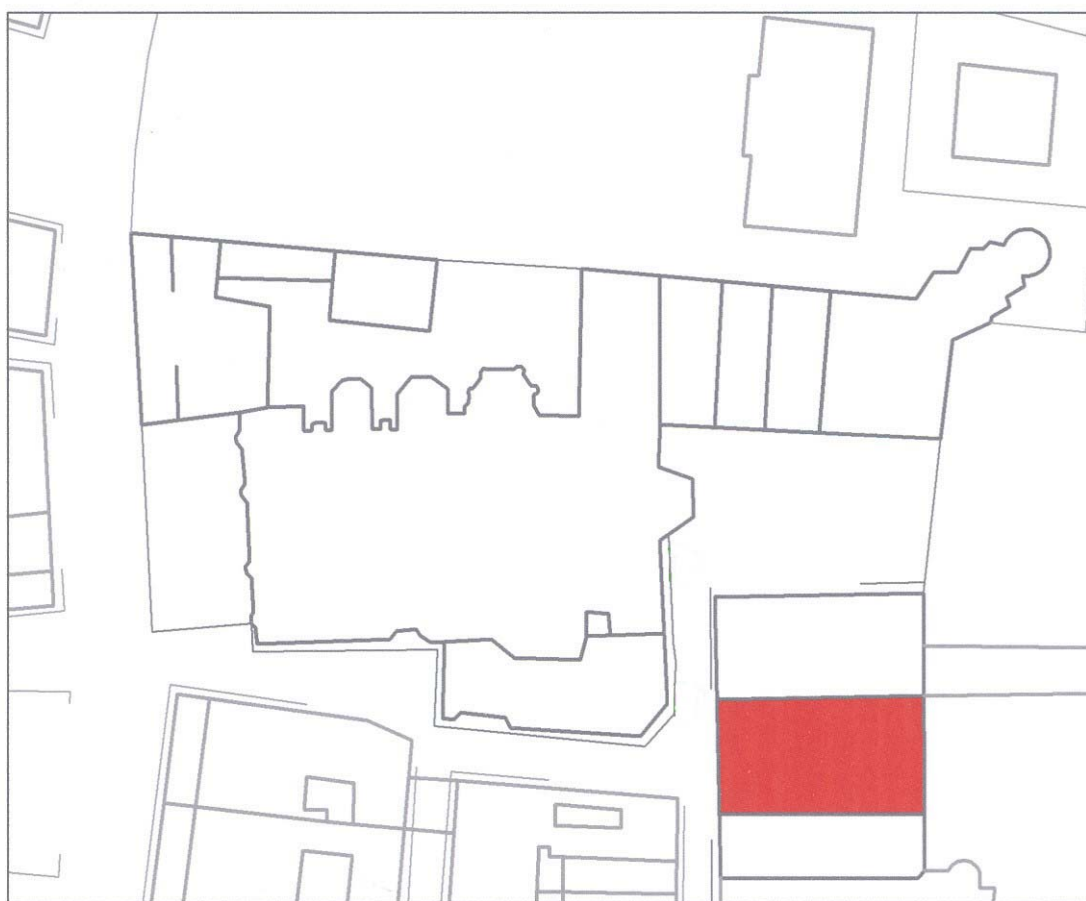
| Inquadramento | B | Scheda | 021 |

| Via Zilioli 49 / 51 | | | | | |
|---|---|---|---|---|---|
| | Degrado | Umidità di risalita, cornici da sistemare | | | |

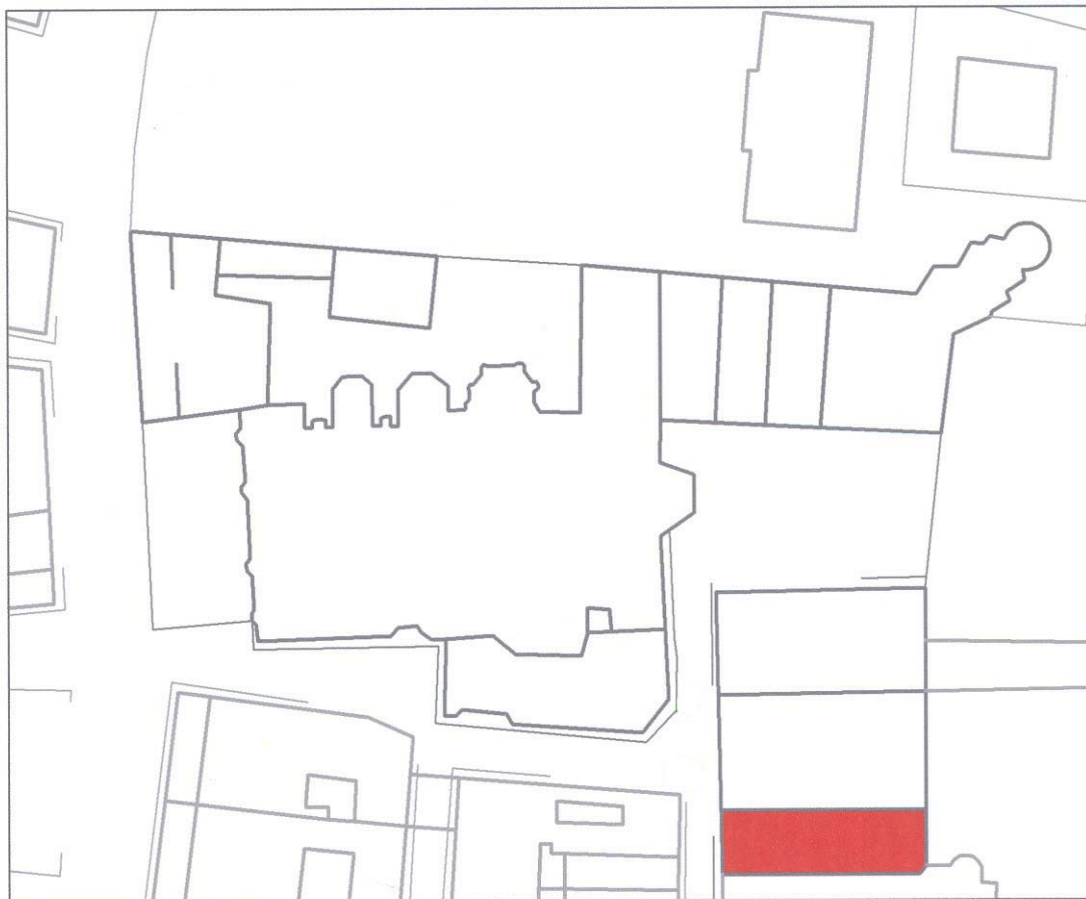
| <b>Inquadramento</b> | <b>B</b> | | <b>Scheda</b> | <b>022</b> |

| Via Zilioli 47 | | | | | |
|---|---|---|---|---|---|
| | Degrado | Intonaco scrostato, tinteggiatura quasi assente, cornici rovinate, crepe, vegetazione sul cornicione | | | |

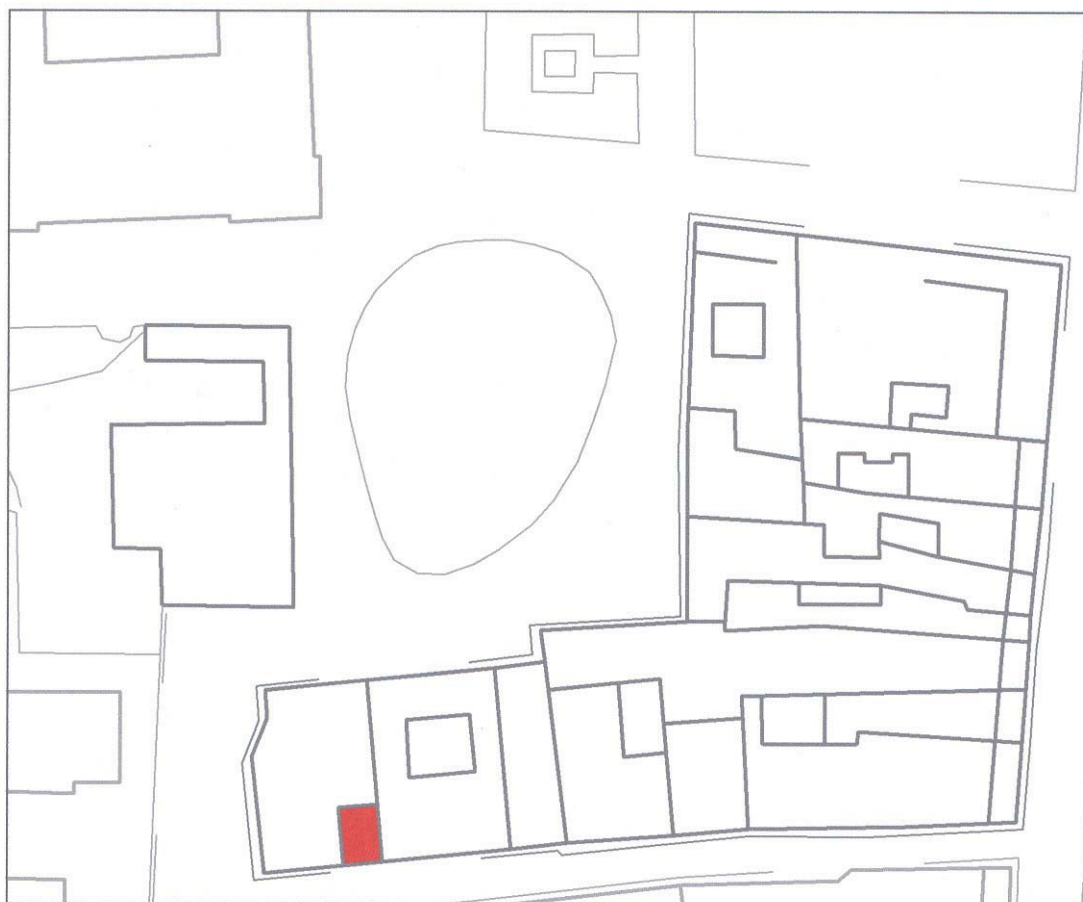
| <b>Inquadramento</b> | <b>C</b> | | <b>Scheda</b> | <b>025</b> |

| Via Pasini 15 | | | | | |
|---|---|---|---|---|---|
| | Degrado | Dilavamento della tinteggiatura a partire dallo spigolo del tetto | | | |

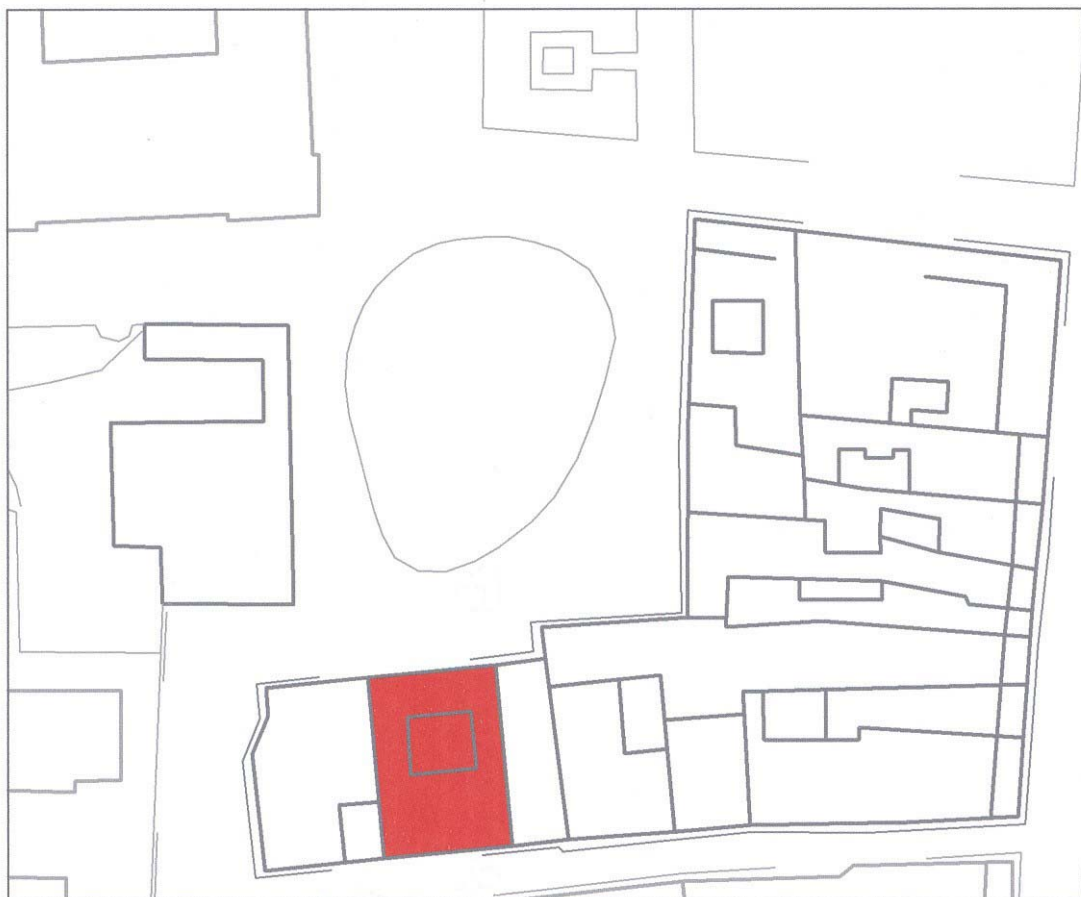
| Piazza Carlo Rossi n. 11 / 12 / 13 | | | | | |
|---|---|---|---|---|---|
| | Degrado | Problema di umidità al primo piano sopra il rivestimento in marmo, con piccole scrostature; croste nere, piccole crepe ed esfoliazioni sulla tinteggiatura; segni di dilavamento dagli spigoli dei davanzali | | | |

| Via Pasini n. 13 | | | | | |
|---|---|---|---|---|---|
| | Degrado | Danno da umidità di risalita fino a quota 1.50 m; dilavamento dell’intonaco dalla cornice; macchie; il cornicione necessita manutenzione | | | |

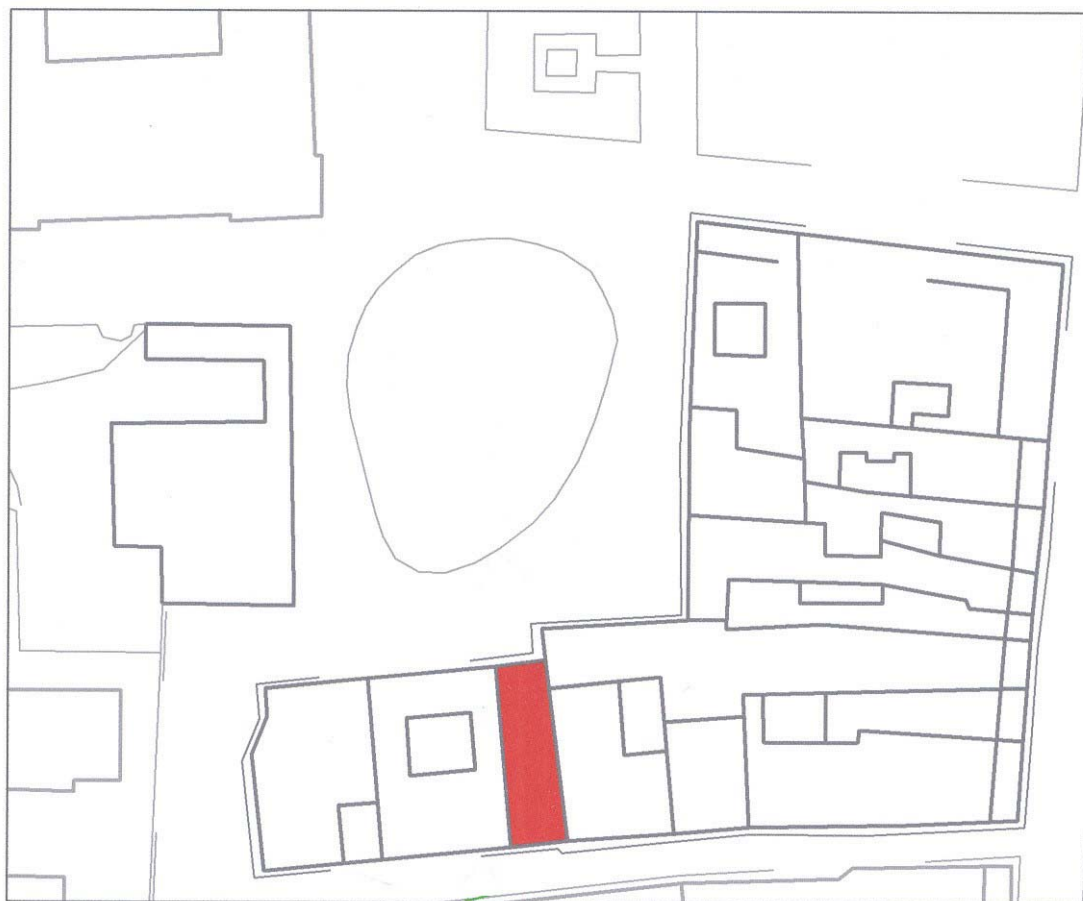
| Piazza Carlo Rossi n. 9 / 10 | | | | | |
|---|---|---|---|---|---|
| | Degrado | Croste nere, dilavamento e scrostature sull'intonaco; pluviale arrugginito | | | |

| Via Pasini n. 11 | | | | | |
|---|---|---|---|---|---|
| | Degrado | Intonaco scrostato; finestre provvisoriamente chiuse da plexiglass o cartone; la portafinestra da direttamente sul vuoto; l'assito del tetto è malridotto; macchie di umidità e dilavamento sulla facciata | | | |

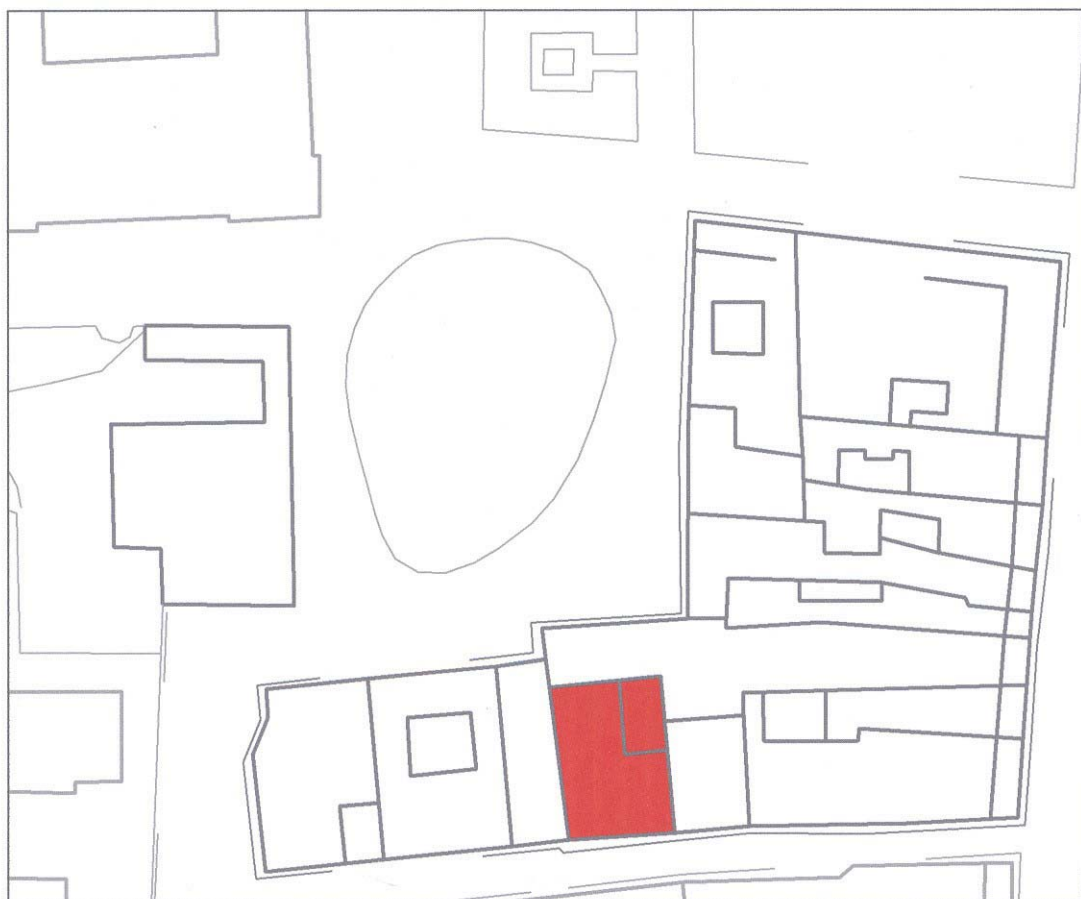
| <b>Inquadramento</b> | <b>C</b> | | <b>Scheda</b> | <b>028</b> |

| | Degrado | Dilavamento della tinteggiatura dalla cornice marcapiano | | | |

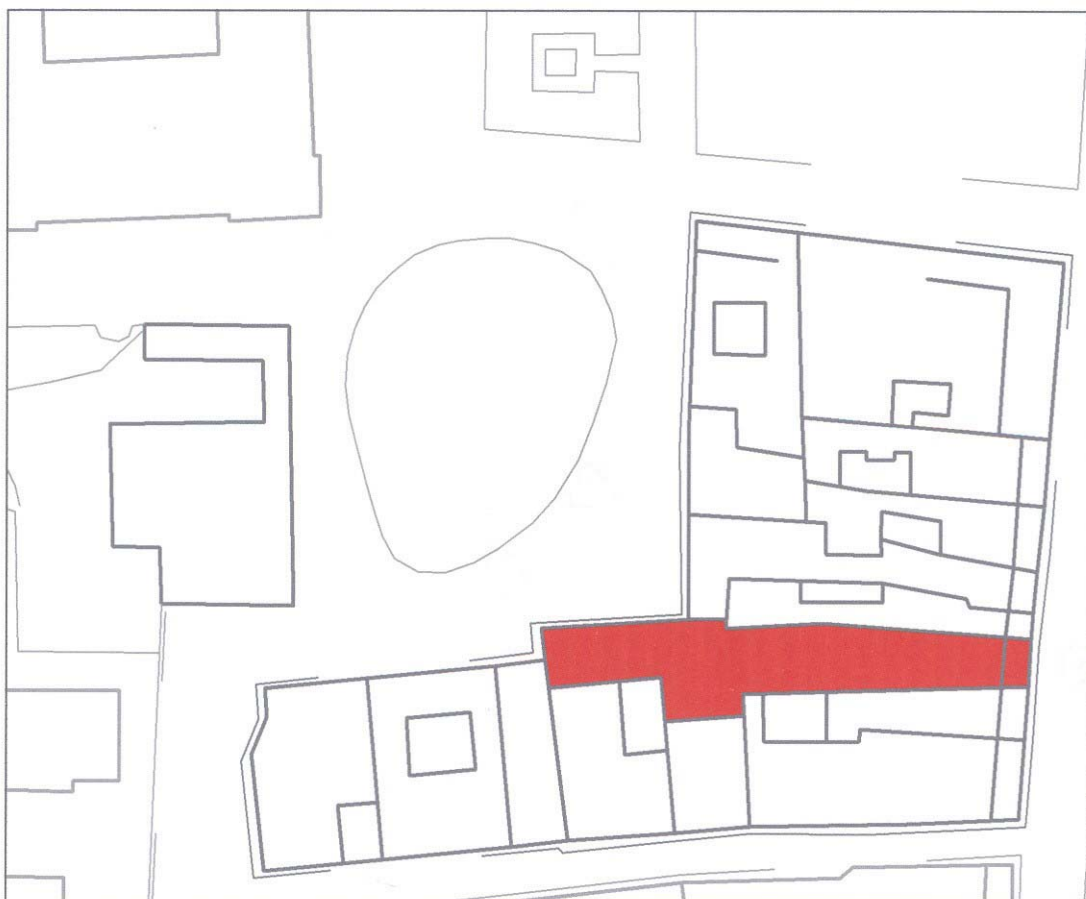
| Via Roma n. 72 | | | | | |
|---|---|---|---|---|---|
| | Degrado | Dilavamento della tinteggiatura dalle cornici e dal cornicione; croste nere, cornici delle finestre del secondo piano rovinate | | | |

| Piazza Carlo Rossi n. 6 / 7 / 8 | | | | | |
|---|---|---|---|---|---|
| | Degrado | Tinteggiatura slavata con esfoliazioni; zoccolo rovinato; il fregio dipinto tra le finestre del sottotetto è quasi scomparso | | | |

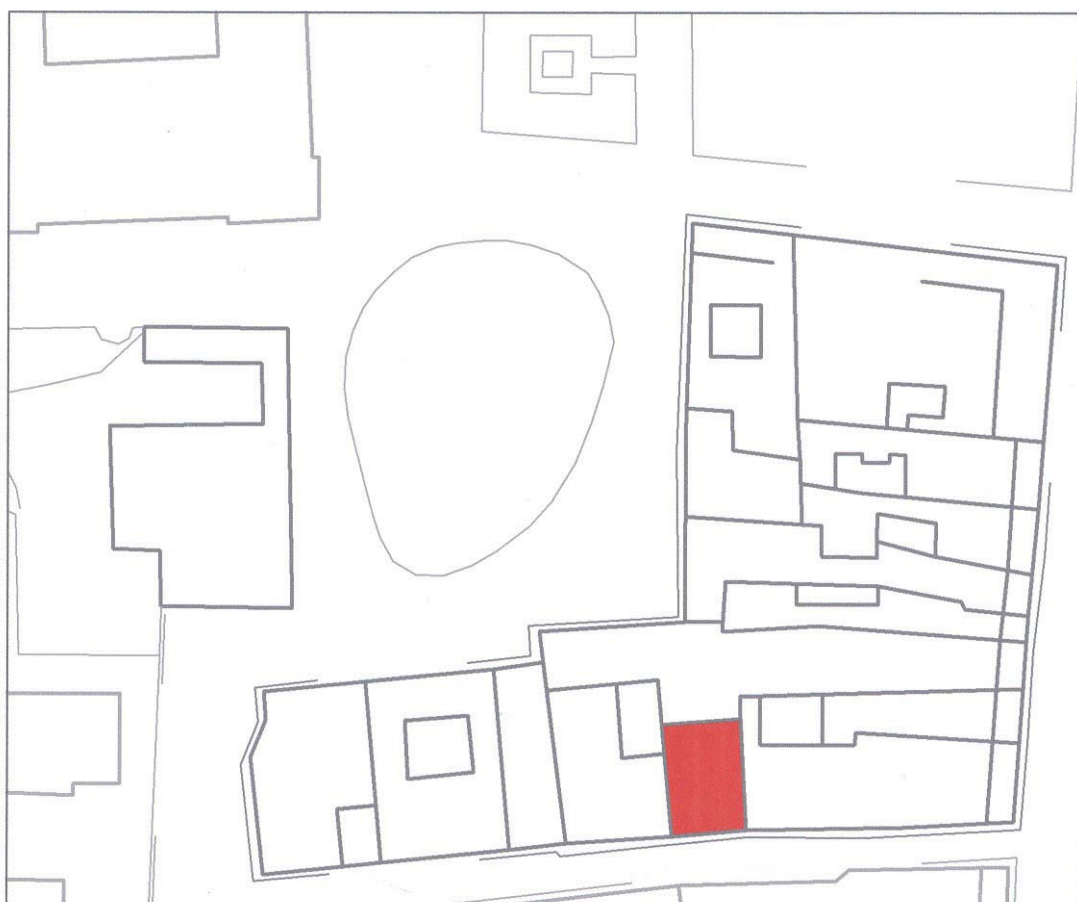
| <b>Inquadramento</b> | <b>C</b> | | <b>Scheda</b> | <b>030</b> |

| Via Pasini n. 3 | | | | | |
|---|---|---|---|---|---|
| | Degrado | Dilavamento della tinteggiatura dalle cornici; le tavelle del tetto sono malridotte | | | |

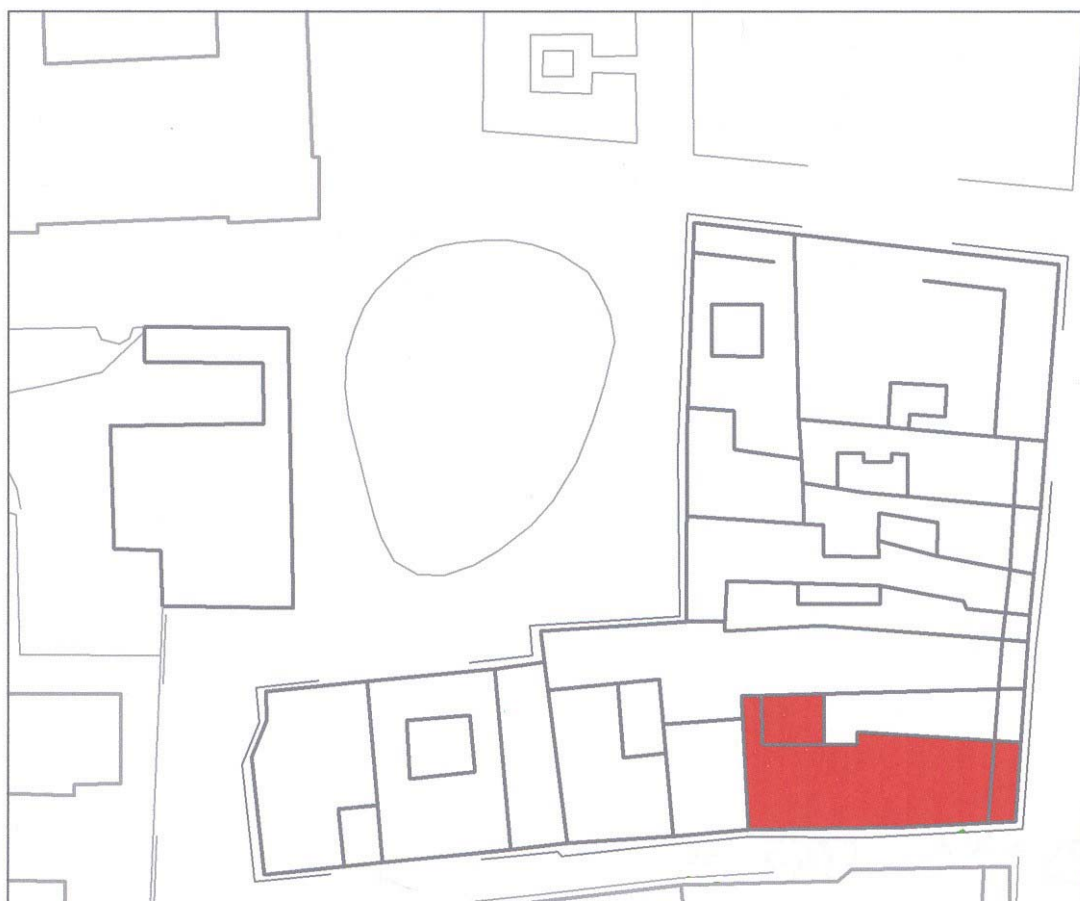
| | Degrado | Tinteggiatura slavata ed esfoliata con manutenzione provvisoria in malta di cemento; cornici macchiate e slavate; cornicione malridotto; danno all'infradosso del balcone; mufte sul frontalino del balcone | | | |

| Via Pasini n. 1 | | | | | |
|---|---|---|---|---|---|
| | Degrado | Tinteggiatura slavata ed esfoliata con manutenzione provvisoria in malta di cemento; cornici macchiate e slavate; cornicione malridotto | | | |

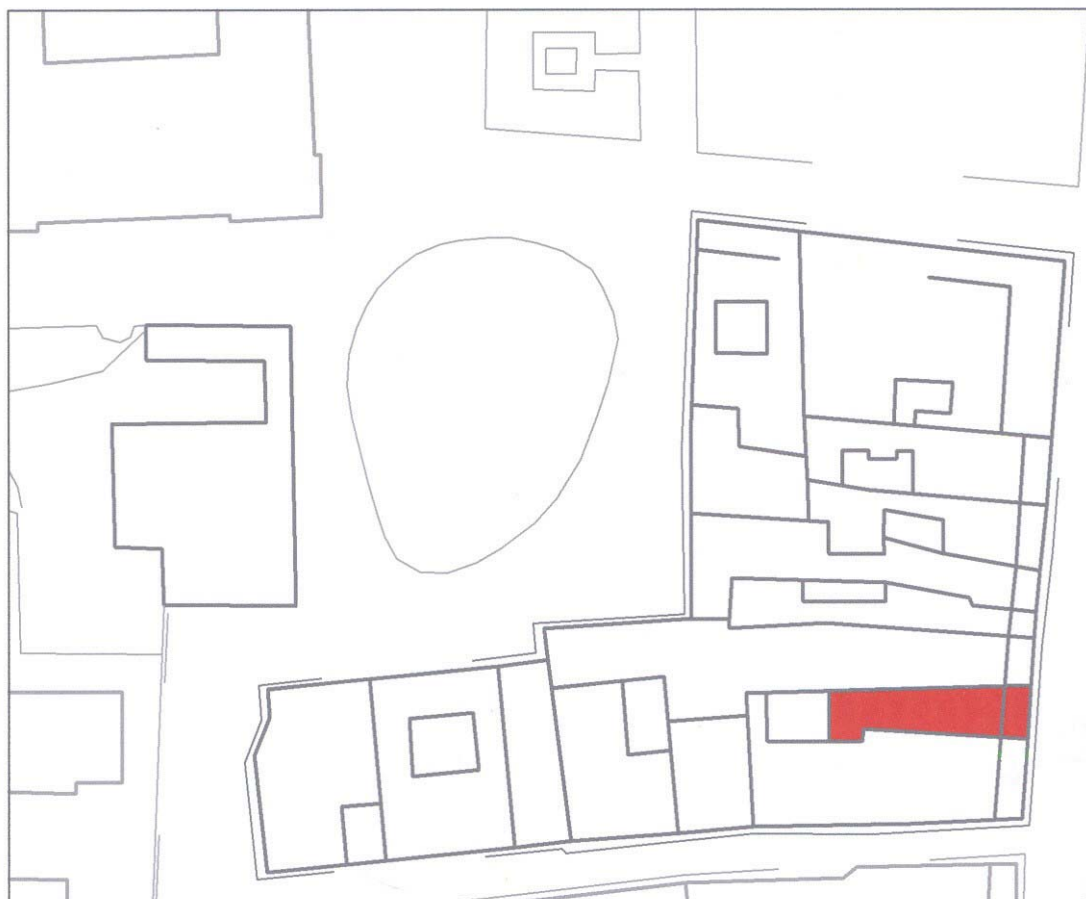
| <b>Inquadramento</b> | <b>C</b> | | <b>Scheda</b> | <b>032</b> |

| Via Roma 66 / 70 | | | | | |
|---|---|---|---|---|---|
| | Degrado | Tinteggiatura esfoliata con crepe e bolle; malta di cemento vicino alle finestre; crepa sullo spigolo al terzo piano | | | |

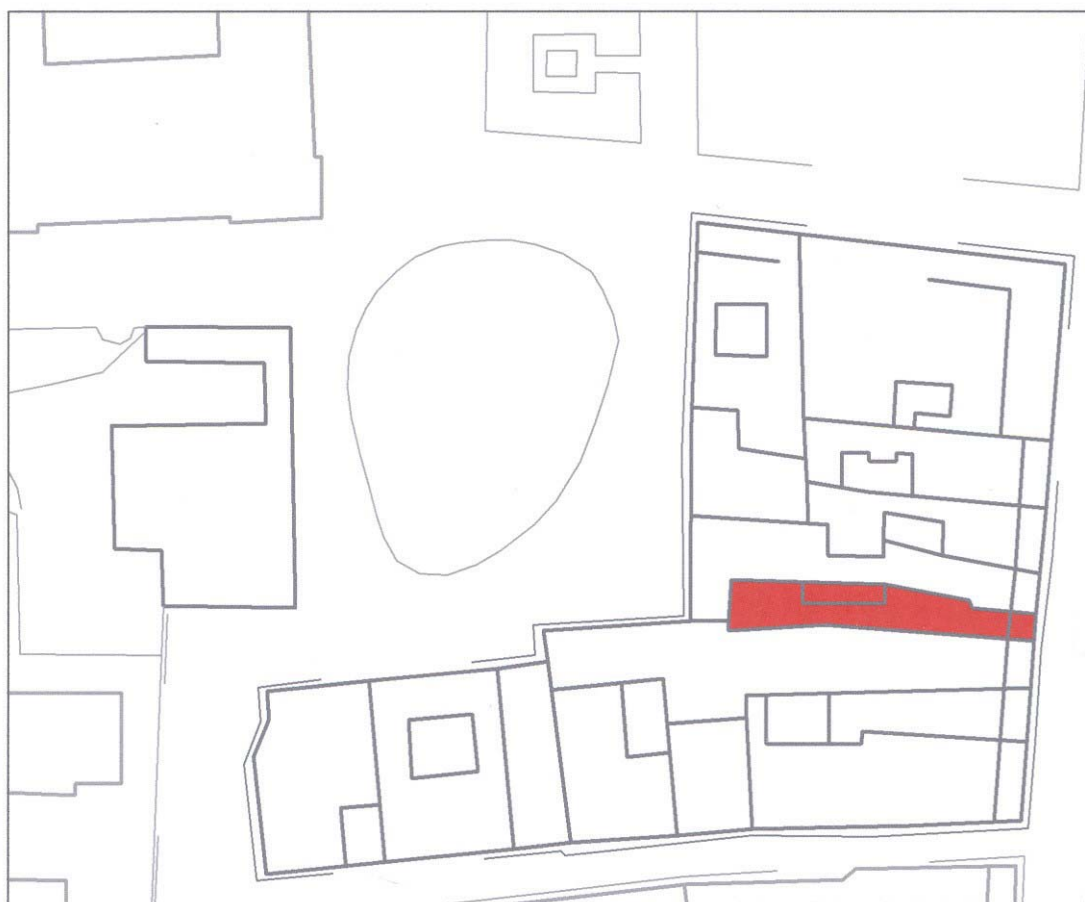
| <b>Inquadramento</b> | <b>C</b> | | <b>Scheda</b> | <b>033</b> |

| | Degrado | Cornicione macchiato; dilavamento dalle cornici. La cornice tra il piano terra e il primo piano è stata rotta per permettere il passaggio di cavi elettrici | | | |
