Comune di Busseto

Piano Urbanistico Generale

### QC\_SF3.4

Schede dei complessi di valore  
storico-architettonico

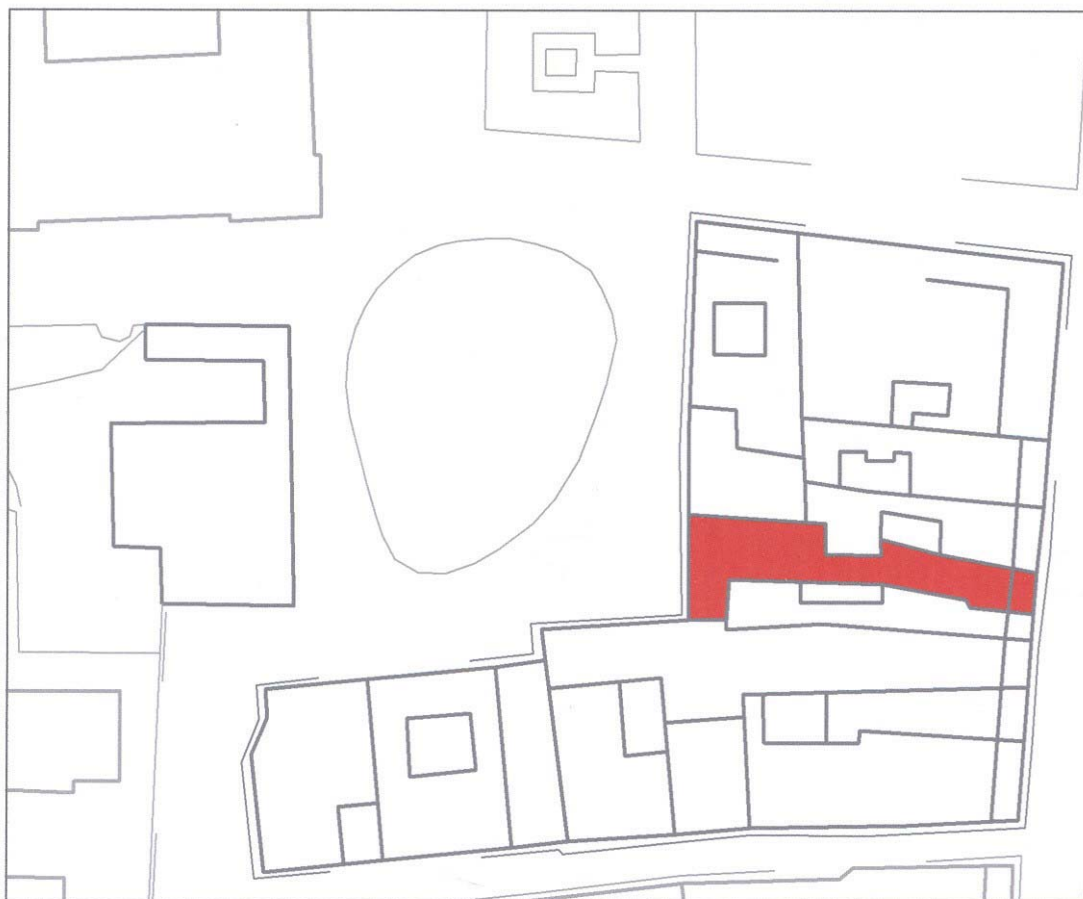
| Via Roma n. 76 | | | | | |
|---|---|---|---|---|---|
| | Degrado | Intonaco quasi del tutto scrostato; cornicione e serramenti rovinati; manutenzione provvisoria in malta di cemento; piccoli fori chiusi da quadratini di legno; mattoni esfoliati | | | |

| Piazza Carlo Rossi n. 3 / 4 / 5 | | | | | |
|---|---|---|---|---|---|
| | Degrado | Mattoni esfoliati; manutenzione provvisoria in malta di cemento | | | |

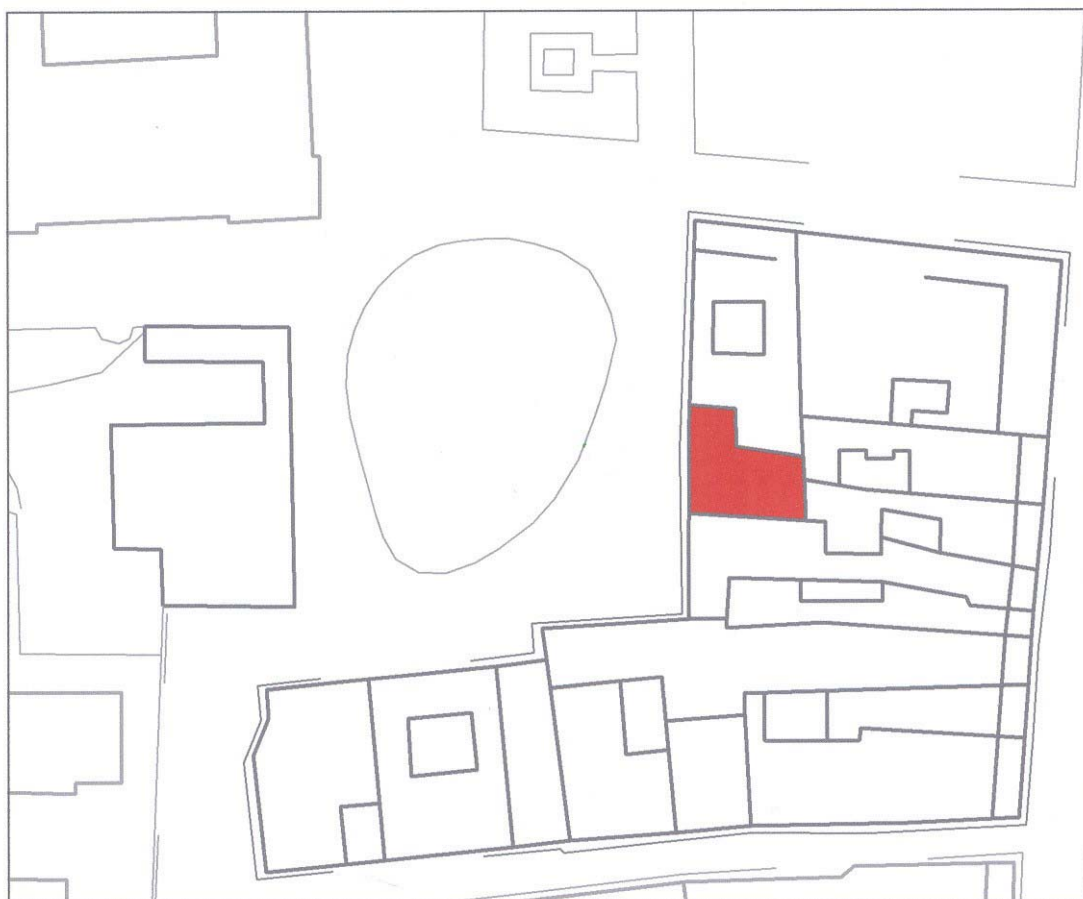
| <b>Inquadramento</b> | <b>C</b> | | <b>Scheda</b> | <b>035</b> |

| Piazza Carlo Rossi n. 2 | | | | | |
|---|---|---|---|---|---|
| | Degrado | Inizio di dilavamento; il cornicione necessita manutenzione | | | |

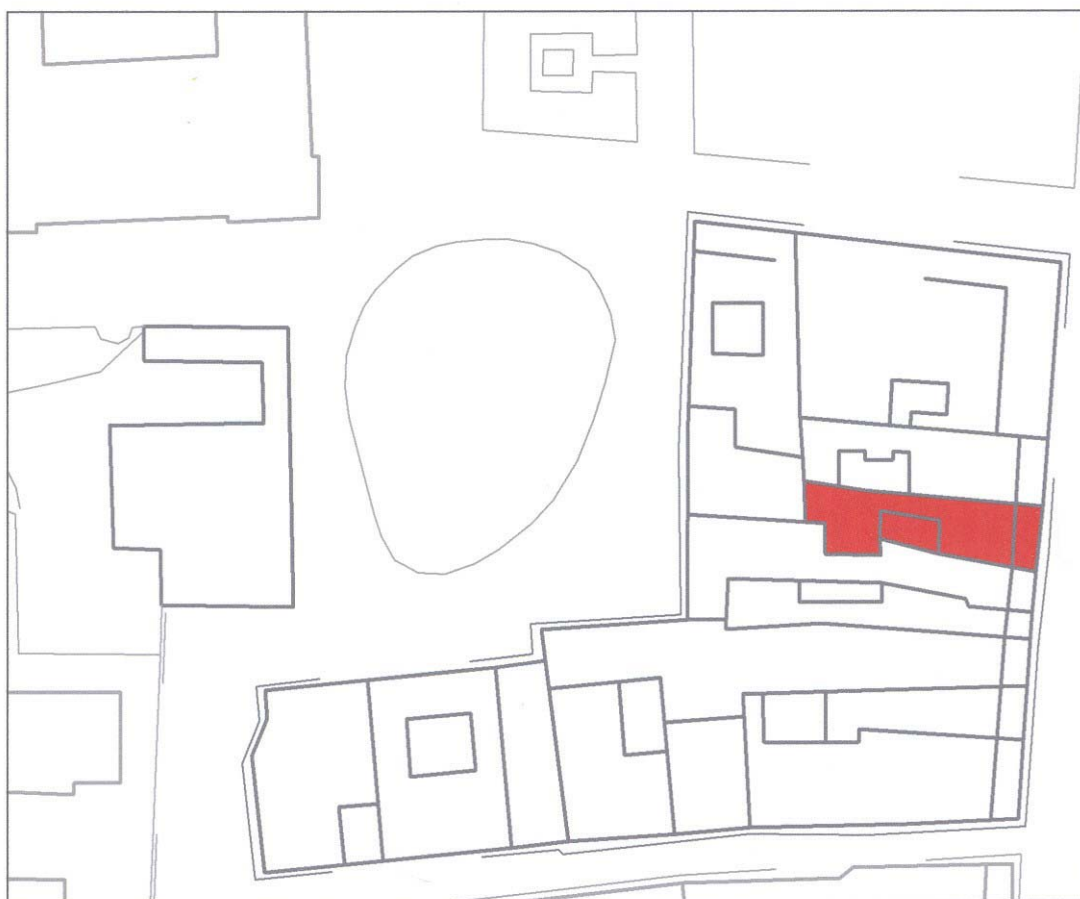
| <b>Inquadramento</b> | <b>C</b> | | <b>Scheda</b> | <b>036</b> |

| | Degrado | Tinteggiatura esfoliata; cornice rovinata; crepe; manutenzione provvisoria in malta di cemento | | | |

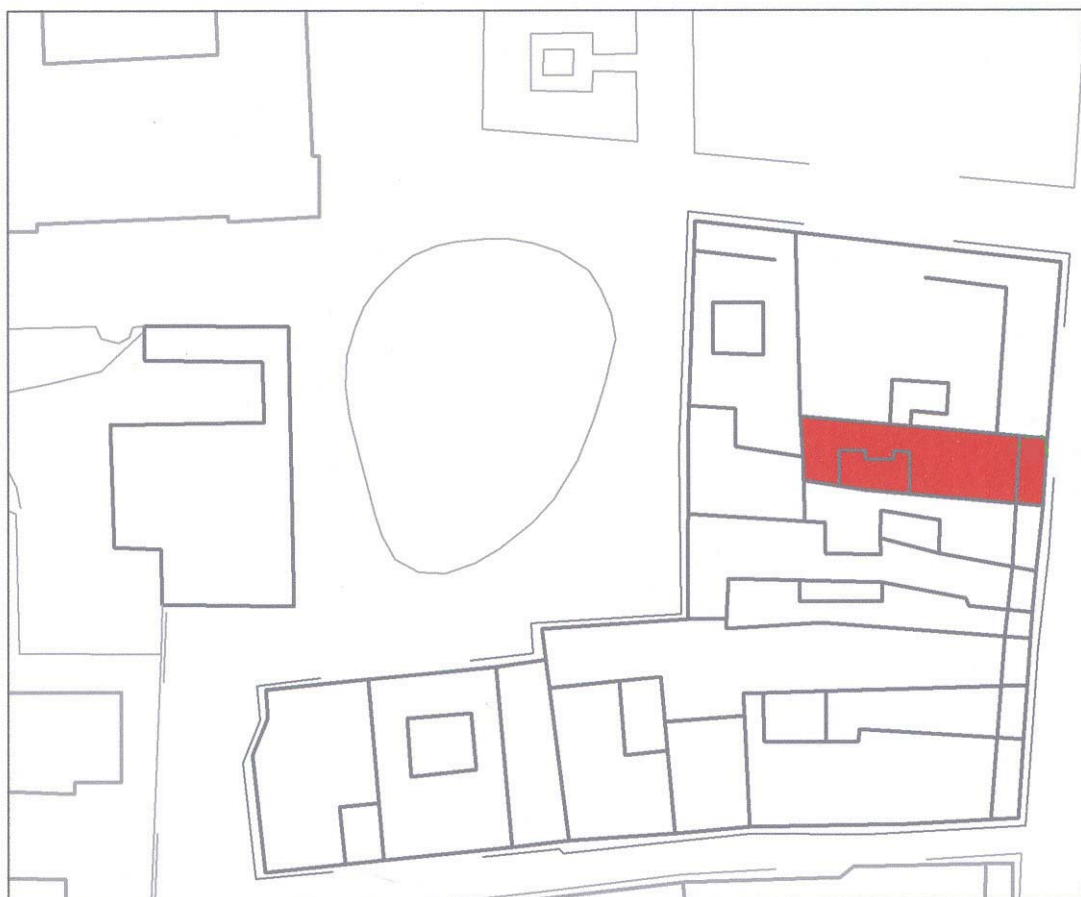
| <b>Inquadramento</b> | <b>C</b> | | <b>Scheda</b> | <b>037</b> |

| | Degrado | Intonaco in gran parte assente; tinteggiatura assente; mattoni rovinati; pluviale arrugginito; cornicione rovinato; danno estetico e strutturale alla base dei pilastri; persiane del secondo piano molto rovinate | | | |

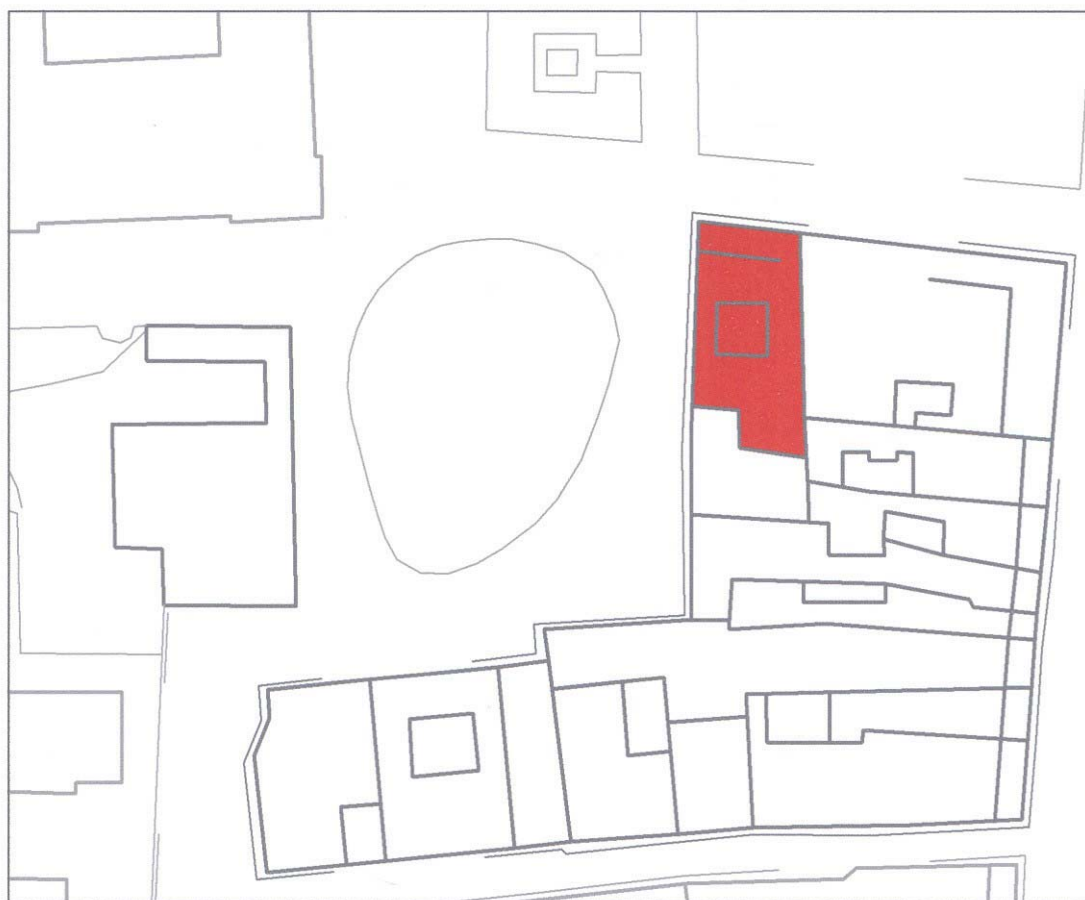
| Piazza Carlo Rossi n. 1 | | | | | |
|---|---|---|---|---|---|
| | Degrado | Dilavamento dai davanzali | | | |

| | Degrado | Danno da umidità all’arco a piano terra dell’ultima campata | | | |

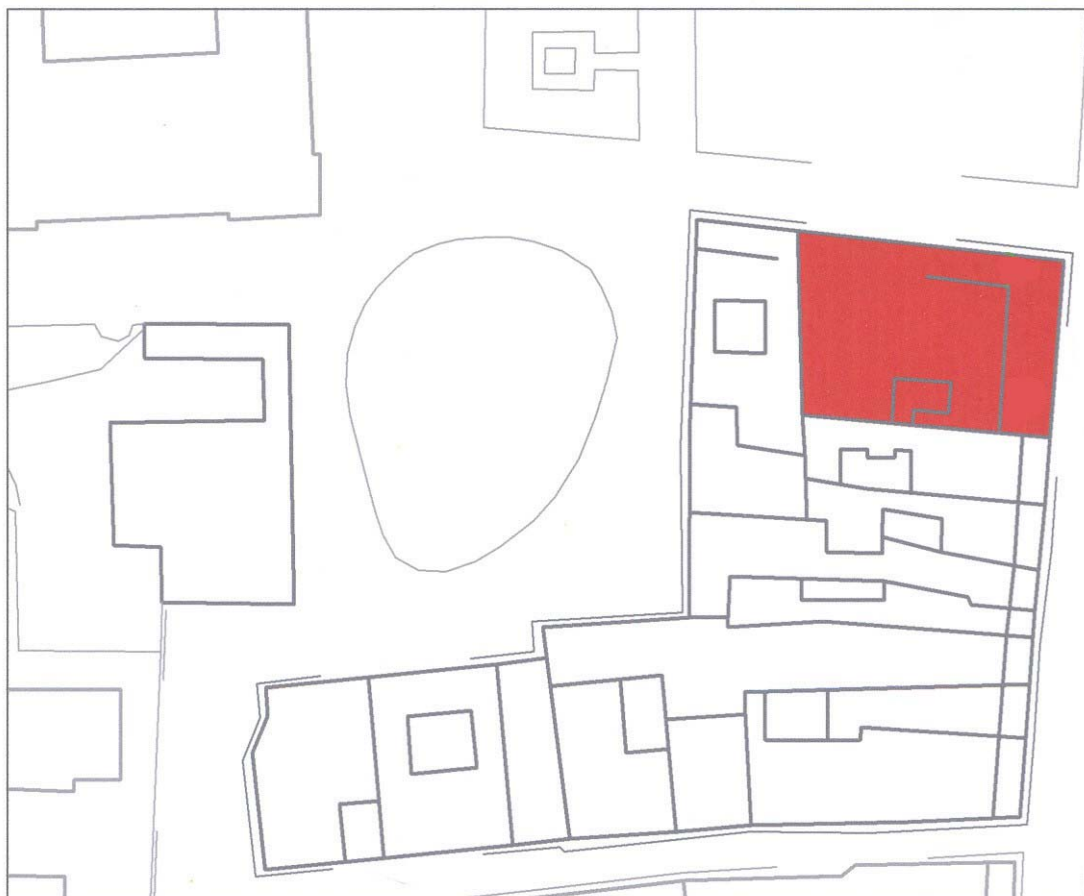
| | Degrado | Dilavamento e sporcizia al sottotetto; croste nere sulla cornice marcapiano; danno da umidità sullo spigolo (verso piazza Verdi); tinteggiatura dei capitelli esfoliata | | | |

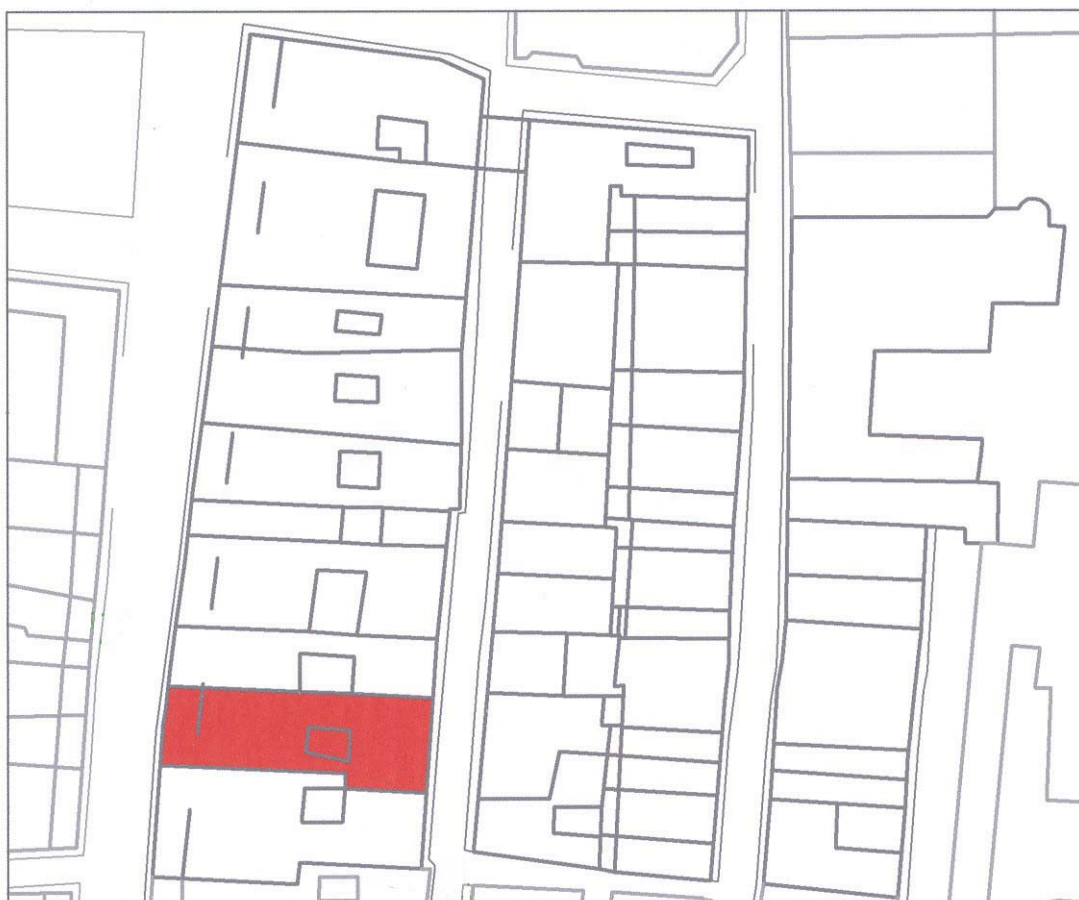
| Via Roma 89 / 91 | | | | | |
|---|---|---|---|---|---|
| | Degrado | Cornicione degradato, segni di colorazione diversa vicino alle finestre. | | | |

| | Degrado | Crepe, macchie dovute ad umidità al piano terra, manutenzione provvisoria in cemento, dilavamento della cornice marcapiano. | | | |

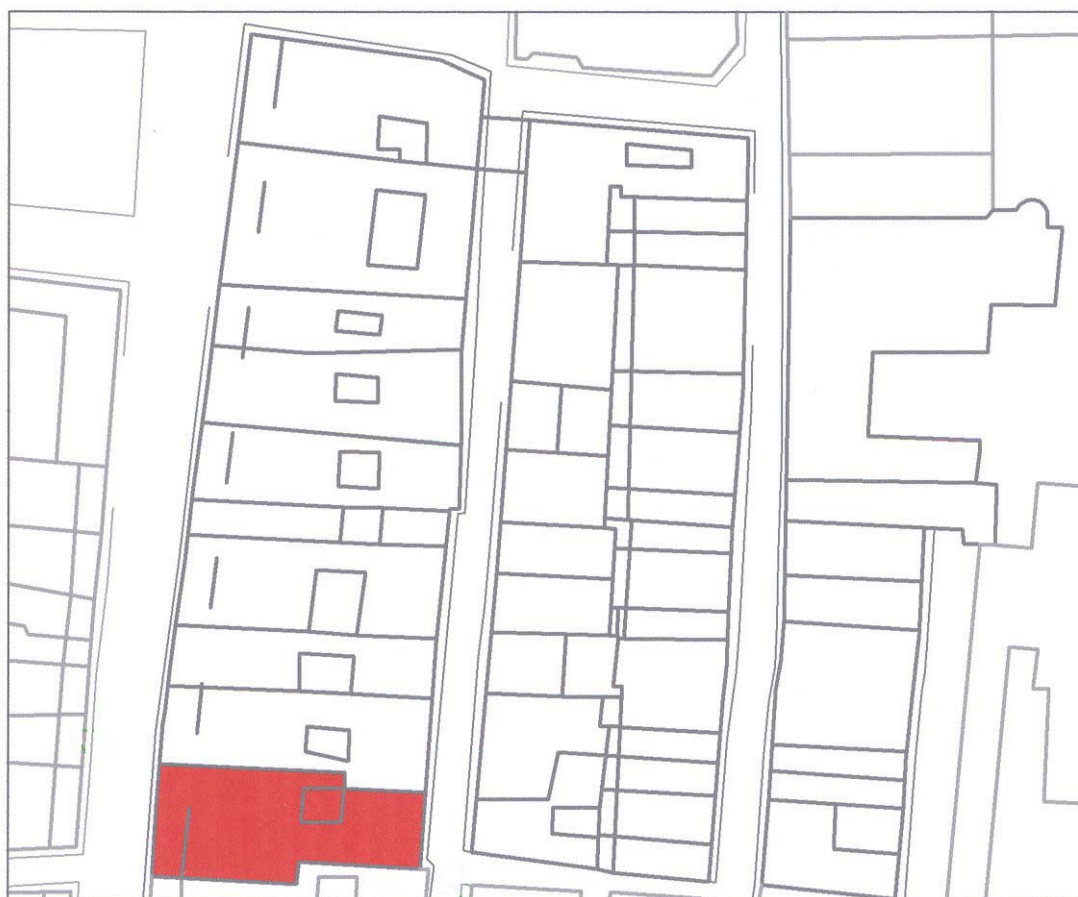
| Via Roma 83 / 87 | | | | | |
|---|---|---|---|---|---|
| | Degrado | Problema di umidità sopra i capitelli, con bolle, scrostature e crepe della tinteggiatura; crepe di assestamento; intonaco in parte scrostato | | | |

| Via Barezzi n. 20 / 22 | | | | | |
|---|---|---|---|---|---|
| | Degrado | Pluviali arrugginiti; inizio di dilavamento sulla tinteggiatura | | | |

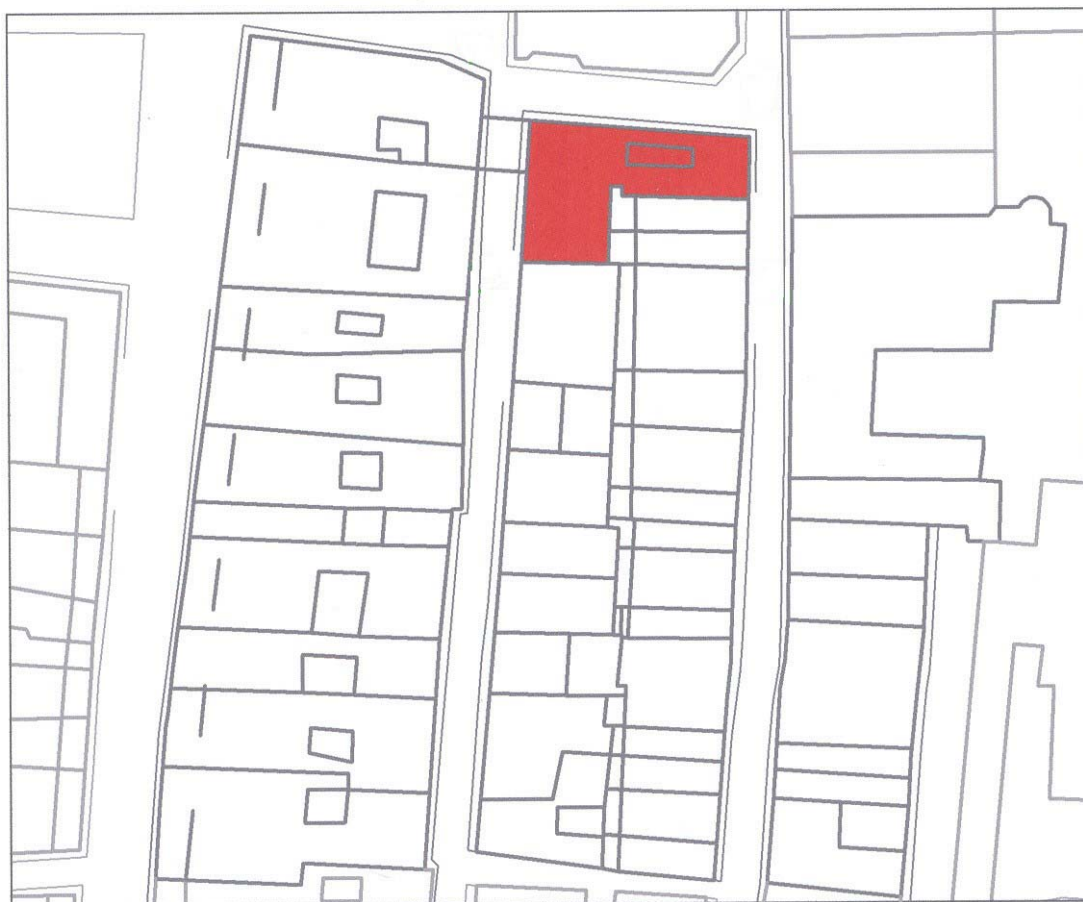
| Via Balestra 3 | | | | | |
|---|---|---|---|---|---|
| | Degrado | Intonaco scrostato, mattoni sgretolati, cornicione decadente, presenza di vegetazione in facciata. | | | |

| Via Barezzi 55 / 57 / 59 | | | | | |
|---|---|---|---|---|---|
| | Degrado | Intonaco scrostato, mattoni sgretolati, cornicione decadente, colori non uniformi. | | | |

| | Degrado | Intonaco scrostato, mattoni sgretolati, cornicione decadente, cornice del portone rovinata, serramenti rotti, crepe. | | | |

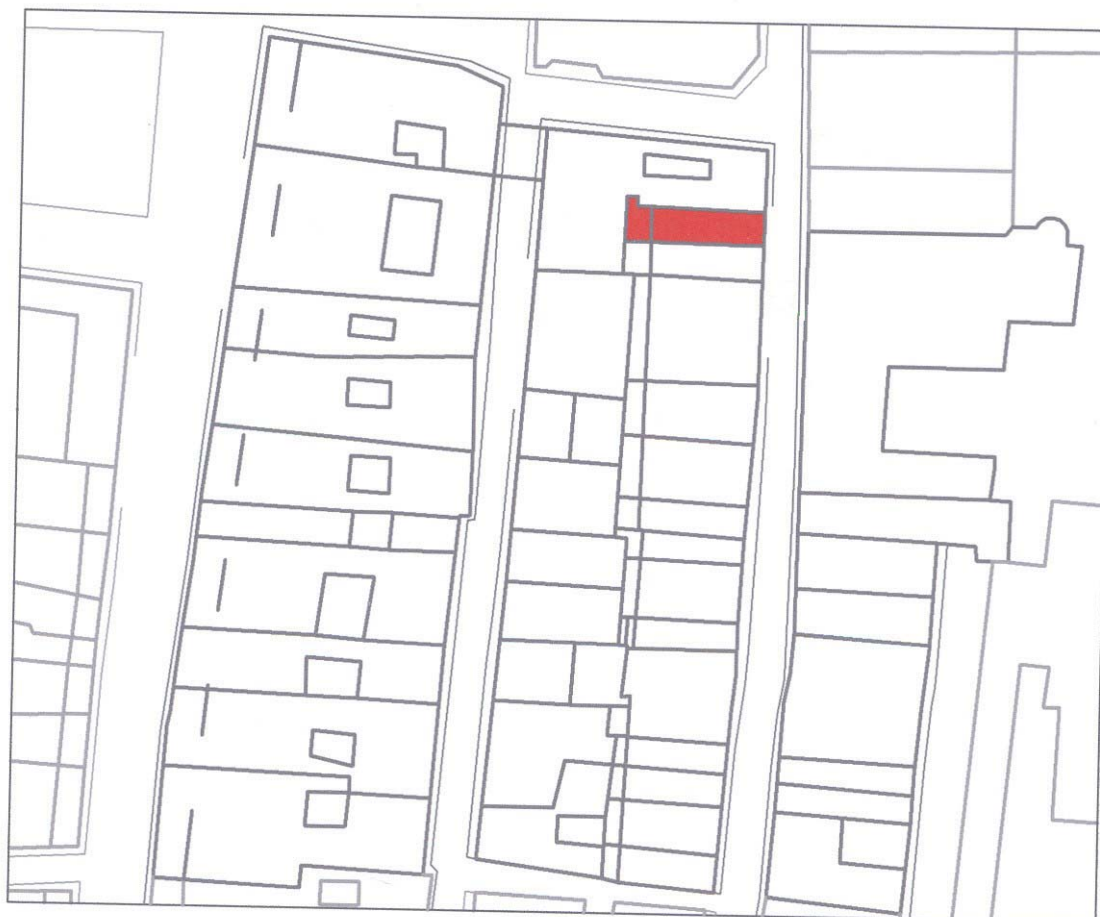
| Inquadramento | D | Scheda | 051 |

| | Degrado | Intonaco scrostato, tinteggiatura assente, cornicione da sistemare | | | |

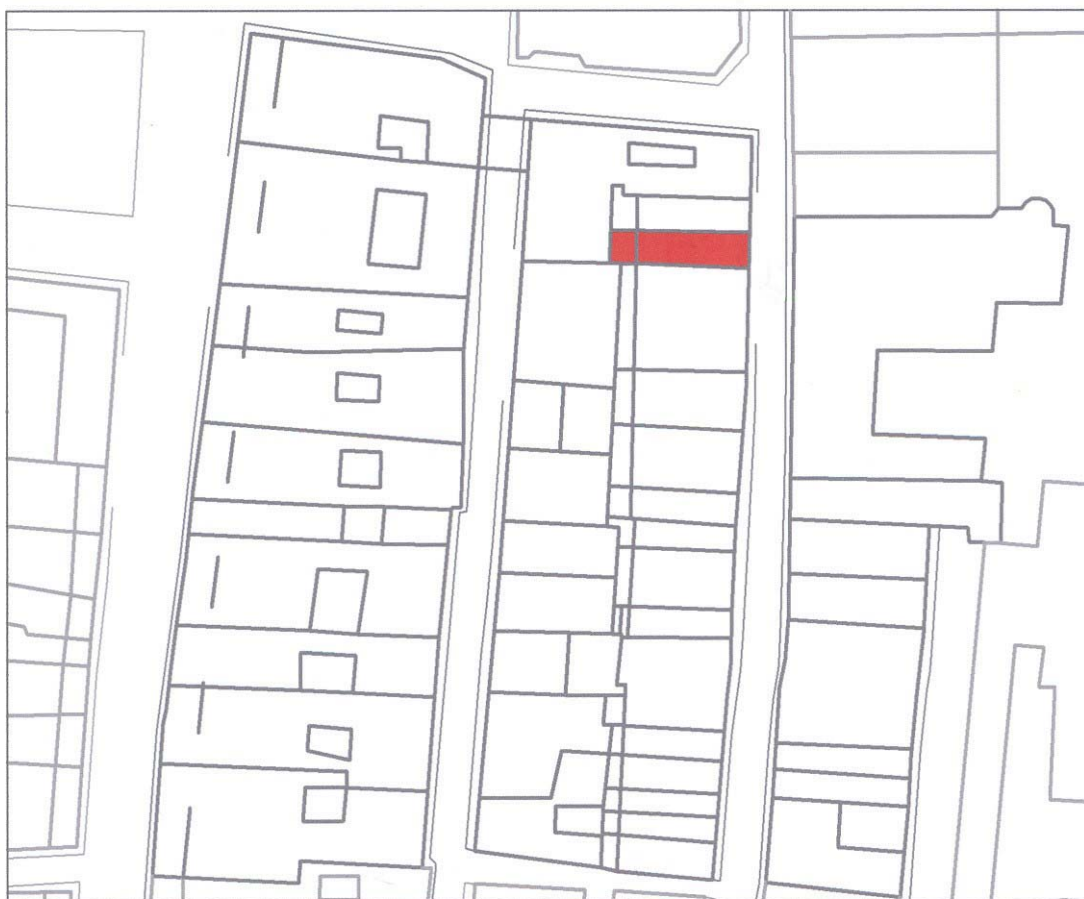
| Inquadramento | D | Scheda | 052 |

| | Degrado | Intonaco con crepe, rigonfiamenti e scrostature | | | |

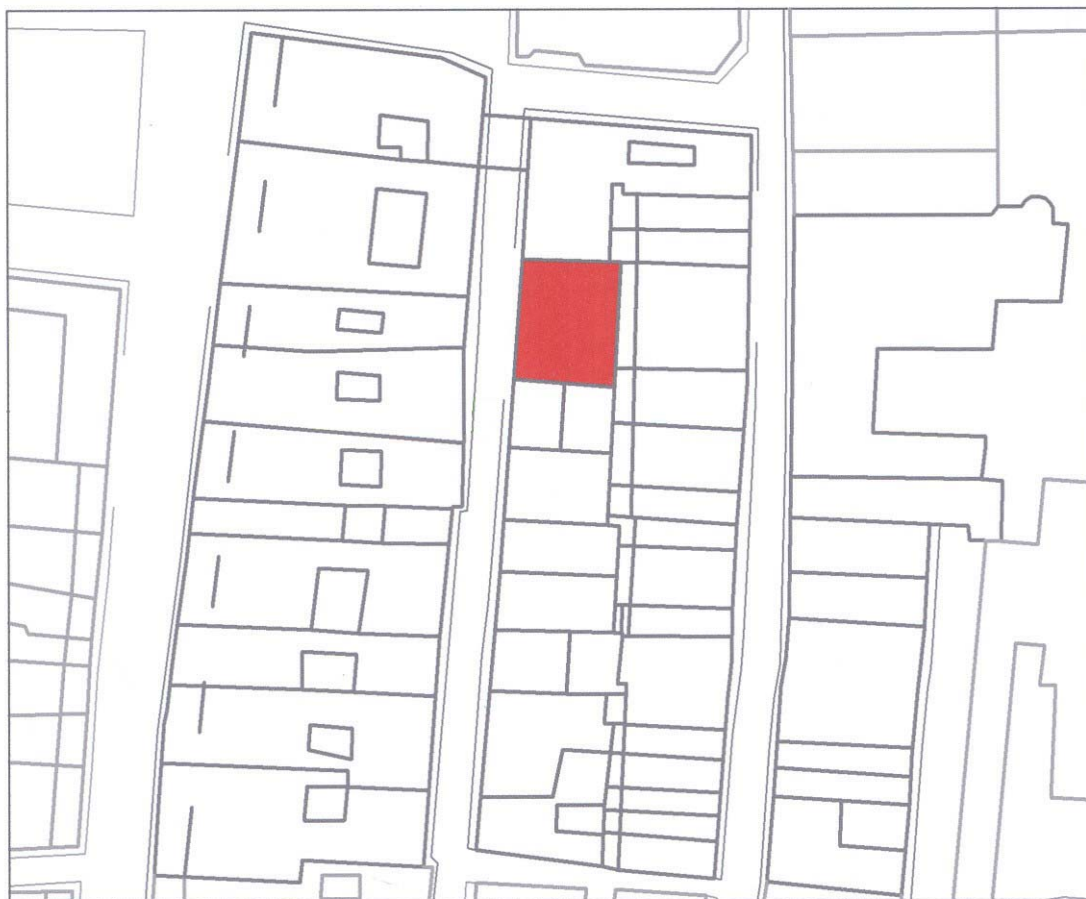
| Inquadramento | D | Scheda | 053 |

| Via Barezzi n. 53 | | | | | |
|---|---|---|---|---|---|
| | Degrado | Lo zoccolo è rovinato e non è presente su tutto il fronte; crepe di assestamento; danno al cornicione | | | |
| | Elementi architettonici | | Le tapparelle, davanzali e spalle delle finestre, e cornicione dequalificano la facciata | | |

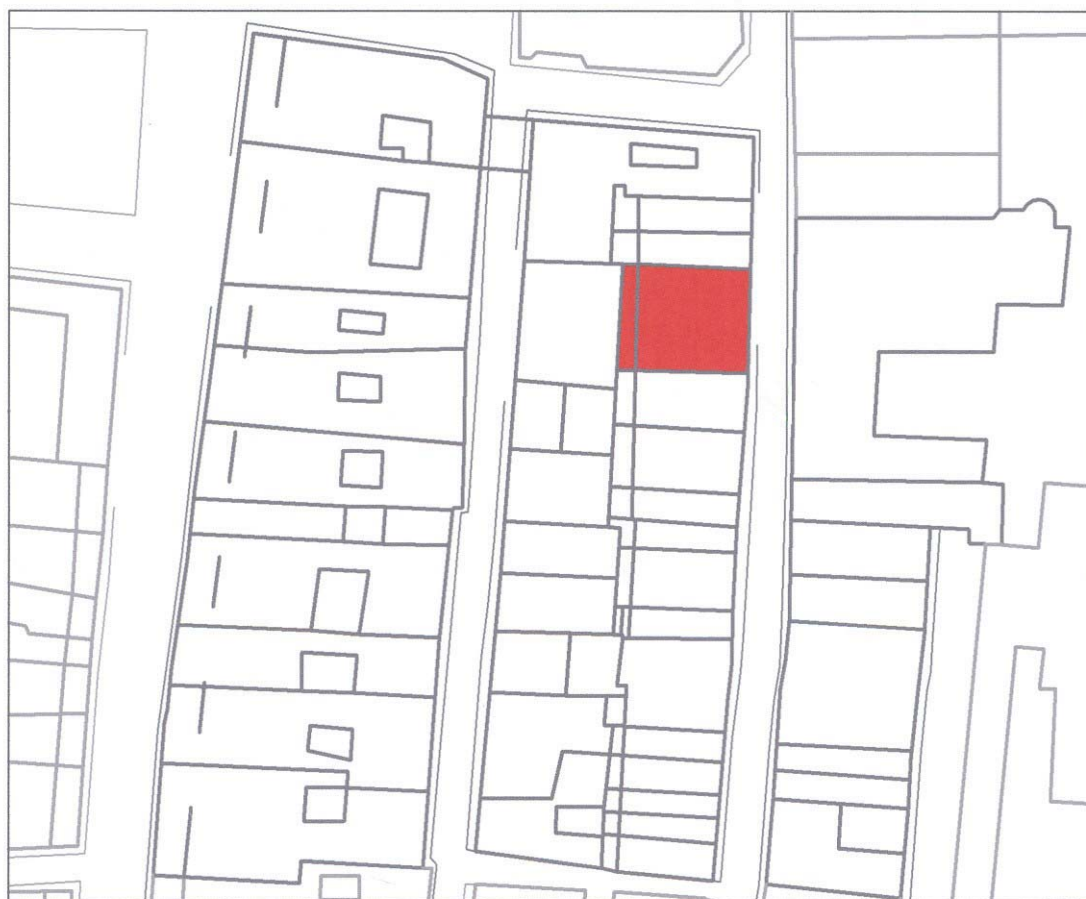
| Inquadramento | D | Scheda | 054 |

| | Degrado | Tinteggiatura esfoliata e di diversa tonalità, cornicione non uniforme | | | |

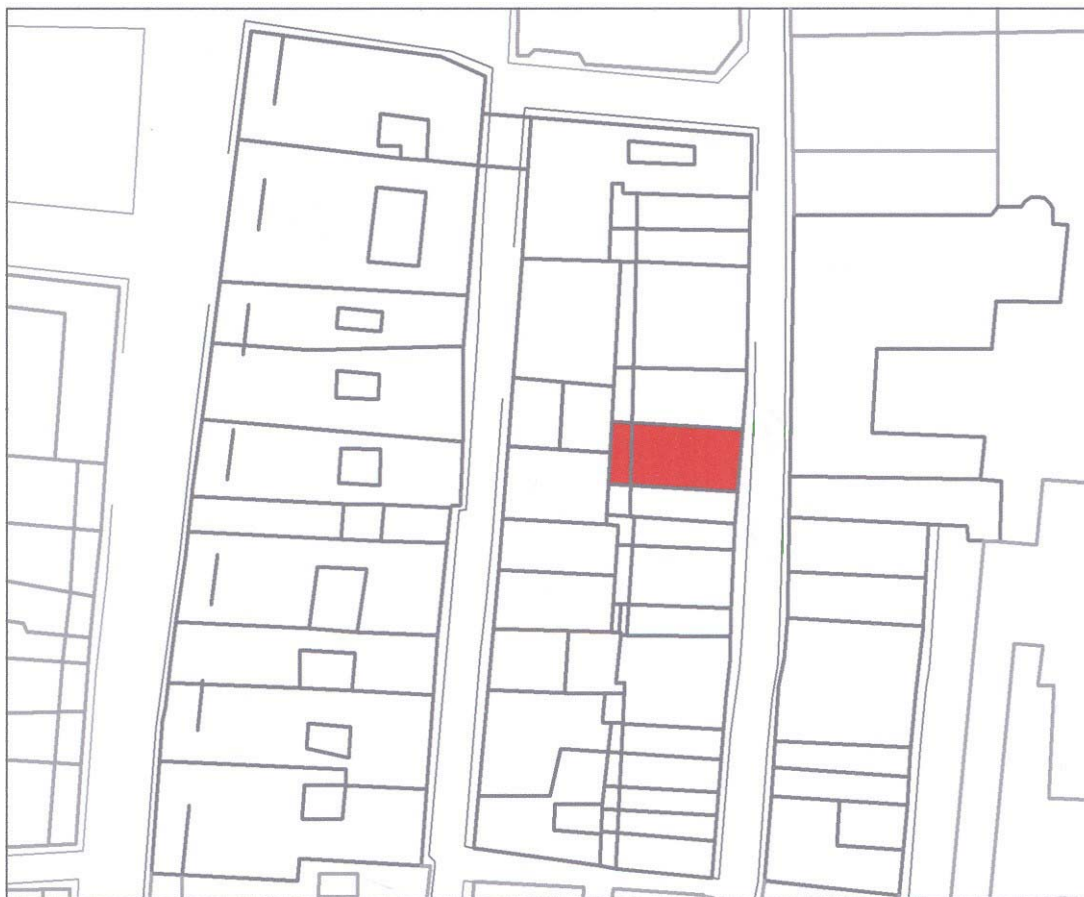
| Inquadramento | D | Scheda | 057 |

| | Degrado | Piccole crepe | | | |

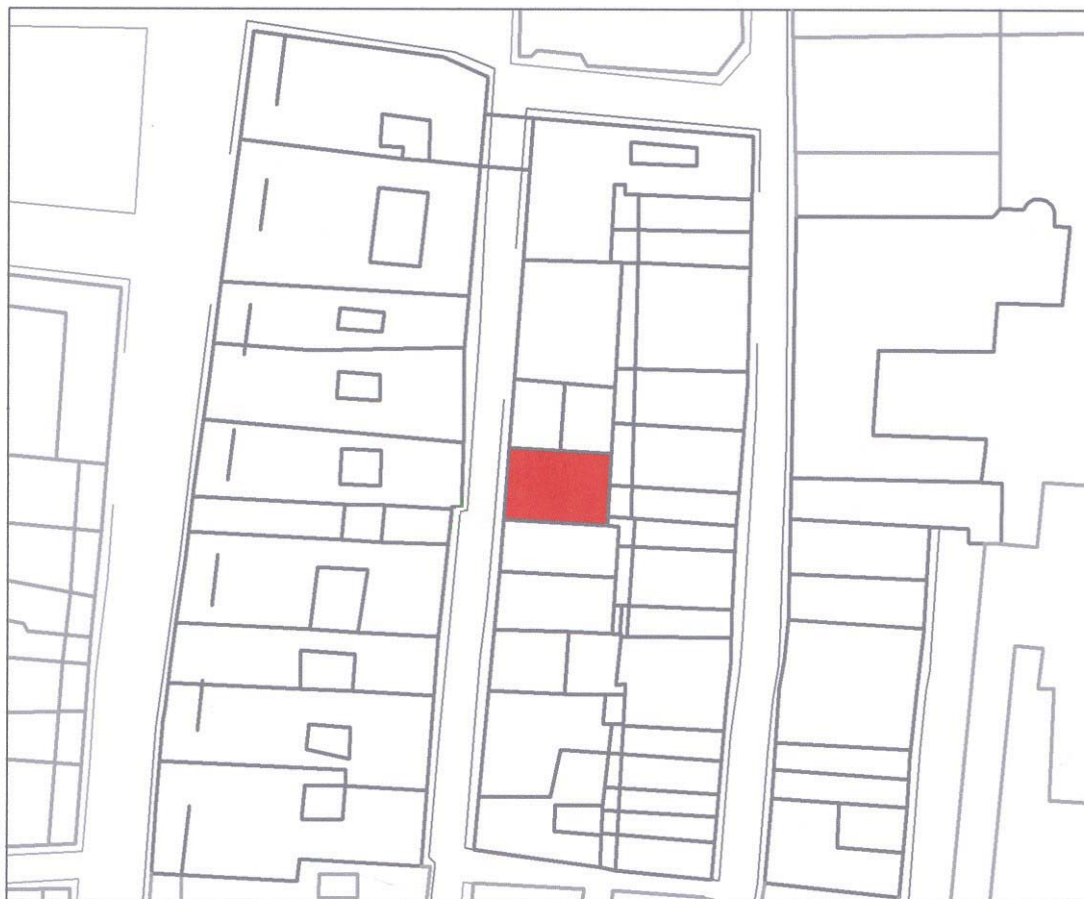
| Inquadramento | D | Scheda | 058 |

| | Degrado | Tinteggiatura esfoliata, cornicione con macchie dovute ad umidità | | | |
| | Elementi architettonici | | Le tapparelle, davanzali e spalle delle finestre, e le serrande metalliche dequalificano la facciata. Le proporzioni delle aperture e i materiali utilizzati sono caratteristici di tipologie edilizie recenti | | |

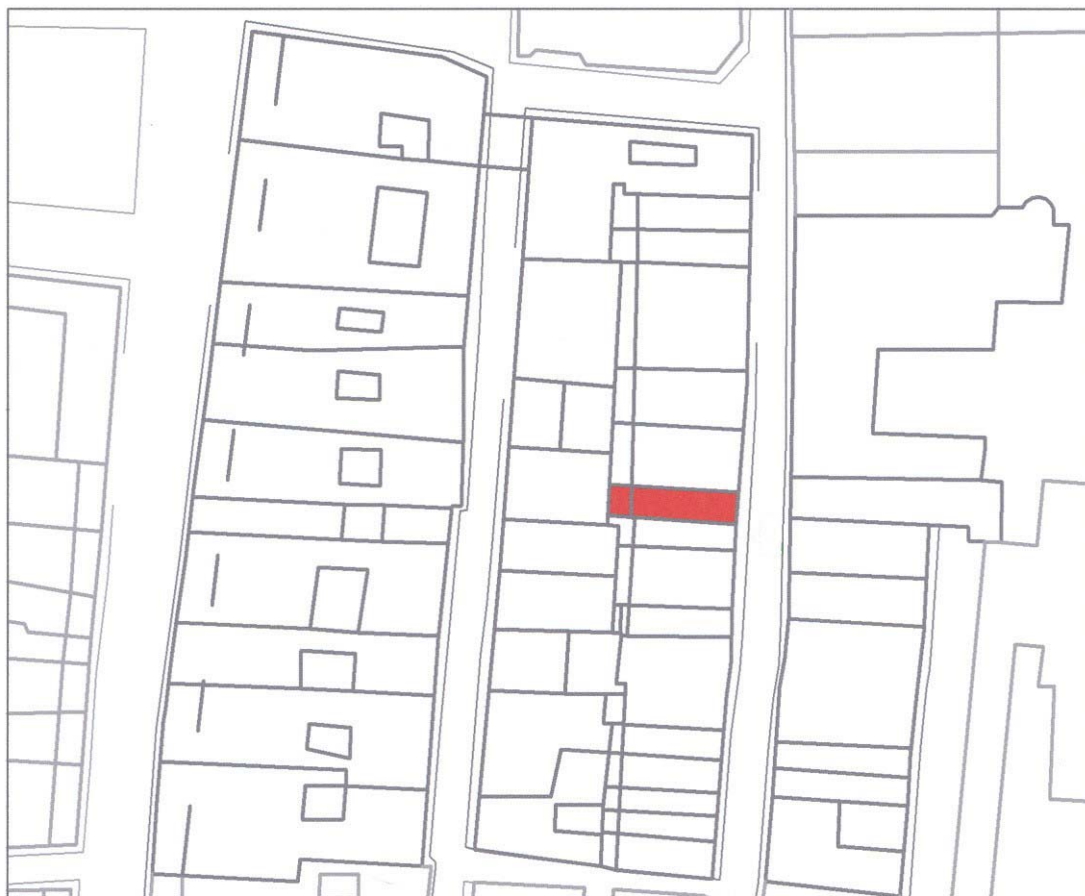
| Inquadramento | D | Scheda | 059 |

| | Degrado | Leggeri dilavamenti, macchie di umidità, serramenti degradati | | | |

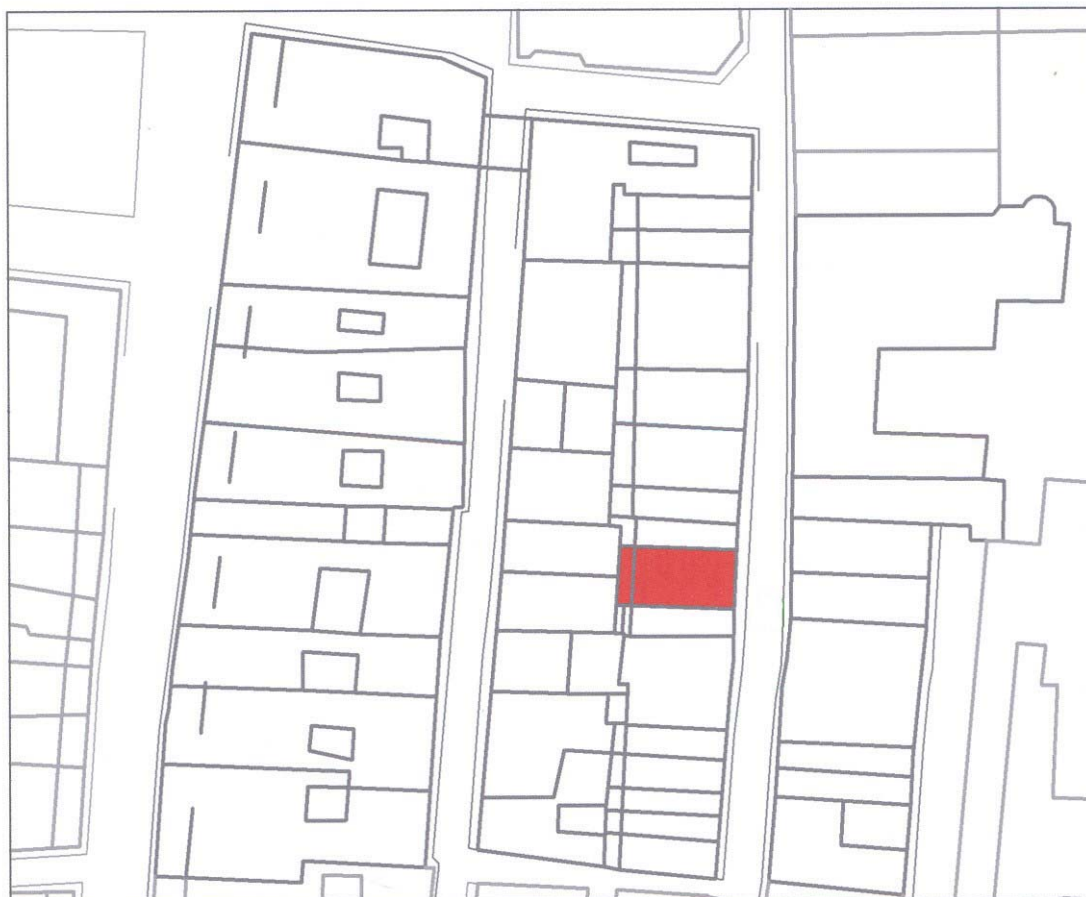
| Inquadramento | D | Scheda | 062 |

| | Degrado | Umidità di risalita, tinteggiatura slavata, rattoppi | | | |

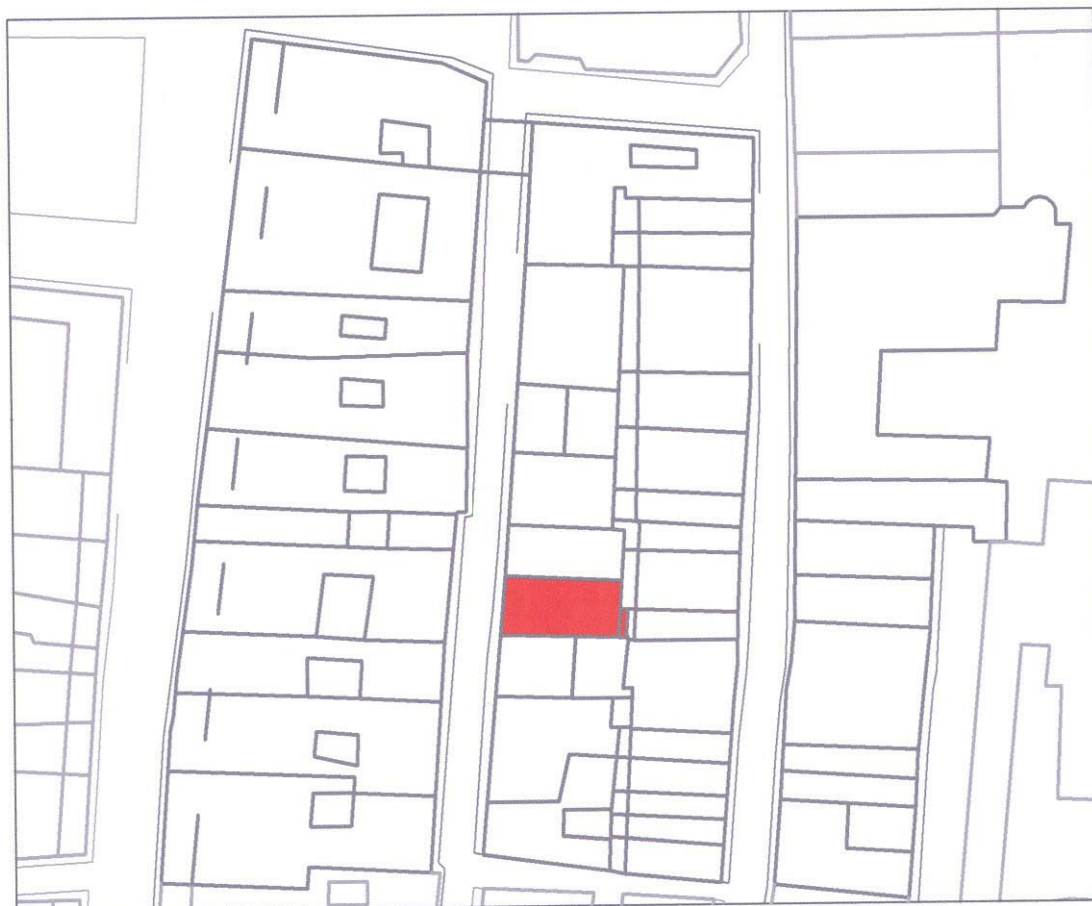
| Inquadramento | D | Scheda | 063 |

| | Degrado | Tinteggiatura slavata | | | |
| | Elementi architettonici | | Le tapparelle, i davanzali e le spalle delle finestre dequalificano la facciata | | |

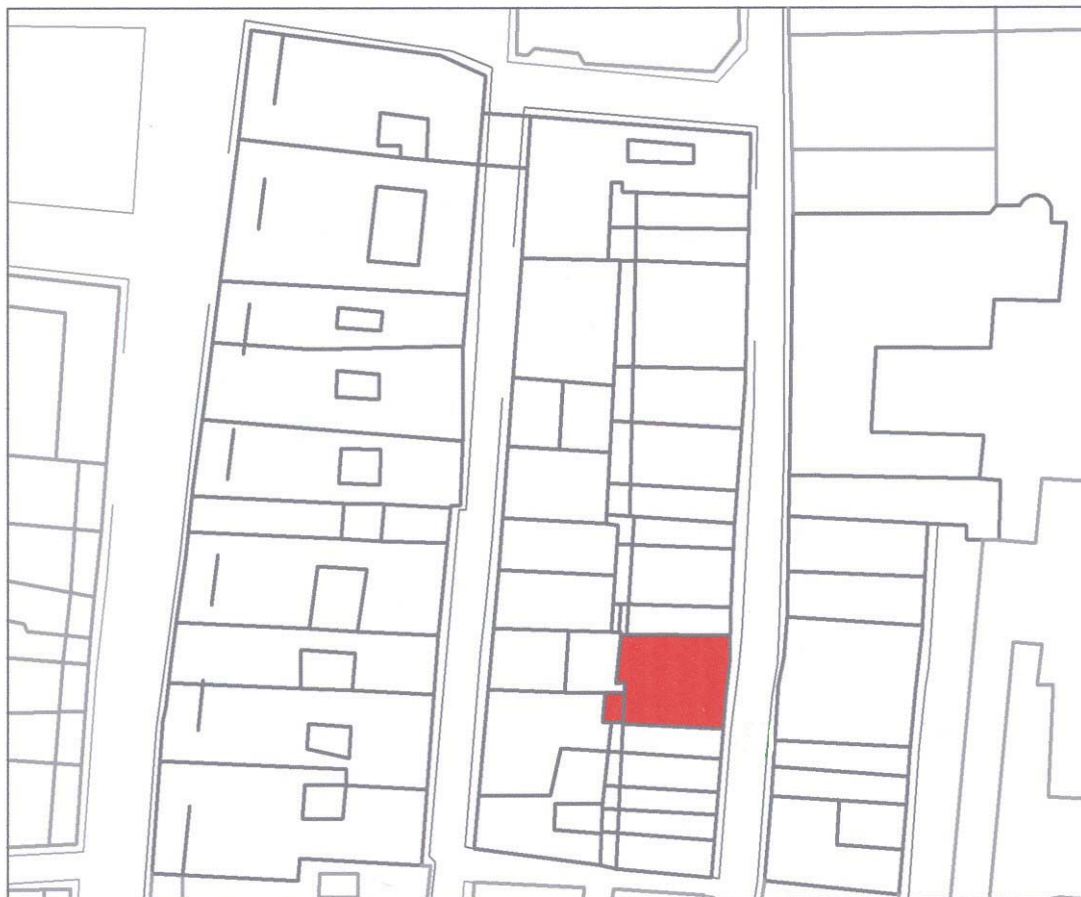
| Inquadramento | D | Scheda | 066 |

| | Degrado | Tinteggiatura esfoliata, umidità di risalita, crepe | | | |

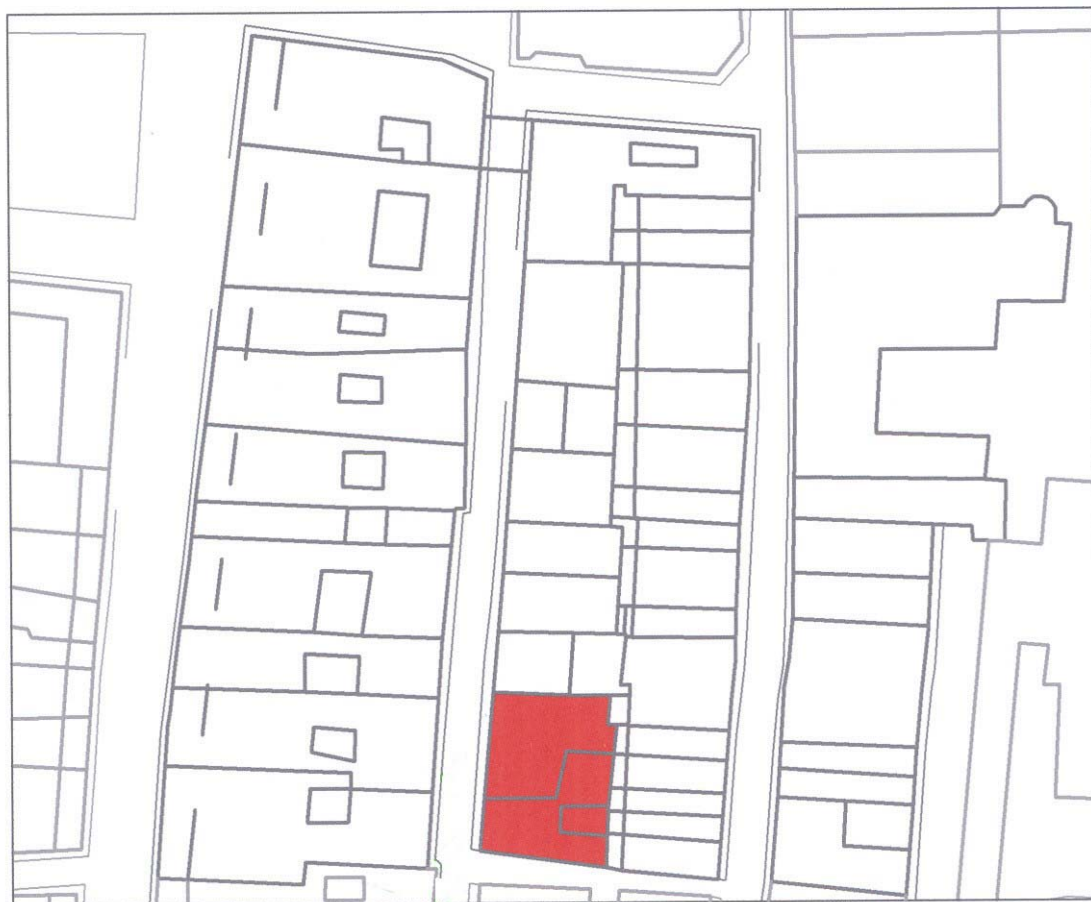
| Via Barezzi 29 / 31 / 33 | | | | | |
|---|---|---|---|---|---|
| | Degrado | Umidità | | | |

| Vicolo Torto | | | | | |
|---|---|---|---|---|---|
| | Degrado | Mattoni sgretolati | | | |

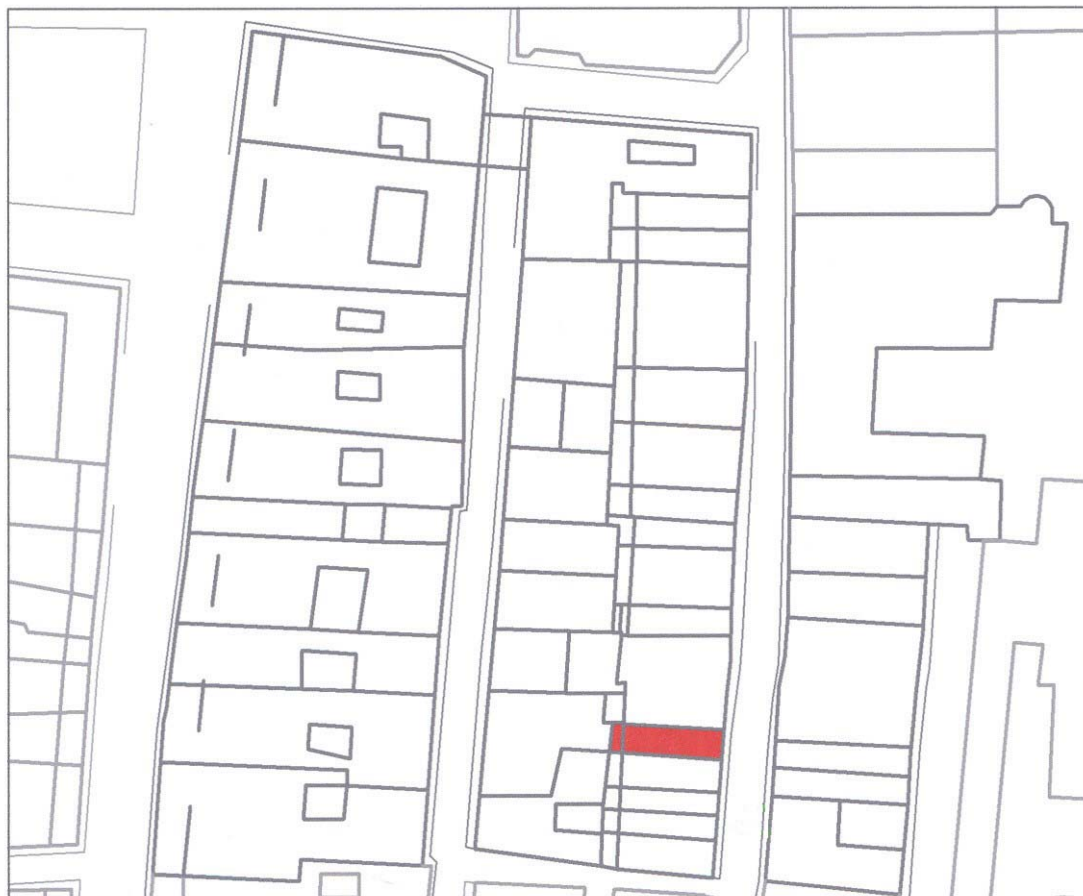
| Inquadramento | D | Scheda | 068 |

| | Degrado | Dilavamento | | | |

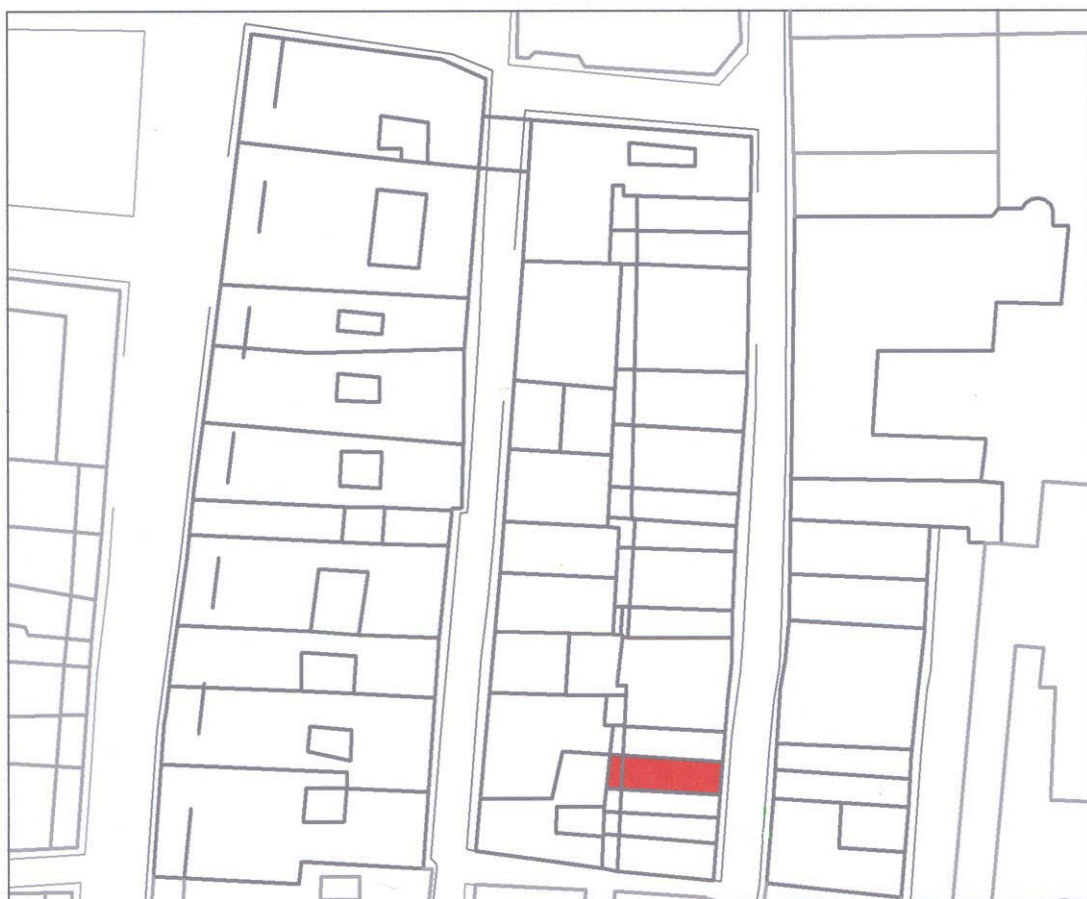
| Inquadramento | D | Scheda | 069 |

| | Degrado | Inizio screpolatura intonaco, umidità di risalita, oscuranti da sistemare | | | |
