Comune di Busseto

Piano Urbanistico Generale

### QC\_SF3.4

Schede dei complessi di valore  
storico-architettonico

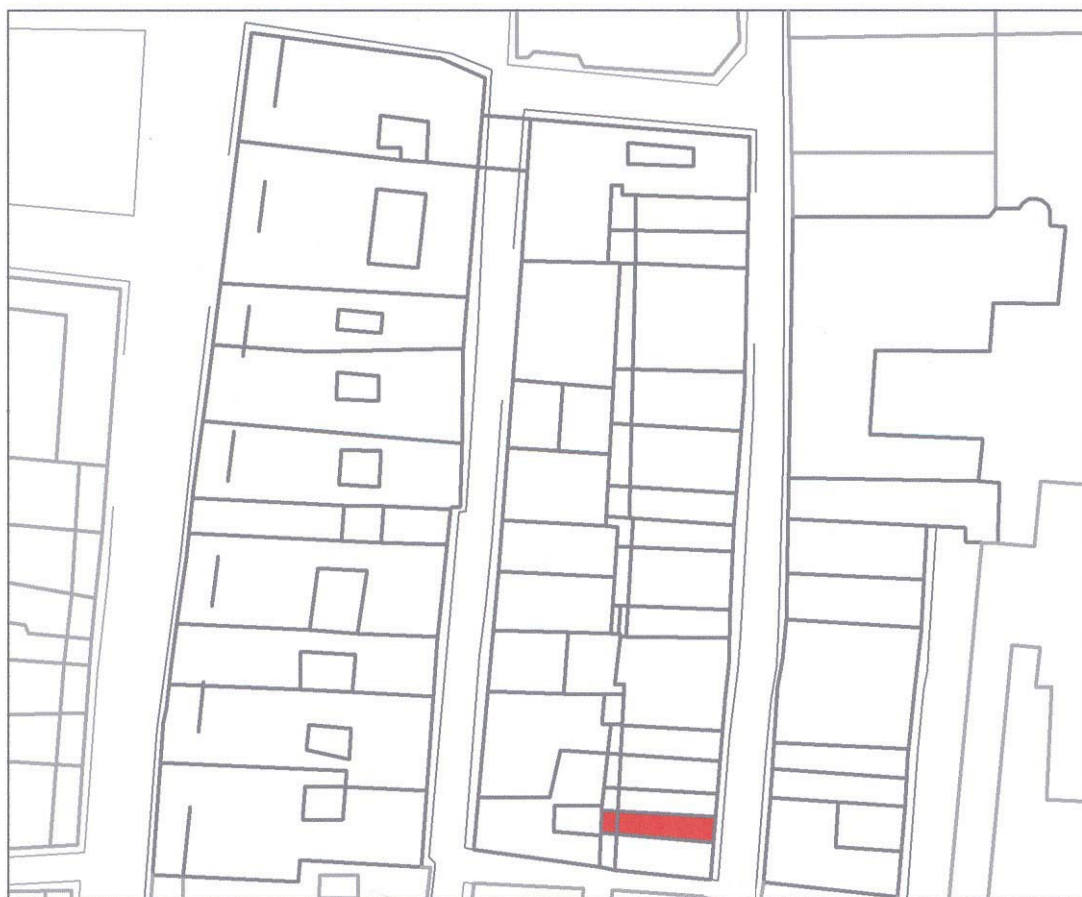
| Inquadramento | D | Scheda | 071 |

| | Degrado | Umidità di risalita | | | |

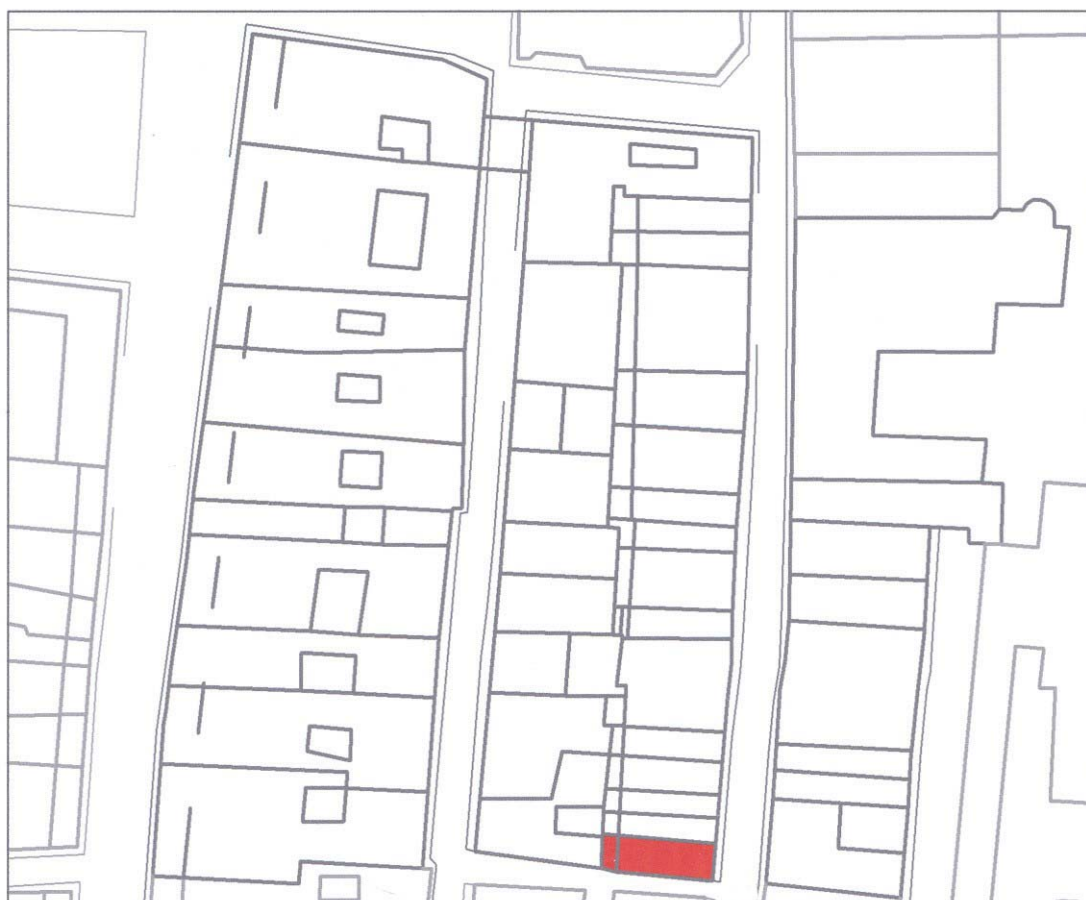
| Via Zilioli 24 | | | | | |
|---|---|---|---|---|---|
| | Degrado | Cornicione sottoposto a dilavamento, presenza di piccole crepe nell’intonaco | | | |

| Vicolo Torto | | | | | |
|---|---|---|---|---|---|
| | Degrado | Dilavamento | | | |

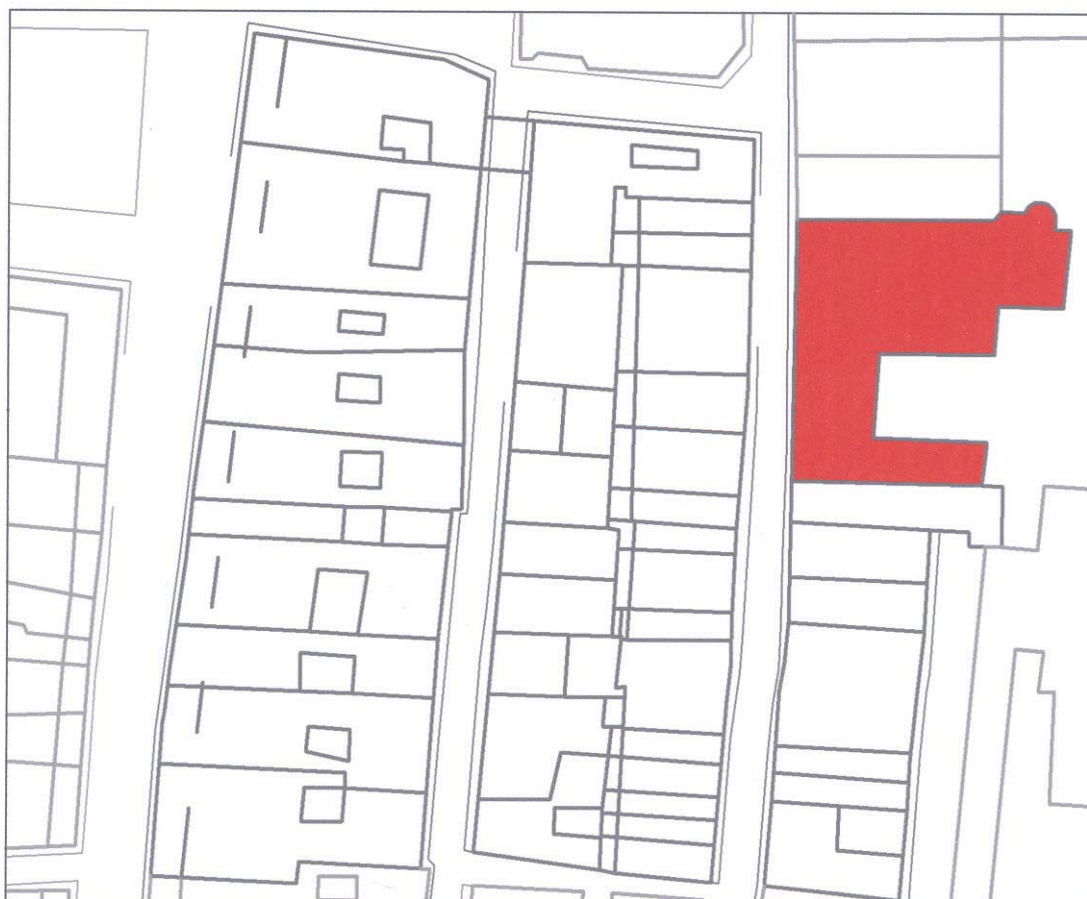
| Inquadramento | D | Scheda | 073 |

| | Degrado | Umidità di risalita, intonaco scrostato al piano terra, cornicione danneggiato | | | |

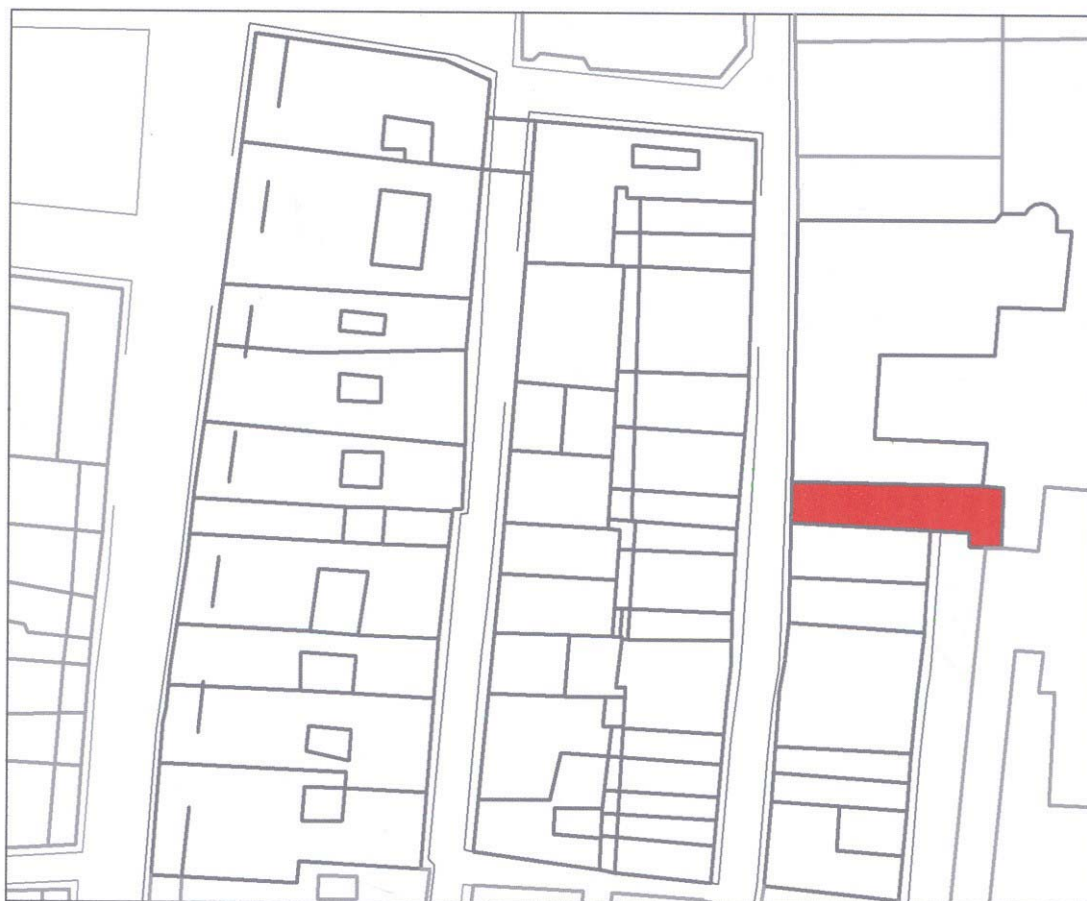
| | Degrado | A piano terra umidità di risalita, intonaco friabile, manutenzione provvisoria in malta di cemento | | | |

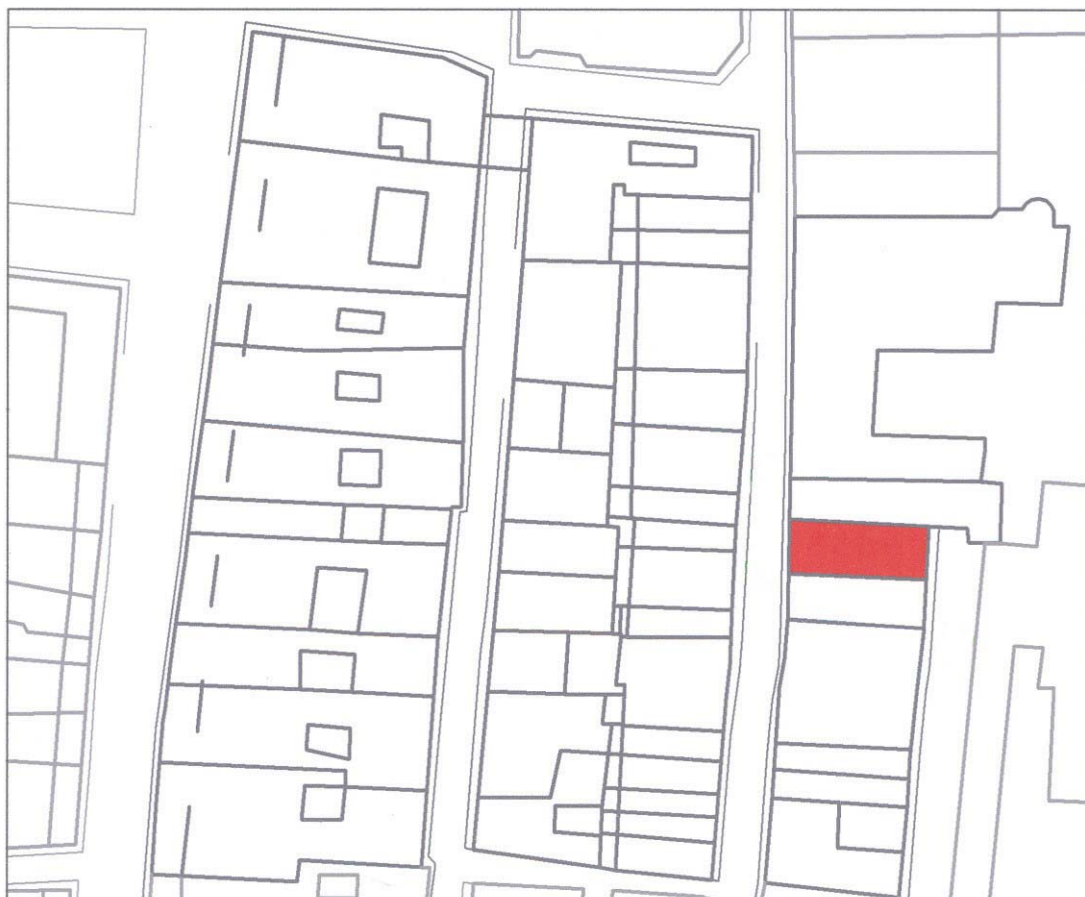
| | Degrado | Tinteggiatura dilavata, intonaco con crepe mal tamponate e rigonfiamenti, sporcizia e segni di umidità sotto il balcone, danni al cornicione | | | |

| Via Eletti 29 | | | | | |
|---|---|---|---|---|---|
| | Degrado | Intonaco esfoliato, macchie e segni di manutenzione provvisoria | | | |

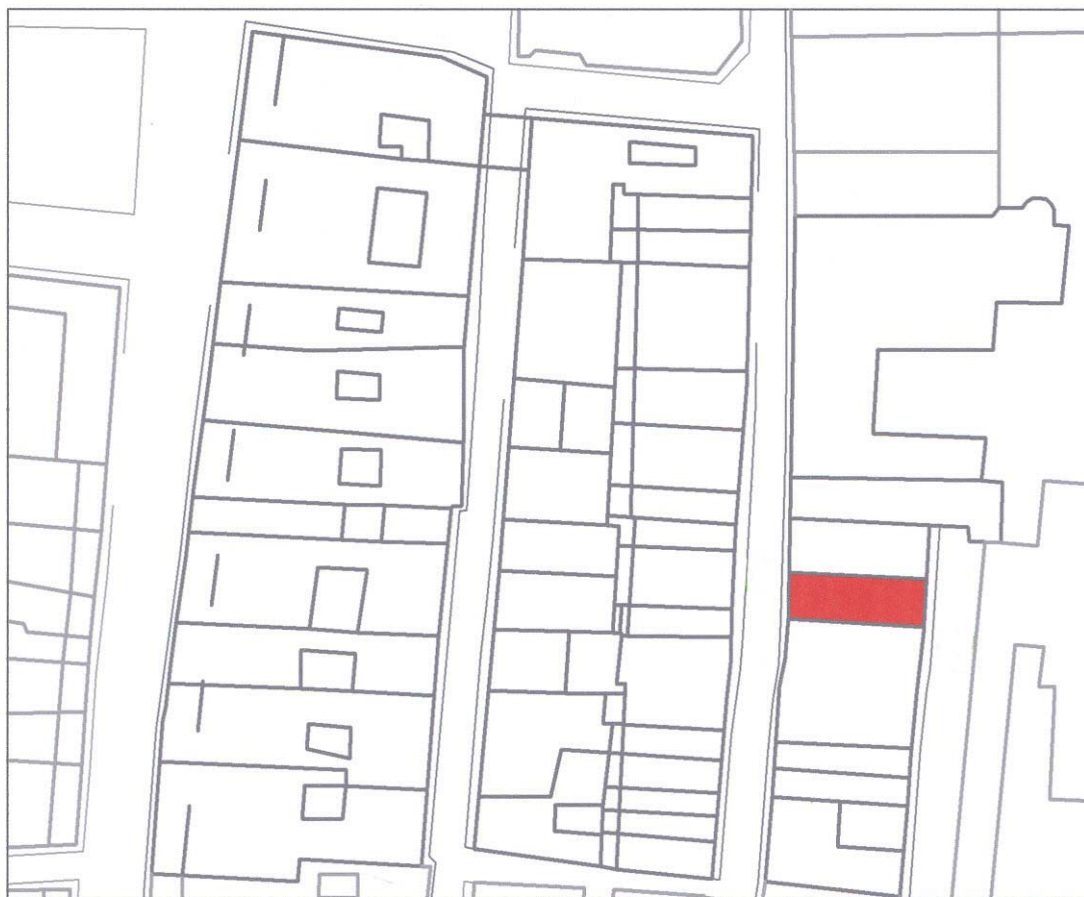
| | Degrado | Intonaco in esfoliazione, macchie intorno alle finestre, umidità dal cornicione | | | |

| | Degrado | Crepe di assestamento, manutenzione provvisoria in cemento, intonaco scrostato vicino al cornicione,umidità di risalita, tinteggiatura quasi assente | | | |

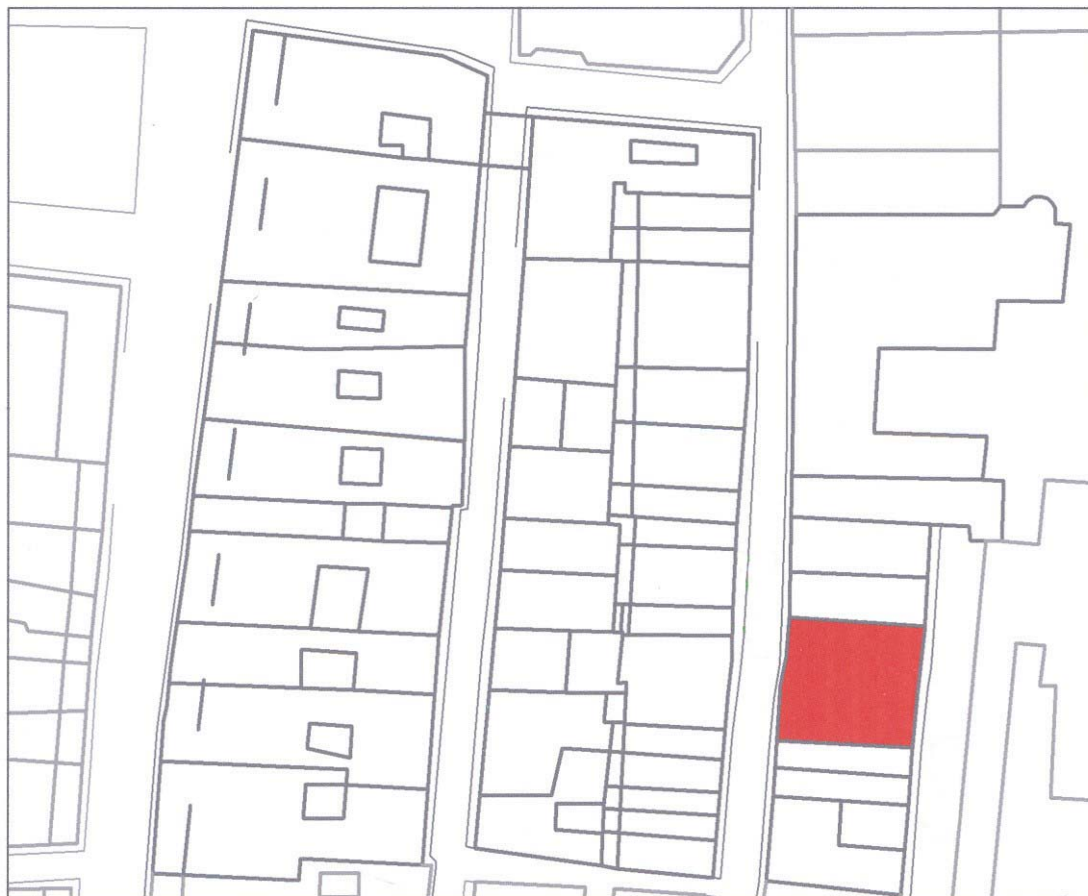
| Via Zilioli 25 / 27 / 29 | | | | | |
|---|---|---|---|---|---|
| | Degrado | Intonaco scrostato al piano terra, tinteggiatura esfoliata, manutenzione provvisoria in cemento, cornicione danneggiato | | | |

| Via Eletti 21 / 23 | | | | | |
|---|---|---|---|---|---|
| | Degrado | Intonaco scrostato, tinteggiatura esfoliata, manutenzione provvisoria in cemento, alcuni serramenti sono degradati. | | | |

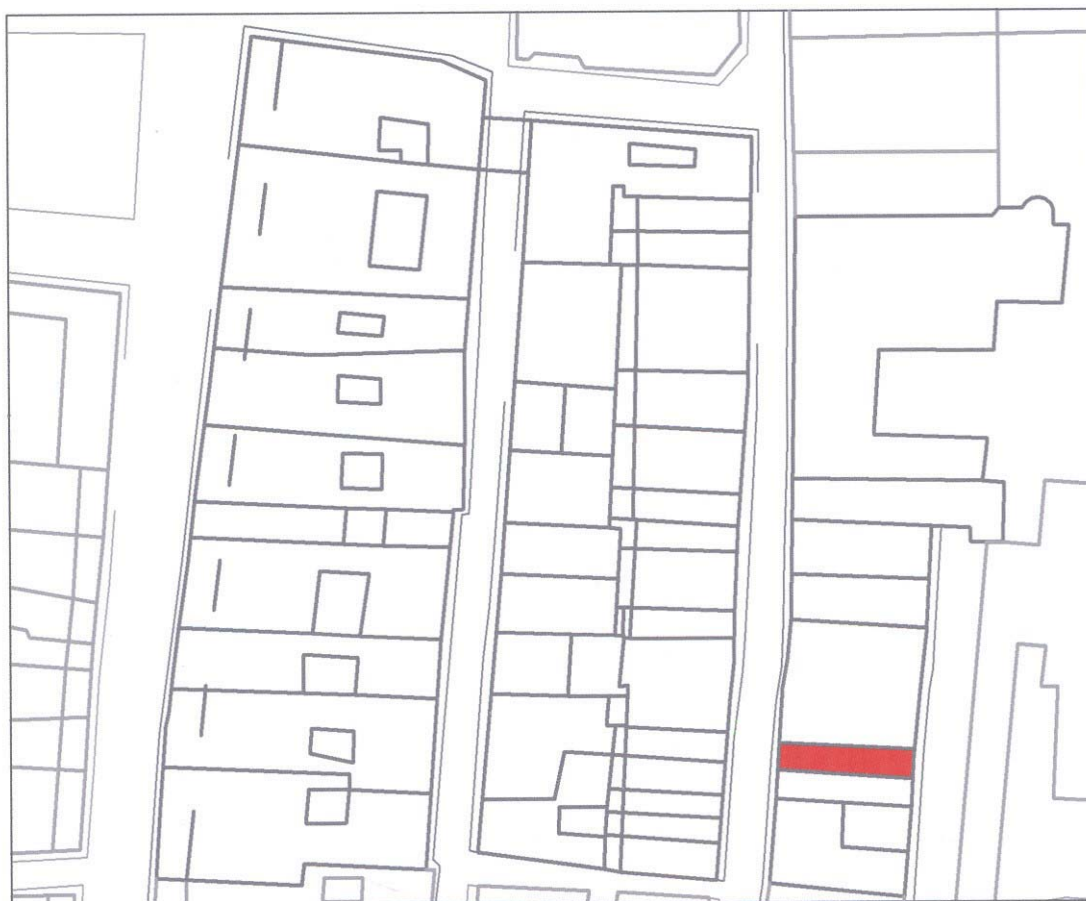
| Via Zilioli 23 | | | | | |
|---|---|---|---|---|---|
| | Degrado | Tinteggiatura dilavata ed esfoliata, cornicione da sistemare | | | |

| Via Eletti 19 | | | | | |
|---|---|---|---|---|---|
| | Degrado | Tinteggiatura dilavata ed esfoliata, cornicione leggermente danneggiato | | | |

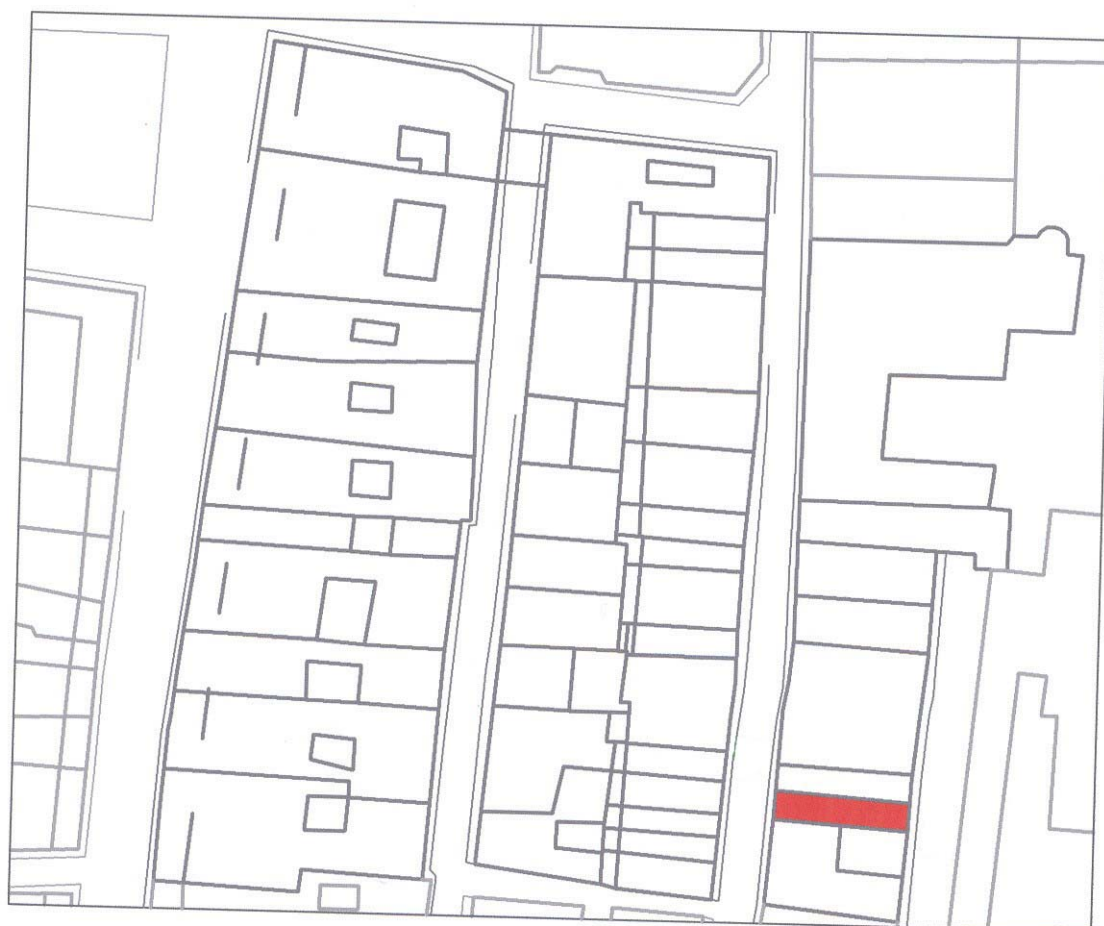
| Via Zilioli 21 | | | | | |
|---|---|---|---|---|---|
| | Degrado | Manutenzione provvisoria in cemento | | | |

| Via Eletti 17 | | | | | |
|---|---|---|---|---|---|
| | Degrado | Piccole crepe | | | |

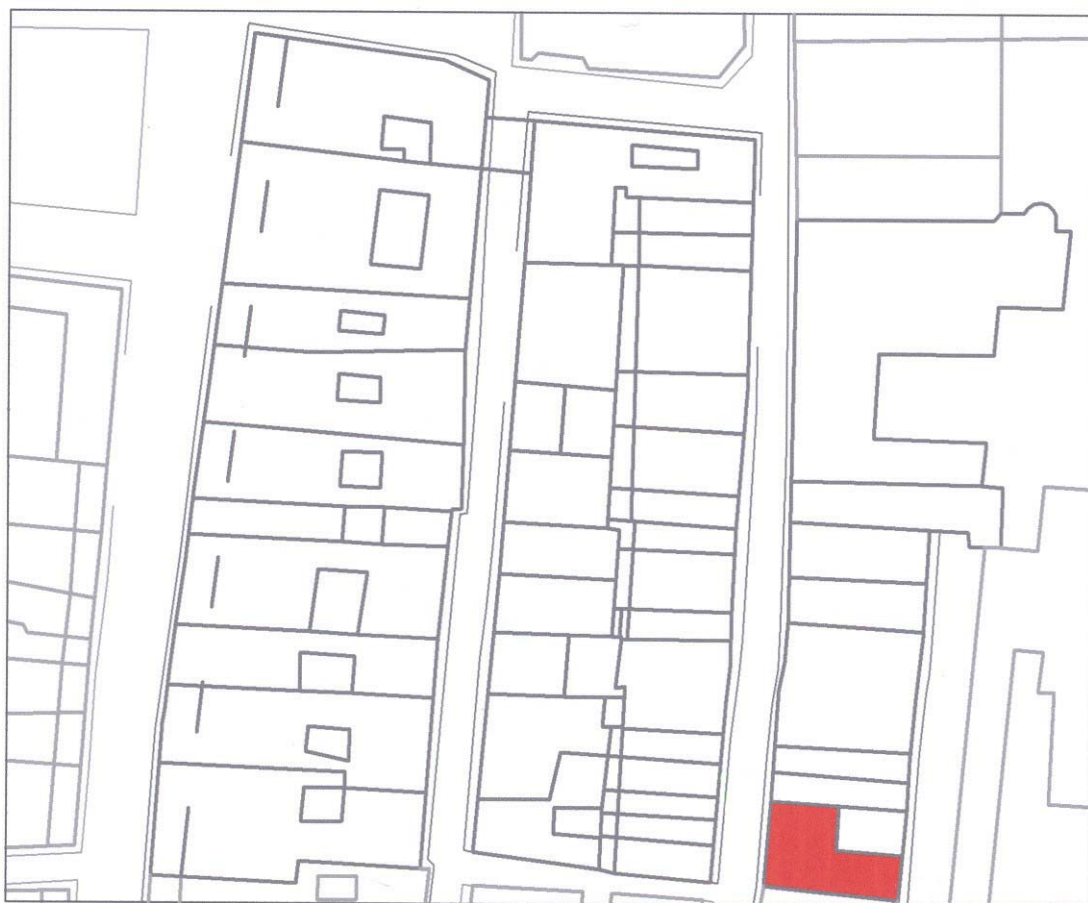
| | Degrado | Umidità sull'intradosso dei balconi, vegetazione sull'extradosso, ringhiera arrugginita, dilavamento sotto il cornicione e nella zona delle aperture, umidità di risalita, intonaco friabile | | | |

| Via Eletti 13 | | | | | |
|---|---|---|---|---|---|
| | Degrado | Umidità di risalita, dilavamento dei davanzali, intonaco con leggere scrostature | | | |

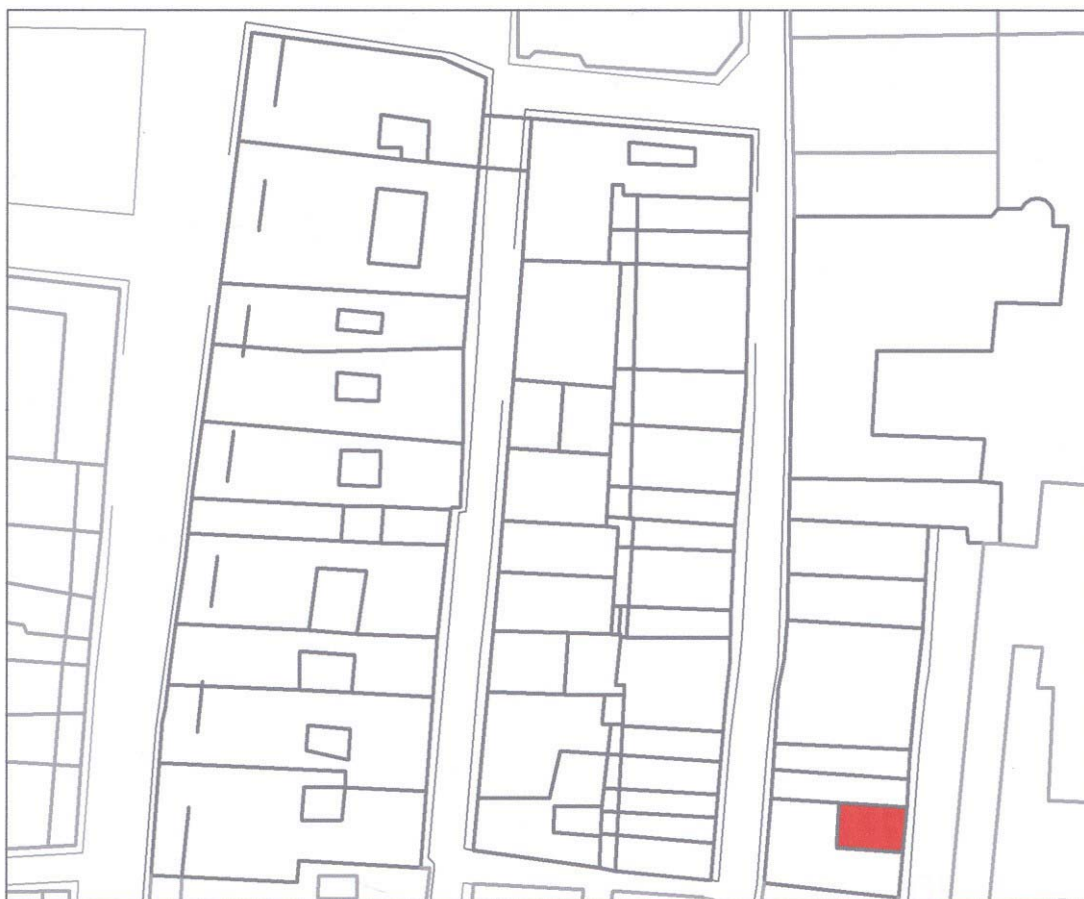
| Inquadramento | D | Scheda | 081 |

| | Degrado | Tinteggiatura quasi assente , tapparelle rovinare, cornicione da sistemare | | | |

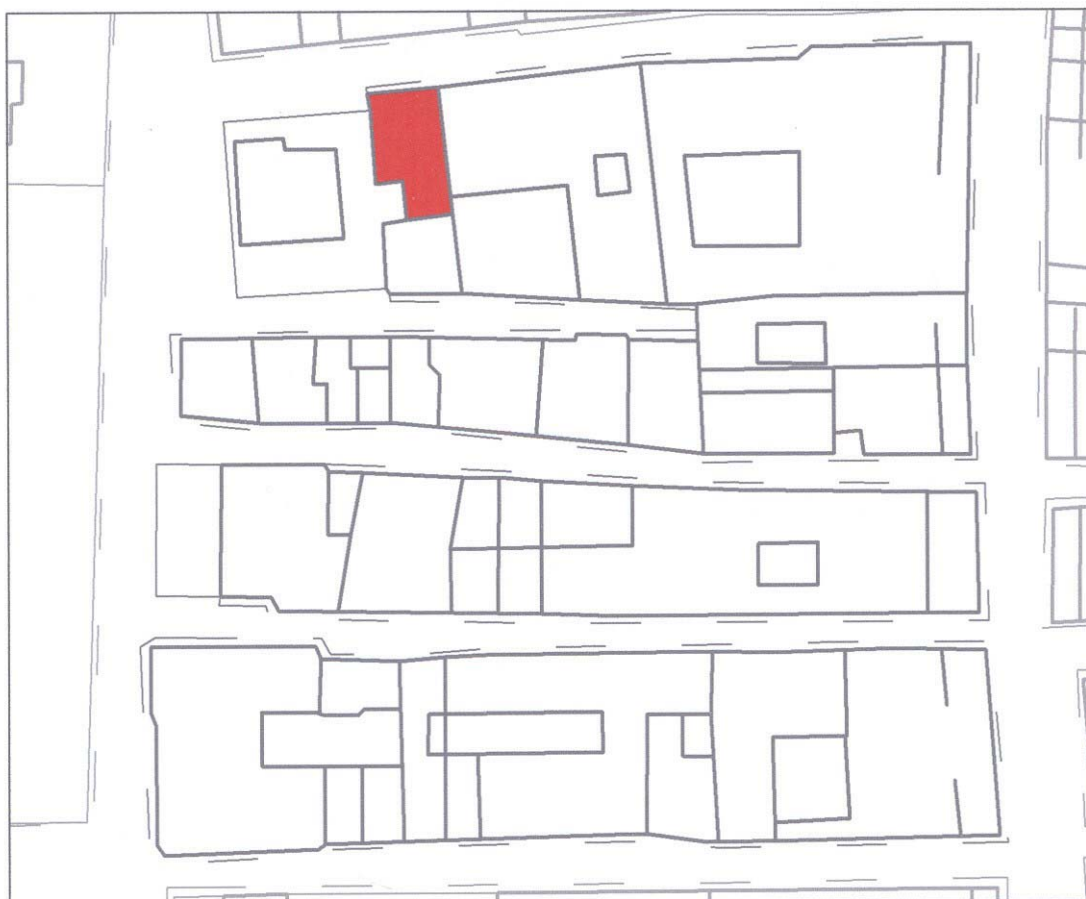
| Inquadramento | E | Scheda | 083 |

| | Degrado | Danno da umidità di risalita fino a quota 1.80 m; ringhiera arrugginita; capitelli in cotto della cornice del portone rovinati | | | |
| | Elementi architettonici | | Di rilievo la cornice del portone con sguincio, capitelli in cotto e arco a tutto sesto. Le tapparelle, i davanzali e le spalle delle finestre dequalificano la facciata | | |

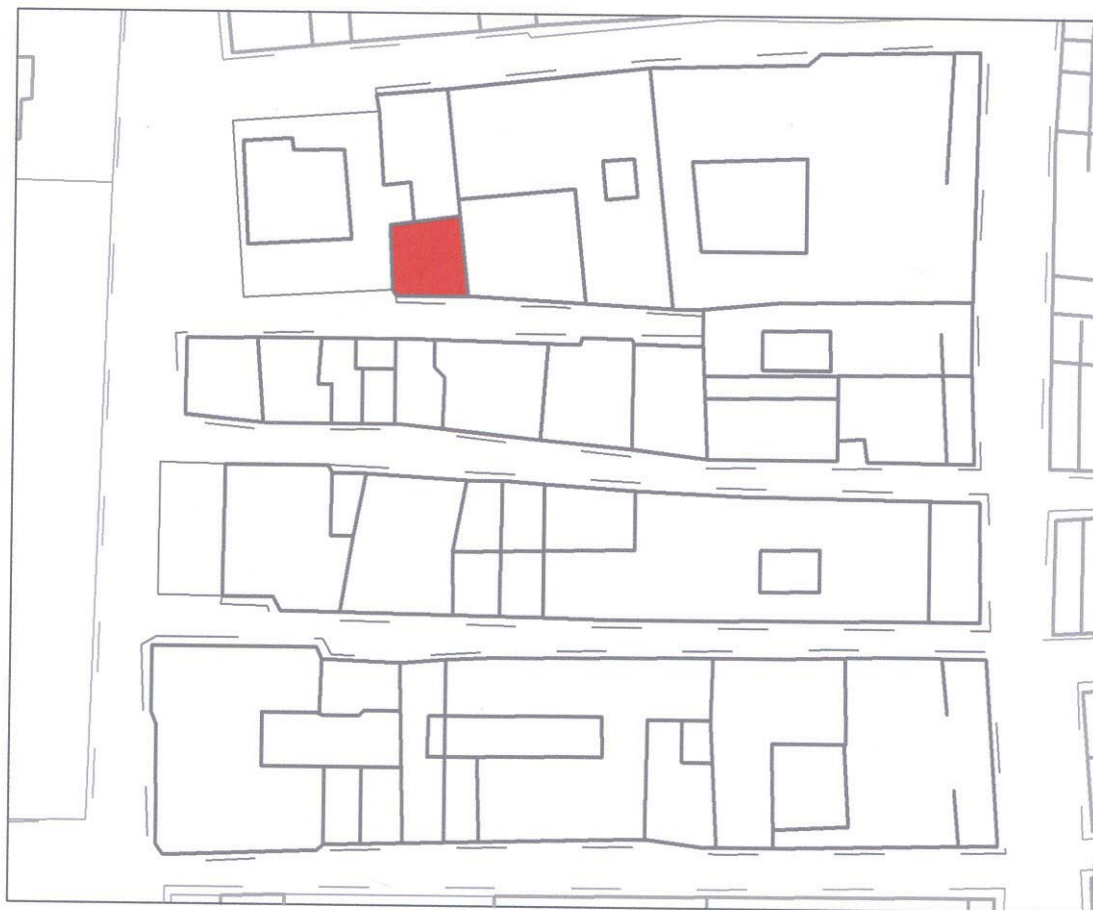
| Inquadramento | E | Scheda | 084 |

| | Degrado | Piccole crepe diffuse sulla facciata; problema di umidità sullo spigolo; segni di manutenzione provvisoria | | | |

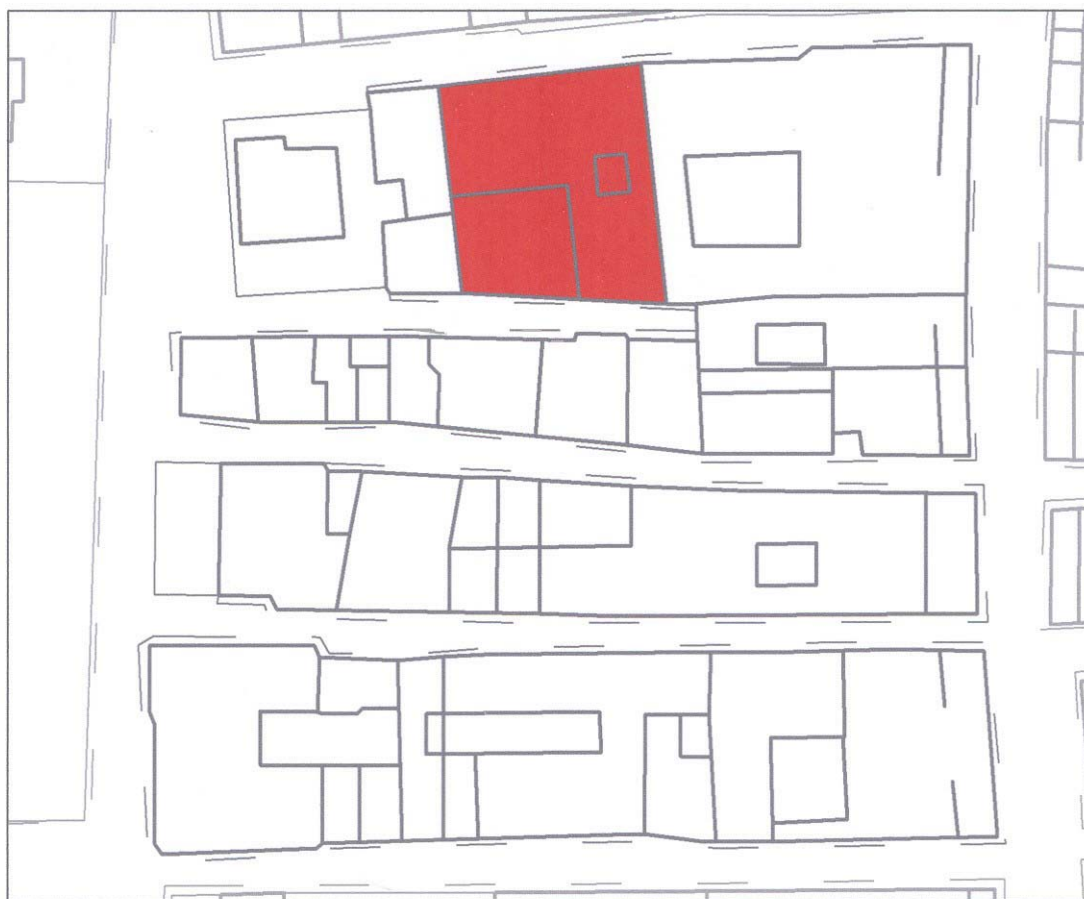
| Vicolo S. Rocco 6 / 10 | | | | | |
|---|---|---|---|---|---|
| | Degrado | Problema di umidità allo zoccolo con bolle e screpolature della tinteggiatura; crepe tra il muro della corte e corpo di fabbrica delle abitazioni | | | |

| | Degrado | Piccole esfoliazioni della tinteggiatura; problema di umidità allo zoccolo con bolle della tinteggiatura | | | |

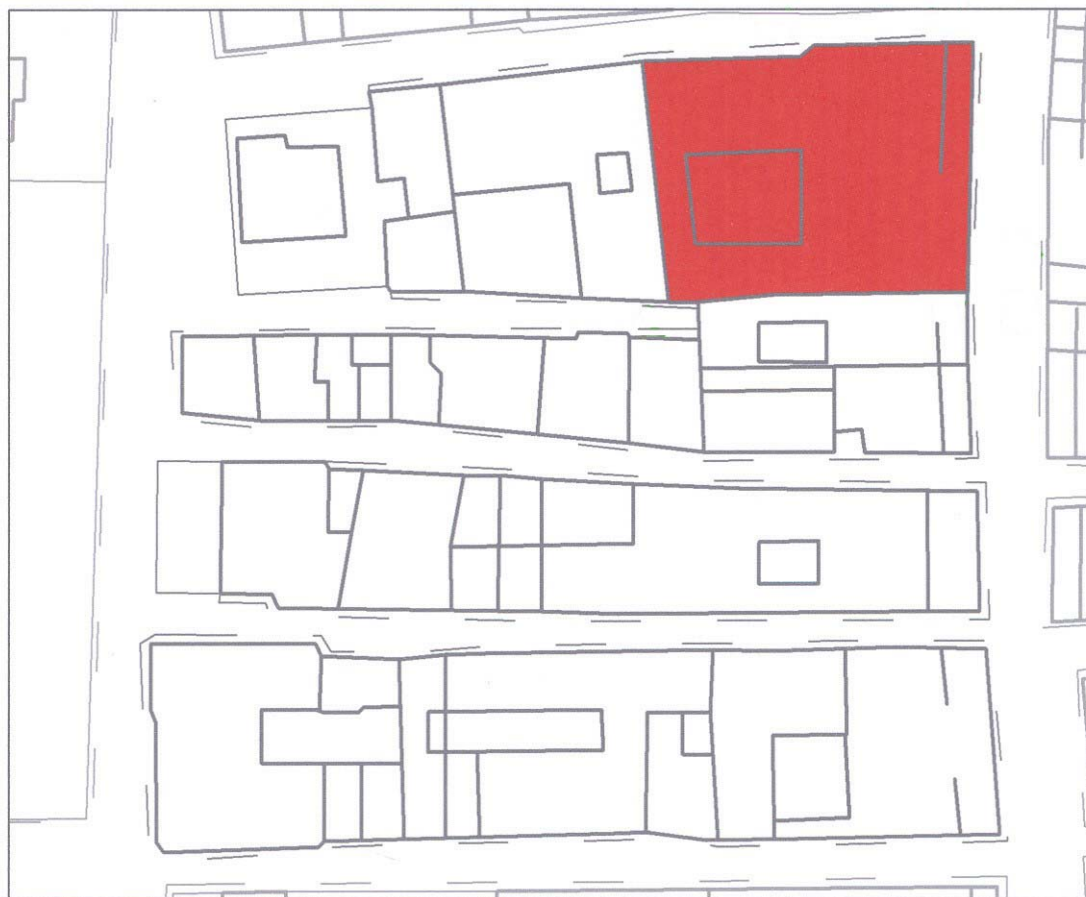
| | Degrado | Intonaco scrostato; bugne e cornicione rovinati; serramenti malridotti; danno strutturale ai capitelli | | | |

| Via Pasini n. 2 / 4 | | | | | |
|---|---|---|---|---|---|
| | Degrado | Problema di umidità al piano terra con bolle, macchie ed esfoliazioni sull'intonaco; serramenti del piano terra malridotti | | | |

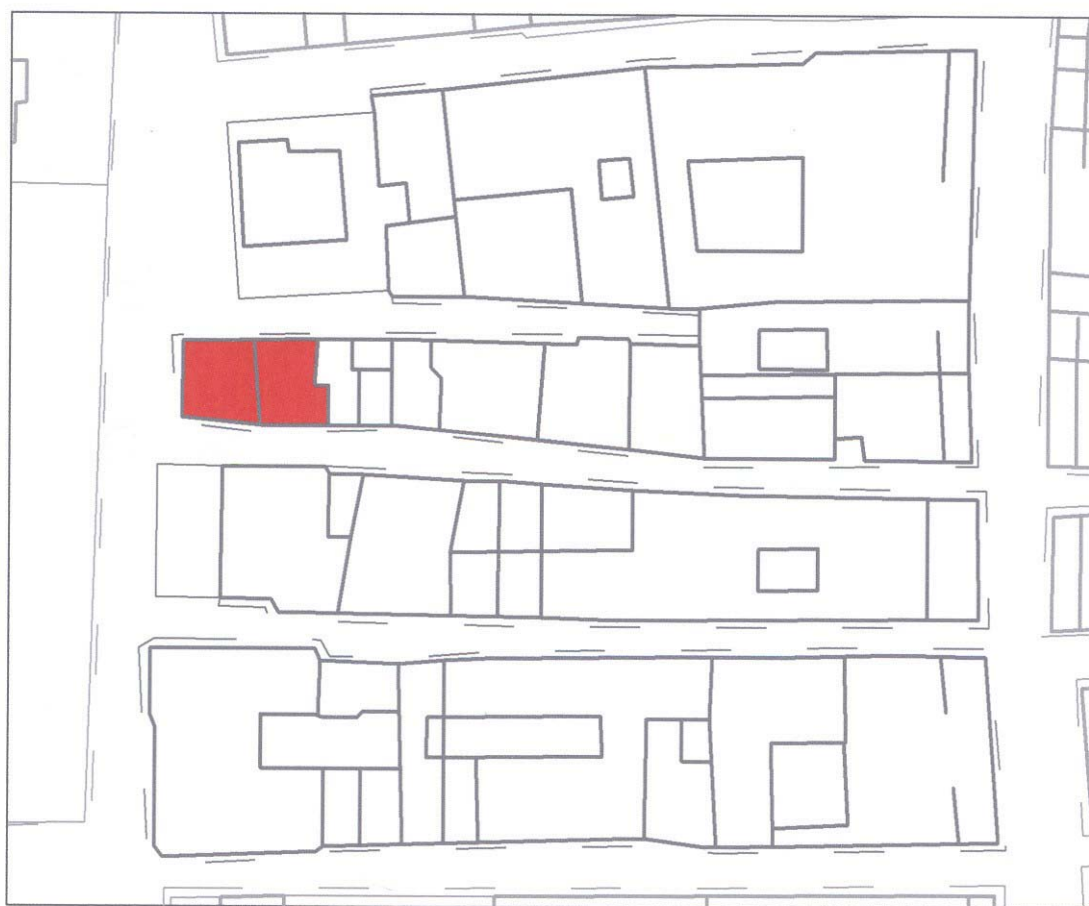
| | Degrado | Tinteggiatura esfoliata e scrostata con bolle e crepe; oscuranti malridotti; cornicione in pessimo stato; crosta nera sopra lo scarico della cucina (h 3.00 m) | | | |

| | Degrado | Tinteggiatura esfoliata e scrostata con bolle e crepe; oscuranti malridotti; cornicione in pessimo stato; manutenzione provvisoria al danno da umidità sopra lo zoccolo | | | |

| | Degrado | Tinteggiatura esfoliata e scrostata con bolle e crepe; oscuranti malridotti; cornicione in pessimo stato | | | |

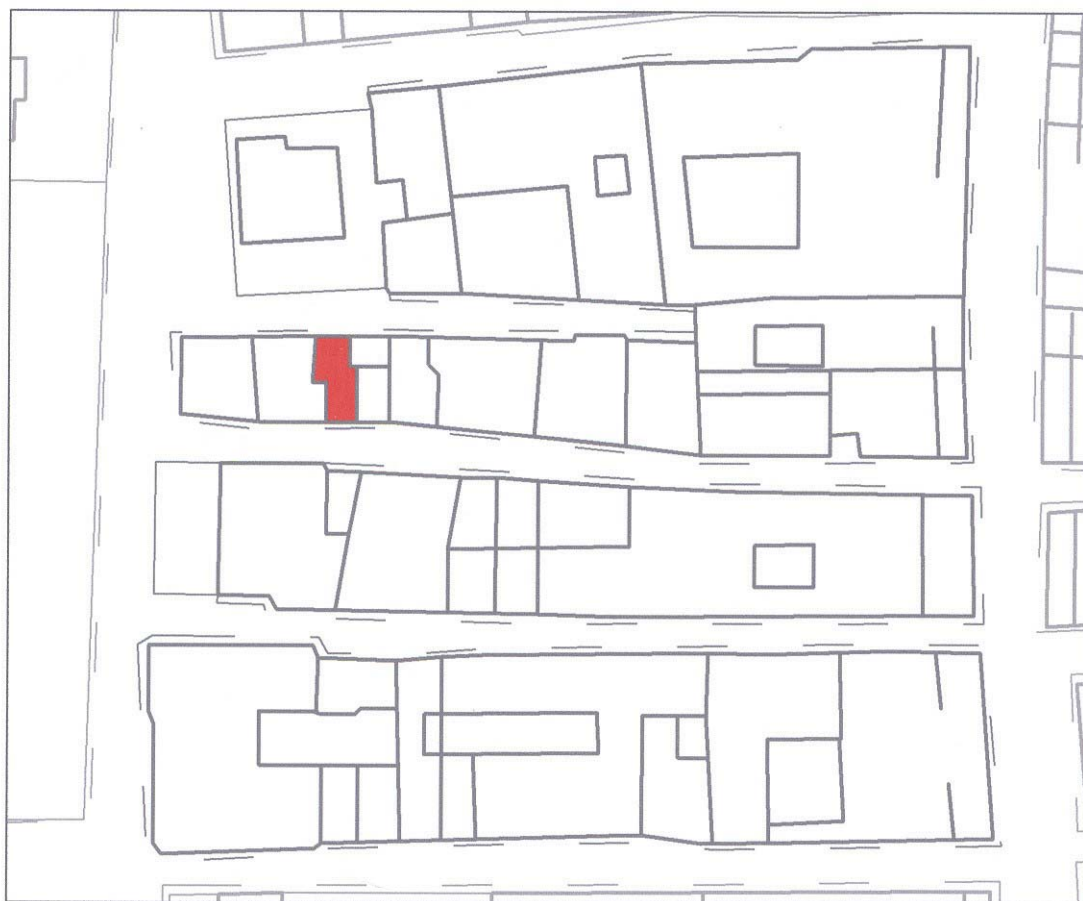
| Vicolo S. Rocco n. 3 | | | | | |
|---|---|---|---|---|---|
| | Degrado | Tinteggiatura esfoliata, con macchie di umidità e crepe; zoccolo e cornicione necessitano manutenzione | | | |

| Via Seletti | | | | | |
|---|---|---|---|---|---|
| | Degrado | Tinteggiatura esfoliata e dilavata con macchie e crepe; zoccolo scrostato; gli oscuranti necessitano manutenzione | | | |

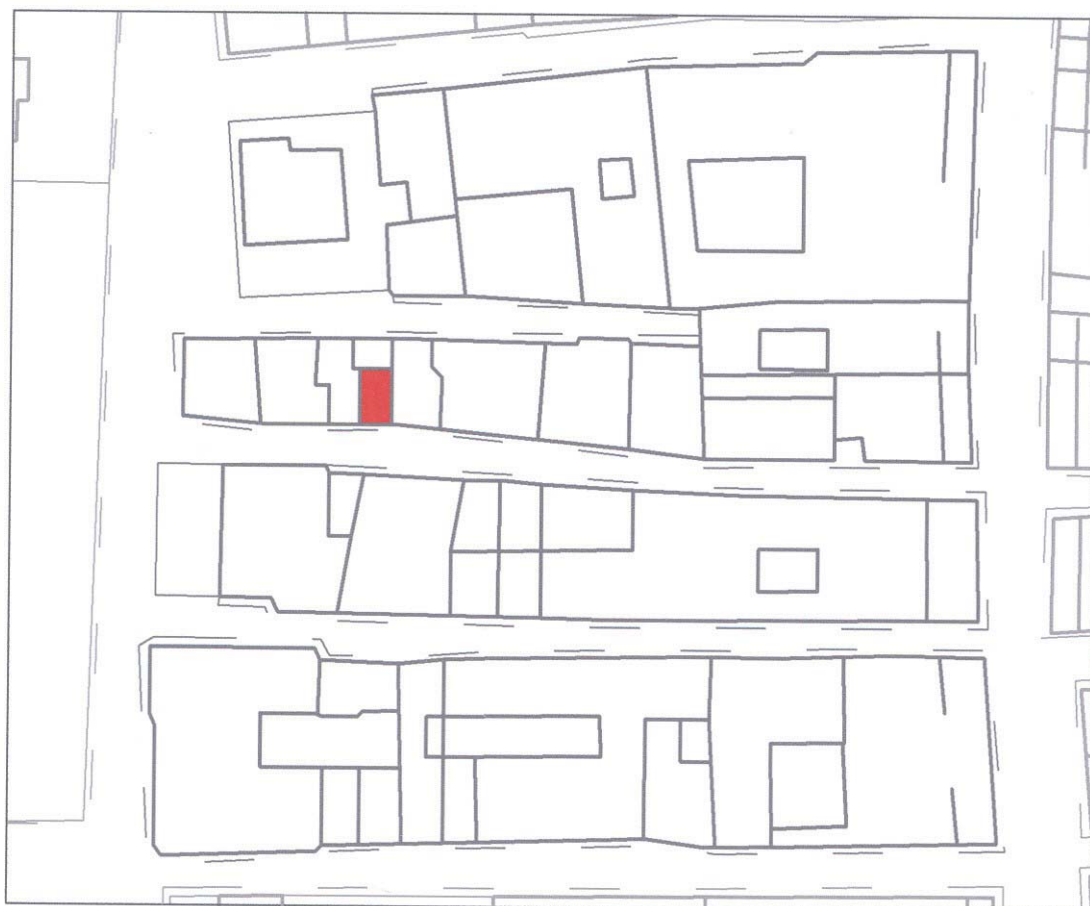
| Inquadramento | E | Scheda | 089 |

| | Degrado | Danno localizzato dell'intonaco con bolle e crepe; zoccolo dilavato | | | |

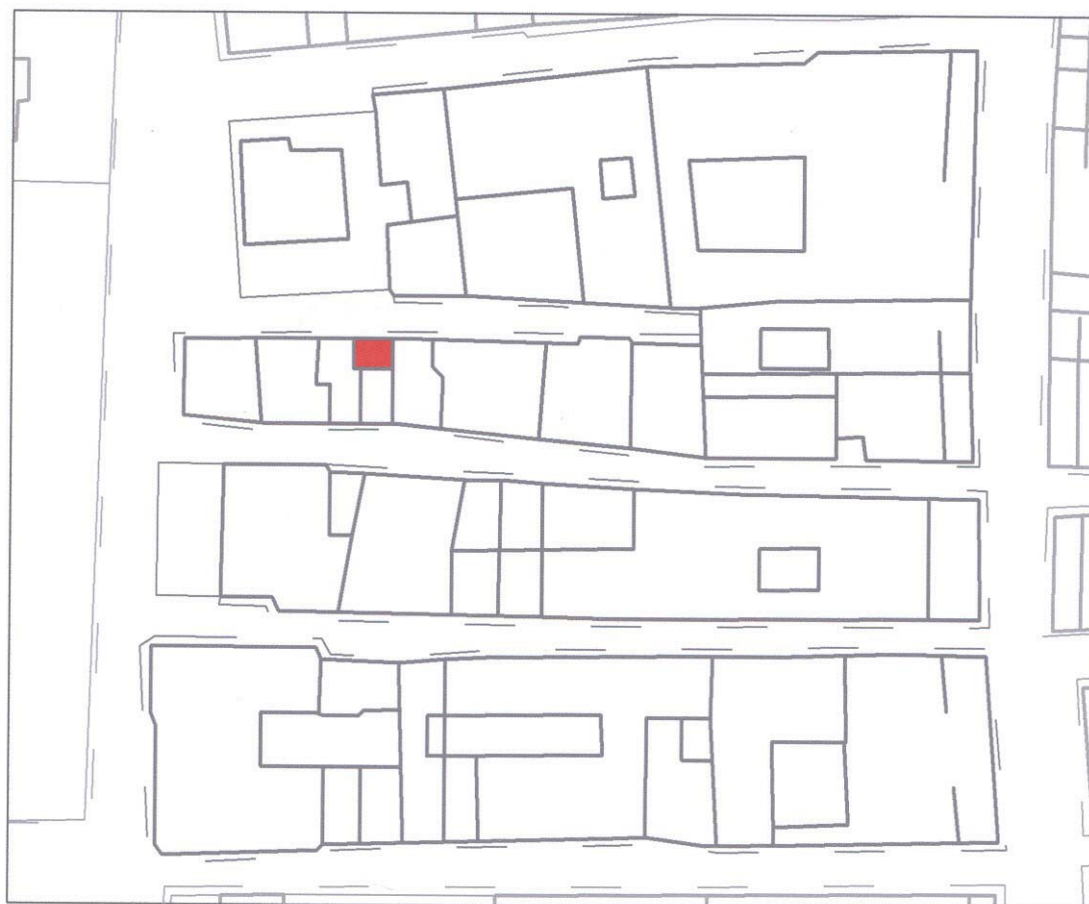
| Inquadramento | E | Scheda | 090 |

| Vicolo S. Rocco n. 5 | | | | | |
|---|---|---|---|---|---|
| | Degrado | Sporcizia sullo zoccolo; macchie di ruggine sulla tinteggiatura | | | |

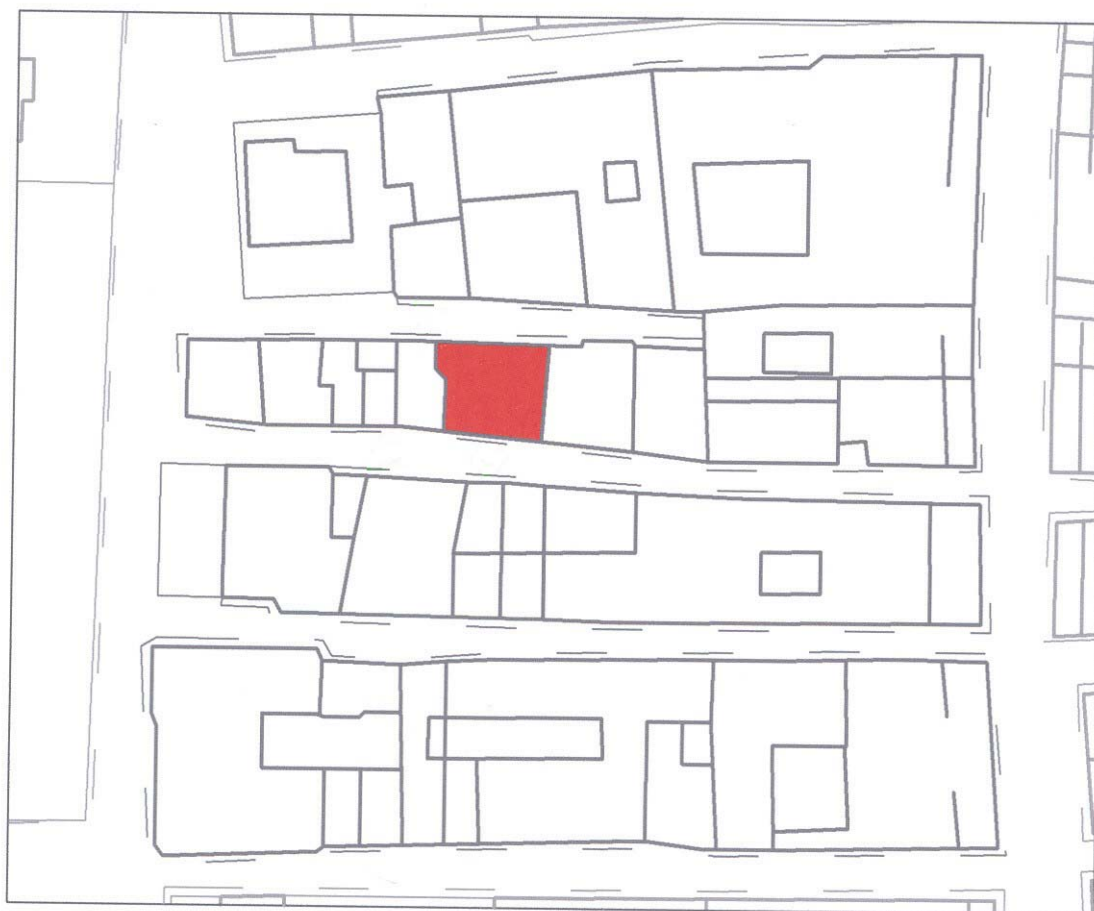
| Vicolo S. Rocco n. 9 | | | | | |
|---|---|---|---|---|---|
| | Degrado | Tinteggiatura scrostata ed esfoliata con bolle e crepe; danni da umidità al cornicione; soletta del balcone con mufte e macchie di umidità | | | |

| | Degrado | Danno localizzato con crepa e scrostatura dell'intonaco; al I° p tinteggiatura esfoliata e piccole crepe; balcone e serramenti necessitano manutenzione | | | |

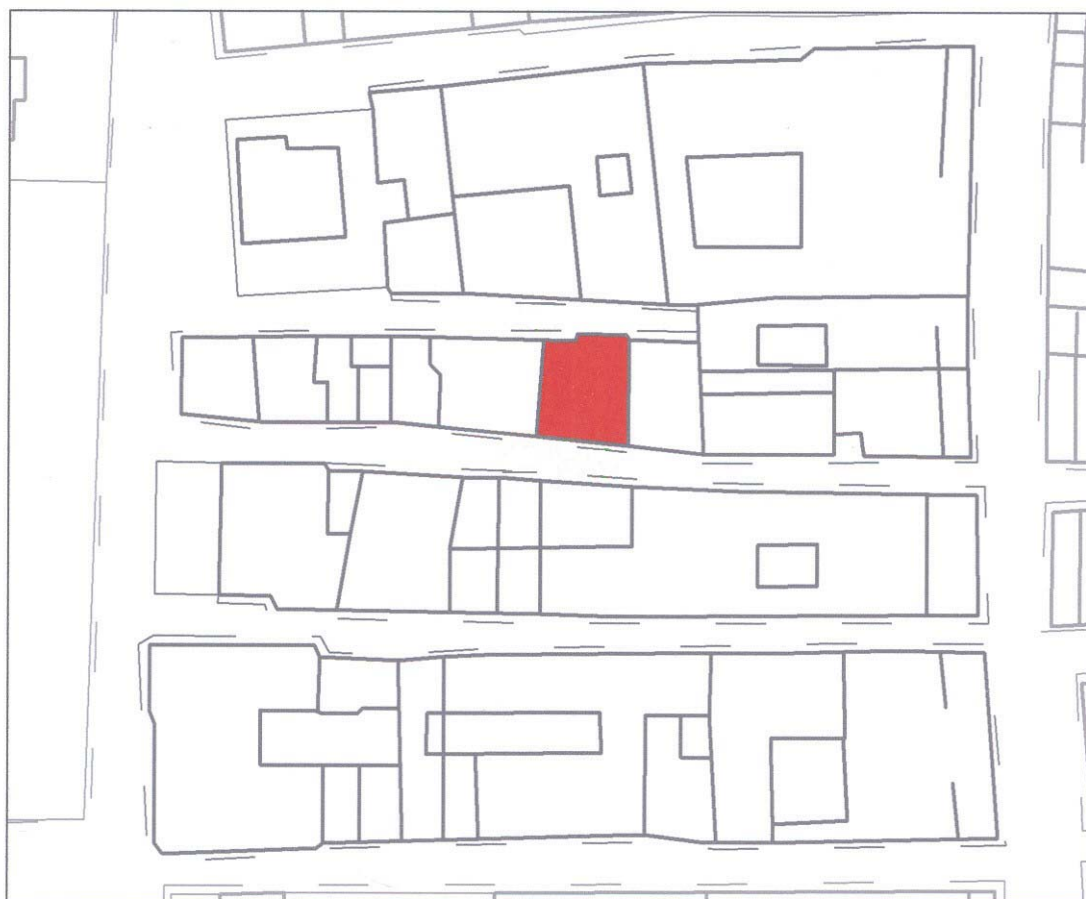
| Vicolo S. Rocco n. 11 | | | | | |
|---|---|---|---|---|---|
| | Degrado | Tinteggiatura dello zoccolo esfoliato; dilavamento dal pluviale | | | |

| Via Seletti n. 15 | | | | | |
|---|---|---|---|---|---|
| | Degrado | Problema di umidità di risalita sullo zoccolo; dilavamento della tinteggiatura dai davanzali del primo piano | | | |
