Comune di Busseto

Piano Urbanistico Generale

### QC\_SF3.4

Schede dei complessi di valore  
storico-architettonico

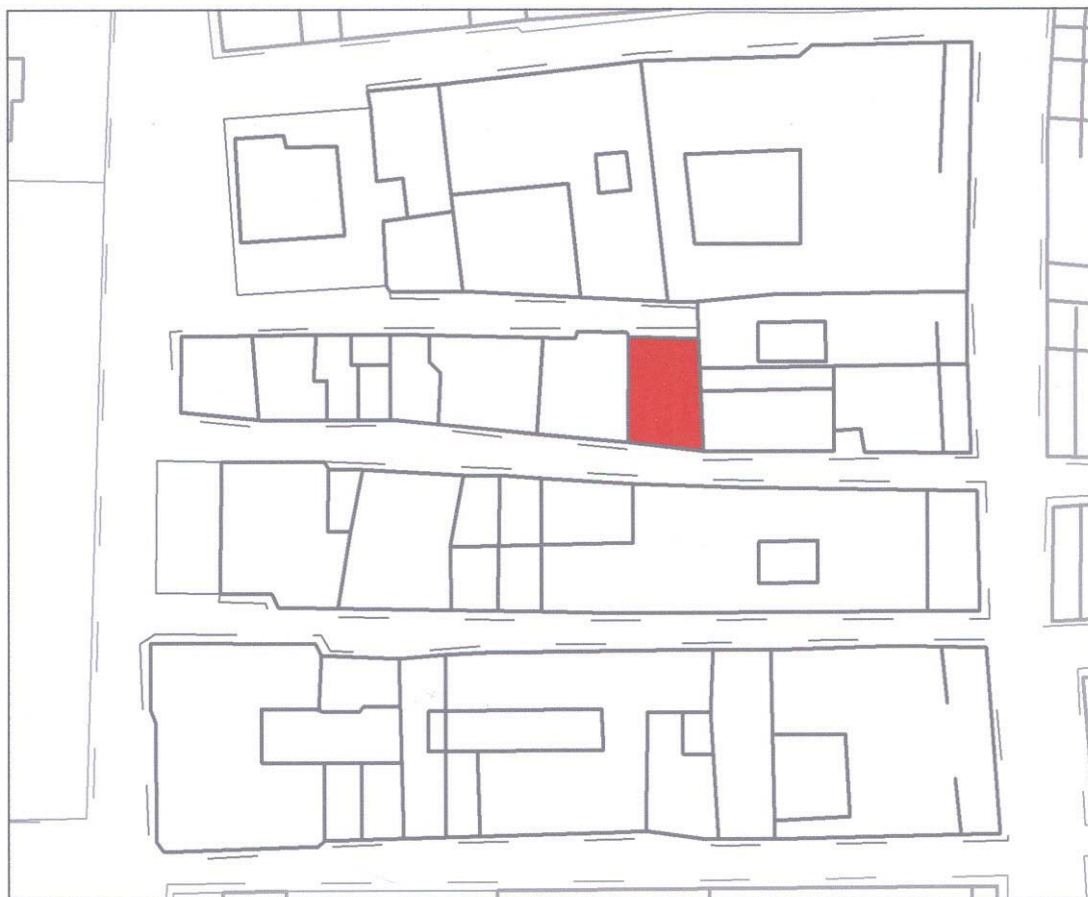
| Vicolo S. Rocco 15 | | | | | |
|---|---|---|---|---|---|
| | Degrado | Intonaco scrostato ed esfoliato; mattoni rovinati; danno da umidità proveniente dal tetto; segni di umidità di risalita; manutenzione provvisoria | | | |

| Via Seletti 11 / 13 | | | | | |
|---|---|---|---|---|---|
| | Degrado | Crepe, dilavamento e macchie sull'intonaco; zoccolo rovinato; le persiane necessitano manutenzione | | | |

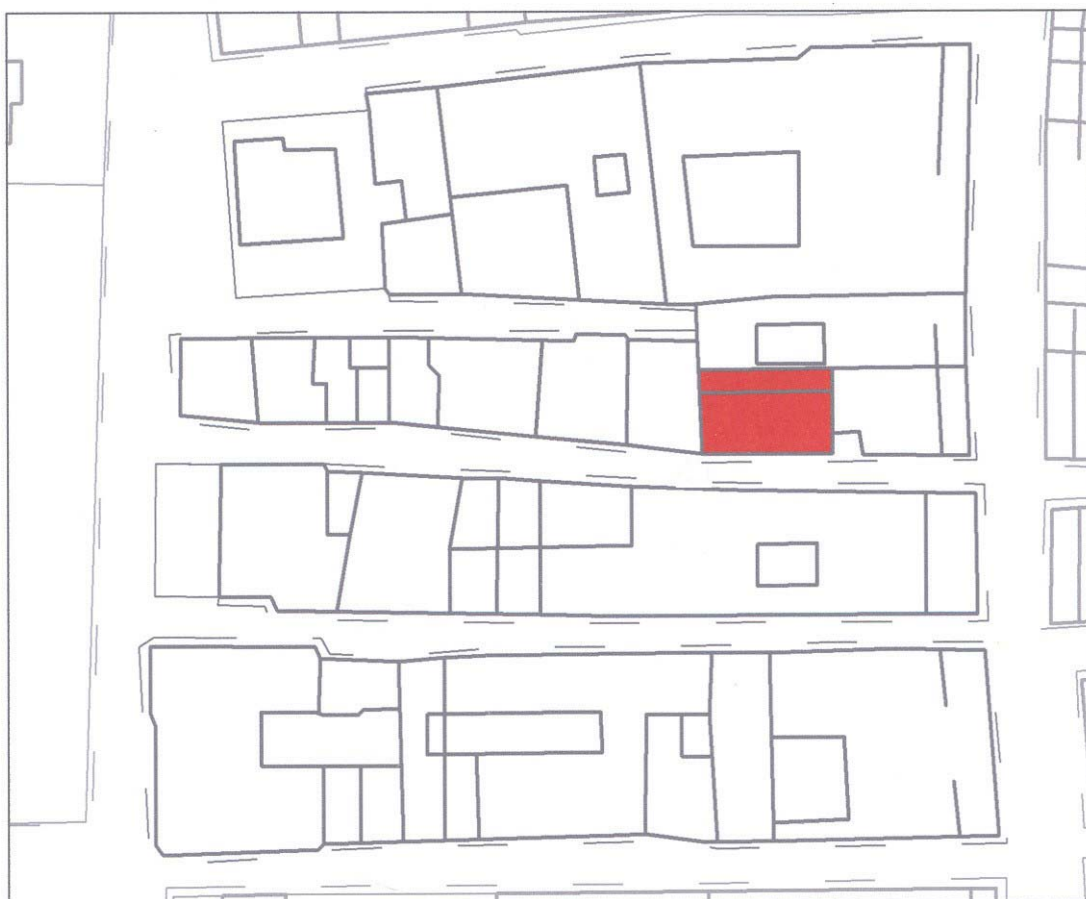
| Inquadramento | E | Scheda | 095 |

| Via Seletti 5 / 9 | | | | | |
|---|---|---|---|---|---|
| | Degrado | Segni di umidità sul cornicione | | | |

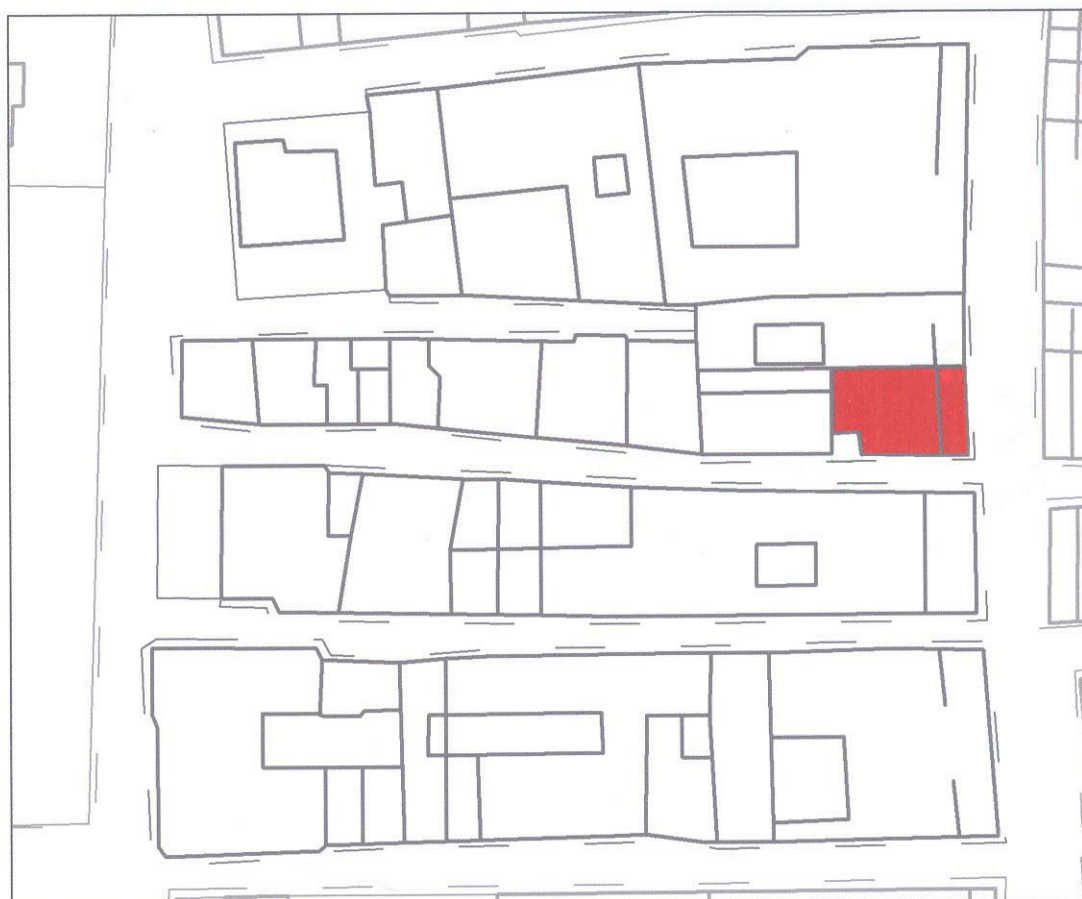
| Via Roma n. 40 / 44 | | | | | |
|---|---|---|---|---|---|
| | Degrado | Croste bianche sull'intonaco sotto il balcone; ringhiera arrugginita; gli oscuranti necessitano manutenzione | | | |

| Via Seletti n. 1 / 3 | | | | | |
|---|---|---|---|---|---|
| | Degrado | Intonaco dello zoccolo esfoliato con bolle; intonaco con crepe e macchie di ruggine; tinteggiatura parziale e slavata; i serramenti necessitano manutenzione | | | |

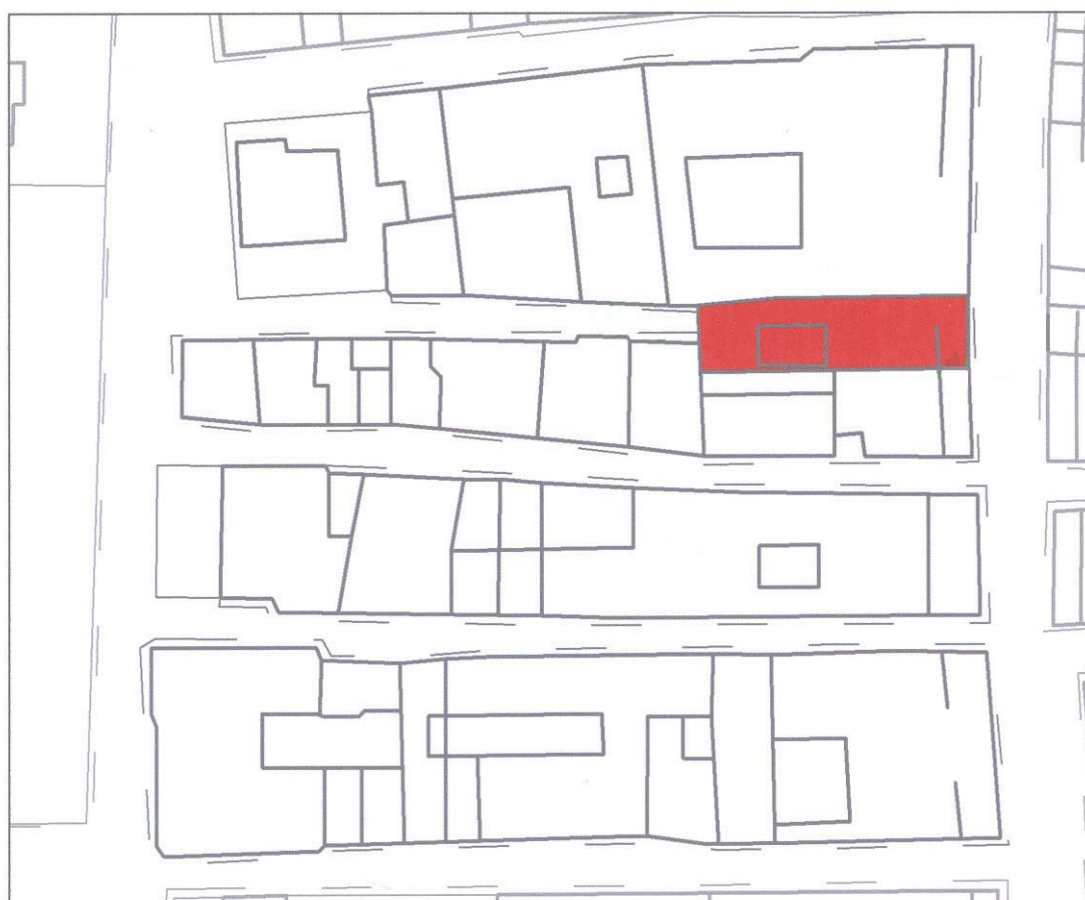
| Vicolo S. Rocco n. 17 | | | | | |
|---|---|---|---|---|---|
| | Degrado | Problema di umidità di risalita | | | |

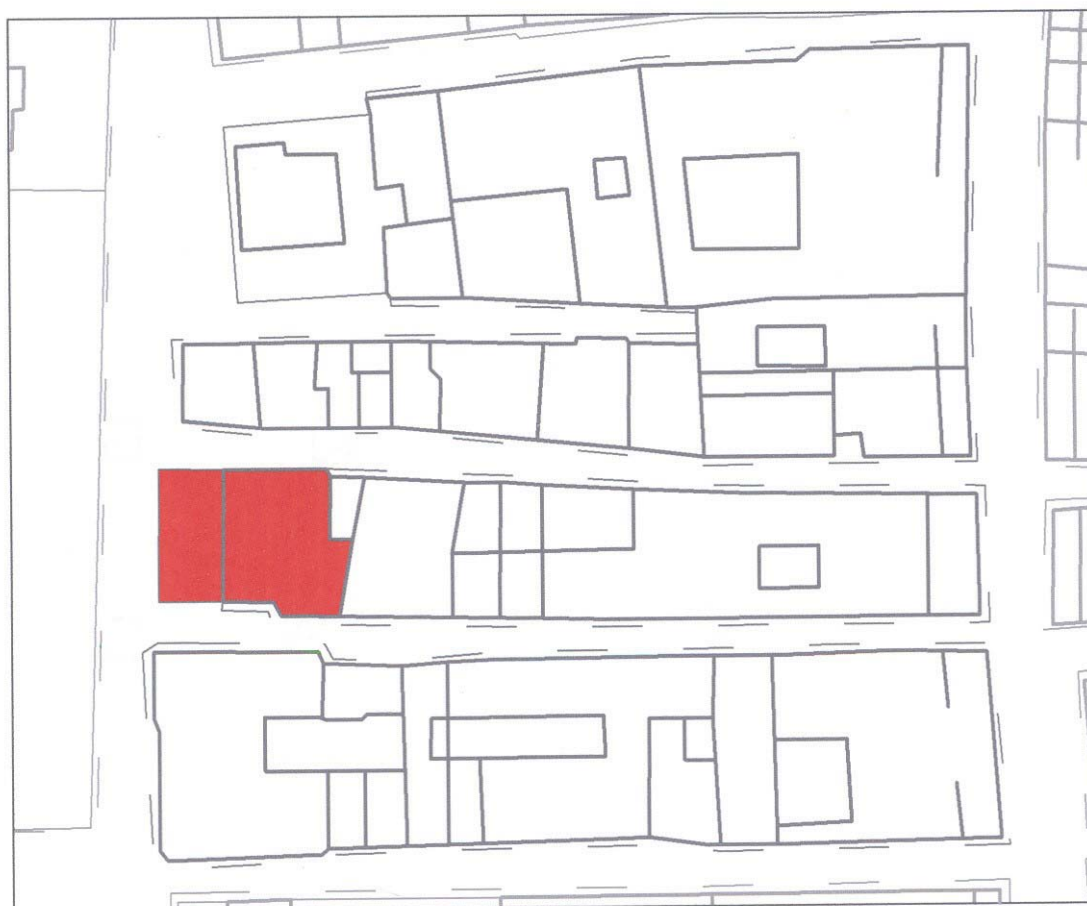
| | Degrado | Danno da umidità al cornicione; tinteggiatura con segni di dilavamento, macchie e scrostature | | | |
| | Elementi architettonici | | Le finestre a ghigliottina, le tapparelle, i davanzali e le spalle in marmo dequalificano la facciata | | |

| | Degrado | Danno da umidità al cornicione; inizio di esfoliazione e dilavamento della tinteggiatura | | | |
| Elementi architettonici | | Le finestre a ghigliottina, le tapparelle, i davanzali e le spalle in marmo dequalificano la facciata | | | |

| | Degrado | Tinteggiatura con segni di dilavamento e scrostature; danno localizzato da umidità al cornicione; manutenzione provvisoria | | | |
| | Elementi architettonici | | La tettoia in c.a. sul portone d'ingresso, i balconi con le ringhiere, le finestre a ghigliottina, le tapparelle, i davanzali e le spalle in marmo dequalificano la facciata | | |

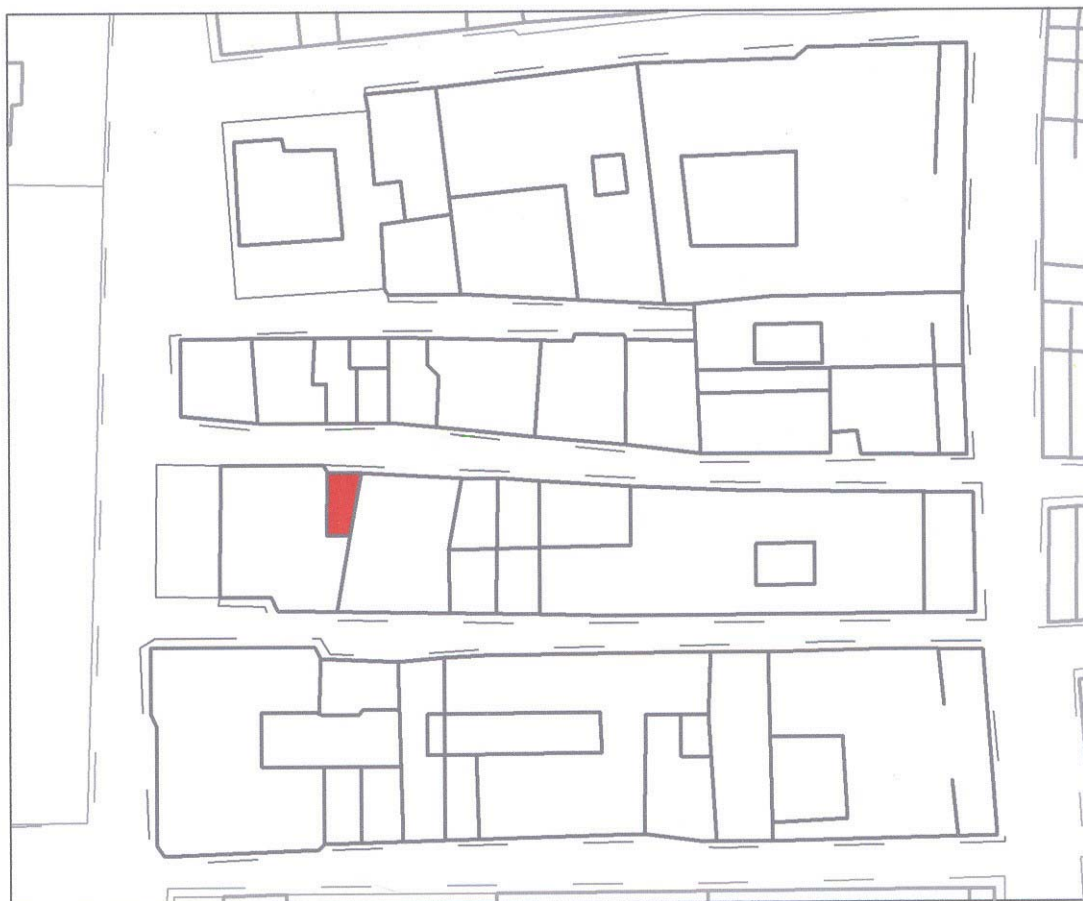
| <b>Inquadramento</b> | <b>E</b> | <b>Scheda</b> | <b>099</b> |

| Via Seletti n. 12 | | | | | |
|---|---|---|---|---|---|
| | Degrado | Il cornicione necessita di manutenzione; manutenzione provvisoria alla finestra del sottotetto | | | |

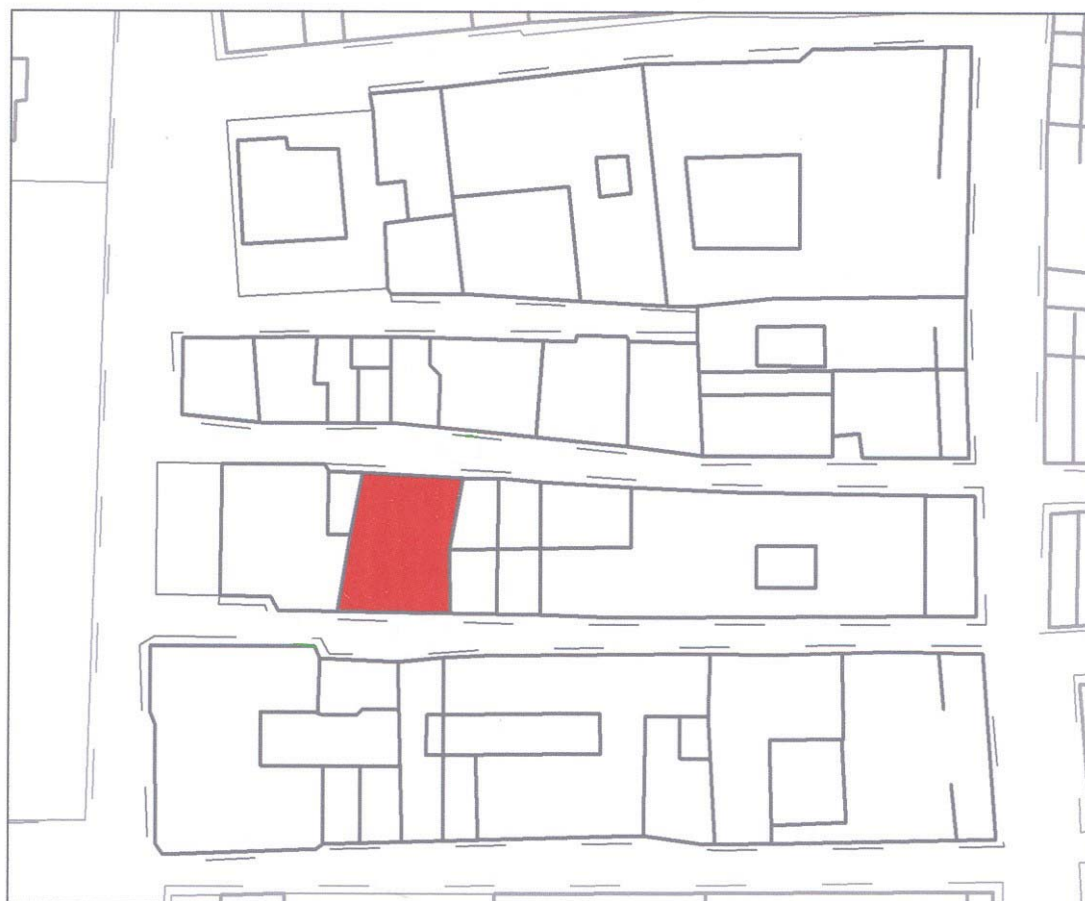
| Via della Biblioteca n. 11 / 13 | | | | | |
|---|---|---|---|---|---|
| | Degrado | Zoccolo scrostato; danno da umidità sotto il terrazzo | | | |

| Via Seletti n. 10 | | | | | |
|---|---|---|---|---|---|
| | Degrado | Segni di umidità sulla tinteggiatura del sottotetto; zoccolo scrostato | | | |

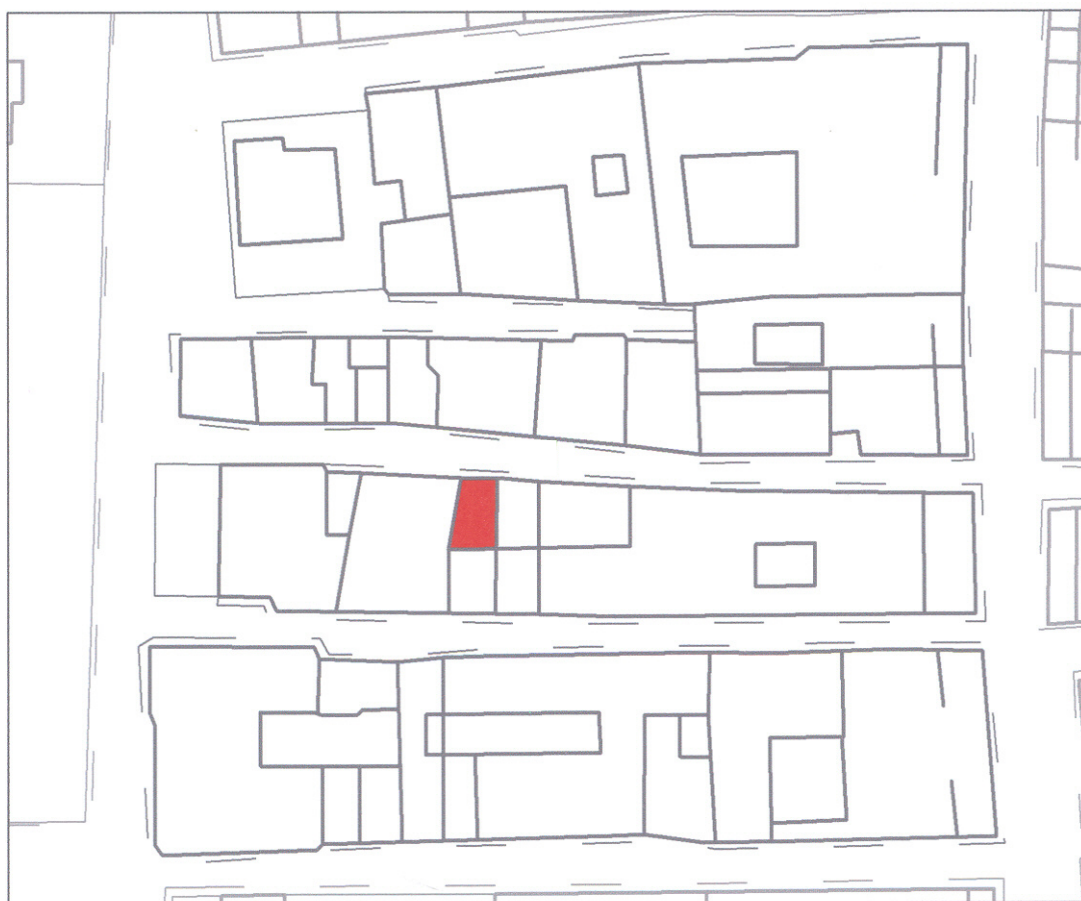
| | Degrado | Grate arrugginite, inizio di esfoliazione della tinteggiatura dello zoccolo | | | |

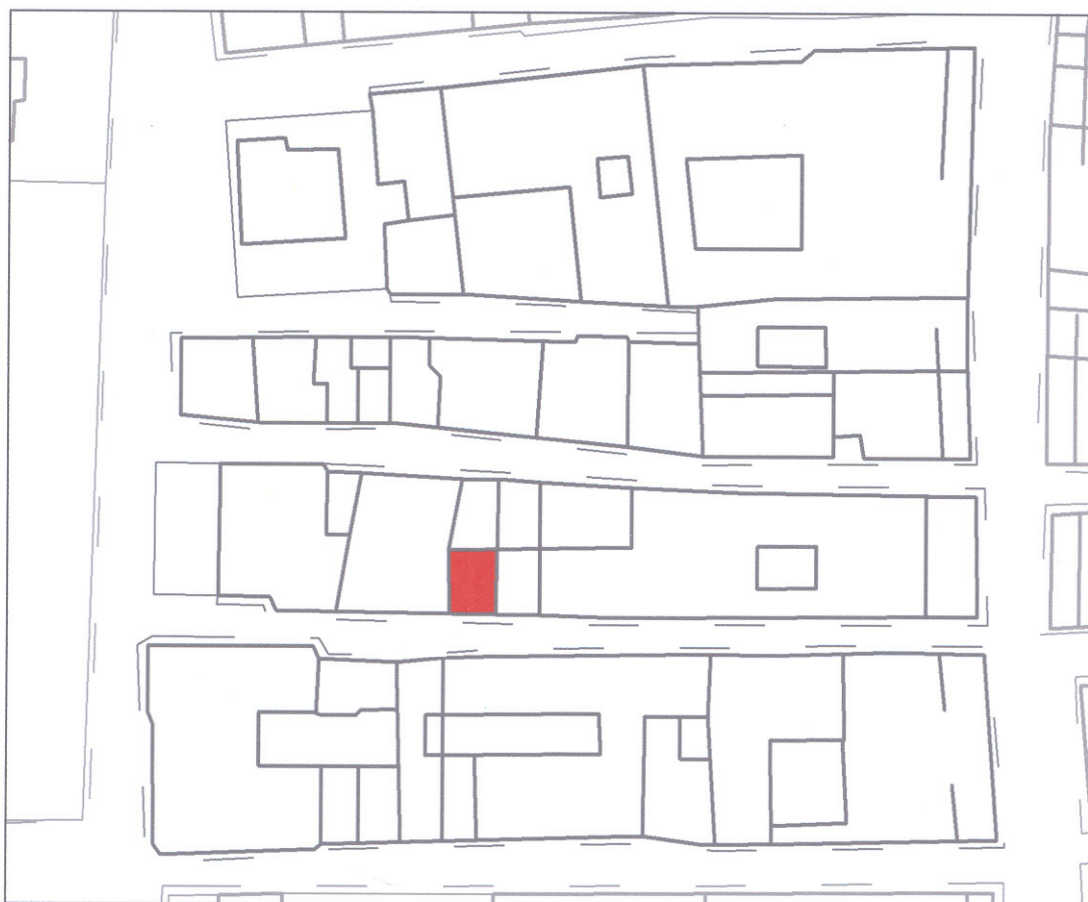
| Via della Biblioteca n. 9 | | | | | |
|---|---|---|---|---|---|
| | Degrado | Tinteggiatura esfoliata, con crepe, segni di dilavamento e di manutenzione provvisoria in malta di cemento; il cornicione necessita manutenzione | | | |

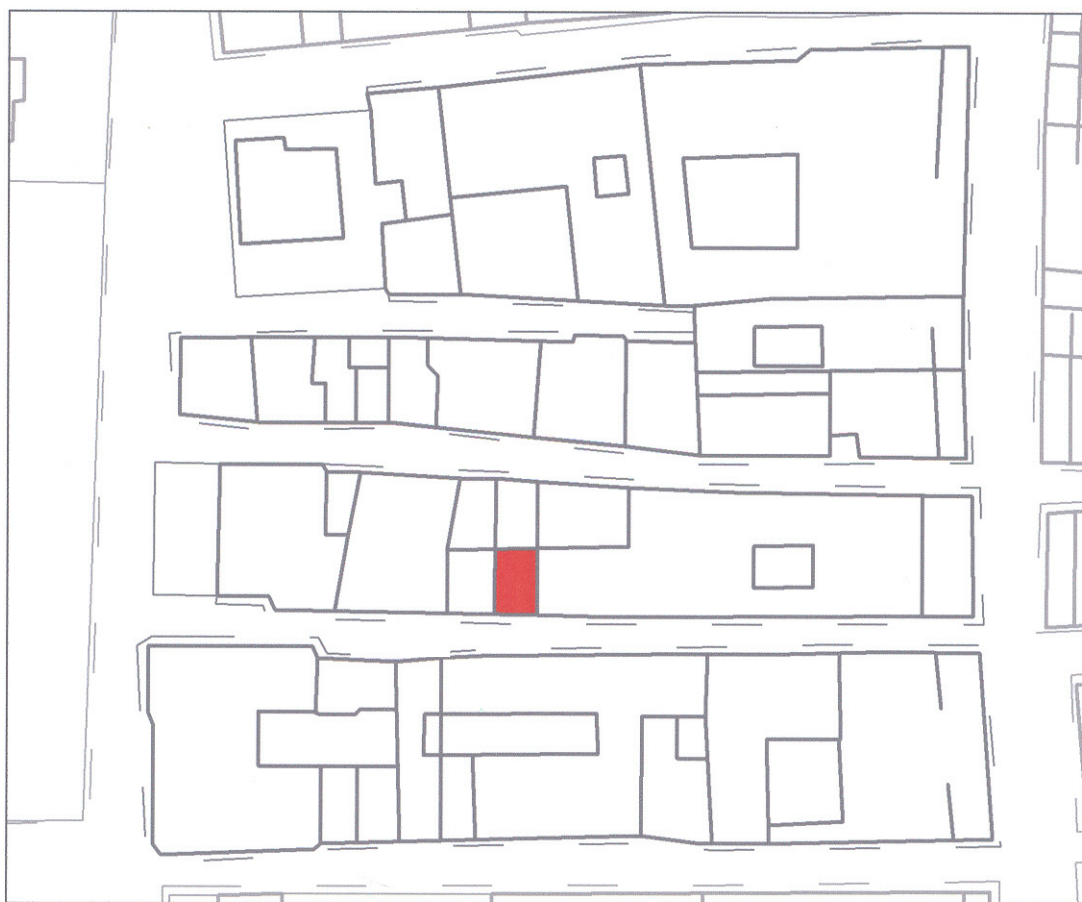
| Via della Biblioteca n. 5 / 7 | | | | | |
|---|---|---|---|---|---|
| | Degrado | Danno da umidità di risalita fino a quota 1.80 m; piccole crepe e macchie diffuse sull'intonaco; danno al cornicione sullo spigolo ovest | | | |

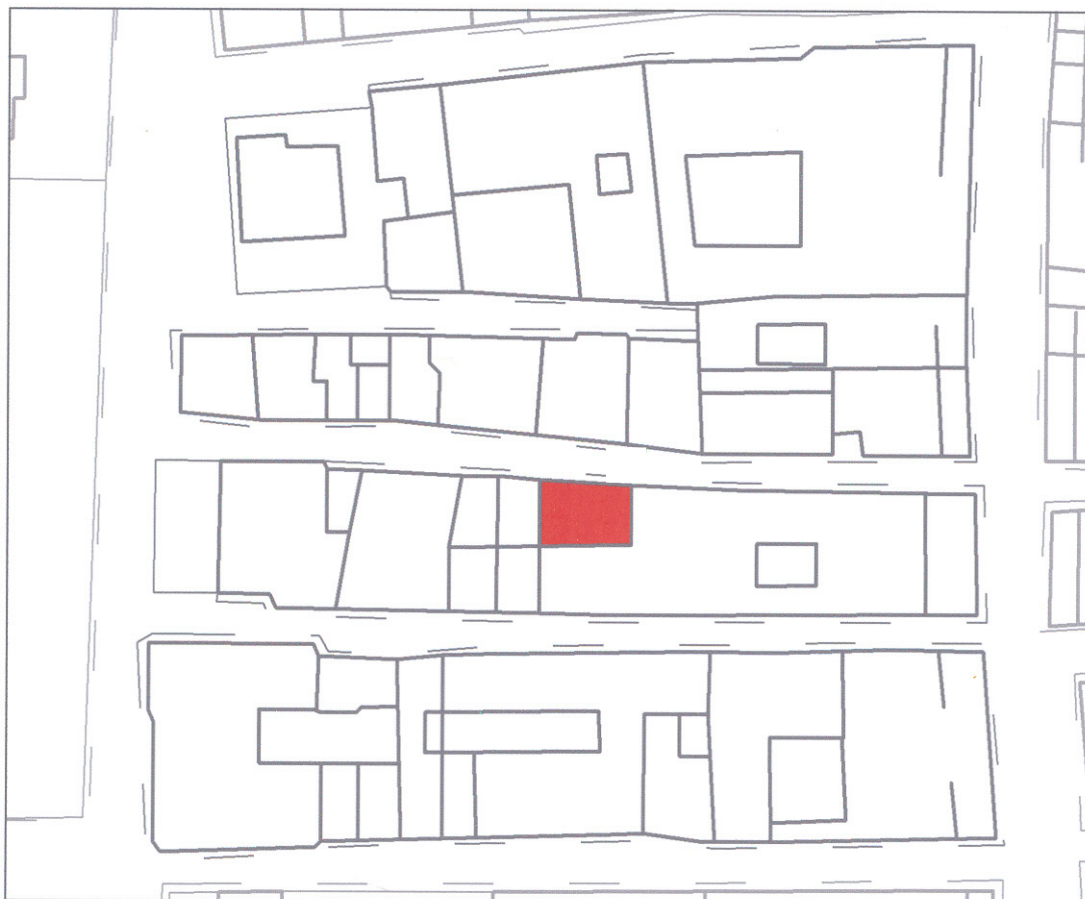
| | Degrado | Tinteggiatura con crepe ed esfoliazioni; piccolo danno da umidità al II° piano; macchia a forma di persiana | | | |

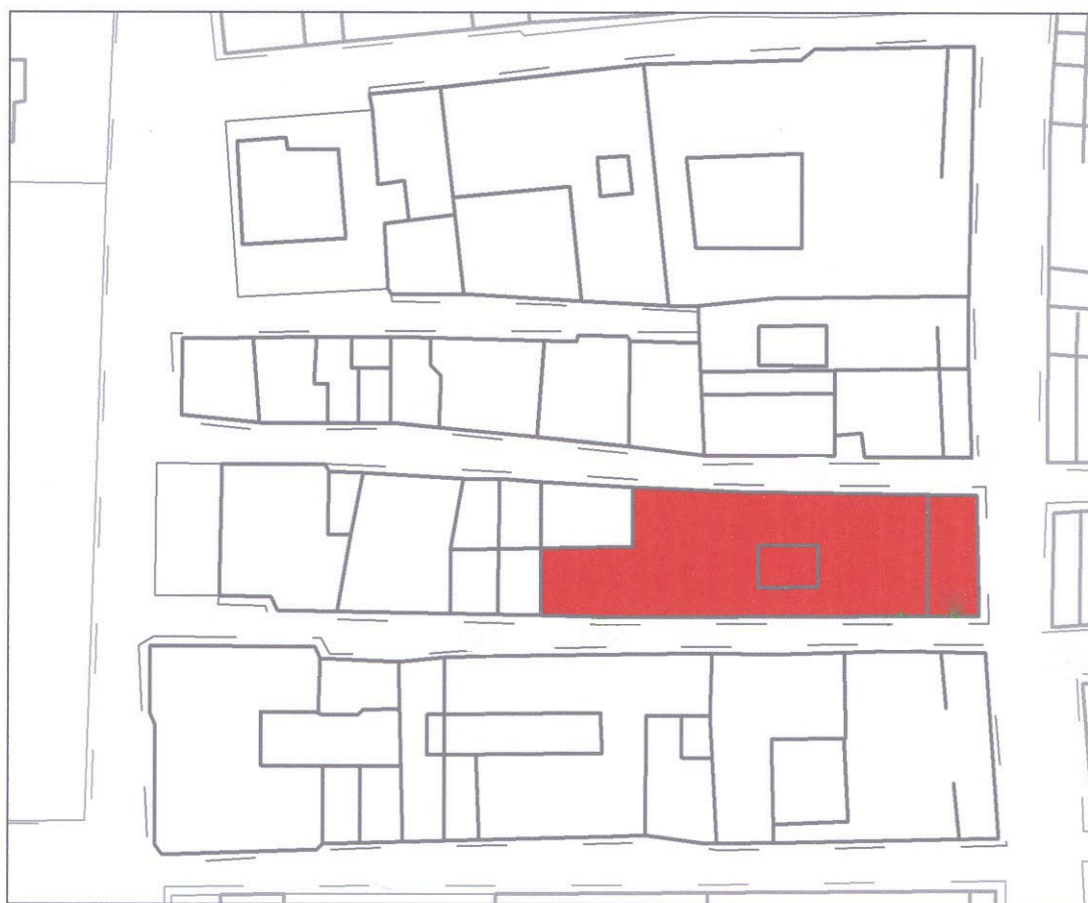
| Via della Biblioteca n. 1 / 3 | | | | | |
|---|---|---|---|---|---|
| | Degrado | Danno da umidità di risalita fino a quota 0.40 m; macchie localizzate di umidità sul cornicione | | | |

| Via Roma n. | | | | | |
|---|---|---|---|---|---|
| | Degrado | Segni di dilavamento sul cornicione; tinteggiatura macchiata sui pilastri; segni di dilavamento dalle cornici delle finestre | | | |

| | Degrado | Tinteggiatura con segni di dilavamento e piccole scrostature | | | |

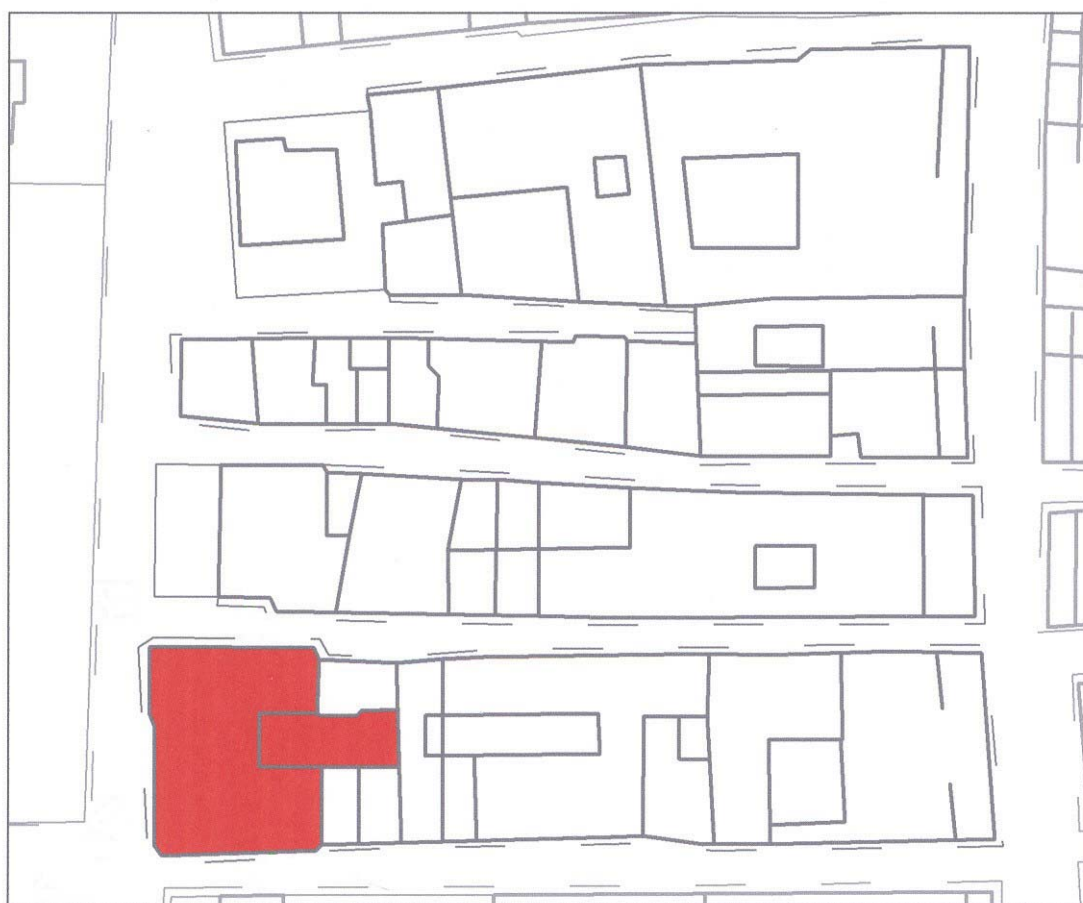
| | Degrado | Danno da umidità di risalita fino a quota 2.00 m; crepe, scrostature, bolle e dilavamento della tinteggiatura | | | |

| Via Muzio | | | |
|---|---|---|---|
| | Degrado | Danno da umidità di risalita fino a quota 4.00 m; scrostature, bolle ed esfoliazioni della tinteggiatura; crepe nel cornicione; tinteggiatura delle decorazioni rovinata | |

| | Degrado | Danno da umidità di risalita fino a quota 3.00 m; tinteggiatura non uniforme con esfoliazioni e scrostature; piccole crepe di assestamento | | | |

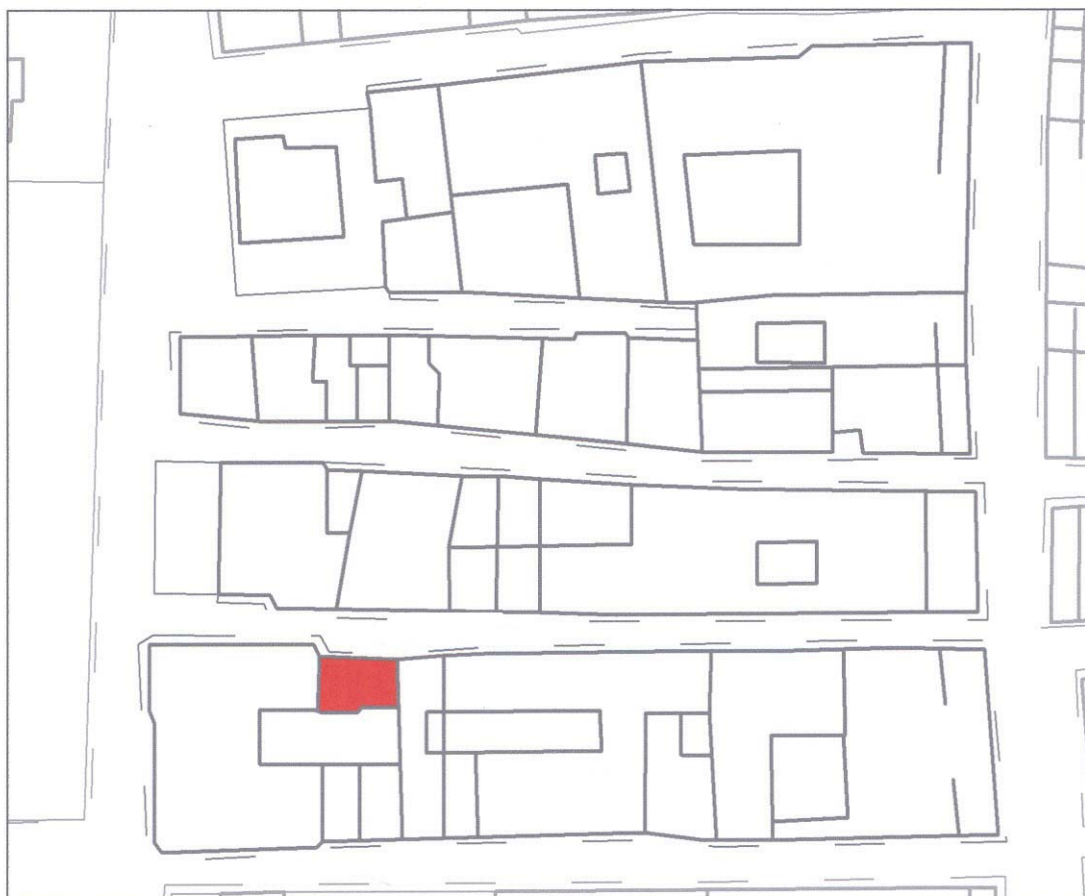
| Inquadramento | E | Scheda | 108 |

| Via della Biblioteca n. 14 | | | | | |
|---|---|---|---|---|---|
| | Degrado | Danno da umidità sullo zoccolo; la tinteggiatura è più chiara al piano terra | | | |

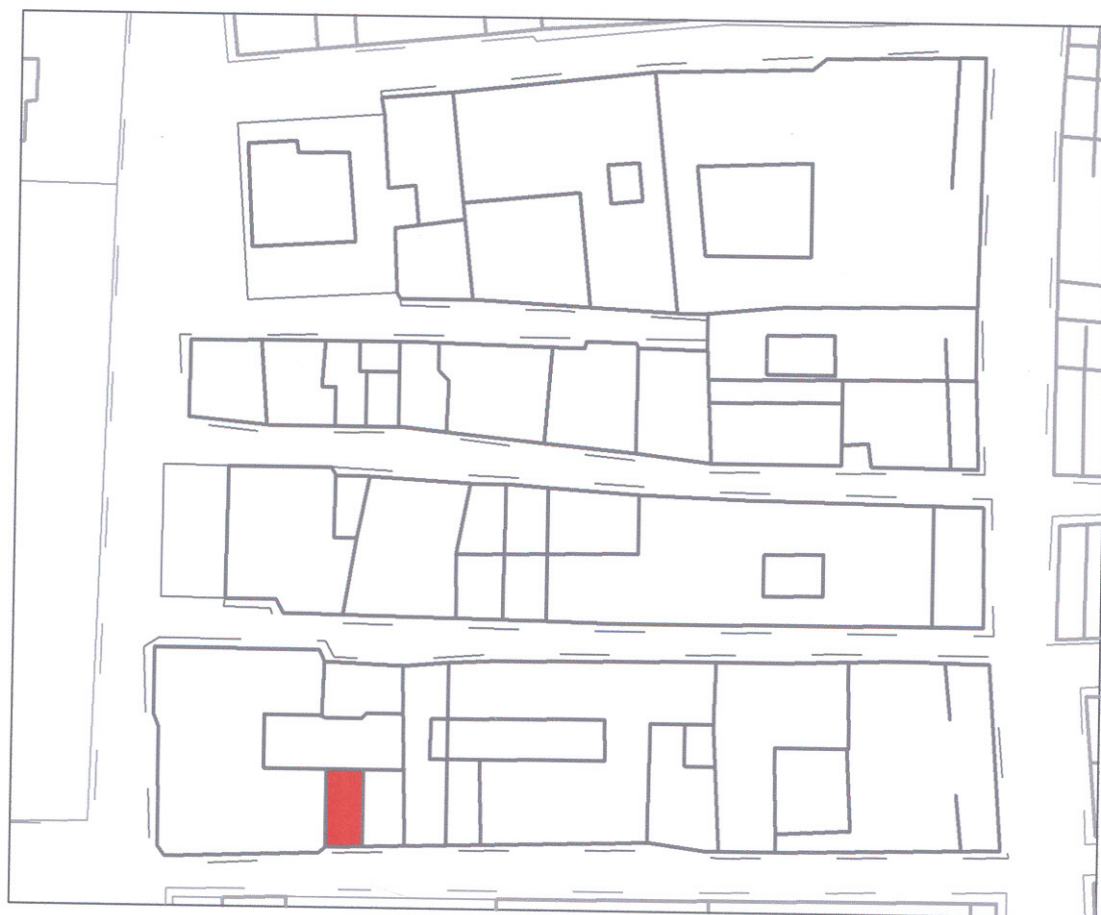
| <b>Inquadramento</b> | <b>E</b> | <b>Scheda</b> | <b>109</b> |

| Via XXV Aprile n. 25 / 27 | | | | | |
|---|---|---|---|---|---|
| | Degrado | Tinteggiatura con crepe, macchie, scrostature e bolle | | | |

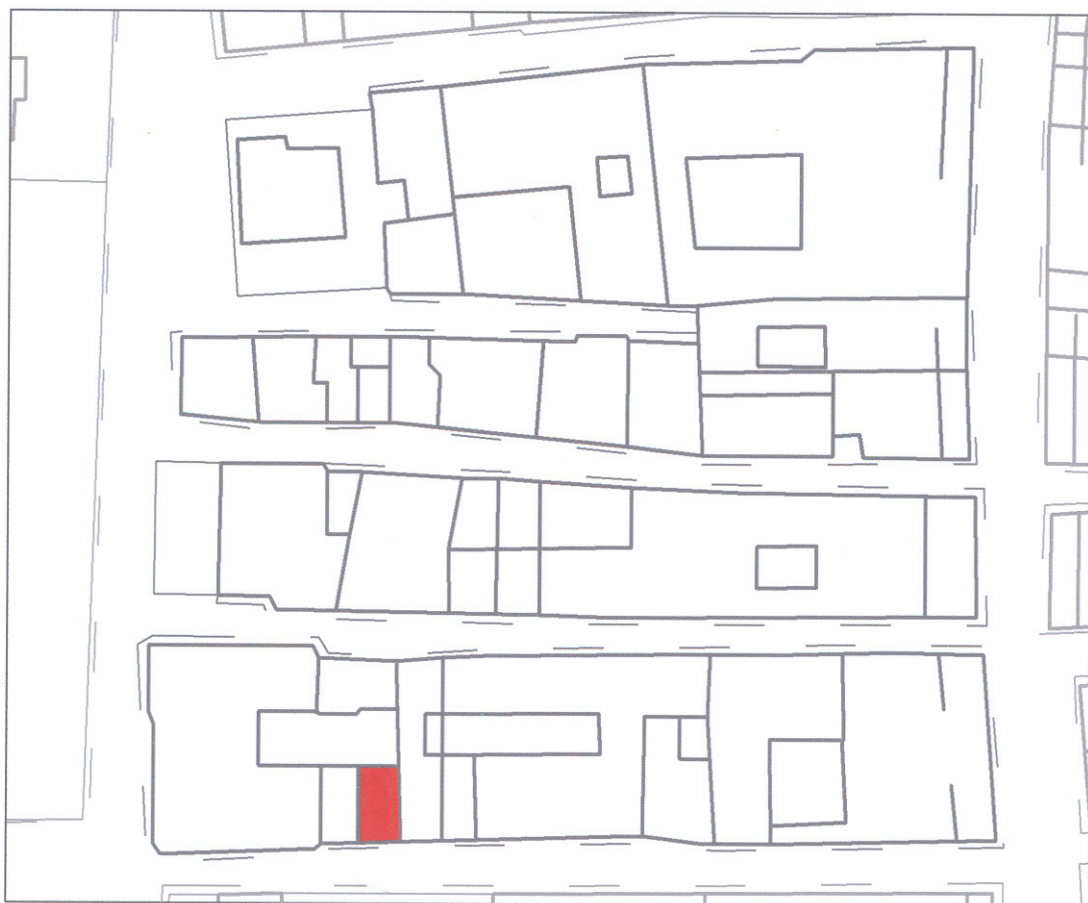
| Inquadramento | E | Scheda | 110 |

| Via XXV Aprile n. 21 / 23 | | | | | |
|---|---|---|---|---|---|
| | Degrado | Tinteggiatura slavata con macchie; buchi nella muratura | | | |

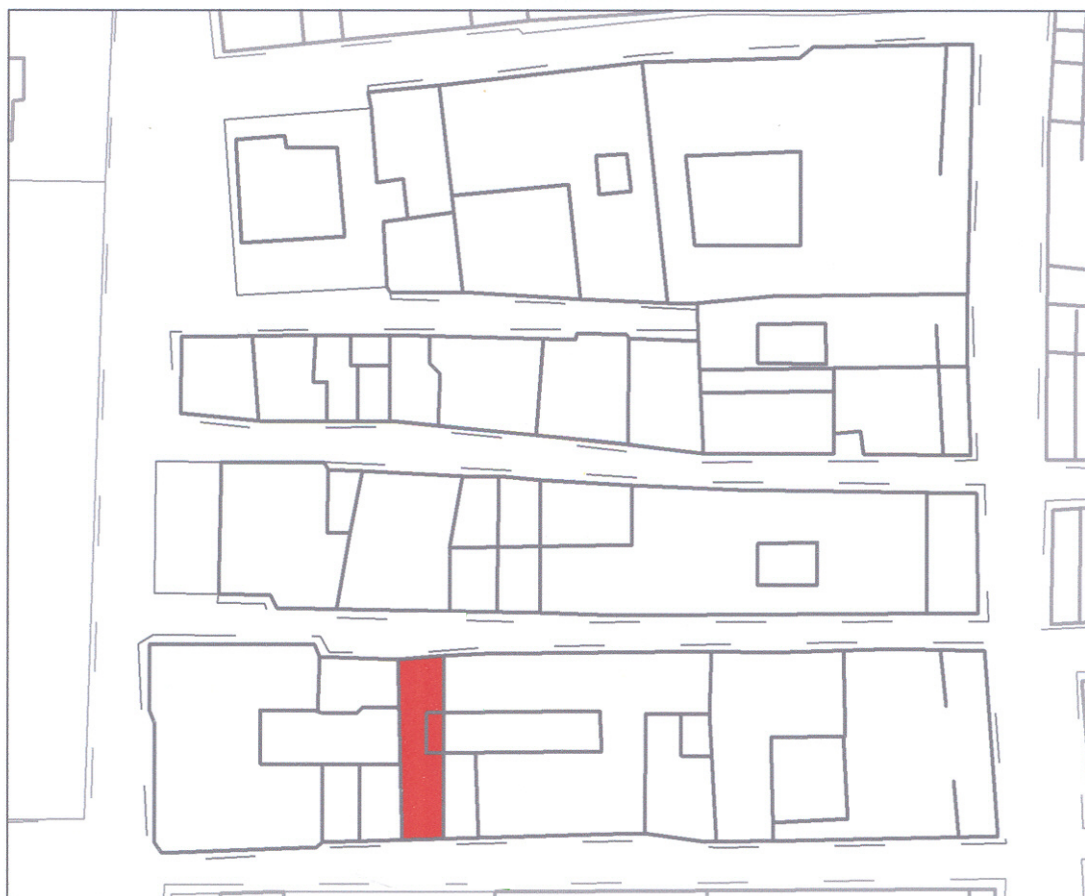
| Via XXV Aprile n. 19 | | | | | |
|---|---|---|---|---|---|
| | Degrado | Segni di umidità di risalita sullo zoccolo | | | |

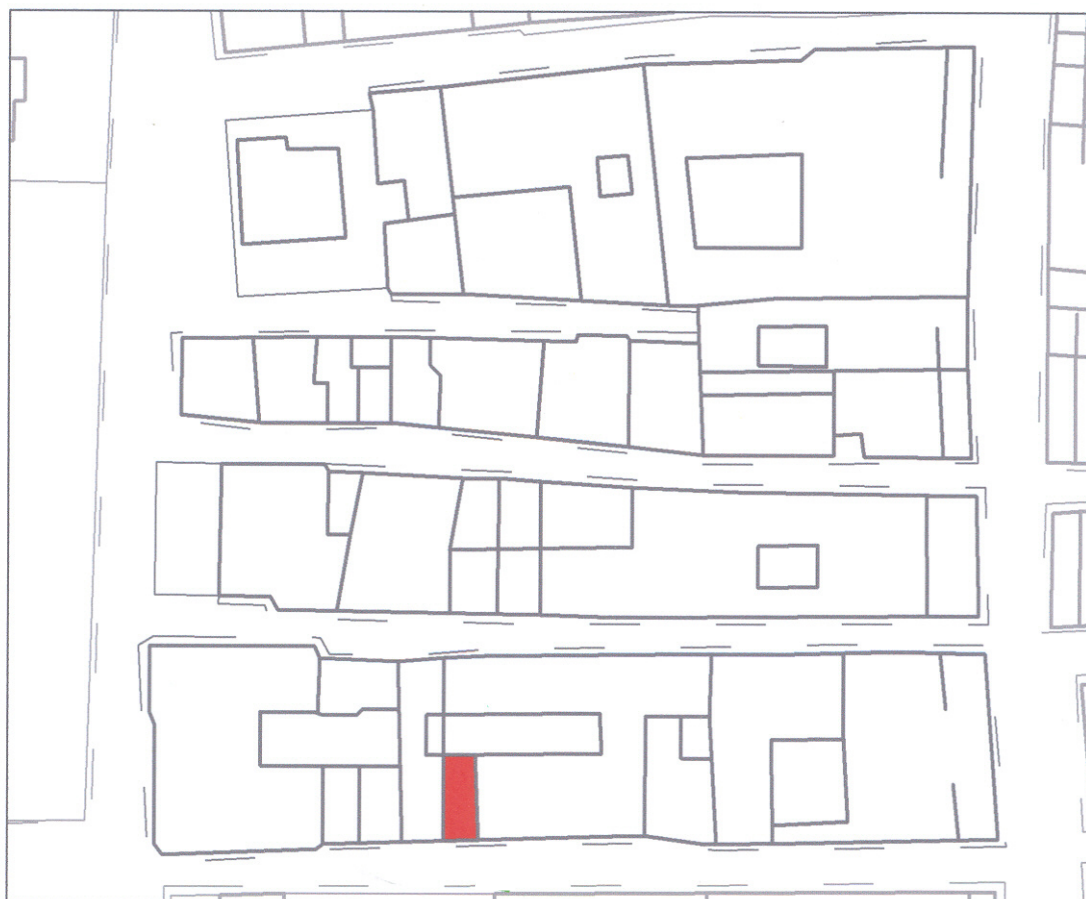
| <b>Inquadramento</b> | <b>E</b> | | <b>Scheda</b> | <b>112</b> |

| Via della Biblioteca 10 - 12 | | | | | |
|---|---|---|---|---|---|
| | Degrado | Segni di manutenzione provvisoria a piano terra | | | |

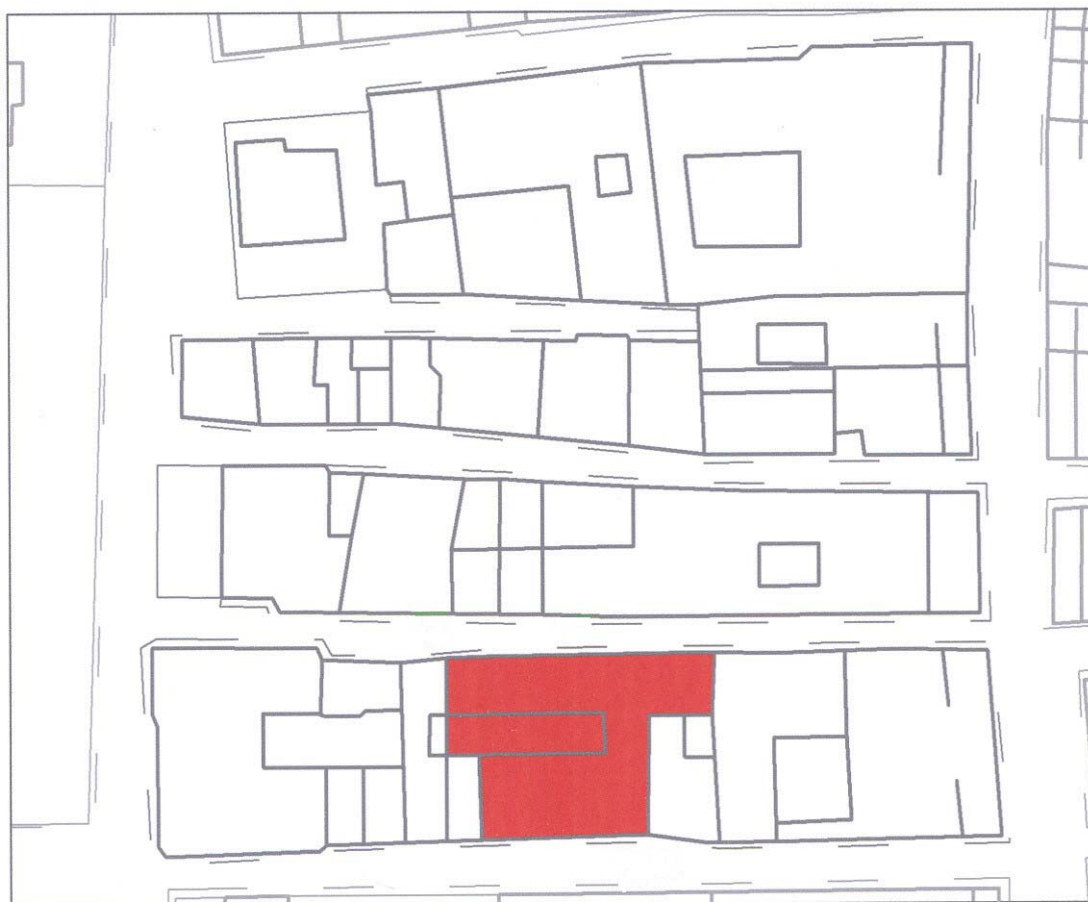
| Via XXV Aprile n. 13 / 17 | | | | | |
|---|---|---|---|---|---|
| | Degrado | Danno da umidità al piano terra; tinteggiatura con crepe, bolle e scrostatura; danni al cornicione; decorazioni rovinate; i serramenti necessitano manutenzione | | | |

| Via della Biblioteca n. 6 / 8 | | | | | |
|---|---|---|---|---|---|
| | Degrado | Intonaco con crepe, bolle e scrostature; danno da umidità di risalita fino a quota 3.00 m; segni di manutenzione provvisoria in malta di cemento | | | |

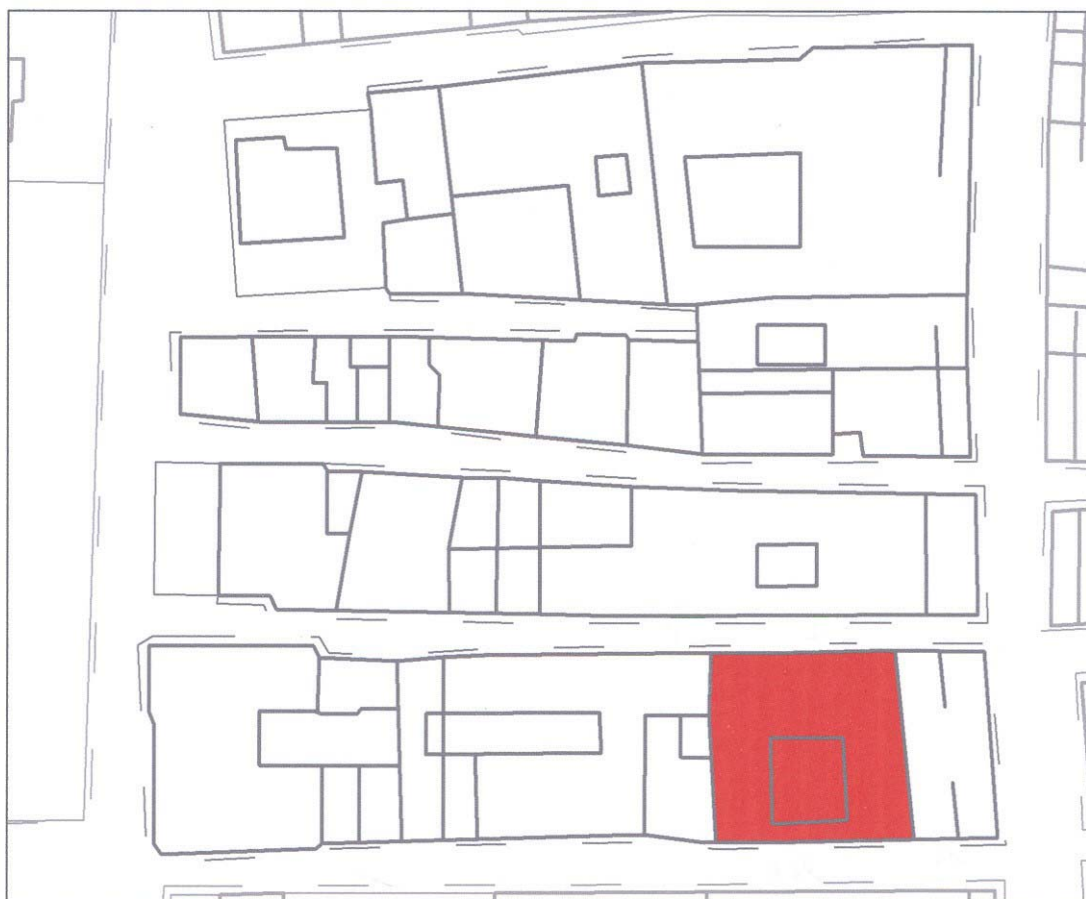
| Via XXV Aprile n. 1 / 7 | | | | | |
|---|---|---|---|---|---|
| | Degrado | Tinteggiatura esfoliata; crepe; problema di umidità di risalita; macchie di umidità vicino alla grondaia | | | |

| Via della Biblioteca n. 2 / 4 | | | | | |
|---|---|---|---|---|---|
| | Degrado | Danno da umidità di risalita fino a quota 1.00 m; tinteggiatura esfoliata con bolle e screpolature; assitto del tetto malridotto; segni di manutenzione provvisoria in malta di cemento | | | |

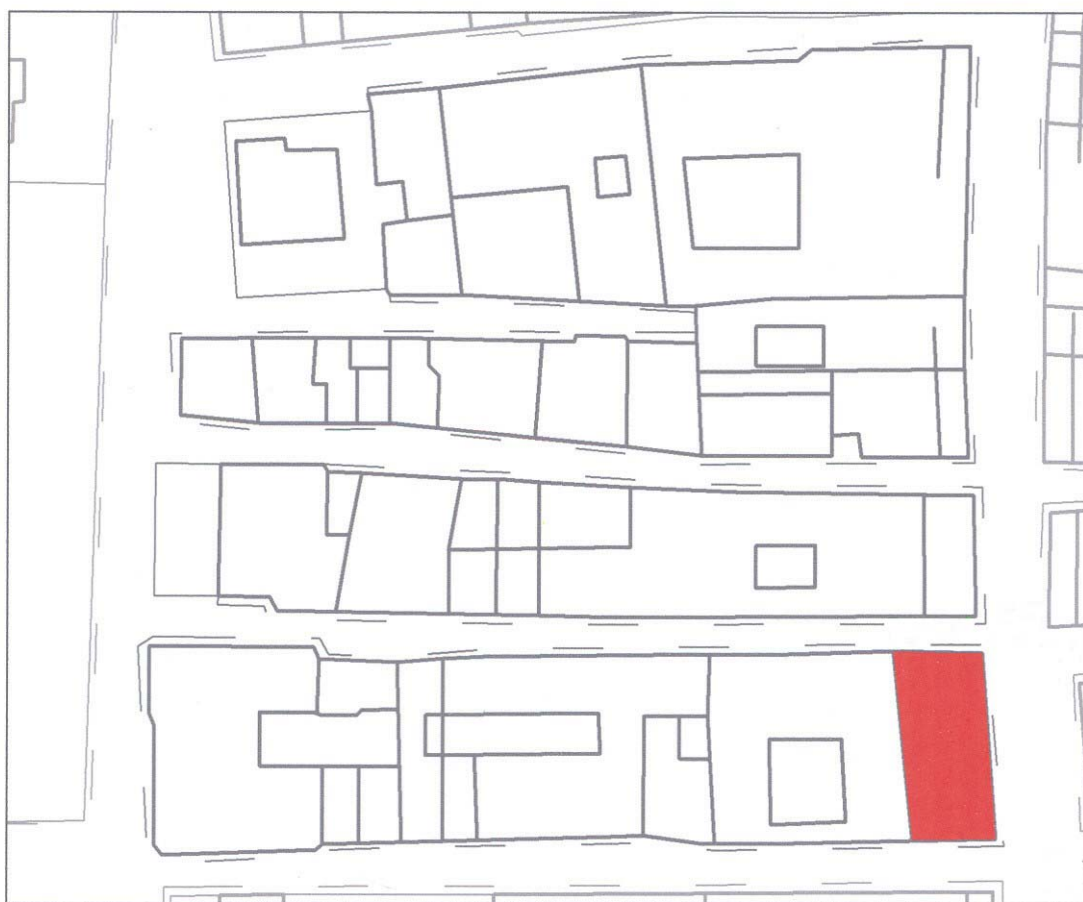
| Via XXV Aprile | | | | | |
|---|---|---|---|---|---|
| | Degrado | Problema di umidità di risalita; tinteggiatura con bolle, crepe, esfoliazioni e macchie | | | |

| Via della Biblioteca | | | | | |
|---|---|---|---|---|---|
| | Degrado | Problema di umidità di risalita; tinteggiatura con bolle, crepe, esfoliazioni e macchie; danno al cornicione sullo spigolo est | | | |

| | <i>Degrado</i> | Tinteggiatura dei pilastri in parte rovinata; dilavamento; danno al cornicione da umidità; cornici delle finestre del primo piano rovinate; serramenti malridotti | |
