Comune di Busseto

Piano Urbanistico Generale

### QC\_SF3.4

Schede dei complessi di valore  
storico-architettonico

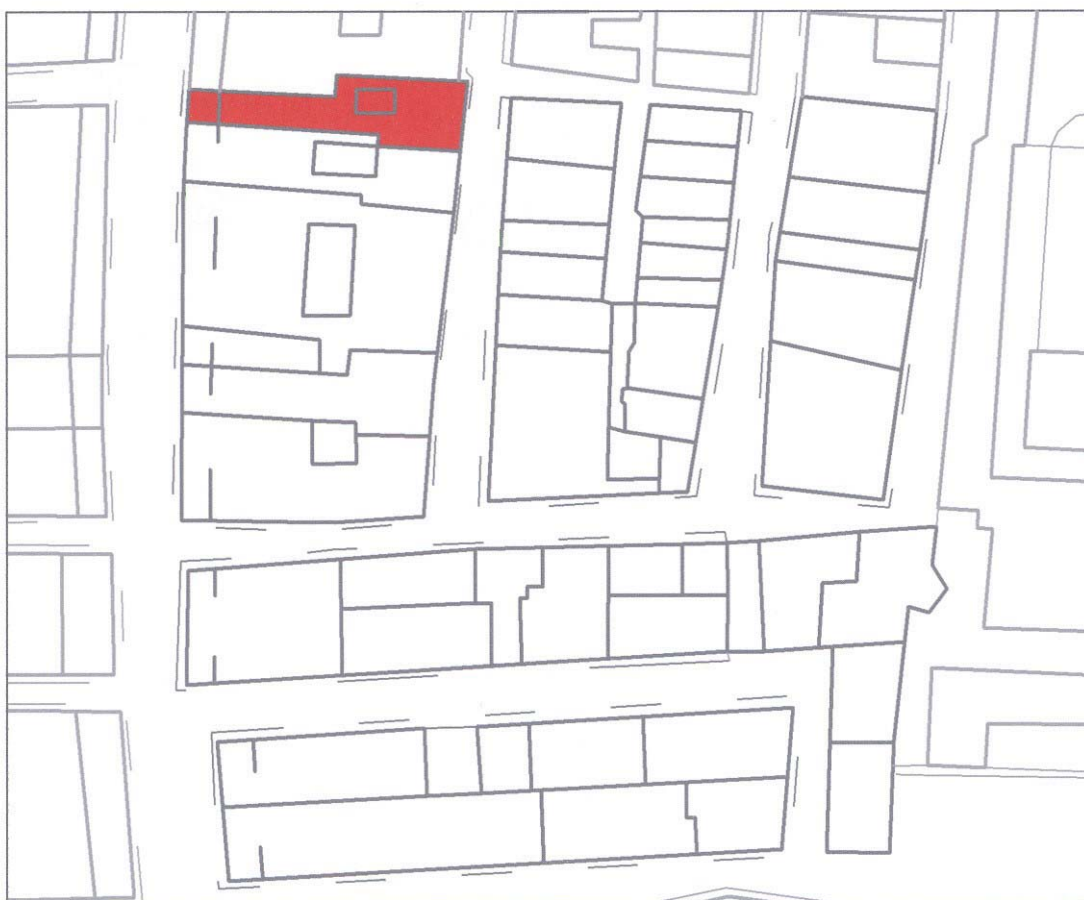
| | Degrado | Esfoliazione e scrostatura dell’intonaco dei pilastri | | | |

| Via Barezzi n. 16 / 18 | | | | | |
|---|---|---|---|---|---|
| | Degrado | Macchie di umidità. | | | |

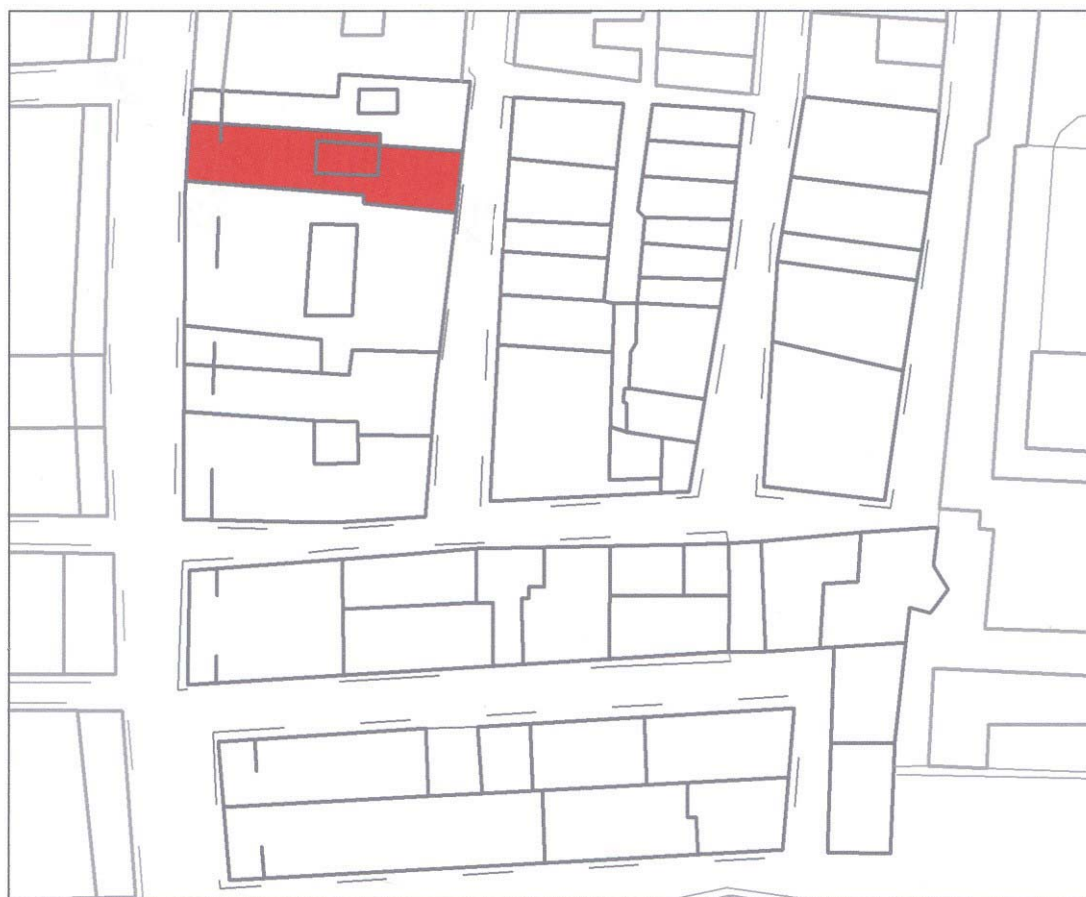
| Via Roma 77 / 79 | | | | | |
|---|---|---|---|---|---|
| | Degrado | Piccole crepe di assestamento, esfoliazione della tinteggiatura di un pilastro, dilavamento nella zona dei balconi | | | |

| Via Barezzi 12 / 14 | | | | | |
|---|---|---|---|---|---|
| | Degrado | Umidità di risalita, esfoliazioni puntuali della tinteggiatura | | | |

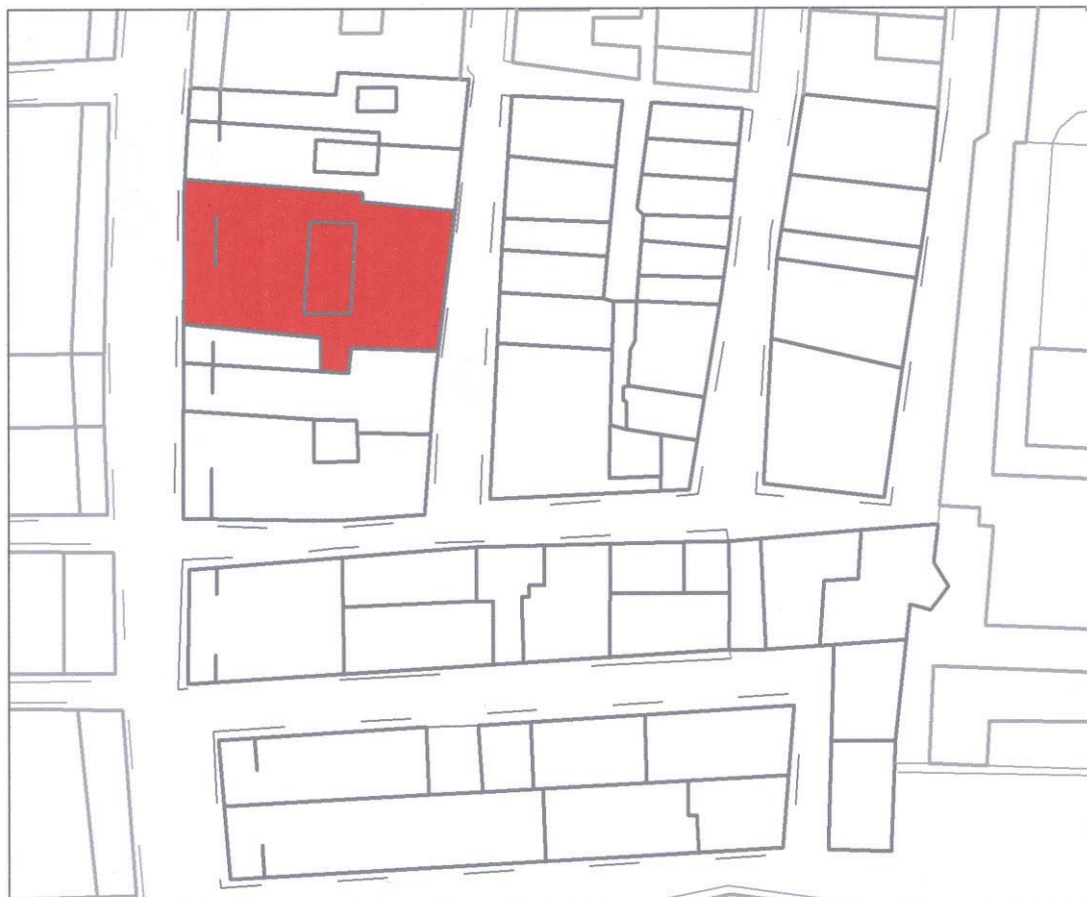
| Via Roma 65 / 67 | | | | | |
|---|---|---|---|---|---|
| | Degrado | Crepe evidenti tra gli archi ed il cornicione, cornicione con macchie dovute ad umidità e manutenzione provvisoria in cemento | | | |

| Via Barezzi 8 / 10 | | | | | |
|---|---|---|---|---|---|
| | Degrado | Umidità di risalita, rigonfiamenti ed esfoliazioni puntuali del colore, piccole crepe | | | |

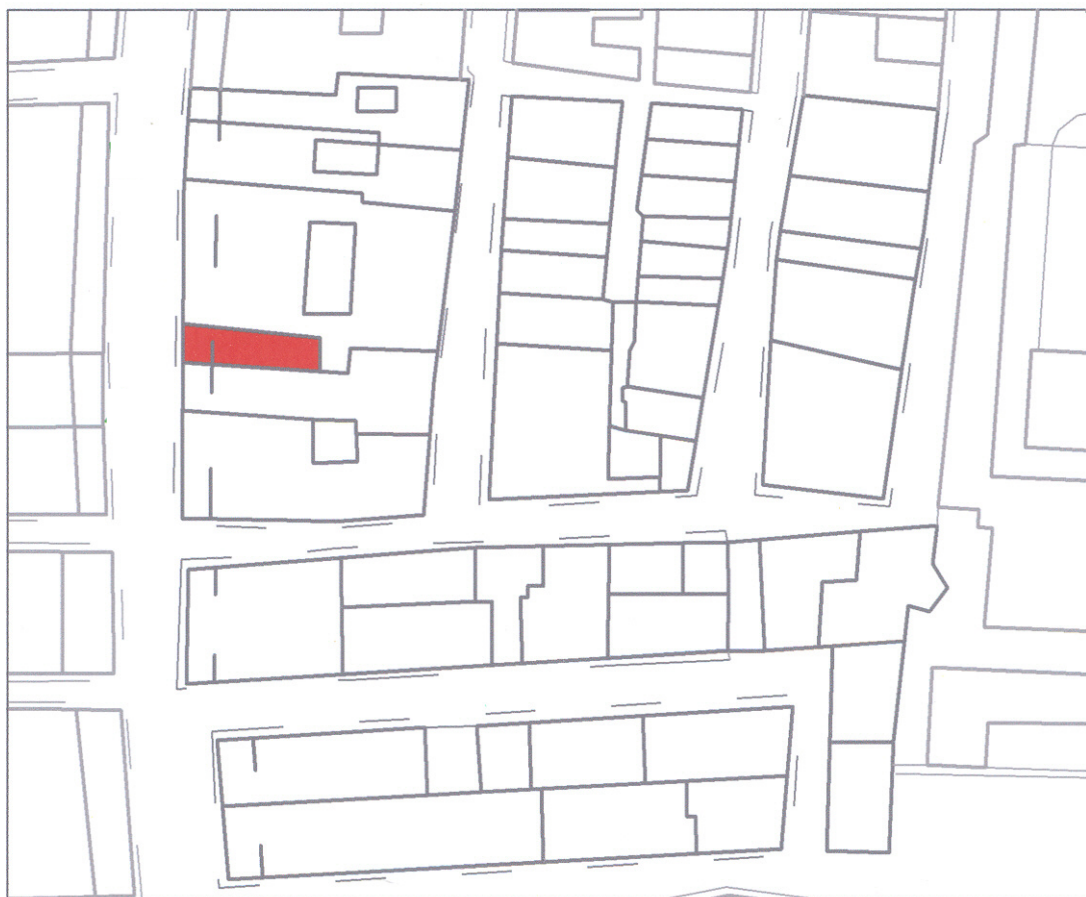
| | Degrado | Piccole crepe di assestamento, esfoliazione del colore dei pilastri, macchie dovute ad umidità sul cornicione | | | |

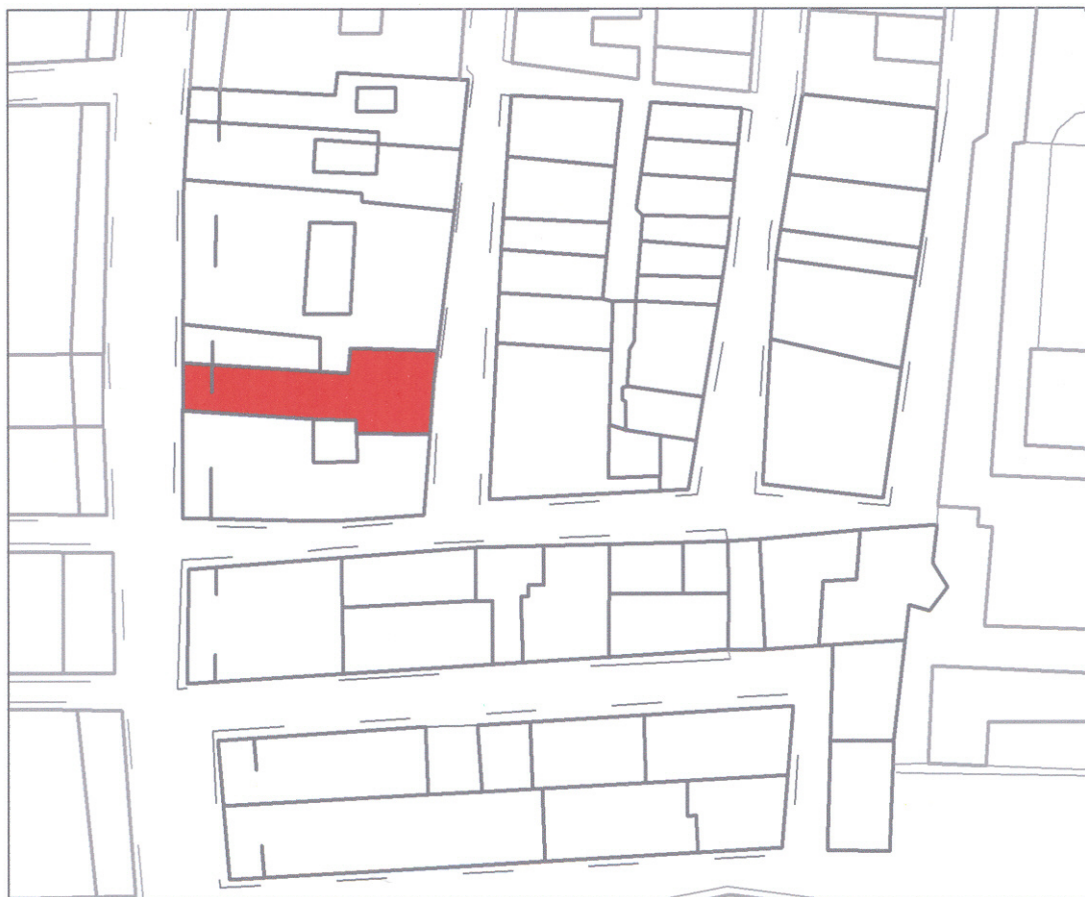
| Via Roma 63 | | | | | |
|---|---|---|---|---|---|
| | Degrado | Scrostature intonaco delle cornici, esfoliazione del colore sopra il capitello | | | |

| Via Barezzi 4 / 6 | | | | | |
|---|---|---|---|---|---|
| | Degrado | Intonaco scrostato, crepe, esfoliazioni, macchie dovute ad umidità, manutenzione provvisoria in cemento | | | |

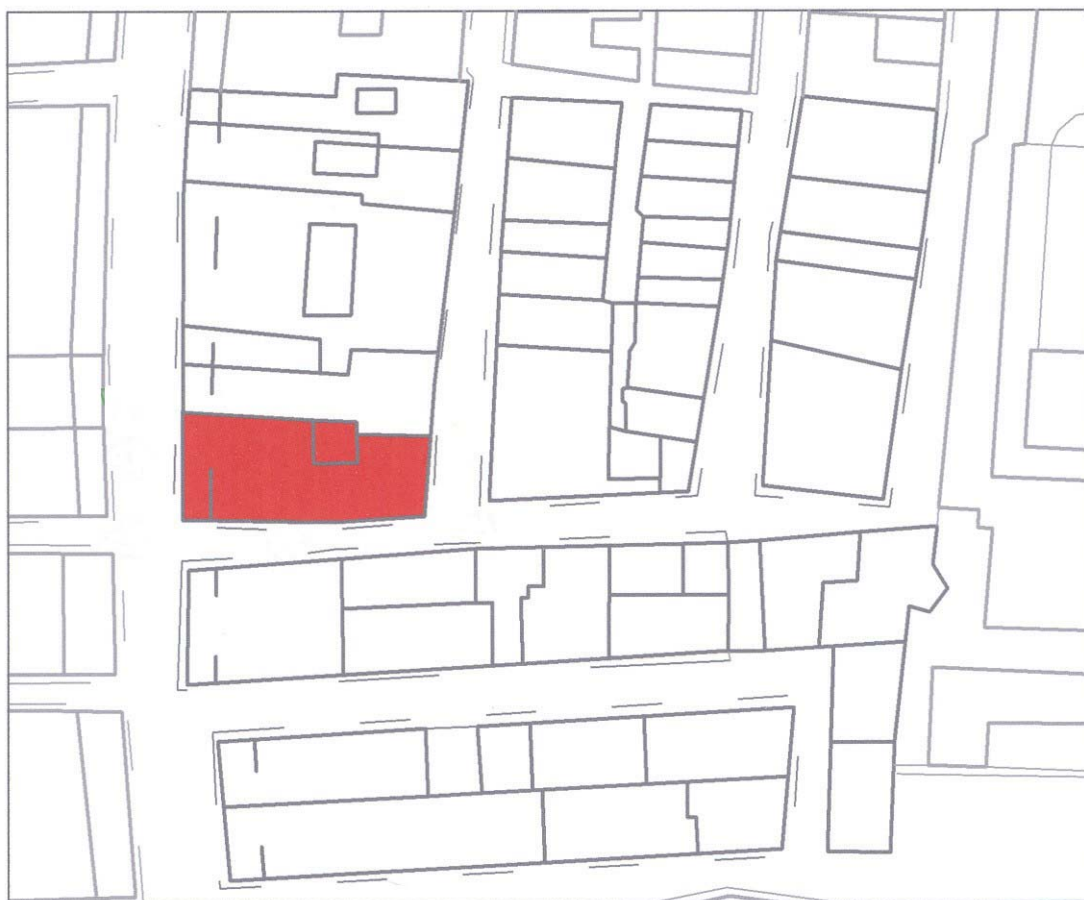
| Via Roma 57 / 59/ 61 | | | | | |
|---|---|---|---|---|---|
| | Degrado | Dilavamento leggero dalle cornici alle finestre, colore dei pilastri leggermente esfoliato | | | |

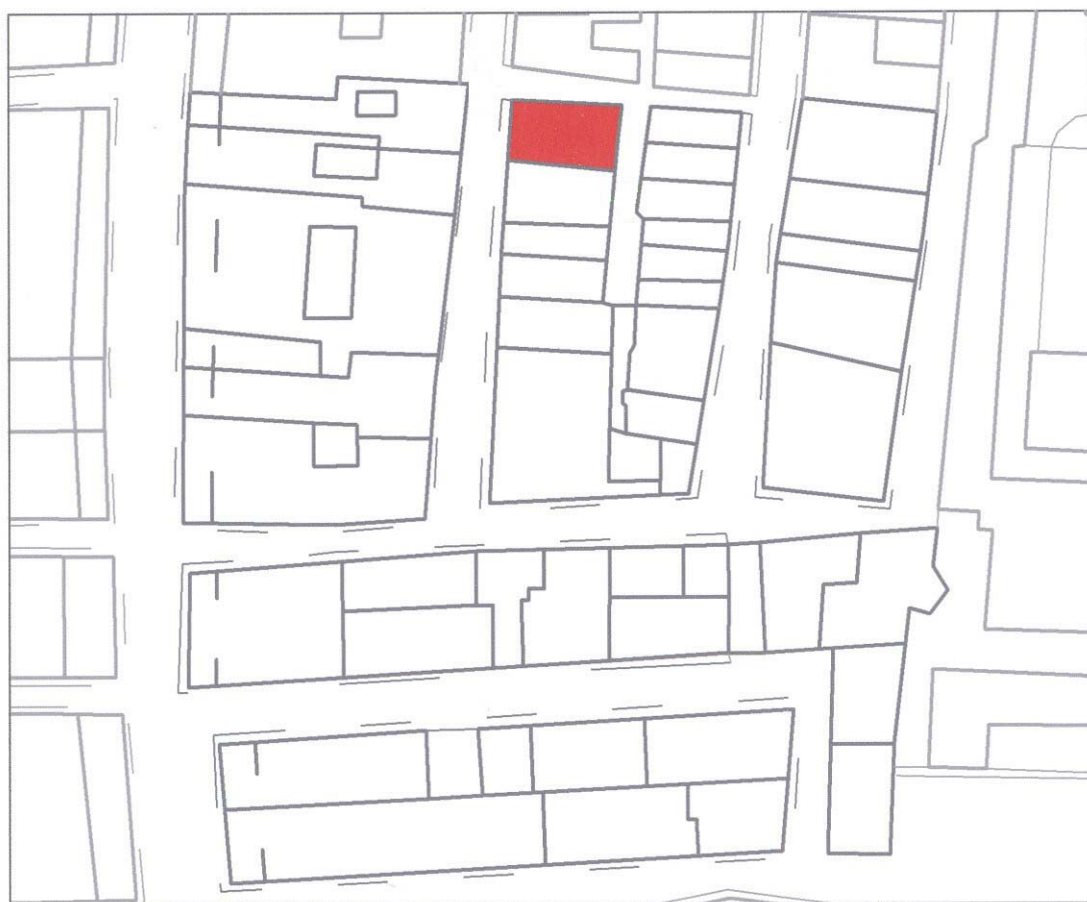
| | Degrado | Umidità di risalita, piccole crepe | | | |

| Vicolo Torto 1 | | | | | |
|---|---|---|---|---|---|
| | Degrado | Umidità di risalita, umidità dal cornicione, crepe vicino al pluviale, serramenti da sistemare. | | | |

| Vicolo Torto | | | | | |
|---|---|---|---|---|---|
| | Degrado | Umidità di risalita, umidità dal cornicione, crepe vicino al pluviale, serramenti da sistemare. | | | |

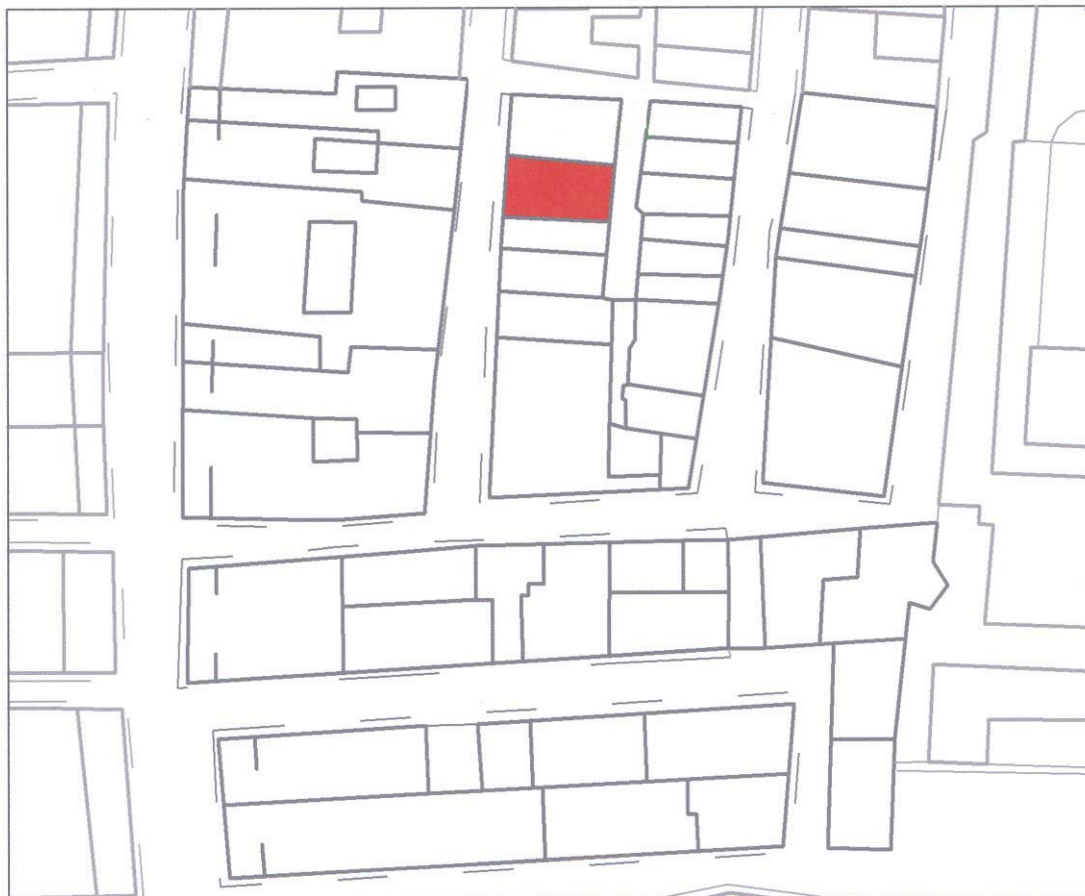
| Via Barezzi 21 / 23 | | | | | |
|---|---|---|---|---|---|
| | Degrado | Piccole crepe, colore dello zoccolo leggermente esfoliato. | | | |

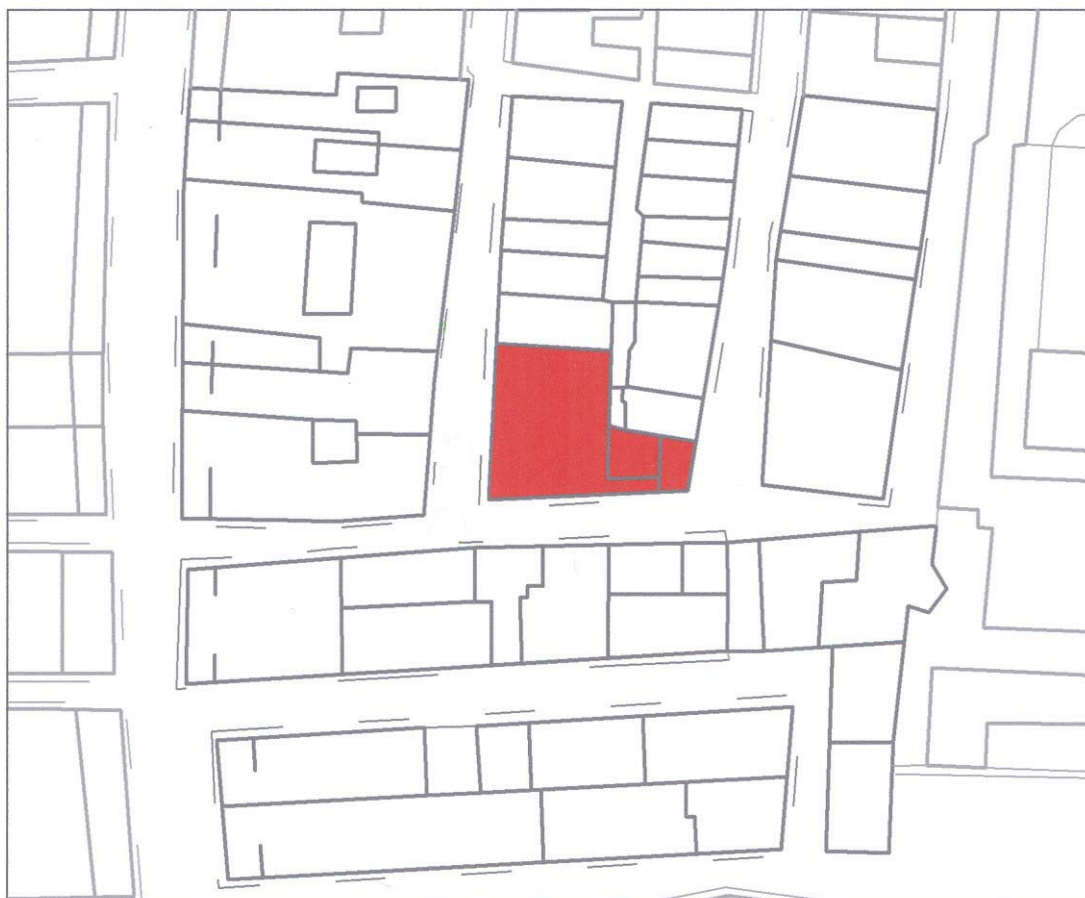
| Inquadramento | F | Scheda | 128 |
|---|---|---|---|
| | Via Pettorelli | <i>Civico</i> | 6 / 8 |

| Via Barezzi 1 / 3 / 5 / 7 | | | | | |
|---|---|---|---|---|---|
| | Degrado | Dilavamento dalle cornici marcapiano, umidità da risalita e umidità dal cornicione. | | | |

| | Degrado | Dilavamento dalle cornici marcapiano, umidità da risalita e umidità dal cornicione. | | | |

| | Degrado | Crepa orizzontale di assestamento nei pressi dell'apertura carrabile, crepe nel cornicione. | | | |

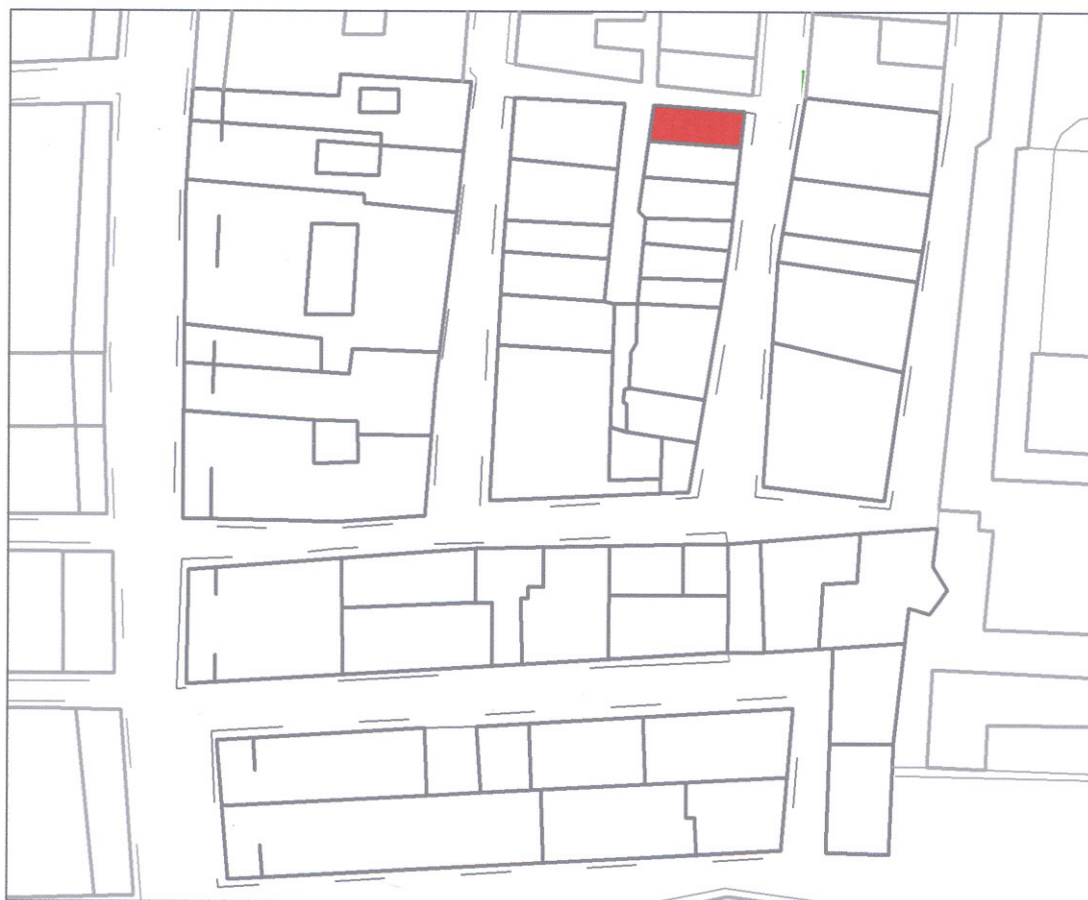
| Inquadramento | F | Scheda | 129 |
|---|---|---|---|
| | Vicolo Torto | Civico | 2 |

| Via Zilioli 22 | | | | | |
|---|---|---|---|---|---|
| | Degrado | Umidità di risalita, inizio dilavamento del colore | | | |

| Vicolo Torto 2 | | | | | |
|---|---|---|---|---|---|
| | Degrado | Umidità di risalita, inizio dilavamento del colore | | | |

| Vicolo Torto (lato nord) | | | | | |
|---|---|---|---|---|---|
| | Degrado | Umidità di risalita, inizio dilavamento del colore | | | |

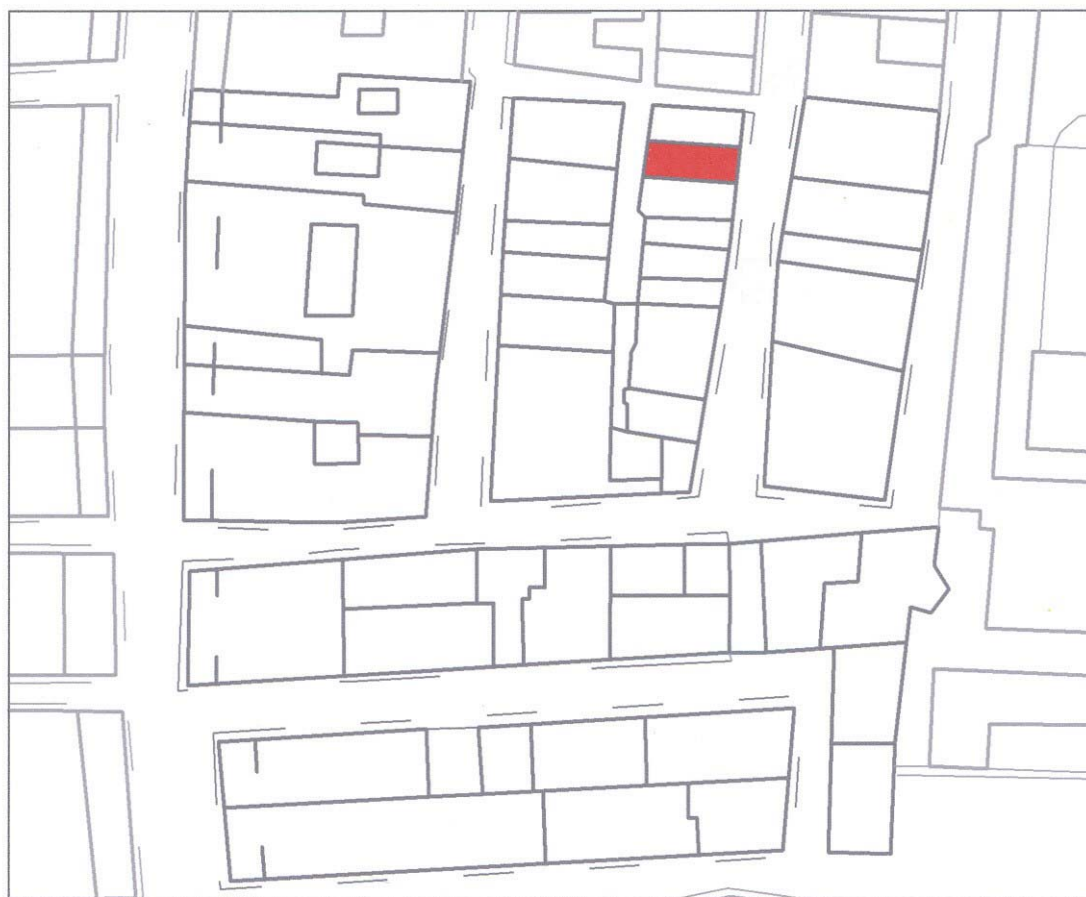
| Inquadramento | F | Scheda | 130 |
|---|---|---|---|
| Fronti su strada | Via Zilioli | Civico | 20 |

| Via Zilioli 20 | | | | | |
|---|---|---|---|---|---|
| | Degrado | Intonaco scrostato, tinteggiatura dilavata, crepe, serramenti degradati | | | |

| Vicolo Torto 4 | | | | | |
|---|---|---|---|---|---|
| | Degrado | Tinteggiatura dilavata al 90%, intonaco esfoliato, tetto danneggiato | | | |

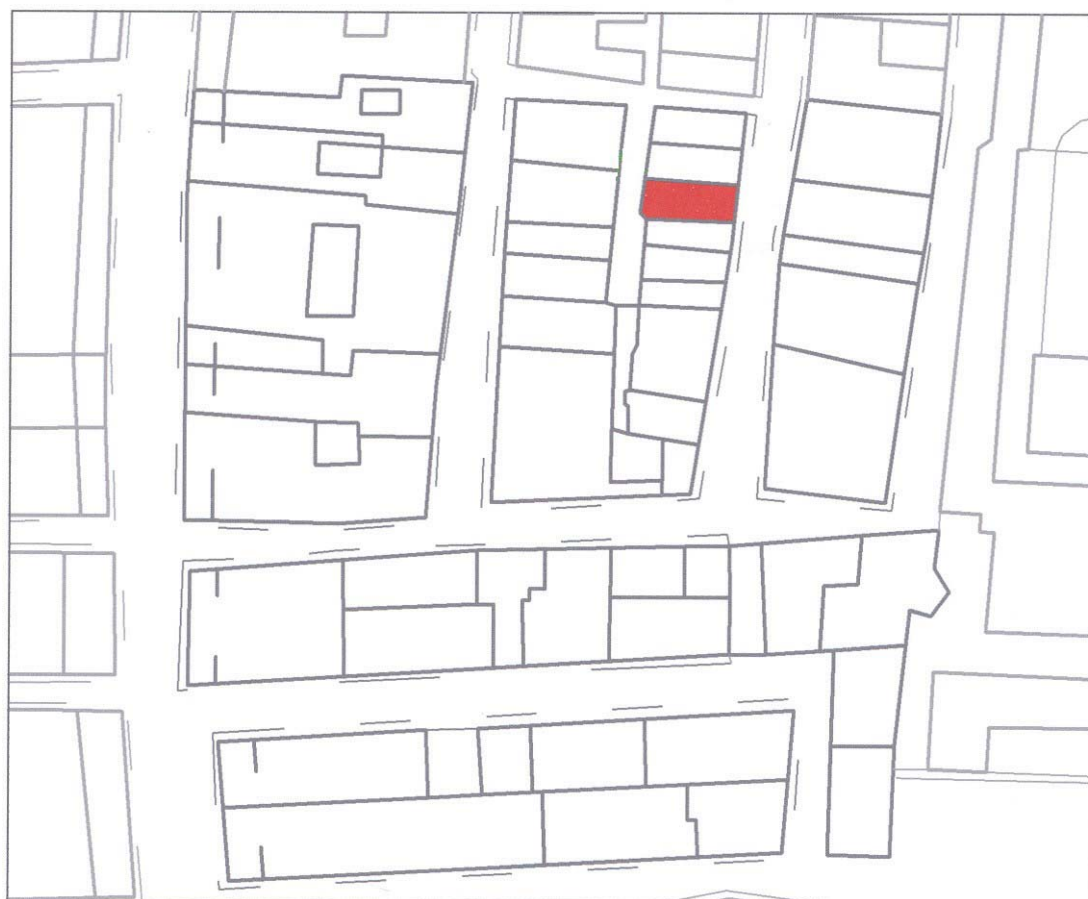
| Inquadramento | F | Scheda | 131 |
|---|---|---|---|
| Fronti su strada | Via Zilioli | Civico | 18 |

| Via Zilioli 18 | | | | | |
|---|---|---|---|---|---|
| | Degrado | Umidità di risalita | | | |

| Vicolo Torto 6 | | | | | |
|---|---|---|---|---|---|
| | Degrado | Umidità di risalita | | | |

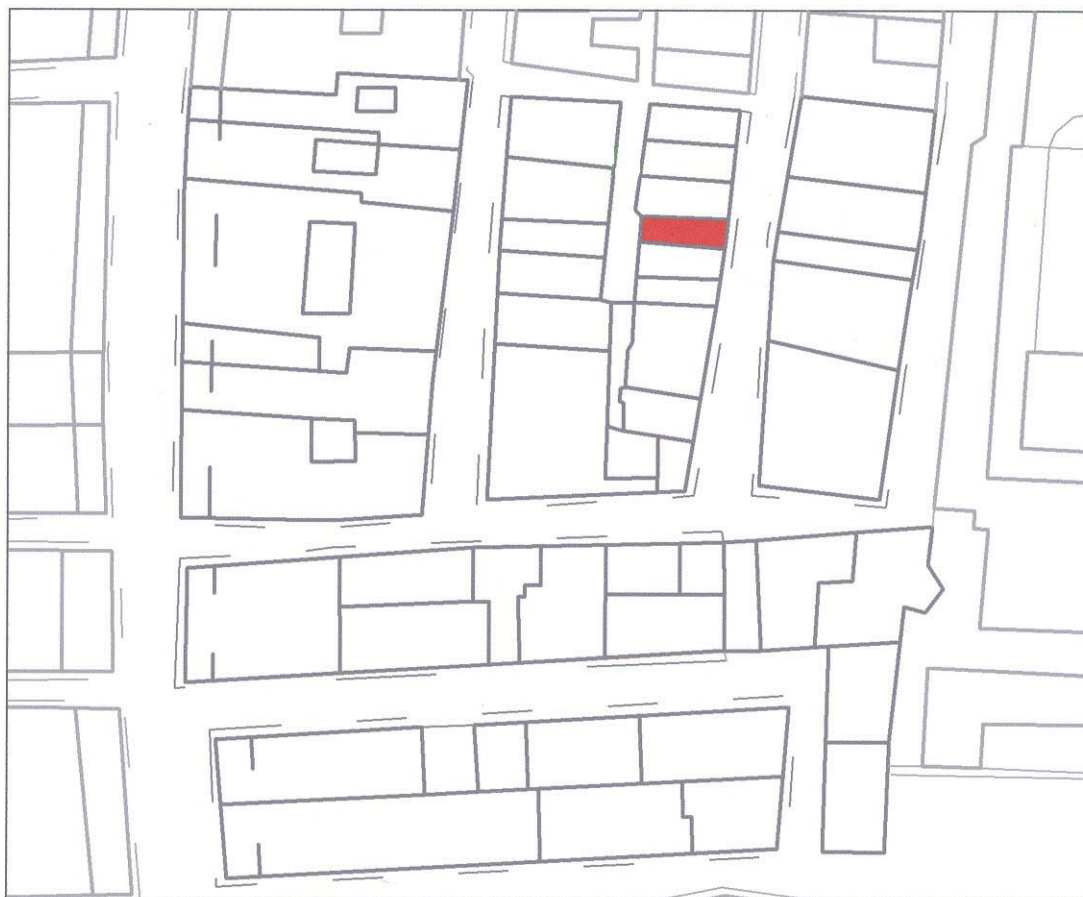
| Inquadramento | F | Scheda | 132 |
|---|---|---|---|
| Fronti su strada | Via Zilioli | Civico | 16 |

| Via Zilioli 16 | | | | | |
|---|---|---|---|---|---|
| | Degrado | Spigolo del cornicione lesionato | | | |

| Vicolo Torto 8 | | | | | |
|---|---|---|---|---|---|
| | Degrado | Umidità di risalita | | | |

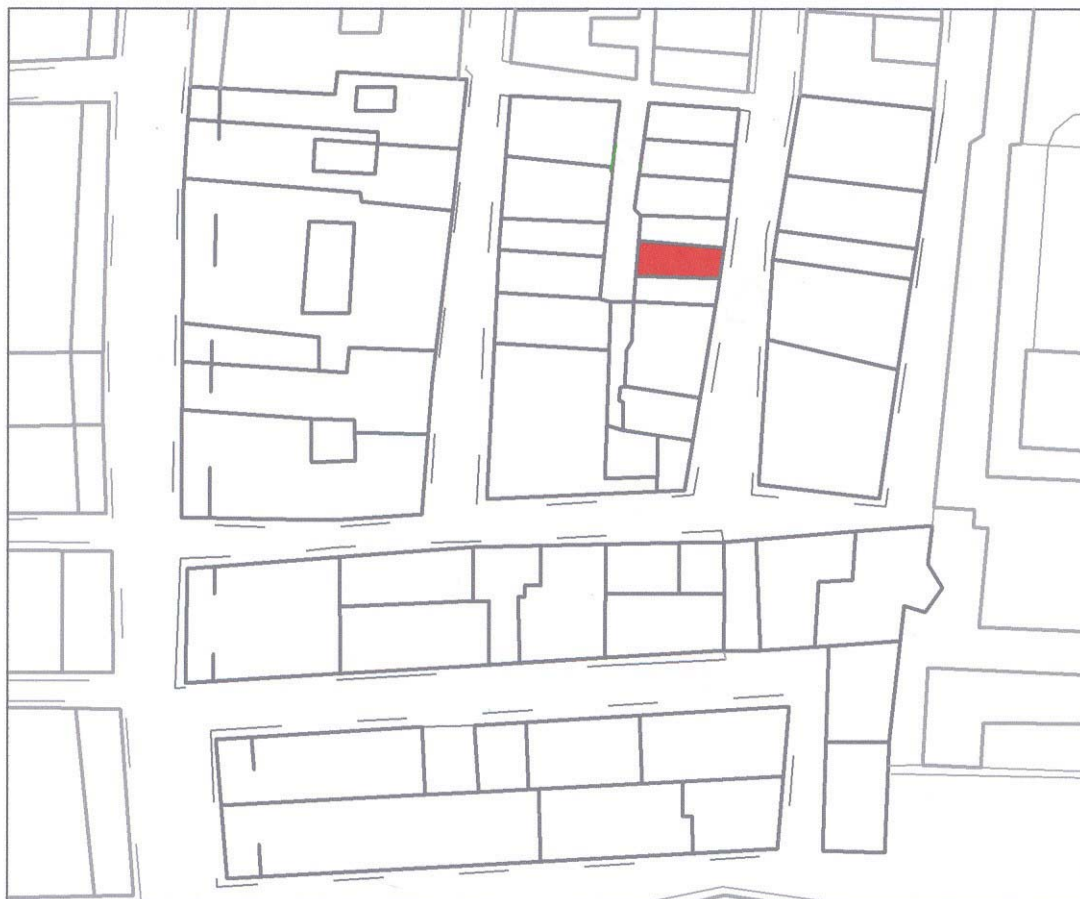
| Inquadramento | F | Scheda | 133 |
|---|---|---|---|
| Fronti su strada | Via Zilioli | Civico | 14 |

| Vicolo Torto 10 | | | | | |
|---|---|---|---|---|---|
| | Degrado | Inizio esfoliazione della tinteggiatura, presenza di macchie in facciata | | | |

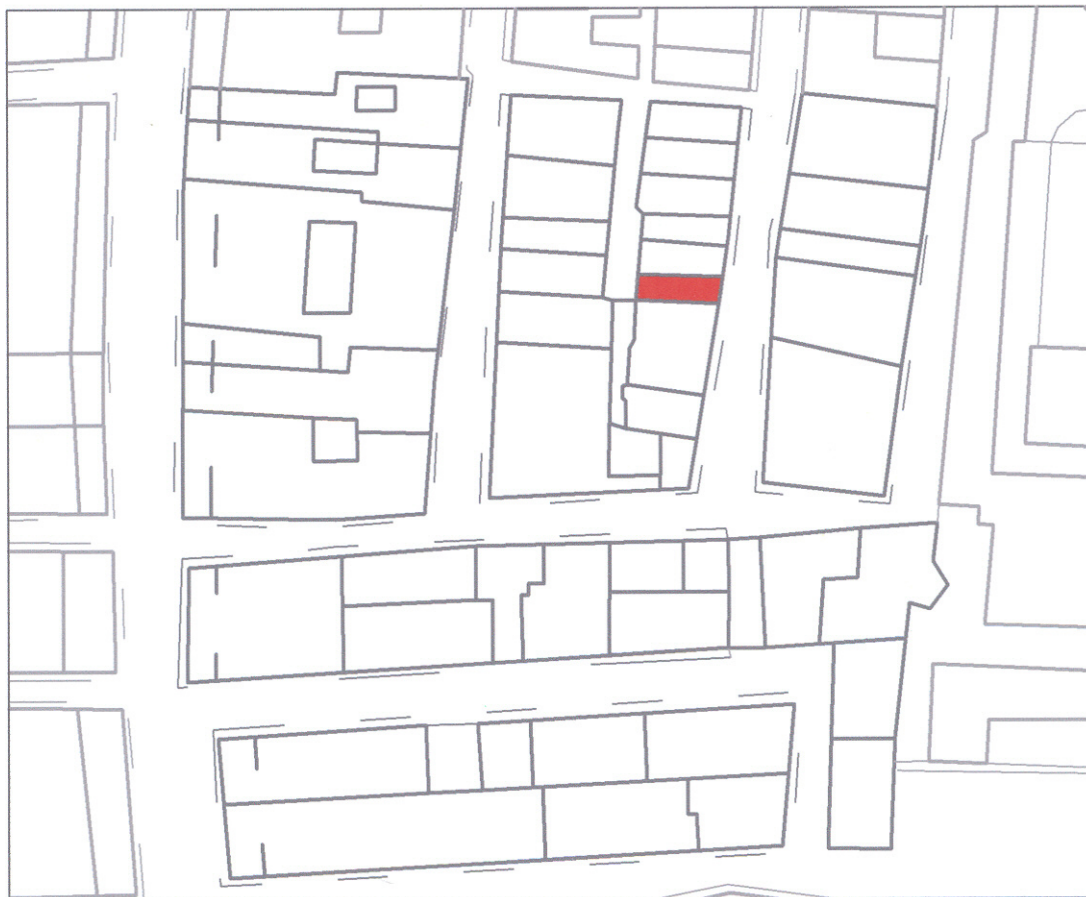
| Inquadramento | F | Scheda | 134 |
|---|---|---|---|
| Fronti su strada | Via Zilioli | Civico | 12 |

| Via Zilioli 12 | | | | | |
|---|---|---|---|---|---|
| | Degrado | Tinteggiatura slavata, rattoppi, cornicione rovinato | | | |

| Vicolo Torto 12 | | | | | |
|---|---|---|---|---|---|
| | Degrado | Macchie dovute ad umidità | | | |

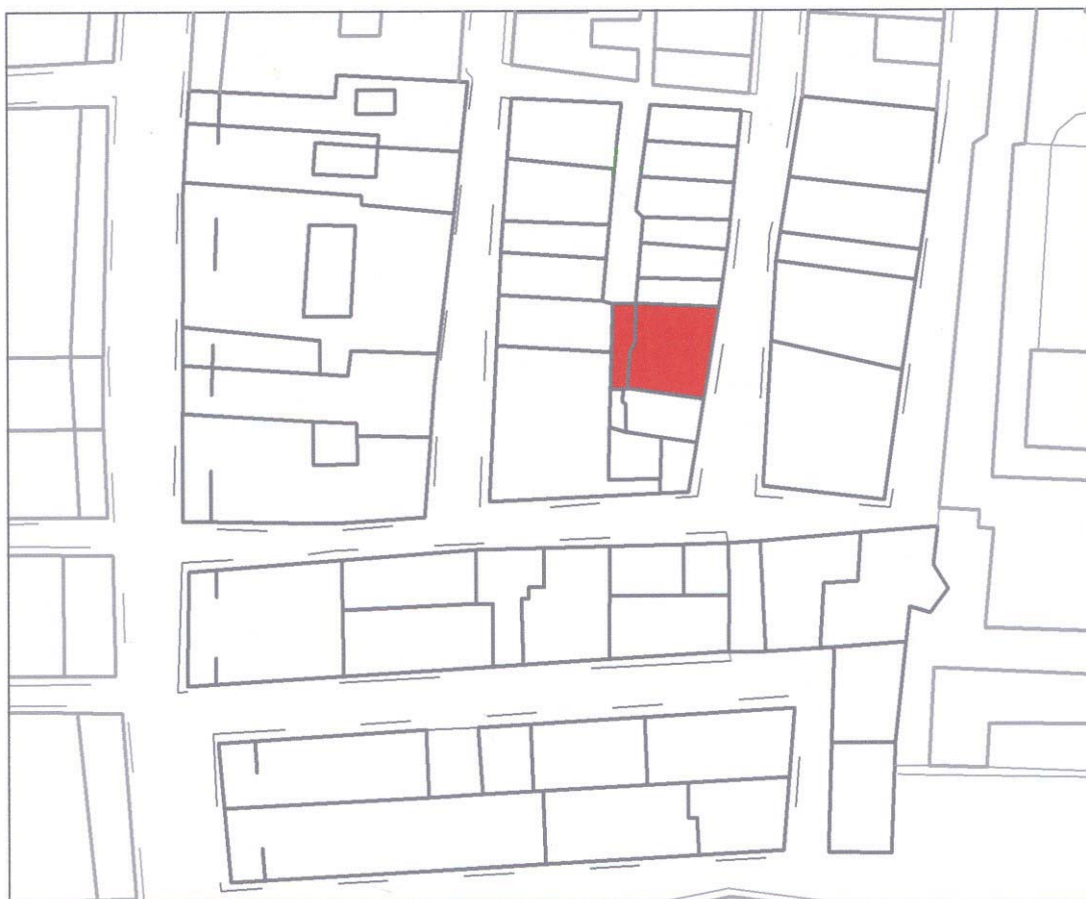
| Inquadramento | F | Scheda | 135 |
|---|---|---|---|
| Fronti su strada | Via Zilioli | Civico | 6 / 8 / 10 |

| Vicolo Torto | | | | | |
|---|---|---|---|---|---|
| | Degrado | Umidità di risalita | | | |

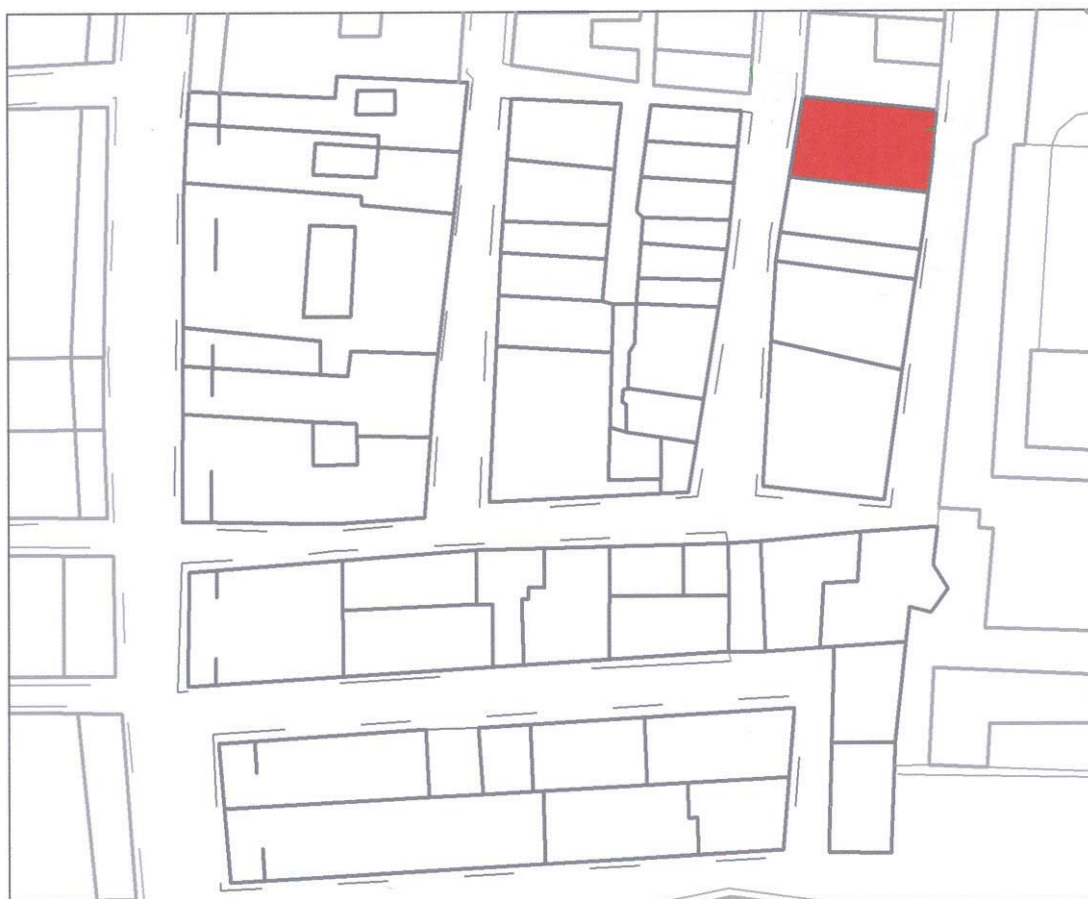
| Inquadramento | F | Scheda | 137 |
|---|---|---|---|
| Fronti su strada | Via Zilioli | Civico | 13 / 15 |

| | Degrado | Umidità di risalita, umidità e dilavamento dal cornicione, crepe di assestamento, intonaco sollevato al piano terra | | | |

| | Degrado | Incrostazioni scure al bordo della terrazza, umidità di risalita, tinteggiatura quasi del tutto assente, macchie di colore vicino agli scuri, scuri degradati | | | |

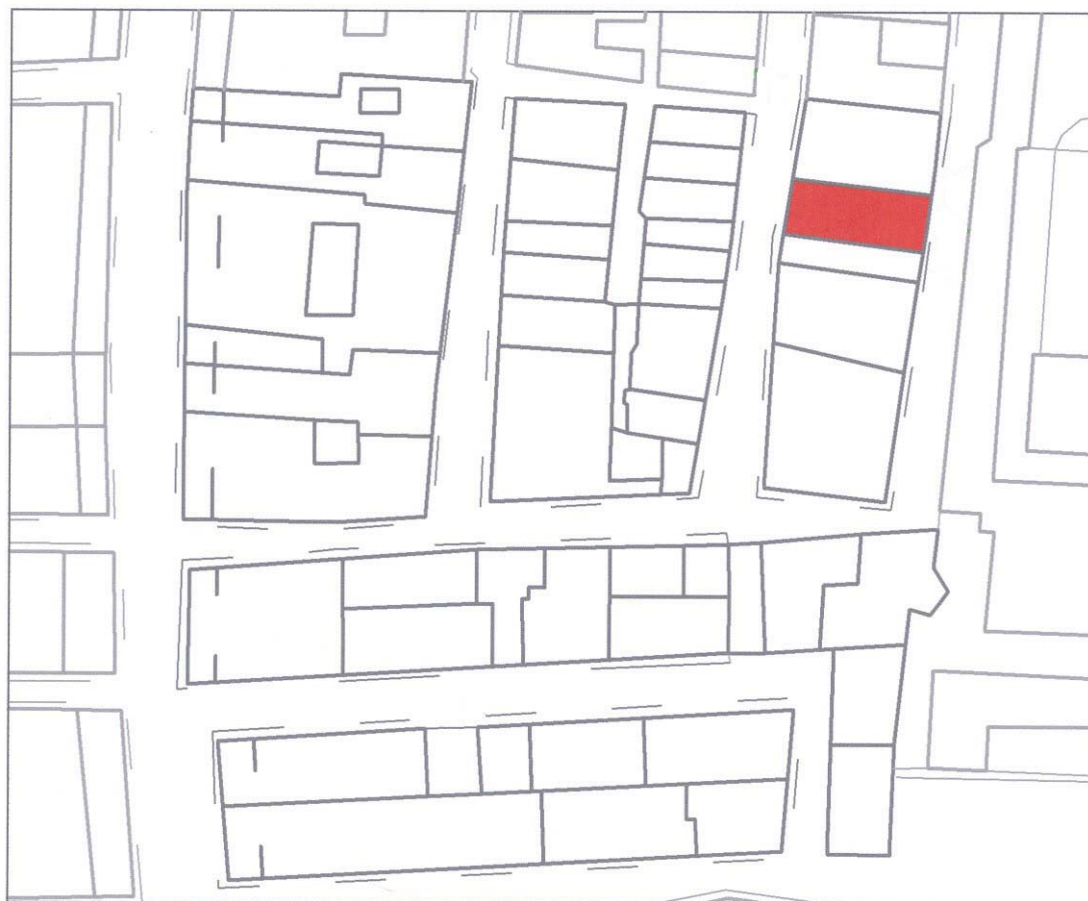
| Inquadramento | F | Scheda | 138 |
|---|---|---|---|
| Fronti su strada | Via Zilioli | Civico | 11 |

| Via Zilioli 11 | | | | | |
|---|---|---|---|---|---|
| | Degrado | Umidità di risalita, crepe di assestamento | | | |

| Via Eletti 9 | | | | | |
|---|---|---|---|---|---|
| | Degrado | Tinteggiatura e decorazioni esfoliate, pareti prospicienti la terrazza con macchie estese dovute ad umidità, qualche crepa | | | |

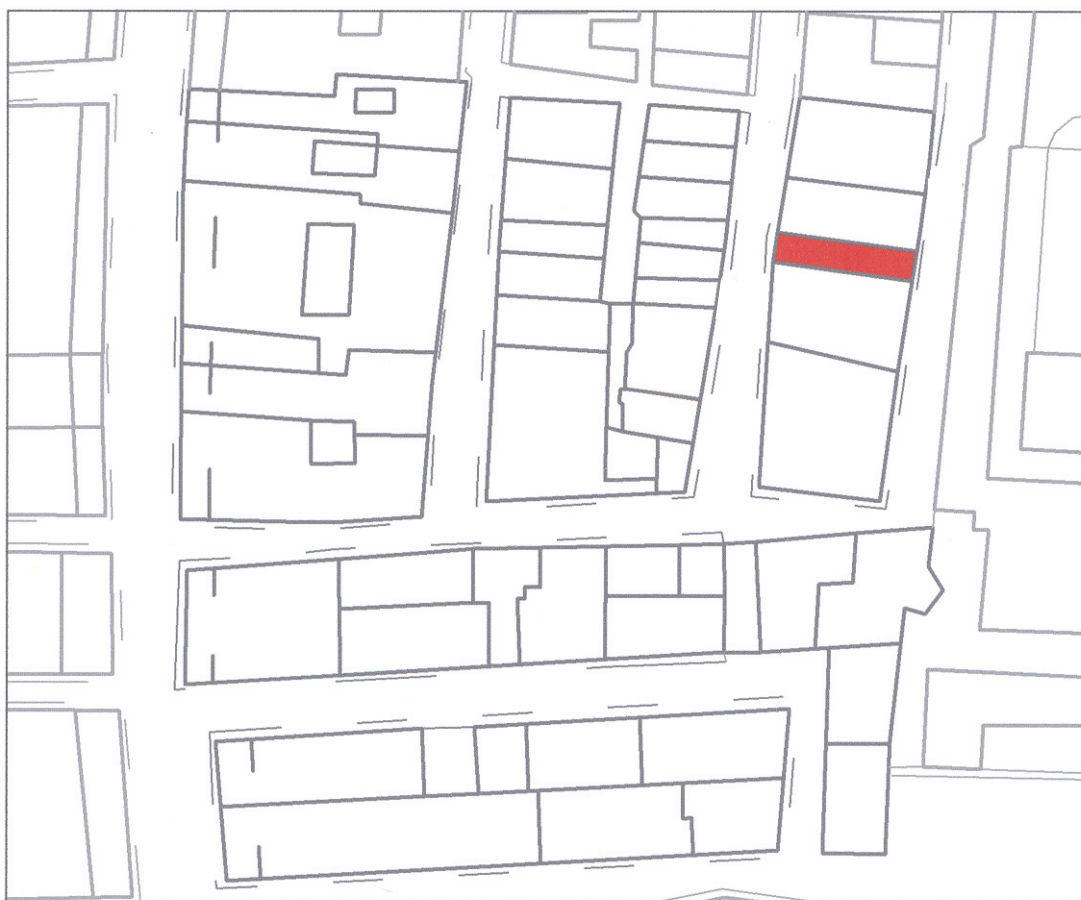
| Inquadramento | F | Scheda | 139 |
|---|---|---|---|
| Fronti su strada | Via Zilioli | Civico | 9 |

| Via Zilioli 9 | | | | | |
|---|---|---|---|---|---|
| | Degrado | Intonaco con rigonfiamenti puntuali | | | |

| Via Eletti 7 | | | | | |
|---|---|---|---|---|---|
| | Degrado | Piccole crepe e manutenzione provvisoria in cemento | | | |

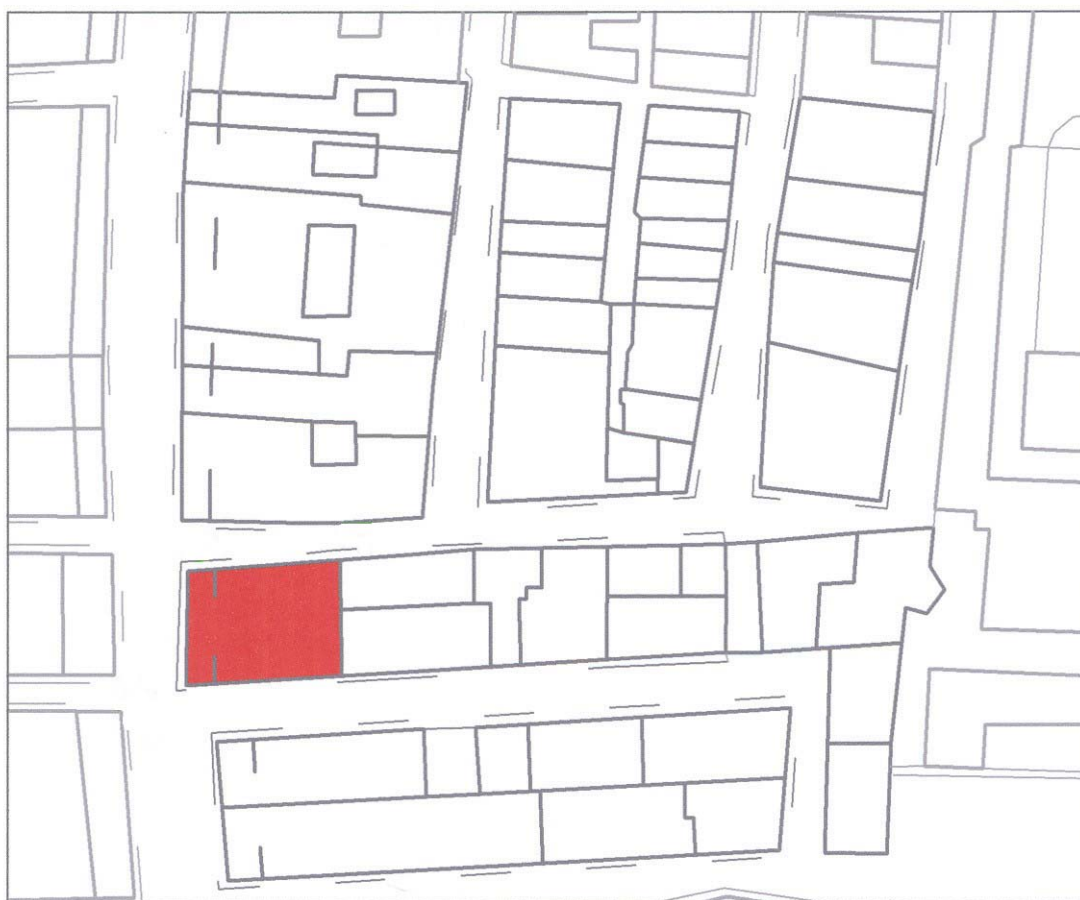
| Inquadramento | F | Scheda | 142 |
|---|---|---|---|
| | Via Roma | <i>Civico</i> | 51 / 55 |

| Via Scarlatti 2 / 4 | | | |
|---|---|---|---|
| | <i>Degrado</i> | Crepe di assestamento su tinteggiatura | |

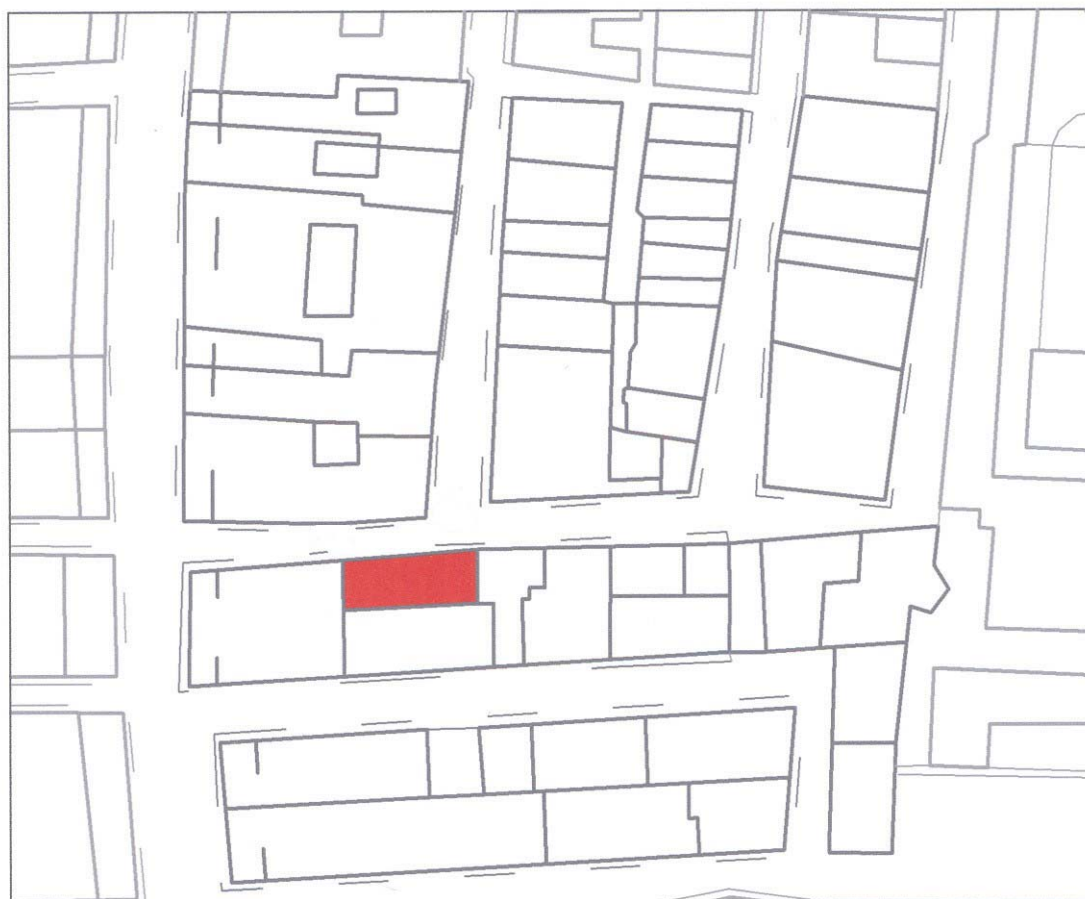
| <b>Inquadramento</b> | <b>F</b> | | <b>Scheda</b> | <b>143</b> |

| | Degrado | Crepe di assestamento; macchie su tinteggiatura; umidità a piano terra | | | |
