Comune di Busseto

Piano Urbanistico Generale

### QC\_SF3.4

Schede dei complessi di valore  
storico-architettonico

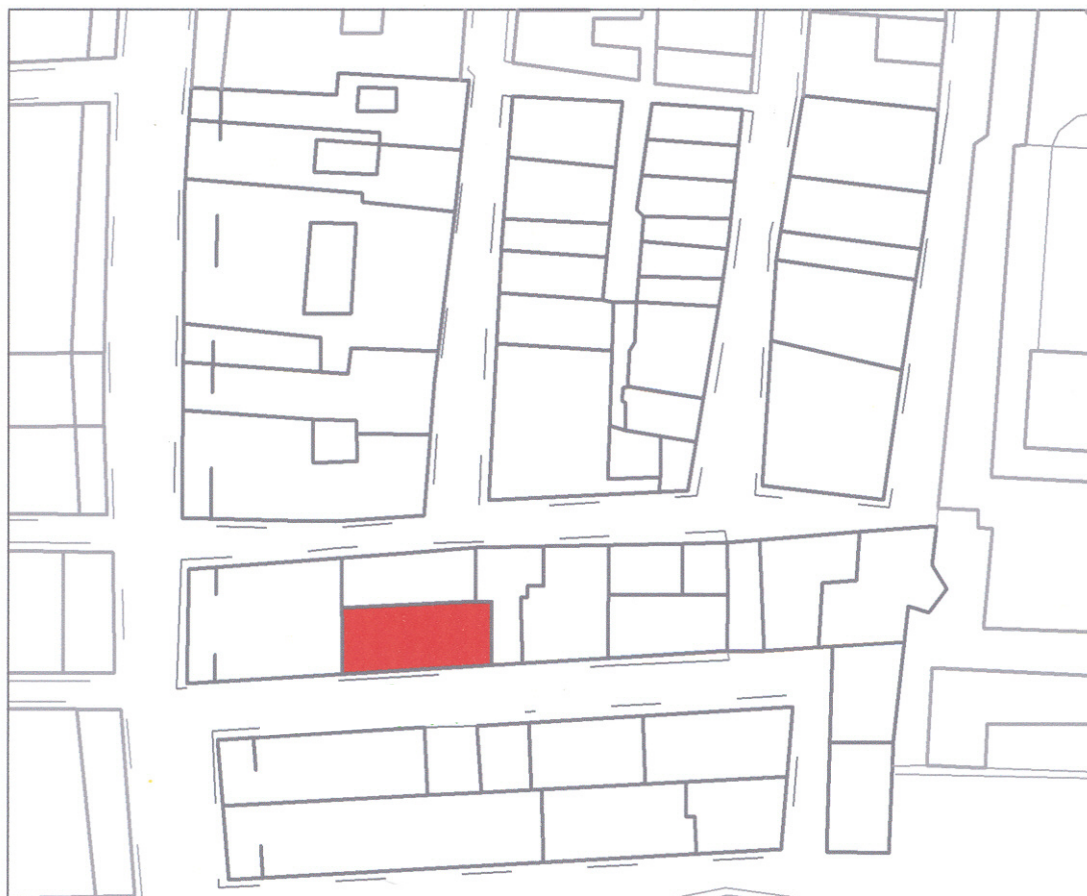
| <b>Inquadramento</b> | <b>F</b> | | <b>Scheda</b> | <b>144</b> |

| Via Scarlatti 12 | | | | | |
|---|---|---|---|---|---|
| | Degrado | Tinteggiatura localmente esfoliata; dilavamento dagli elementi in cotto; Piccole crepe di assestamento | | | |

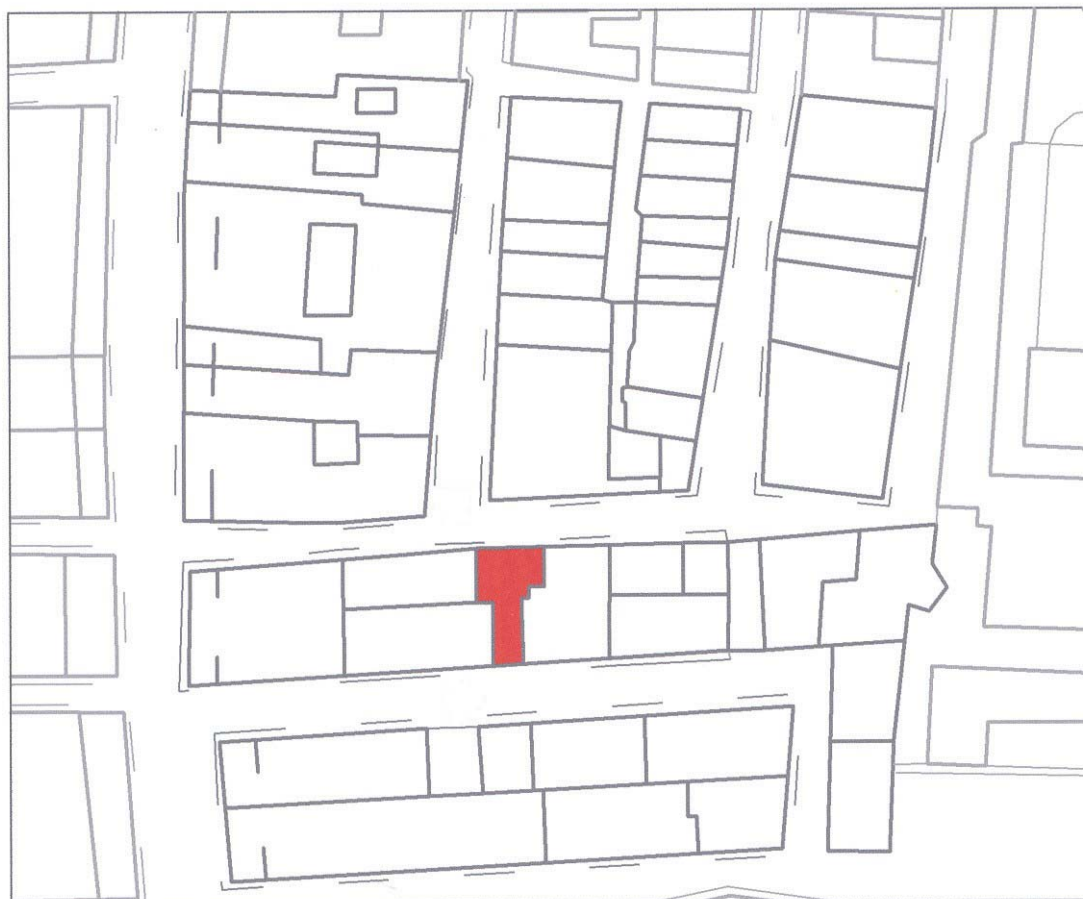
| Inquadramento | F | Scheda | 145 |
|---|---|---|---|
| Fronti su strada | Via Pettorelli | Civico | 9 |

| Via Pettorelli 9 | | | | | |
|---|---|---|---|---|---|
| | Degrado | Piccole crepe di assestamento; tinteggiatura non uniforme; zoccolo leggermente rovinato | | | |

| Via Scarlatti 14 | | | | | |
|---|---|---|---|---|---|
| | Degrado | Cornicione rovinato dall'umidità; zoccolo leggermente rovinato | | | |

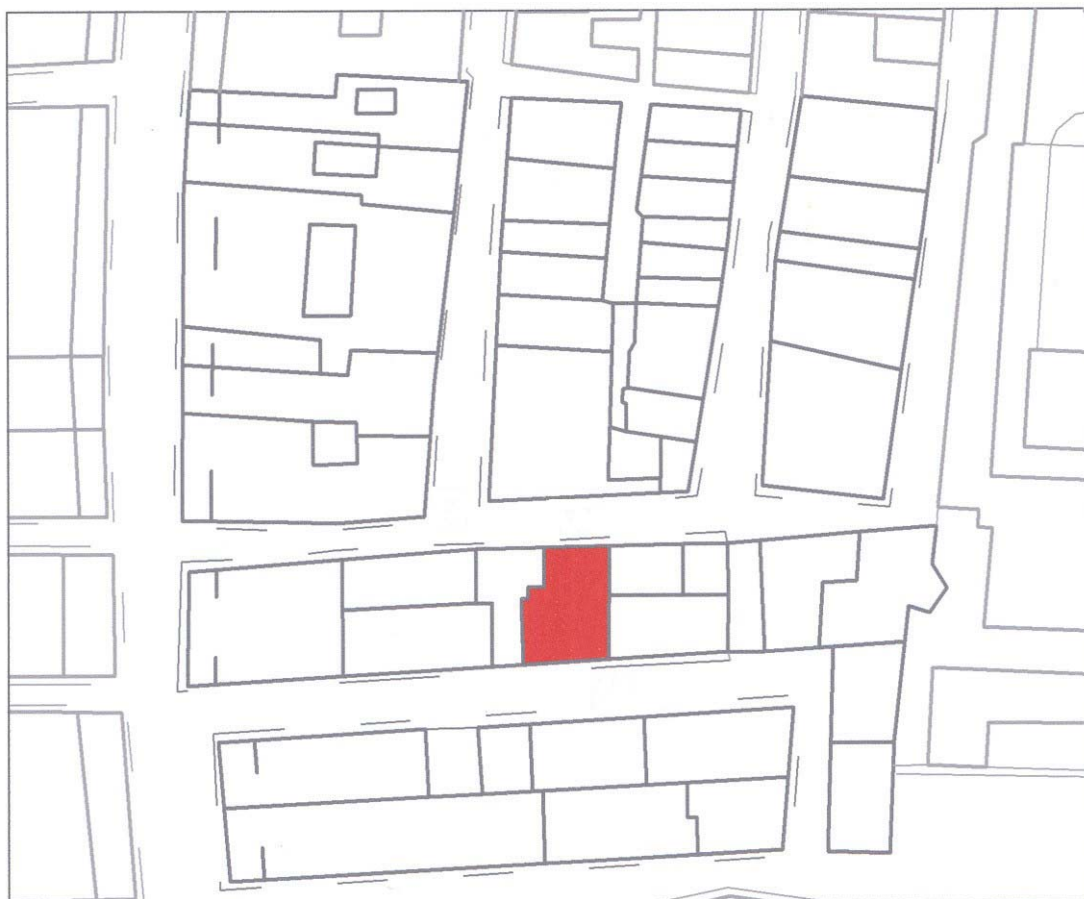
| Inquadramento | F | Scheda | 146 |
|---|---|---|---|
| Fronti su strada | Via Pettorelli | Civico | 11 / 13 |

| Via Pettorelli 11 / 13 | | | | | |
|---|---|---|---|---|---|
| | Degrado | Tinteggiatura esfoliata vicino allo zoccolo; segni di umidità sullo zoccolo | | | |

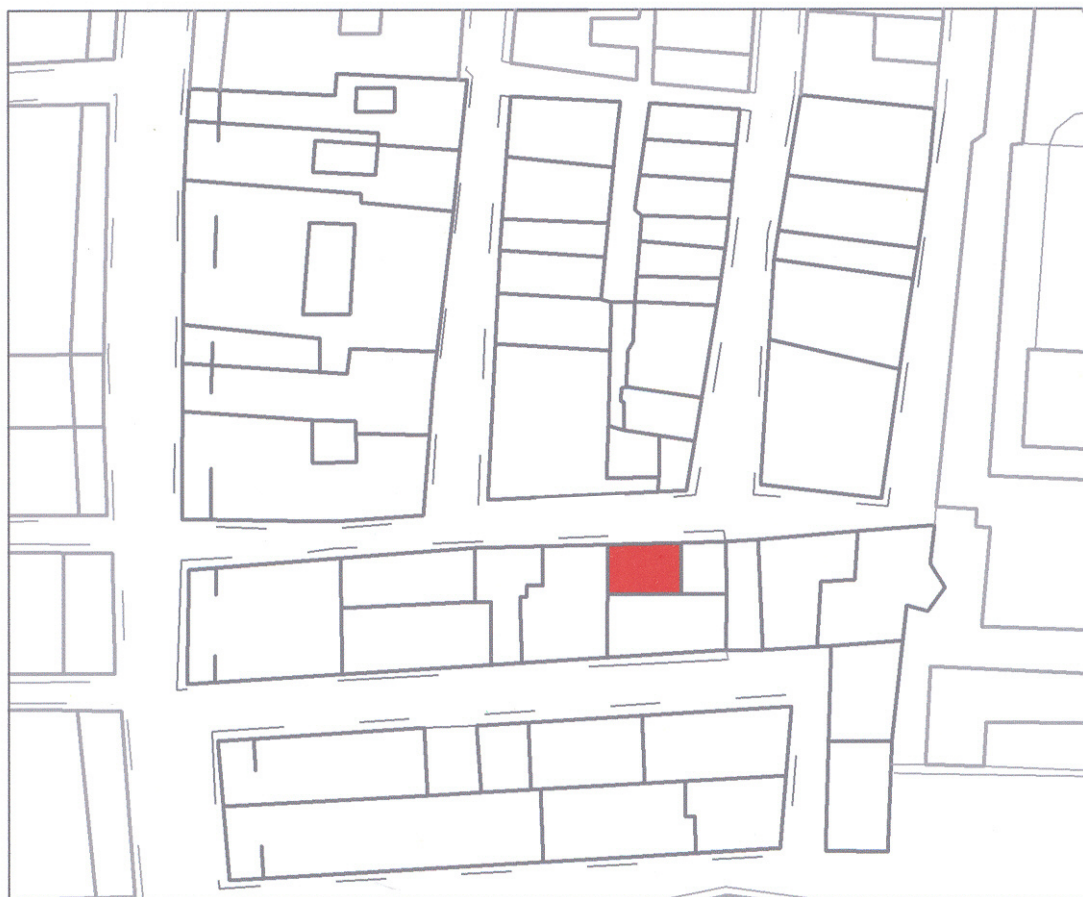
| <b>Inquadramento</b> | <b>F</b> | | <b>Scheda</b> | <b>147</b> |

| Via Pettorelli 15 / 17 | | | | | |
|---|---|---|---|---|---|
| | Degrado | Intonaco scrostato; serramenti malridotti; danno da umidità sotto il cornicione; elementi lignei del tetto rovinati | | | |

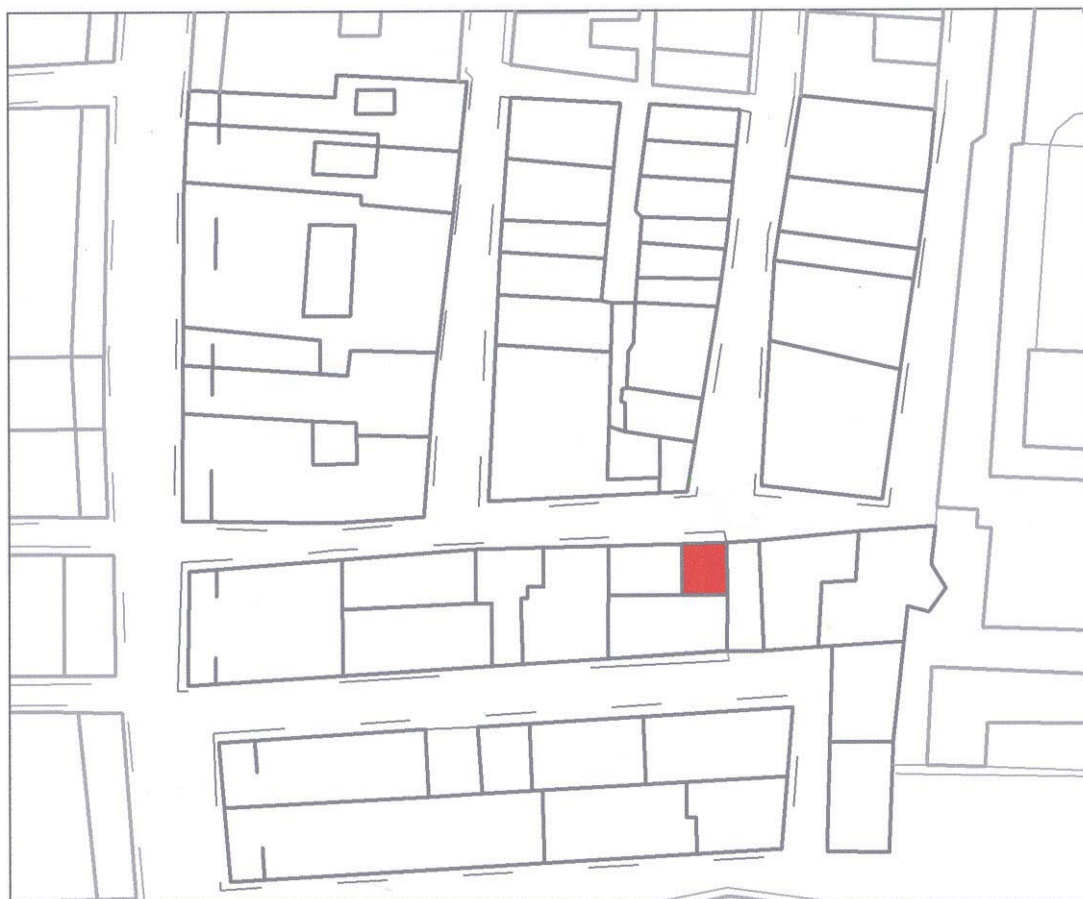
| Inquadramento | F | Scheda | 148 |
|---|---|---|---|
| Fronti su strada | Via Petturelli | Civico | 19 |

| Via Pettorelli 19 | | | | | |
|---|---|---|---|---|---|
| | Degrado | Intonaco in parte scrostato; umidità sullo zoccolo; crepe e fori; manutenzione provvisoria in malta di cemento | | | |

| Sottopasso tra via Pettorelli e via Scarlatti | | | | | |
|---|---|---|---|---|---|
| | Degrado | Tinteggiatura rovinata; scritte; macchie di umidità | | | |

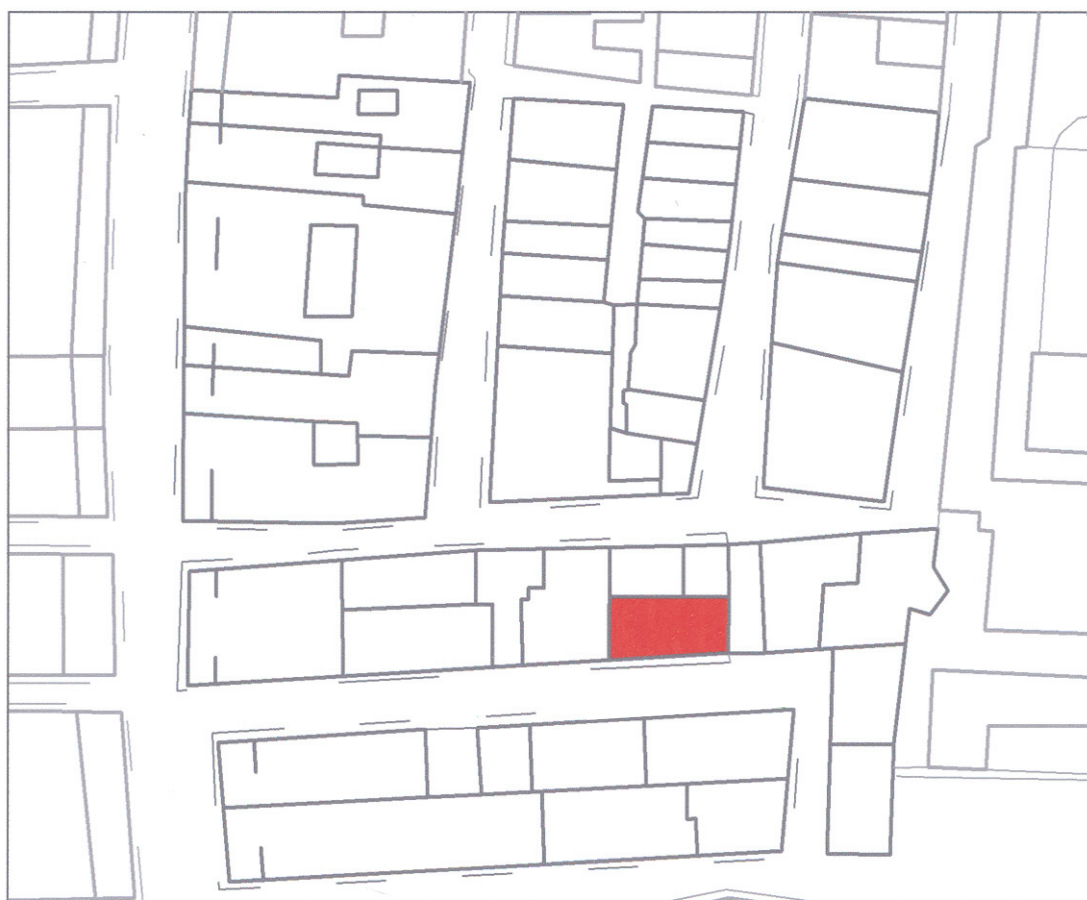
| Inquadramento | F | Scheda | 149 |
|---|---|---|---|
| Fronti su strada | Via Scarlatti | Civico | 18 / 20 |

| Sottopasso tra via Pettorelli e via Scarlatti | | | | | |
|---|---|---|---|---|---|
| | Degrado | Tinteggiatura rovinata; scritte; macchie di umidità | | | |

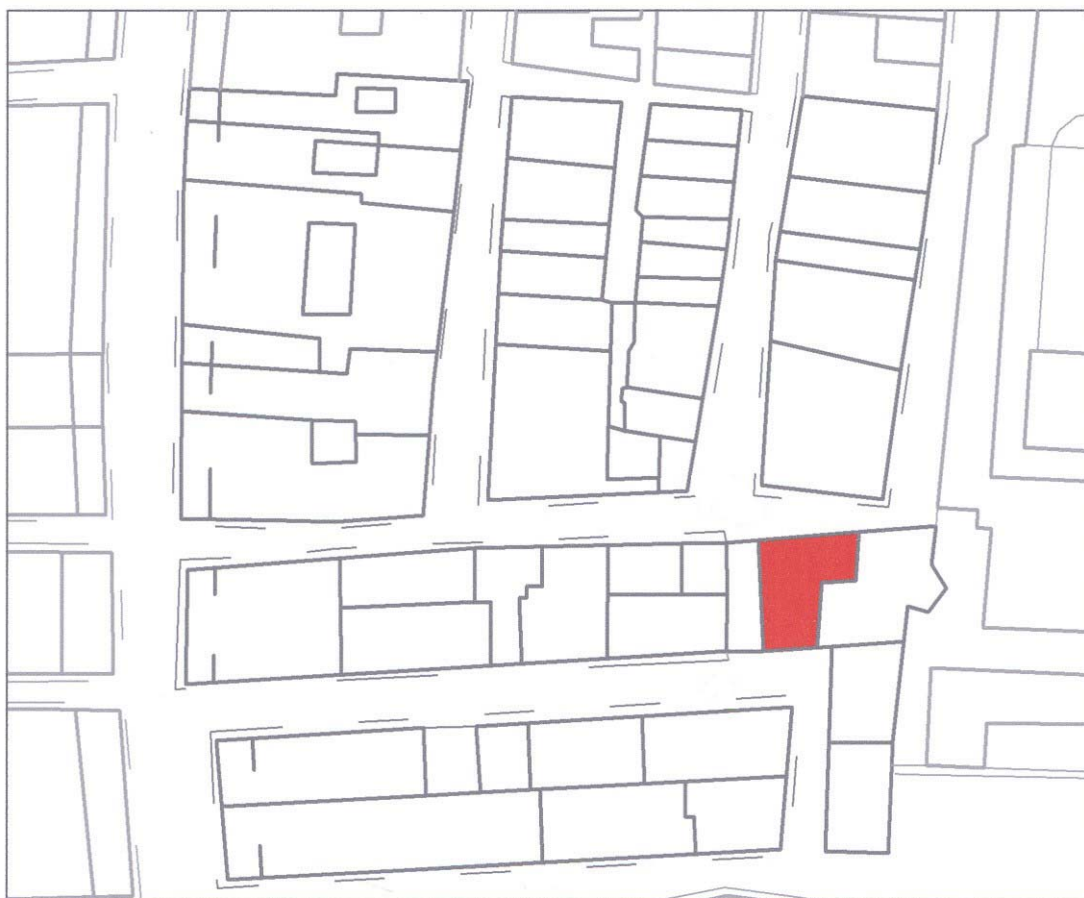
| Inquadramento | F | Scheda | 150 |
|---|---|---|---|
| | Sottopasso tra via Pettorelli e via Scarlatti | Civico | --- |

| Via Pettorelli 23 | | | | | |
|---|---|---|---|---|---|
| | Degrado | Macchie di umidità al piano terra; dilavamento della tinteggiatura; crepe e fori; cornicione e serramenti malridotti | | | |

| Sottopasso tra via Pettorelli e via Scarlatti | | | | | |
|---|---|---|---|---|---|
| | Degrado | Intonaco scrostato; scritte; macchie di umidità; crepe; tinteggiatura in gran parte rovinata | | | |

| | Degrado | Macchie di umidità | | | |

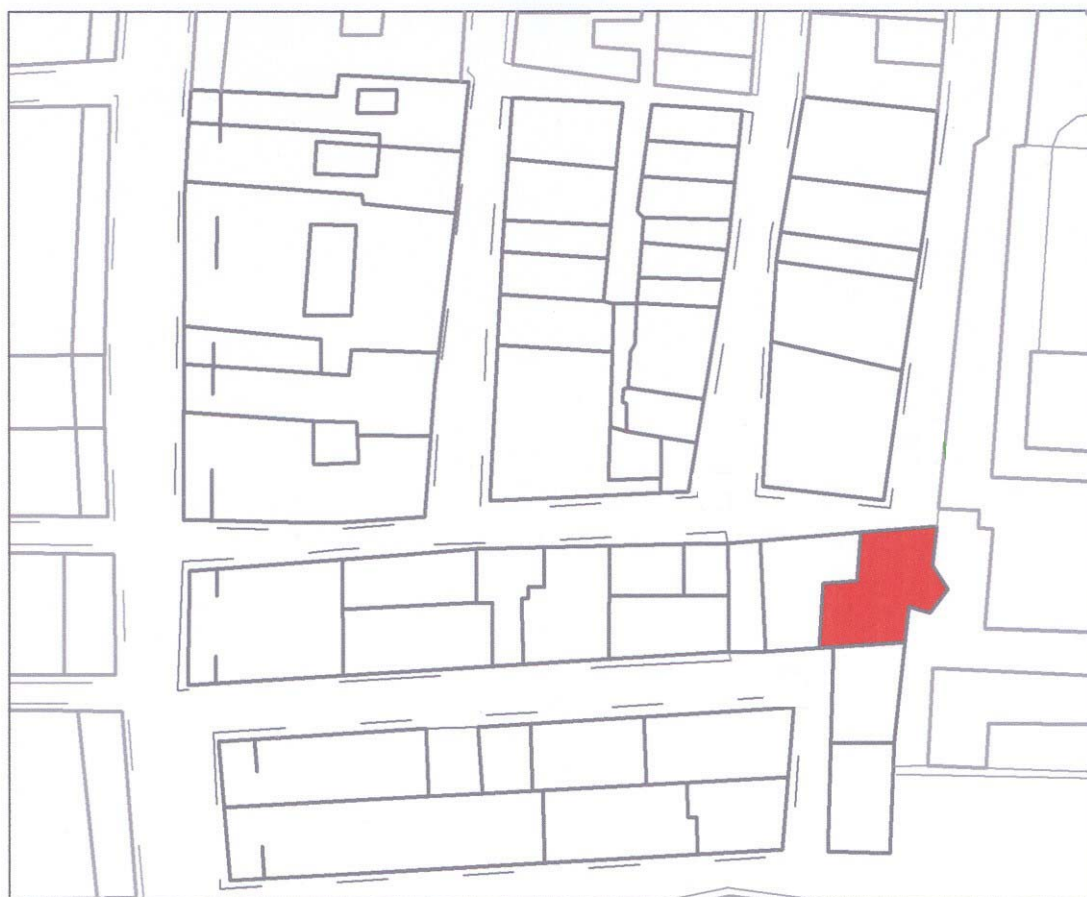
| Inquadramento | F | Scheda | 151 |
|---|---|---|---|
| Fronti su strada | Via Pettorelli | Civico | 25 / 27 |

| Via Pettorelli 25 / 27 | | | | | |
|---|---|---|---|---|---|
| | Degrado | Rivestimenti rovinati; degrado strutturale | | | |

| Via Scarlatti 26 (?) | | | | | |
|---|---|---|---|---|---|
| | Degrado | Intonaco completamente scrostato; serramenti fatiscenti; danni strutturali | | | |

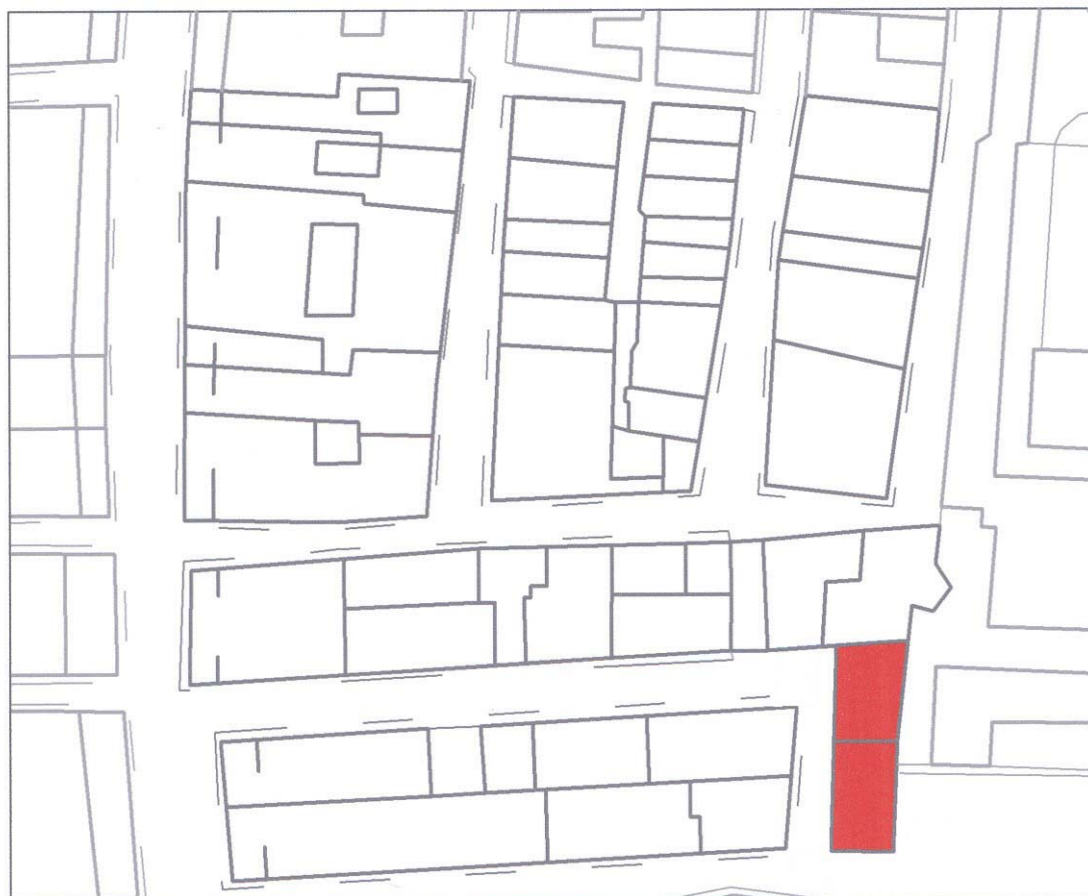
| Inquadramento | F | Scheda | 152 |
|---|---|---|---|
| Fronti su strada | Via Pettorelli | Civico | 17 / 19 |

| Via Pettorelli 17 / 19 | | | | | |
|---|---|---|---|---|---|
| | Degrado | Serramenti necessitano di manutenzione | | | |

| Via Vitali 22 | | | | | |
|---|---|---|---|---|---|
| | Degrado | Vegetazione rampicante | | | |

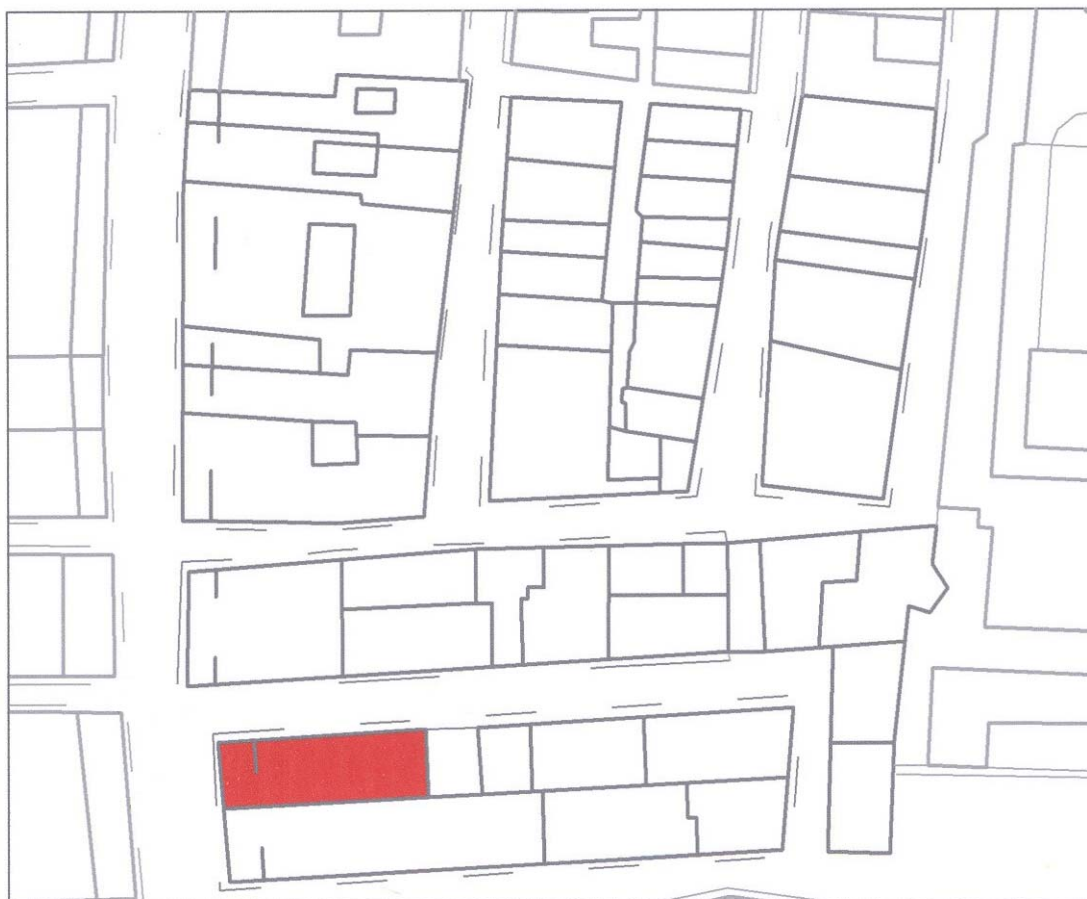
| Inquadramento | F | Scheda | 153 |
|---|---|---|---|
| Fronti su strada | Via Scarlatti | Civico | --- |

| Via Scarlatti | | | | | |
|---|---|---|---|---|---|
| | Degrado | Parte dell'intonaco è scrostata; cornici rovinate; fili elettrici pendenti dal tetto; manutenzione provvisoria in malta di cemento | | | |

| Via Roma 49 | | | | | |
|---|---|---|---|---|---|
| | Degrado | Parte dell'intonaco è scrostata con bolle e crepe; scoloritura della tinteggiatura; danno da umidità sul cornicione; serramenti malridotti; ringhiere arrugginite | | | |

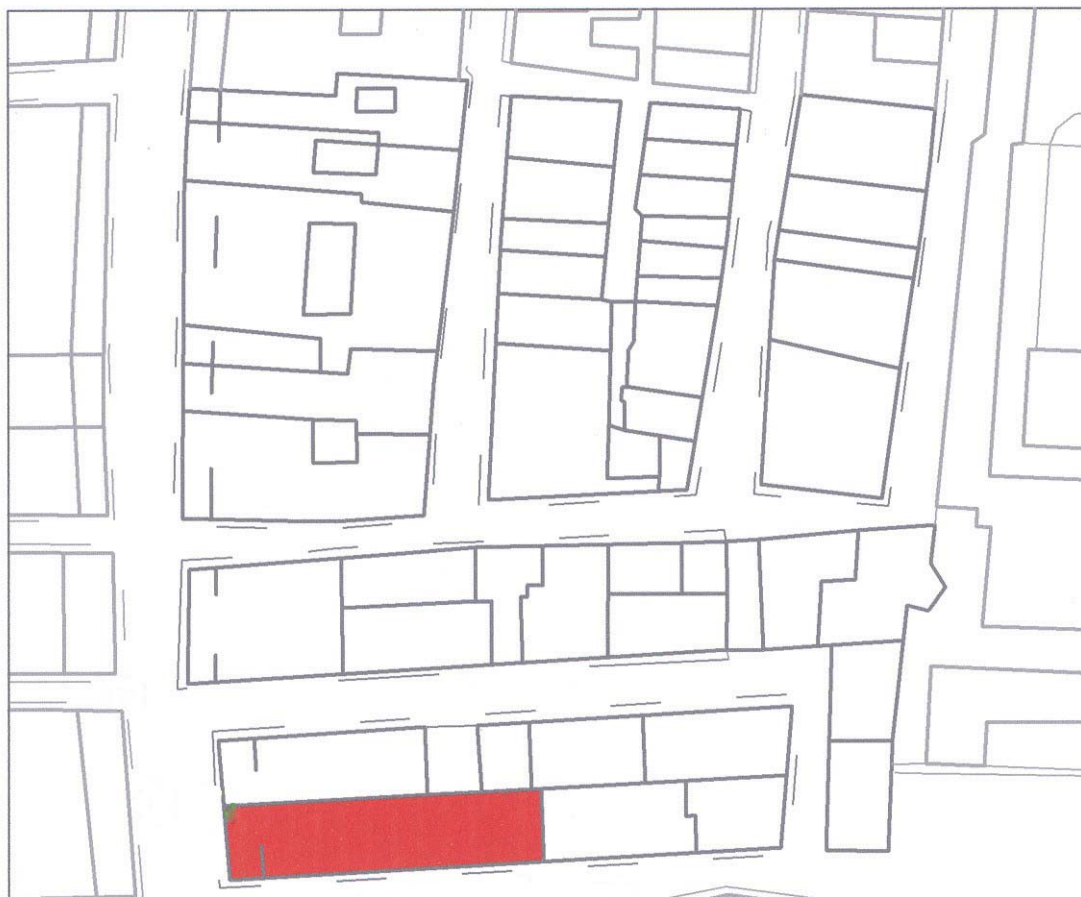
| Inquadramento | F | Scheda | 154 |
|---|---|---|---|
| Fronti su strada | Via Vitali | Civico | 2 |

| Via Vitali 2 | | | | | |
|---|---|---|---|---|---|
| | Degrado | Due tagli verticali realizzati con un flessibile separano il corpo di fabbrica centrale (ingresso carraio) | | | |

| Via Roma 47 | | | | | |
|---|---|---|---|---|---|
| | Degrado | Piccole crepe di assestamento | | | |

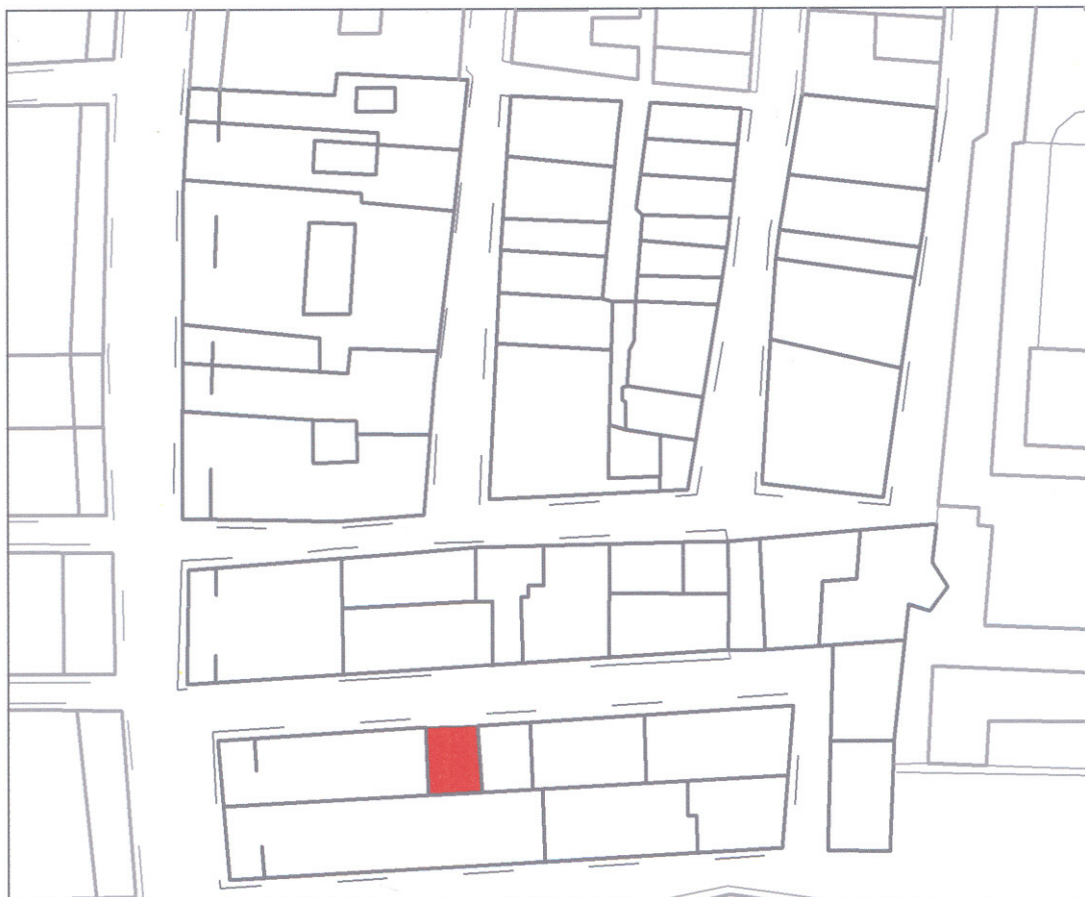
| <b>Inquadramento</b> | <b>F</b> | | <b>Scheda</b> | <b>155</b> |

| Via Scarlatti 1 / 3 | | | | | |
|---|---|---|---|---|---|
| | Degrado | Tinteggiatura scrostata e scolorita; intonaco in parte scrostato; crepe; ringhiera arrugginita; danni da umidità; presenza di vegetazione sulla muratura | | | |

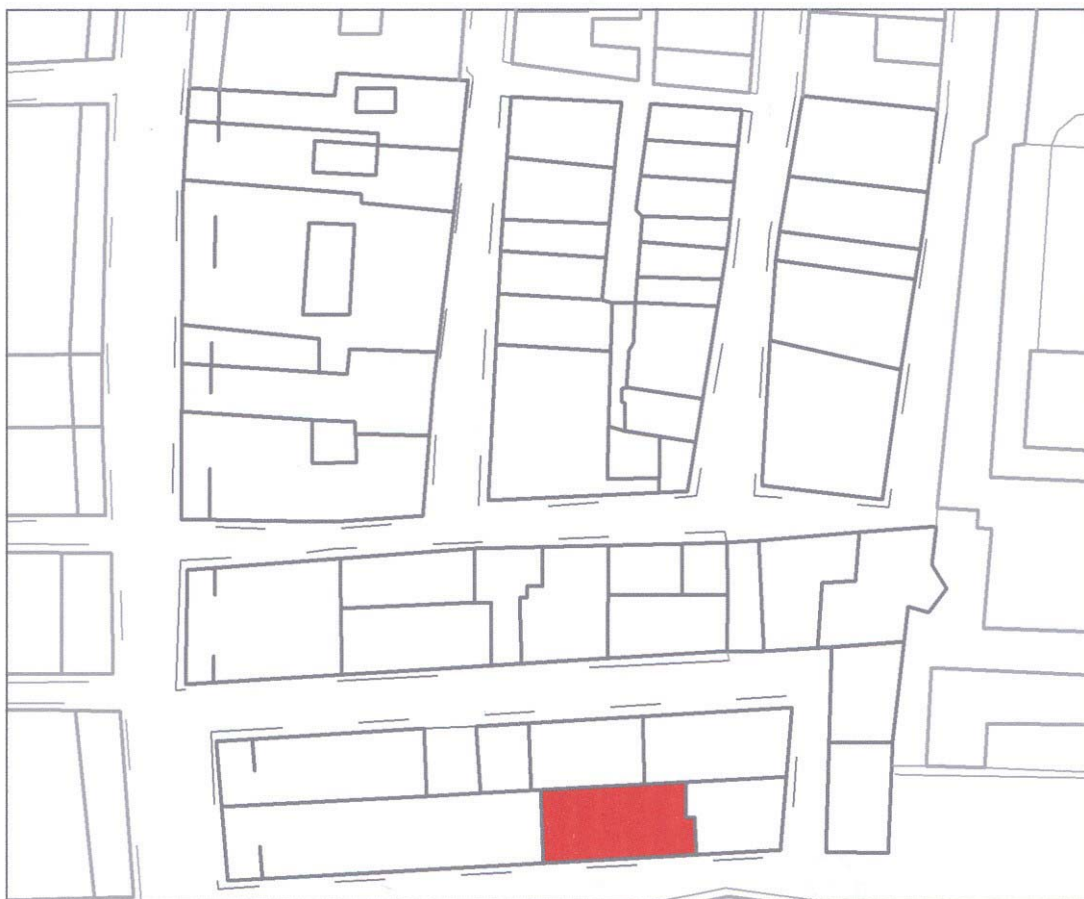
| <b>Inquadramento</b> | <b>F</b> | | <b>Scheda</b> | <b>158</b> |

| | Degrado | Piccole crepe; macchie di ruggine; macchie di umidità al piano terra; ringhiere arrugginite | | | |

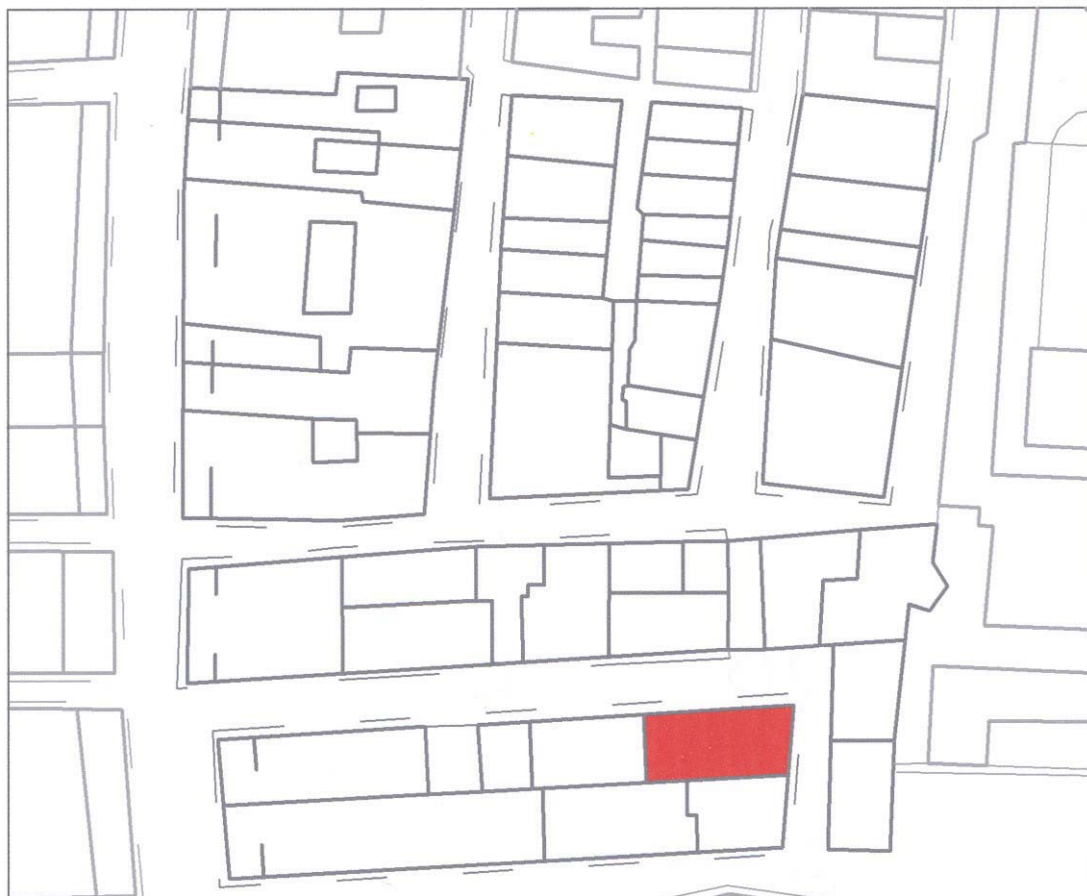
| Inquadramento | F | Scheda | 159 |
|---|---|---|---|
| Fronti su strada | Via Scarlatti | Civico | 13 / 15 |

| Via Scarlatti 13 / 15 | | | | | |
|---|---|---|---|---|---|
| | Degrado | Tinteggiatura macchiata | | | |

| Via Scarlatti | | | | | |
|---|---|---|---|---|---|
| | Degrado | Tinteggiatura macchiata e crepata; piccoli danni da umidità | | | |

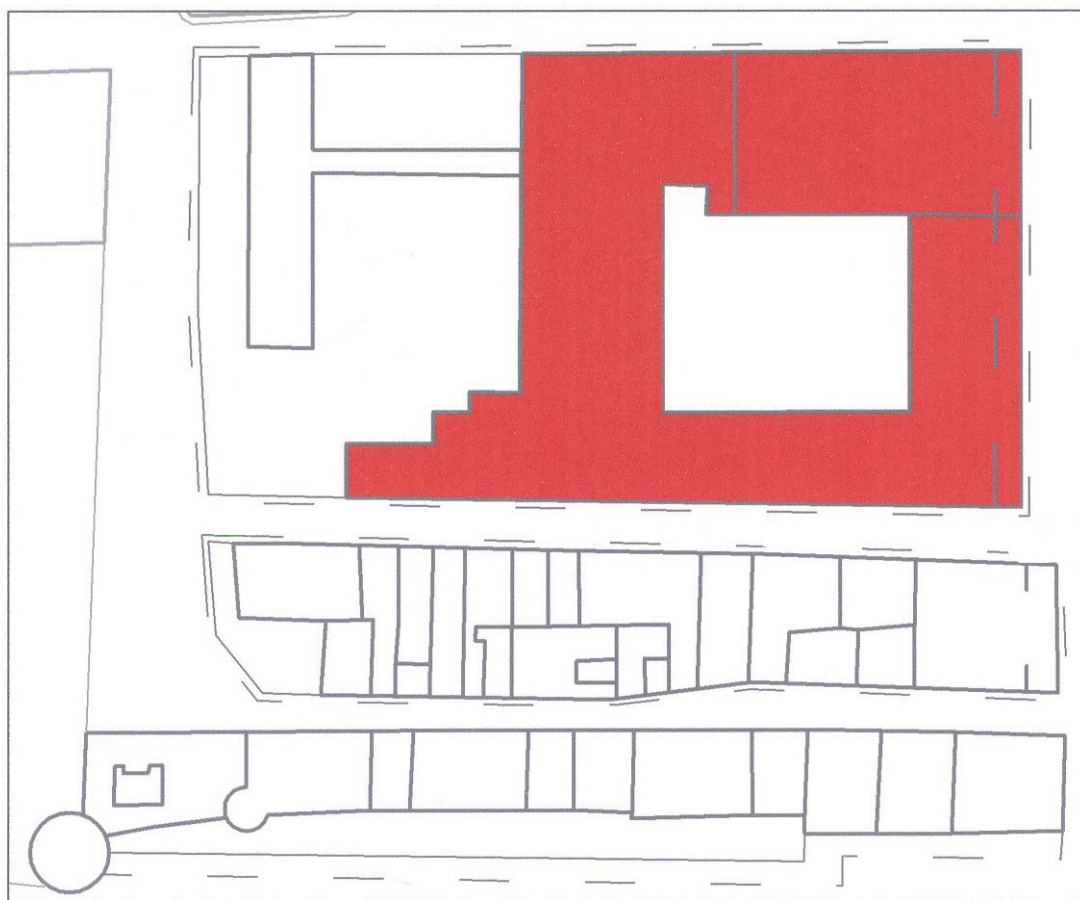
| Inquadramento | G | Scheda | 162 |
|---|---|---|---|
| | Via XXV Aprile | Civico | --- |

| Via Piroli 2 / 10 | | | | | |
|---|---|---|---|---|---|
| | Degrado | Mattoni rovinati dall'umidità; dilavamento, crepe e scrostature dell'intonaco | | | |

| Via XXV Aprile | | | | | |
|---|---|---|---|---|---|
| | Degrado | Intonaco scrostato; macchie di umidità, muffe e muschio sulla tinteggiatura; cornicione malridotto; buchi nella muratura | | | |

| Via Roma n. 8 / 26 | | | | | |
|---|---|---|---|---|---|
| | Degrado | Segni di dilavamento; tinteggiatura esfoliata alla base dei pilastri | | | |

| Fronte interno | | | | | |
|---|---|---|---|---|---|
| | Degrado | Crepe, rotture e manutenzione provvisoria alla muratura; piano terra disintonacato; dilavamento a partire dal cornicione; macchie di umidità | | | |

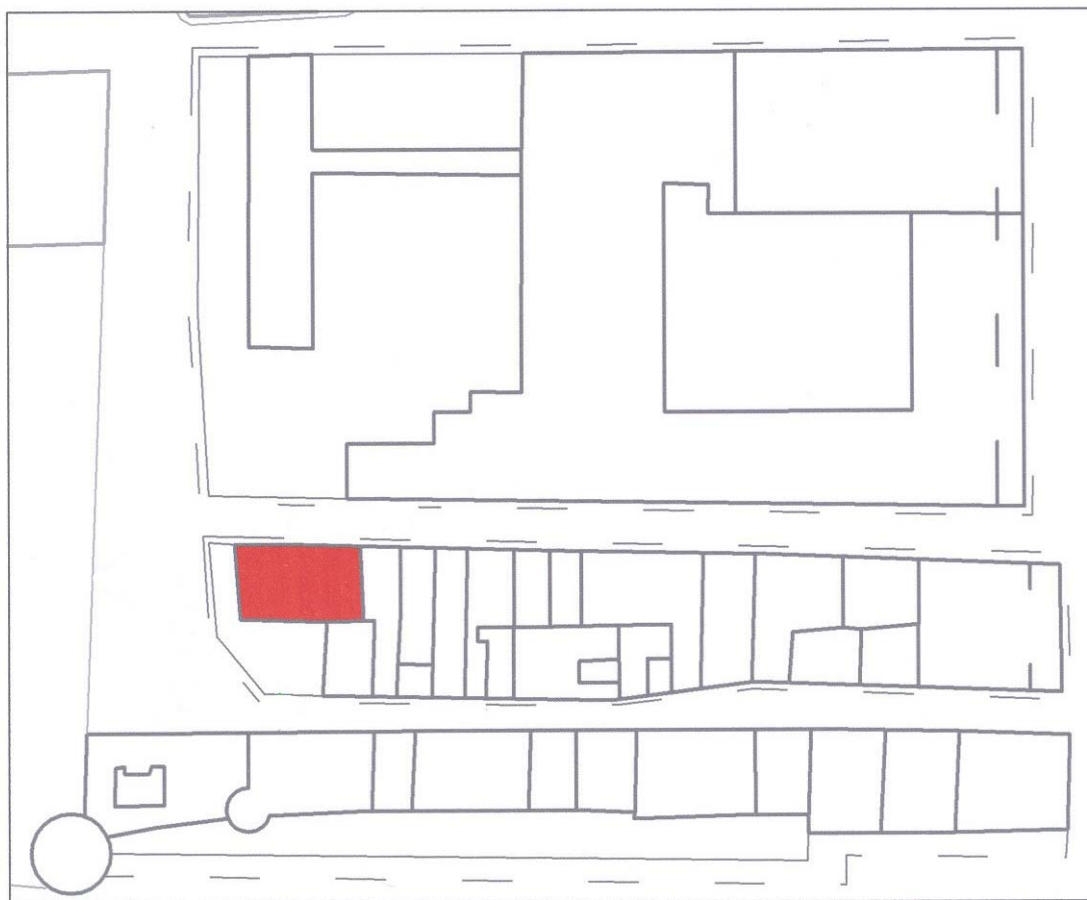
| Inquadramento | G | Scheda | 163 |
|---|---|---|---|
| | Via Piroli | <i>Civico</i> | 29 |

| Via Dordoni | | | | | |
|---|---|---|---|---|---|
| | Degrado | Intonaco leggermente fessurato; macchie di umidità sullo zoccolo | | | |

| Via Muzio | | | | | |
|---|---|---|---|---|---|
| | Degrado | Intonaco leggermente fessurato; macchie di umidità sullo zoccolo | | | |

| | Degrado | Intonaco leggermente fessurato; macchie di umidità sullo zoccolo; il balcone necessita manutenzione | | | |

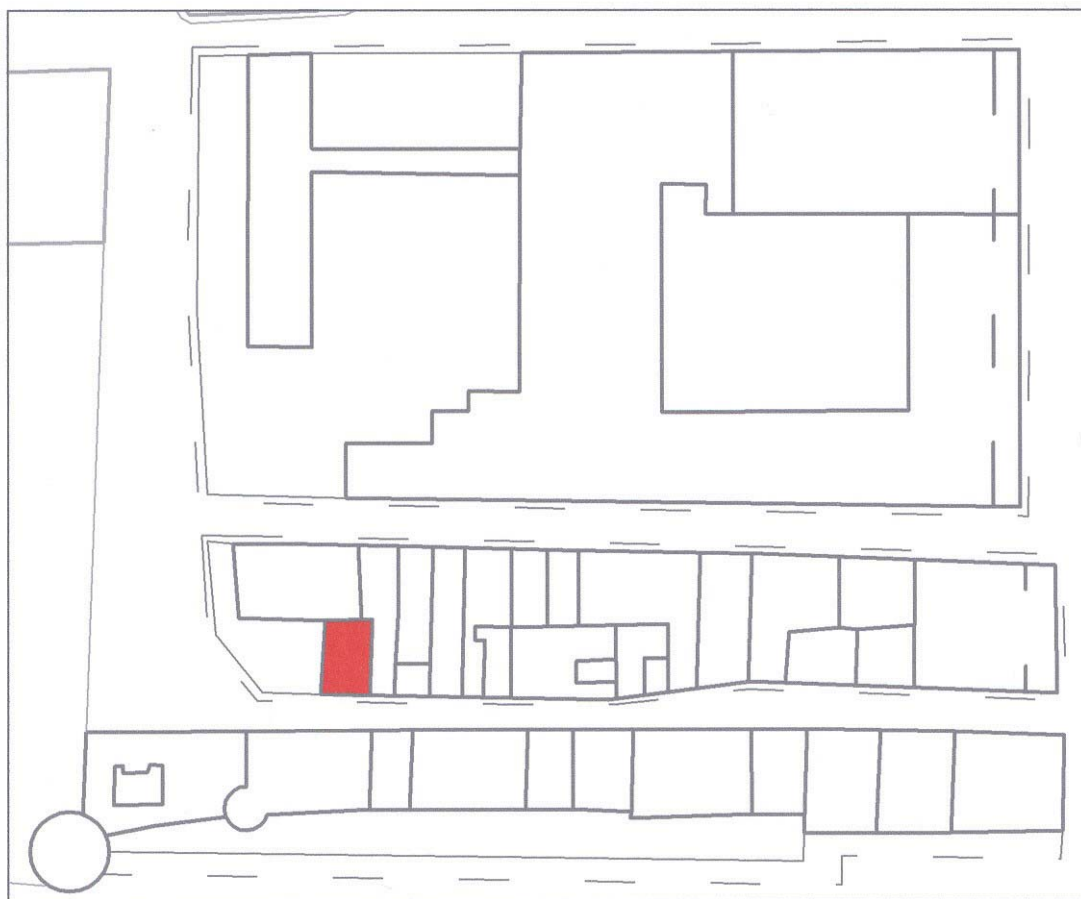
| Inquadramento | G | Scheda | 164 |
|---|---|---|---|
| Fronti su strada | Via Dordoni | Civico | 26 |

| Via Dordoni 24 / 26 | | | | | |
|---|---|---|---|---|---|
| | Degrado | Intonaco in parte scrostato; macchie e muffe per umidità vicino al pluviale; dilavamento e crepe sulla tinteggiatura | | | |

| Via Dordoni | | | | | |
|---|---|---|---|---|---|
| | Degrado | Tinteggiatura in parte scrostata ed esfoliata | | | |

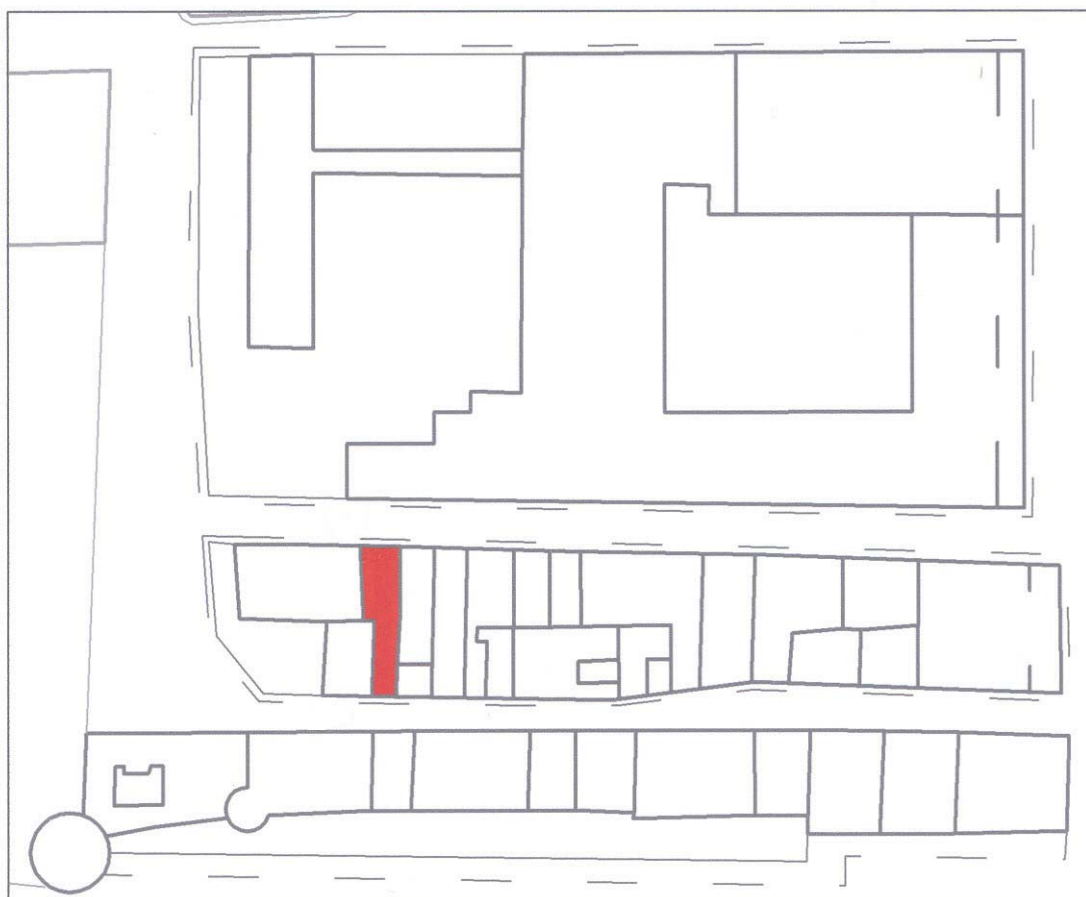
| Inquadramento | G | Scheda | 165 |
|---|---|---|---|
| Fronti su strada | Via Dordoni | Civico | 24 |

| Via Dordoni n. 22 | | | | | |
|---|---|---|---|---|---|
| | Degrado | Tinteggiatura scrostata con bolle; problema di umidità di risalita; crepe sull'intonaco al piano terra | | | |

| ViaPiroli 27 | | | | | |
|---|---|---|---|---|---|
| | Degrado | Crepe di assestamento | | | |

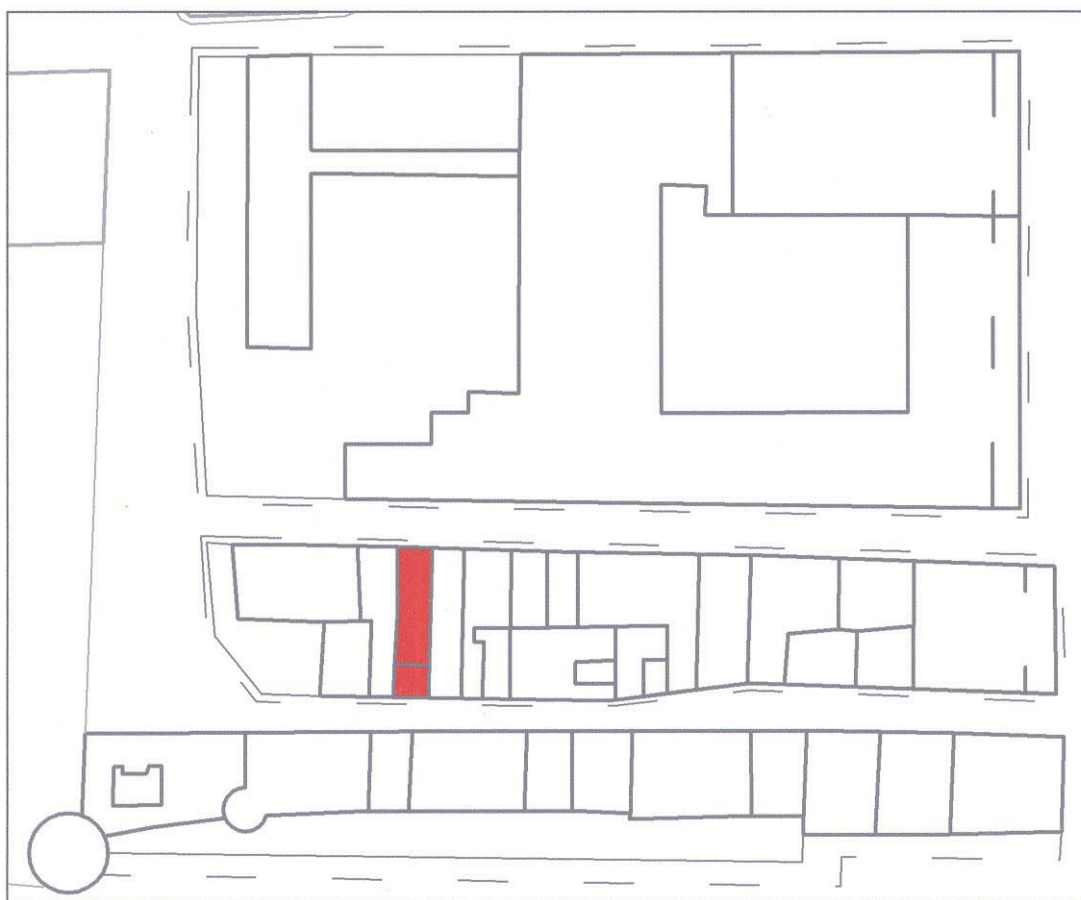
| Inquadramento | G | Scheda | 166 |
|---|---|---|---|
| Fronti su strada | Via Dordoni | Civico | 22 |

| Via Dordoni 20 | | | | | |
|---|---|---|---|---|---|
| | Degrado | Piccola crepa di assestamento | | | |

| Via Piroli 25 | | | | | |
|---|---|---|---|---|---|
| | Degrado | Crepa di assestamento; la facciata non è completamente tinteggiata | | | |

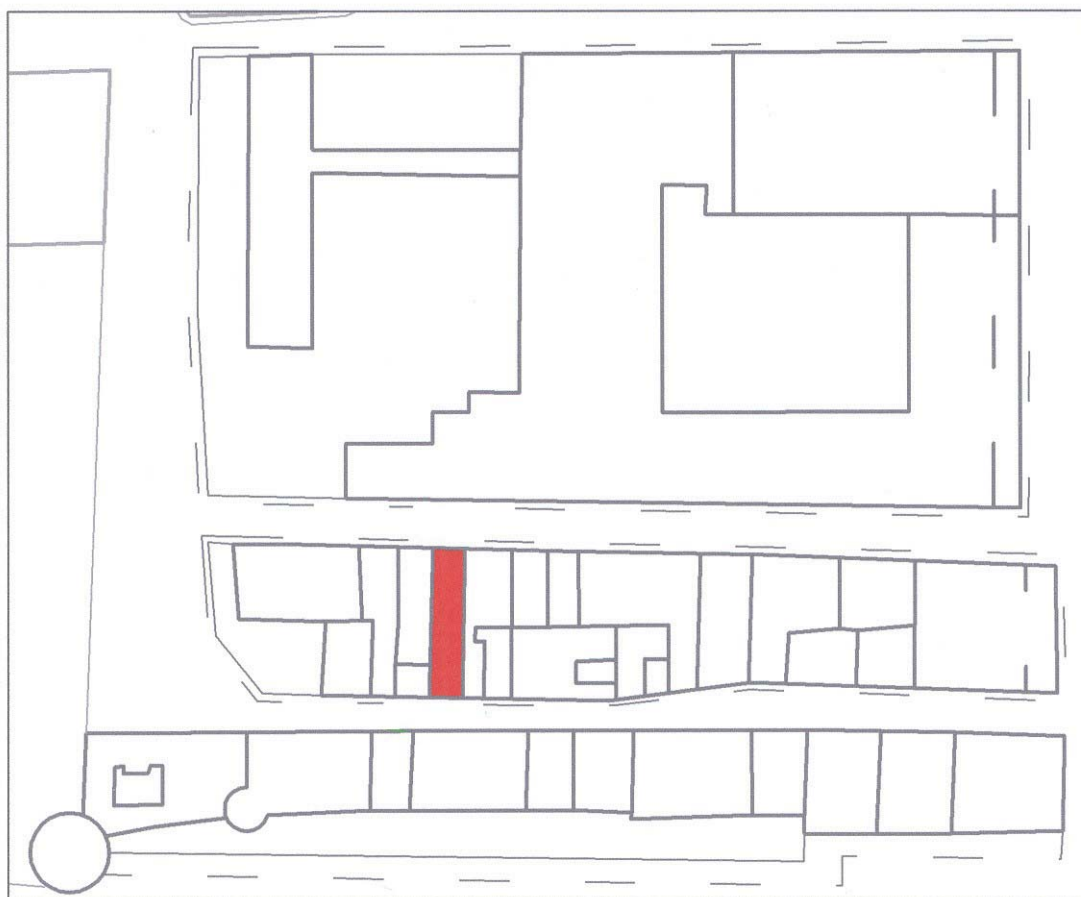
| Inquadramento | G | Scheda | 167 |
|---|---|---|---|
| Fronti su strada | Via Dordoni | Civico | 20 |

| Via Dordoni 20 | | | | | |
|---|---|---|---|---|---|
| | Degrado | Piccola crepa di assestamento vicino al davanzale | | | |

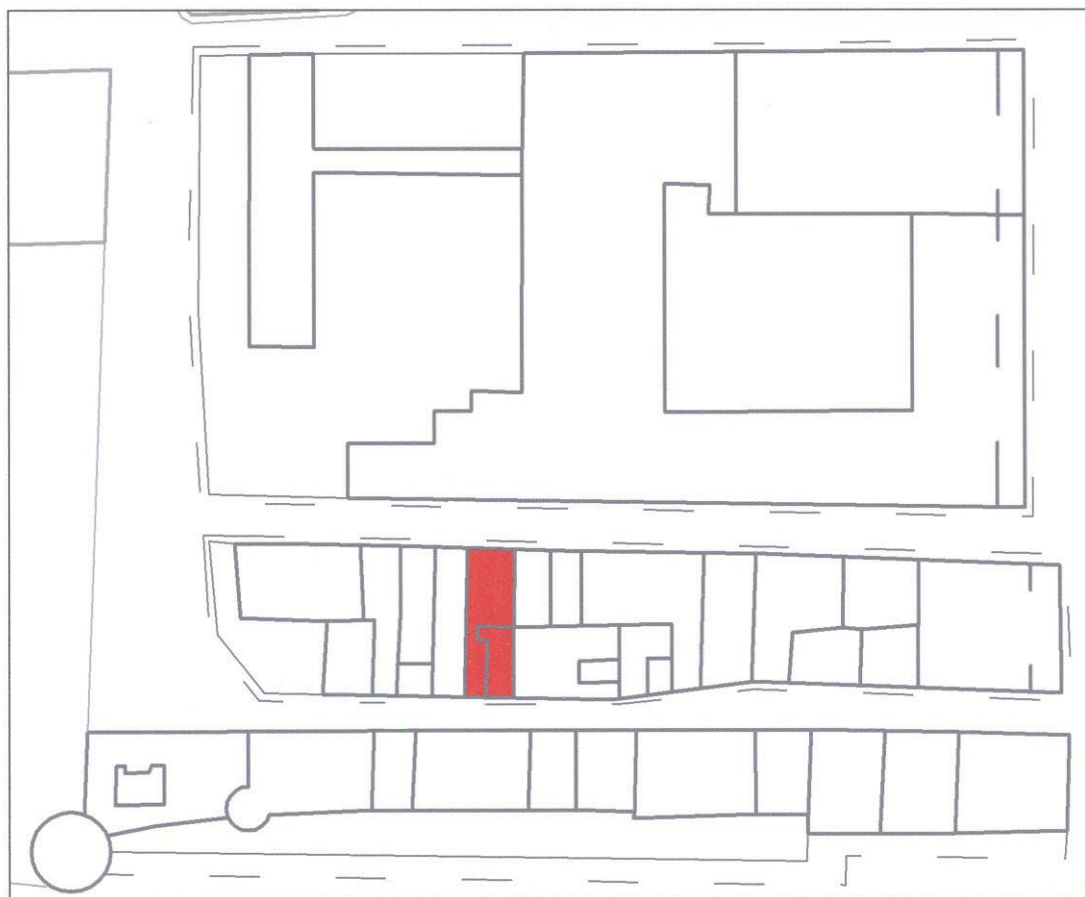
| Via Piroli 21 | | | | | |
|---|---|---|---|---|---|
| | Degrado | Fessurazioni dell’intonaco, segni di manutenzione provvisoria sullo zoccolo | | | |

| Via Dordoni 18 | | | | | |
|---|---|---|---|---|---|
| | Degrado | Tinteggiatura puntualmente esfoliata | | | |
