Comune di Busseto

Piano Urbanistico Generale

### QC\_SF3.4

Schede dei complessi di valore  
storico-architettonico

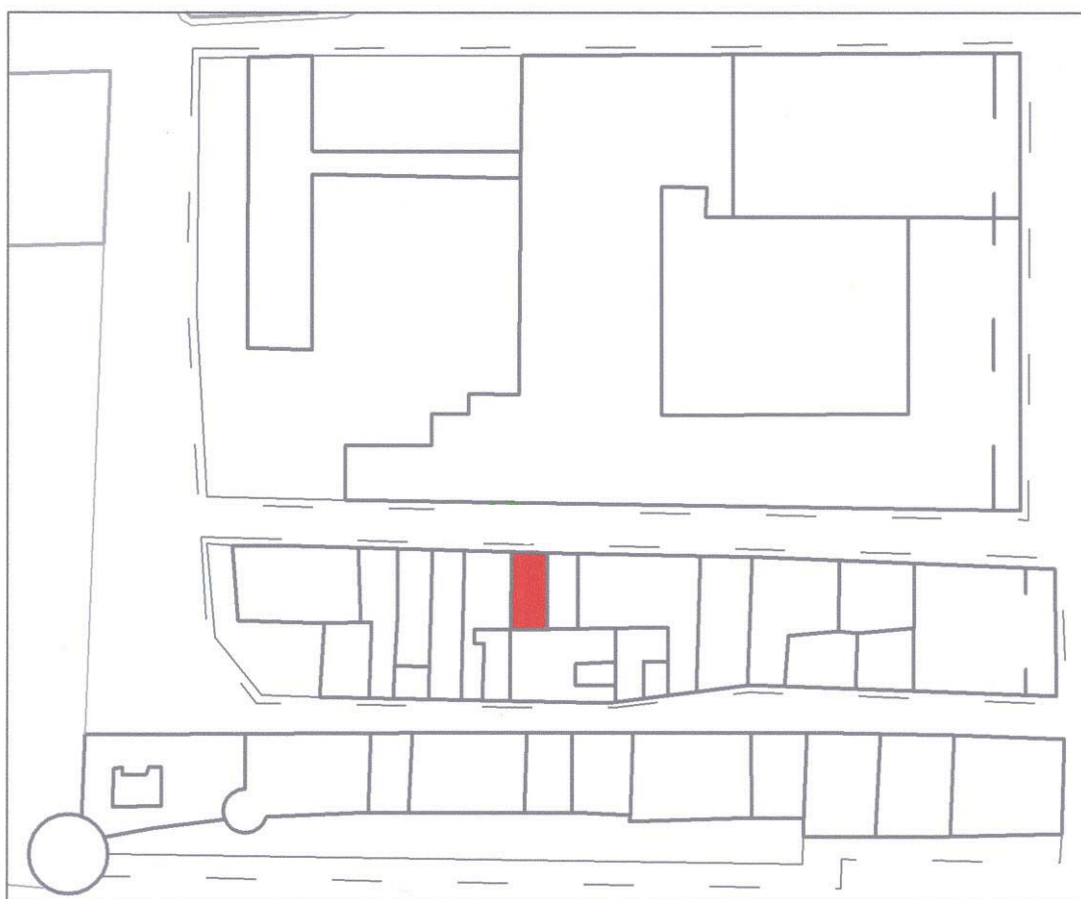
| <b>Inquadramento</b> | <b>G</b> | | <b>Scheda</b> | <b>169</b> |

| | Degrado | Cornicione malridotto; tinteggiatura scrostata; intonaco del piano terra macchiato e slavato; le decorazioni necessitano manutenzione | | | |

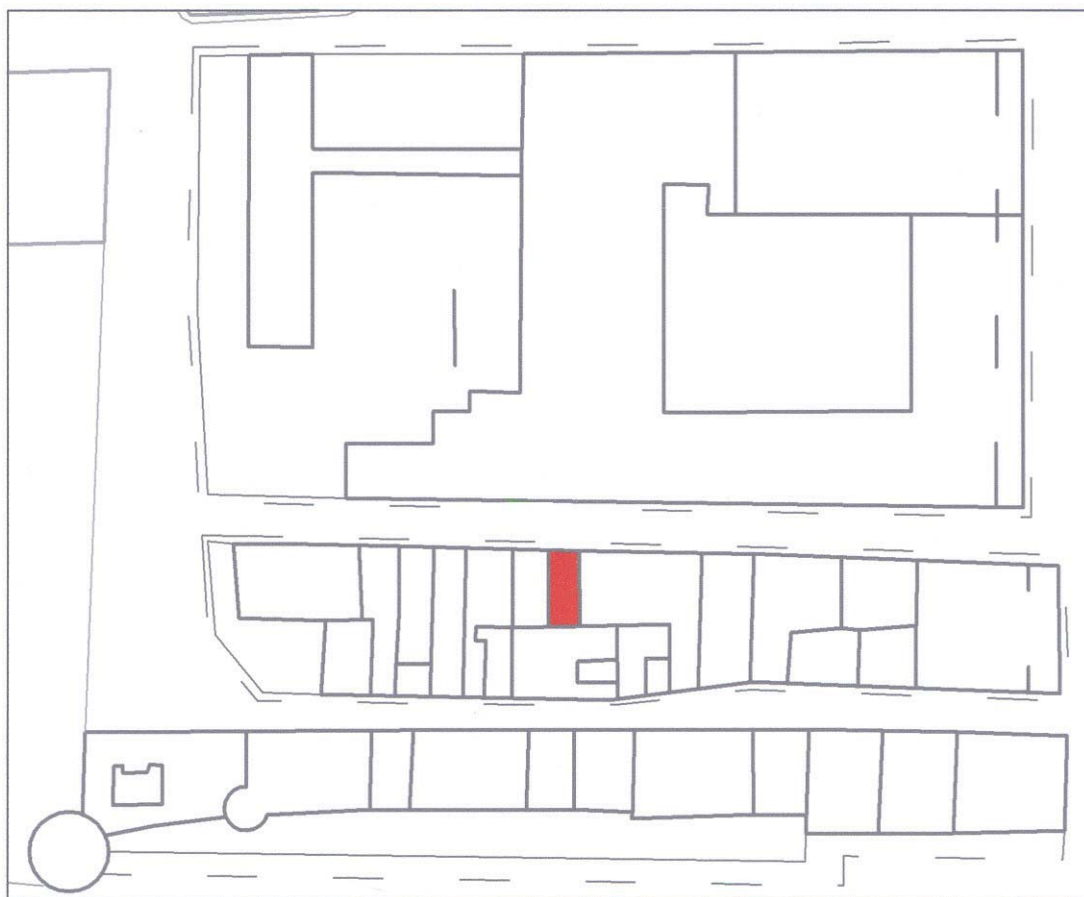
| <b>Inquadramento</b> | <b>G</b> | | <b>Scheda</b> | <b>170</b> |

| | Degrado | Tinteggiatura leggermente scrostata; il cornicione necessita manutenzione | | | |

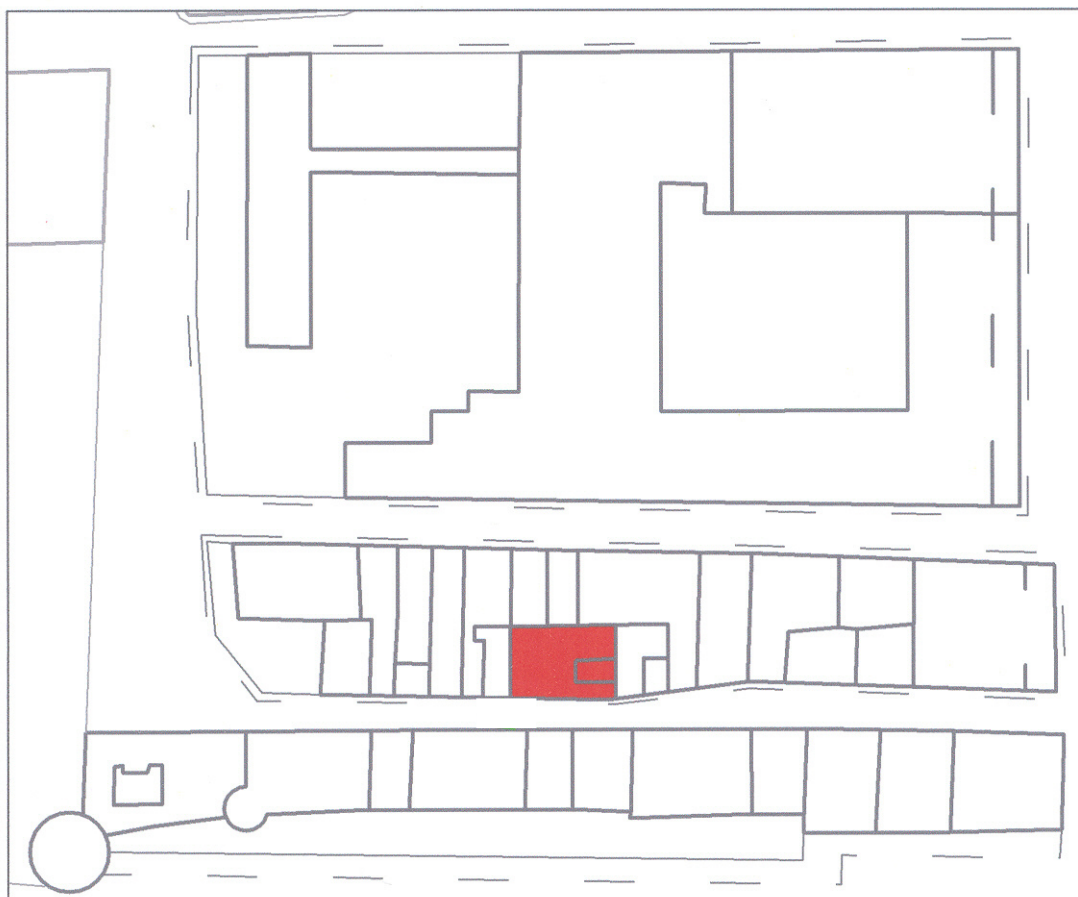
| | Degrado | Segni di umidità di risalita sulla tinteggiatura | | | |

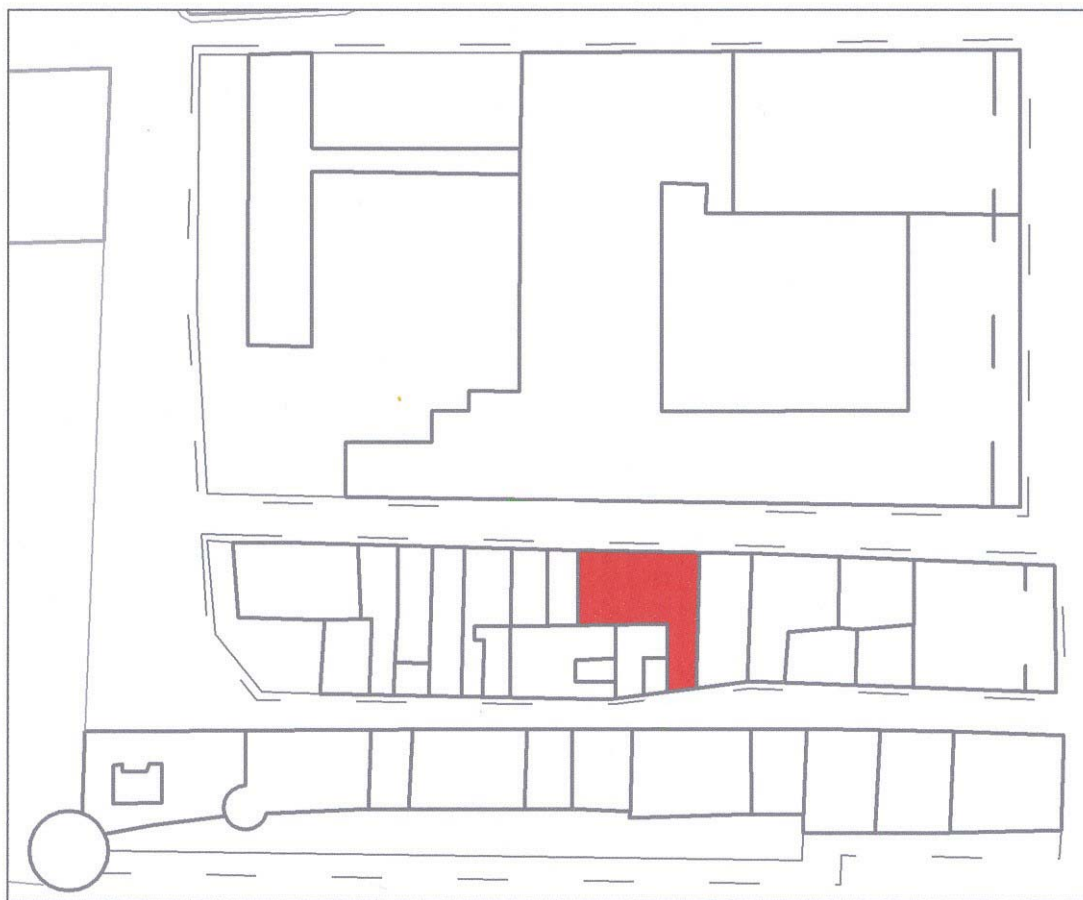
| Via Dordoni 10 | | | | | |
|---|---|---|---|---|---|
| | Degrado | Crepe sulle spalle del portone; macchie sull’intonaco; segni di manutenzione in malta di cemento | | | |

| Via Piroli 11 / 15 | | | | | |
|---|---|---|---|---|---|
| | Degrado | Piccole crepe; localmente la tinteggiatura è esfoliata; il cornicione necessita manutenzione | | | |

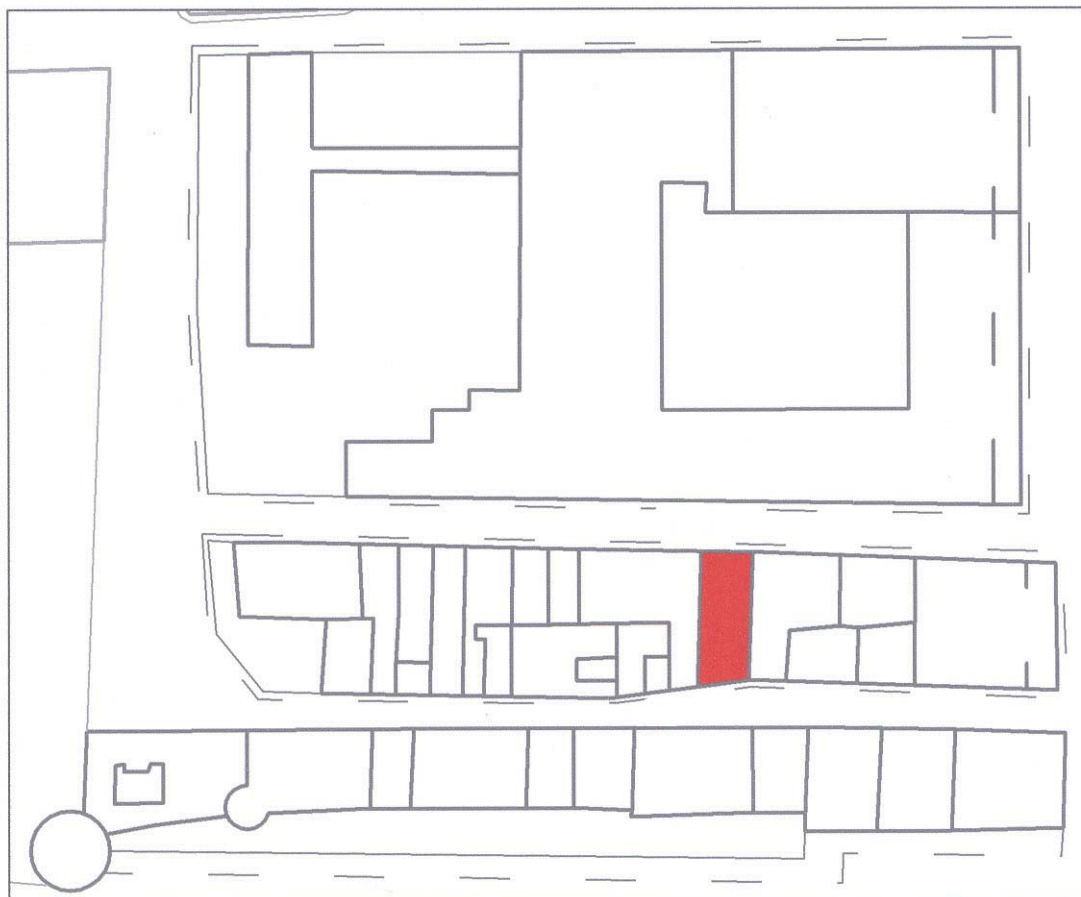
| Via Dordoni 8 | | | | | |
|---|---|---|---|---|---|
| | Degrado | Intonaco macchiato da dilavamento e da umidità di risalita; piccole crepe; grata arrugginita; cornicione necessita di manutenzione | | | |

| Via Piroli 7 / 9 | | | | | |
|---|---|---|---|---|---|
| | Degrado | Macchie dovute all'umidità di risalita | | | |

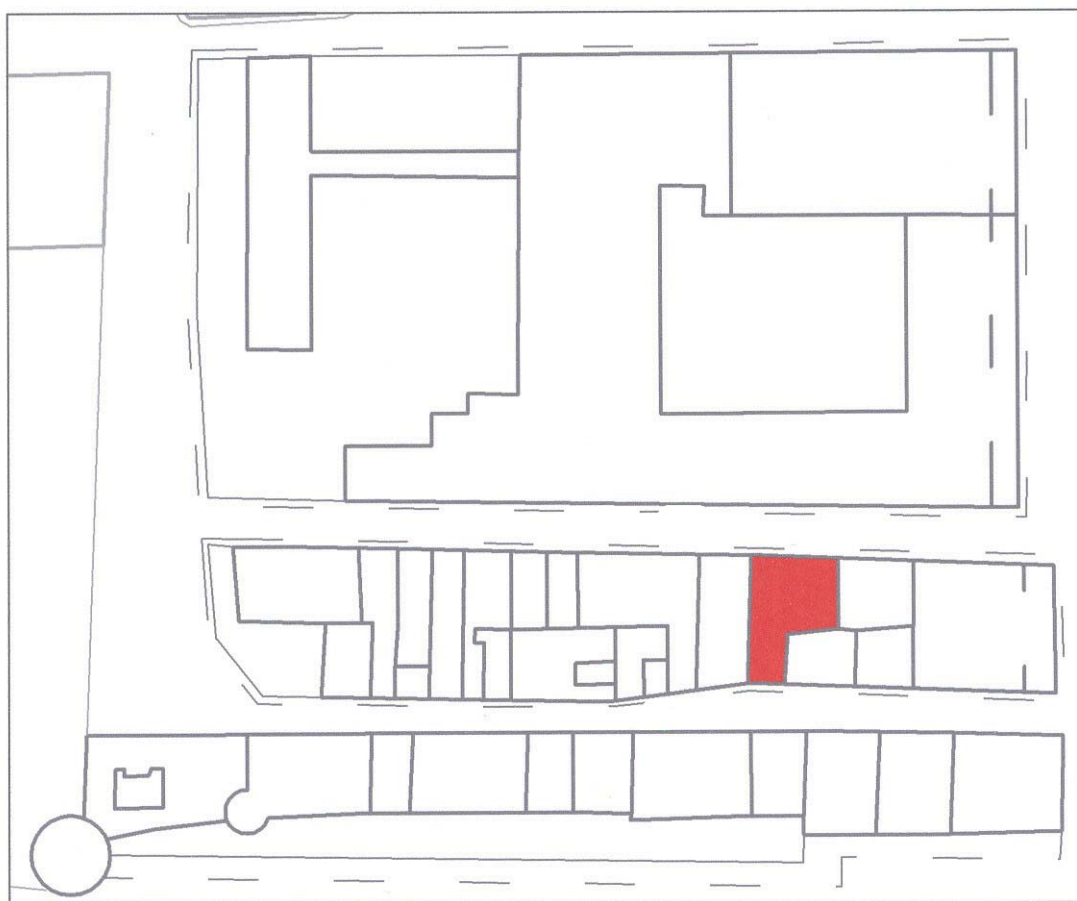
| Via Dordoni 6 | | | | | |
|---|---|---|---|---|---|
| | Degrado | Crepe e macchie sull’intonaco; croste bianche sul cornicione; manutenzione provvisoria in malta di cemento | | | |
| | Elementi architettonici | | Le tapparelle, la dimensione, i davanzali e le spalle delle finestre dequalificano la facciata | | |

| Via Piroli 1 / 5 | | | |
|---|---|---|---|
| | Degrado | Dilavamento dai davanzali | |
| | Elementi architettonici | | Il balcone, le tapparelle, la dimensione, i davanzali e le spalle delle finestre dequalificano la facciata |

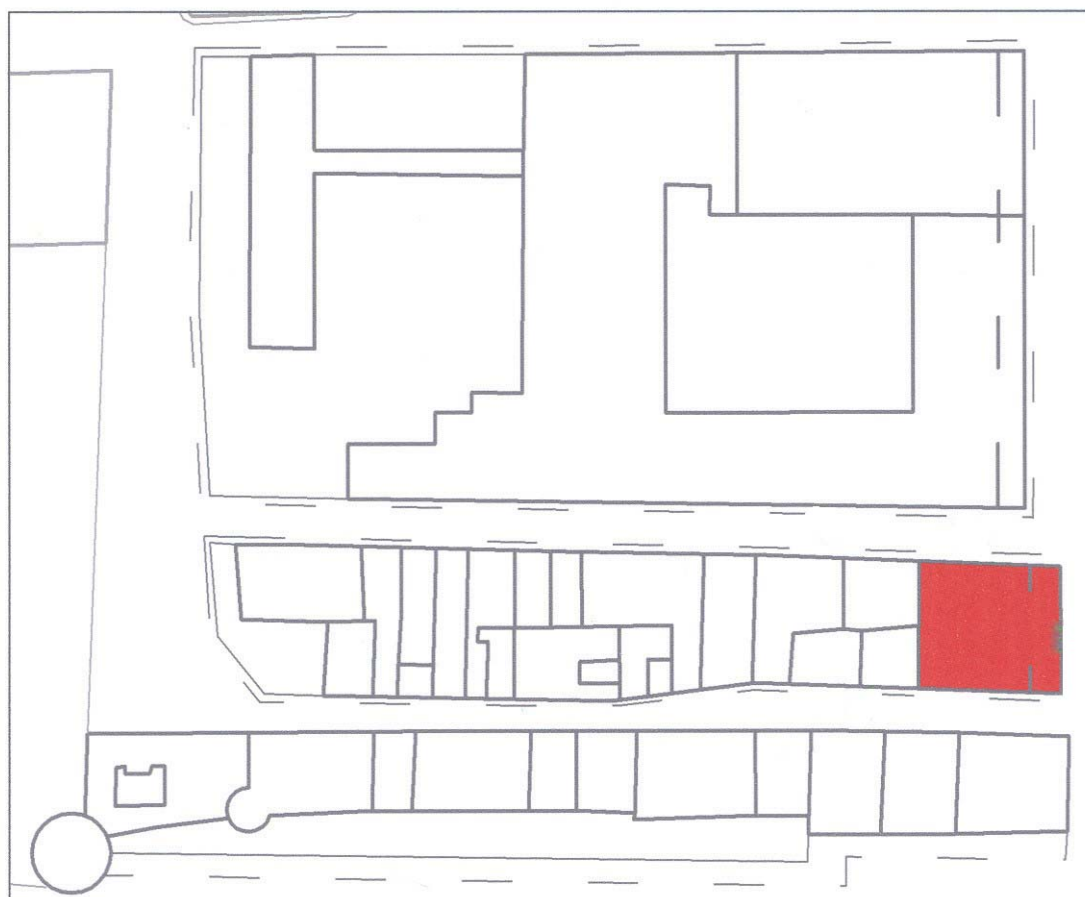
| Via Roma 2 / 6 | | | | | |
|---|---|---|---|---|---|
| | Degrado | Croste nere e dilavamento sotto le cornici e sui pilastri; decorazioni macchiate; mancano tre tessere di ceramica della cornice del piano terra | | | |

| Via Dordoni 2 | | | | | |
|---|---|---|---|---|---|
| | Degrado | Croste nere e dilavamento sotto le cornici e sui pilastri; decorazioni macchiate; mancano sei tessere di ceramica della cornice del piano terra | | | |

| | Degrado | Croste nere e dilavamento sotto le cornici e sui pilastri; decorazioni macchiate; macchie di ruggine vicino al pluviale | | | |

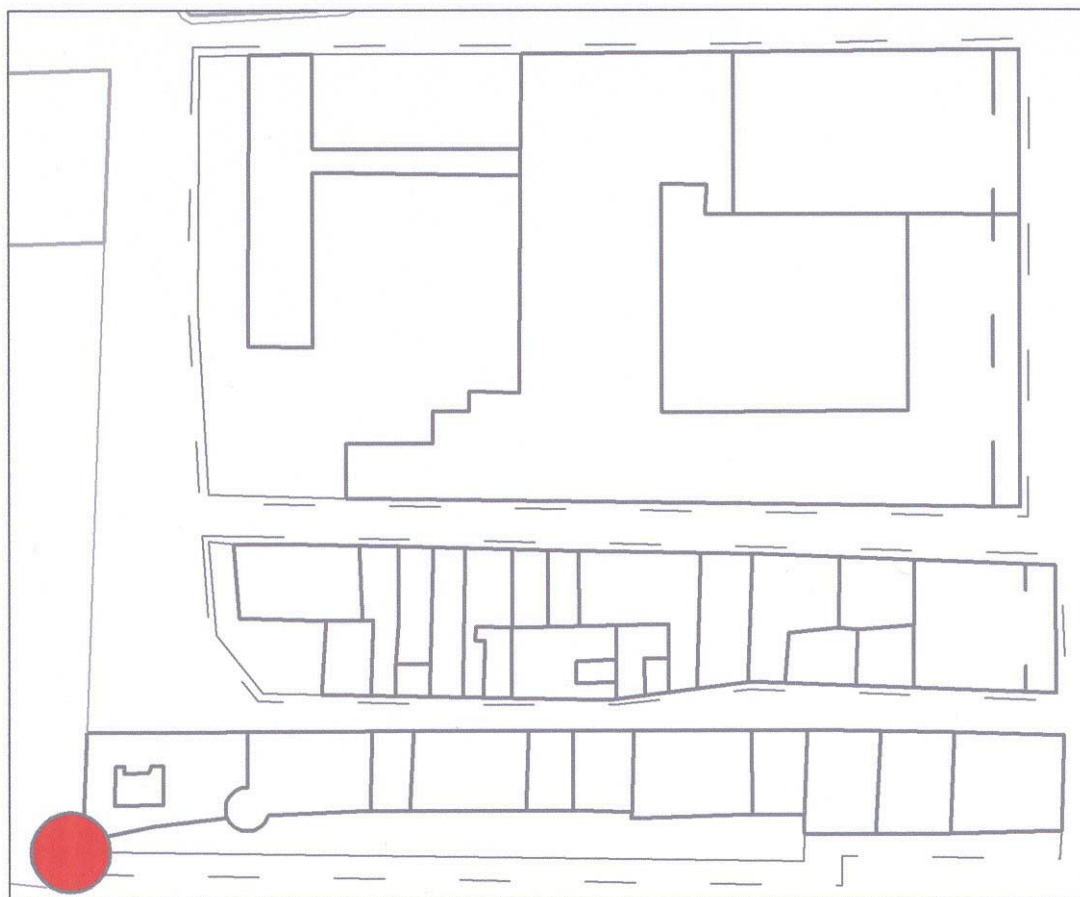
| Viale Repubblica | | | | | |
|---|---|---|---|---|---|
| | Degrado | Cornice marcapiano in parte mancante; mattoni mancanti | | | |

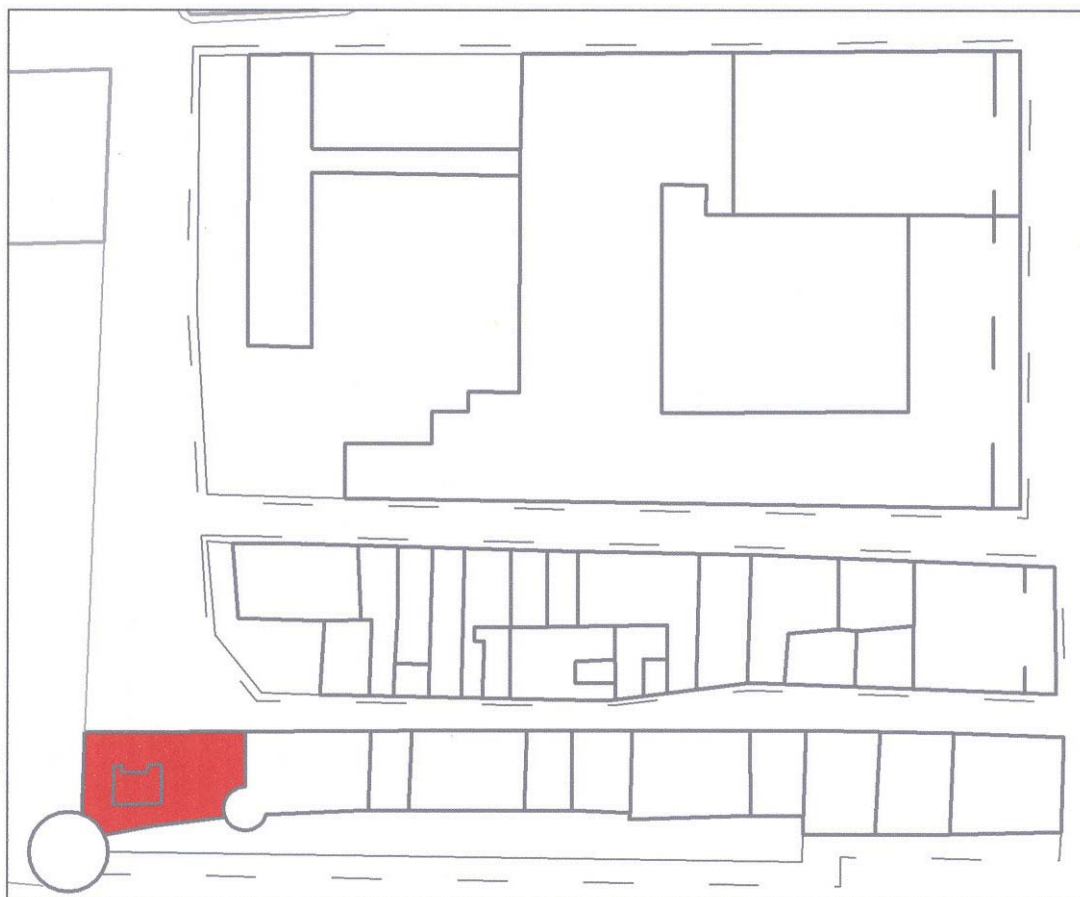
| Viale della Repubblica 29 | | | | | |
|---|---|---|---|---|---|
| | Degrado | Mattoni mancanti; intonaco in parte scrostato; tinteggiatura slavata; ringhiera arrugginita | | | |

| | Degrado | Tinteggiatura esfoliata; intonaco dello spigolo ovest rovinato; cornicione in cattivo stato; grondaia arrugginita | | | |

| Viale della Repubblica | | | | | |
|---|---|---|---|---|---|
| | Degrado | Macchie estese causate da umidità di risalita; intonaco esfoliato con scrostature isolate; macchie di ruggine | | | |

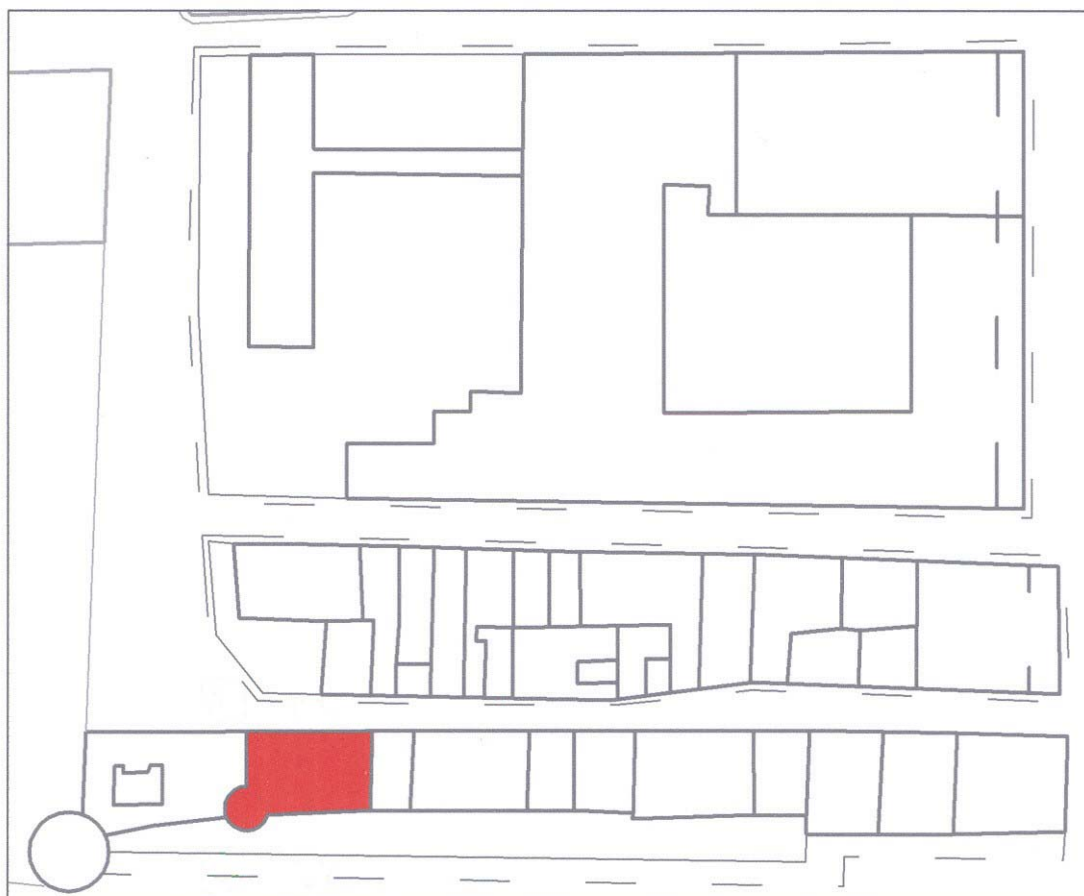
| Viale della Repubblica | | | | | |
|---|---|---|---|---|---|
| | Degrado | Intonaco scrostato; mattoni rovinati; serramenti malridotti; crepe; danno al basamento della torre | | | |

| | Degrado | Tinteggiatura slavata e in alcuni punti scrostata; serramenti malridotti; cornicione in legno quasi pericolante | | | |

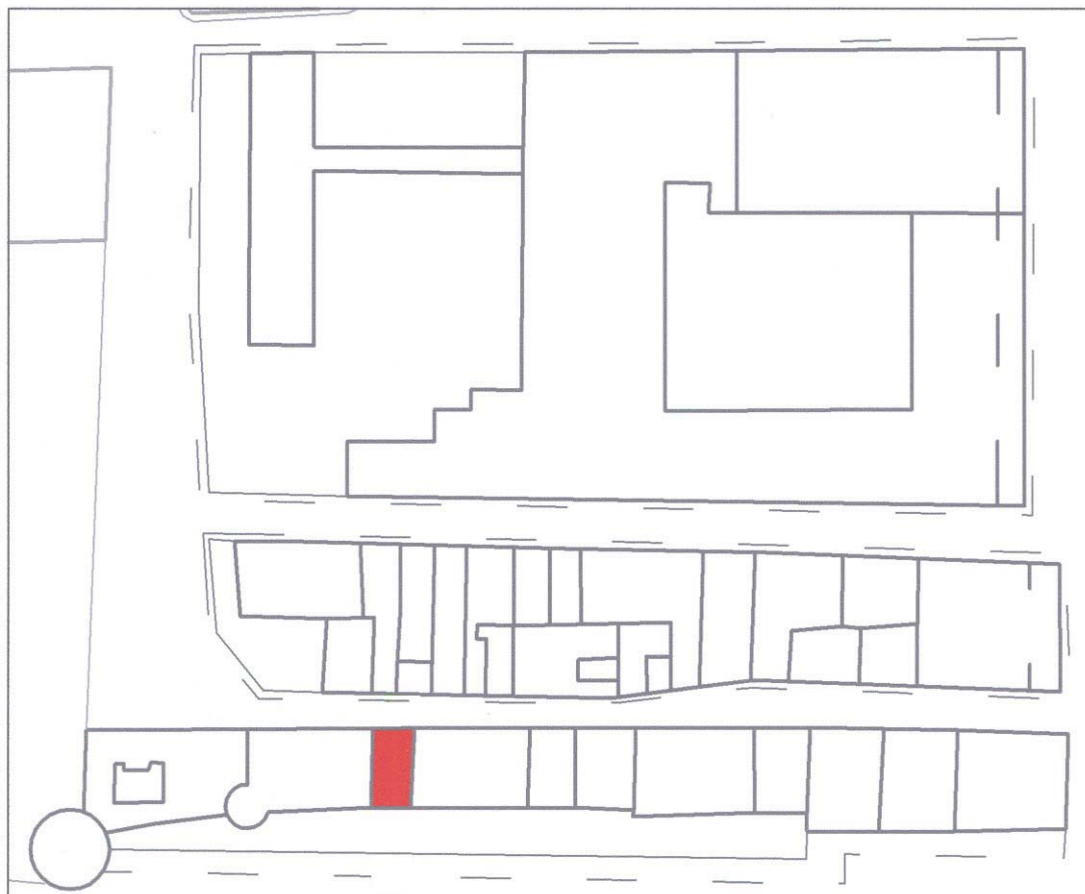
| Viale della Repubblica | | | | | |
|---|---|---|---|---|---|
| | Degrado | Intonaco in parte scrostato con bolle; mattoni rovinati; serramenti del primo piano e del terzo piano malridotti | | | |

| Via Dordoni 19 | | | | | |
|---|---|---|---|---|---|
| | Degrado | Intonaco scrostato; cornicione in legno quasi pericolante; crepe; tinteggiatura slavata | | | |

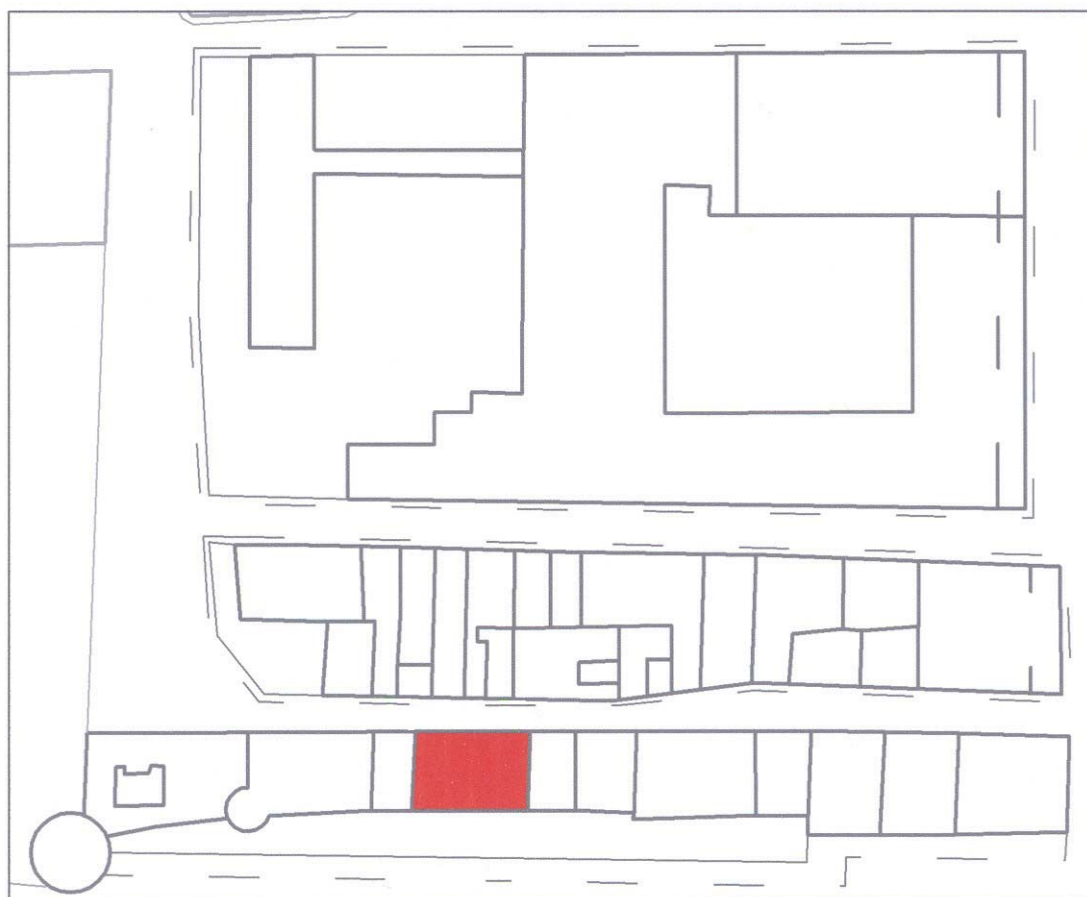
| Viale della Repubblica 21 / 23 | | | | | |
|---|---|---|---|---|---|
| | Degrado | Danni da umidità al piano terra; tinteggiatura e mattoni rovinati; intonaco con bolle e crepe; crepa a forma di piattabanda sopra il carraio | | | |

| | Degrado | Danno da umidità al piano terra; intonaco in parte esfoliato; iniziale dilavamento della tinteggiatura | | | |

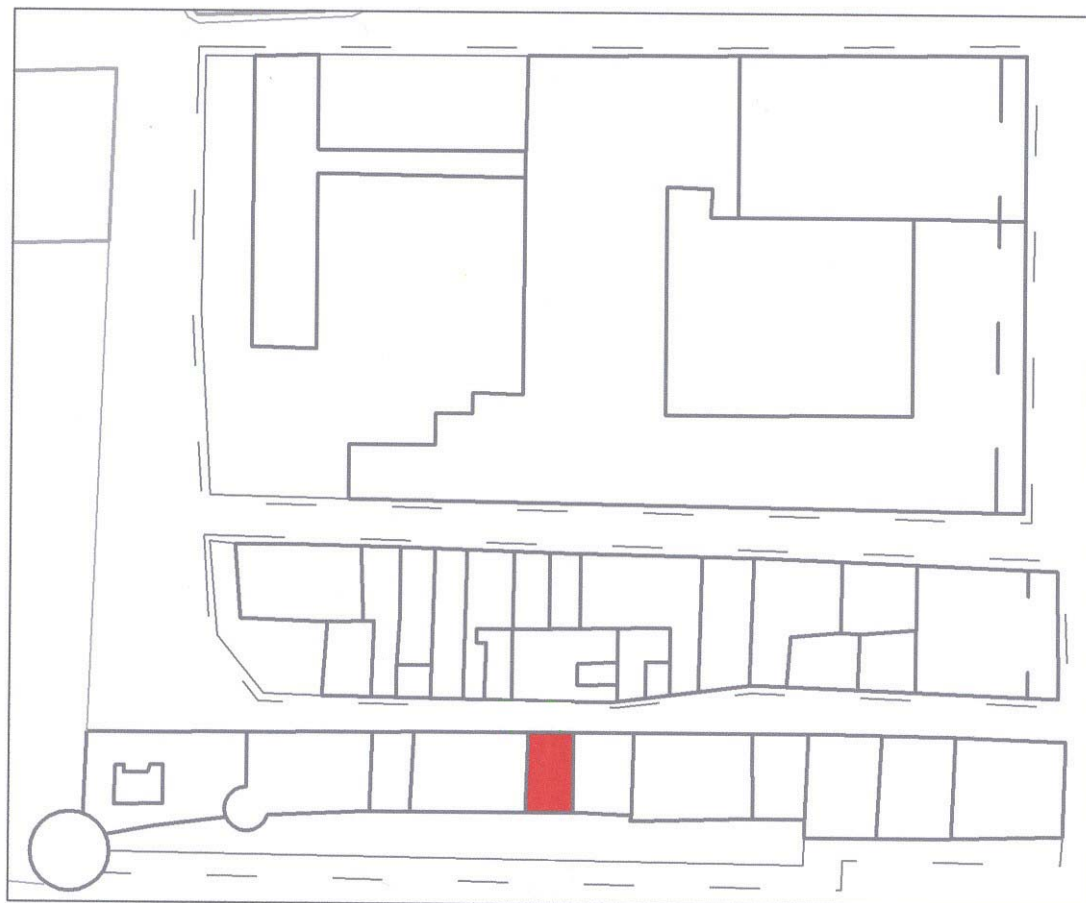
| Viale della Repubblica 19 | | | | | |
|---|---|---|---|---|---|
| | Degrado | A piano terra l'intonaco è esfoliato e scrostato; zoccolo rovinato; serramenti malridotti; manutenzione provvisoria in malta di cemento; attraverso l'intonaco si intravede la maglia muraria | | | |

| Via Dordoni 15 | | | | | |
|---|---|---|---|---|---|
| | Degrado | Tinteggiatura quasi assente; danno da umidità al cornicione; piccole crepe | | | |

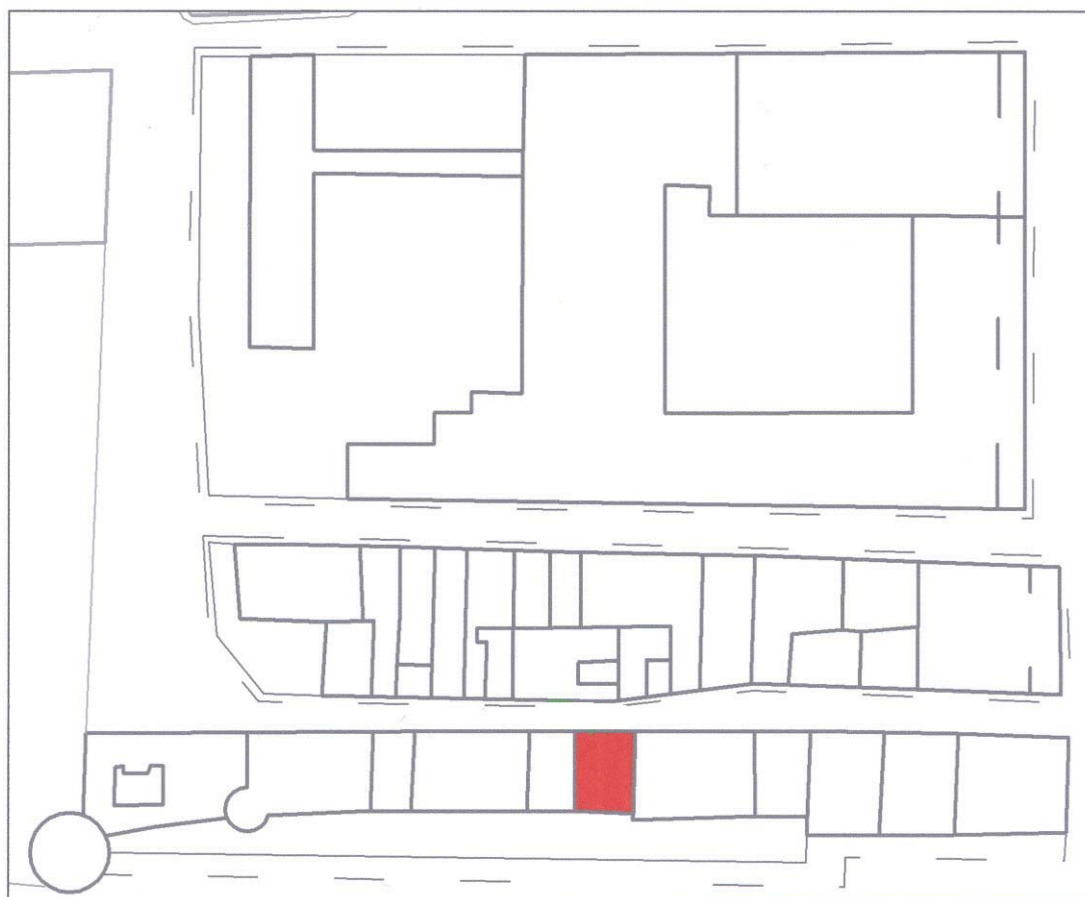
| Viale della Repubblica 17 | | | | | |
|---|---|---|---|---|---|
| | Degrado | Alcuni mattoni del basamento sono esfoliati; bolla dell’intonaco e crepa nell’arco al secondo piano | | | |

| | Degrado | Dilavamento della tinteggiatura del cornicione; segni di umidità sullo zoccolo; intonaco esfoliato al secondo piano | | |

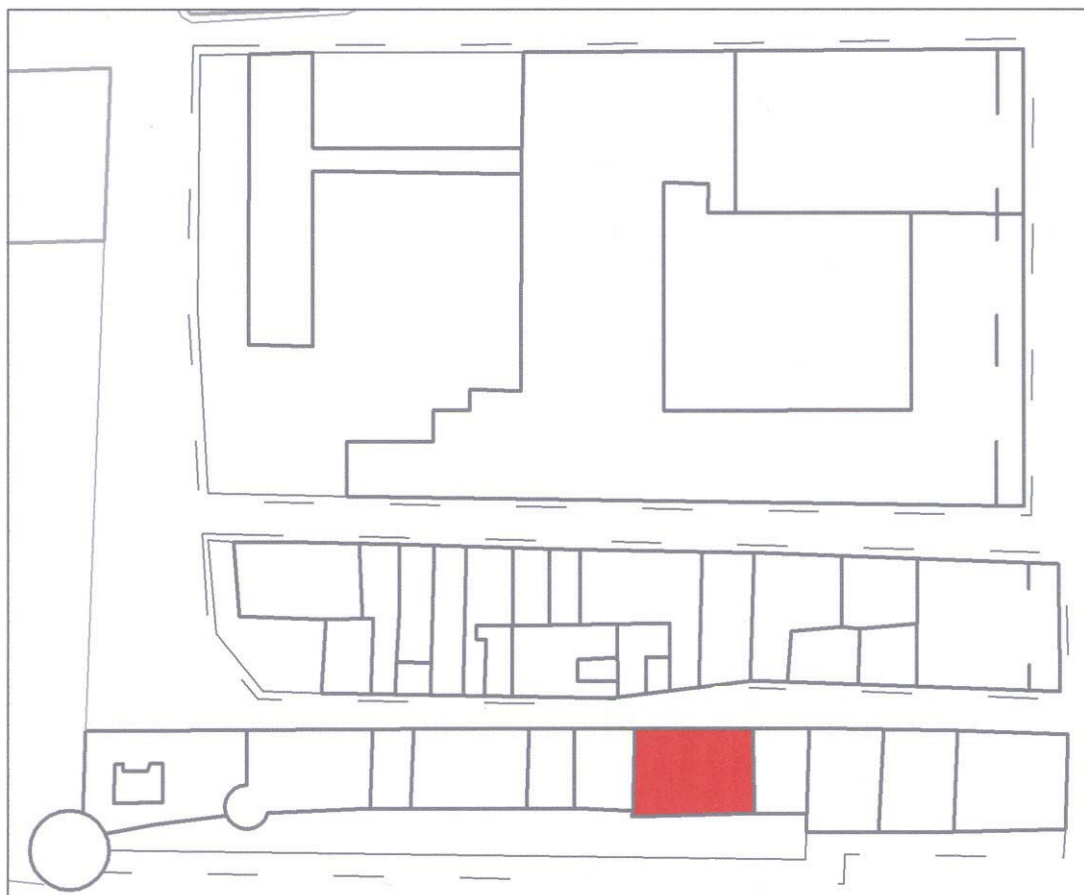
| Viale della Repubblica 13 / 15 | | | | | |
|---|---|---|---|---|---|
| | Degrado | Tinteggiatura quasi assente; intonaco con crepe e bolle; mattoni rovinati; malta posticcia si sta scrostando; manutenzione provvisoria con malta di cemento | | | |

| Via Dordoni 11 | | | | | |
|---|---|---|---|---|---|
| | Degrado | Segni di umidità di risalita; gradini dell'ingresso rovinati; manutenzione provvisoria attorno alle finestre | | | |

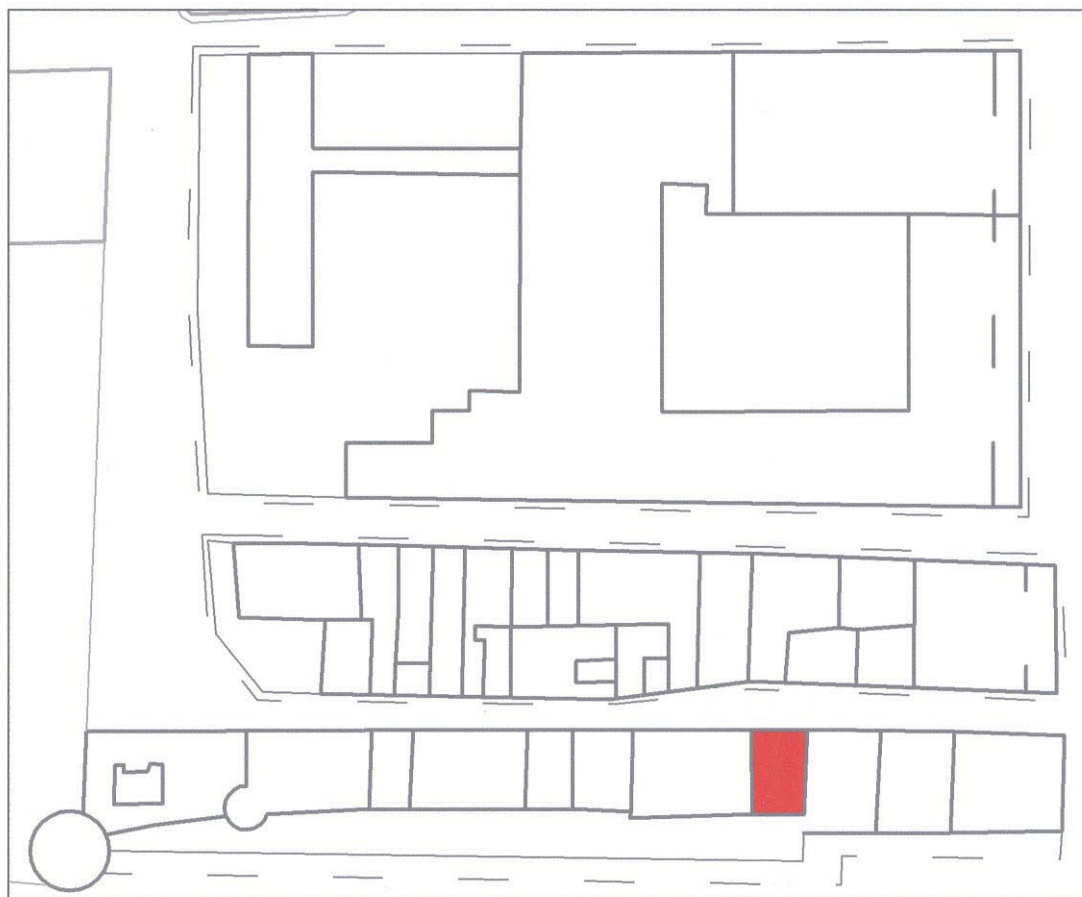
| Viale della Repubblica 11 | | | | | |
|---|---|---|---|---|---|
| | Degrado | Tinteggiatura con segni di dilavamento; cornicione e archi rovinati; scrostature e crepe sull’intonaco; vetrate malridotte | | | |

| Via Dordoni 9 | | | | | |
|---|---|---|---|---|---|
| | Degrado | Scuri malridotti; segni di dilavamento sul cornicione | | | |

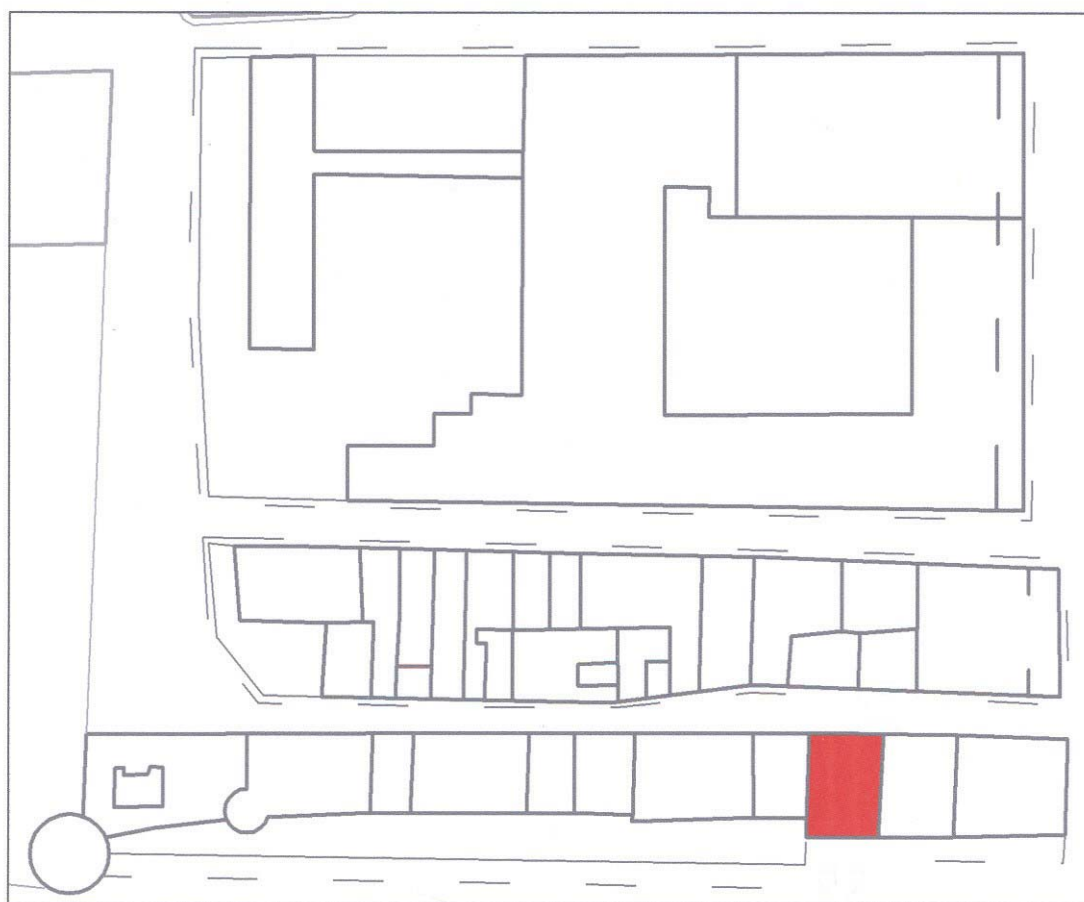
| Viale della Repubblica 9 | | | | | |
|---|---|---|---|---|---|
| | Degrado | Danno da umidità al cornicione; inizio dilavamento e macchie sulla tinteggiatura; scrostatura della tinteggiatura della cornice | | | |

| Via Dordoni 7 | | | | | |
|---|---|---|---|---|---|
| | Degrado | Cornicione rovinato; tinteggiatura in parte assente, in parte slavata; zoccolo rovinato, intonaco in parte scrostato | | | |

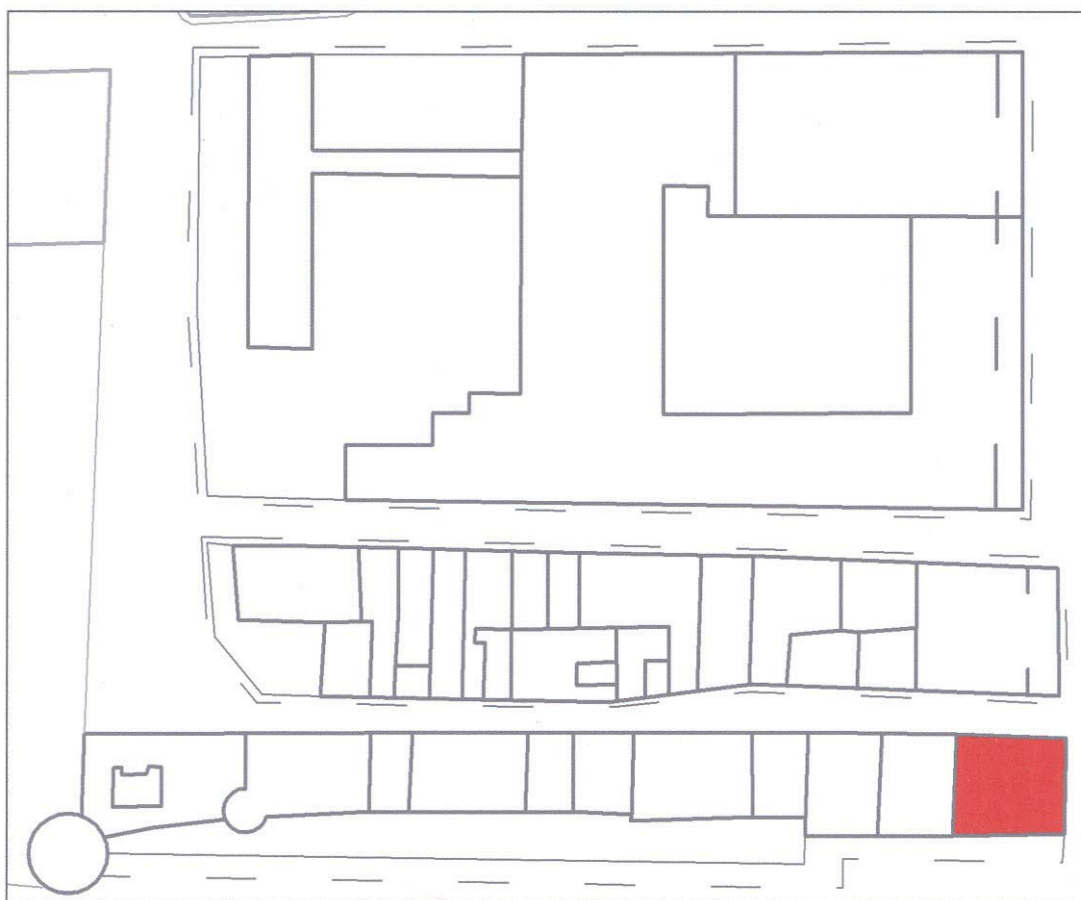
| Via Roma | | | | | |
|---|---|---|---|---|---|
| | Degrado | Piccole crepe di assestamento sulla tinteggiatura | | | |

| Via Dordoni 1/ 3 | | | | | |
|---|---|---|---|---|---|
| | Degrado | Piccole crepe di assestamento sulla tinteggiatura; danno da umidità al cornicione | | | |

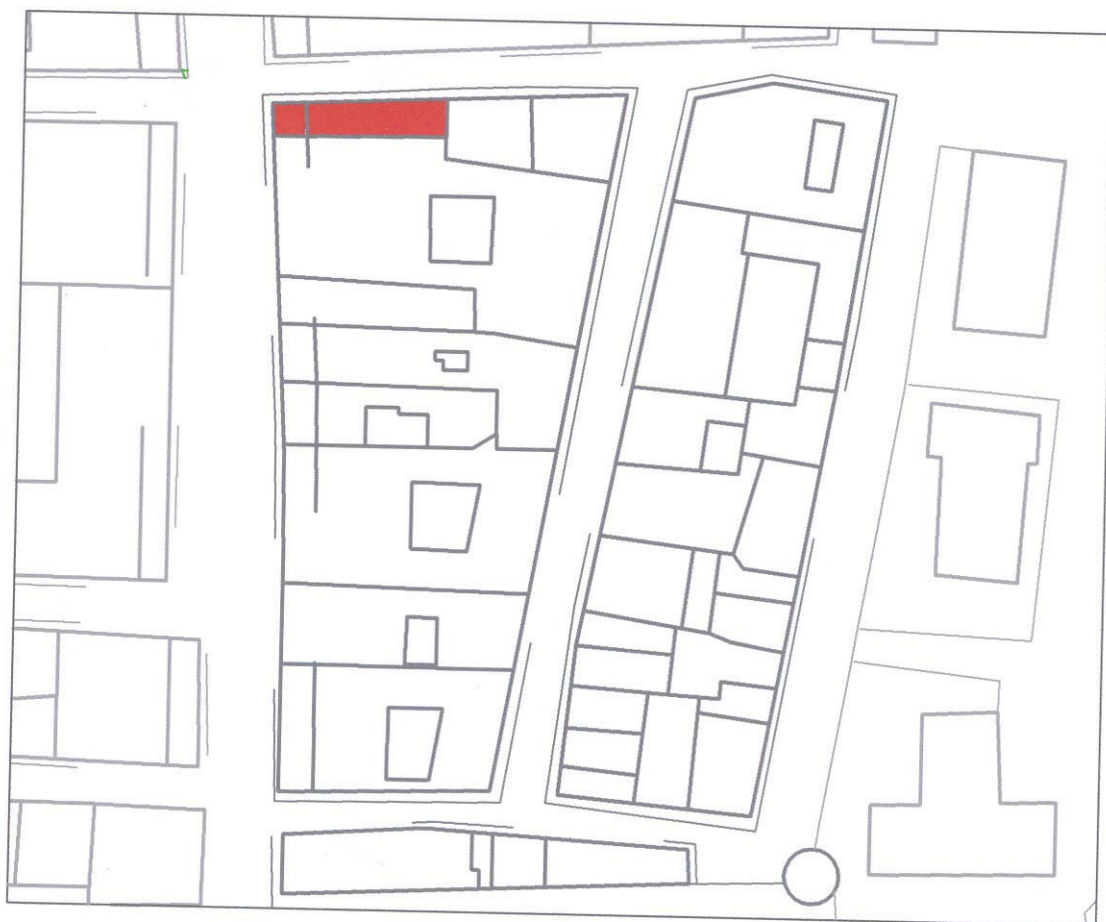
| Via Roma 41 | | | | | |
|---|---|---|---|---|---|
| | Degrado | Tinteggiatura esfoliata al piano terra | | | |

| Via Vitali 1 / 3 | | | | | |
|---|---|---|---|---|---|
| | Degrado | Intonaco fessurato; scritte; danno da umidità sullo spigolo est del cornicione | | | |

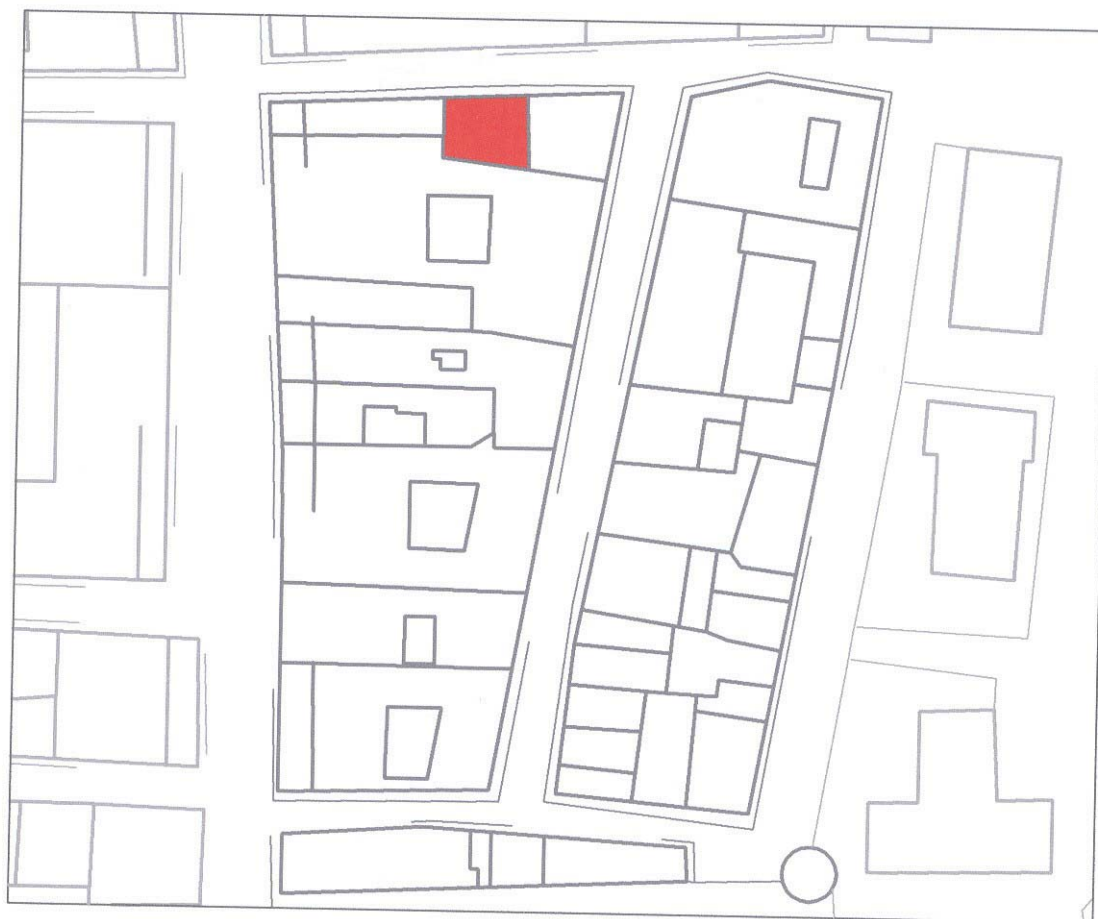
| | Degrado | Scrostatura e dilavamento dell'intonaco; cornicione malridotto; cemento armato del balcone eroso | | | |

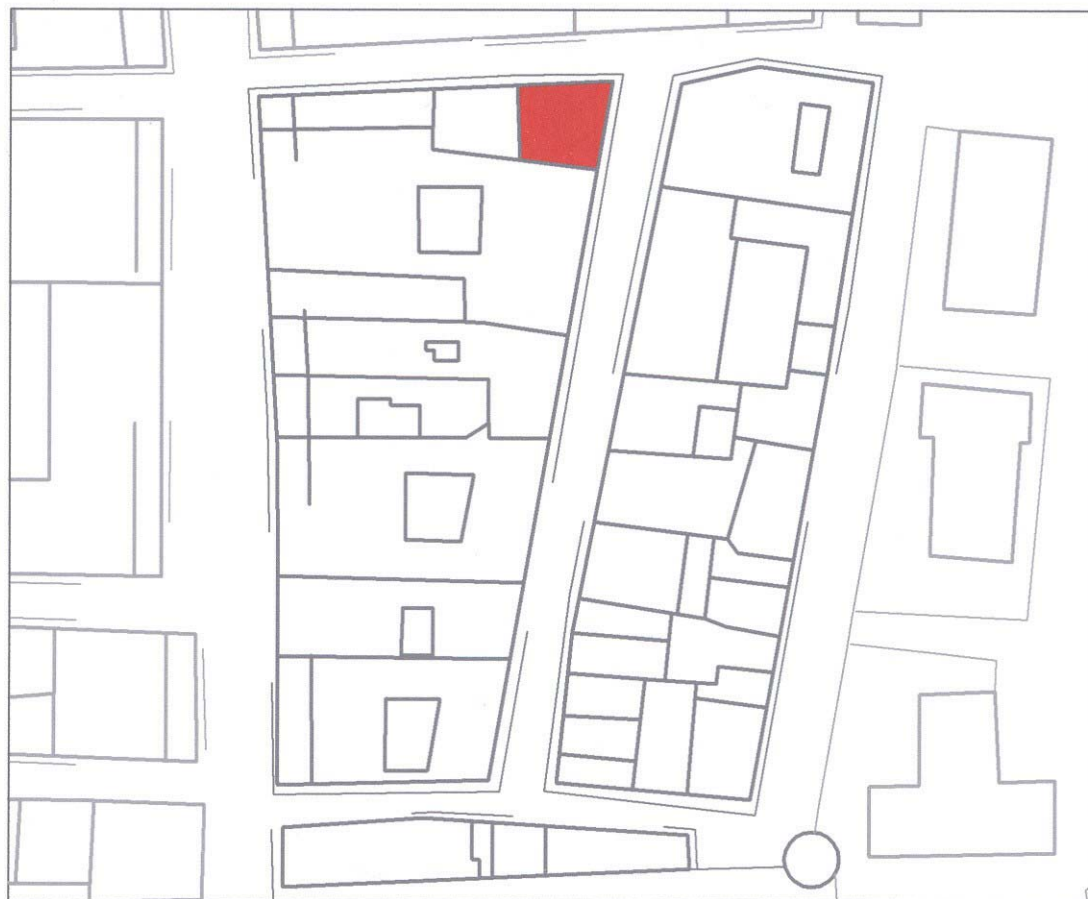
| Via Vitali 9 / 11 | | | | | |
|---|---|---|---|---|---|
| | Degrado | Persiane che necessitano manutenzione | | | |

| Via del Ferro 30 | | | | | |
|---|---|---|---|---|---|
| | Degrado | Persiane che necessitano manutenzione | | | |
