Comune di Busseto

Piano Urbanistico Generale

### QC\_SF3.4

Schede dei complessi di valore  
storico-architettonico

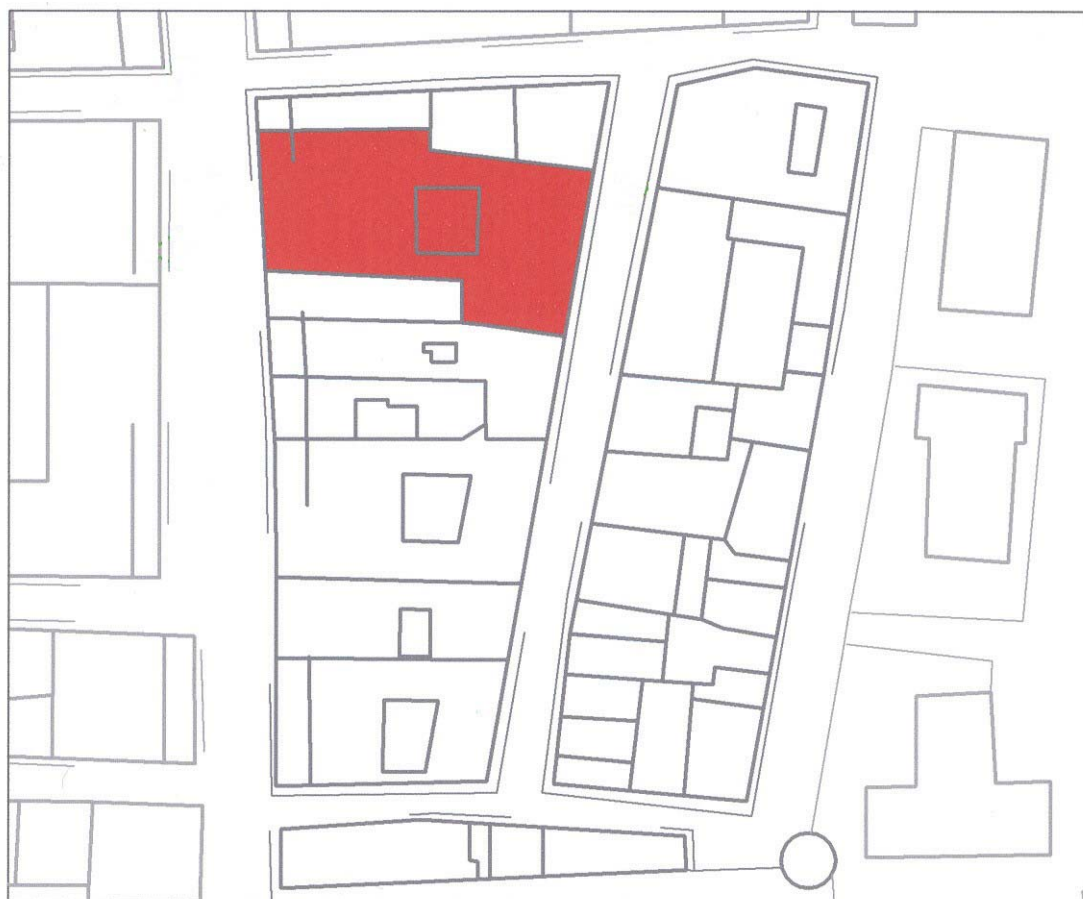
| Via del Ferro 22 / 28 | | | | | |
|---|---|---|---|---|---|
| | Degrado | Persiane del primo piano sono degradate | | | |

| Via Roma 33 / 39 | | | | | |
|---|---|---|---|---|---|
| | Degrado | Intonaco esfoliato al piano terra; paraste angolari rovinate; non tinteggiato | | | |

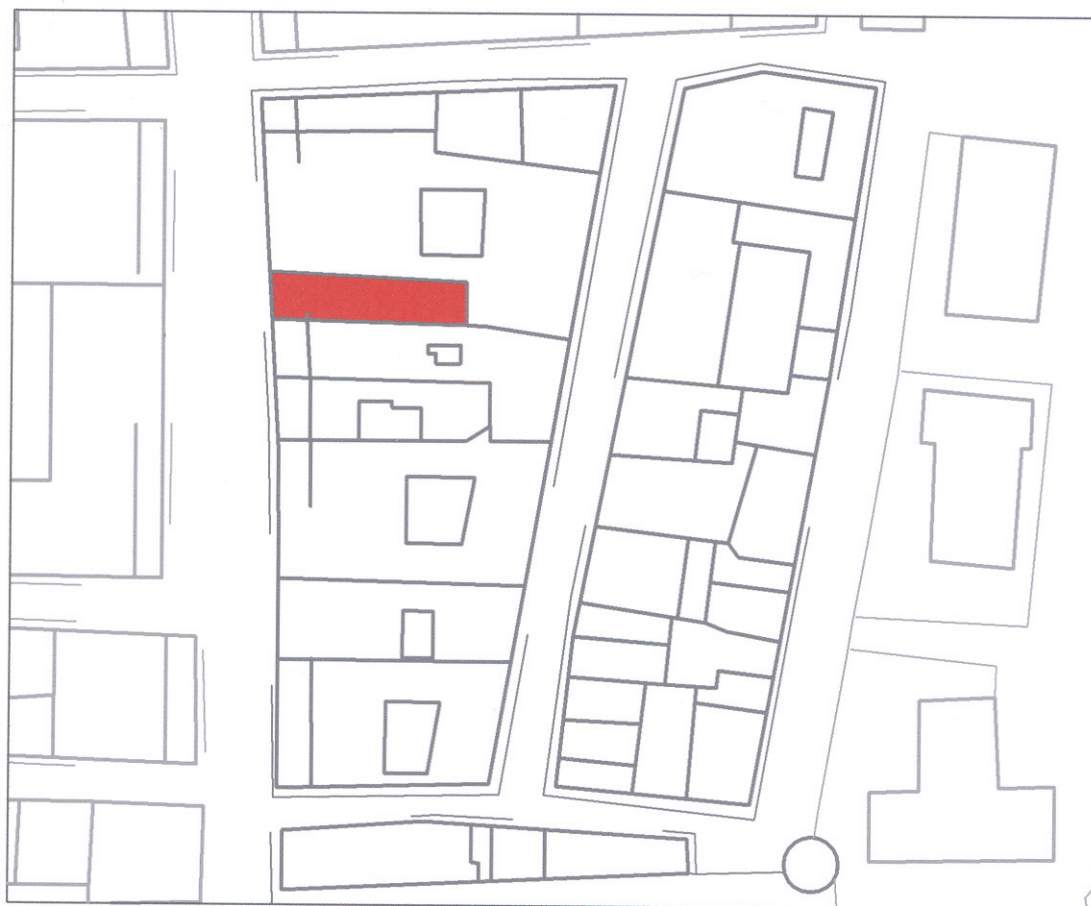
| <b>Inquadramento</b> | <b>H</b> | | <b>Scheda</b> | <b>195</b> |

| | Degrado | Macchie scure sulla tinteggiatura sotto le finestre | | | |

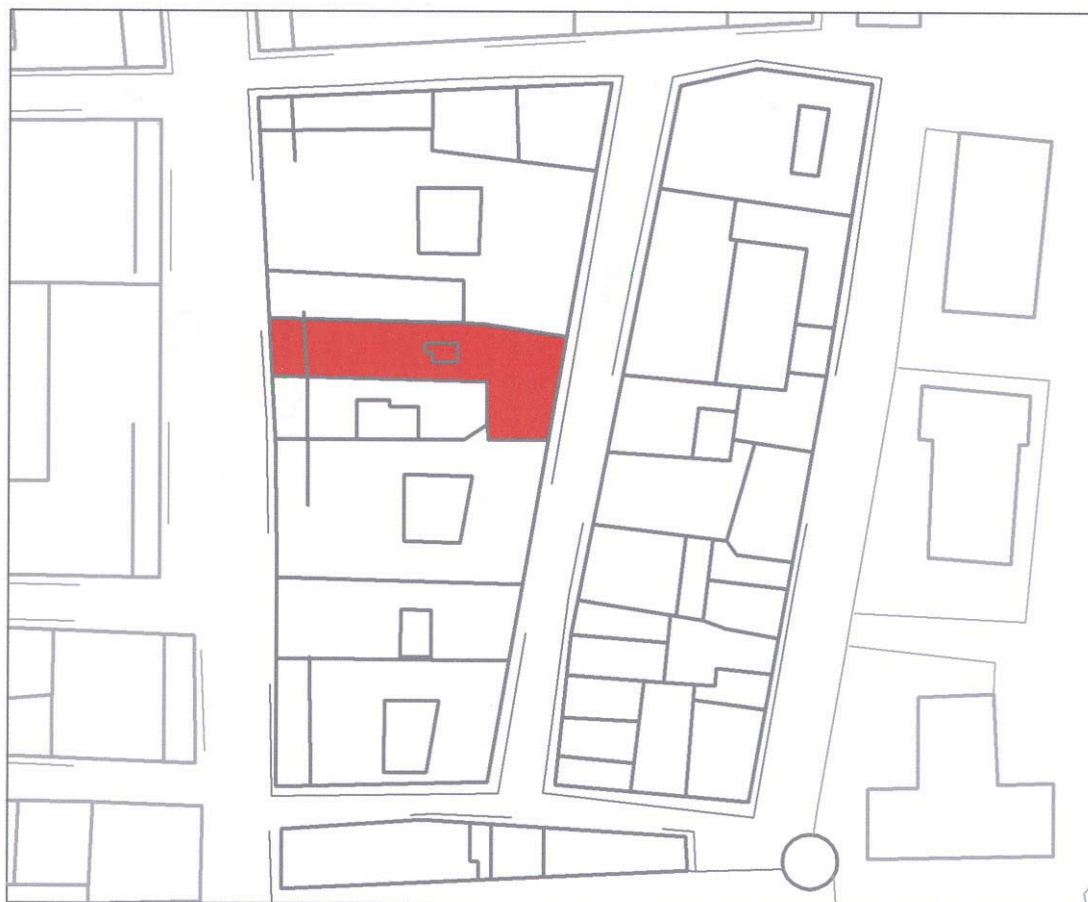
| Via del Ferro 16 / 20 | | | | | |
|---|---|---|---|---|---|
| | Degrado | Davanzali e tapparelle malridotti; macchie di umidità sullo zoccolo e sulle spalle dei portali | | | |

| Via Roma 27 / 29 | | | | | |
|---|---|---|---|---|---|
| | Degrado | Distacco localizzato dell'intonaco; tapparelle malridotte; tinteggiatura degli archi rovinata; macchie di umidità sul cornicione, pluviale arrugginito | | | |
| | Elementi architettonici | | Le dimensioni, i davanzali e le spalle delle finestre, le tapparelle e il pluviale esterno arrugginito, dequalificano la facciata | | |

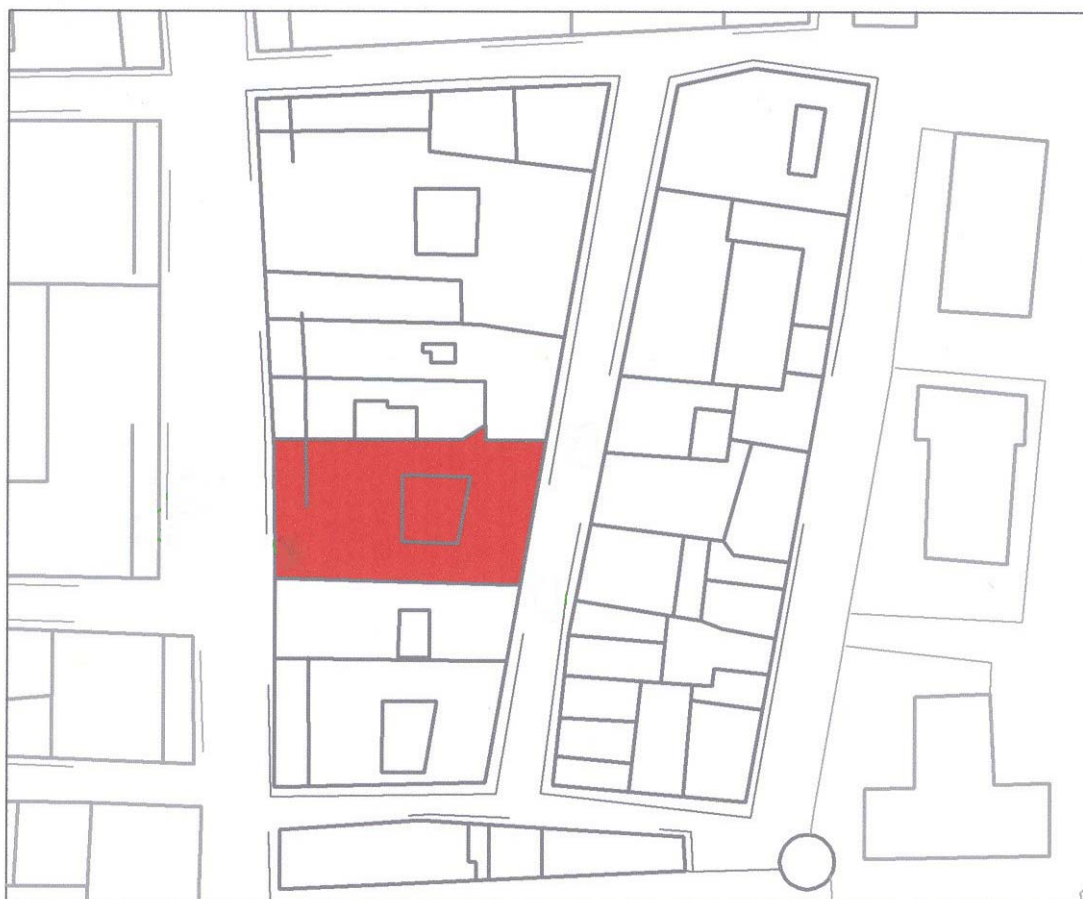
| Via del Ferro 10 / 14 | | | | | |
|---|---|---|---|---|---|
| | Degrado | Intonaco quasi completamente scrostato; crepe nella muratura; macchia di umidità vicino alla grondaia; manutenzione provvisoria in malta di cemento | | | |

| Via Roma 17 / 19 / 21 | | | |
|---|---|---|---|
| | <i>Degrado</i> | Intonaco scrostato; decorazioni rovinate; macchie di umidità sul cornicione; ringhiera arrugginita; serramenti malridotti | |

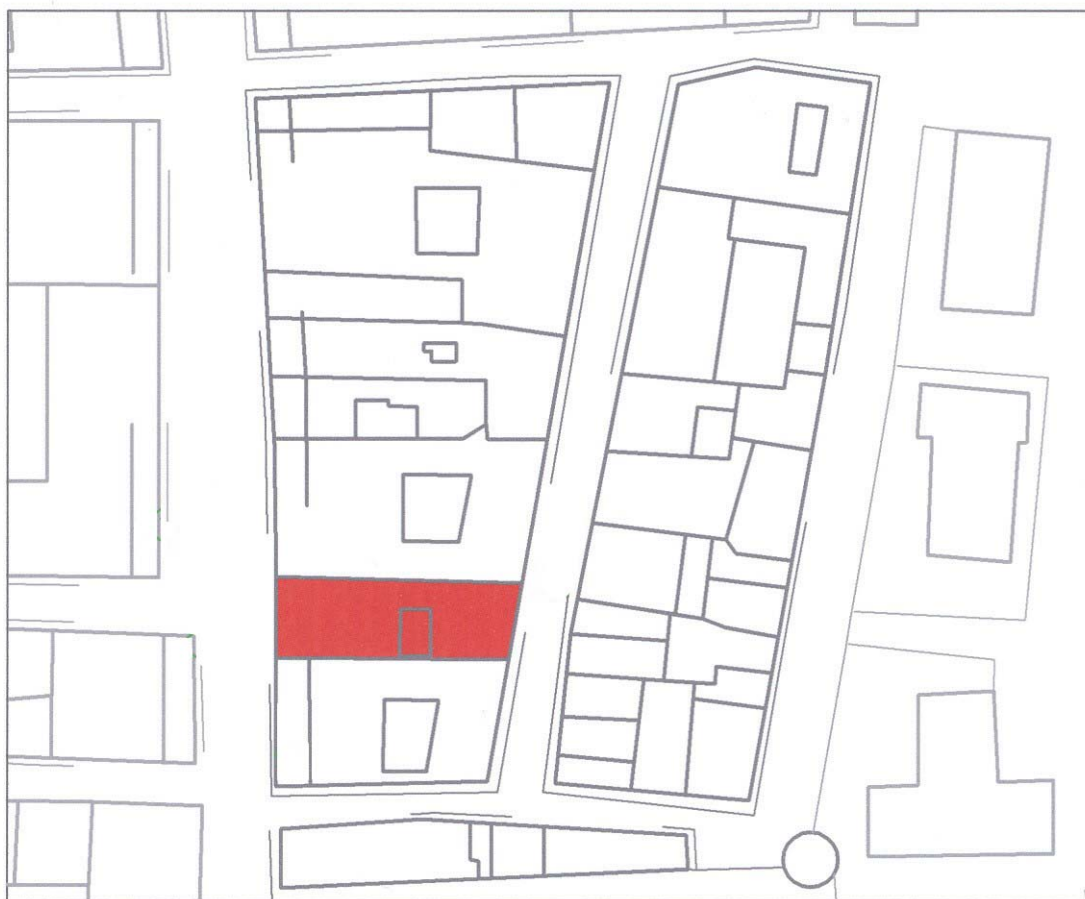
| Via del Ferro 6 / 8 | | | | | |
|---|---|---|---|---|---|
| | Degrado | Crepe sull’intonaco; esfoliazione della tinteggiatura | | | |

| Via Roma 11 / 15 | | | | |
|---|---|---|---|--|
| | Degrado | Esfoliazione della tinteggiatura; scrostatura dell'intonaco; arco, sottarco e paraste del portico rovinati; danno da umidità al cornicione; cornici rovinate | | |

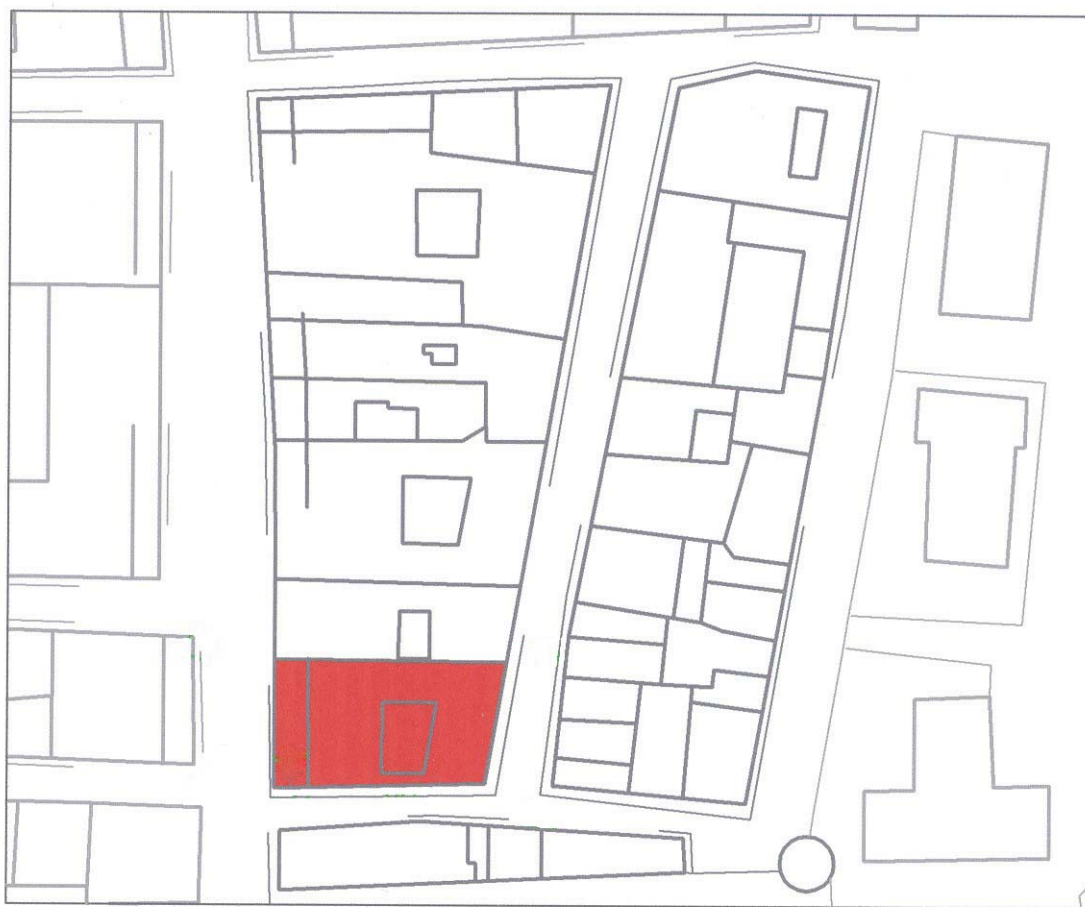
| Via del Ferro n. 2 / 4 | | | | | |
|---|---|---|---|---|---|
| | Degrado | Intonaco quasi del tutto scrostato; serramenti molto malridotti; un pluviale non è collegato alla grondaia; macchie di umidità in vicinanza della grondaia | | | |

| Via Roma n. 3 / 9 | | | | | |
|---|---|---|---|---|---|
| | Degrado | Intonaco scrostato; crepe verticali; decorazioni rovinate; serramenti molto malridotti | | | |

| | Degrado | Intonaco scrostato; crepe, fori e macchie di umidità; ruggine sui serramenti del piano terra; finestre in legno fatiscenti; decorazioni rovinate | | | |

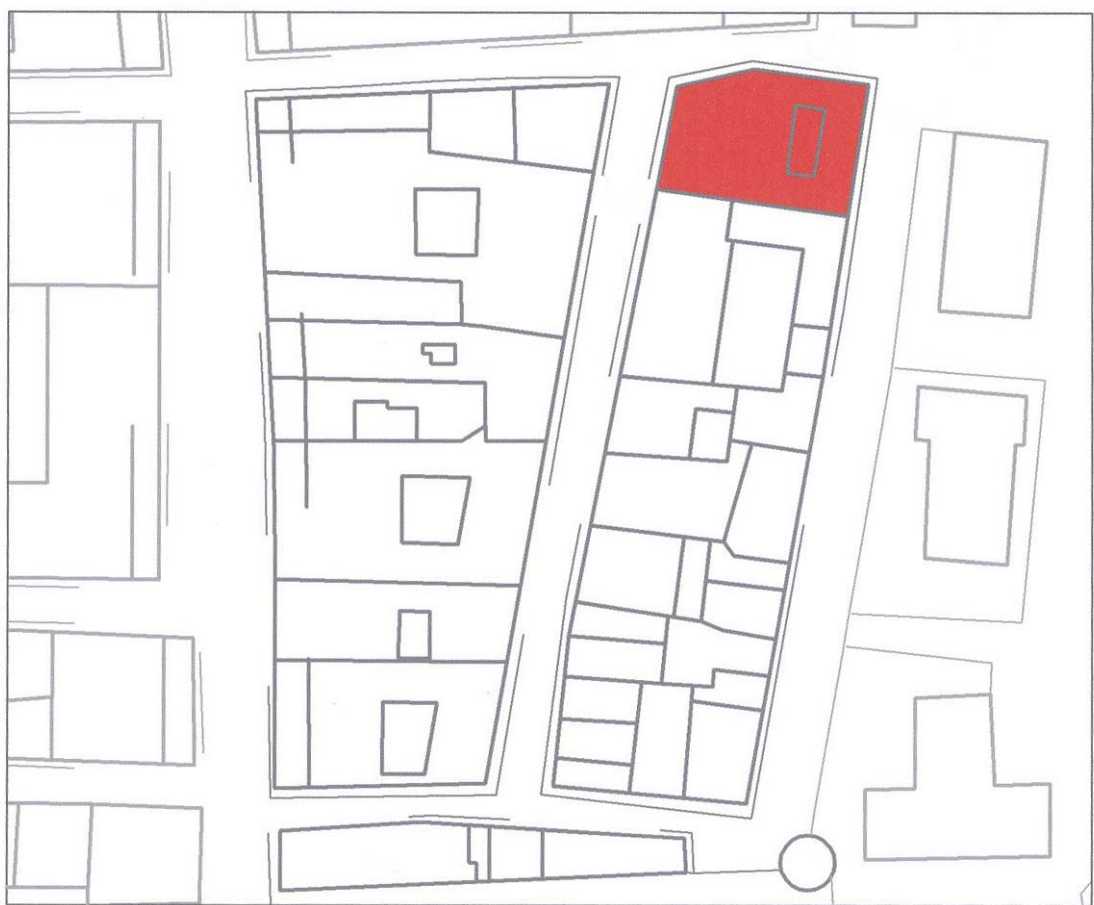
| Via Cipelli 15 | | | | | |
|---|---|---|---|---|---|
| | Degrado | Intonaco scrostato e rigonfio, muffa sullo zoccolo, persiane malridotte | | | |

| Via Vitali 13 | | | | | |
|---|---|---|---|---|---|
| | Degrado | Bolle ed esfoliazione dell’intonaco; danno da umidità sullo zoccolo; manutenzione provvisoria con malta di cemento | | | |

| | Degrado | Alcuni rigonfiamenti e scrostature dell'intonaco; cornicione scrostato; cavi dell'antenna pendenti sulla facciata | | | |

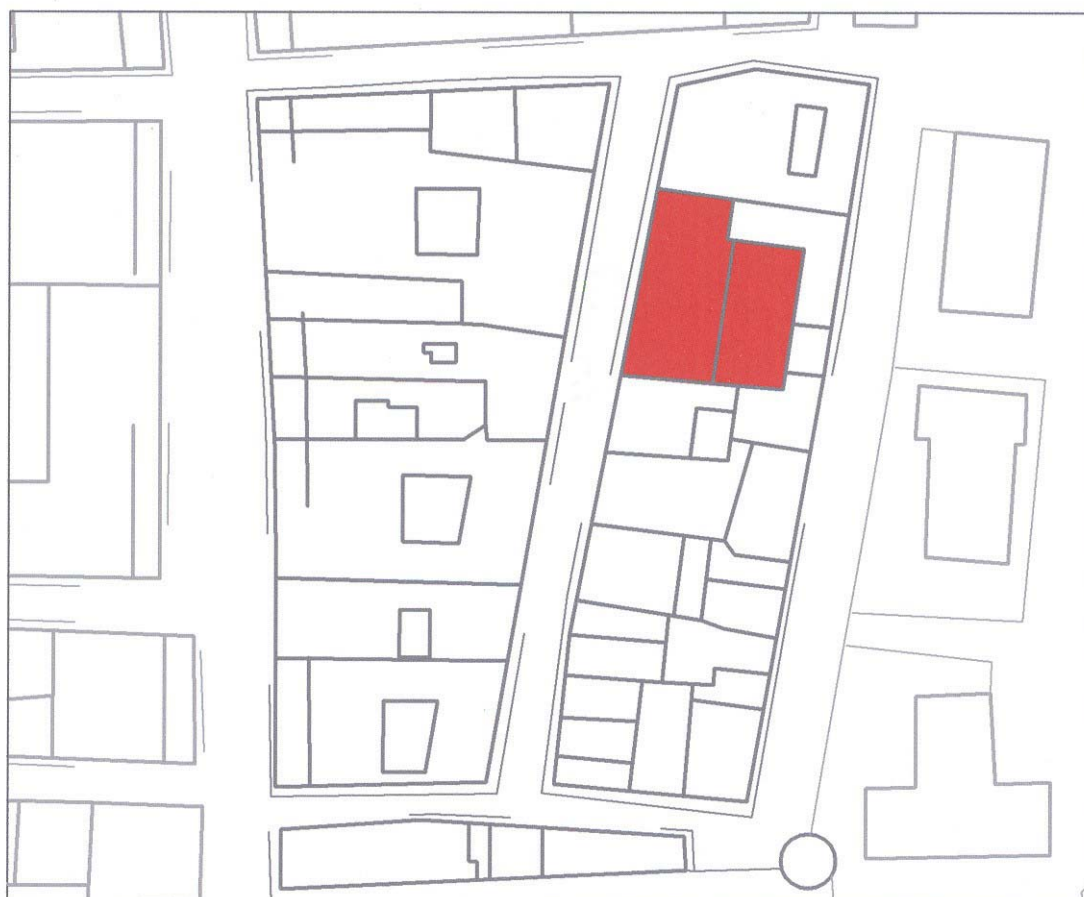
| Inquadramento | H | Scheda | 202 |

| | <i>Degrado</i> | Intonaco quasi del tutto scrostato, serramenti malridotti, crepe, struttura lignea del tetto in pessime condizioni | |

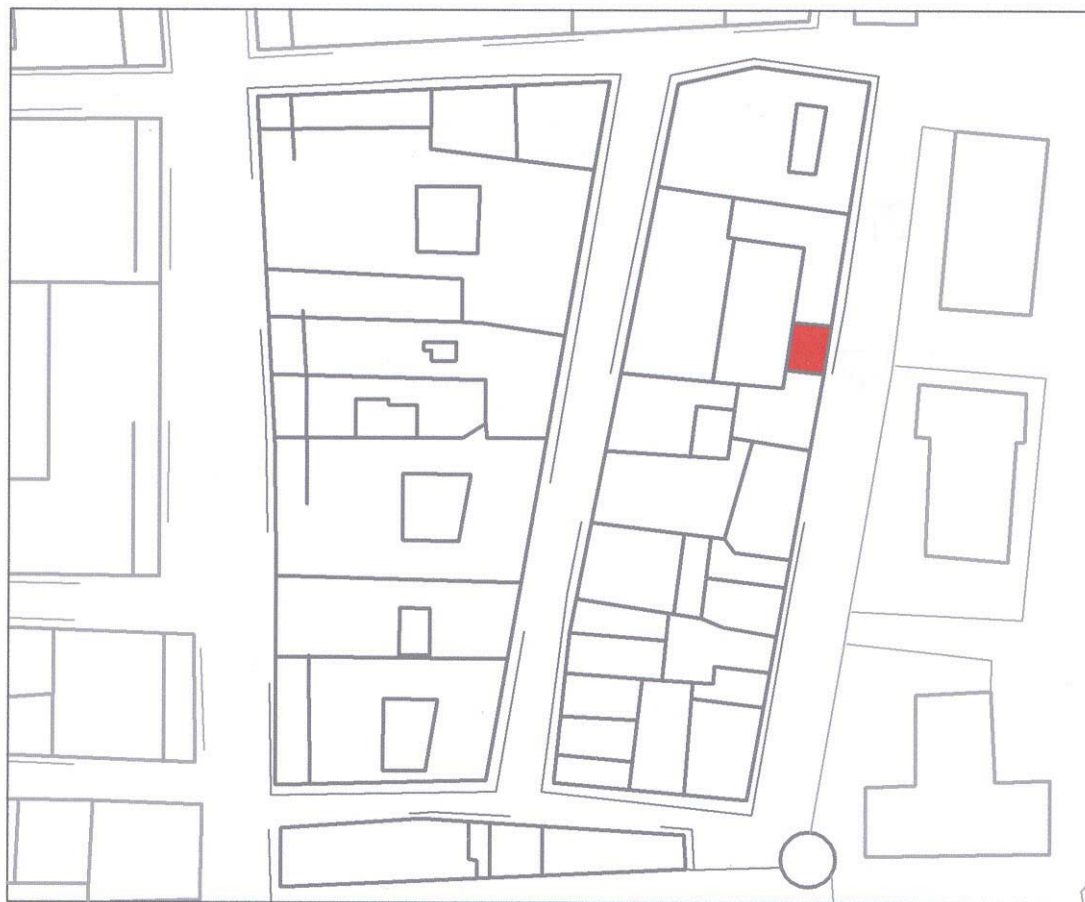
| <b>Inquadramento</b> | <b>H</b> | | <b>Scheda</b> | <b>204</b> |

| | Degrado | Piccola macchia di umidità sullo zoccolo | | | |

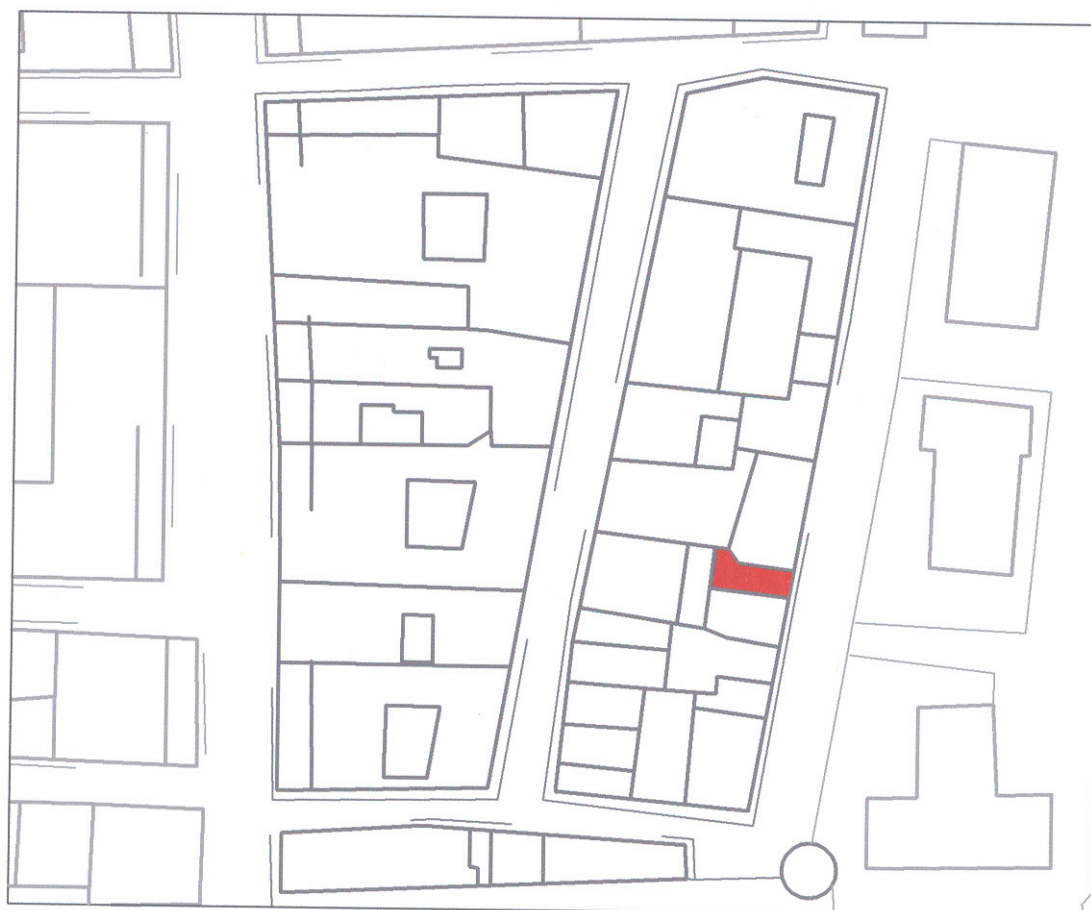
| <b>Inquadramento</b> | <b>H</b> | | <b>Scheda</b> | <b>210</b> |

| | Degrado | Piccole fessure, tinteggiatura puntualmente in distacco, crepa nel cornicione | | | |

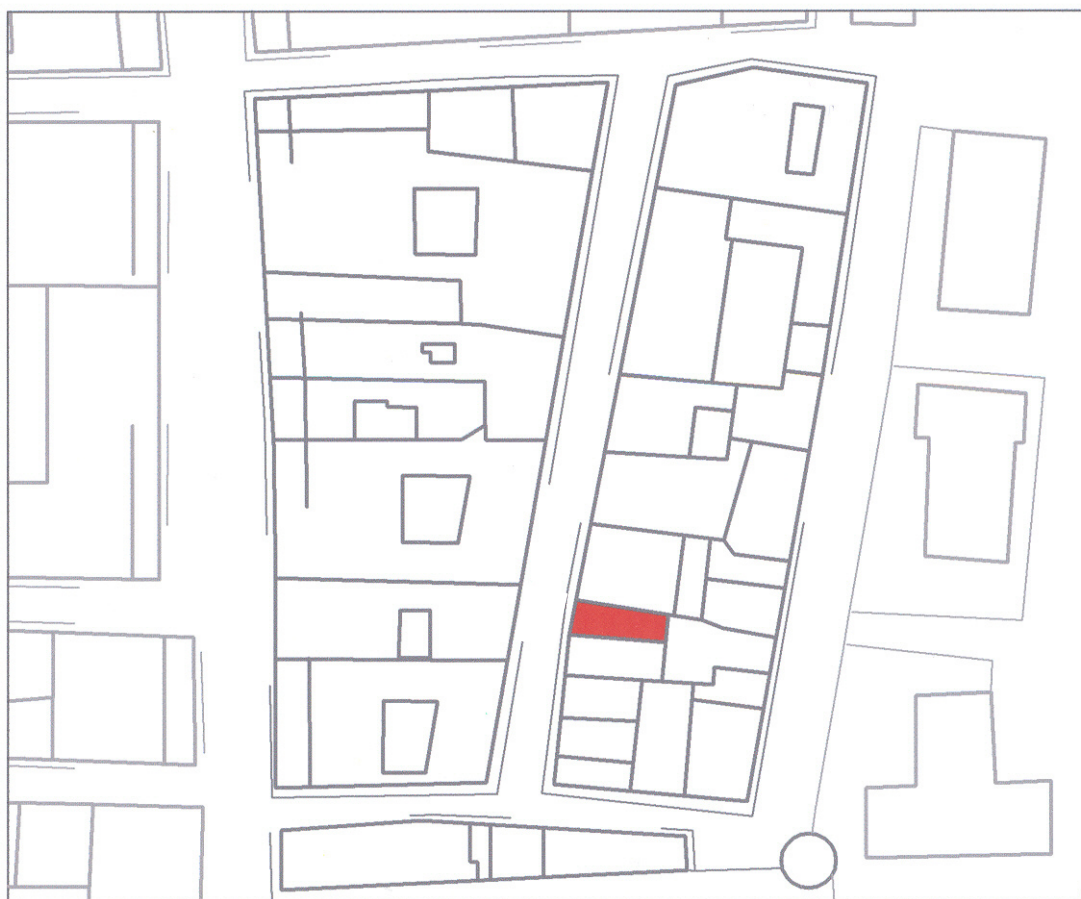
| <b>Inquadramento</b> | <b>H</b> | | <b>Scheda</b> | <b>212</b> |

| | Degrado | Fessurazioni e rigonfiamenti dell'intonaco, travetti in legno degradati | | | |

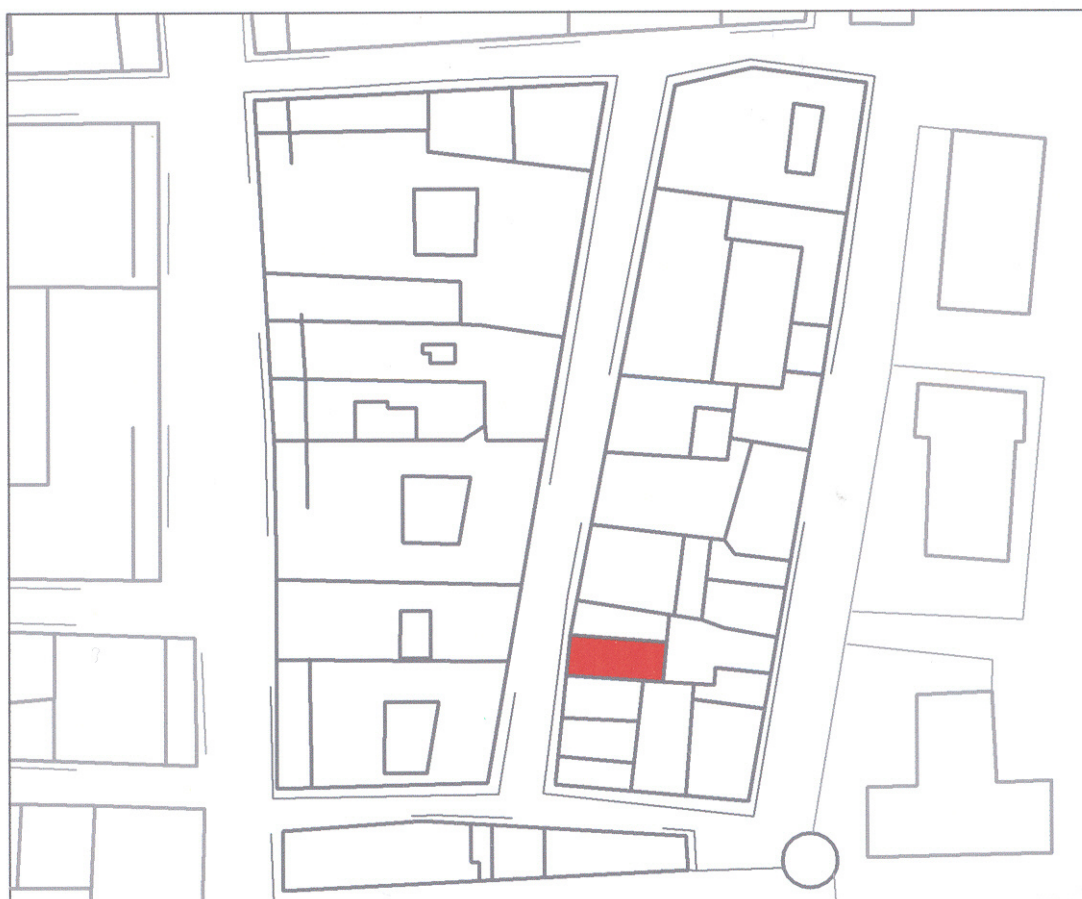
| <b>Inquadramento</b> | <b>H</b> | | <b>Scheda</b> | <b>213</b> |

| | Degrado | Rigonfiamenti e fessurazioni dell'intonaco; scrostature della tinteggiatura; macchie di umidità, serramenti deteriorati | | | |

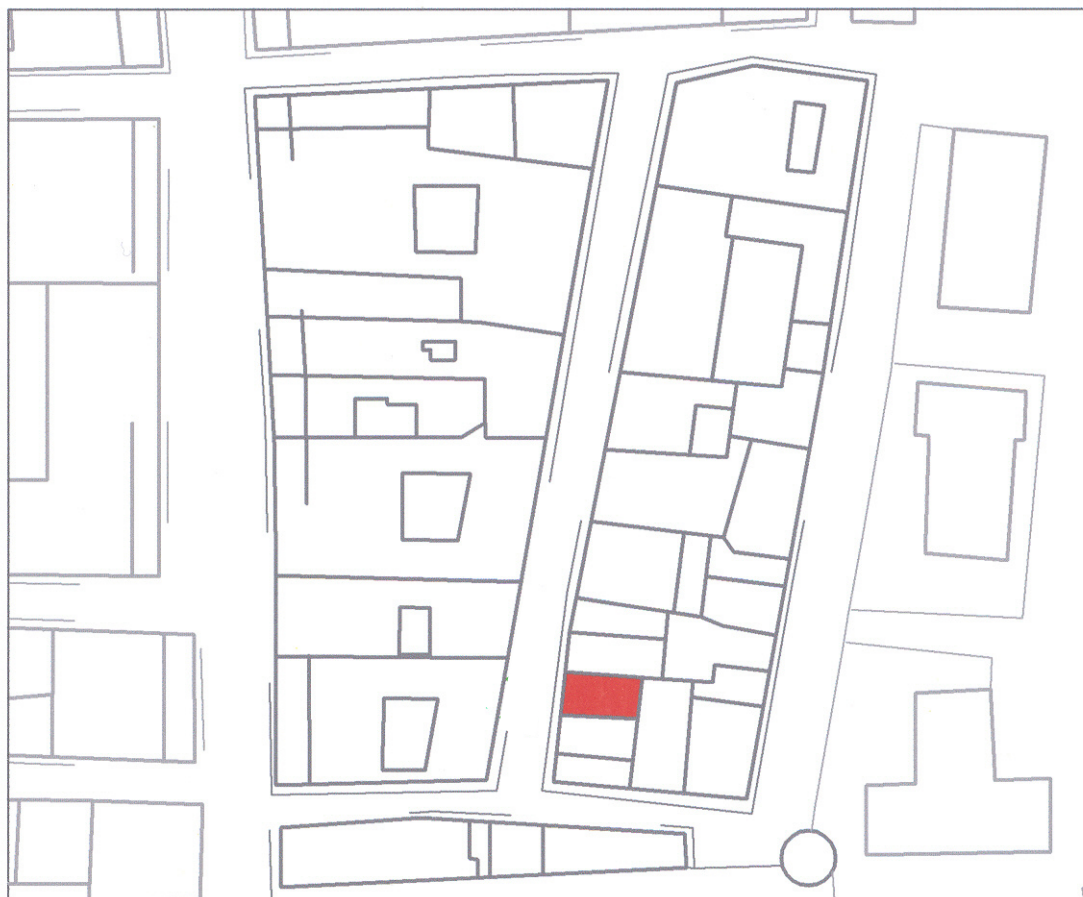
| <b>Inquadramento</b> | <b>H</b> | | <b>Scheda</b> | <b>215</b> |

| | Degrado | Scrostature e rigonfiamenti dell’intonaco, macchie d’umidità, croste nere, persiane degradate | | | |

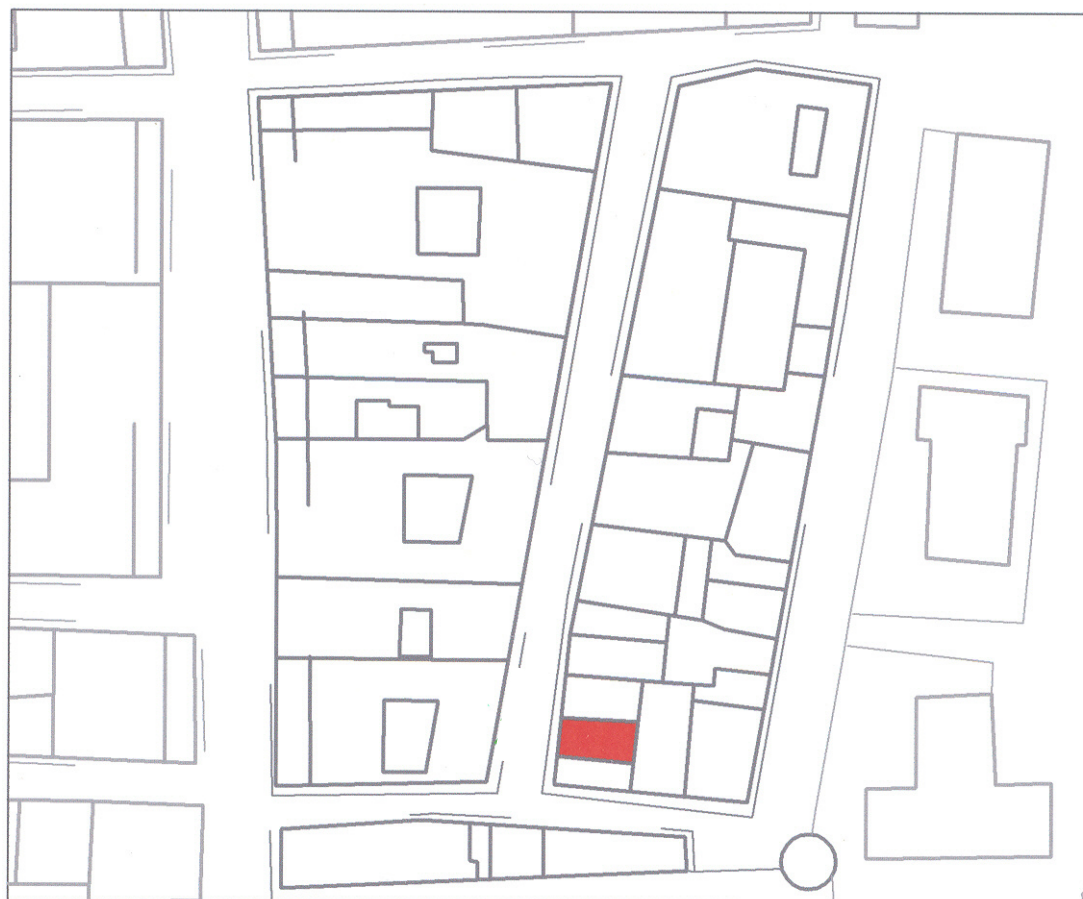
| Inquadramento | H | Scheda | 216 |

| Via del Ferro 1 | | | | | |
|---|---|---|---|---|---|
| | Degrado | Intonaco parzialmente mancante, lesionato e in fase di distacco, macchie di umidità, croste nere | | | |

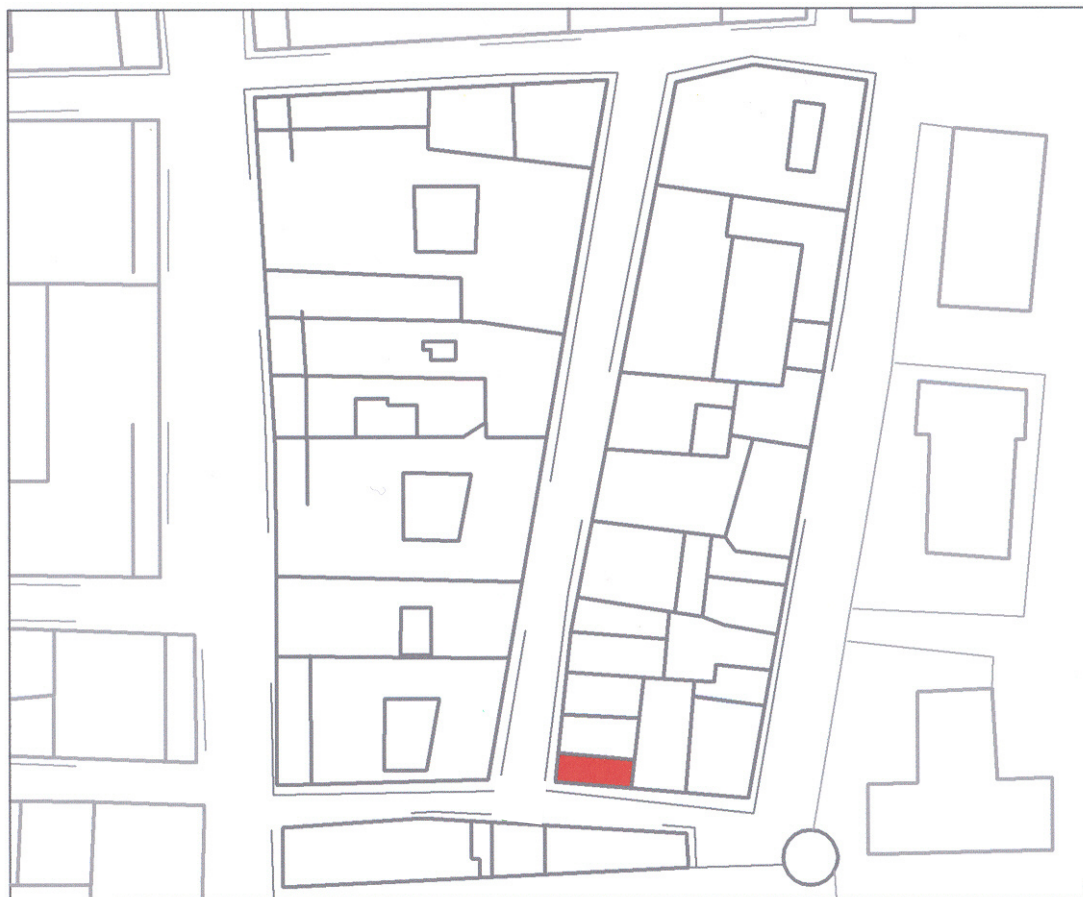
| Via Maccolini 8 | | | | | |
|---|---|---|---|---|---|
| | Degrado | Piccole fessurazioni, interventi provvisori con materiali incongrui, macchie di umidità | | | |

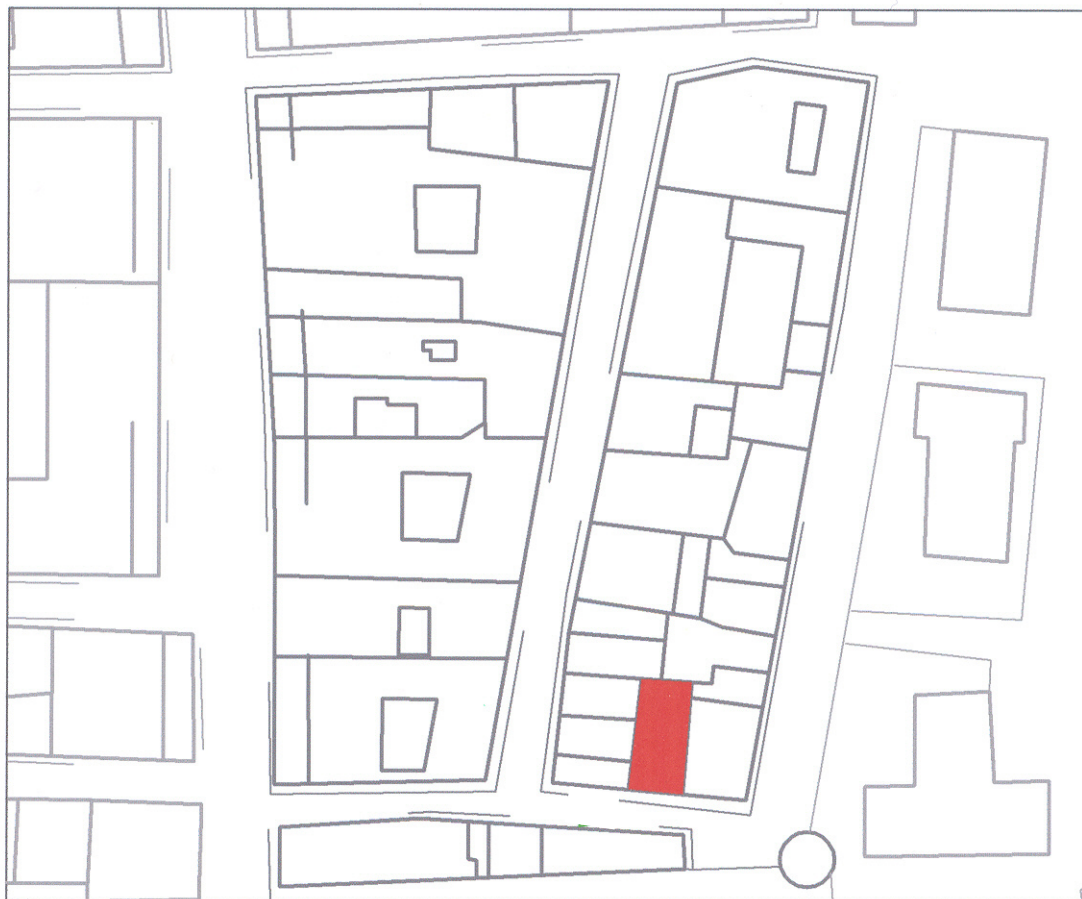
| <b>Inquadramento</b> | <b>H</b> | | <b>Scheda</b> | <b>218</b> |

| | Degrado | Zoccolo con tinteggiatura scrostata | | | |

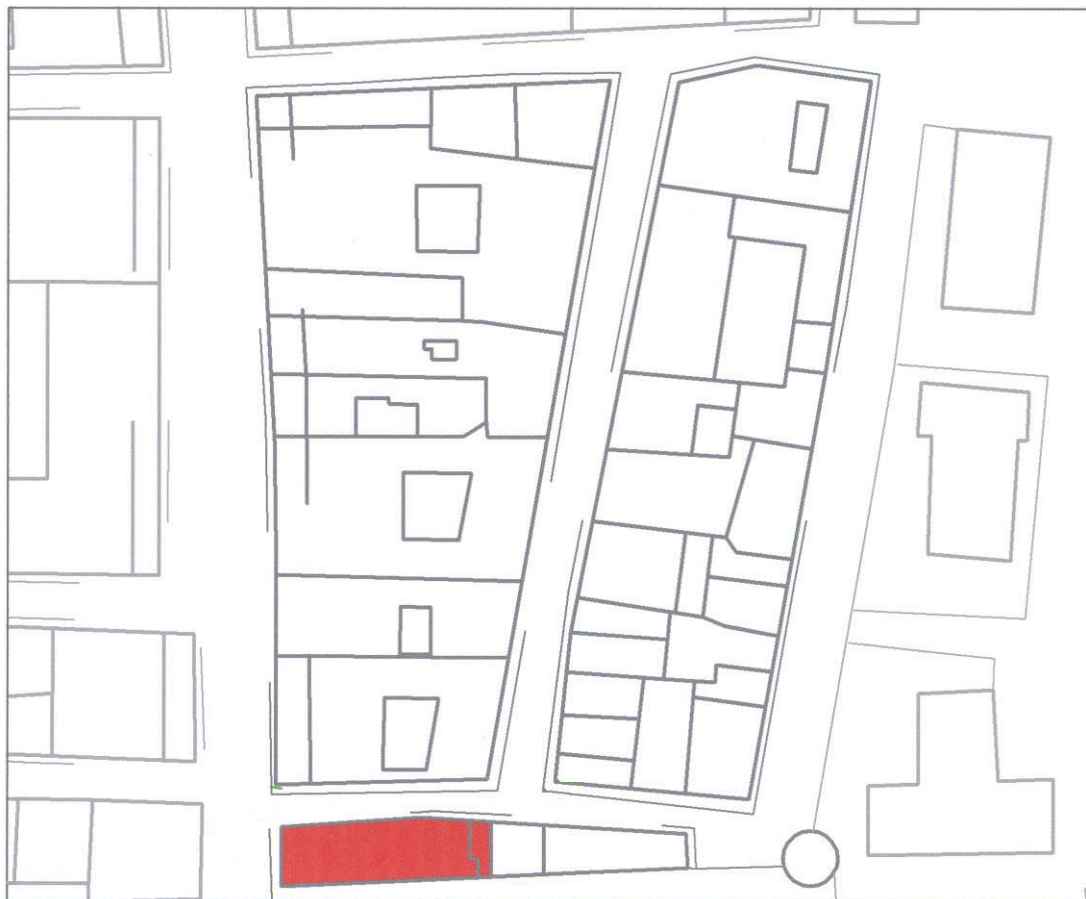
| Via Maccolini 3 / 5 | | | | | |
|---|---|---|---|---|---|
| | Degrado | Presenza di mufte sullo zoccolo, macchie di umidità | | | |

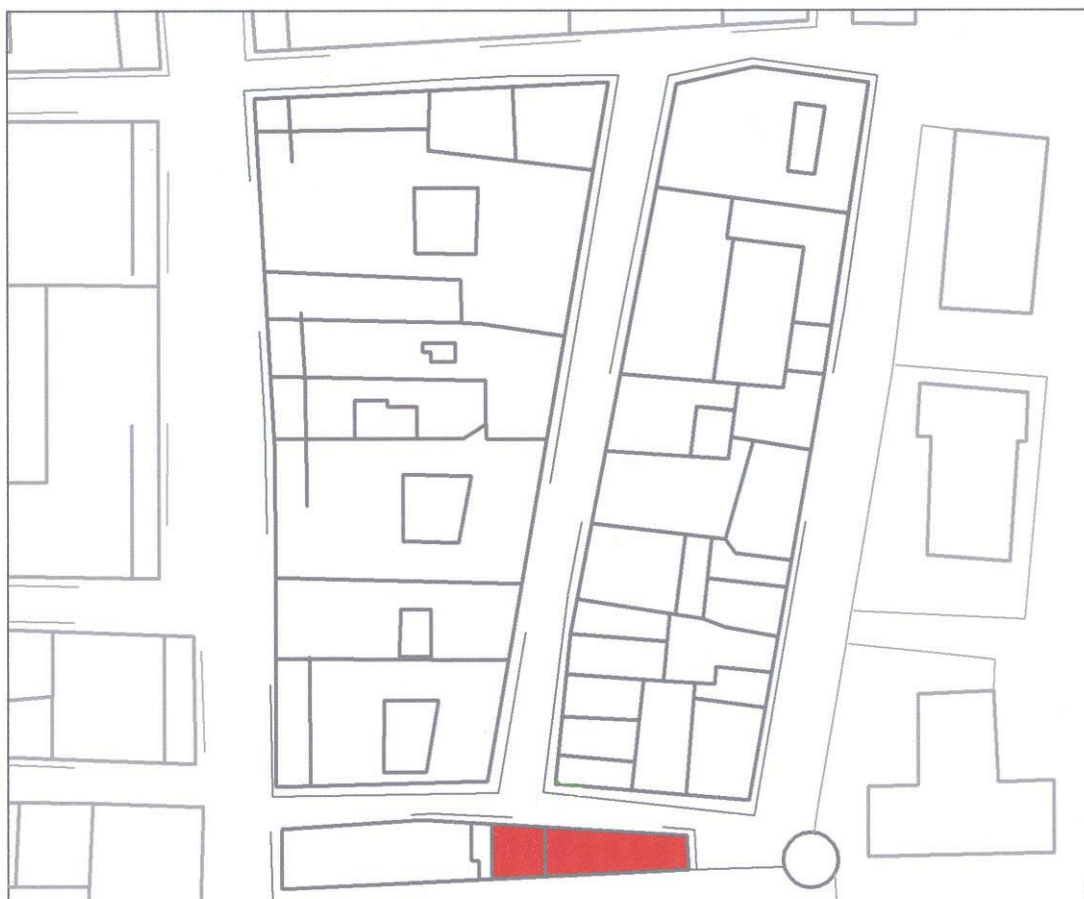
| Via Maccolini 7 | | | | | |
|---|---|---|---|---|---|
| | Degrado | Traspare la maglia di mattoni, scritte incise sull'intonaco | | | |

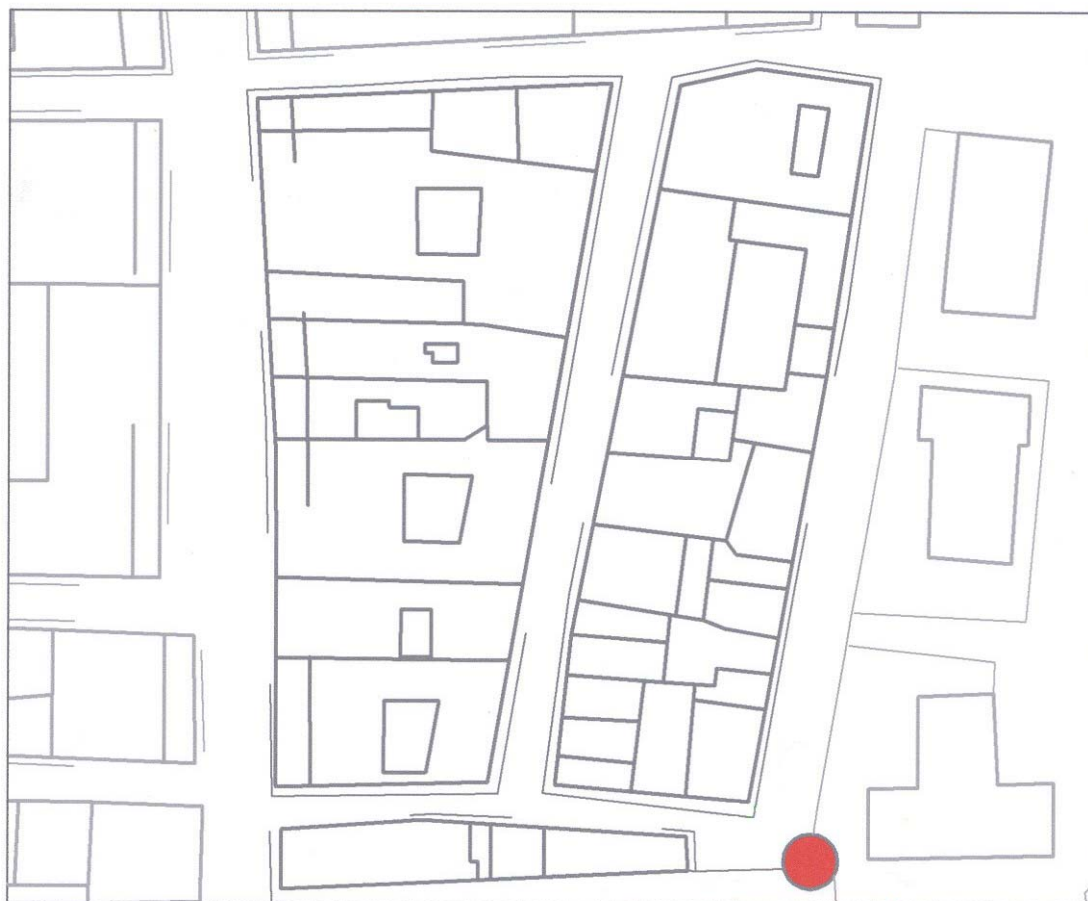
| | <i>Degrado</i> | Intonaco quasi completamente assente e tinteggiatura dilavata con fessurazioni, mattoni esfoliati, vegetazione sulla muratura | |

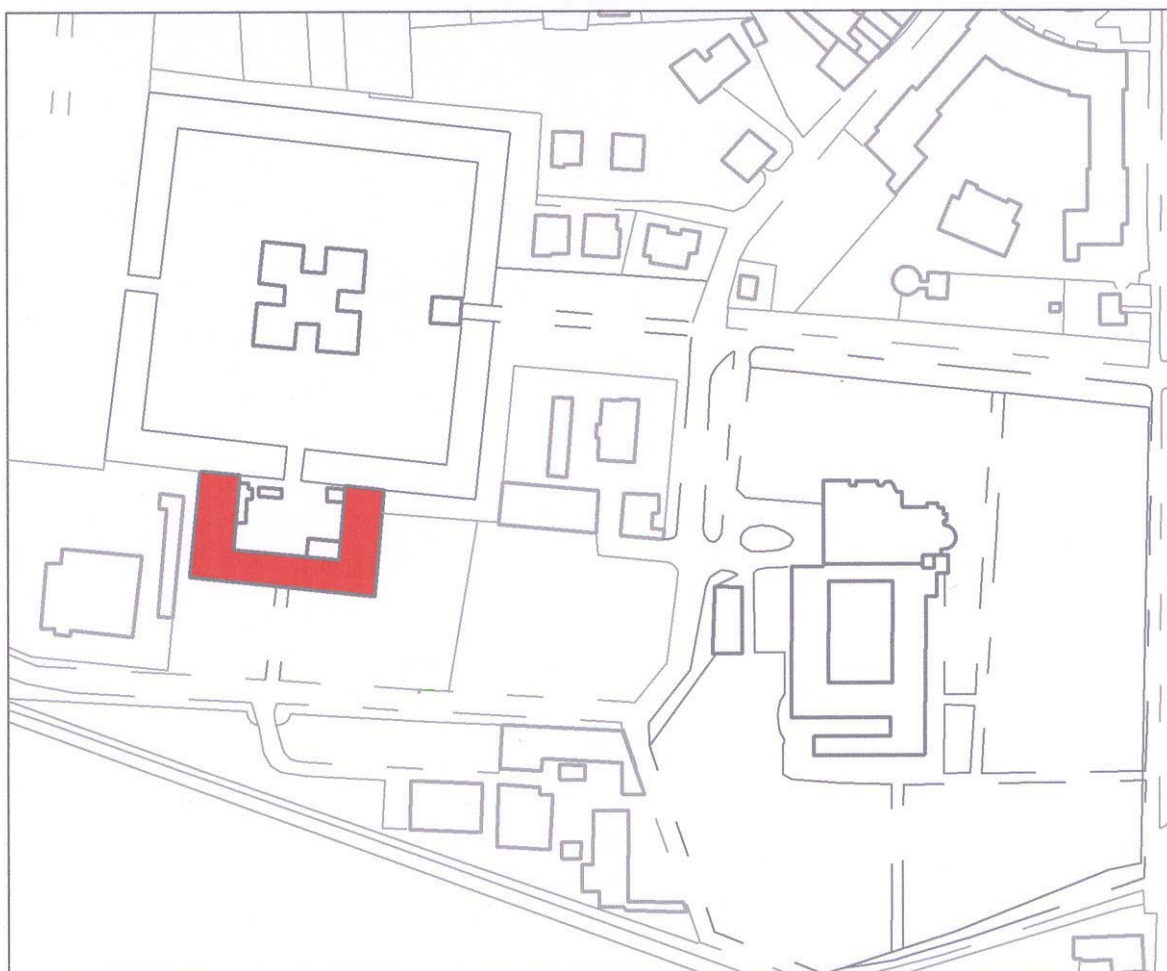
| <b>Inquadramento</b> | <b>I</b> | <b>Scheda</b> | <b>225</b> |

| Via Provesi | | | | | |
|---|---|---|---|---|---|
| | Degrado | Intonaco scrostato a piano terra, cornici rovinate, serramenti fatiscenti, grande macchia di umidità sul lato est della facciata e corrispondente danno strutturale ai laterizi | | | |

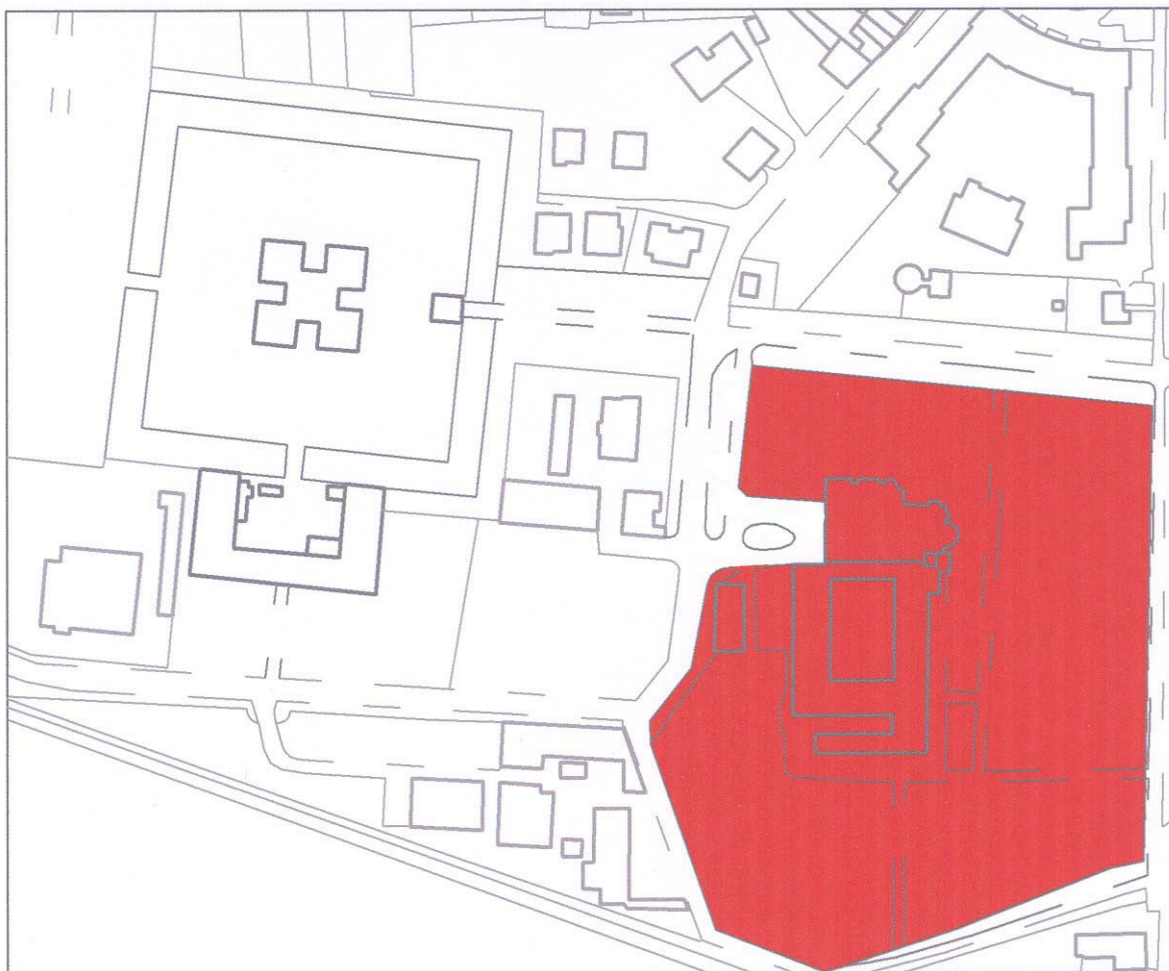
| Via Provesi | | | | | |
|---|---|---|---|---|---|
| | Degrado | Mattoni rovinati dall'umidità, croste nere, cornici sporche e in parte rovinate | | | |

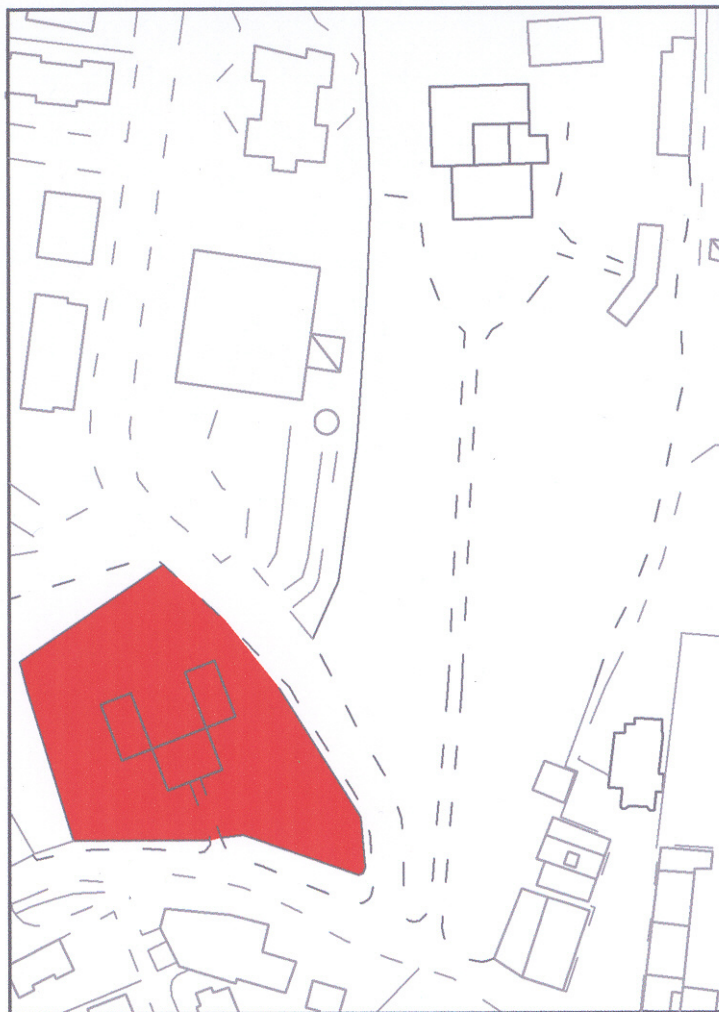
| <b>Inquadramento</b> | <b>L</b> | | <b>Scheda</b> | <b>227</b> |

| | <i>Degrado</i> | Tinteggiatura per la maggior parte slavata, macchie di umidità diffuse, sia al piano terra che vicino al cornicione, manutenzione provvisoria in malta di cemento | |
