Comune di Busseto

Piano Urbanistico Generale

### QC\_SF3.4

Schede dei complessi di valore  
storico-architettonico

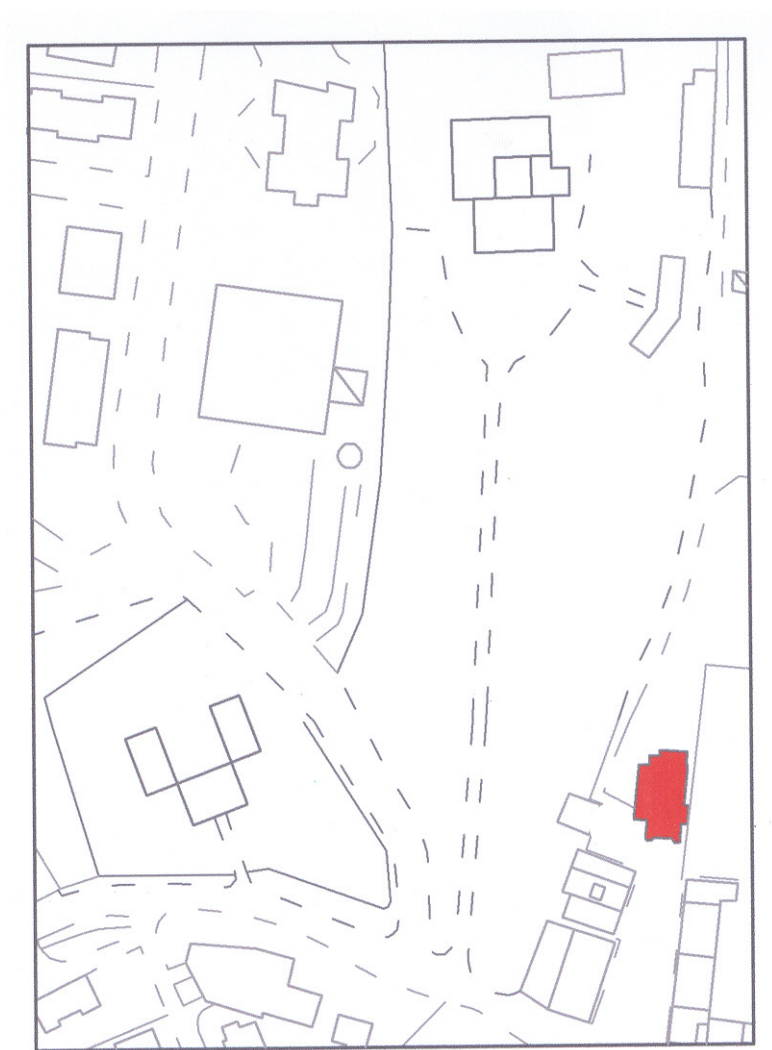
| <b>Inquadramento</b> | <b>L</b> | | <b>Scheda</b> | <b>228</b> |

| Piazza S. Maria | | | | | |
|---|---|---|---|---|---|
| | Degrado | Colore slavato (sia dell’intonaco sia delle decorazioni), intonaco scrostato, cornici e decorazioni in rilievo a rischio distacco, crepe nei muri della canonica il cui intonaco è quasi completamente assente | | | |

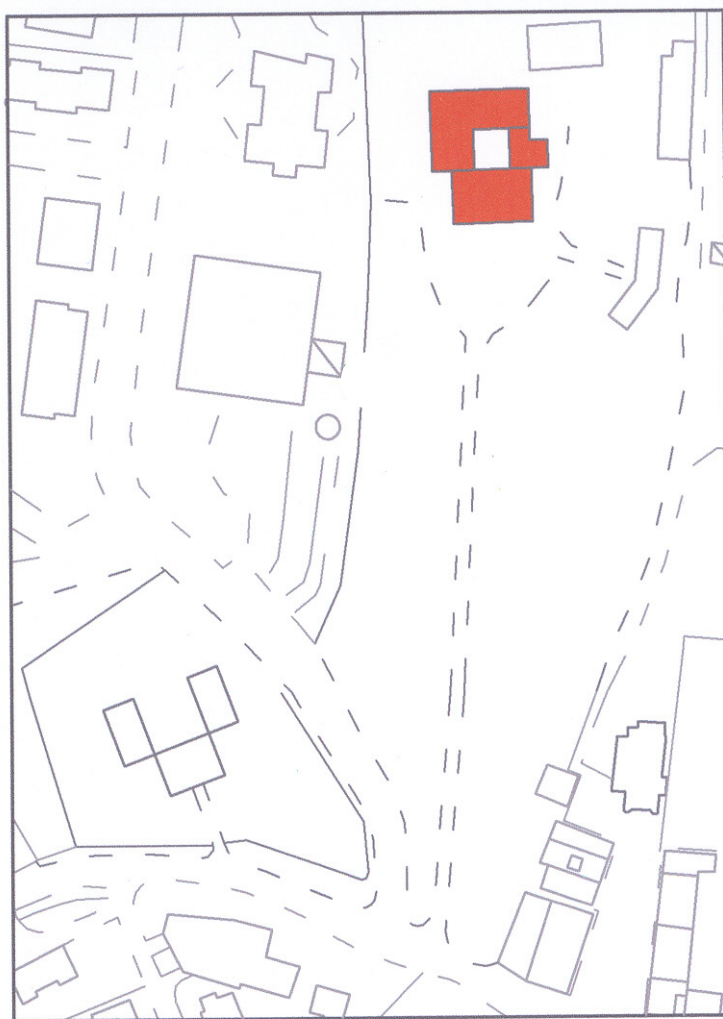
| <b>Inquadramento</b> | <b>L</b> | | <b>Scheda</b> | <b>229</b> |

| Via Leoncavallo n. 42 | | | | | |
|---|---|---|---|---|---|
| | Degrado | L'intonaco e la tinteggiatura sono scrostati e le cornici sono rovinate. | | | |

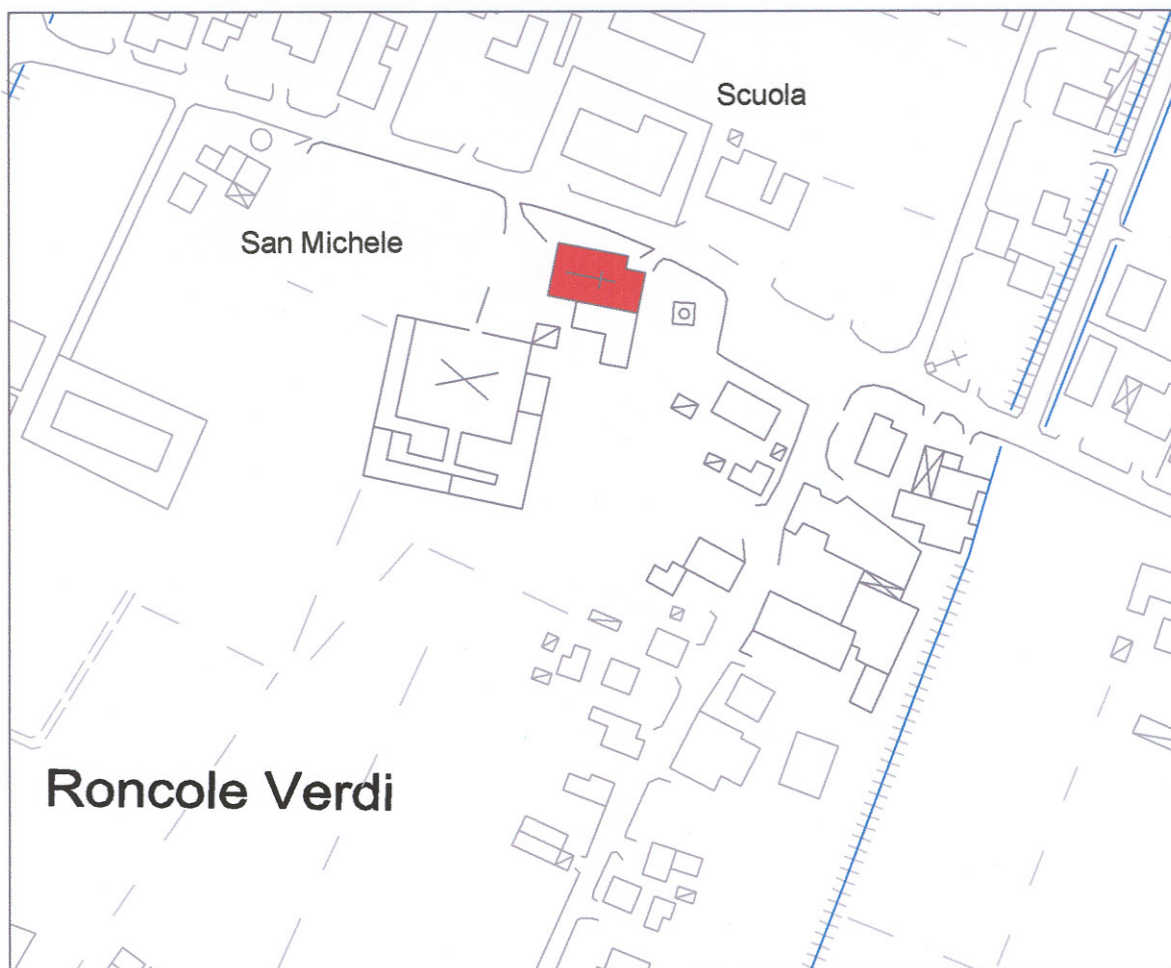
| Chiesa | | | | | |
|---|---|---|---|---|---|
| | Degrado | Fessurazioni dell’intonaco, tinteggiatura non omogenea, macchie di umidità e muffe sullo zoccolo | | | |

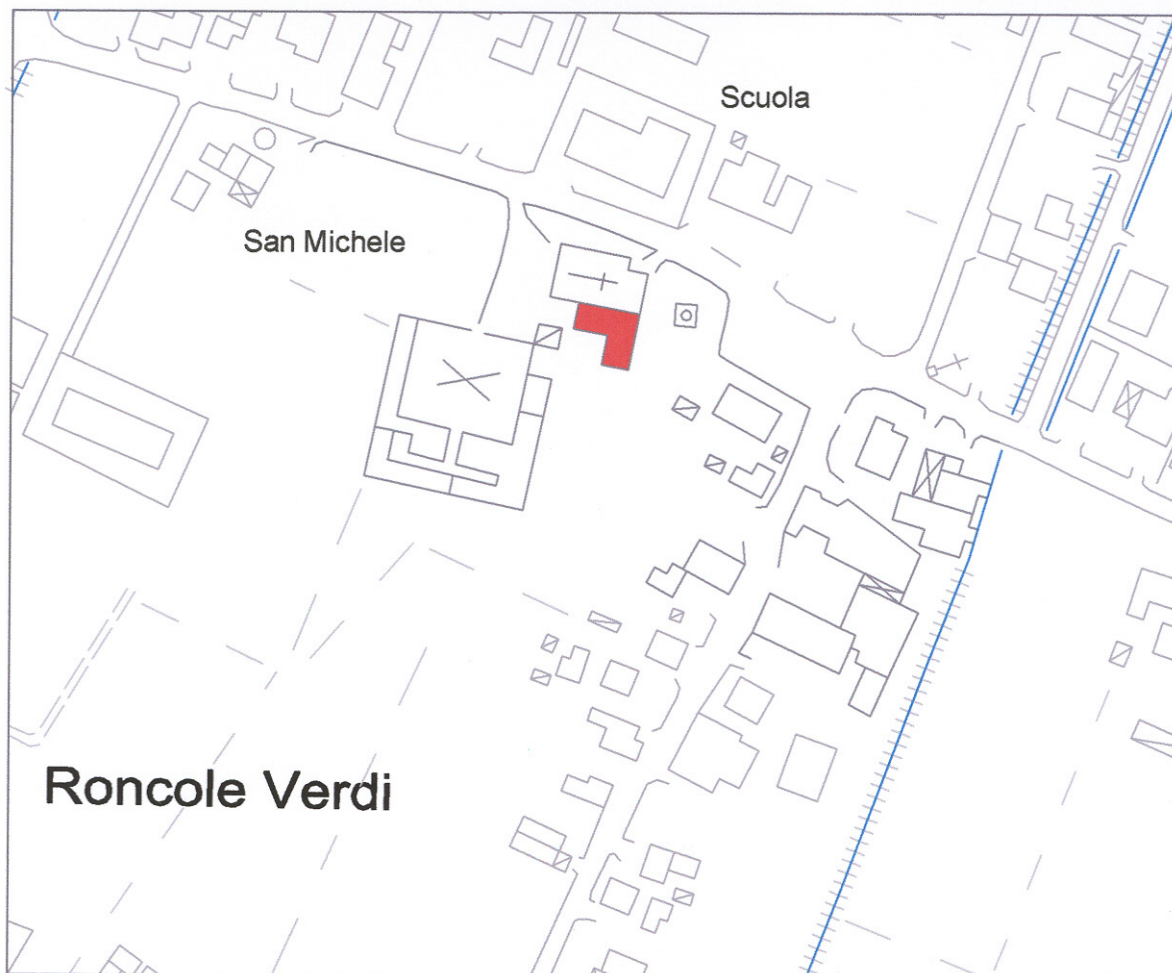
| | Degrado | Problema di umidità di risalita fino a quota 1,20 m, macchie di umidità e scrostatura della tinteggiatura | | | |

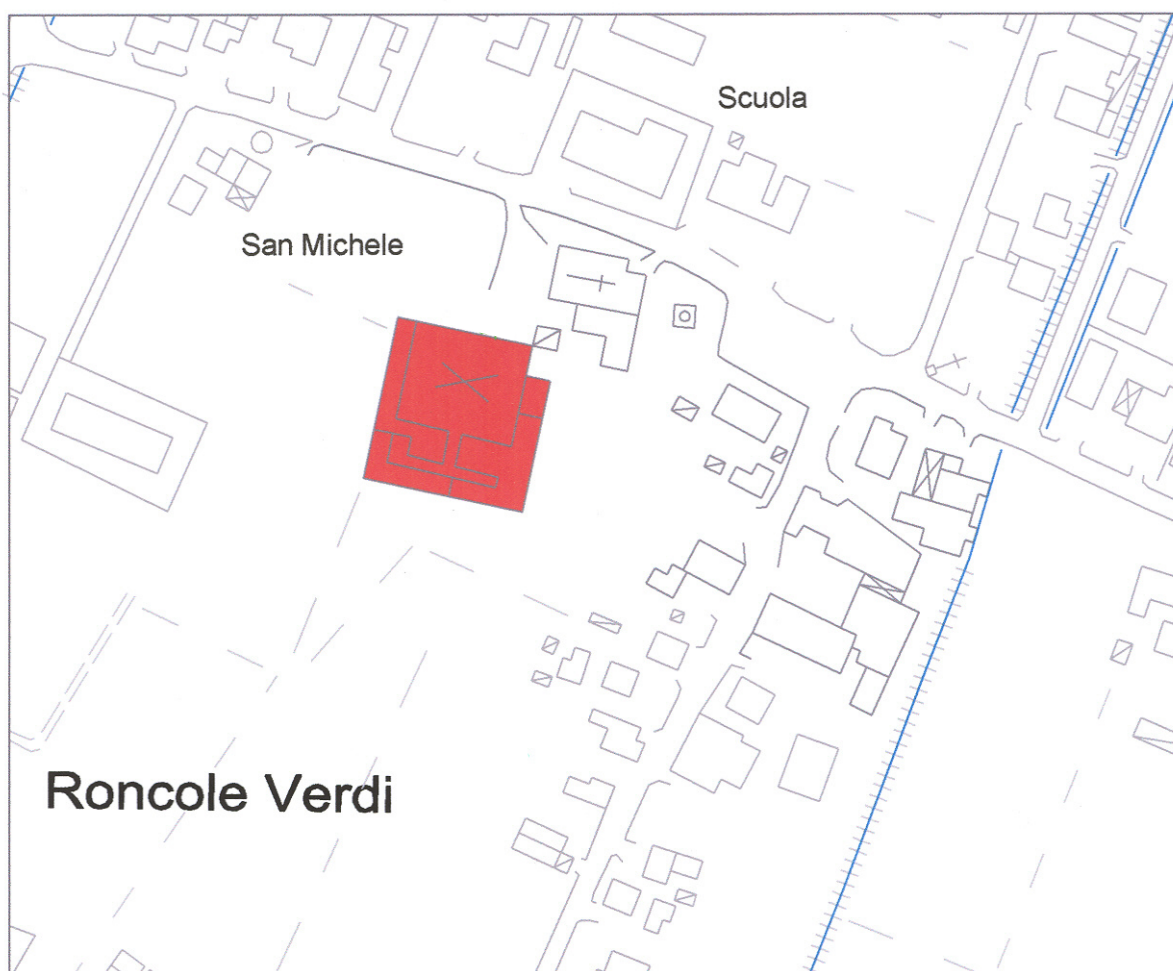
| <b>Inquadramento</b> | <b>N</b> | | <b>Scheda</b> | <b>232</b> |

| | Degrado | Tinteggiatura puntualmente esfoliata, piccole crepe | | | |

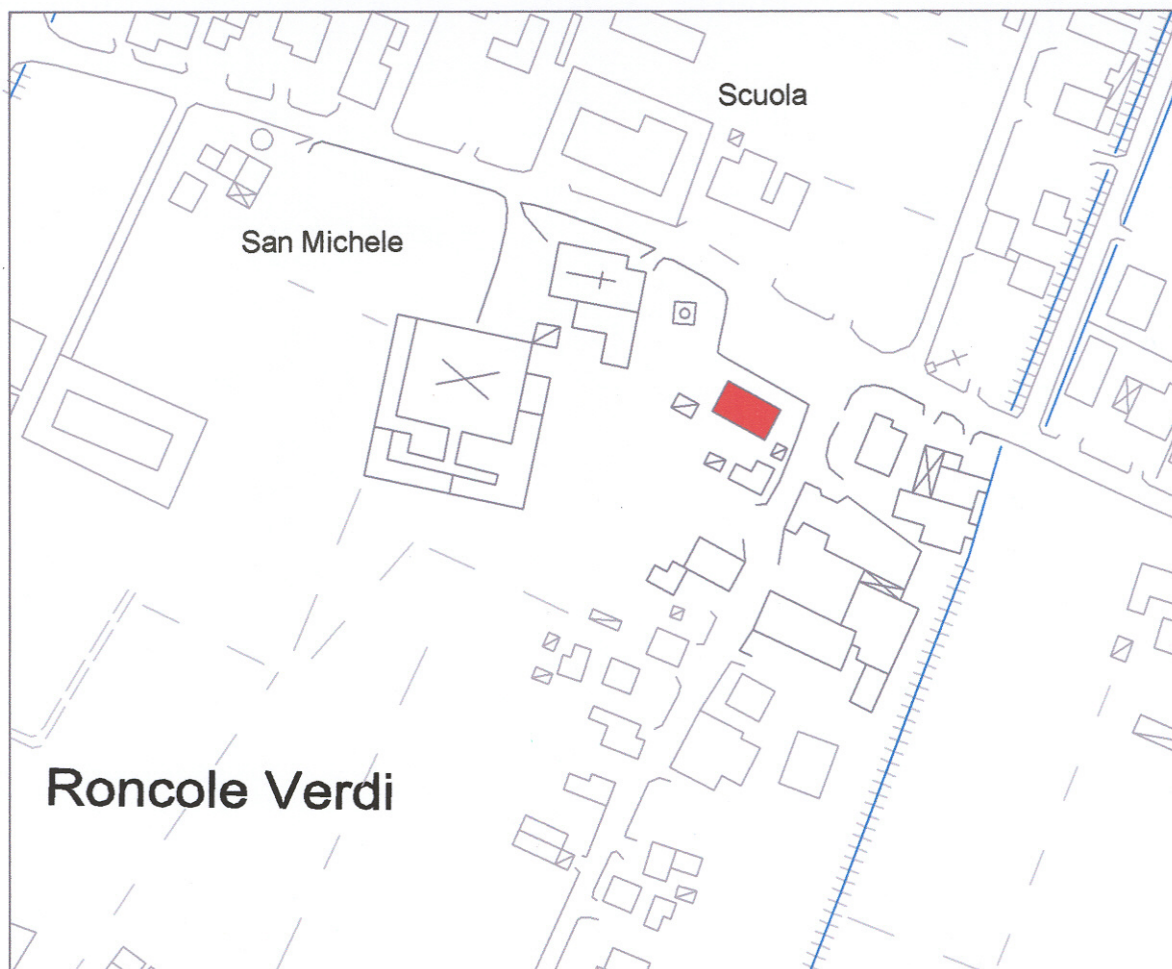
| Inquadramento | N | Scheda | 233 |

| Piazza Guareschi 65 – 67    Caffè della Piazza | | | | | |
|---|---|---|---|---|---|
| | Degrado | La tinteggiatura, puntualmente esfoliata, presenta tracce di dilavamento dai davanzali e croste nere vicino alle cornici marcapiano; macchie e muffe da umidità sullo zoccolo | | | |

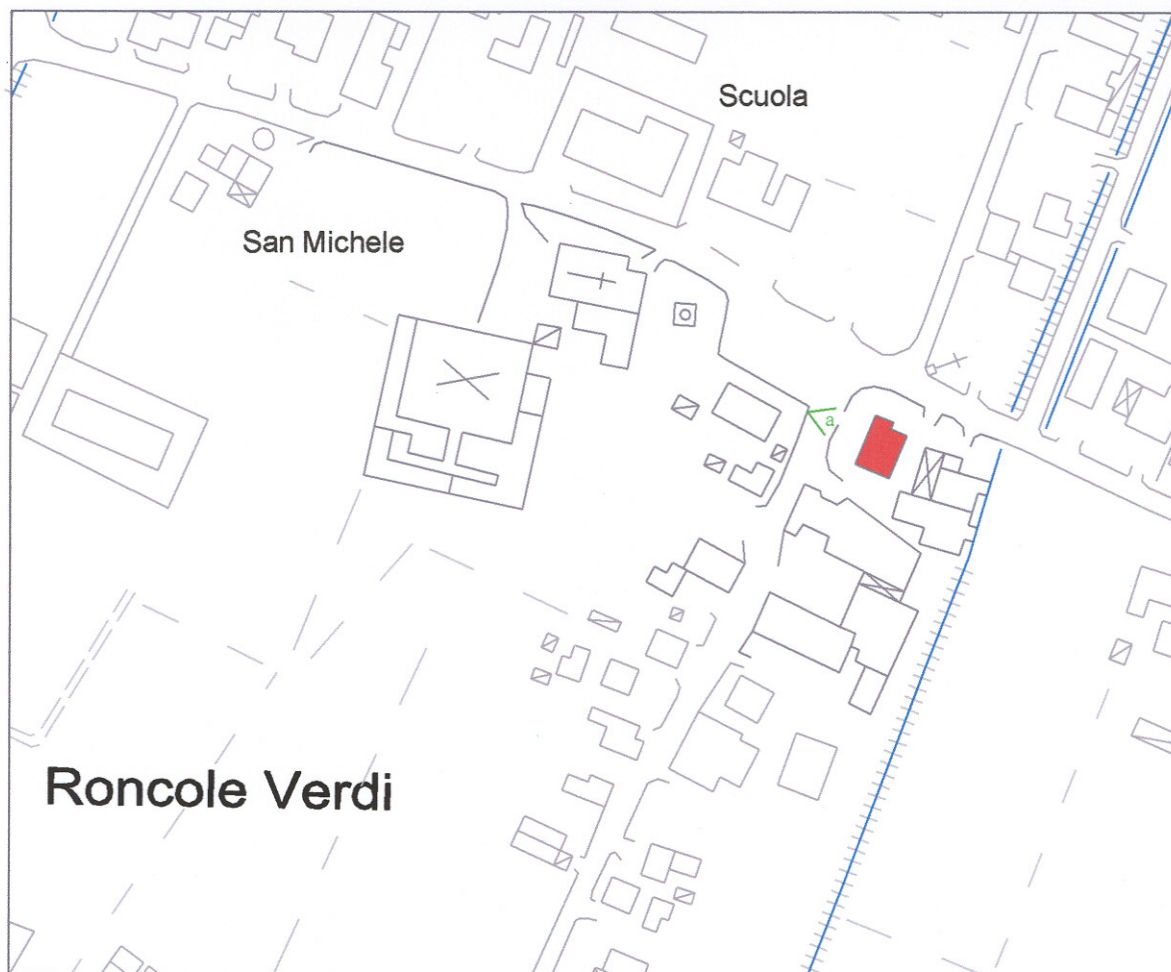
| Inquadramento | N | Scheda | 234 |

| Casa natale G. Verdi | | | | | |
|---|---|---|---|---|---|
| | Degrado | Tinteggiatura non uniforme, i serramenti necessitano manutenzione | | | |

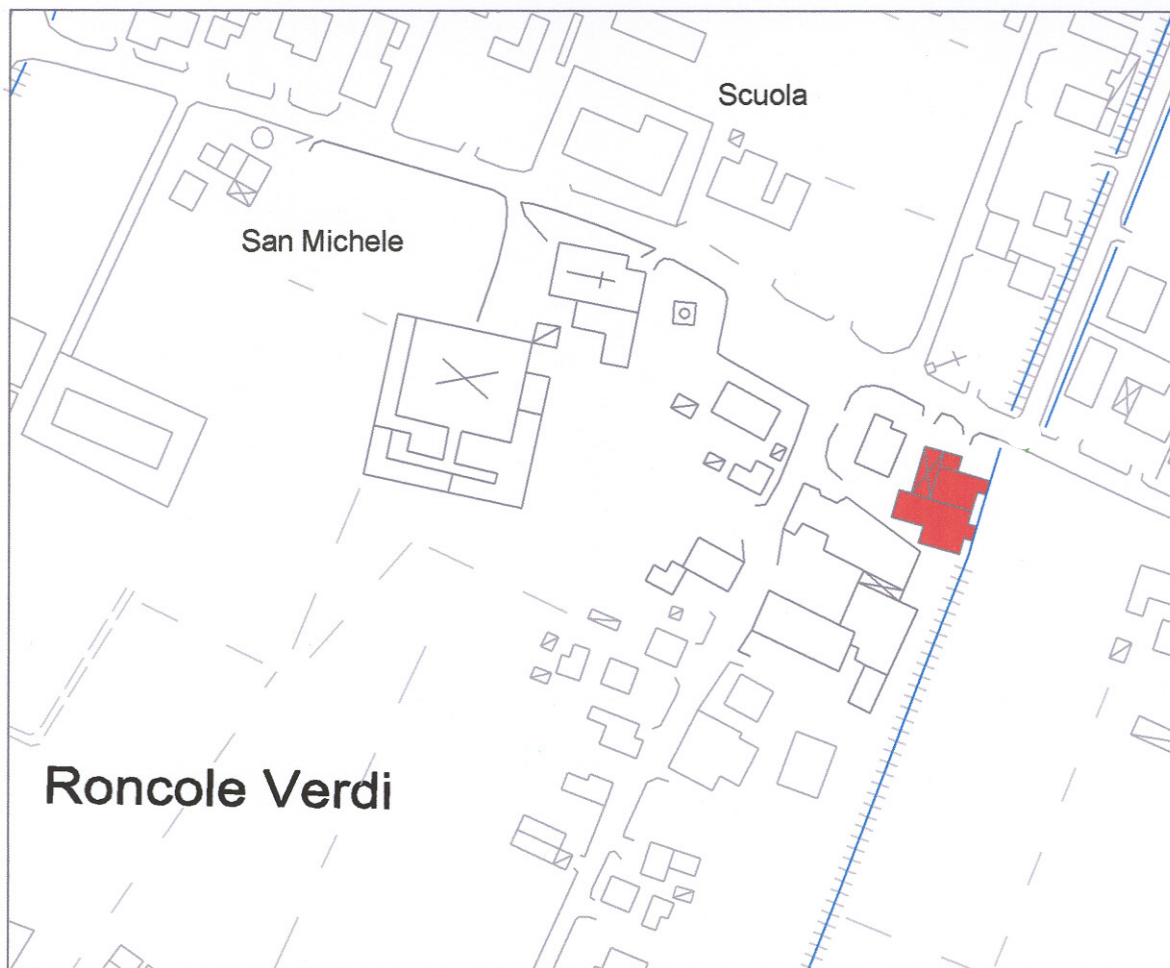
| <b>Inquadramento</b> | <b>N</b> | | <b>Scheda</b> | <b>235</b> |

| Via Toscanini n. 71 | | | | | |
|---|---|---|---|---|---|
| | Degrado | Macchie da umidità sui mattoni | | | |

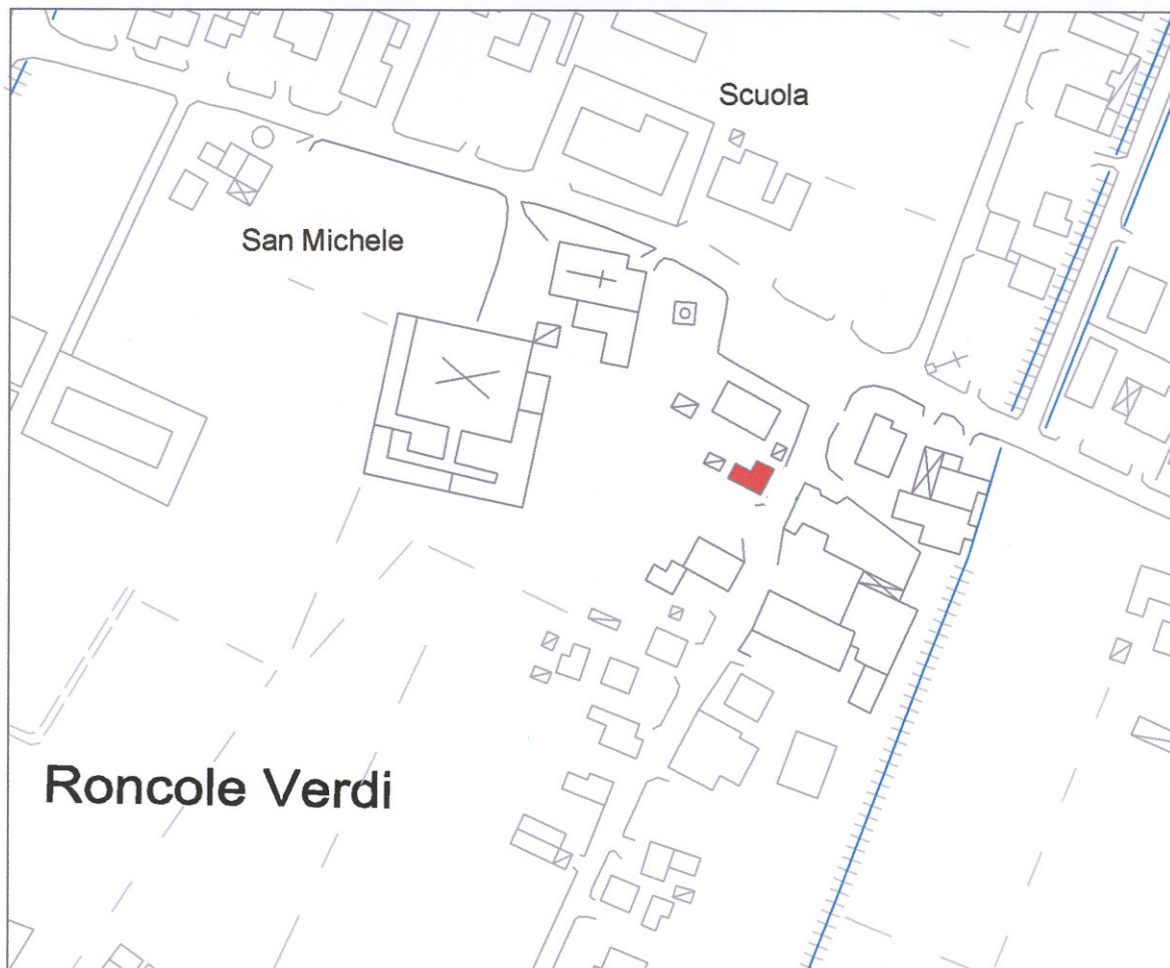
| Inquadramento | N | Scheda | 237 |

| Via Processione 156 - 157 | | | | | |
|---|---|---|---|---|---|
| | Degrado | Piccole fessurazioni nella tinteggiatura | | | |

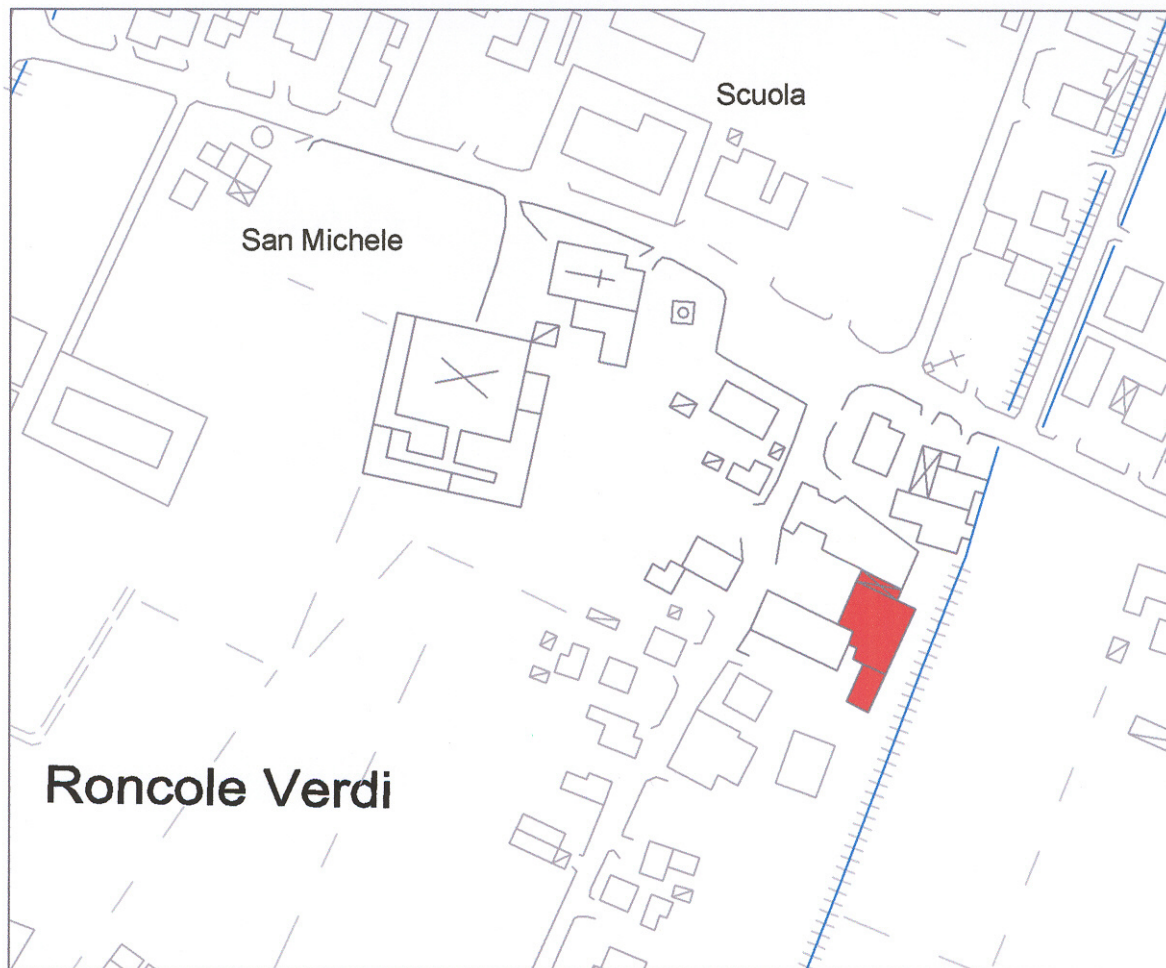
| Inquadramento | N | Scheda | 239 |

| Via Processione | | | |
|---|---|---|---|
| | <i>Degrado</i> | La tinteggiatura non è omogenea e il portone necessita manutenzione | |

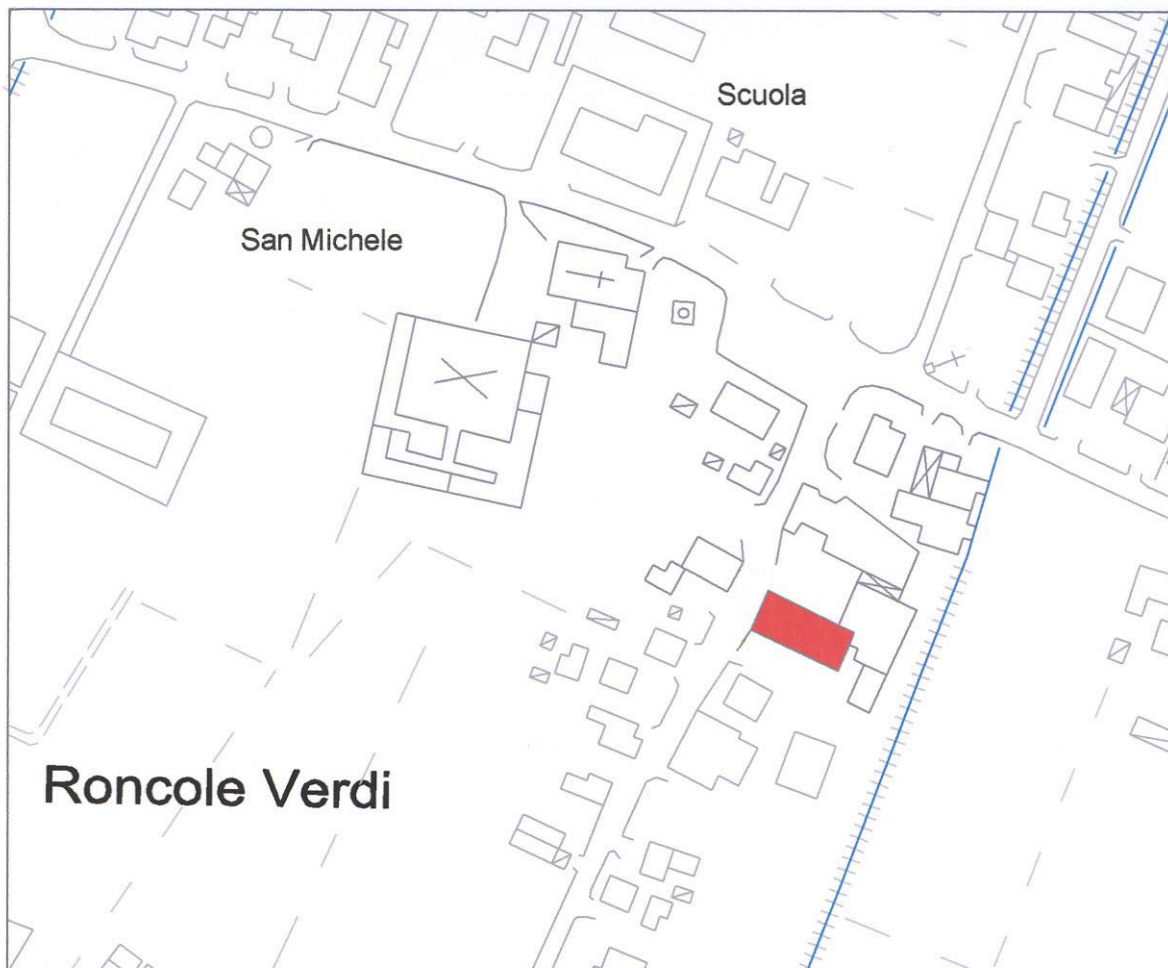
| Inquadramento | N | Scheda | 240 |

| Via Processione 164 - 165 | | | |
|---|---|---|---|
| | <i>Degrado</i> | La soletta del balcone presenta muffe e distacco di materiale; l'intonaco è fessurato e puntualmente scrostato (finestra del primo piano); i serramenti hanno la vernice scrostata e le tapparelle hanno subito danni da grandine; la ringhiera del balcone presenta segni di ruggine | |

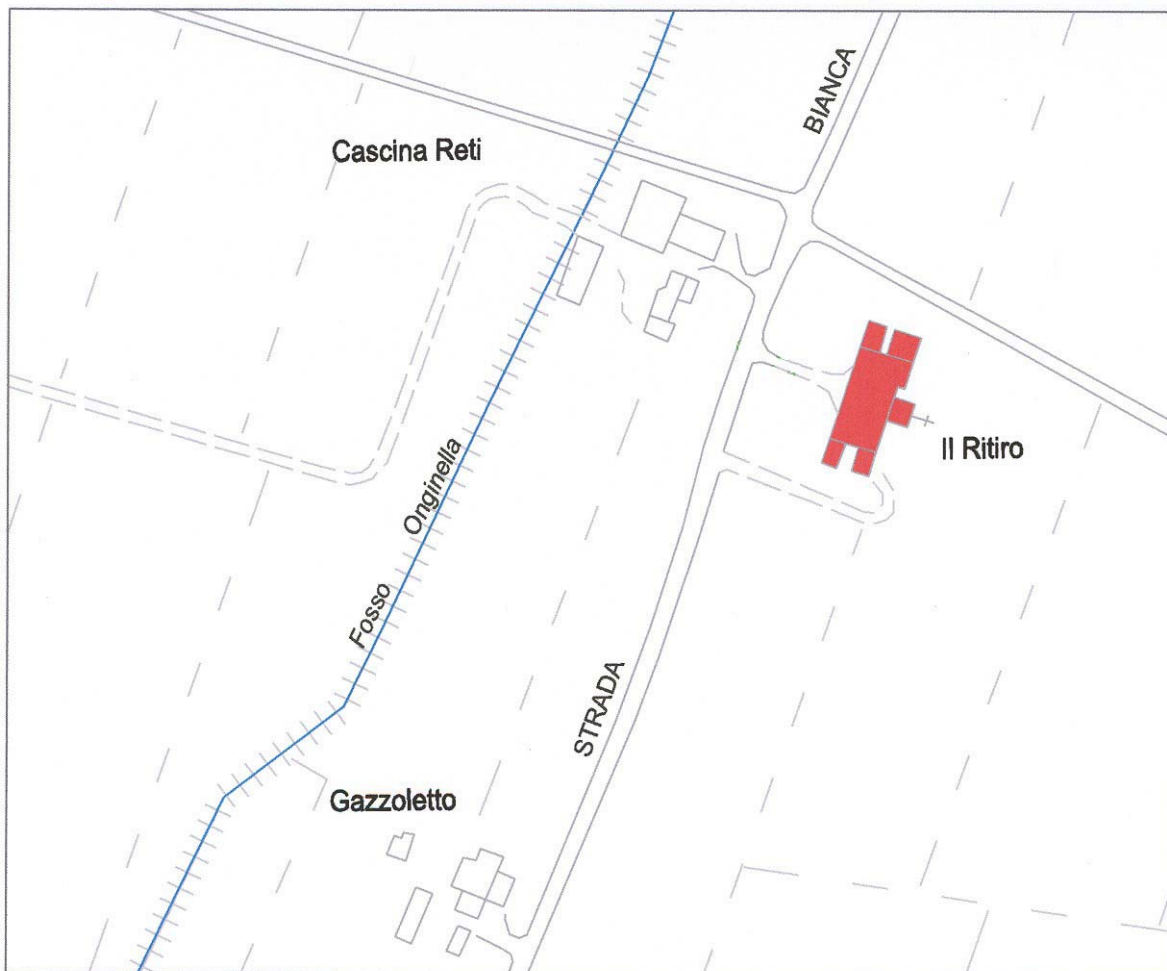
| Via Cons. Superiore n. 43 | | | | | |
|---|---|---|---|---|---|
| | Degrado | Macchie di umidità al piano terra; danni da umidità al muro di cinta; cancellata arrugginita | | | |

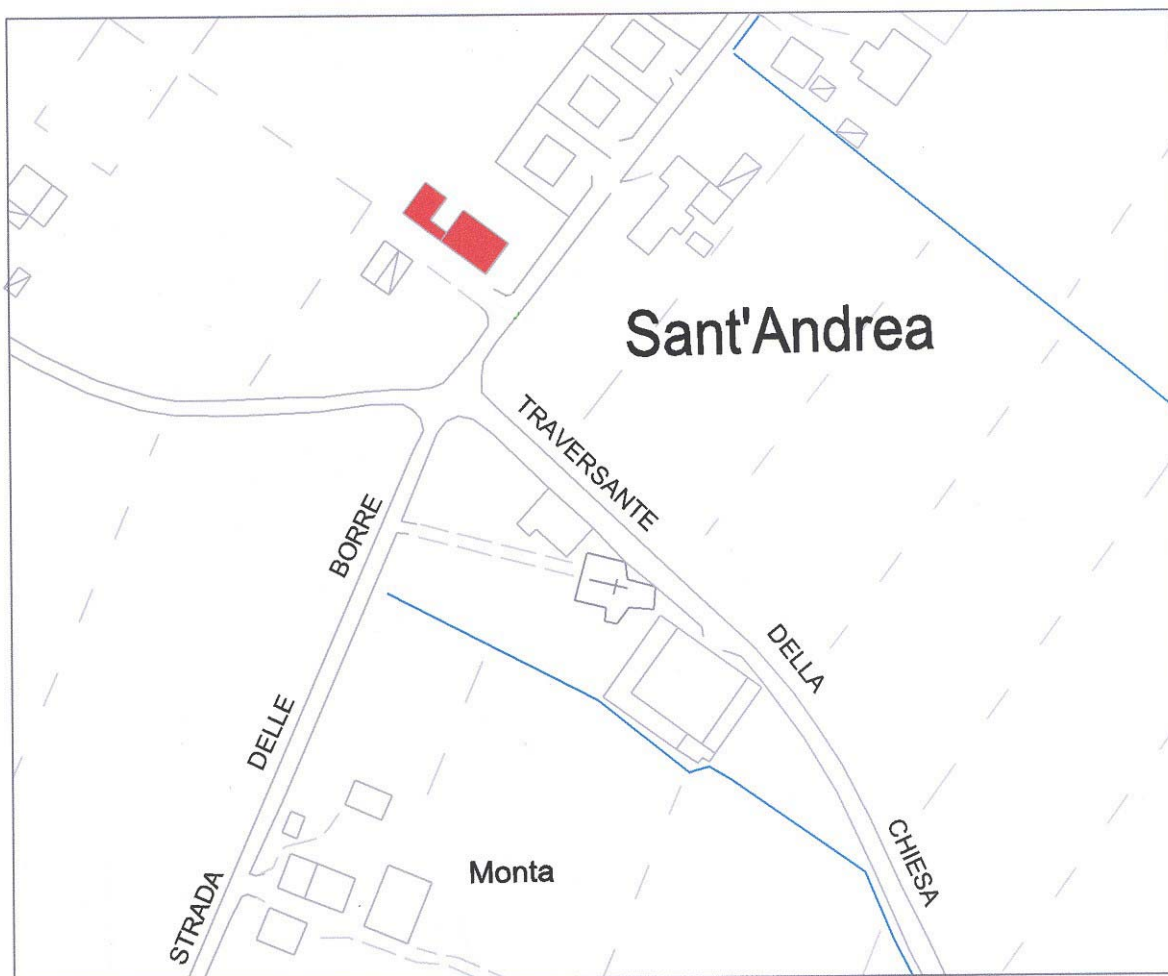
| Fronte su strada | | | | | |
|---|---|---|---|---|---|
| | Degrado | Danno di umidità di risalita al piano terra, intonaco quasi completamente assente, presenza di muffe e piccole crepe | | | |

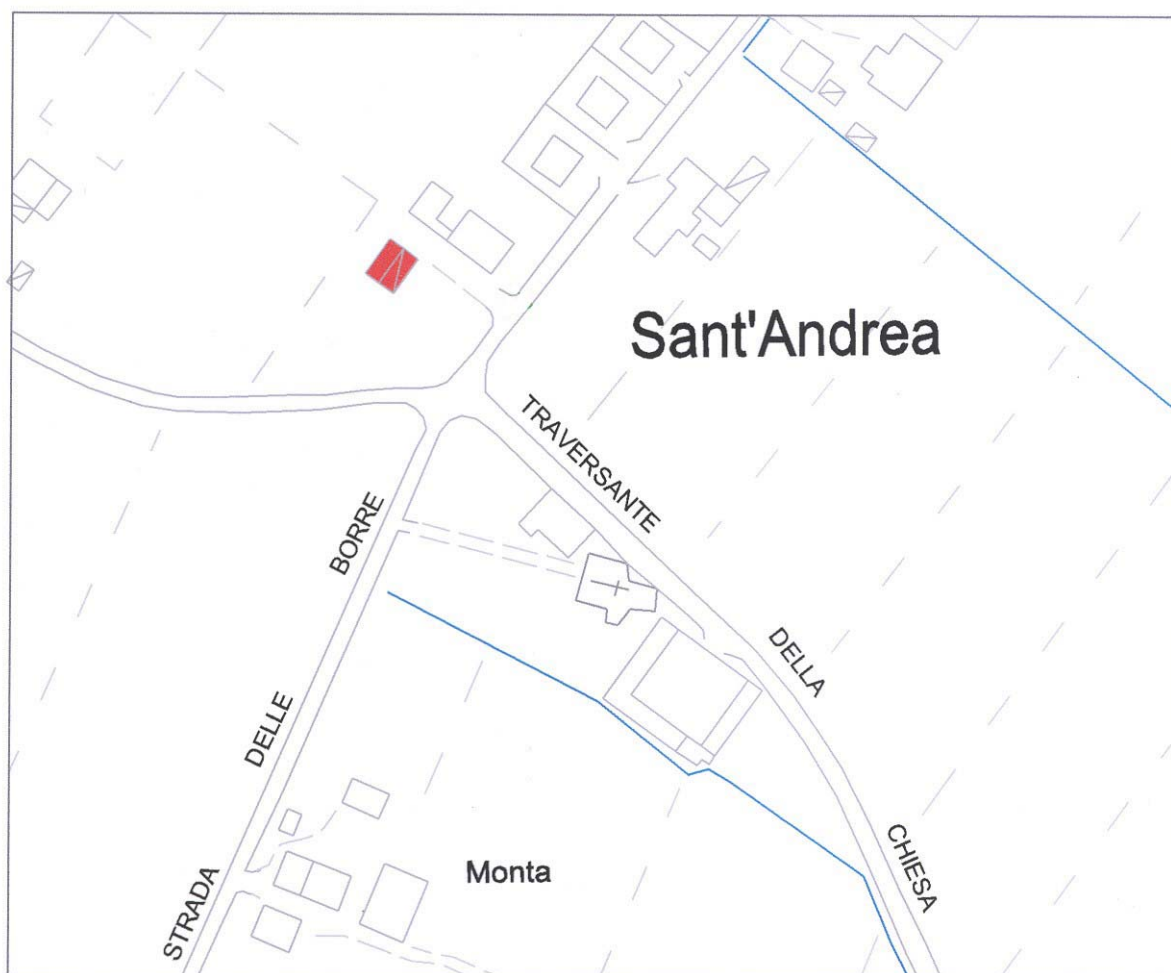
| <b>Inquadramento</b> | <b>A</b> | | <b>Scheda</b> | <b>245</b> |

| Fronte su strada | | | | | |
|---|---|---|---|---|---|
| | Degrado | Danno da umidità di risalita e rampicanti, una campata del tetto è crollata | | | |

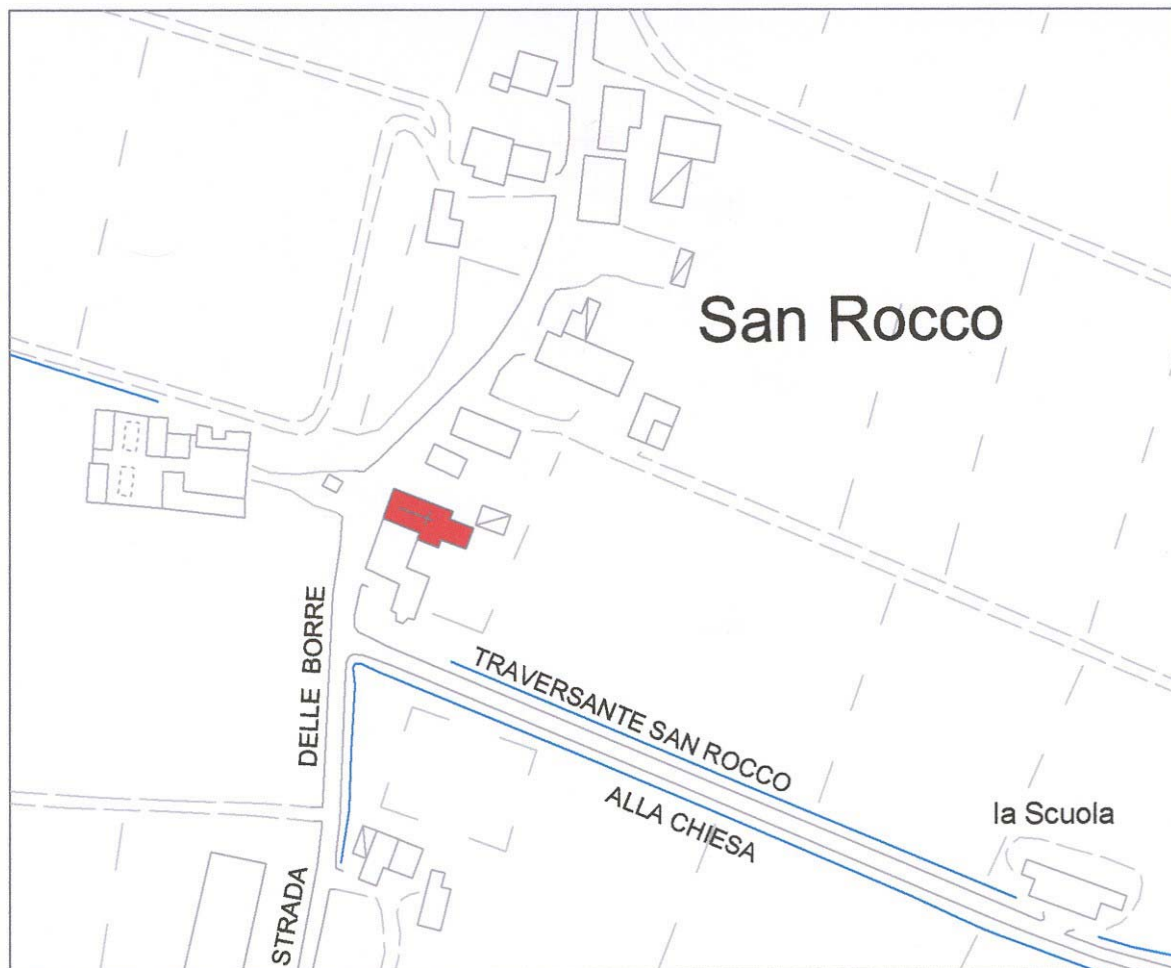
| S. Rocco --- Chiesa | | | | | |
|---|---|---|---|---|---|
| | Degrado | Macchie di umidità da quota 2.00 m fino a 4.00 m | | | |

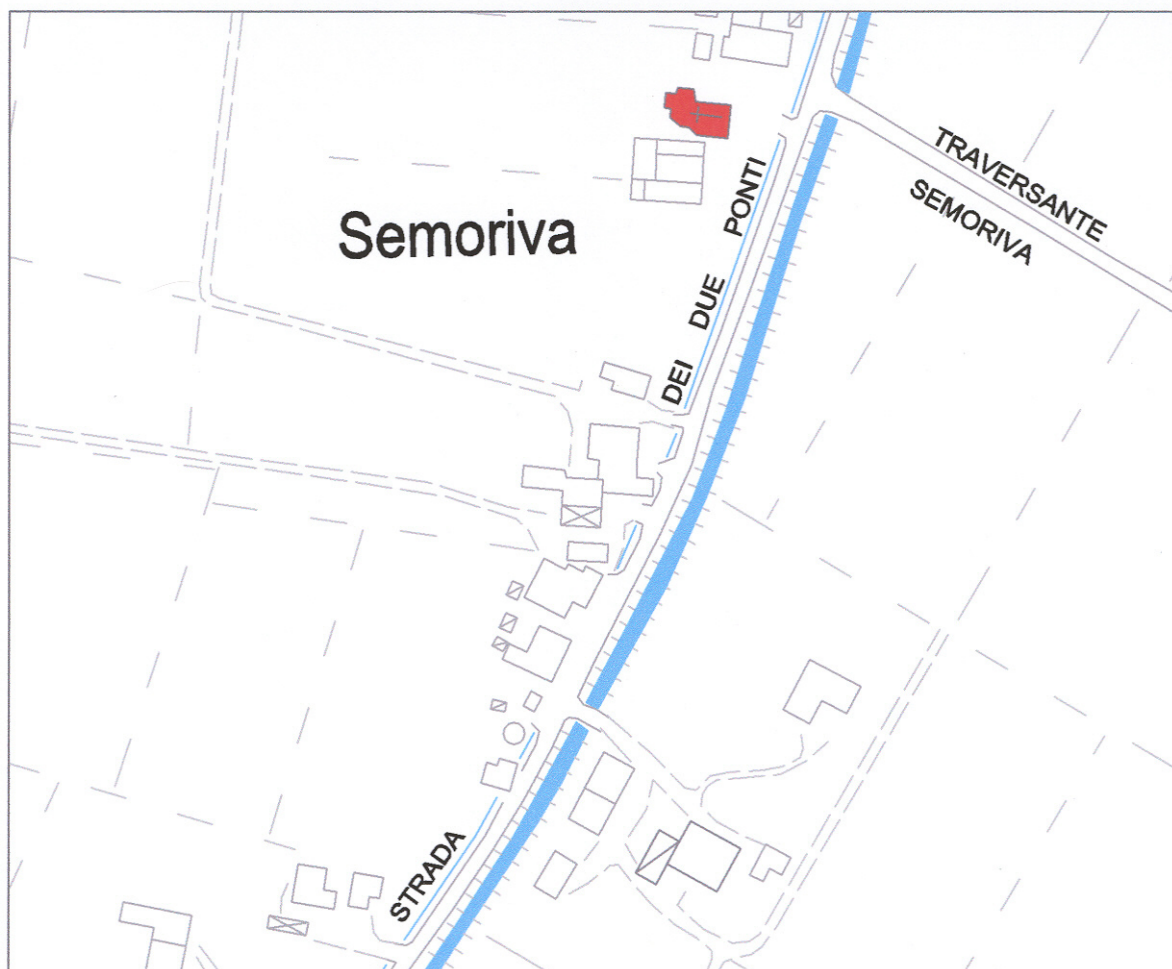
| <b>Inquadramento</b> | <b>S</b> | | <b>Scheda</b> | <b>247</b> |

| Semoriva --- Chiesa | | | | | |
|---|---|---|---|---|---|
| | Degrado | La pietra dello zoccolo presenta macchie dovute ad umidità. | | | |

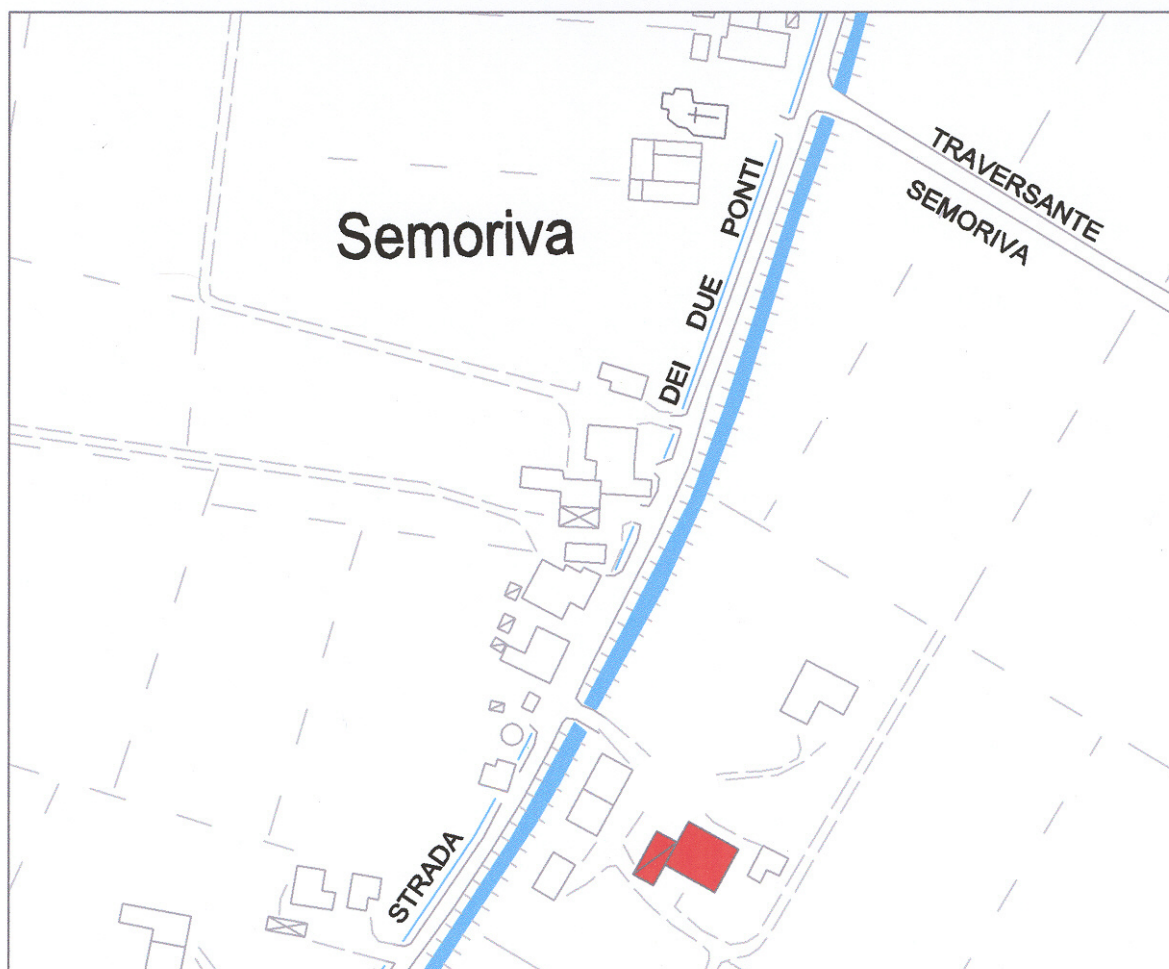
| <b>Inquadramento</b> | <b>S</b> | | <b>Scheda</b> | <b>248</b> |

| Semoriva | | | | | |
|---|---|---|---|---|---|
| | Degrado | L’intonaco è in gran parte scrostato, e dove è ancora presente è coperto di muffe e muschio; danno al cornicione; serramenti in parte mancanti, in parte fatiscenti | | | |

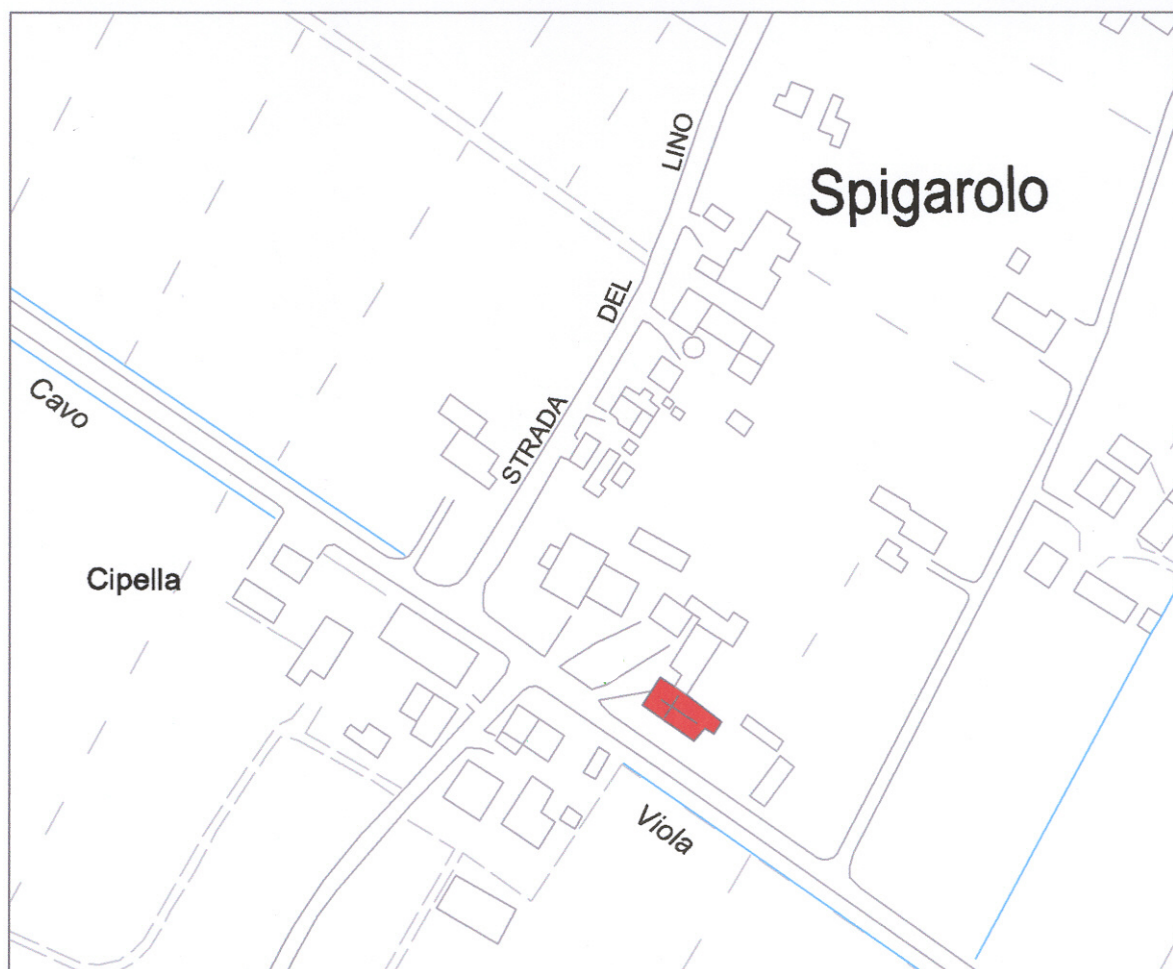
| <b>Inquadramento</b> | <b>T</b> | | <b>Scheda</b> | <b>249</b> |

| Chiesa di Spigarolo | | | | | |
|---|---|---|---|---|---|
| | Degrado | Macchie di umidità di risalita, muffe sullo zoccolo | | | |

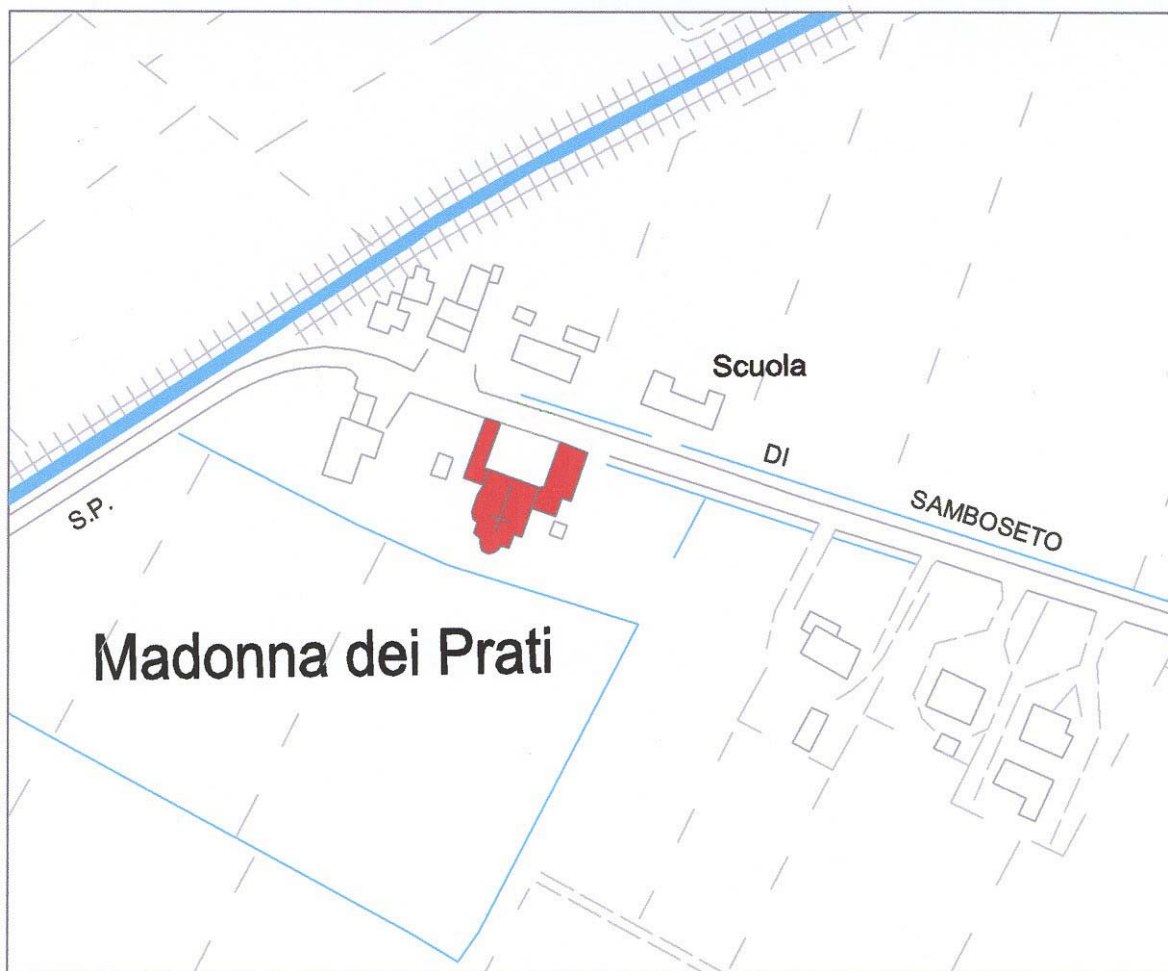
| Via | Madonna Prati --- Chiesa | Civico | --- |

| Chiesa di Madonna Prati | | | | | |
|---|---|---|---|---|---|
| | Degrado | Intonaco scrostato, cornicione molto danneggiato, cornici rovinate e mattoni deteriorati dall'umidità | | | |

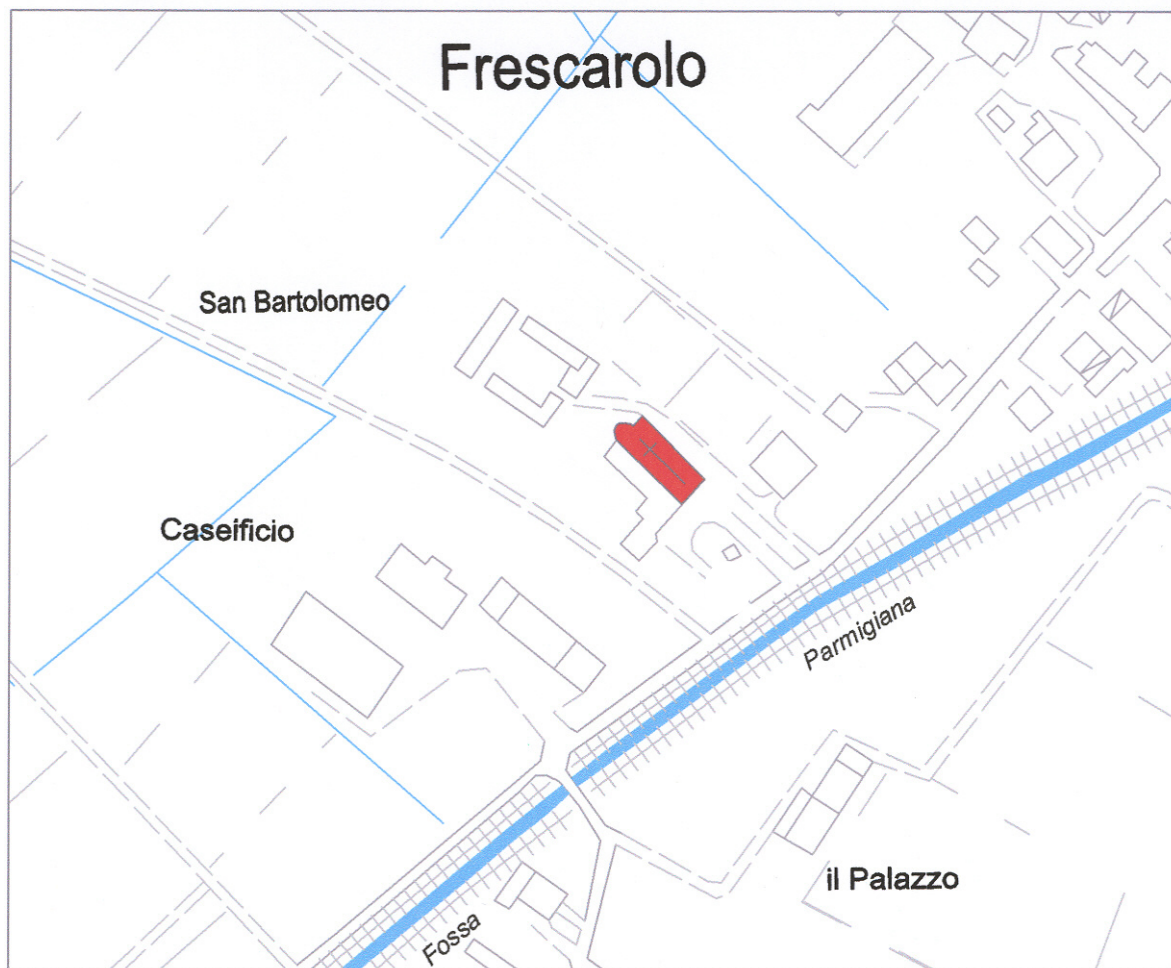
| <b>Inquadramento</b> | <b>V</b> | | <b>Scheda</b> | <b>251</b> |

| Chiesa di Frescarolo | | | | | |
|---|---|---|---|---|---|
| | Degrado | La tinteggiatura è puntualmente esfoliata | | | |
