Comune di Busseto

Piano Urbanistico Generale

### QC\_SF3.4

Schede dei complessi di valore  
storico-architettonico

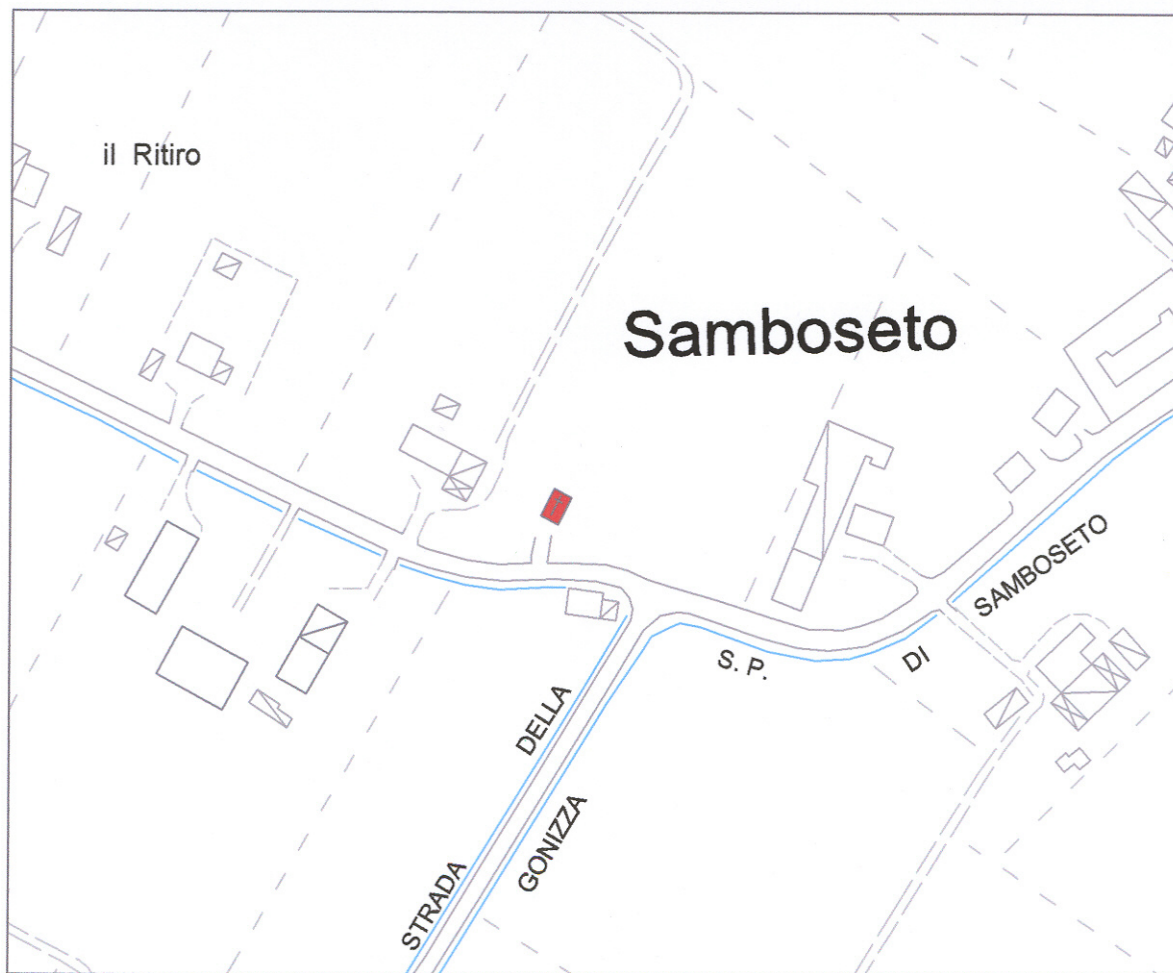
| <b>Inquadramento</b> | <b>W</b> | | <b>Scheda</b> | <b>253</b> |

| Chiesetta di Samboseto | | | | | |
|---|---|---|---|---|---|
| | Degrado | Leggere macchie di umidità di risalita | | | |

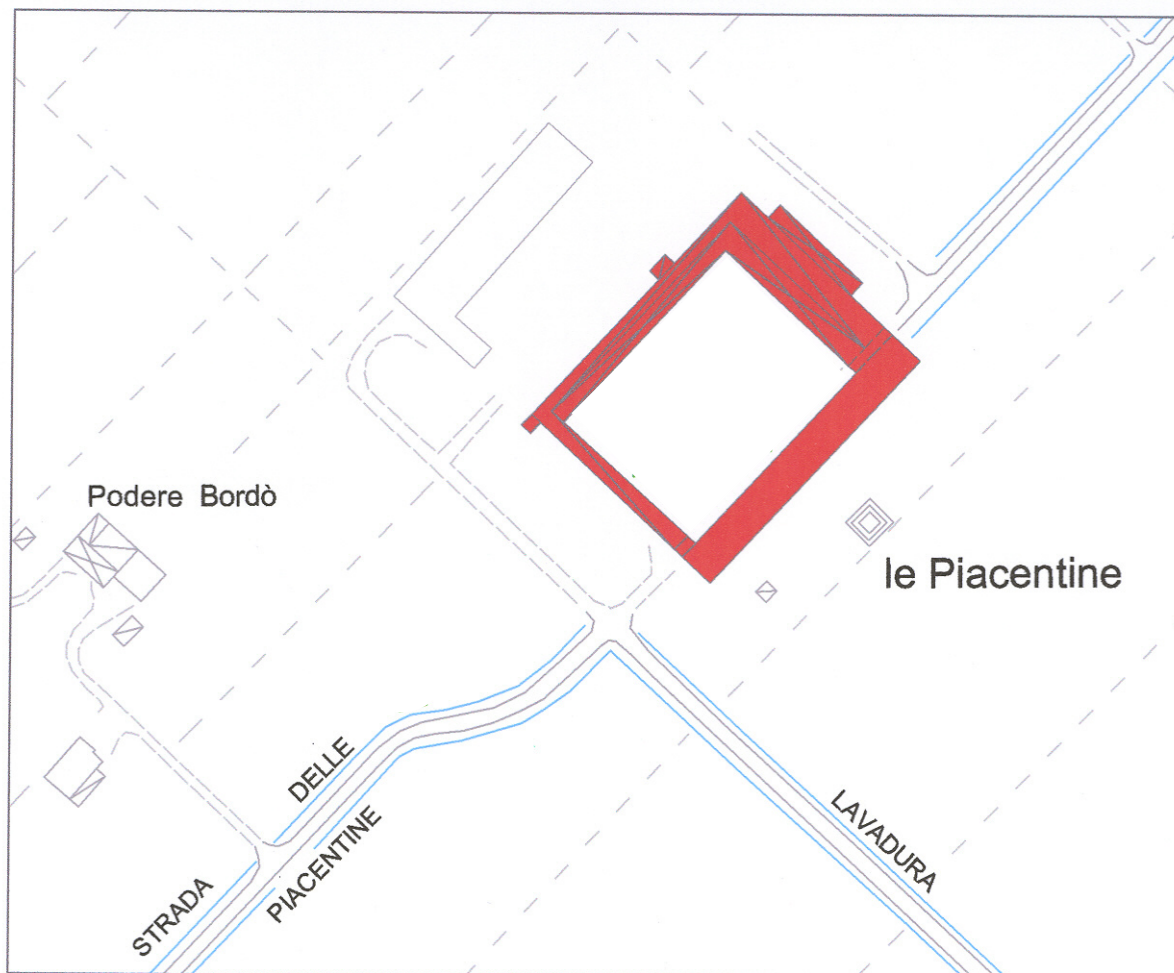
| Via | Località "Le Piacentine" | | Civico | --- |

| Le Piacentine | | | | | |
|---|---|---|---|---|---|
| | Degrado | Le zone non destinate ad abitazione non sono state ristrutturate; presenza di mattoni sfaldati dall'umidità | | | |

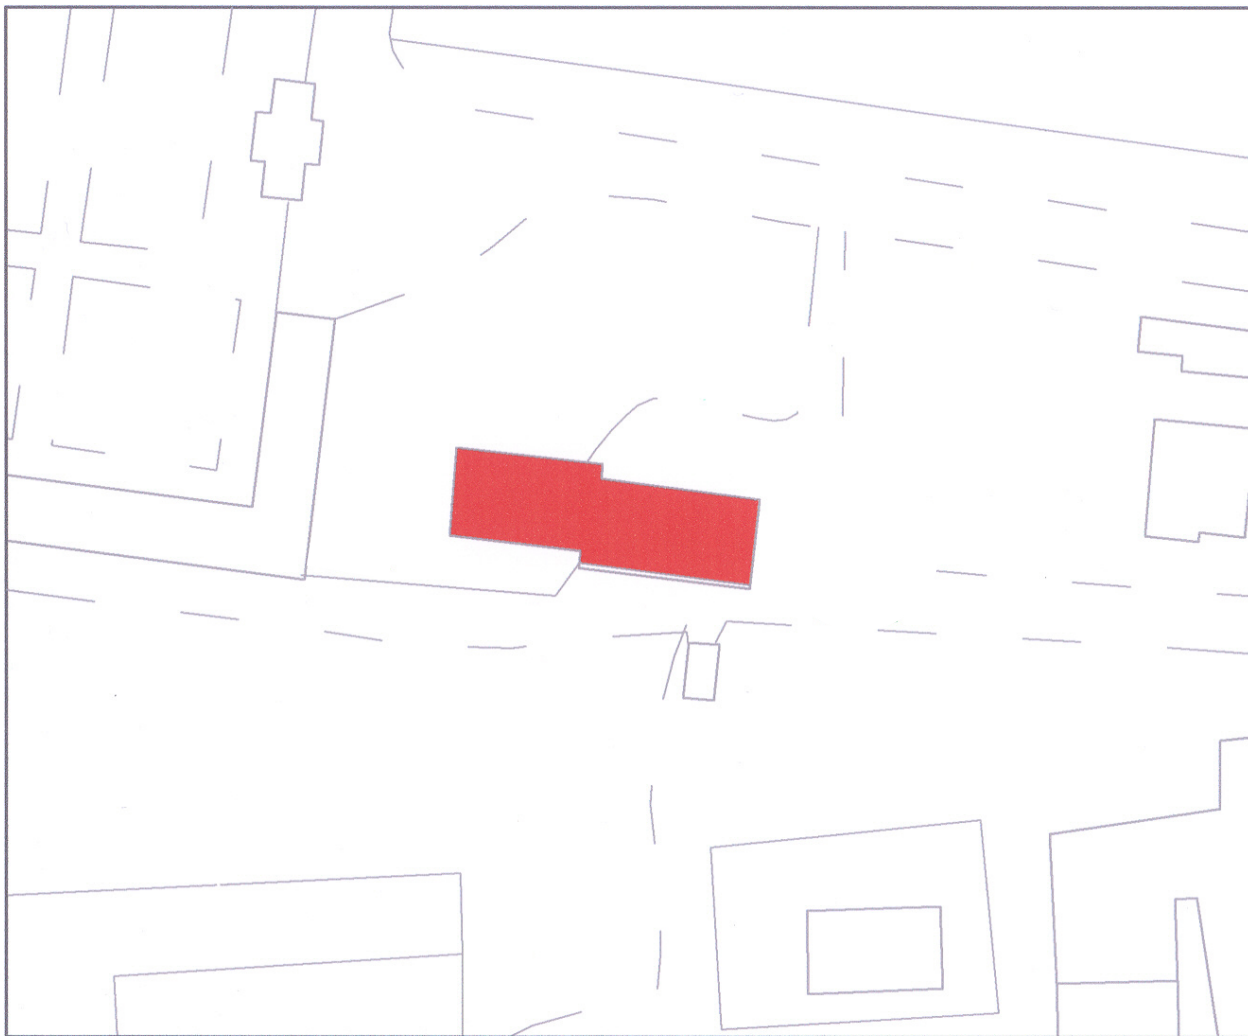
| Via | Viale del Cimitero - Busseto | Civico | --- |

| Chiesa di S. Anna | | | | | |
|---|---|---|---|---|---|
| | Degrado | L'intonaco, in gran parte scrostato, presenta macchie dovute ad umidità. Le cornici e le paraste sono pesantemente danneggiate. I serramenti sono fatiscenti. Presenza di vegetazione rampicante. | | | |
