**PERIZIA EDIFICIO ESISTENTE**

Via Agamo, n. 10 – Oleggio (No)

**RELAZIONE ILLUSTRATIVA SULLO STATO DEI LUOGHI**

**8 ottobre 2025**

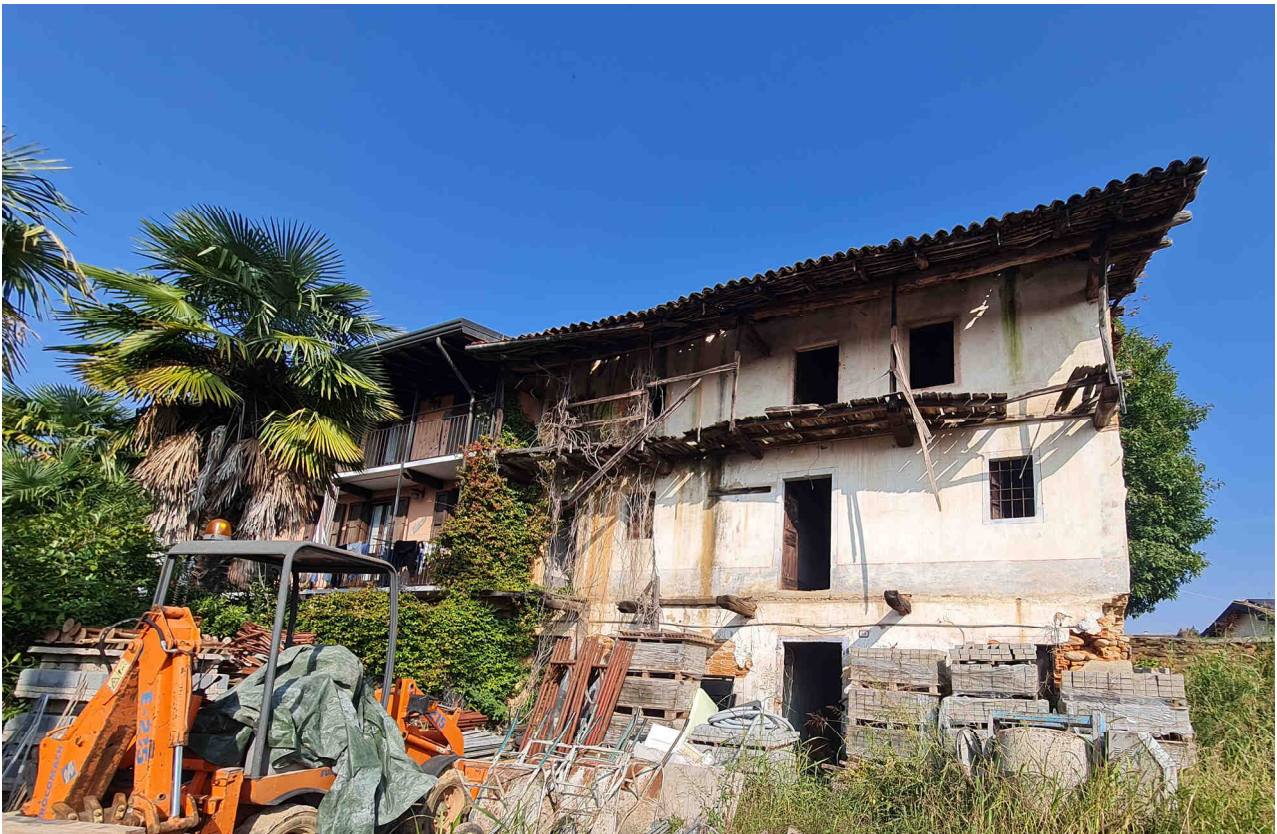
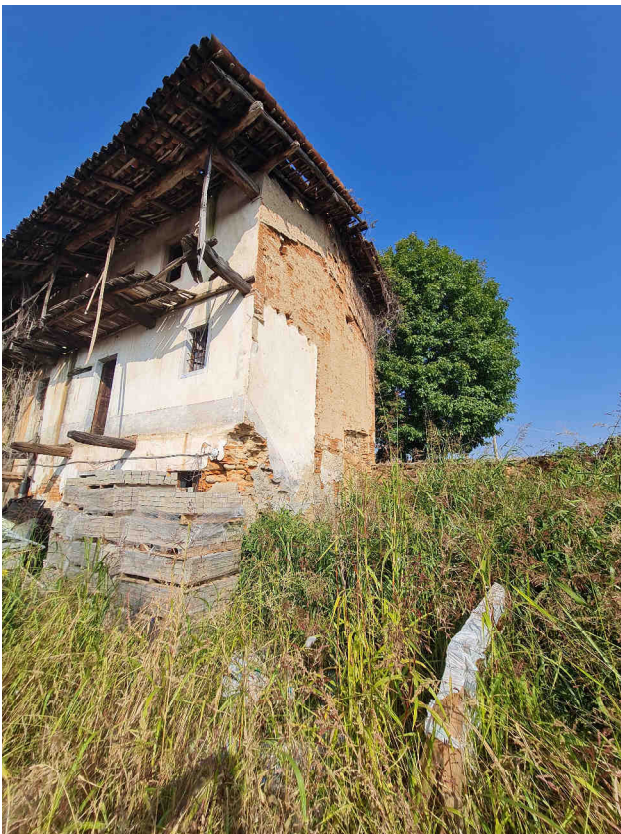
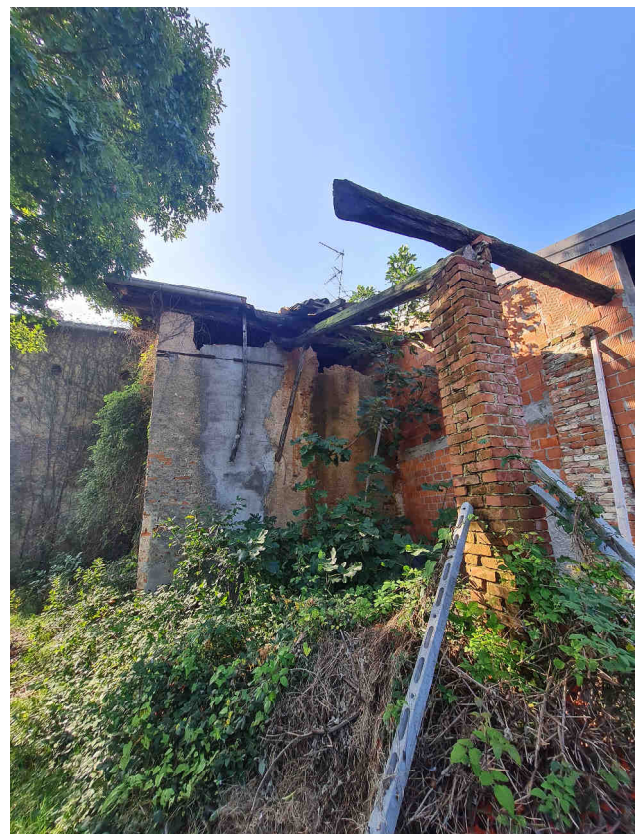
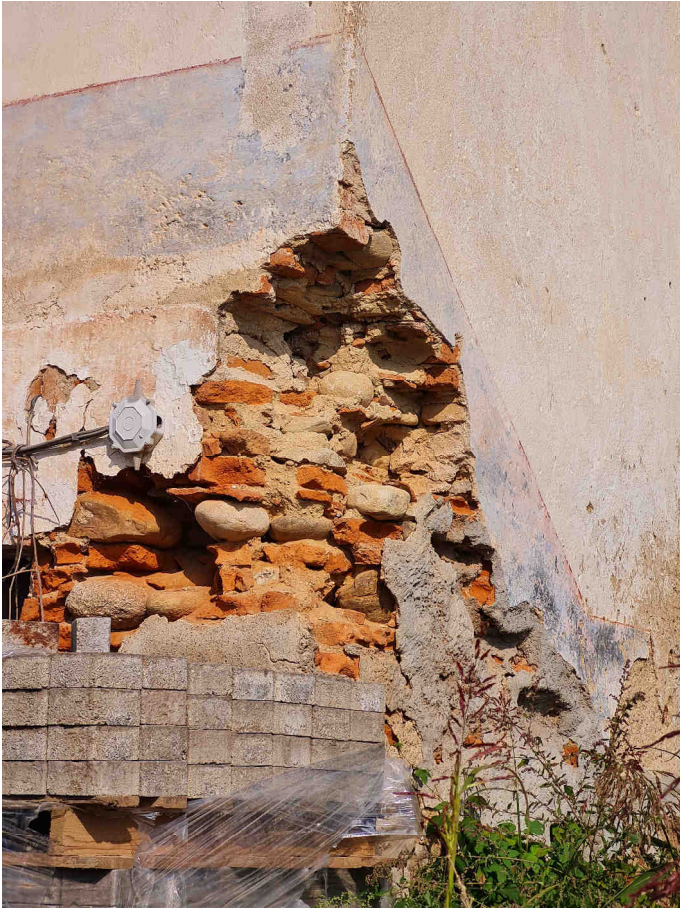
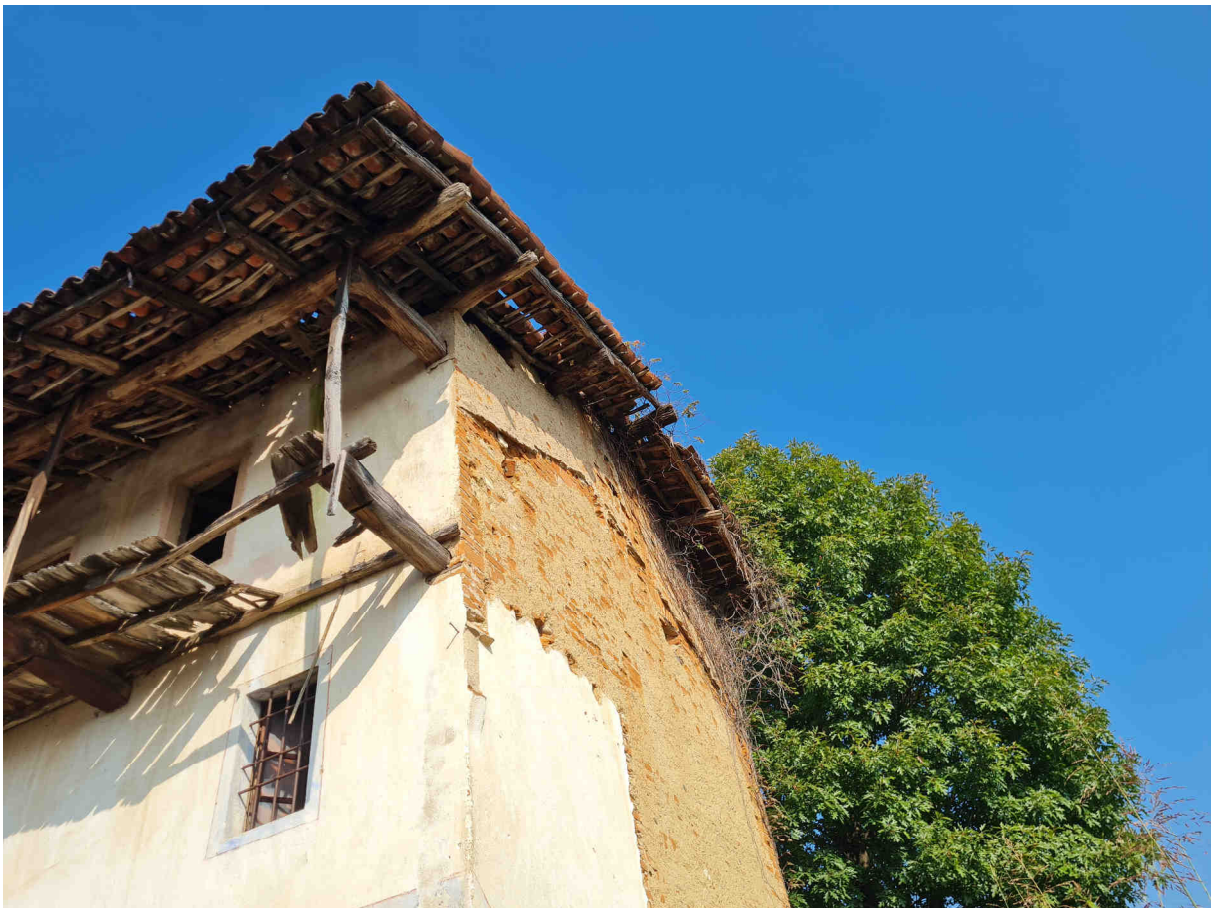
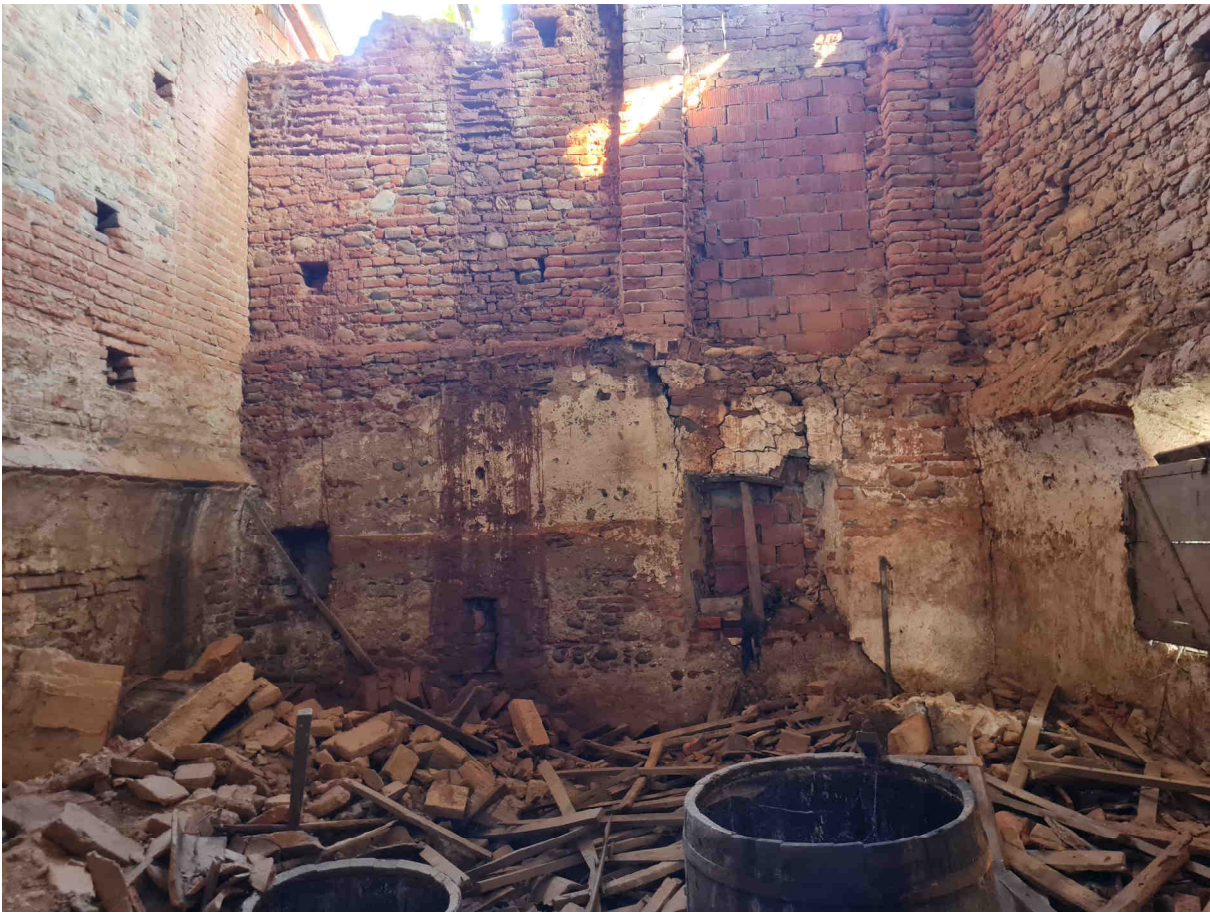
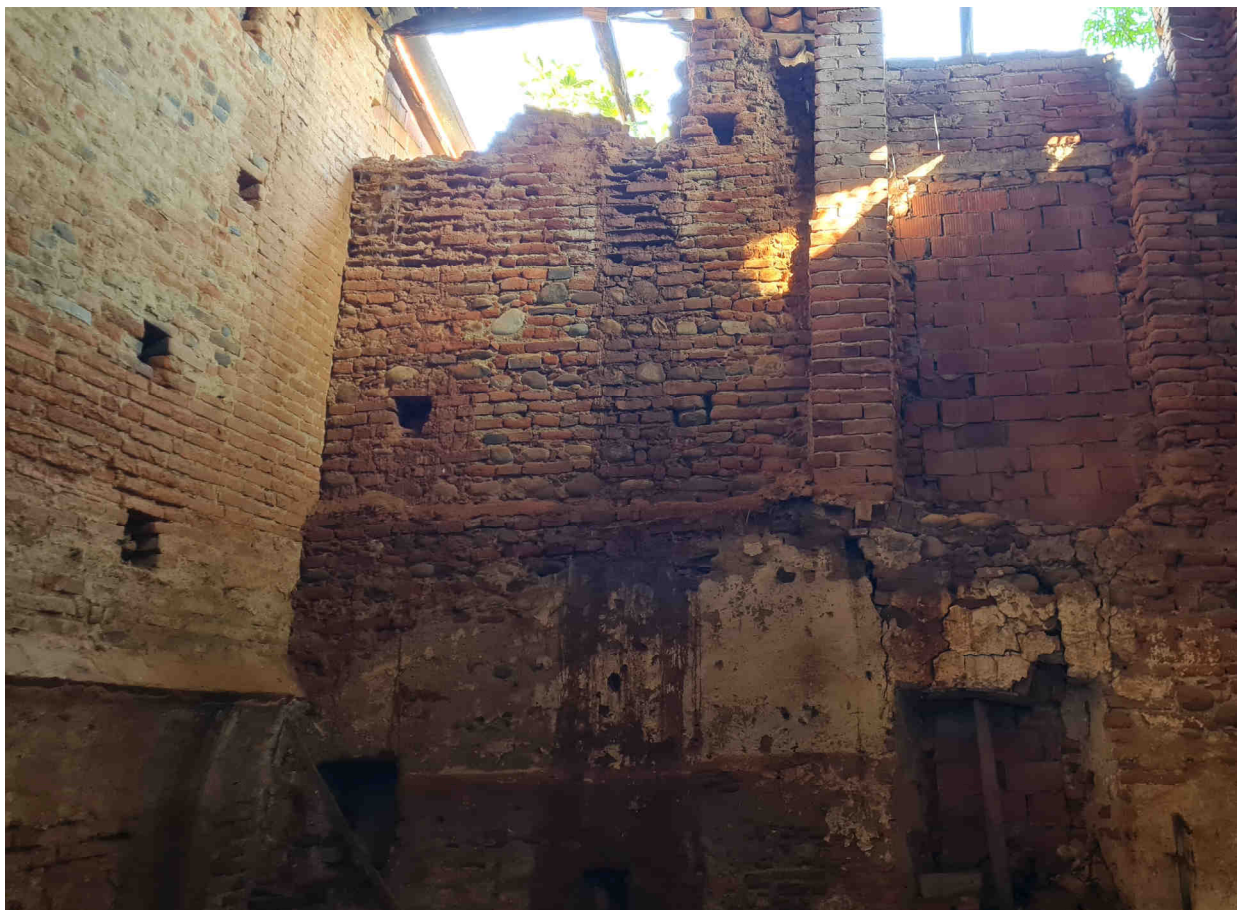
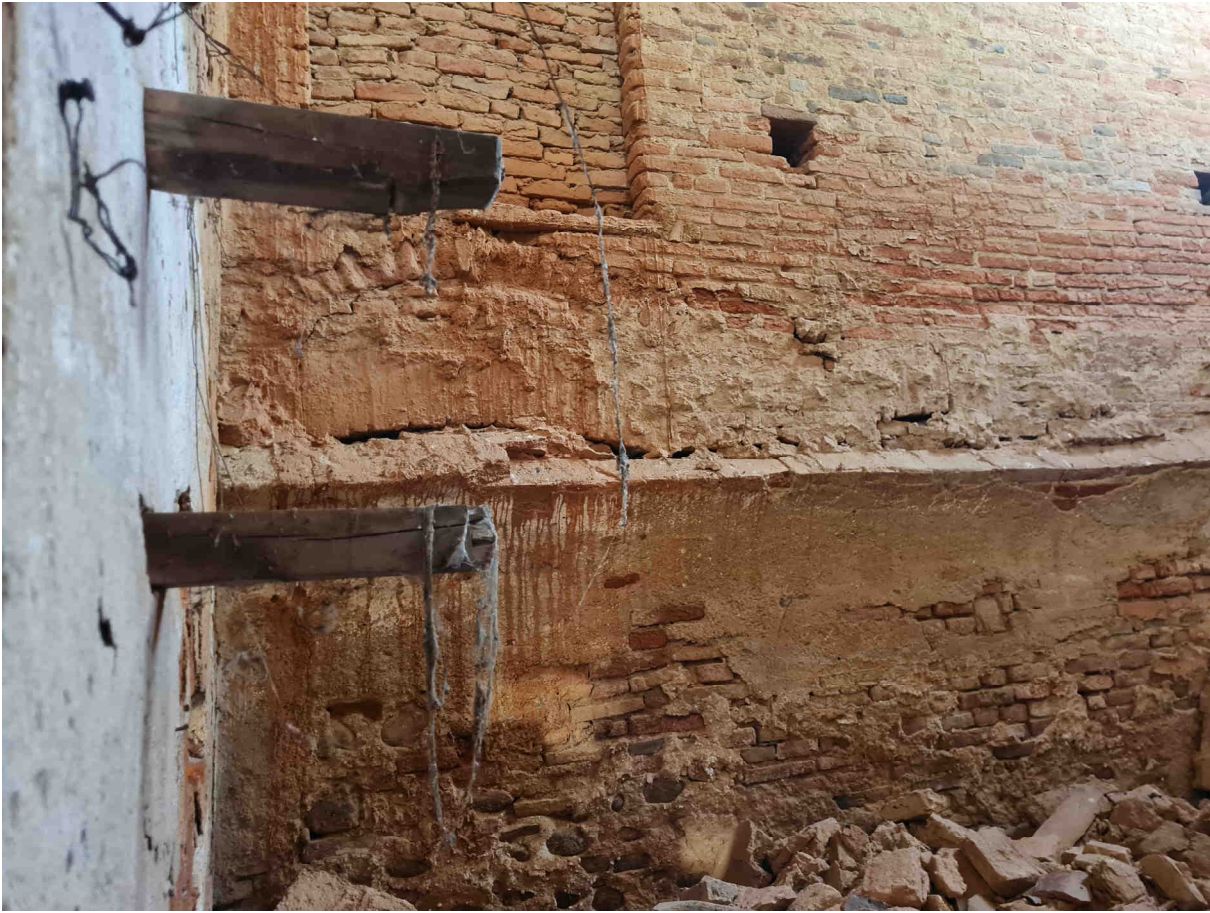
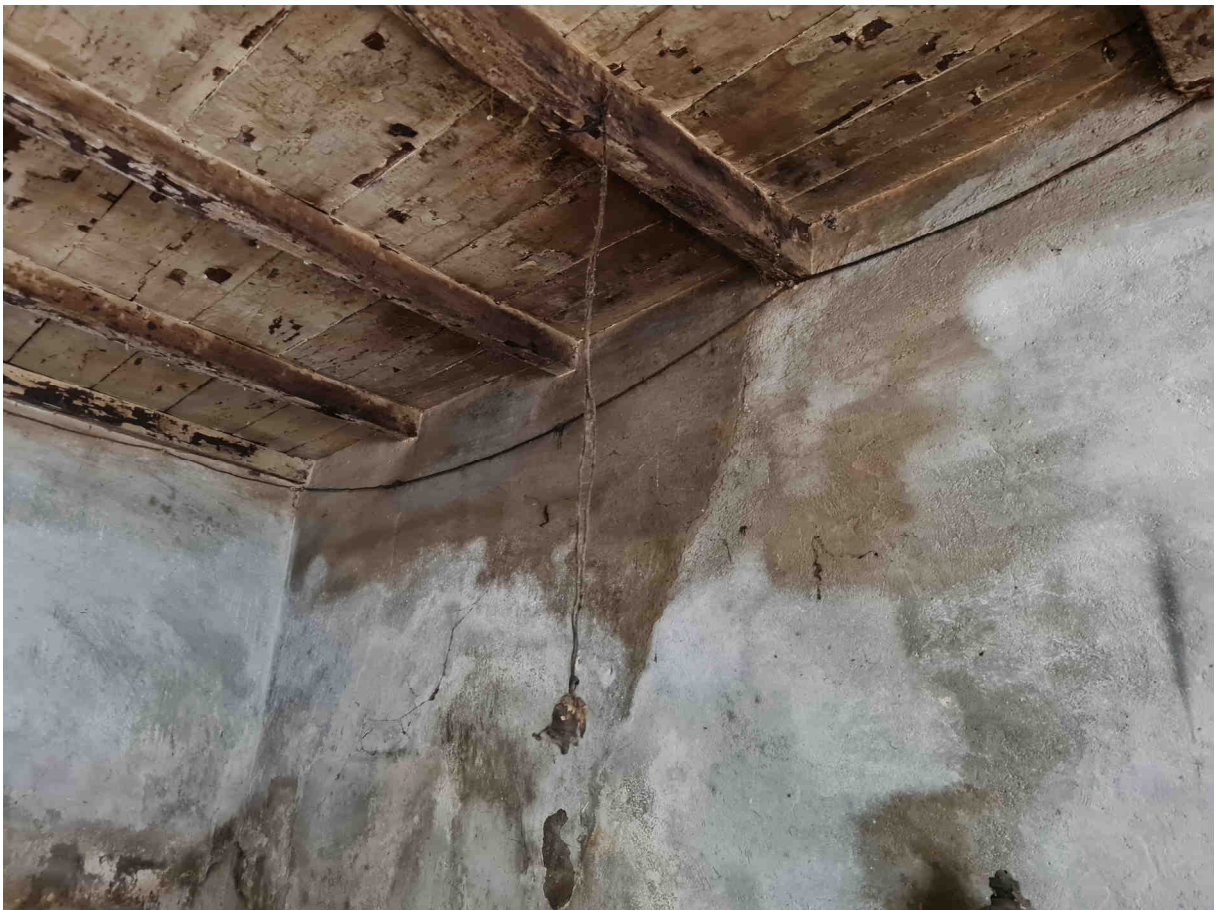
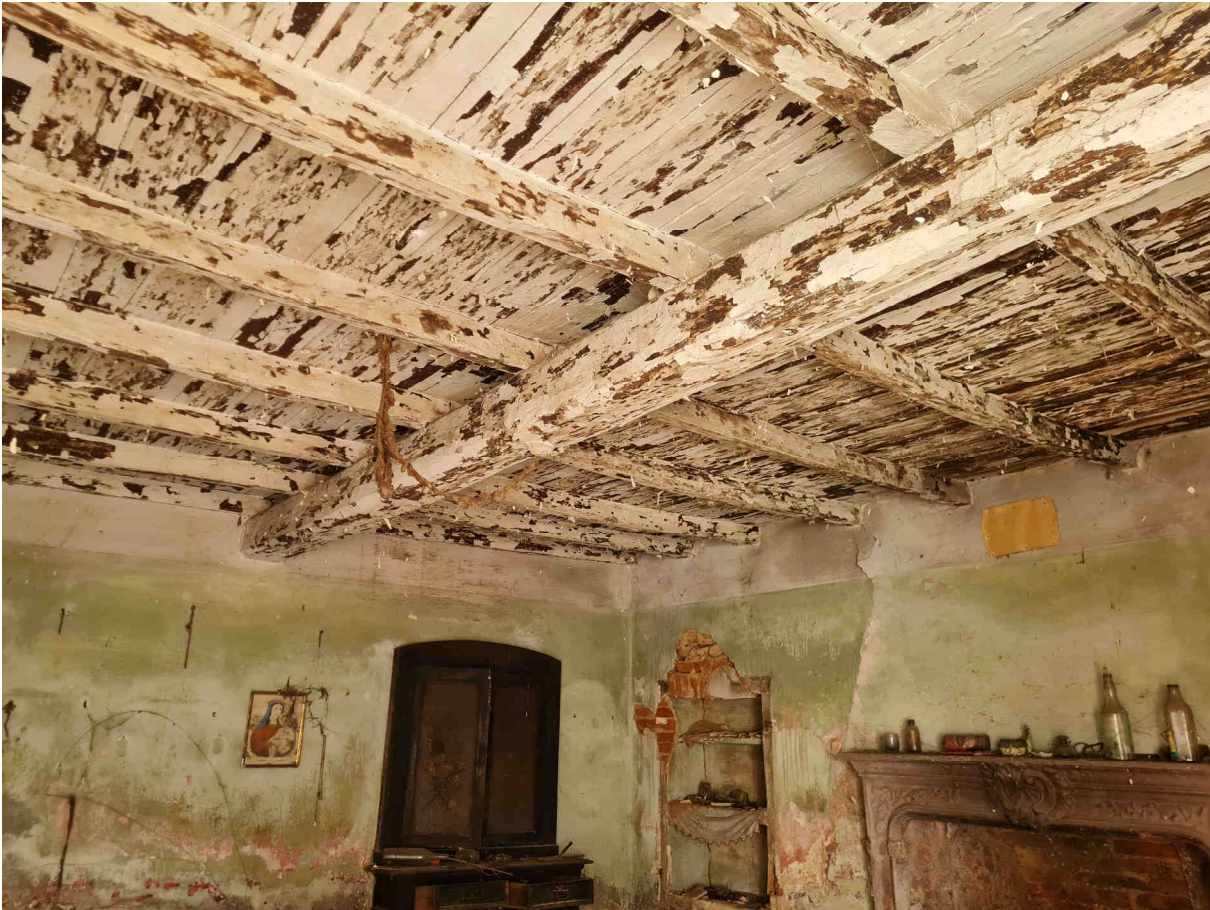
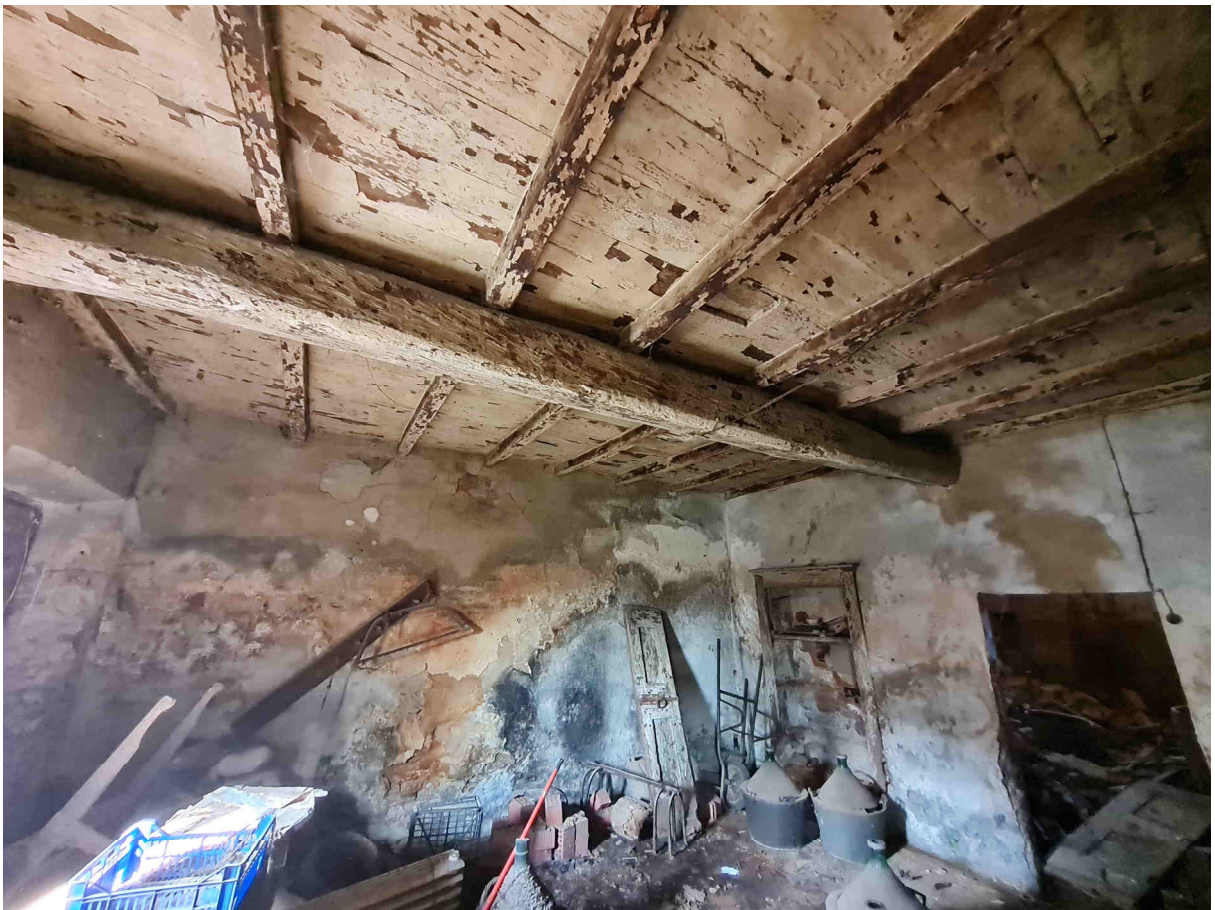
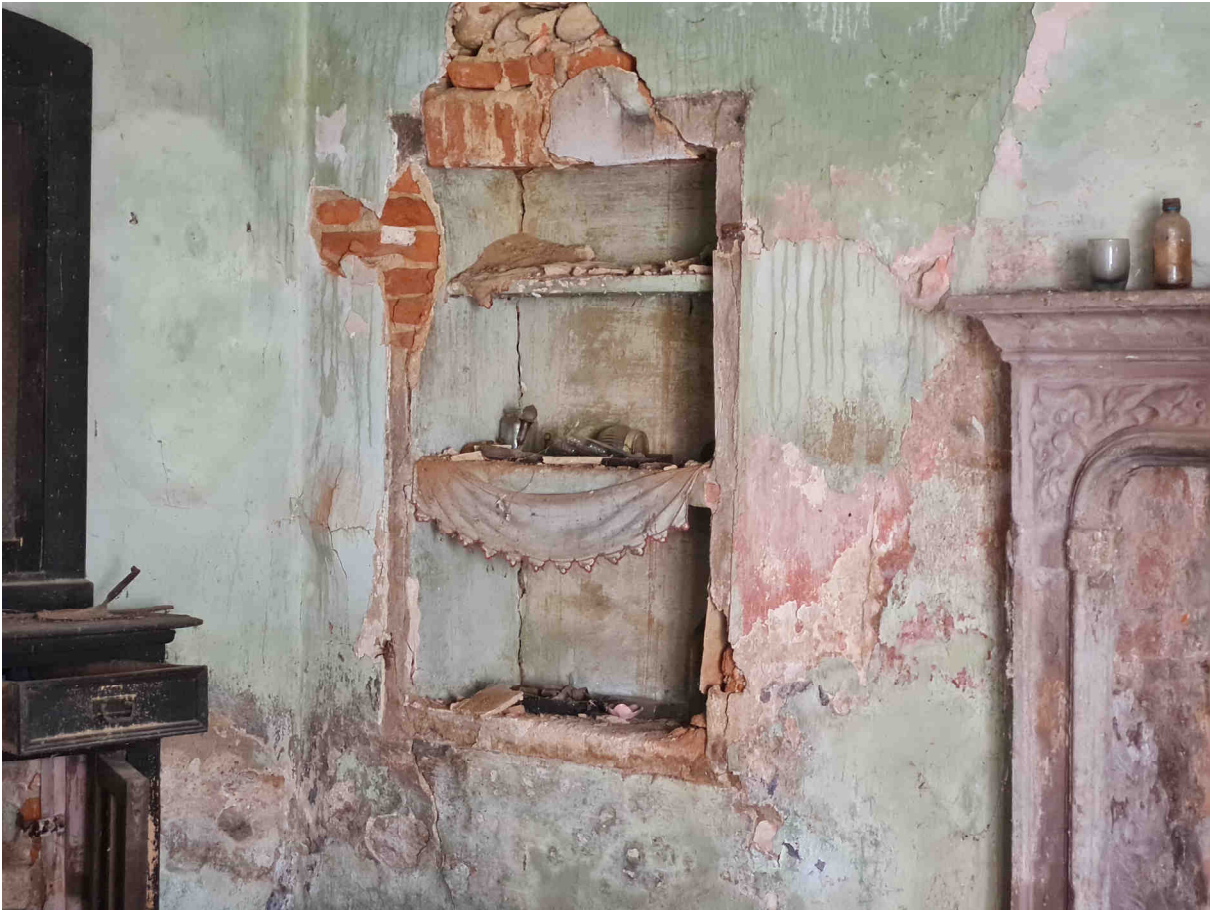
### **3 DOCUMENTAZIONE FOTOGRAFICA**

La porzione di cascina in oggetto risulta in totale stato di abbandono da parecchi anni, con le murature gravemente ammalorate. La copertura, costituita dal classico tetto a capanna, è ad orditura lignea con manto in coppi di laterizio, e in alcune porzioni delle due falde, il manto risulta assente, in altre porzioni ha l'orditura principale con evidenti segni di degrado fisico; i solai interni, ad orditura lignea, presentano vistosi segni di degrado e decadimento delle proprietà fisiche e meccaniche; in una porzione dell'edificio, il solaio costituito da una volta in mattoni è collassato al suolo.

Al piano terreno buona parte delle murature sopra descritte risultano sature, verosimilmente a causa dell'umidità da risalita ed in concorrenza con infiltrazioni dalla copertura, che ormai non svolge più la sua funzione di riparo dagli agenti atmosferici essendo fortemente ammalorata e compromessa.

Internamente all'edificio si rileva la presenza di fessure nelle murature, soprattutto in corrispondenza degli angoli e delle aperture.

Infatti si osserva la presenza di fessure sulle murature, con andamento diagonale, con andamento verticale ed orizzontale, sinonimi di perdita di resistenza al taglio, allo scorrimento ed alla compressione; tali fessure portano ad un disaccoppiamento dei maschi murari, rendendo la struttura pericolosamente labile.

L'edificio era dotato di balconi, sia al piano primo che al piano secondo, originariamente realizzati con travi, travetti ed assito lignei; i balconi del piano primo sono interamente crollati al suolo, e rimangono in opera le sole travi lignee, mentre quelli posti al piano secondo, seppur pericolanti, sono ancora in opera.

Il sottoscritto consiglia vivamente alla proprietà di rendere inaccessibile tutta l'area circostante il fabbricato in oggetto, attuando tale operazione nel più breve tempo possibile.
