Centro per la  
Protezione Civile

## Prosecuzione dell'attività di monitoraggio dei dissesti nell'abitato di Ricasoli nel Comune di Montevarchi (AR)

Rapporto attività 2026

Firenze, 6 luglio 2026

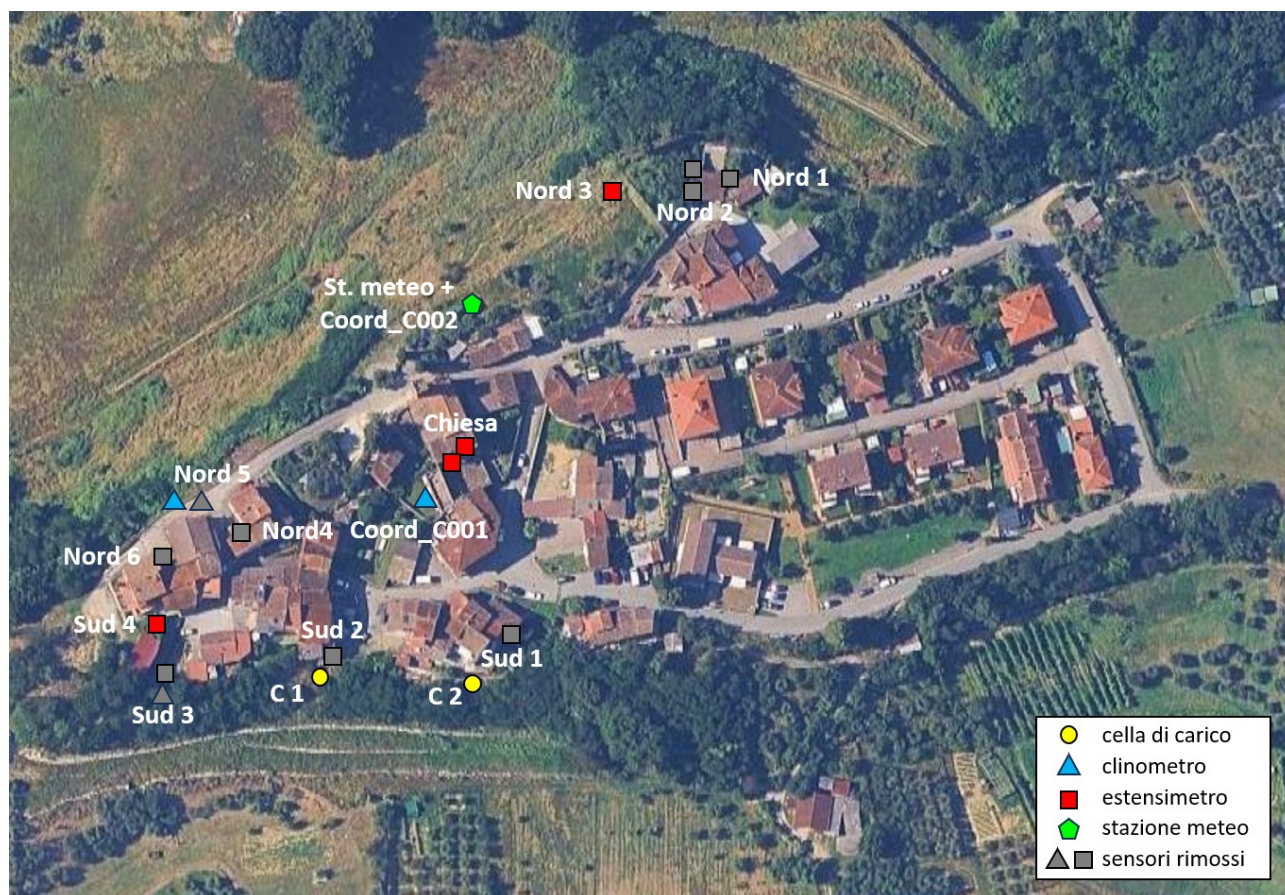
Figura 1 - Ubicazione dei sensori della rete *wireless* per il controllo delle deformazioni delle strutture. La sigla corrisponde alla denominazione del nodo a cui afferiscono i sensori.

I simboli in Figura 1 indicati con il colore grigio rappresentano i sensori che sono già stati rimossi, o che saranno rimossi nei prossimi mesi; si tratta di 7 nodi, 4 nella parte Nord dell'abitato e 3 nella parte Sud, per un totale di 8 estensimetri a barra e 2 clinometri. Infatti, in alcuni casi i sensori sono posizionati in corrispondenza di fratture che, oltre a risultare stabili nel tempo o essere state oggetto di riparazione e dunque non più presenti, risultano installati su edifici di privati, difficilmente accessibili in occasione di interventi o sopralluoghi.

Per consentire un più facile accesso ai sensori mantenendone l'efficacia di monitoraggio, in virtù della realizzazione della nuova palificata posta a sostegno della strada nel settore Nord, il Centro ha proposto la rimozione di alcuni sensori posizionati sulle abitazioni adiacenti alla strada e la loro installazione in corrispondenza della nuova opera, non appena questa sarà ultimata. Infatti, si ritiene che il monitoraggio diretto della palificata, oltre a garantire la continuità del controllo indiretto sugli edifici a monte, consentirà di individuare eventuali movimenti a valle con maggiore anticipo rispetto alla rilevazione degli effetti degli stessi movimenti sulle abitazioni.
