## Comune San Vito Romano

# P.E.B.A.

## Piano Eliminazione Barriere Architettoniche

PERCORSI PEDONALI

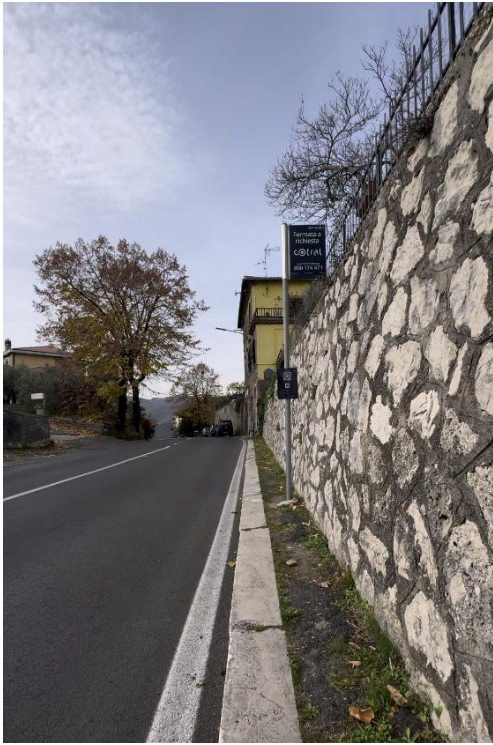
| Fermata Autobus | | |
|---|---|---|
| <b>FA02</b><br><br> | viale Sisto Jella<br><br>Posizione:<br>41.875070,<br>12.978281 | <p><b>1. Assenza totale di marciapiede utile</b><br/>La fermata è collocata direttamente a ridosso del muro perimetrale, senza alcuna banchina pedonale o spazio laterale utilizzabile in sicurezza.</p> <p><b>2. Larghezza insufficiente dello spazio di attesa</b><br/>Lo spazio tra cordolo stradale e muro è inferiore ai 90 cm minimi e non garantisce stazionamento sicuro, né consente il passaggio di persone con ridotta mobilità.</p> <p><b>3. Nessuna area di attesa accessibile</b><br/>Manca una piazzola, un allargamento o una superficie piana e stabile per la sosta degli utenti in attesa.</p> <p><b>4. Assenza di percorso pedonale collegato alla fermata</b><br/>Non esiste un percorso continuo e protetto che colleghi la fermata ai marciapiedi o ai tratti pedonali precedenti/successivi.</p> <p><b>5. Assenza di barriera parapedonale o protezione verso la carreggiata</b><br/>La fermata è direttamente esposta al traffico veicolare, senza elementi di protezione.</p> <p><b>6. Mancanza di idonee condizioni di sicurezza per persone con disabilità</b><br/>Non esistono spazi per carrozzine, superfici a norma, né possibilità di allineamento del mezzo a un marciapiede rialzato.</p> <p><b>7. Pavimentazione non conforme o assente</b><br/>L'area laterale è costituita da terreno sconnesso e vegetazione spontanea, non adatto alla sosta né alla mobilità pedonale.</p> |

| Fermata Autobus | | |
|---|---|---|
| <p><b>Riposizionamento della fermata</b></p> <ul style="list-style-type: none"> <li>Spostamento della fermata in un tratto di via dove sia presente (o realizzabile) un marciapiede con larghezza <math>\geq 1,50</math> m e area di attesa pianeggiante.</li> </ul> <p><b>Realizzazione di piazzola dedicata arretrata</b></p> <ul style="list-style-type: none"> <li>Se esistono aree disponibili, realizzazione di una piccola piazzola laterale con muro di sostegno/banchina a sbalzo e collegamento tramite breve percorso pedonale protetto.</li> </ul> <p><b>Soppressione della fermata non adeguabile</b></p> <ul style="list-style-type: none"> <li>Qualora non sia tecnicamente possibile né il riposizionamento né la piazzola, soppressione della fermata e riorganizzazione del servizio garantendo una fermata accessibile alternativa entro circa 150–200 m.</li> </ul> | | |

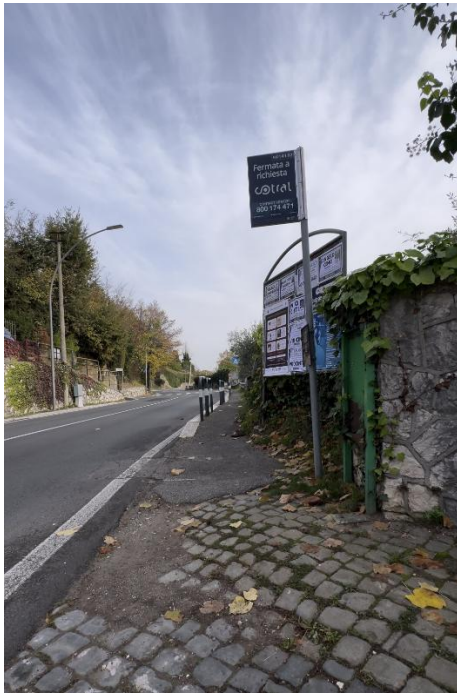
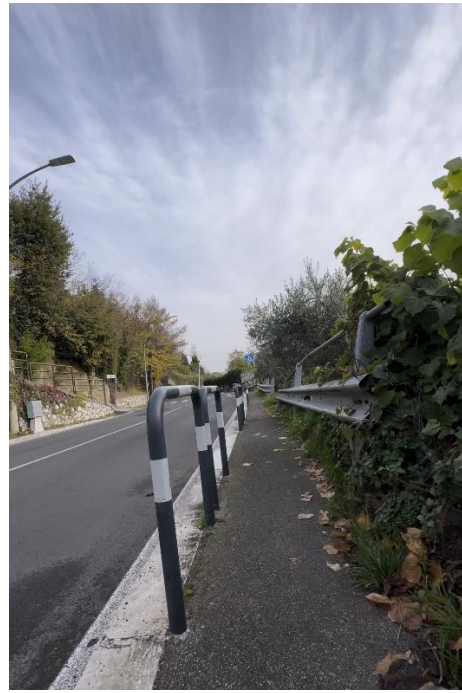
| Percorso pedonale | | |
|---|---|---|
| <b>P01</b><br><br> | viale Sisto Jella<br><br>Percorso pedonale in prossimità della fermata dell'autobus<br><br>Posizione:<br>41.875050,<br>12.978379 | <p><b>1. Pavimentazione e continuità del percorso</b></p> <ul style="list-style-type: none"> <li>– Presenza di pavimentazione mista (cubetti, terreno, asfalto) che interrompe la continuità del camminamento.</li> <li>– Cubetti di porfido irregolari, con fughe aperte e avvallamenti che rendono il transito instabile.</li> <li>– Superfici deformate e sconnesse, con cedimenti e tratti erosi.</li> <li>– Aree con terreno nudo non idonee al passaggio pedonale, soprattutto per utenti con ausili.</li> </ul> <p><b>2. Larghezza utile e fruibilità del percorso</b></p> <ul style="list-style-type: none"> <li>– Percorsi estremamente ridotti in larghezza, spesso inferiori ai minimi di sicurezza.</li> <li>– Presenza di elementi che restringono ulteriormente lo spazio (muri, vegetazione, pali, barriere stradali).</li> <li>– Impossibilità di garantire il passaggio contemporaneo di due persone o di dispositivi di mobilità.</li> </ul> <p><b>3. Ostacoli fissi e interferenze lungo il percorso</b></p> <ul style="list-style-type: none"> <li>– Pali della segnaletica posizionati internamente allo spazio pedonale.</li> <li>– Barriere e guard-rail che corrono a filo del percorso, impedendo movimenti laterali e riducendo lo spazio di sicurezza.</li> <li>– Vegetazione spontanea che invade l'area pedonale e riduce ulteriormente la percorribilità.</li> </ul> <p><b>4. Sicurezza e protezione del lato pedonale</b></p> <ul style="list-style-type: none"> <li>– Assenza totale di barriere parapetonali nei tratti esposti al traffico veicolare.</li> <li>– Percorsi a ridosso diretto della carreggiata, senza margini protetti.</li> <li>– Mancanza di illuminazione pedonale dedicata e assenza di elementi di orientamento sensoriale.</li> </ul> <p><b>5. Accessibilità per utenti con disabilità</b></p> <ul style="list-style-type: none"> <li>– Nessuna presenza di percorsi tattili, guide o avvisi tattili.</li> <li>– Superfici non conformi agli standard di aderenza e stabilità.</li> <li>– Tratte assolutamente non percorribili da carrozzine o ausili di mobilità per insufficienza di spazio e dislivelli continui.</li> </ul> |

| Percorso pedonale | | |
|---|---|---|
| <ul style="list-style-type: none"> <li>• Riqualificazione completa della pavimentazione con realizzazione di un percorso continuo, stabile e antisdrucciolo.</li> <li>• Eliminazione delle superfici sconnesse: regolarizzazione del porfido, sostituzione delle porzioni in terra con pavimentazione conforme.</li> <li>• Ampliamento della larghezza utile del percorso mediante arretramento della vegetazione e rimozione degli ostacoli fissi.</li> <li>• Inserimento di parapetti o barriere pedonali nei tratti a ridosso della carreggiata.</li> <li>• Miglioramento della continuità dei livelli con cordoli regolari e eventuali rampe per superare dislivelli.</li> <li>• Riposizionamento della segnaletica e dei pali per liberare il percorso utile.</li> <li>• Implementazione di elementi tattili di avviso nei punti di intersezione con la viabilità carrabile.</li> </ul> | | |

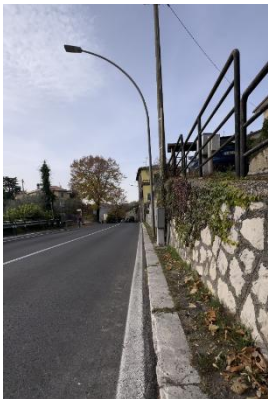
| Percorso pedonale | | |
|---|---|---|
| <b>P02</b><br><br> | viale Sisto Jella<br><br>Percorso pedonale in prossimità della fermata dell'autobus<br><br>Posizione:<br>41.875050,<br>12.978379 | <b>1. Larghezza del percorso pedonale</b> <ul style="list-style-type: none"> <li>Spazio laterale estremamente ridotto, inferiore ai minimi normativi per il transito pedonale.</li> <li>Mancanza di una fascia di rispetto tra pedoni e traffico veicolare.</li> </ul> <b>2. Assenza di marciapiede regolare</b> <ul style="list-style-type: none"> <li>Il percorso non presenta un marciapiede vero e proprio ma solo un ciglio stradale stretto e discontinuo.</li> <li>Piano di calpestio irregolare e non idoneo allo stazionamento o alla mobilità assistita.</li> </ul> <b>3. Discontinuità e degrado del bordo marciapiede</b> <ul style="list-style-type: none"> <li>Cordolo rotto, eroso e con parti distaccate che generano rischio di inciampo.</li> <li>Presenza di materiale incoerente e terreno instabile lungo il margine.</li> </ul> <b>4. Barriere laterali e ostacoli fissi</b> <ul style="list-style-type: none"> <li>Pali, recinzioni e muri che riducono ulteriormente lo spazio disponibile per la percorrenza.</li> <li>Nessuna distanza di sicurezza rispetto alla barriera laterale.</li> </ul> <b>5. Mancanza di protezione verso la carreggiata</b> <ul style="list-style-type: none"> <li>Nessuna barriera parapedonale o elemento di separazione tra traffico e percorso pedonale.</li> <li>Elevato rischio per l'incolumità dell'utente soprattutto in caso di flussi veicolari intensi o velocità elevate.</li> </ul> |

| Percorso pedonale | | |
|---|---|---|
| <ul style="list-style-type: none"> <li>Valutare lo spostamento del percorso pedonale sul lato opposto della strada</li> <li>Istituire un percorso pedonale protetto alternativo, mediante segnaletica verticale/orizzontale che indirizzi i pedoni verso il lato più sicuro.</li> <li>Migliorare la sicurezza veicolare con rallentatori ottici, segnaletica di attenzione "presenza pedoni", illuminazione potenziata.</li> <li>Installare barriera parapedonale metallica a protezione del margine, anche senza percorso, per impedire l'uso improprio dell'area come camminamento.</li> <li>Riprogrammare la fermata autobus/attraversamento in posizione più idonea, dotata di spazio adeguato.</li> <li>Intervento minimo di pulizia e regolarizzazione del bordo stradale, per ridurre condizioni di rischio e migliorare la visibilità.</li> </ul> | | |

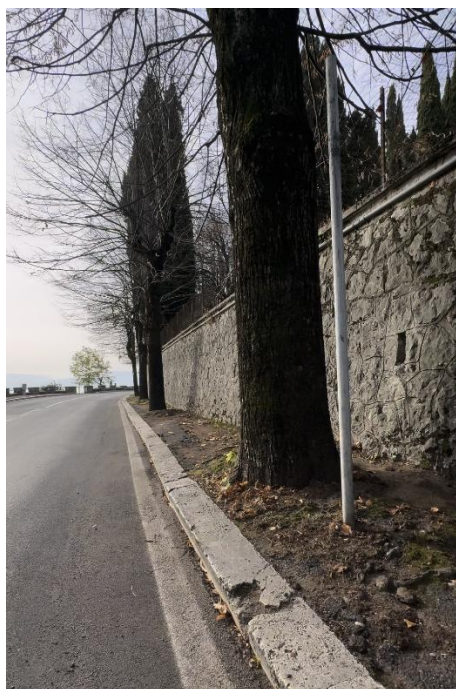
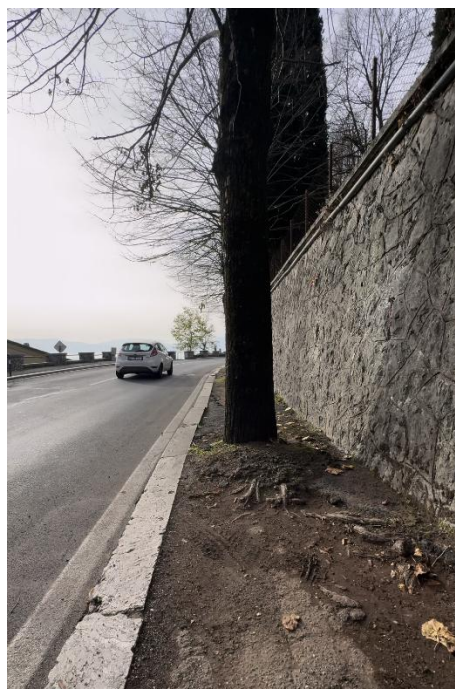
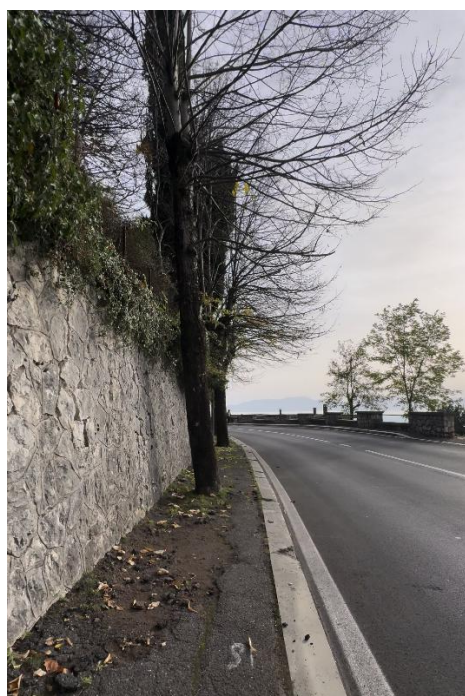
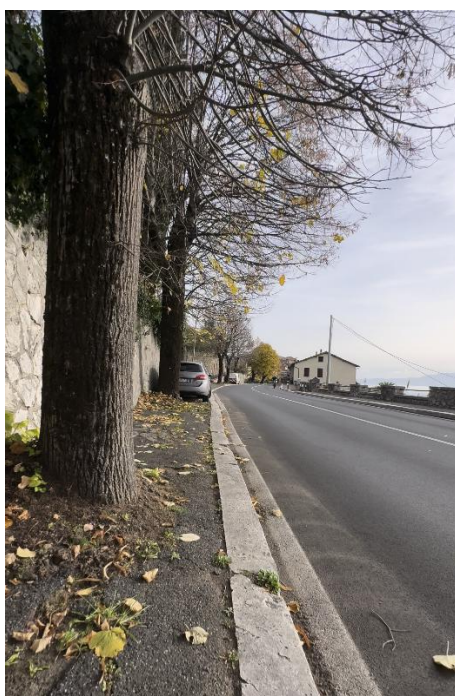
| Percorso pedonale | | |
|---|---|---|
| <b>P03</b><br><b>P04</b><br><b>P05</b><br><b>P06</b><br><b>P07</b><br><b>P08</b><br> | viale Sisto Jella<br><br>Percorso pedonale con criticità continue presenti lungo tutto il tratto causa presenza di alberature | <b>Criticità continua lungo tutto il percorso pedonale</b><br><b>1. Larghezza utile del percorso</b> <ul style="list-style-type: none"> <li>Larghezza insufficiente del percorso pedonale: lo spazio tra cordolo stradale e recinzione/muro è limitato e non permette il transito in sicurezza di una persona con ausili alla mobilità.</li> <li>Larghezza ulteriormente ridotta dalla presenza degli alberi radicati entro lo spazio pedonale, che occupano una parte significativa della larghezza utile.</li> </ul> <b>2. Ostacoli fissi all'interno del percorso</b> <ul style="list-style-type: none"> <li>Presenza di alberi allineati direttamente sul camminamento, che configurano barriere puntuali e seriali lungo il percorso.</li> <li>Presenza della recinzione del complesso adiacente sul lato interno, che elimina ogni possibilità di scarto laterale.</li> <li>Spazio residuo di passaggio insufficiente a garantire percorribilità per utenti con carrozzina o passeggino.</li> </ul> <b>3. Continuità e sicurezza del percorso</b> <ul style="list-style-type: none"> <li>Percorso non protetto dal traffico veicolare: non essendoci marciapiede in quota, cordoli o elementi separatori adeguati, il pedone cammina a livello carreggiata o su un bordo troppo stretto.</li> <li>Assenza di barriere parapetonali continue, utili per impedire l'invasione accidentale della carreggiata.</li> <li>Assenza di allargamenti o nicchie di rifugio che consentano al pedone di sostare o cedere il passo in sicurezza.</li> </ul> <b>4. Superficie e accessibilità</b> <ul style="list-style-type: none"> <li>Superficie irregolare e non definita come marciapiede, priva di pavimentazione adeguata e di un bordo percepibile.</li> <li>Assenza di profili tattili o indicatori di percorso per utenti con disabilità visiva.</li> <li>Presenza di radici e rigonfiamenti in prossimità degli alberi, che possono compromettere la stabilità del camminamento.</li> </ul> <b>5. Visibilità e segnaletica</b> <ul style="list-style-type: none"> <li>Segnaletica verticale presente ma non sufficiente a indicare la presenza di pedoni lungo il tratto.</li> <li>Manca di segnalazioni specifiche per indicare la presenza di percorso pedonale promiscuo o critico, specialmente in un tratto con andamento rettilineo e velocità veicolare potenzialmente elevata.</li> </ul> |

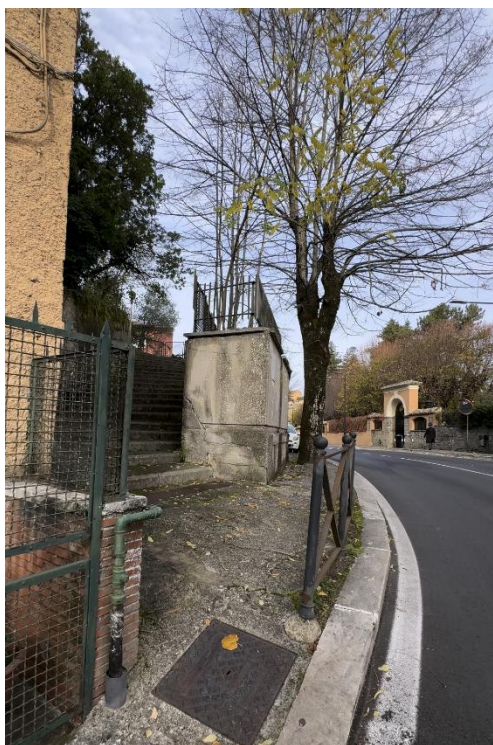
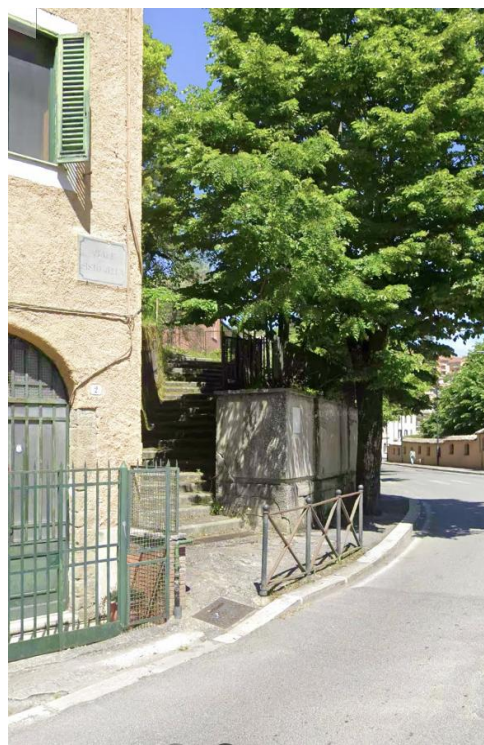
| Percorso pedonale | | |
|---|---|---|
| <b>P09</b><br><br> | viale Sisto Jella<br><br>Percorso pedonale in prossimità dell'ingresso dell'edificio scolastico<br><br>Posizione:<br>41.877713,<br>12.980495 | <b>1. Continuità del percorso pedonale</b> <ul style="list-style-type: none"> <li>Il percorso pedonale non è continuo, presenta cambi di quota, superficie irregolare e assenza di un marciapiede definito</li> <li>Il raccordo tra i diversi tratti non garantisce percorribilità uniforme per utenti con mobilità ridotta.</li> <li>L'immissione su altra strada avviene senza una fascia pedonale definita, costringendo il pedone a condividere lo spazio con la sede carrabile.</li> </ul> <b>2. Larghezze e fruibilità</b> <ul style="list-style-type: none"> <li>Le larghezze utili del percorso sono insufficienti a garantire il passaggio in sicurezza, soprattutto nei punti in curva e vicino ai muri perimetrali.</li> <li>La presenza di parapedonali limita ulteriormente lo spazio pedonale disponibile.</li> <li>Le scalinate presenti costituiscono interruzioni assolute della percorribilità per persone con disabilità motorie e carrozzine.</li> </ul> <b>3. Ostacoli fissi e interferenze</b> <ul style="list-style-type: none"> <li>Sono presenti parapedonali metallici a ridosso della sede stradale: pur avendo funzione protettiva, riducono la larghezza effettiva del percorso.</li> <li>Alberature poste in prossimità del bordo stradale interferiscono con lo spazio di transito.</li> <li>Muri, recinzioni e gradinate creano restringimenti critici lungo il cammino.</li> </ul> <b>4. Superfici e condizioni del piano di calpestio</b> <ul style="list-style-type: none"> <li>Il fondo pedonale è fortemente irregolare, composto da asfalto deteriorato, rappezzi e tratti privi di pavimentazione idonea.</li> <li>La discontinuità dei materiali non garantisce sicurezza né comfort di percorrenza.</li> <li>Sono presenti lievi pendenze trasversali non regolate.</li> </ul> <b>5. Assenza di progettazione dedicata al percorso pedonale</b> <ul style="list-style-type: none"> <li>Il tratto non presenta marciapiede definito e protetto lungo la curva.</li> <li>Manca una fascetta di separazione fisica tra pedoni e veicoli.</li> <li>Il percorso risulta "di fatto" non progettato come marciapiede, ma come porzione marginale della sede stradale.</li> </ul> |

| Percorso pedonale | | |
|---|---|---|
| <ul style="list-style-type: none"> <li>Inserimento di una protezione parapedonale più continua e lineare nei tratti compatibili</li> <li>Ripristino puntuale della pavimentazione sconnessa e messa in sicurezza delle superfici deformate</li> <li>Miglioramento della visibilità mediante adeguamento della segnaletica verticale esistente</li> <li>Valutazione di un restringimento ottico della carreggiata per ridurre la velocità dei veicoli</li> <li>Introduzione di piccoli punti di appoggio o micro-banchine dove la geometria lo consente, senza modificare significativamente la sede stradale</li> <li>Miglioramento della continuità percettiva del bordo pedonale tramite trattamento cromatico del cordolo</li> </ul> | | |

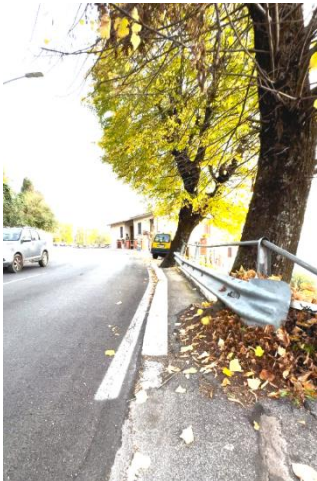
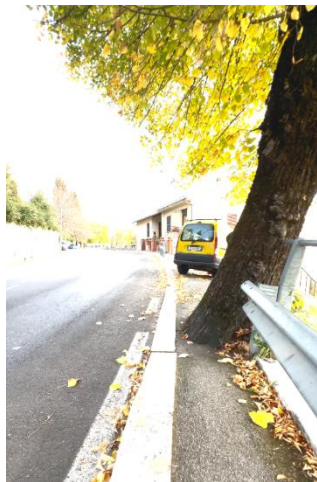
| Percorso pedonale | | |
|---|---|---|
| <b>P12</b><br><br> | viale Sisto Jella<br><br>Posizione:<br>41.875835,<br>12.979574 | <b>1. Percorso pedonale e fruibilità</b> <ul style="list-style-type: none"> <li>• Marciapiede estremamente ridotto, in alcuni punti inferiore ai 40–50 cm.</li> <li>• Presenza del guard-rail a filo percorso che annulla completamente la fruibilità.</li> <li>• Radici e base dei tronchi che invadono la sede pedonale rendendo impossibile il passaggio.</li> <li>• Superficie irregolare, deformata e con accumulo di fogliame scivoloso.</li> </ul> <b>2. Sicurezza verso la carreggiata</b> <ul style="list-style-type: none"> <li>• Assenza totale di protezione laterale utile <i>per il pedone</i> (il guard-rail protegge i veicoli, non il camminamento).</li> <li>• Pedone costretto a camminare parzialmente o totalmente in carreggiata.</li> <li>• Tratto in curva, con visibilità ridotta e alto rischio di investimento.</li> </ul> <b>3. Accessibilità per persone con disabilità</b> <ul style="list-style-type: none"> <li>• Percorso non accessibile: larghezza insufficiente, ostacoli fissi, presenza di radici e dislivelli.</li> <li>• Impossibilità di transito per carrozzine, passeggini o persone con mobilità ridotta.</li> <li>• Assenza totale di percorsi tattili, contrasti cromatici o riferimenti di orientamento.</li> </ul> <b>4. Condizioni del contesto e manutenzione</b> <ul style="list-style-type: none"> <li>• Guard-rail deformato e ammalorato.</li> <li>• Vegetazione e radici non gestite che invadono il tracciato.</li> <li>• Degrado diffuso della pavimentazione, che presenta cedimenti e fessurazioni.</li> </ul> |

| Percorso pedonale | | |
|---|---|---|
| <ul style="list-style-type: none"> <li>• Realizzazione di un nuovo percorso pedonale protetto sul lato opposto, dove tecnicamente possibile.</li> <li>• Valutazione di rimozione/arretramento del guard-rail e gestione delle radici degli alberi.</li> <li>• Introduzione di elementi di sicurezza (parapedonali, catarifrangenti, rallentatori).</li> <li>• Manutenzione regolare della vegetazione.</li> <li>• In assenza di spazio fisico: istituzione di tratto <i>senza percorso pedonale</i> con obbligo di attraversamento anticipato nel punto più idoneo e sicuro.</li> </ul> | | |

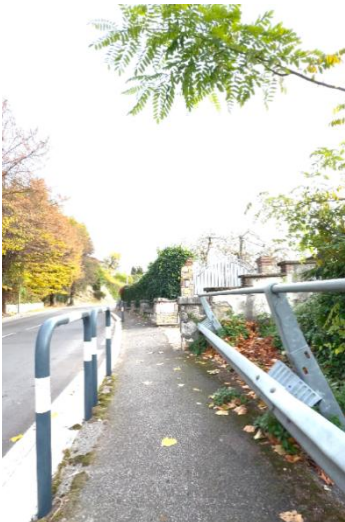
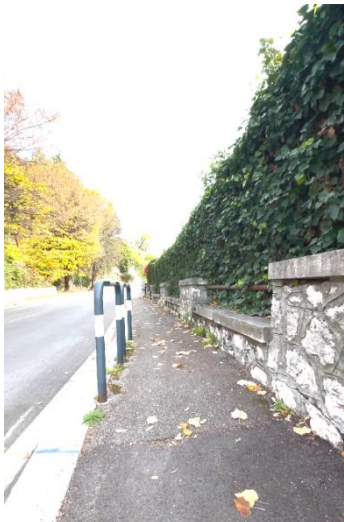
| Percorso pedonale | | |
|---|---|---|
| <b>P13</b><br> | viale Sisto Jella<br><br>Posizione:<br>41.875361,<br>12.978810 | <p><b>1. Percorribilità e continuità del percorso</b></p> <ul style="list-style-type: none"> <li>• Ingombro significativo della barriera metallica che restringe il passaggio pedonale.</li> <li>• Presenza di vegetazione laterale e fogliame che riducono ulteriormente lo spazio utile.</li> <li>• Marciapiede stretto, con larghezza inferiore allo standard minimo per un passaggio sicuro.</li> <li>• Tratto non lineare e con ostacoli che obbligano a deviazioni e movimenti laterali.</li> </ul> <p><b>2. Sicurezza laterale</b></p> <ul style="list-style-type: none"> <li>• Barriera stradale deformata e inclinata verso il percorso pedonale, generando rischio di urto.</li> <li>• Assenza di protezioni idonee tra pedoni e veicoli, specialmente nei punti in curva.</li> <li>• Distanza ridotta tra l'albero e il margine del percorso con restringimento critico.</li> </ul> <p><b>3. Stato della pavimentazione</b></p> <ul style="list-style-type: none"> <li>• Pavimentazione con usura superficiale e piccoli dissesti che limitano il comfort di camminamento.</li> <li>• Accumulo di foglie e materiale organico che rende il fondo potenzialmente scivoloso.</li> </ul> <p><b>4. Accessibilità</b></p> <ul style="list-style-type: none"> <li>• Larghezza insufficiente per il transito di carrozzine o ausili per la mobilità.</li> <li>• Ostacoli rigidi non segnalati né aggirabili, incompatibili con utenti con disabilità visiva o motoria.</li> </ul> |

| Percorso pedonale | | |
|---|---|---|
| <ul style="list-style-type: none"> <li>• Allargamento del percorso pedonale tramite arretramento barriere o riduzione della carreggiata.</li> <li>• Sostituzione delle barriere metalliche con elementi più compatti e meno ingombranti.</li> <li>• Rifacimento della pavimentazione con superficie continua, antisdrucciolo e priva di ostacoli.</li> <li>• Inserimento di segnaletica pedonale verticale e orizzontale dedicata.</li> <li>• Adozione di elementi tattili di orientamento per utenti con disabilità visiva.</li> <li>• Implementazione di misure di moderazione della velocità in prossimità del tratto pedonale.</li> </ul> | | |

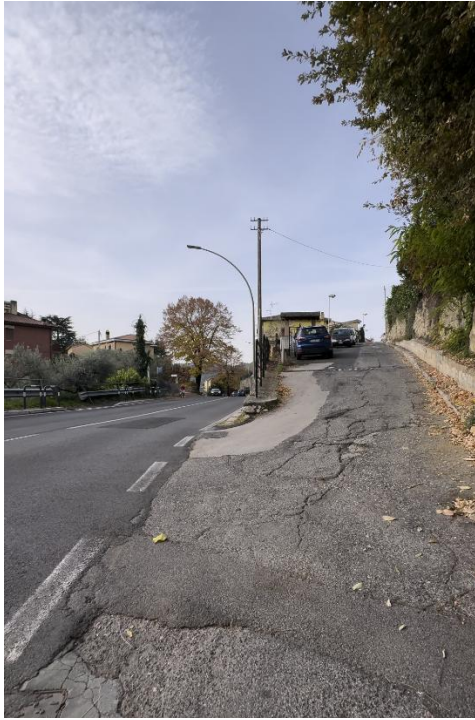
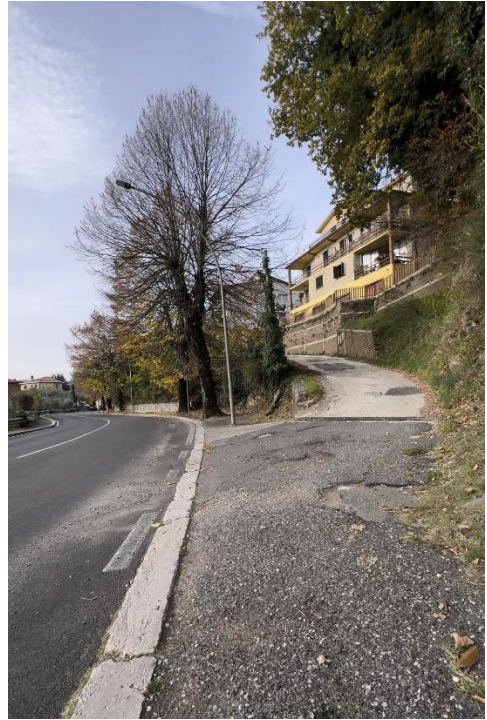
| Passo Carrabile | | |
|---|---|---|
| <b>PC01</b><br><b>PC02</b><br><b>PC03</b><br> | <p>Via Trento e Trieste</p> <p>Passo carrabile per strade secondarie che si immettono sulla strada provinciale</p> <p>Posizione PC01:<br/>41.875239,<br/>12.978514</p> <p>Posizione PC02:<br/>41.875724,<br/>12.979082</p> <p>Posizione PC05:<br/>41.876318,<br/>12.979937</p> | <p><b>1. Geometria e continuità del percorso pedonale</b></p> <ul style="list-style-type: none"> <li>Assenza totale di un marciapiede continuo in corrispondenza del passo carrabile.</li> <li>Il percorso pedonale si interrompe bruscamente e si confonde con la zona carrabile.</li> <li>Ingresso carrabile molto inclinato che genera una discontinuità altimetrica non superabile da persone con disabilità motorie.</li> </ul> <p><b>2. Pendenza eccessiva e criticità altimetriche</b></p> <ul style="list-style-type: none"> <li>Pendenza significativa del passo carrabile, incompatibile con percorsi accessibili.</li> <li>Presenza di avvallamenti, crepe e deformazioni dell'asfalto che impediscono un transito stabile.</li> <li>Assenza di raccordi inclinati o piani di transizione tra marciapiede, passo carrabile e sede stradale.</li> </ul> <p><b>3. Sicurezza pedonale</b></p> <ul style="list-style-type: none"> <li>Il pedone è costretto a camminare sulla carreggiata a causa dell'assenza di spazio dedicato.</li> <li>L'immissione diretta del passo carrabile sulla strada provinciale crea interferenze tra veicoli e pedoni.</li> <li>Tratto privo di protezioni laterali, segnaletica dedicata o sistemi di moderazione della velocità.</li> </ul> <p><b>4. Accessibilità per persone con disabilità</b></p> <ul style="list-style-type: none"> <li>Nessuna possibilità di attraversare il passo carrabile in sicurezza con carrozzine o ausili.</li> <li>Assenza totale di riferimenti tattili, bande di avviso o elementi di orientamento.</li> <li>Irregolarità e pendenze che non rispettano alcun parametro di accessibilità normativa.</li> </ul> <p><b>5. Condizioni della pavimentazione</b></p> <ul style="list-style-type: none"> <li>Superfici gravemente deteriorate, con crepe diffuse, cedimenti e discontinuità.</li> <li>Materiali non idonei al passaggio di utenti fragili.</li> <li>Carenza di manutenzione generale del piano di calpestio.</li> </ul> |

| Passo Carrabile | | |
|---|---|---|
| <ul style="list-style-type: none"> <li>Realizzazione di un raccordo altimetrico continuo tra passo carrabile e strada provinciale, eliminando i dislivelli e le superfici dissestate.</li> <li>Rifacimento della pavimentazione dell'innesto, garantendo superfici regolari, stabili e antisdrucchiolo idonee anche alla mobilità assistita.</li> <li>Inserimento di una rampa conforme per favorire la continuità del percorso pedonale in presenza dell'accesso carrabile.</li> <li>Ampliamento dello spazio utile sul margine stradale, ove possibile, per separare flussi pedonali e veicolari.</li> <li>Installazione di segnaletica orizzontale e verticale che evidenzia la presenza dell'accesso e dei pedoni, con adeguati contrasti cromatici.</li> <li>Interventi di moderazione della velocità in prossimità dell'innesto per aumentare la sicurezza pedonale.</li> <li>Regolarizzazione del bordo strada e del cordolo, eliminando rotture, cedimenti e discontinuità.</li> <li>Adeguamento del drenaggio superficiale per evitare ulteriori deformazioni della pavimentazione.</li> </ul> | | |

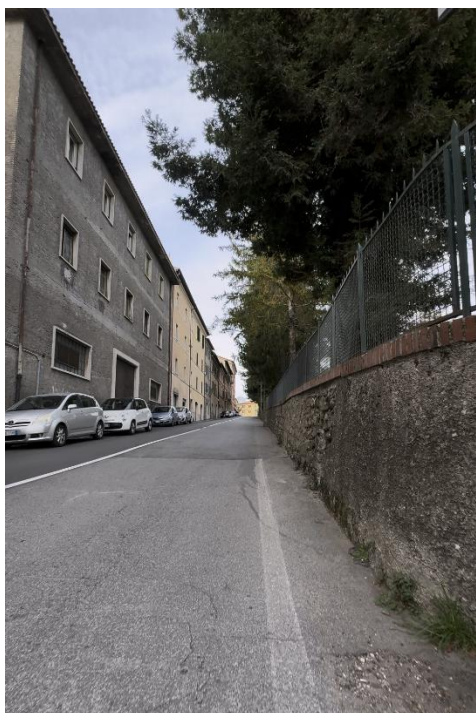
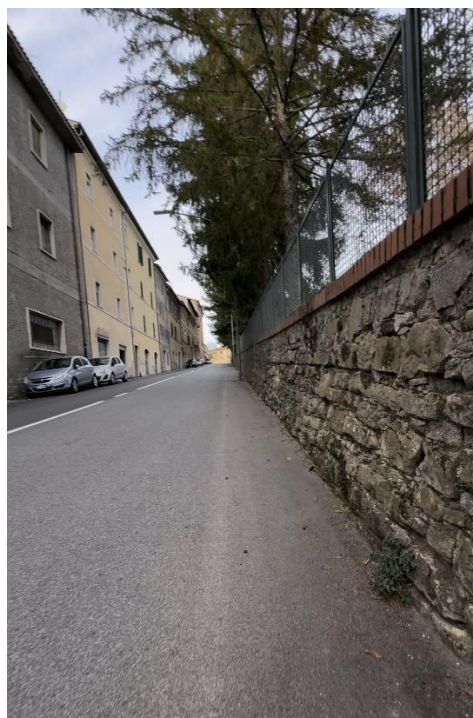
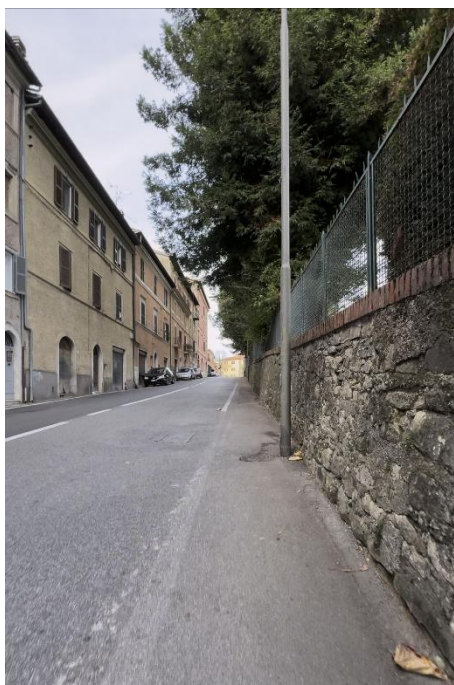
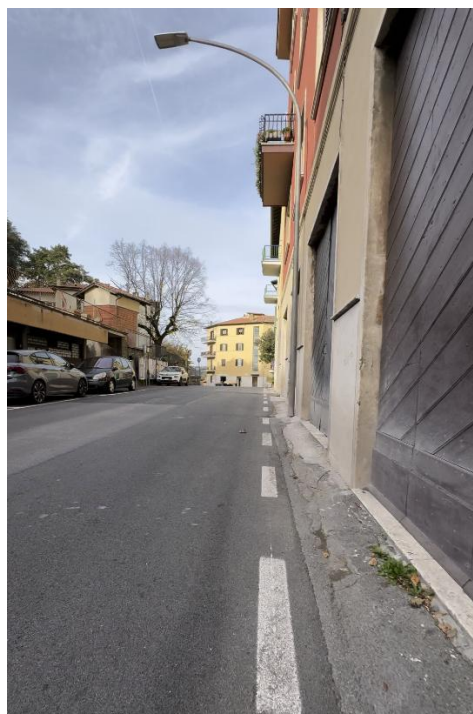
| Percorso pedonale | | |
|---|---|---|
| <b>P21</b><br><b>P22</b><br> | <p>Via Vittorio Emanuele</p> <p>Percorso pedonale con criticità continue presenti lungo tutto il tratto</p> <p>Posizione P21:<br/>41.880453,<br/>12.979305</p> <p>Posizione P22:<br/>41.881087,<br/>12.979351</p> | <p><b>Criticità continua lungo tutto il percorso pedonale</b></p> <p><b>1. Larghezza utile del percorso</b></p> <ul style="list-style-type: none"> <li>Larghezza insufficiente del percorso pedonale: lo spazio tra cordolo stradale e recinzione/muro è limitato e non permette il transito in sicurezza di una persona con ausili alla mobilità.</li> <li>Larghezza ulteriormente ridotta dalla presenza degli alberi radicati entro lo spazio pedonale, che occupano una parte significativa della larghezza utile.</li> </ul> <p><b>2. Ostacoli fissi all'interno del percorso</b></p> <ul style="list-style-type: none"> <li>Presenza di alberi allineati direttamente sul camminamento, che configurano barriere puntuali e seriali lungo il percorso.</li> <li>Presenza della recinzione del complesso adiacente sul lato interno, che elimina ogni possibilità di scarto laterale.</li> <li>Spazio residuo di passaggio insufficiente a garantire percorribilità per utenti con carrozzina o passeggino.</li> </ul> <p><b>3. Continuità e sicurezza del percorso</b></p> <ul style="list-style-type: none"> <li>Percorso non protetto dal traffico veicolare: non essendoci marciapiede in quota, cordoli o elementi separatori adeguati, il pedone cammina a livello carreggiata o su un bordo troppo stretto.</li> <li>Assenza di barriere parapetonali continue, utili per impedire l'invasione accidentale della carreggiata.</li> <li>Assenza di allargamenti o nicchie di rifugio che consentano al pedone di sostare o cedere il passo in sicurezza.</li> </ul> <p><b>4. Superficie e accessibilità</b></p> <ul style="list-style-type: none"> <li>Superficie irregolare e non definita come marciapiede, priva di pavimentazione adeguata e di un bordo percepibile.</li> <li>Assenza di profili tattili o indicatori di percorso per utenti con disabilità visiva.</li> <li>Presenza di radici e rigonfiamenti in prossimità degli alberi, che possono compromettere la stabilità del camminamento.</li> </ul> <p><b>5. Visibilità e segnaletica</b></p> <ul style="list-style-type: none"> <li>Segnaletica verticale presente ma non sufficiente a indicare la presenza di pedoni lungo il tratto.</li> <li>Manca di segnalazioni specifiche per indicare la presenza di percorso pedonale promiscuo o critico, specialmente in un tratto con andamento rettilineo e velocità veicolare potenzialmente elevata.</li> </ul> |

| Percorso pedonale | | |
|---|---|---|
| <ul style="list-style-type: none"> <li>Eliminazione della sosta sul lato oggi utilizzato impropriamente come camminamento.</li> <li>Istituzione di divieto di sosta permanente e installazione di dissuasori fisici (paletti) per impedire l'accesso delle auto.</li> <li>Realizzazione di un marciapiede continuo e uniforme: quota rialzata, superficie liscia, senza ostacoli.</li> <li>Inserimento di rampe e raccordi conformi alle pendenze per disabili.</li> <li>Adozione di una pavimentazione regolare, antisdrucciolo e accessibile</li> <li>Installazione di indicatori tattili a norma Loges per non vedenti, dove possibile.</li> <li>Potenziamento della segnaletica orizzontale e verticale che individua chiaramente il percorso pedonale.</li> <li>Introduzione di misure di moderazione del traffico (limite 30, restringimenti ottici, attraversamenti protetti).</li> </ul> | | |

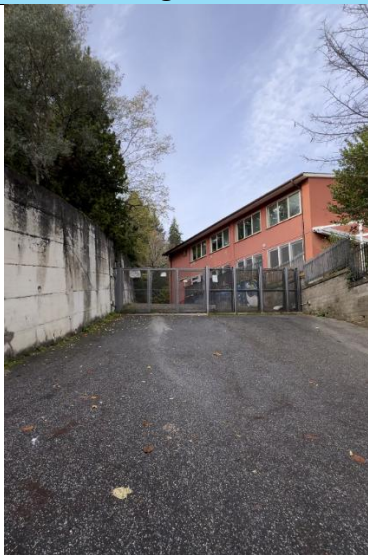
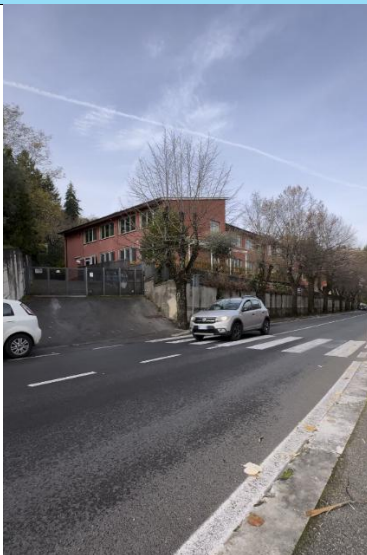
| Passo Carrabile | | |
|---|---|---|
| <b>PC08</b><br><br> | Via Trento e Trieste<br><br>Passo carrabile ingresso edificio scolastico che si immette sulla strada provinciale<br><br>Posizione PC08:<br>41.877830,<br>12.980290 | <ul style="list-style-type: none"> <li>Pendenza molto accentuata dell'accesso carrabile, non compatibile con un utilizzo pedonale sicuro.</li> <li>Assenza di marciapiede dedicato, poiché l'accesso è concepito per i veicoli e non come accesso pubblico alla scuola.</li> <li>Assenza di percorsi protetti o rampe pedonali: l'area non è progettata per un transito pedonale quotidiano.</li> <li>Interferenza diretta con la carreggiata stradale: l'uscita dei veicoli immette immediatamente sulla strada, in presenza anche di attraversamento pedonale adiacente.</li> <li>Scarsa visibilità laterale per autoveicoli in entrata/uscita, data la conformazione in pendenza e i muri laterali.</li> <li>Possibile uso improprio come ingresso pedonale, nonostante non sia destinato a questo scopo.</li> </ul> |

| Passo Carrabile | | |
|---|---|---|
| <p>Segnaletica verticale chiara</p> <ul style="list-style-type: none"> <li>Installazione di cartello "Passo carrabile – Accesso di servizio della scuola".</li> <li>Eventuale indicazione "Ingresso pedonale principale →" per indirizzare correttamente gli utenti.</li> </ul> <p>Miglioramento della sicurezza in uscita veicoli</p> <ul style="list-style-type: none"> <li>Installazione di specchio parabolico per aumentare la visibilità sulla strada.</li> <li>Eventuale fasciatura della zona con vernice antisdrucchiolo nei primi metri in pendenza.</li> </ul> <p>Adeguamento della segnaletica orizzontale</p> <ul style="list-style-type: none"> <li>Riquadratura dell'area del passo carrabile con vernice gialla.</li> <li>Possibile aggiunta di "NO SOSTA" a terra per evitare intralci.</li> </ul> <p>Gestione della pendenza in caso di uso occasionale a piedi</p> <ul style="list-style-type: none"> <li>Inserimento di corrimano laterale (solo se la scuola conferma che alcuni utenti possano usarlo a piedi).</li> <li>In caso contrario, cartello che vieti l'accesso pedonale per motivi di sicurezza.</li> </ul> <p>Verifica delle canalette e del drenaggio</p> <ul style="list-style-type: none"> <li>La pendenza comporta scolo d'acqua: controllo e pulizia del sistema di drenaggio.</li> </ul> | | |

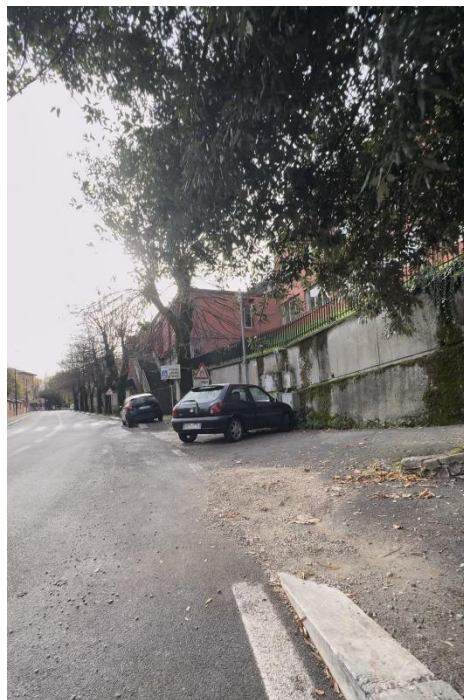
| Passo Carrabile | | |
|---|---|---|
| <b>PC09</b><br><br> | Viale Trento e Trieste<br><br>Posizione:<br>41.878498,<br>12.979539 | <p><b>Fondo sconnesso e irregolare</b></p> <ul style="list-style-type: none"> <li>La superficie del passo carrabile risulta logorata, con zone dissestate, buche e avvallamenti che compromettono la percorribilità e generano rischi di inciampo.</li> </ul> <p><b>Assenza di rampe raccordate con la sede stradale</b></p> <ul style="list-style-type: none"> <li>Il raccordo tra strada e accesso non è piano: lo scalino e la pendenza improvvisa non permettono il passaggio in sicurezza a carrozzine, passeggini o persone con mobilità ridotta.</li> </ul> <p><b>Vegetazione invadente e scarsa visibilità</b></p> <ul style="list-style-type: none"> <li>La presenza di alberature e siepi laterali riduce la visibilità per i pedoni e per i veicoli che si immettono sulla strada principale, creando una situazione di potenziale pericolo.</li> </ul> <p><b>Mancanza di segnaletica verticale/ orizzontale dedicata</b></p> <ul style="list-style-type: none"> <li>Non sono presenti cartelli di “passo carrabile” o segnalazioni di attenzione in prossimità dell’immissione sulla strada principale.</li> </ul> <p><b>Assenza di marciapiede o area di attesa sicura per i pedoni</b></p> <ul style="list-style-type: none"> <li>Il percorso si apre direttamente sulla carreggiata, senza un tratto di protezione laterale per chi transita a piedi.</li> </ul> |

| Passo Carrabile | | |
|---|---|---|
| <ul style="list-style-type: none"> <li>Ripristino della pavimentazione del passo carrabile</li> <li>Livellamento e riasfaltatura dell’area di accesso, eliminando buche e discontinuità, per garantire la sicurezza dei mezzi che entrano/escono e dei pedoni.</li> <li>Realizzazione di un raccordo morbido con la sede stradale</li> <li>Sistema di transizione graduale, anche minimo, per evitare bruschi dislivelli e aumentare l’accessibilità di base dell’accesso (pur non essendo un ingresso principale).</li> <li>Potatura della vegetazione laterale e miglioramento della visibilità</li> <li>Intervento essenziale per permettere sia ai pedoni sia ai veicoli di vedere ed essere visti in fase di immissione.</li> <li>Installazione di segnaletica verticale essenziale</li> <li>Solo cartelli minimi funzionali:</li> <li>Segnale di <i>passo carrabile</i></li> <li>Segnale di <i>immissione pericolosa o attenzione veicoli in uscita</i></li> <li>Tracciatura minima di segnaletica orizzontale</li> <li>Zebratura o linea di arresto in prossimità dell’uscita, senza realizzare interventi invasivi non necessari per un accesso secondario.</li> <li>Creazione di una piccola zona sicura pedonale (dove possibile)</li> <li>Non un vero marciapiede, ma una mini-fascia di protezione o un livello di pavimentazione più regolare sul bordo, sufficiente per garantire un passaggio fondamentale in sicurezza.</li> </ul> | | |

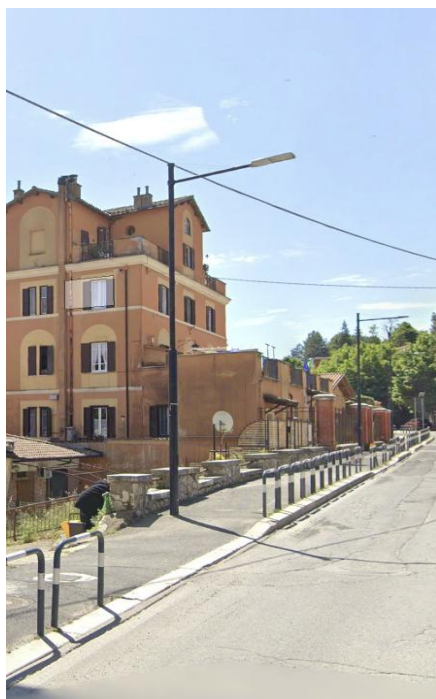
| Passo Carrabile | | |
|---|---|---|
| <b>PC10</b><br><b>PC11</b><br><b>PC12</b><br> | Via Trento e Trieste<br><br>Posizione PC10:<br>41.878843,<br>12.979496<br><br>Posizione PC11:<br>41.879245,<br>12.979387<br><br>Posizione PC12:<br>41.879639,<br>12.979345 | <b>Passi carrabili – Criticità generali</b><br><b>1. Continuità del percorso pedonale</b> <ul style="list-style-type: none"> <li>Il passo carrabile interrompe spesso il marciapiede senza rampe accessibili</li> </ul> <b>2. Pendenze e geometria degli accessi</b> <ul style="list-style-type: none"> <li>Rampe carrabili molto inclinate che creano “gradini” tra marciapiede e sede stradale</li> <li>Pendenze trasversali che ostacolano il transito di carrozzine e ausili</li> </ul> <b>3. Pavimentazioni e stato manutentivo</b> <ul style="list-style-type: none"> <li>Superfici irregolari, fessurate o con materiali diversi tra loro</li> <li>Presenza di buche, riprese d’asfalto e rappezzi che generano dislivelli puntuali</li> <li>Aderenza non omogenea, con rischio di scivolosità in caso di pioggia</li> </ul> <b>4. Visibilità e sicurezza agli innesti</b> <ul style="list-style-type: none"> <li>Accessi su tratti in pendenza o curva con visibilità ridotta</li> <li>Mancanza di segnaletica specifica che evidenzia l’uscita dei veicoli</li> <li>Conflitto diretto tra flussi veicolari in manovra e percorso pedonale</li> </ul> <b>5. Accessibilità per persone con disabilità</b> <ul style="list-style-type: none"> <li>Assenza di rampe a norma in corrispondenza dei varchi principali</li> <li>Impossibilità di utilizzare il marciapiede con carrozzine a causa di larghezze ridotte</li> <li>Mancanza totale di elementi tattili di avviso e guida</li> </ul> <b>6. Sosta e ingombri lungo i fronti</b> <ul style="list-style-type: none"> <li>Veicoli in sosta che occupano lo spazio del marciapiede o della banchina pedonale</li> <li>Presenza di pali, cartelli, muretti e arredi che riducono ulteriormente il passaggio utile</li> <li>Spazio residuo insufficiente anche per i pedoni normodotati</li> </ul> |

| Passo Carrabile | | |
|---|---|---|
| <ul style="list-style-type: none"> <li>Regolarizzare quote e pendenze degli accessi con rampe conformi</li> <li>Rifare le pavimentazioni con materiali omogenei, antisdrucchiolo e senza dislivelli</li> <li>Inserire attraversamenti pedonali protetti in corrispondenza degli accessi principali</li> <li>Delimitare la sosta ed eliminare i parcheggi che invadono il percorso pedonale</li> <li>Integrare rampe e percorsi tattili per l’accesso alle funzioni pubbliche collegate ai passi carrabili</li> <li>Potenziare la segnaletica verticale e orizzontale per segnalare gli innesti e moderare la velocità dei</li> </ul> | | |

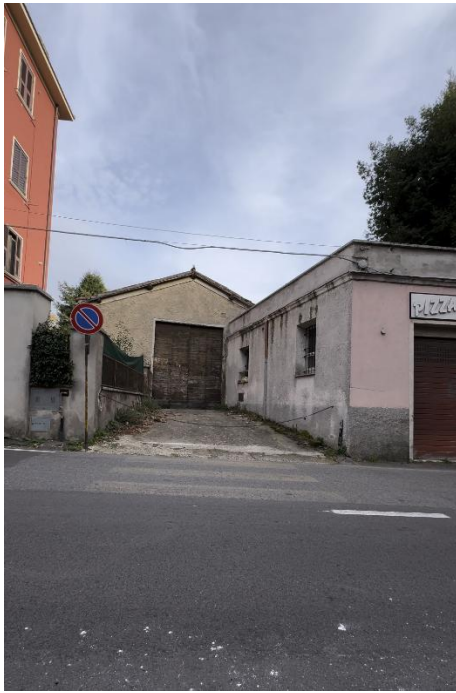
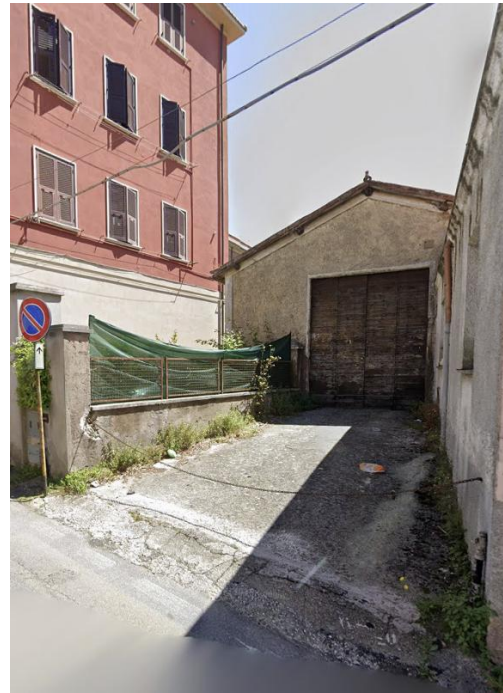
| Passo Carrabile | | |
|---|---|---|
| <b>PC16</b><br><br> | Via Vittorio Emanuele<br><br>Posizione PC16:<br>41.881293,<br>12.979355 | <ul style="list-style-type: none"> <li>• <b>Pavimentazione irregolare e degradata</b><br/>– Presenza di crepe, buche, disconnessioni e materiale incoerente che possono causare inciampo a pedoni e difficoltà nel superamento per persone con ridotta mobilità.</li> <li>• <b>Assenza di segnaletica orizzontale e verticale dedicata al passo carrabile</b><br/>– Non è presente una chiara delimitazione dello spazio né indicazione di divieto di sosta, con possibile intralcio alla visibilità e alla manovra.</li> <li>• <b>Vegetazione spontanea ai bordi e crescita non controllata</b><br/>– Le erbacce lungo i muri e nella prima rampa riducono leggermente la fruibilità e denotano mancanza di manutenzione.</li> <li>• <b>Possibile riduzione della visibilità in uscita verso la strada principale</b><br/>– L'uscita si trova tra due fabbricati, con campo visivo limitato per chi immette il veicolo sulla via principale.</li> <li>• <b>Assenza di raccordo adeguato tra piano stradale e rampa</b><br/>– Il bordo del passo carrabile è irregolare e non presenta un profilo continuo, comportando sobbalzi e rischi in caso di uso pedonale.</li> </ul> |

| Passo Carrabile | | |
|---|---|---|
| <ul style="list-style-type: none"> <li>• <b>Ripristino della pavimentazione</b><br/>Rifacimento della superficie del passo carrabile con materiale omogeneo e antisdrucciolo, eliminando disconnessioni e avvallamenti.</li> <li>• <b>Rifacimento del raccordo con il livello stradale</b><br/>Realizzazione di un giunto regolare e continuo per facilitare l'ingresso/uscita ed evitare barriere fisiche.</li> <li>• <b>Posa di idonea segnaletica verticale "passo carrabile"</b><br/>Installazione del cartello conforme alle norme per garantire che l'area resti libera da sosta e migliorare la sicurezza in uscita.</li> <li>• <b>Eventuale tracciatura della segnaletica orizzontale (bordo giallo)</b><br/>Opzionale ma utile a impedire la sosta in prossimità dell'accesso e migliorare la visibilità.</li> <li>• <b>Pulizia e manutenzione del verde spontaneo</b><br/>Rimozione della vegetazione ai margini e lungo i muri per mantenere libera la sede di transito.</li> <li>• <b>Miglioramento della visibilità in uscita</b><br/>Dove possibile, arretrare o ridurre ostacoli visivi (es. pannelli, elementi mobili, vegetazione) per aumentare la sicurezza nell'immissione sulla strada principale.</li> </ul> | | |

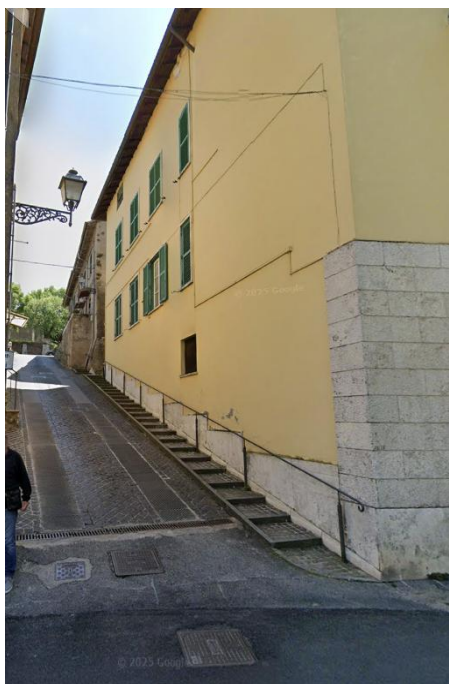
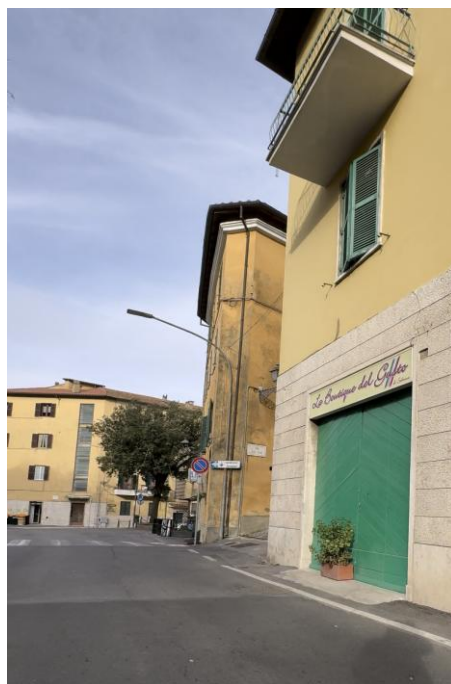
| Passo Carrabile | | |
|---|---|---|
| <b>PC17</b><br><br> | Via Vittorio Emanuele<br><br>Posizione PC16:<br>41.881738,<br>12.979386 | <ul style="list-style-type: none"> <li>• <b>Assenza totale di raccordo pedonale</b> <ul style="list-style-type: none"> <li>• Il passo carrabile presenta un dislivello netto tra marciapiede e piano stradale, senza rampe o raccordi che consentano la continuità del percorso pedonale.</li> </ul> </li> <li>• <b>Interruzione del marciapiede</b> <ul style="list-style-type: none"> <li>• Il marciapiede si interrompe bruscamente, obbligando i pedoni — incluse persone con disabilità, passeggini, carrozzine — a scendere in carreggiata in un punto vicino a un'intersezione stradale.</li> </ul> </li> <li>• <b>Pendenze elevate</b> <ul style="list-style-type: none"> <li>• La rampa carrabile ha pendenza significativa, con potenziale rischio di scivolamento o caduta.</li> </ul> </li> <li>• <b>Superficie non uniforme</b> <ul style="list-style-type: none"> <li>• Presenza di segni di usura, porzioni irregolari e possibili avvallamenti che creano rischio di inciampo.</li> </ul> </li> <li>• <b>Assenza di segnaletica verticale e orizzontale</b> <ul style="list-style-type: none"> <li>• Non sono presenti segni che indichino il passo carrabile né che segnalino ai veicoli la possibile presenza di pedoni.</li> </ul> </li> <li>• <b>Scarsa visibilità</b> <ul style="list-style-type: none"> <li>• La zona è in prossimità di un incrocio, con visibilità ridotta per i veicoli che escono dal passo carrabile e per quelli che percorrono la strada principale.</li> </ul> </li> </ul> |

| Passo Carrabile | | |
|---|---|---|
| <ul style="list-style-type: none"> <li>• <b>Realizzazione di un raccordo pedonale continuo</b> <ul style="list-style-type: none"> <li>• Inserimento di una rampa a norma per garantire la continuità del camminamento pedonale attraverso il passo carrabile.</li> </ul> </li> <li>• <b>Ripristino del marciapiede</b> <ul style="list-style-type: none"> <li>• Ricostruzione del tratto di marciapiede interrotto, garantendo larghezza minima normativa e superficie uniforme.</li> </ul> </li> <li>• <b>Adeguamento delle pendenze</b> <ul style="list-style-type: none"> <li>• Rimodellamento della rampa carrabile per ridurre la pendenza e creare un attraversamento più sicuro per l'utenza pedonale.</li> </ul> </li> <li>• <b>Miglioramento della pavimentazione</b> <ul style="list-style-type: none"> <li>• Sistemazione delle superfici con materiali antidrucciolo e privi di dislivelli.</li> </ul> </li> <li>• <b>Installazione di segnaletica verticale e orizzontale</b> <ul style="list-style-type: none"> <li>• Cartello di "passo carrabile".</li> <li>• Segnaletica di attenzione per presenza pedoni.</li> <li>• Eventuale linea di arresto o evidenziazione del bordo.</li> </ul> </li> <li>• <b>Incremento della visibilità</b> <ul style="list-style-type: none"> <li>• Verifica degli ingombri e delle ostruzioni visive.</li> <li>• Eventuale adeguamento dell'illuminazione pubblica nella zona.</li> </ul> </li> </ul> | | |

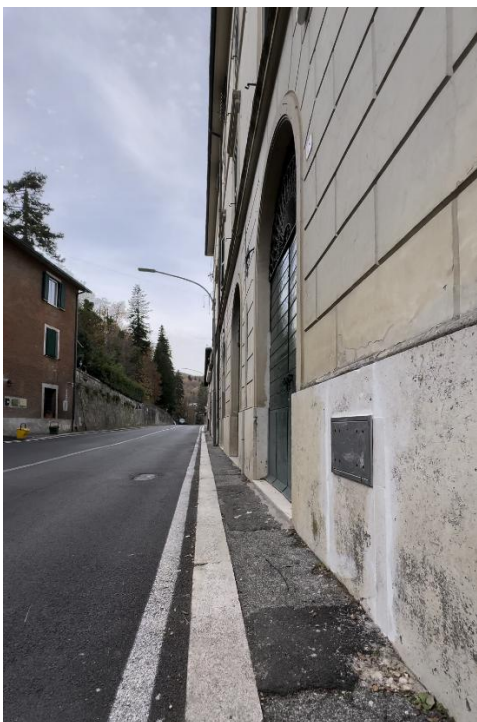
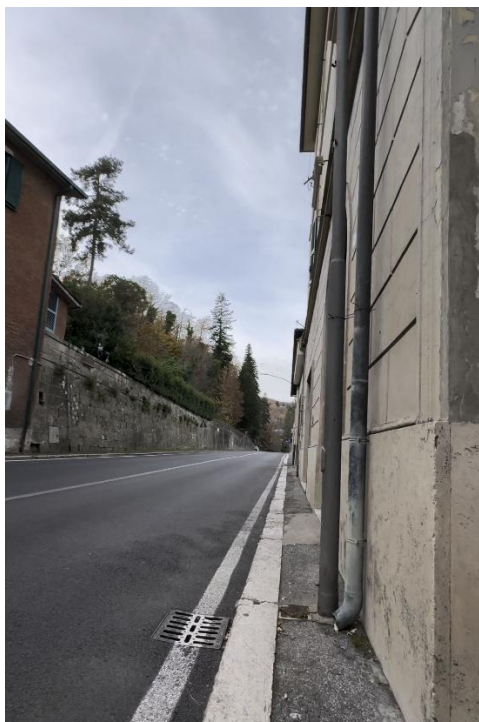
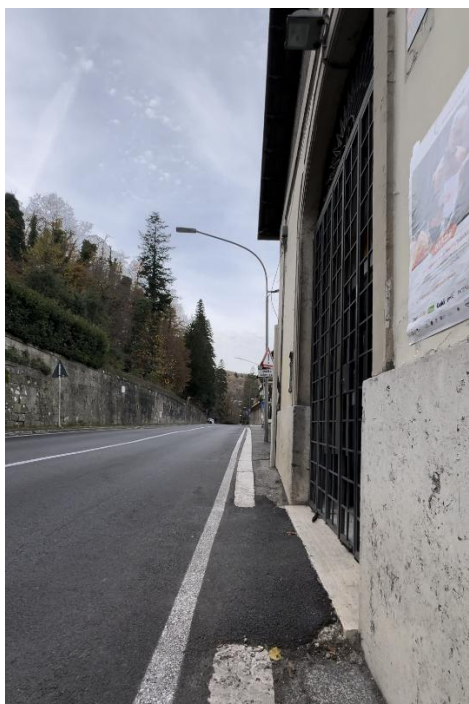
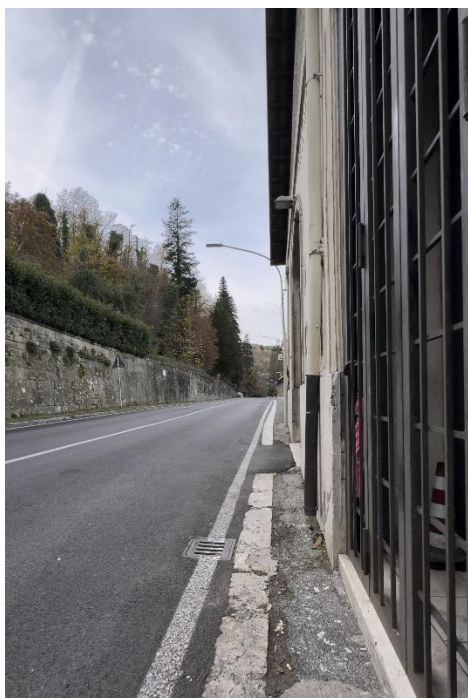
| Percorso pedonale | | |
|---|---|---|
| <b>P27</b><br><b>P28</b><br><b>P29</b><br> | Viale Piave<br><br>Percorso pedonale con criticità puntuali presenti lungo tutto il tratto<br><br>Posizione P26:<br>41.880453,<br>12.979305<br><br>Posizione P27:<br>41.881087,<br>12.979351<br><br>Posizione P28:<br>41.881087,<br>12.979351 | <b>Criticità puntuale lungo tutto il percorso pedonale</b><br><b>1. pavimentazione</b> <ul style="list-style-type: none"> <li>La superficie del marciapiede presenta rotture diffuse, cedimenti e discontinuità che rendono difficoltoso il passaggio di persone con mobilità ridotta, carrozzine e passeggini.</li> <li>Presenza di rappezzi irregolari con differenze di quota e scarsa uniformità dei materiali.</li> <li>In alcuni tratti il bordo laterale è deteriorato e presenta distacchi che possono generare inciampi.</li> <li>La presenza di tombini e grate non in livello con la pavimentazione aumenta le difficoltà di transito.</li> </ul> <b>2. ingombri e restringimenti</b> <ul style="list-style-type: none"> <li>In vari punti la larghezza utile del marciapiede è ridotta a causa della vicinanza dei muri perimetrali e della presenza di elementi verticali (pali, recinzioni, cartelli).</li> <li>Il restringimento porta la larghezza utile sotto i minimi richiesti per un percorso pedonale accessibile.</li> </ul> <b>3. connessione con la sede stradale</b> <ul style="list-style-type: none"> <li>L'assenza di un margine regolare, unita al cedimento della pavimentazione, crea situazioni di instabilità e potenziali rischi di scivolamento.</li> </ul> <b>4. continuità del percorso</b> <ul style="list-style-type: none"> <li>Le discontinuità della pavimentazione compromettono la percorribilità complessiva e la sicurezza per utenti fragili.</li> </ul> |

| Percorso pedonale | | |
|---|---|---|
| <ul style="list-style-type: none"> <li>Rifacimento completo della pavimentazione pedonale con materiali antisdrucchiolo e superficie omogenea.</li> <li>Ripristino delle quote e della planarità eliminando buche, cedimenti e rappezzi irregolari.</li> <li>Sostituzione o riallineamento delle griglie e dei pozzetti al livello della pavimentazione.</li> <li>Consolidamento del bordo marciapiede con nuovo cordolo continuo e regolare.</li> <li>Rimozione degli ingombri non necessari o arretramento dei pali quando possibile, per aumentare lo spazio utile.</li> <li>Inserimento di elementi tattili solo dove necessario (non in tutta la lunghezza) per migliorare l'orientamento delle persone con disabilità visiva.</li> </ul> | | |
