## Comune San Vito Romano

# P.E.B.A.

## Piano Eliminazione Barriere Architettoniche

PERCORSI PEDONALI

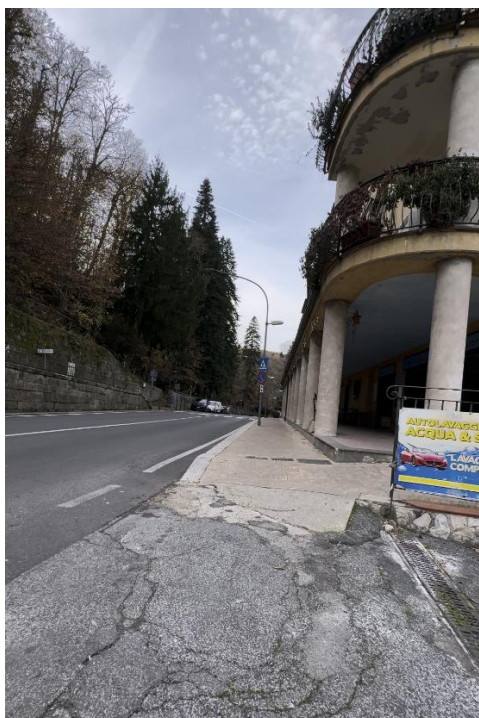
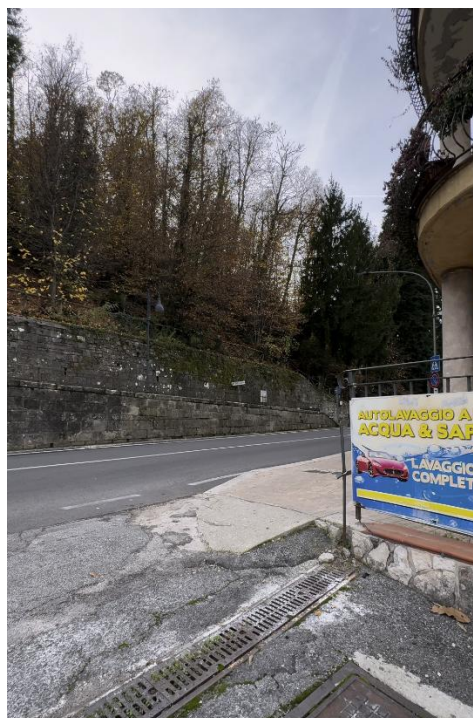
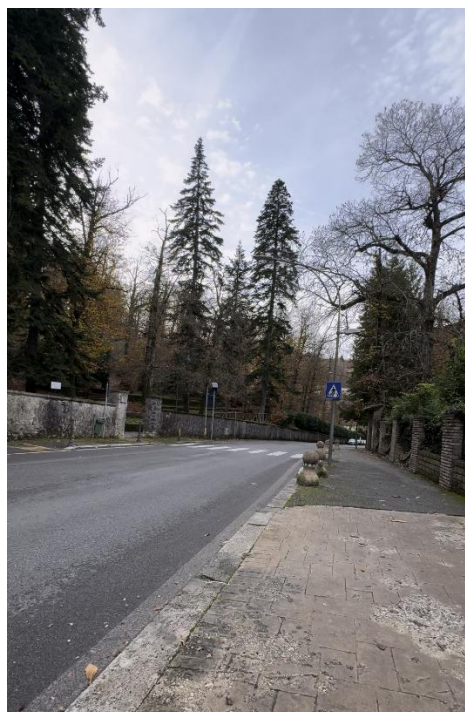
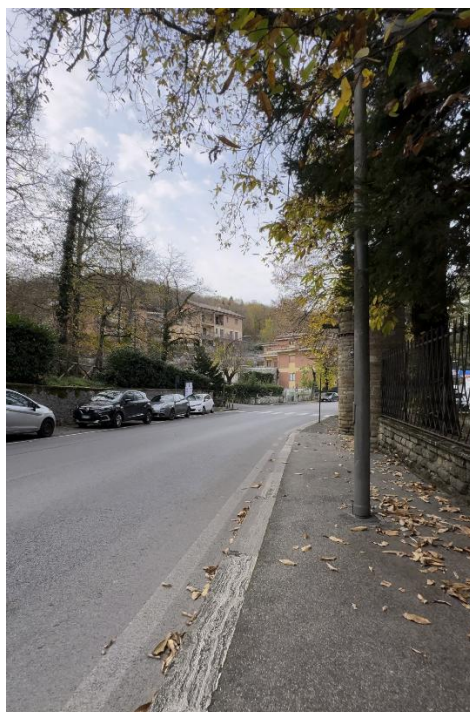
| Percorso pedonale | | |
|---|---|---|
| <b>P30</b><br><b>P31</b><br><b>P32</b><br> | <p>Viale Piave e via Giovanni XXIII</p> <p>Percorso pedonale con criticità puntuali presenti lungo tutto il tratto</p> <p>Posizione P30:<br/>41.883654,<br/>12.975337</p> <p>Posizione P31:<br/>41.883922,<br/>12.975098</p> <p>Posizione P32:<br/>41.884111,<br/>12.974982</p> | <p><b>Criticità puntuale lungo tutto il percorso pedonale</b></p> <p><b>1. Barriere fisiche e ostacoli lungo il percorso</b></p> <ul style="list-style-type: none"> <li>• Presenza di alberi con fusti molto vicini alla sede del marciapiede che riducono drasticamente la larghezza utile.</li> <li>• Paline, pali dell'illuminazione e segnaletica posizionati in mezzzeria rispetto alla zona pedonale.</li> <li>• Parapedonali e cordoli irregolari che non garantiscono un passaggio lineare.</li> <li>• Radici affioranti e zone dissestate che generano pericolosi ostacoli puntuali.</li> </ul> <p><b>2. Larghezza insufficiente del percorso pedonale</b></p> <ul style="list-style-type: none"> <li>• La larghezza utile del marciapiede viene spesso ridotta sotto la soglia minima normativa (valore di riferimento: 90 cm come minimo assoluto ma 150 cm come valore funzionale).</li> <li>• In diversi punti la larghezza residua non consente il transito di carrozzine, deambulatori o il semplice incrocio tra due pedoni.</li> <li>• Alcuni tratti obbligano il pedone a spostarsi sulla sede stradale, con grave rischio per la sicurezza.</li> </ul> <p><b>3. Pavimentazione e stato di conservazione</b></p> <ul style="list-style-type: none"> <li>• Pavimentazione molto degradata, con buche, rattoppi, discontinuità e differenze di quota.</li> <li>• Presenza di tombini non allineati e griglie non complanari.</li> <li>• Superficie irregolare e scivolosa in caso di pioggia.</li> </ul> <p><b>4. Continuità e riconoscibilità del percorso</b></p> <ul style="list-style-type: none"> <li>• Mancanza di un percorso pedonale continuo e chiaramente riconoscibile.</li> <li>• Assenza totale di guida tattile per ipovedenti.</li> <li>• Presenza di dislivelli improvvisi tra marciapiede e area carrabile.</li> </ul> <p><b>5. Sicurezza stradale</b></p> <ul style="list-style-type: none"> <li>• Prossimità del marciapiede alla carreggiata senza barriere protettive.</li> <li>• Attraversamenti talvolta non allineati, senza isole di sicurezza e con segnaletica orizzontale usurata.</li> <li>• Visibilità ridotta in prossimità delle curve e delle alberature.</li> </ul> |

| Percorso pedonale | | |
|---|---|---|
| <ul style="list-style-type: none"> <li>• Rifacimento completo della pavimentazione con materiali antiscivolo, omogenei e complanari.</li> <li>• Ridisegno del marciapiede per garantire larghezza minima costante e spazio di manovra idoneo.</li> <li>• Arretramento o riposizionamento di pali, cartelli e arredi che ostacolano il passaggio.</li> <li>• Eventuale potatura straordinaria o rimodulazione della posizione delle alberature dove possibile.</li> <li>• Realizzazione di un percorso pedonale continuo e riconoscibile mediante segnaletica visiva e tattile.</li> <li>• Inserimento di elementi di protezione (paletti/parapedonali) nei tratti in cui il marciapiede è adiacente alla carreggiata.</li> <li>• Adeguamento dei raccordi e delle pendenze per eliminare dislivelli pericolosi.</li> <li>• Miglioramento degli attraversamenti: nuova segnaletica, ampliamento area pedonale</li> <li>• Implementazione di illuminazione omogenea e dedicata ai percorsi pedonali.</li> <li>• Manutenzione periodica programmata del fondo stradale e dei marciapiedi per evitare nuovo degrado.</li> </ul> | | |

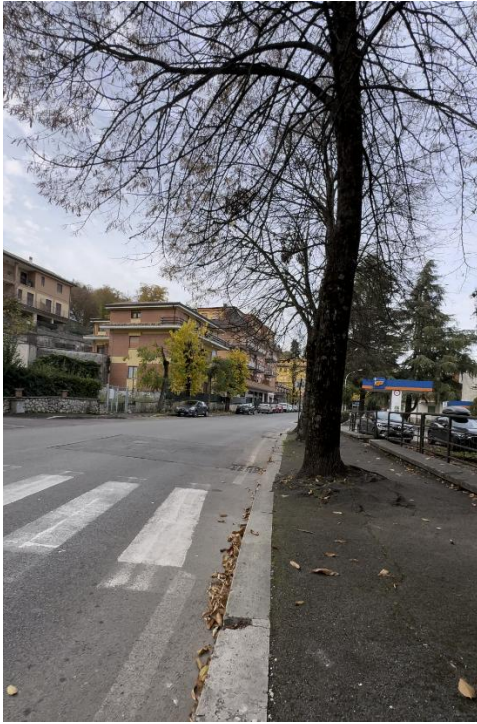
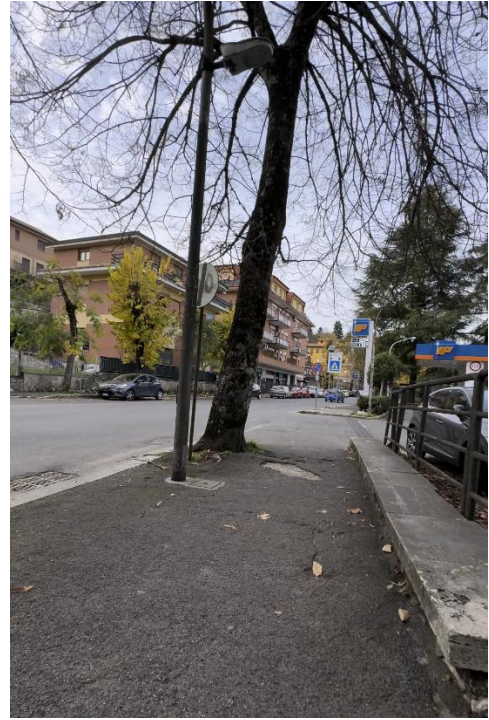
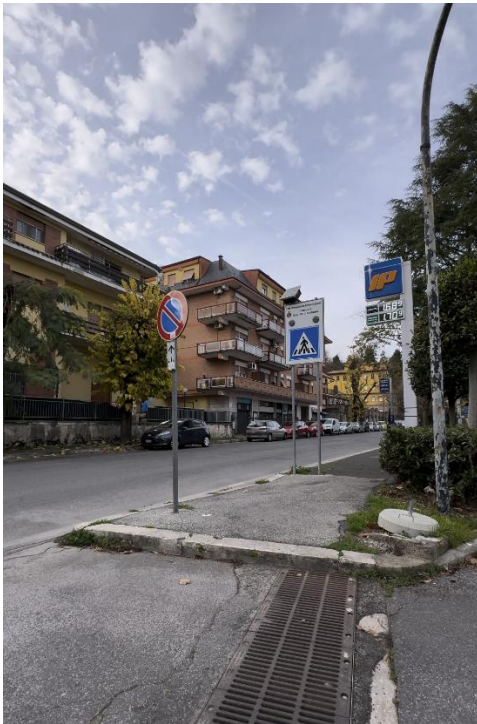
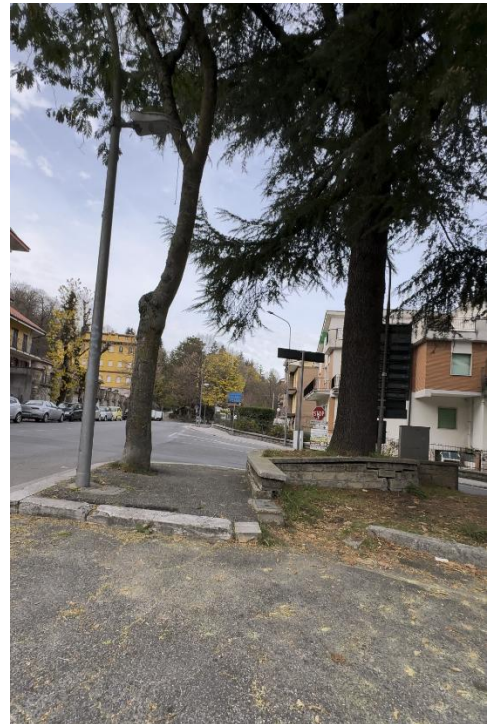
| Percorso pedonale | | |
|---|---|---|
| <b>P33</b><br> | Viale Giovanni XXIII<br><br>Percorso pedonale con criticità puntuali presenti lungo tutto il tratto<br><br>Posizione P33:<br>41.884312,<br>12.974614 | <b>Presenza di alberature nel marciapiede</b> <ul style="list-style-type: none"> <li>Gli alberi sono collocati all'interno della sezione pedonale, occupando gran parte della larghezza. Le radici affioranti deformano la pavimentazione, generando dislivelli e superfici irregolari.</li> <li>In alcuni punti il passaggio libero è inferiore agli 80 cm, limite non idoneo per carrozzine, deambulatori, carrozzine per bambini.</li> </ul> <b>Pavimentazione degradata</b> <ul style="list-style-type: none"> <li>Presenza di crepe, sollevamenti e avvallamenti — in parte causati dalle radici.</li> <li>Potenziale rischio di inciampo per tutti gli utenti, in particolare per persone con disabilità visive.</li> <li>Assenza di una fascia di rispetto</li> <li>Non esiste una separazione tra le alberature e il percorso pedonale, che risultano sovrapposti.</li> </ul> <b>Larghezza non conforme alle linee guida PEBA</b> <ul style="list-style-type: none"> <li>Le normative raccomandano almeno 1,50 m di larghezza utile, con 90 cm minimi per passaggi obbligati. Qui tali condizioni non sono rispettate.</li> </ul> |

| Percorso pedonale | | |
|---|---|---|
| <ul style="list-style-type: none"> <li>Riposizionamento o riduzione dell'ingombro degli alberi per liberare il percorso pedonale.</li> <li>Allargamento del marciapiede dove possibile.</li> <li>Rifacimento della pavimentazione per uniformare il fondo e rimuovere dislivelli.</li> <li>Installazione di segnaletica tattile per l'orientamento delle persone con disabilità visive.</li> <li>Inserimento di cordoli o elementi separatori lato carreggiata per maggiore sicurezza.</li> <li>Pulizia programmata e gestione delle foglie.</li> <li>Riprogettazione del tratto critico con adeguamento del profilo e dell'accessibilità.</li> </ul> | | |

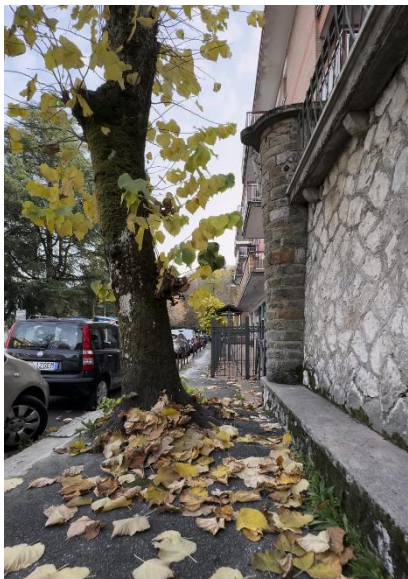
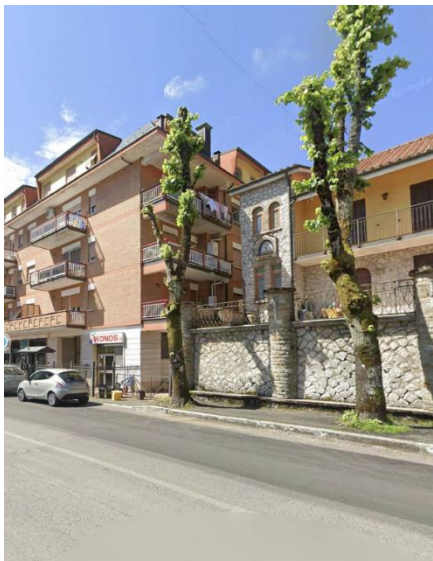
| Percorso pedonale | | |
|---|---|---|
| <b>P34</b><br> | Viale Giovanni XXIII<br><br>Percorso pedonale con criticità puntuali presenti lungo tutto il tratto<br><br>Posizione P33:<br>41.884312,<br>12.974614 | <b>Pavimentazione molto degradata</b><br>Presenza di buche, avvallamenti, cedimenti e zone sconnesse che compromettono la sicurezza e l'accessibilità.<br><b>Ostacoli fissi non protetti</b><br>Alberi, tronchi, radici affioranti e manufatti (pozzetti, cordoli irregolari) che restringono lo spazio utile e rappresentano rischio di inciampo.<br><b>Larghezza utile ridotta</b><br>Tra alberature e muro di recinzione il percorso risulta estremamente stretto, non conforme alle larghezze minime per l'accessibilità ( $\geq 1,50$ m consigliati, 90 cm minimi non sempre garantiti).<br><b>Cordoli irregolari</b><br>Discontinuità tra carreggiata e marciapiede che può ostacolare chi ha mobilità ridotta.<br><b>Assenza di fascia libera di ingombro</b><br>Il marciapiede non presenta una zona pedonale priva di ostacoli continui, impedendo un passaggio fluido. |

| Percorso pedonale | | |
|---|---|---|
| <ul style="list-style-type: none"> <li>• <b>Ripristino completo della pavimentazione</b> Rimozione del manto esistente, livellamento e posa di nuova pavimentazione antisdrucchiolo e uniforme.</li> <li>• <b>Riorganizzazione degli ostacoli</b> Adeguata gestione delle radici e realizzazione di aiuole/percorso protetto per gli alberi, liberando la fascia pedonale.</li> <li>• <b>Allargamento del marciapiede</b> Recupero spazio dalla carreggiata o ridefinizione del bordo stradale per garantire almeno 1,20–1,50 m.</li> <li>• <b>Regolarizzazione cordoli</b> Uniformazione dell'altezza e creazione di punti di risalita accessibili.</li> <li>• <b>Inserimento segnaletica e percorsi tattili</b> Per migliorare orientamento e sicurezza.</li> </ul> | | |

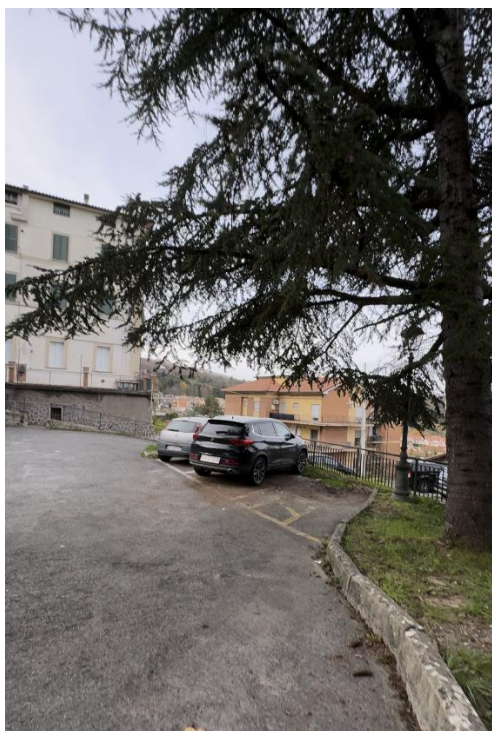
PA02

| Posto auto | | |
|---|---|---|
| <b>PA02</b><br><br> | Parcheggio Viale Piave<br><br>Posizione:<br>41.882025,<br>12.979423 | <b>1. problemi di accessibilità del posto auto riservato</b> <ul style="list-style-type: none"> <li>Lo stallo per disabili è presente ma la segnaletica orizzontale è fortemente usurata, con ridotta visibilità della sagoma gialla dell'area riservata.</li> <li>La posizione dello stallo ricade in un'area con pendenza significativa, che può rendere difficoltose le manovre di parcheggio e l'uscita dal veicolo per persone con disabilità motorie.</li> <li>L'area presenta diffusi dissesti del manto (avvallamenti, crepe), che penalizzano l'uso di carrozzine, deambulatori o dispositivi di supporto.</li> <li>La pavimentazione presenta irregolarità superficiali e mancanza di una fascia di stazionamento piana accanto allo stallo.</li> <li>L'area di manovra non è del tutto agevolata dalla geometria del parcheggio, con spazi laterali ridotti in alcuni punti per l'apertura totale delle portiere.</li> <li>Mancano segnaletica verticale dedicata e pannello integrativo, che migliorerebbero la riconoscibilità dello stallo anche da distanza.</li> </ul> |

- Rifacimento completo della pavimentazione dell'area di sosta, eliminando buche e irregolarità.
- Realizzazione di una superficie antisdrucchiolo e uniforme, idonea al passaggio di una carrozzina.

- Verifica tecnica della pendenza effettiva e possibile riduzione mediante piccole opere locali dove tecnicamente compatibile.
- Ripristino della segnaletica orizzontale, con pittura ad alta visibilità e simbolo della carrozzina ben definito.

- Aggiunta di bordatura colorata per aumentare il contrasto visivo.
- Mantenimento e aggiornamento della segnaletica verticale con pannello rifrangente.

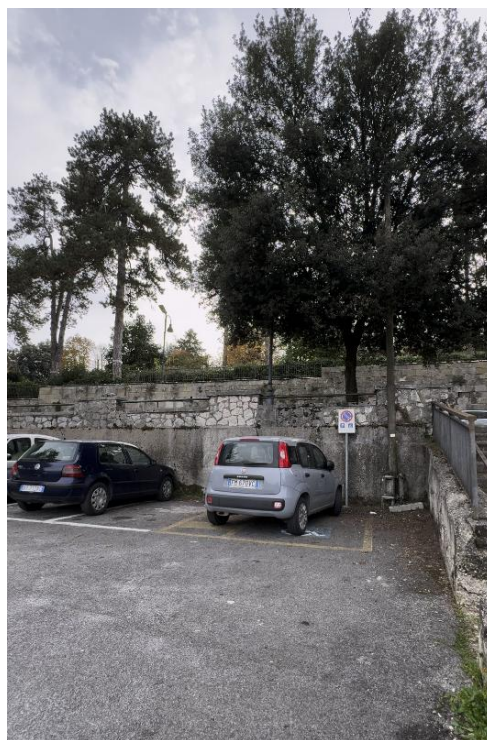
PA03

| Posto auto | | |
|---|---|---|
| <b>PA03</b><br><br> | Parcheggio Viale Piave<br><br>Posizione:<br>41.882481,<br>12.978388 | <b>1. Accessibilità dell'area</b> <ul style="list-style-type: none"> <li>L'area di parcheggio presenta una pendenza nel tratto di accesso che collega la strada agli stalli. Tale inclinazione può rendere difficoltosa la manovra e la risalita alle persone con ridotta mobilità o con ausili come carrozzine manuali.</li> <li>La pavimentazione del tratto in discesa è usurata, con irregolarità, avvallamenti e cedimenti locali, che aumentano il rischio di perdita di controllo di carrozzine o ausili.</li> <li>Assenza di corrimano o elementi di supporto lungo il percorso in pendenza che possano aiutare soggetti fragili durante la risalita.</li> </ul> <b>2. Sicurezza e fruibilità dello stallo</b> <ul style="list-style-type: none"> <li>Le linee di delimitazione dello stallo sono usurate e poco visibili, riducendo la riconoscibilità dello spazio dedicato.</li> <li>Manca una piattaforma perfettamente piana in corrispondenza dello stallo: il piano presenta un leggero dislivello e irregolarità pavimentali.</li> <li>La segnaletica verticale è presente, ma non associata a pannelli integrativi, come richiesto dalle linee guida più aggiornate per facilitare l'individuazione anche da parte di utenti con difficoltà visive.</li> </ul> <b>3. Collegamenti pedonali interni al parcheggio</b> <ul style="list-style-type: none"> <li>Il collegamento verso il marciapiede e verso le aree urbane risulta non strutturato, senza un percorso dedicato o protetto per la mobilità pedonale dei disabili.</li> <li>Mancano indicazioni direzionali che conducano al percorso pedonale sicuro più vicino.</li> </ul> |

- Eventuale inserimento di un tratto di percorso pedonale dedicato in uscita dallo stallo, con superficie liscia e pendenza ridotta.
- Rifacimento della pavimentazione dell'accesso in pendenza con materiali antiscivolo e regolarizzazione della superficie.

- Creazione di un percorso pedonale sicuro interno al parcheggio che colleghi lo stallo al marciapiede urbano più vicino.
- Realizzazione di una striscia di salita/discesa a pendenza controllata o moderata (dove tecnicamente possibile)

- Installazione di corrimano laterale lungo il tratto in pendenza, per favorire sicurezza e autonomia.
- Ritracciamento delle linee orizzontali dello stallo con vernice ad alta visibilità e resistenza.

- Inserimento di pittogramma a terra conforme (carrozzina bianca su fondo blu).
- Installazione di indicatori tattili nei punti di attraversamento o cambi di direzione, dove compatibile.

- Inserimento di illuminazione puntuale per aumentare la visibilità dell'area in condizioni notturne o di scarsa luce.

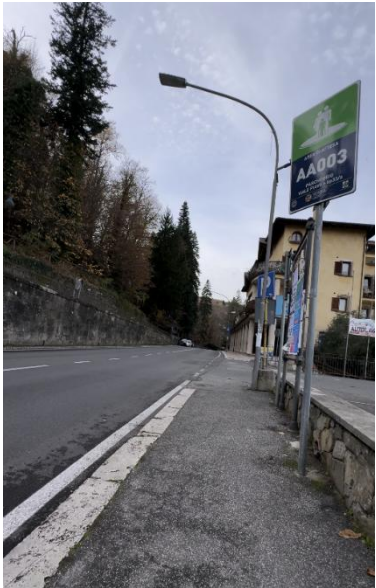
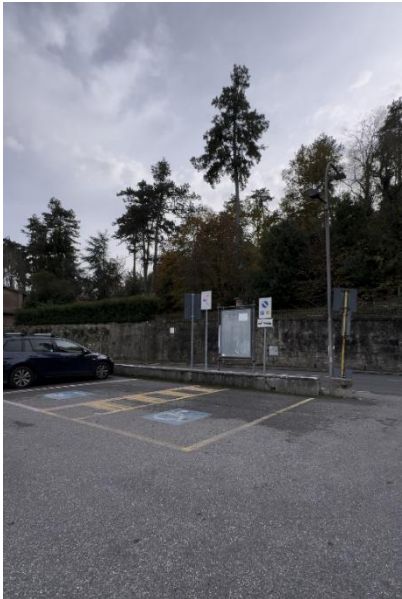
| Posto auto | | |
|---|---|---|
| <b>PA04</b><br><br> | Parcheggio Viale Piave<br><br>Posizione:<br>41.882481,<br>12.978388 | <b>1. pavimentazione e segnaletica</b> <ul style="list-style-type: none"> <li>La segnaletica orizzontale dello stallò riservato è molto usurata.</li> <li>L'icona del disabile e le linee perimetrali risultano sbiadite, rendendo difficile l'identificazione immediata dell'area riservata.</li> <li>Il fondo asfaltato presenta alcune irregolarità diffuse (micro-fessurazioni e aree di usura), che potrebbero ridurre il comfort nello stazionamento e nelle manovre.</li> </ul> <b>2. accessibilità generale</b> <ul style="list-style-type: none"> <li>La pendenza complessiva della rampa d'accesso al parcheggio è contenuta e non ostacola in modo significativo la fruizione, ma resta comunque un tratto da monitorare in caso di presenza di utenti con mobilità ridotta che debbano percorrere il collegamento pedonale verso la strada.</li> </ul> <b>3. sicurezza e riconoscibilità</b> <ul style="list-style-type: none"> <li>La segnaletica verticale è presente ma non pienamente integrata con una segnaletica orizzontale ben leggibile.</li> </ul> |

| Posto auto | | |
|---|---|---|
| <ul style="list-style-type: none"> <li>Rifacimento completo della segnaletica orizzontale con pittogramma ad alta visibilità e vernici ad alta riflettanza.</li> <li>Applicazione di una colorazione di fondo blu (standard per stalli dedicati) per aumentare contrasto e riconoscibilità.</li> <li>Piccoli interventi localizzati di ripristino della pavimentazione nelle aree usurate.</li> <li>Installazione, se ritenuto utile, di un ulteriore pannello verticale integrativo con pittogramma ad alta leggibilità.</li> <li>Verifica e monitoraggio periodico dello stato della pendenza della rampa di accesso, mantenendo pulito e privo di ostacoli il percorso.</li> </ul> | | |

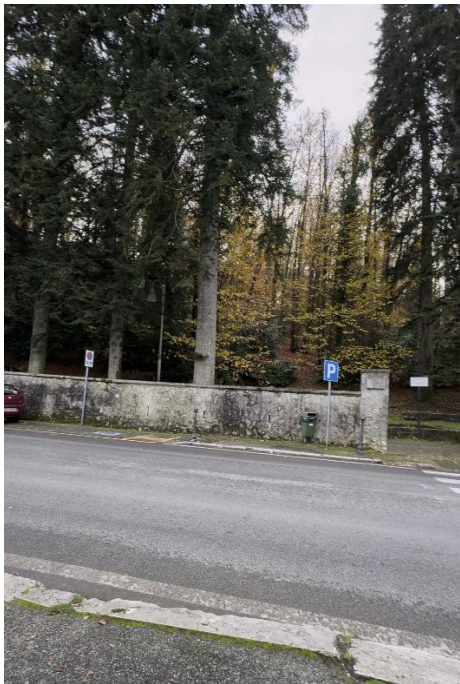
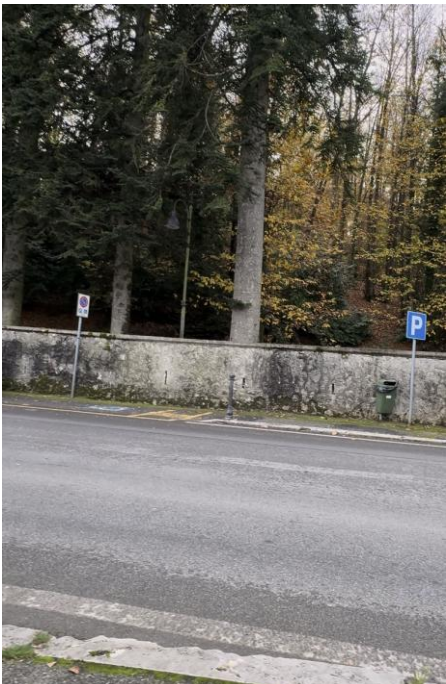
| Posto auto | | |
|---|---|---|
| <b>PA05</b><br><br> | Viale Piave<br><br>Posto auto in<br>prossimità della<br>farmacia<br><br>Posizione:<br>41.883034,<br>12.976498 | <b>1. pavimentazione e segnaletica</b> <ul style="list-style-type: none"> <li>La segnaletica orizzontale dello stallò riservato è molto usurata.</li> <li>L'icona del disabile e le linee perimetrali risultano sbiadite, rendendo difficile l'identificazione immediata dell'area riservata.</li> <li>Il fondo asfaltato presenta alcune irregolarità diffuse (micro-fessurazioni e aree di usura), che potrebbero ridurre il comfort nello stazionamento e nelle manovre.</li> </ul> <b>2. accessibilità generale</b> <ul style="list-style-type: none"> <li>La pendenza complessiva della rampa d'accesso al parcheggio è contenuta e non ostacola in modo significativo la fruizione, ma resta comunque un tratto da monitorare in caso di presenza di utenti con mobilità ridotta che debbano percorrere il collegamento pedonale verso la strada.</li> </ul> <b>3. sicurezza e riconoscibilità</b> <ul style="list-style-type: none"> <li>La segnaletica verticale è presente ma non pienamente integrata con una segnaletica orizzontale ben leggibile.</li> </ul> |

| Posto auto | | |
|---|---|---|
| <ul style="list-style-type: none"> <li>Rifacimento completo della segnaletica orizzontale con pittogramma ad alta visibilità e vernici ad alta riflettanza.</li> <li>Applicazione di una colorazione di fondo blu per aumentare contrasto e riconoscibilità.</li> <li>Piccoli interventi localizzati di ripristino della pavimentazione nelle aree usurate.</li> <li>Installazione, se ritenuto utile, di un ulteriore pannello verticale integrativo con pittogramma ad alta leggibilità.</li> <li>Verifica e monitoraggio periodico dello stato della pendenza della rampa di accesso, mantenendo pulito e privo di ostacoli il percorso.</li> </ul> | | |

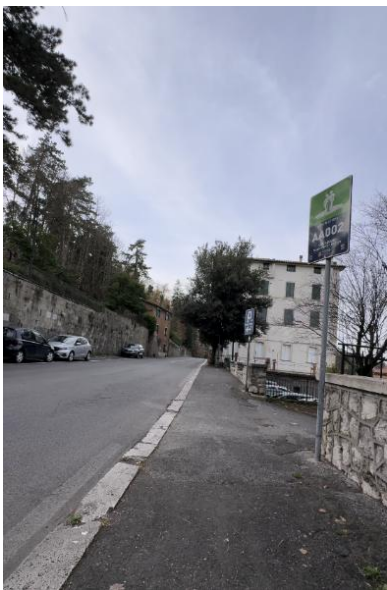
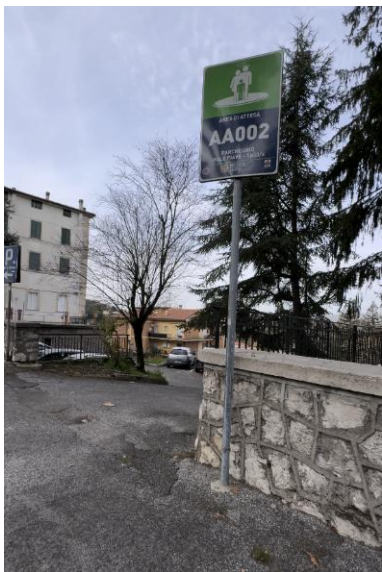
| Passo Carrabile | | |
|---|---|---|
| <b>PC18</b><br><br> | Viale Piave<br><br>Passo carrabile ingresso parcheggio viale Piave, in prossimità dei giardini Monumento ai caduti | <b>qualità e continuità del percorso pedonale</b> <ul style="list-style-type: none"> <li>• Presenza di deformazioni e usura del manto pedonale, con superfici parzialmente sconnesse che riducono la sicurezza e la regolarità del percorso.</li> <li>• Pendenza accentuata dell'accesso carrabile, non compatibile con un utilizzo pedonale sicuro.</li> <li>• Interferenza diretta con la carreggiata stradale: l'uscita dei veicoli immette immediatamente sulla strada, in presenza anche di attraversamento pedonale adiacente.</li> <li>• Scarsa visibilità laterale per autoveicoli in entrata/uscita, data la conformazione in pendenza e i muri laterali.</li> </ul> <b>accessibilità e sicurezza</b> <ul style="list-style-type: none"> <li>• Assenza di segregazione fisica tra zona veicolare e percorso pedonale, con conseguente rischio di invasione da parte delle auto.</li> <li>• Mancanza di tattile di avvertimento, utile per persone con disabilità visiva in prossimità di aree a transito veicolare.</li> </ul> <b>visibilità e leggibilità</b> <ul style="list-style-type: none"> <li>• Assenza di elementi che aumentino la visibilità notturna, quali riflettenti o pittogrammi ad alta rifrangenza lungo il perimetro.</li> </ul> |

| Passo Carrabile | | |
|---|---|---|
| <ul style="list-style-type: none"> <li>• Ripristino e regolarizzazione della pavimentazione pedonale con materiali antisdrucchiolo.</li> <li>• Inserimento di una rampa pedonale laterale con pendenza conforme (&lt; 8%) per garantire continuità del percorso senza utilizzare la parte carrabile.</li> <li>• Applicazione di tappeto tattile di segnalazione in prossimità del passo carrabile per avvertire i pedoni non vedenti.</li> <li>• Aggiunta di pittogrammi e bande di visibilità ad alta riflettenza, utili nelle ore serali o in caso di scarsa illuminazione.</li> </ul> | | |

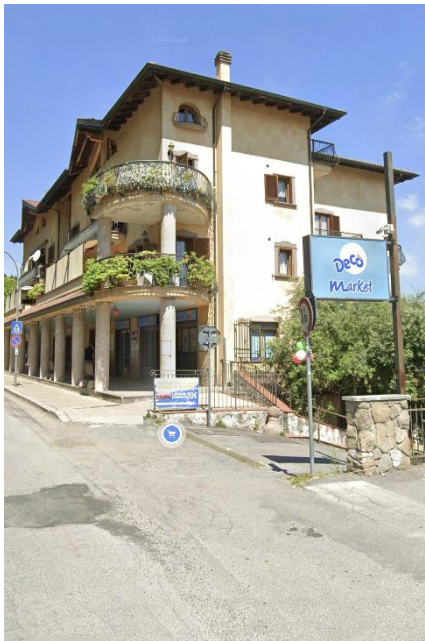
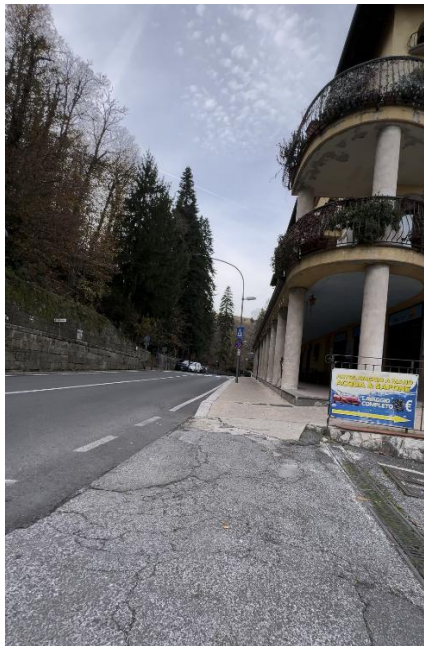
| Passo Carrabile | | |
|---|---|---|
| <b>PC19</b><br><br> | Viale Piave<br><br>Posizione:<br>41.882835,<br>12.977371 | <b>Fondo sconnesso e irregolare</b> <ul style="list-style-type: none"> <li>La pavimentazione dell'area di accesso è irregolare, con presenza di crepe, disconnessioni e avvallamenti che riducono la sicurezza per persone con mobilità ridotta o carrozzine.</li> <li>La transizione tra marciapiede e carreggiata non garantisce una superficie continua e priva di ostacoli.</li> <li>L'ampiezza del passaggio è limitata e potrebbe creare difficoltà durante il transito di ausili per la mobilità (deambulatori, carrozzine).</li> <li>La visibilità dell'area, anche in relazione alla segnaletica di passo carrabile, è ridotta e può causare interferenze tra pedoni e veicoli in manovra.</li> <li>La zona immediatamente adiacente ai portici presenta superfici sconnesse che ostacolano la continuità del percorso pedonale.</li> </ul> |

| Passo Carrabile | | |
|---|---|---|
| <ul style="list-style-type: none"> <li>Regolarizzazione della pavimentazione mediante nuovo tappeto in asfalto o ripristino del calcestruzzo per ottenere una superficie uniforme, stabile e antiscivolo.</li> <li>Realizzazione di una rampa di raccordo a pendenza controllata tra marciapiede e ingresso del passo carrabile, così da garantire continuità e superamento della discontinuità.</li> <li>Adeguamento della larghezza utile dello spazio di passaggio, ove possibile, assicurando almeno il minimo necessario alla manovra di carrozzine o ausili.</li> <li>Miglioramento della visibilità del passo carrabile mediante aggiornamento o riposizionamento della segnaletica verticale.</li> <li>Riqualificazione del tratto pedonale adiacente ai portici per ristabilire la continuità del percorso e ridurre i dislivelli locali.</li> </ul> | | |

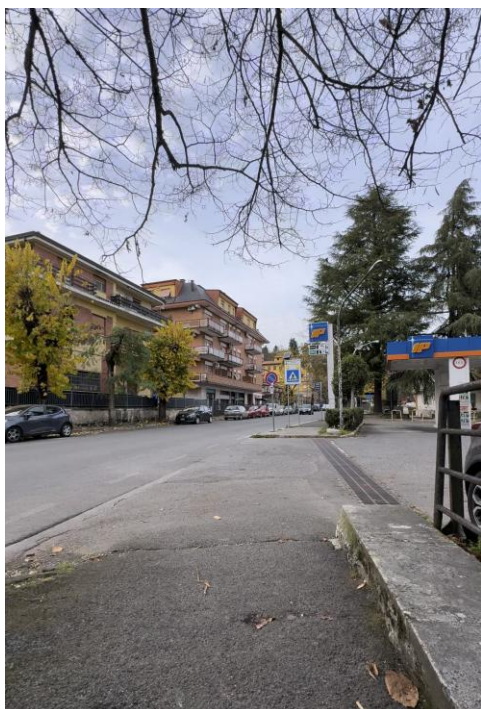
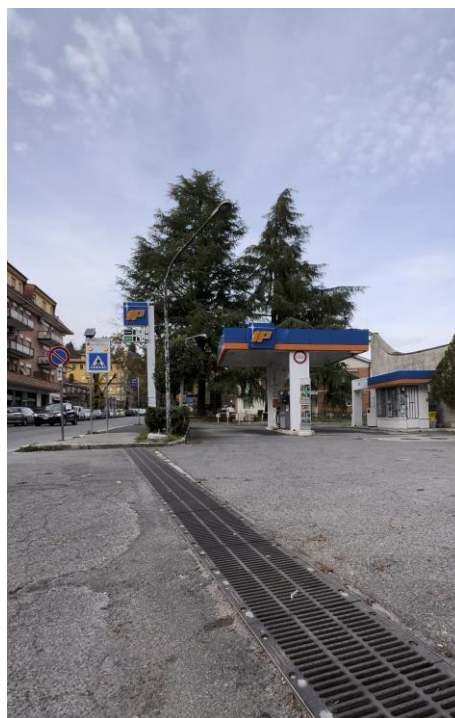
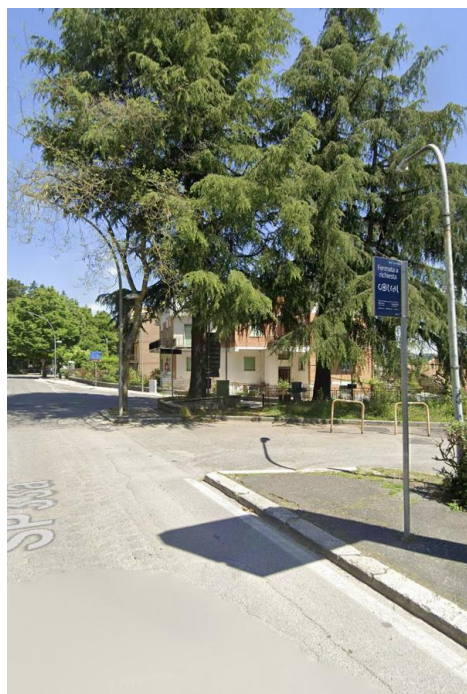
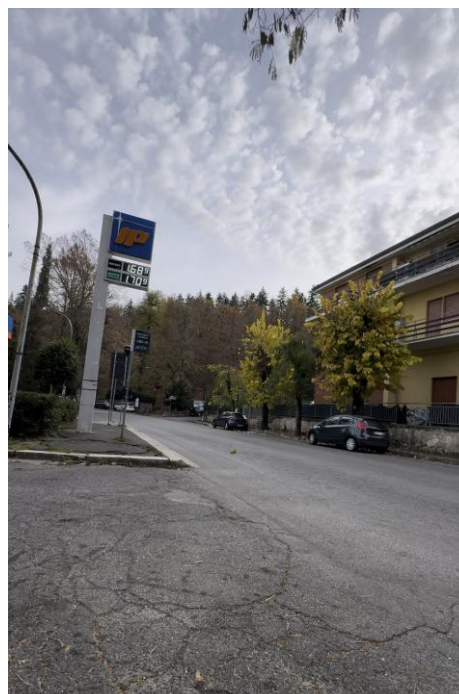
| Passo Carrabile | | |
|---|---|---|
| <b>PC20</b><br><b>PC21</b><br> | Viale Giovanni XXIII<br><br>Accesso ed uscita dalla piazzola della pompa di benzina<br><br>Posizione PC20:<br>41.883838,<br>12.975131<br><br>Posizione PC21:<br>41.884085,<br>12.974996 | <b>Passi carrabili – Criticità generali</b> <ul style="list-style-type: none"> <li>• Interruzione del percorso pedonale a causa dell'ampia apertura carrabile del piazzale IP.</li> <li>• Marciapiede non continuo e assente in più tratti, con necessità per i pedoni di immettersi sulla carreggiata.</li> <li>• Differenze di livello tra marciapiede e rampa carrabile non raccordate, creando discontinuità.</li> <li>• Superfici deteriorate, irregolari e con crepe, ostacolando la mobilità delle persone con disabilità motorie.</li> <li>• Assenza di un attraversamento pedonale sicuro in prossimità dell'accesso/uscita del piazzale.</li> <li>• Mancanza totale di segnaletica verticale/orizzontale dedicata alla tutela del pedone</li> <li>• Assenza di canalizzazione del percorso pedonale (nessuna guida, nessun riferimento visivo).</li> </ul> |

| Passo Carrabile | | |
|---|---|---|
| <ul style="list-style-type: none"> <li>• Creazione di un percorso pedonale continuo lungo il fronte stradale attraverso l'inserimento di una fascia rialzata o livellata con pendenza conforme alle norme.</li> <li>• Realizzazione di un cordolo abbattuto continuo che unisca i tratti pedonali prima e dopo i passi carrabili</li> <li>• Inserimento di pavimentazione differenziata e antisdrucchiolo, utile anche come riferimento visivo per ipovedenti.</li> <li>• Realizzazione di un attraversamento pedonale protetto in asse con la continuità del marciapiede.</li> <li>• Ripristino della pavimentazione danneggiata con materiali regolari e conformi alla normativa.</li> <li>• Installazione di paletti parapedonali solo nei punti compatibili con la manovra dei veicoli, evitando ostruzioni ma garantendo protezione al pedone.</li> <li>• Incremento dell'illuminazione pubblica nella zona d'ingresso/uscita del piazzale per aumentare visibilità e sicurezza nelle ore serali.</li> </ul> | | |

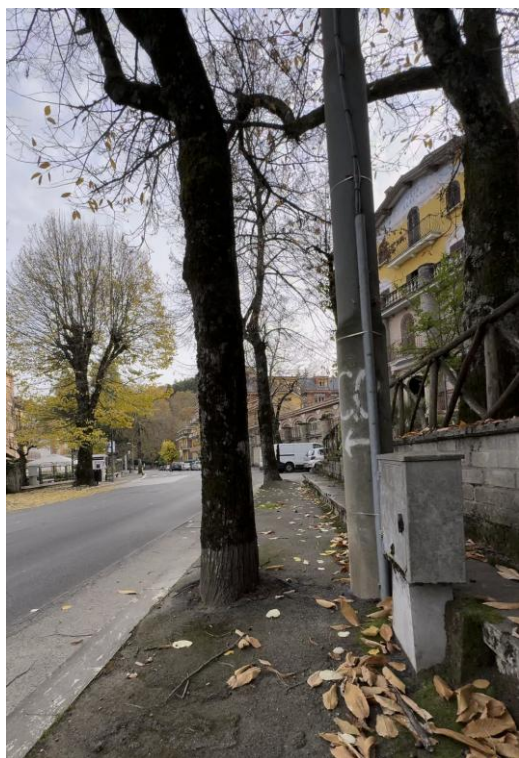
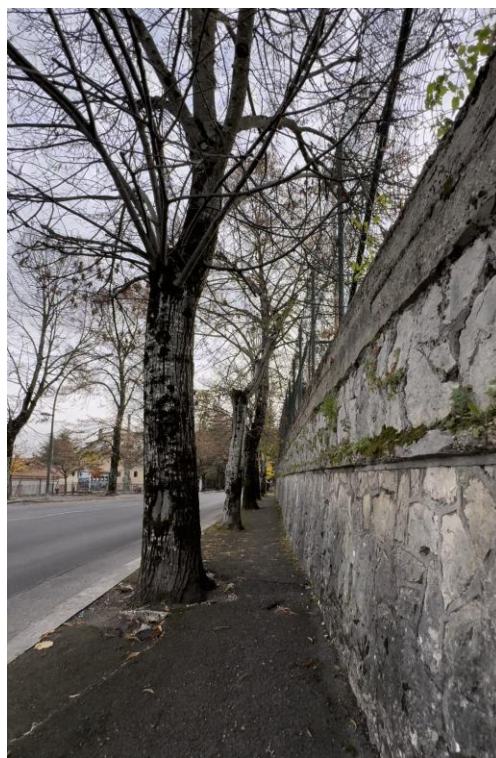
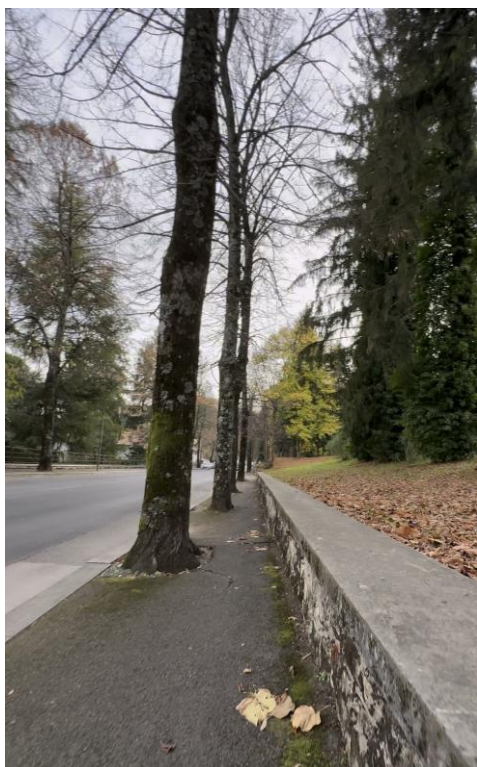
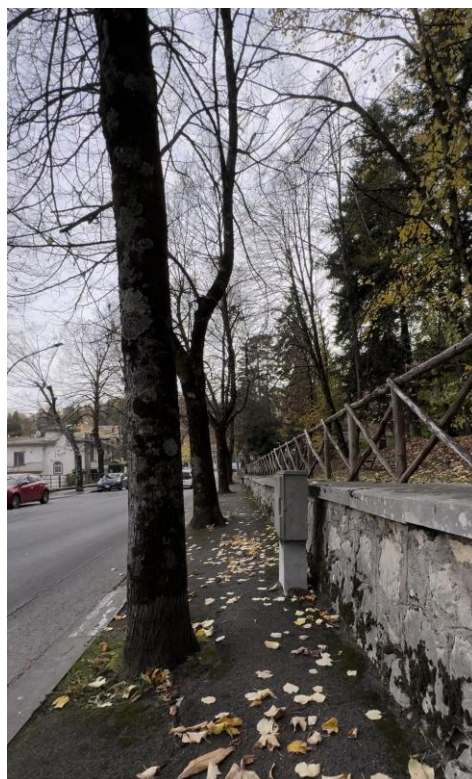
| Percorso pedonale | | |
|---|---|---|
| <b>P39</b><br><br> | Viale Giovanni XXIII<br><br>Posizione:<br>41.887647,<br>12.974134 | <ul style="list-style-type: none"> <li>• <b>Segnaletica orizzontale usurata</b><br/>Le strisce pedonali risultano molto sbiadite e poco percepibili dagli automobilisti, riducendo la sicurezza dell'attraversamento, soprattutto in condizioni di scarsa luminosità.</li> <li>• <b>Segnaletica verticale poco leggibile e non ben posizionata</b><br/>I cartelli presenti non garantiscono sufficiente preavviso ai conducenti: scarsa visibilità, presenza di elementi di disturbo visivo e possibile collocazione non conforme.</li> <li>• <b>Presenza di sosta veicolare a ridosso dell'attraversamento</b><br/>Le auto parcheggiate limitano la visuale di pedoni e autisti, rendendo difficoltosa la valutazione reciproca della distanza e aumentando il rischio di incidente.</li> <li>• <b>Assenza di elementi di moderazione del traffico</b><br/>La sezione stradale ampia favorisce velocità elevate, non compatibili con un attraversamento pedonale di accesso diretto a un parcheggio.</li> <li>• <b>Percezione debole dell'area come punto di attraversamento prioritario</b><br/>L'insieme di fattori (strisce consumate, segnaletica debole, veicoli in sosta) riduce la leggibilità dello spazio come area pedonale protetta.</li> </ul> |

| Percorso pedonale | | |
|---|---|---|
| <ul style="list-style-type: none"> <li>• <b>Rifacimento ad alta visibilità delle strisce pedonali</b> (pittura antiscivolo, colore bianco ad alta rifrangenza).</li> <li>• <b>Sostituzione/integrazione della segnaletica verticale</b>, con pannelli maggiorati e installati in posizione più efficace.</li> <li>• <b>Valutazione di illuminazione dedicata</b> per migliorare la percezione notturna.</li> <li>• <b>Introduzione di bande ottiche o acustiche di preavviso</b> prima dell'attraversamento.</li> </ul> | | |

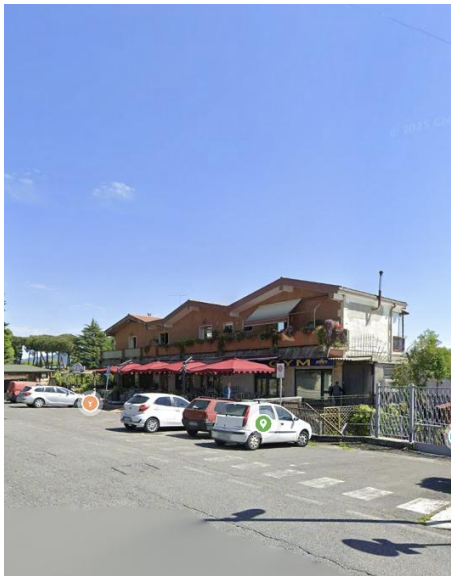
| Percorso pedonale | | |
|---|---|---|
| <b>P40</b><br><br> | Viale Giovanni XXIII<br><br>Posizione P40:<br>41.888171,<br>12.973966 | <ol style="list-style-type: none"> <li><b>1. Interruzione del percorso dovuta al cantiere in fase di sopralluogo</b> <ul style="list-style-type: none"> <li>La recinzione occupa completamente la sede del marciapiede, impedendo la continuità lineare del percorso pedonale.</li> <li>Mancano deviazioni protette, segnalazioni tattile/visive o un corridoio pedonale alternativo sicuro.</li> </ul> </li> <li><b>2. Dissesto del piano di calpestio</b> <ul style="list-style-type: none"> <li>Presenza di crepe profonde, cedimenti e rappezzi non complanari che compromettono la percorribilità per persone con mobilità ridotta, carrozzine o passeggini.</li> <li>Il cordolo risulta deteriorato, con spigoli rotti che costituiscono un ostacolo puntuale.</li> </ul> </li> <li><b>3. Ostacoli verticali sul percorso</b> <ul style="list-style-type: none"> <li>Le alberature mature hanno radici affioranti che deformano significativamente il marciapiede, restringendo la larghezza utile e creando dislivelli non superabili.</li> <li>I pali dell'illuminazione sono posizionati in mezzzeria del percorso, riducendo la larghezza libera inferiore a 90 cm in alcuni tratti.</li> </ul> </li> <li><b>4. Larghezza del marciapiede insufficiente</b> <ul style="list-style-type: none"> <li>L'ingombro combinato di recinzioni, radici, lampioni e deformazioni riduce largamente la fruibilità, compromettendo il transito bidirezionale e l'accessibilità conforme alle norme.</li> </ul> </li> <li><b>5. Assenza di un attraversamento pedonale funzionale</b> <ul style="list-style-type: none"> <li>Il passaggio pedonale esistente nelle vicinanze non è collegato da raccordi accessibili né presenta segnaletica adeguata.</li> </ul> </li> <li><b>6. Mancanza di protezione rispetto alla carreggiata</b> <ul style="list-style-type: none"> <li>L'assenza di una barriera fisica o di un cordolo in alcuni punti espone i pedoni al traffico, soprattutto nei tratti in cui il marciapiede è degradato o interrotto.</li> </ul> </li> </ol> |

| Percorso pedonale | | |
|---|---|---|
| <ul style="list-style-type: none"> <li><b>Rifacimento completo del piano di calpestio</b><br/>– Rimozione dei rappezzi, livellamento e nuova pavimentazione drenante e antisdrucciolo.</li> <li><b>Razionalizzazione degli ostacoli verticali</b><br/>– Arretramento dei pali dell'illuminazione o spostamento a bordo marciapiede.</li> <li><b>Interventi sulle alberature</b><br/>– Valutare potature mirate e eventuale rifacimento delle aiuole radici, creando vasche che non deformino il percorso.<br/>– Dove non possibile, <b>prevedere obbligo di attraversamento al marciapiede opposto</b>, più ampio e continuo.</li> <li><b>Adeguamento della larghezza del marciapiede</b><br/>– Ampliamento verso l'esterno o riduzione della carreggiata veicolare, garantendo almeno 1,50 m di larghezza libera.</li> <li><b>Inserimento di attraversamento pedonale sicuro</b><br/>– Attraversamento rialzato o ben segnalato, posizionato strategicamente per favorire il passaggio al lato più accessibile del percorso.</li> <li><b>Inserimento di cordolo di protezione lato strada</b><br/>– Ripristino dei cordoli ammalorati e inserimento dove mancante, per migliorare la sicurezza lineare del percorso.</li> </ul> | | |

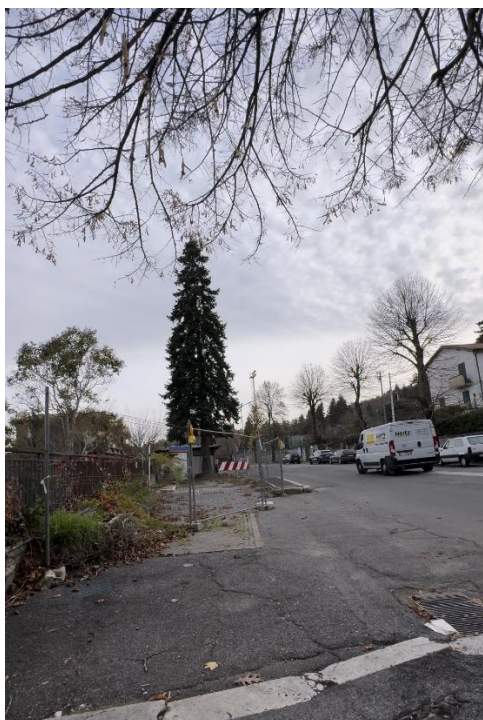
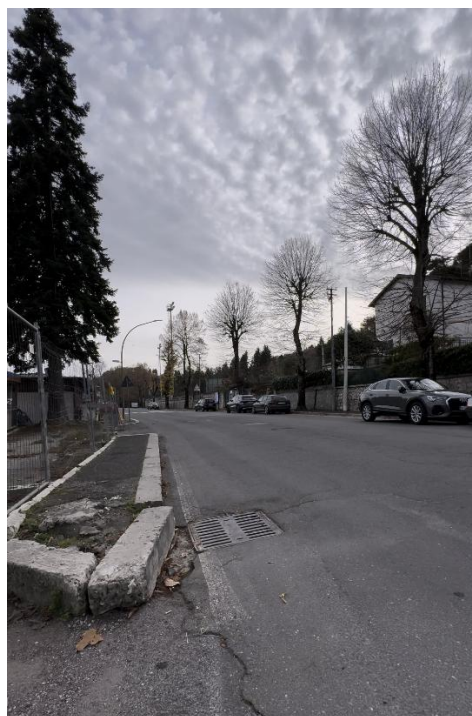
| Percorso pedonale | | |
|---|---|---|
| <b>P41</b><br><b>P42</b><br> | <p>Viale Giovanni XXIII</p> <p>Percorso pedonale con criticità continue accesso pedonale ai campi sportivi e alla piscina comunale</p> <p>Posizione P41:<br/>41.888421,<br/>12.974058</p> <p>Posizione P42:<br/>41.888136,<br/>12.974388</p> | <p><b>1. Forte pendenza longitudinale del percorso</b></p> <ul style="list-style-type: none"> <li>La pendenza supera chiaramente i valori raccomandati per un marciapiede accessibile (5% – con tratti fino all'8% solo per brevi rampe).</li> <li>La continuità della fruizione risulta compromessa per persone con mobilità ridotta, carrozzine, passeggini e anziani.</li> </ul> <p><b>2. Percorso pedonale disassato rispetto alla carreggiata</b></p> <ul style="list-style-type: none"> <li>Il marciapiede non mantiene un allineamento regolare e presenta variazioni improvvise di quota e direzione.</li> <li>Questo obbliga l'utente a frequenti correzioni di direzione, aumentando il rischio di cadute o inciampi.</li> </ul> <p><b>3. Pavimentazione ammalorata e irregolare</b></p> <ul style="list-style-type: none"> <li>Presenza di crepe profonde, avvallamenti e rattoppi non complanari.</li> <li>L'aderenza è scarsa, soprattutto in condizioni di pioggia.</li> </ul> <p><b>4. Margini laterali instabili e privi di protezione</b></p> <ul style="list-style-type: none"> <li>In diversi tratti il bordo del marciapiede è deteriorato e non garantisce sicurezza in caso di perdita di equilibrio.</li> <li>In alcuni punti la differenza di quota rispetto alla strada è accentuata e priva di cordolo continuo.</li> </ul> <p><b>5. Vegetazione invadente e ostacoli permanenti</b></p> <ul style="list-style-type: none"> <li>Radici affioranti degli alberi deformano la pavimentazione.</li> <li>Rami e chiome restringono ulteriormente la sezione utile del marciapiede.</li> </ul> <p><b>6. Assenza di elementi guida per ipovedenti</b></p> <ul style="list-style-type: none"> <li>Il percorso non presenta logiche tattili/percettive che consentano orientamento sicuro a utenti con disabilità visiva.</li> </ul> |

| Percorso pedonale | | |
|---|---|---|
| <ul style="list-style-type: none"> <li><b>Riallineamento del percorso</b></li> <li>Ripensare la geometria del marciapiede per ottenere una traiettoria più lineare e meno disassata.</li> <li><b>Riduzione pendenze e regolarizzazione quote</b></li> <li>Rimodellare i tratti più critici con micro-livellamenti o nuove rampe accessibili normative.</li> <li><b>Rifacimento completo della pavimentazione</b></li> <li>Inserire materiale antisdrucchiolo, drenante e complanare.</li> <li><b>Rinforzo dei bordi e ampliamento marciapiede</b></li> <li>Ricostruire cordoli continui e, dove possibile, allargare la sezione utile.</li> <li><b>Gestione della vegetazione</b></li> <li>Potature periodiche e eventuale valutazione di sostituzione delle alberature che deformano il percorso.</li> <li><b>Installazione di elementi guida tattili</b></li> <li>Fasce laterali e nodi tattili su punti di attenzione e presso attraversamenti.</li> <li><b>Miglioramento illuminazione pubblica</b></li> <li>Aumentare sicurezza e percezione del percorso nelle ore serali</li> </ul> | | |

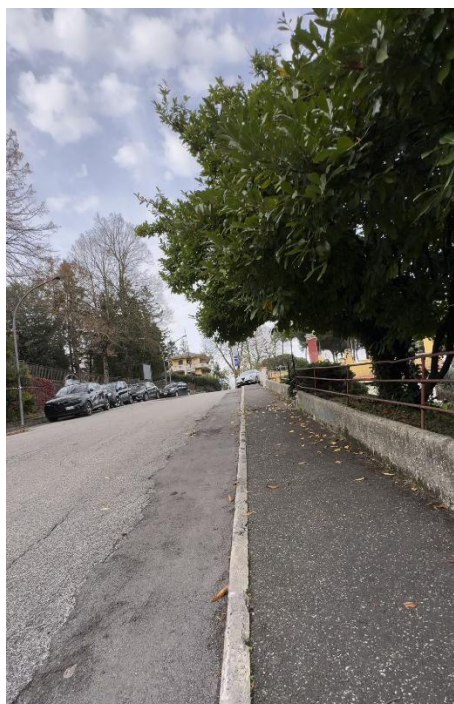
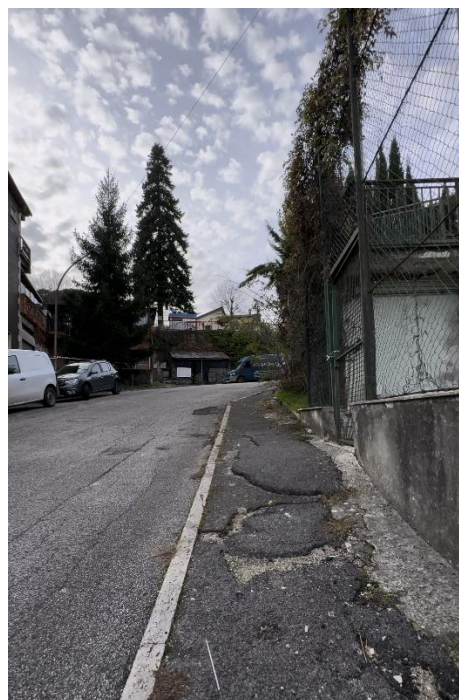
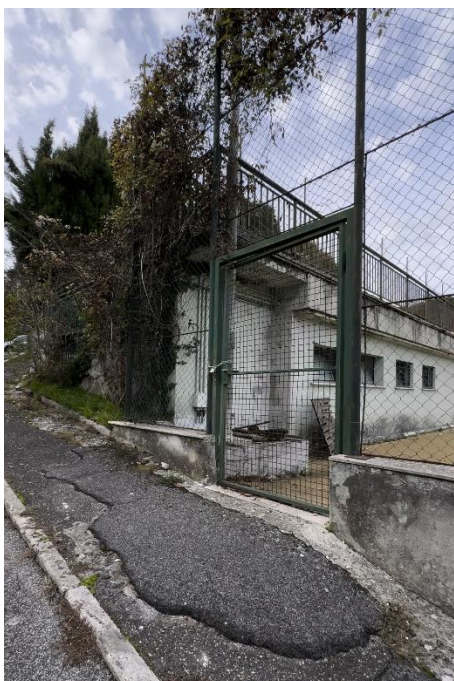
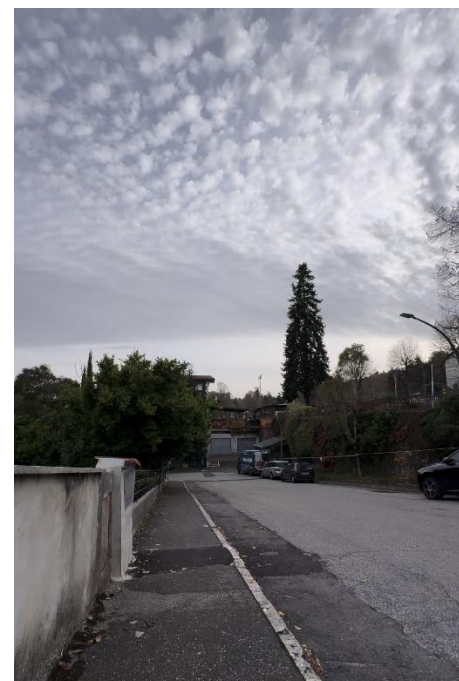
| Percorso pedonale | | |
|---|---|---|
| <b>P43</b><br> | Via Remigio De Paolis<br><br>Posizione P43:<br>41.888656,<br>12.973863 | <ul style="list-style-type: none"> <li>• <b>Marciapiede deformato e disconnesso</b>: presenza di mattonelle sollevate, cedimenti e rotture che compromettono stabilità e sicurezza dei pedoni.</li> <li>• <b>Soglia rialzata / dislivello in ingresso al percorso</b>: ostacola l'accesso a persone con ridotta mobilità, carrozzine e passeggini.</li> <li>• <b>Presenza di gradini</b> lungo il percorso pedonale che interrompono completamente la continuità del marciapiede, rendendo impossibile il transito a persone con mobilità ridotta, carrozzine e passeggini.</li> <li>• <b>Dislivello marcato</b> tra piano stradale e marciapiede, non superabile senza ausili (rampa assente).</li> <li>• <b>Percorso obbligato verso il salto di quota</b>, senza possibilità di deviazioni accessibili in prossimità del punto critico</li> <li>• <b>Percorso obbligato verso il salto di quota</b>, senza possibilità di deviazioni accessibili in prossimità del punto critico.</li> <li>• <b>Larghezza del marciapiede ridotta</b>: soprattutto in corrispondenza degli alberi e della recinzione, non garantisce il passaggio in sicurezza per utenti vulnerabili.</li> <li>• <b>Degrado diffuso della pavimentazione</b>: fessurazioni, avvallamenti e sedime irregolare lungo tutto il tratto visibile.</li> <li>• <b>Assenza di raccordi adeguati con la sede stradale</b>: lo stacco netto tra marciapiede e carreggiata non rispetta criteri di accessibilità.</li> <li>• <b>Interferenze vegetali potenziali</b>: in alcune stagioni, le chiome possono ridurre ulteriormente la fruibilità del percorso.</li> </ul> |

| Percorso pedonale | | |
|---|---|---|
| <ul style="list-style-type: none"> <li>• <b>Proporre un percorso alternativo accessibile</b>, indirizzando gli utenti a <b>costeggiare l'area</b> e utilizzare la <b>rampa stradale</b> esistente, che garantisce una pendenza più dolce e quindi fruibile.</li> <li>• <b>Inserire segnaletica verticale e orizzontale</b> che indichi chiaramente il percorso accessibile obbligatorio.</li> <li>• <b>Migliorare la continuità del marciapiede nelle tratte circostanti</b>, eliminando piccoli dislivelli e sistemando la pavimentazione.</li> <li>• <b>Realizzare un varco pedonale accessibile</b> solo dove tecnicamente possibile (pendenza &lt; 8%), evitando interventi non conformi o non sicuri.</li> </ul> | | |

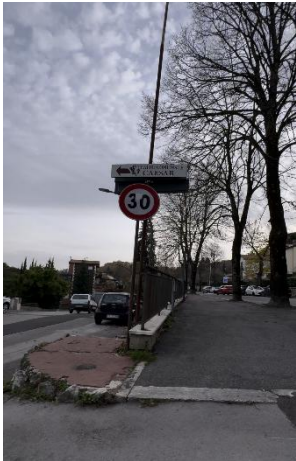
| Percorso pedonale | | |
|---|---|---|
| <b>P44</b><br><br> | Via Remigio De Paolis<br><br>Posizione P43:<br>41.888656,<br>12.973863 | <ul style="list-style-type: none"> <li>• <b>Pendenza longitudinale elevata</b><br/>Il marciapiede presenta una pendenza significativa e costante, che rende difficoltoso il transito per persone con mobilità ridotta, utenti in carrozzina, anziani o genitori con passeggini.</li> <li>• <b>Larghezza utile ridotta e marciapiede disassato</b><br/>La larghezza effettiva è spesso inferiore agli standard minimi a causa della presenza di alberature, pali della luce e vegetazione sporgente. L'asse di percorrenza risulta irregolare e non lineare, aumentando il rischio di inciampo.</li> <li>• <b>Intrusioni e ostacoli sulla fascia pedonale</b><br/>Auto in sosta parzialmente sul marciapiede, pali, arbusti e radici affioranti invadono lo spazio pedonale, riducendo ulteriormente la superficie calpestabile.</li> <li>• <b>Superfici dissestate</b><br/>Presenza diffusa di crepe, cedimenti e deformazioni dovute all'apparato radicale, che compromettono sicurezza e comfort di marcia.</li> <li>• <b>Assenza di alternative sicure in piano</b><br/>Il lato della strada opposto presenta un marciapiede più ampio e regolare, ma non sono presenti indicazioni o attraversamenti che inducano il pedone a spostarsi sul lato più accessibile.</li> </ul> |

| Percorso pedonale | | |
|---|---|---|
| <ul style="list-style-type: none"> <li>• <b>Installare segnaletica di indirizzamento</b> per indicare agli utenti l'obbligo di utilizzo del lato accessibile.</li> <li>• <b>Eliminare il gradino e regolarizzare il dislivello</b> solo se tecnicamente possibile tramite <b>rampe conformi</b> (pendenza <math>\leq 8\%</math>), altrimenti prevedere direttamente la deviazione del percorso.</li> <li>• <b>Riqualificazione della pavimentazione</b> nei tratti recuperabili: regolarizzazione del fondo, rimozione radici affioranti, compattazione e rifacimento del manto.</li> <li>• <b>Arretramento o riposizionamento degli ostacoli</b>, dove fisicamente possibile, per evitare restringimenti lungo tratte già critiche.</li> <li>• <b>Miglioramento delle protezioni laterali</b>, installando cordoli regolari e continui che evitino la fuoriuscita accidentale dal percorso in tratti ripidi.</li> </ul> | | |
