## Comune San Vito Romano

# P.E.B.A.

## Piano Eliminazione Barriere Architettoniche

PERCORSI PEDONALI

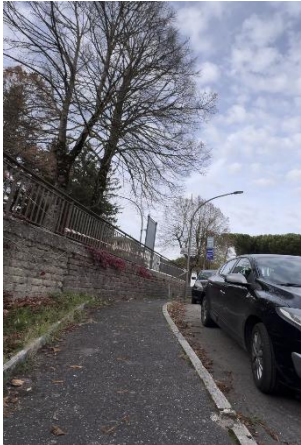
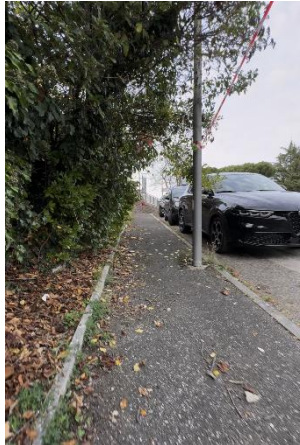
| Percorso pedonale | | |
|---|---|---|
| <b>P45</b><br><br> | <p>Via Giovanni XXIII</p> <p>Percorso pedonale di collegamento tra il parcheggio e l'accesso secondario al teatro comunale</p> <p>Posizione P45:<br/>41.887663,<br/>12.974622</p> | <ol style="list-style-type: none"> <li><b>1. Presenza di gradini lungo tutto il collegamento</b> <ul style="list-style-type: none"> <li>Il percorso è caratterizzato da più rampe di scale che interrompono completamente la continuità del tragitto.</li> <li>Impedita la fruizione da parte di persone con disabilità motoria, passeggini o utenti con ridotta mobilità.</li> <li>Mancanza assoluta di alternative in piano o con pendenze compatibili con la normativa.</li> </ul> </li> <li><b>2. Doppio dislivello marcato tra parcheggio e area del teatro</b> <ul style="list-style-type: none"> <li>Il salto di quota viene risolto esclusivamente tramite scale, senza alcun percorso accessibile.</li> <li>Le pendenze laterali risultano elevate, con superfici inclinate non idonee alla deambulazione sicura.</li> </ul> </li> <li><b>3. Percorso disassato e non riconoscibile</b> <ul style="list-style-type: none"> <li>Il tracciato non garantisce linearità e leggibilità: si introduce in varchi stretti, ingressi laterali e cambi improvvisi di direzione.</li> <li>L'assenza di segnaletica dedicata rende difficile la percezione del percorso corretto.</li> </ul> </li> <li><b>4. Spazi angusti e confinati da recinzioni e siepi</b> <ul style="list-style-type: none"> <li>I passaggi risultano stretti e delimitati da vegetazione o ringhiere che riducono ulteriormente la fruibilità.</li> <li>Lo spazio utile per il pedone è limitato, penalizzando sicurezza e comodità.</li> </ul> </li> <li><b>5. Condizioni del piano di calpestio irregolari</b> <ul style="list-style-type: none"> <li>Pavimentazioni deteriorate, avvallamenti e discontinuità possono generare rischi di inciampo.</li> <li>Assenza di segnalazione tattile per ipovedenti.</li> </ul> </li> <li><b>6. Percorso alternativo lungo strada troppo ripida</b> <ul style="list-style-type: none"> <li>Il tratto parallelo alla sede stradale presenta una pendenza eccessiva, costante e non conforme alla normativa per una rampa pedonale.</li> </ul> </li> </ol> |

| Percorso pedonale | | |
|---|---|---|
| <p><b>Esclusione del percorso esistente con gradini come collegamento principale</b></p> <ul style="list-style-type: none"> <li>Classificare il tracciato attuale come "non accessibile" e non idoneo alla mobilità universale.</li> </ul> <p><b>Individuazione del percorso accessibile lungo la viabilità stradale</b></p> <ul style="list-style-type: none"> <li>Valutare la possibilità di collegamento seguendo la rampa stradale con pendenze più dolci, anche se più lunga.</li> <li>Adeguate marciapiedi e attraversamenti lungo tale tracciato.</li> </ul> <p><b>Realizzazione di un nuovo collegamento privo di barriere se tecnicamente possibile</b></p> <ul style="list-style-type: none"> <li>Analizzare la fattibilità di una <b>rampa vicina</b> con pendenza regolare o di un percorso serpeggiante.</li> <li>Integrare corrimano, protezioni laterali e superficie antisdrucciolo.</li> </ul> <p><b>Ampliamento e messa in sicurezza dei percorsi alternativi</b></p> <ul style="list-style-type: none"> <li>Allargare i tratti troppo stretti.</li> <li>Regolarizzare il fondo e assicurare continuità del piano di calpestio.</li> </ul> <p><b>Segnalazione diretta del percorso accessibile</b></p> <ul style="list-style-type: none"> <li>Installare cartelli di orientamento che indichino la via fruibile senza gradini.</li> </ul> | | |

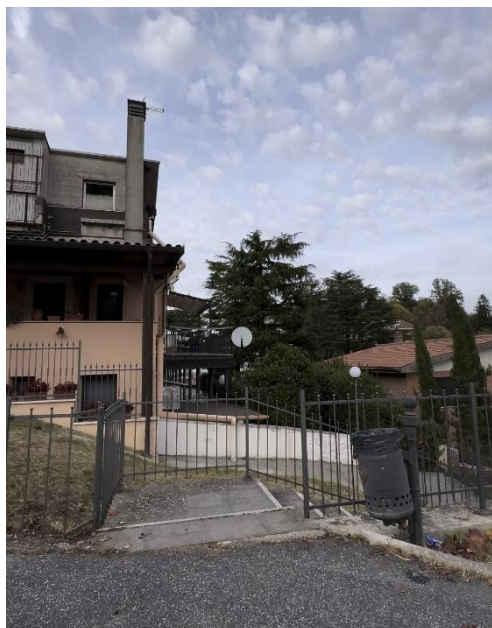
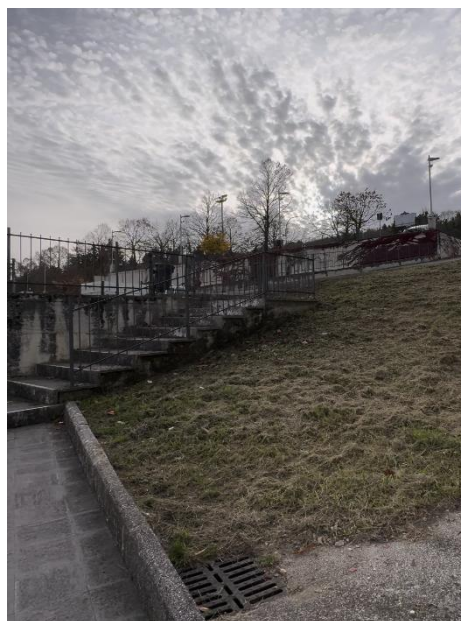
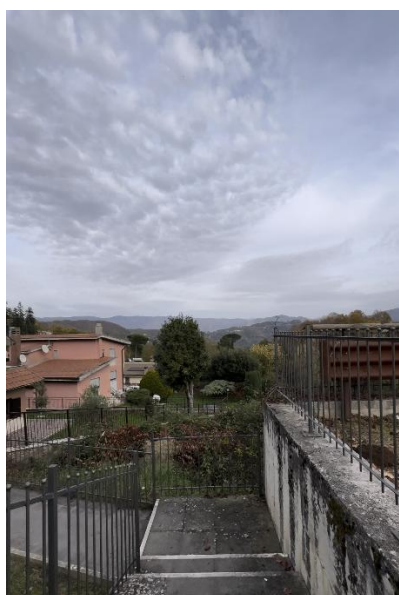
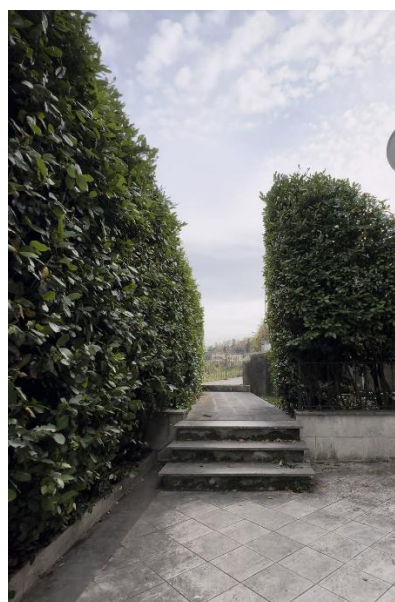
| Posto auto | | |
|---|---|---|
| <b>PA06</b><br><br> | Parcheggio<br>Viale Giovanni XXIII<br><br>Posizione:<br>41.887505,<br>12.974358 | <b>1. organizzazione dello spazio</b> <ul style="list-style-type: none"> <li>Lo stallo è tracciato correttamente ma la segnaletica orizzontale risulta parzialmente usurata, in particolare il pittogramma a terra, che può comprometterne la riconoscibilità immediata.</li> <li>Le strisce laterali gialle risultano non omogenee in alcune parti e tendenti allo scolorimento.</li> </ul> <b>2. pavimentazioni e continuità</b> <ul style="list-style-type: none"> <li>Il fondo asfaltato presenta microfessurazioni e irregolarità leggere che potrebbero essere percepibili da persone in carrozzina durante la salita/discesa dal veicolo.</li> <li>Presenza di lievi pendenze del piano di parcheggio, non critiche ma da considerare per pieno comfort.</li> </ul> <b>3. segnaletica verticale</b> <ul style="list-style-type: none"> <li>Il cartello verticale è presente, ma la visibilità non è ottimale a causa della sua posizione arretrata rispetto allo stallo.</li> </ul> <b>4. contesto e fruibilità</b> <ul style="list-style-type: none"> <li>L'accesso pedonale verso il marciapiede è presente e funzionale, ma sarebbe utile verificare la continuità dei percorsi pedonali fino alle principali aree di interesse.</li> </ul> |

| Posto auto | | |
|---|---|---|
| <ul style="list-style-type: none"> <li>Rifacimento della segnaletica orizzontale con vernice ad alta riflettanza.</li> <li>Ripristino delle micro-irregolarità del manto asfaltato attraverso rapida manutenzione localizzata.</li> <li>Controllo della pendenza effettiva, confermando che rientri nei limiti consigliati (&lt; 5% per aree di sosta dedicate).</li> </ul> | | |

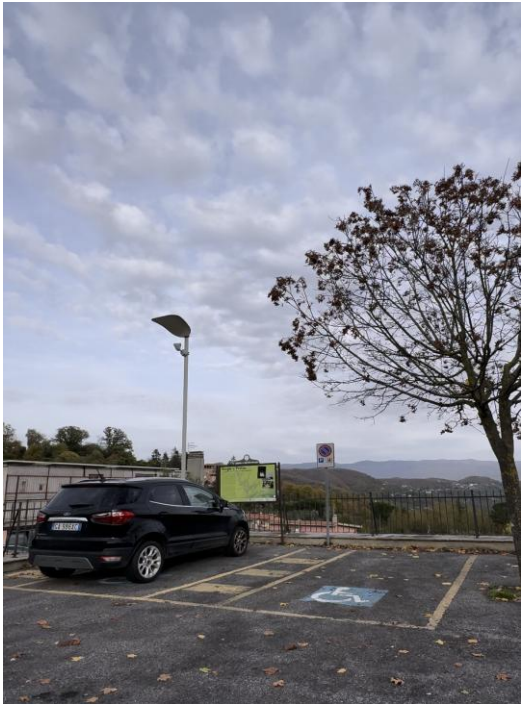
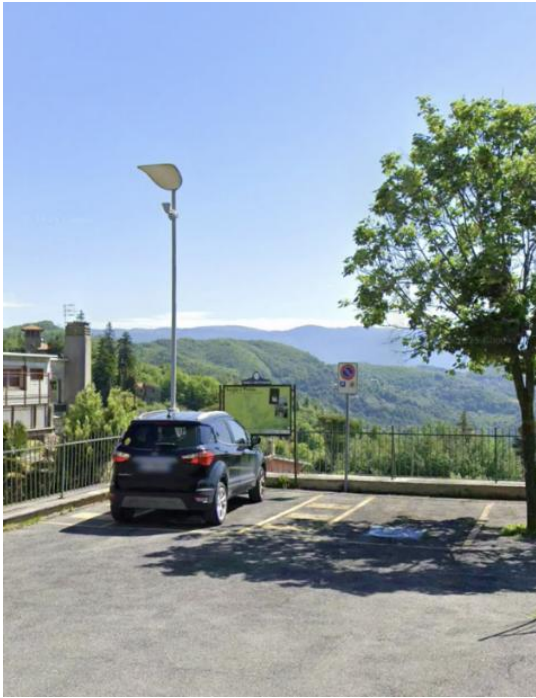
| Posto auto | | |
|---|---|---|
| <b>PA07</b><br><br> | Parcheggio<br>Via Remigio De<br>Paolis<br><br>Posizione:<br>41.888752,<br>12.974019 | <b>1. Accessibilità del contesto</b> <ul style="list-style-type: none"> <li>Assenza di un percorso pedonale protetto o chiaramente identificato che colleghi lo stallò alla viabilità pedonale o all'area di interesse.</li> <li>Presenza di dislivelli laterali non protetti vicino al muro in pietra, con potenziale rischio di inciampo o perdita di equilibrio.</li> </ul> <b>2. Segnaletica e visibilità</b> <ul style="list-style-type: none"> <li>La segnaletica verticale è presente ma non accompagnata da segnaletica orizzontale visibile.</li> <li>Mancanza di visibilità della fascia laterale di manovra per l'apertura completa delle portiere e per lo scarico/carico della carrozzina.</li> <li>Le scritte e il simbolo sull'asfalto risultano quasi completamente assenti, rendendo difficile riconoscere lo stallò riservato.</li> </ul> |

| Posto auto | | |
|---|---|---|
| <ul style="list-style-type: none"> <li>Rifacimento della pavimentazione dell'area di sosta eliminando buche, avvallamenti e discontinuità.</li> <li>Realizzazione della segnaletica orizzontale con pittogramma ad alta visibilità e vernice antiscivolo.</li> <li>Creazione della fascia laterale di manovra (almeno 1,50 m) adiacente allo stallò.</li> <li>Installazione di un breve tratto di percorso pedonale protetto o guida tattile che colleghi lo stallò all'area pedonale più vicina.</li> <li>Potenziamento dell'illuminazione per migliorare la visibilità notturna della segnaletica e della zona di sosta.</li> </ul> | | |

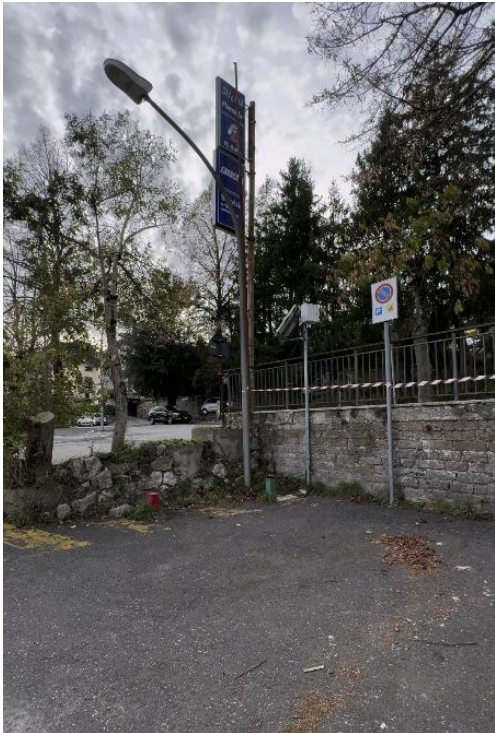
| Posto auto | | |
|---|---|---|
| <b>PA08</b><br><br> | Parcheggio<br>Via Remigio De<br>Paolis<br><br>Parcheggio nelle<br>vicinanze del teatro<br>comunale<br><br>Posizione:<br>41.888012,<br>12.974900 | <ul style="list-style-type: none"> <li>• <b>Pittogramma orizzontale usurato</b><br/>La vernice è molto consumata e rende difficile individuare chiaramente lo stalli riservato, compromettendo la riconoscibilità e il rispetto della sosta.</li> <li>• <b>Vegetazione invadente lungo il bordo del parcheggio</b><br/>La siepe e l'erba occupano la linea di delimitazione dello stalli, restringendo visivamente lo spazio e creando un ambiente non curato.</li> <li>• <b>Manto stradale deteriorato</b><br/>Sono presenti crepe, discontinuità e usura, elementi che possono ostacolare le manovre di carrozzine e ausili.</li> <li>• <b>Assenza di fascia laterale di manovra dedicata</b><br/>Lo stalli non presenta una zona laterale adeguatamente segnalata per la discesa laterale da autovetture con pedana o per manovre in sicurezza.</li> <li>• <b>Assenza di raccordo pedonale accessibile nelle immediate vicinanze</b><br/>Non è presente un percorso pedonale o un attraversamento che garantisca continuità e accesso diretto ai marciapiedi senza dislivelli.</li> </ul> |

| Posto auto | | |
|---|---|---|
| <ul style="list-style-type: none"> <li>• Rifacimento completo della segnaletica orizzontale con pittogramma ad alta visibilità e bordo perimetrale ben marcato.</li> <li>• Pulizia e contenimento della vegetazione che invade l'area dello stalli.</li> <li>• Ripristino del manto stradale con asfaltatura localizzata per eliminare buche, cedimenti e irregolarità.</li> <li>• Aggiunta della fascia laterale di manovra (1,20–1,50 m) a fianco dello stalli, segnalata orizzontalmente con tratteggio giallo.</li> <li>• Realizzazione di un raccordo pedonale accessibile nelle immediate vicinanze (rampe o abbassamento del marciapiede) per facilitare l'accesso alle aree d'interesse circostanti quali il teatro comunale</li> <li>• Applicazione di vernice antiscivolo nelle zone di salita/discesa.</li> </ul> | | |

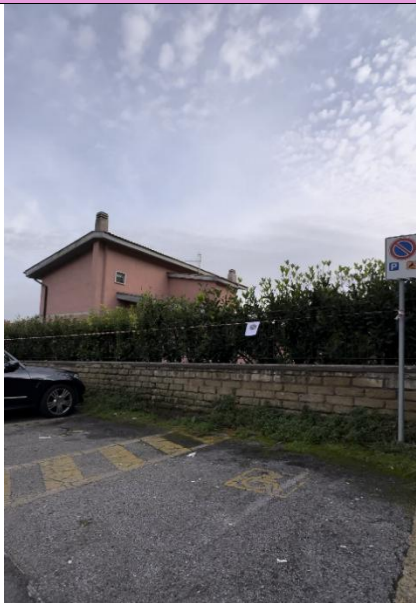
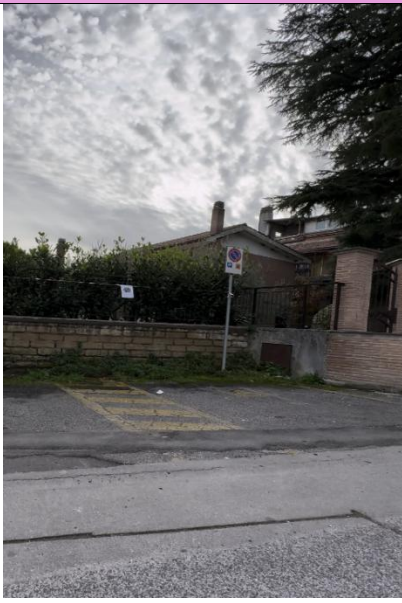
| Passo Carrabile | | |
|---|---|---|
| <b>PC24</b><br><b>PC25</b><br><b>PC26</b><br> | Viale Giovanni XXIII<br><br>Posizione PC24:<br>41.885274,<br>12.974584<br><br>Posizione PC25:<br>41.885880,<br>12.974475<br><br>Posizione PC26:<br>41.886558,<br>12.974405 | <ul style="list-style-type: none"> <li>• Tratti di marciapiede con superfici irregolari, dislivelli e rappezzi in asfalto che generano barriere puntuali.</li> <li>• Interruzione netta del percorso pedonale in corrispondenza degli accessi ai parcheggi, senza continuità della fascia pedonale.</li> <li>• Assenza di raccordi calibrati tra marciapiede e carreggiata dove il passo carrabile intercetta il percorso pedonale.</li> <li>• Alcuni tratti presentano pendenze non regolari o variazioni improvvise di quota.</li> <li>• In diverse immagini si nota la presenza di alberature posizionate troppo vicino al percorso, restringendo la larghezza utile pedonale.</li> <li>• Assenza di segnalazione orizzontale che evidenzia la continuità del percorso pedonale sopra al passo carrabile.</li> <li>• Mancanza di adeguata differenziazione materica tra area pedonale e superficie carrabile.</li> <li>• Alcuni accessi presentano tombini e griglie posizionati lateralmente o trasversalmente al camminamento, generando ostacoli.</li> <li>• Larghezza utile ridotta del marciapiede in corrispondenza di pali luce, alberi o muretti.</li> <li>• In alcuni tratti la visibilità pedone-veicolo risulta limitata a causa della conformazione stradale.</li> <li>• Assenza totale di percorsi tattili che segnalino la continuità pedonale o la presenza dell'accesso carrabile.</li> </ul> |

| Passo Carrabile | | |
|---|---|---|
| <ul style="list-style-type: none"> <li>• Ripristino della continuità del percorso pedonale attraverso livellamento e stesura di pavimentazione uniforme sopra l'area del passo carrabile.</li> <li>• Realizzazione di raccordi a pendenza costante, evitando dislivelli improvvisi.</li> <li>• Allargamento del marciapiede nei punti critici dove la presenza di elementi verticali riduce lo spazio utile.</li> <li>• Installazione di segnaletica orizzontale antisdrucchiolo a evidenziare la continuità pedonale attraverso il passo carrabile.</li> <li>• Utilizzo di materiale differenziato tra zona pedonale e parte carrabile per rendere chiara la priorità del pedone.</li> <li>• Ripristino o sostituzione delle superfici ammalorate con pavimentazione continua e regolare.</li> <li>• Posizionamento lineare della griglia o del tombino in modo da non costituire ostacolo o variazione di livello nel percorso.</li> <li>• Regolazione delle pendenze trasversali per mantenere entro limiti accessibili.</li> <li>• Dove possibile, arretramento o razionalizzazione di pali, cartelli e ingombri che riducono il passaggio.</li> <li>• Inserimento di segnalazioni tattili (se tecnicamente applicabile) in prossimità dell'attraversamento carrabile.</li> <li>• Miglioramento della visibilità tra pedoni e veicoli mediante adeguata segnaletica verticale o rifacimento delle linee di margine.</li> </ul> | | |

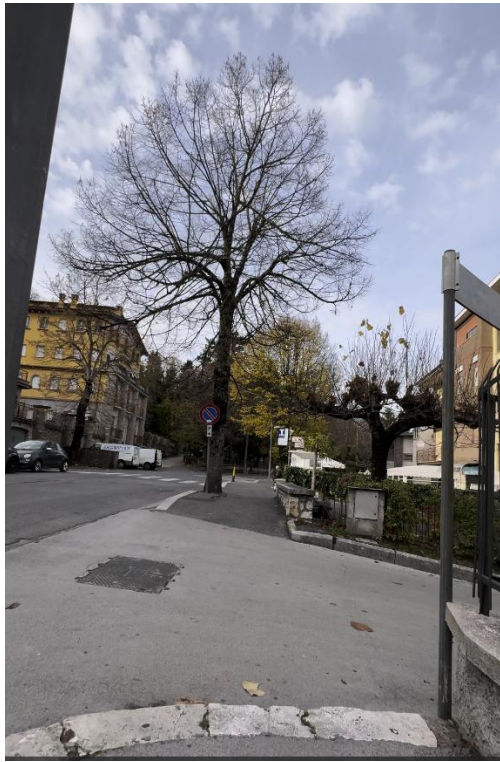
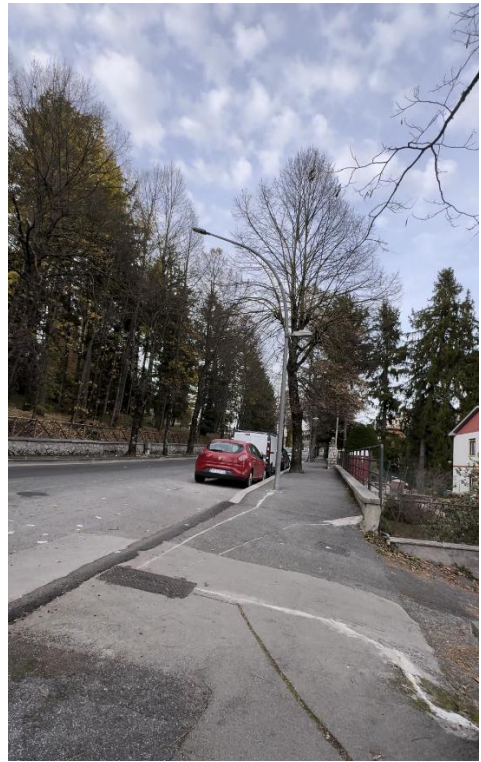
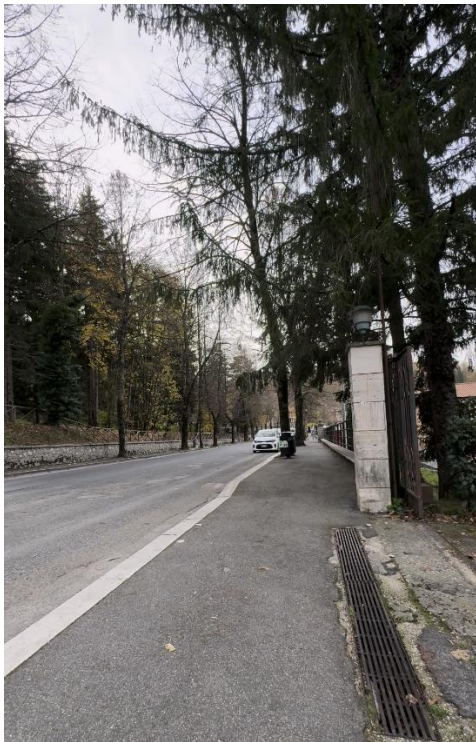
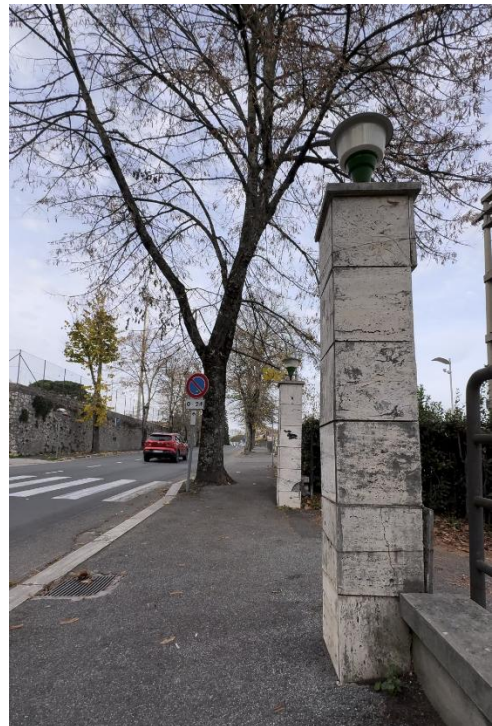
| Passo Carrabile | | |
|---|---|---|
| <b>PC27</b><br><br> | Viale Giovanni XXIII<br><br>Passo carrabile<br>accesso impianti<br>sportivi<br><br>Posizione PC27:<br>41.883676,<br>12.975101 | <b>1. Configurazione del passo carrabile</b> <ul style="list-style-type: none"> <li>La pavimentazione del passo carrabile risulta irregolare e deteriorata, con rattoppi e superfici non uniformi.</li> <li>Assenza di un tratto di raccordo piano che consenta al pedone di superare l'area senza incontrare pendenze improvvise.</li> <li>La pendenza della rampa già nei primi metri, rende difficoltoso l'attraversamento da parte di persone con mobilità ridotta o ausili.</li> <li>Il passo carrabile interrompe completamente la continuità del marciapiede, costringendo il pedone a scendere sul piano carrabile.</li> <li>Manca un contrasto cromatico o una chiara distinzione tra superficie pedonale e carrabile.</li> <li>Mancanza di percorsi tattili che segnalino la discontinuità ai pedoni con disabilità visiva.</li> </ul> |

| Passo Carrabile | | |
|---|---|---|
| <ul style="list-style-type: none"> <li>Realizzazione di un piano pedonale continuo, sopraelevato rispetto alla carreggiata e collegato con rampe laterali regolamentari.</li> <li>Inserimento di un raccordo orizzontale di alcuni metri prima dell'inizio della rampa carrabile per rendere superabile la zona da utenti con ausili.</li> <li>Rifacimento completo della pavimentazione, eliminando buche, avvallamenti e superfici incoerenti.</li> <li>Introduzione di materiali ad alta aderenza per contrastare lo scivolamento in presenza di pioggia.</li> <li>Chiarificazione dei limiti: uso di bande di colore o trattamento superficiale differenziato per identificare il percorso pedonale.</li> <li>Installazione di percorsi tattili plantari prima dell'interruzione del marciapiede.</li> <li>Integrazione di una segnaletica verticale dedicata, più visibile e collocata a quota adeguata.</li> <li>Inserimento di canalette laterali grigliate a filo pavimentazione per evitare ostacoli e pericolose differenze di quota.</li> <li>Dove possibile, modifica geometrica dell'accesso per ridurre la pendenza iniziale e migliorare la transitabilità.</li> </ul> | | |

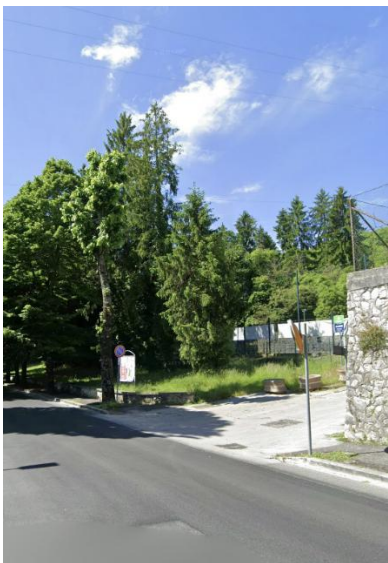
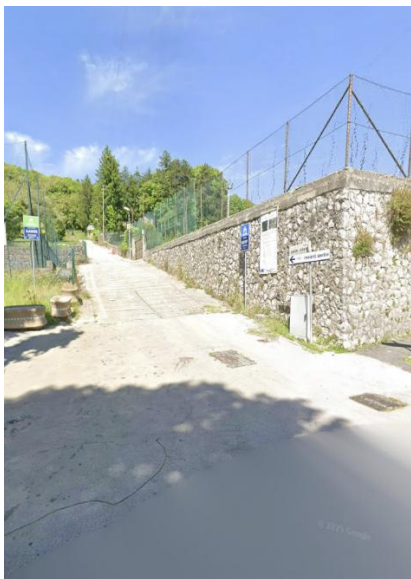
| Passo Carrabile | | |
|---|---|---|
| <b>PC28</b><br><b>PC29</b><br> | Viale Giovanni XXIII<br><br>Ingresso ed uscita parcheggio degli autobus<br><br>Posizione PC28:<br>41.886694,<br>12.974370<br><br>Posizione PC29:<br>41.887523,<br>12.974215 | <ul style="list-style-type: none"> <li>• Presenza di passo carrabile che interrompe la continuità del marciapiede solo a livello della sede stradale, ma non sul percorso pedonale che rimane in piano.</li> <li>• Pavimentazione usurata in prossimità del passo carrabile (crepe, discontinuità).</li> </ul> |

| Passo Carrabile | | |
|---|---|---|
| <ul style="list-style-type: none"> <li>• Ripristino della pavimentazione ammalorata nelle zone di contatto tra marciapiede e area carrabile.</li> <li>• Miglioramento della segnaletica verticale del passo carrabile per renderla più leggibile e visibile.</li> <li>• Eventuale integrazione di segnaletica orizzontale per evidenziare l'ingresso carrabile senza alterare la continuità pedonale.</li> <li>• Verifica del drenaggio superficiale per evitare eventuali ristagni in prossimità del raccordo.</li> </ul> | | |

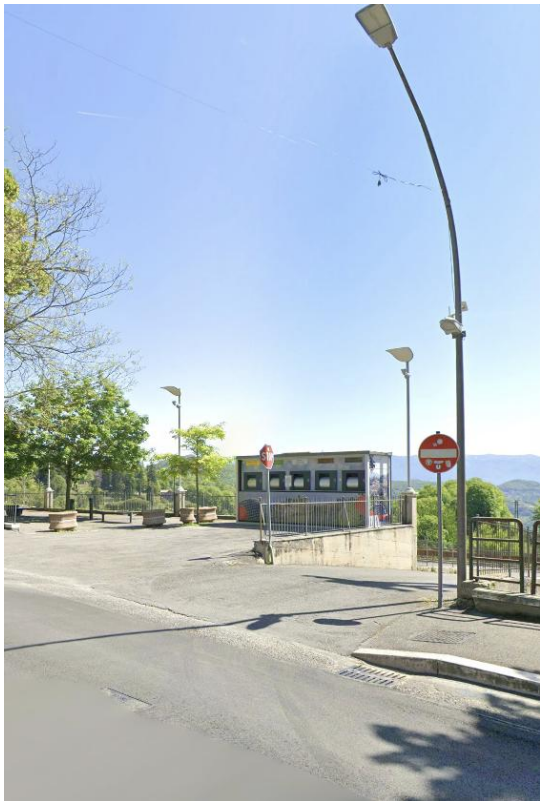
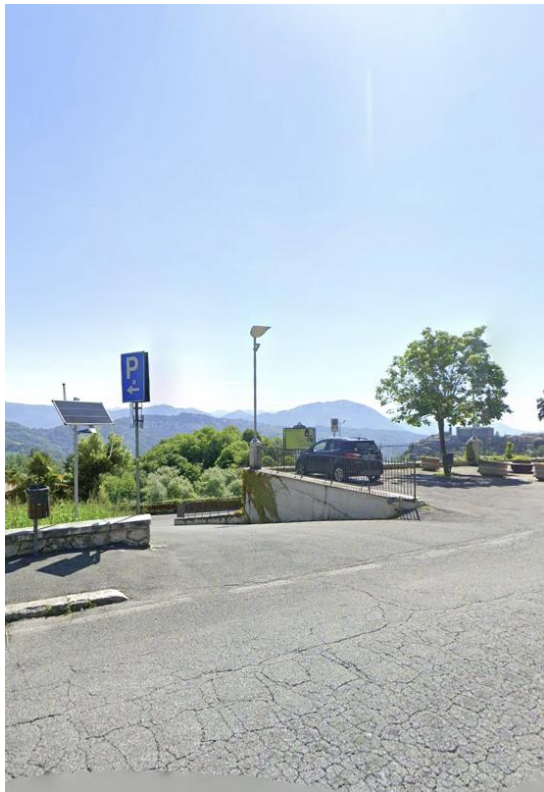
| Codice | Indirizzo - Posizione | Criticità |
|---|---|---|
| <b>PC30</b><br><b>PC31</b><br> | Viale Giovanni XXIII<br><br>Posizione PC30:<br>41.888214,<br>12.973802<br><br>Posizione PC31:<br>41.888485,<br>12.973715 | <ul style="list-style-type: none"> <li>• Discontinuità del percorso pedonale: l'accesso carrabile interrompe la linearità e uniformità della pavimentazione del marciapiede.</li> <li>• Presenza di superfici sconnesse e riparazioni irregolari lungo il tratto pedonale adiacente al passo carrabile.</li> <li>• Materiali e finiture eterogenee tra marciapiede esistente, raccordo carrabile e innesti laterali.</li> <li>• Differenze di quota non regolari ai margini dello scivolo carrabile, con eventuali piccoli salti o pendenze laterali che possono ostacolare carrozzine e persone con mobilità ridotta.</li> <li>• Assenza di una chiara delimitazione visiva (es. cordonatura ribassata uniforme o cromia differenziata) che indichi la continuità del percorso pedonale.</li> <li>• Presenza di vegetazione laterale che può restringere la percezione e lo spazio utile del percorso.</li> <li>• Larghezza utile ridotta in alcuni punti adiacenti all'accesso, soprattutto sul lato interno della curva.</li> </ul> |

| Codice | Indirizzo - Posizione | Criticità |
|---|---|---|
| <ul style="list-style-type: none"> <li>• Realizzare una pavimentazione uniforme e regolare lungo tutto il tratto interessato, eliminando rattoppi e superfici eterogenee.</li> <li>• Inserire una cordonatura ribassata continua sul margine esterno del passo carrabile, mantenendo la quota del percorso pedonale.</li> <li>• Adeguare il raccordo carrabile con una pendenza regolare e progressiva, evitando pendenze laterali o micro-salti.</li> <li>• Evidenziare la continuità del percorso pedonale tramite fascia cromatica o materiale differenziato</li> <li>• Ampliare il tratto utile, quando possibile, rimuovendo o arretrando elementi ingombranti laterali</li> <li>• Prevedere una texture antisdrucchiolo omogenea, utile in condizioni di pioggia o gelo.</li> <li>• Ripristinare la segnaletica orizzontale laddove consumata.</li> <li>• Garantire una larghezza minima di 1,50 m nel tratto pedonale, conforme alle norme sull'accessibilità dei percorsi urbani.</li> </ul> | | |

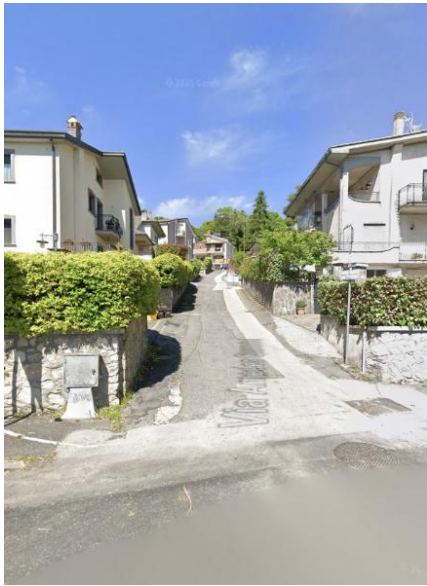
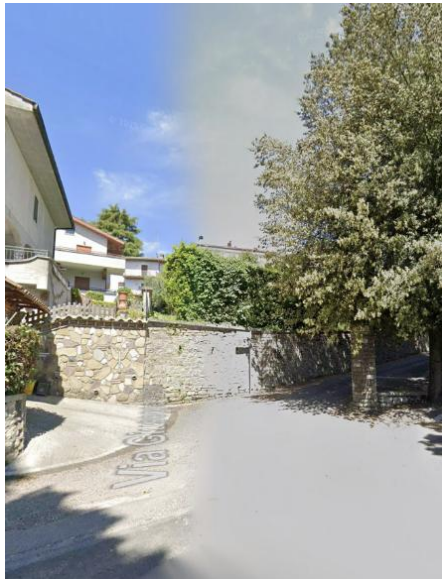
| Passo Carrabile | | |
|---|---|---|
| <b>PC32</b><br><br> | Viale Giovanni XXIII<br>Accesso a via<br>Remigio de Paolis<br><br><br>Posizione PC32:<br>41.888697,<br>12.973906 | <ul style="list-style-type: none"> <li>• Il passo carrabile interrompe la continuità del percorso pedonale in corrispondenza del marciapiede di Viale Giovanni XXIII.</li> <li>• La pavimentazione in prossimità dell'accesso presenta irregolarità e avvallamenti che possono ostacolare la mobilità di persone con ridotta capacità motoria.</li> <li>• Presenza di disconnessioni nel punto di raccordo tra marciapiede e superficie del passo carrabile.</li> <li>• Assenza di segnaletica orizzontale adeguata che evidenzi l'area di attraversamento degli automezzi sul percorso pedonale.</li> <li>• Mancanza di un chiaro trattamento cromatico o materico che mantenga riconoscibile il percorso pedonale nonostante l'interruzione carrabile.</li> <li>• Vegetazione e arredi stradali vicini potrebbero ridurre la percezione della larghezza del percorso e interferire con la mobilità, soprattutto per utenti con disabilità visiva.</li> </ul> |

| Passo Carrabile | | |
|---|---|---|
| <ul style="list-style-type: none"> <li>• Uniformare e regolarizzare il piano di calpestio nel punto di intersezione tra marciapiede e passo carrabile, eliminando avvallamenti e dislivelli.</li> <li>• Tracciare una fascia pedonale continua con materiale o colore differenziato che attraversi l'accesso carrabile, così da rendere percepibile la continuità del percorso anche in presenza del varco per i veicoli.</li> <li>• Applicare segnaletica orizzontale dedicata che evidenzi il tratto pedonale e richiami attenzione ai conducenti dei veicoli in ingresso e uscita dalla rampa.</li> <li>• Installare, dove possibile, indicatori tattili o un bordo laterale in lieve rilievo per facilitare l'orientamento delle persone con disabilità visiva.</li> <li>• Adeguare la superficie del passo carrabile con pavimentazione antisdrucchiolo e priva di fratture.</li> <li>• Verificare la potatura della vegetazione e riorganizzare eventuali arredi per assicurare che il percorso pedonale mantenga una larghezza libera conforme agli standard di accessibilità.</li> </ul> | | |

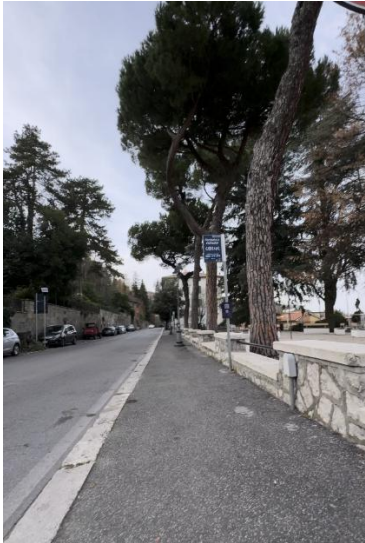
| Fermata Autobus | | |
|---|---|---|
| <b>FA08</b><br><br> | Piazza Aldo Moro<br><br>Posizione:<br>41.882205,<br>12.979013 | <p><b>Marciapiede e zona di attesa</b><br/> La banchina di attesa è ampia ma priva di pensilina di protezione dagli agenti atmosferici.<br/> Non sono presenti sedute dedicate in prossimità immediata del punto di salita/discesa.<br/> Non è individuata a terra una zona di attesa riservata a persone con ridotta mobilità o carrozzine (area di manovra piana e libera da ostacoli).</p> <p><b>Accessibilità sensoriale</b><br/> Il marciapiede è privo di percorso tattile di guida che colleghi la fermata agli attraversamenti e ai principali percorsi pedonali.<br/> Manca la banda tattile di attenzione lungo il bordo banchina, che segnala la linea di arresto in sicurezza per le persone con disabilità visiva.</p> <p><b>Organizzazione della sosta del bus e sicurezza veicolare</b><br/> Non è tracciato a terra lo stallo di fermata con segnaletica orizzontale gialla dedicata, che definisce con chiarezza l'area riservata al bus.<br/> L'assenza di segnaletica orizzontale dedicata può favorire la sosta irregolare di veicoli privati in corrispondenza della fermata.</p> <p><b>Informazione all'utenza</b><br/> La fermata è dotata di palo informativo con orari e QR-code per informazioni in tempo reale, elementi da mantenere aggiornati e in buono stato di leggibilità.</p> |

| Fermata Autobus | | |
|---|---|---|
| <ul style="list-style-type: none"> <li>• Installazione di pensilina accessibile con seduta e spazio libero minimo 1,50 × 1,50 m per carrozzine.</li> <li>• Realizzazione di zona di attesa dedicata e libera da ostacoli in corrispondenza della porta centrale del bus.</li> <li>• Inserimento di percorso tattile di guida dal marciapiede principale alla fermata e banda tattile di attenzione lungo il bordo banchina.</li> <li>• Tracciamento dello stallo bus con segnaletica orizzontale gialla e divieto di sosta per i veicoli privati sulla lunghezza di accosto del mezzo.</li> </ul> | | |

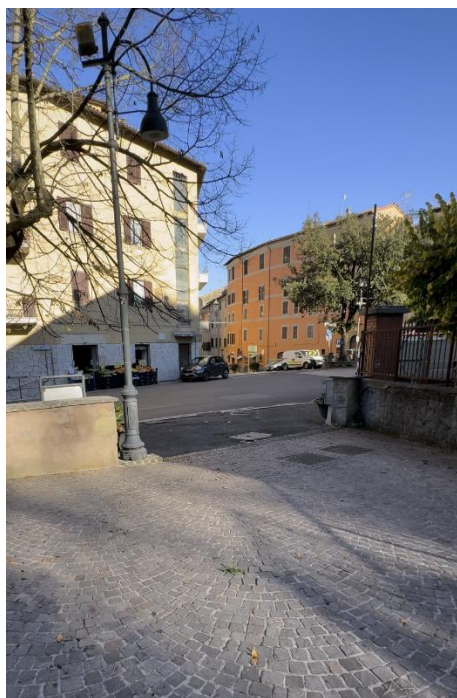
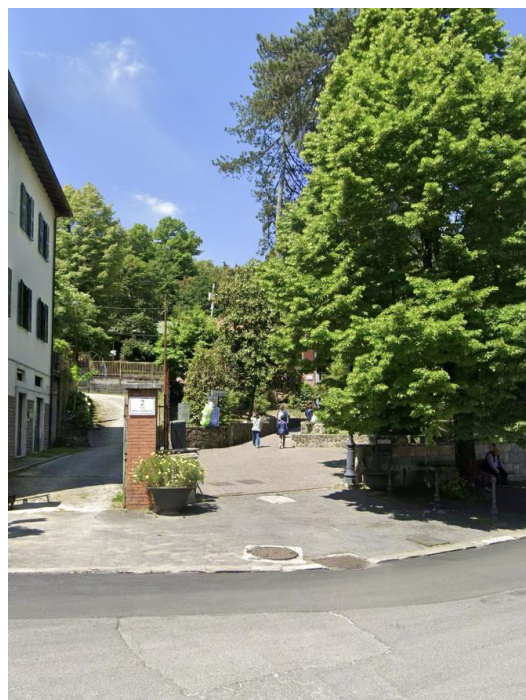
| Percorso pedonale | | |
|---|---|---|
| <b>PP01</b><br><br> | Villa Bachelet<br><br>Ingresso principale alla villa comunale<br><br>Posizione:<br>41.881995,<br>12.979156 | <b>1. Collegamento fermata bus – ingresso parco</b> <ul style="list-style-type: none"> <li>Mancanza di un attraversamento pedonale ben evidenziato e protetto tra il lato della fermata e l'accesso al parco.</li> <li>Tratto stradale con sezione ampia: l'attraversamento "libero" risulta poco sicuro, soprattutto per persone con mobilità ridotta o bambini.</li> </ul> <b>2. Discontinuità bordo marciapiede / quota carreggiata</b> <ul style="list-style-type: none"> <li>Presenza di cordolo e griglia/scarico a raso in corrispondenza della soglia: possibile ostacolo per carrozzine, deambulatori e passeggini.</li> <li>Non c'è un punto chiaramente riconoscibile come "rampa" di accesso al piano pavimentato del parco.</li> </ul> <b>3. Pavimentazione dell'ingresso</b> <ul style="list-style-type: none"> <li>Pavé in cubetti con fughe e piccoli dislivelli che possono creare difficoltà a ruote piccole (carrozzine, trolley, ecc.) e rischio inciampo per persone con difficoltà di deambulazione.</li> </ul> <b>4. Leggibilità e riconoscibilità dell'accesso</b> <ul style="list-style-type: none"> <li>L'ingresso non è immediatamente percepibile come "entrata principale di parco pubblico" (assenza di totem o insegna chiara).</li> <li>Mancanza di informazioni immediate su nome del parco, eventuale percorso accessibile interno.</li> </ul> <b>5. Assenza di elementi guida per ipovedenti</b> <ul style="list-style-type: none"> <li>Non sono presenti fasce tattili di attenzione/direzione che colleghino l'attraversamento alla soglia del parco.</li> </ul> |

| Percorso pedonale | | |
|---|---|---|
| <b>Attraversamento protetto</b> <ul style="list-style-type: none"> <li>Realizzare un attraversamento pedonale rialzato o comunque ben evidenziato (segnaletica orizzontale e verticale) allineato con l'ingresso del parco e con la fermata autobus.</li> </ul> <b>Rampa di accesso a quota marciapiede</b> <ul style="list-style-type: none"> <li>Inserire una rampa a norma (pendenza contenuta, larghezza <math>\geq 1,50</math> m) in corrispondenza del cordolo, garantendo passaggio agevole a carrozzine e ausili.</li> <li>Raccordo a raso tra strada e soglia del parco: eliminare il gradino esistente e modellare una piccola rampa pavimentata continua (larghezza <math>\geq 1,50</math> m).</li> </ul> <b>Miglioramento pavimentazione</b> <ul style="list-style-type: none"> <li>Regolarizzare il pavé in ingresso, eliminare cedimenti e fughe e, se possibile, inserire una fascia liscia continua che faciliti il transito delle ruote.</li> </ul> <b>Segnaletica e identità dell'ingresso</b> <ul style="list-style-type: none"> <li>Installare totem/insegna "Parco comunale Villa Bachelet" con icone di accessibilità e pannello informativo (mappa sintetica dei percorsi, eventuali aree accessibili).</li> </ul> <b>Percorso guida per ipovedenti</b> <ul style="list-style-type: none"> <li>Posare una fascia tattile di attenzione all'arrivo dall'attraversamento e una breve fascia direzionale verso il varco d'ingresso.</li> </ul> <b>Controllo della sosta veicolare</b> <ul style="list-style-type: none"> <li>Inserire dissuasori o arredo urbano per evitare la sosta di veicoli davanti all'accesso e mantenere libero il raggio di manovra per utenti con disabilità.</li> </ul> | | |

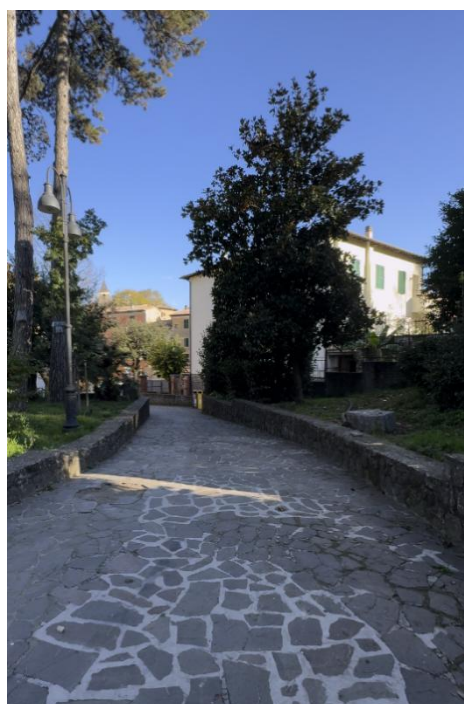
PP03

| Percorso pedonale | | |
|---|---|---|
| <b>PP02</b><br><b>PP03</b><br><b>PP04</b><br><b>PP05</b><br> | <p>Villa Bachelet</p> <p>Pavimentazione generale sui percorsi principali del parco</p> <p>Posizione PP02:<br/>41.882109, 12.978871</p> <p>Posizione PP03:<br/>41.881996, 12.978904</p> <p>Posizione PP04:<br/>41.881903, 12.978654</p> <p>Posizione PP05:<br/>41.882065, 12.978456</p> | <p><b>Lastre irregolari con fughe ampie</b></p> <ul style="list-style-type: none"> <li>Pavimentazione in pietra “a opus incertum” con giunti larghi e irregolari → micro-dissesti, bordi vivi e dislivelli puntuali che possono creare inciampo (DM 236/89 richiede superficie regolare e continua).</li> </ul> <p><b>Dislivelli localizzati e piano non uniforme</b></p> <ul style="list-style-type: none"> <li>Alcune lastre risultano leggermente sollevate/abbassate rispetto alle adiacenti e in corrispondenza di tombini e griglie si notano salti di quota → difficoltà di transito per carrozzine, deambulatori e persone con ridotta stabilità.</li> </ul> <p><b>Assenza di fasce di scorrimento regolari</b></p> <ul style="list-style-type: none"> <li>L'intero percorso è realizzato con lo stesso disegno irregolare: manca una fascia continua, più liscia e regolare (40–60 cm) utile come “binario” di scorrimento per ausili su ruote e come riferimento per ipovedenti.</li> </ul> <p><b>Transizioni poco leggibili</b></p> <ul style="list-style-type: none"> <li>Passaggi tra pavimentazione in pietra, cordoli, rampe e aree di sosta senza marcature cromatiche o tattili → difficile percezione dei cambi di pendenza o dei bordi, soprattutto per chi ha deficit visivi.</li> </ul> <p><b>Gestione del deflusso e ristagni puntuali</b></p> <ul style="list-style-type: none"> <li>Presenza di griglie e caditoie isolate: se non complanari o intasate possono generare ristagni e ulteriori difformità della superficie calpestabile.</li> </ul> <p><b>Assenza di percorsi tattili</b></p> <ul style="list-style-type: none"> <li>Mancano i loges tattili di avvertimento (bande di arresto prima dell'attraversamento).</li> <li>Mancano i loges direzionali per indirizzare utenti non vedenti verso la zona di attraversamento.</li> </ul> <p><b>Assenza totale di illuminazione dedicata</b></p> <ul style="list-style-type: none"> <li>Non è presente un corpo illuminante focalizzato sull'attraversamento.</li> <li>Visibilità notturna molto scarsa → rischio elevato.</li> </ul> |

| Percorso pedonale | | |
|---|---|---|
| <p><b>Regolarizzazione del piano di calpestio:</b></p> <ul style="list-style-type: none"> <li>riposizionamento/ sostituzione delle lastre degradate,</li> <li>eliminazione di dislivelli &gt; 2 cm,</li> <li>messa in quota chiusini e griglie.</li> </ul> <p><b>Inserimento di fasce guida lisce</b> lungo almeno un lato dei percorsi principali:</p> <ul style="list-style-type: none"> <li>banda continua più regolare e leggermente differenziata cromaticamente,</li> <li>integrabile con percorso tattile nei tratti di collegamento principali (ingresso–piazza–edificio).</li> </ul> <p><b>Trattamenti antiscivolo e manutenzione ordinaria:</b></p> <ul style="list-style-type: none"> <li>pulizia periodica di foglie e aghi,</li> <li>eventuale trattamento superficiale antisdrucciolo nei tratti in ombra permanente.</li> </ul> <p><b>Evidenziazione dei cambi di pendenza e dei bordi:</b></p> <ul style="list-style-type: none"> <li>cordoli e soglie marcati con colore contrastante,</li> <li>segnalazione tattile/cromatica in prossimità di rampe, scalinate e affacci panoramici.</li> </ul> | | |

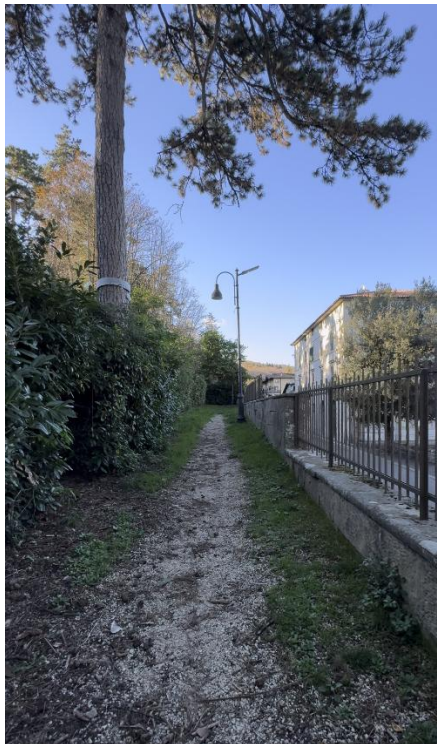
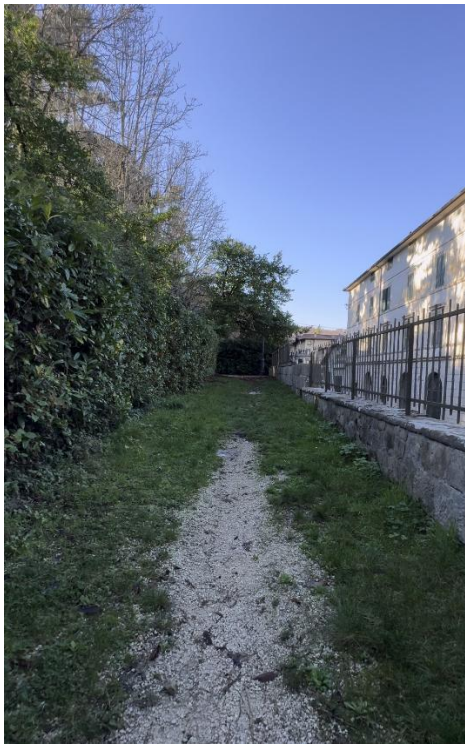
| Percorso pedonale | | |
|---|---|---|
| <b>PP06</b><br><br> | Villa Bachelet<br><br>Percorsi secondari<br><br>Posizione:<br>41.881995,<br>12.979156 | <b>Fondo naturale instabile</b> (ghiaia fine/terra+erba): scarsa portanza, rischio di scivolamento e impuntamenti per ausili.<br><b>Larghezza ridotta e bordo non protetto</b> verso la scarpata/prato: percorso “a filo” del muro di contenimento, senza corrimano.<br><b>Assenza di regolarità e drenaggio</b> : possibile ristagno d’acqua/fango in caso di pioggia.<br><b>Vegetazione laterale invasiva</b> : restringe ulteriormente il passaggio e riduce la visibilità.<br><b>Assenza di continuità con i percorsi principali accessibili</b> : non adatti a carrozzine, deambulatori, persone con difficoltà motorie o visive. |

| Percorso pedonale | | |
|---|---|---|
| <p>“Percorso secondario non accessibile – fruizione solo per utenti senza disabilità motorie/visive”.</p> <p><b>Segnaletica all’innesto col percorso principale</b>:</p> <ul style="list-style-type: none"> <li>• Pannello con pittogrammi “percorso non accessibile”, fondo naturale, pendenze/irregolarità.</li> <li>• Eventuale freccia che indica il <b>percorso principale accessibile</b> alternativo.</li> </ul> <p><b>Manutenzione ordinaria “leggera”</b>:</p> <ul style="list-style-type: none"> <li>• Potatura periodica della vegetazione a bordo percorso.</li> <li>• Ripristino puntuale del fondo solo per motivi di sicurezza generale (buche pericolose, radici affioranti).</li> </ul> <p><b>Nessun adeguamento prestazionale</b> (rampe, pavimentazioni drenanti, corrimano ecc.)<br/> → da prevedere <b>solo</b> se in futuro uno di questi tracciati viene riclassificato come percorso principale/strategico.</p> | | |

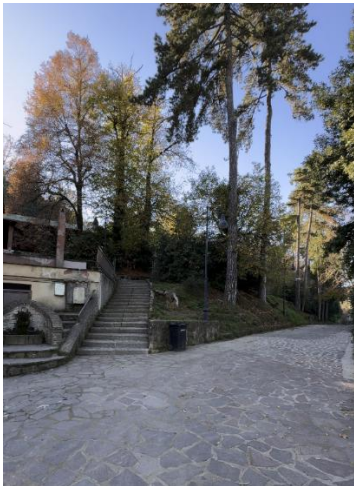
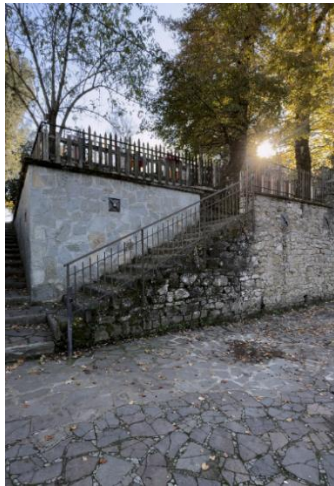
| Percorso pedonale | | |
|---|---|---|
| <b>PP07</b><br><b>PP08</b><br> | Villa Bachelet<br><br>Percorsi con dislivello non accessibili<br><br>Posizione PP07:<br>41.882045,<br>12.978369<br><br>Posizione PP08:<br>41.881785,<br>12.978709 | <b>Collegamento verticale esclusivamente a gradini</b> <ul style="list-style-type: none"> <li>Le rampe di scale impediscono l'accesso diretto alla parte alta del parco (area giochi, verde attrezzato, spazio polivalente).</li> <li>L'assenza di una rampa contigua rende il collegamento invalicabile per utenti in carrozzina, con ausili o con ridotta mobilità.</li> </ul> <b>Mancanza di informazione sull'alternativa accessibile</b> <ul style="list-style-type: none"> <li>Non risultano pannelli o frecce che indichino il percorso alternativo privo di barriere per raggiungere l'area sommitale.</li> <li>Il visitatore con disabilità arriva ai gradini, trova il "muro" di scalini e non ha indicazioni su dove proseguire.</li> </ul> <b>Orientamento tattile assente</b> <ul style="list-style-type: none"> <li>Nessun percorso tattile LOGES che segnali il bivio o accompagni verso il tracciato accessibile, sia per l'accesso alla parte alta che per l'area giochi.</li> </ul> <b>Percezione di esclusione d'uso delle funzioni principali</b> <ul style="list-style-type: none"> <li>Giochi bambini, verde attrezzato e spazio eventi collocati in quota risultano di fatto non fruibili alle persone con disabilità da questo accesso, per cui bisogna segnalare il percorso obbligatorio da seguire.</li> </ul> |

| Percorso pedonale | | |
|---|---|---|
| <b>Definizione di un "percorso obbligato accessibile" verso la parte alta</b> <ul style="list-style-type: none"> <li>Individuare e adeguare un tragitto alternativo già esistente con pendenze compatibili (<math>\leq 8\%</math>) e pavimentazione regolare, da assumere come collegamento ufficiale per tutti gli utenti con ridotta mobilità.</li> </ul> <b>Segnaletica chiara e continua</b> <ul style="list-style-type: none"> <li>Installare, ai piedi delle scale e nei nodi principali del parco, cartelli con pittogrammi accessibilità che indichino il <i>percorso obbligato</i> verso area giochi e spazio polivalente.</li> <li>Inserire una planimetria semplificata del parco con evidenziato in colore il percorso accessibile.</li> </ul> <b>Percorsi tattili LOGES</b> <ul style="list-style-type: none"> <li>Posare strisce LOGES di direzione e attenzione dal percorso principale fino al punto in cui si imbecca il tracciato accessibile alternativo, evitando di indirizzare sulle gradinate.</li> </ul> | | |

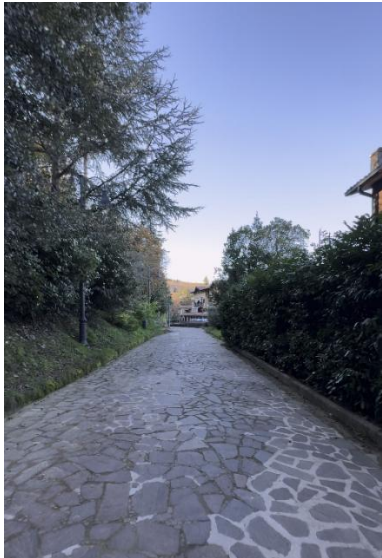
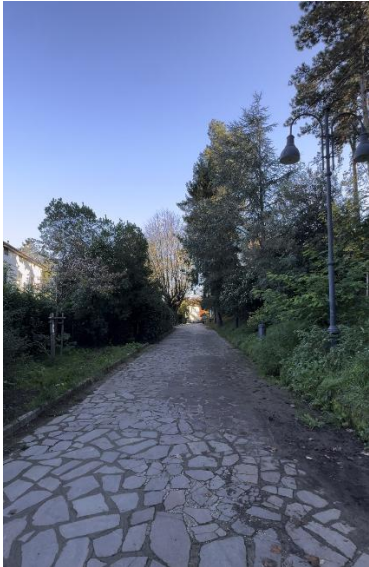
| Percorso pedonale | | |
|---|---|---|
| <b>PP09</b><br><br> | Villa Bachelet<br><br>Percorsi principali<br><br>Posizione:<br>41.882421,<br>12.977781 | <b>Pavimentazione in lastrame irregolare</b> <ul style="list-style-type: none"> <li>Lastre in pietra con fughe ampie e non complanari → rischio di inciampo, difficoltà per ruote piccole (carrozine, deambulatori, passeggini).</li> </ul> <b>Assenza di riferimenti tattili</b><br>Non sono presenti guide tattili LOGES che identifichino chiaramente l'imbocco e lo sviluppo del percorso obbligato verso l'area giochi / parte alta del parco. <b>Mancanza di chiara segnaletica di orientamento</b><br>All'interno del parco non risultano visibili, lungo il percorso, cartelli che indichino: <ul style="list-style-type: none"> <li>che questo è il percorso accessibile obbligato verso la parte alta;</li> <li>le alternative non accessibili (rampe di gradini) da considerare come "percorsi secondari".</li> </ul> |

| Percorso pedonale | | |
|---|---|---|
| <b>Adeguamento pavimentazione</b> <ul style="list-style-type: none"> <li>Regolarizzazione del lastrame esistente (riallineo, stuccatura fughe, eliminazione dislivelli puntuali).</li> <li>Eventuale sostituzione/integrazione con pavimentazione continua, antisdrucciolo e drenante, idonea a ruote e deambulatori.</li> </ul> <b>Inserimento di percorso tattile LOGES</b> <ul style="list-style-type: none"> <li>Fascia tattile di guida in continuità dall'ingresso principale del parco fino alla parte alta/area giochi.</li> <li>Indicatori direzionali e di attenzione in corrispondenza di bivi, piazzole e accessi agli edifici.</li> </ul> <b>Segnaletica inclusiva e di orientamento</b> <ul style="list-style-type: none"> <li>Cartelli ben visibili che identificano questo tracciato come "Percorso accessibile consigliato/obbligatorio per la parte alta della villa e area giochi".</li> <li>Pannelli di mappa del parco con evidenziati percorsi principali accessibili e percorsi secondari non accessibili.</li> </ul> | | |

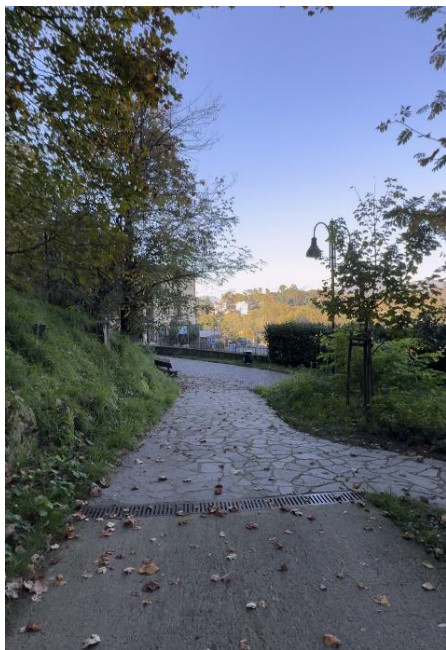
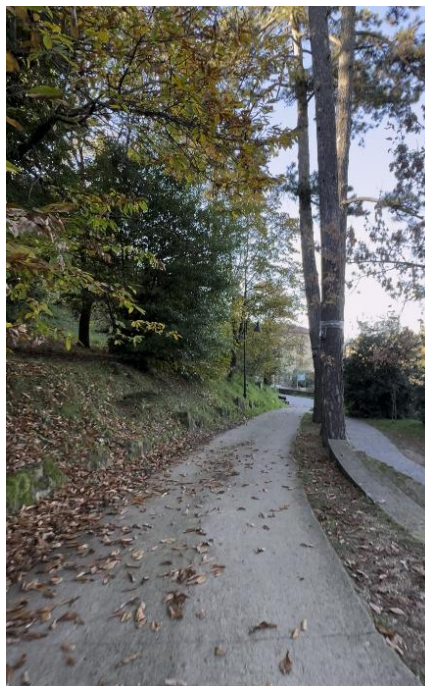
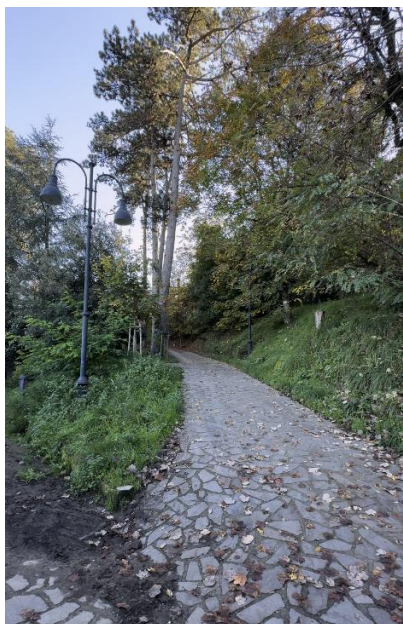
| Percorso pedonale | | |
|---|---|---|
| <b>PP10</b><br><b>PP11</b><br> | <p>Villa Bachelet</p> <p>Percorsi obbligatori con rampe<br/>Accesso all'area polivalente per eventi</p> <p>Posizione PP10:<br/>41.882475,<br/>12.977361</p> <p>Posizione PP11:<br/>41.882266,<br/>12.977649</p> | <p><b>Criticità del percorso (rampe principali)</b></p> <p><b>Pendenza eccessiva in alcuni tratti</b></p> <ul style="list-style-type: none"> <li>• Tratti della rampa superare l'8% ammesso per percorsi accessibili (DM 236/1989).</li> <li>• Pendenza lunga e continua, senza veri pianerottoli di riposo: affaticamento elevato per persone con ridotta mobilità e per chi usa carrozzina o ausili.</li> </ul> <p><b>Pavimentazione in pietra irregolare</b></p> <ul style="list-style-type: none"> <li>• Lastre di forma irregolare, fughe ampie e disomogenee, giunti non complanari.</li> <li>• Presenza frequente di foglie, terreno e piccoli dissesti: rischio di inciampo e scivolamento, soprattutto in pendenza e in condizioni di bagnato.</li> </ul> <p><b>Assenza di corrimano e parapetti lungo i tratti più ripidi</b></p> <ul style="list-style-type: none"> <li>• Lato verso la scarpata privo di elementi di protezione e di appoggio.</li> <li>• Mancanza di un appiglio continuo riduce sicurezza per anziani, utenti con difficoltà di equilibrio e non vedenti.</li> </ul> <p><b>Assenza di orientamento accessibile</b></p> <ul style="list-style-type: none"> <li>• Nessun percorso tattile (LOGES) che segnali l'inizio della rampa accessibile e la colleghi in modo continuo all'ingresso del parco e all'area giochi.</li> <li>• Segnaletica verticale poco evidente rispetto al ruolo di "percorso obbligato" verso la parte alta per gli utenti con disabilità.</li> </ul> |

| Percorso pedonale | | |
|---|---|---|
| <p><b>Adeguamento della pendenza del percorso accessibile</b></p> <ul style="list-style-type: none"> <li>• Dove possibile, <b>ridisegno del tracciato</b> con rampe a sviluppo maggiore per contenere la pendenza longitudinale <math>\leq 8\%</math>.</li> <li>• Inserimento di <b>pianerottoli di riposo</b> orizzontali ogni 10 m circa (o alla variazione di direzione) con area di manovra per carrozzina.</li> </ul> <p><b>Rifacimento/miglioramento pavimentazione</b></p> <ul style="list-style-type: none"> <li>• Regolarizzazione della pavimentazione con lastre più uniformi, fughe ridotte e complanari, superficie <b>antisdrucchiolo</b> anche in bagnato.</li> <li>• Ripristino dei tratti ammalorati e dei bordi, eliminando dislivelli puntuali e buche.</li> </ul> <p><b>Corrimano e protezioni laterali</b></p> <ul style="list-style-type: none"> <li>• Inserimento di <b>corrimano continuo</b> su almeno un lato (meglio due) nei tratti più ripidi, con altezze differenziate (circa 90 cm e 75 cm) e terminali arrotondati.</li> <li>• Dove il percorso costeggia scarpate o dislivelli, integrazione di <b>parapetti/cordoli di protezione</b>.</li> </ul> <p><b>Manutenzione vegetazione e pulizia</b></p> <ul style="list-style-type: none"> <li>• Programmare taglio e potatura per mantenere libera la sagoma del percorso (anche in altezza).</li> <li>• Pulizia periodica di foglie, terra e materiale organico, in particolare in autunno e dopo eventi meteorici.</li> </ul> <p><b>Orientamento e segnaletica accessibile</b></p> <ul style="list-style-type: none"> <li>• Realizzazione di un <b>percorso tattile LOGES</b> che dalla porta di ingresso principale e dalla fermata bus guidi: <ul style="list-style-type: none"> <li>○ all'imbocco della rampa accessibile,</li> <li>○ fino all'area giochi e allo spazio polivalente.</li> </ul> </li> <li>• <b>Segnaletica verticale chiara</b> (pannelli e pittogrammi) che indichi:</li> </ul> | | |

- il “percorso accessibile obbligato” verso la parte alta,
- i tratti non idonei alle persone con disabilità (scale, percorsi secondari).

- Inserimento di alcune **sedute/panchine** lungo il percorso in corrispondenza dei pianerottoli, possibilmente in zone ombreggiate, per favorire soste intermedie.
