**INTERVENTI PER IL RIFACIMENTO DELLE LINEE DELLE ACQUE BIANCHE,
REGIMAZIONE DELLE ACQUE METEORICHE O OPERE CONNESSE PRESSO
VILLINO “BAGLI - DE ANGELIS” IN TODI, VIA MAESTA’ DEI LOMBARDI, 15.**

**Primo stralcio – rifacimento delle linee delle acque bianche e manutenzione
straordinaria marciapiedi, lastrico solare e intonaci grezzi esterni al piano terra**

RELAZIONE TECNICA ED IDRAULICA

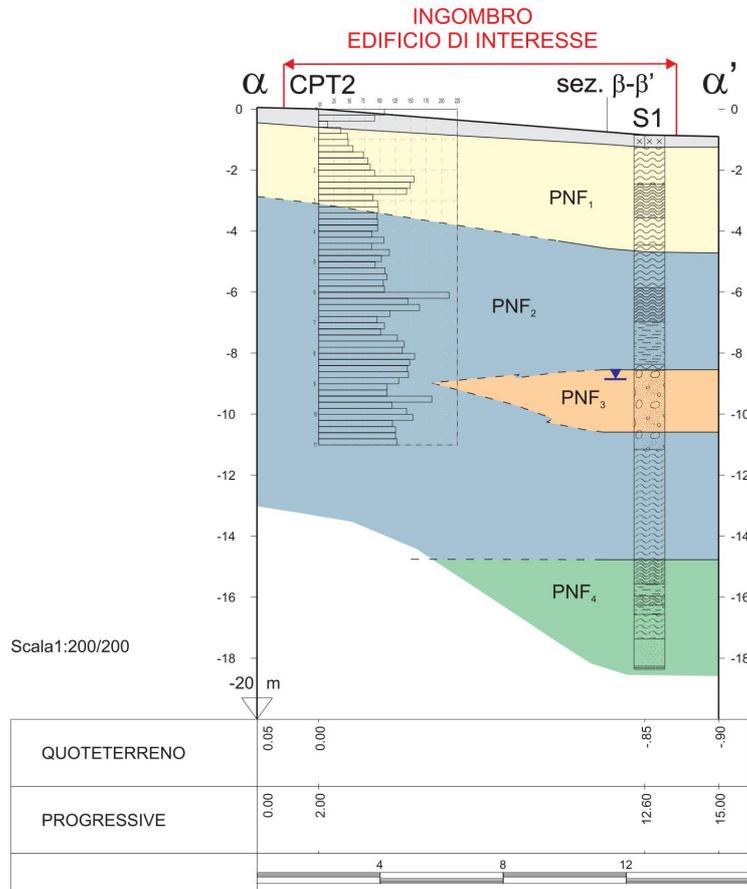
SEZIONE GEOLITOLOGICA α - α' SCALA 1:200

b) Le caratterizzazioni dei terreni e le conclusioni dedotte dal dott. Geologo Riccardo Piccioni sono significative e ritenute corrette nell'interpretazione del fenomeno di dissesto in atto. Della relazione geologica si allegano le due sezioni geolitologiche α - α' e β - β' e le pagine 25 e 26.

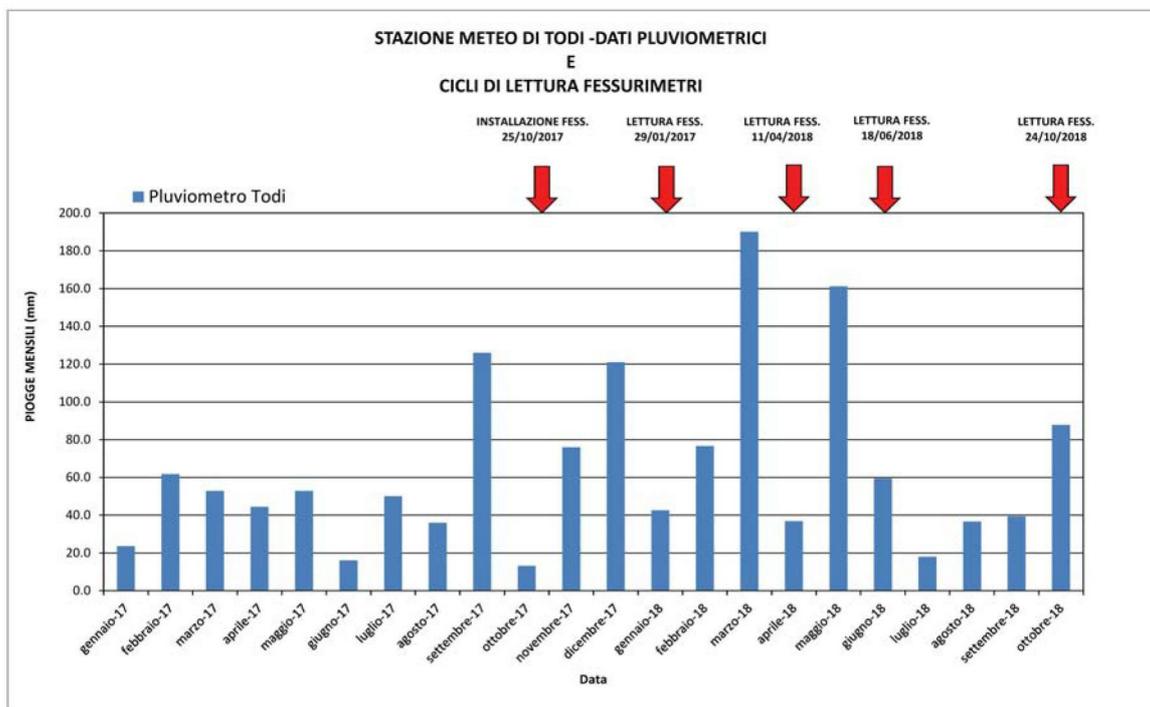
Si osserva infatti che gli strumenti sono stati installati nel mese di Ottobre del 2017, alla fine di un anno piuttosto povero di piogge. I movimenti relativi osservati negli strumenti risultano coerenti con progressivi restringimenti delle fessure sino al Giugno 2018, la successiva ed ultima lettura, dell'Ottobre 2018, evidenzia un nuovo allargamento, con ritorno a condizioni simili a quelle dell'Ottobre 2017 con riposizionamento dei fessurimetri: valori prossimi a quelli di installazione.

Di seguito è osservabile l'istogramma delle piogge mensili misurate nel periodo Gennaio 2017- Ottobre 2018 con evidenziate le date di lettura dei fessurimetri.
