Intervento da eseguirsi sulle creste murarie del corpo principale

Intervento da eseguirsi sulle coperture del corpo principale

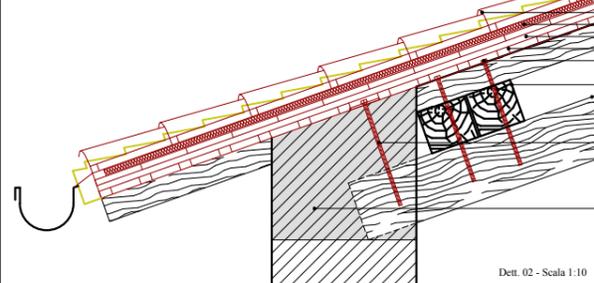
Det. 02 - Scala 1:10

- Manto di copertura in coppi su listelli e ganci
- Sirato isolante in polistirene ad alta densità, sp. 3 cm
- Doppio tavolato incrociato sp. 2,5x2,5 cm
- Listelli 3x5 cm
- Barre di collegamento tra struttura primaria e secondaria: M14 in acciaio inox, posate con resina epossidica
- Orditura secondaria esistente
- Orditura primaria esistente

Barra di collegamento tra struttura primaria e cordolo in muratura

Cordolo in muratura realizzato mediante smontaggio della cresta muraria ad oggi comunemente decoesa, e successivo rimontaggio previo inserimento di georete con geocalce e focchi in basalto. Vedi Det. 05

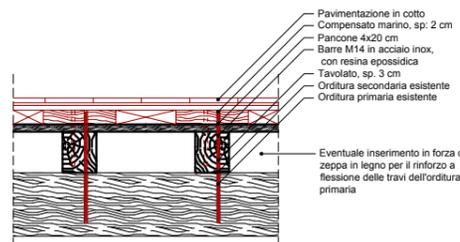
Det. 04 bis - Scala 1:10

Intervento da eseguirsi sul solaio soprastante il vano 0_01

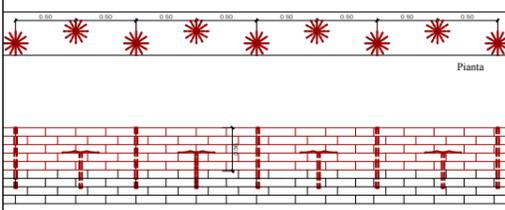
Det. 05 - Scala 1:20

Intervento da eseguirsi sulla totalità delle creste murarie

Ricostruzione della sommità:
1 - smontaggio e rimontaggio di 4/5 corsi di mattoni
2 - inserimento di georete con geocalce
3 - focchi in basalto L=40 cm
4 - ristilatura dei giunti con malta di calce idraulica

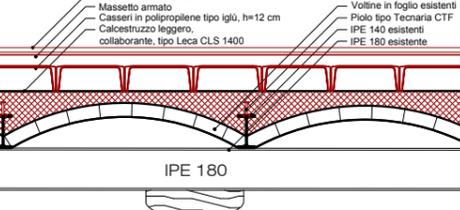
Det. 06 - Scala 1:10

Intervento da eseguirsi sul solaio soprastante il vano 0_09
