CITTA' DI MONDOVI'

**PIANO REGOLATORE GENERALE COMUNALE
VARIANTE GENERALE**

Proposta tecnica del progetto definitivo

Relazione geologica illustrativa

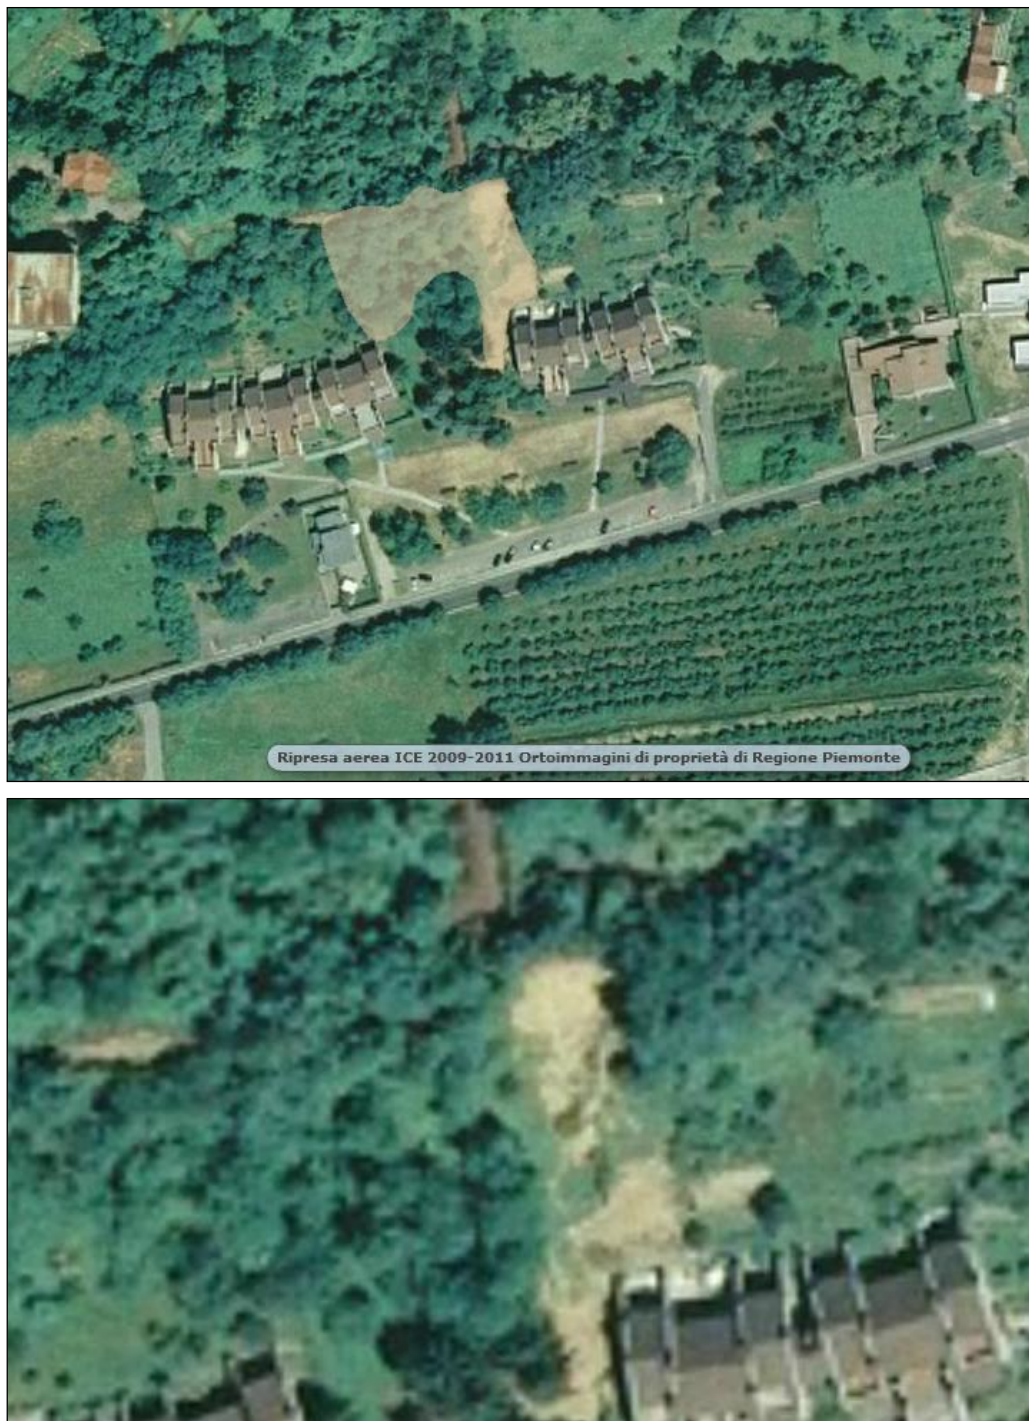
Il 26/03/2015 si è verificata una frana superficiale per saturazione e fluidificazione della copertura detritica in corrispondenza del versante retrostante il Condominio Riviera, sotto la Madonnina e a Sud di Mondovì Piazza, anche se la porzione orientale si era già attivata nel 2009, come evidenziato dalle foto aeree visibili nelle figure seguenti.

Figura 4 - Stralci dal Geoviewer dell'Arpa Piemonte con perimetrazione dell'involuppo delle frane del 2009 e del 2015 tratta dal SIFRAP (in alto) e un particolare della frana del 2009 (in basso).

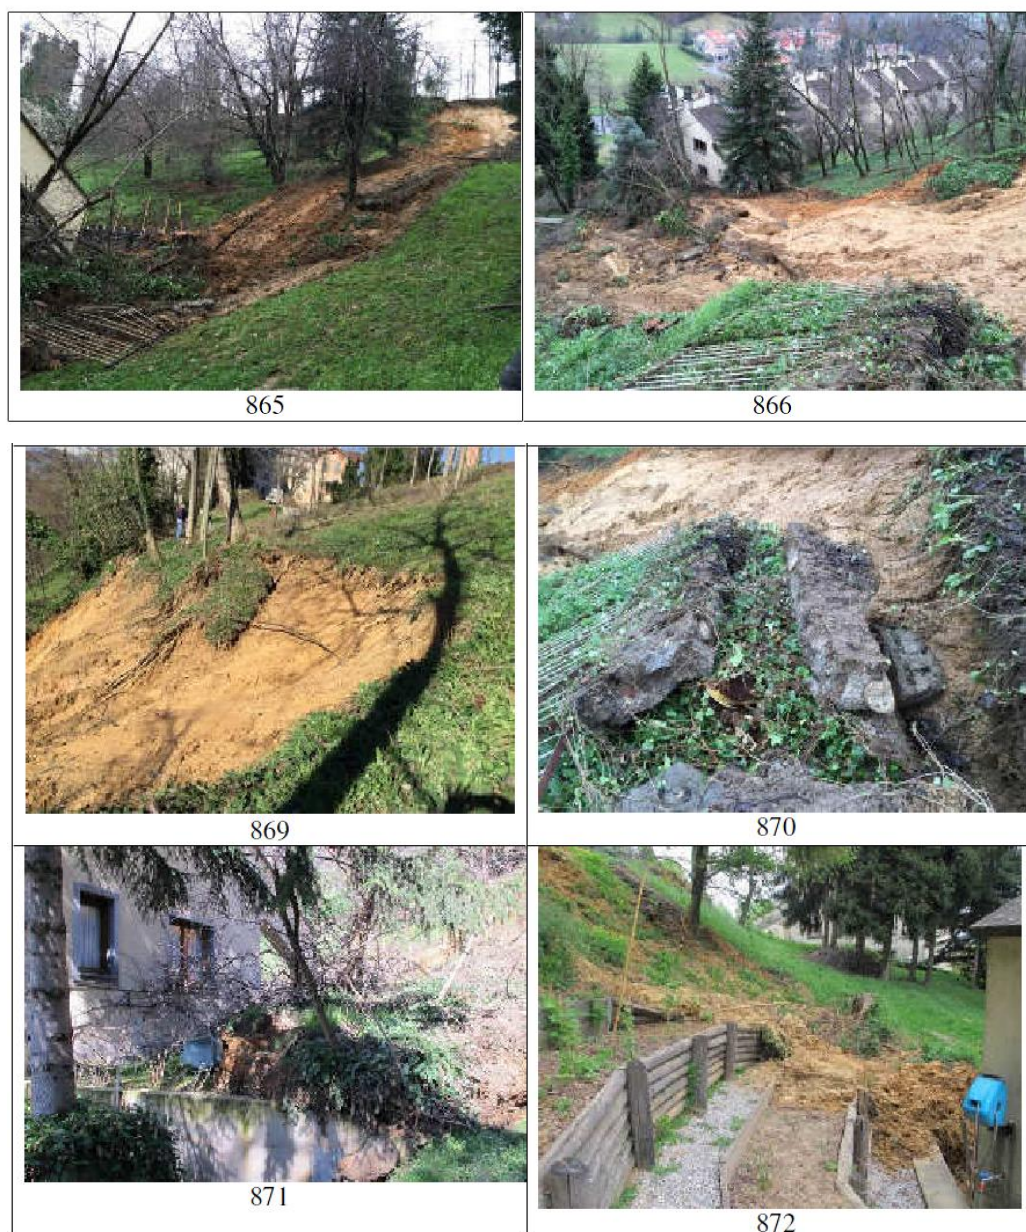
Una descrizione del dissesto è contenuta nella relazione dell'Ing. L. Galfrè (Studio Tecnico Associato Galfrè e Giraudo, 2015), da cui sono tratte le figure seguenti.

Figura 5 - Foto tratte da Studio Tecnico Associato Galfré e Giraudo (2015).

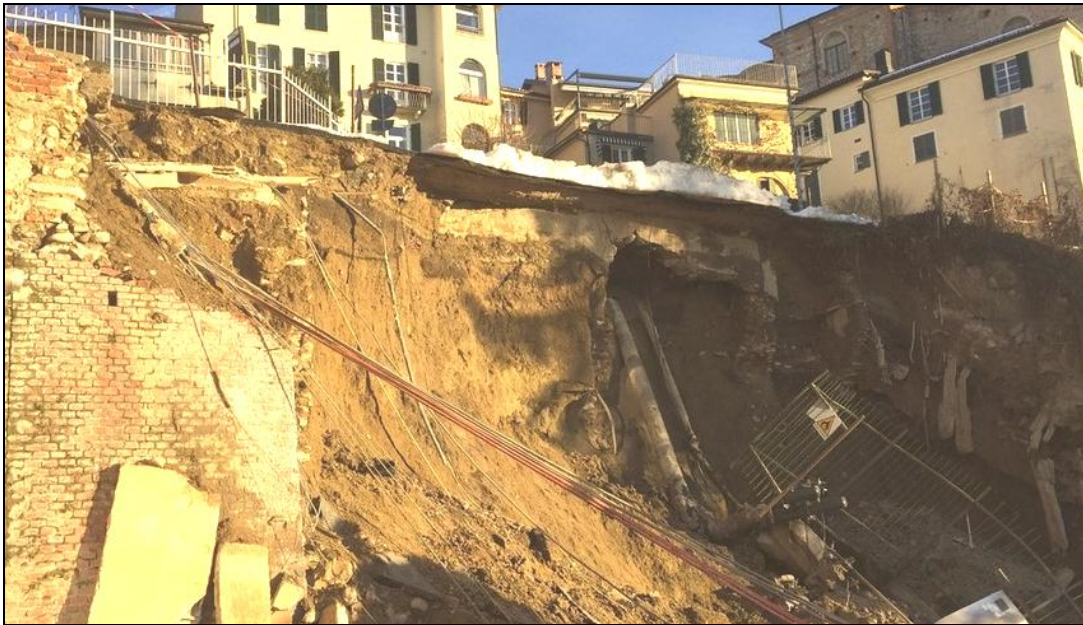
Più recentemente, in data 29/12/2017, “*si è verificato un movimento franoso adiacente verso sud agli edifici dell'Istituto Alberghiero, nel rione Piazza. La frana, modesta dal punto di vista dimensionale, è riconducibile ad un colamento rapido che ha coinvolto principalmente i materiali di copertura, essenzialmente materiali di riporto. Il materiale franato si è spostato verso valle lungo il ripido versante e dopo circa 40 metri ha impattato contro l'edificio della palestra "di Metavia". Circa 8 ore dopo l'attivazione del fenomeno, si è verificato il crollo di una pertinenza della scuola (portineria in disuso e scala di sicurezza) a causa dello scalzamento subito*

dalle sue fondazioni; non si sono prodotti danni sostanziali alla struttura scolastica vera e propria, ma l'accesso a tale edificio dalla strada comunale Via Tortora è stato parzialmente compromesso. Come conseguenza della frana l'Istituto scolastico è stato dichiarato inagibile e Via Tortora chiusa al traffico” (Arpa Piemonte, 2021). Attualmente sono in corso gli interventi di stabilizzazione del fenomeno franoso su progetto commissionato dalla Provincia di Cuneo.

Figura 6 –Vista della nicchia di distacco.

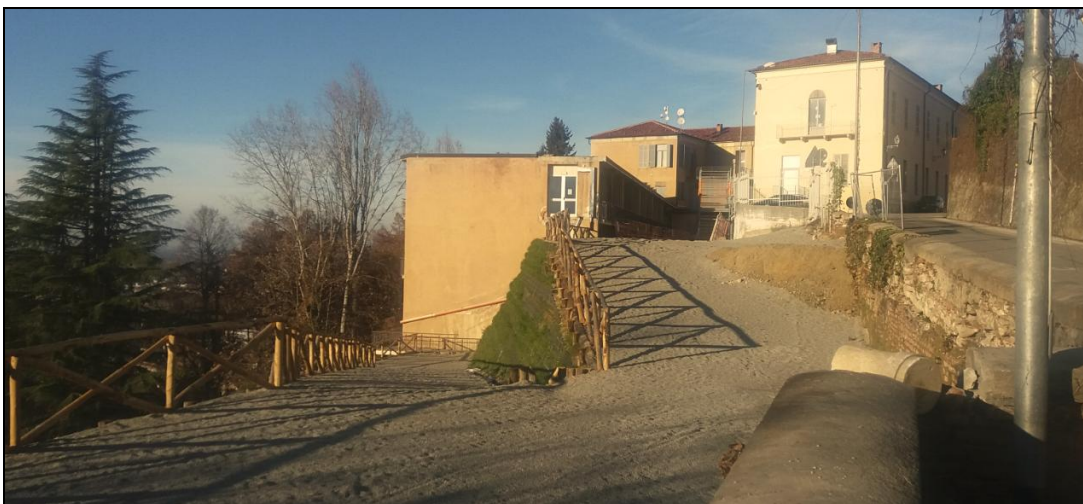
Figura 7 – Situazione del dicembre 2020.

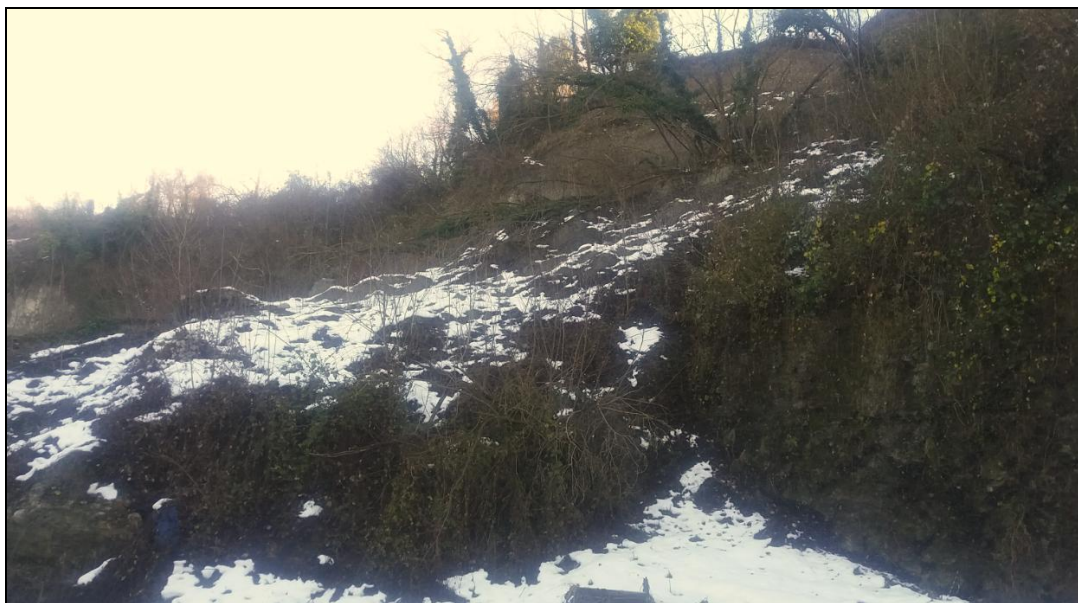
Presso l'area artigianale del Follone, ubicata a valle della Frazione Carassone, la scarpata di terrazzo posta in destra idrografica del Torrente Ellero è stata interessata da una frana di crollo nella notte tra il 23 e il 24/04/2018. *“Il materiale franato ha lambito la strada di servizio di un'officina ed ha parzialmente invaso l'alveo di deflusso ordinario dell'Ellero... nel periodo immediatamente antecedente il dissesto non si sono verificate precipitazioni meteoriche significative”* (Arpa Piemonte, 2021).

Figura 8 – Vista dalla sponda destra del T. Ellero, Loc. Follone, Dicembre 2020.

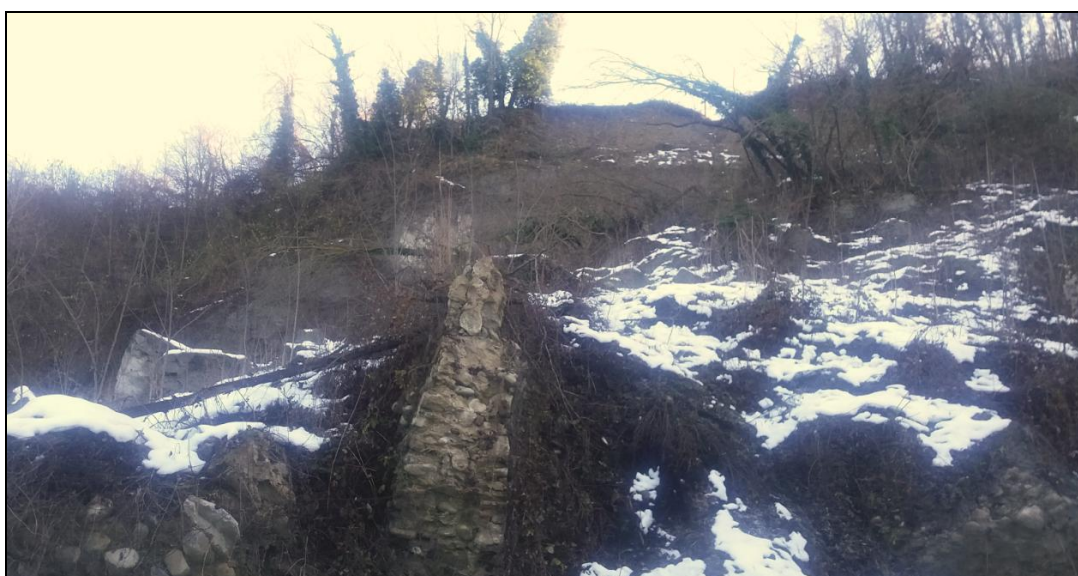
Figura 9 – Vista dalla sponda destra del T. Ellero, Loc. Follone, Dicembre 2020.

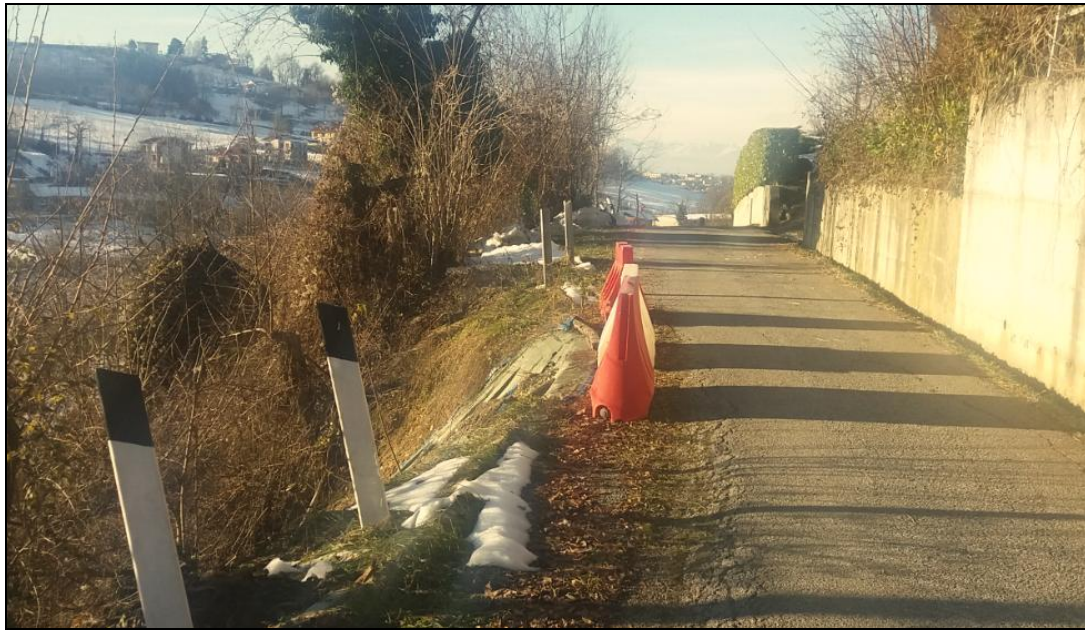
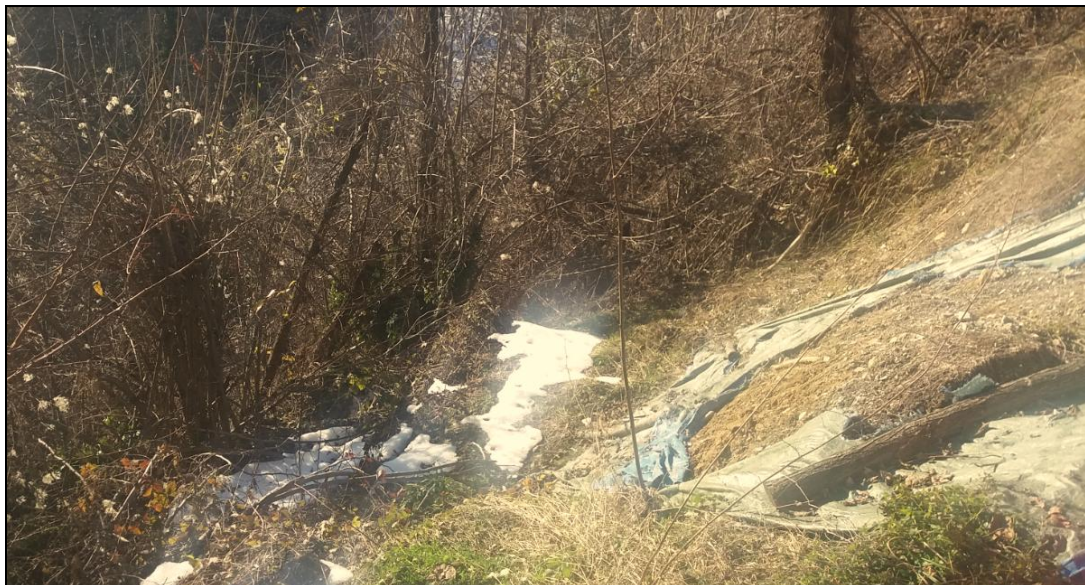
Lungo Strada dei Bruni, circa 350 m a Est della S.S. n. 28-S, si osserva un modesto fenomeno per scivolamento rotazionale evolvente a colata, presumibilmente riferibile all'Aprile 2018, la cui nicchia di distacco è impostata in adiacenza della sede stradale, presumibilmente innescato anche a causa dell'erosione al piede del versante operata dal T. Ermena.

Figure 10 e 11 – Movimento franoso lungo Strada dei Bruni.

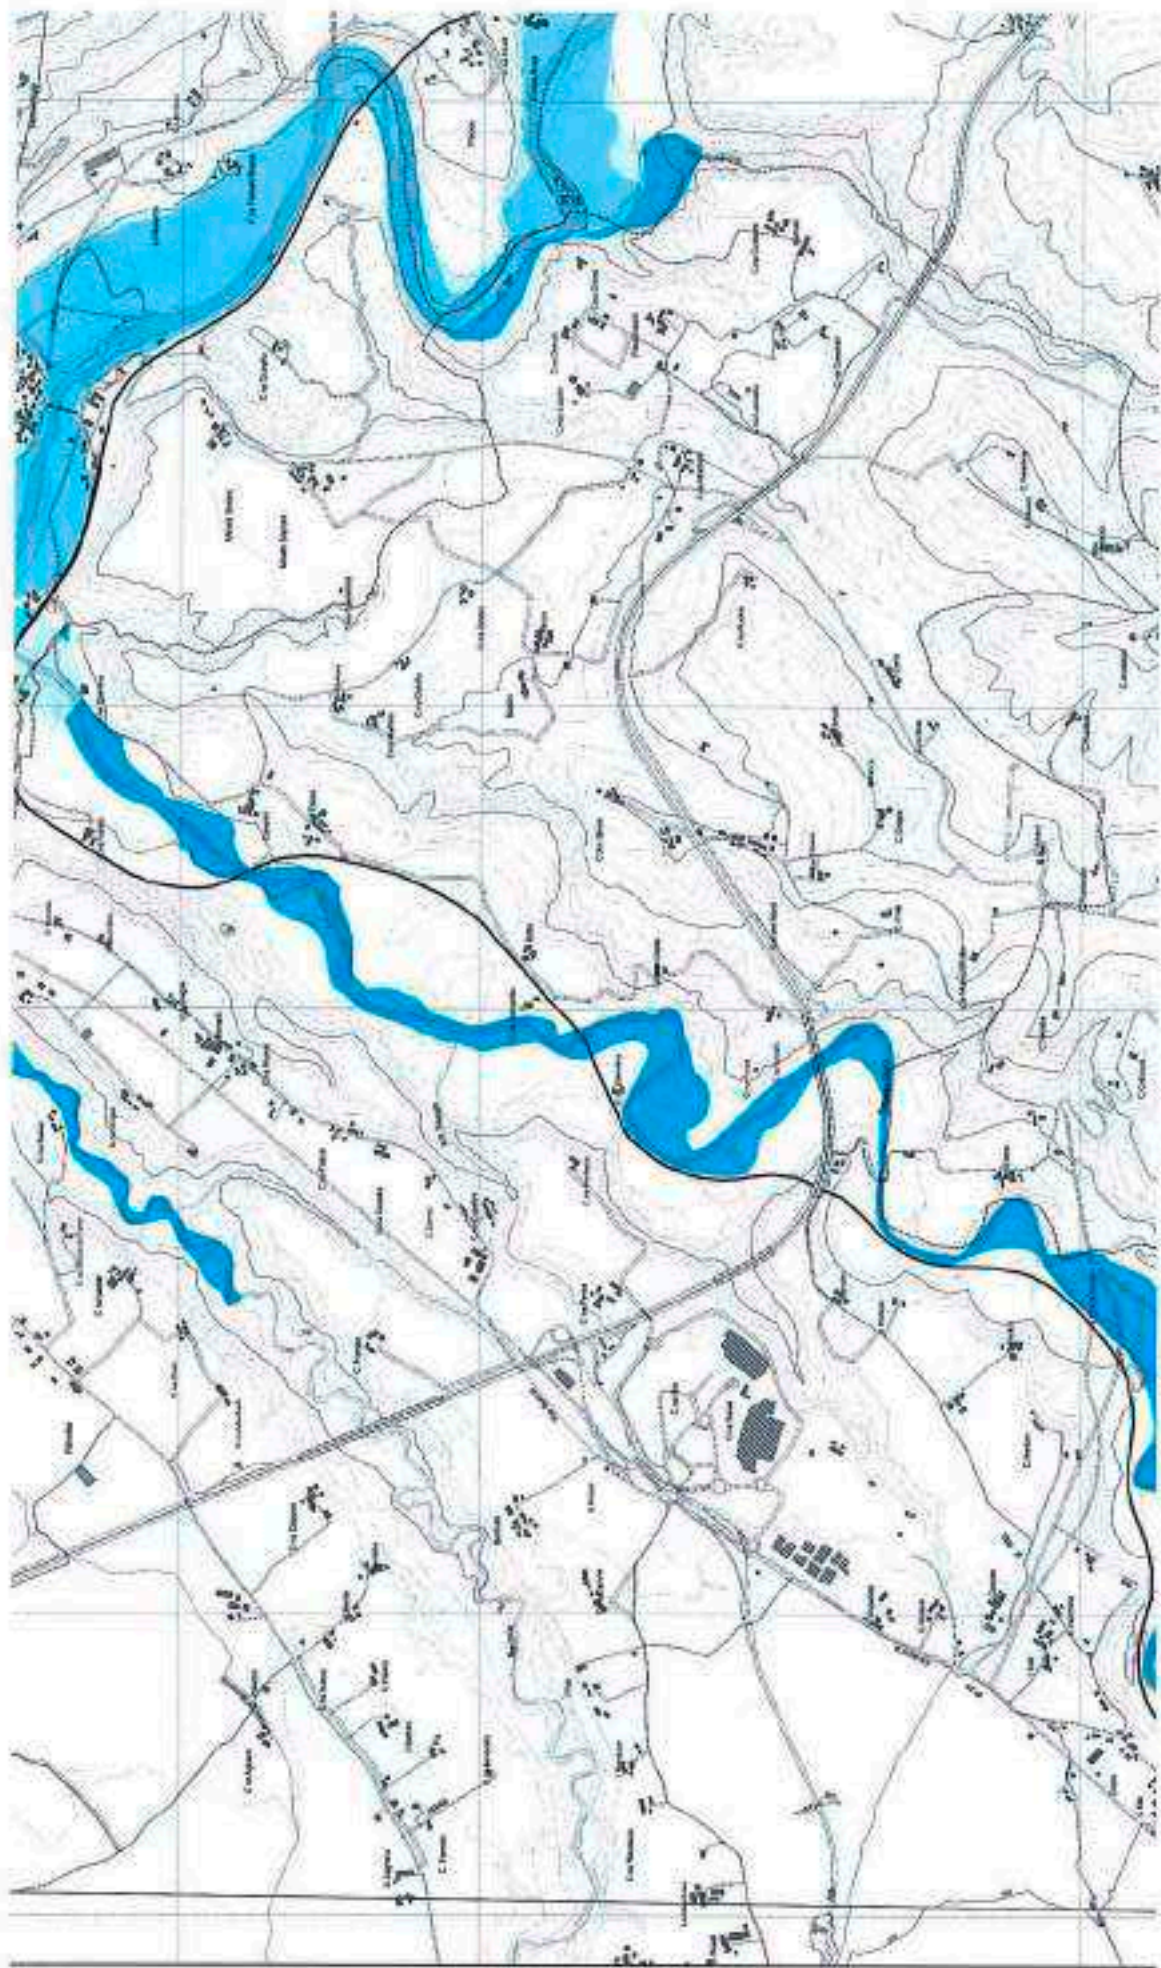
**CARTA DELLA PERICOLOSITA'
DA ALLUVIONE**

Inquadramento secondo la Carta Tecnica Regionale: **Tavola 210 SE**

SCENARI DI ALLUVIONE

- Probabilità di alluvioni elevata (tr. 20/50) (H-Frequente)
- Probabilità di alluvioni media (tr. 100/200) (M-Poco frequente)
- Probabilità di alluvioni scarsa (tr. 500) (L-Rara)
- Limiti comunali

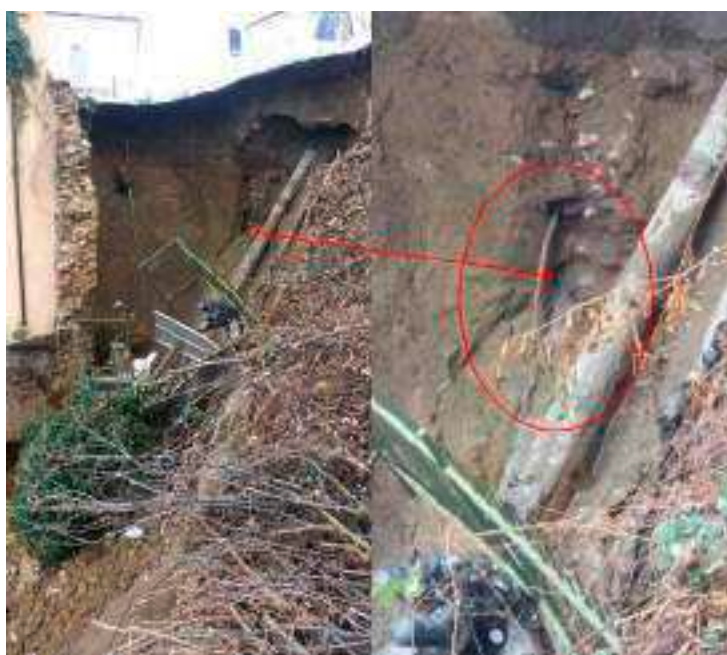
Immagine 02 - 2017_12_29-Venuta d'acqua concentrata sulla scarpata principale di frana
(fotografie scattate verso le ore 13.00 dai Vigili del Fuoco)

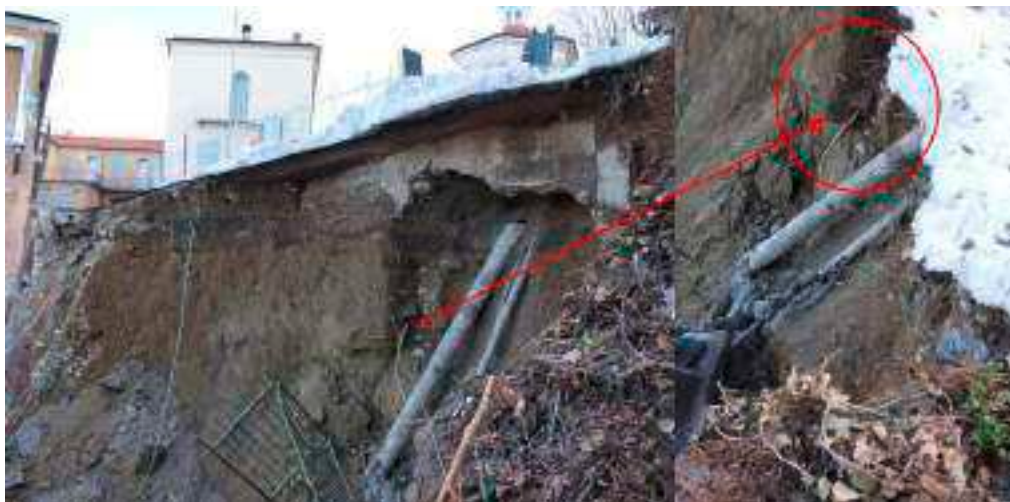
Immagine 03 - 2017_12_30-Situazione del fronte di frana alle ore 9.00, assenza di emergenze idriche

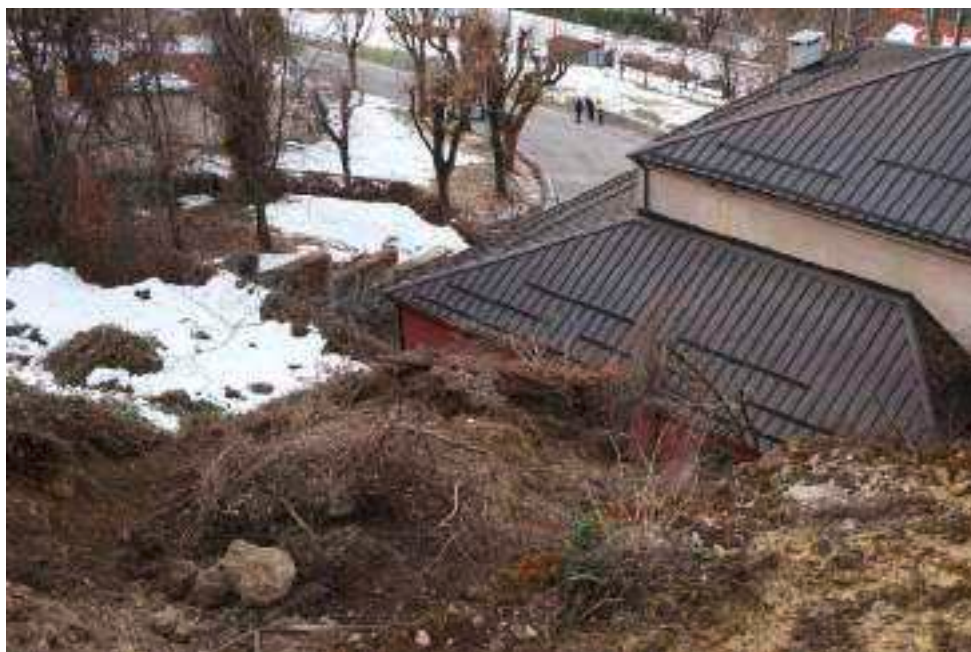
Immagine 04 - 2017_12_29-Accumulo di frana contro la palestra di Metavia

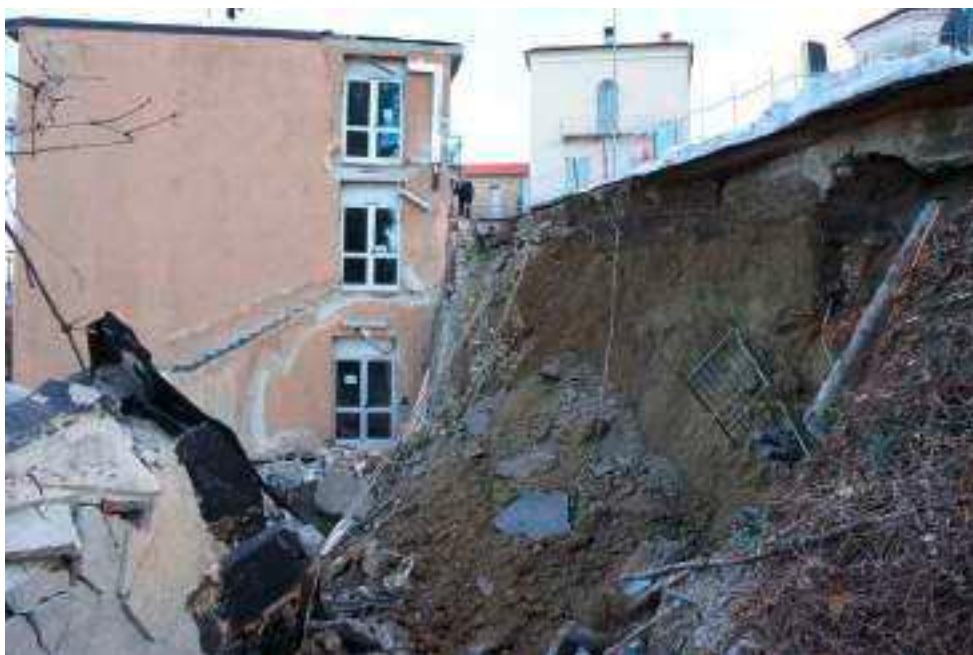
Immagine 05 - 2017_12_30-Coronamento di frana

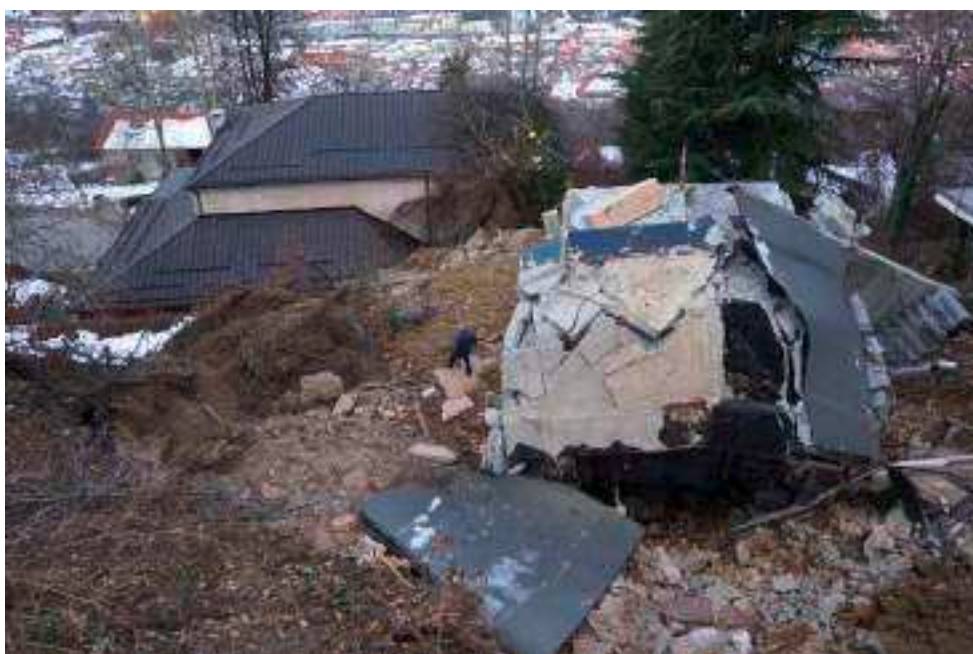
Immagine 06 - 2017_12_30-Accumulo di frana e resti della pertinenza scolastica

<div>Codice</div>	<div>Danno</div>	<div>Dettaglio Danno</div>	<div>Grado</div>	<div>Descrizione</div>
2814	Strutture servizio pubblico	scuola	grave	Si è verificato il crollo di una pertinenza della scuola costituita da una portineria non più utilizzata e dalle scale di sicurezza, entrambe costruite verso la fine degli anni '80; fortunatamente tale corpo non era legato strutturalmente all'edificio scolastico vero e proprio che quindi non ha subito danni sostanziali. Inoltre la frana ha asportato parte del piazzale ubicato di fronte al cancello di ingresso e la relativa opera di sostegno posta sul versante.
2816	Strutture servizio pubblico	impianto sportivo	grave	Il materiale franato, costituito da terreno fradicio e vegetazione arborea, si è arrestato contro il muro di monte della palestra di Metavia.
2815	Infrastrutture di servizio	gasdotti	grave	Una cabina di riduzione del gas metano posizionata sulla terrazza ubicata subito oltre il cancello di ingresso alla zona di pertinenza dell'Istituto Alberghiero è crollata e le relative condotte sono state strappate nel momento dell'innescò della frana.

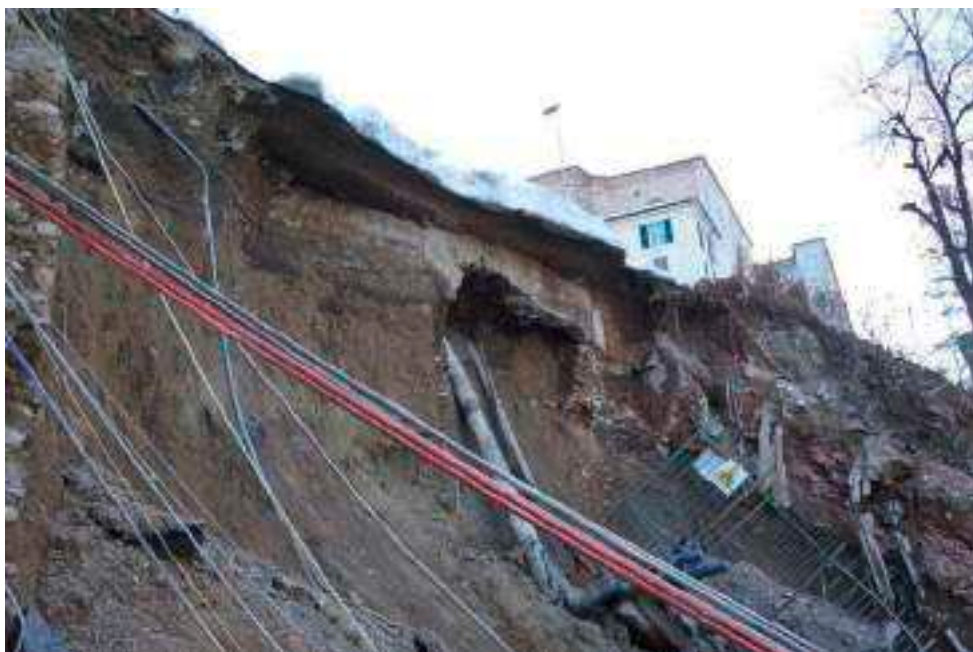
Immagine 07 - 2017_12_30-Scarpata di coronamento, evidente lo scavernamento in corrispondenza di sottoservizi di varia tipologia

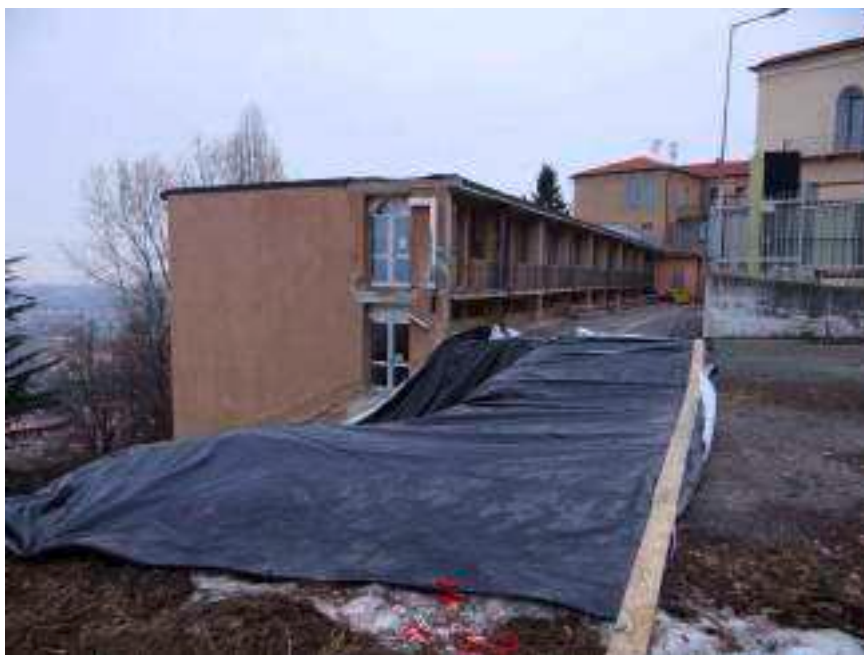
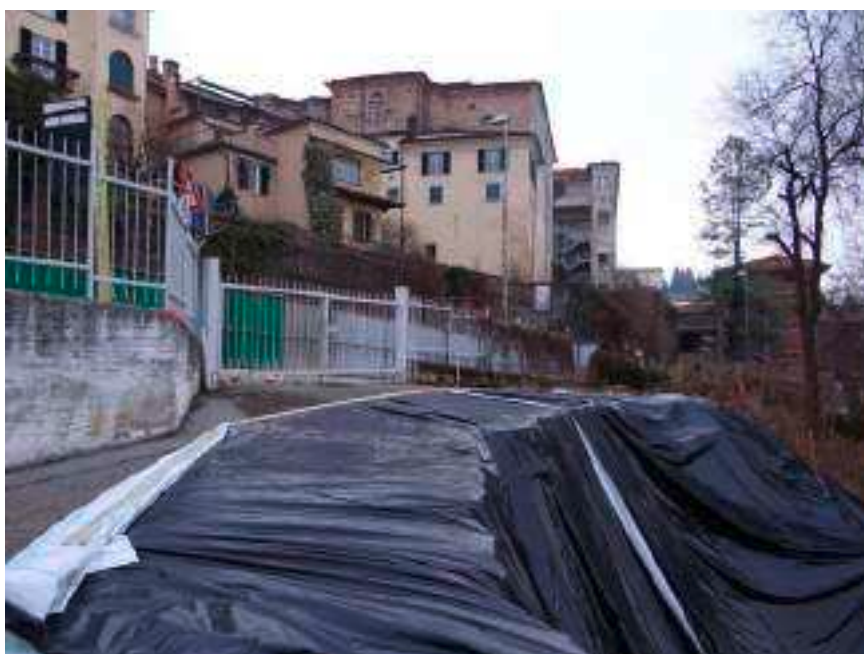
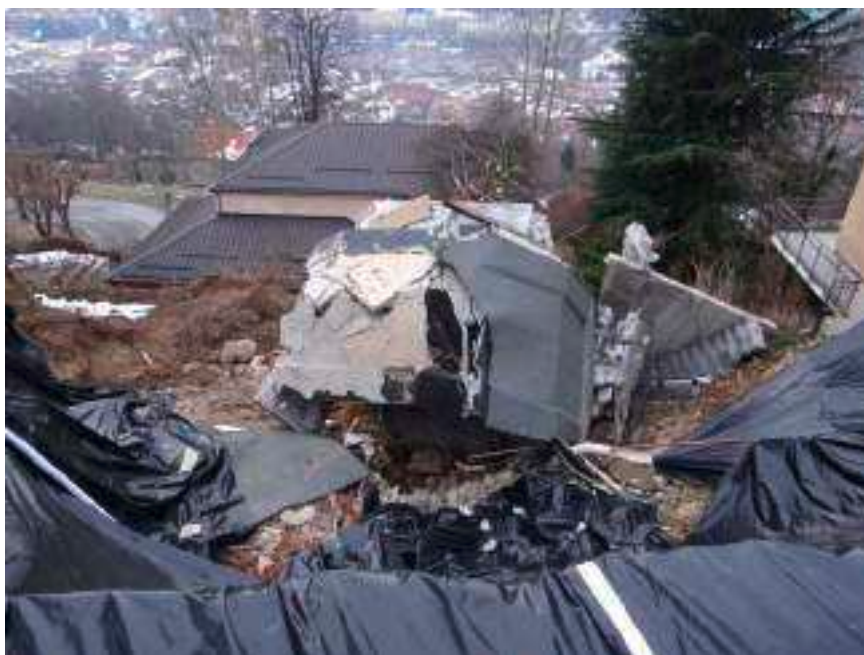
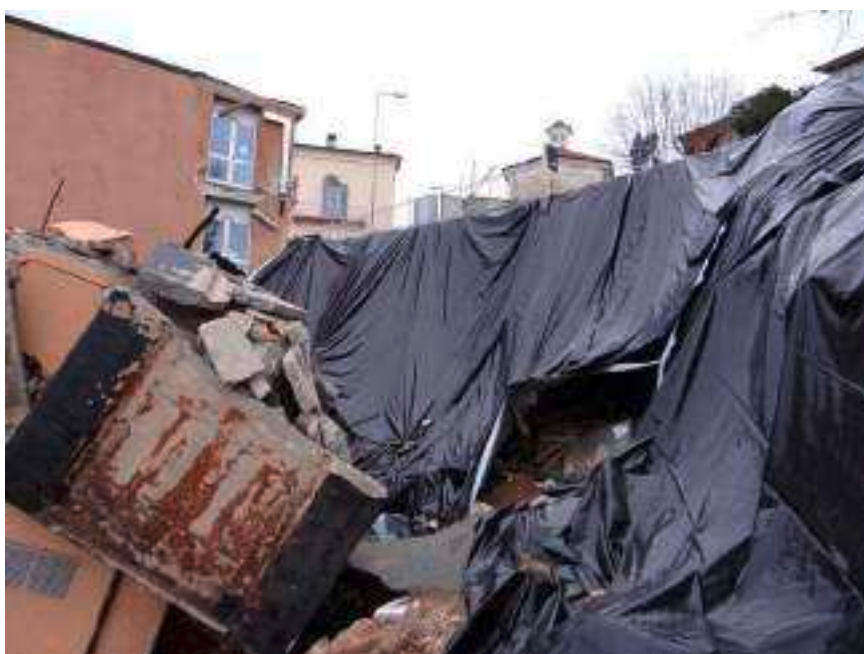
Immagine 09 - 2018_01_05-Intervento di protezione della parte sommitale della frana nei riguardi degli agenti atmosferici

Immagine 10 - 2018_01_05-Intervento di protezione della parte sommitale della frana nei riguardi degli agenti atmosferici

Immagine 11 - 2018_01_05-Intervento di protezione della parte sommitale della frana nei riguardi degli agenti atmosferici, fotografia scattata dal coronamento

Immagine 12 - 2018_01_05-Intervento di protezione della parte sommitale della frana nei riguardi degli agenti atmosferici, fotografia scattata in direzione del coronamento

Il 4 gennaio la metà superiore del dissesto è stata coperta con teli di plastica in modo da impedire l'infiltrazione delle acque meteoriche.

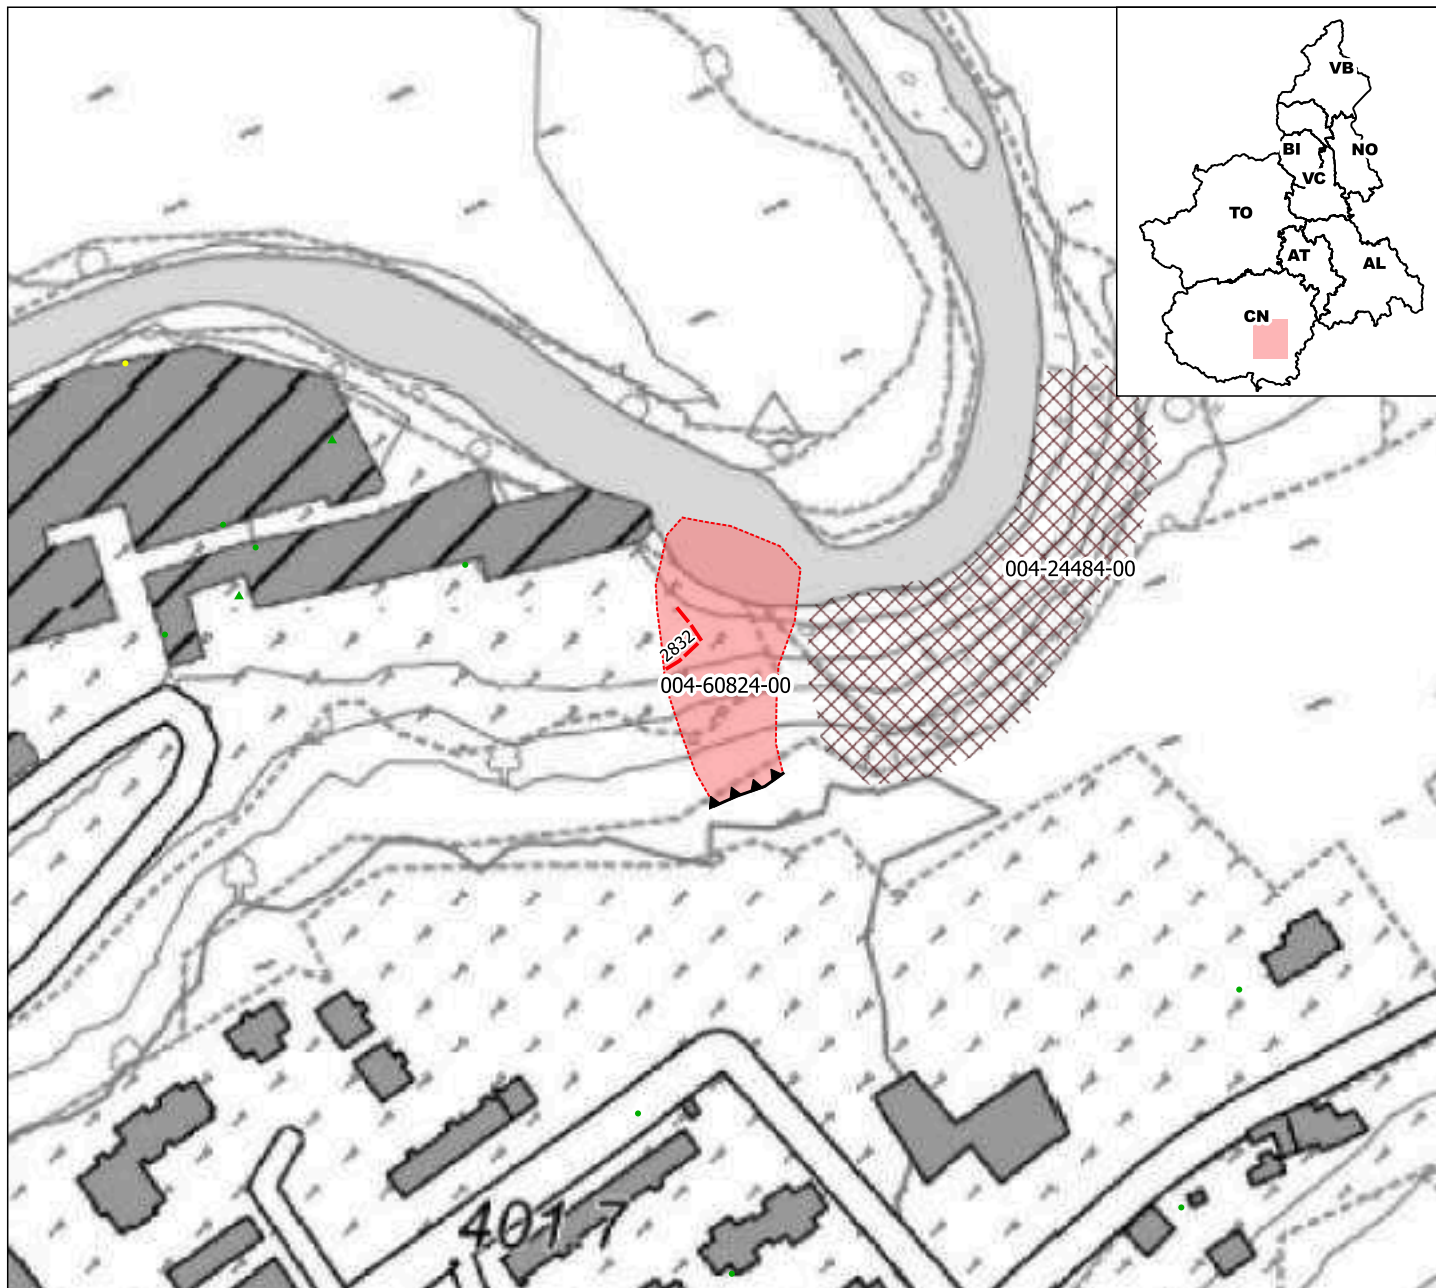
Codice frana: 004-60824-00

Comune di Mondovì - Località: Follone

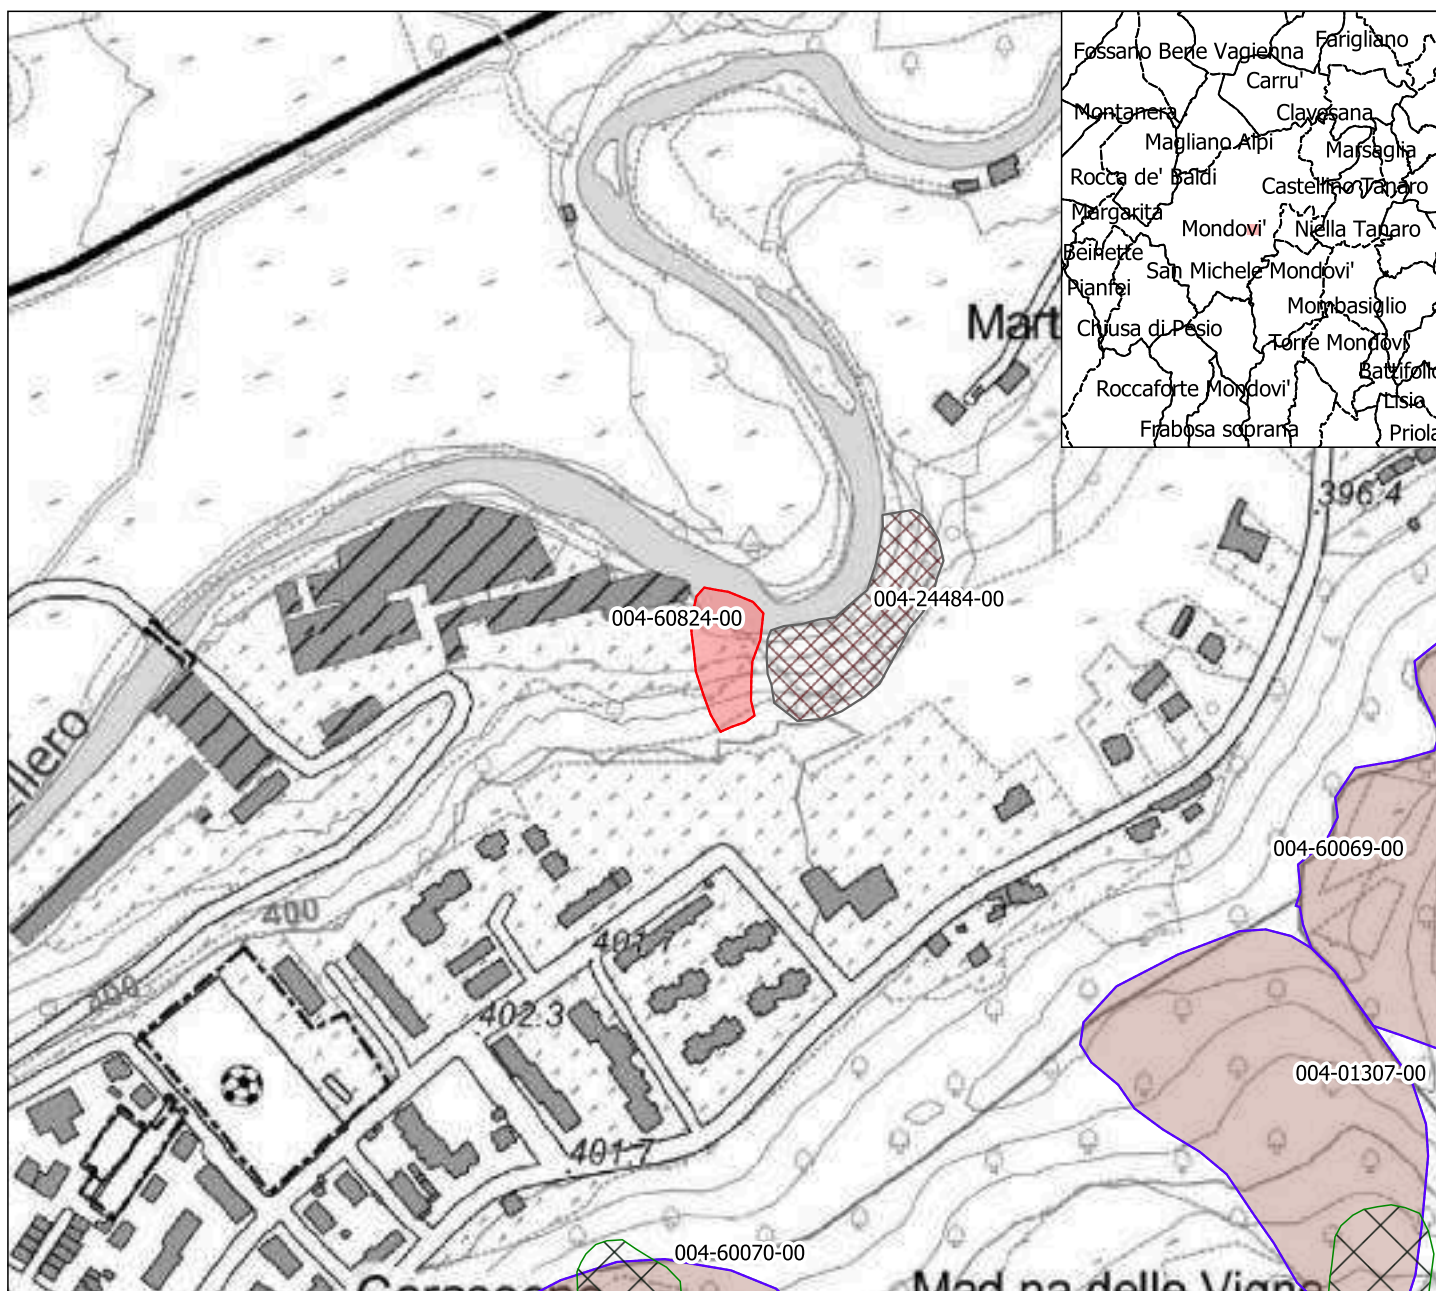
Codice frana: 004-60824-00

Comune di Mondovì - Località: Follone

Confronto con il quadro normativo (SIFRAP - PAI)

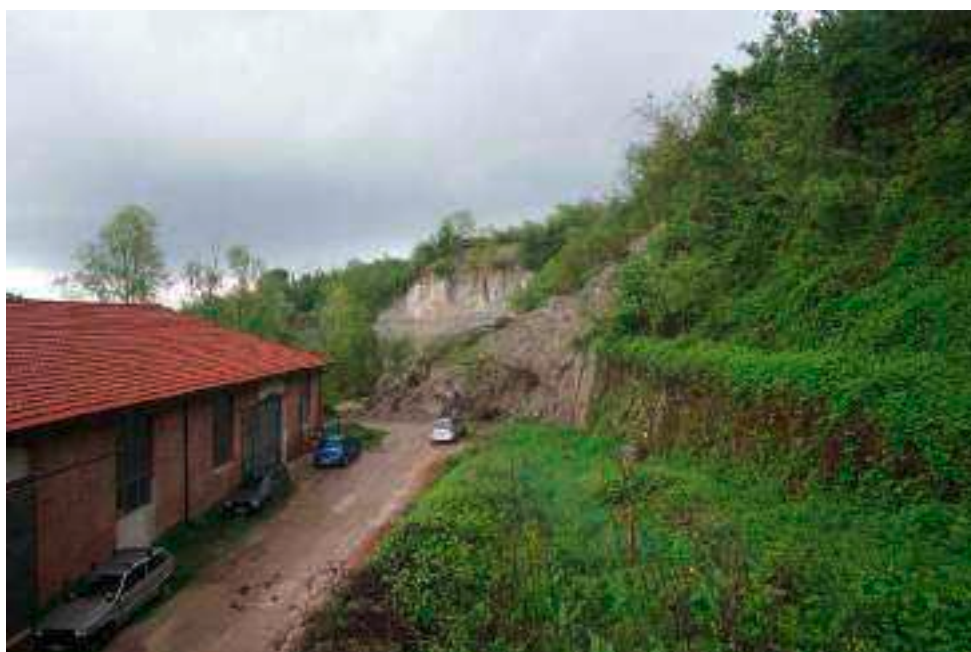
Immagine 04 - 2018_05_04-L'accumulo di frana ha lambito la strada di servizio dell'officina visibile in fotografia

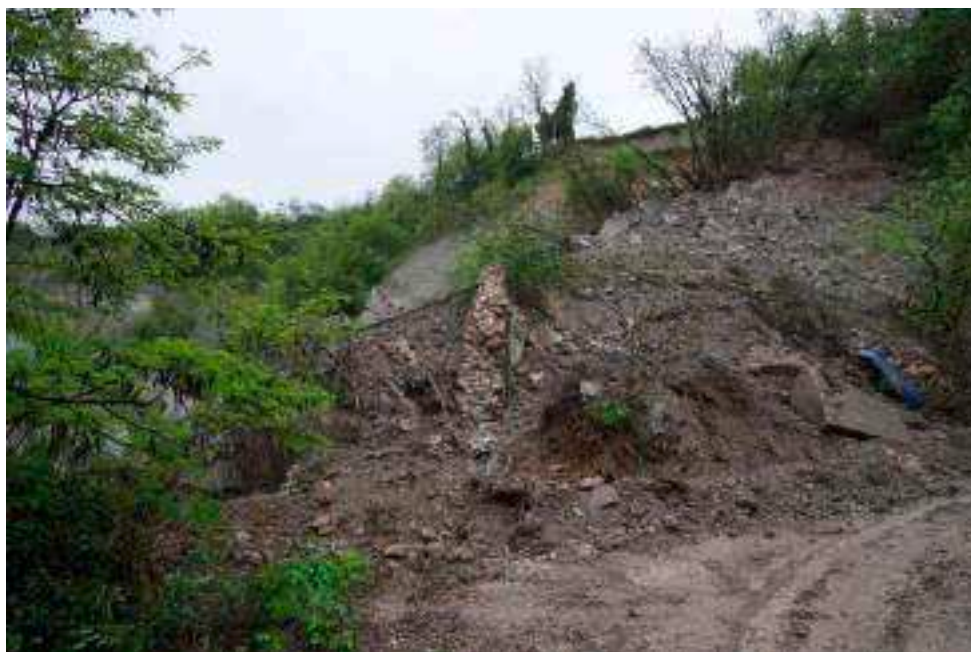
Immagine 05 - 2018_05_02-Accumulo di frana, muro di grandi dimensioni distrutto

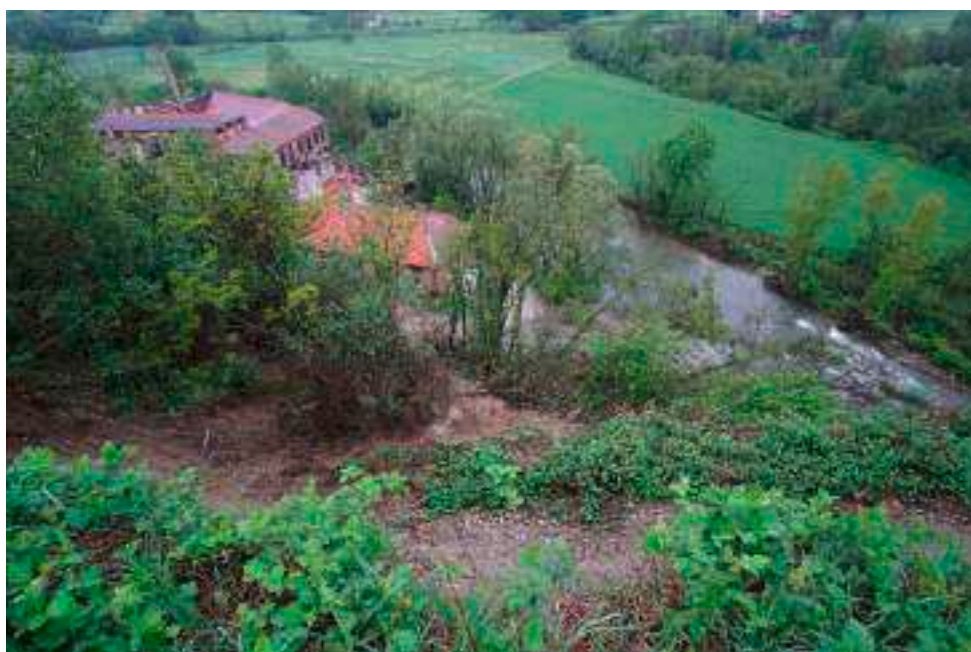
Immagine 06 - 2018_05_02-Panoramica scattata dal coronamento di frana

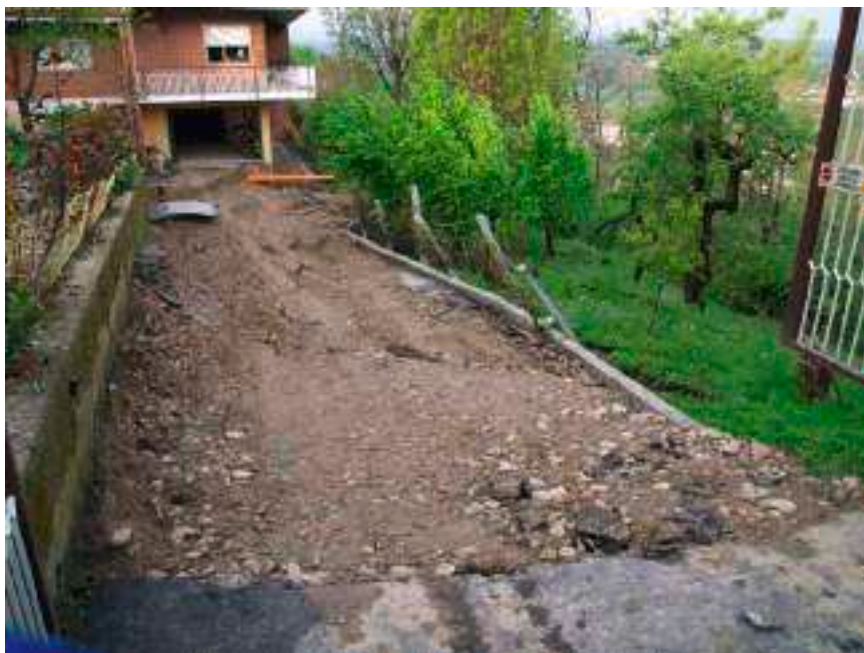
Immagine 01 - Danni alla strada privata di accesso all'abitazione - 29/04/2009

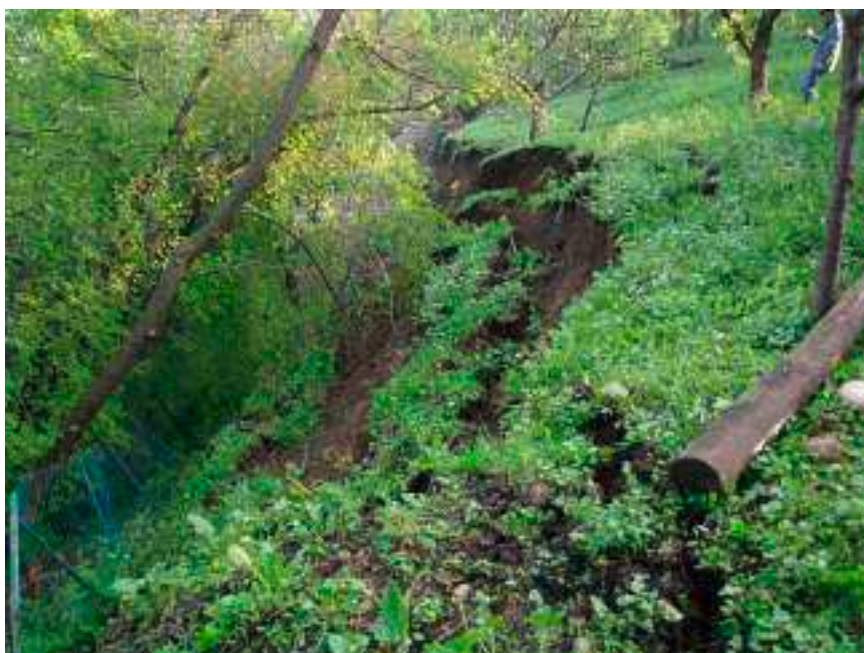
Immagine 02 - Scarpata di frana a valle dell'abitazione - 29/04/2009
