CITTA' DI MONDOVI'

**PIANO REGOLATORE GENERALE COMUNALE
VARIANTE GENERALE**

Proposta tecnica del progetto definitivo

Relazione geologica illustrativa

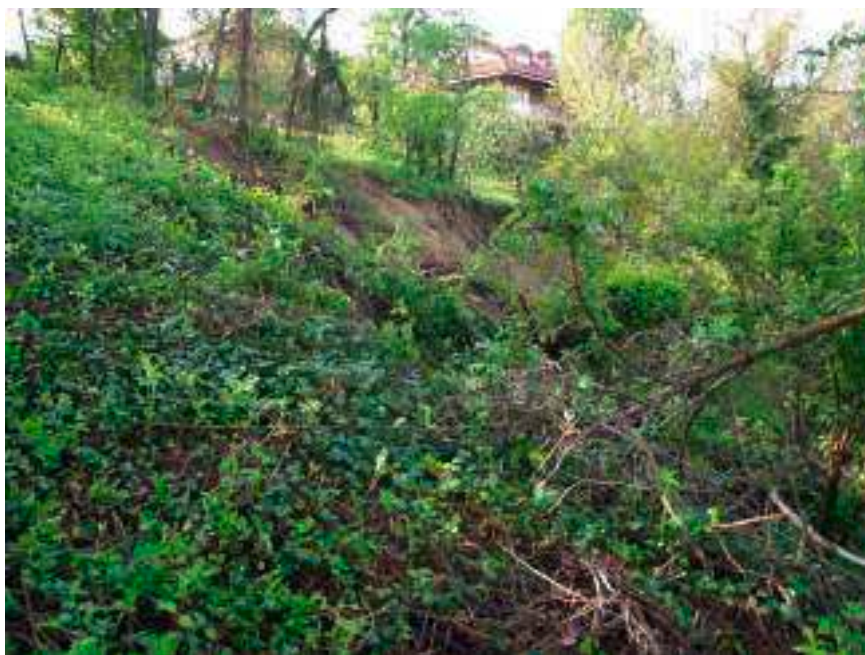
Immagine 03 - Scarpata di frana a valle dell'abitazione - 29/04/2009

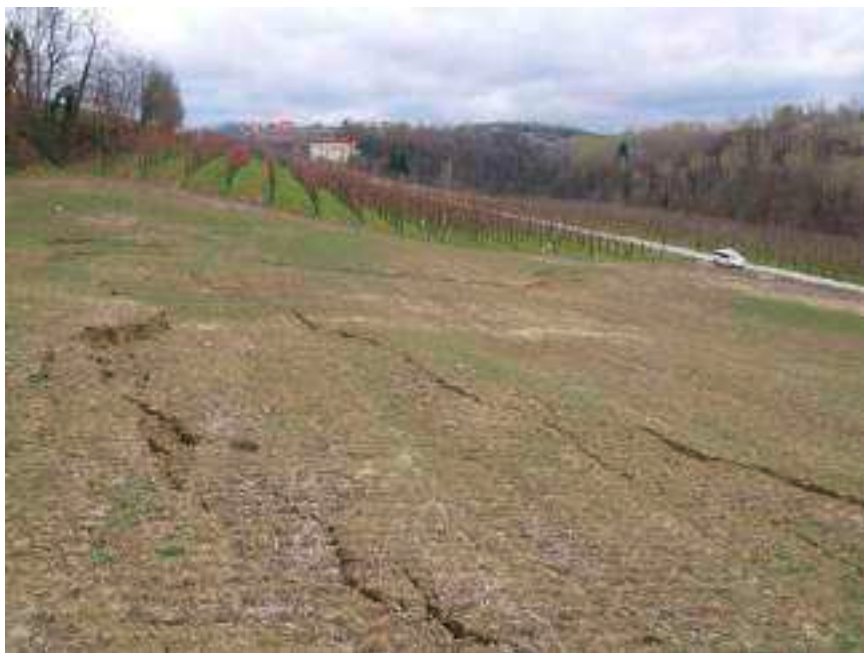
Immagine 01 - Panoramica scattata dal coronamento - 30/03/2009

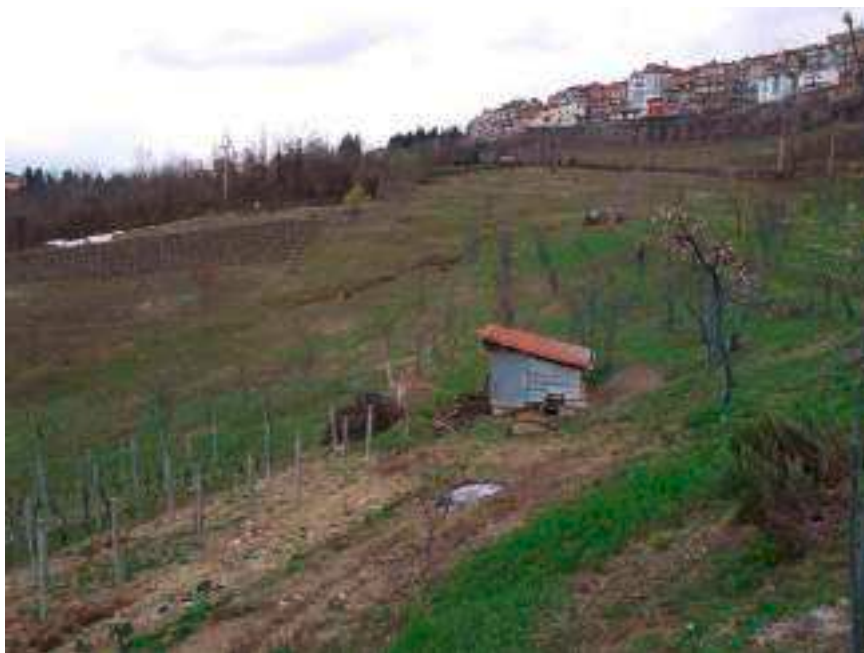
Immagine 01 - Panoramica della frana - 20/03/2009

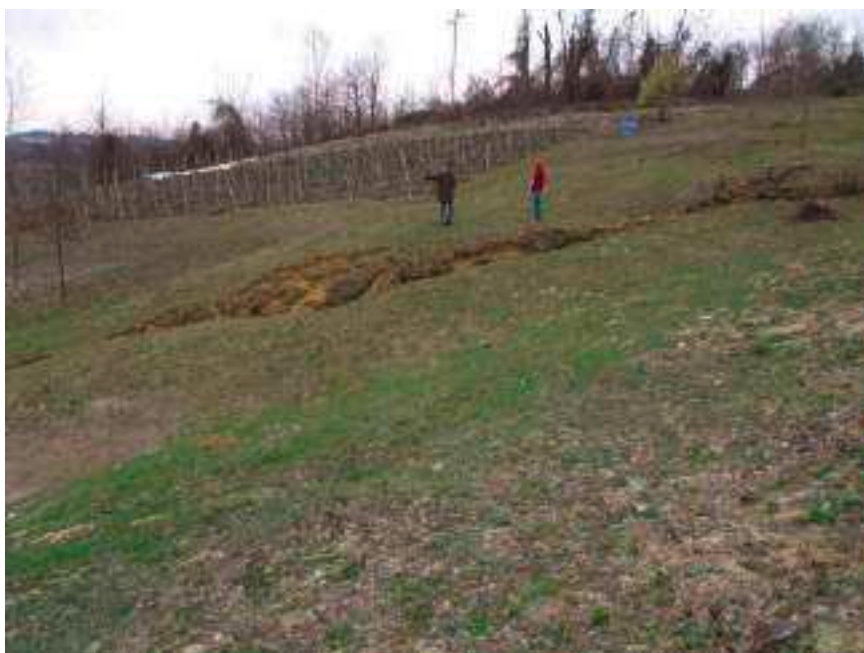
Immagine 02 - Particolare del piede della frana - 20/03/2009

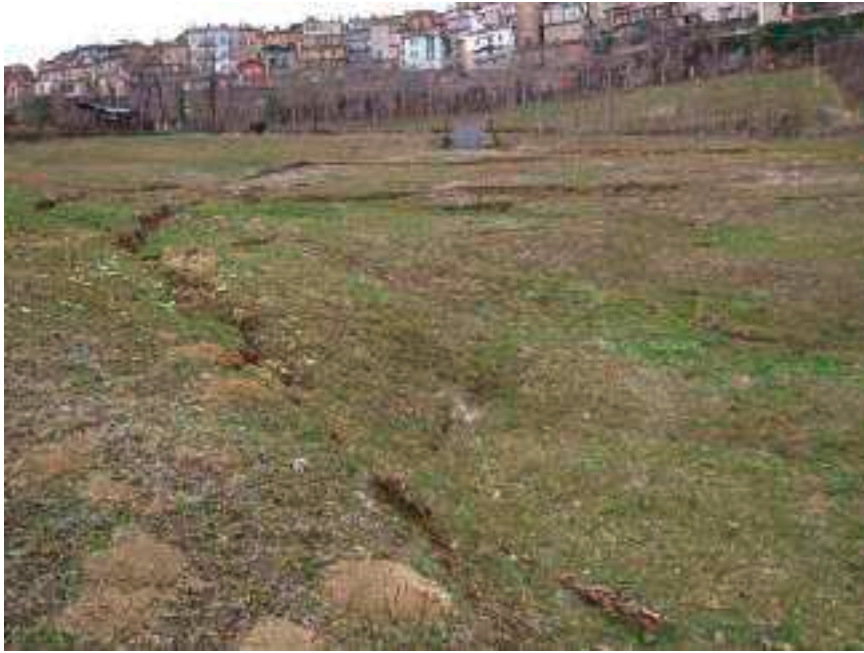
Immagine 03 - Fratturazione della massa franata - 20/03/2009

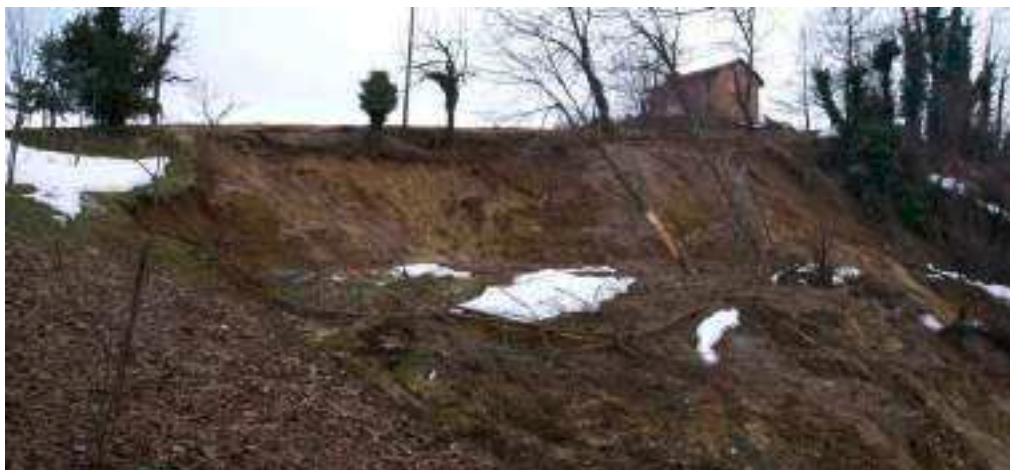
Immagine 01 - Panoramica coronamento

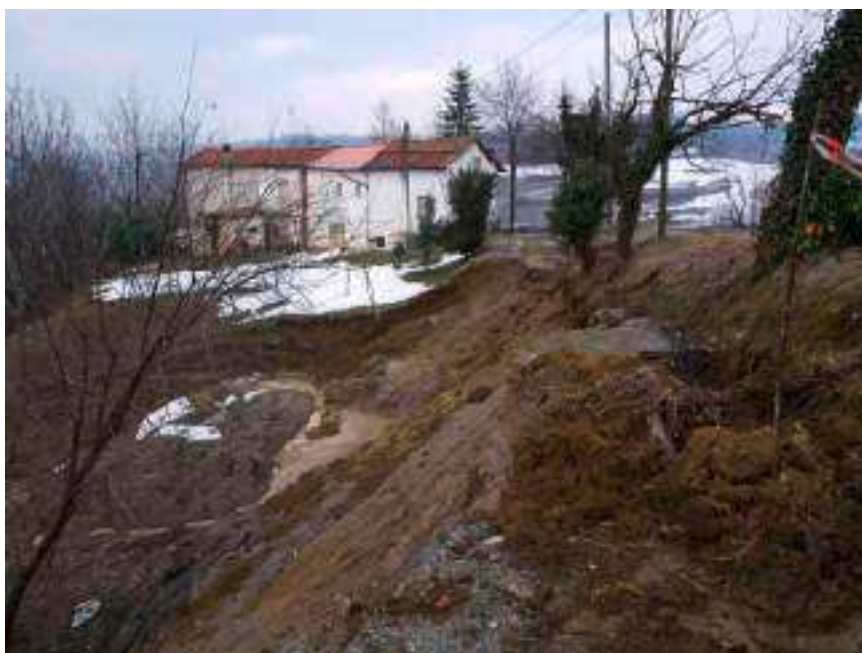
Immagine 02 - Ripresa dalla strada in prossimità del fianco sinistro

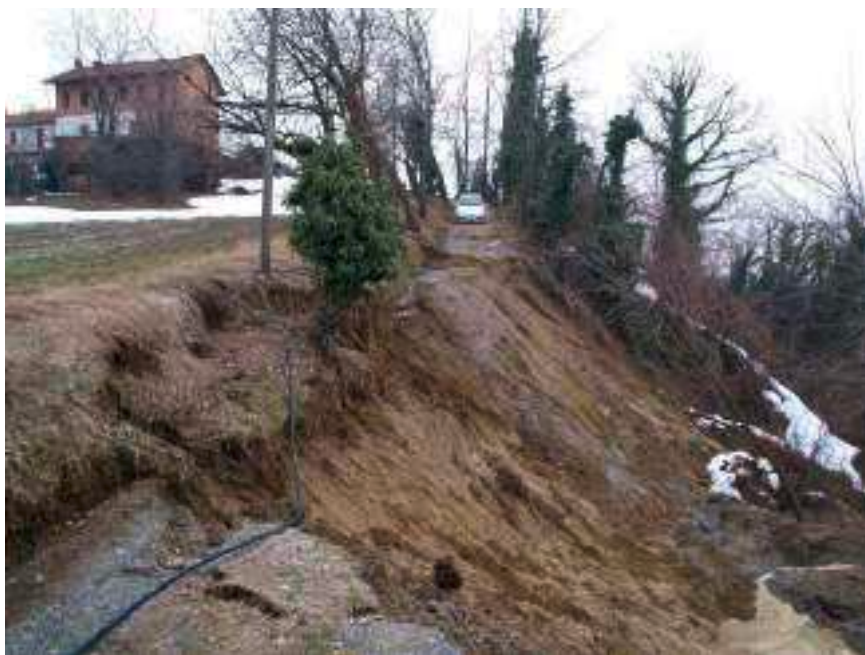
Immagine 03 - Ripresa dalla strada in prossimità del fianco destro

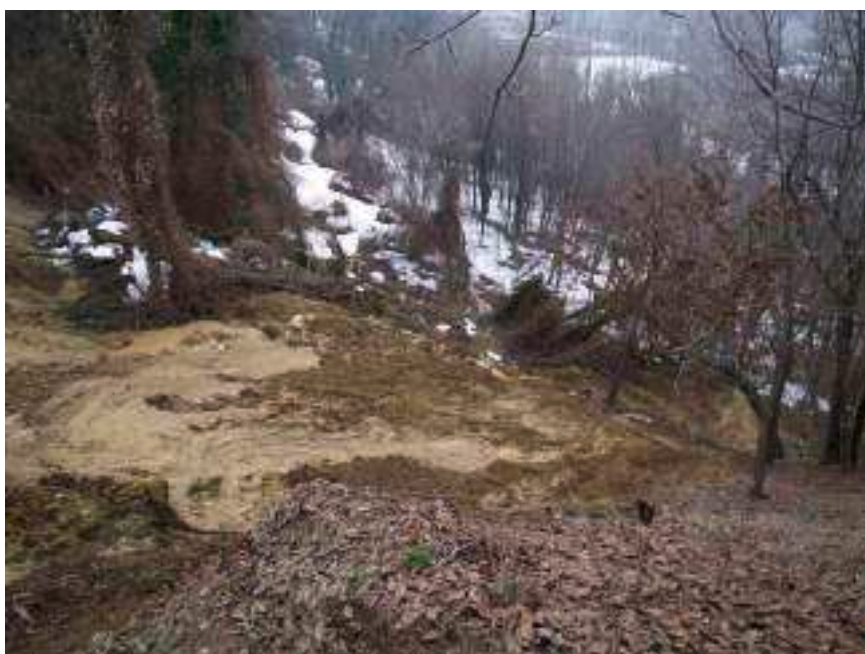
Immagine 04 - Ripresa verso valle, colamento del materiale franato

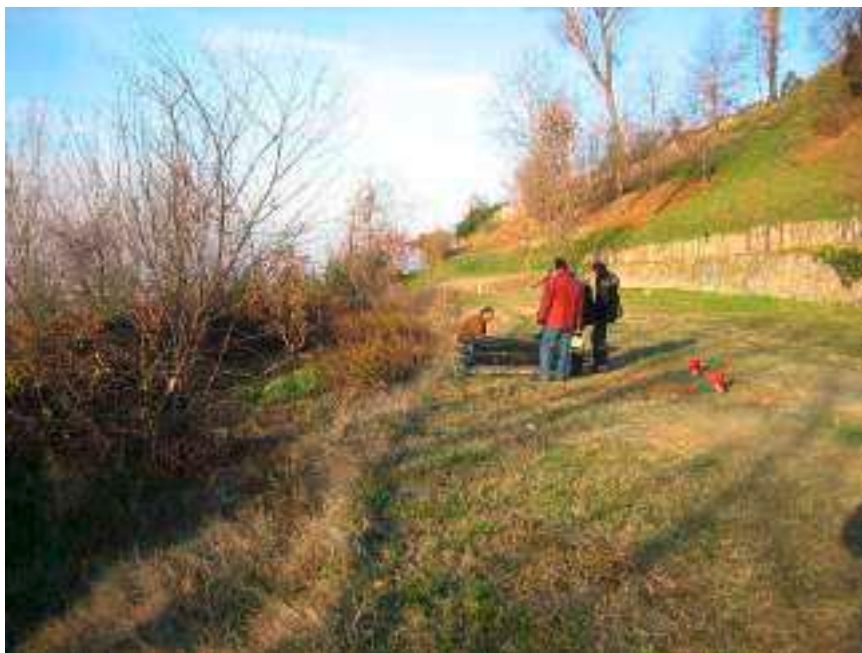
Immagine 01 - 14/12/2011-Settore sommitale sottostante gli edifici scolastici superiori; gli strumenti visibile sono I1 e PZ1

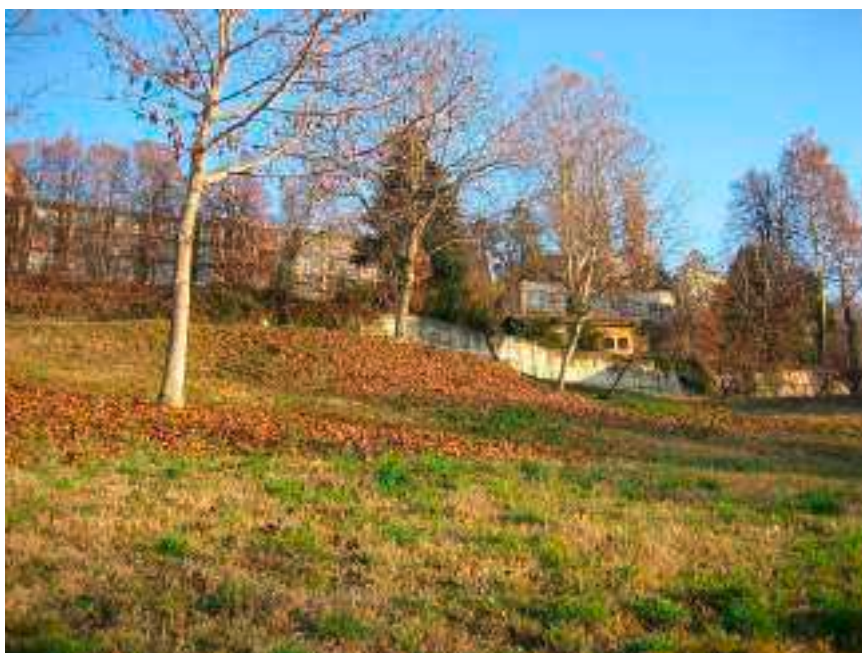
Immagine 02 - 14/12/2011-Settore sottostante il muro di contenimento in c.a.; si noti la deformazione del muro e il terreno rigonfiato e ondulato

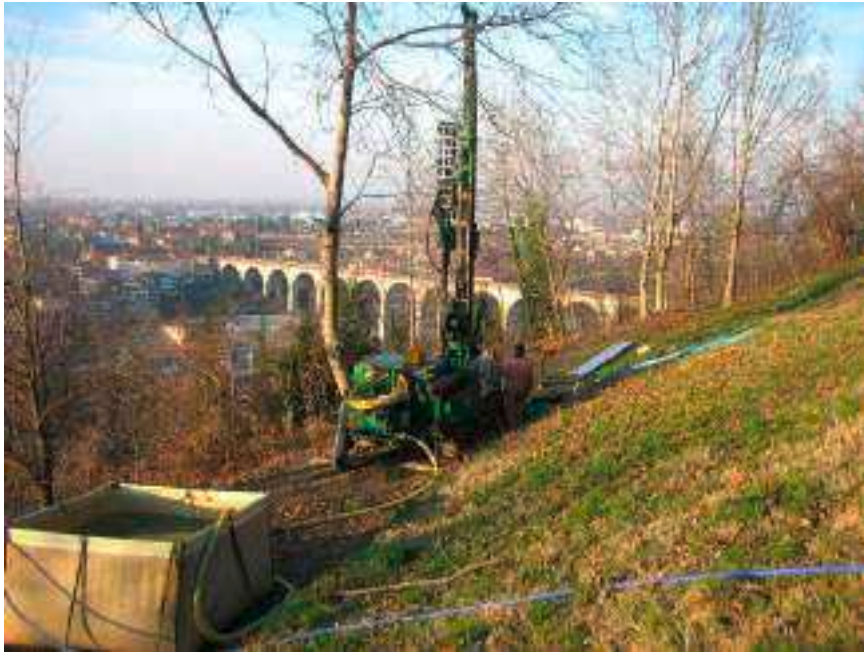
Immagine 03 - 14/12/2011-Ubicazione degli strumenti I2 e PZ2

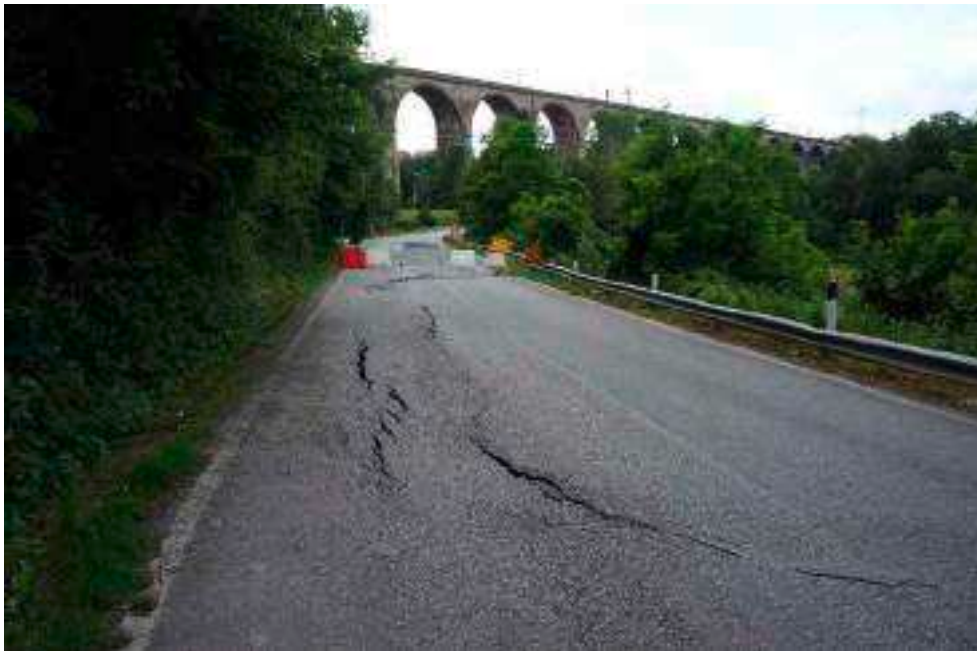
Immagine 04 - 18/06/2014-Movimento al piede settentrionale dell'accumulo

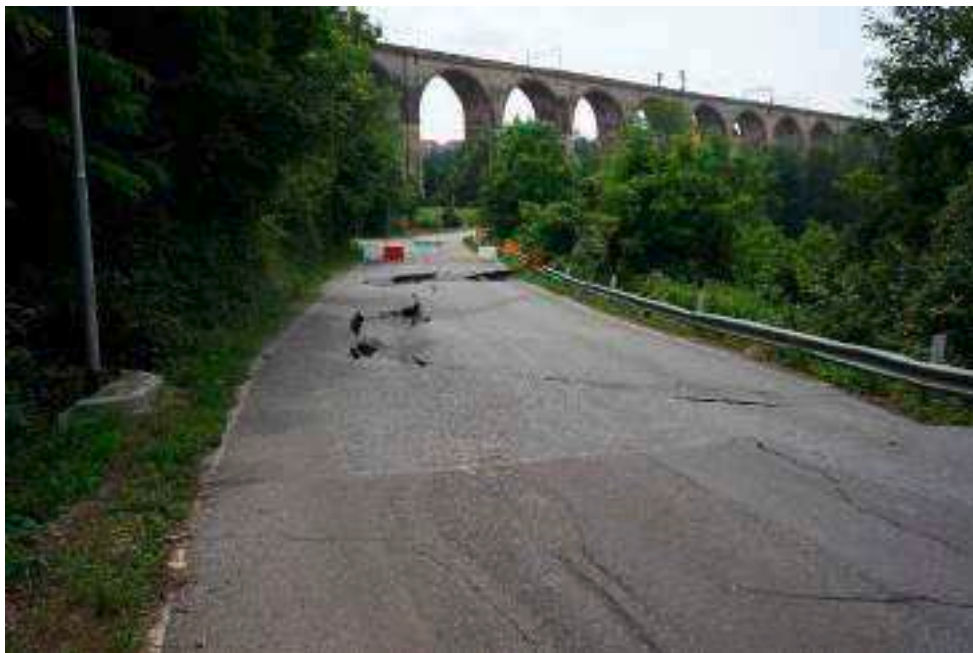
Immagine 05 - 23/06/2014-Aggravamento del movimento al piede settentrionale dell'accumulo

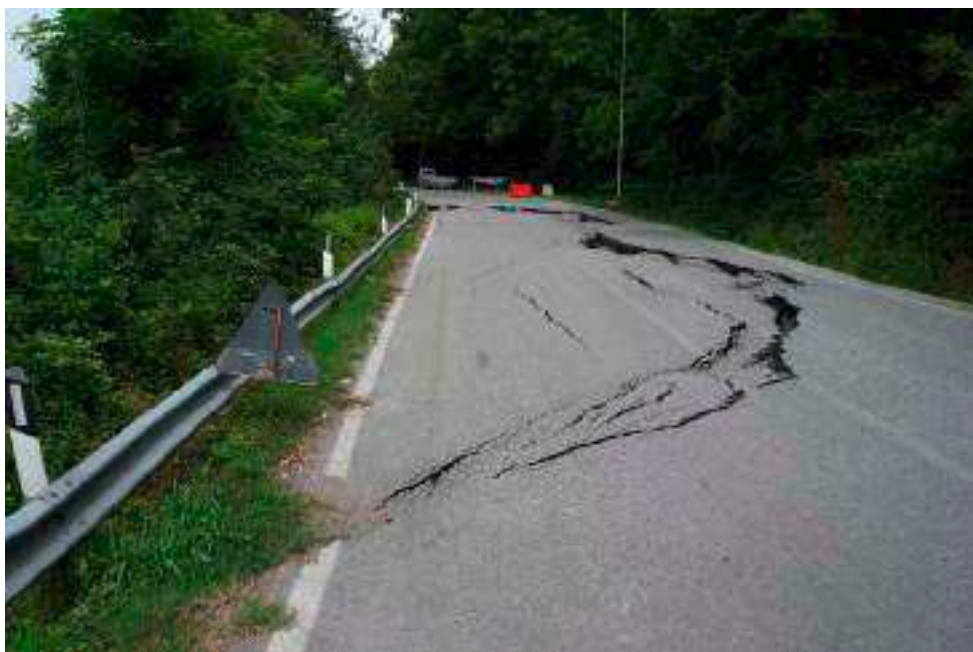
Immagine 06 - 23/06/2014-Aggravamento del movimento al piede settentrionale dell'accumulo

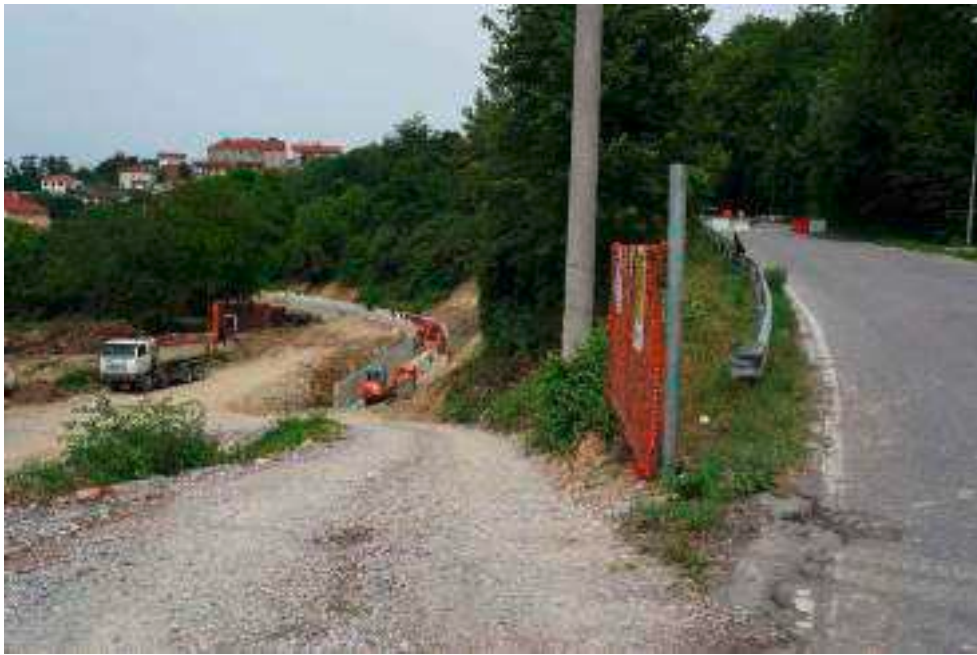
Immagine 07 - 23/06/2014-Lavori al piede del versante per la realizzazione della condotta di una nuova centralina idroelettrica

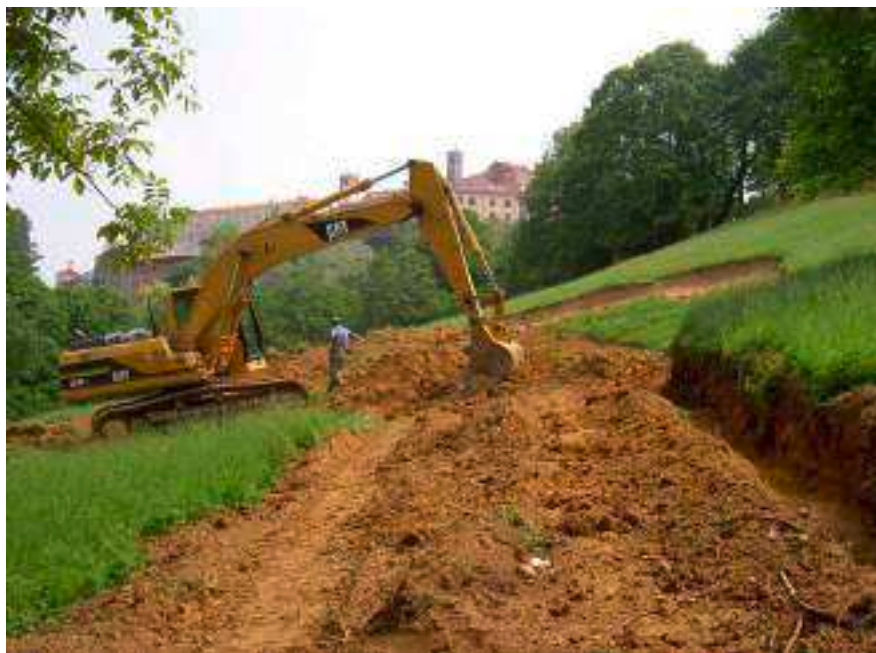
Immagine 01 - 2004_05_21-Interventi di sistemazione della frana

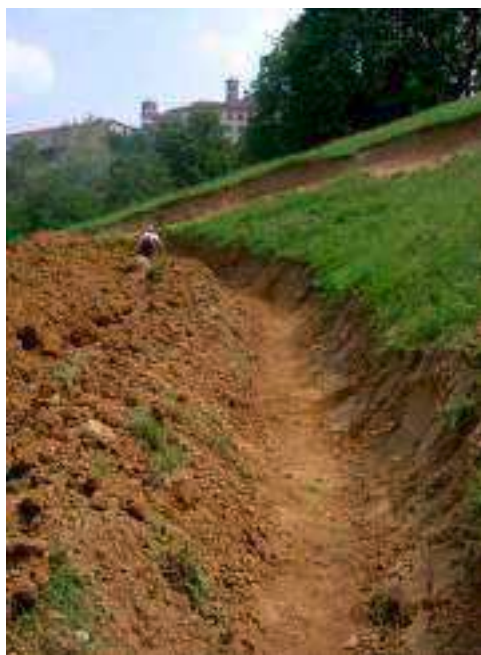
Immagine 03 - 2004_05_21-Particolare del rimodellamento nel settore di nicchia

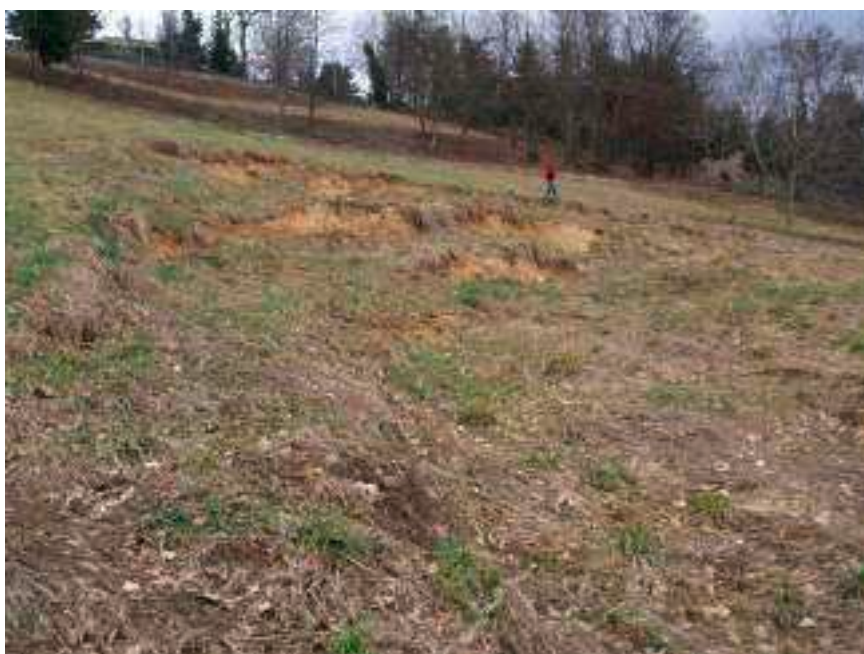
Immagine 08 - 2009_03_20-Riattivazione di marzo 2009, settore di scarpata

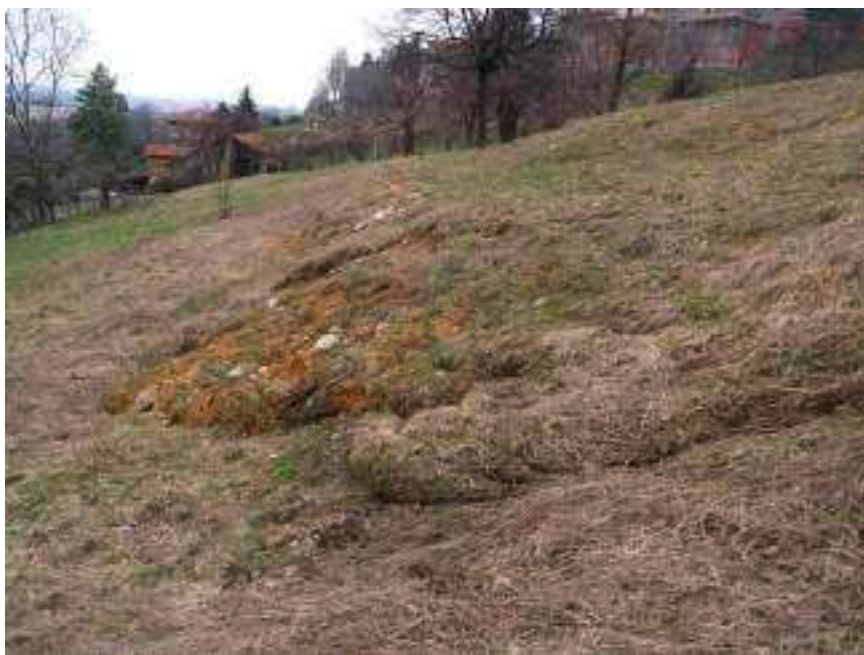
Immagine 09 - 2009_03_20-Riattivazione di marzo 2009, settore di accumulo

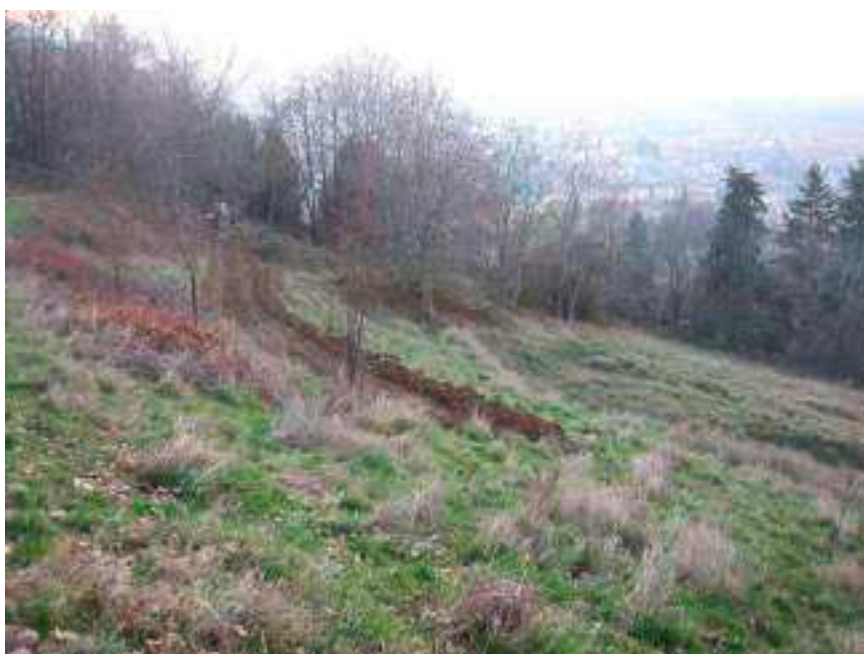
Immagine 10 - 2011_12_14-Situazione del versante alla data del tracciamento della pista realizzata per l'installazione di inclinometro e piezometro

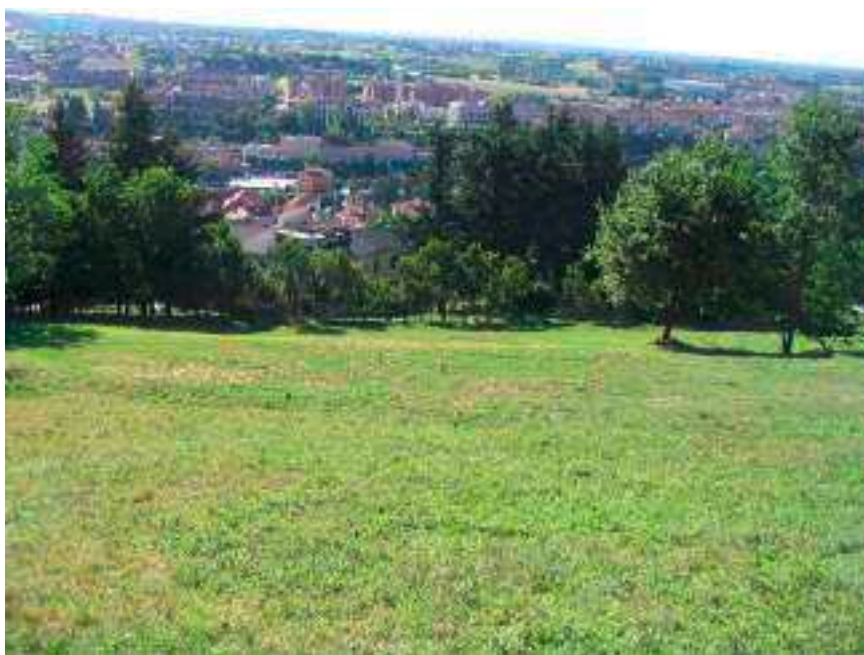
Immagine 11 - 2005_08_03-Situazione del versante in frana, vista verso valle

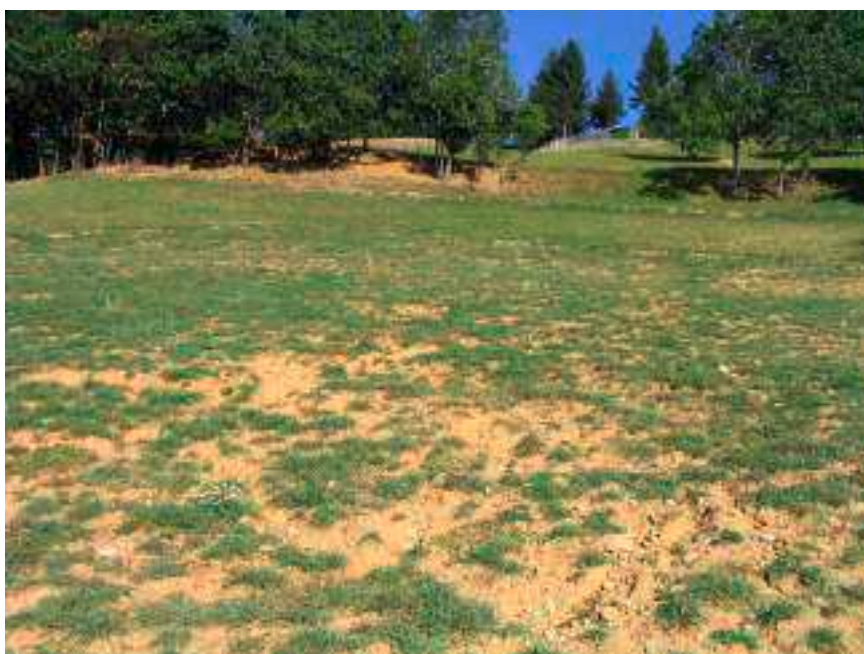
Immagine 12 - 2005_08_03-Situazione del versante in frana, vista verso monte

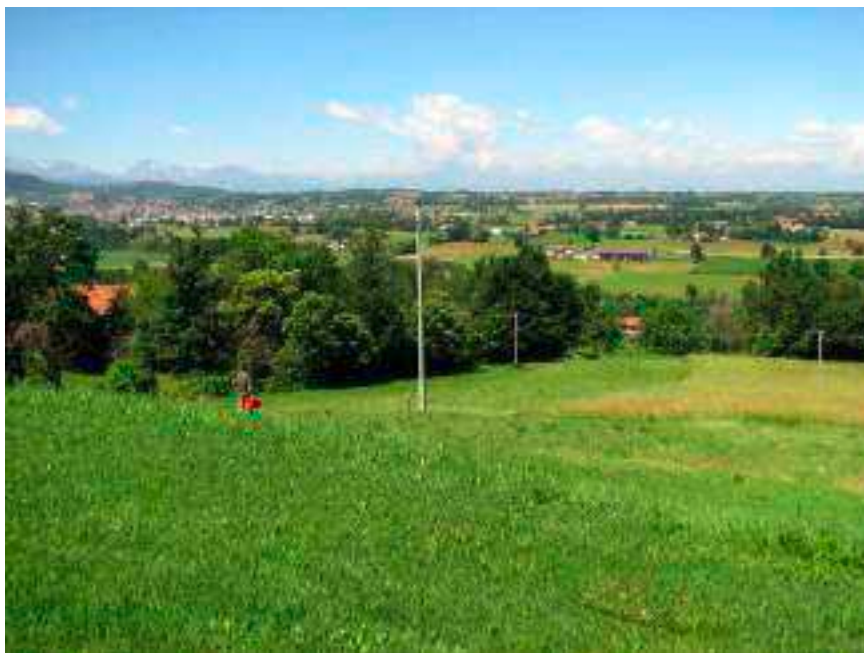
Immagine 01 - 2012_06_12-Panoramica del versante sottostante la C. Vacchetta; al centro della foto uno dei caposaldi GPS

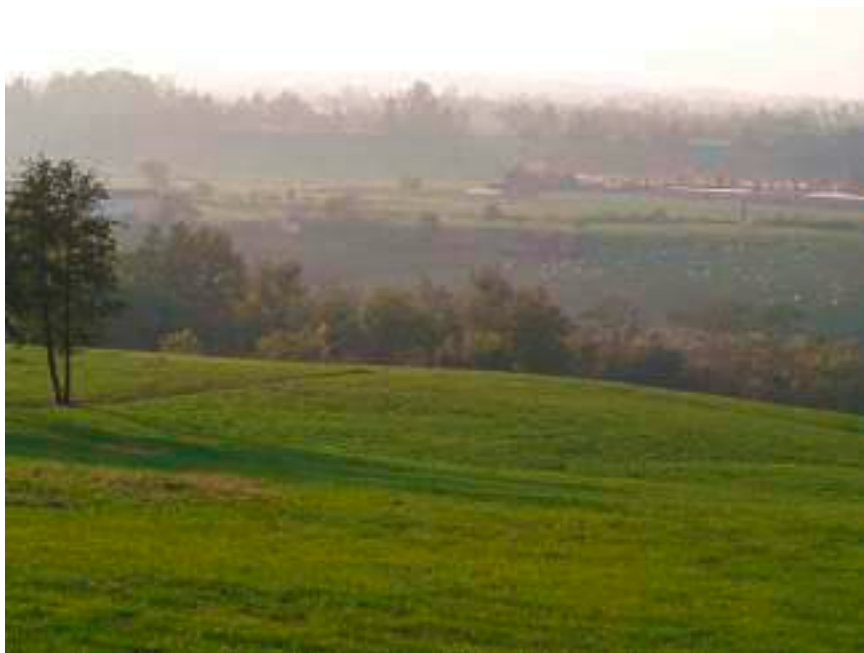
Immagine 01 - 2009/10/27-Tipica conformazione ondulata dei terreni in conseguenza del
movimento franoso
