RESTAURO E RISANAMENTO CONSERVATIVO DELL'EX CASA CARRI

PER LA REALIZZAZIONE DEI NUOVI SPAZI SOCIO-ASSISTENZIALI DELL'ADIACENTE STRUTTURA "CASA INSIEME"

02 _ RELAZIONE TECNICO-ILLUSTRATIVA

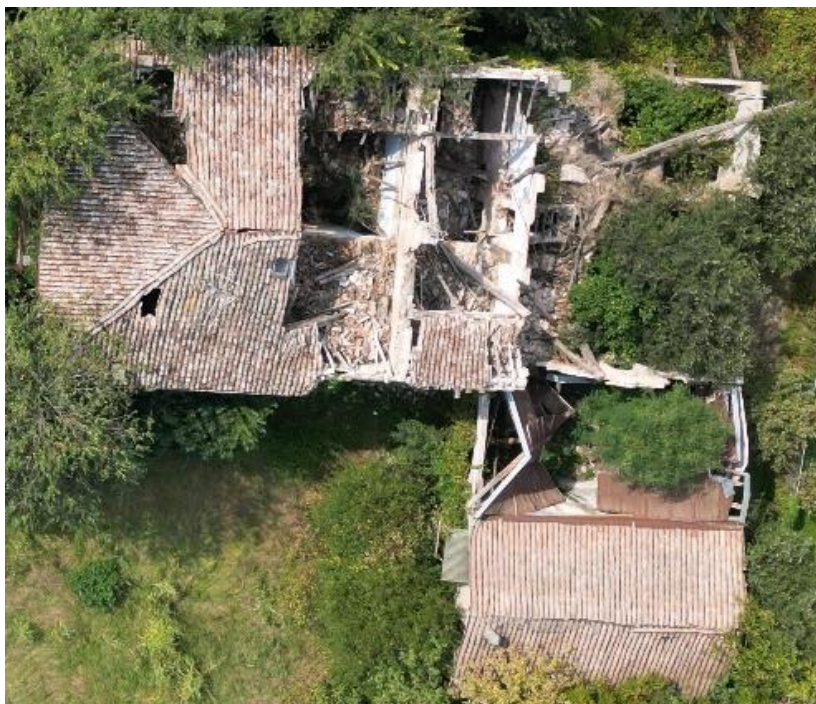
Figura 1 – Ortofoto con evidenza dei crolli nell'edificio denominato ex casa Carri

Negli ultimi anni si evidenzia il collasso completo di tutti gli orizzontamenti e delle murature d'ambito presenti nell'ex stalla e di buona parte degli orizzontamenti in quella residenziale.

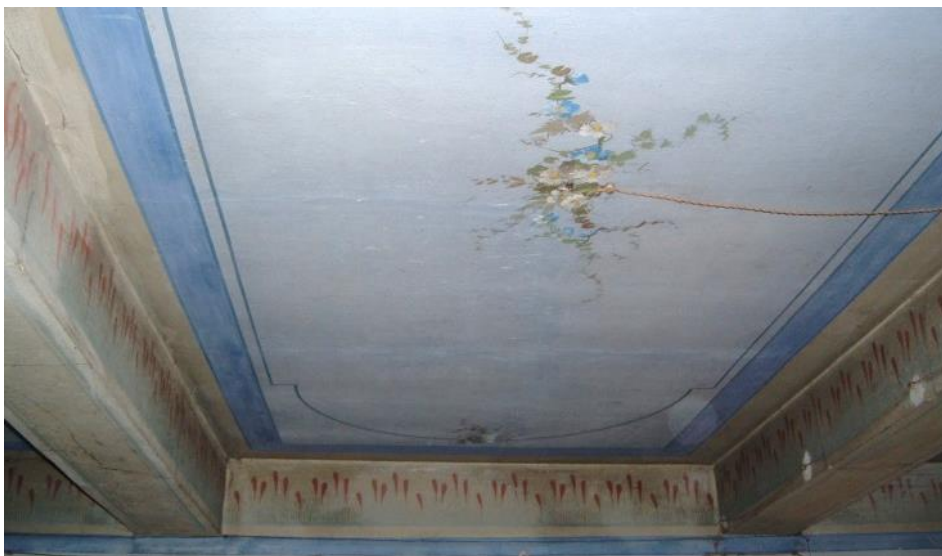
Figura 3. Piano primo parte residenziale_ particolare decorazione (luglio 2007)

Alcuni solai sono controsoffittati all’intradosso con cannucciato e gesso e, in specifici vani del piano primo, ingentiliti da semplici decorazioni floreali. Le pavimentazioni sono nella quasi totalità di tavelle o quadrotte di laterizio a cui fanno eccezione i servizi igienici in ceramica e la cucina con quadrotte di cemento. La totalità delle superfici verticali è intonacata a calce con ampie zone rifatte con malta bastarda o a forte presenza cementizia; al piano primo gli intonaci meglio conservati presentano tutt’oggi i tinteggi e le semplici decorazioni a tempera, al piano terreno gli intonaci sono imbiancati con idropittura per interni e smalti.

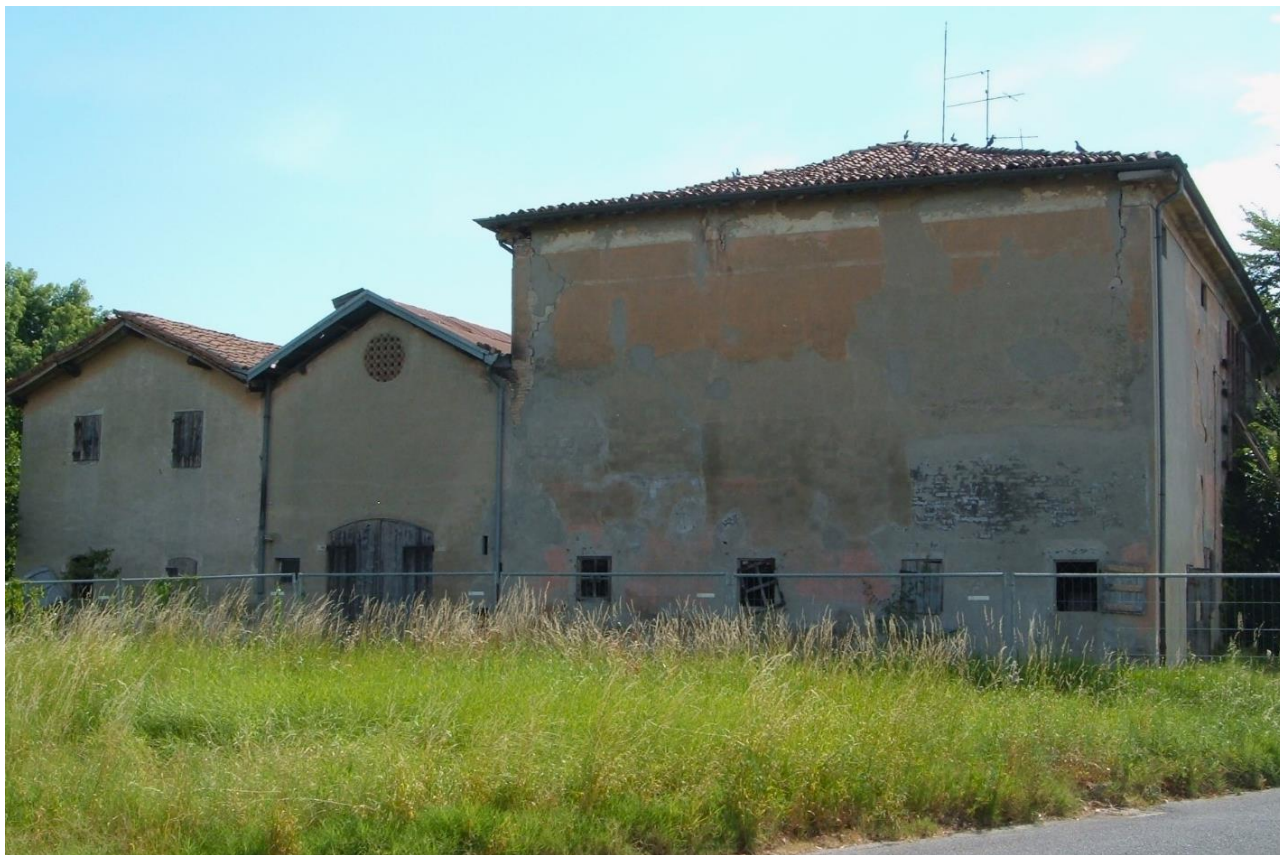
Figura 6 – La parte produttiva dell'edificio (basso comodo, porticato a doppia altezza, stalla con fienile) nel luglio del 2007

La stalla con fienile, ora completamente crollata, era in muratura piena di laterizio dello spessore minimo di due teste fino all’imposta degli orizzontamenti per rastremarsi e raggiungere lo spessore di 5/6 cm in prossimità della copertura. Le strutture lignee di quest’ultima, costituite da capriate, terzere, travetti, listelli e coppi, erano sorrette da pilastri in muratura spiccati dall’imposta dell’orizzontamento che separava la stalla dal fienile. Gli orizzontamenti della stalla avevano volte a botte ribassate realizzate con laterizio “in foglio” e a “una testa” reggenti i frenelli su cui erano posate tavelle da piano, mentre l’impalcato, al di sopra della porta morta, era di tipo composto con travi rompitratta, travetti e tavelle.

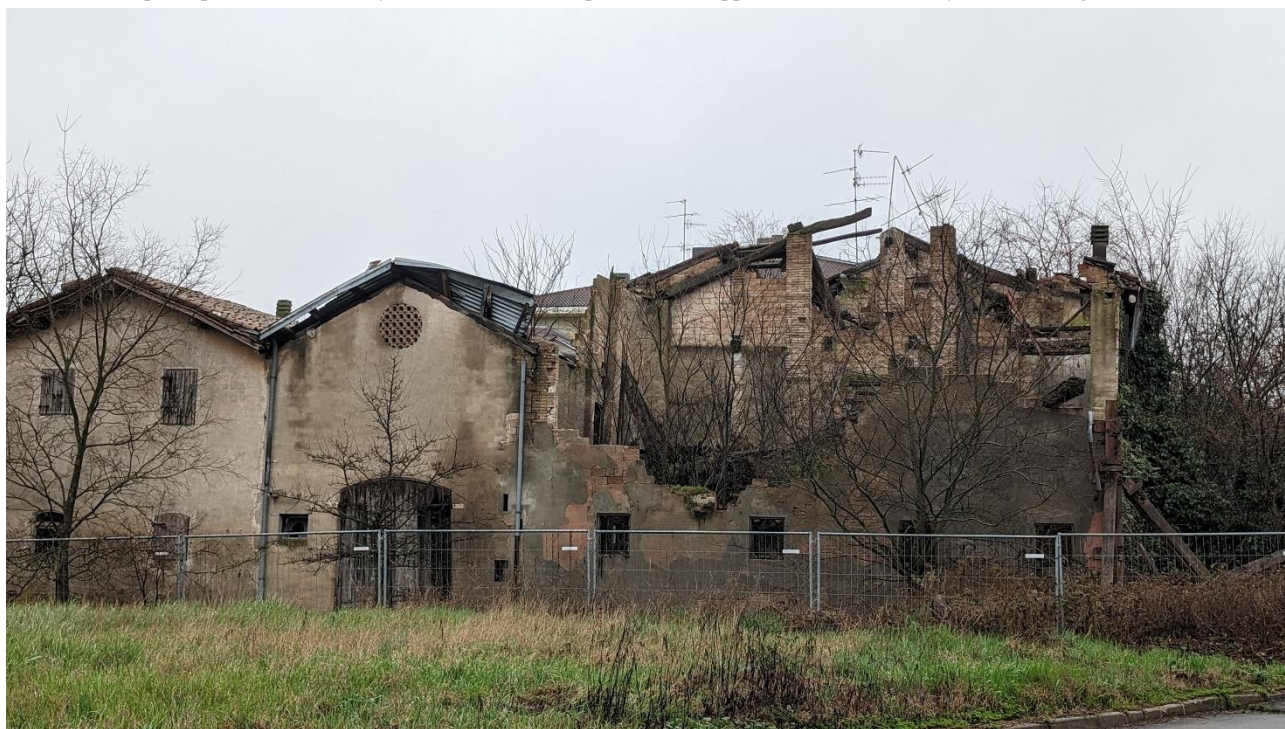
Figura 7 – La parte produttiva dell'edificio nel luglio del 2024

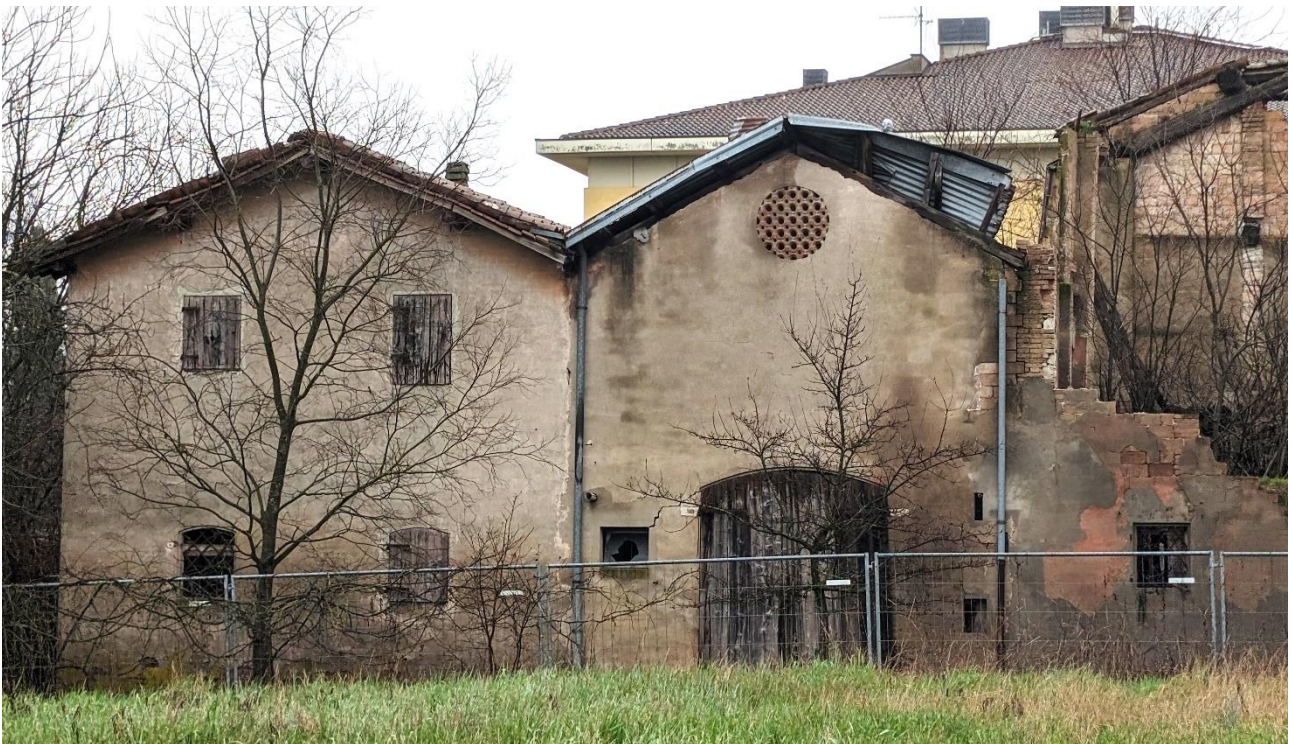
Figura 8 – Basso comodo e porticato a doppia altezza con copertura in lamiera nel 2024

L’appendice produttiva sul fianco Nord, recentemente destinata a residenza e basso comodo, è collegata alla ex stalla da un porticato a doppia altezza con copertura di lastre di lamiera, sorretta da semplici capriate miste (puntoni lignei e tirante in tondini d’acciaio con tenditore) che appoggiano sulle murature d’ambito degli edifici attigui.

L’ex “basso comodo”, con copertura a due acque (arcarecci e travetti) e schema strutturale parzialmente spingente, è composto da strutture verticali in muratura a due teste al P.T., a una testa nel piano superiore; I solai presenti sono in legno di tipo composto. Le superfici esterne di tutti gli immobili descritti erano intonacate, il principale dei quali con colori a base di calce solo in alcuni punti ancora rinvenibili.

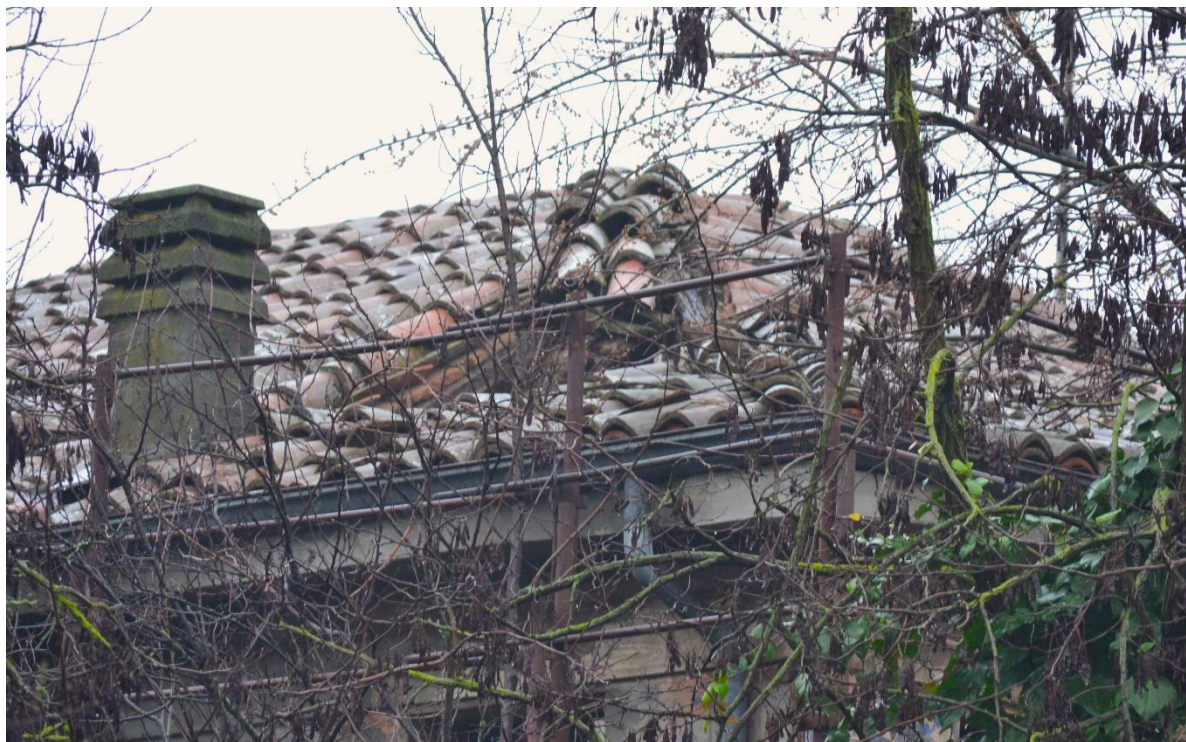
Figura 9 – Squarcio della copertura visibile sul lato sud della parte residenziale dell'edificio (febbraio 2024)

La parte residenziale del bene è in più punti lesionata e per evitare il meccanismo di ribaltamento della facciata sud, fin dai primi anni 2000, furono messi in opera puntelli e ponteggi. A prescindere dal quadro fessurativo, le condizioni di conservazione sono pessime e qui riassunte:

- l'umidità di risalita ha compromesso la qualità meccanica delle strutture e degli intonaci;
- la copertura, che presenta ampi squarci, risulta inefficiente e ha permesso all'acqua piovana di raggiungere le superfici sottostanti compromettendo la stabilità dell'intero immobile.

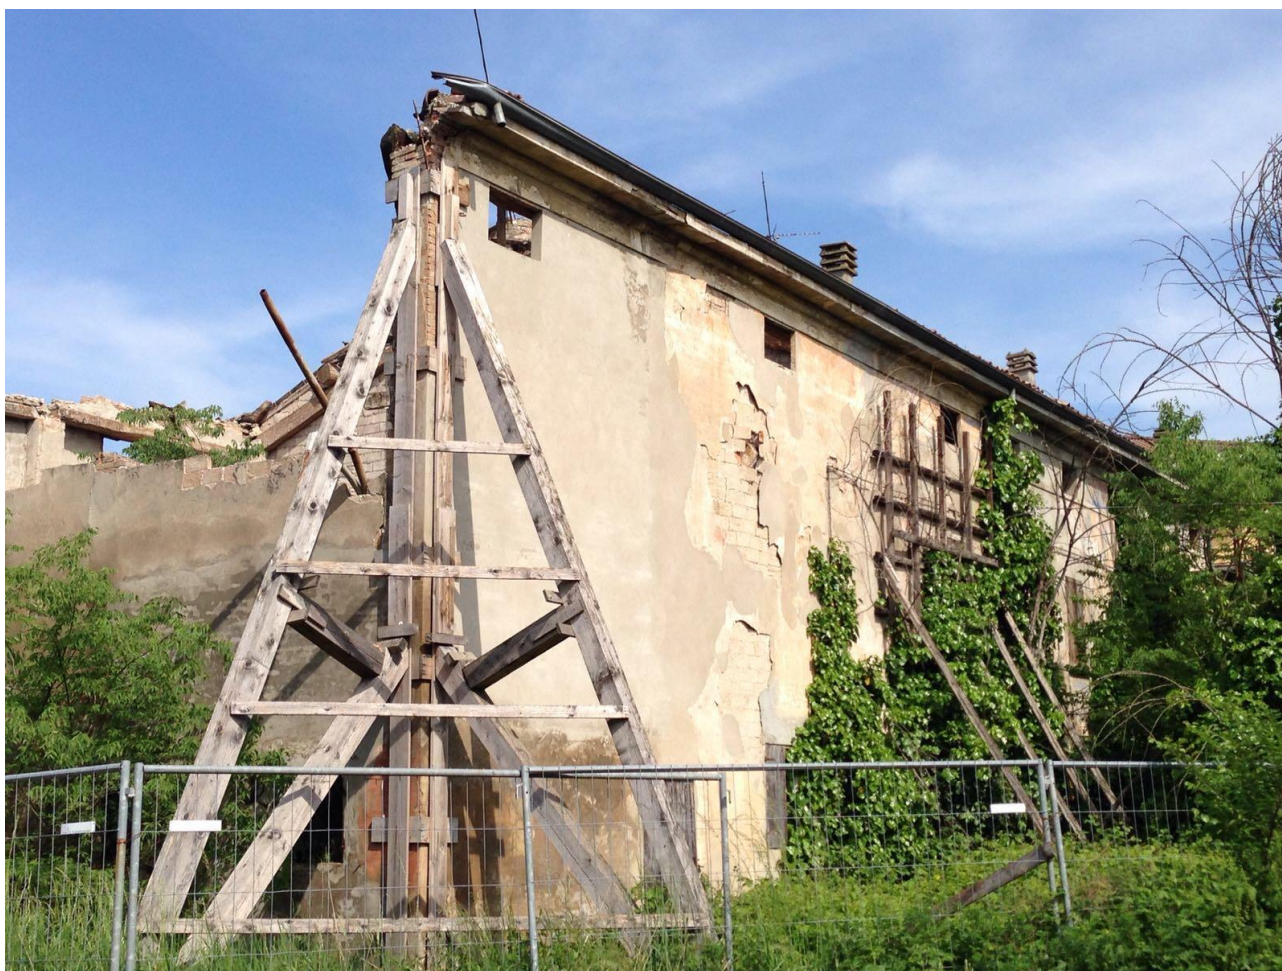
Figura 10 – Posa del puntello sul muro della stalla (maggio 2016)

Casa Carri fu fortemente colpita dagli eventi sismici che si sono succeduti negli ultimi decenni. Dopo il terremoto del 1996 che vide Bagnolo nell'epicentro del fenomeno, Casa Carri fu consolidata parzialmente con alcune riparazioni nelle lesioni e un miglioramento dei collegamenti con l'infissione di alcune catene metalliche. Dopo il terremoto dell'anno 2000 le condizioni di equilibrio dell'immobile furono messe a dura prova e, con il fine di evitare il collasso complessivo, furono posati presidi di ponteggi, puntelli e recinzioni.

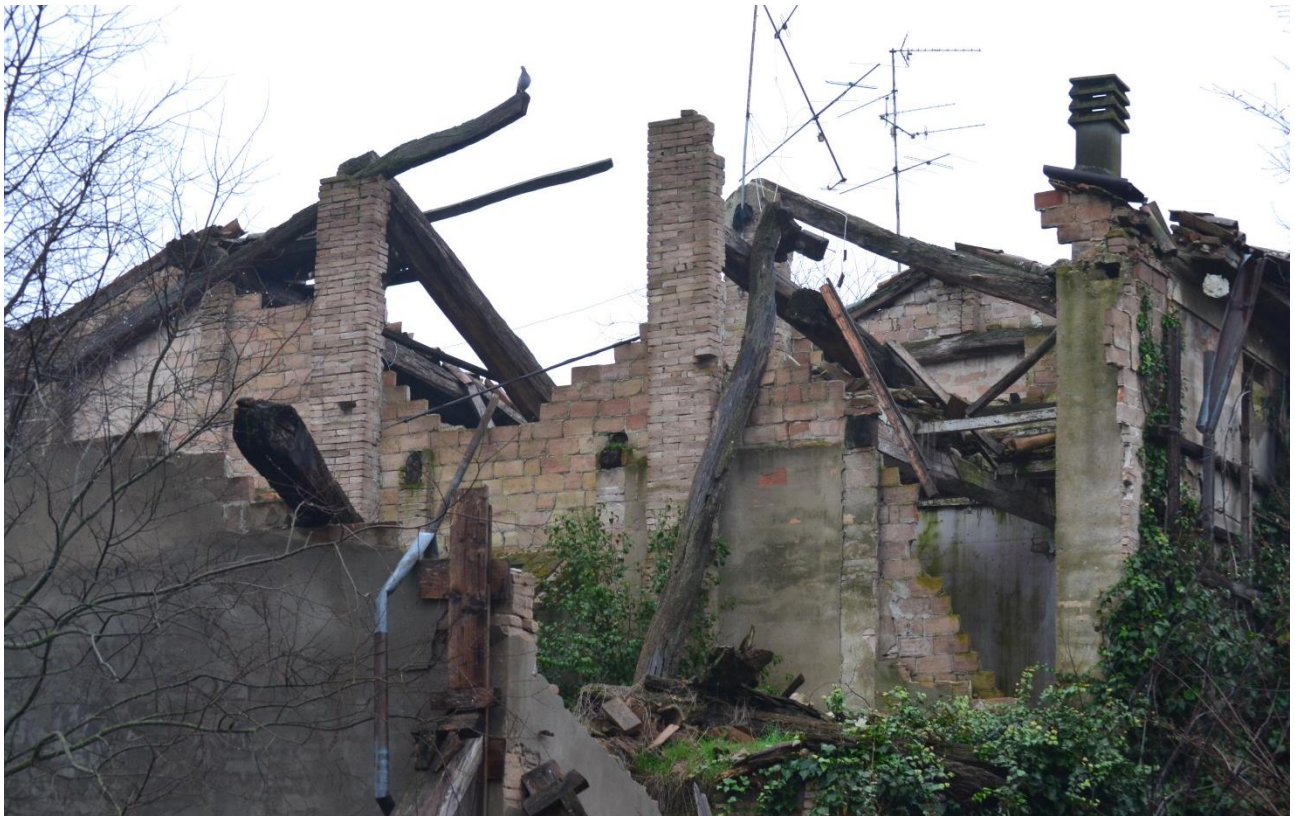
Figura 11– Crollo completo della stalla con fienile allo stato attuale (febbraio 2024)

Gli eventi sismici successivi e il lungo abbandono hanno contribuito al completo crollo della parte produttiva arrecando pericolo alla pubblica incolumità per la snellezza dei pannelli murari liberi non vincolati che prospettano su via F.lli Cervi. All'interno, le volte in laterizio sono scomparse e le testimonianze qui documentate furono raccolte dopo i primi crolli, ora quei luoghi sono irraggiungibili.

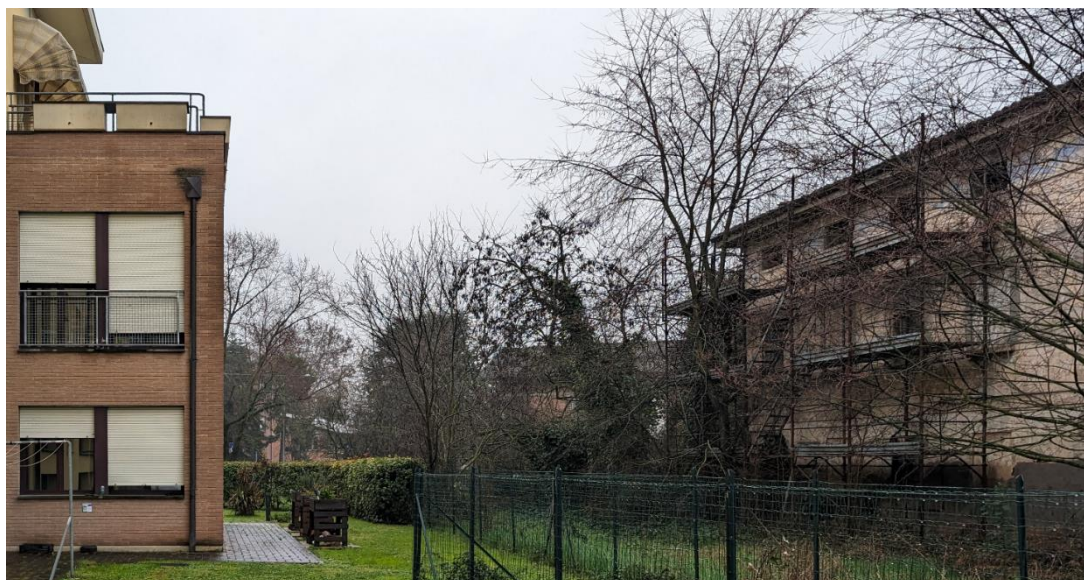
Figura 13 – Luogo in cui verrà costruito il passaggio coperto per il collegamento tra la RSA “Casa Insieme” e la struttura oggetto d’intervento

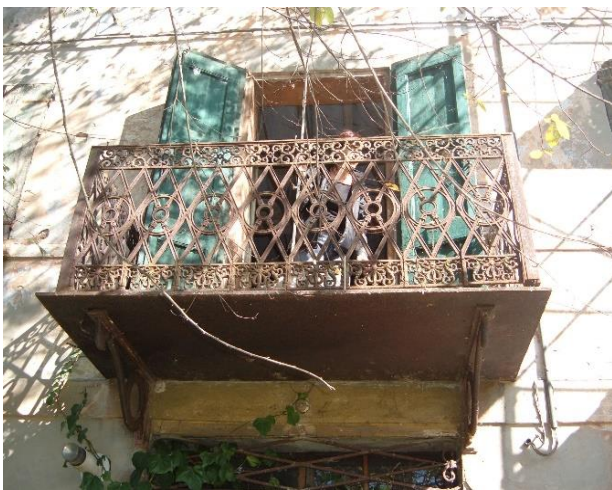
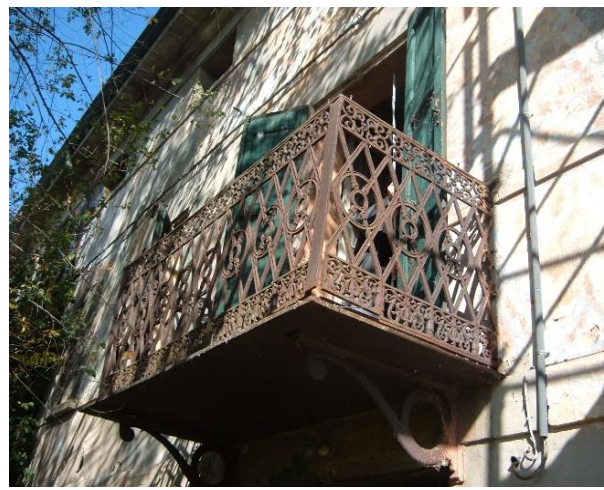
Figura 15 e 16 - Particolare della ringhiera del terrazzo realizzato in facciata della parte residenziale del complesso colonico

Il parapetto sarà di semplice fattura a bacchette verticali in acciaio posizionate ad interasse minore di 10 cm ed altezza non inferiore ad 1 metro, come previsto dalle norme vigenti al fine di scoraggiarne la scalabilità e garantire il requisito di inattraversabilità dello stesso.
