COMUNE DI SAN GIUSTO CANAVESE

Lavori di completamento e adeguamento a ufficio protezione civile di un bene sequestrato sito nel Comune di San Giusto Canavese (TO)

Via Cardinale delle Lanze n°8

RELAZIONE TECNICA ILLUSTRATIVA

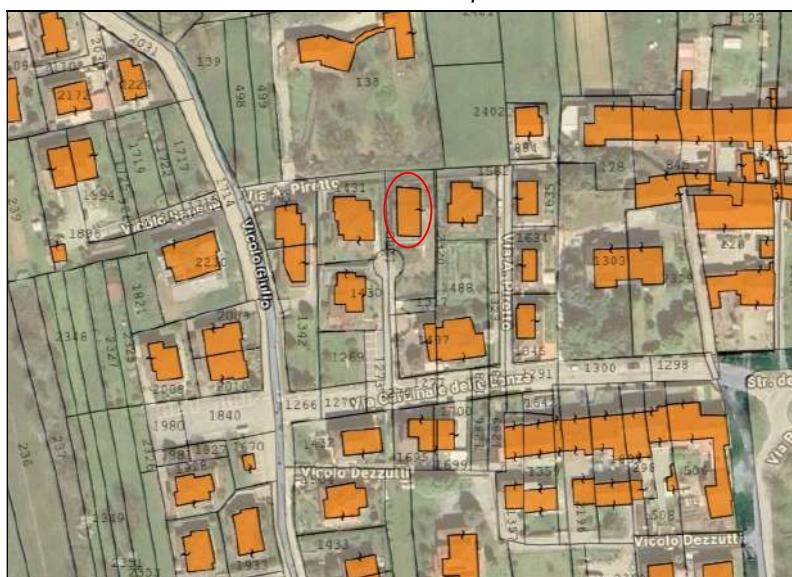
Estratto forMaps

Comune di SAN GIUSTO CANAVESE	
Regione	Piemonte
Città metrop.	Torino (TO)
Codice Istat	001246
Cod. catastale	H936
Popolazione	3.274 ab. (01/01/2025 - Istat)
Superficie	9,85 km ²
Densità	332,49 ab./km ²
Prefisso	0124
CAP	10090
Rischio sismico	3
Zona climatica	E
Altitudine	264m (min/max 229, 286)
Latitudine	45° 18' 57,96" N 45,3161° N
Longitudine	7° 48' 36,72" E 7,8102° E

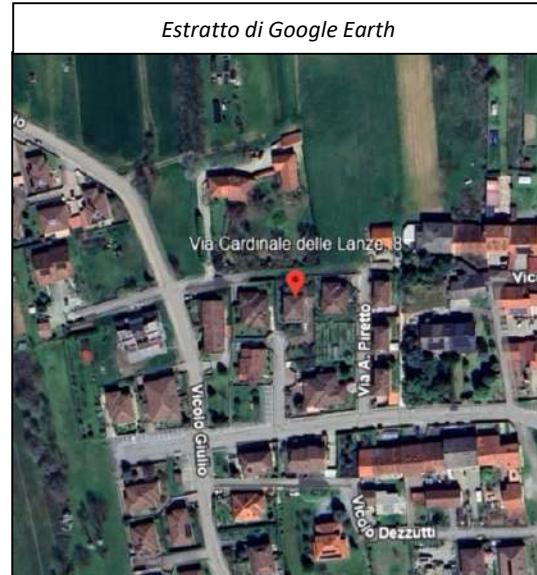
Dal punto di vista catastale, l'immobile ricade nel Foglio 1, Particella 1975, ed è suddiviso internamente in tre subalerni distinti:

- il Subalterno 1, identificato come B.C.N.C. (bene comune non censibile), corrisponde al cortile interno;

- il Subalterno 2 è costituito da un'autorimessa;
- il Subalterno 3 è l'unità immobiliare ad uso abitativo oggetto della presente analisi.

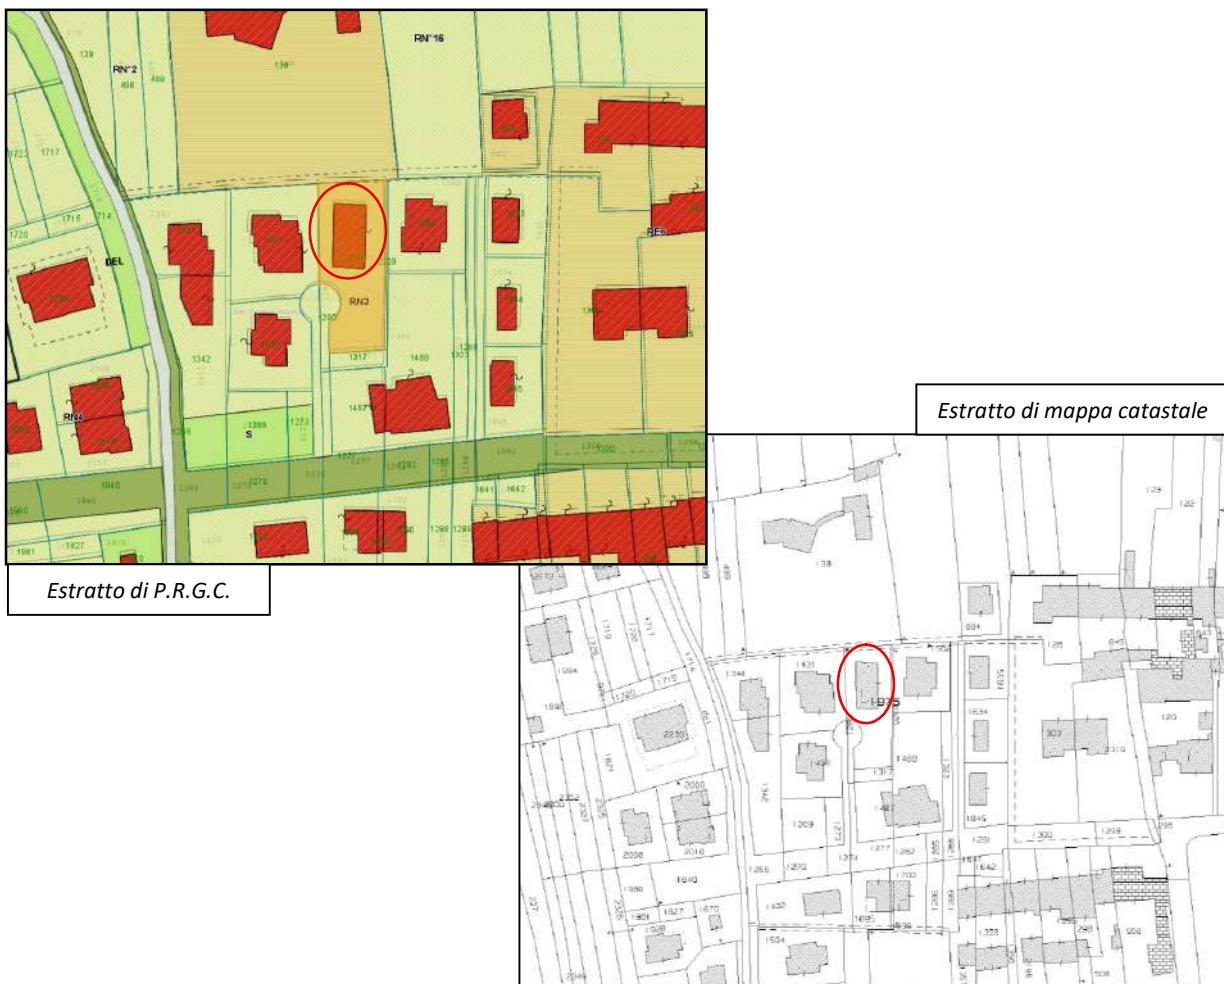
Dalla ricerca di Piano Regolatore Generale Comunale (PRGC) effettuata presso il sito del Comune di San Giusto Canavese e secondo quanto riportato sul Sistema Informativo Territoriale (SIT) il fabbricato in esame ricade in zona:

- **Foglio n: 1**
- **Particella n: 1975**
- **Area di P.R.G.C.: Area RN3 – Aree di nuovo impianto – Art.31 N.d.A.**
- **Pericolosità Geomorfologica: Classe 1**
- **Comune: San Giusto Canavese**
- **Particella: Foglio 1 Num. 1975 Com. H936**

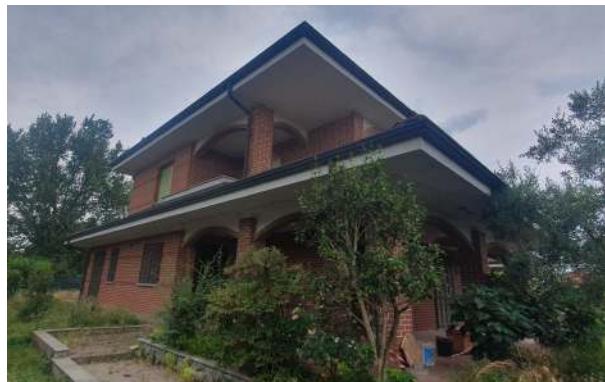
L’immobile oggetto di analisi è una villa unifamiliare di generose dimensioni, sviluppata su più livelli (seminterrato, piano rialzato e primo piano), situata all’interno di una proprietà privata recintata e dotata di accesso carrabile e pedonale. L’edificio si distingue per un’impostazione architettonica classica e una costruzione solida, con ampie superfici coperte, terrazzi e porticati che ne arricchiscono la funzionalità e il pregio estetico. Dal punto di vista costruttivo, la struttura portante è realizzata in muratura tradizionale, con facciate esterne completamente rivestite in mattoni a vista, una scelta che conferisce all’edificio un aspetto sobrio ma elegante e che garantisce allo stesso tempo durabilità e ridotta necessità di manutenzione. La copertura è a falde inclinate, con manto in tegole di laterizio, e ampie gronde sporgenti che proteggono le murature sottostanti dagli agenti atmosferici.

L’accesso al piano rialzato avviene attraverso una scala esterna in calcestruzzo rivestita in pietra, dotata di ringhiera in ferro battuto, elemento che si integra bene con lo stile generale dell’edificio. Sui prospetti si evidenziano ampi balconi e porticati coperti, sorretti da colonne in mattoni con archi a tutto sesto, elemento architettonico che richiama un gusto tradizionale e conferisce armonia al fronte principale. I serramenti sono sempre presenti eccetto che per il piano primo è, ove presenti, è possibile notare la presenza di persiane in legno a loro protezione esterna. Le aree esterne sono pavimentate in autobloccanti, ma attualmente si trovano in stato

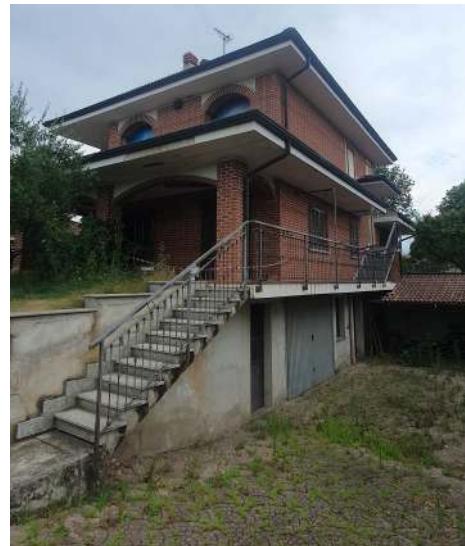
di trascuratezza, con evidente presenza di vegetazione spontanea che si insinua tra le fughe, rendendo necessario un intervento di pulizia e manutenzione. Il giardino circostante si presenta incolto e privo di cura, con vegetazione eccessiva che interessa anche le aiuole e i camminamenti. La recinzione perimetrale, composta da muretto in muratura con sovrastante ringhiera in ferro, appare strutturalmente integra, ma presenta tratti coperti da vegetazione rampicante da rimuovere o contenere. Nel complesso, lo stato di conservazione dell'edificio può essere definito buono sotto il profilo strutturale. Non sono evidenti cedimenti o lesioni gravi, ma si riscontrano alcuni segni di usura e trascuratezza, in particolare nelle finiture esterne e nelle aree verdi. Alcune zone, soprattutto in prossimità delle gronde e dei sottogronda, mostrano tracce di umidità o annerimenti dovuti a infiltrazioni, mentre la scala esterna presenta parziale deterioramento del calcestruzzo e dei rivestimenti. In conclusione, l'immobile si presenta solido e ben costruito, con elementi architettonici di pregio che ne valorizzano l'aspetto generale. Tuttavia, si rende necessaria una serie di interventi di manutenzione, volti al ripristino delle condizioni ottimali sia delle superfici esterne che degli spazi verdi.
